CARRERA DE ARQUITECTURA

Resiliencia constructiva de los muros en edificaciones de adobe.

Caso de estudio Comunidad de Charqui, Nabón, Azuay

Agosto 2019

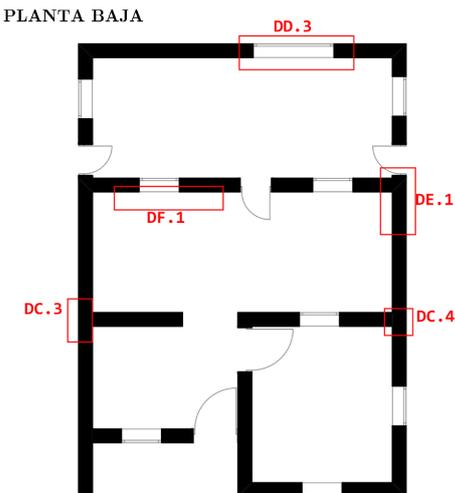
DC.3

DF.1 Animales en el muro tabique		Presencia de roedores por falta de mantenimiento, también puede ser causado por ausencia de sobrecimientos	
IDENTIFICACIÓN DEL DAÑO		FOTOGRAFÍAS DE LOS DAÑOS	
PLANTA BAJA

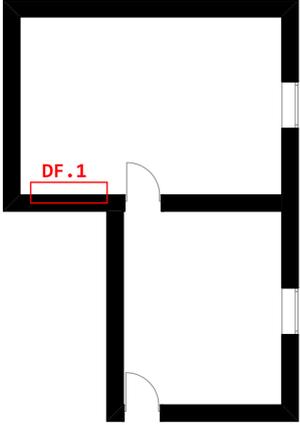
02	FICHA RESUMEN DE DAÑOS EN LOS MUROS POR VIVIENDA		
	PROPIETARIO	UBICACIÓN	TIPOLOGÍA
	Sra. Zoila Tocto	Charqui – Nabón - Azuay	2 pisos aislada
DAÑO		CAUSA	
DC.2 Agrietamiento masivo del revoque		Producto de solicitaciones mecánicas, paso del tiempo, utilización de barro inadecuado o falta de mantenimiento.	
DC.4 Fisura o grieta vertical en encuentro de muro o tabique		Deformación del muro por solicitaciones mecánicas, falta de amarre entre elementos.	
DE.2 Desmoronamiento puntual en muro		Es producto de la presencia de una llave de agua junto al muro, asentamiento directo del muro sobre el suelo sin sobrecimiento.	
DF.1 Animales en el muro tabique		Presencia de roedores por falta de mantenimiento, también puede ser causado por ausencia de sobrecimientos	
IDENTIFICACIÓN DEL DAÑO		FOTOGRAFÍAS DE LOS DAÑOS	
PLANTA BAJA

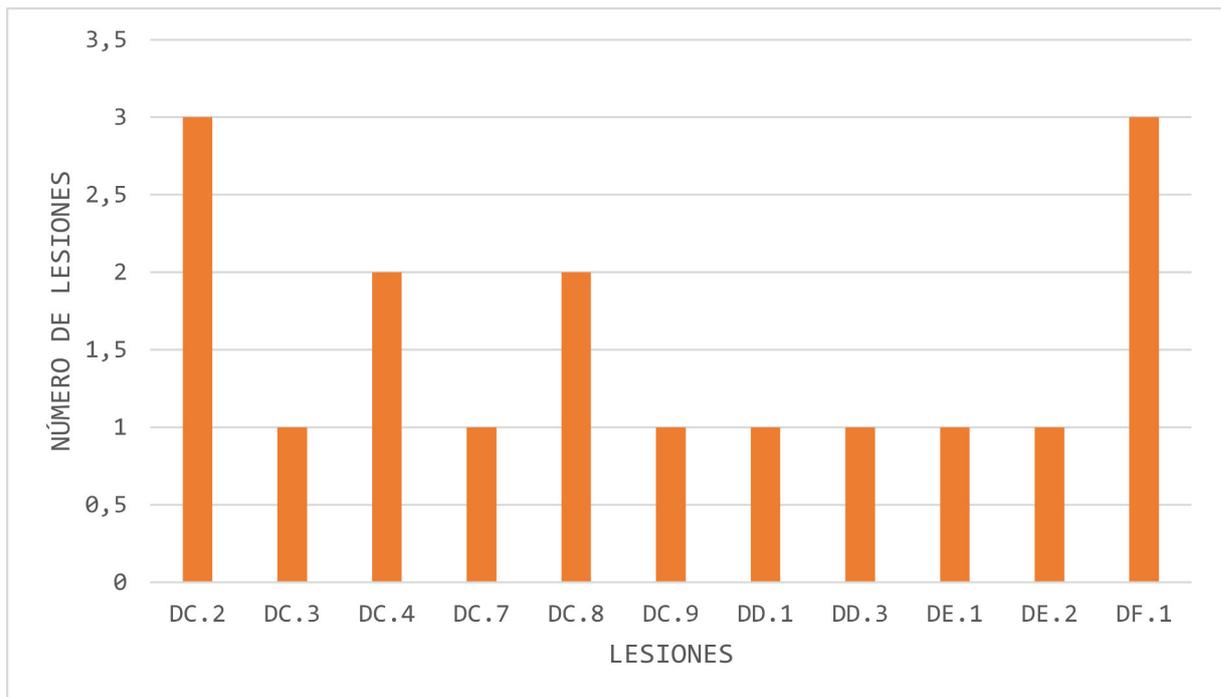
FIGURA 2.4: Lesiones en muros de adobe en vivienda de dos pisos aislada
Elaboración: Henry León

Las lesiones que se presentan con más frecuencia en esta tipología de vivienda son: agrietamiento masivo del revoque, producto de sollicitaciones mecánicas, paso del tiempo, utilización de barro inadecuado o la carencia de mantenimiento de los habitantes, también es frecuente la presencia de animales en los muros como roedores o aves, por otra parte aunque en menor número están las lesiones más graves, ya que afectan directamente a la estabilidad estructural del muro, como las fisuras o grietas verticales en encuentro de muro o tabique causadas principalmente por sollicitaciones mecánicas o por falta de amarre entre elementos (Fig. 2.4).

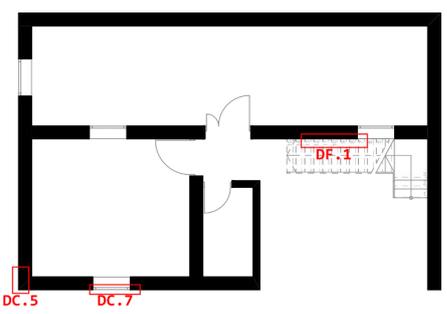
01	FICHA RESUMEN DE DAÑOS EN LOS MUROS POR VIVIENDA		
	PROPIETARIO	UBICACIÓN	TIPOLOGÍA
	Sra. Fanny León	Charqui – Nabón - Azuay	2 pisos adosada 1 lado
DAÑO		CAUSA	
DC.5 Fisura o grieta vertical en esquina de muros		Falta de amarre de la estructura, ausencia de sobrecimiento o cadena perimetral, al someterse a solicitaciones mecánicas se fisuran los muros.	
DC.7 Fisura o grieta debido a los vanos		Se produce por efecto de corte a partir de los vanos por mal diseño (muy grandes).	
DE.1 Desprendimiento o erosión del revoque		Revoque compuesto por materiales incompatibles, exposición directa a los agentes externos (lluvia, sol, viento)	
DF:1 Animales en el muro o tabique		Presencia de roedores por falta de mantenimiento, también puede ser causado por ausencia de sobrecimientos	
IDENTIFICACIÓN DEL DAÑO		FOTOGRAFÍAS DE LOS DAÑOS	
PLANTA BAJA

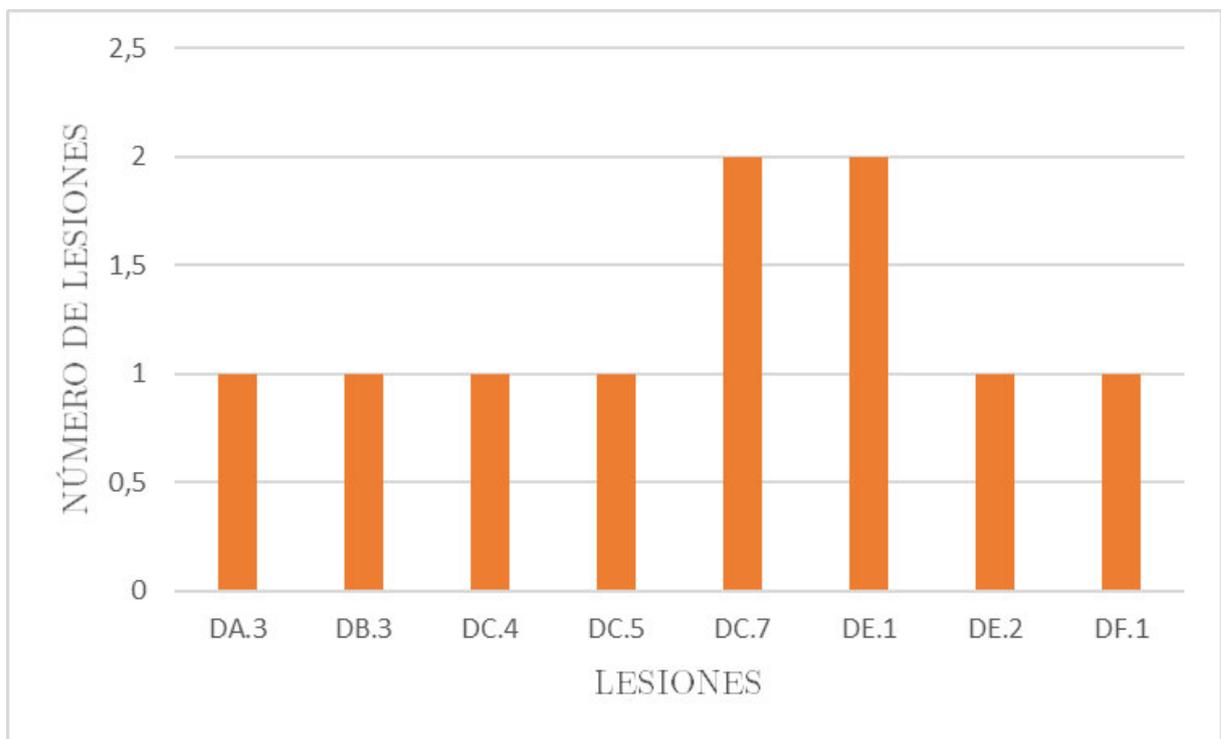
FIGURA 2.5: Lesiones en muros de adobe en vivienda de dos pisos adosada a un lado
Elaboración: Henry León

El análisis realizado a esta tipología de edificaciones dio como resultado que las lesiones que se presentan con mayor frecuencia son aquellas que se originan a partir de los vanos en el muro y el desprendimiento o erosión del revoque causado principalmente por la exposición directa de los muros a los agentes atmosféricos (sol, viento, lluvia) o por la mala calidad del material de revoque. En esta tipología también se presentan lesiones de gravedad como en el caso de las viviendas aisladas, las fisuras o grietas en el encuentro de muros o tabiques, o en las esquinas de los muros debido principalmente a la falta de amarre de los elementos, es decir la ausencia de una viga collar en las dos edificaciones analizadas, también esta presente el desmoronamiento puntual del muro ocasionado principalmente por la humedad.

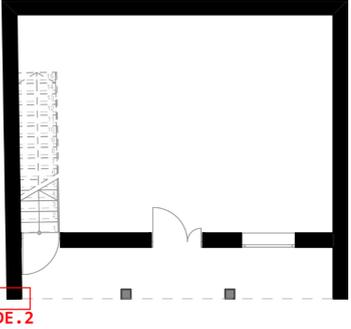
03 FICHA RESUMEN DE DAÑOS EN LOS MUROS POR VIVIENDA			
PROPIETARIO		UBICACIÓN	TIPOLOGÍA
Sra.Ruth Castro Alvares		Charqui - Nabón - Azuay	2 pisos adosada a dos lados
DAÑO		CAUSA	
DA.3 Humedad en la parte superior del muro o tabique		Filtraciones provenientes de la cubierta (tejas rotas, falta de sello hídrico).	
DE.2 Desmoronamiento puntual del muro		Aleros muy cortos provocando humedad ya que la lluvia afecta directamente al muro.	
IDENTIFICACIÓN DEL DAÑO		FOTOGRAFÍAS DE LOS DAÑOS	
PLANTA BAJA

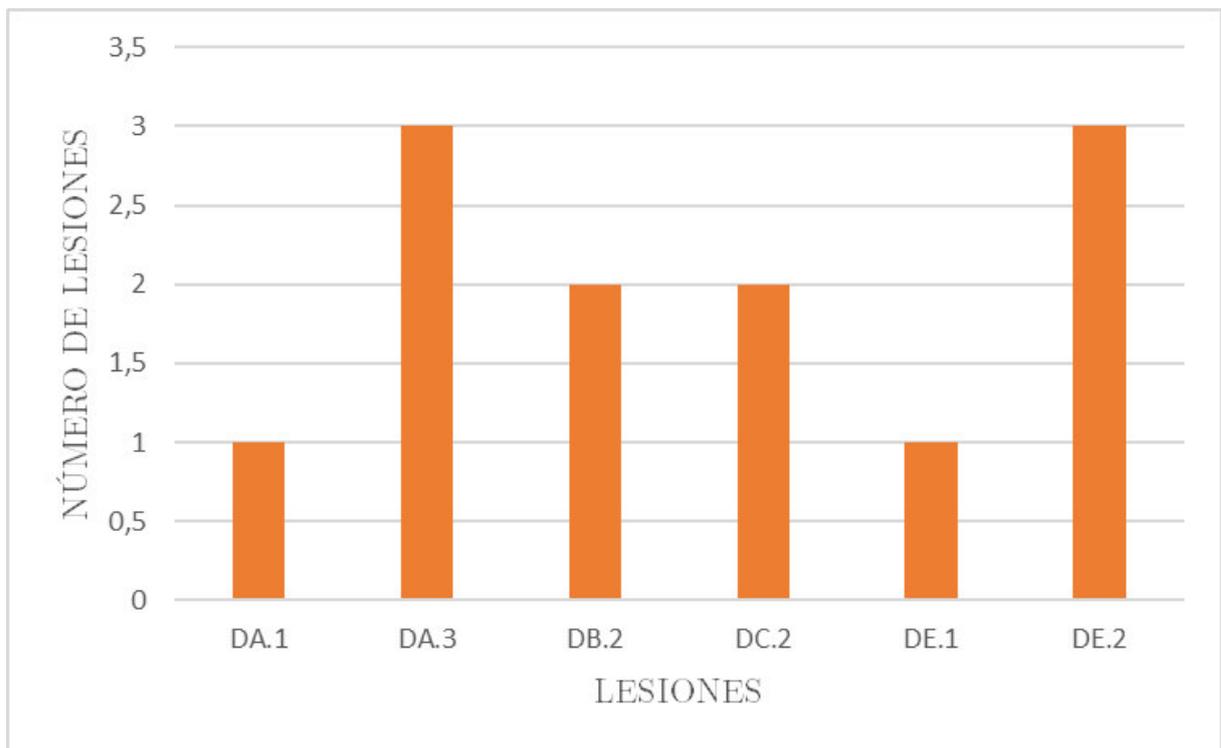
FIGURA 2.6: Lesiones en muros de adobe en vivienda de dos pisos adosada a dos lados
Elaboración: Henry León

Como se observa en la (Fig: 2.6), esta tipología analizada es la que presenta menor número de lesiones en comparación a las antes detalladas, las identificadas afectan directamente la estructura de los muros, siendo más frecuentes la humedad en la zona superior del muro o tabique, causado principalmente por el mal estado de la cubierta, lo que provoca filtraciones hacia el muro, también se encuentra presente en todas las viviendas el desmoronamiento puntual del muro, esto ocurre por que los muros se encuentran expuestos a los agentes atmosféricos directamente, o por la presencia de humedad en los mismos, causante también de la deformación de la parte inferior de los muros, otra lesión común es el agrietamiento masivo del revoque que está presente en la mayoría de edificaciones.

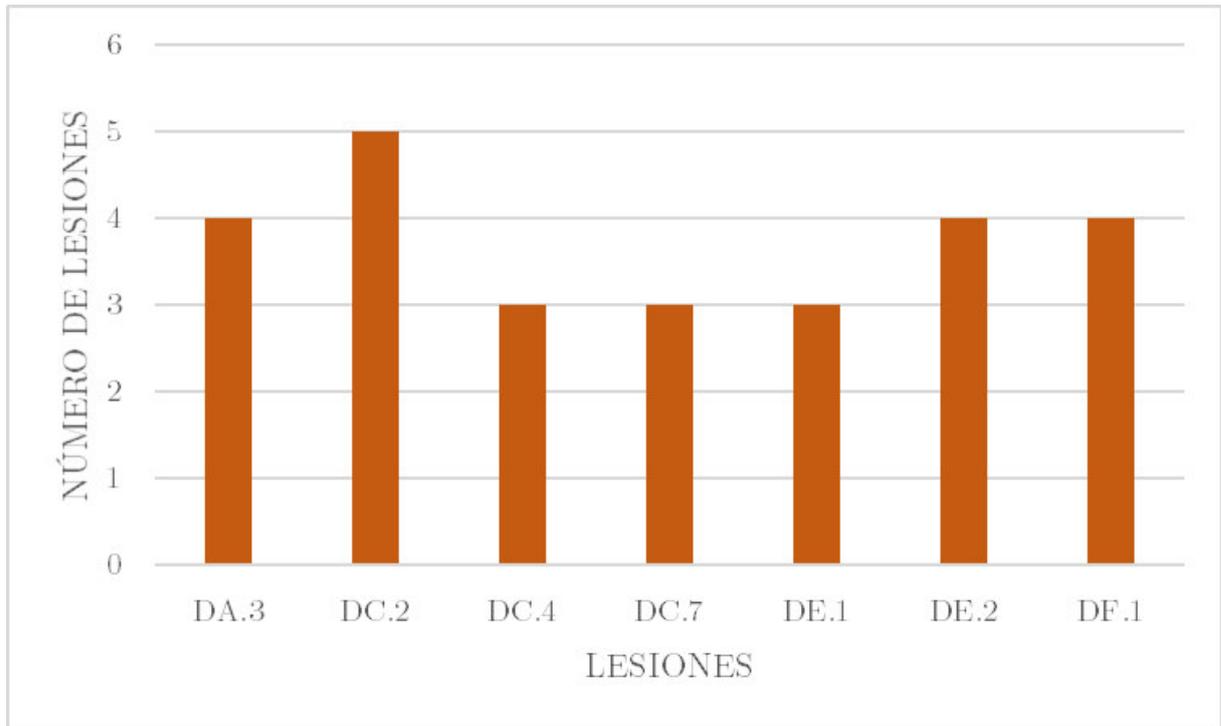
FIGURA 2.7: Lesiones comunes en los muros de adobe
Elaboración Henry León

- DE.1. Desprendimiento o erosión del revoque
- DE.2. Desmoronamiento puntual en el muro
- DF.1. Animales en el muro o tabique
