**EVALUACIÓN DE LA INFRAESTRUCTURA PEATONAL
Y CICLISTA MEDIANTE AUDITORÍA DE SEGURIDAD
VIAL EN LA ZONA DE INTERACCIÓN MODAL DEL
ENTORNO DEL TERMINAL TERRESTRE DE CUENCA.**

**PROYECTO DE TITULACIÓN PREVIO A LA OBTENCIÓN DEL
TÍTULO DE INGENIERO CIVIL**

AUTOR: JUAN PABLO PATIÑO BERRÚ

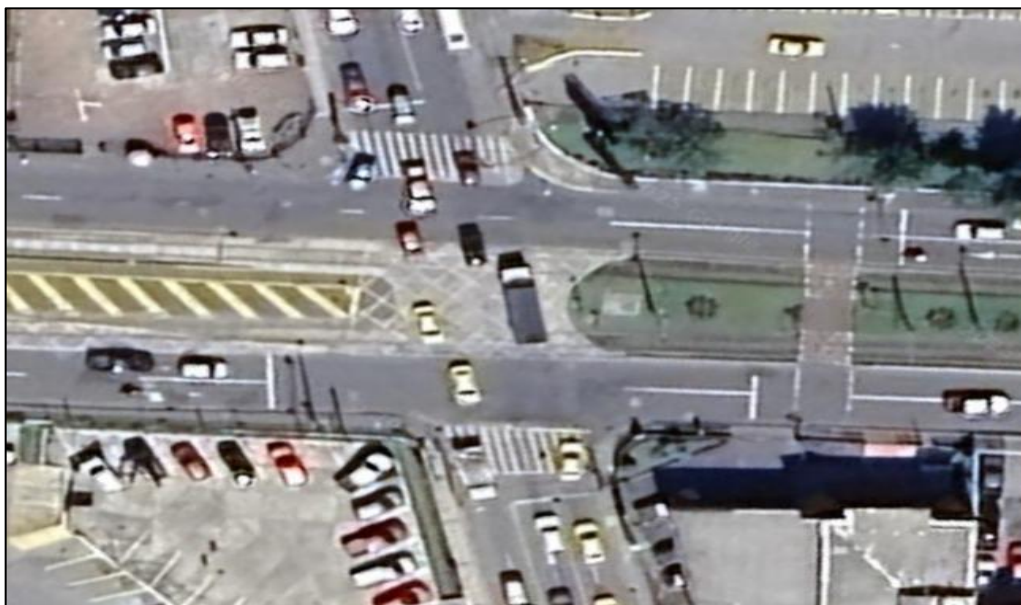
Figura 9.

Evaluación de infraestructura, señalética horizontal.

Componente	Indicador	Condición observada	Evaluación	Observación técnica
Cruce peatonal	Existencia de paso peatonal	Sí	Regular	Cruce largo, sin refugio intermedio
Cruce peatonal	Estado de demarcación	Visible parcialmente	Regular	Desgaste de pintura
Semaforización	Semáforo peatonal	Sí	Deficiente	Tiempos cortos para cruce completo
Control modal	Prioridad tranvía señalizada	Sí	Adecuada	Señal vertical visible
Segregación	Rejas / barreras físicas	Parcial	Regular	Canalizan, pero inducen cruces informales
Accesibilidad	Rampas / rebajes	Parcial	Deficiente	Falta continuidad de accesibilidad
Visibilidad	Obstáculos visuales	Sí	Deficiente	Paradas y mobiliario afectan campo visual
Señalización	Señales verticales	Sí	Adecuada	Cumple normativa INEN/MTOP
Señalización	Señalización horizontal	Parcial	Regular	Falta refuerzo en zona de cruce

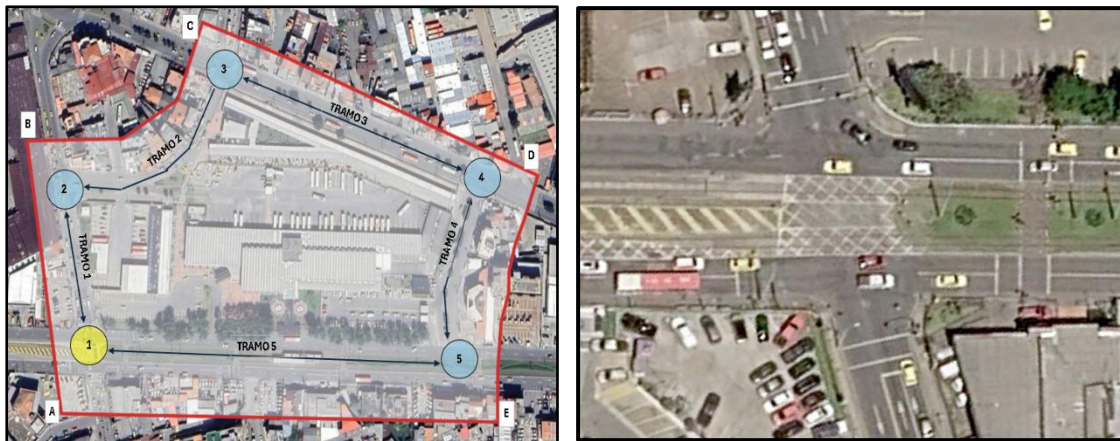
Ítem	Criterio	Sí	No	Observaciones
1	Ancho libre \geq 1.80 m	<input type="checkbox"/>	<input checked="" type="checkbox"/>	Veredas de ancho de 2.40m entorno al terminal reducidas debido a postes de luz y señalética vertical, semáforos que obstaculizan el paso libre
2	Superficie en buen estado	<input type="checkbox"/>	<input checked="" type="checkbox"/>	Pavimento no regular, posee daños en sus bordes y desgaste.
3	Existencia de rampas peatonales	<input checked="" type="checkbox"/>	<input type="checkbox"/>	Rampas presentes en todas las esquinas. Pero no en todas cumple con la pendiente como es el caso de la de la esquina del terminal
4	Rampa con pendiente $<$ 10%	<input type="checkbox"/>	<input checked="" type="checkbox"/>	Cumple normativa.
5	Continuidad peatonal sin obstáculos	<input type="checkbox"/>	<input checked="" type="checkbox"/>	Postes, vegetación y señalización reducen el ancho útil.

Falta de demarcación	<input checked="" type="checkbox"/>	Cebras desgastadas
Conflictos ciclistas–vehículos	<input checked="" type="checkbox"/>	Ciclistas sin espacio propio
Iluminación deficiente	<input type="checkbox"/>	Iluminación adecuada

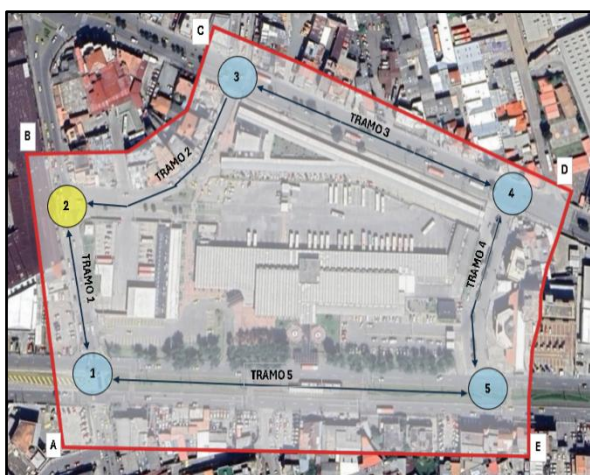
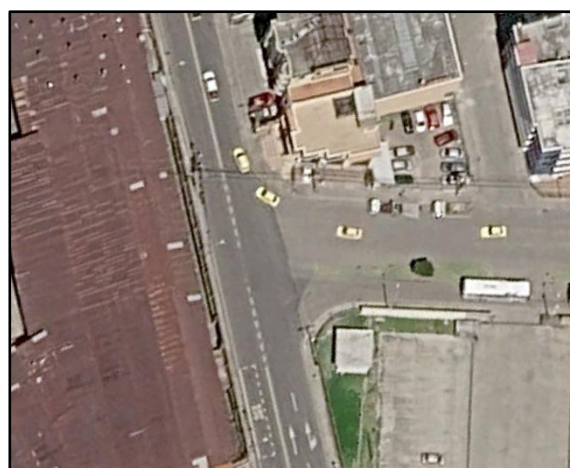
Conflictos ciclistas-vehículos	<input checked="" type="checkbox"/> Sí <input type="checkbox"/> No	Ciclistas sin infraestructura dedicada en entorno de alto flujo vehicular.
Iluminación deficiente	<input type="checkbox"/> Sí <input checked="" type="checkbox"/> No	Iluminación general adecuada.

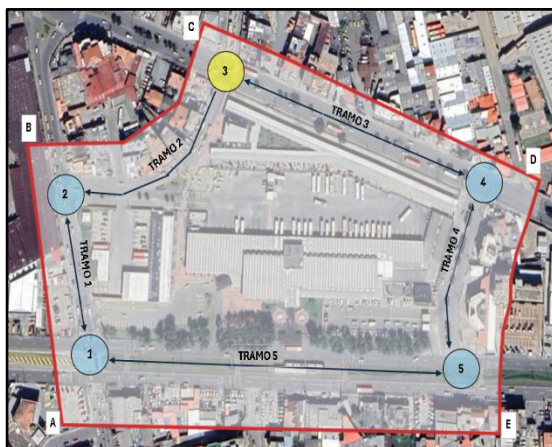
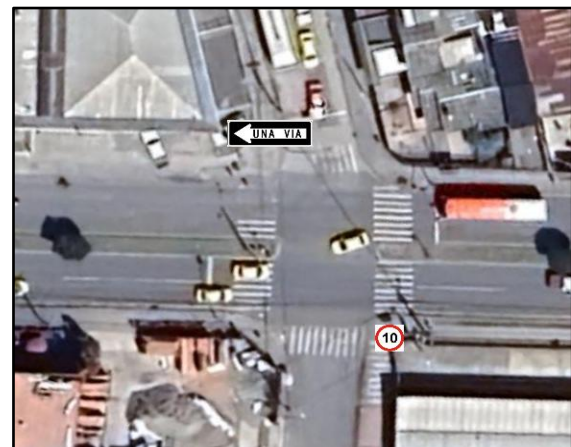
Hallazgo	Severidad (1-5)	Probabilidad (1-5)	Exposición (1-5)	Nivel de Riesgo (S×P×E)
1. Cruces peatonales largos sin refugio y con demarcación deficiente	4	4	4	64 (Alto)

Hallazgo	Medida propuesta	Justificación técnica	Manual de referencia
1. Cruces largos sin refugio y con demarcación deficiente	Implementar refugios peatonales centrales y repintar pasos con material de alta visibilidad (termoplástico, cebras anchas)	Reduce la exposición peatonal en calzada, mejora legibilidad de la trayectoria y prioriza al peatón en un entorno con buses y tráfico intenso.	Manual de Diseño Geométrico MTOP / Manual de Señalización Vial MTOP

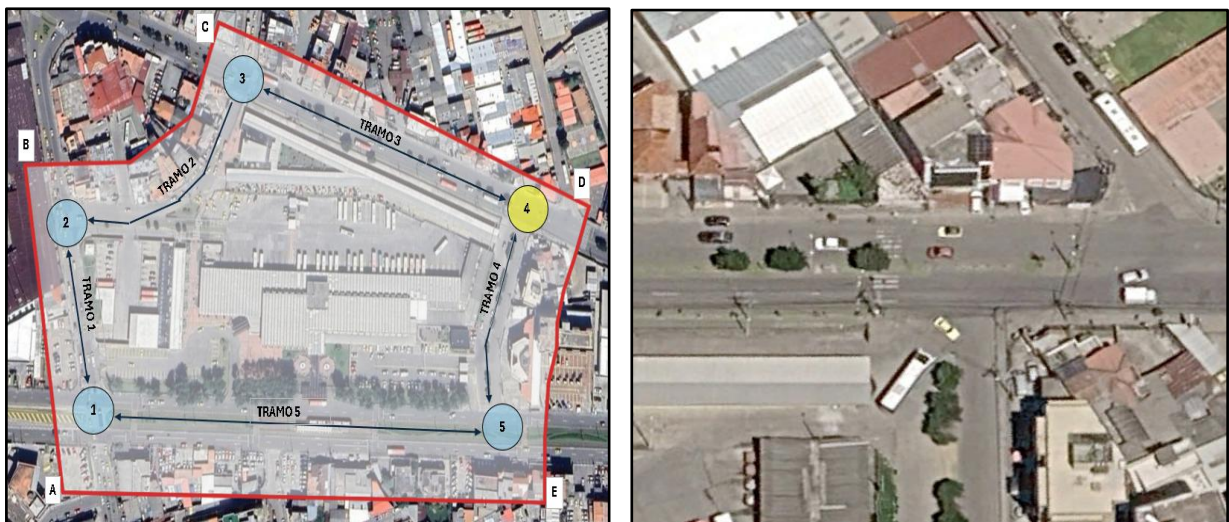
Invasión de calzada por peatones	<input checked="" type="checkbox"/>	Cruces improvisados
Falta de accesibilidad universal	<input type="checkbox"/>	Rampas presentes
Falta de demarcación	<input checked="" type="checkbox"/>	Cebras desgastadas
Conflictos ciclistas–vehículos	<input checked="" type="checkbox"/>	Ciclistas sin espacio propio
Iluminación deficiente	<input type="checkbox"/>	Iluminación adecuada

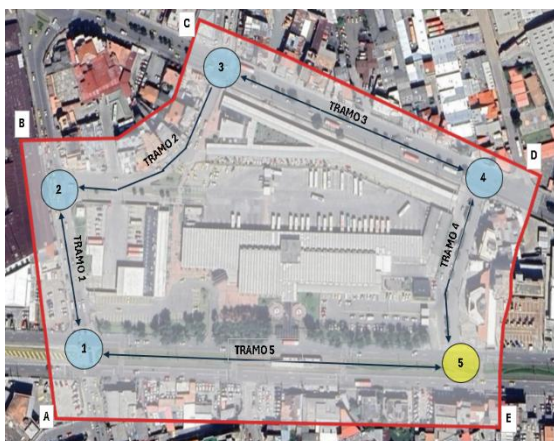
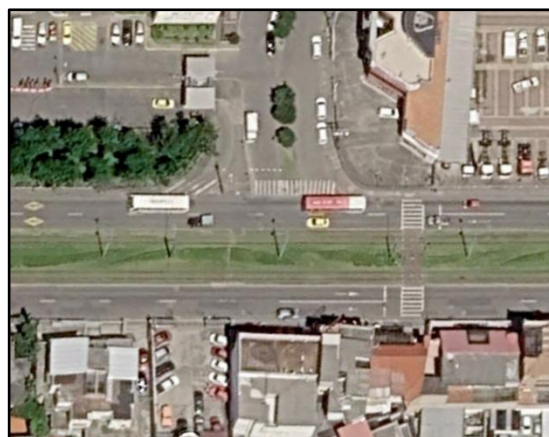
Falta de demarcación	<input checked="" type="checkbox"/>	Cebras desgastadas
Conflictos ciclistas–vehículos	<input checked="" type="checkbox"/>	Ciclistas sin espacio propio
Iluminación deficiente	<input type="checkbox"/>	Iluminación adecuada
