PLAN PILOTO DE CONSERVACIÓN PREVENTIVA APLICADO AL CASO DEL EDIFICIO LA QUINTA

TRABAJO DE TITULACIÓN O PROYECTO DE INTEGRACIÓN CURRICULAR
PREVIO A LA OBTENCIÓN DEL TÍTULO DE ARQUITECTO

Autor: María José Pesántez Arguello

2020

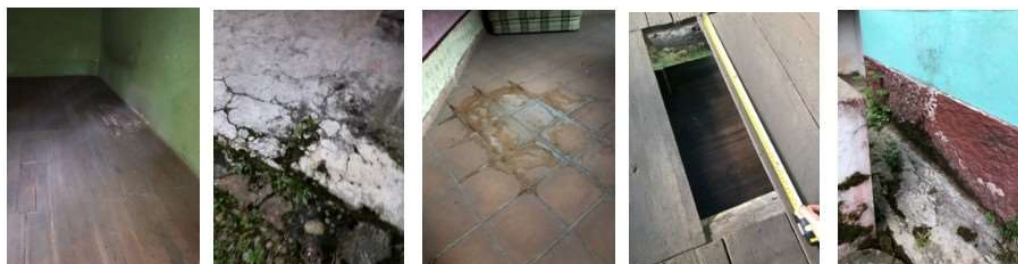
FIGURA 2.16: Algunas lesiones patológicas en pisos

El piso presenta un grave problema de humedad, lo que ha generado incluso la pudrición en algunas zonas de la planta baja (Fig. 2.16). La estructura no garantiza la seguridad de los usuarios en ciertos casos, y dificulta su accesibilidad y disfrute del patrimonio, particularmente el problema de circulación se puede evidenciar también en planta alta, en donde muchas piezas se encuentran visiblemente débiles y fisuradas (Fig. 2.16). Por su parte, en la mampostería la presencia de humedad, vegetación parasitaria, actividad antrópica (vandalismo) y asentamientos, son las principales causas de lesiones patológicas (Fig. 2.17); presenta además fisuras, desprendimientos del revoque de tierra, así como de los acabados (pintura y papel tapiz) tanto en paredes exteriores como interiores. La mampostería presenta 397,58 m² entre planta baja y alta (136,54 m² en planta baja y 261,03 m² en planta alta). El 11,12% se encuentra deteriorado. La gravedad del daño ha comprometido el papel tapiz, así como áreas en donde habría que reponer el revoque (Fig.2.17). En algunos casos, significa una estrategia correctiva, no solo mecánica sino química. La estructura de mampostería se encuentra afectada superficialmente, lo que puede significar también el deterioro internamente en los bloques de adobe.

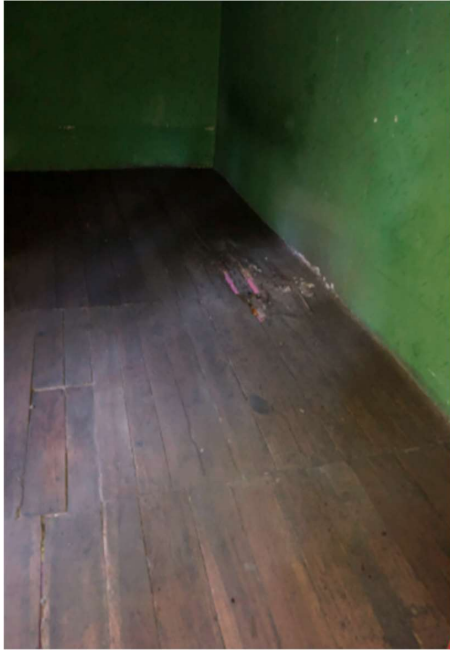
Espacio: A/C-1/2 Planta Alta		Área de intervención: 0,70 m ²

Acciones emergentes			
Tipo			
Físicas	X	Antrópicas	x
Mecánicas		Electro-químicas	
Biológicas		Químicas	
Descripción			
Daño de las piezas de madera del piso			
Agente patológico			
Agua y ser humano			
Posible tratamiento			
Restitución de las piezas afectadas, limpieza de la superficie, mantenimiento de la estructura, aplicación de impermeabilizantes.			
Material a usar			
En tablado de madera			
Costo aproximado por m ²			
\$8

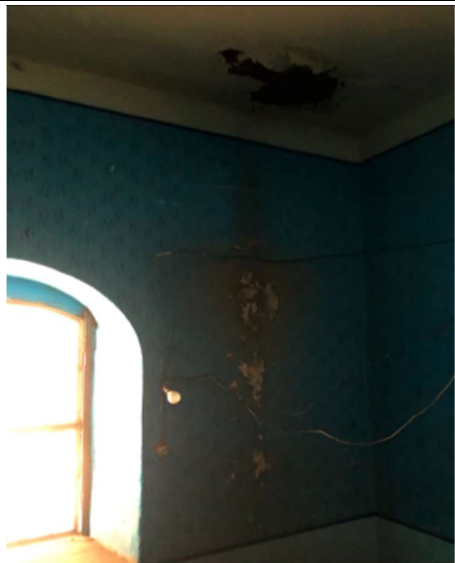
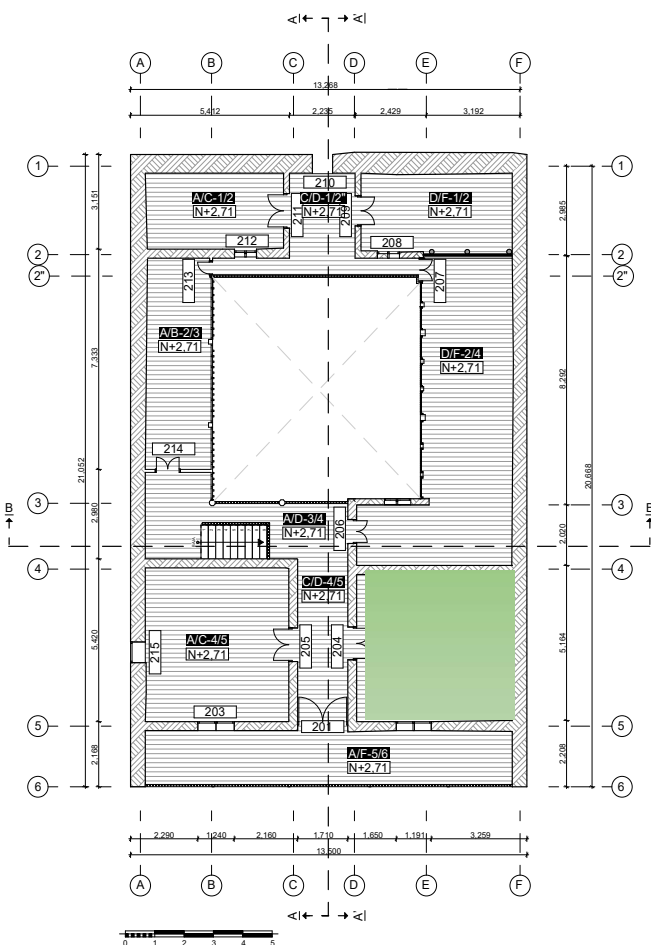
Espacio: D/F-4/5 Planta Alta		Área de intervención: 0,70 m ²

Acciones emergentes			
Tipo			
Físicas	X	Antrópicas	x
Mecánicas		Electro-químicas	
Biológicas		Químicas	
Descripción			
Daño de pintura en la pared, desprendimiento y pudrición en cielo raso,			
Agente patológico			
Agua			
Posible tratamiento			
Limpieza mecánica para retirar polvo y restos de barro de la pared, (cepillado, lijado) colocación de pintura similar, impermeabilización, colocación del cielo raso con barro similar.			
Material a usar			
Enchacleado			
Estuco			
Revoque similar			
Pintura similar o de color neutro			
Costo aproximado por m²			
\$10

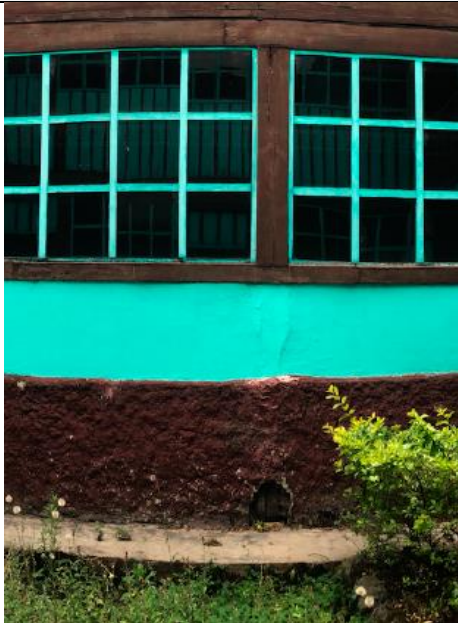
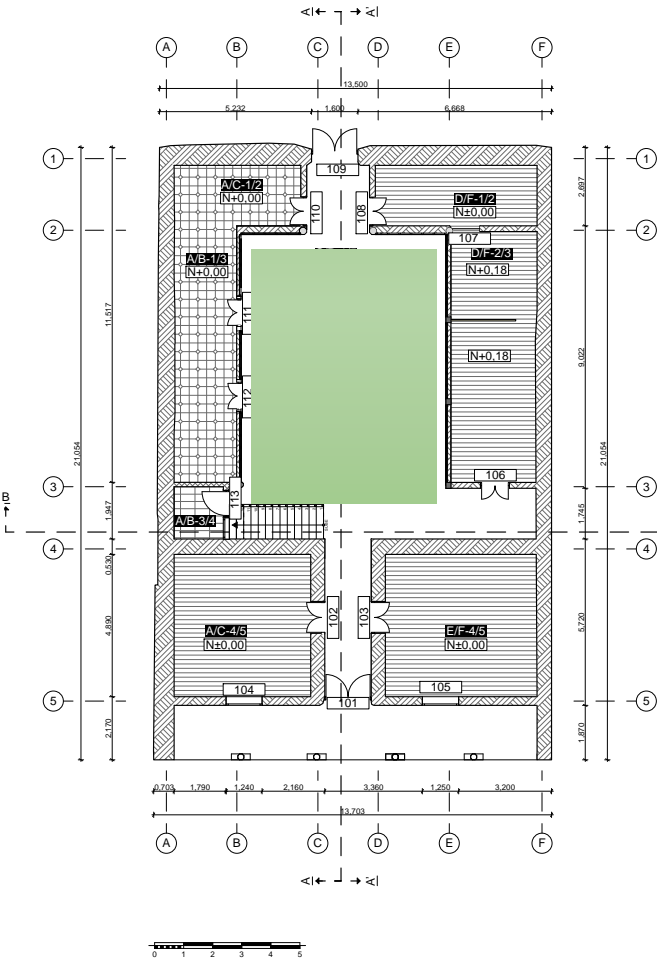
Espacio: B/E-2/3 Planta Baja		Área de intervención: 73 m ²

Acciones correctivas			
Tipo			
Físicas	x	Antrópicas	
Mecánicas		Electro- químicas	
Biológicas		Químicas	
Descripción			
Desprendimientos y fisuraciones en el revoque de la mampostería.			
Agente patológico			
Agua			
Posible tratamiento			
Restitución del revoque con barro similar, impermeabilizar para evitar nuevamente el daño.			
Material a usar			
Revoque similar conformado por barro, fibras vegetales, y empañete, este material es necesario reforzar con resinas e impermeabilizantes para su adherencia con el antiguo y su posterior prosperidad.			
Costo aproximado por m ²			
\$8

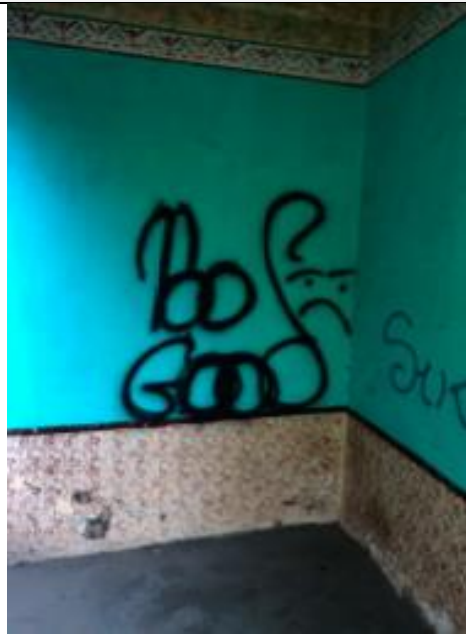
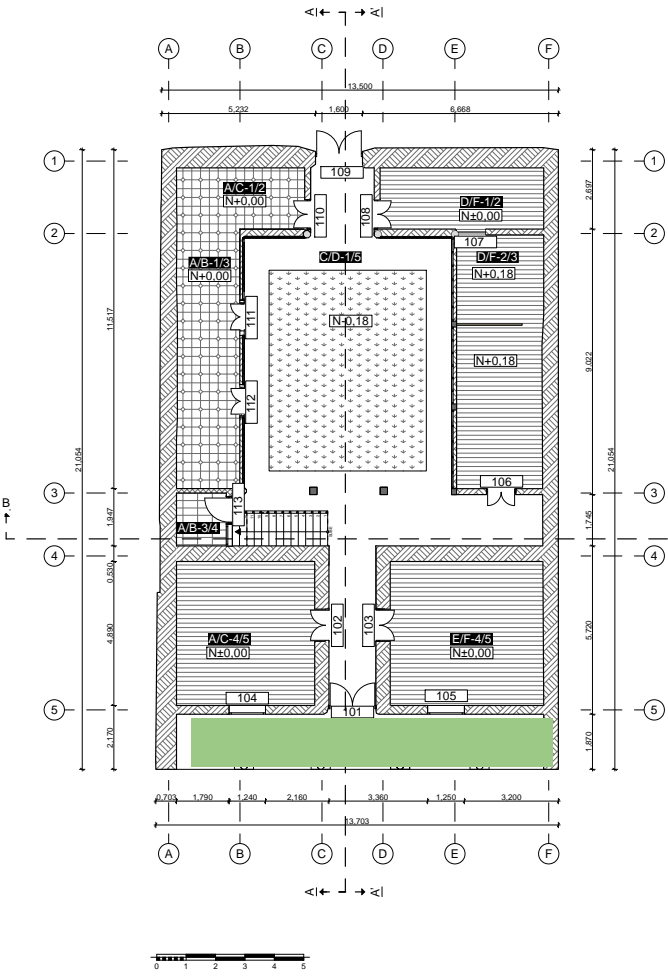
Mantenimiento			
Tipo			
Físicas	X	Antrópicas	
Mecánicas		Electro- químicas	
Biológicas		Químicas	
Descripción			
Deterioro de la superficie de pared			
Agente patológico			
Ser humano			
Posible tratamiento			
Remoción química y mecánica cuidando no dañar los restos de la superficie, aplicar una capa de pintura similar a la original, protección contra la humedad.			
Material a usar			
Pintura similar			
Costo aproximado por m ²			
\$4

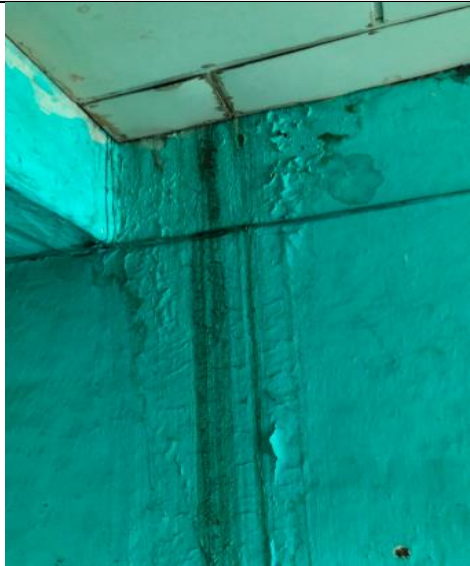
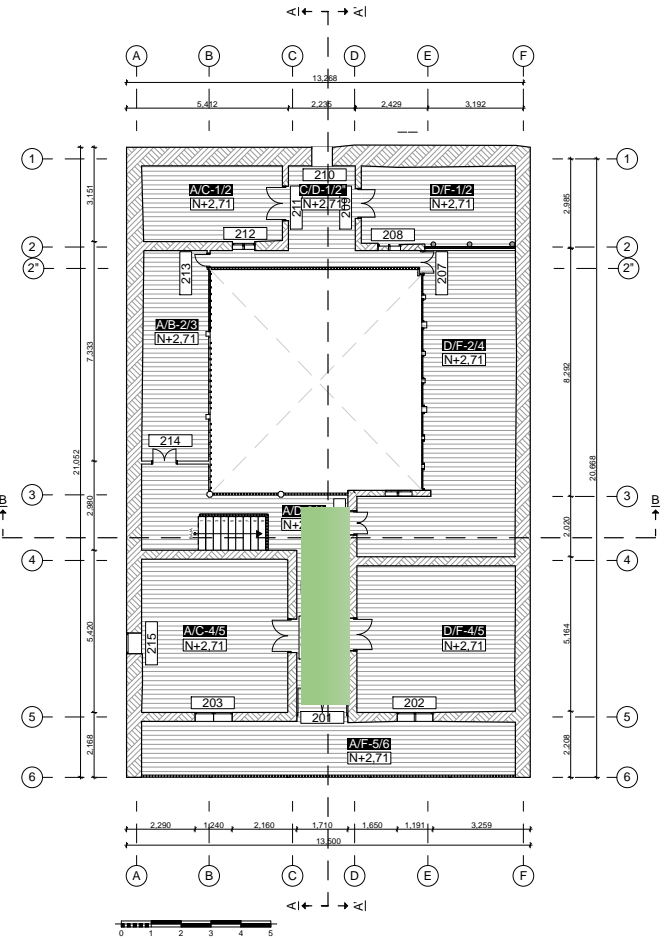
Espacio: C/D-4/5 Planta Alta		Área de intervención: 0,20 m

Mantenimiento			
Tipo			
Físicas	X	Antrópicas	
Mecánicas		Electro- químicas	
Biológicas		Químicas	
Descripción			
Daño de pintura en la pared, fisuraciones y pudrición en el acabado de la superficie			
Agente patológico			
Agua			
Posible tratamiento			
Limpieza mecánica para retirar polvo y restos de barro de la pared, colocación de pintura similar, impermeabilización.			
Material a usar			
Pintura similar o neutral			
Costo aproximado por m ²			
\$4

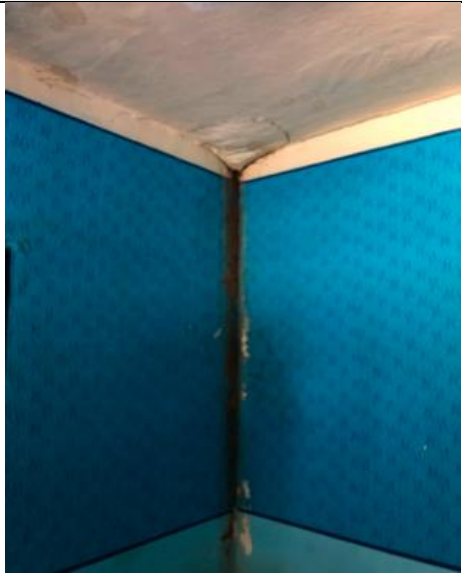
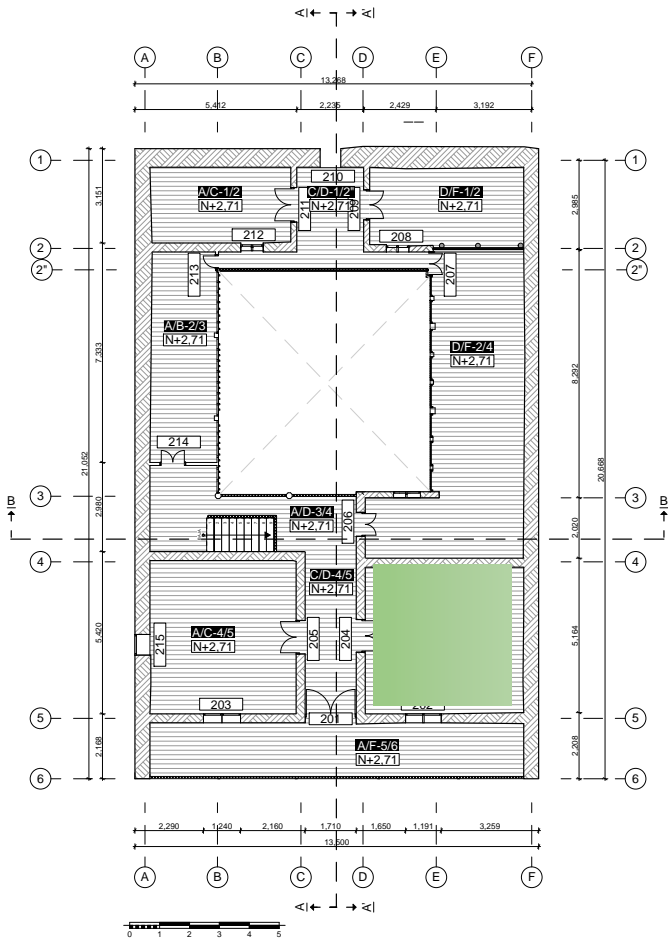
Espacio: D/F-4/5 Planta Alta		Área de intervención: 25 m ²

Mantenimiento			
Tipo			
Físicas	X	Antrópicas	
Mecánicas		Electro- químicas	
Biológicas		Químicas	
Descripción			
Daño en la pintura de pared, fisuraciones y pudrición en el acabado de la superficie			
Agente patológico			
Agua			
Posible tratamiento			
Limpieza mecánica de los restos de barro en la pared, colocación de revoco con barro similar, capa de pintura aplicación de impermeabilizantes.			
Material a usar			
Pintura similar			
Costo aproximado por m²			
\$4

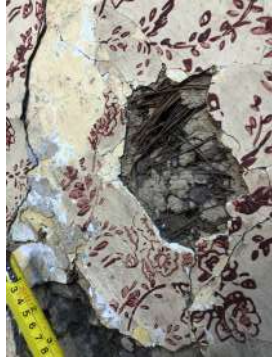
Estructura: Pared

Agente patológico Ser humano	
		Posible tratamiento Colocación de revoco con barro similar, aplicación de impermeabilizantes.

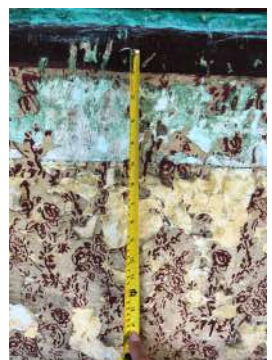
Estructura: Pared

Agente patológico ser humano, agua	
		Posible tratamiento Capa de pintura similar, aplicación de impermeabilizantes.

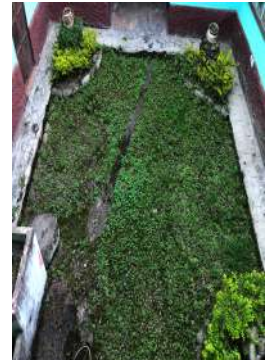
Estructura: Piso

Agente patológico agua	
		Posible tratamiento Tratar mediante procesos químicos y mecánicos removiendo la vegetación parasitaria, aplicación de vegetación según las condiciones climáticas y necesidades estéticas del espacio.

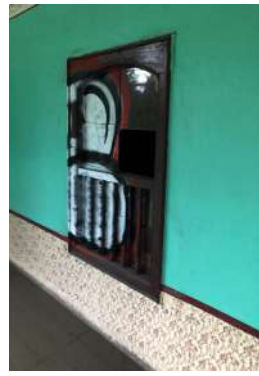
Estructura: Ventana

Cuadro de lesiones Planta Alta			
Espacio A/F-5/6			
TIPO		SINTOMATOLOGÍA	
Físicas		Fisuraciones	
Mecánicas		Desprendimientos	
Biológicas		Acción antrópica	x
Químicas		Humedad	
Electro- químicas		Ficha Patológica N° 33	
Antrópicas	x		
 	Agente patológico		
	vandalismo		
	Posible tratamiento		
Remoción mediante procesos químicos y mecánicos (limpieza con cepillo), aplicación de una capa de pintura y protección contra la humedad.

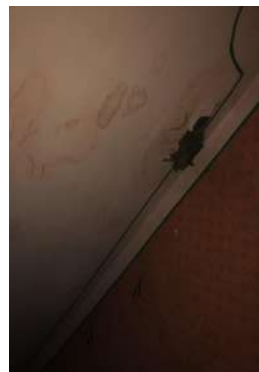
Estructura: Cielo Raso

Agente patológico		
	agua.		
	Posible tratamiento		
Colocación de revoque con barro similar, capa de pintura, aplicación de impermeabilizantes.

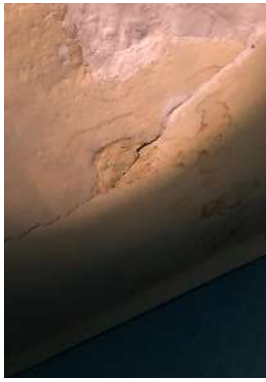
Estructura: Cielo Raso

Posible tratamiento
Capa de pintura similar, aplicación de impermeabilizantes.

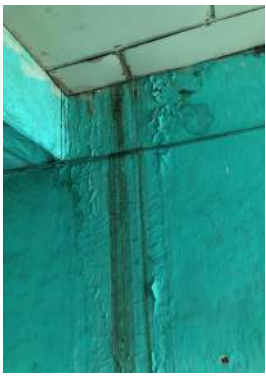
Estructura: Pared

Posible tratamiento
Limpieza mecánica para retirar polvo y restos de barro de la pared, colocación de pintura similar, impermeabilización.

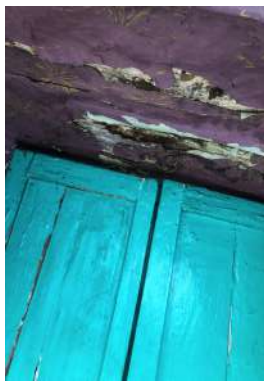
Estructura: Cielo Raso

Posible tratamiento
Remoción mecánica (limpieza y cepillado) de la superficie contaminada, aplicación de sellador para terminar la superficie, impermeabilización y pintura.

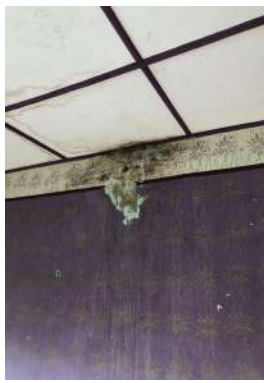
Estructura: Cielo Raso, Pared

Posible tratamiento
Remoción mecánica (limpieza y cepillado) de la superficie contaminada, pintura e impermeabilización de la zona.

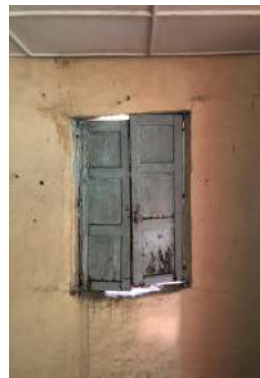
Estructura: Ventana

Agente patológico	
		agua.	
		Posible tratamiento	
		Remoción mecánica (limpieza y cepillado) de la superficie contaminada, aplicación de sellador para terminar la superficie, impermeabilización y pintura.

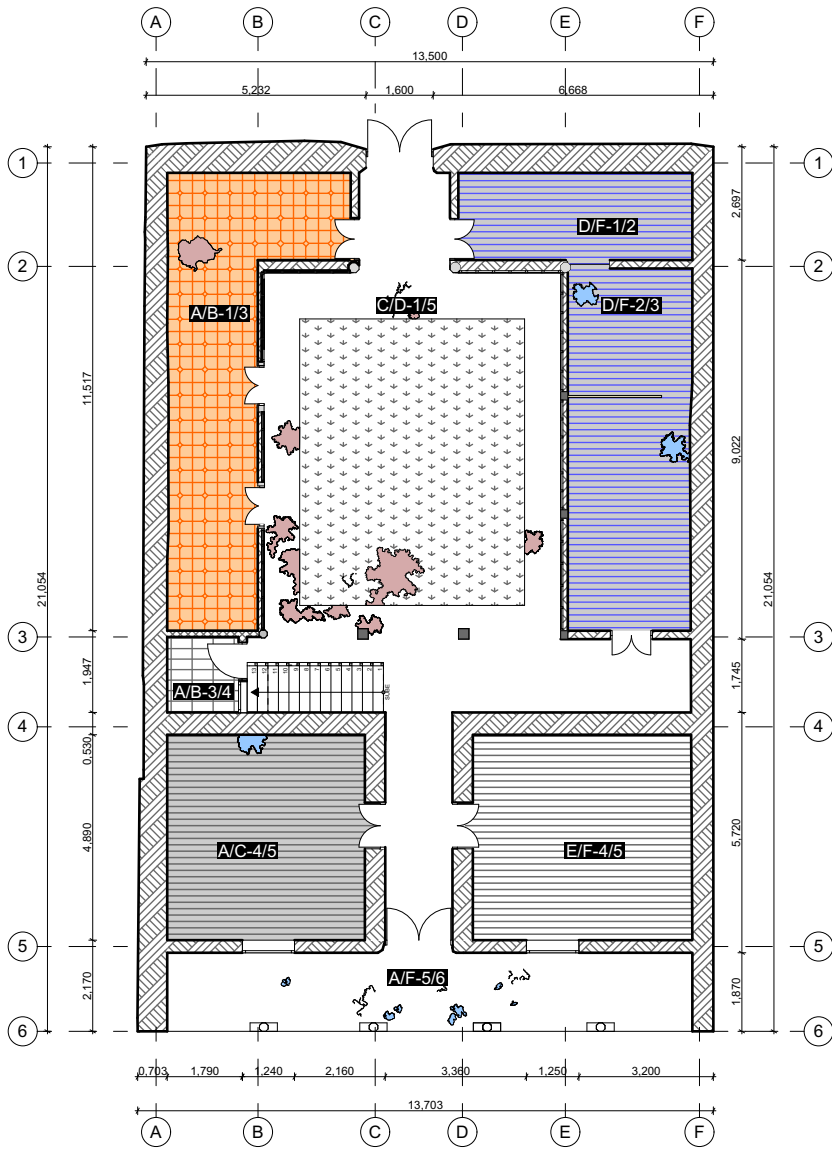
TIPOLOGÍA		SINTOMATOLOGÍA	AGENTE PATOLÓGICO
Física	x	Humedad	Condiciones atmosféricas
Mecánica			
Química			
Biológica			
Antrópica			
ELEMENTO AFECTADO	SIST. AFECTADO	NIVEL DE DAÑO	
Recubrimiento	Teja	Moderado

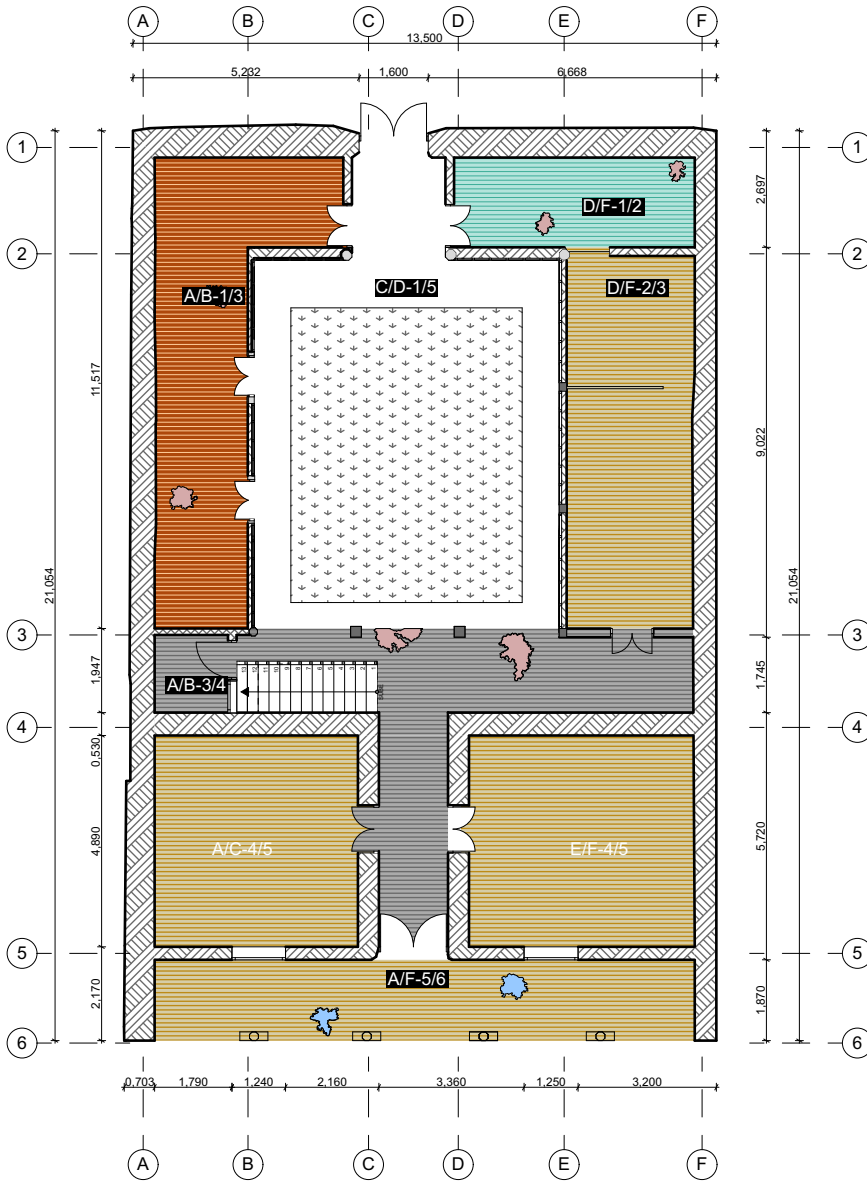
TIPOLOGÍA	SINTOMATOLOGÍA	AGENTE PATOLÓGICO	
Física	x	Condiciones atmosféricas Suciedad Putrición Antrópico	
Mecánica	x		
Química			
Biológica	x		
Antrópica			
ELEMENTO AFECTADO		SIST. AFECTADO	NIVEL DE DAÑO
Recubrimiento		Entablado Baldosa	Moderado

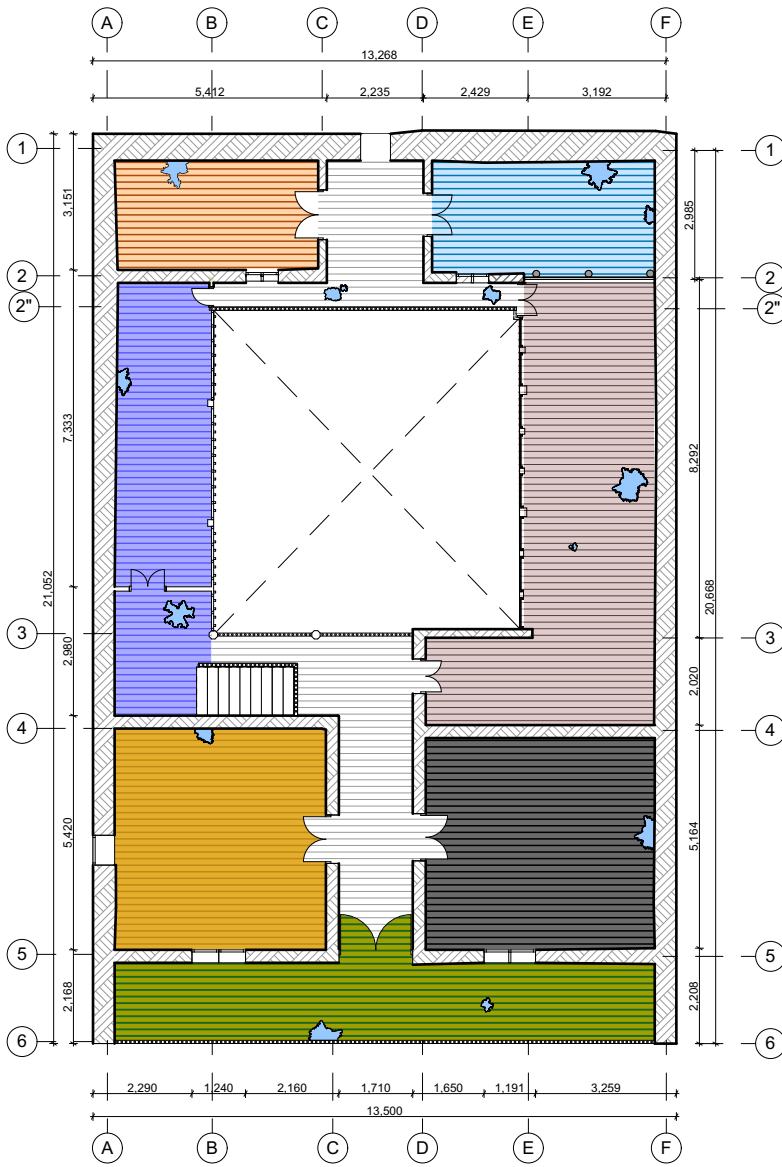
TIPOLOGÍA	SINTOMATOLOGÍA	AGENTE PATOLÓGICO	
Física	x	Humedad	
Mecánica			
Química		Condiciones atmosféricas Suciedad Pudrición	
Biológica	x		
Antrópica			
ELEMENTO AFECTADO		SIST. AFECTADO	NIVEL DE DAÑO
Cielo raso		Entablado	Moderado

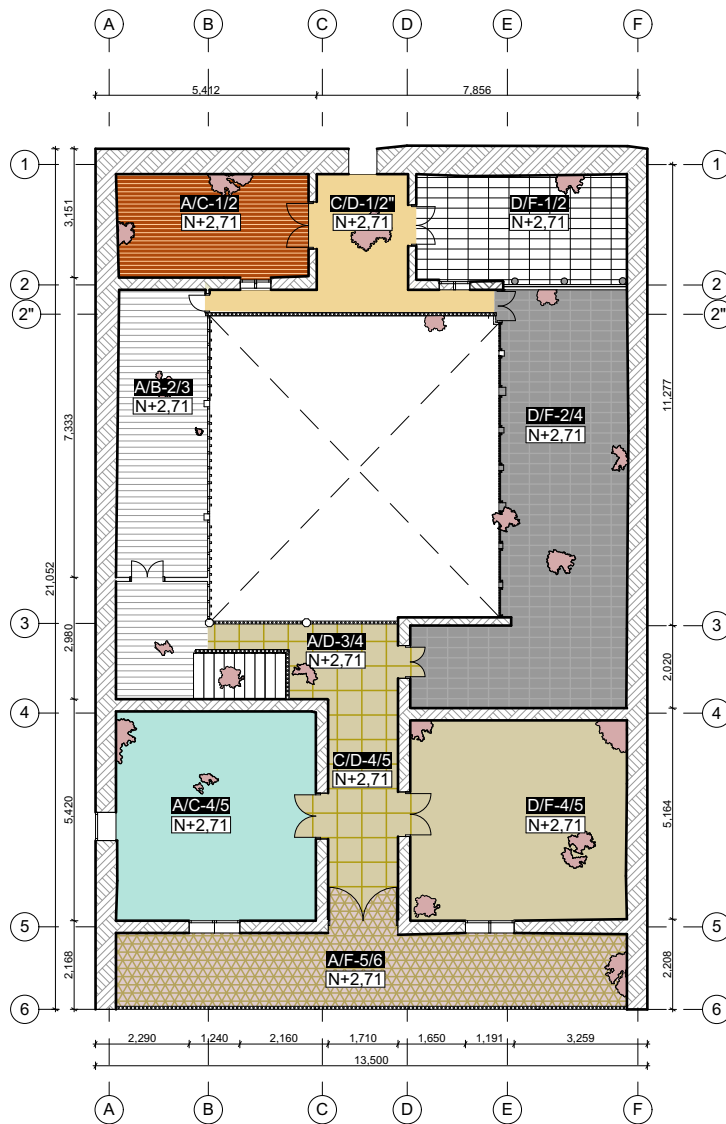
TIPOLOGÍA	SINTOMATOLOGÍA	AGENTE PATOLÓGICO	
Física	x	Humedad Condiciones atmosféricas Suciedad	
Mecánica	x		
Química			
Biológica			
Antrópica	x		
ELEMENTO AFECTADO		SIST. AFECTADO	NIVEL DE DAÑO
Pisos		Entablado	Moderado

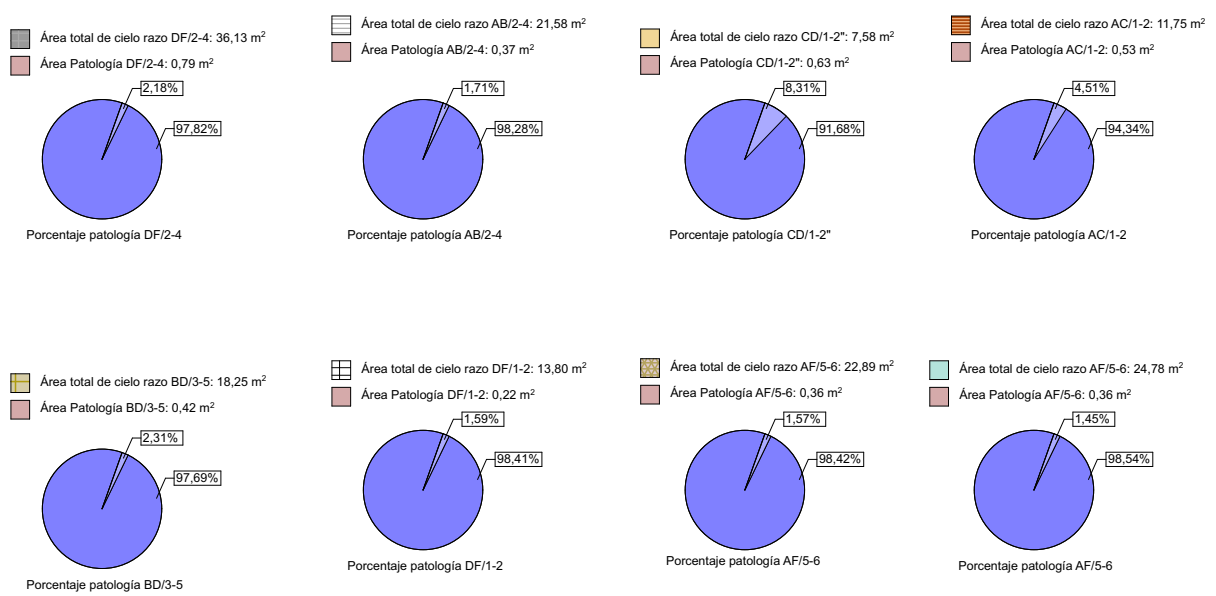
TIPOLOGÍA	SINTOMATOLOGÍA	AGENTE PATOLÓGICO
Física	x	Humedad
Mecánica		Condiciones atmosféricas
Química		Putrición
Biológica		
Antrópica		
ELEMENTO AFECTADO	SIST. AFECTADO	NIVEL DE DAÑO
Cielo raso	Estuco	Grave Moderado
