**UNIVERSIDAD  
CATÓLICA DE CUENCA**  
COMUNIDAD EDUCATIVA AL SERVICIO DEL PUEBLO

ANÁLISIS COMPARATIVO DE LA VULNERABILIDAD AMBIENTAL; EN  
LOS MATERIALES UTILIZADOS EN LAS ENVOLVENTES DE LAS TRES  
TIPOLOGÍAS DE VIVIENDAS UNIFAMILIARES DE LA PARROQUIA  
RURAL HUAMBI  
(CANTÓN SUCÚA-PROVINCIA DE MORONA SANTIAGO)

-MANUEL GUSTAVO CLAVIJO NIVICELA

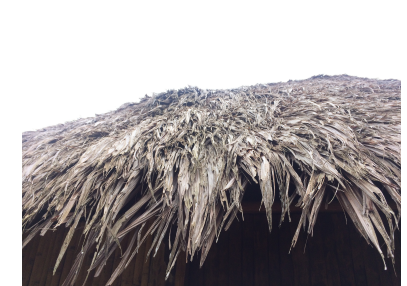
FOTOGRAFÍA N°3.1.1.1.3  
Cubierta de Palma

LECCIÓN 3: Palmas en un estado de deterioro por los agentes atmosféricos (lluvia).

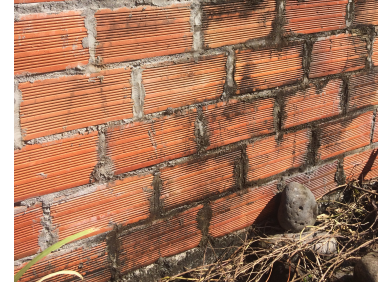
FOTOGRAFÍA N°3.1.2.1.2  
Pared de ladrillo tochada

LECCIÓN 2: La pared de ladrillo esta en un estado de deterioro por la humedad e insectos.

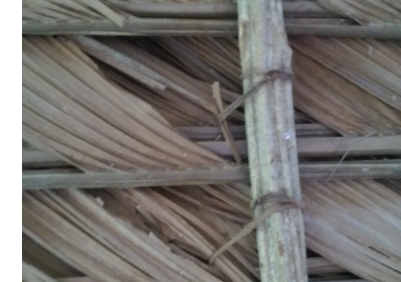
FOTOGRAFÍA N°3.1.2.1.3  
Cubierta de Palma

LECCIÓN 3: Hoja de palma en un estado de deterioro por los agentes atmosféricos, lluvia y sol.

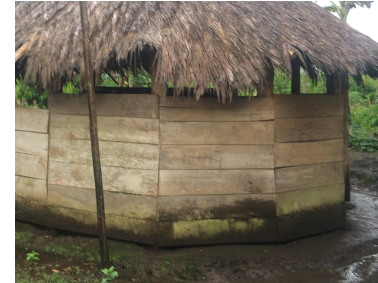
FOTOGRAFÍA N°3.1.3.1.2  
Pared de madera

LECCIÓN 2: La pared de madera (tablas sin tratar), se encuentra en un estado de deterioro por la humedad.

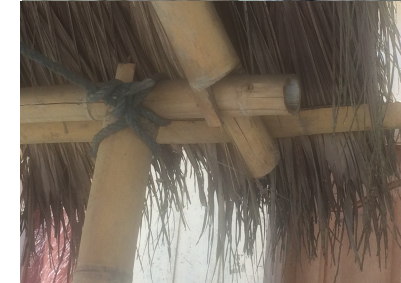
FOTOGRAFÍA N°3.1.3.1.3  
Cubierta de Palma

LECCIÓN 3: Las palmeras se encuentran en un estado de desgaste, debiendo entrar en mantenimiento.

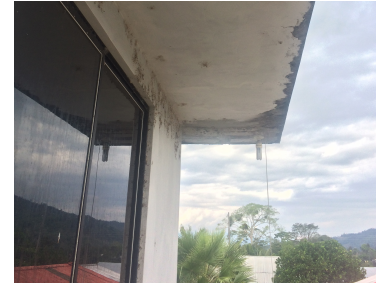
FOTOGRAFÍA N°3.1.4.1.2  
Pared de ladrillo y bloque

LECCIÓN 2: La pared de ladrillo se encuentra en un estado regular y el alero deteriorado por la humedad.

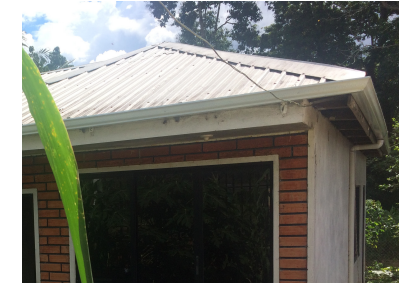
FOTOGRAFÍA N°3.1.4.1.3  
Cubierta de galvalum

LECCIÓN 3: La cubierta no se encuentra afectada por la lluvia ni la humedad, es resistente a los agentes atmosféricos.

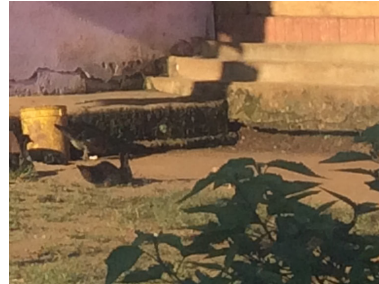
FOTOGRAFÍA N°3.1.7.1.1  
Suelo de cemento

LECCIÓN 1: El suelo de concreto está en estado de deterioro por la humedad y tierra.

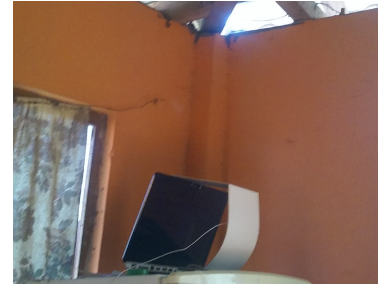
FOTOGRAFÍA N°3.1.7.1.2  
Pared de bloque

LECCIÓN 2: La pared de bloque se encuentra en un estado regular por la humedad y trizaduras por asentamiento.

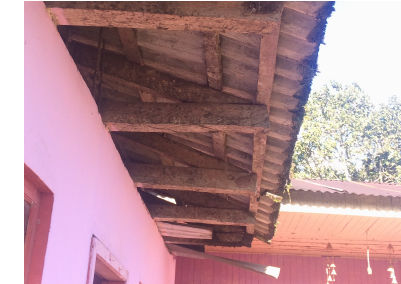
FOTOGRAFÍA N°3.1.7.1.3  
Cubierta de teja

LECCIÓN 3: La cubierta de teja con daño permanente por la vegetación, insectos y humedad.

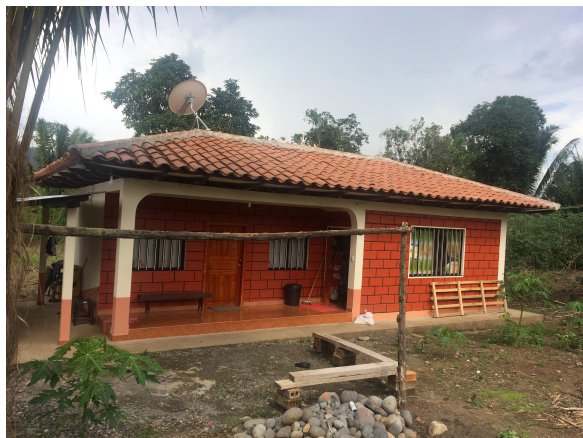
FOTOGRAFÍA N°3.1.8.

La vivienda se encuentra en su mayor parte en buenas condiciones, tiene pequeños daños por la humedad y la lluvia en sus paredes.

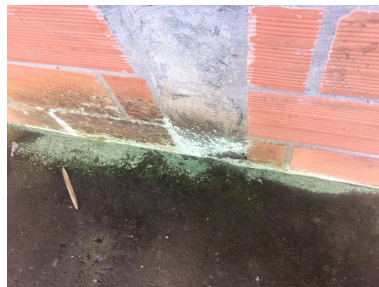
FOTOGRAFÍA N°3.1.8.1.1  
Suelo de cemento

LECCIÓN 1: El suelo de concreto se encuentra deteriorado por falta de mantenimiento que genera la humedad.

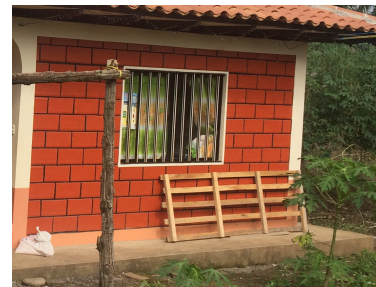
FOTOGRAFÍA N°3.1.8.1.2  
Pared de ladrillo

LECCIÓN 2: La pared de ladrillo se encuentra en buen estado en mayor parte de la vivienda.

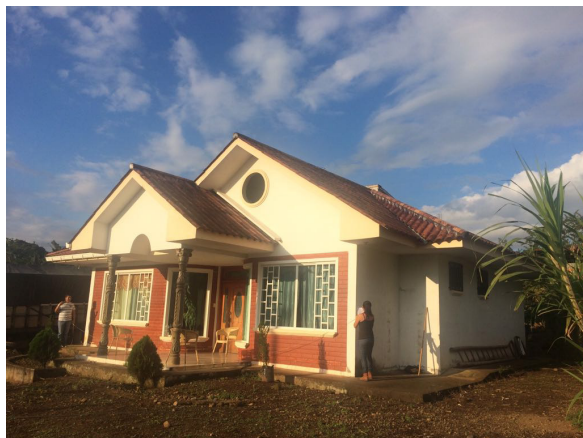
FOTOGRAFÍA N°3.1.9.

La vivienda se encuentra en buenas condiciones, la cubierta tiene unos pequeños daños por la humedad y la lluvia.

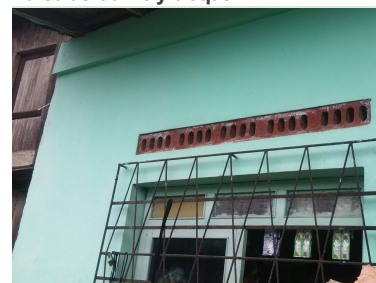
FOTOGRAFÍA N°3.1.11.1.2  
Pared de ladrillo y bloque

LECCIÓN 2: La pared de ladrillo se encuentra en un estado bueno, el alero deteriorado por la humedad.

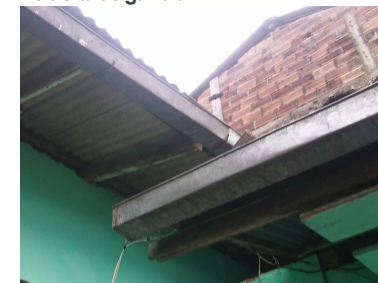
FOTOGRAFÍA N°3.1.11.1.3  
Cubierta de galvalum

LECCIÓN 3: La cubierta de zinc, se encuentra en un estado desgastado por la lluvia.
