**Análisis de riesgo y vulnerabilidad. Caso de estudio: Iglesia de  
Santo Domingo (Cuenca, Ecuador)**

**TRABAJO DE TITULACIÓN PREVIO A LA OBTENCIÓN  
DEL TÍTULO DE ARQUITECTO**

**AUTOR: DOMÉNICA CRISTINA PULLA CAMPOVERDE**

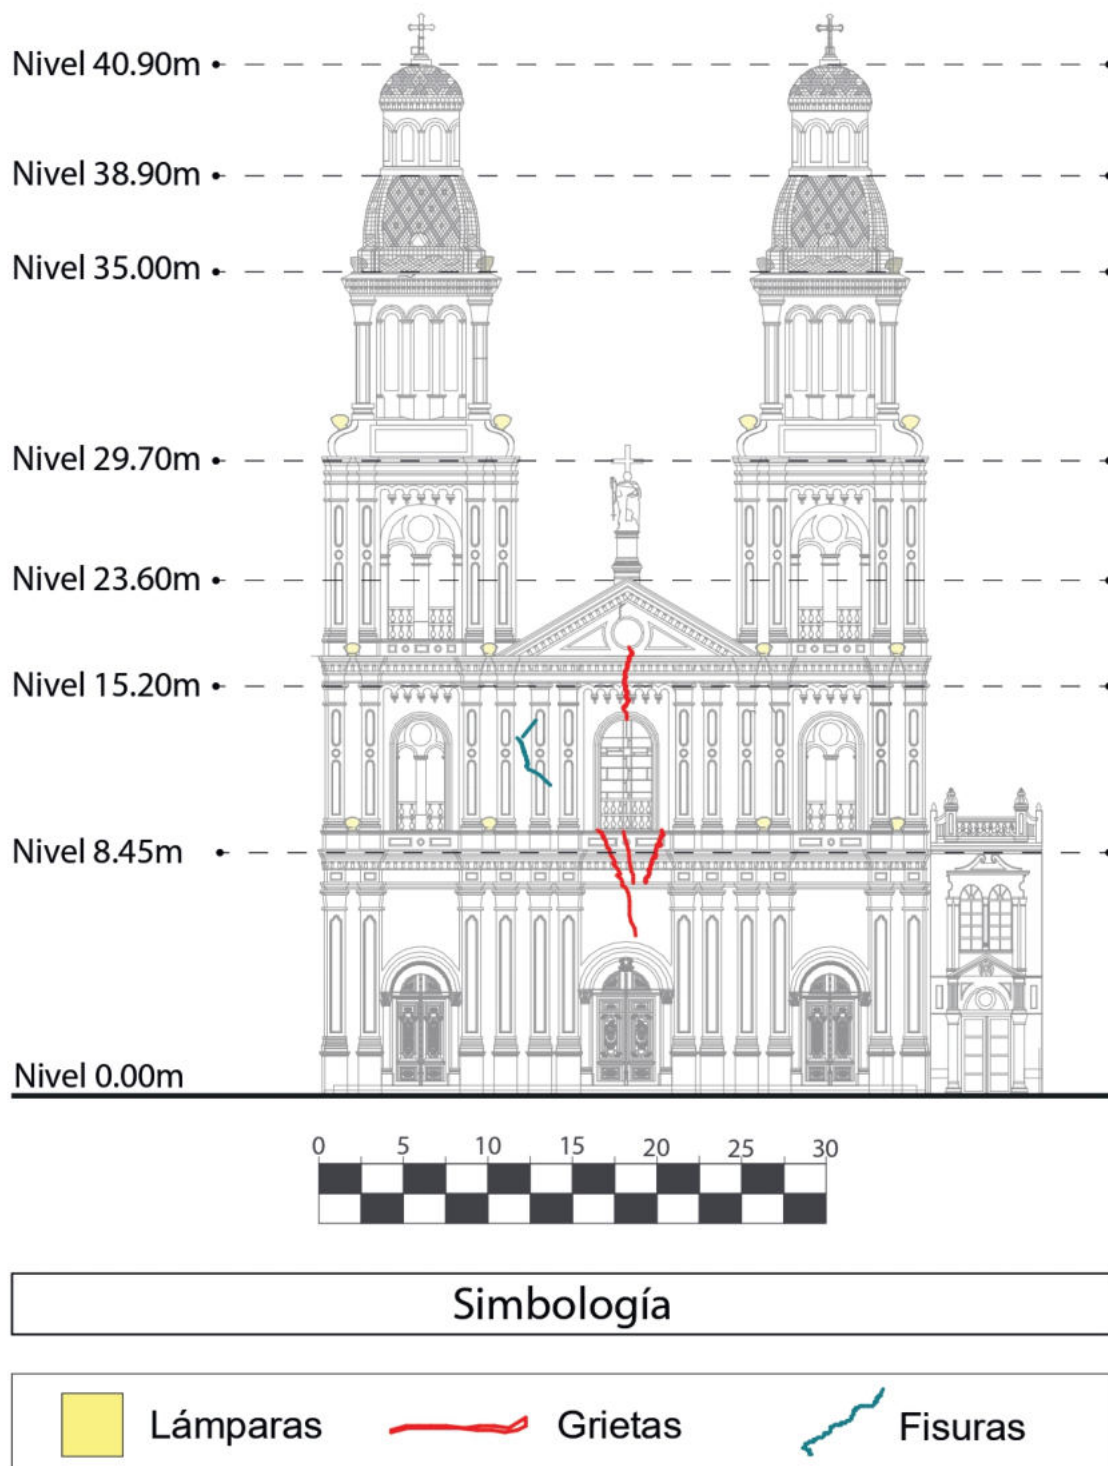
en sus cimientos por lo poco que se puede observar en la siguiente ilustración, se puede verificar la presencia de humedad, asentando las afecciones en la parte exterior.

FIGURA 1.14: Localización de afecciones frontales. Fuente: Cardoso (2008). Elaboración: Autora.

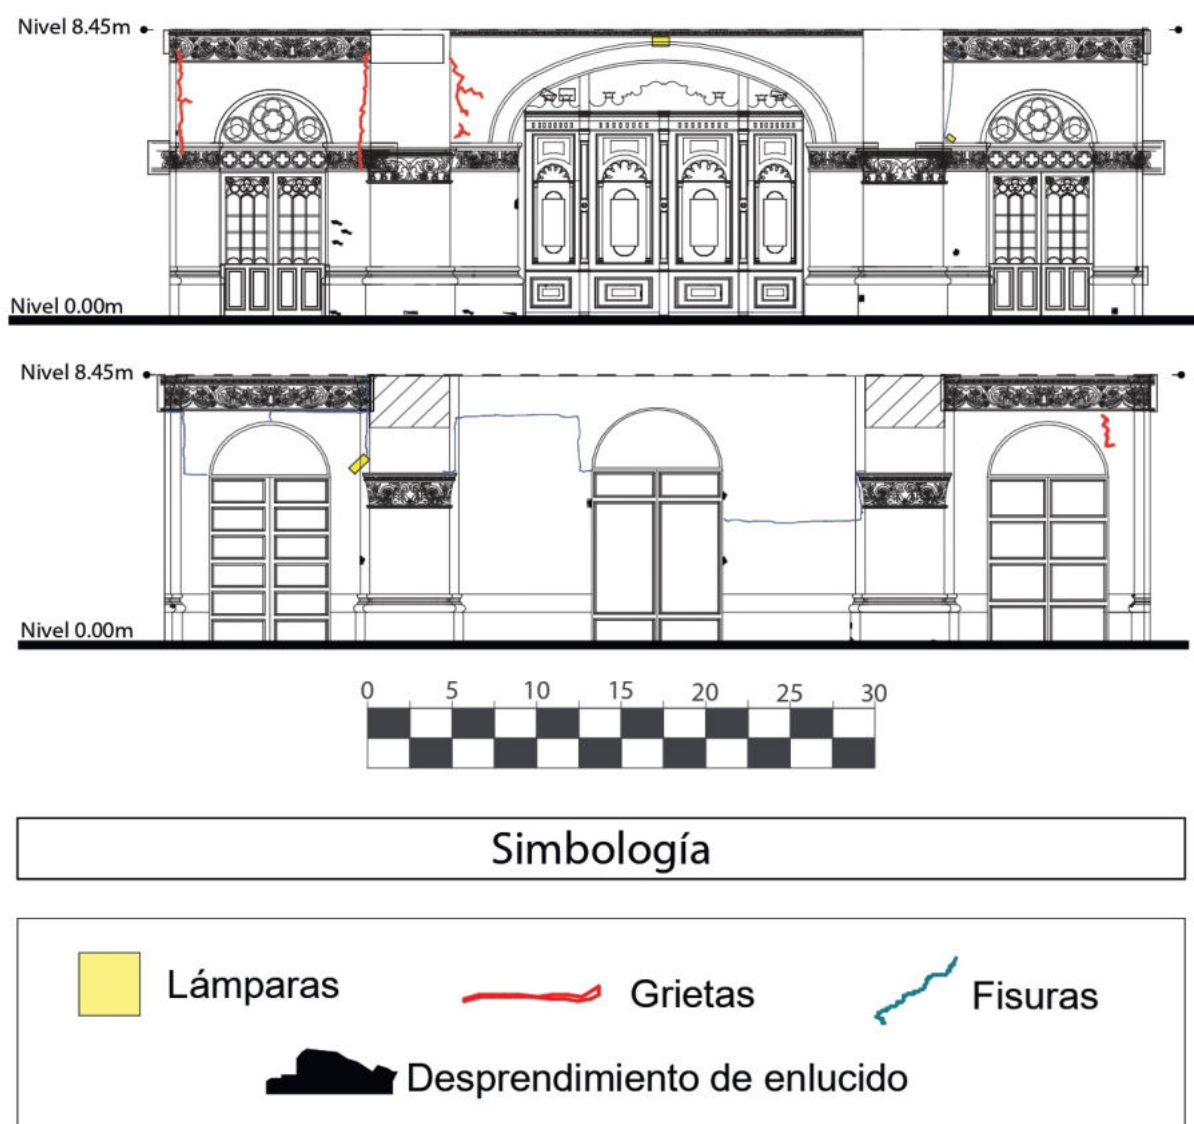
En su interior como se observa en la siguiente ilustración, la iglesia presente en su mayoría pisos de madera, con excepción del acceso principal, mismo que es revestido de mármol travertino, el altar mayor con baldosa y la capilla de la Virgen de Pompeya que es de cerámica. La nave central y lateral al presentar un tránsito mayor de habitantes, además de problemas de humedad se puede observar la presencia de deterioros, rupturas y hundimientos en dichas zonas. Además de la poca ventilación y humedad que se presenta en los pisos se presenta la existencia de polillas. Según [Cardoso \(2008\)](#), el 60 % del piso de madera se encuentra en buen estado y el resto debe ser intervenido y tratar de mejorar el sistema constructivo.

FIGURA 1.15: Afecciones interiores. Fuente: [Cardoso \(2008\)](#). Elaboración: Autora.

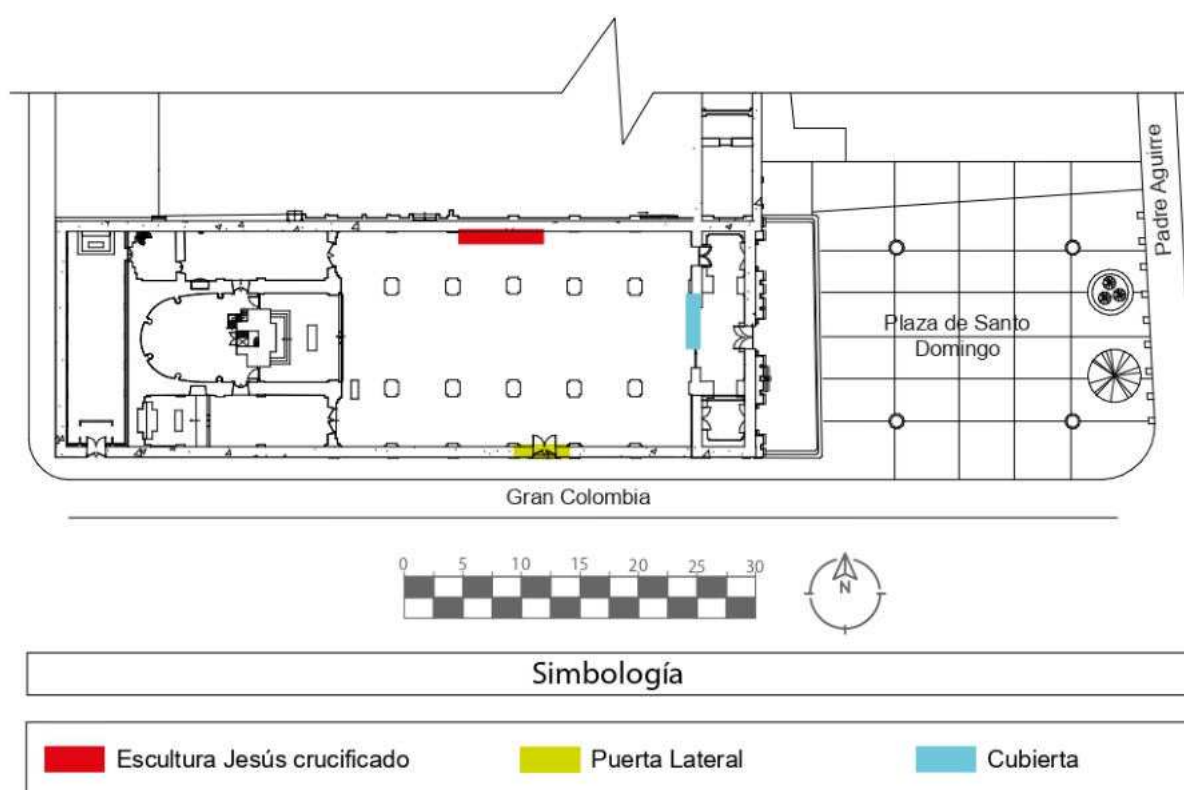
FIGURA 3.1: Ubicación de las afecciones según la pérdida de material. Elaboración y Fuente: Autora.

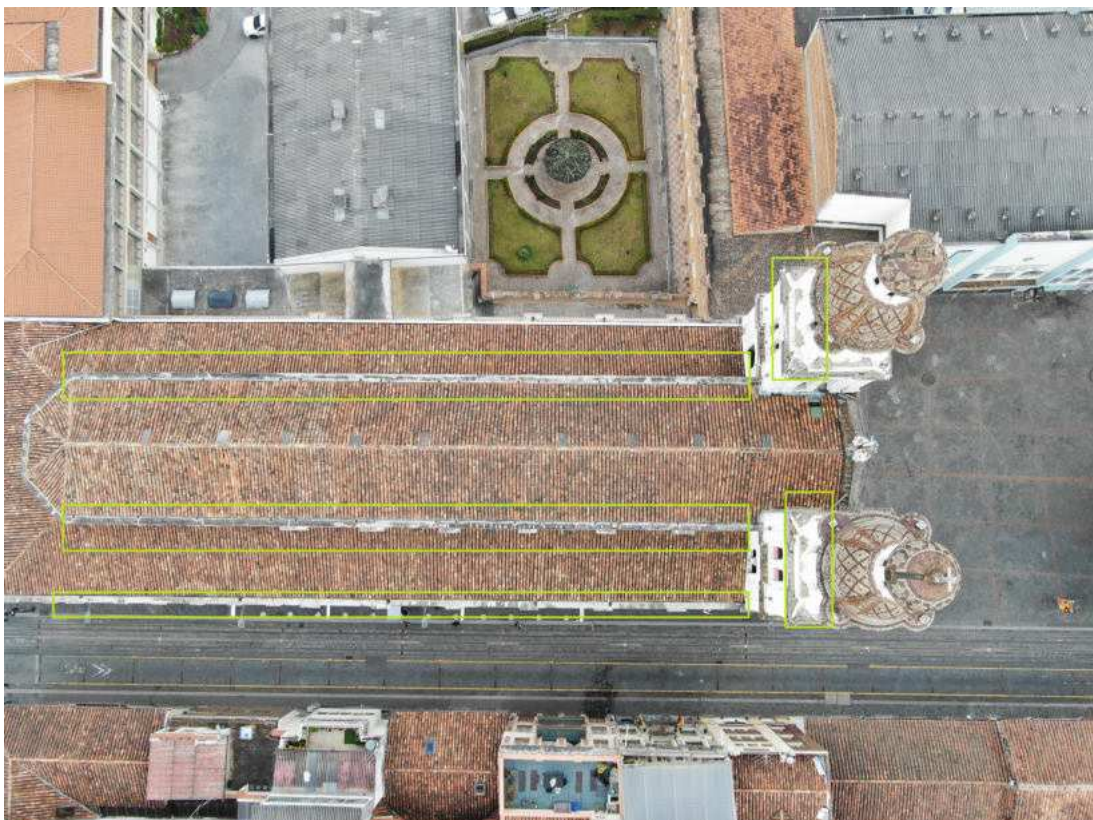
FIGURA 3.3: Ubicación de afecciones en la cubierta. Fuente: Ayala & Pulla (2022)

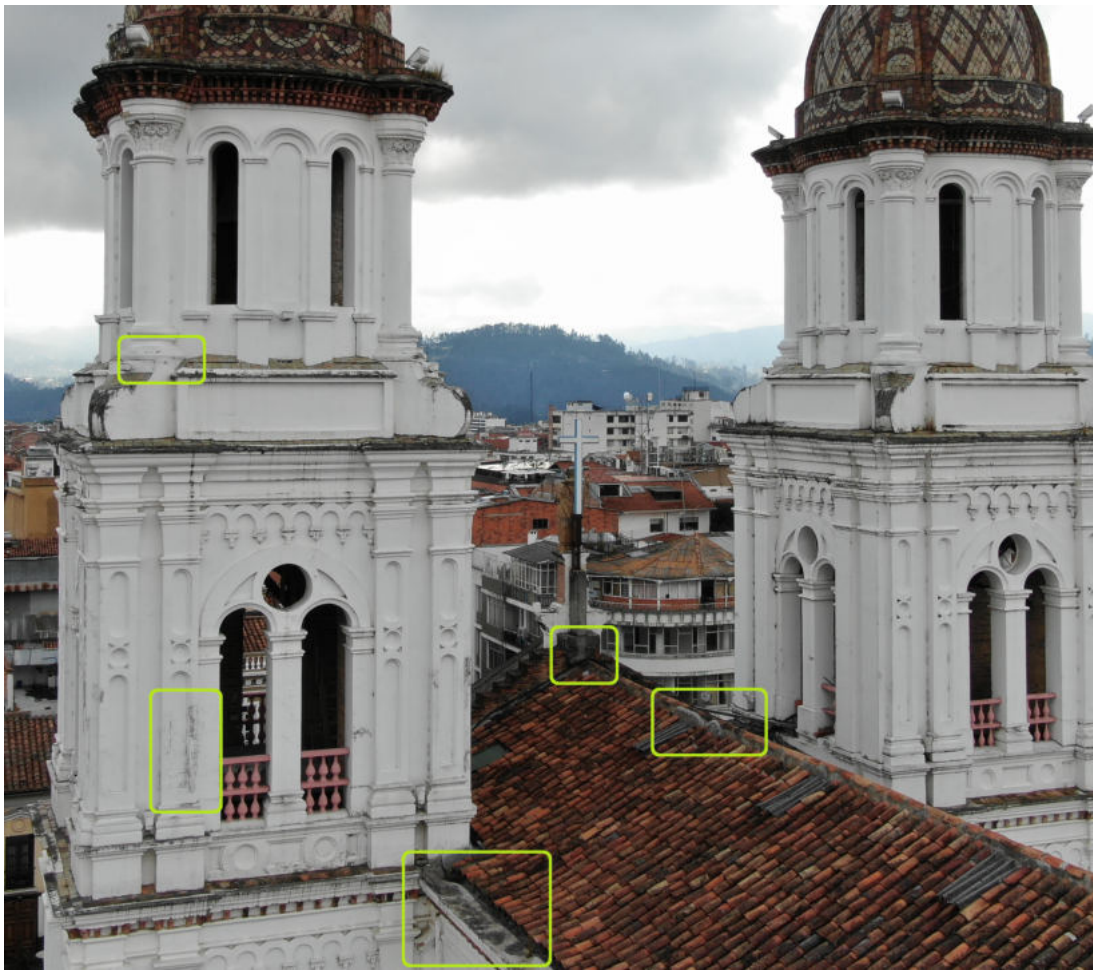
FIGURA 3.4: Afecciones en cubierta. Fuente: Ayala & Pulla (2022)

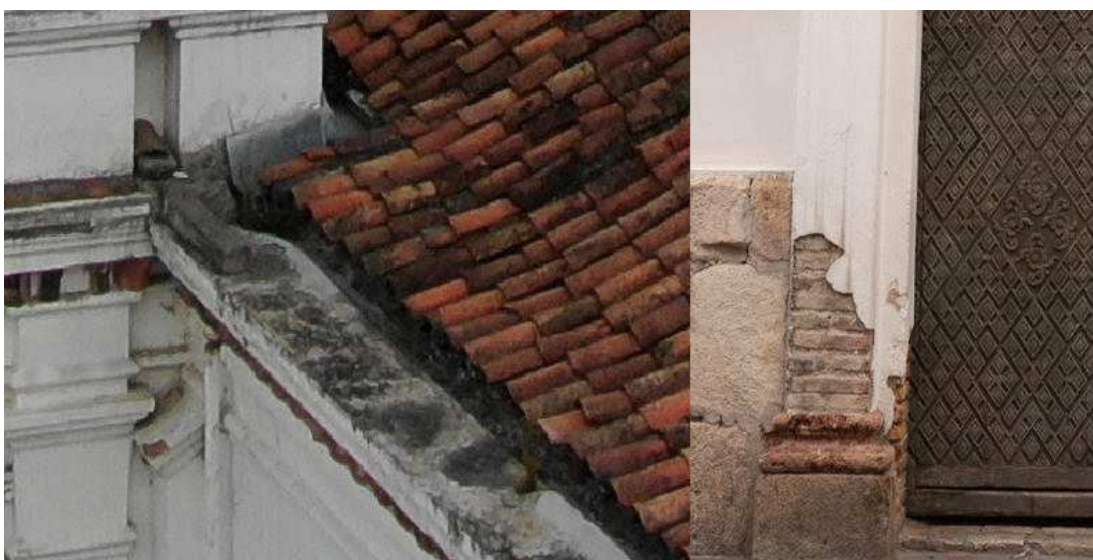
FIGURA 3.5: Afecciones en cubierta. Fuente: Ayala & Pulla (2022)

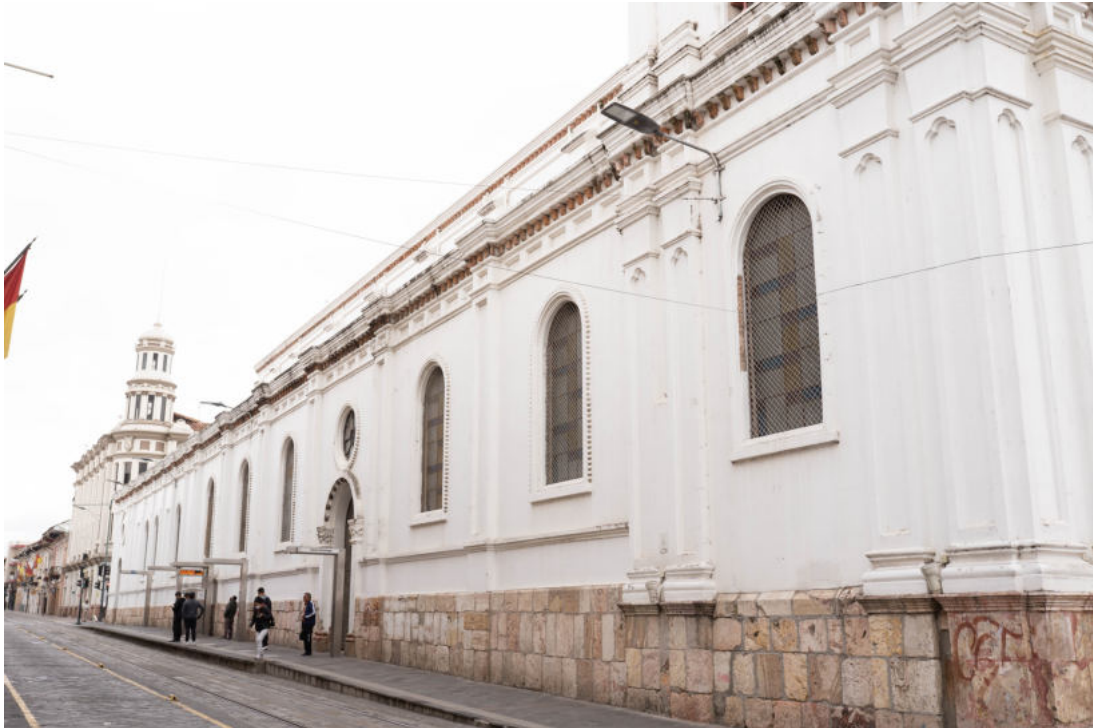
FIGURA 3.7: Afecciones en la fachada frontal. Fuente y Elaboración : Autora.

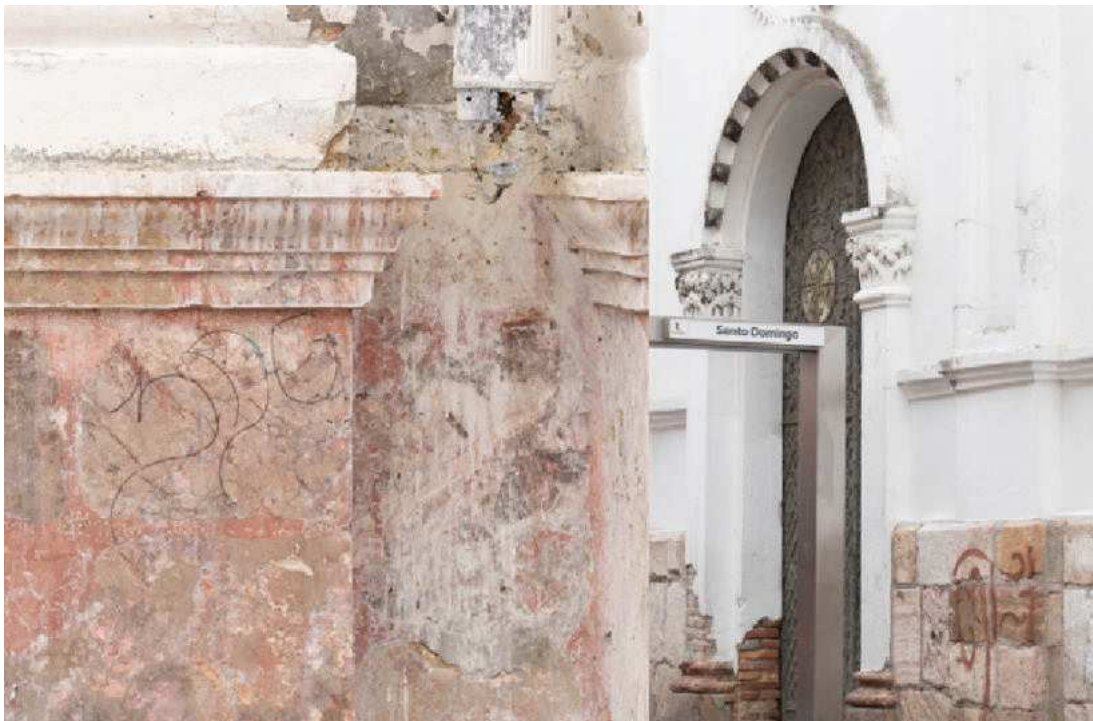
FIGURA 3.8: Afecciones en el exterior. Fuente y Elaboración : Autora.

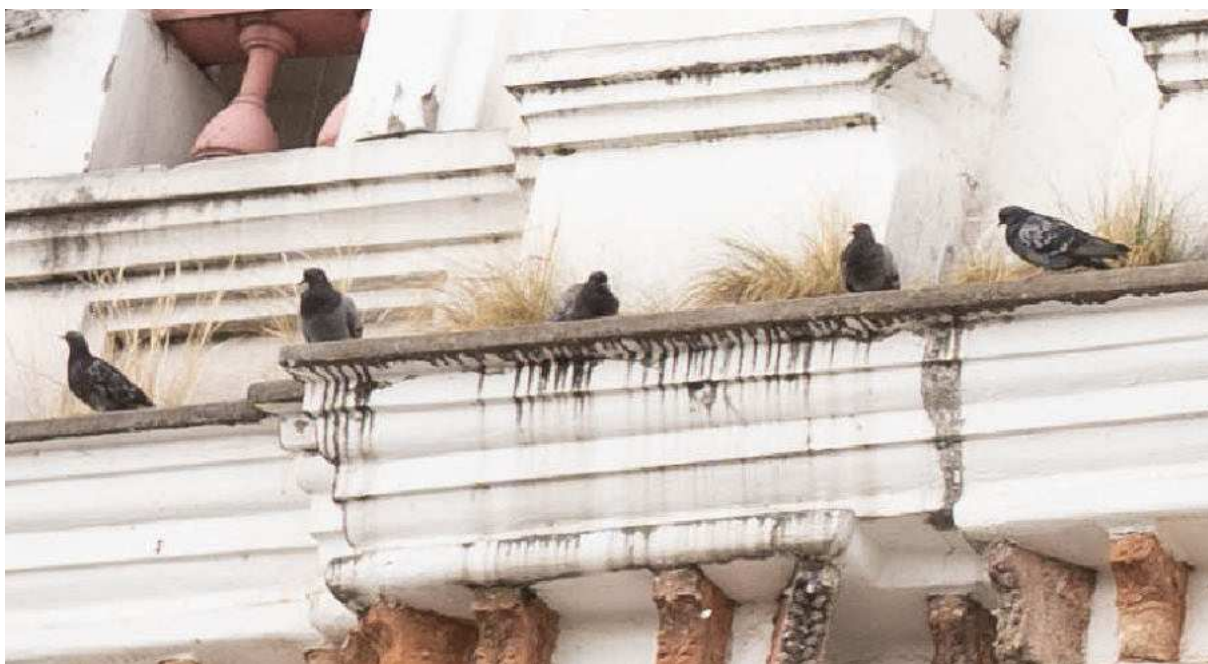
FIGURA 3.9: Depósito de guano. Fuente: [Ayala & Pulla \(2022\)](#).

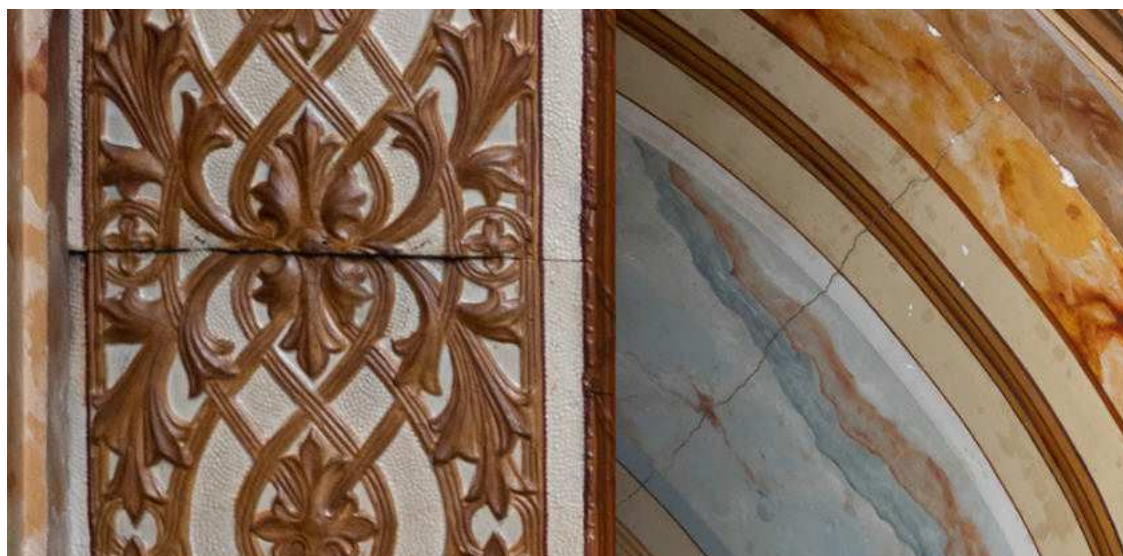
FIGURA 3.10: Fisuras al interior del bien. Fuente: Ayala & Pulla (2022).

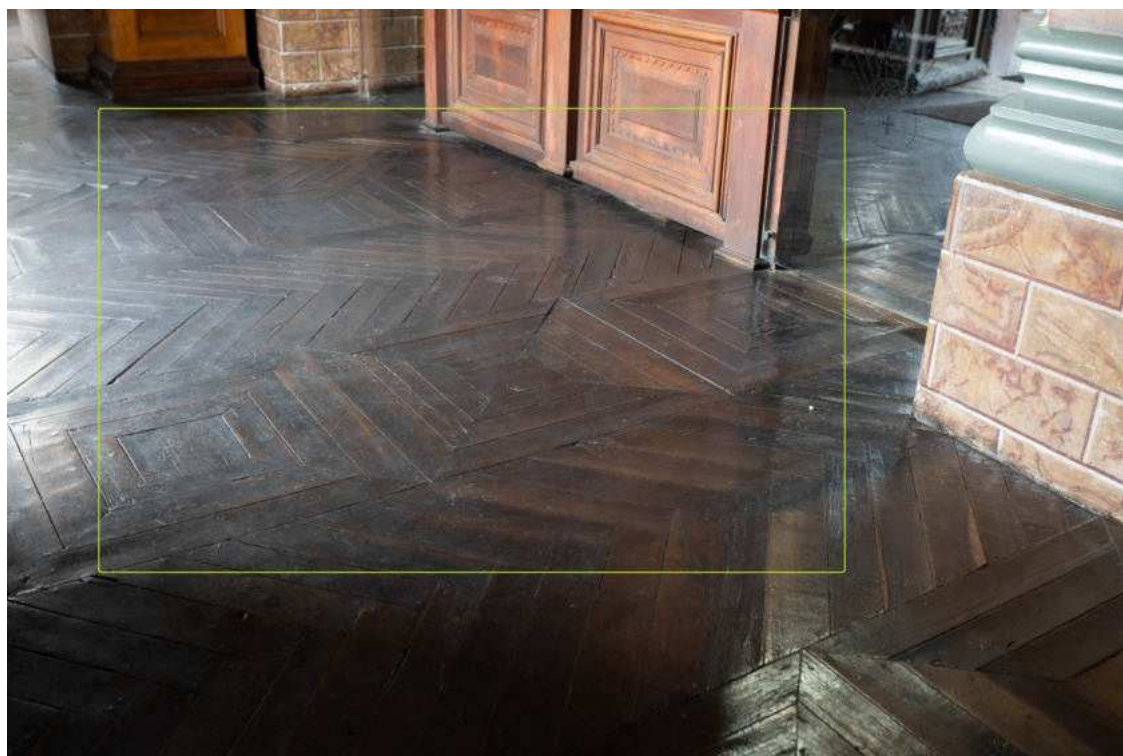
FIGURA 3.11: Afecciones en el piso de la entrada principal. Fuente: Ayala & Pulla (2022).

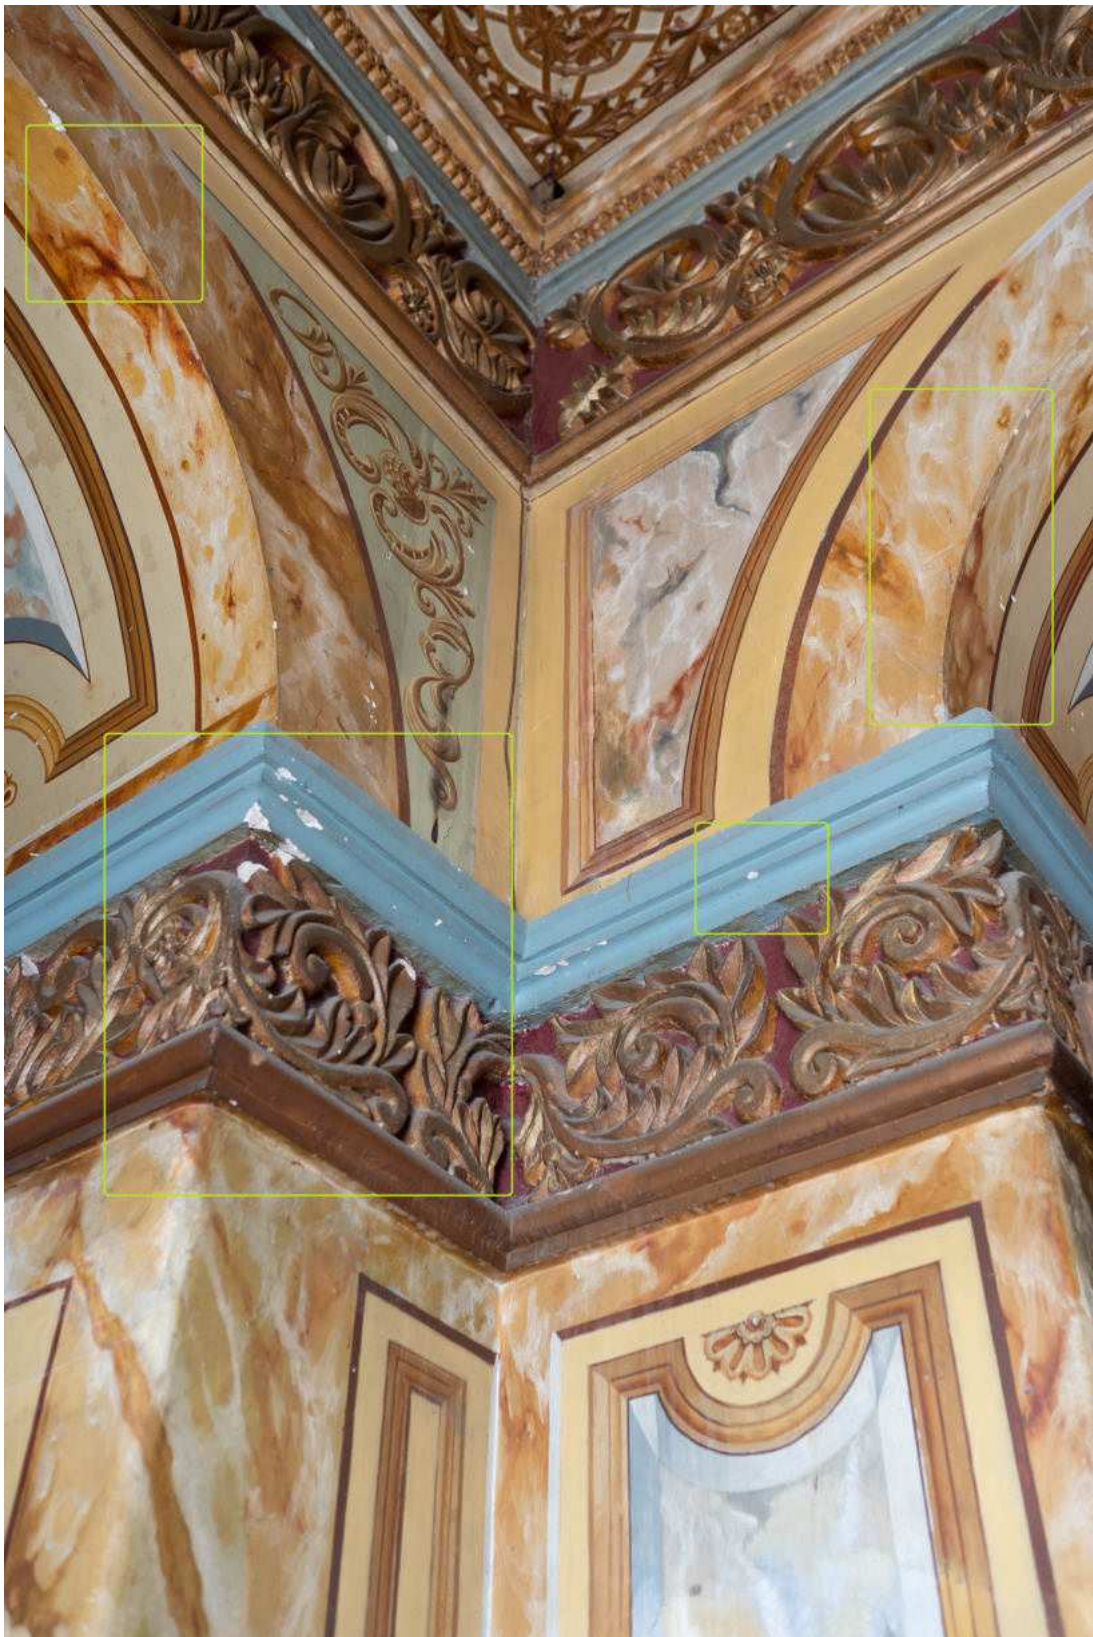
FIGURA 3.14: Afecciones en columnas y cielo raso. Fuente: Ayala & Pulla (2022).

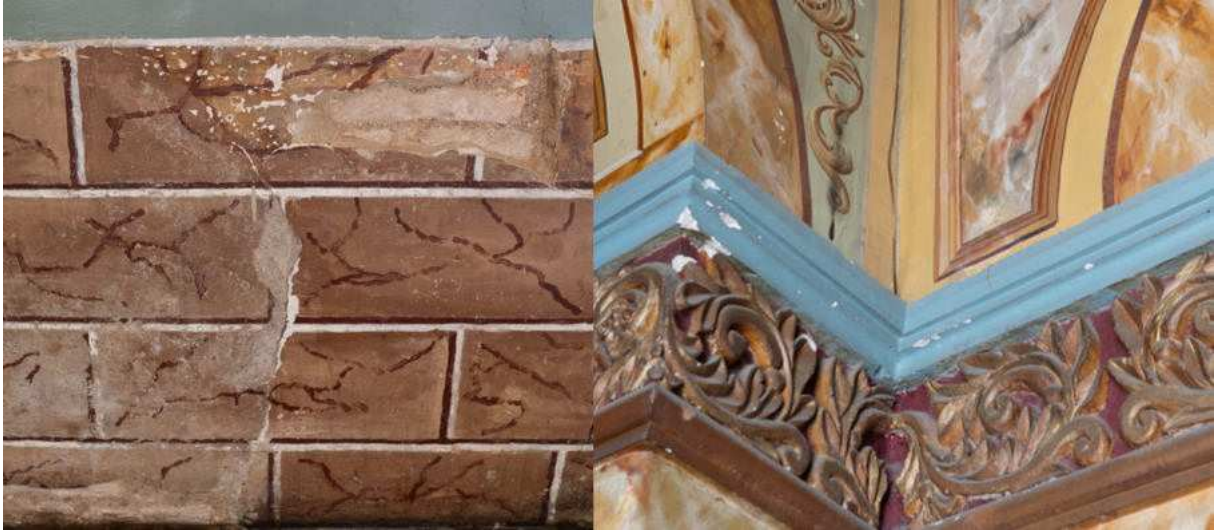
FIGURA 3.15: Afecciones internas por desprendimiento. Fuente: [Ayala & Pulla \(2022\)](#).

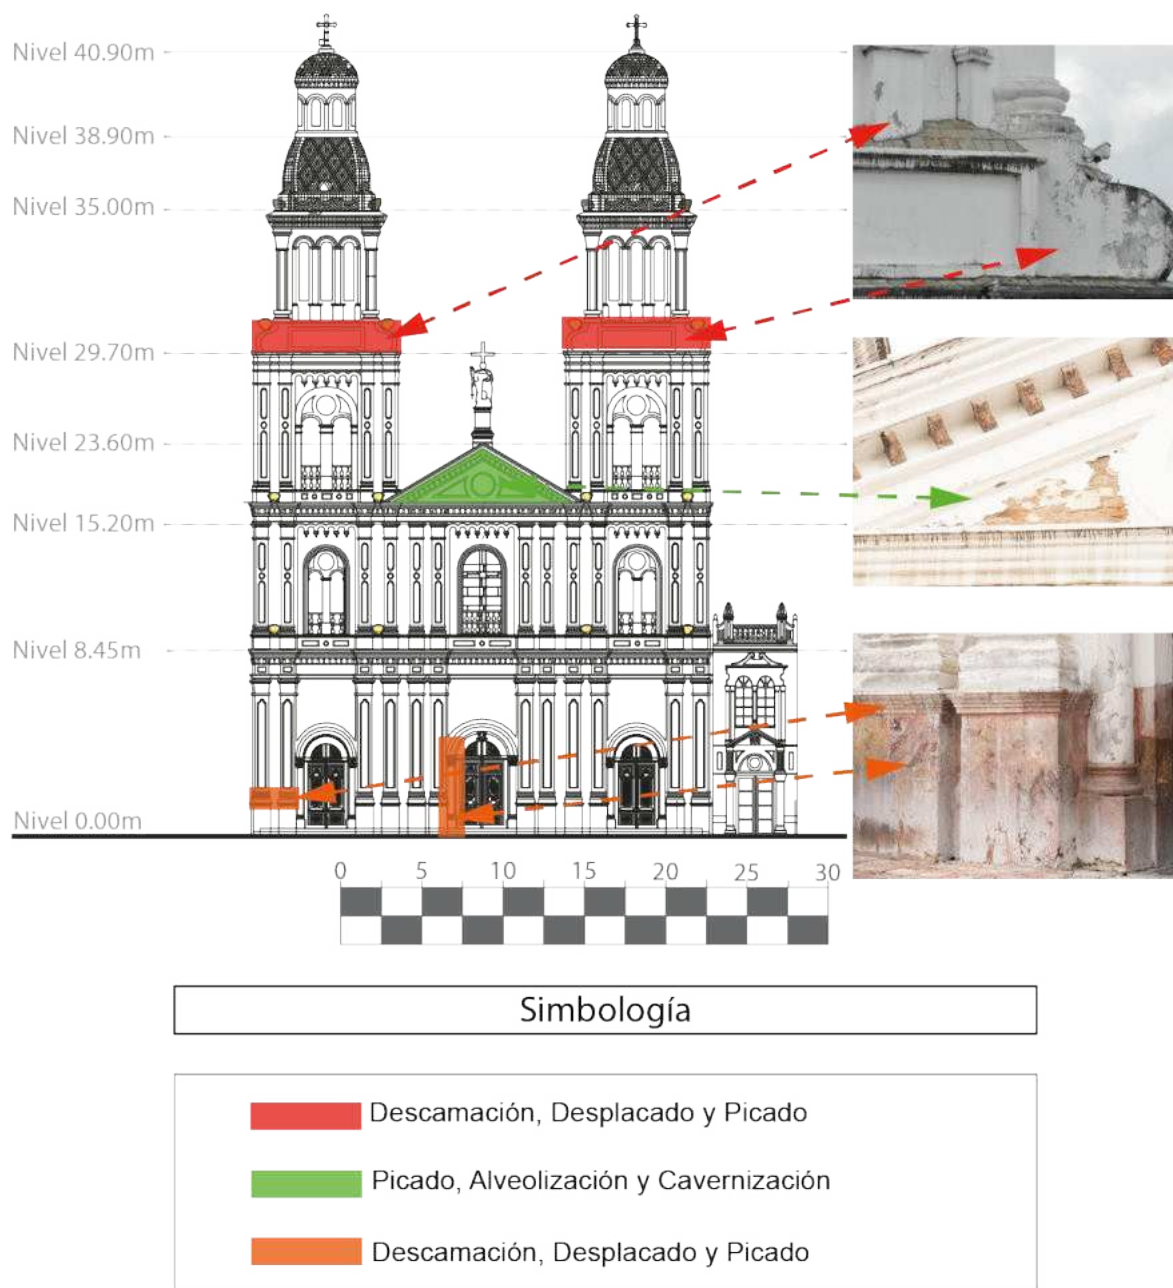
FIGURA 3.16: Ubicación de afecciones por desprendimiento. Fuente y Elaboración: Autora.

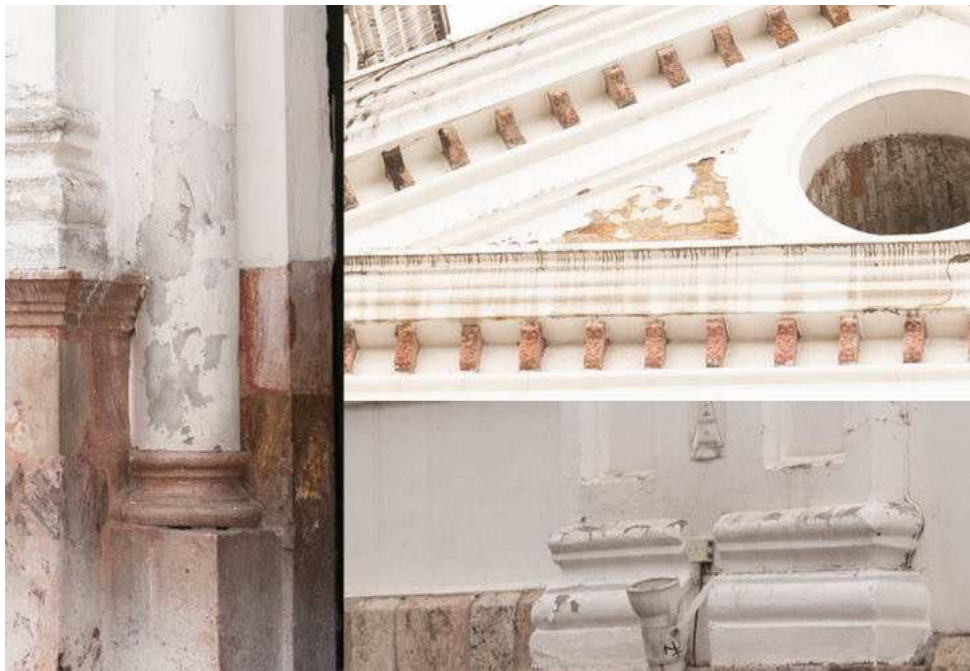
FIGURA 3.17: Afecciones externas por desprendimiento. Fuente: Ayala & Pulla (2022).

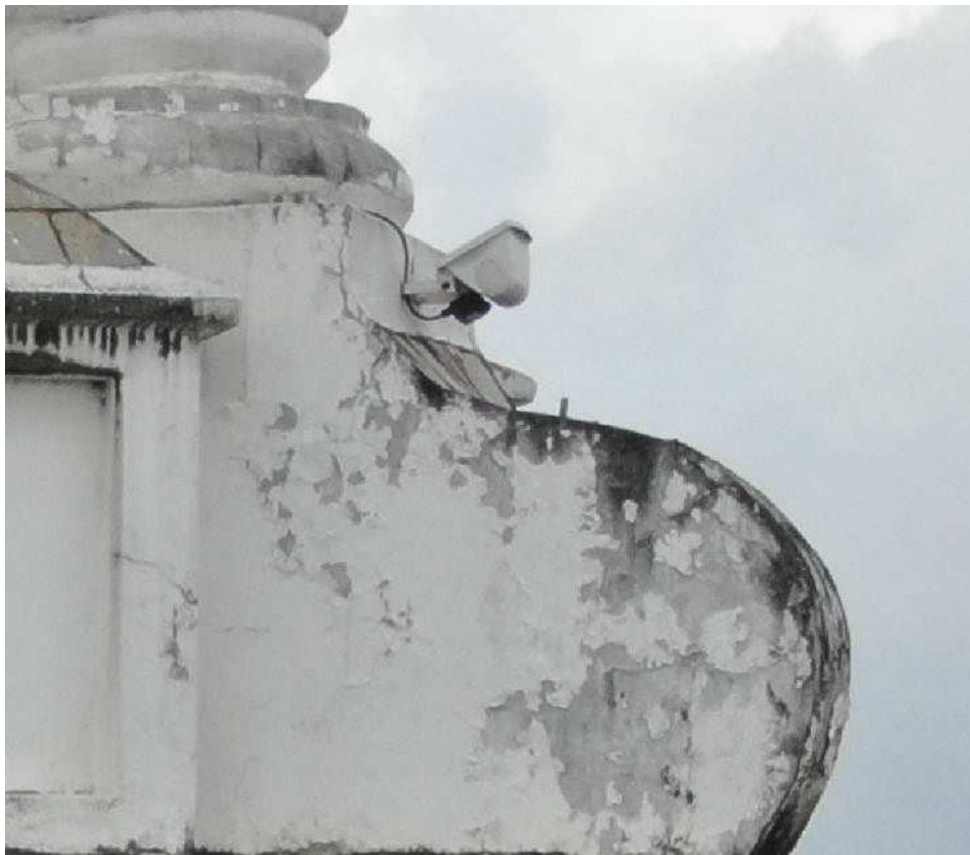
FIGURA 3.18: Afecciones en las cúpulas por desprendimiento. Fuente: Ayala & Pulla (2022).

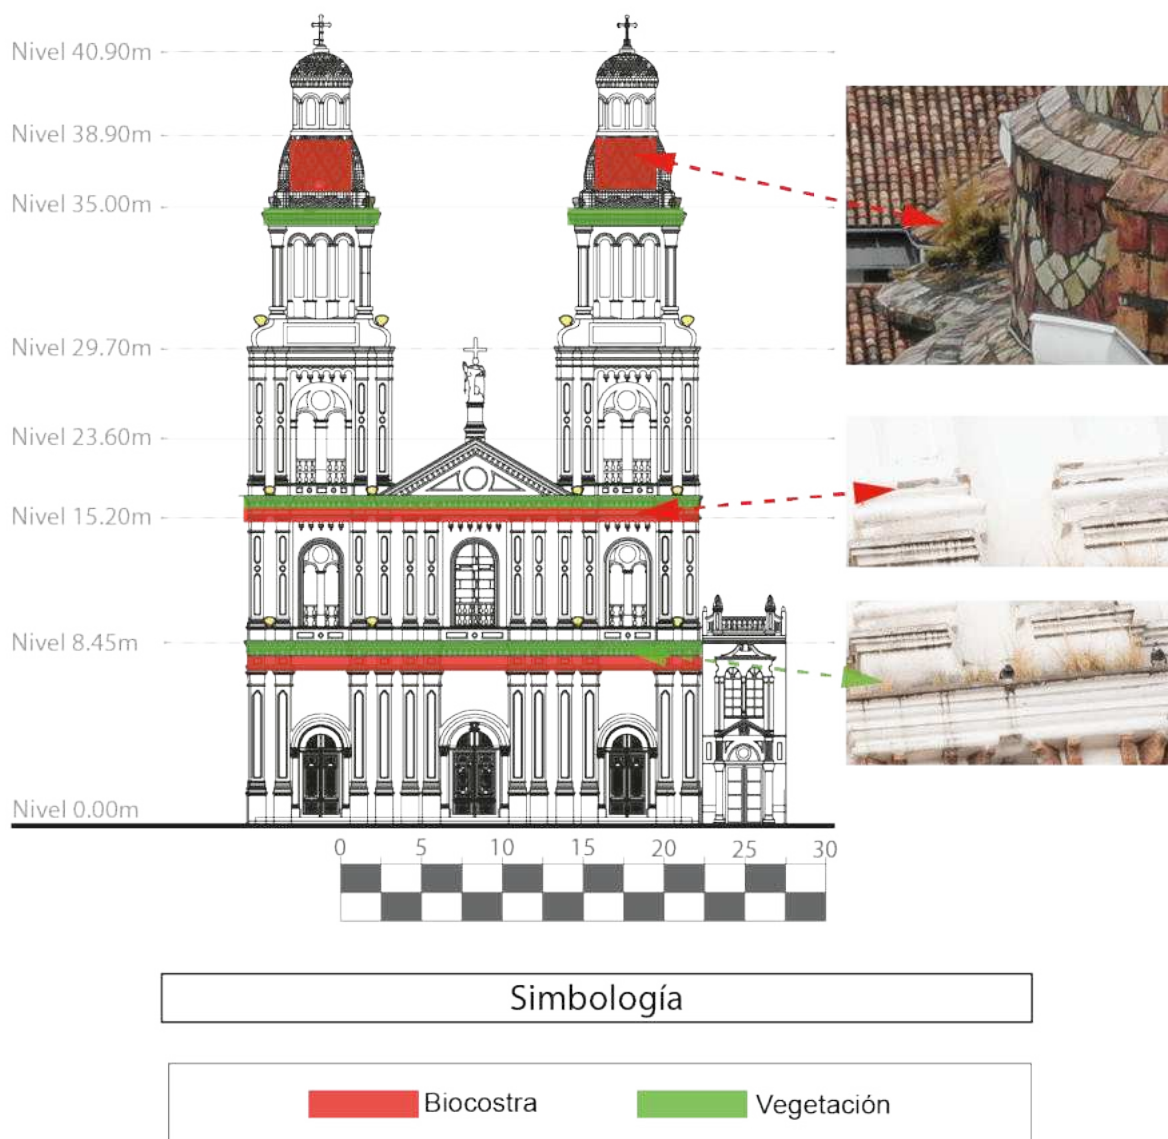
FIGURA 3.19: Ubicación de biocostrata y vegetación en la edificación. Fuente y Elaboración : Autora.

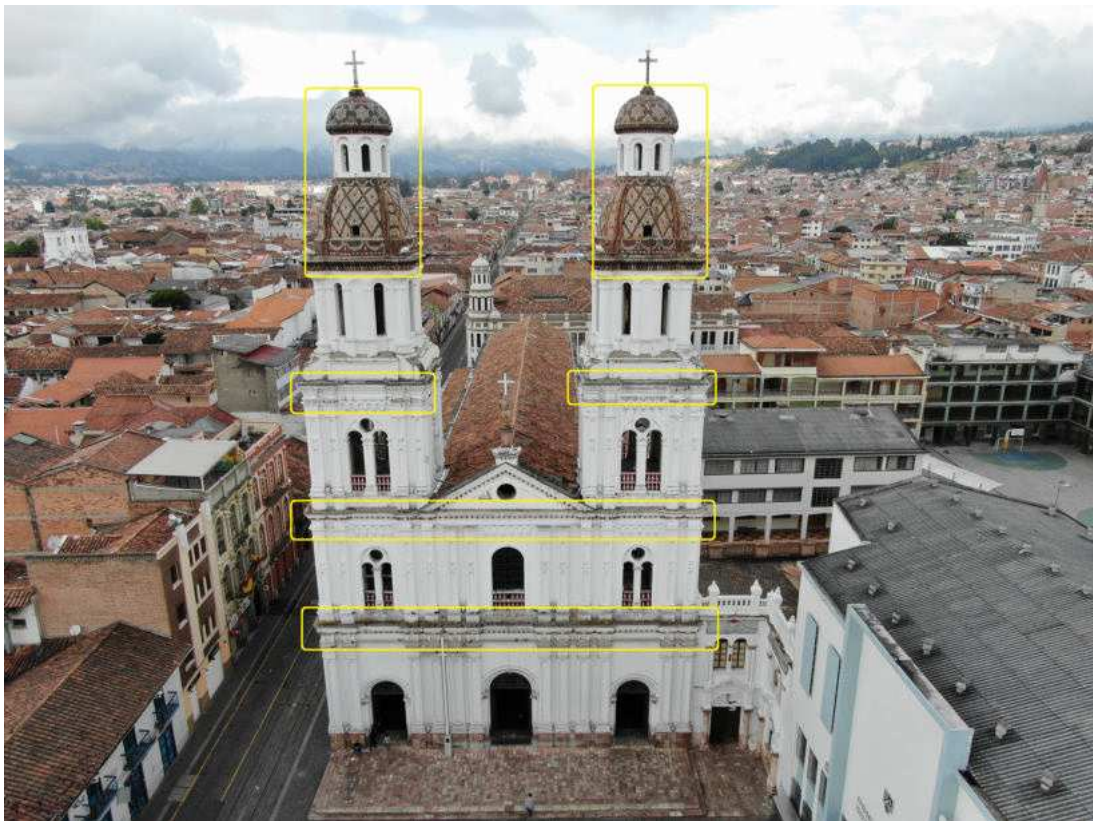
FIGURA 3.20: Ubicación vegetación en la edificación. Fuente y Elaboración : Autora.

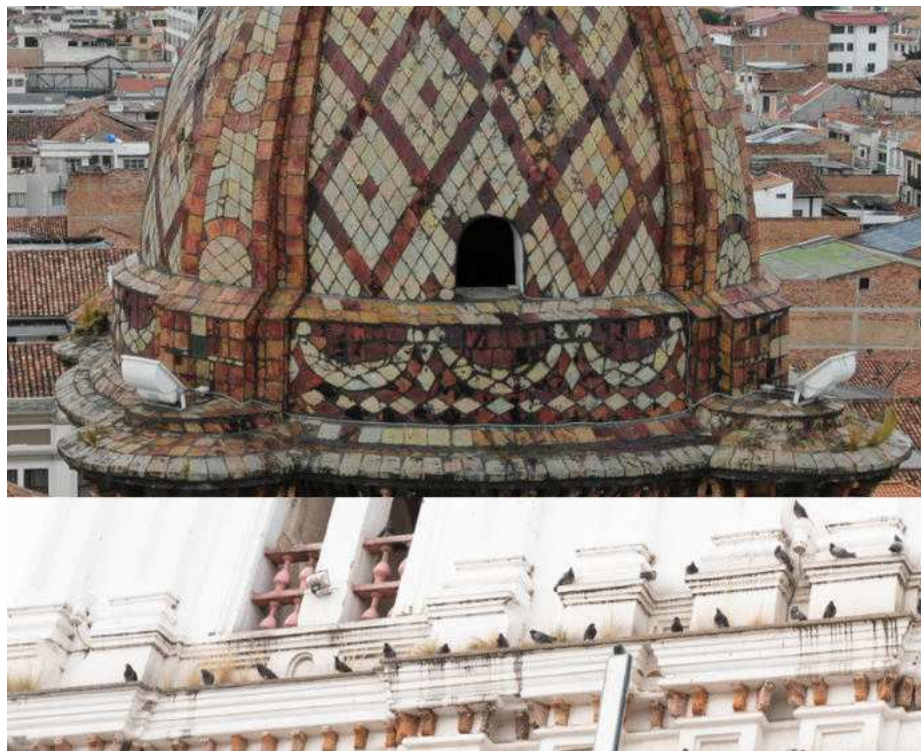
FIGURA 3.21: Afecciones externas por colonización biológica. Fuente: Ayala & Pulla (2022).

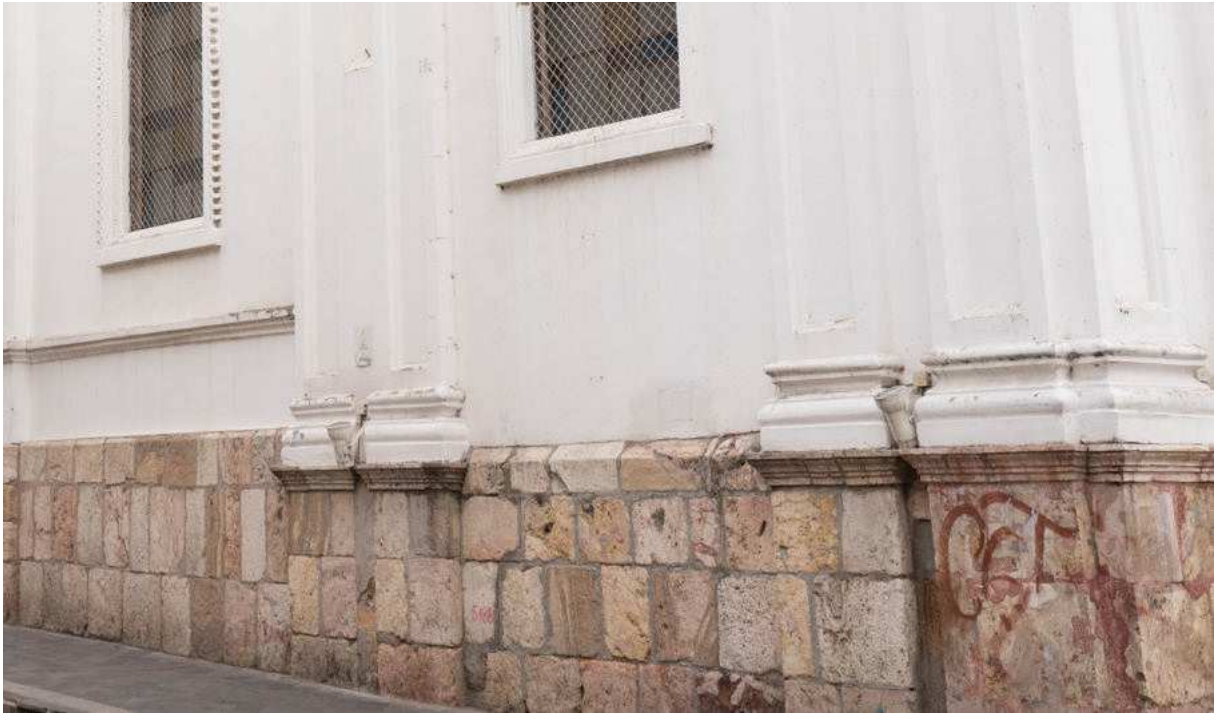
FIGURA 3.22: Afecciones externas por colonización biológica. Fuente: [Ayala & Pulla \(2022\)](#).

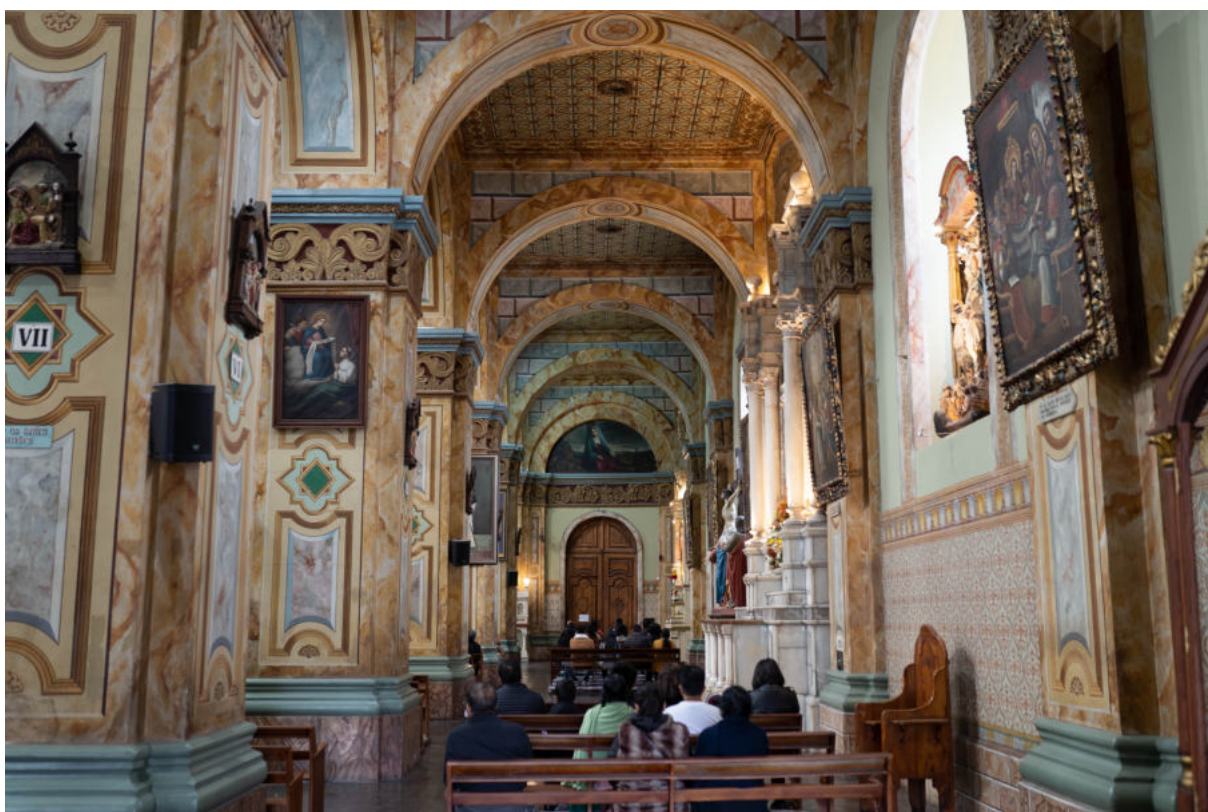
FIGURA 3.25: Estructura e instalaciones con alta carga de combustión. Fuente: [Ayala & Pulla \(2022\)](#).
