**EVALUACIÓN DE LA CALIDAD DEL SERVICIO DEL
TRANVÍA DE CUENCA EN LAS ESTACIONES 8N Y 8S,
CON ENFOQUE EN ACCESIBILIDAD Y SEGURIDAD VIAL**

**PROYECTO DE TITULACIÓN PREVIO A LA OBTENCIÓN DEL
TÍTULO DE INGENIERO CIVIL**

AUTOR: JAVIER ESTEBAN VERA FAJARDO

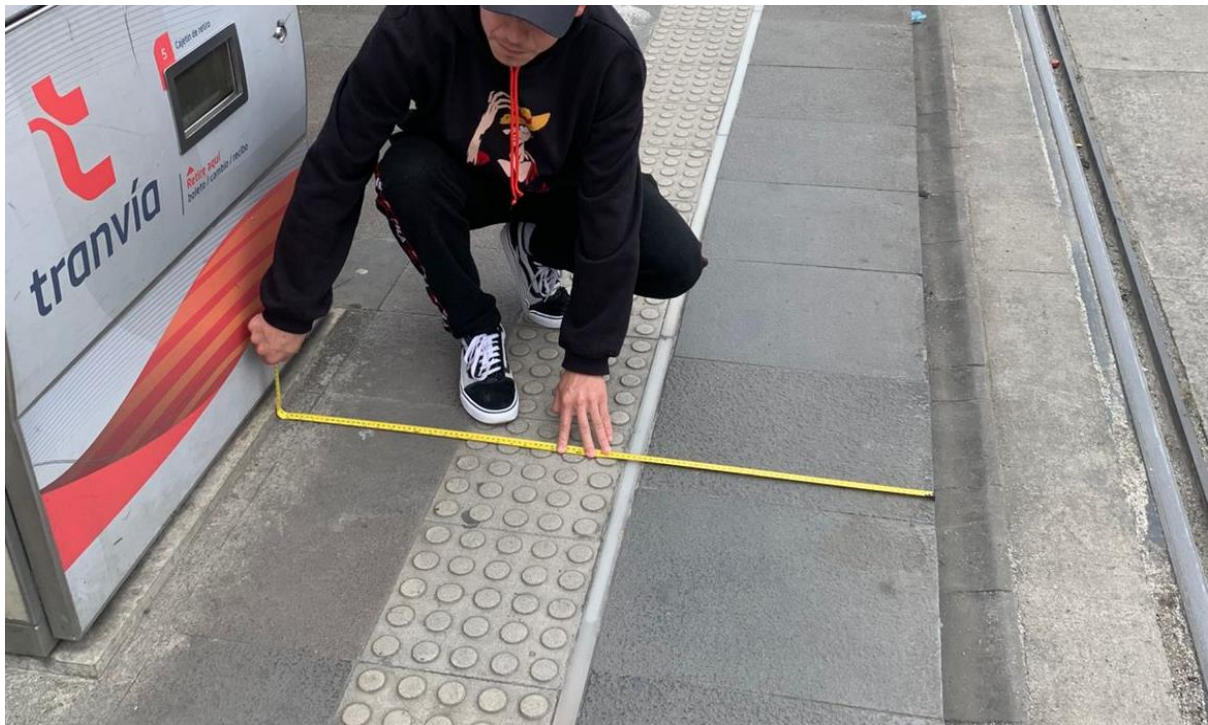
Figura 7

MATRIZ DE HALLAZGOS - ESTACIÓN ORDÓÑEZ LASSO 8N - ETAPA DE OPERACIÓN					
Nombre del proyecto: Matriz de hallazgos levantados en la estación 8N del tranvía de Cuenca.					
Equipo auditor: Javier Esteban Vera Fajardo					
Fecha: Septiembre del 2025					
No.	DESCRIPCIÓN DEL HALLAZGO (Describir el problema de seguridad vial)	INCUMPLIMIENTO (De ser el caso citar la norma y Art. que se incumple)	POTENCIAL DE DAÑO (Indicar riesgos y peligros potenciales)	REFERENCIA (Indicar documento)	EVIDENCIA
1	Aceras con ancho mínimo libre de 1.2 metros	Manual de seguridad vial urbana (MTO, 2022), NTE INEN 2247, NEC HS AU	Peligros de tropiezos, caídas, inseguridad de circulación para personas con silla de ruedas y disminución de la capacidad de respuesta ante una emergencia.	Punto 1 (En el plano – figura 11), (figura 7)

Evidencia de vereda con ancho libre de 1,2 metros, estación 8N

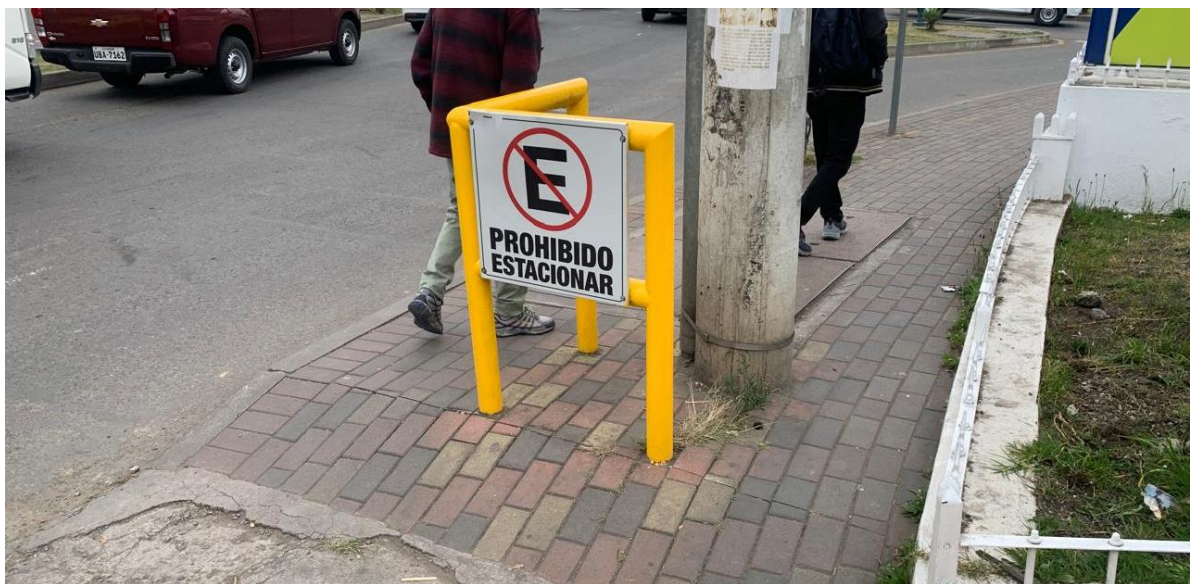
Figura 8

2	Servicio público (poste de luz) dentro de acera, paso obstaculizado	Manual de seguridad vial urbana (MTO, 2022), NTE INEN 2247	Aumentan el riesgo de lesiones por tropiezos y caídas; no permiten el acceso a personas en silla de ruedas.	Punto 2 (En el plano – figura 11), (figura 8)

Evidencia de presencia de obstáculos, estación 8N

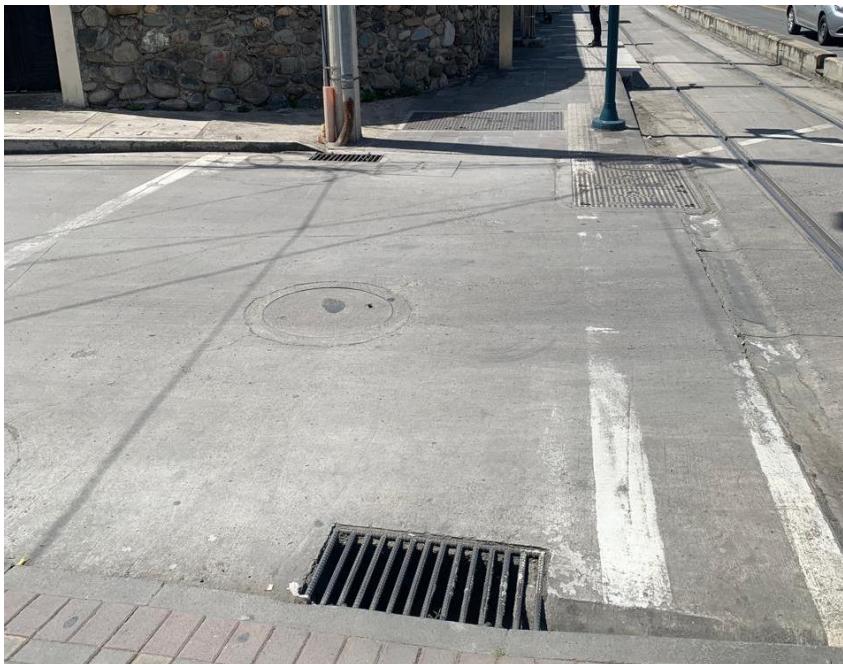
Figura 9

Evidencia fotográfica de señalización deficiente, estación 8N

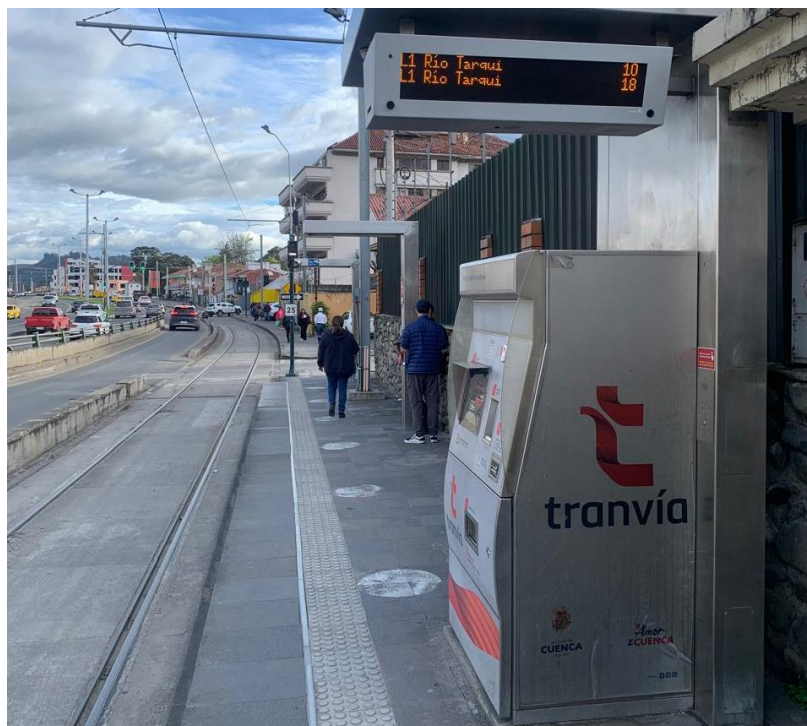
Figura 10

Evidencia fotográfica de mobiliario urbano deficiente, estación 8N

La experiencia negativa de los usuarios, corrobora al incumplimiento de la normativa vigente, como la NEC-HS-AU (2016) o la NTE INEN 2247 (2013) en donde se exige una accesibilidad universal. El primer parámetro que se incumple es la falta de rampas de acceso en las aceras, en la que el Manual de Seguridad Vial Urbana (MTOP, 2022), exige. Además, la falta de mantenimiento de pasos peatonales evidenciados anteriormente (figura 10) genera una calidad deficiente de accesibilidad.

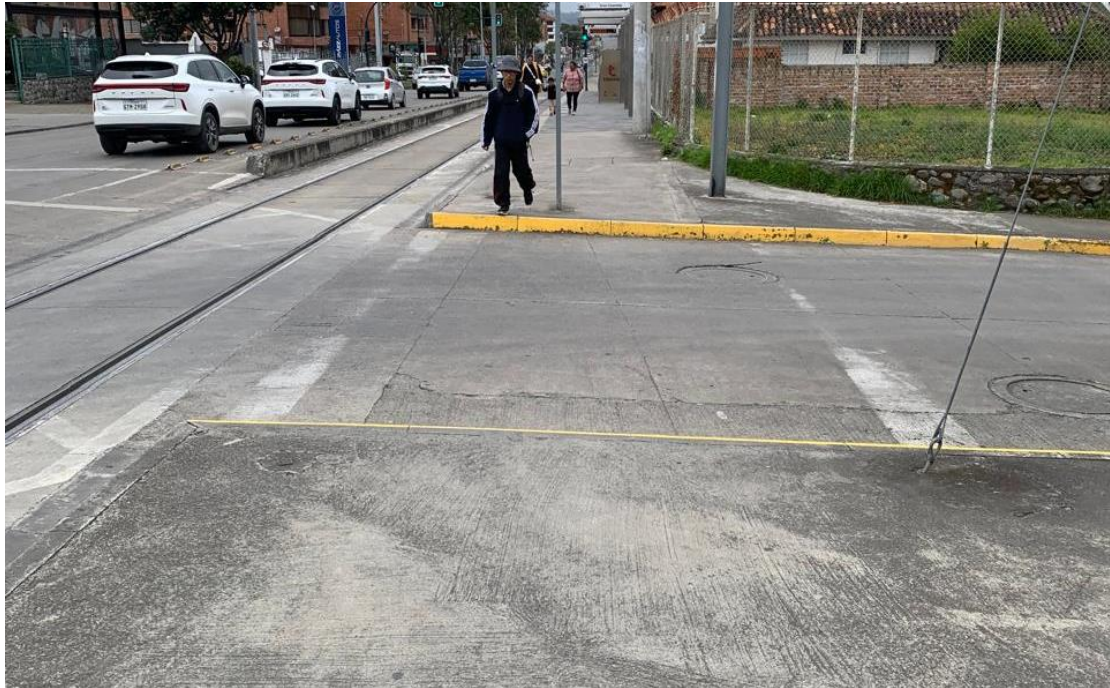
Figura 12

Evidencia de inexistencia de rampas de acceso, estación 8S

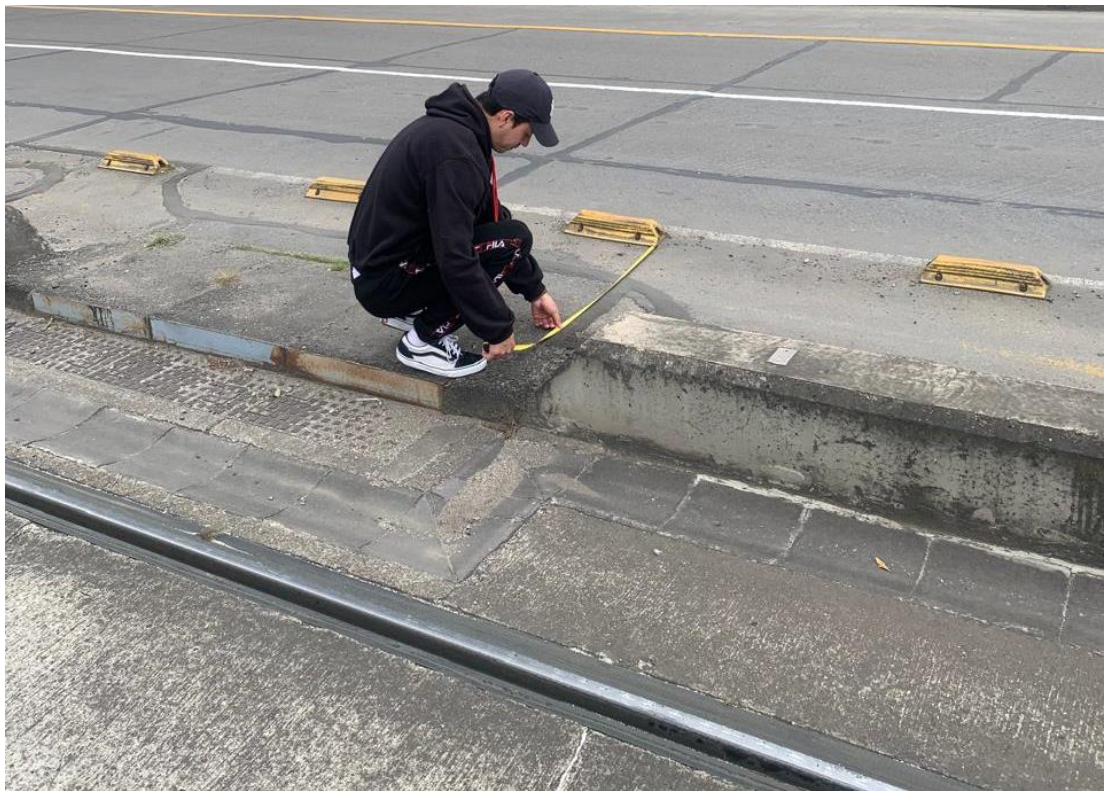
Figura 13

Evidencia de ciclovía de 1 metro de ancho, estación 8S

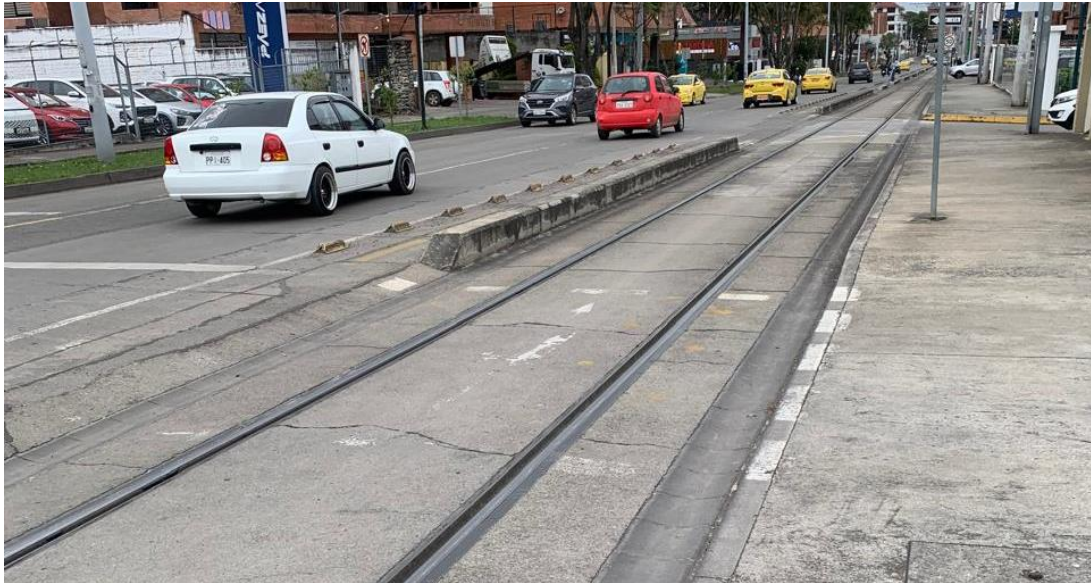
Figura 14

MATRIZ DE HALLAZGOS - GRAN COLOMBIA 8S - ETAPA DE OPERACIÓN					
Nombre del proyecto: Matriz de hallazgos levantados en la estación 8S del tranvía de Cuenca.					
Equipo auditor: Javier Esteban Vera Fajardo					
Fecha: Septiembre del 2025					
No.	DESCRIPCIÓN DEL HALLAZGO (Describir el problema de seguridad vial)	INCUMPLIMIENTO (De ser el caso citar la norma y Art. que se incumple)	POTENCIAL DE DAÑO (Indicar riesgos y peligros potenciales)	REFERENCIA (Indicar documento)	EVIDENCIA
1	Falta de implementación de rampas de acceso a veredas	Manual de seguridad vial urbana (MTOPI, 2022), NTE INEN 2245, NTE INEN 2247	Dificulta la movilidad de personas con discapacidad y adultos mayores, aumentando los riesgos de caídas.	Punto 7 y 8 (En el plano – figura 18), (figura 12)	 
2	Pasos peatonales poco visibles	Manual de seguridad vial urbana (MTOPI, 2022), NEC-HS-AU	Riesgo de accidentes, caídas y caos que derivan entre la desorientación de peatones y conductores	Punto 9, 10, 11 y 12 (En el plano – figura 18), (figura 14)

Evidencia fotográfica de cruces peatonales deficientes, estación 8S

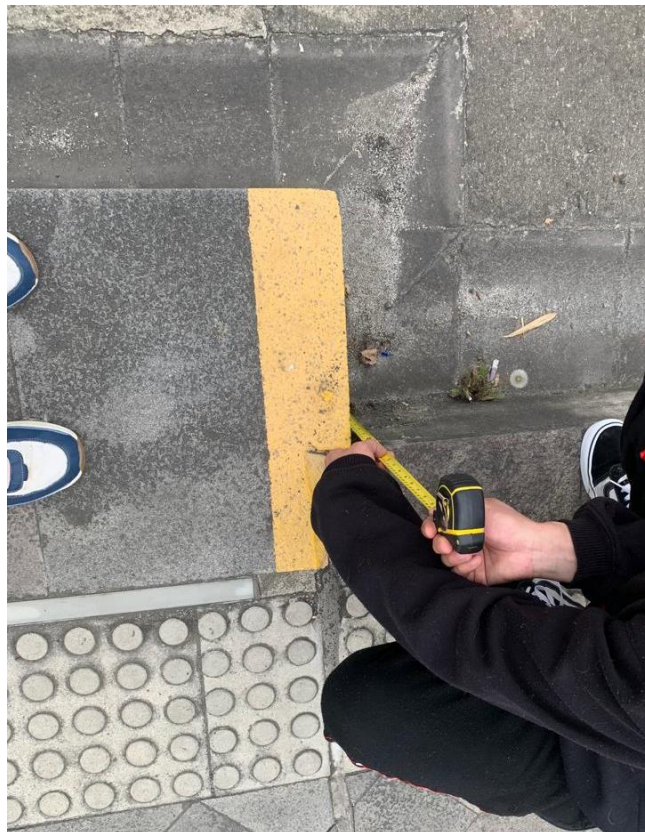
Figura 15

Evidencia de altura bordillo – calzada (350 mm), estación 8S

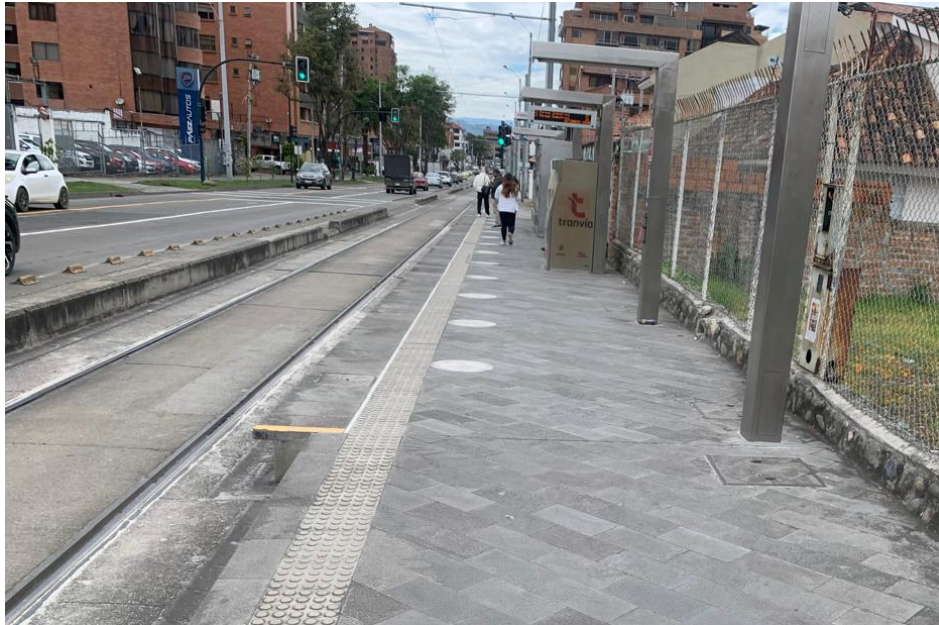
Figura 16

Evidencia de mobiliario urbano deficiente, estación 8S

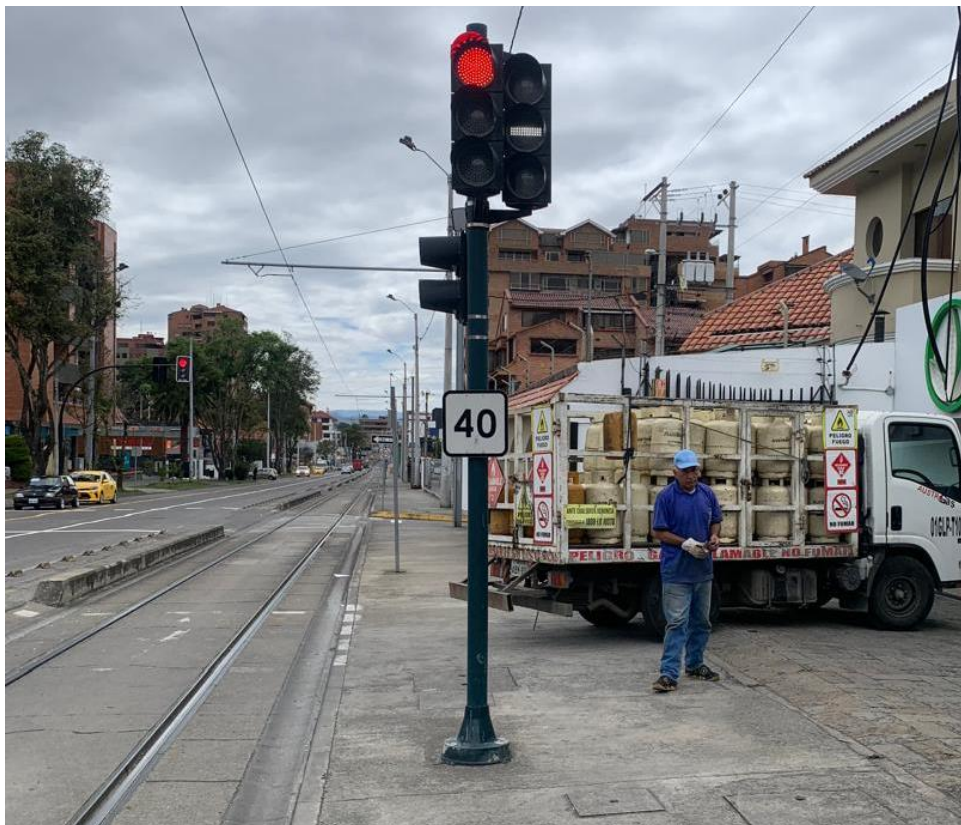
Figura 17

Evidencia de obstaculización de acera, estación 8S
