**ANÁLISIS DE NUEVAS TECNOLOGÍAS PARA LA
CONSERVACIÓN Y RESTAURACIÓN DE EDIFICACIONES
DE ADOBE EN LA AV. LOJA E ISABEL LA CATÓLICA**

**PROYECTO DE TITULACIÓN PREVIO A LA OBTENCIÓN DEL
TÍTULO DE ARQUITECTO**

AUTOR: WILSON SEBASTIÁN VÉLEZ TAPIA

2026

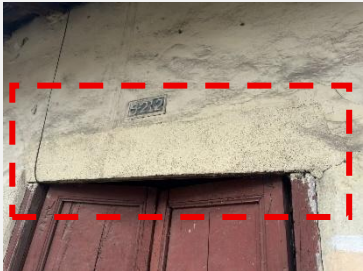
<p>Mala aplicación de la junta fría en el dintel</p> <p>Dintel</p> <p>C1 - 02</p>	<p>Lesión Antrópica</p>	<p>La falta de limpieza y elementos de unión provoca una discontinuidad entre morteros, generando una junta fría débil que favorece la aparición de fisuras y desprendimientos en el área del dintel.</p>

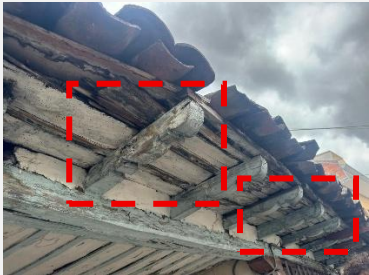
<p>Deterioro y desprendimiento de los canchillos por humedad y hongos</p> <p>Alero</p> <p>C2 - 11</p>	<p>Lesión Física y Biológica</p>	<p>La combinación de exposición constante al sol, lluvia y falta de mantenimiento provoca el deterioro progresivo de los canchillos de madera. La</p>

<p>humedad acumulada favorece procesos de pudrición que debilitan su capacidad estructural.</p>	
<p>Recomendación técnica: Retirar los canecillos deteriorados y limpiar el área de apoyo. Sustituirlos por piezas nuevas de madera de características similares, previamente tratadas con protectores contra humedad e insectos. Finalmente aplicar un acabado protector</p>			
<p>Crecimiento de vegetación en las tejas de la cubierta</p> <p>Faldón</p> <p>C2 - 12</p>	<p>Lesión Biológica</p>	<p>La acumulación de polvo, sedimentos y humedad entre las tejas genera pequeñas capas de tierra que permiten la germinación de semillas transportadas por el viento. Esto favorece el crecimiento de vegetación en la cubierta.</p>

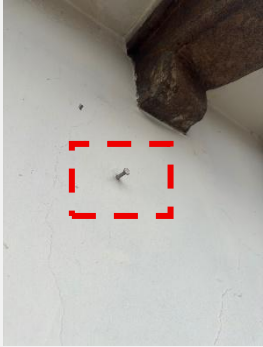
<p>Clavo metálico incrustado en el muro Muro C3 - 05</p>	<p>Lesión Antrópica</p>	<p>La presencia del clavo se debe a intervenciones humanas para fijar objetos temporales como avisos, publicidad u otros elementos. Este tipo de acciones genera perforaciones que pueden facilitar la entrada de humedad en el muro.</p>

Recomendación técnica: Retirar cuidadosamente el clavo sin ampliar la perforación existente. Limpiar el orificio y rellenarlo con mortero de cal compatible con el revestimiento original, restituyendo posteriormente el acabado

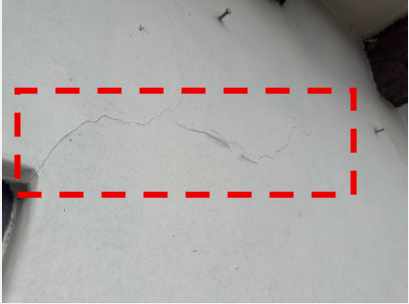
<p>Grietas largas y acabados inflados. Muro C3 - 06</p>	<p>Lesión Física.</p>	<p>La lesión se produce por la infiltración de agua desde la cubierta o desde la parte superior del muro. La humedad retenida detrás del revestimiento genera presión interna que provoca la expansión del revoque y la aparición de fisuras</p>

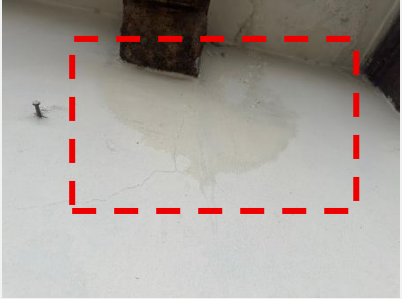
<p>Manchas y desprendimiento del acabado por humedad. Muro C3 - 07</p>	<p>Lesión Física.</p>	<p>La lesión es consecuencia de filtraciones de agua provenientes de la cubierta o de escorrentías superficiales que penetran en el revestimiento del muro. La humedad deteriora la pintura y debilita la adherencia del mortero.</p>

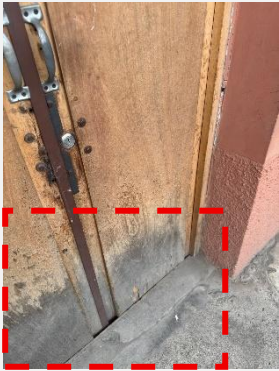
<p>Humedad ascendente en base de puerta y desgaste de la madera</p> <p>Puerta 1</p> <p>C3 - 09</p>	<p>Lesión Física.</p>	<p>La madera absorbe humedad desde el suelo por capilaridad, especialmente cuando no existe una barrera adecuada entre el material y el piso. Esta humedad favorece procesos de pudrición y deterioro de la carpintería.</p>

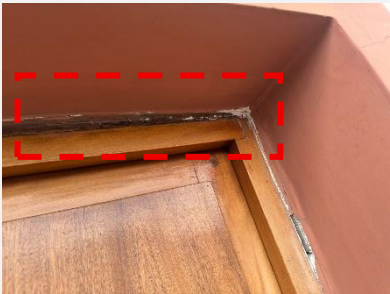
<p>Desprendimiento de sellado en la unión entre el marco de madera y el muro.</p> <p>Puerta 1</p> <p>C3 - 10</p>	<p>Lesión Física</p>	<p>El deterioro del sellado se produce por el uso continuo de la puerta y por los movimientos naturales entre el marco de madera y</p>

el muro. Con el tiempo el material de sellado pierde adherencia y se fractura.	
Recomendación técnica: Retirar el sellado deteriorado y limpiar completamente la junta entre el marco y el muro. Aplicar posteriormente un sellador flexible compatible.			
<p>Fisura en el acabado del vano que se extiende hacia el muro.</p> <p>Muro C3 - 11</p>	<p>Lesión Física</p>	<p>La fisura se origina por las tensiones generadas en el área del vano debido al uso frecuente de la puerta y a la ausencia de mantenimiento del revestimiento.</p>

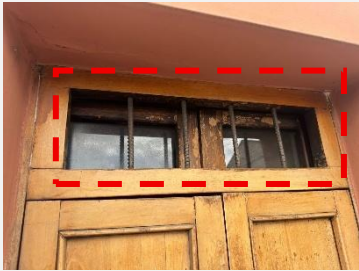
<p>Oxidación en barras metálicas y erosión de la madera.</p> <p>Ventana 1</p> <p>C3 - 13</p>	<p>Lesión Física y Química.</p>	<p>La exposición prolongada a la humedad ambiental y a la radiación solar provoca la corrosión de los elementos metálicos y el deterioro superficial de la madera.</p>

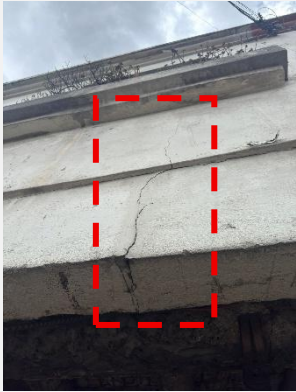
<p>Grieta profunda que atraviesa el muro de fachada.</p> <p>Muro C3 - 16</p>	<p>Lesión Mecánica y Física</p>	<p>La grieta puede estar asociada a movimientos estructurales provocados por asentamientos del terreno o por eventos sísmicos, lo que genera tensiones que superan la resistencia del material del muro.</p>

<p>Recomendación técnica: Limpiar la grieta y evaluar su profundidad. Rellenar con mortero de cal compatible y, si es necesario, incorporar elementos de refuerzo como grapas metálicas o mallas para estabilizar la zona. Posteriormente monitorear su evolución.</p>			
<p>Presencia de moho y desprendimiento de pintura por humedad.</p> <p>Volado C3 - 17</p>	<p>Lesión Biológica y Física.</p>	<p>La acumulación de humedad en el volado genera condiciones adecuadas para el crecimiento de microorganismos como moho y hongos.</p>
