**PROPUESTA DE REHABILITACIÓN DEL EDIFICIO DE  
LA COORDINACIÓN ZONAL 6 DEL MINISTERIO DE  
SALUD PÚBLICA EN LA CIUDAD DE CUENCA  
(ECUADOR).**

**PROYECTO DE TITULACIÓN PREVIO A LA OBTENCIÓN DEL  
TÍTULO DE ARQUITECTO**

**AUTOR: DARWIN XAVIER SANMARTIN BERNAL**

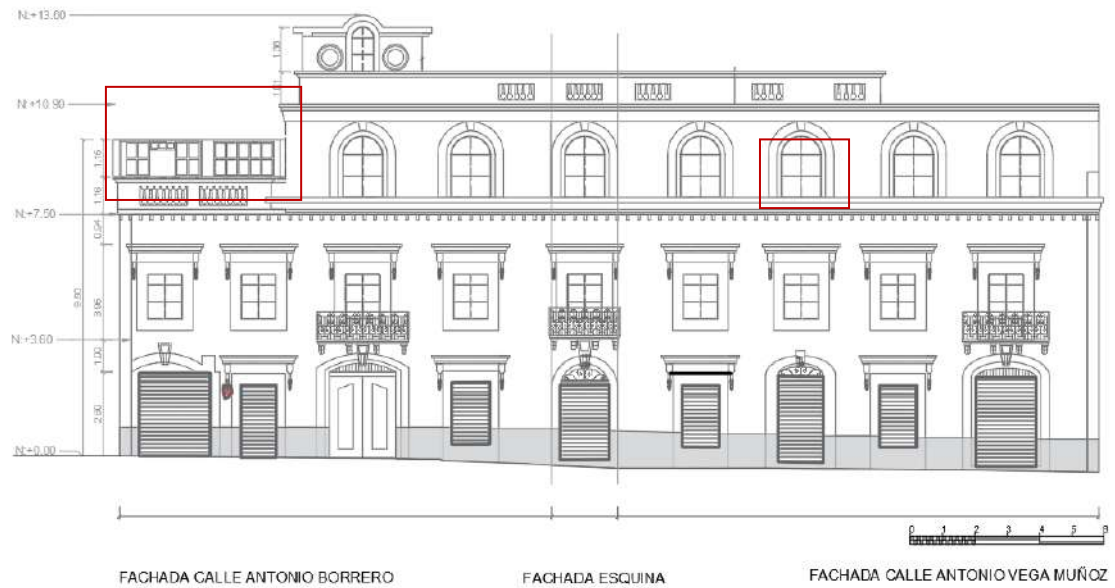
**Figura 27:** Composición de fachada inconclusa.

En el alzado frontal de la fachada sobre la calle Presidente Borrero, en la zona lateral correspondiente al nivel A3, existe un espacio abierto sin construir que rompe la simetría y el ritmo de vanos del resto de la fachada. Este espacio abierto actúa como un patio interior inconcluso (Figura 27).

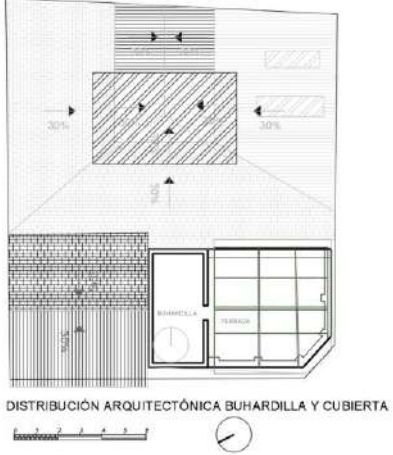
<p>DISTRIBUCIÓN ARQUITECTÓNICA BUHARDILLA Y CUBIERTA</p>		<p>Por falta de limpieza los canales de recolección de agua lluvia, la acumulación e ingreso de agua a la estructura de la cubierta ha producido goteras y desprendimiento de material, generando hundimiento de la cubierta del lado Sur de la edificación.</p>

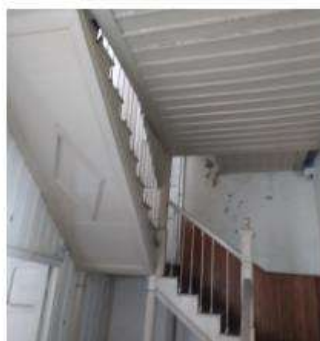
F5 Escaleras de madera y muro de bloques de cemento planta alta

Se retiran las escaleras del lado Sur para permitir liberar la ventana además del muro que se encuentra obstruyendo dicha ventana en el eje (F22') (Figura 41). Se retira la mampara de madera del lado Este para liberar el pasillo en el espacio (BE56) (Figura 41). La estructura metálica Norte que se encuentra oxidada y supuesto uso de área de aseo.
