INDICADORES DE SEGURIDAD VIAL EN INFRAESTRUCTURA

VIARIA CON MIRAS HACIA UN DESARROLLO SOSTENIBLE EN LA

PARROQUIA RICAURTE

**PROYECTO DE TITULACIÓN PREVIO A LA OBTENCIÓN DEL TÍTULO DE
INGENIERO CIVIL**

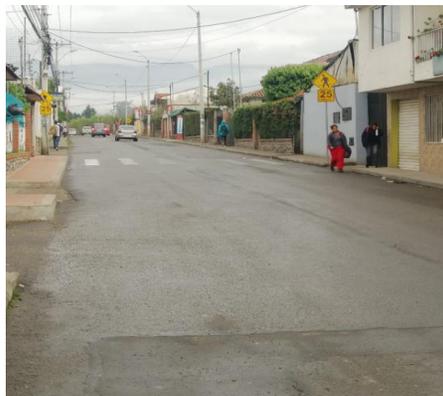
Hundimiento en la calzada por mala compactación.

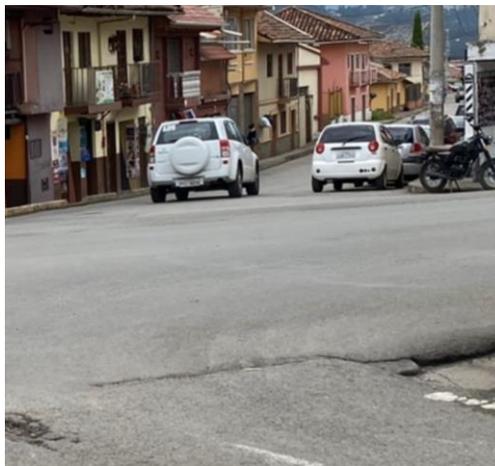
Fisura en calzada por mala adherencia.

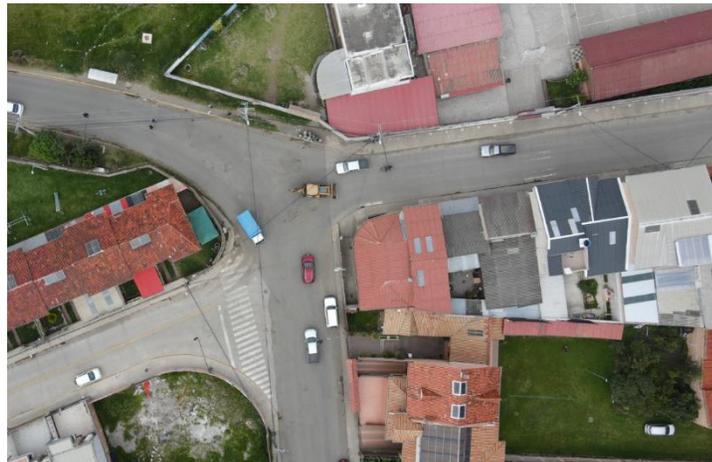
Mala señalización horizontal en zona escolar

En esta intersección el estado de la señalización horizontal como los cruces peatonales se encuentran en mal estado, no son visibles a pesar de estar en una zona escolar. Además de que la fase semafórica no considera el tiempo para el cruce peatonal libre del flujo vehicular debido a que los giros son permitidos.

Existe acumulación de vehículos en algunos casos, lo que genera tiempos de demora y congestión vehicular.

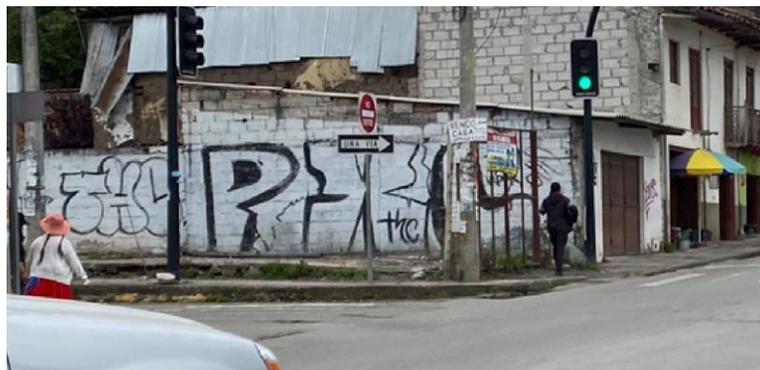
Contaminación de señalización vertical.

La ubicación de la señalización vertical es la correcta, pero se ve afectada por anuncios ajenos a la vialidad, perdiendo la visibilidad al juntarse con letreros ajenos a la movilidad.

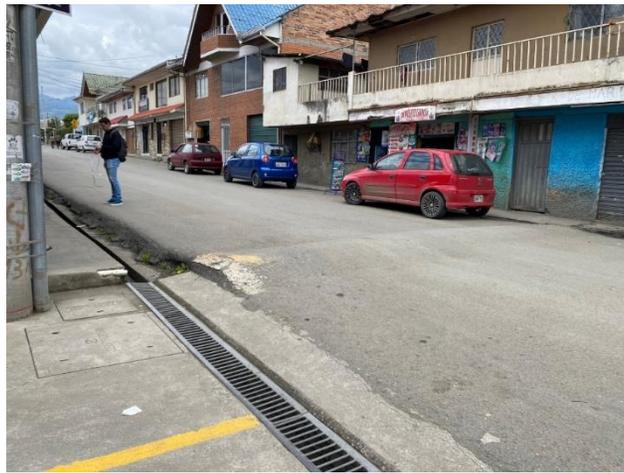
Falta de líneas longitudinales

La señalización correspondiente a la pintura en el rompe velocidades es visible parcialmente en sus extremos, siendo un factor de riesgo para los usuarios de la vía.

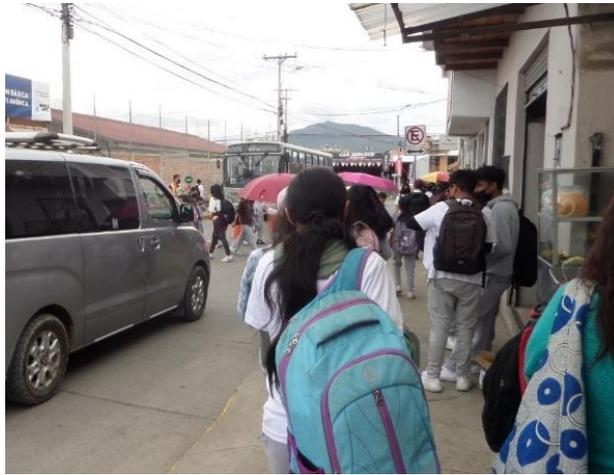
Prohibición de no estacionar a ambos lados de la vía

Existe la señalización de cruce peatonal la cual no se respeta, también letreros que prohíbe el estacionamiento a cualquiera de los lados de la vía, sin embargo, tampoco es respetado, como se trata de una zona escolar, en las horas pico el tráfico se dificulta debido a esto, provocando maniobras que invaden los carriles de circulación, lo que podría causar siniestros.

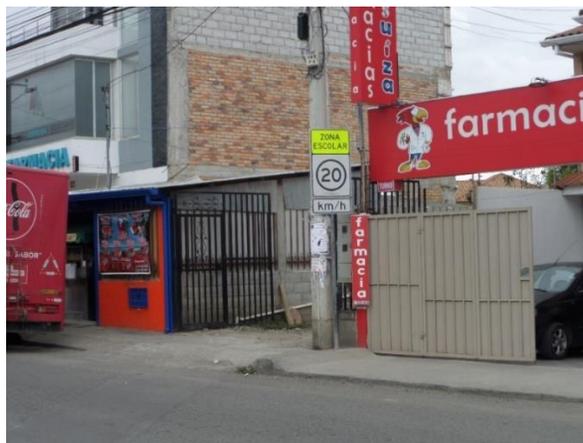
Contaminación de señalización vertical

La contaminación de la señalización vertical es la correcta, pero se ve afectada por anuncios ajenos a la vialidad, perdiendo la visibilidad al estar mezclado con otros anuncios.

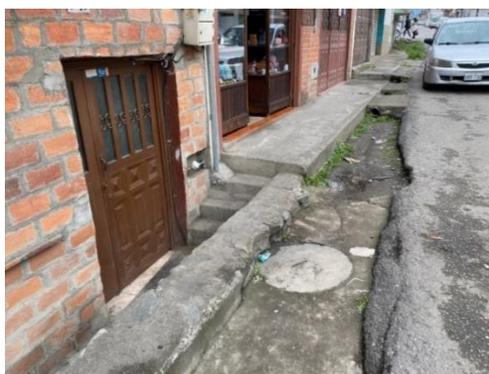
Cuneta con desnivel de material en PC 1

El estado de las cunetas se encuentra deteriorado y en algunos casos no dispone de una infraestructura para la circulación y evacuación del agua, además de tener un desnivel muy pronunciado con respecto a la calzada, haciendo que el espacio de estacionamiento para vehículos sea reducido por la dificultad de acceso al borde de la vía, la sección para circulación se reduce a menos del espacio mínimo permitido para la circulación de un vehículo, dejando una

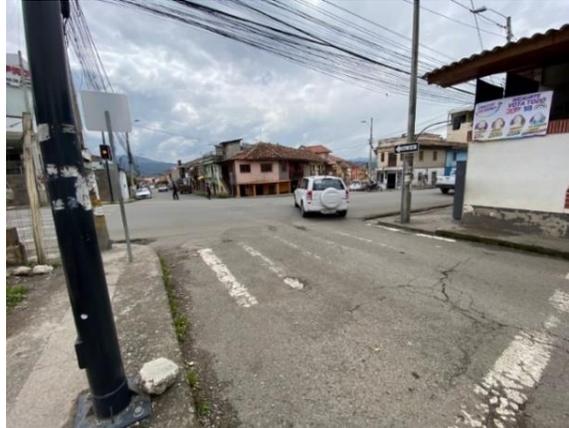
Desprendimiento de material, fisuras y hundimientos en PC 1

Un problema no tan mayor es el estado físico de la calzada, el desprendimiento de material es escaso en relación a su totalidad, sin embargo presenta deterioro y abultamientos en las uniones de las intersecciones debido a los espesores de capas. Sin embargo, estos defectos son causantes de maniobras riesgosas por esquivar las fallas, evadiendo otros carriles o acercándose demasiado a las aceras, un problema que pone en riesgo la seguridad de los usuarios de la vía.

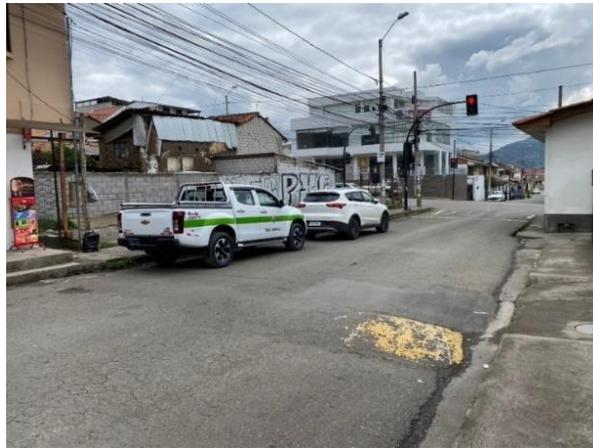
Rompe velocidades sin pintura.

Los rompe velocidades poseen poca visibilidad debido al desgaste de la pintura, no brinda seguridad a conductores ni a peatones debido que al no ser visible no se reduce la velocidad y se produce pérdida del control vehicular al sobrepasar por el mismo, pudiendo causar accidentes o daños.

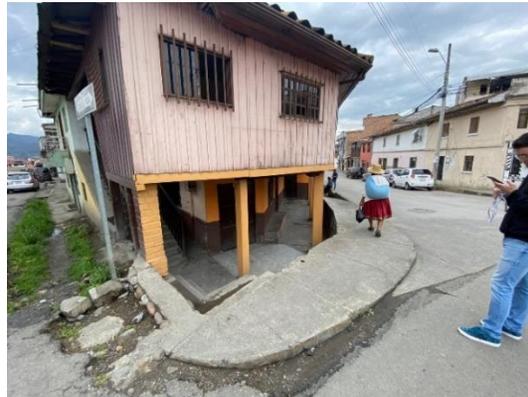
Discontinuidad y desnivel en aceras

Otro aspecto de las aceras en este punto, es la discontinuidad de las aceras, generando que vehículos, motociclistas, ciclistas y peatones transiten por la vía o haciendo uso de las cunetas por motivos de seguridad, además de que existe una gran diferencia de niveles entre la acera y el domicilio, pudiendo ser un factor determinante para lesiones de peatones que circulan por la acera.

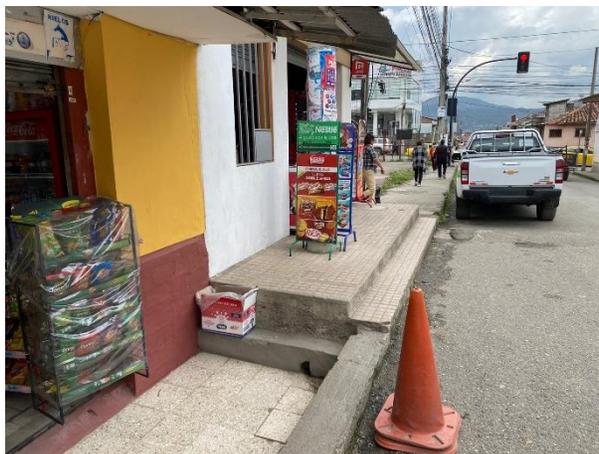
Discontinuidad en el nivel de las aceras

Existen varios desniveles y gradas en las aceras, reduciendo el espacio para el tránsito de los peatones y dejando nula la circulación de personas con capacidades especiales, personas con coches de niños, etc. Estas aceras generan riesgo para los peatones, son aceras con mala accesibilidad.

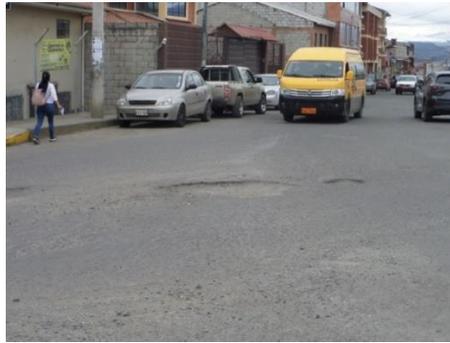
Baches dentro de la calzada en PC 3

El estado de la calzada de esta intersección se encuentra deteriorado, como se observa en las imágenes existen irregularidades en la vía (baches), los conductores al querer evitarlos realizan maniobras o invaden el otro carril lo que provocaría accidentes, esto se da por lo que regularmente circula transporte pesado. A su vez el vehículo también sufre daños como el desgaste de los neumáticos, desgaste del amortiguador, daños en los bajos, explotar una llanta, etc. lo que sería también un problema económico.

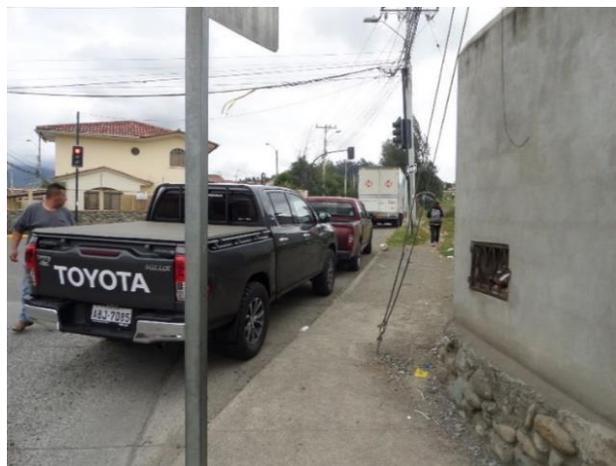
Discontinuidad en el nivel de las aceras

Otro problema es la discontinuidad de las aceras ya que en la Vía a Bibín no existen aceras por lo que es imposible la circulación para coches de bebés, personas en sillas de ruedas, etc. lo que obliga a los circulantes a transitar por la calzada y los vuelve vulnerables frente a los vehículos.

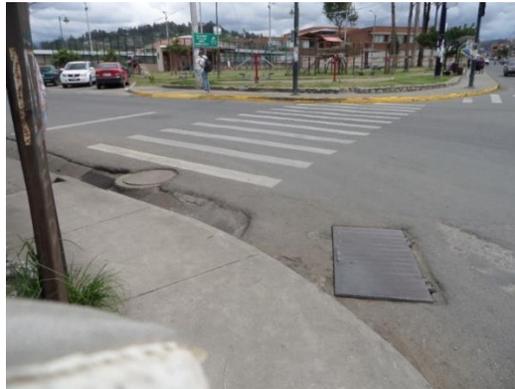
Irregularidades dentro de la calzada.

En esta intersección como se observa el estado físico de la calzada no es tan malo, el desprendimiento de material es escaso en relación a su totalidad, sin embargo, presenta deterioro y abultamientos en las uniones de las intersecciones debido a los espesores de capas. Sin embargo, estos defectos son causantes de maniobras riesgosas por esquivar las fallas, evadiendo otros carriles o acercándose demasiado a las aceras, un problema que pone en riesgo la seguridad de los usuarios de la vía.

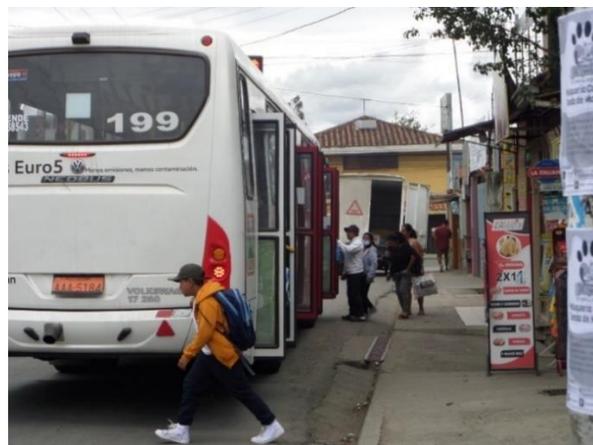
No existe espacio para parada de bus

Al no existir espacio para la parada de bus, y a su vez camiones de descarga se estacionan regularmente en el lugar, a los vehículos particulares les toca invadir el carril para poder circular, este hecho puede causar varios accidentes. Por otro lado, los frentistas construyen sobrehochos para facilitar el acceso a sus domicilios lo que produce que el agua no circule en la cuneta y se quede estancada.

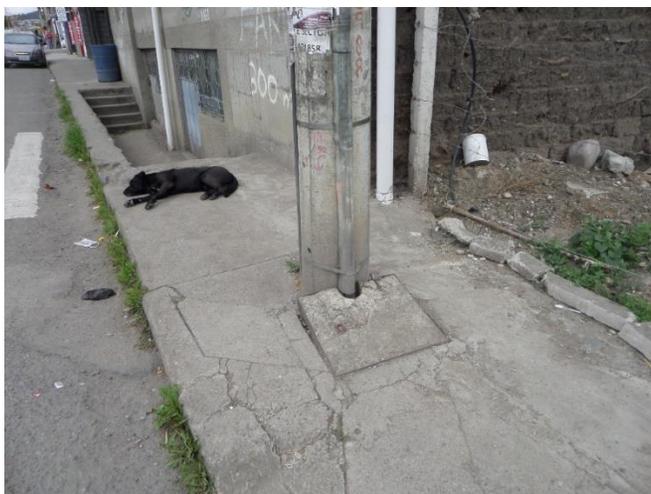
Interferencia peatonal en el PC 4.

Dentro de las aceras hay la presencia de señalización vertical, postes de alumbrado e iluminación, además de publicidad que interrumpen el paso de los peatones, con espacios reducidos que los obligan a ingresar a la vía, no puede darse el paso de una silla de ruedas.

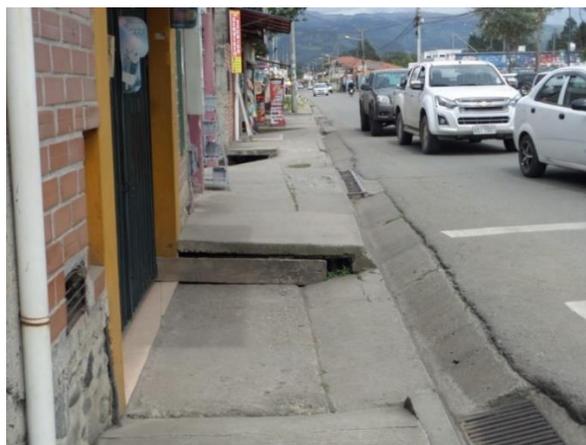
Irregularidades en la acera en el PC 4.

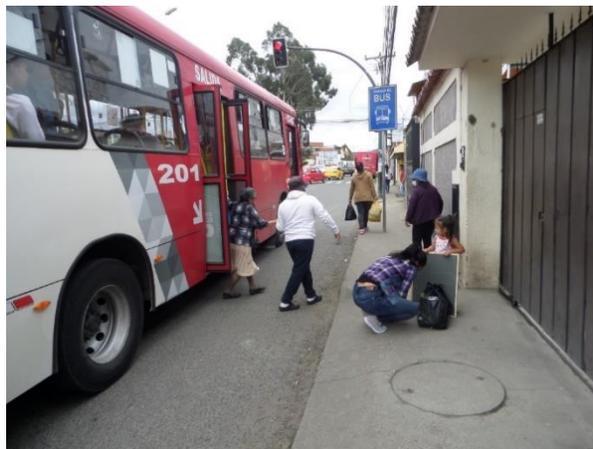
Ancho de acera en parada de bus en el PC 4.

En este caso como se puede observar la acera no cumple con el ancho min de 1.2m para la circulación, lo cual provoca una acumulación de personas lo que les obliga a transitar o pararse en la calzada, volviéndolos vulnerables frente a los vehículos.

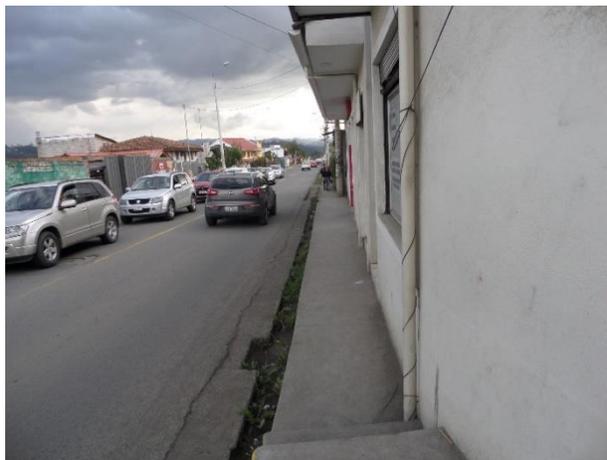
Obstaculización de cunetas.

La obstaculización de las cunetas genera la acumulación de agua sobre la calzada, lo cual genera pérdida de fricción entre los neumáticos de los vehículos y la capa de rodadura, aumentando la distancia de frenado y sobre todo el riesgo para las personas que se movilizan en Ricaurte.

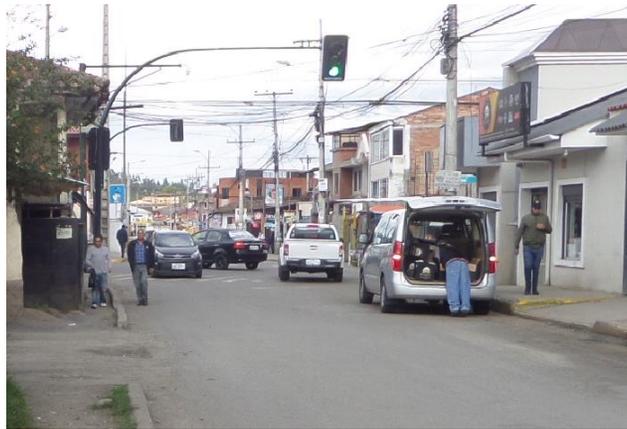
Dimensiones de la calzada

La dimensión de la vía para el flujo vehicular es de 7m en la Av. Antonio Ricaurte y el estacionamiento no está permitido según la señalización horizontal, dejando un espacio de 3.5m por carril. Mientras que las dimensiones de la Av. Julia Bernal son de 6.77m y 7.57m, siendo de doble sentido y el estacionamiento permitido, la reducción del ancho de carriles y las invasiones de carril son evidentes.

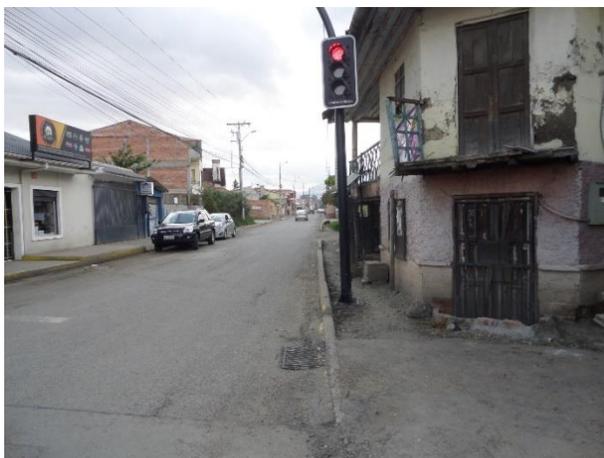
Estado de la calzada.

El estado físico de la calzada no representa inseguridad alguna en cuanto a desprendimiento de material, hundimientos, etc.

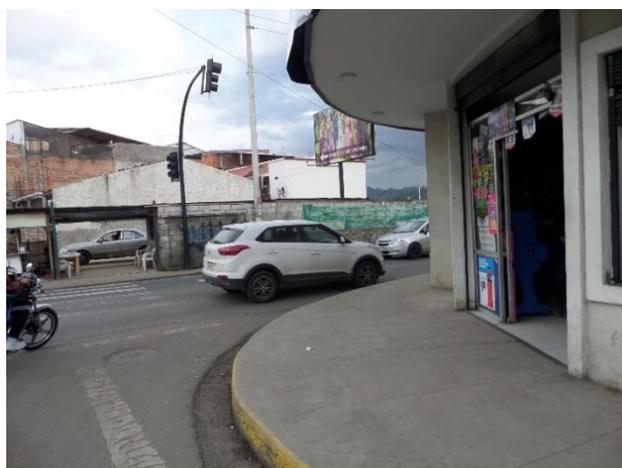
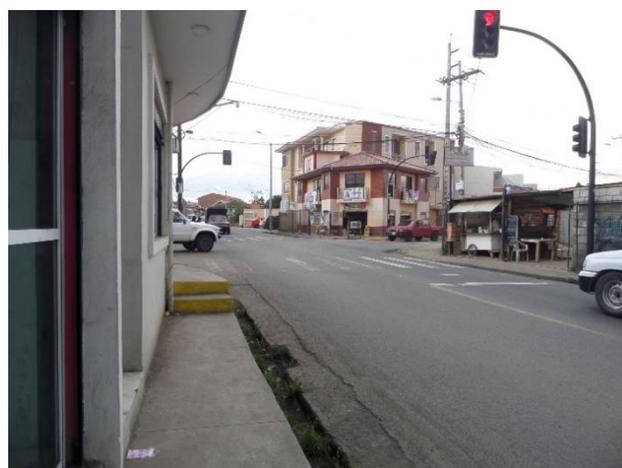
Falta de accesibilidad

Como en la mayoría de puntos, el acceso a las aceras por medio de rampas es escaso. La obstrucción de postes eléctricos y postes de semaforización dejan paso libre de circulación de 35cm sobre la acera. También existe la presencia de gradas en las aceras, imposibilitando el acceso a personas con discapacidad.

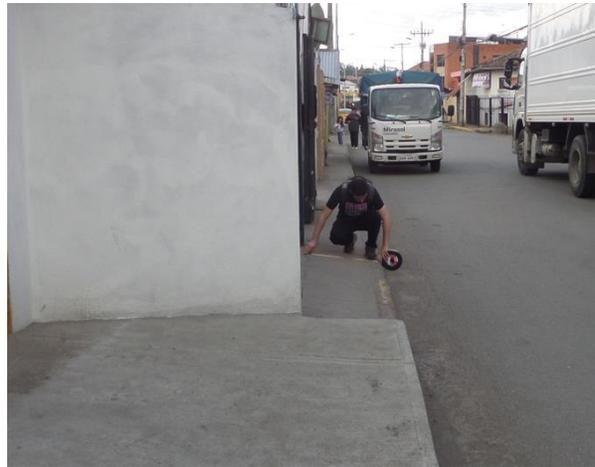
Acortamiento de acera.

Las dimensiones de las aceras en su gran mayoría no cumplen con el reglamento referido, los anchos pueden observarse mediante las siguientes tablas que analizan las 2 avenidas presentes en la intersección (sin considerar muchas de las obstrucciones sobre la estructura):
