**ANÁLISIS DE SEGURIDAD VIAL ENFOCADA EN  
USUARIOS VULNERABLES: CENTRO PARROQUIAL EL  
VALLE- CANTÓN CUENCA.**

**PROYECTO DE TITULACIÓN PREVIO A LA OBTENCIÓN DEL  
TÍTULO DE INGENIERO CIVIL**

**AUTOR: KARLA ANTONELLA CONDO SEGARRA**

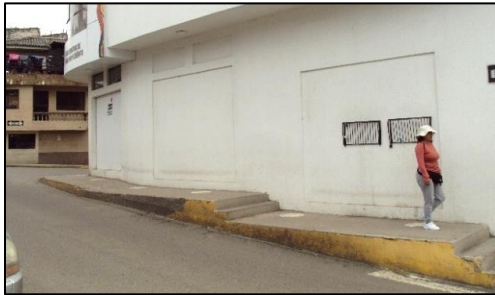
*Gradas en aceras que dificultan la movilidad universal.*

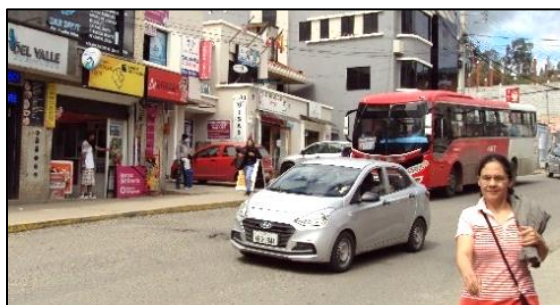
El rebasar vehículos en una vía de dos carriles, con un solo carril por sentido, constituye una práctica de alto riesgo, particularmente en vías deterioradas con presencia de baches. Esta maniobra exige que los conductores ingresen al carril opuesto, incrementando significativamente la probabilidad de colisiones frontales.

La presencia de baches complica aún más, esta situación, ya que los vehículos deben realizar movimientos bruscos e inesperados para esquivarlos, disminuyendo el espacio disponible para maniobras seguras y controladas. Este escenario resalta la necesidad imperiosa de adherirse estrictamente a las normas de tránsito y de implementar un mantenimiento continuo y adecuado de la infraestructura vial para garantizar la seguridad de todos los usuarios de la vía como se muestra en la figura 31.

*Condiciones viales críticas: baches y rebases inadecuados.*

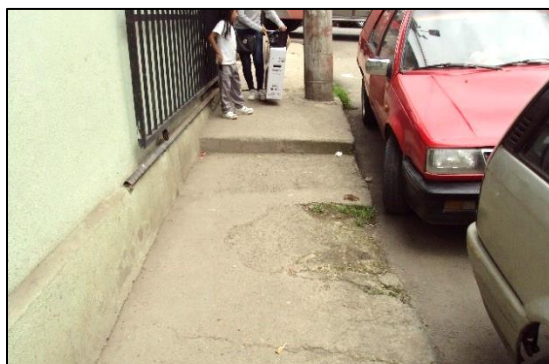
**Figura 32**

Las rampas deterioradas pueden causar tropiezos y caídas, especialmente para personas con movilidad reducida, usuarios de sillas de ruedas o adultos mayores. Además, estas condiciones obligan a peatones a buscar rutas alternativas, a menudo desviándolos hacia la calzada, donde están expuestos al tráfico vehicular. Esta deficiencia en la infraestructura peatonal pone en riesgo la integridad física de los usuarios igual que, la necesidad de un mantenimiento adecuado y constante.

*Rampas obstaculizadas y deterioradas.*

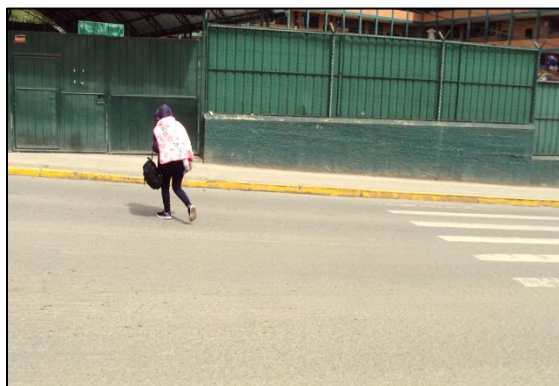
Cruzar la calle por lugares no designados como el paso de cebra es una práctica peligrosa y un factor de riesgo significativo para la seguridad vial. Este comportamiento expone a los peatones a situaciones impredecibles, ya que los conductores no esperan su presencia fuera de las zonas señalizadas, lo que incrementa la probabilidad de accidentes. Además, al cruzar fuera del paso de cebra, los peatones a menudo deben atravesar el tráfico en movimiento, lo que aumenta el riesgo de colisiones.

*Cruce peatonal imprudente.*

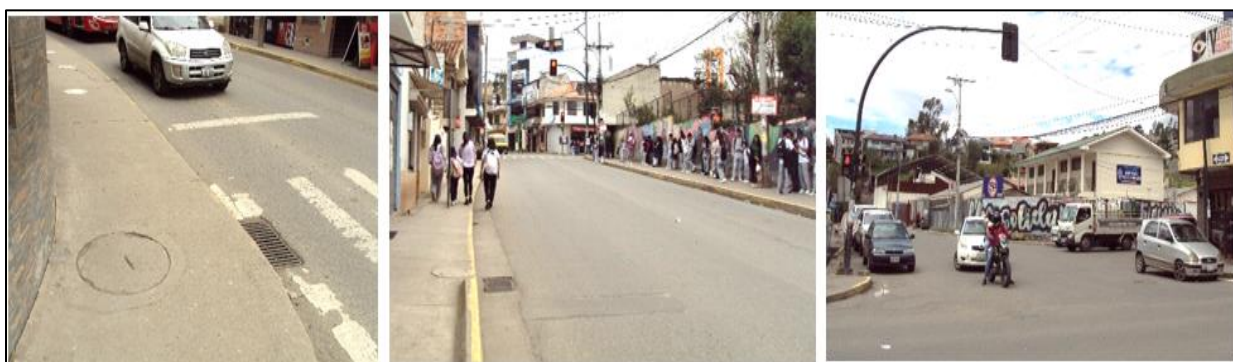
**Figura 37**

*Señalización Horizontal en el área crítica.*

La señalización horizontal es deficiente; líneas de borde, líneas centrales, pasos peatonales desgastados y reductores de velocidad sin una demarcación visible. Por otra parte, la señalización vertical que se presenta en las tres intersecciones es deficiente, presenta señales con nula visibilidad, inclinadas y deterioradas. El incumplimiento de estas señales y la poca visibilidad de estas aumentan el riesgo de accidentes, colisiones, frenadas abruptas y maniobras evasivas.

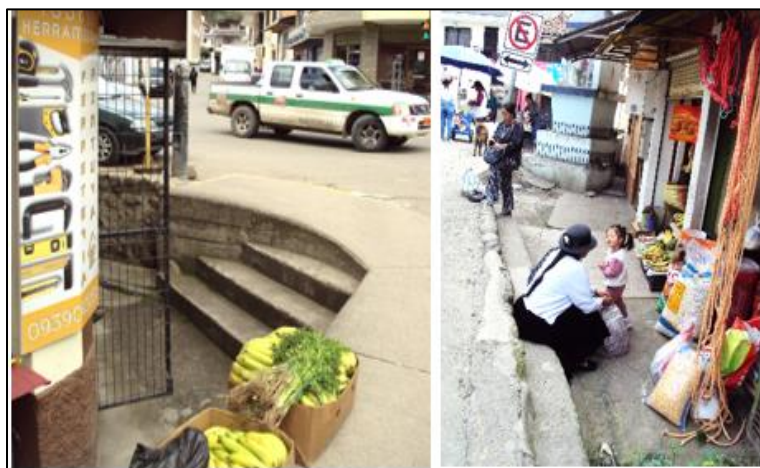
**Figura 38**

Infraestructura vial	En la carpeta asfáltica existen grietas, sin embargo, presentan un mantenimiento regular. No existen baches. Presencia de desgaste del pavimento, hundimientos y abultamientos en estado regular.  Existe discontinuidad en las veredas y obstáculos en la zona peatonal en mal estado con mantenimiento nulo. No existen ciclovías.	Largo de las grietas: 3m Ancho de las grietas: 7,5 mm  Se presentan fisuras transversales y piel de cocodrilo en la esquina C-D y A-C. En la esquina B-C se puede ver un parchado superficial del asfalto. Esquina C y D con gran discontinuidad de aceras.
<b>Observaciones:</b>	Las aceras no cumplen con el ancho mínimo impuesto por la normativa INEN 2243 -Vías de Circulación Peatonal, también se pudo observar que poseen discontinuidad a lo largo de la intersección analizada. Los vados son escasos y no cuentan con la normativa mínima exigida. De igual manera la parada del bus no cuenta con cambio de textura en la acera.

*Discontinuidad en aceras, esquina C y D respectivamente.*

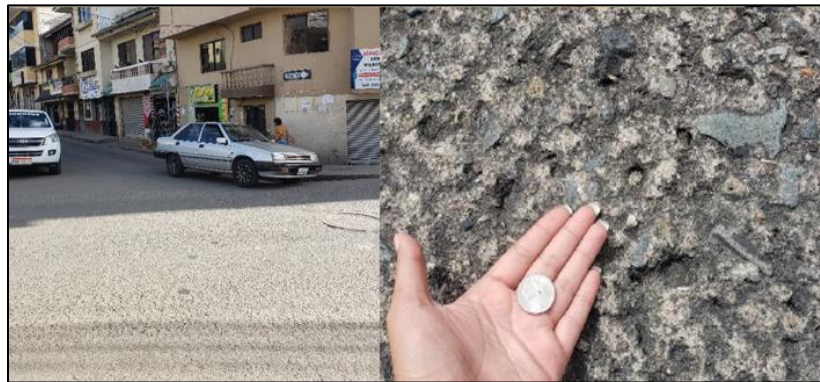
El análisis de la vía revela diversas deficiencias en la señalización y el mantenimiento de la infraestructura. Las aceras y veredas están en mal estado, afectando la movilidad peatonal, y no hay ciclovías ni dispositivos de seguridad vial. El alumbrado público es regular, lo que compromete la visibilidad nocturna. La gestión de la EMOV-EP es ausente, y los sistemas de drenaje requieren mejoras en su mantenimiento.

*Estado de la Calzada*

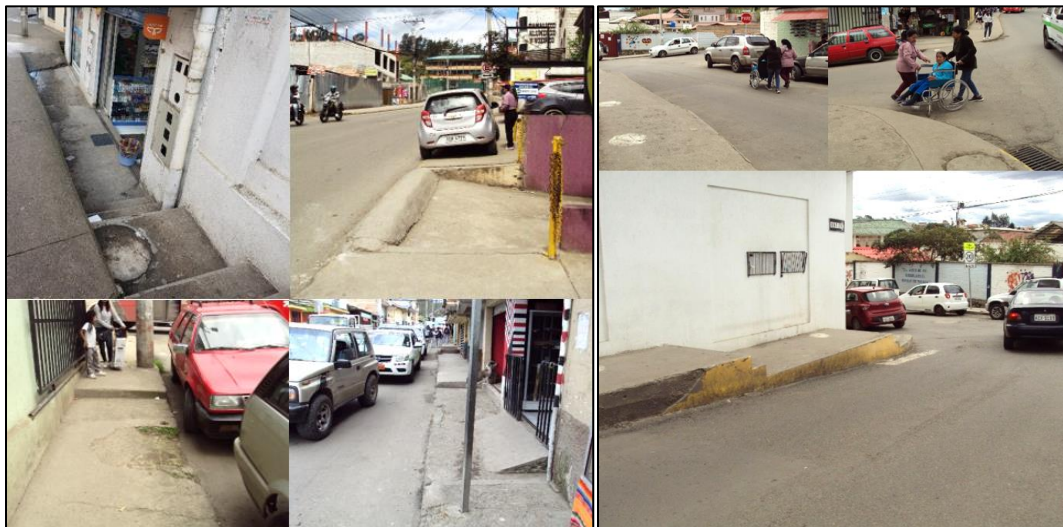
**Figura 46**

*Estado de las aceras*

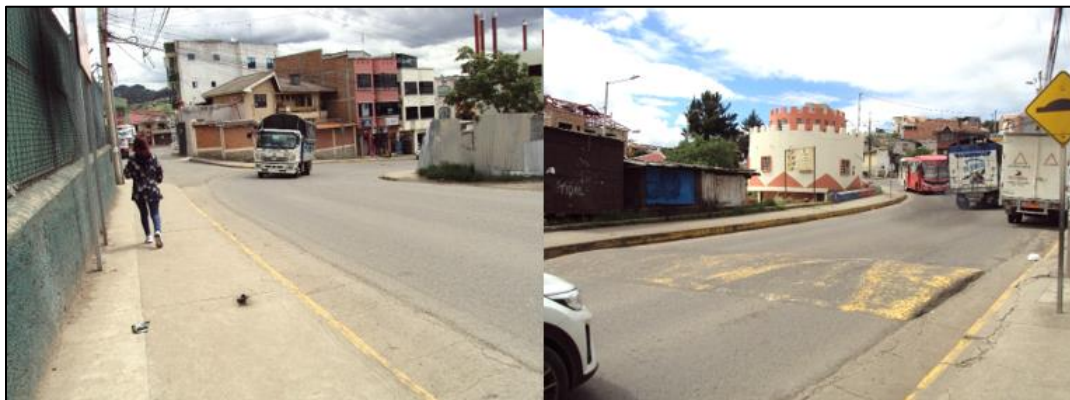
**Figura 49**

*Señalización Horizontal en el área crítica (I3)*

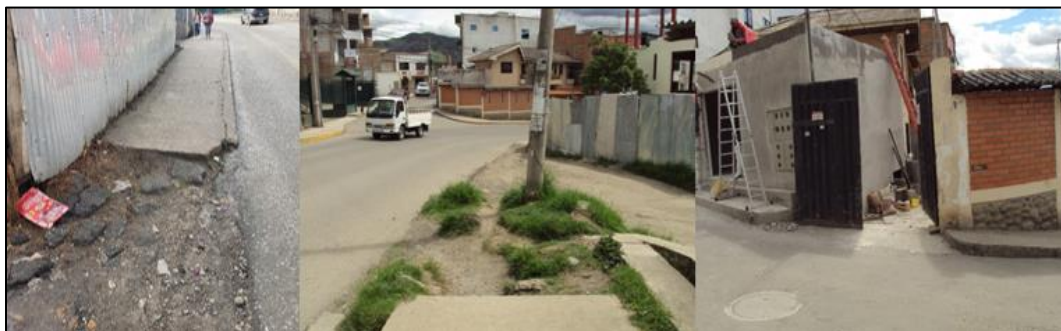
**Figura 50**

*Estado de las aceras en el área crítica (I3)*

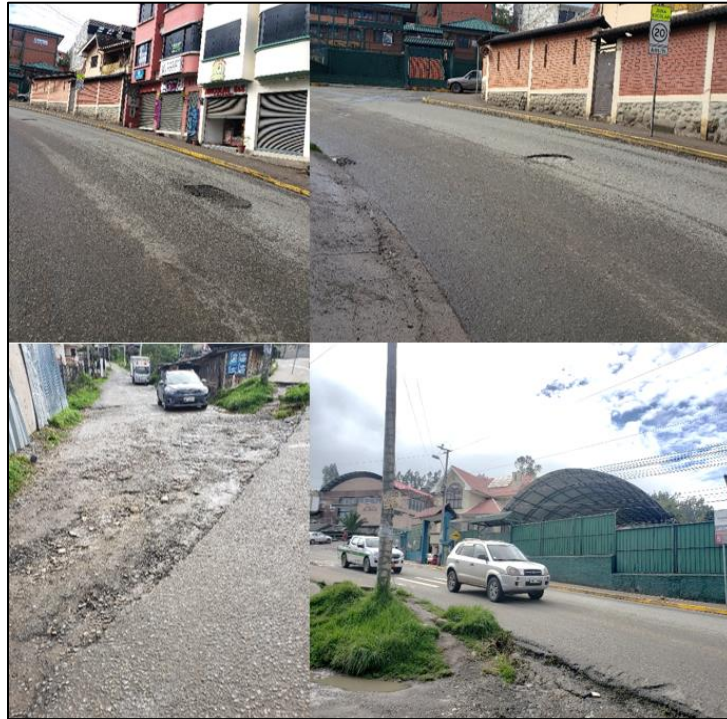
**Figura 51**

*Estado de la calzada en el área crítica (I3)*
