# **UNIVERSIDAD CATÓLICA DE CUENCA**

**UNIDAD ACADÉMICA DE INGENIERIA CIVIL,  
ARQUITECTURA Y DISEÑO**

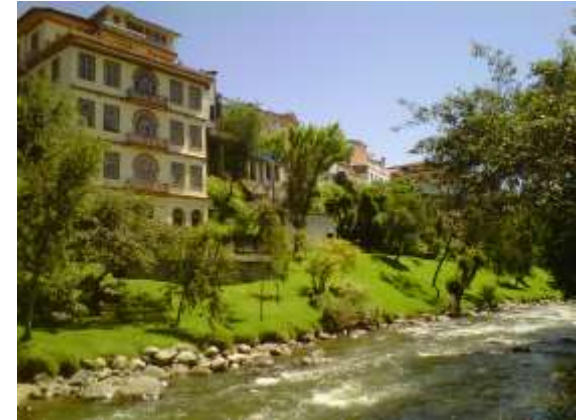
**Fuente:** Link n° 24.  
**Archivo:** recopilación realizada por el autor del Trabajo de Graduación

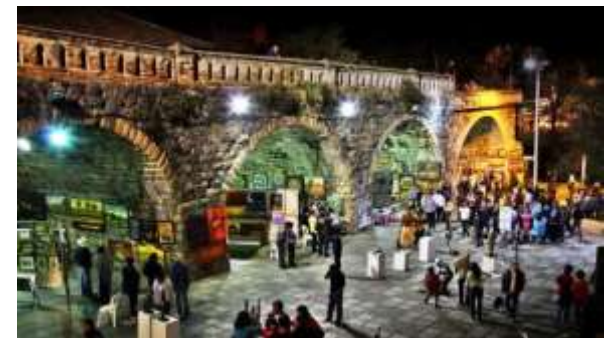
**Fuente:** Link n° 25.  
**Archivo:** recopilación realizada por el autor del Trabajo de Graduación

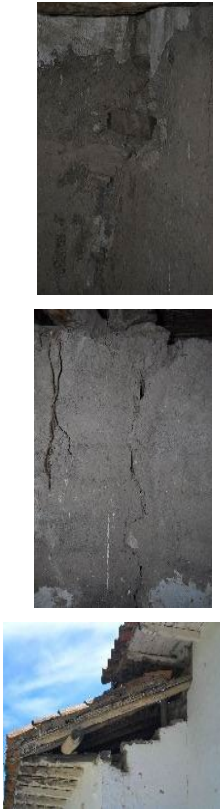
<b>CF1312</b>	PIEDRA		<b>FÍSICA</b>	HUMEDAD	CAPILAR		Hay muros con presencia de humedad por la filtración de agua
		ADOBE	X			POR FILTRACIÓN	X	
		BAHARREQUE				POR CONDENSACIÓN		
		ADOBE/BAHAREQUE				ACCIDENTAL		
		MADERA / ADOBE				SUCIEDAD	X	
		MADERA				EROSION ATMOSFERICA	X

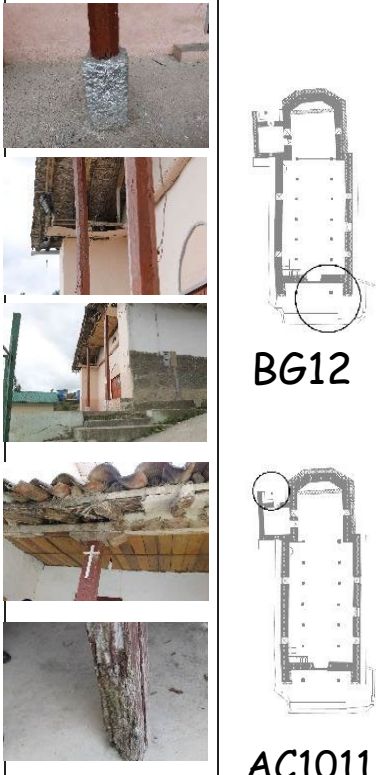
FOTO	AMBIENTE	MATERIAL		DEGRADACIONES			OBSERVACIONES			
				TIPO	LESIÓN	CAUSAS POSIBLES DEL DETERIORO

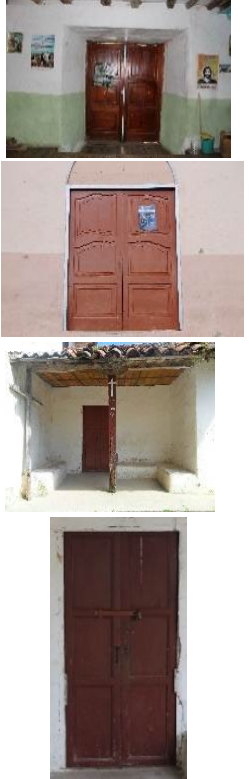
FOTO	AMBIENTE	MATERIAL		DEGRADACIONES				OBSERVACIONES	
				TIPO	LESIÓN	CAUSAS POSIBLES DEL DETERIORO

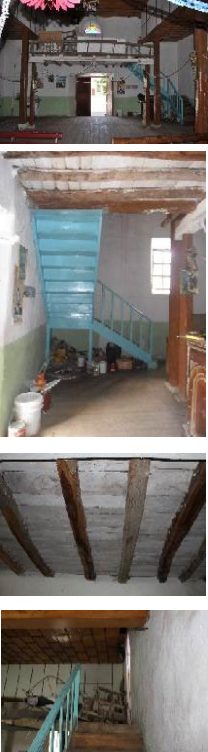
<b>DE23</b>	PIEDRA	<b>FÍSICA</b>	HUMEDAD	CAPILAR		presencia de humedad en el piso producidas por filtraciones desde la cubierta.			
		HUESO				x				
		LADRILLO ARTESANAL CUADRADO								
		LADRILLO ARTESANAL HEXAGONAL								
		LADRILLO ARTESANAL								
		CERAMICA								
		CERAMICA+ MADERA	<b>MECÁNICA</b>	PIEDRA + MADERA	DEFORMACIÓN	EROSIÓN	EROSION ATMOSFERICA		deformaciones producidas por estado natural de la madera	
		LADRILLO						POR FLECHA		
		PORCELANATO						POR PANDEOS		x
		PORCELANATO + MADERA						POR ALABAEO		
		TIERRA						POR DESPLOMES		
		MADERA		x				POR CARGA		
		VINYL					POR DILATACIÓN		deformaciones producidas por estado natural de la madera	
		BALDOSA HIDRAULICA					POR CONTRACCIÓN			
		PISO FLOTANTE					GRIETAS	POR DILATACIÓN - CONTRACCIÓN		
		ALFOMBRA					FISURAS	POR SOPORTE

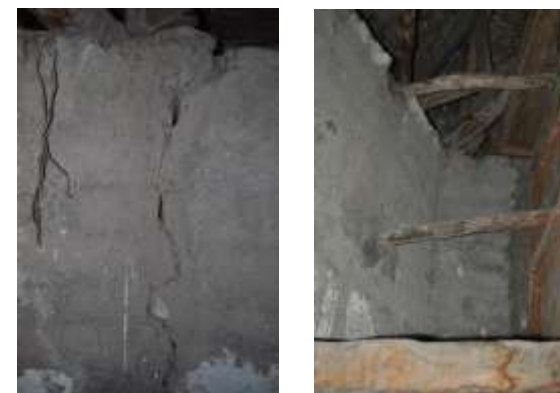
**Fuente:** Fernando Narea Alvarez.  
**Archivo:** recopilación realizada por el autor del Trabajo de Graduación

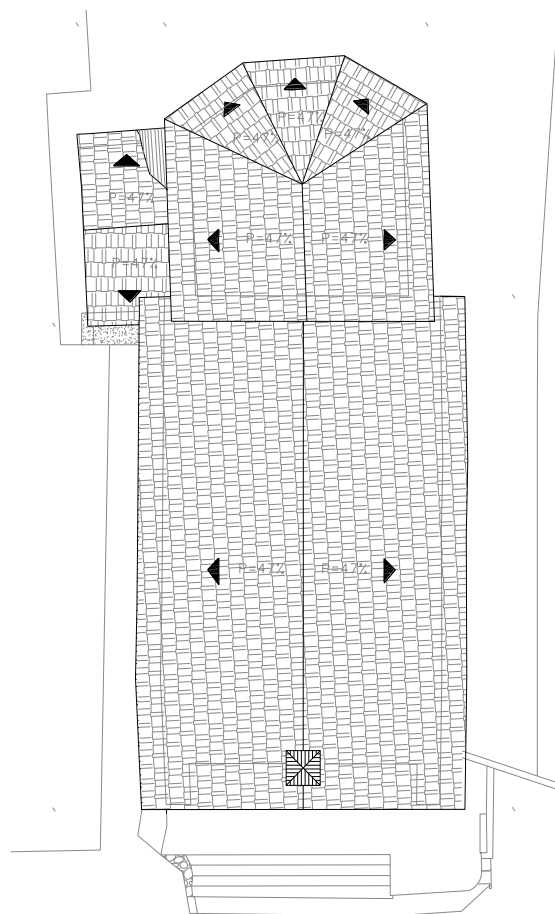
Fuente: Fernando Narea Alvarez.
