**CARRERA DE INGENIERÍA CIVIL**

**“AUDITORÍA EN SEGURIDAD VIAL EN TRAMO  
REPRESENTATIVO DE LA CICLOVÍA DE VEREDA  
COMPARTIDA DE LA AV. ORDÓÑEZ LASSO, CUENCA-  
ECUADOR”**

**PROYECTO DE TITULACIÓN PREVIO A LA OBTENCIÓN DEL  
TÍTULO DE INGENIERO CIVIL**

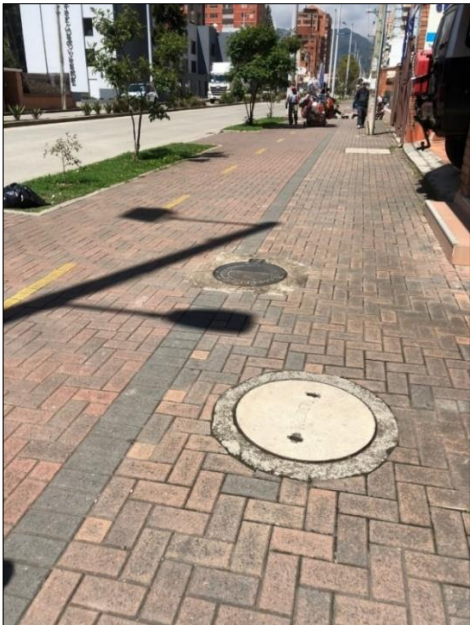
| <p>El INEN 004 (Ministerio de Industrias y Productividad, 2011) establece como dispositivos complementarios a los separadores viales; elementos elaborados con materiales plásticos comunes (polioleofinas) y que, por lo general, cuentan con reflectantes a la luz. En el caso del tramo representativo, se constató la ausencia de estos elementos tan importantes para la seguridad vial de los ciclistas y de los peatones que por allí transitan.</p> | | | | |
| | | <p><b>Figura 12.</b> Falta de separadores entre carril ciclista y carril peatonal</p> <p><b>Fuente:</b> Fotografía tomada por el autor</p> | | |

| <p>Se deben colocar separadores entre el carril ciclista y el carril utilizado por los peatones. La normativa nacional propone el diseño de una sección determinada de la acera correctamente delimitada para la circulación tanto de peatones como de ciclistas, y que ambos deben estar separados unos de otros por señalización horizontal (ver figura 26). La señal mantendrá coherencia con el lado en el que se encuentre el espacio para peatones y ciclistas respectivamente (si el espacio destinado para la circulación de bicicletas se encuentra ubicado en el lado izquierdo, el pictograma de bicicleta en señal también debe estar al mismo lado y viceversa según corresponda). Los separadores deben elaborarse con materiales plásticos comunes (polioleofinas) y es preferible que dispongan de reflectantes a la luz (Ministerio de Industrias y Productividad, 2013).</p> | <p><b>Figura 27.</b> Separadores entre carril ciclista y carril peatonal</p> <p><b>Fuente:</b> <a href="https://blogs.forumsport.com">https://blogs.forumsport.com</a></p> | |

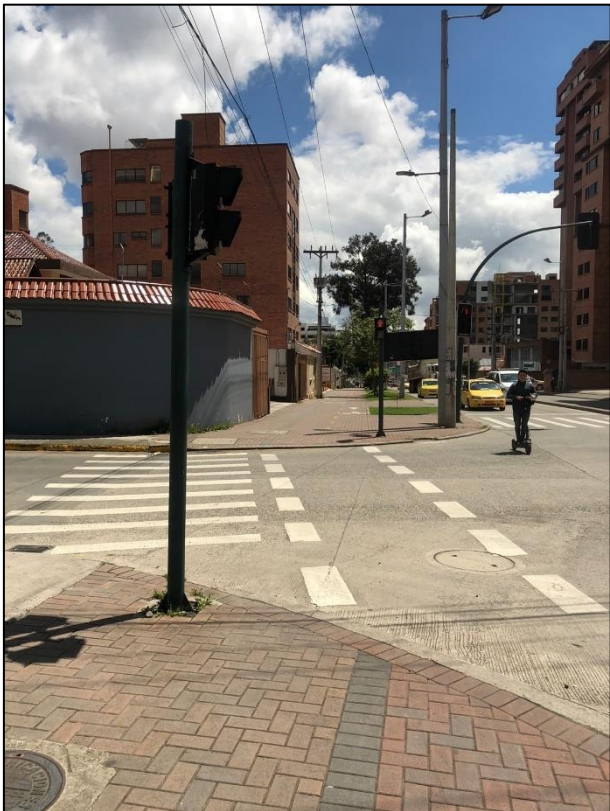
| <p>En ninguna de las intersecciones semaforizadas del tramo representativo, existe algún tipo de semáforo exclusivo para ciclistas. Esto contradice las recomendaciones de la normativa internacional, que, en líneas generales, señala lo siguiente: “En los cruces semaforizados, se deberán incluir semáforos exclusivos para ciclistas con fases que otorguen prioridad a peatones y ciclistas” (Samanez et al., 2017).</p> | | | | |
| <p><b>Figura 13.</b> Falta de semaforización para ciclistas</p> <p><b>Fuente:</b> Fotografía tomada por el autor</p> | | | | |

| <div>Se sugiere colocar en cada una de las intersecciones que se encuentran en toda la ciclovía de la Ordóñez Lasso, sendos semáforos para ciclistas (ver figura 27). Esta semaforización, tal como establece la normativa ecuatoriana, deberá tener una altura máxima de 3,50 m. A su vez, obligatoriamente, estarán sincronizados con los semáforos vehiculares, dejando de 3 a 5 segundos de preferencia para el arranque (Ministerio de Industrias y Productividad, 2011).</div> <div></div> | | |

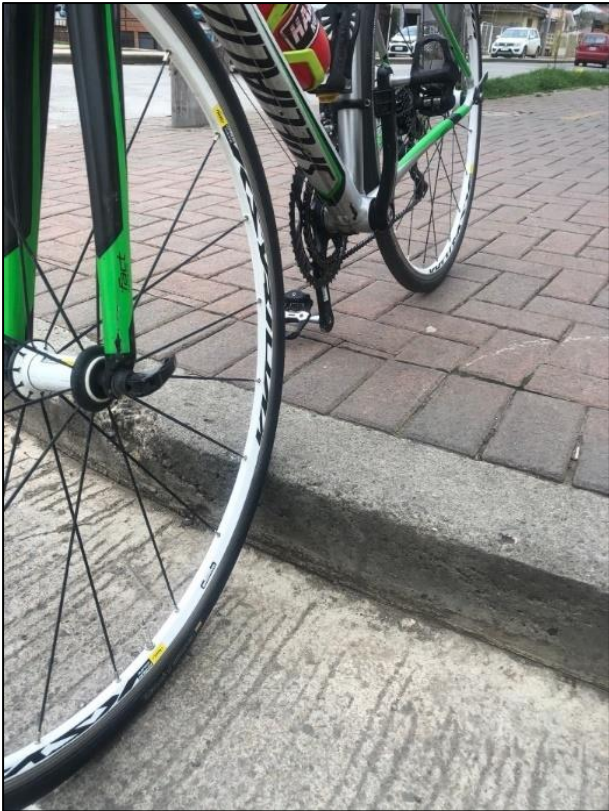
| <p>A través de todo el tramo se pudo constatar que no existen rampas en las intersecciones. Tal situación contradice lo que señala el BID (Ríos y Taddia, 2015), respecto a que el acceso a la infraestructura de la ciclovía debe diseñarse considerando que la bicicleta es un vehículo sensible a las distintas alteraciones del terreno; por tanto, deberá evitarse la construcción de accesos y rampas con bordillos muy altos.</p> | | | | |
| <p><b>Figura 14.</b> Falta de rampas en las intersecciones</p> <p><b>Fuente:</b> Fotografía tomada por el autor</p> | | | | |

| <p>La colocación de rampas en todas las intersecciones de la ciclovía se hará atendiendo los parámetros establecidos por las normativas internacionales. Así, se ha establecido que la pendiente en rampas debe tener los siguientes radios de giro recomendados: 15 km/h = 5 m.; 25 km/h = 10 m.; 30 km/h = 20 m.; 40 km/h = 30 m.</p> <p>Una ejemplificación visual, que permite adquirir una perspectiva del tipo de rampa que se sugiere colocar, se observa en la figura 29.</p> | <p><b>Figura 29.</b> Rampas en intersecciones</p> <p><b>Fuente:</b> <a href="https://diariocorreo.pe">https://diariocorreo.pe</a></p> | |

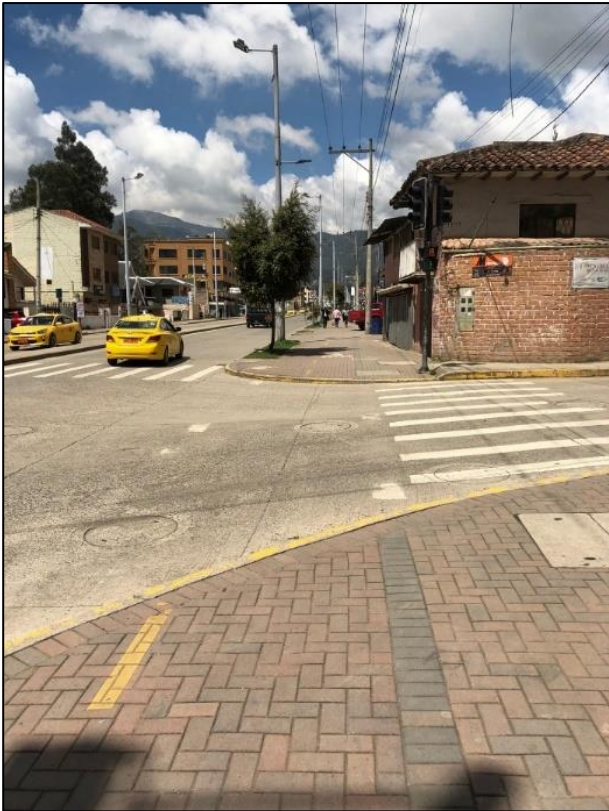
| <p>Las bahías, también conocidas como “cajas de seguridad”, suelen utilizarse en intersecciones semaforizadas, con el fin de visibilizar al ciclista; a su vez, le otorgan prioridad al momento de cruzar la vía. Sin embargo, se constató que, en todo el tramo representativo, no existe ni uno de estos elementos. Esto contradice lo recomendado por la normativa nacional, que, a más de recomendar la incorporación de las bahías, sugiere que estas contengan “el símbolo de bicicleta y en casos específicos flechas de direccionamiento” (Ministerio de Transporte y Obras Públicas del Ecuador, 2022).</p> | | | | |
| <p><b>Figura 15.</b> Inexistencia de bahías en las intersecciones semaforizadas</p> <p><b>Fuente:</b> Fotografía tomada por el autor</p> | | | | |

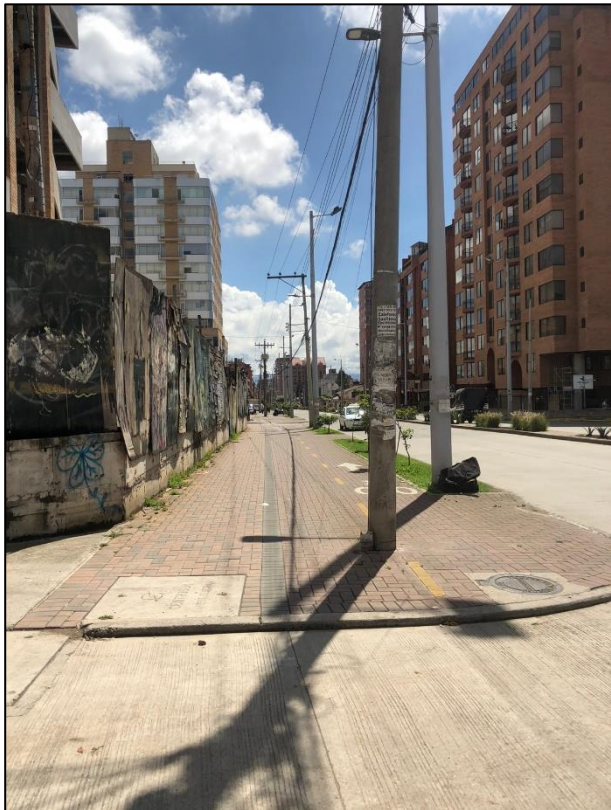
| <p>El recorrido realizado a todo el tramo representativo, permitió evidenciar que se incumplen las recomendaciones de la normativa internacional, que sugiere que los cruces estén demarcados con pintura de color contrastante, de manera que resulte fácil para el ciclista identificar la conexión con su ruta. Al mismo tiempo, permite a los motorizados y peatones visualizar o prever el paso preferencial de ciclistas (Samanez, y otros, 2017).</p> | | | | |
| <p><b>Figura 16.</b> No señalización de cruce de ciclista en intersecciones semaforizadas</p> <p><b>Fuente:</b> Fotografía tomada por el autor</p> | | | | |

| <p>La colocación de señalización, sea de “ciclistas en la vía” como de “cruce de ciclistas”, busca advertir sobre la presencia de ciclistas circulando por la vía y cruzando por las intersecciones. En el primer caso, el símbolo y la orla serán negros, mientras que el fondo será de un amarillo retroreflectivo. Las dimensiones deben ser de 600 + 600 mm. Respecto a la segunda señal, esta llevará leyenda y orla negras; mientras que el fondo será de color amarillo retroreflectivo. Sus dimensiones serán de 600 X 450 mm (Ministerio de Industrias y Productividad, 2011).</p> | <p><b>Figura 32.</b> Señalización de “ciclistas en la vía”</p> <p><b>Fuente:</b> <a href="https://jopavisos.com">https://jopavisos.com</a></p> | |

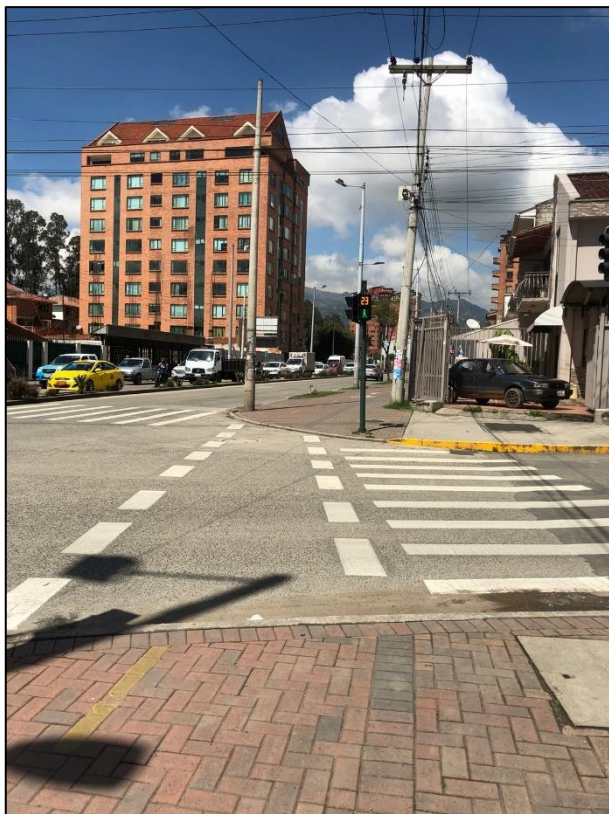
| No existe señalización “ceda el paso” en las intersecciones. Se incumple la normativa ecuatoriana: “Tomando en cuenta que las intersecciones son los puntos de mayor riesgo de accidente para ciclistas estas deben ser señalizadas con pintura termoplástica o material termoplástico preformado (recomendado) para garantizar la mayor durabilidad de la señalización en estos puntos críticos de las vías” (Ministerio de Transporte y Obras Públicas del Ecuador, 2022). | | | | |
| <p><b>Figura 17.</b> Inexistencia de señalización de cruce de “ceda el paso al ciclista”</p> <p><b>Fuente:</b> Fotografía tomada por el autor</p> | | | | |

| <p>La señalización de cruce de “ceda el paso” en cada una de las intersecciones de la ciclovía, se emplea en aproximaciones a intersecciones donde el tráfico que debe ceder el paso tiene una buena visibilidad sobre el tráfico de la vía mayor (principal).</p> <p>Tal señalización llevará una leyenda negra, un borde rojo retrorreflectivo y un fondo blanco retrorreflectivo.</p> | <p><b>Figura 34.</b> Señalización de cruce de “ceda el paso al ciclista”</p> <p><b>Fuente:</b> <a href="https://jopavisos.com">https://jopavisos.com</a></p> | |

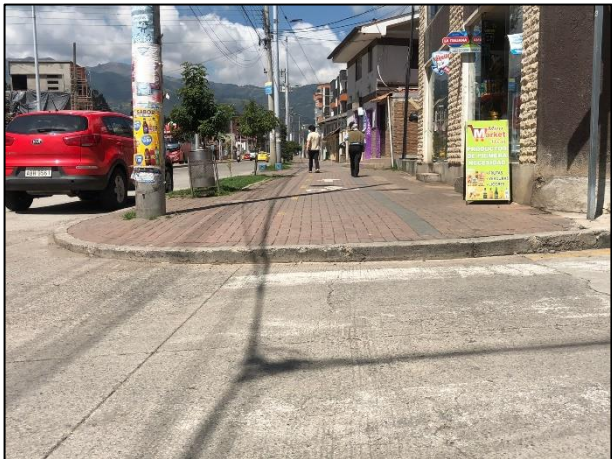
| <p>La normativa nacional (Ministerio de Transporte y Obras Públicas del Ecuador, 2022) establece que una red de ciclo-infraestructura debe ser segura, de modo que impida conflictos entre ciclistas y otros actores de la vía, pero siempre priorizando a los más vulnerables, los peatones. Tal condición debe garantizarse principalmente en cruces e intersecciones. A su vez, en los cruces confluye el paso de ciclistas y peatones; de manera que estas deben ser señalizadas con material que garantice su durabilidad (Ministerio de Industrias y Productividad, 2013). Ello no ocurre en el tramo auditado. En ninguno de los 20 cruces que hay en el tramo se observó señalización de cruce de ciclista y peatón.</p> | | | | |
| <p><b>Figura 18.</b> No existe señalización de cruce de ciclista y peatón</p> <p><b>Fuente:</b> Fotografía tomada por el autor</p> | | | | |

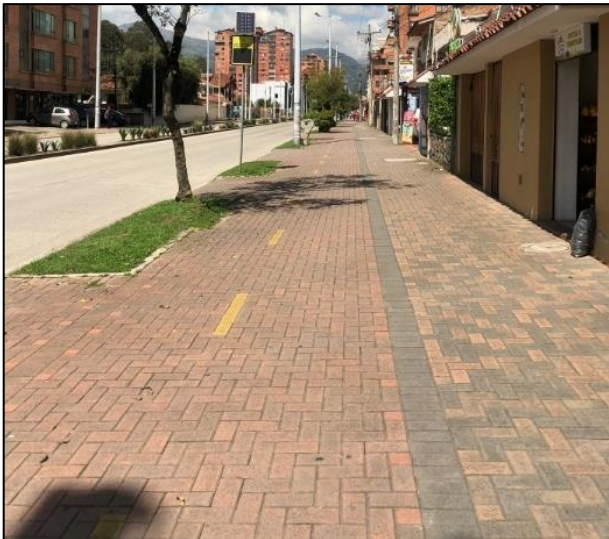
| <p>Pese a que la normativa ecuatoriana establece que los pictogramas de la bicicleta y la flecha siempre deben estar acompañados y ubicados en cada inicio y fin de las intersecciones (Ministerio de Transporte y Obras Públicas del Ecuador, 2022), tal señalización no se constató en todo el tramo representativo.</p> | | | | |
| <p><b>Figura 19.</b> No existe señalización del sentido de la ciclovía</p> <p><b>Fuente:</b> Fotografía tomada por el autor</p> | | | | |

| Es indispensable que, en la colocación de la señalización horizontal de sentido, se incorporen las marcas adecuadas para identificar la infraestructura para ciclistas; estas deben ir acompañadas de la leyenda “SOLO” y de flechas que indiquen la direccionalidad del carril bicicleta. Tales elementos visuales deben ser de color blanco (Ministerio de Industrias y Productividad, 2011). | | |

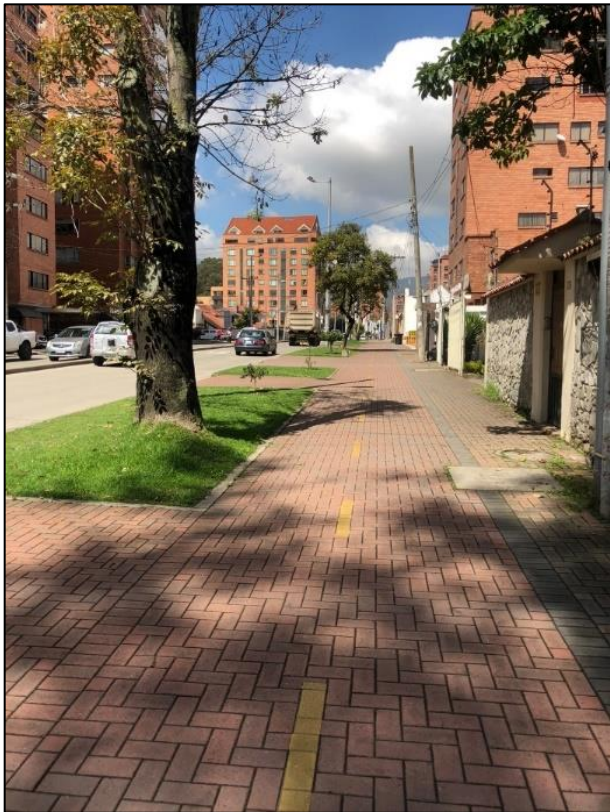
| <p>La observación al tramo representativo de la ciclovía, permitió constatar la total ausencia de tachas reflectivas en todo el recorrido. Esta situación contradice la normativa ecuatoriana que sugiere: “A lo largo de las líneas separadoras de carriles se podrán colocar obstáculos desmontables tales como tachas o delineadores de carriles, prismas de concreto, separadas de acuerdo a las especificaciones de este reglamento” (Ministerio de Industrias y Productividad, 2011).</p> | | | | |
| | | <p><b>Figura 20.</b> Falta de tachas reflectivas en los bordes de la ciclovía</p> <p><b>Fuente:</b> Fotografía tomada por el autor</p> | | |

| <p>Para la colocación de las tachas reflexivas en los bordes de toda la ciclovía de la Ordóñez Lasso, deben seguirse las siguientes especificaciones:</p> <ul style="list-style-type: none"> <li>· Alto = 40mm</li> <li>· Ancho = 200mm</li> <li>· Largo = 120mm</li> <li>· Deben colocarse cada 250mm.</li> <li>· Su capacidad será de 27 toneladas, +- 50 toneladas.</li> <li>· Deformación sin fractura con recuperación de 10% bajo carga de 96 toneladas.</li> <li>· 1.090 kg / cm<sup>2</sup> sin mostrar fracturas (Ministerio de Industrias y Productividad, 2013)</li> </ul> | <p><b>Figura 37.</b> Tachas reflectivas en los bordes</p> <p><b>Fuente:</b> <a href="https://www.loja.gob.ec">https://www.loja.gob.ec</a></p> | |

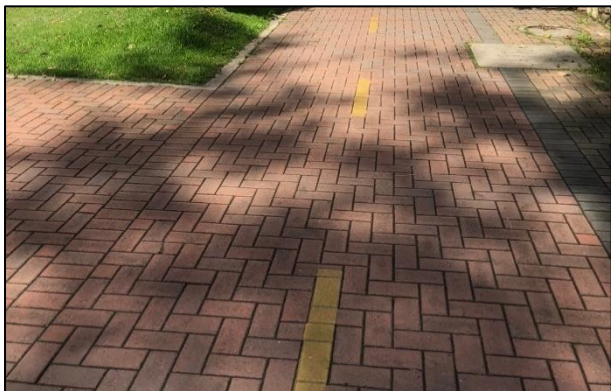
| La observación al tramo representativo de la ciclovía permitió constatar la ausencia de tachas reflexivas en todo el eje de la ciclovía; falencia que contradice lo recomendado por la normativa nacional. Esta señala que “a lo largo de las líneas separadoras de carriles se podrán colocar obstáculos desmontables tales como tachas o delineadores de carriles (...) de acuerdo a las especificaciones de este reglamento” (Ministerio de Industrias y Productividad, 2011). | | | | |
| | | <p><b>Figura 21.</b> Falta de tachas reflectivas en el eje de la ciclovía</p> <p><b>Fuente:</b> Fotografía tomada por el autor</p> | | |

| <p>Para la colocación de las tachas reflectivas en el eje de toda la ciclovía, deben seguirse las siguientes especificaciones:</p> <ul style="list-style-type: none"> <li>· Alto = 40mm</li> <li>· Ancho = 200mm</li> <li>· Largo = 120mm</li> <li>· Deben colocarse cada 250mm.</li> <li>· Su capacidad será de 27 toneladas, +- 50 toneladas.</li> <li>· Deformación sin fractura con recuperación de 10% bajo carga de 96 toneladas.</li> <li>· 1.090 kg / cm<sup>2</sup> sin mostrar fracturas (Ministerio de Industrias y Productividad, 2013)</li> </ul> | | <p><b>Figura 38.</b> Tachas reflectivas en el eje de la ciclovía</p> <p><b>Fuente:</b> <a href="https://www.signovial.pe">https://www.signovial.pe</a></p> |

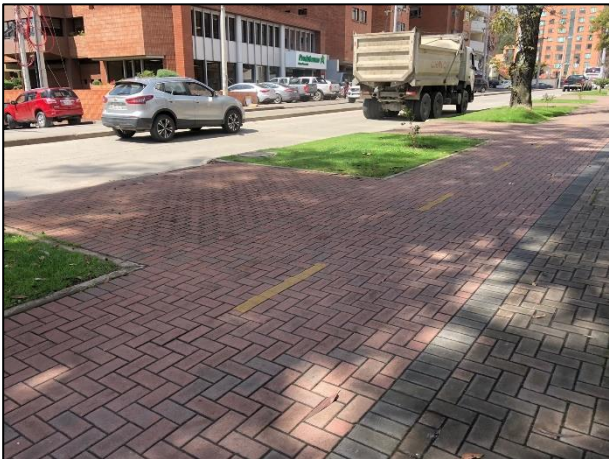
| La observación a todo el tramo representativo de la ciclovía, permitió verificar que no existe señalización horizontal a lo largo de la ruta, sino únicamente en ciertas partes. De esta manera, se incumple la normativa internacional, que sugiere contar con señalización horizontal que indique el máximo de velocidad permitida y la prioridad del ciclista (Samanez et al., 2017). | | | | |
| <p><b>Figura 22.</b> No existe señalización horizontal a lo largo de toda la ciclovía</p> <p><b>Fuente:</b> Fotografía tomada por el autor</p> | | | | |

| <p>Se procederá a la colocación de señalización horizontal a lo largo de toda la ciclovía. Primero, se utilizará pinturas en frío u otros materiales para demarcación de pavimentos que cumplan las especificaciones técnicas para señalización horizontal descritas en el reglamento RTE INEN 4, Parte 2. A su vez, se utilizarán productos termoplásticos preformados que cumplan la norma técnica de la FHWA para ciclovías.</p> <p>Se empleará el blanco y amarillo, siendo opcional el color verde para situaciones específicas. El color blanco delimitará los carriles en el tránsito del mismo sentido, así como en líneas de borde de pavimento, flechas, símbolos, mensajes viales, en marcas transversales, línea de pare y ceda el paso. El amarillo servirá para la separación de flujos de sentido contrario. El verde se empleará para bahías, cruces de ciclistas en intersecciones o en aquellos segmentos de la ciclovía donde se requiere que el ciclista sea más visibilizado (Ministerio de Industrias y Productividad, 2011) .</p> | | |

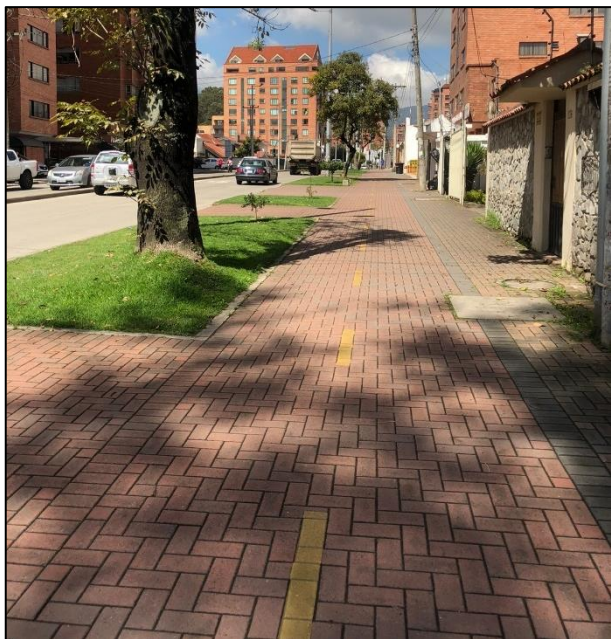
| A través del recorrido realizado a todo el tramo representativo de la ciclovía, se constató que no existe una sola señalización que indique al ciclista sobre la cercanía de un taller mecánico. De esta manera se incumple la normativa nacional, que señala la importancia de garantizar la existencia de espacios de mantenimiento para bicicletas, y permitir la ubicación de talleres o personal mecánico de bicicletas a lo largo de las ciclovías (Ministerio de Transporte y Obras Públicas del Ecuador, 2022). | | | | |
| Figura 23. No existe señalización de talleres mecánicos de bicicletas | | | | |

| <p>Se partirá de la consideración de que es fundamental asegurar la presencia de espacios de mantenimiento para bicicletas; por lo tanto, debe promocionarse la ubicación de talleres o de personal mecánico de bicicletas a lo largo de la ciclovía. Aquí resulta decisiva la gestión municipal para crear las condiciones necesarias para que propietarios de talleres se sientan atraídos de abrir sus negocios en zonas aledañas. Lo recomendable es que exista 1 puesto de mecánica cada kilómetro, aunque lo ideal sería 1 cada 500 metros (Ministerio de Transporte y Obras Públicas del Ecuador, 2022).</p> <p>Tales talleres deberían ser instalados en el lugar donde se proporciona este tipo de servicio y en sus cercanías. Además, esta propuesta debe acompañarse de placas complementarias de distancia.</p> <p>Respecto a la señalización vertical recomendada (ver figura 40), la leyenda y las orlas deben ser blancas, mientras que el fondo será de color azul retrorreflectivo. Las dimensiones sugeridas son de 450 X 600 mm (Ministerio de Industrias y Productividad, 2011).</p> | <p><b>Figura 40.</b> Señalización de cercanía de talleres mecánicos</p> <p><b>Fuente:</b> Ministerio de Industrias y Productividad (2011)</p> | |

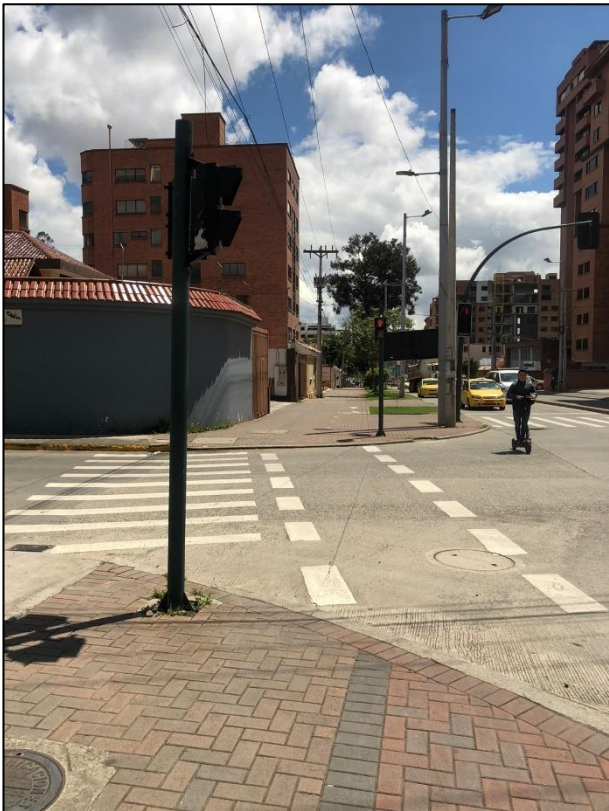
| <p>La normativa ecuatoriana (Ministerio de Transporte y Obras Públicas del Ecuador, 2022), establece que, en los diferentes cruces de vías confluye el paso de vehículos motorizados, ciclistas y peatones; a su vez, que debe considerarse que las intersecciones son los sectores de mayor riesgo de accidente para ciclistas, razón por la cual estas deben ser señalizadas con pintura termoplástica o material termoplástico preformado, de modo que se asegure su durabilidad. No obstante, en ninguno de los 20 cruces e intersecciones de esa vía existe algún tipo de señalización.</p> | | | | |
| <p><b>Figura 24.</b> No existe señalización de cruces en la ciclovía</p> <p><b>Fuente:</b> Fotografía tomada por el autor</p> | | | | |

| <p>Se diferenciará entre dos tipos de señalización:</p> <p>1) Señalización de cruce de ciclistas en intersección para ciclovía bidireccional, que consiste en dos líneas transversales discontinuas y paralelas sobre la calzada, que indican el lugar por el cual deben cruzar los ciclistas y donde tienen preferencia. Los cuadrados blancos medirán 500 mm por lado y deben ser separados también por 500 mm. A su vez, las líneas transversales discontinuas del cruce ciclista se pintarán de verde.</p> <p>2) Señalización del cruce de ciclistas en intersección para una ciclovía unidireccional: se aplicará un grosor de 300 mm para las líneas discontinuas de los cruces ciclistas, con el fin de evitar que la marca vial de cruce de ciclistas resulte desproporcionada en relación al espacio de circulación en vías unidireccionales. Para compensar la menor visibilidad en razón del menor grosor, se aplica una relación entre la longitud de la línea y los espacios de 2 a 1.</p> <p>Las especificaciones para esta señalización:</p> <ul style="list-style-type: none"><li>· Líneas de 800mm.</li><li>· Espacios de 400mm.</li><li>· Ancho mínimo de la banda de circulación debe ser de 1,00 m en caso de vías unidireccionales.</li></ul> | | |

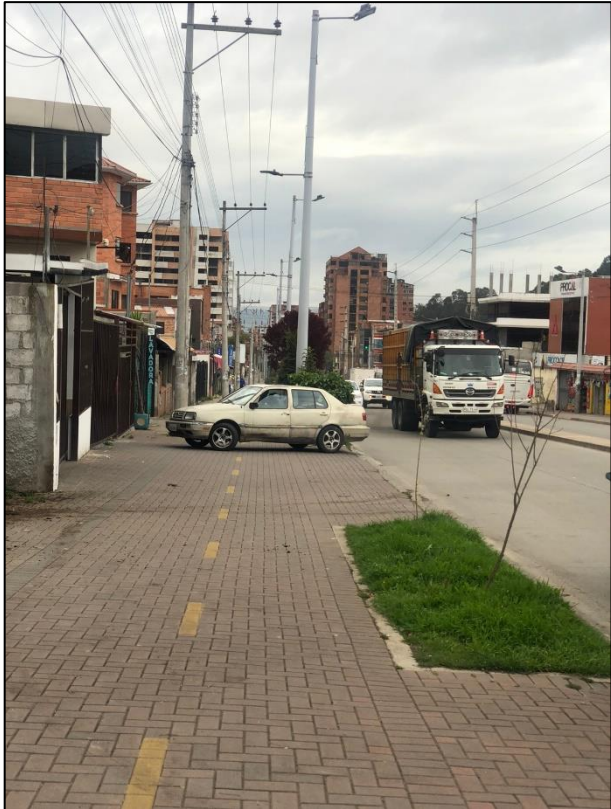
| <p>En el boletín “Los esquemas de ciclovías y la intermodalidad bicicletas y transportes públicos” (2013), se señala que el desplazamiento en bicicleta no debería verse afectado por la invasión de las infraestructuras para los ciclistas por parte de los vehículos motorizados. No obstante, durante el recorrido realizado al tramo representativo de la ciclovía, se constató la presencia de automóviles obstaculizando la movilización de los ciclistas. Situaciones como las que se ve en la evidencia fotográfica fueron recurrentes durante la observación efectuada.</p> | | | | |
| <p><b>Figura 25.</b> Autos obstaculizan la movilización de los ciclistas</p> <p><b>Fuente:</b> Fotografía tomada por el autor</p> | | | | |

| <p>Se debe colocar señalización vertical que indique la prohibición de estacionarse o detenerse en la ciclovía o en las intersecciones de la misma. La señalización debe ser claramente visible para todos los que conducen vehículos, y estar colocada 1 en cada cuadra (figura 44).</p> | <p><b>Figura 44.</b> Señalización prohibiendo estacionarse en ciclovía</p> <p><b>Fuente:</b> <a href="https://twitter.com/pablolebedinsky/status/">https://twitter.com/pablolebedinsky/status/</a></p> | |

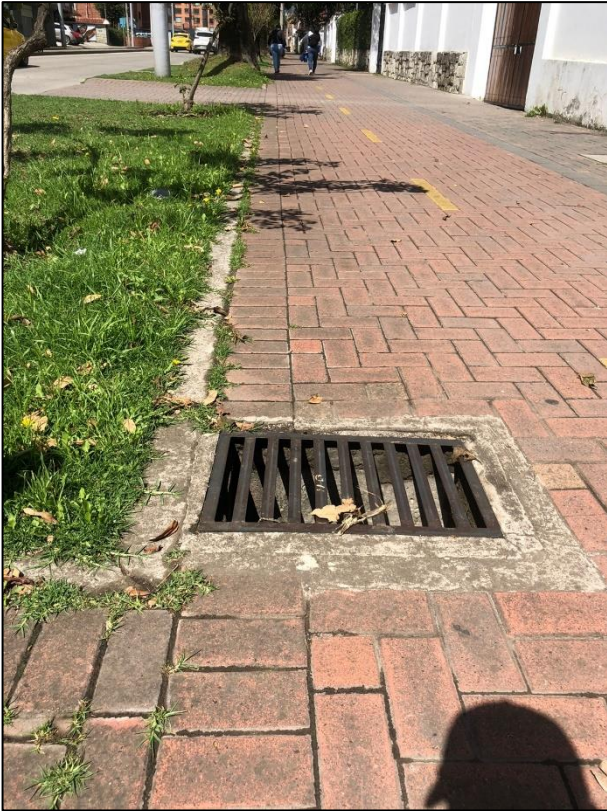
| Durante el recorrido efectuado al tramo representativo de la ciclovía auditada, se pudo constatar que las rejillas de las alcantarillas están colocadas siguiendo el mismo sentido que las ruedas de las bicicletas. Esto podría constituirse en un serio problema, principalmente en el caso de las bicicletas de carrera, cuyos neumáticos son bastante delgados, y, por ende, podrían quedarse trabados en las rejillas; lo cual podría afectar a la seguridad de los ciclistas. | | | | |
| <p><b>Figura 26.</b> Ausencia de rejillas en sentido contrario a la dirección de la rueda de las bicicletas</p> <p><b>Fuente:</b> Fotografía tomada por el autor</p> | | | | |

| <p>La propuesta de solución implica, no solo la elaboración de rejillas con características que imposibiliten que las ruedas de las bicicletas se traben en ellas, sino también el remplazo de las rejillas existentes.</p> <p>Tal como se observa en la figura 45, las nuevas rejillas, en razón de contar con un espacio entre las rendijas menor al tamaño de las ruedas de una bicicleta de carreras (las más pequeñas), impide que los neumáticos se queden trabados y, por ende, que ocurran accidentes entre los ciclistas.</p> | | <p><b>Figura 45.</b> Rejillas en sentido contrario a dirección de la rueda de las bicicletas</p> <p><b>Fuente:</b> <a href="https://www.alamy.es">https://www.alamy.es</a></p> |
