UNIVERSIDAD CATÓLICA DE CUENCA
Comunidad Educativa al Servicio del Pueblo
**UNIDAD ACADÉMICA DE INGENIERÍA,
INDUSTRIA Y CONSTRUCCIÓN**

**TEMA: ANÁLISIS POST-SISMO EN VIVIENDAS DEL CANTÓN
AZOGUES - ECUADOR**

**TRABAJO DE TITULACIÓN PREVIO A LA OBTENCIÓN DEL
TÍTULO DE INGENIERO CIVIL**

AZOGUES - ECUADOR

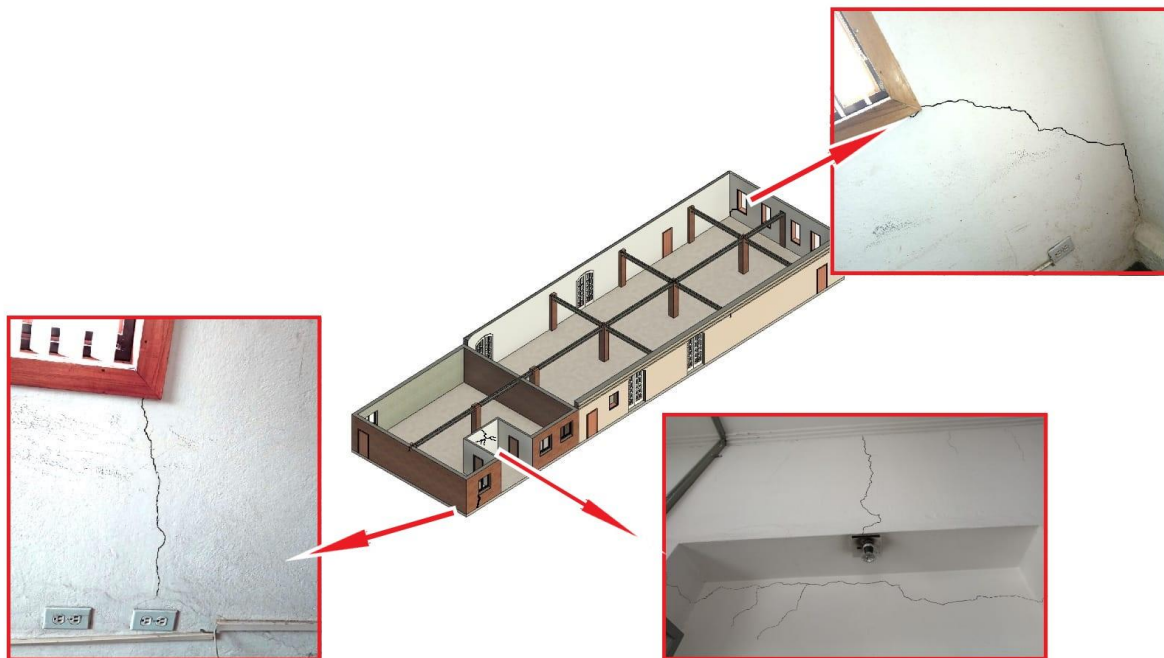
Se han registrado daños no estructurales en la edificación, como grietas en las superficies de paredes y cielos rasos, así como muchas fisuras en los marcos de puertas y ventanas, además de presentar deficiencias en acabados y revestimientos.

Figura 4. Casa 2. Detalle de fisuras en biblioteca municipal.

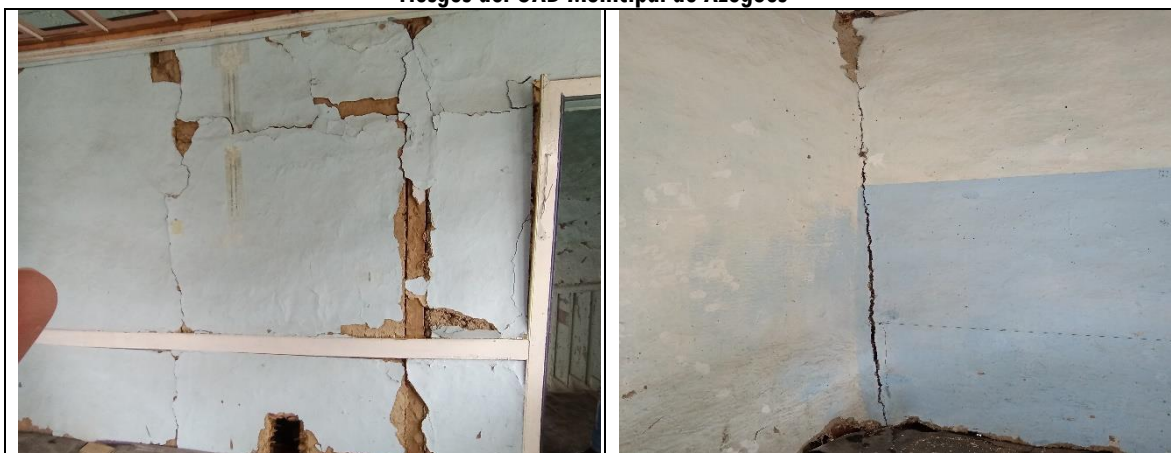
Se han registrado daños no estructurales en la edificación, como grietas en las superficies de paredes y cielo raso, así como muchas fisuras en los marcos de puertas y ventanas, además de presentar deficiencias y desprendimientos en acabados y revestimientos.

Figura 5. Casa 8. Quinta “San José” la imagen muestra una pared de tapial antigua, evidenciando daños, algunos de los cuales se atribuyen al sismo reciente. La visita, realizada en colaboración con el departamento de gestión de riesgos del GAD Municipal de Azogues

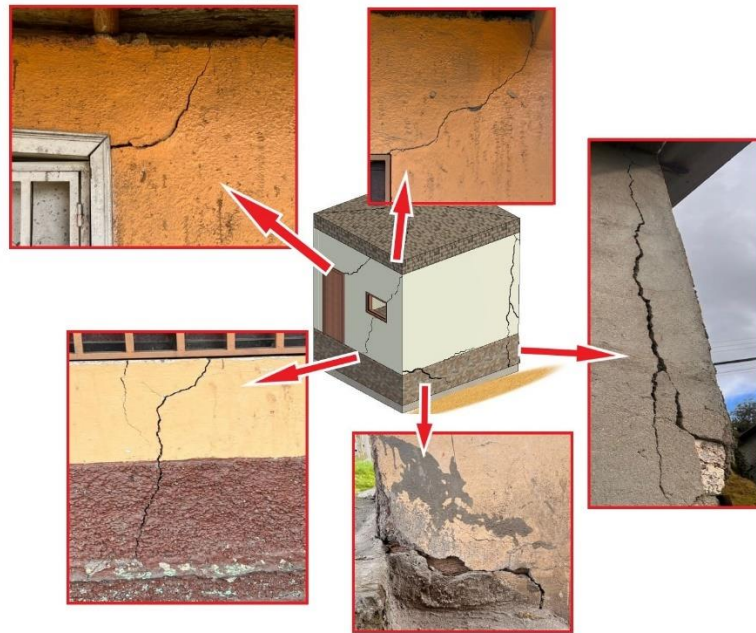
Se han detectado daños significativos como fisuras en todos los lados de la bodega.

Figura 6. Casa 9. Detalle de fisuras en bodega.

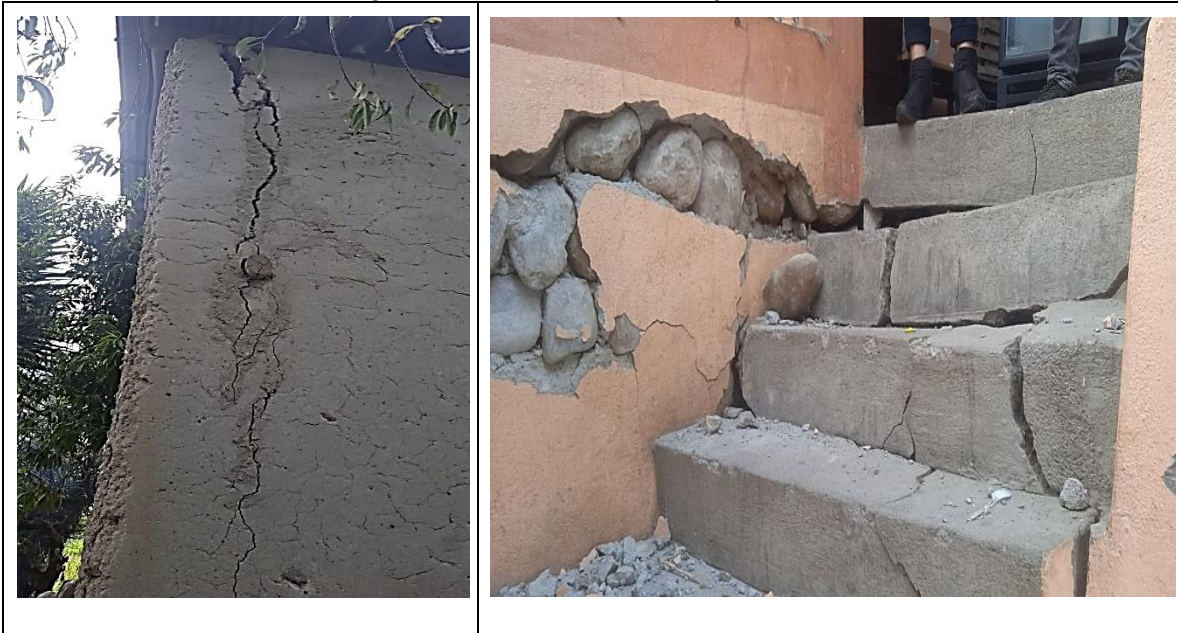
Se han observado daños significativos en elementos estructurales clave de la vivienda, incluyendo muros y escaleras. Estos daños requieren una evaluación y reparación detallada para garantizar la integridad y seguridad de la estructura.

Figura 7. Casa 11. Daños en muros y escaleras.

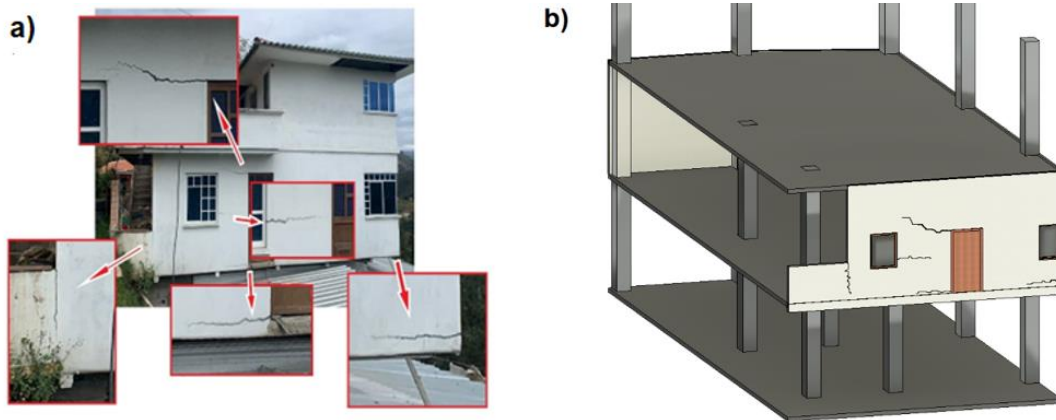
Se han observado daños significativos en elementos no estructurales como fisuras de entre 3 y 6 mm, encontrados en su mayoría en un solo lado de la de la casa, la planta bajase encuentra en construcción. No cuenta con paredes.

Figura 8. Casa 12. a) Detalle de fisuras en vivienda. b) esquema de la vivienda con la ubicación de fisuras

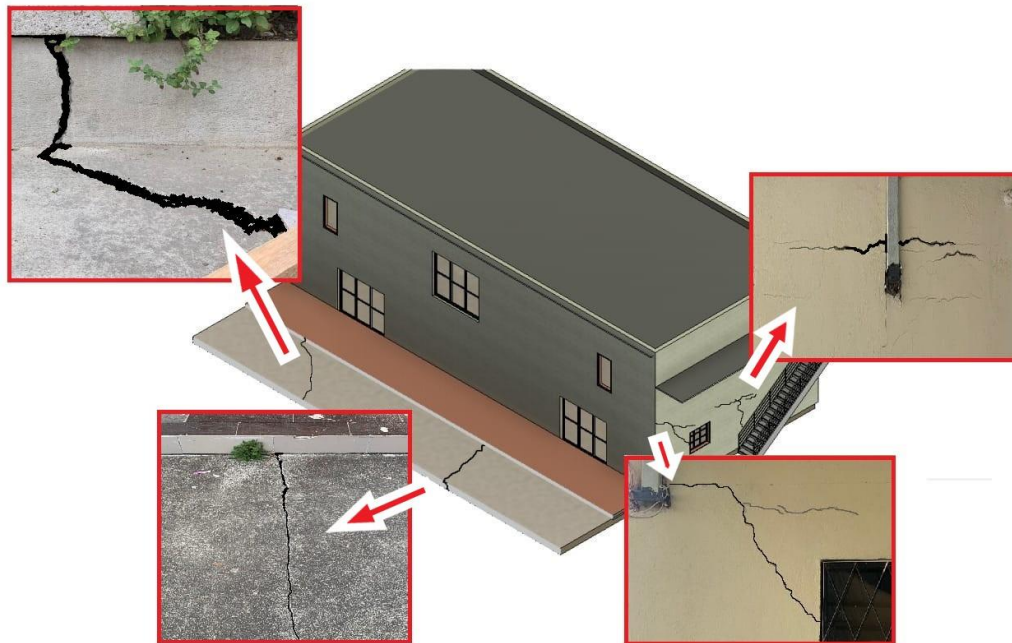
Se han detectado daños significativos tanto en elementos estructurales como no estructurales de la vivienda. La losa exhibe fisuras de más de 5 mm de ancho y un muro de contención de piedra presente fisuras. mientras que se han identificado fisuras considerables en el cerramiento y las gradas. Además, los daños no estructurales se extienden a los marcos de ventanas y puertas.

Figura 9. Casa 13. Detalle de fisuras de dos niveles.

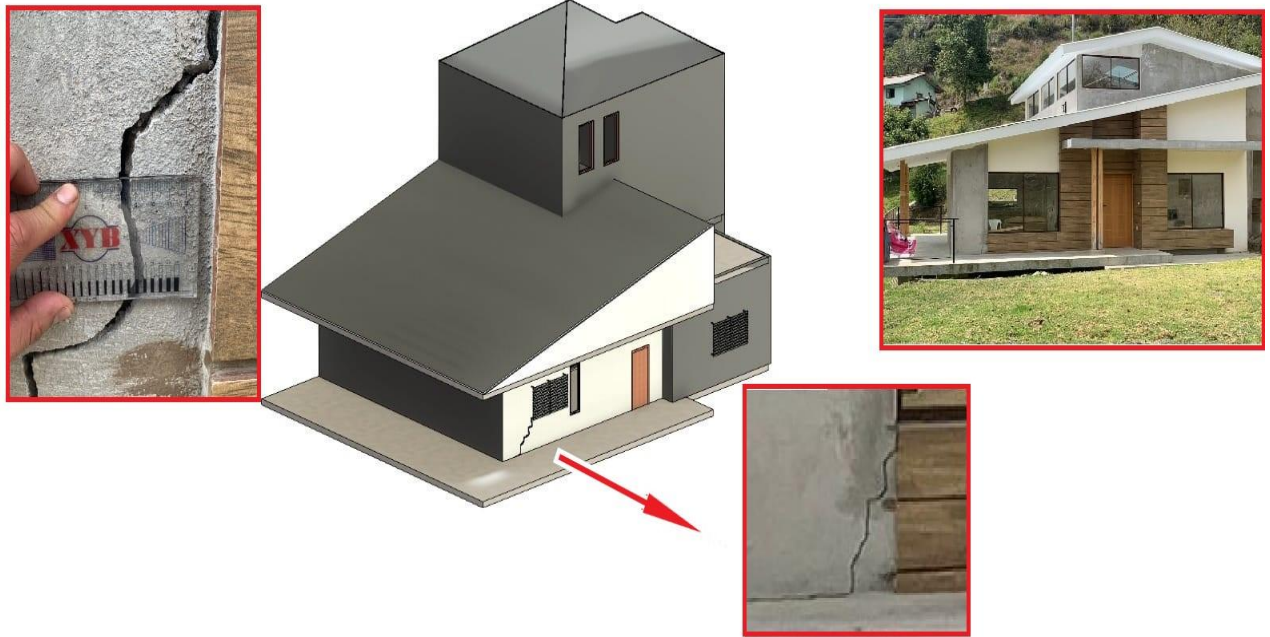
La vivienda está ubicada en el barrio Pedregal de Zumbahuayco. Tiene uso residencial con dos niveles. La estructura, construida hace aproximadamente 2 años. Ha sido construida con supervisión técnica. La vivienda se encuentra posicionada en una ubicación libre en ambos lados de la manzana y presenta un terreno topográfico una leve pendiente. Daños observados: se han detectado una fisura de entre 6 a 8 mm en un marco de la ventana de la casa que está en dirección a la pendiente.

Figura 10. Casa 14. Detalle de fisuras en vivienda nueva.

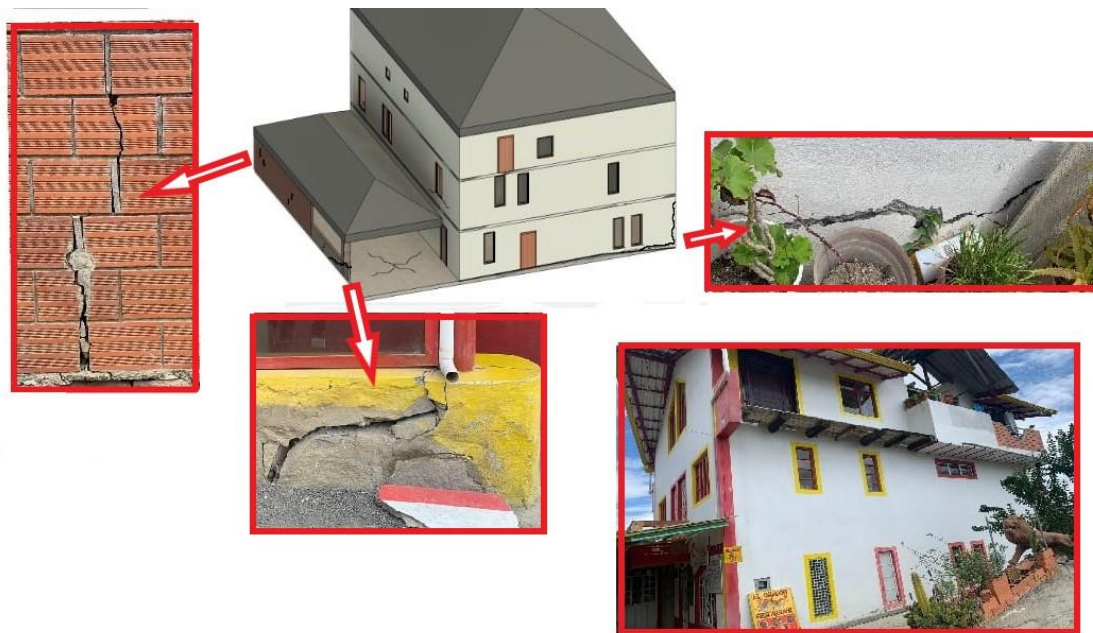
Se han constatado daños no estructurales en el edificio, tales como grietas que atraviesan las superficies de paredes y cielos rasos. Asimismo, se han identificado numerosas fisuras en los marcos de puertas y ventanas. Además, se han observado fisuras en los cerramientos de piedra y en las paredes de ladrillo. En la parte trasera de la vivienda, se ha registrado una fisura considerable que se extiende entre la losa y el primer nivel.

Figura 11. Casa 15. Detalle de fisuras en vivienda esquematizada.

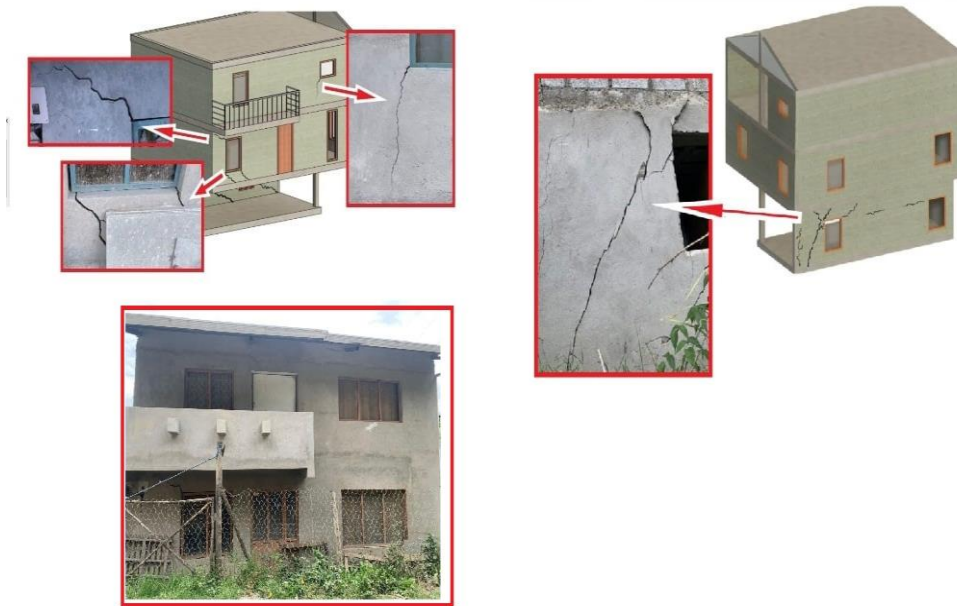
Se han constatado daños no estructurales en el edificio, tales como grietas que atraviesan las superficies de paredes y cielos rasos. Asimismo, se han identificado numerosas fisuras en los marcos de puertas y ventanas. Además, se ha observado una inclinación de la vivienda con dirección a la pendiente.

Figura 12. Casa 16. Detalle de fisuras en vivienda esquematizada.

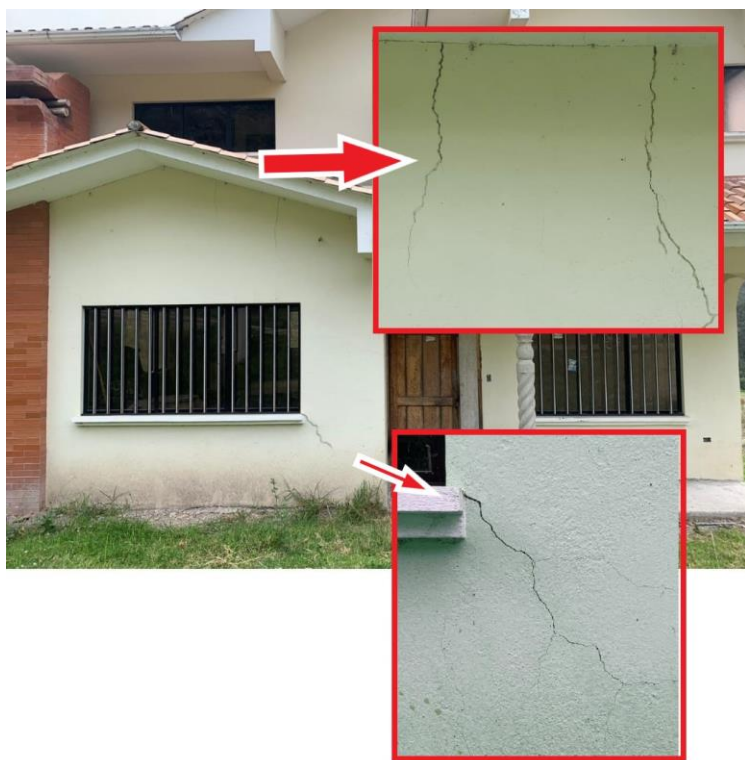
Se han identificado daños no estructurales en la vivienda, como fisuras menores en las paredes, techos, así como problemas en acabados y mampostería.

Figure 13. Casa 17. Detalle de fisuras en vivienda esquematizada.

Para la casa número 1, 3, 4 y 17 el uso de la técnica llamada “Pañete” que se refiere a la aplicación de una capa de material de reparación en la superficie de elementos como concreto, mortero o unidades de mampostería. Esta técnica busca encubrir las grietas que puedan haberse desarrollado en la superficie de las estructuras como resultado del evento sísmico. El propósito fundamental de este recubrimiento es doble: en primer lugar, mejorar

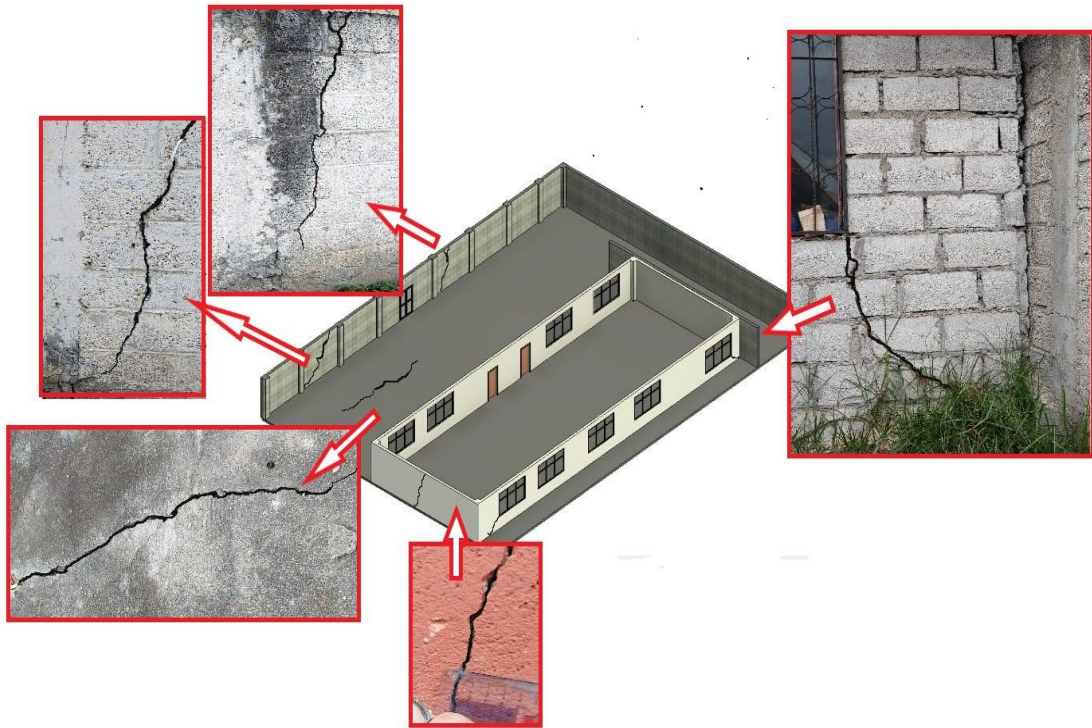
Se han registrado daños no estructurales en la edificación, como grietas en las superficies de paredes, cielos rasos y el piso, así como muchas fisuras en los marcos de puertas y ventanas, además de presentar deficiencias y desprendimientos en acabados y revestimientos. Posiblemente también sufra efectos de columna corta en uno de sus lados.

Figura 14. Casa 18. Detalle de fisuras en escuela esquematizada.

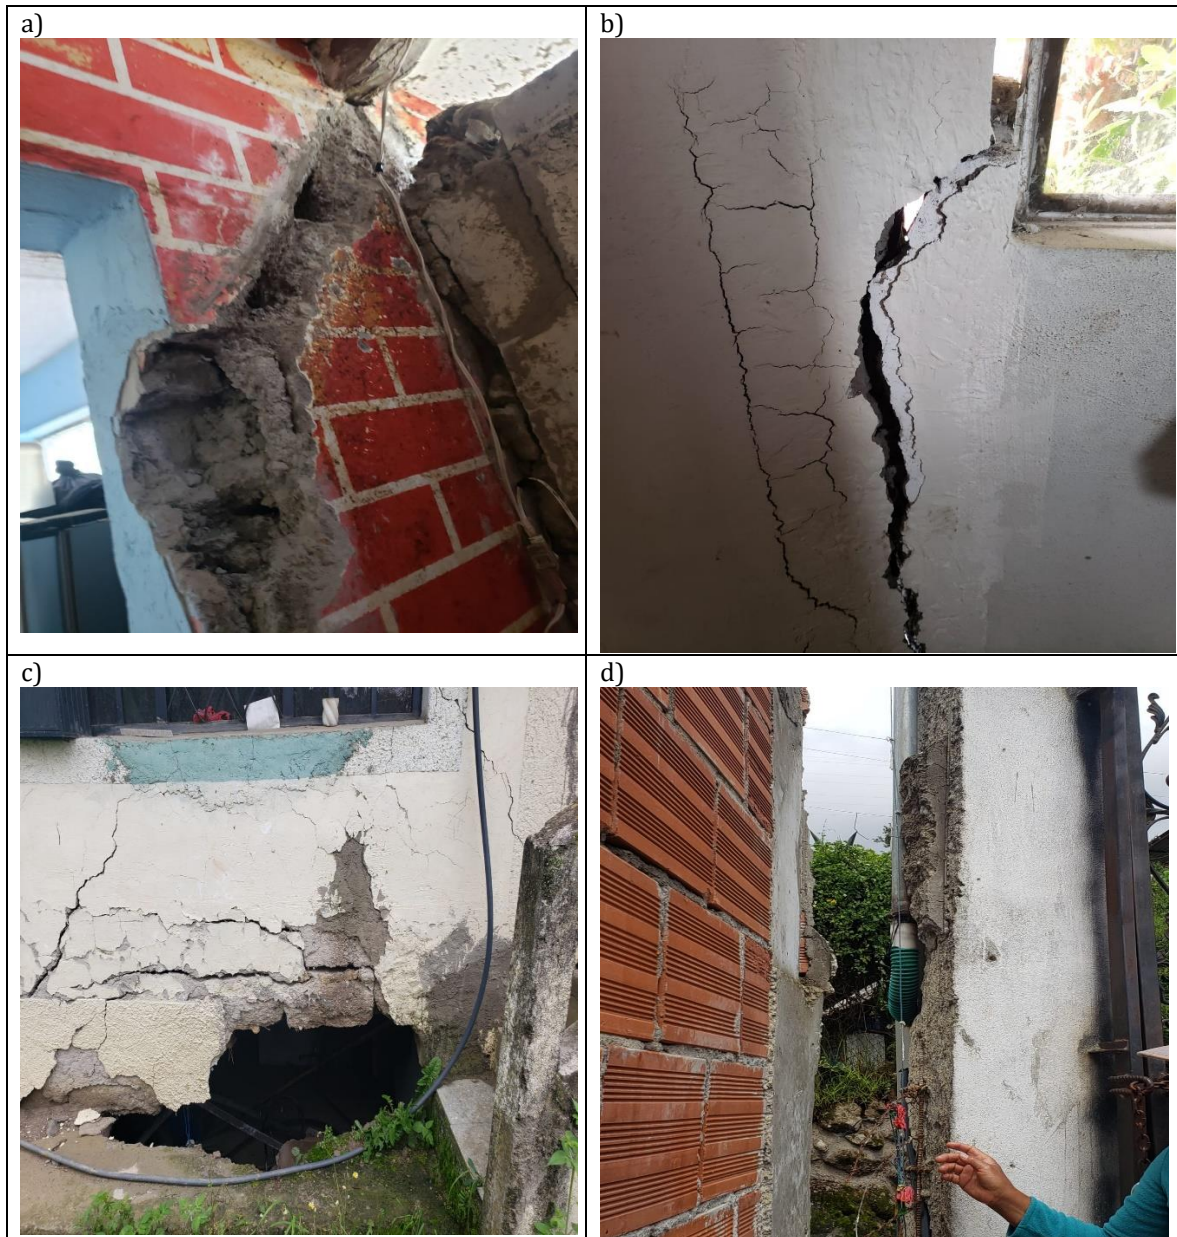
Se han registrado daños importantes en paredes interiores, muros exteriores y gradas de concreto.

Figura 15. a) Falla a tracción originada por ausencia de columna confinante en la esquina de los muros, b) La falta de una columna de amarre ha generado una falla por tracción diagonal en la fachada, resultando en grietas severas y un significativo desplazamiento de las piezas rotas de esa pared, c) Colapso de parte del entrepiso y el muro del nivel de suelo, d) Desprendimiento total de una columna que sostiene una puerta metálica, se evidencio ausencia de anclajes.

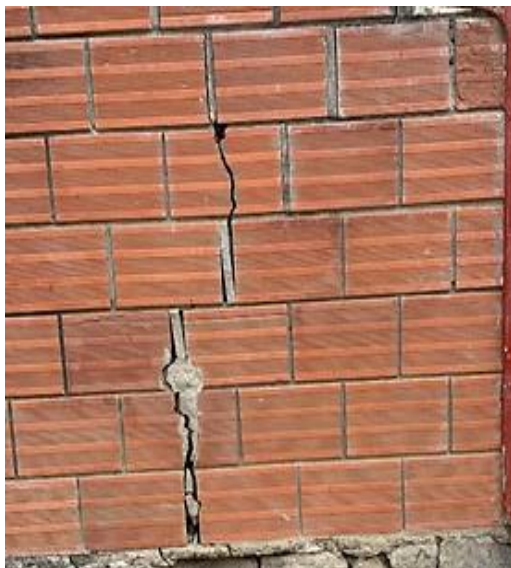
Figura 21. Pared de la vivienda 13

Para otras casas que presentaron fisuras más notables y desprendimiento de juntas y uniones se aconseja para las grietas una inyección con epóxidos.

Reparación de grietas con inyección de epóxicos. El método de inyección de grietas implica la aplicación de un agente de fijación estructural en las grietas de las viviendas del cantón Azogues. Este proceso tiene como objetivo rellenar las grietas y mejorar la cohesión entre las piezas de mampostería. En el análisis post-sismo realizado, se observó que algunas casas en Azogues presentaban problemas cosméticos relacionados con este procedimiento. La elección de materiales y métodos para la inyección de grietas varía según los requisitos específicos. En muros de mampostería reforzada, suele utilizarse la inyección a presión de epoxi en las grietas. Por otro lado, en muros de mampostería con piezas huecas, se requiere una inyección a presión muy baja, apenas la necesaria para llenar la junta de unión entre las piezas [6].

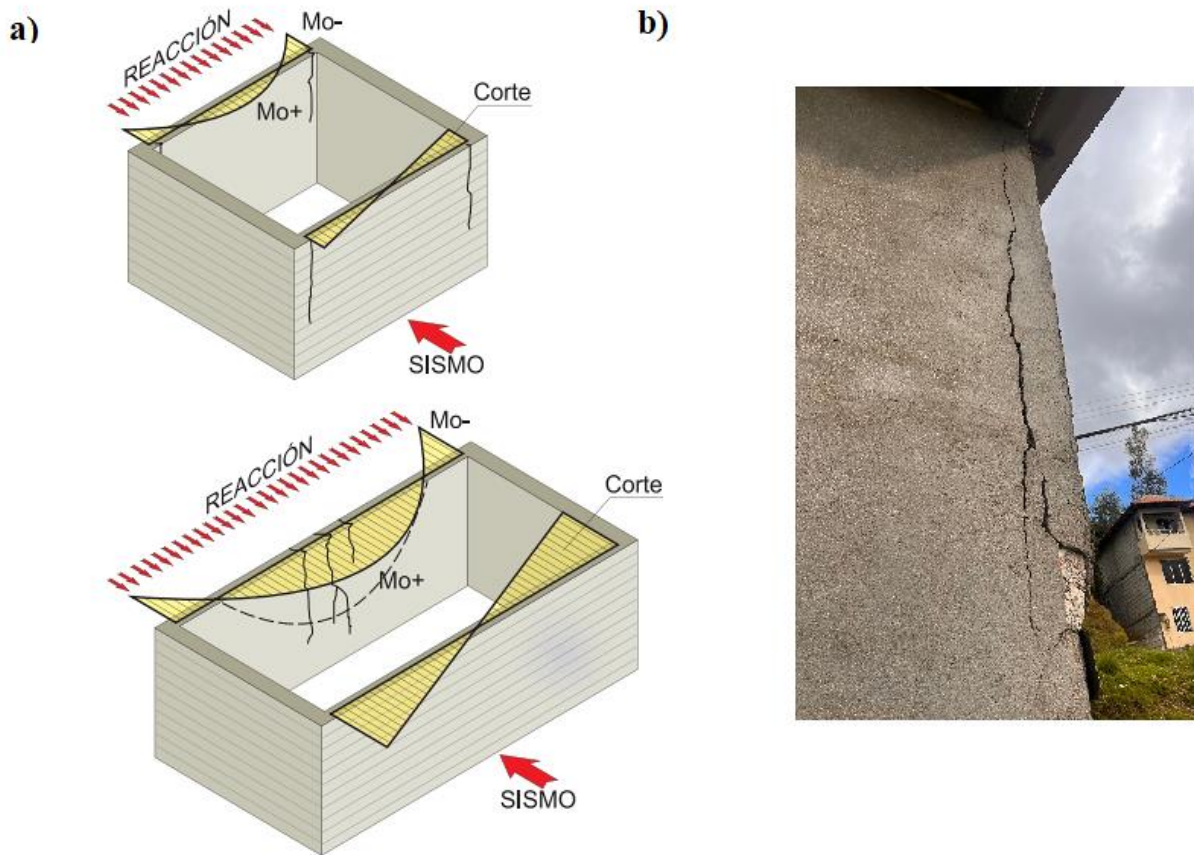
Figura 24. a) Comportamiento del muro frente a un sismo, b) Fisura en muro de distancia 5 m entre columnas, casa

En la figura 24, se evidencia el deterioro de un muro perimetral en la inmueble público "Azohat", destinado como centro de ventas, pero previamente concebido como una pequeña escuela. Al dialogar con el responsable del lugar, señaló que la tercera columna desde la calle ya presentaba daños desde el sismo anterior del 16 de abril, resultando en una inclinación hacia el exterior de la columna. A este problema se suman la ausencia de anclajes y posiblemente la falta de confinamiento. La conjunción de estos elementos condujo al colapso del muro durante el sismo del 18 de marzo.

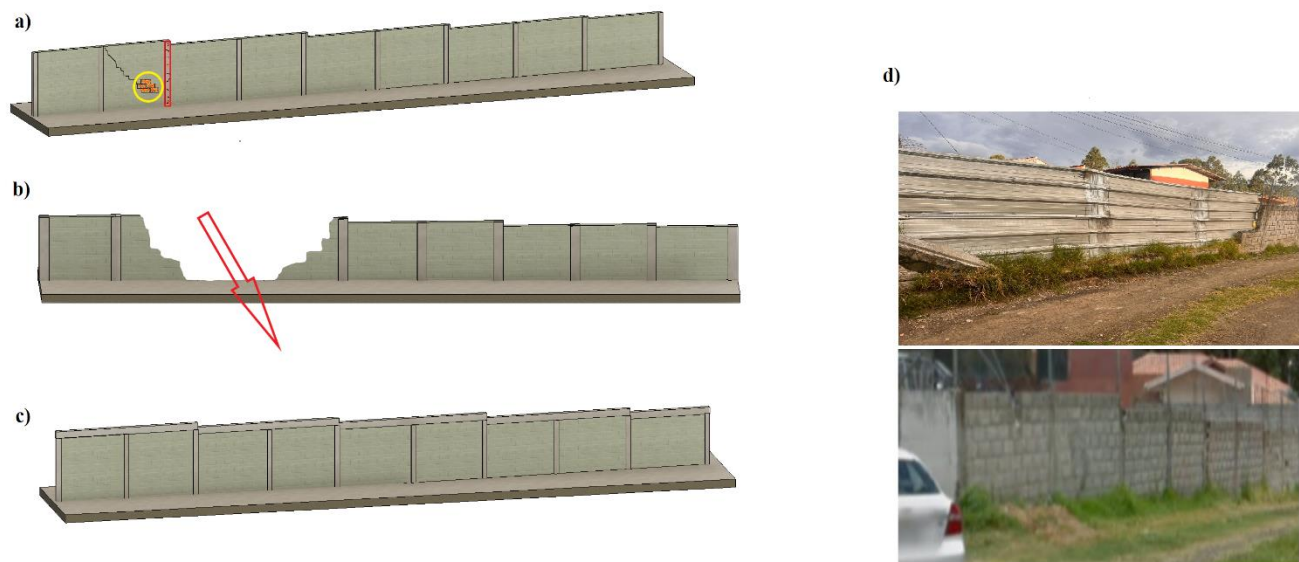
Figura 25. a) El muro, previo a su colapso, ya presentaba deficiencias derivadas de sismos previos. A estas irregularidades se añade el hecho de que algunos bloques del muro fueron retirados y posteriormente remplazados con bloques de otro tipo, de manera asimétrica, b) El colapso del muro se produjo hacia el exterior del inmueble, c) Solución estructural para este caso, d) Se incluyen imágenes reales que documentan el estado del muro después y antes del colapso.
