UNIVERSIDAD CATÓLICA DE CUENCA

INTERVENCIÓN Y RECUPERACIÓN DE LA IGLESIA DE PALMAS,
PARROQUIA PALMAS, CANTÓN SEVILLA DE ORO

TRABAJO DE GRADUACIÓN PREVIO A LA OBTENCIÓN DEL TÍTULO DE
ARQUITECTO

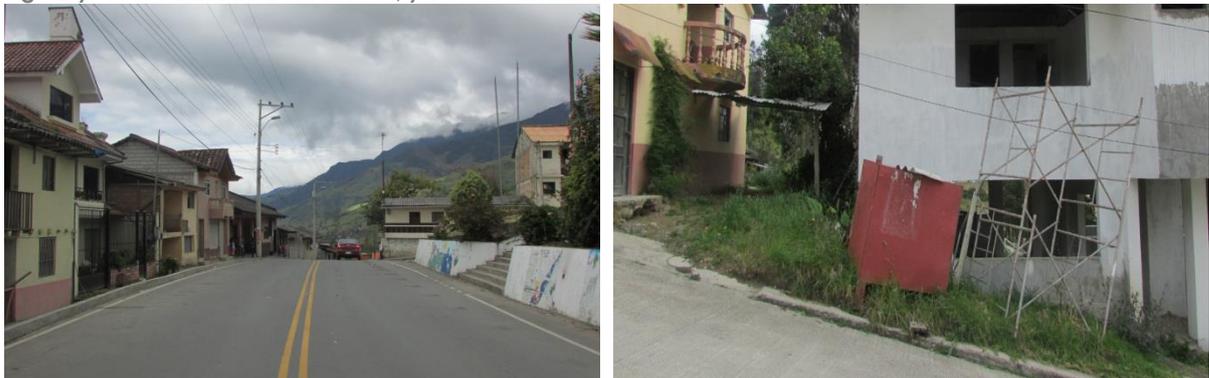
Fig. 42 y 43 Vía a Méndez sin vereda, y vereda en mal estado en vía 27 de Abril

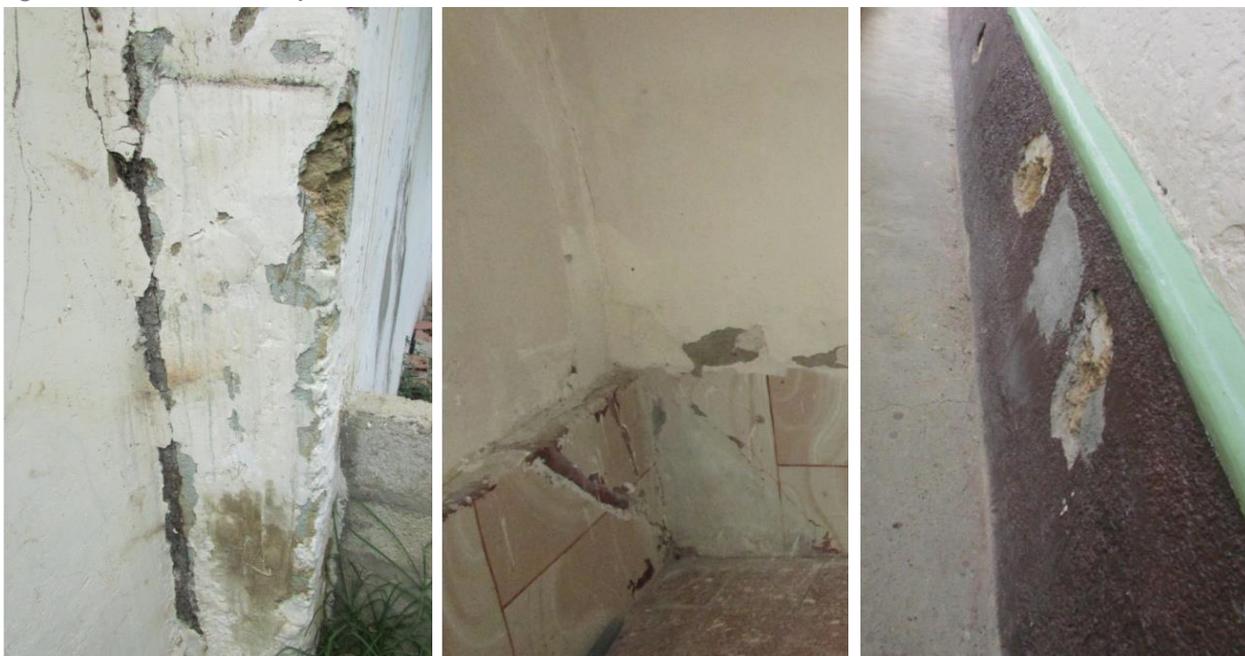
El tapial en ciertas zonas se encuentra con oquedades como pasa en la parte lateral derecha de la iglesia en la esquina frontal, también existe un daño en el lado izquierdo notándose orificios de aproximadamente 25cm de diámetro, y de 15cm de profundidad dañando el aspecto del zócalo, su daño es mínimo, en conclusión el tapial está en buen estado.

Fig. 68, 69, 70 Paredes de tapial, zócalo interior, zócalo exterior

La capa de mortero de las paredes inferiores se encuentra principalmente en los zócalos, tiene un estado regular de conservación, su daño principalmente se encuentra en los lados laterales de la Iglesia junto con el tapial.

TÍTULO DEL PROBLEMA	Nº 8	El tapial en ciertas zonas está ahuecado.	
DESCRIPCIÓN DEL PROBLEMA	De alguna forma se hizo huecos en la pared lateral izquierda		
CAUSAS		EFECTOS	
Producto de una intervención anterior, el tapial ha sufrido varias perforaciones.		Mal aspecto	
MAGNITUD	EVOLUCIÓN ESPERADA	URGENCIA DE INTERVENCIÓN	
2	2	2	
El daño solo es en un área pequeña.	La reparación a base de barro no se considera complicada.	El avance del problema es nulo.	
VALORACIÓN TOTAL DEL PROBLEMA	6		
AGENTES Y ORGANISMOS RESPONSABLES	GAD de Palmas, INPC		
PROBLEMAS ASOCIADOS	Nº7 El mármol del zócalo ubicado en el interior está trizado y tiene mal aspecto.		
OBJETIVOS PRELIMINARES	Llenar las oquedades con barro.		
OBSERVACIONES	El problema es moderado, la prioridad en el proyecto debe ser secundaria.

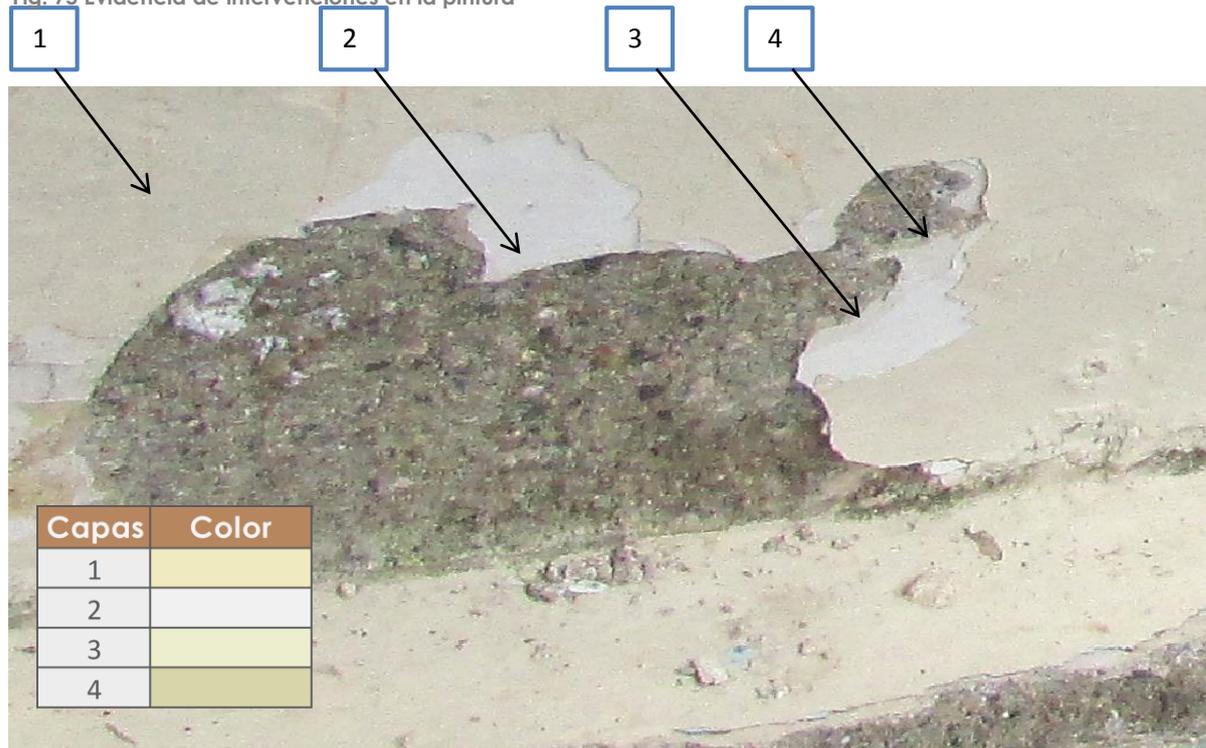
Fig. 75 Evidencia de intervenciones en la pintura

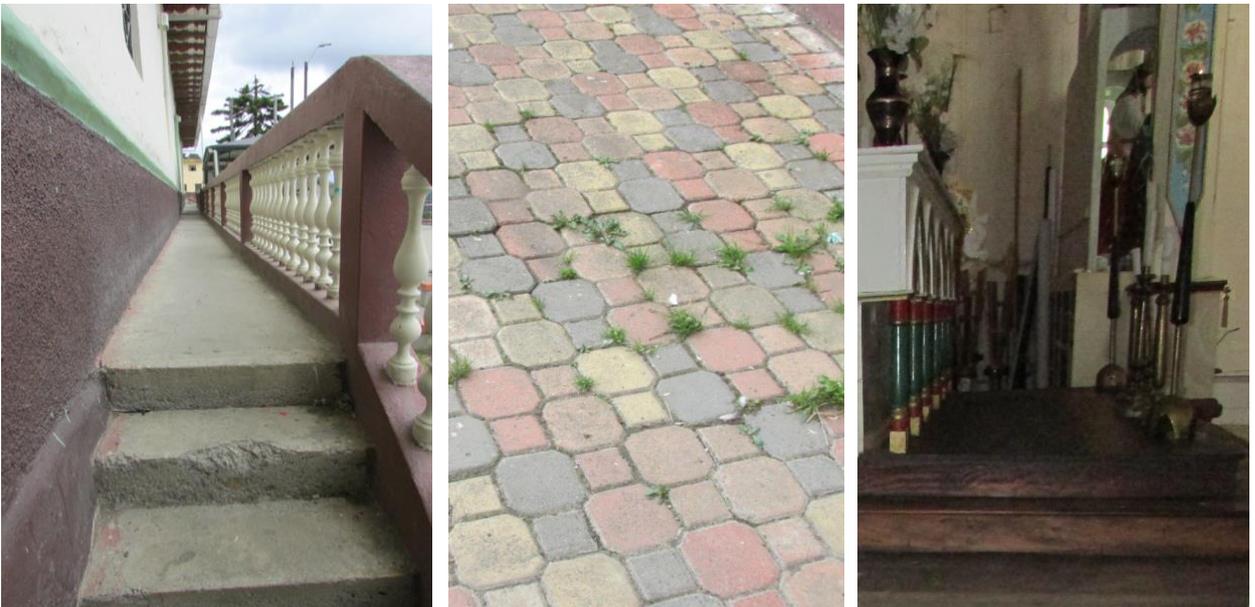
Según la Licenciada en Restauración Ruth Ordoñez profesional independiente, el piso que actualmente es de baldosa antes fue de madera, como el que se encuentra en el altar el piso fue cambiado hace 50 años.

Fig. 82, 83 y 84 Piso exterior (en parte lateral izquierda), piso de la entrada y piso del altar

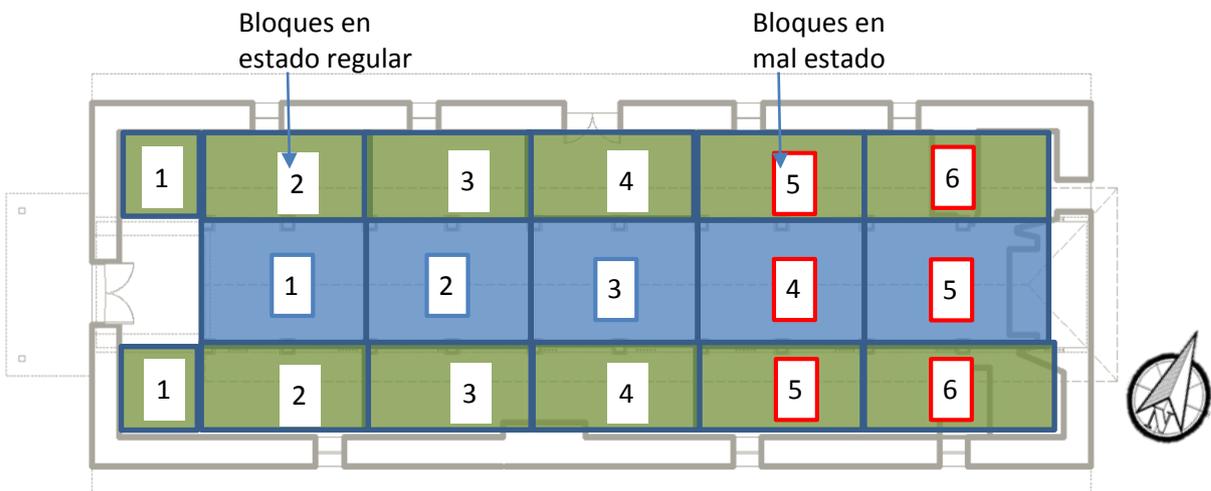
Fig. 87 Cielo raso, numeración de bloques

Los dos bloques restantes 4 y 5 de la nave central no han sido intervenidos nunca según cuenta el Sr. Abelardo Lucero, presidente del GAD de Palmas, éstos se encuentran en mal estado y deben ser restaurados: su pintura y madera situación

TÍTULO DEL PROBLEMA	N° 5	La pintura del cielo raso está envejecida y provoca visual negativa	
DESCRIPCIÓN DEL PROBLEMA	La humedad y el paso de los años a hecho que se corra la pintura de forma muy severa		
CAUSAS		EFECTOS	
Falta de mantenimiento		Desprendimiento y suciedad en la pintura	
Humedad		Mal aspecto	
MAGNITUD	EVOLUCIÓN ESPERADA	URGENCIA DE INTERVENCIÓN	
5	4	5	
El daño en la pintura es considerable y severo por ello el problema tiene una magnitud de carácter "muy grave"	Debido a que es una pintura con diseños decorativos, se necesita un grupo de restauradores profesionales y la reposición es sumamente cara.	El daño de la pintura sigue su curso todos los días así que cada segundo que no se intervenga es crucial.	
VALORACIÓN TOTAL DEL PROBLEMA	14		
AGENTES Y ORGANISMOS RESPONSABLES	GAD Parroquial de Palmas, INPC		
PROBLEMAS ASOCIADOS	N° 1 Cielo raso en mal estado.		
OBJETIVOS PRELIMINARES	Contratar restauradores especializados.

El deterioro y pérdida parcial de la pintura en cielo raso, es un problema complejo, por ello se debería proponer que las soluciones se deberían realizar con la ayuda de profesionales en restauración de pintura tabular, lo mismo sucedería con la pintura mural en paredes interiores.

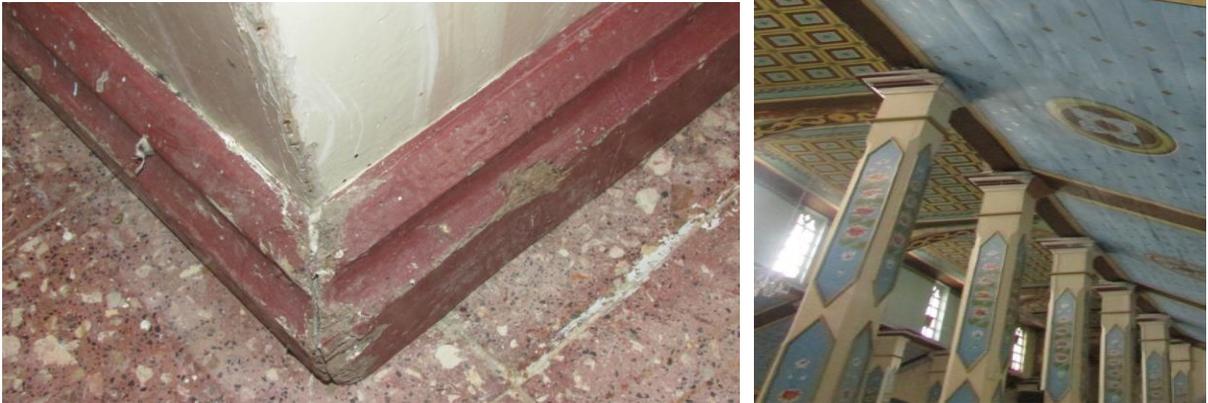
Fig. 106 y 107 Envoltura de madera en basa, y columnas.

TÍTULO DEL PROBLEMA	Nº 3	La madera que envuelve las columnas está en mal estado.	
DESCRIPCIÓN DEL PROBLEMA	Tanto la polilla como los años que tiene la madera han hecho que ésta se deteriore.		
CAUSAS		EFFECTOS	
Años de uso y falta de mantenimiento		Deterioro de la madera	
humedad y polilla		Mal aspecto	
MAGNITUD	EVOLUCIÓN ESPERADA	URGENCIA DE INTERVENCIÓN	
3	2	3	
La madera se ha destruido, especialmente en la base de la columna	Se debería curar nuevamente la madera a fin que no se siga deteriorando.	El daño avanza día tras día, por ello se considera un problema urgente.	
VALORACIÓN TOTAL DEL PROBLEMA	8		
AGENTES Y ORGANISMOS RESPONSABLES	GAD de Palmas, INPC		
PROBLEMAS ASOCIADOS	Nº10 Las puertas y ventanas están sucias y su pintura está corroída		
OBJETIVOS PRELIMINARES	Curar la madera para que el daño se detenga.		
OBSERVACIONES	El problema es de carácter medio, será situado como meta secundaria.

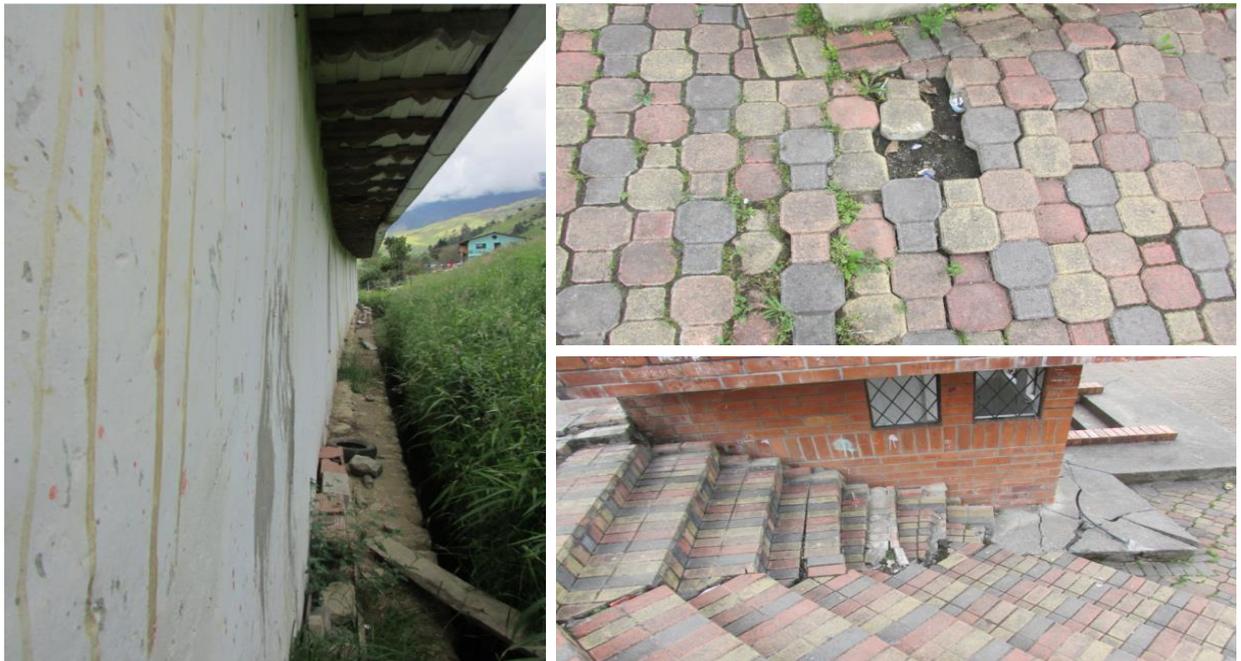
Quizá el único problema actual que tiene la estructura es un deslizamiento del suelo cercano.

Fig. 108, 109 y 110 Desviación del tapial y evidencias de deslizamiento en el terreno inmediato
