UNIVERSIDAD CATÓLICA DE CUENCA

**Evaluación de patologías en las Estructuras de Concreto:
Aplicación a la vivienda en el sector de Misicata.**

**TRABAJO DE GRADUACIÓN PREVIO A LA OBTENCIÓN DEL TÍTULO DE INGENIERO
CIVIL**

2016

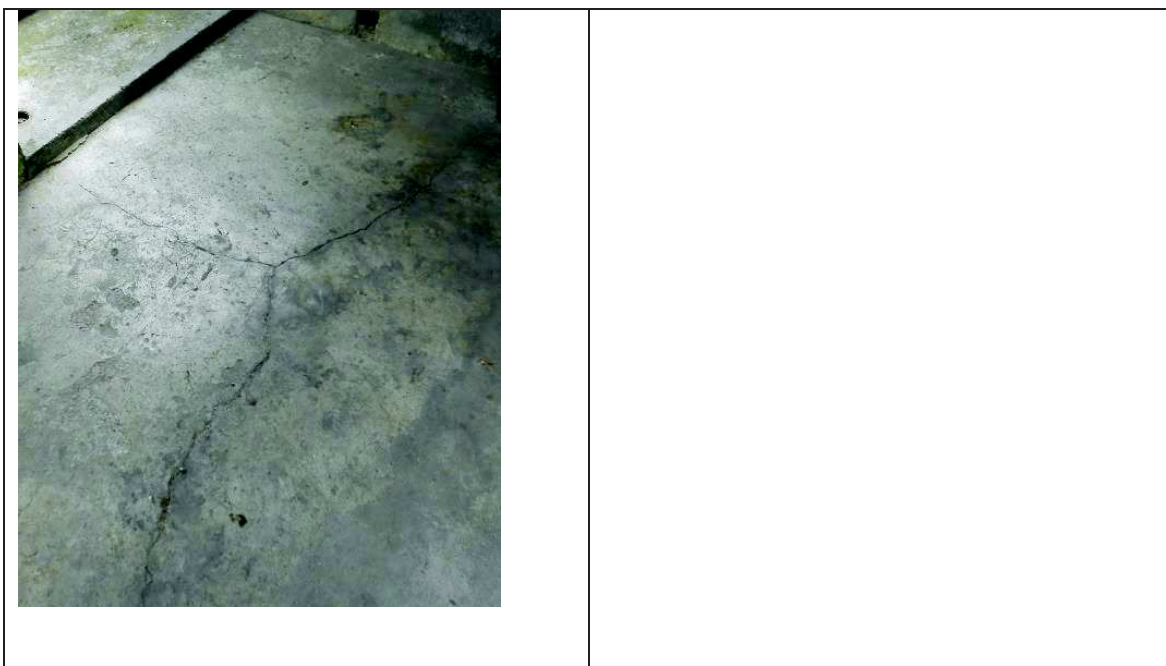
Longitud: 2,80 mts
Ancho: 3 mm

DETALLE: Fisura longitudinal en la losa cerca de la bodega.

CAUSA: Fisura debidas a retracción plástica.

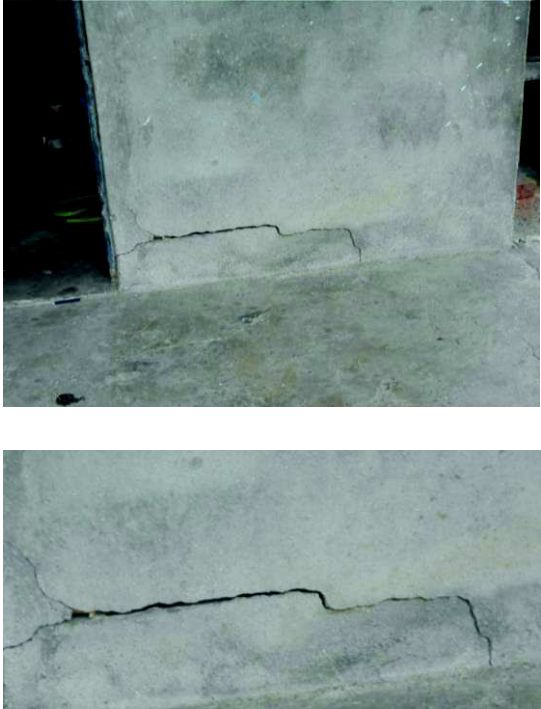
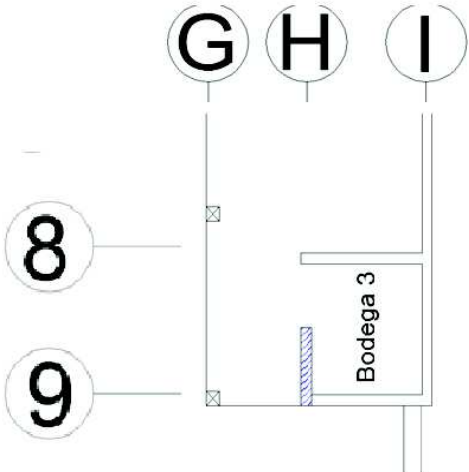
<p>Longitud: 0,90 mts Ancho: 5mm</p>

DETALLE: Grieta de ancho amplio presentado en el tabique de la bodega.
CAUSA: Mala ejecución.
SOLUCIÓN Y/O TRATAMIENTO: Solución mediante Cosido de Fisuras [18]. <ol style="list-style-type: none"> 1. Se procede a perforar orificios a ambos lados de la fisura o grieta. 2. Se debe limpiar los orificios mediante agua a presión. 3. Anclar las patas de la grampa (forma de U) en los orificios utilizando un sistema adhesivo a base de resina epoxi o un mortero que no se contraiga. Para esto se utilizara varilla comercial de 6mm. 4. Las grapas debe variar de longitud y orientación según la fisura.

Observar longitud, ubicación y orientación variables de las grampas para distribuir la tensión a lo largo de la fisura y no concentrarla en un único plano.

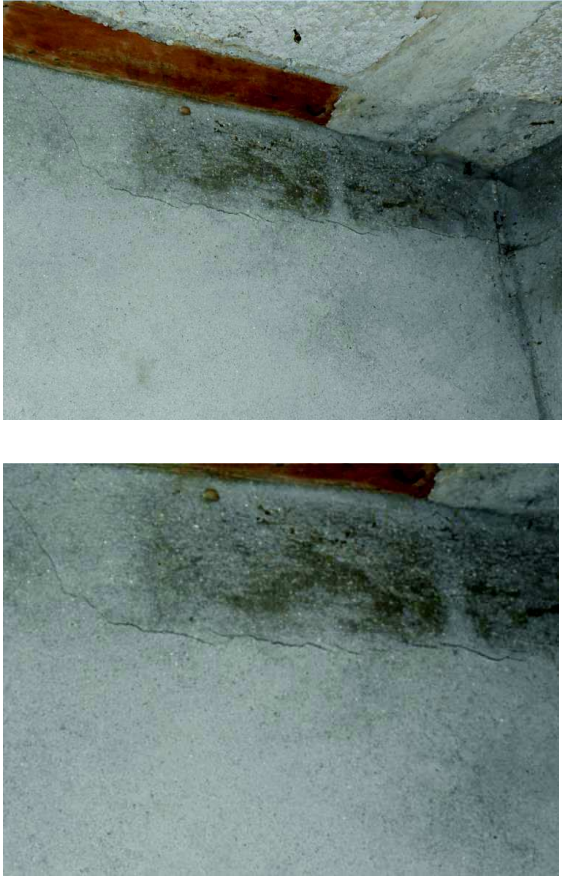
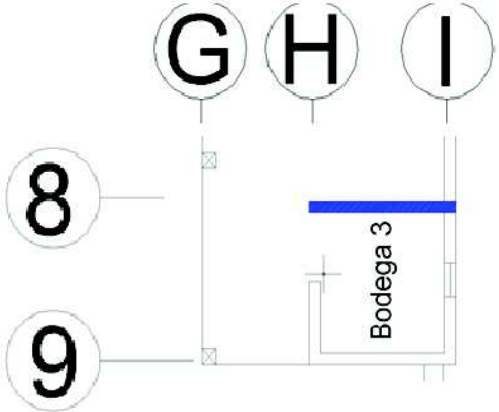
DETALLE: Fisura longitudinal delgada presentada en el tabique de la bodega.
SOLUCIÓN Y/O TRATAMIENTO: Revisar ficha N°3

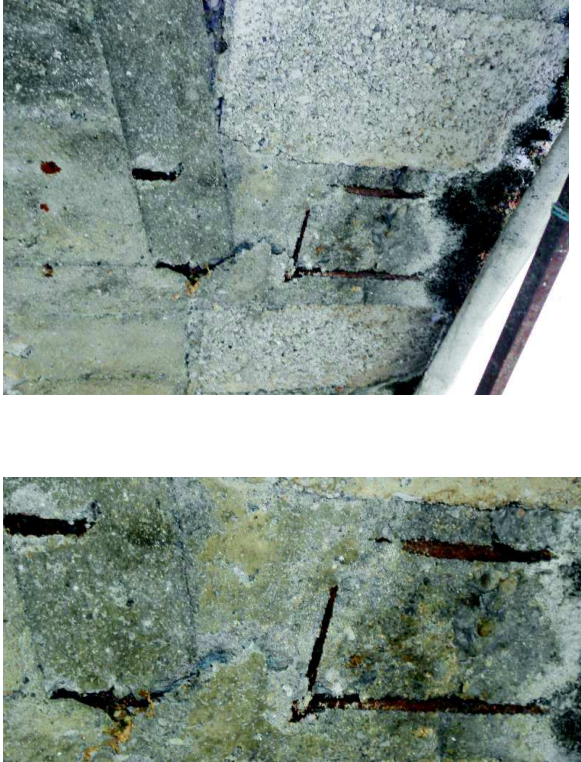
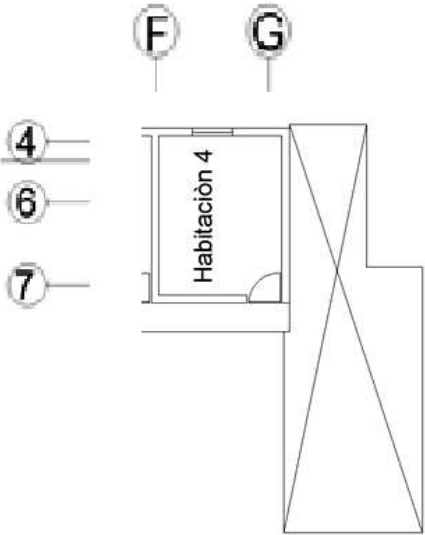
FICHA PATOLOGICA	
FICHA N°: 5	
PLANTA: 1	
TIPO DE PATOLOGÍA: Corrosión del Hormigón	
USO ORIGINAL: Losa (Cubierta)	USO ACTUAL: Losa (Cubierta)

<p>Área: 40cm x 25cm = 1000cm²</p>

DETALLE: Corrosión del hierro, Material de recubrimiento desprendido
CAUSA: Falta de mantenimiento, Ataque de agua.
SOLUCIÓN Y/O TRATAMIENTO [35]: <ol style="list-style-type: none"> Se debe eliminar el hormigón afectado por esta patología ya que en el hormigón se presenta manchas de óxido o fisuraciones. Debemos Restaurar la capacidad resistente de las armaduras para lo cual se sigue el siguiente criterio: Si la pérdida de sección del acero es menor al 15% no es necesario restaurar la capacidad nominal del acero. Si la pérdida de sección es mayor al 15 % se debe recalcular la estructura. Si no se requiere recalcular la estructura simplemente se puede limpiar el acero estructural por medio de lijas o cepillo de acero. Se recomienda el uso de Sika FerroGard-901.

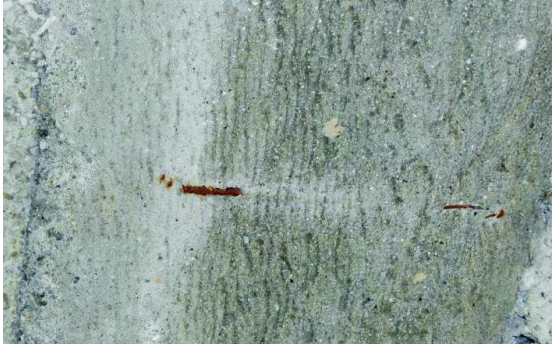
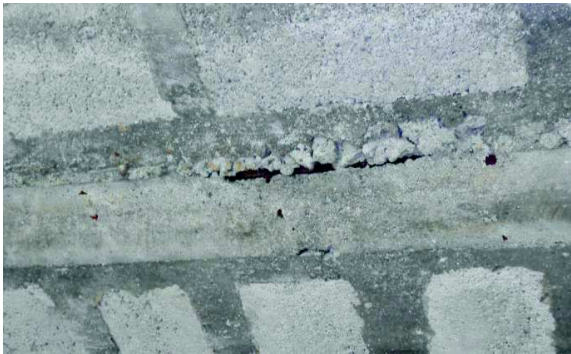
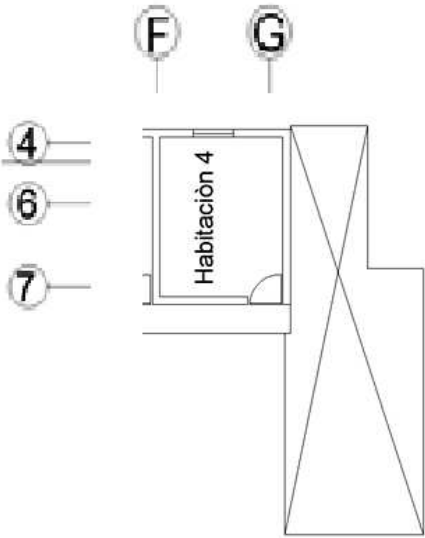
<p>Longitud: 15 cm</p>

DETALLE: Varilla visible afectada por corrosión, desprendimiento del material de recubrimiento.
CAUSA: Falta de mantenimiento, desprendimiento del recubrimiento.
SOLUCIÓN Y/O TRATAMIENTO: Revisar ficha N°5

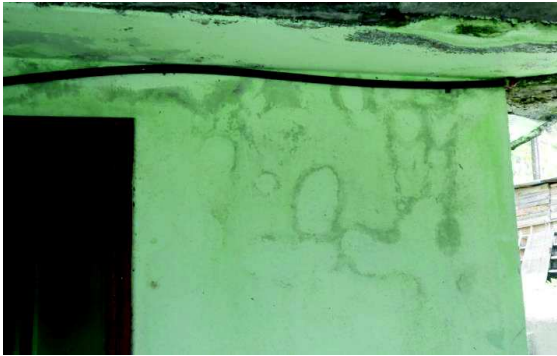
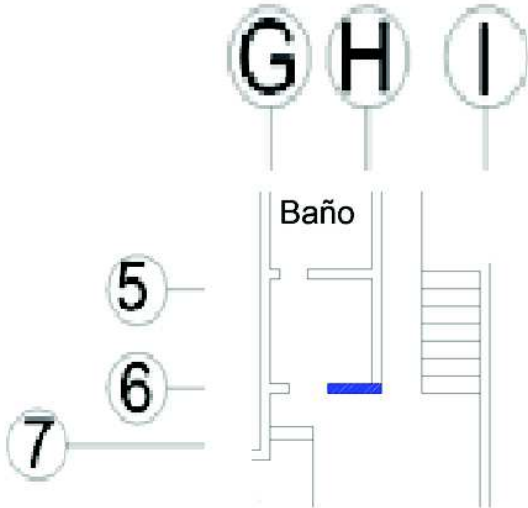
<p>Área: 90 cm x 100cm = 9000cm2</p>

DETALLE: Mancha en la pared del baño.
CAUSA: El agente que causa este tipo de mancha es la humedad que puede ser causado por filtración del piso superior, dado el caso que se trata del baño puede también considerarse humedad.
SOLUCIÓN Y/O TRATAMIENTO: La solución se basa principalmente en la corrección definitiva de la fuente de la humedad para luego reparar el elemento afectado. <ul style="list-style-type: none"> • Se debe considerar que en la parte superior de esta área está ubicada un tanque de agua hecha de hormigón, la cual se debería revisar para verificar si la misma no tiene fallas como pequeñas grietas u orificios para ser parchado y eliminar a causa de la humedad. • Si se tratase de humedad accidental tomando en cuenta que la patología se presenta cerca del baño podemos suponer que alguna tubería esta averiada lo que nos llevaría a la revisión parcial y total de las tuberías del baño ya que estas nunca antes han sido reparadas ni han tenido algún tipo de mantenimiento.

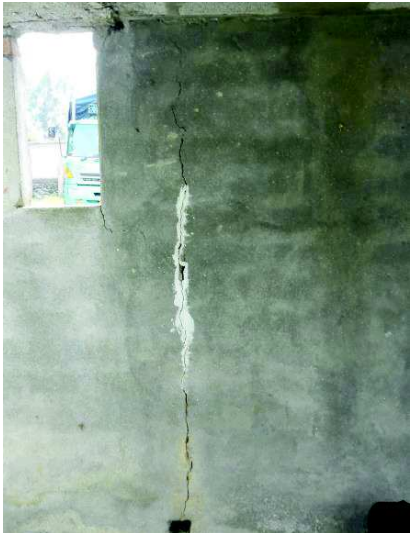
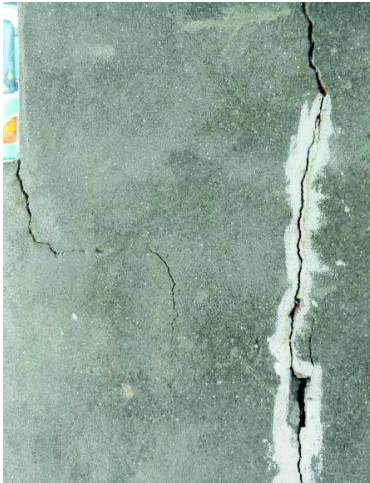
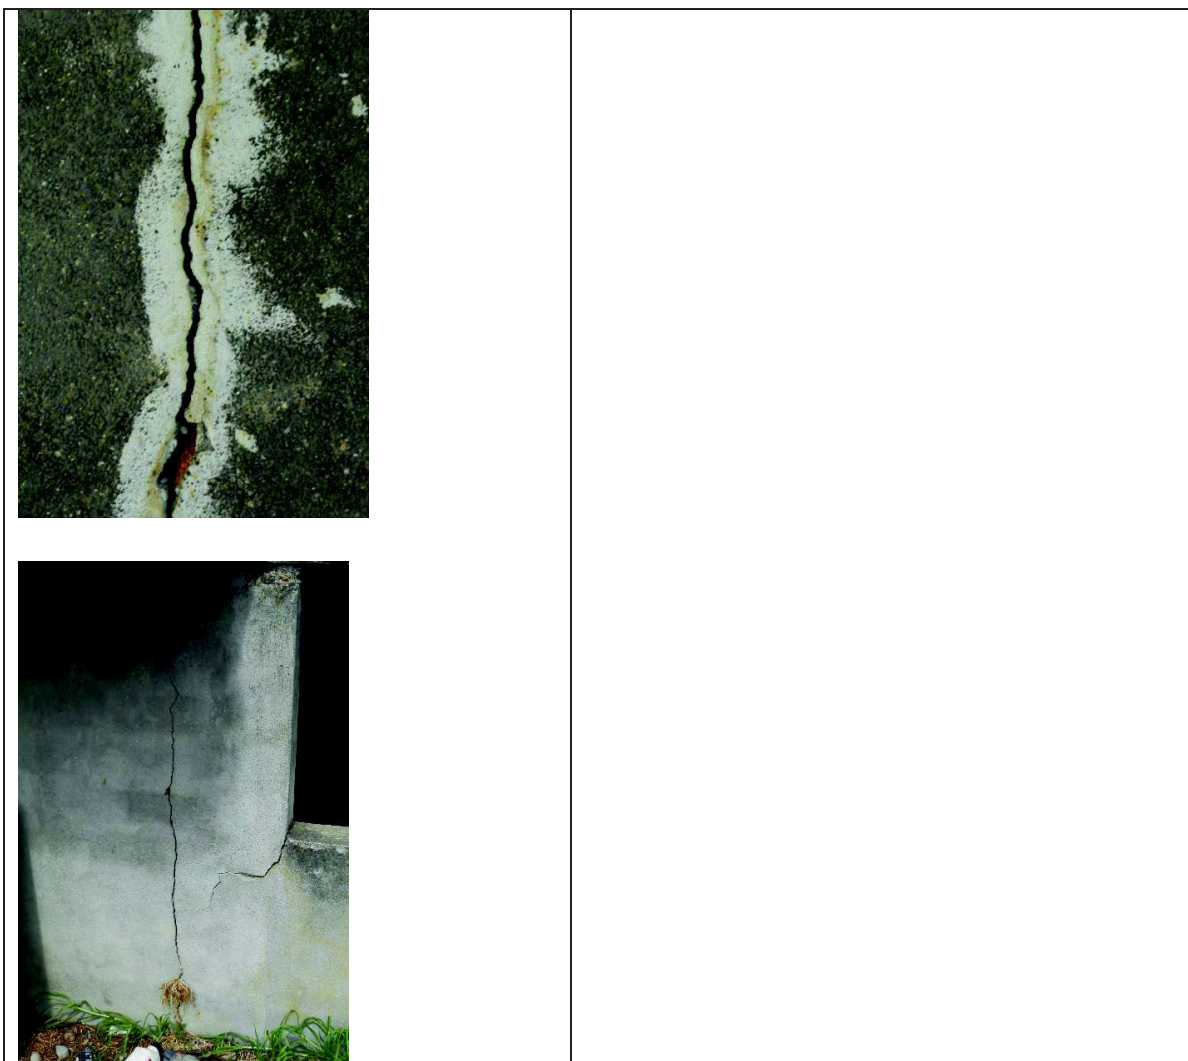
</div> <div> Longitud: 2m Ancho: 6mm </div> </div>

DETALLE: grieta longitudinal de los dos lados del tabique.
CAUSA: Mala ejecución, Abertura Lateral.
SOLUCIÓN Y/O TRATAMIENTO: Revisar Patología N°2

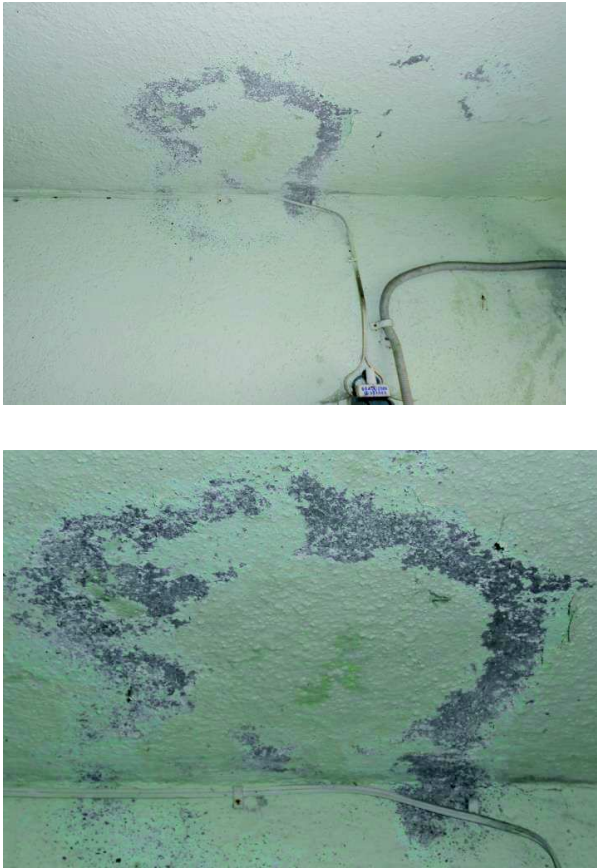
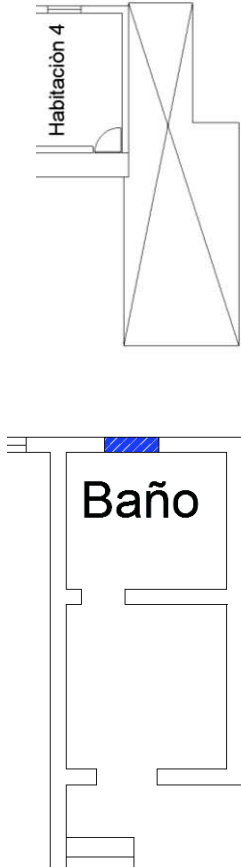
<p>Área= 50cm x 50cm =2500 cm2</p>

DETALLE: Mancha de humedad en el techo del baño.
CAUSA: esta mancha es causada por la filtración de agua del tanque que se encuentra ubicada en la parte superior de baño.
SOLUCIÓN Y/O TRATAMIENTO: <ol style="list-style-type: none"> Se debe revisar la fuga de agua causada por el tanque superior o reemplazar el tanque (ver ficha N°21). Lijar la superficie afectada hasta unos 50 cm más del perímetro de la patología. Limpiar con agua la superficie y dejar secar. Aplicar Sika Imper Mur: que es un producto compuesto por una resina acuosa, es utilizada para servir como una barrera

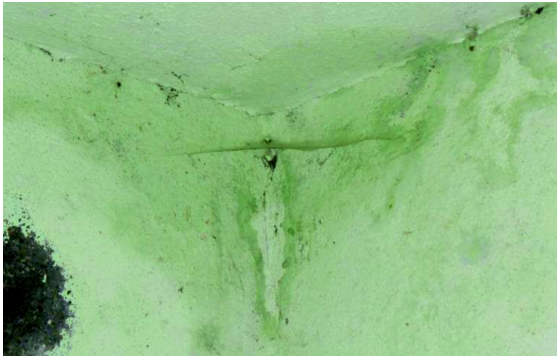
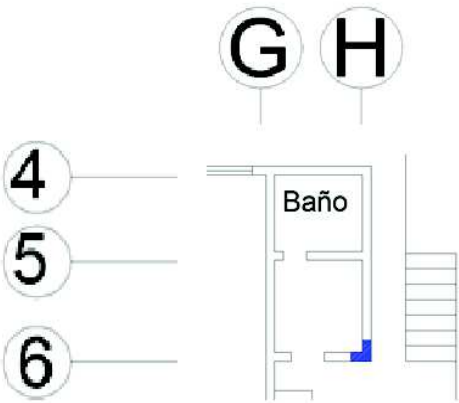
<p> Área1: 100cm x 80cm = 8000cm² Área 2 : 100cm x 80 cm =8000cm² Área total: 16000cm² </p>

DETALLE: Mancha presentada en la esquina de la pared del baño
CAUSA: Humedad producida por la filtración de agua de la losa superior.
SOLUCIÓN Y/O TRATAMIENTO: La solución se basa principalmente en la corrección definitiva de la fuente de la humedad para luego reparar el elemento afectado. <ul style="list-style-type: none"> Se debe considerar que en la parte superior de esta área está ubicada un tanque de agua hecha de hormigón, la cual se debería revisar para verificar si la misma no tiene fallas como pequeñas grietas u orificios para ser parchado y eliminar a causa de la humedad. Si se tratase de humedad accidental tomando en cuenta que la patología se presenta cerca del baño podemos suponer que alguna tubería esta averiada lo que nos llevaría a la revisión parcial y total de las tuberías del baño ya que estas nunca antes han sido reparadas ni han tenido algún tipo de mantenimiento. <p>Para el elemento afectado se recomienda:</p> <ul style="list-style-type: none"> Retirar el material de recubrimiento el cual se encuentra húmedo hasta un perímetro de 50 cm. Cepillar y lijar el área sin ejercer presión para no desgastar la superficie, limpiar con agua y dejar secar.

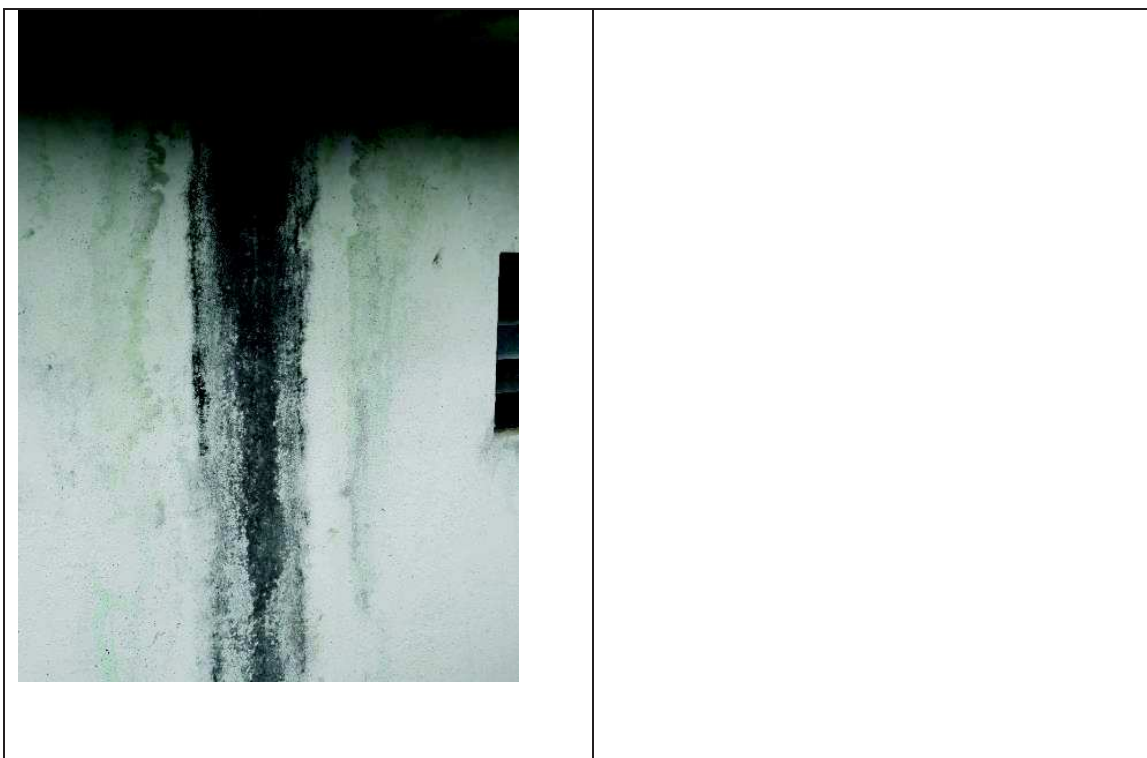
<p>Área: 35cm x 200cm=7000cm2</p>

DETALLE: Humedad y manchas presentadas en la pared del baño.

CAUSA: Tubería en mal estado

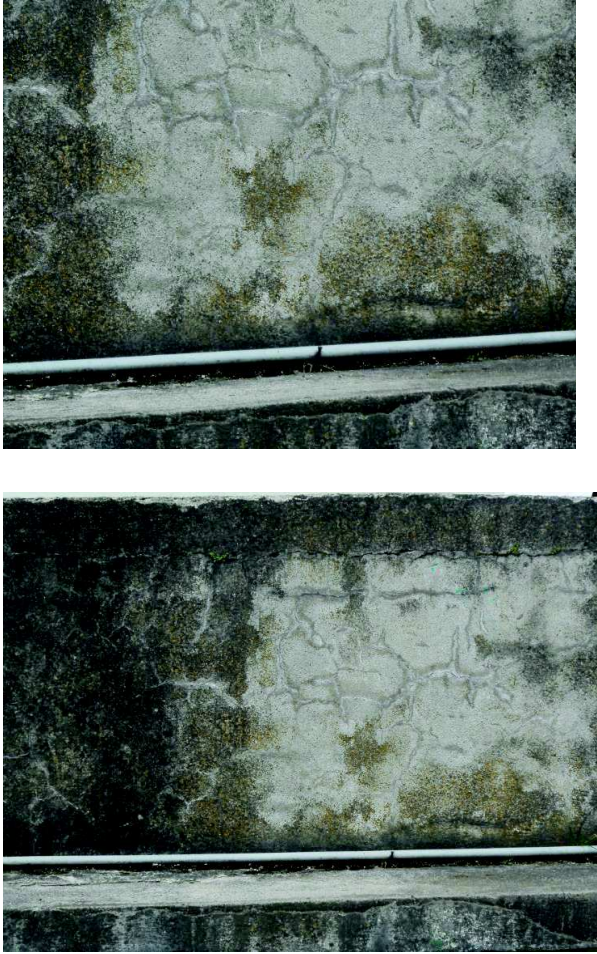
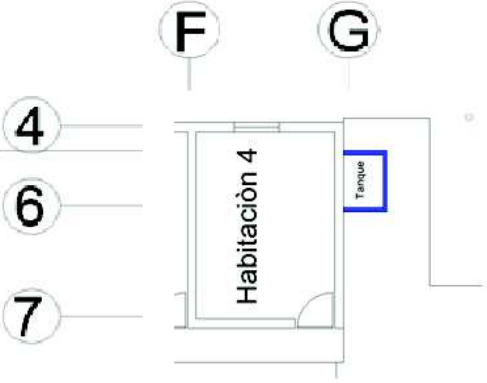
<p>Área: 100cm x 80cm= 8000cm²</p>

DETALLE: Tanque de agua en mal estado presenta fugas.
CAUSA: Falta de mantenimiento del tanque. Ubicación inapropiada.

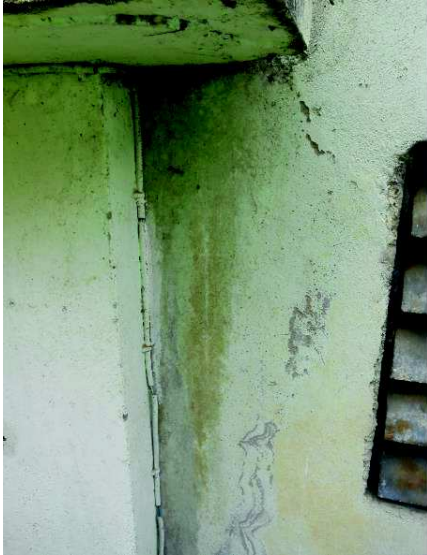
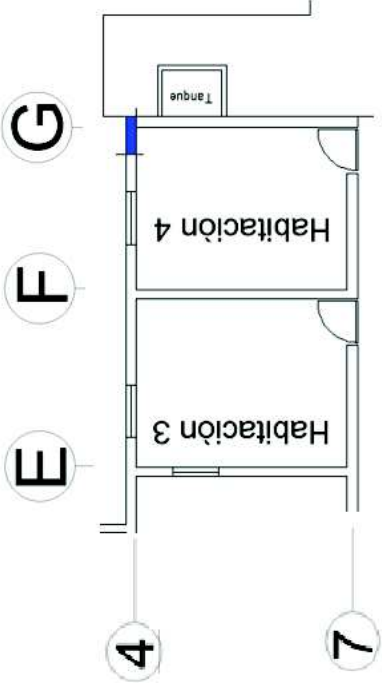
<p>Área: 30 cm x 170 cm=5100cm2</p>

DETALLE: Manchas de humedad cerca del tanque de agua.
CAUSA: Manchas a causa de la humedad, producto de la infiltración del agua lluvia que pasa a través de la junta entre la losa y la pared.
SOLUCIÓN Y/O TRATAMIENTO: El problema principal de esta humedad es la presencia de fugas del tanque para lo cual se lo reemplaza por un tanque plastigama (ver ficha N° 21). Para evitar la humedad causada por el agua lluvia se sellara la junta utilizando sikaflex 1C El cual es de curado rápido no necesita mezcla.

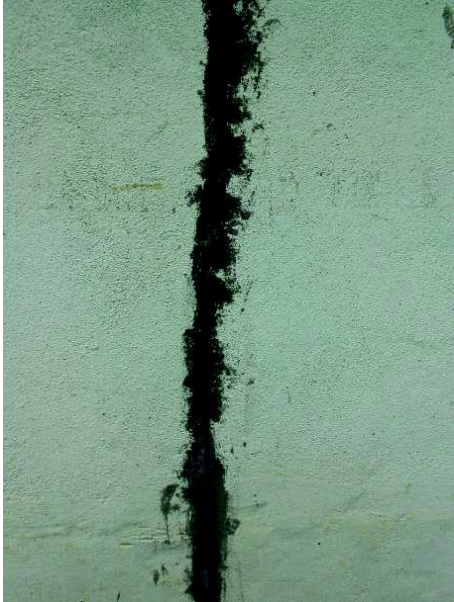
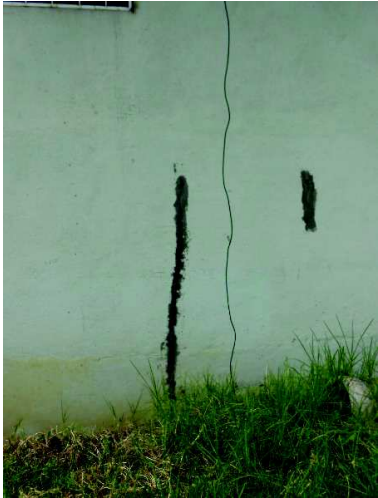
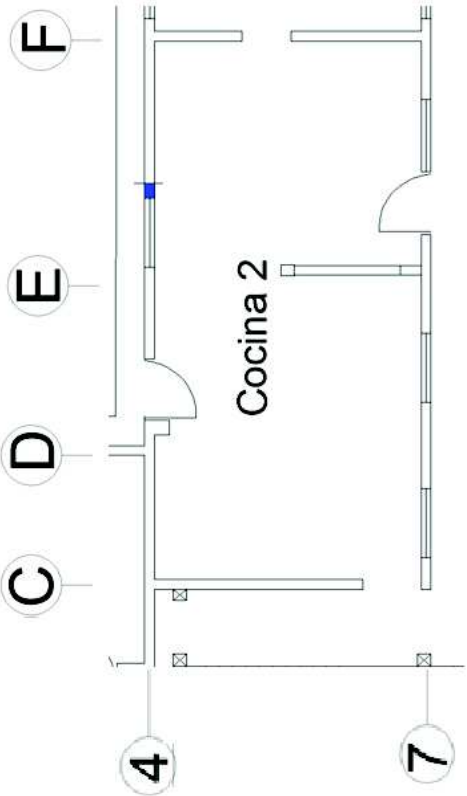
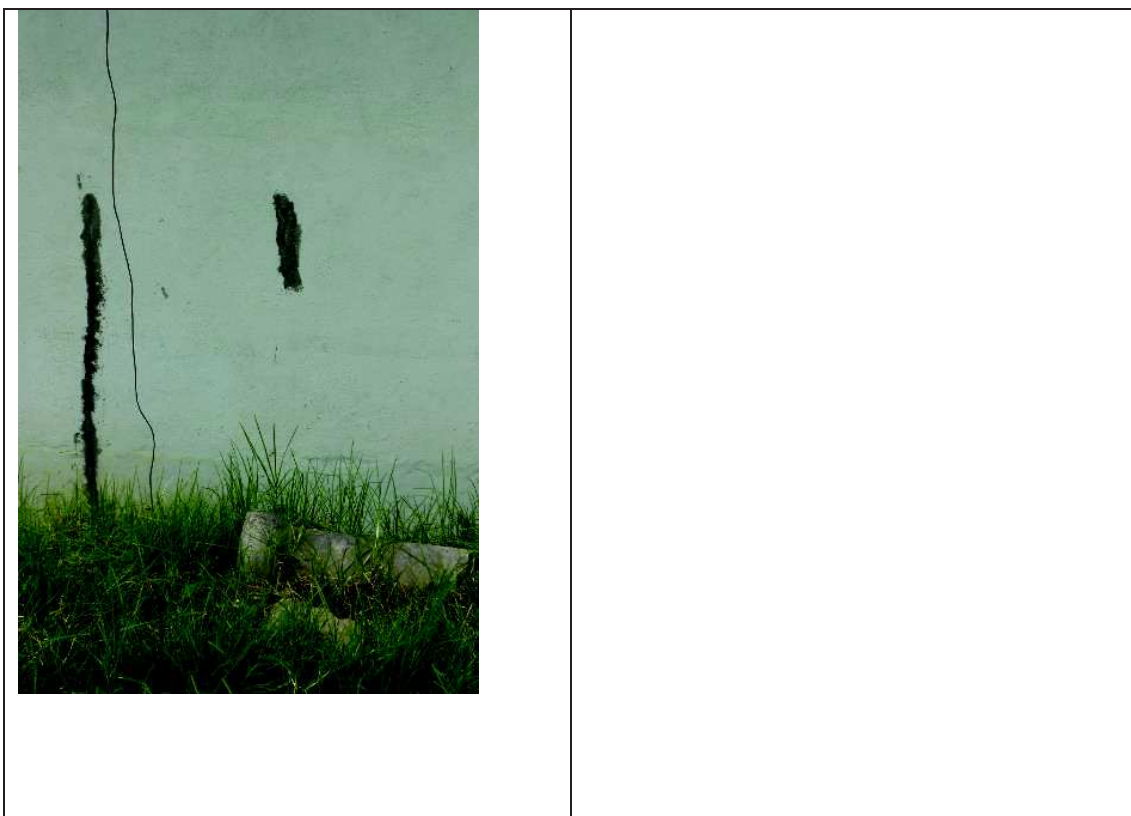
<p>Área= 120cm x 5cm=600 cm²</p>

DETALLE: Posible grieta o fisura mal curada en la pared de la cocina.

CAUSA: Falta de mantenimiento.

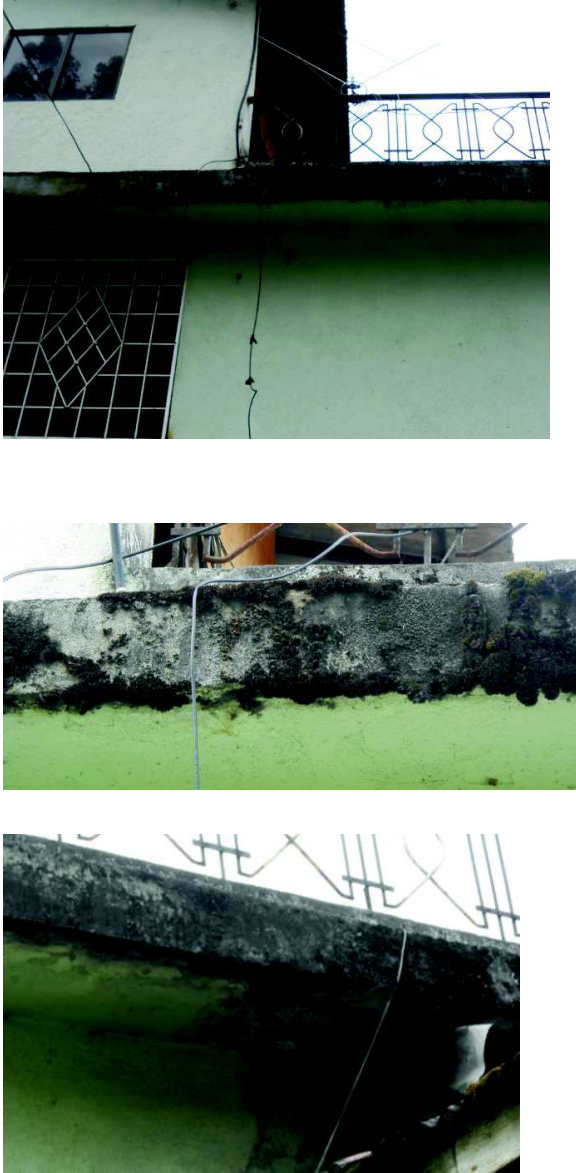
DETALLE: Presencia de musgos y humedad en la parte posterior de la losa de entre piso.
CAUSA: Falta de mantenimiento, humedad excesiva en zonas descubiertas.
SOLUCIÓN Y/O TRATAMIENTO: Revisar Ficha N° 20

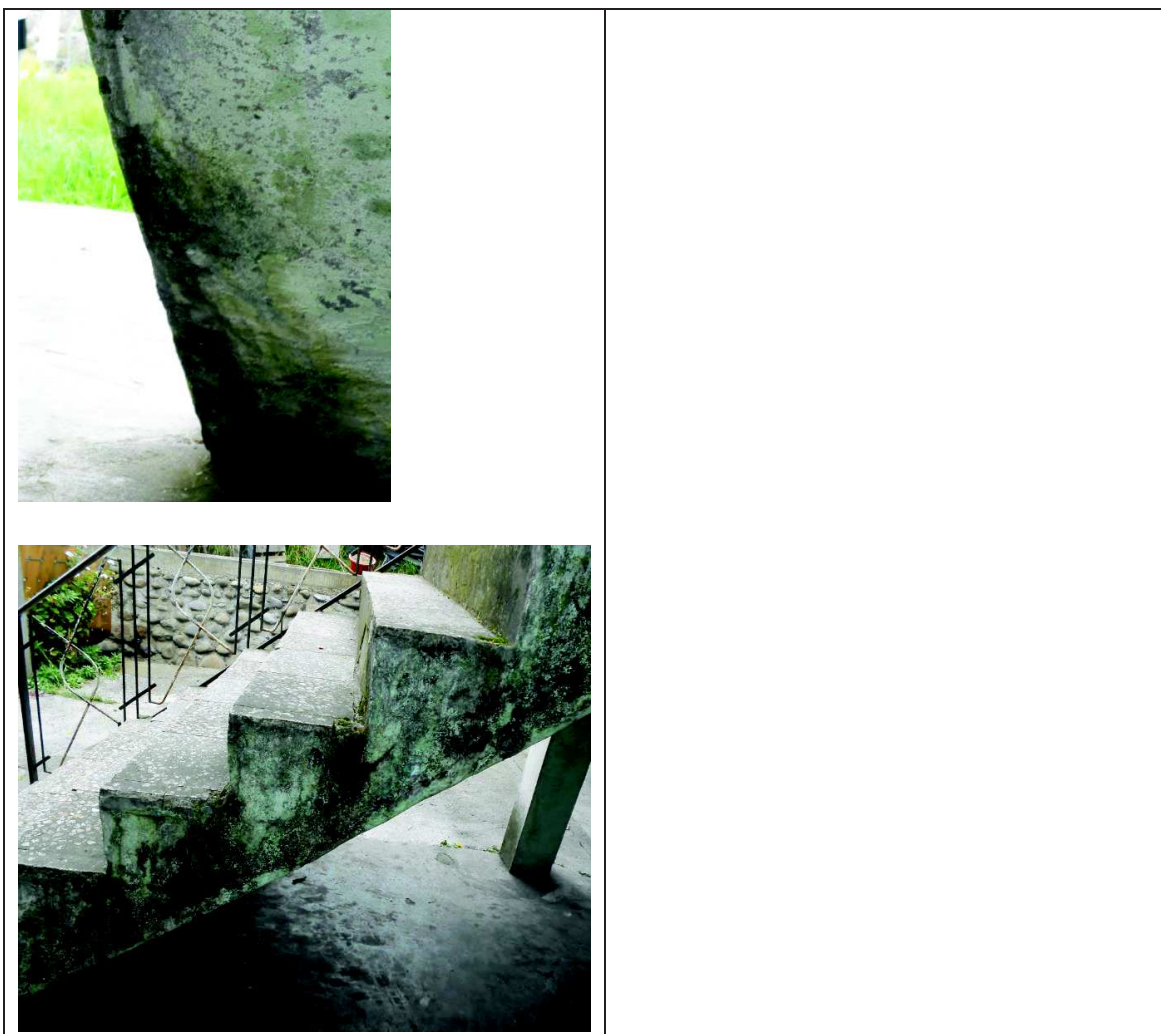
DETALLE: Manchas de humedad presentada en gradas.

CAUSA: ataque de agua lluvia y agentes atmosféricos lo que produce las manchas por humedad.

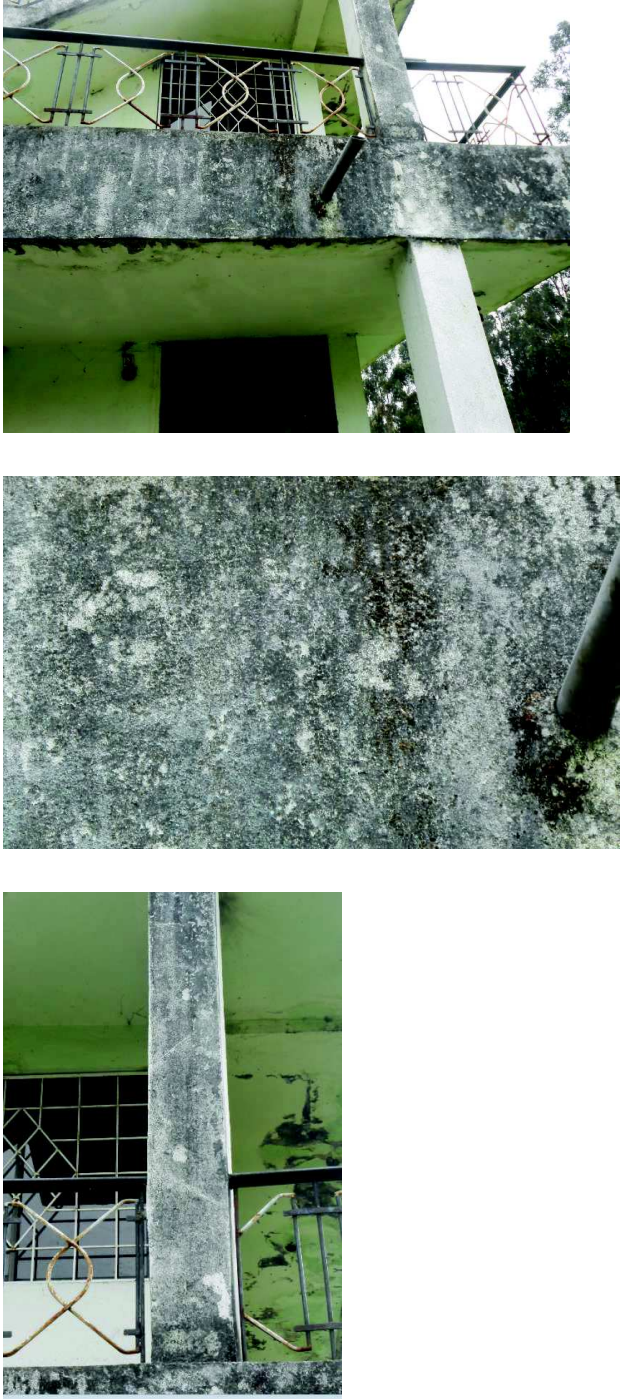
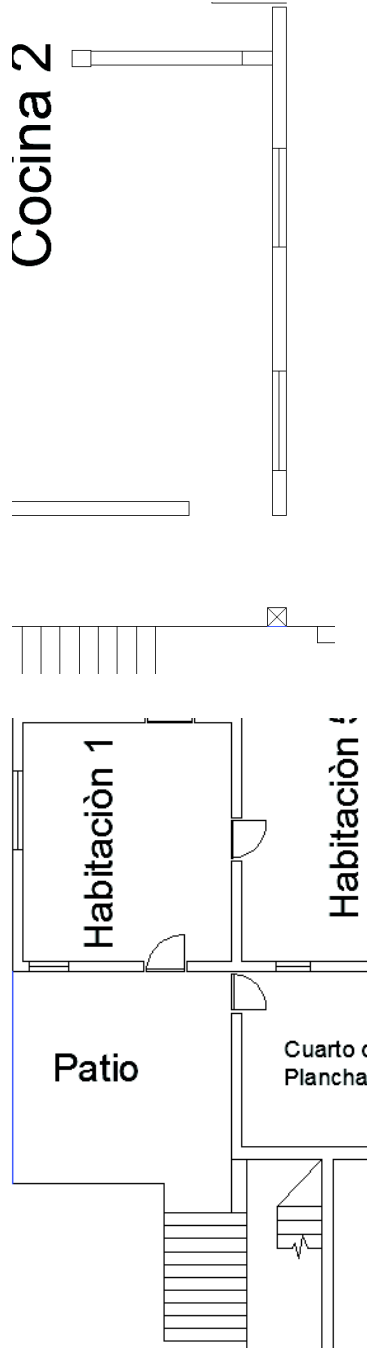
DETALLE: Deterioro de la fachada por factores atmosféricos. Manchas
CAUSA: Falta de mantenimiento, ataque atmosférico.
SOLUCIÓN Y/O TRATAMIENTO: Se recomienda una limpieza de la siguiente manera: <ul style="list-style-type: none"> • Se debe realizar una limpieza con cepillo de acero in ejercer mucha presión para evitar desgastes. • Se debe lijar la superficie con lija gruesa. • Lavar toda el área afectada a presión para eliminar el polvo en el elemento. • Se recomienda la utilización de Sika como Sika Imp Merur, Sika Transparente W, Sika Stop que ayudan a la impermeabilización de esta manera se evita la aparición de humedades. Pintar la pared con pintura para exteriores

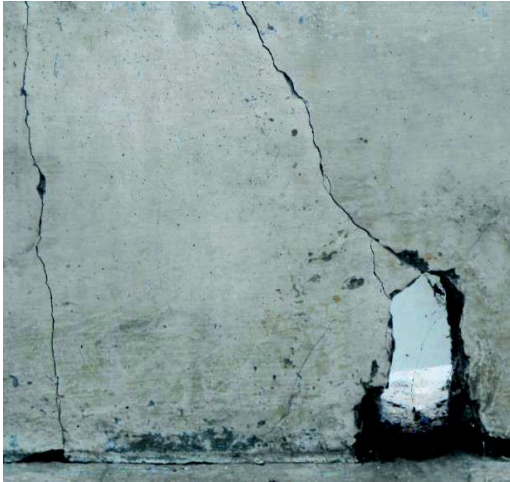
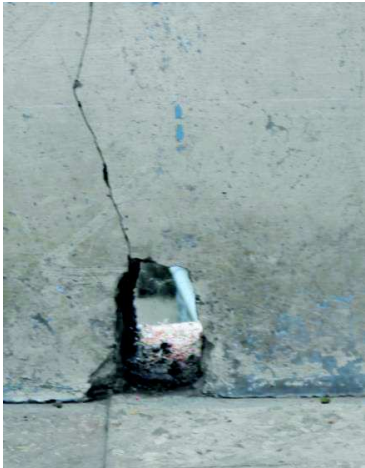
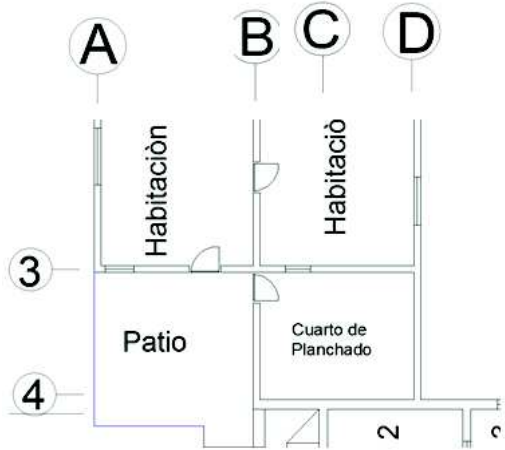
<p>Longitud: 25cm Ancho: 2mm</p>

DETALLE: Fisura vertical presentada en el patio de la vivienda.
CAUSA: por la perforación de los agujeros vistos en las fotos produjo fisuras longitudinales.
SOLUCIÓN Y/O TRATAMIENTO: Por tratarse de un área pequeña (soporte de un balcón y no afectar a la estructura) se recomienda cambiar todo el soporte. Demoler el soporte del balcón con cincel y martillo. Armar el soporte utilizando hormigón simple con una dosificación 1:2

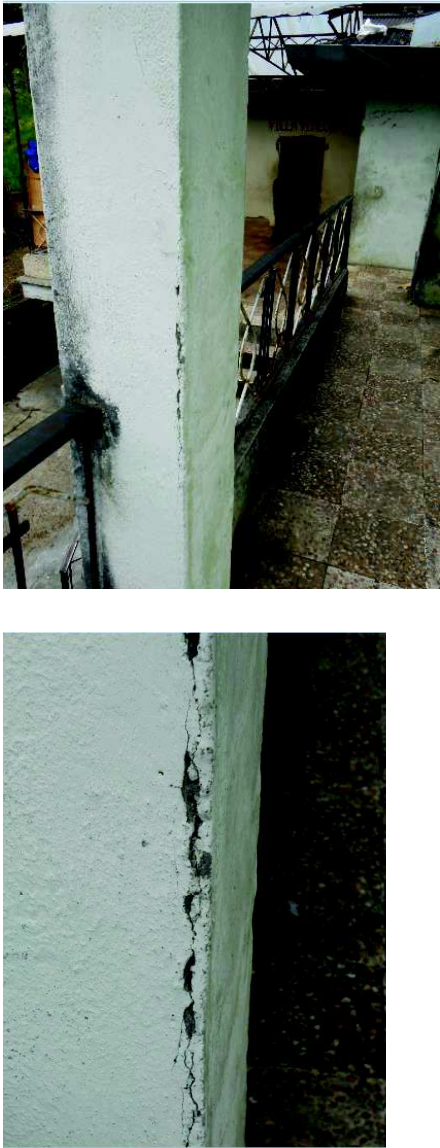
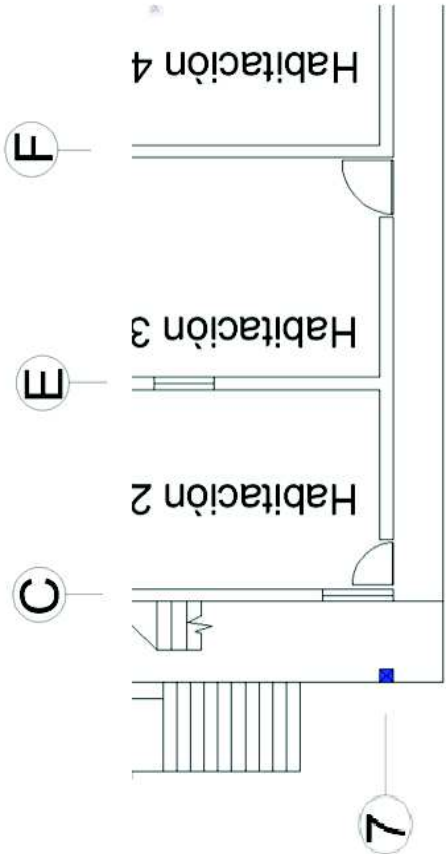
<p>Longitud: 80cm Ancho: 4mm a 6 mm</p>

DETALLE: Grieta longitudinal presentado en columna.
CAUSA: Desprendimiento del Hormigón.
SOLUCIÓN Y/O TRATAMIENTO: Ver ficha N° 29. Se recomienda retirar la parte afectada con cincel y martillo para luego aplicar una capa de mortero en relación 1:2.

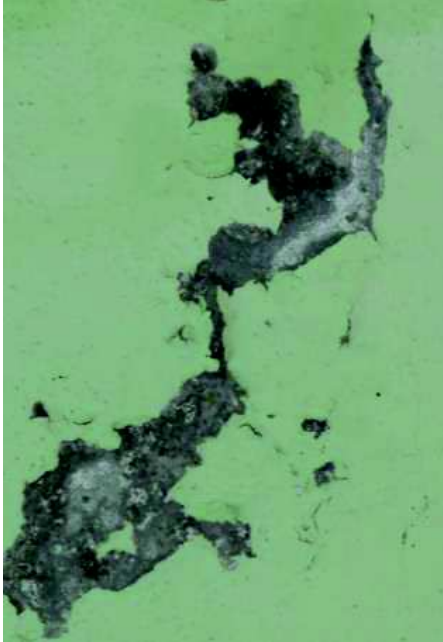
DETALLE: Presencia de diferentes patologías, humedad, corrosión del acero, eflorescencia

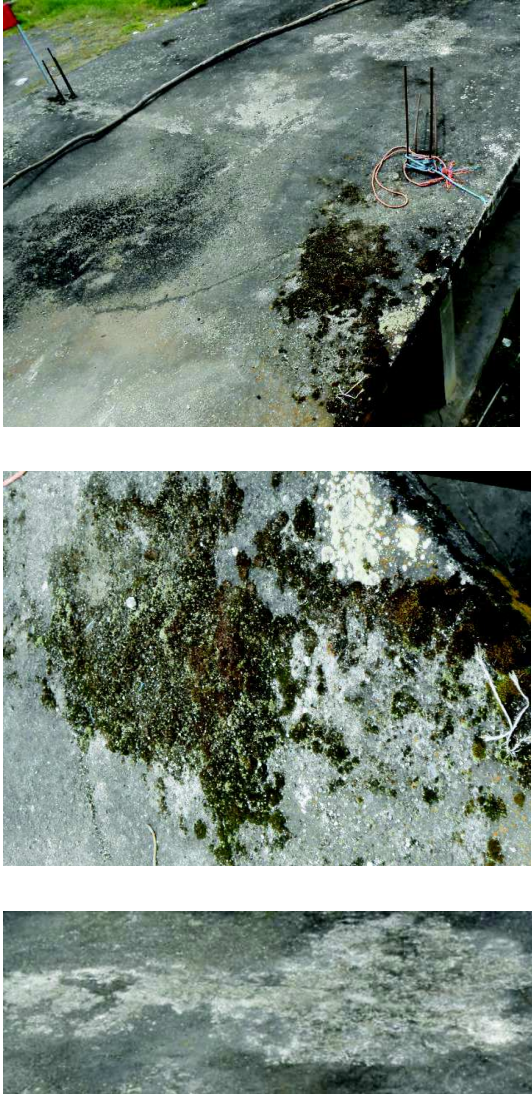
DETALLE: Asentamiento de musgos en losa.
CAUSA: Falta de mantenimiento, falta de material de recubrimiento.
SOLUCIÓN Y/O TRATAMIENTO: Limpieza de toda el área afectada a base de un cepillo de acero para después limpiar a base de presión de agua con algún tipo de detergente desengrasante. Sika®Imper Mur, Sika®Matahongos.

**Se recomienda dar pendiente (2%) a esta losa para evacuar las aguas y evitar que las mismas se depositen, mediante una capa de mortero simple y con la utilización de sika top 50 que es una resina de unión la misma que se debe aplicar sobre la superficie limpia para luego verter el hormigón.
Colocar cerámica para mejorar la apariencia y proteger al hormigón.**

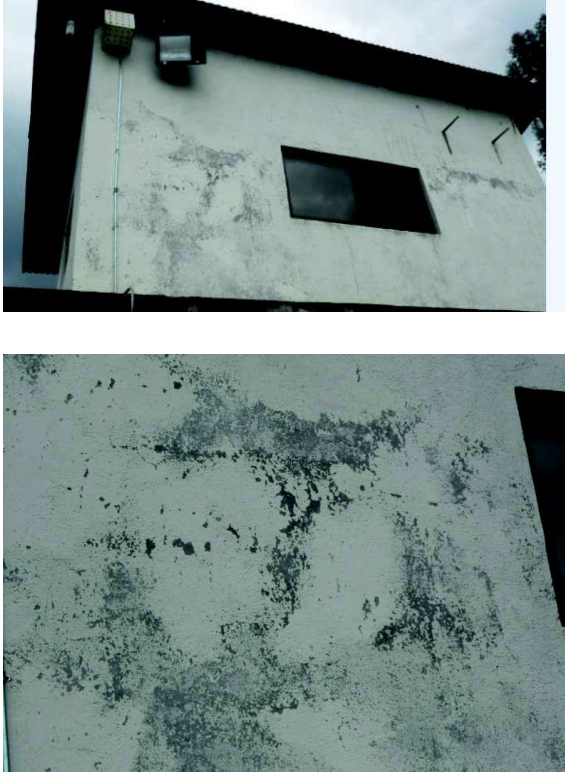
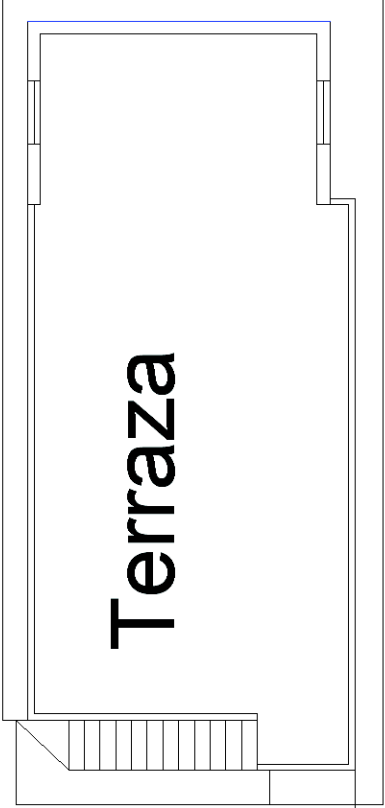
<p>Área: 1,78m x 1,8m = 3,2m2</p>

DETALLE: Deterioro de la fachada por factores atmosféricos. Manchas
CAUSA: Falta de mantenimiento.
SOLUCIÓN Y/O TRATAMIENTO:
<p>Se recomienda una limpieza de la siguiente manera:</p> <ul style="list-style-type: none"> • Se debe realizar una limpieza con cepillo de acero en seco sin ejercer mucha presión para evitar el desgaste excesivo de la superficie. • Se debe lijar la superficie con lija gruesa. • Lavar toda el área afectada a presión para eliminar el polvo en el elemento. • Se recomienda la utilización de Sika como Sika Imp Merur, Sika Transparente W, Sika Stop que ayudan a la impermeabilización de esta manera se evita la aparición de humedades. • Pintar la pared con pintura para exteriores,

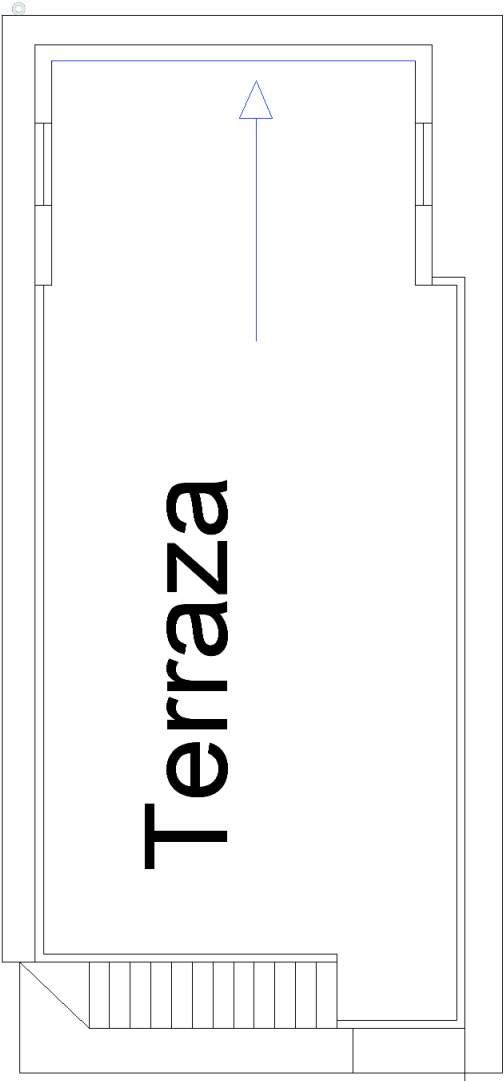
DETALLE: Fisura Longitudinal en pared.
CAUSA:
SOLUCIÓN Y/O TRATAMIENTO: Dado que la fisura no es de importancia se recomienda un tratamiento superficial de la siguiente manera: en caso de fisuras finas y cuando se tiene la certeza que no son progresivas se recomienda aplicar una sobre capa de hormigón: [18] <ul style="list-style-type: none"> • Limpiar la zona afectada por las fisuras, de esta manera se evita la existencia en la fisura de aceites, grasas, polvo o partículas finas de hormigón. • Aplicar una capa de hormigón adherente. • En los procesos de mezcla, colocación y acabado se debe realizar lo más rápido para evitar el endurecimiento del hormigón. • Realizar curado durante 24 horas.
Ver ficha patológica N° 1
