**UNIVERSIDAD
CATÓLICA DE CUENCA**
COMUNIDAD EDUCATIVA AL SERVICIO DEL PUEBLO

CARRERA DE ARQUITECTURA Y URBANISMO

**Análisis de los procesos patológicos
del adobe y compatibilidad de
materiales en el patrimonio edificado
vernáculo caso de estudio Centro
Histórico de Cuenca**

Julio - 2019

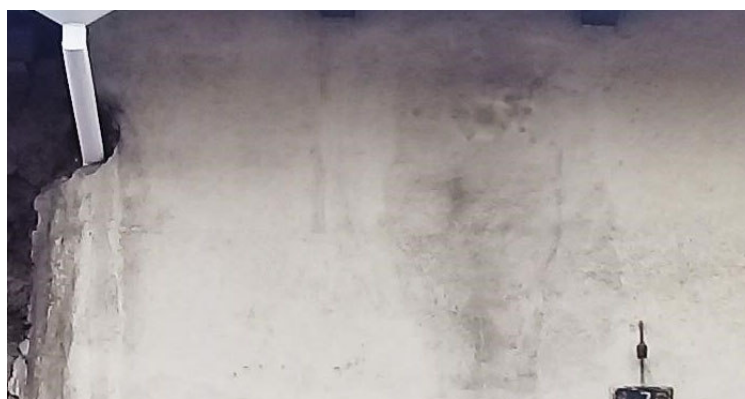
FIGURA 1.2: Lesión física por humedad. Fuente. Francisco Piedra. Año 2018

- **Humedad.** . El proceso patológico aparece cuando la presencia del agua es demasiado alta, fuera de lo normal, puede encontrarse en el material o ya directamente en los elementos constructivos como el adobe. El exceso de agua da origen a la aparición de cambios físicos en el elemento constructivo, la humedad puede estar presente en distintas partes de la edificación, la aparición e identificación de ellas está ligada a la cimentación, cubierta, fisuras en los muros que puede provocar filtraciones, fachada expuesta a la condensación del agua o por instalaciones de tuberías rotas, deterioradas dando lugar a la aparición de focos puntuales de humedad ver figura N° 1.2 (Carrió y Maldonado, 2017).

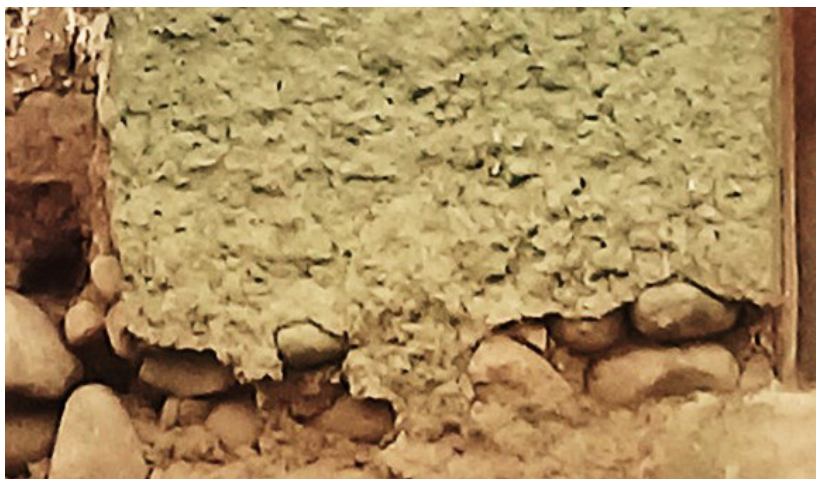
FIGURA 1.3: Lesión física por erosión. Fuente. Francisco Piedra. Año 2018 Elaboración. Francisco Piedra

- **Erosión.** Las acciones físicas de los agentes atmosféricos son frecuentemente los que provocan la aparición de lesiones por la dilatación del material, haciendo que cambie las características en cuanto a su resistencia. Ver figura N° 1.3 (Carrió y Maldonado, 2017).

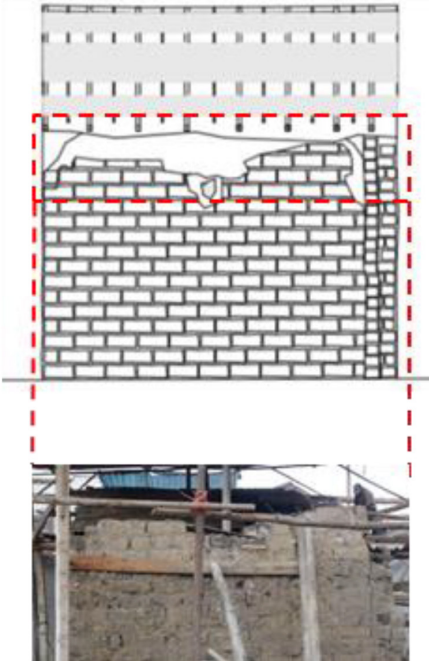
<p>En la parte posterior se observa al muro de adobe en deterioro por estar descubierto, esto hace que se deteriore por la exposición a los agentes climáticos presentando, fisuras, desprendimientos, pérdida de elementos mampuestos de adobe.</p>

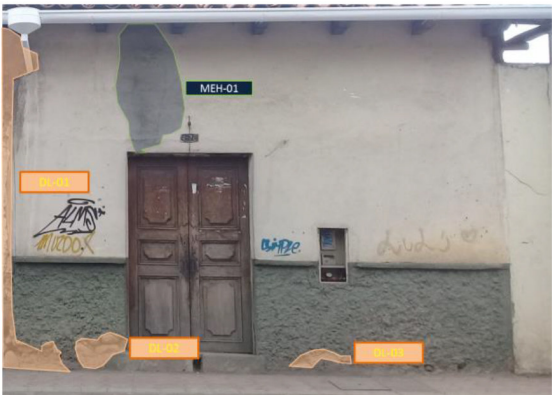
DESCRIPCIÓN:		Desprendimiento leve del material de revestimiento de la fachada			
CAUSAS:		El principal agente que produce la patología es la humedad			
VALORACIÓN					
AFECTACIÓN DEL DAÑO		NIVEL DE RECUPERACIÓN		GRADO DE LESIÓN	
Seguridad		Imprescindible		Severo	
Funcionalidad		Necesaria		Moderado	
Aspecto	x	conveniente	x	Leve	x
ACTUACIÓN	Ver Capítulo III - PROPUESTA

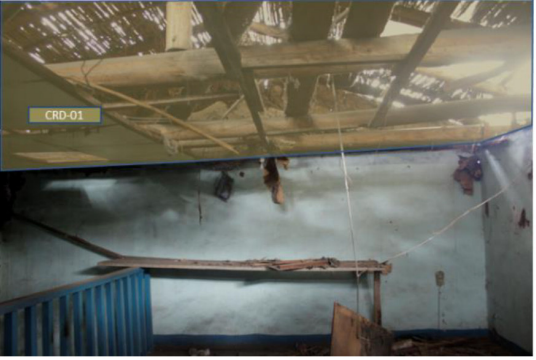
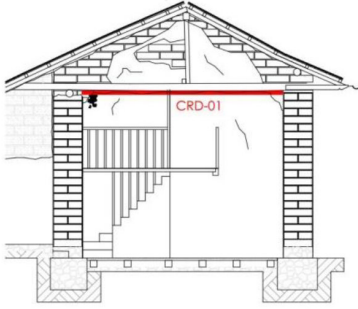
DESCRIPCIÓN:		Cielo raso deteriorado, es la estructura de madera cuya conformación se ha destruido, presentando la caída de los elementos que lo conforman.			
CAUSAS:		Desgaste del material por la existencia de goteras que producen un abombamiento en la madera del cielo raso.			
VALORACIÓN					
AFECTACIÓN DEL DAÑO		NIVEL DE RECUPERACIÓN		GRADO DE LESIÓN	
Seguridad		Imprescindible		Severo	x
Funcionalidad	x	Necesaria	x	Moderado	
Aspecto		conveniente		Leve	
ACTUACIÓN		Ver Capítulo III - PROPUESTA

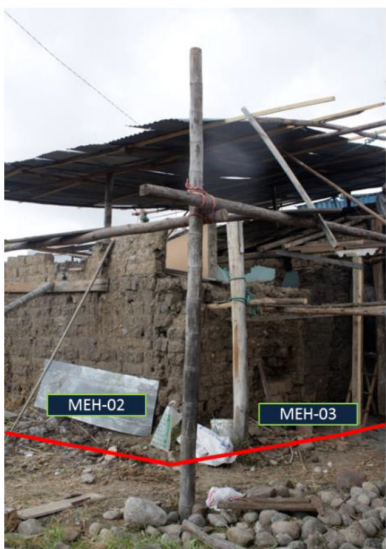
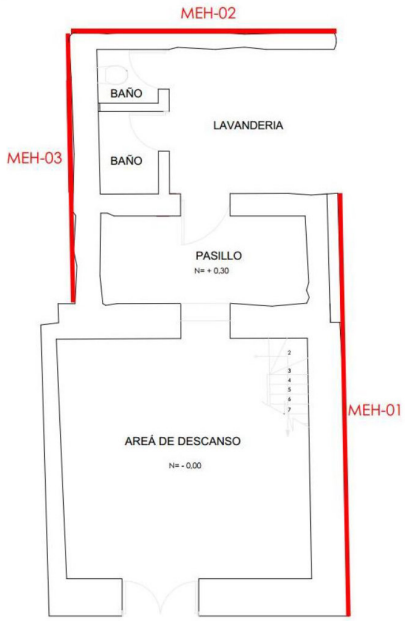
DESCRIPCIÓN:		Muros expuestos a la humedad, los muros en su parte exterior presentan desprendimientos a nivel suelo por el contacto directo con la humedad.			
CAUSAS:		Esto se puede observar en los muros de adobe a nivel de suelo donde presentan desprendimientos ocasionados por estar expuestos a la humedad.			
VALORACIÓN					
AFECTACIÓN DEL DAÑO		NIVEL DE RECUPERACIÓN		GRADO DE LESIÓN	
Seguridad	x	Imprescindible		Severo	
Funcionalidad		Necesaria	x	Moderado	x

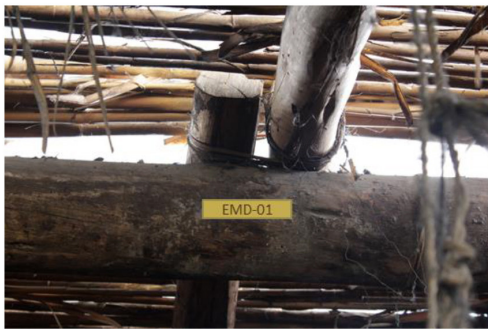
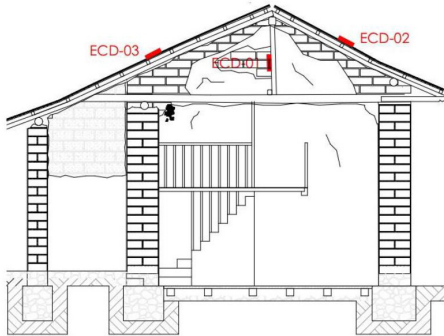
DESCRIPCIÓN:		Estructura de madera, consiste en la unión de varios elementos que dan como resultado una estructura que soporta cargas o peso de planchas o tejado.			
CAUSAS:		La estructura ha sufrido el deterioro debido a lo expuesta que ha estado a goteras principalmente, afectando a la resistencia estructural de la madera, ocasionado la deformación de los elementos estructurales de la cubierta.			
VALORACIÓN					
AFECCIÓN DEL DAÑO		NIVEL DE RECUPERACIÓN		GRADO DE LESIÓN

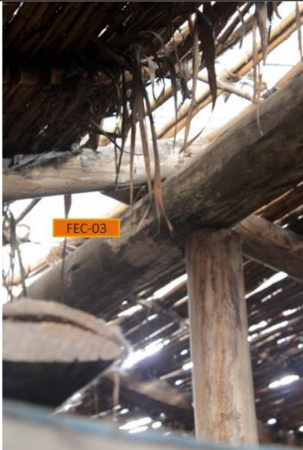
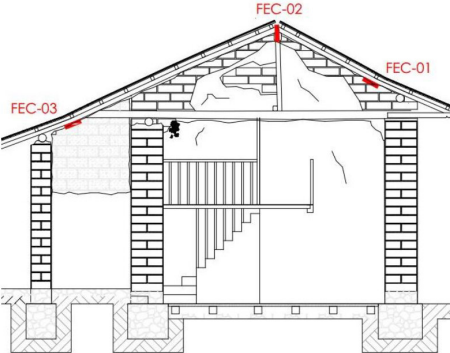
DESCRIPCIÓN:		Falla estructura de cubierta, es la deformación de elementos que conforman la estructura de la cubierta			
CAUSAS:		Las fallas vienen dadas por el deterioro de la estructura de madera, ocasionando pandeos, separaciones entre elementos constructivos, poca resistencia de la estructura, ocasionado la deformación de los elementos estructurales de la cubierta.			
VALORACIÓN					
AFECCIÓN DEL DAÑO		NIVEL DE RECUPERACIÓN		GRADO DE LESIÓN	
Seguridad	x	Imprescindible	x	Severo

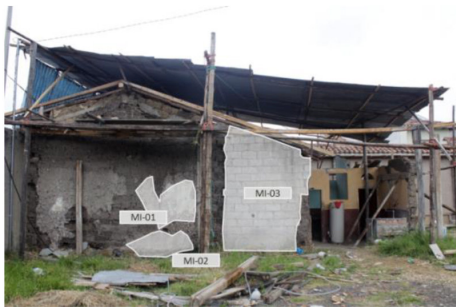
DESCRIPCIÓN:		Material incompatible, es la relación entre dos materiales cuyas características no permiten la unión o conformación de una estructura que brinde seguridad.			
CAUSAS:		El material incompatible produce el deterioro o desmoronamiento del muro de adobe. Al existir un movimiento ambos materiales se afectan, mayormente el muro de tierra que es más blando y vulnerable, pudiendo llegar a colapsar.			
VALORACIÓN					
AFECTACIÓN DEL DAÑO		NIVEL DE RECUPERACIÓN		GRADO DE LESIÓN

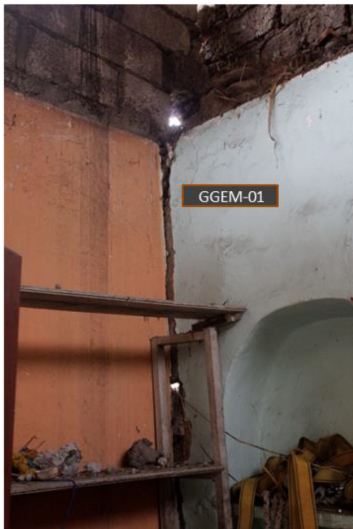
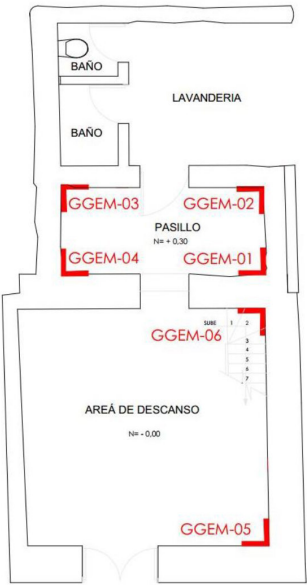
DESCRIPCIÓN:		Grieta encuentro de muro secundario divisorio mampuesto de adobe con el muro mampuesto de bloque pómez de la fachada lateral derecha, presenta una incompatibilidad de materiales entre los muros.			
CAUSAS:		Utilización de materiales incompatibles, no existe la sujeción ni trabes entre los muros mampuestos.			
VALORACIÓN					
AFECTACIÓN DEL DAÑO		NIVEL DE RECUPERACIÓN		GRADO DE LESIÓN	
Seguridad	x	Imprescindible	x	Severo	x

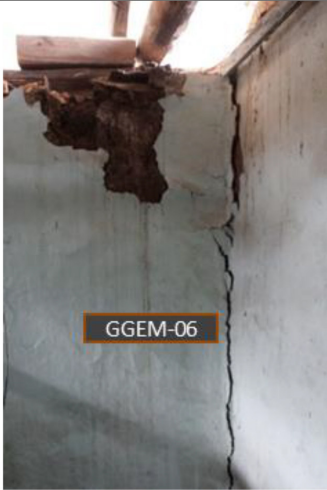
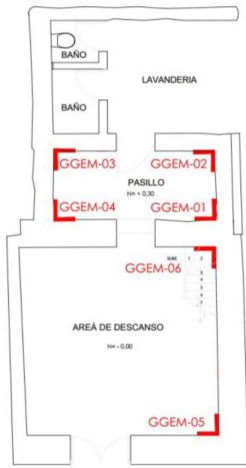
DESCRIPCIÓN:		Grieta encuentro de muro secundario divisorio mampuesto de adobe con el muro de la fachada lateral derecha, además se presenta desprendimiento leve.			
POSIBLES CAUSAS:		Resistencia de los muros debilitada en los encuentros, falla en los trabes por la antigüedad de la edificación.			
VALORACIÓN					
AFECTACIÓN DEL DAÑO		NIVEL DE RECUPERACIÓN		GRADO DE LESIÓN	
Seguridad	x	Imprescindible	x	Severo	x
