UNIVERSIDAD  
CATÓLICA DE CUENCA  
COMUNIDAD EDUCATIVA AL SERVICIO DEL PUEBLO

CARRERA DE ARQUITECTURA

**Análisis de patologías de la madera en la arquitectura  
vernácula. Caso de estudio en Minas-Baños**

Noviembre - 2019

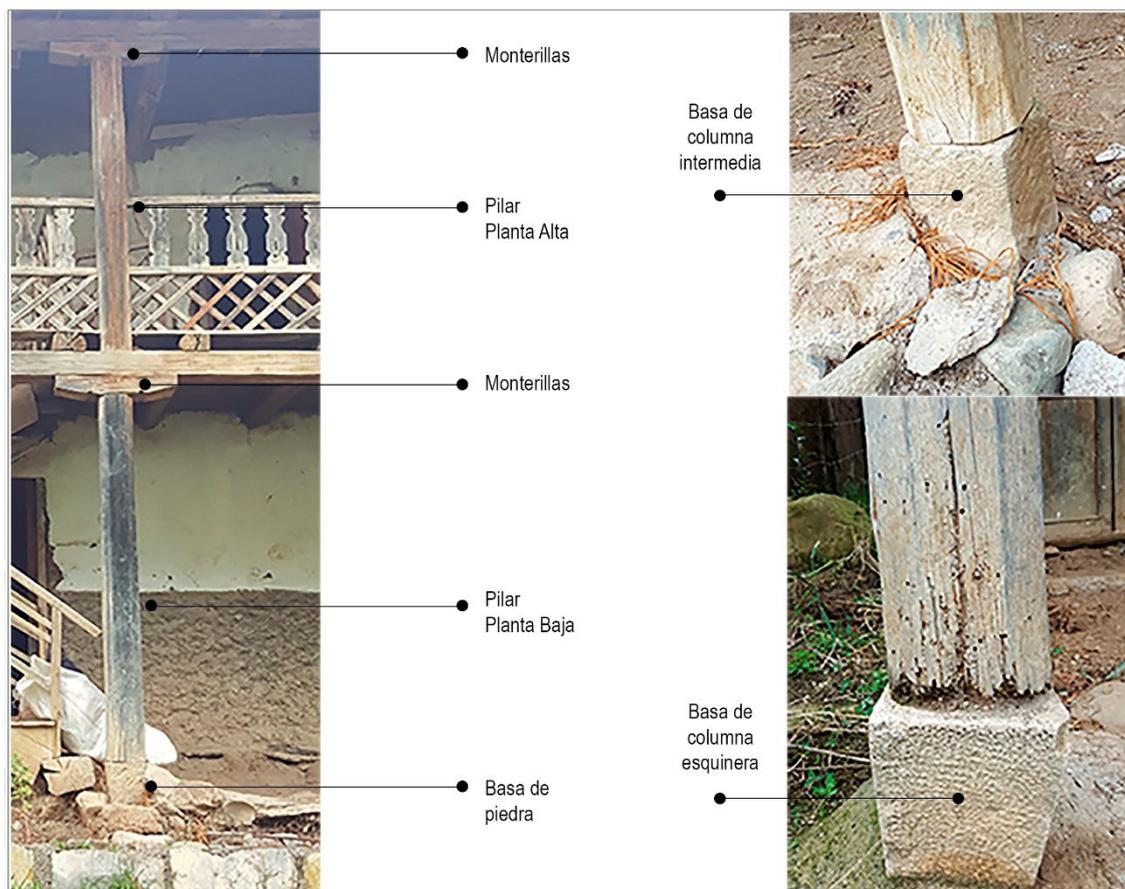
FIGURA 2.20: *Estado actual de columnas y basas C 101*

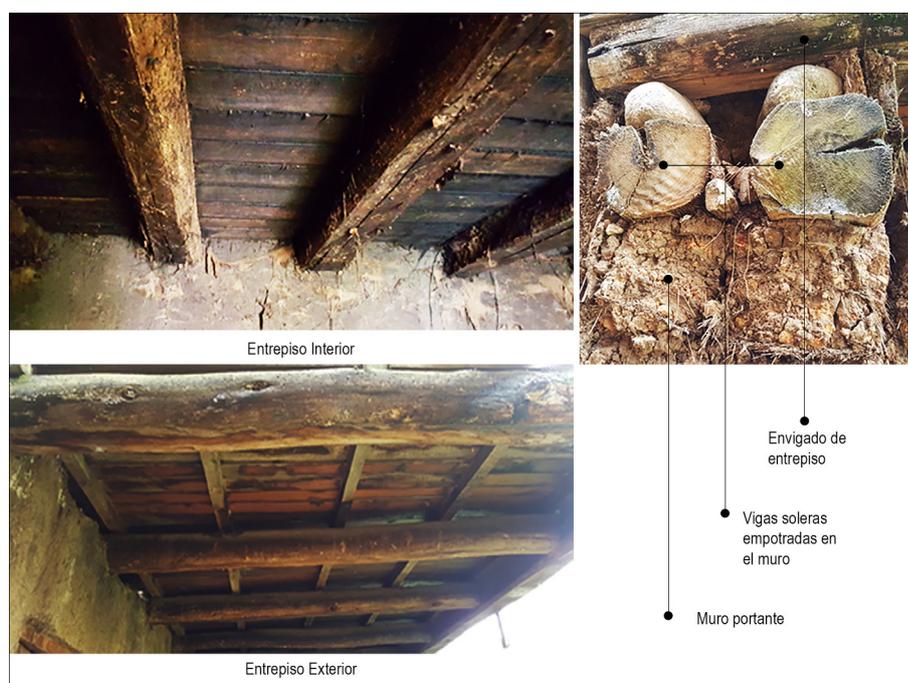
El entrepiso de esta edificación presenta lesiones considerables, especialmente pudriciones, esto debido a que el agua lluvia ingresa a la vivienda, y humedece la madera. En el interior de la vivienda se evidencia humedad, tanto en los muros como en el entrepiso, esto obedece a que no existen ventanas que permitan una ventilación adecuada. La humedad ha afectado todo el entrepiso, el deterioro de las vigas y tablas es considerable por lo que ha puesto en riesgo la estabilidad de este sistema. En la cocina, el entrepiso a más de sufrir los daños antes mencionados, se suma el humo generado por la quema de leña utilizado para la cocción de alimentos.

El humo se acumulado dentro de la vivienda y al no tener un sistema de desfogue se queda atrapado en el interior, ante esto se desarrolla el llamado hollín, que se adhiere a la madera, afectando no solo a los materiales cercanos, sino también al ser humano (Fritz, 2004). Estar expuesto diariamente al humo causa daños nocivos e irreparables en la salud.

FIGURA 2.25: Estado actual del entrepiso interior y exterior C 101

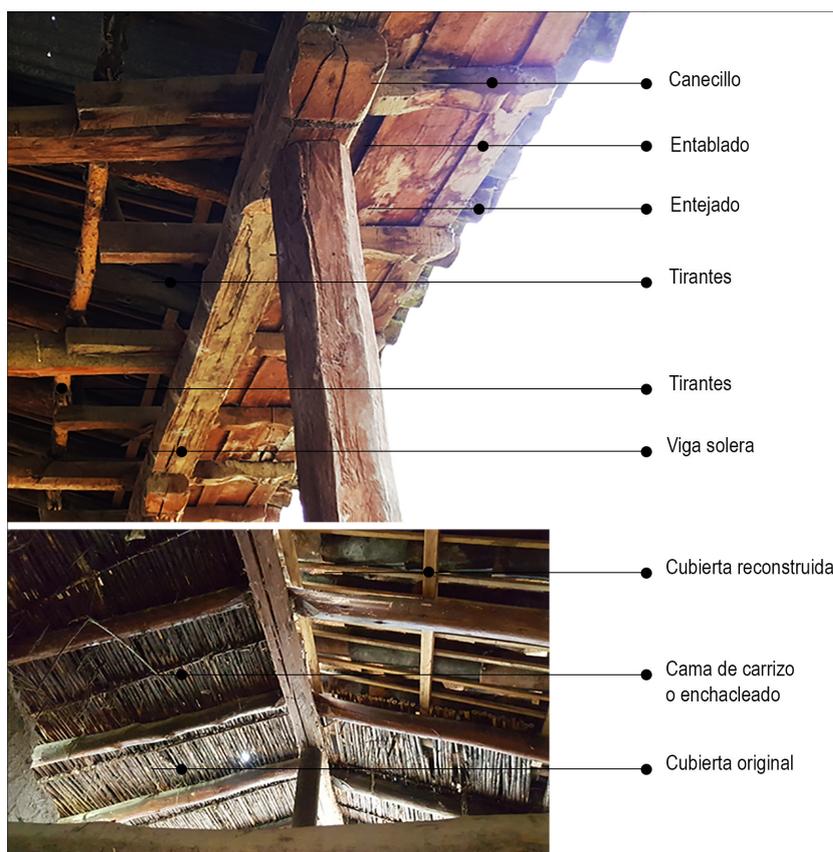
FIGURA 2.33: *Estado actual de la cubierta C 101*

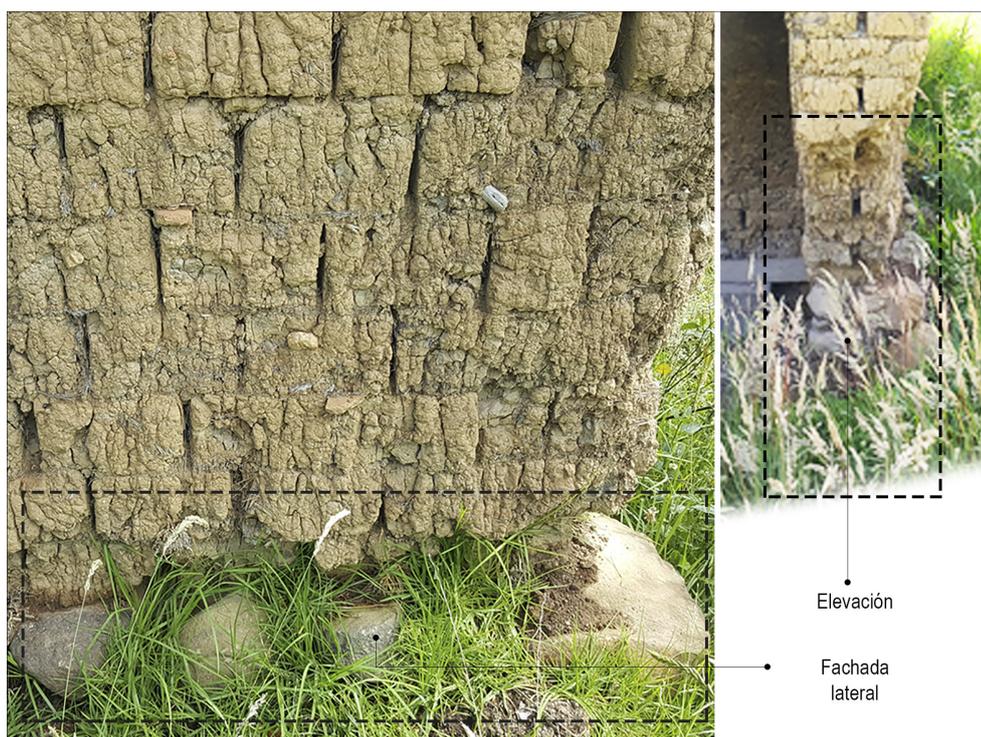
FIGURA 2.43: *Estado actual de los sobrecimientos C 102*

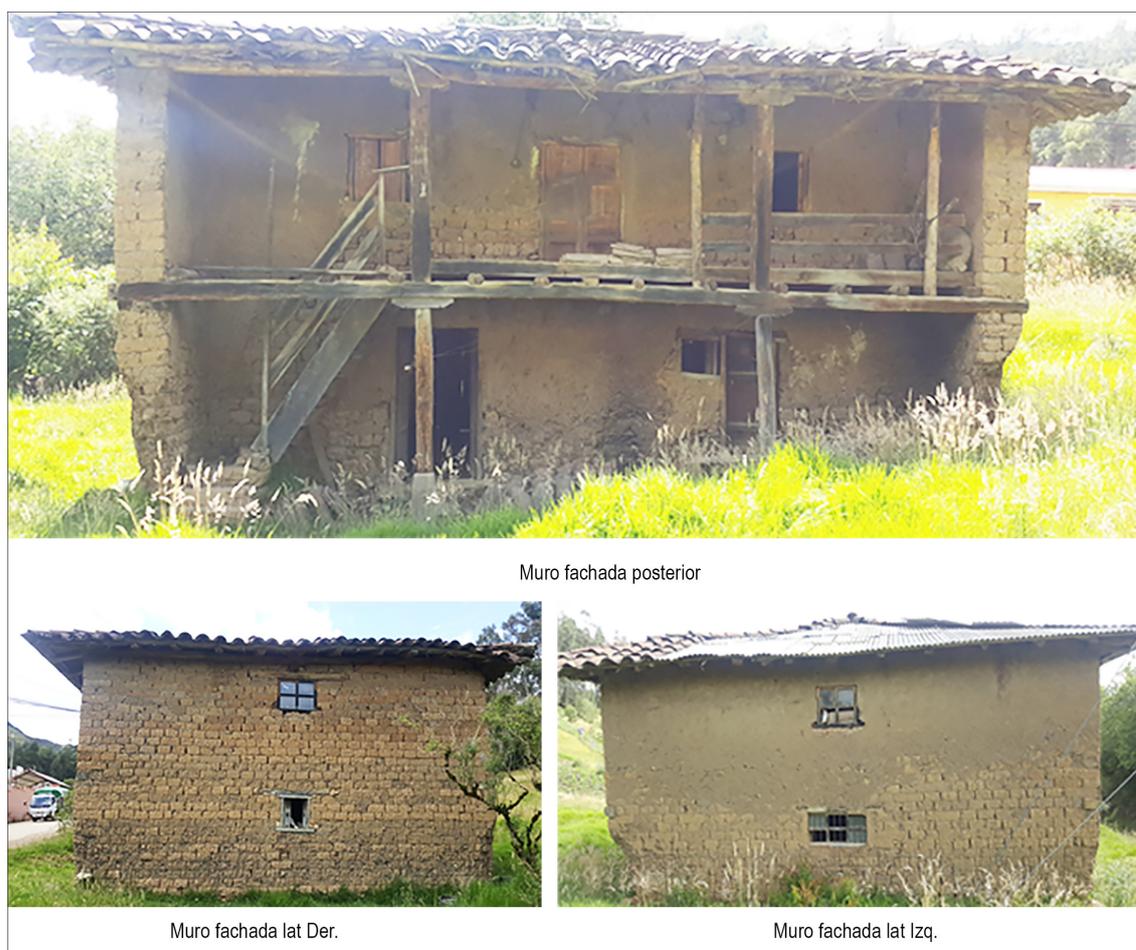
Cuando el muro requiere longitudes mayores a los 3.5 metros se emplean los llamados contrafuertes, cuya función principal es eliminar la esbeltez del muro. Según la norma, si el muro supera en longitud 12 veces su propio ancho, se debe aplicar los mencionados refuerzos (Pesántez y González, 2011), en este caso de estudio las longitudes o superan las antes mencionadas, por tal razón, no existen contrafuertes en ninguno de los muros de la edificación y se comprueba en la siguiente figura.

FIGURA 2.51: Muros de gran longitud en el caso de estudio C 102

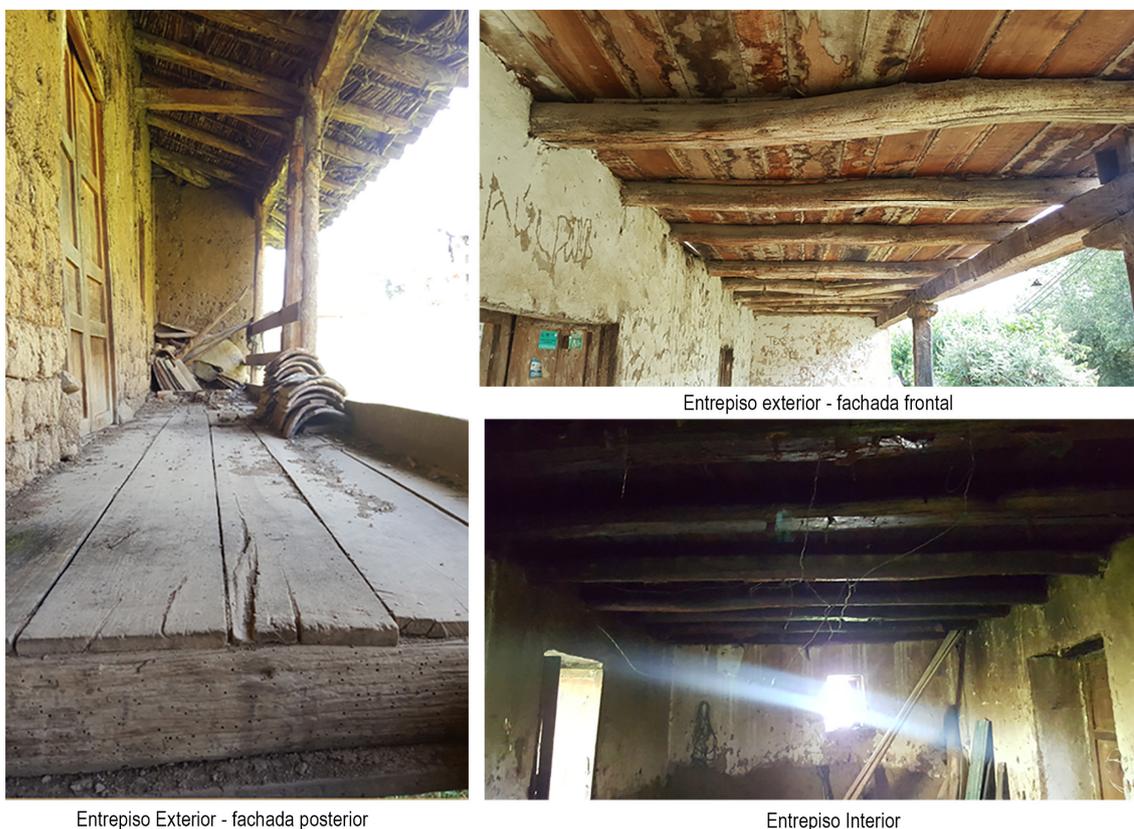
En el entrepiso de los ambientes interiores los daños son considerables y se evidencian en la siguiente figura, el envigado y el entablado han sido afectados en su totalidad, necesitando una intervención rápida. De la misma forma el entrepiso en el corredor de la fachada posterior está en peligro de colapsar, esto debido a que las uniones de las vigas con el muro están inestables.

FIGURA 2.54: *Deterioro del entrepiso de la vivienda C 102*

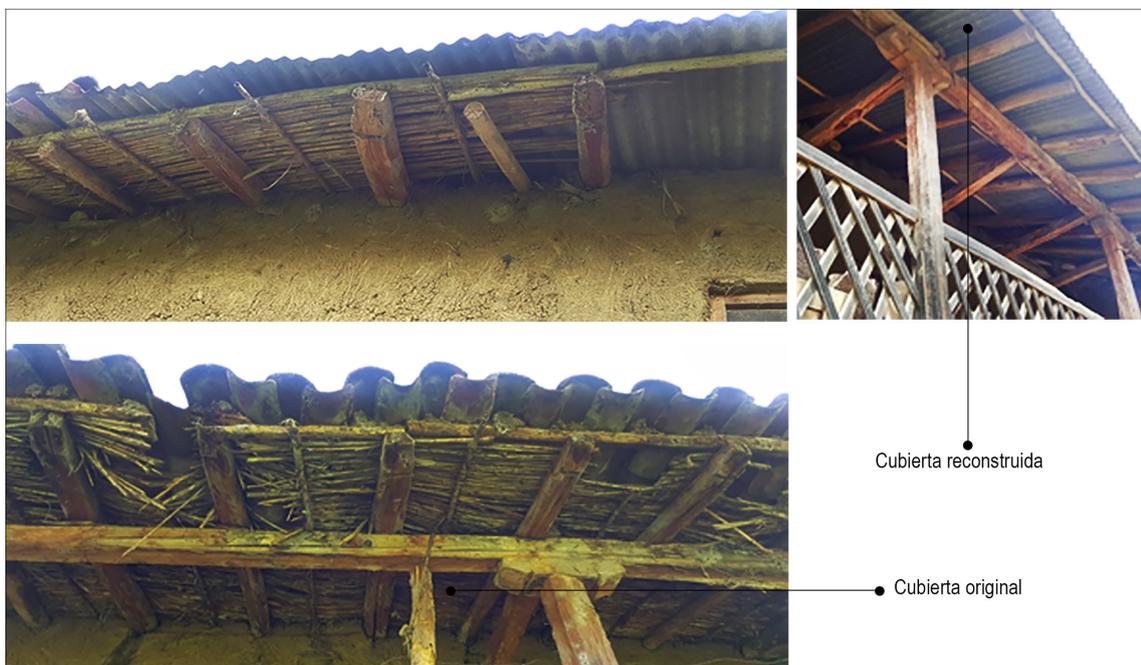
En la vista de campo se aprecia que la cubierta fue construida con elementos esenciales de esta arquitectura; canchillos, cama de tierra, carrizo, entre otros, sin embargo, el entejado ha colapsado y ha generado goteras en toda la cubierta, deteriorando notablemente el sistema constructivo. La cama de carrizo ha fracasado y en algunas áreas ha desaparecido.

FIGURA 2.60: Estado actual y áreas de cubierta reconstruida C 102

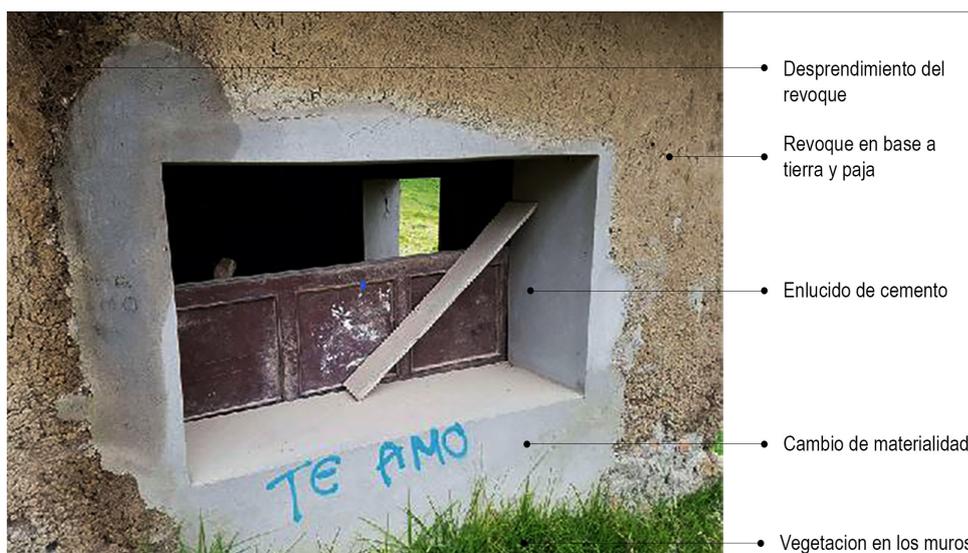
Las grietas son notorias en los muros, provocando deformaciones en el revestimiento o revoque como también en los puntos donde existe contacto de la tierra con la madera, como en las ventanas, por ejemplo. Generalmente las deformaciones en los muros se deben a la humedad que se genera al no existir un aislamiento entre el suelo y el muro, disminuyendo notablemente la característica portante del muro. Otra razón para las deformaciones del muro es por las filtraciones de agua generadas desde la cubierta, estas patologías se aprecian en la siguiente figura.

FIGURA 2.69: *Incorporación de nuevos materiales C 103*

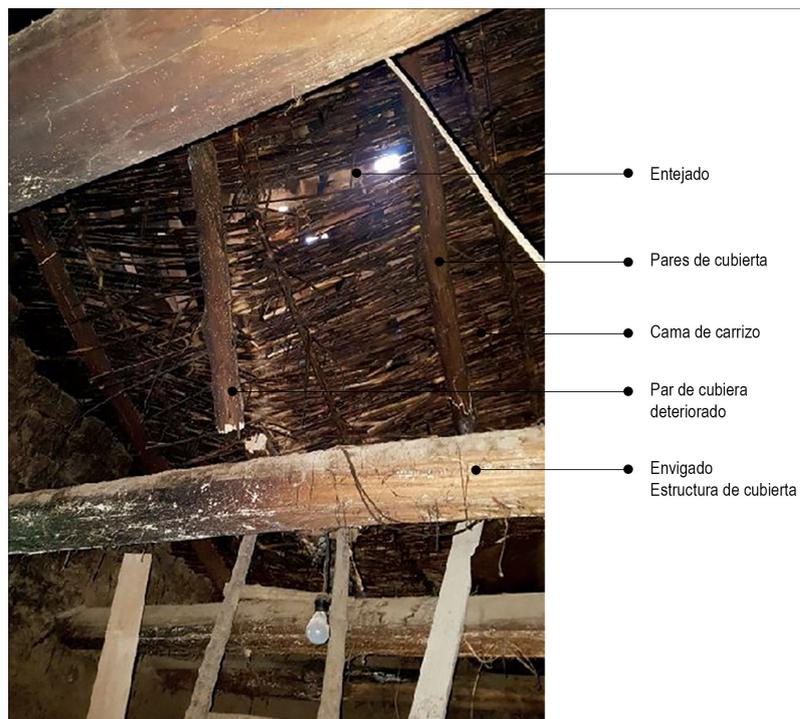
Desde el interior de la vivienda se aprecia que la cubierta presenta daños considerables, uno de los pares ha colapsado y ha puesto en riesgo al resto de elementos, esta patología se aprecia en figura siguiente.

FIGURA 2.74: *Vista interior del estado actual de la cubierta C 103*
