**UNIVERSIDAD CATÓLICA DE CUENCA**

CARRERA DE ARQUITECTURA Y URBANISMO

APROXIMACIÓN A LA  
REHABILITACIÓN PATRIMONIAL.  
DIAGNÓSTICO ARQUITECTÓNICO Y  
CRITERIOS DE INTERVENCIÓN DE UN  
EDIFICIO DE VALOR  
ARQUITECTÓNICO B EN EL CENTRO  
HISTÓRICO DE CUENCA.

CASA DE SERVICIOS DE LA UCACUE

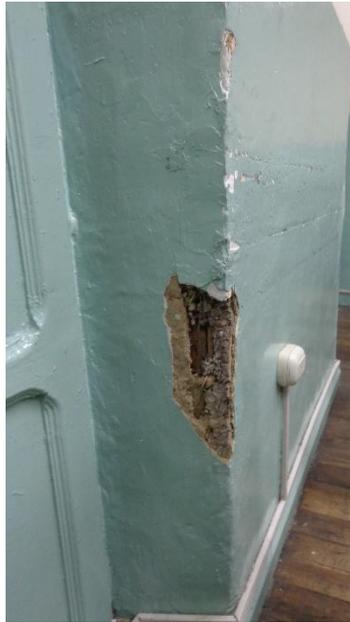
FOT. 77 Lesión patológica en muro  
REF. Propia

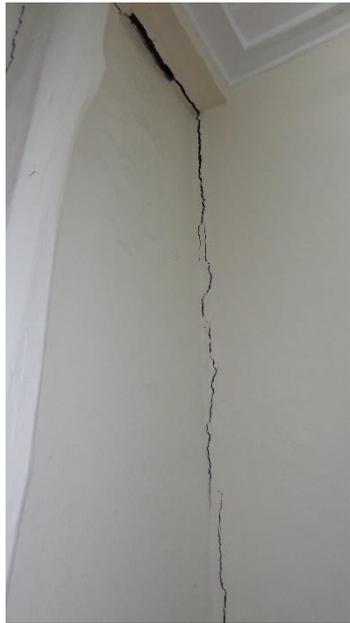
FOT. 79 Lesión patológica en muro  
REF. Propia

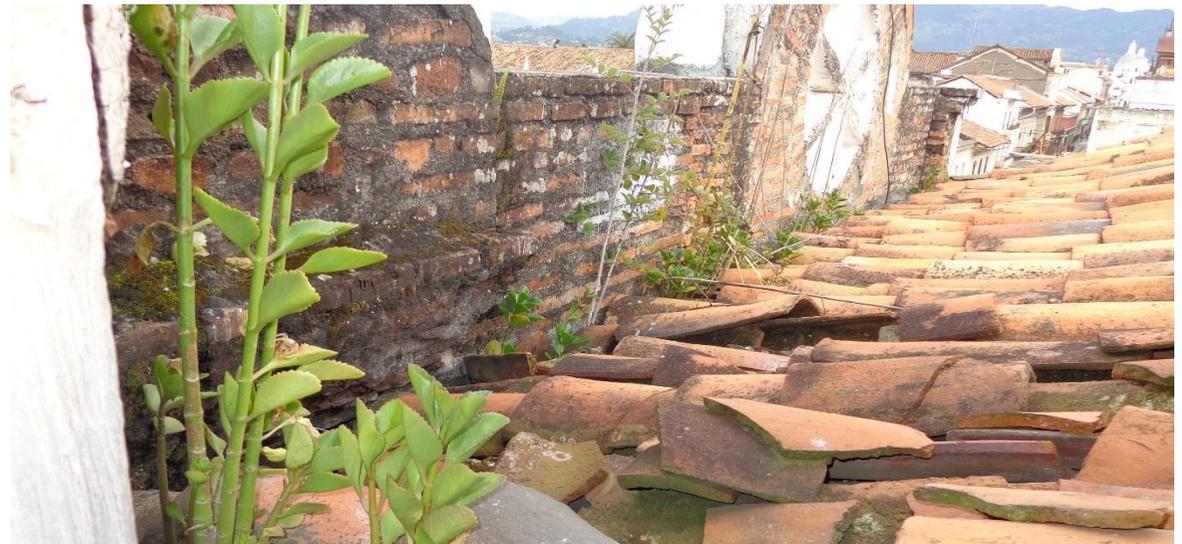
FOT. 81 Lesión patológica en cubierta  
REF. Propia
