**UNIVERSIDAD CATÓLICA DE CUENCA**  
**UNIDAD ACADÉMICA DE INGENIERÍA, INDUSTRIA Y**  
**CONSTRUCCIÓN**

**ANTEPROYECTO DE READECUACIÓN DE LA “CASA DE LOS DEBERES Y  
DERECHOS” Y ADAPTACIÓN A NUEVO USO DESTINADO A OFICINAS  
ADMINISTRATIVAS**

**TRABAJO DE GRADUACIÓN PREVIO A LA OBTENCIÓN DEL TÍTULO DE ARQUITECTO**

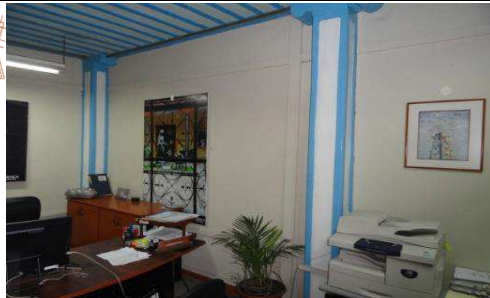
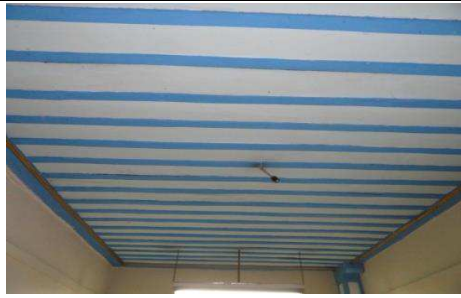
| CODIFICACIÓN | | 1(BD 12) | | | USO | | | OFICINA | |
|---|---|---|---|---|---|---|---|---|--|
| <div><div>1(BD 12)</div><div></div><div>ESC: SIN ESCALA</div></div> | | | | | <div><div><div>6</div></div><div><div>7</div></div></div> | | | | |

| CODIFICACIÓN | | 1(BD 12) | | | USO | | | OFICINA | |
|---|---|---|---|---|---|---|---|---|--|
| Se encuentra en buen estado sus paredes, cielo raso, lo que se puede observar es manchas por el uso y danos en la alfombra de piso. | | | | | | | | | |

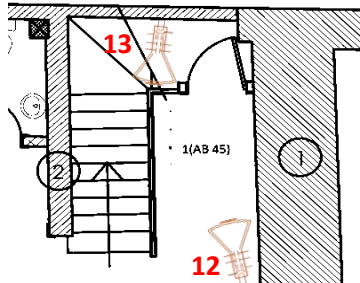
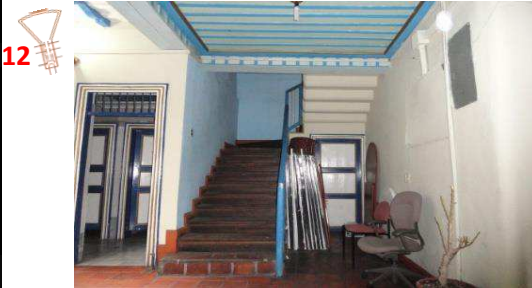
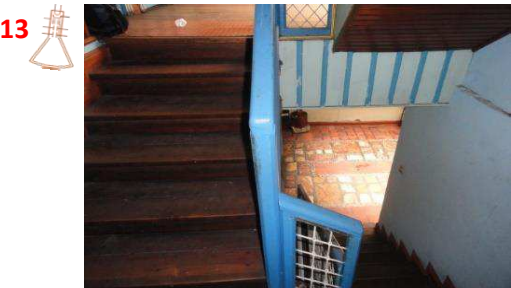
| CODIFICACIÓN | | 1(AB 45) | | | USO | | ESCALERA Y BODEGA | | |
|---|---|---|---|---|---|---|---|---|--|
| La madera de la escalera está deteriorada y desgastada. | | | | | | | | | |

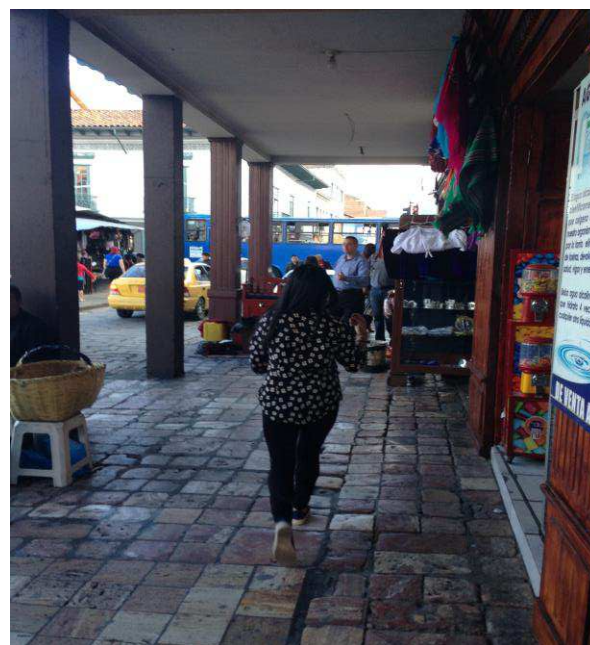
*Fotografía No. 2 Portal de planta baja*

barro, excepto en los muros del local comercial independiente donde los muros son de 1.12 metros, lo cual en estos muros no se observó grietas por falla del muro; en el área de puertas y ventanas existen dinteles en su parte superior con una traba de  $\frac{1}{4}$  de la longitud del vano.

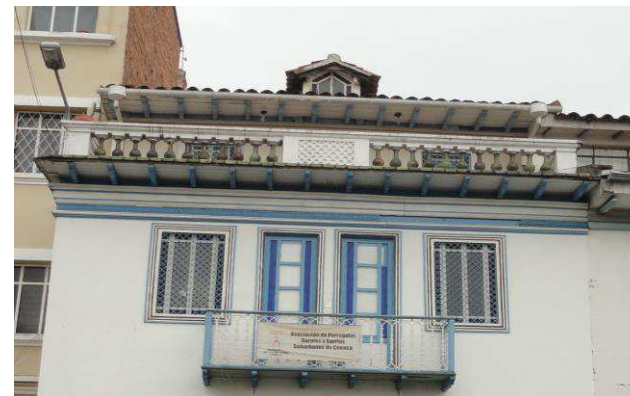
*Fotografía No. 26 Daños en fachada frontal de la edificación.*

La fachada de la edificación se encuentra en estado regular debido a que en el análisis se observaron daños por agentes climáticos, el paso del tiempo y la falta de mantenimiento por lo que se debe intervenir en todas las partes necesarias para evitar el deterioro de piezas de madera, cerámica y balcones, analizando el revestimiento de las paredes existen problemas de desprendimientos y manchas por lo cual se debería rehacer su revoque y el empañetado, se debe mantener pasamanos, balaustres de hierro si no está corroído, ventanas y canecillos que tengan en buen estado más del 60% y se debe dar un tratamiento adecuado de estos elementos. En cuanto a la puerta principal el diseño de la misma se debería mantener porque se analizó y se verificó su
