**UNIDAD ACADÉMICA DE INGENIERÍA, INDUSTRIA  
Y CONSTRUCCIÓN**

**AUDITORÍAS DE SEGURIDAD VIAL EN 3 INTERSECCIONES A  
DESNIVEL EN LA CIUDAD DE CUENCA: ANÁLISIS CON UN  
ENFOQUE HACIA ESTRATEGIAS EN VISIÓN CERO.**

**PROYECTO DE TITULACIÓN PREVIO A LA OBTENCIÓN DEL TÍTULO DE  
INGENIERO CIVIL**

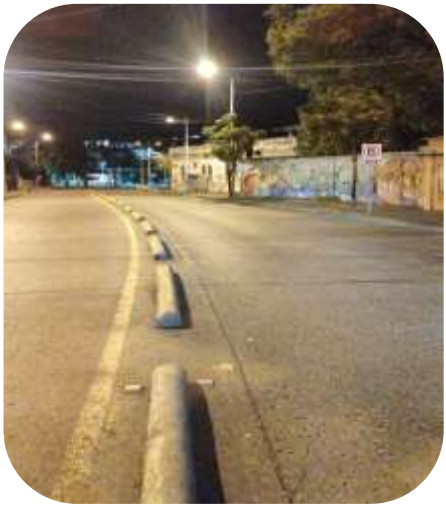
Hallazgo #1			
Ubicación	Av. 12 de abril y Paucarbamba	Ubicación	Av. 12 de abril y Paucarbamba
Visibilidad de acceso Oeste-Este		Visibilidad de acceso Este-Oeste

<b>Explicación del hallazgo</b>	La intersección a desnivel es visible de Oeste-Este con unos 150m de anticipación.	La intersección a desnivel en sentido Este-Oeste no es visible antes de la curva y no cuenta con señalización adecuada informativa y preventiva.	
<b>Observaciones</b>	Una buena visibilidad permite al conductor elegir con anticipación su ruta.	Ocasiona al conductor malestar por desinformación y maniobras peligrosas.	
<b>Recomendaciones</b>	Implantar señalización informativa y preventiva, flechas en el pavimento que se divide el carril.	Colocar una señal informativa que indique intersección a desnivel, flechas en el pavimento que se divide el carril.

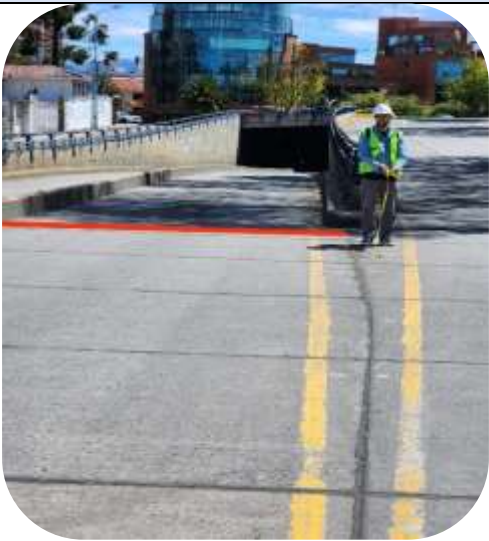
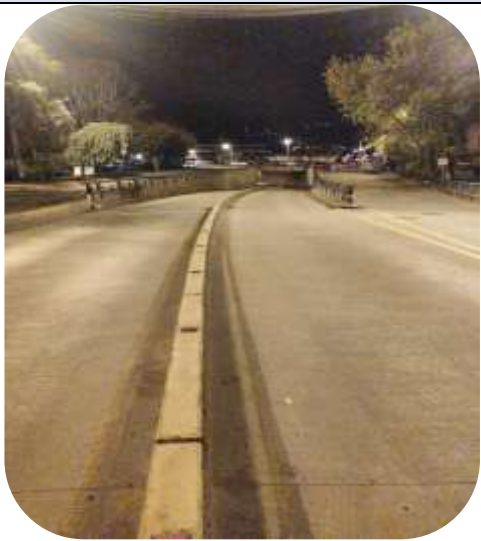
Hallazgo #2

<b>Explicación del hallazgo</b>	El ancho de carril de incorporación a la intersección permite que los vehículos ingresen de forma ininterrumpida.
<b>Observaciones</b>	El carril derecho se puede usar para continuar por la Av. 12 de abril, rumbo redondel o para girar en dirección a la calle larga, lo que provoca demoras en el tráfico.
<b>Recomendaciones</b>	Antes del ingreso a la intersección se puede colocar demarcadores como ojos de gato o chirimoyas, para independizar o alertar de la separación de los carriles y sus usos.

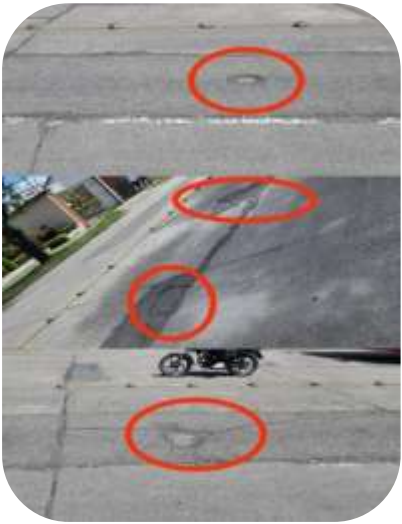
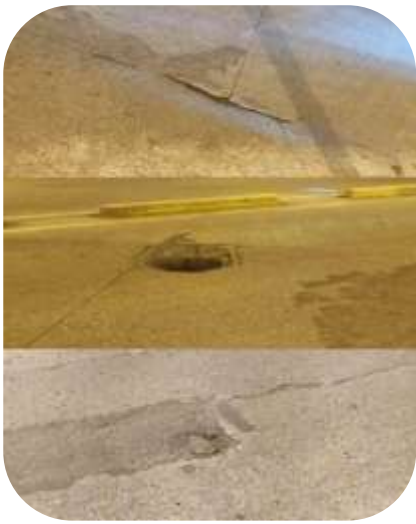
<b>Hallazgo #3</b>

<b>Explicación del hallazgo</b>	El estado del pavimento presenta grietas, huecos, piel de cocodrilo y desgaste	El estado del pavimento presenta tapa de alcantarillado a desnivel, grietas, huecos, piel de cocodrilo y desgaste.
<b>Observaciones</b>	Maniobras peligrosas, accidentes y malestar a los usuarios.	Disminuye la durabilidad de los amortiguadores, podría ponchar una llanta y causar accidentes.
<b>Recomendaciones</b>	Realizar un mantenimiento recurrente de las calles y avenidas con mayor tráfico de la urbe.	Tapar siempre o dejar a nivel las tapas del alcantarillado para no generar malestar en los conductores.

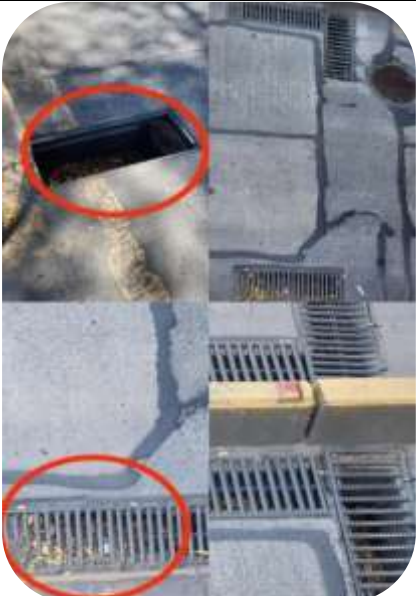
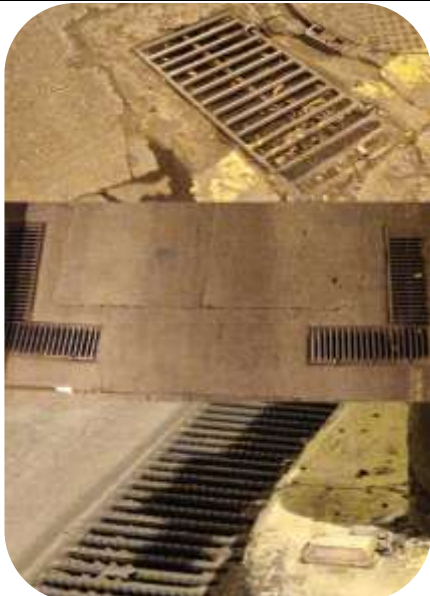
<b>Hallazgo #4</b>			
Ubicación	Av. 12 de abril y Paucarbamba	Ubicación	Av. 12 de abril y Paucarbamba
Drenaje en acceso Oeste-Este		Drenaje en acceso Este-Oeste

Hallazgo #4		
<b>Explicación del hallazgo</b>	Podemos observar que el drenaje está en malas condiciones.	Se observa que el drenaje en este carril está en buen estado.
<b>Observaciones</b>	Riesgo de caídas y maniobras peligrosas por falta de rejillas, basura y materia orgánica en alcantarillas.	Contaminación en las alcantarillas por materia orgánica.
<b>Recomendaciones</b>	Revisiones constantes de las alcantarillas, mantenimiento y limpieza de las mismas.	Revisiones constantes de las alcantarillas, mantenimiento y limpieza de las mismas.

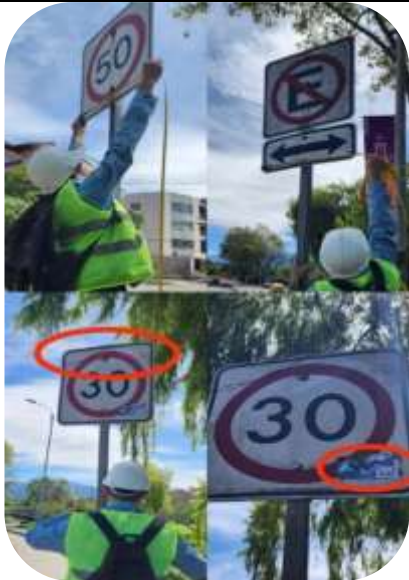
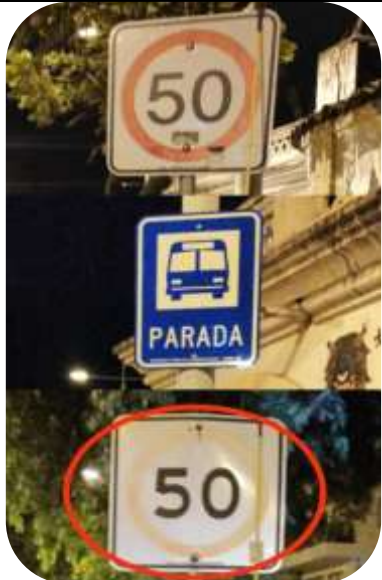
Hallazgo #5			
Ubicación	Av. 12 de abril y Paucarbamba	Ubicación	Av. 12 de abril y Paucarbamba
Señalización vertical en acceso Oeste-Este		Señalización vertical en acceso Este-Oeste

<b>Explicación del hallazgo</b>	Señalización de límites de velocidad y no estacionar en ambos sentidos en mal estado.	<b>Explicación del hallazgo</b>	Señalización de límites de velocidad en mal estado.
<b>Observaciones</b>	Las señales se encuentran con corrosión, pernos flojos o aislados, sellos y marcas de vandalismo ciudadano. Confusión en la velocidad de operación 50 o 30 km/h.	<b>Observaciones</b>	Las señales se encuentran en mal estado, poco reflectivos y sus pernos flojos.
<b>Recomendaciones</b>	Renovar las señales de manera simultánea para evitar desinformación.	<b>Recomendaciones</b>	Renovar las señales de manera simultánea para evitar desinformación.

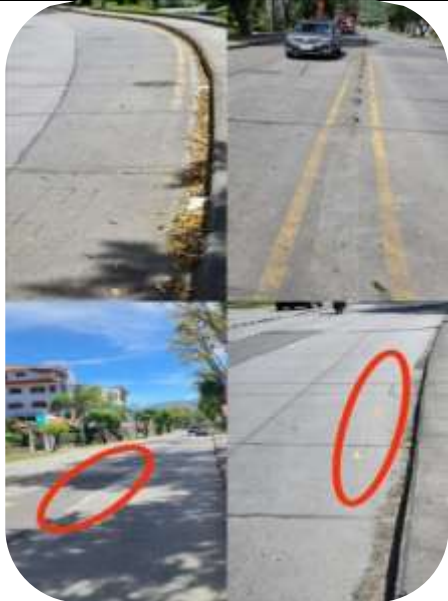
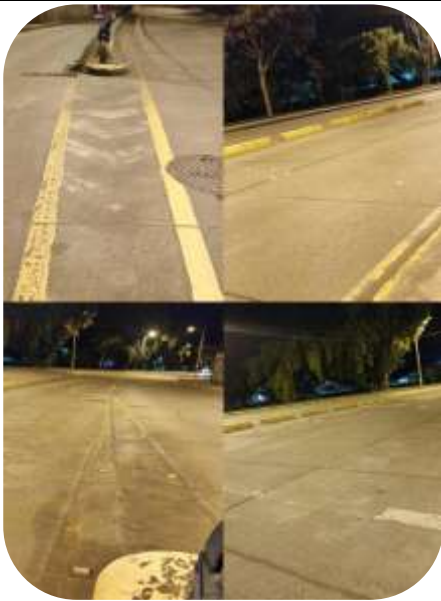
<b>Hallazgo #6</b>			
<i>Ubicación</i>	<i>Av. 12 de abril y Paucarbamba</i>	<i>Ubicación</i>	<i>Av. 12 de abril y Paucarbamba</i>
Señalización horizontal en acceso Oeste-Este		Señalización horizontal en acceso Este-Oeste

<b>Explicación del hallazgo</b>	Las marcas viales son muy escasas se encuentran casi extintas debido al desgaste	<b>Explicación del hallazgo</b>	Las marcas viales son muy escasas se encuentran casi extintas debido al desgaste
<b>Observaciones</b>	Señales no cuentan con pintura reflectante y poco visible.	<b>Observaciones</b>	Señales no cuentan con pintura reflectante y poco visible.
<b>Recomendaciones</b>	Dar mantenimiento periódico de pintura reflectiva.	<b>Recomendaciones</b>	Dar mantenimiento periódico a la señalización

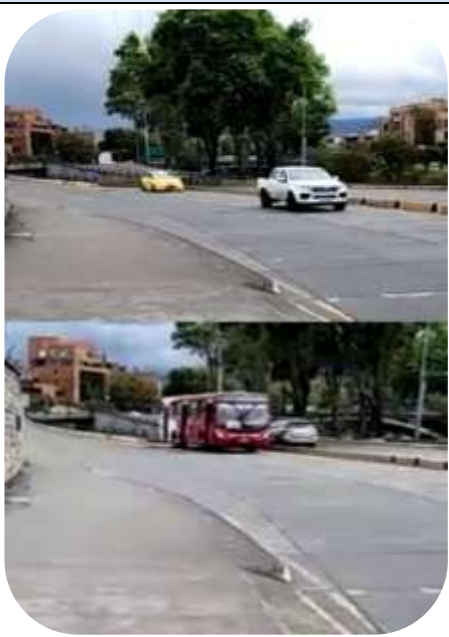
Hallazgo #7

<b>Explicación del hallazgo</b>	El tráfico es moderado considerando que los principales usuarios de la intersección son vehículos livianos y en menor cantidad vehículos de transporte público.
<b>Observaciones</b>	Los carros circulan a una velocidad mayor a la establecida.
<b>Recomendaciones</b>	Colocar demarcadores o separadores viales al ingreso y salida de la intersección.

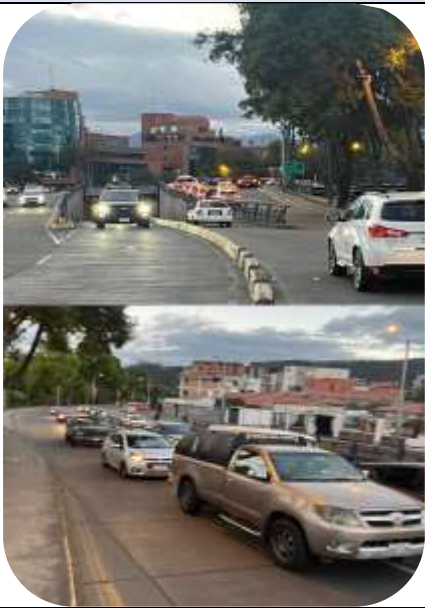
<b>Hallazgo #8</b>

<b>Explicación del hallazgo</b>	<p>La intersección a desnivel ayuda al flujo vehicular ininterrumpido mientras que, a nivel para salir al redondel José Peralta, se genera embotellamiento.</p>
<b>Observaciones</b>	<p>La intersección a desnivel cumple su función para disminuir el congestionamiento vehicular.</p>
<b>Recomendaciones</b>	<p>Realizar gestión de tráfico en las horas pico, señalizar los carriles de ingreso a la intersección sobre la Av. 12 de abril, pasando de 2 carriles a 3 carriles para priorizar los giros.</p>

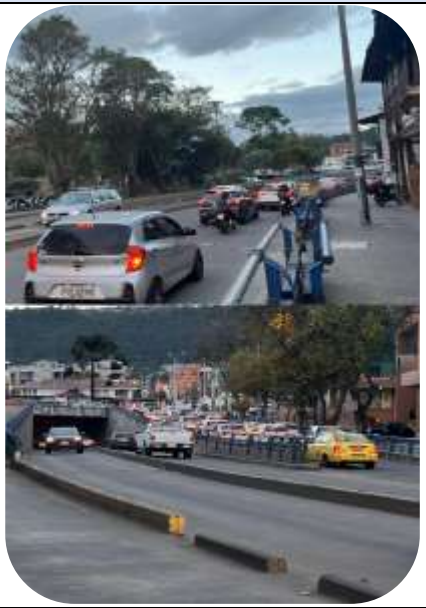
<b>Explicación del hallazgo</b>	<p>La intersección a desnivel ayuda al flujo vehicular ininterrumpido mientras que, a nivel para salir al redondel José Peralta, se genera embotellamiento.</p>
<b>Observaciones</b>	<p>La intersección a desnivel cumple su función para disminuir el congestionamiento vehicular.</p>
<b>Recomendaciones</b>	<p>Realizar gestión de tráfico en las horas pico, señalizar los carriles de ingreso a la intersección sobre la Av. 12 de abril, pasando de 2 carriles a 3 carriles para priorizar los giros.</p>

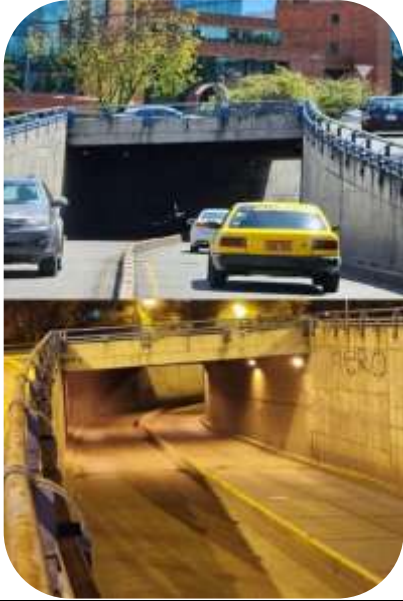
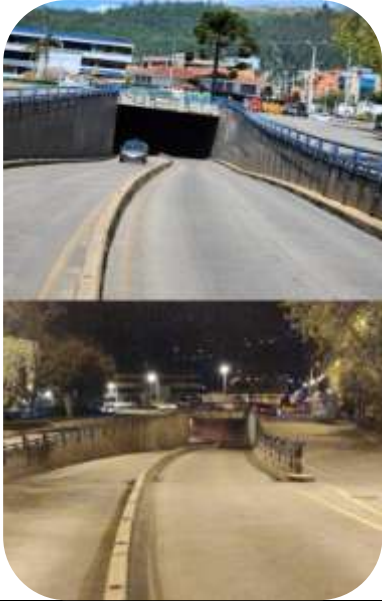
Hallazgo #9

<b>Explicación del hallazgo</b>	Los reflectores al interior de la intersección están funcionando la mitad*.	Las condiciones de iluminación son buenas como se puede observar en la imagen.
<b>Observaciones</b>	Pueden provocar accidentes, Maniobras peligrosas, colisiones, encandilamiento	Maniobras peligrosas, colisiones, encandilamiento
<b>Recomendaciones</b>	Mantenimiento periódico de los reflectores de la intersección a desnivel.	Mantenimiento periódico de los reflectores de la intersección a desnivel.

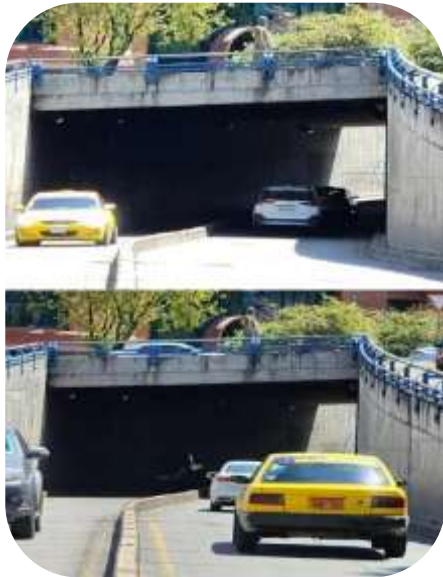
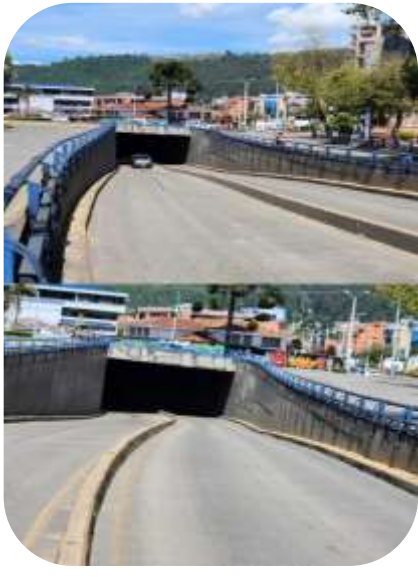
Hallazgo #10			
Ubicación	Av. 12 de abril y Paucarbamba	Ubicación	Av. 12 de abril y Paucarbamba
Transición de luz y sombra en acceso Oeste-Este		Transición de luz y sombra en acceso Este-Oeste

<b>Hallazgo #10</b>		
<b>Explicación del hallazgo</b>	La transición entre luz y sombra al entrar a la intersección es sutil.	La transición entre luz y sombra al entrar a la intersección es sutil.
<b>Observaciones</b>	La longitud de la intersección no permite que sea notoria la transición entre luz y sombra.	La longitud de la intersección no permite que sea notoria la transición entre luz y sombra.
<b>Recomendaciones</b>	Una señal informativa que indique a los conductores encender las luces al ingresar a la intersección.	Una señal informativa que indique a los conductores encender las luces al ingresar a la intersección.

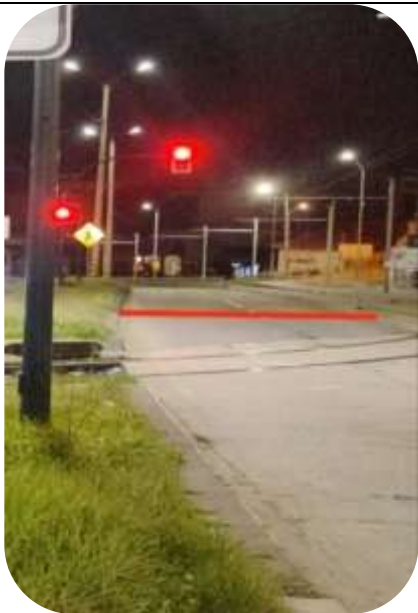
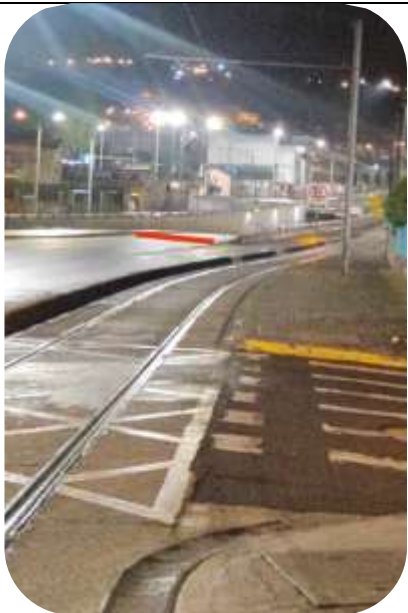
<b>Hallazgo #2</b>			
<b>Ubicación</b>	<i>Av. de las Américas y Av. Ordóñez Lasso</i>	<b>Ubicación</b>	<i>Av. de las Américas y Av. Ordóñez Lasso</i>
Carril de acceso libre Norte-Sur		Carril de acceso libre Sur-Norte

<b>Explicación del hallazgo</b>	El acceso a la intersección en el sentido Oeste-Este permite que los vehículos ingresen de forma ininterrumpida.	<b>Explicación del hallazgo</b>	El acceso a la intersección en el sentido Este-Oeste permite que los vehículos ingresen de forma ininterrumpida.
<b>Observaciones</b>	El carril derecho se puede usar para continuar por la Av. de las Américas, rumbo al redondel o para girar en dirección a la Av. Ordóñez Lasso, lo que provoca demoras en el tráfico.	<b>Observaciones</b>	El carril derecho se puede usar para continuar por la Av. de las Américas, rumbo al redondel o para girar en dirección a la Gran Colombia, lo que provoca demoras en el tráfico.

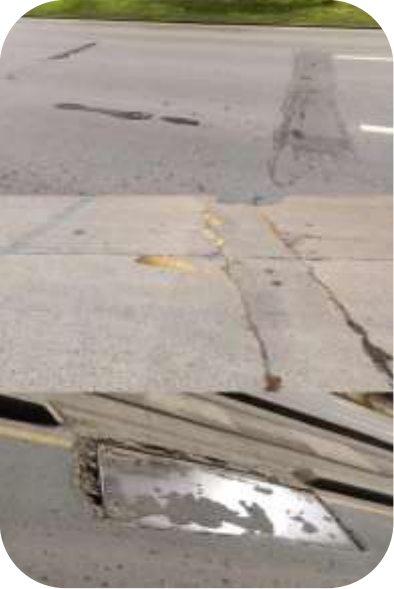
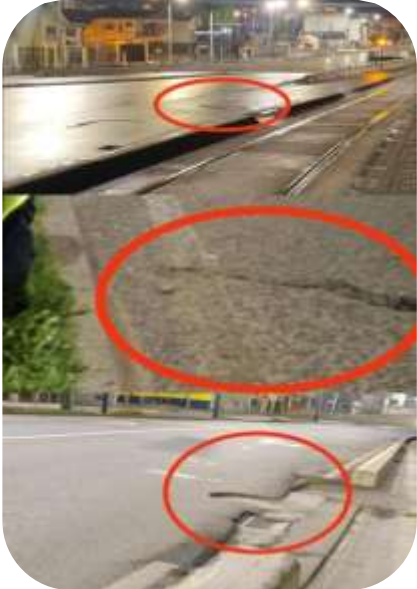
<b>Hallazgo #3</b>			
<i>Ubicación</i>	<i>Av. de las Américas y Av. Ordóñez Lasso</i>	<i>Ubicación</i>	<i>Av. de las Américas y Av. Ordóñez Lasso</i>
Pavimento en acceso Norte-Sur		Pavimento en acceso Sur-Norte

<b>Explicación del hallazgo</b>	El estado del pavimento presenta tapa de alcantarillado a desnivel, grietas, huecos, piel de cocodrilo y desgaste.	<b>Explicación del hallazgo</b>	El estado del pavimento presenta tapa de alcantarillado a desnivel, grietas, huecos, piel de cocodrilo y desgaste.
<b>Observaciones</b>	Disminuye la durabilidad de los amortiguadores, podría pinchar una llanta y causar accidentes.	<b>Observaciones</b>	Disminuye la durabilidad de los amortiguadores, podría pinchar una llanta y causar accidentes.
<b>Recomendaciones</b>	Tapar siempre o dejar a nivel las tapas del alcantarillado para no generar malestar en los conductores.	<b>Recomendaciones</b>	Tapar siempre o dejar a nivel las tapas del alcantarillado, dar un mantenimiento recurrente.

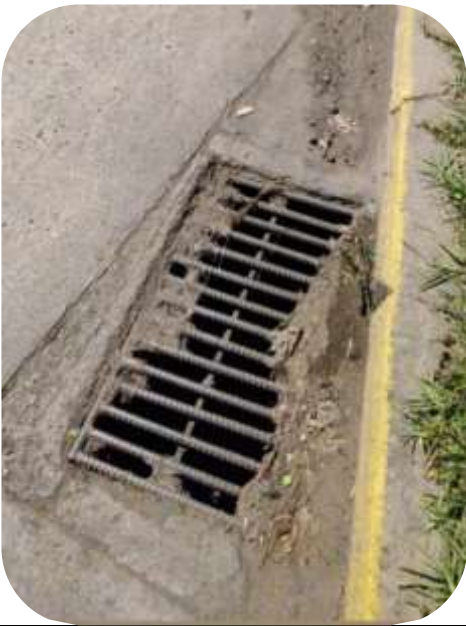
Hallazgo #4

<b>Explicación del hallazgo</b>	Las alcantarillas deben estar limpias para cumplir su función de drenar el agua.	<b>Explicación del hallazgo</b>	Las alcantarillas deben mantenerse limpias y al nivel del pavimento.
<b>Observaciones</b>	Las alcantarillas están con basura y acumulación de materia orgánica.	<b>Observaciones</b>	Las alcantarillas de este sentido están tapadas y por debajo del nivel del pavimento.
<b>Recomendaciones</b>	Revisiones constantes de las alcantarillas, mantenimiento y limpieza de las mismas	<b>Recomendaciones</b>	Revisiones constantes de las alcantarillas, mantenimiento y limpieza de las mismas

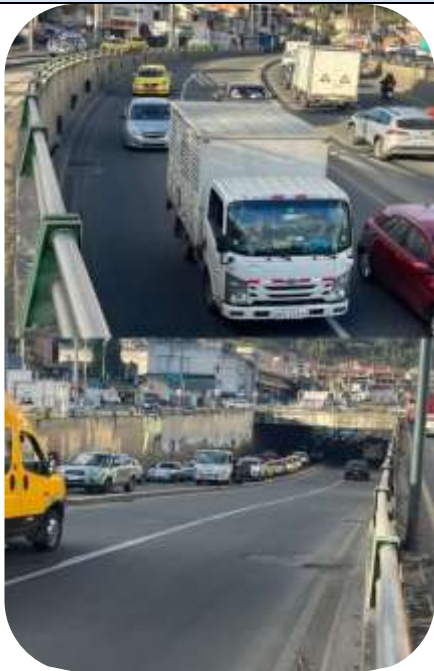
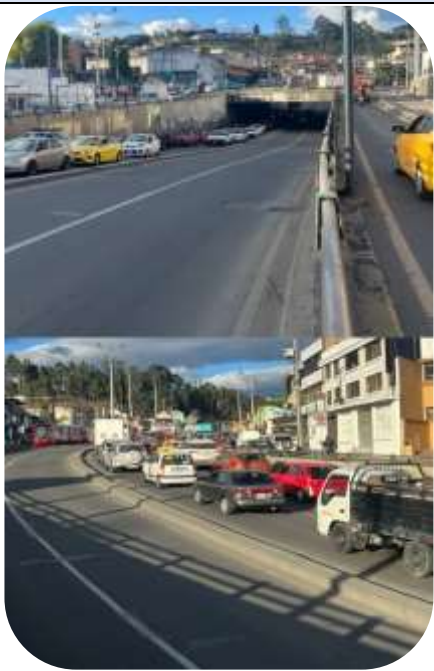
<b>Hallazgo #8</b>

<b>Explicación del hallazgo</b>	La intersección cuenta con dos carriles por sentido, pero en las horas pico no dan abasto para la cantidad de vehículos que transita.
<b>Observaciones</b>	La intersección a desnivel cumple su función para disminuir el congestionamiento vehicular.
<b>Recomendaciones</b>	Realizar gestión de tráfico en las horas pico, señalizar los carriles de ingreso a la intersección sobre la Av. de las Américas.

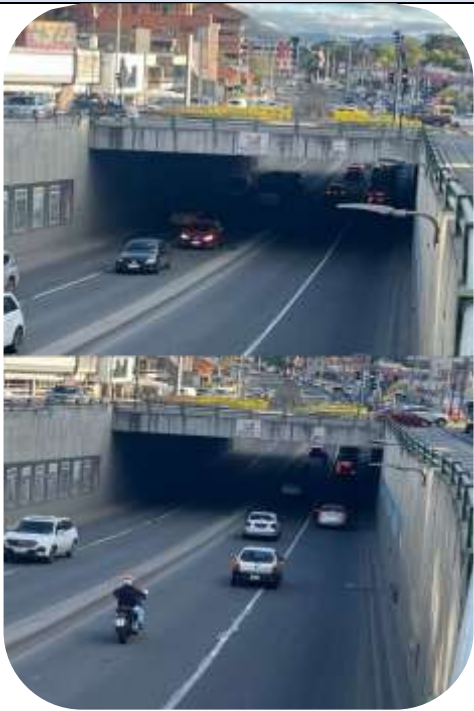
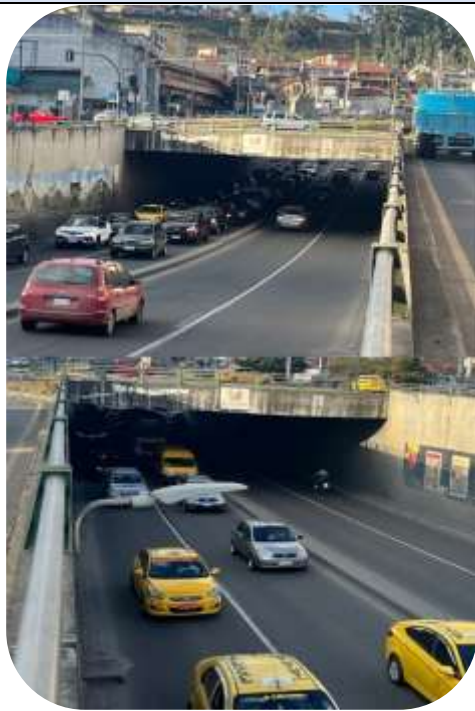
Hallazgo #10

<b>Explicación del hallazgo</b>	La transición entre luz y sombra al entrar a la intersección es sutil.	<b>Explicación del hallazgo</b>	La transición entre luz y sombra al entrar a la intersección es sutil.
<b>Observaciones</b>	La longitud de la intersección no permite que sea notoria la transición entre luz y sombra.	<b>Observaciones</b>	La longitud de la intersección no permite que sea notoria la transición entre luz y sombra.
<b>Recomendaciones</b>	Una señal informativa que indique a los conductores encender las luces al ingresar a la intersección.	<b>Recomendaciones</b>	Una señal informativa que indique a los conductores encender las luces al ingresar a la intersección.

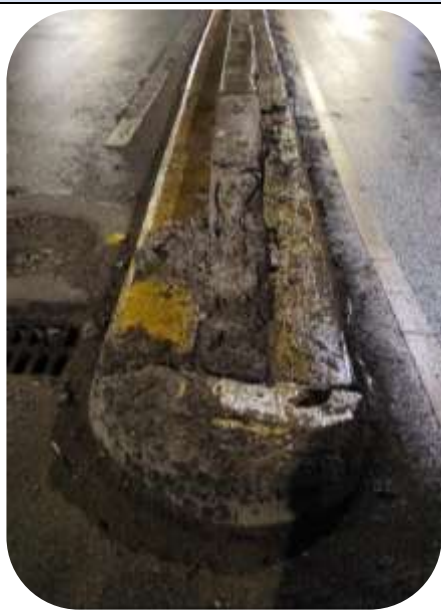
<b>Hallazgo #11</b>

<b>Explicación del hallazgo</b>	Las barandas y bordillos en el acceso norte se encuentran en buen estado actualmente.	Barandas y bordillos deteriorados.
<b>Observaciones</b>	Se evidencia un mantenimiento correcto.	Se evidencia accidentes de vehículos que han impactado en las barandas y muros.
<b>Recomendaciones</b>	Implantar demarcadores viales como chirimoyas y ojos de gato.	Colocar demarcadores en los ingresos y salidas de la intersección.

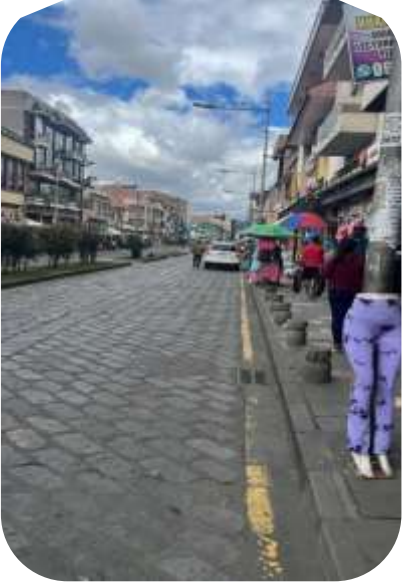
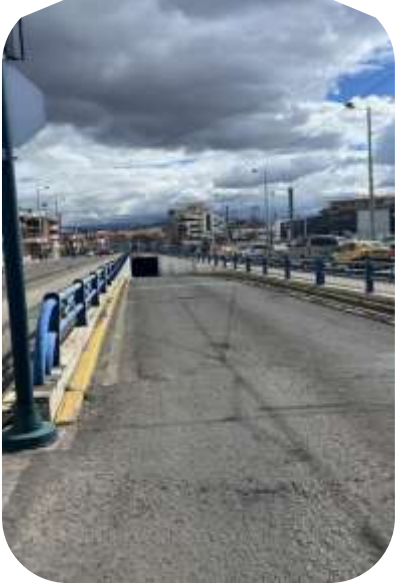
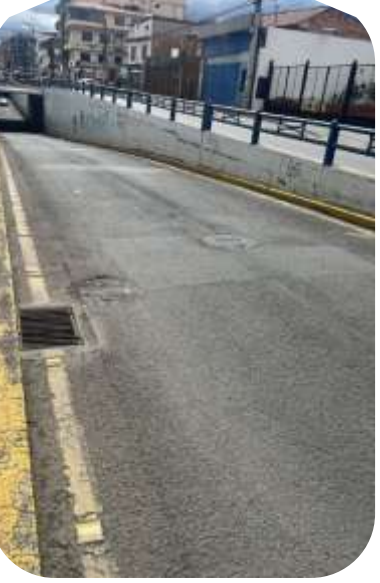
<b>Explicación del hallazgo</b>		La visibilidad de esta intersección tiene una buena distancia la que permite ser anticipada.				La salida de la intersección a desnivel cuenta con muy buena señalización e iluminación.					
<b>Observaciones</b>		Permite planificar con anterioridad su ruta, evita maniobras riesgosas.				Una buena visibilidad permite al conductor elegir con anticipación su ruta.					
<b>Recomendaciones</b>		Implantar señalización informativa y preventiva, flechas en el pavimento que se divide el carril.				Implantar señalización informativa y preventiva, flechas en el pavimento que se divide el carril.

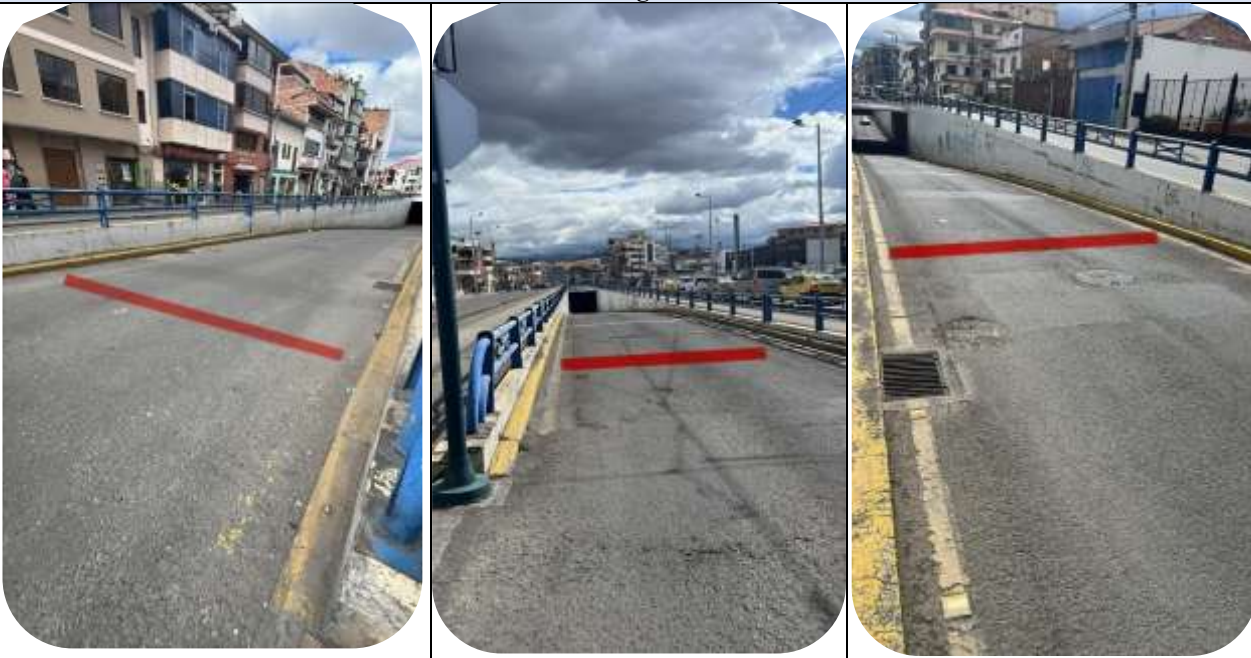
<b>Hallazgo #2</b>

<b>Explicación del hallazgo</b>	<p>El ancho de carril de incorporación a la intersección permite que los vehículos ingresen de forma ininterrumpida.</p> <p>El ancho de carril de incorporación a la intersección permite que los vehículos ingresen de forma ininterrumpida.</p> <p>El ancho de carril de incorporación a la intersección permite que los vehículos ingresen de forma ininterrumpida.</p>
<b>Observaciones</b>	<p>El carril derecho se puede usar para continuar por la calle Gaspar Sangurima, rumbo al redondel o para girar en dirección a la Av. Huayna Cápac.</p> <p>El carril derecho se puede usar para continuar por la Av. España o para girar en dirección a la Sebastián de Benalcázar.</p> <p>El carril de salida se puede usar para continuar por la Av. Hurtado de Mendoza, rumbo al redondel o para girar en dirección a la Octavio Díaz.</p>
<b>Recomendaciones</b>	<p>Antes del ingreso a la intersección se puede colocar demarcadores como ojos de gato o chirimoyas, para independizar o alertar de la separación de los carriles y sus usos.</p> <p>Antes del ingreso a la intersección se puede colocar demarcadores como ojos de gato o chirimoyas, para independizar o alertar de la separación de los carriles y sus usos.</p> <p>Antes del ingreso a la intersección se puede colocar demarcadores como ojos de gato o chirimoyas, para independizar o alertar de la separación de los carriles y sus usos.</p>

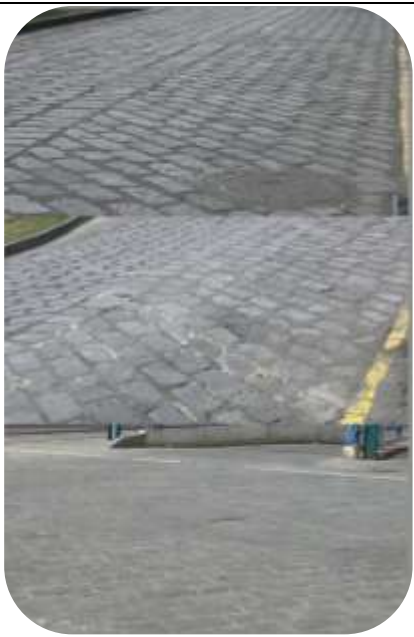
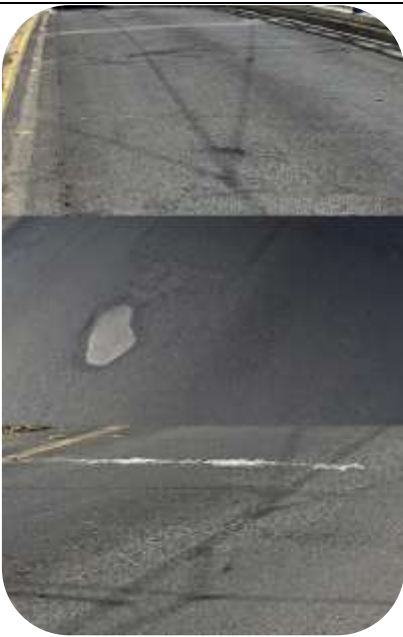
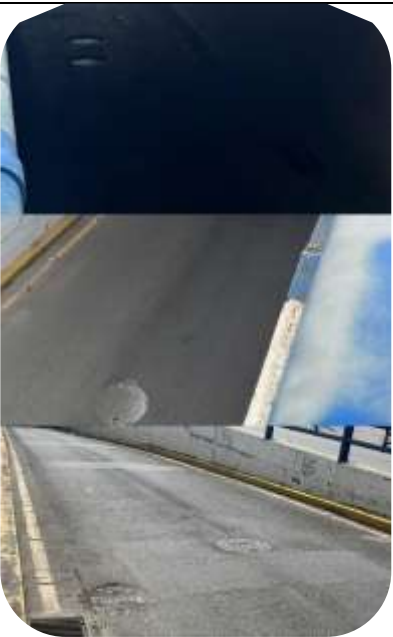
Hallazgo #3					
Ubicación	Gaspar Sangurima	Ubicación	Av. España	Ubicación	Av. Hurtado de Mendoza
Pavimento en acceso Este-Oeste		Pavimento en salida Este-Noroeste		Pavimento en salida Este-Oeste

<b>Explicación del hallazgo</b>	El estado del pavimento que en este caso es adoquín está en muy buen estado sin grietas ni huecos.	El estado del pavimento presenta grietas, huecos, piel de cocodrilo y desgaste.		El estado del pavimento presenta tapa de alcantarillado a desnivel, grietas, huecos, piel de cocodrilo y desgaste.	
<b>Observaciones</b>	Afecta al rendimiento de los vehículos y la durabilidad de los amortiguadores, puede causar accidentes.	Disminuye la durabilidad de los amortiguadores, podría ponchar una llanta y causar accidentes.		Disminuye la durabilidad de los amortiguadores, podría ponchar una llanta y causar accidentes.	
<b>Recomendaciones</b>	Dar un mantenimiento frecuente al adoquín.	Dar un mantenimiento al pavimento y parchar los huecos.		Tapar siempre o dejar a nivel las tapas del alcantarillado para no generar malestar en los conductores.

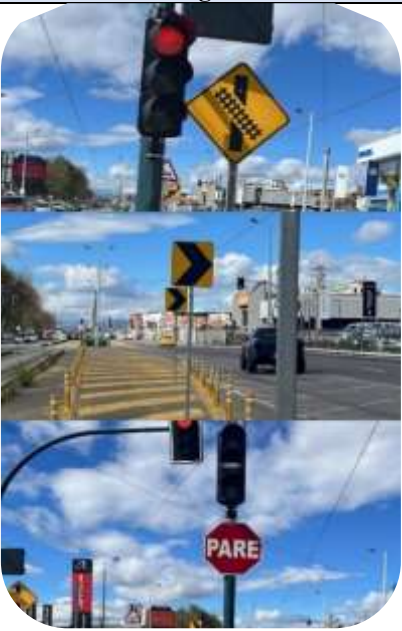
Hallazgo #5

<b>Explicación del hallazgo</b>	Señalización vertical en buen estado.	Señalización correcta y en buenas condiciones.	La señalización vertical es totalmente escasa en la salida de esta intersección.		
<b>Observaciones</b>	Desinformación para los usuarios, colisiones.	Desinformación para los usuarios, colisiones.	Desinformación para los usuarios, colisiones.		
<b>Recomendaciones</b>	Renovar las señales de manera simultánea para evitar desinformación.	Renovar las señales de manera simultánea para evitar desinformación.	Colocar las señales de manera adecuada para evitar desinformación.

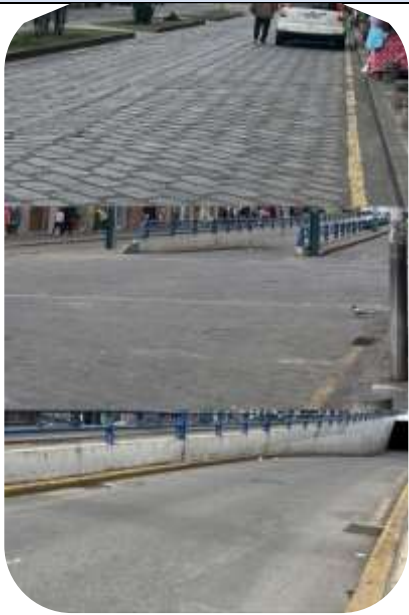
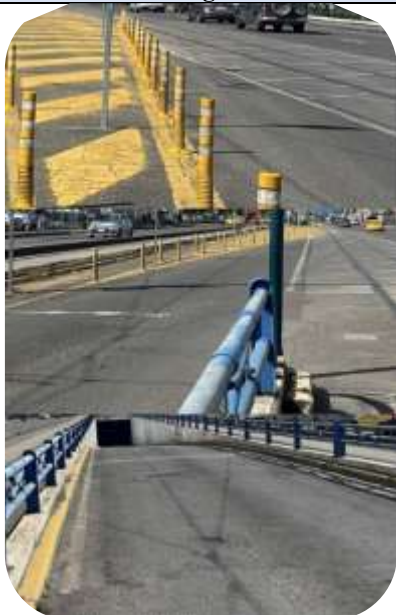
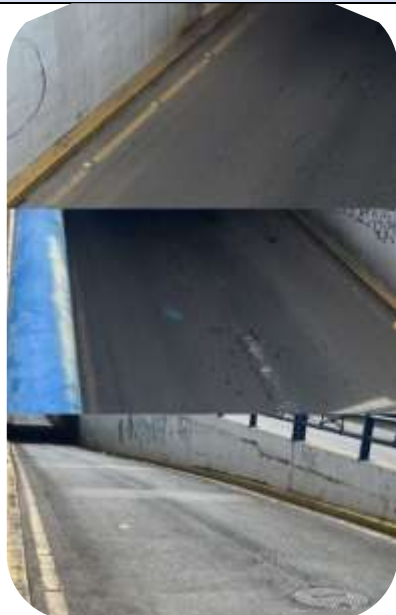
Hallazgo #6

<b>Explicación del hallazgo</b>	Las marcas viales al ingreso de la intersección son muy escasas.	Las marcas viales al ingreso de la intersección son muy escasas.		Las marcas viales al ingreso de la intersección son muy escasas.	
<b>Observaciones</b>	Las pocas señales se encuentran casi extintas y su pintura ya no es reflectante debido al desgaste. Desinformación para los usuarios, maniobras riesgosas y multas	Las pocas señales se encuentran casi extintas y su pintura ya no es reflectante. Desinformación para los usuarios, colisiones.		Las pocas señales se encuentran casi extintas y su pintura ya no es reflectante debido al desgaste. Desinformación para los usuarios, maniobras riesgosas y multas.	
<b>Recomendaciones</b>	Dar mantenimiento periódico de pintura reflectiva.	Dar mantenimiento periódico de pintura reflectiva.		Dar mantenimiento periódico de pintura reflectiva.

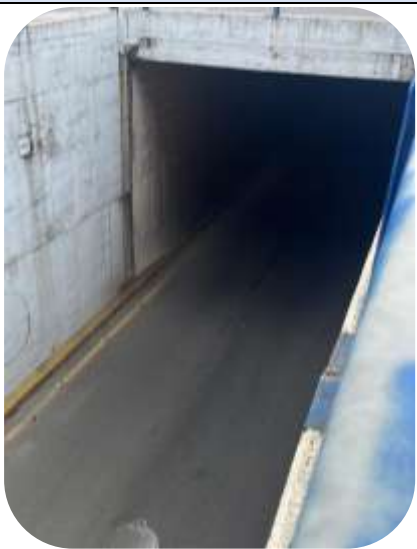
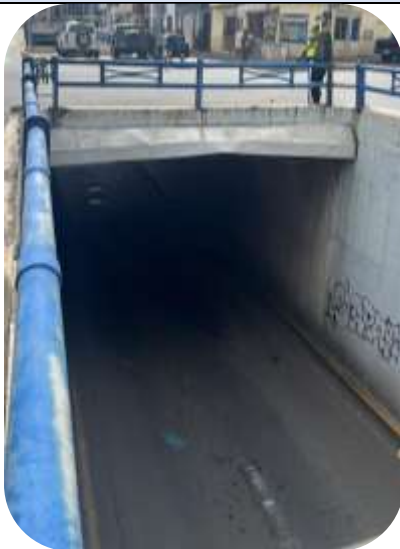
Hallazgo #10

<b>Explicación del hallazgo</b>	La transición entre luz y sombra al entrar a la intersección es sutil.	La transición entre luz y sombra al salir de la intersección es sutil según la hora y el clima.	La transición entre luz y sombra al salir de la intersección es sutil según la hora y el clima.
<b>Observaciones</b>	La longitud de la intersección no permite que sea notoria la transición entre luz y sombra.	La longitud de la intersección no permite que sea notoria la transición entre luz y sombra.	La longitud de la intersección no permite que sea notoria la transición entre luz y sombra.
<b>Recomendaciones</b>	Una señal informativa que indique a los conductores encender las luces al ingresar a la intersección.	Una señal informativa que indique a los conductores encender las luces al ingresar a la intersección.	Una señal informativa que indique a los conductores encender las luces al ingresar a la intersección.

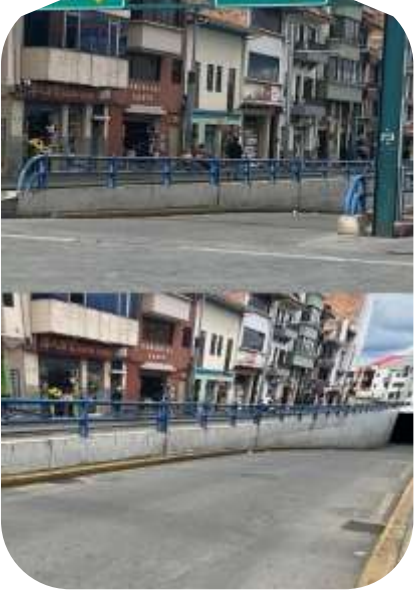
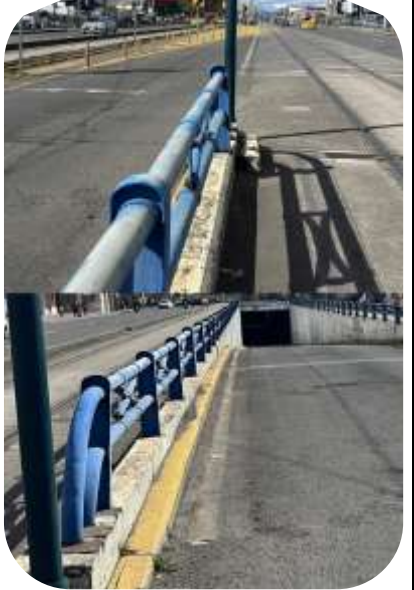
<b>Hallazgo #11</b>

<b>Explicación del hallazgo</b>	Las barandas y los bordillos al ingreso de la intersección se observan en buen estado.	Las barandas y los bordillos a la salida de la intersección están en buen estado.	Las barandas y los bordillos a la salida de la intersección se observan en pésimas condiciones.
<b>Observaciones</b>	Accidentes, colisiones, pérdidas de pista.	Accidentes, colisiones, pérdidas de pista, maniobras peligrosas.	Accidentes, colisiones, pérdidas de pista, maniobras peligrosas.
<b>Recomendaciones</b>	Dar un mantenimiento en las barandas para evitar oxido.	Mantenimientos concurrentes en las barandas y bordillos.	Revisión y reparación de las barandas que se encuentran en mal estado.
