UNIVERSIDAD  
CATÓLICA DE CUENCA  
COMUNIDAD EDUCATIVA AL SERVICIO DEL PUEBLO

## UNIVERSIDAD CATÓLICA DE CUENCA

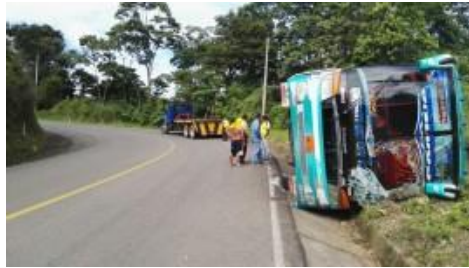
*Ilustración 27: Pérdida de Pista*  
*Fuente: ECU 911*

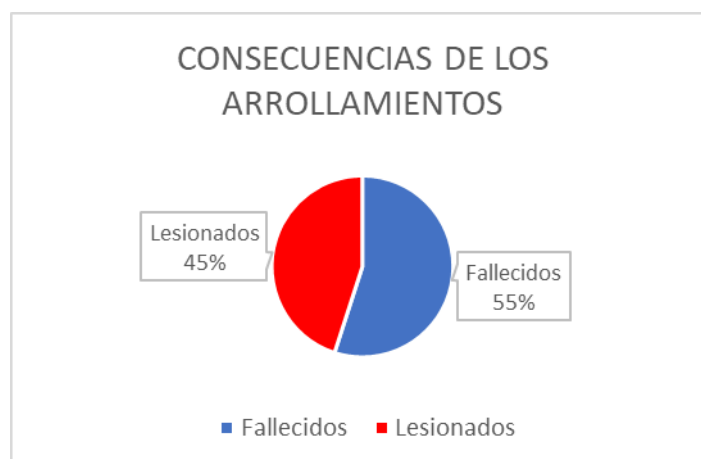
*Ilustración 38: Consecuencias de los Arrollamientos*

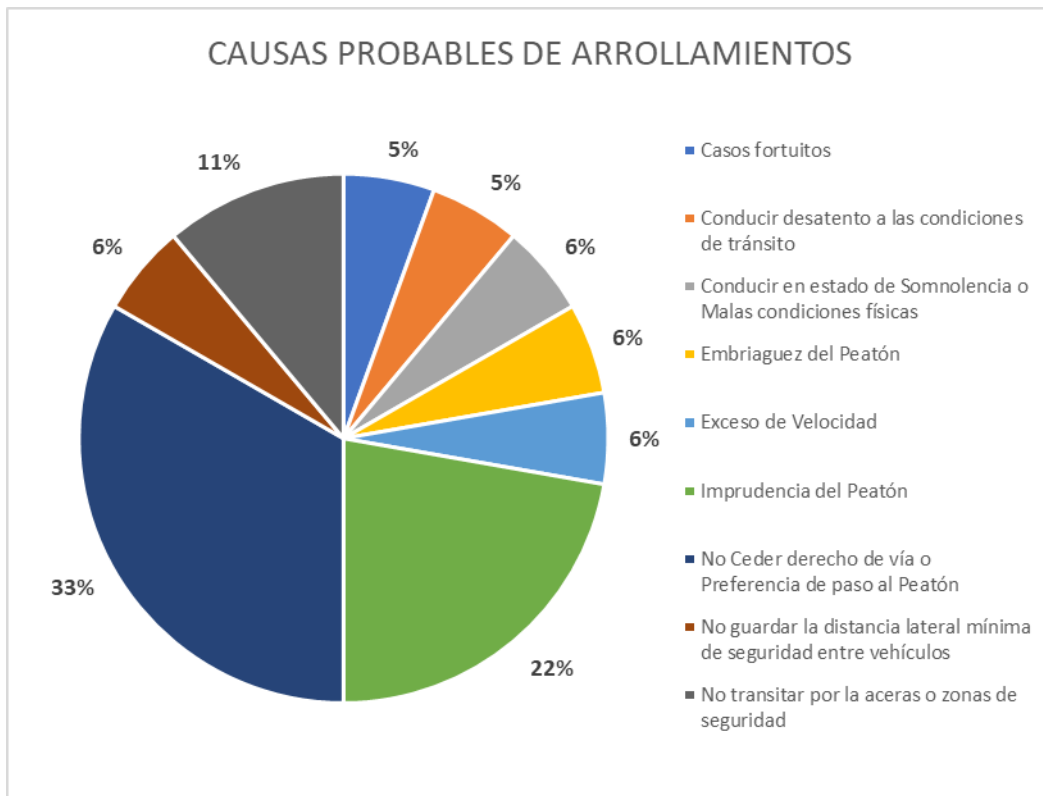
Ilustración 40: Causas Probables de Arrollamientos  
 Fuente: EMOV EP  
 Elaboración Propia

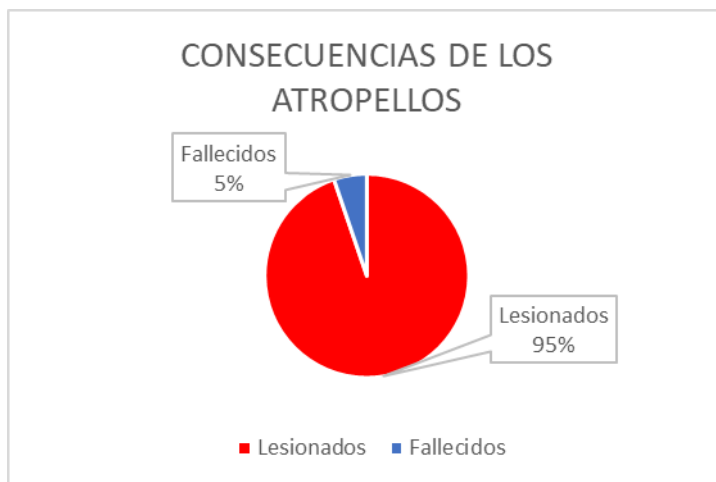
Ilustración 43: Consecuencias de los Atropellos  
 Fuente: EMOV EP  
 Elaboración Propia

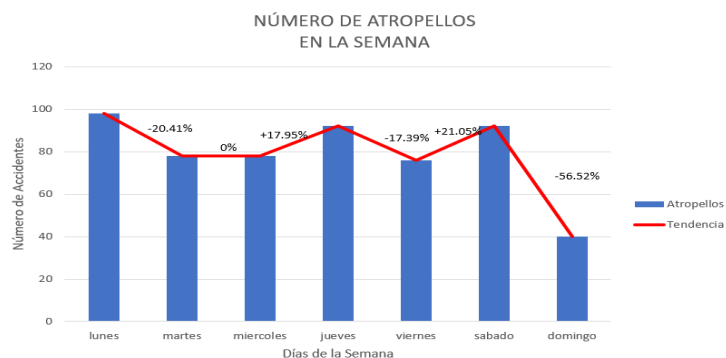
Ilustración 44: Tendencia de los Atropellos en la Semana  
 Fuente: EMOV EP  
 Elaboración Propia

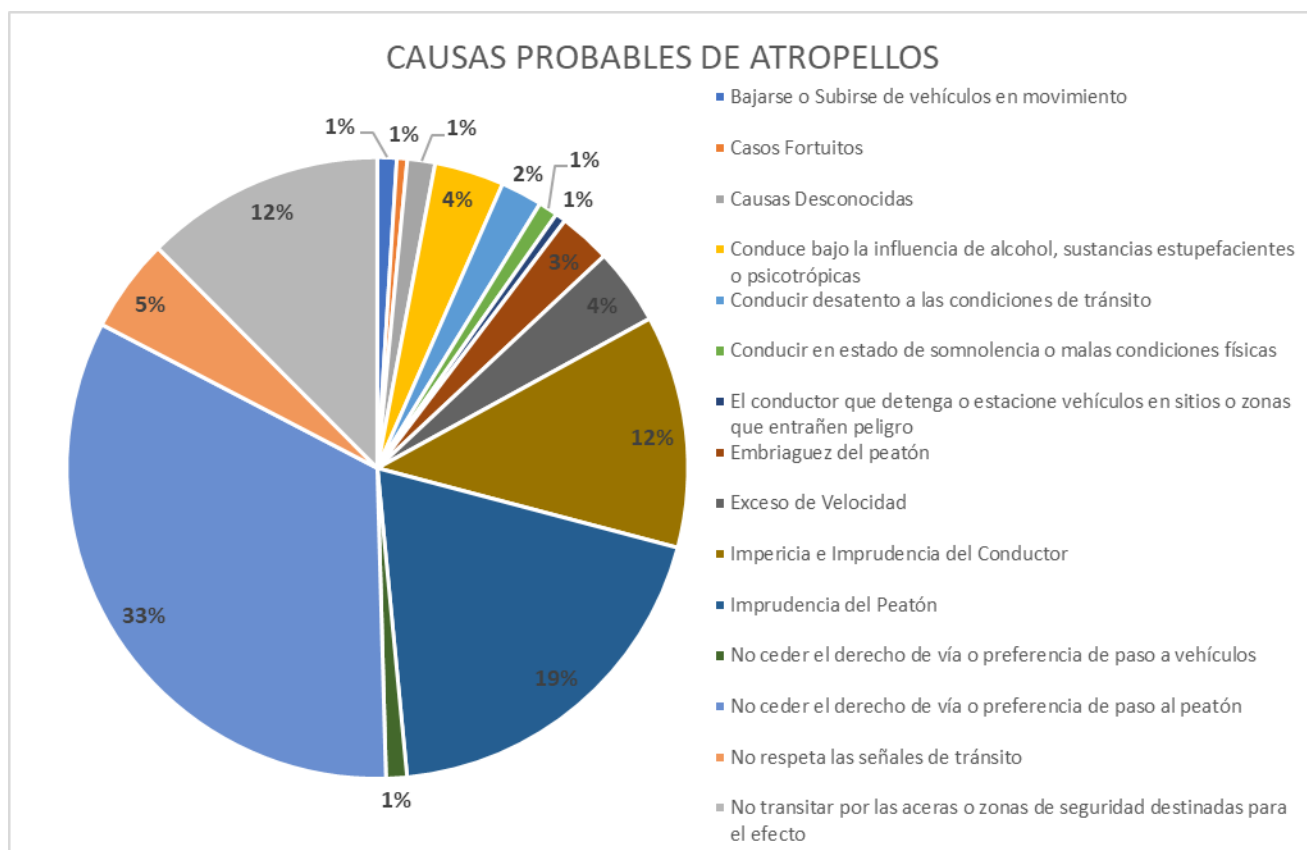
*Ilustración 45: Causas Probables de Atropellos*

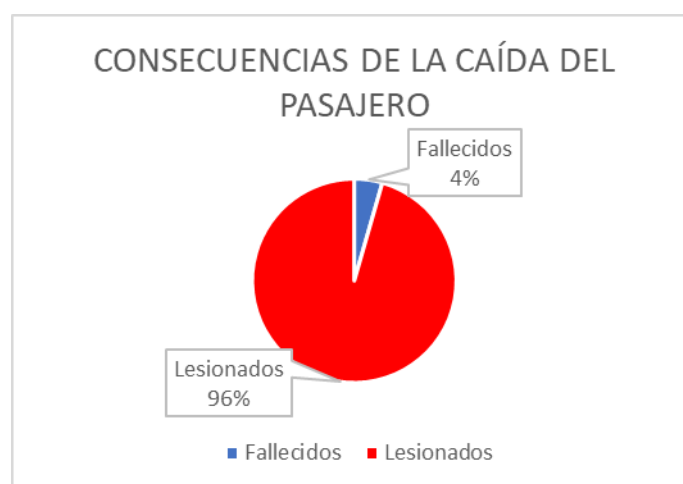
*Ilustración 48: Consecuencias de la Caída de Pasajeros*

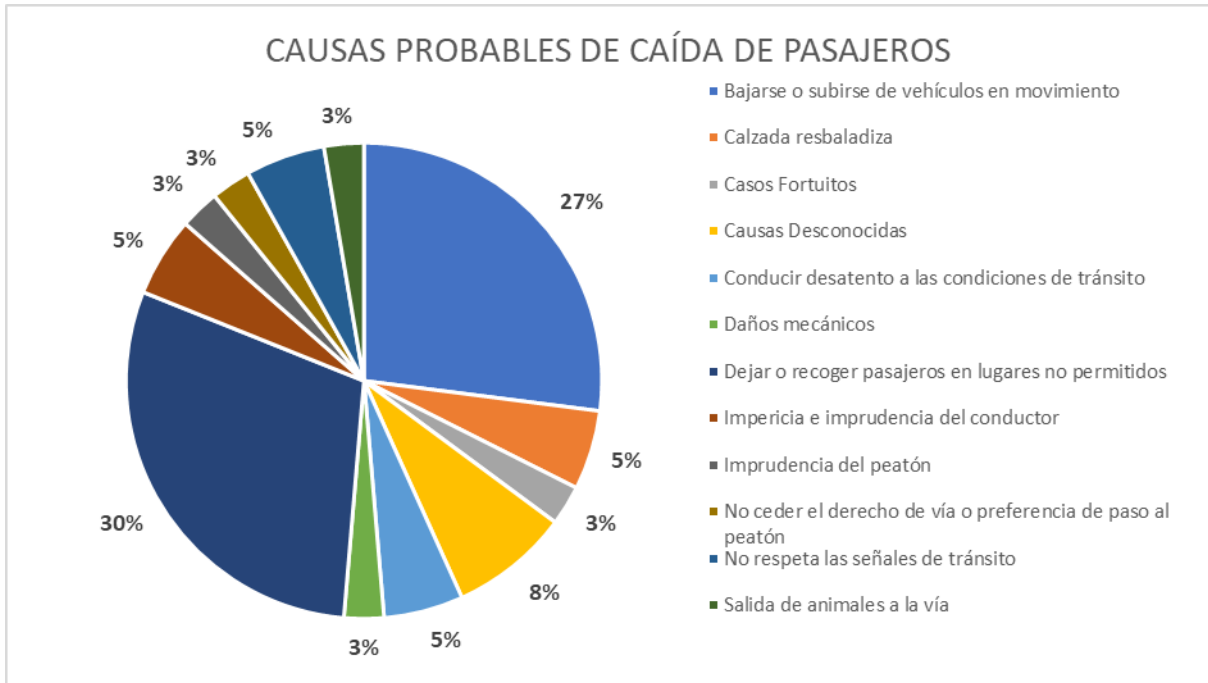
Ilustración 50: Casas Probables de Caída de Pasajeros  
 Fuente: EMOV EP  
 Elaboración Propia

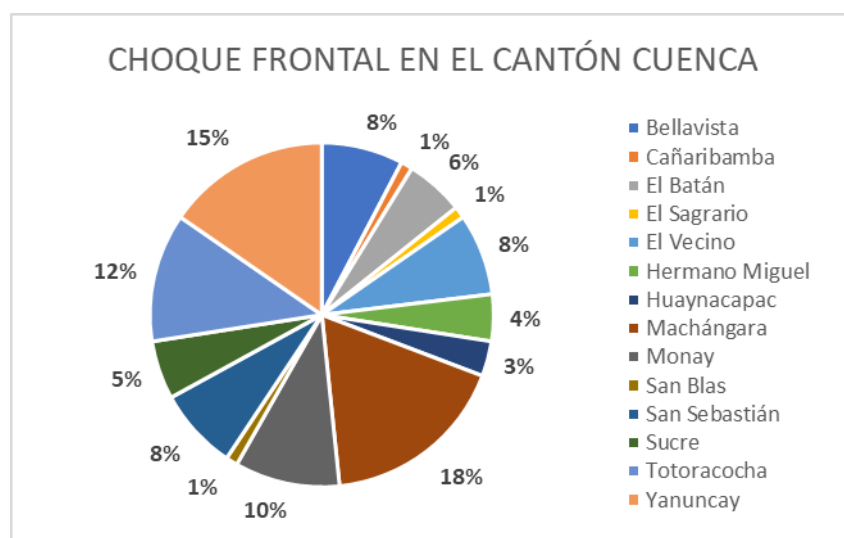
Ilustración 52: Influencia de los Choques Frontales en las Parroquias Urbanas de Cuenca  
Fuente: EMOV EP  
Elaboración Propia

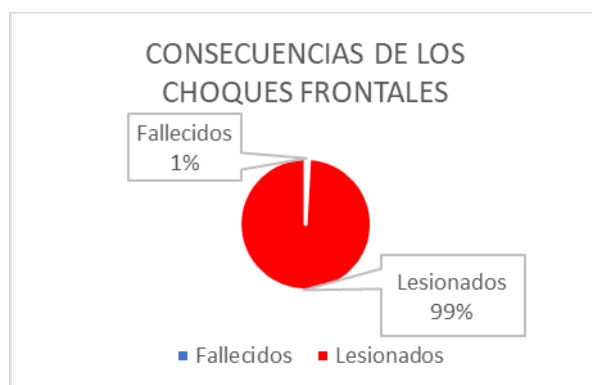
Ilustración 53: Consecuencias de los Choques Frontales  
Fuente: EMOV EP  
Elaboración Propia

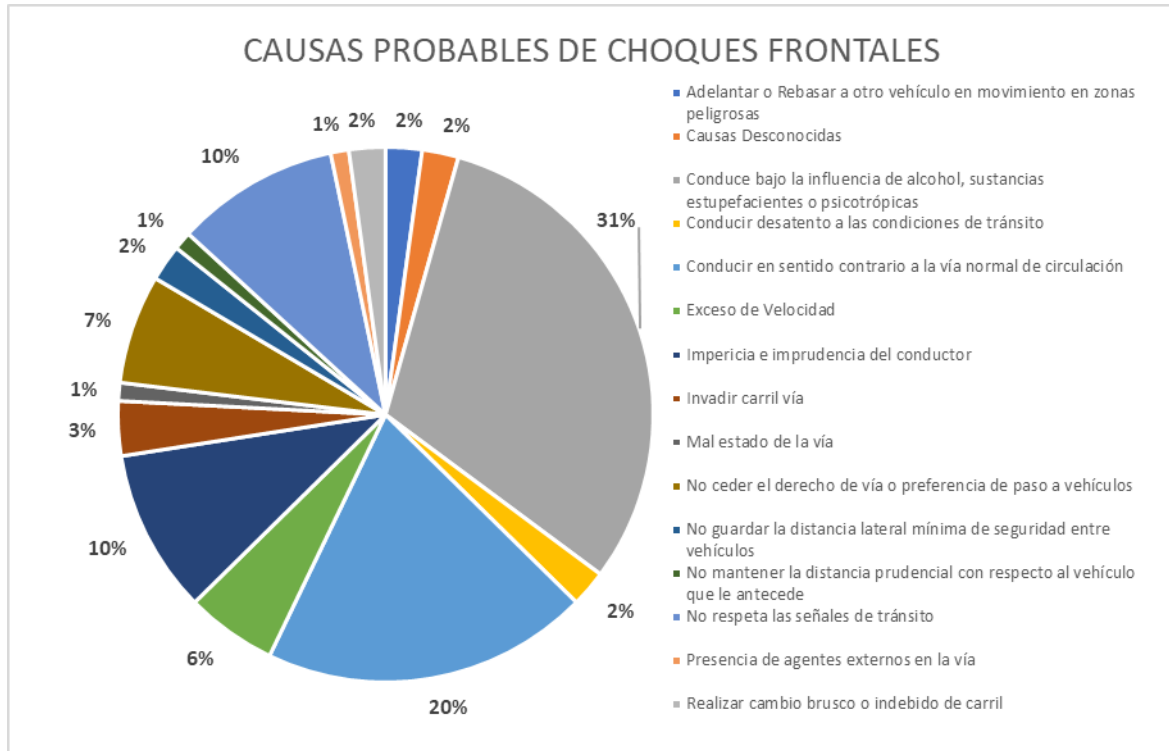
Ilustración 55: Causas Probables de Choques Frontales  
 Fuente: EMOV EP  
 Elaboración Propia

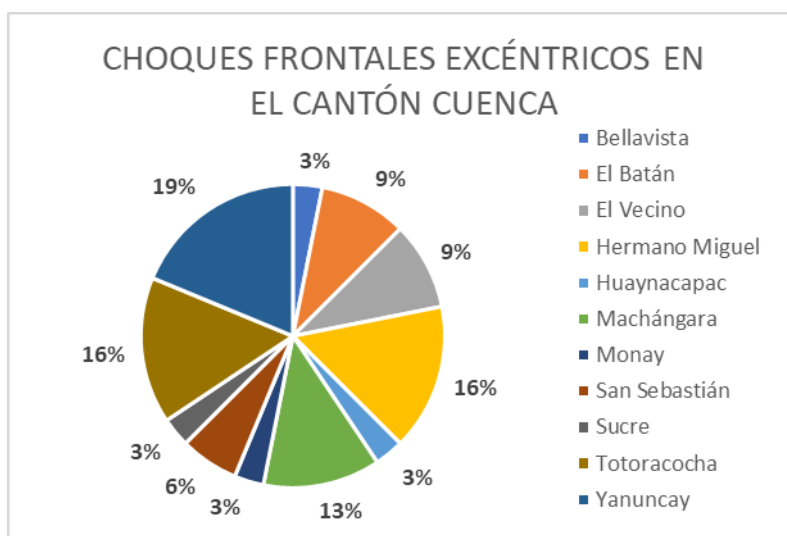
*Ilustración 57: Influencia de los Choques Frontales Excéntricos en las Parroquias Urbanas de Cuenca*  
 Fuente: EMOV EP  
 Elaboración Propia

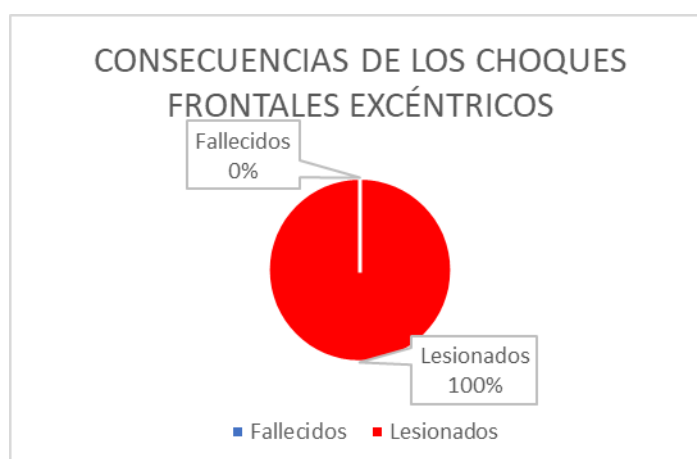
*Ilustración 58: Consecuencias de los Choques Frontales Excéntricos*  
 Fuente: EMOV EP  
 Elaboración Propia

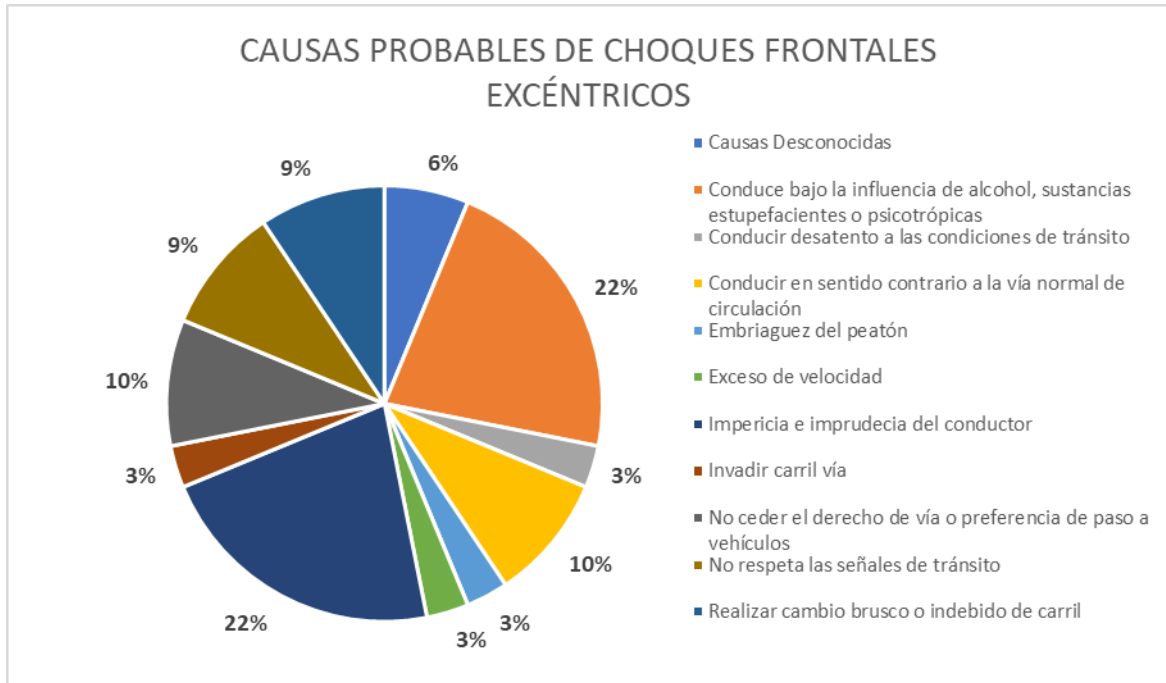
Ilustración 60: Causas Probables de Choques Frontales Excéntricos  
 Fuente: EMOV EP  
 Elaboración Propia

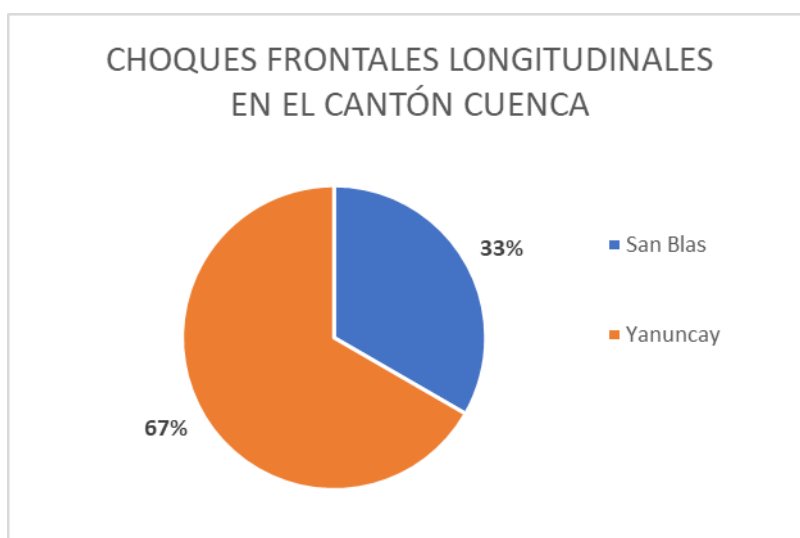
*Ilustración 62: Influencia de los Choques Frontales Longitudinales en las Parroquias Urbanas de Cuenca*  
 Fuente: EMOV EP  
 Elaboración Propia

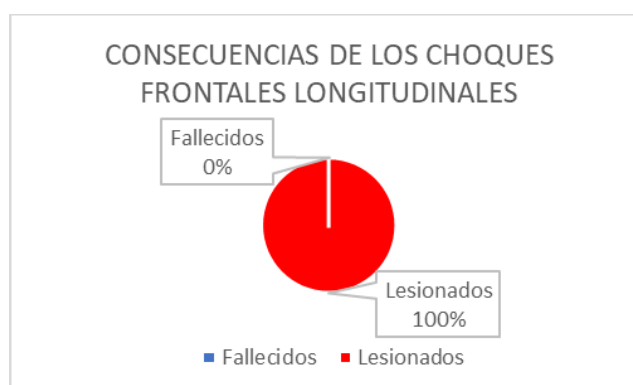
*Ilustración 63: Consecuencias de los Choques Frontales Longitudinales*  
 Fuente: EMOV EP  
 Elaboración Propia

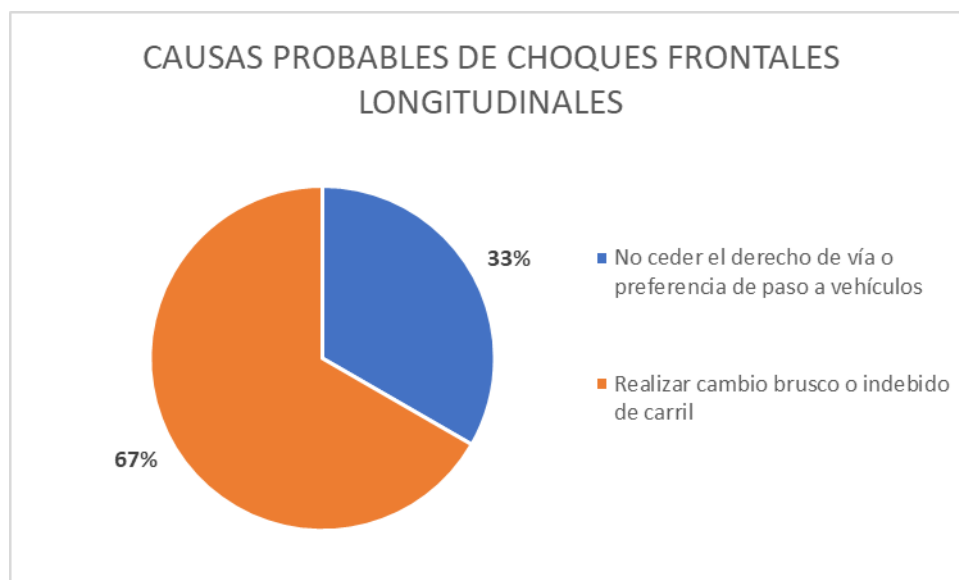
*Ilustración 65: Causas Probables de Choques Frontales Longitudinales*

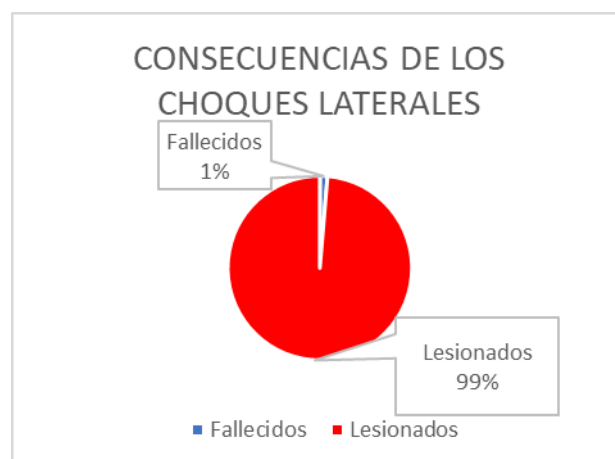
*Ilustración 68: Consecuencias de los Choques Laterales*

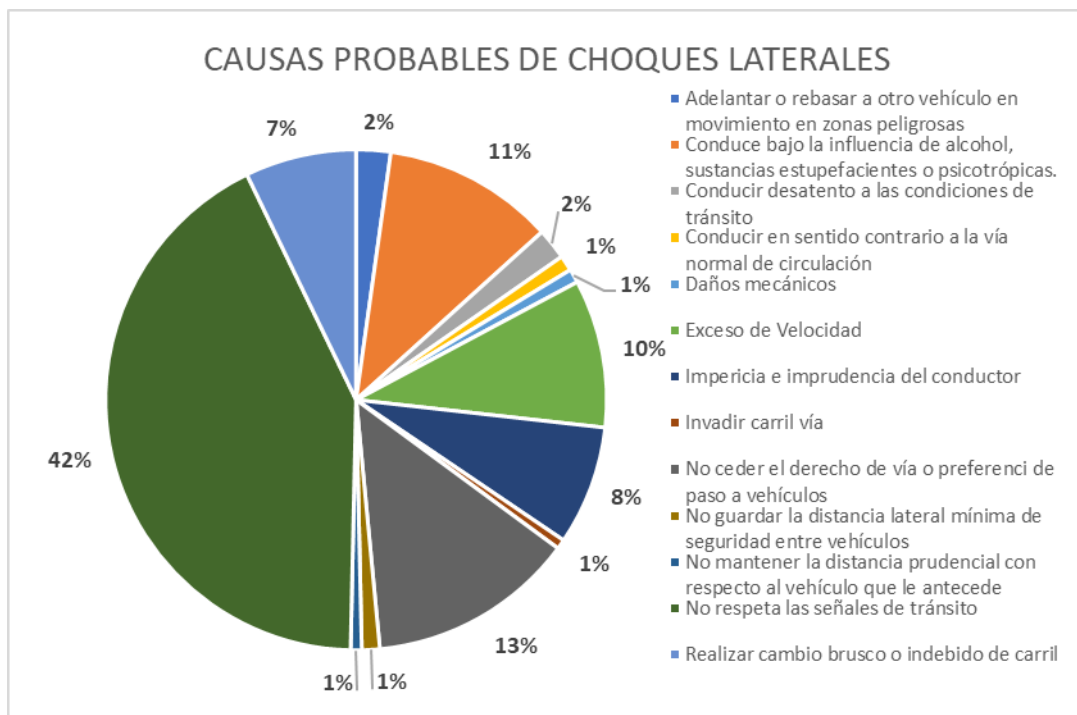
Ilustración 70: Causas Probables de Choques Laterales

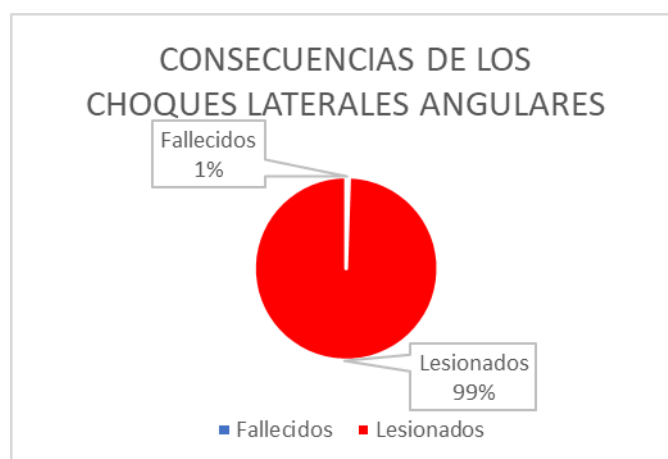
*Ilustración 73: Consecuencias de los Choques Laterales Angulares*

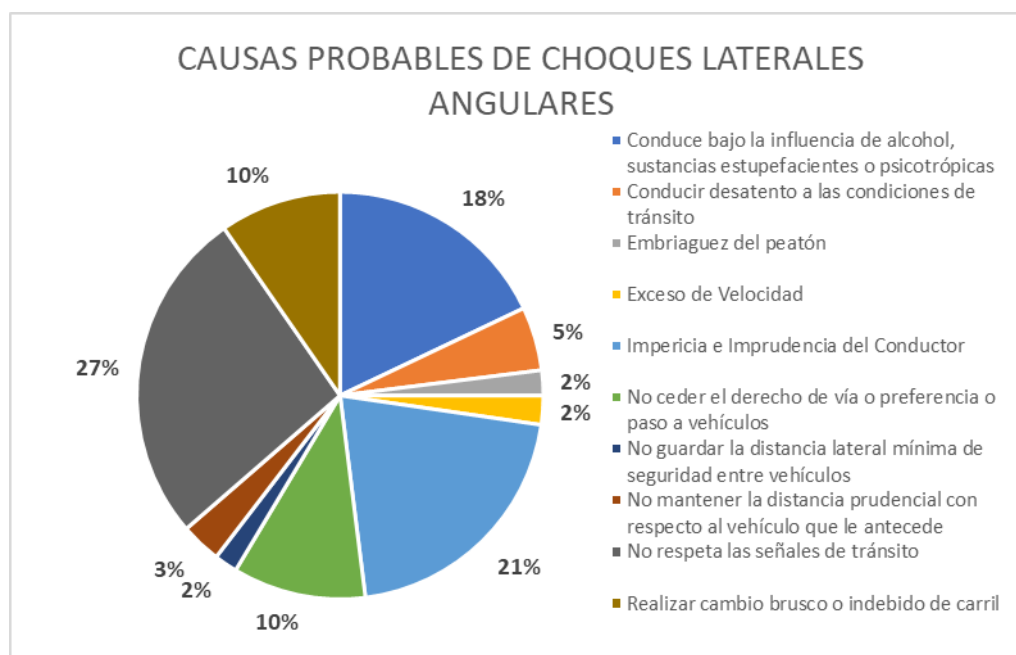
*Ilustración 75: Causas Probables de Choques Laterales Angulares*

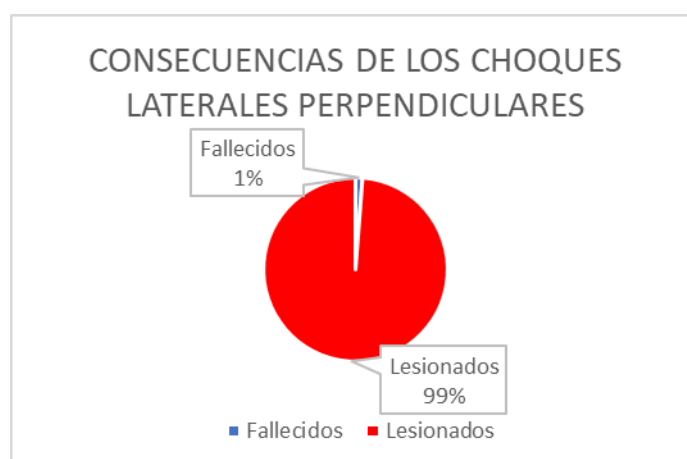
*Ilustración 78: Consecuencias de los Choques Laterales Perpendiculares*

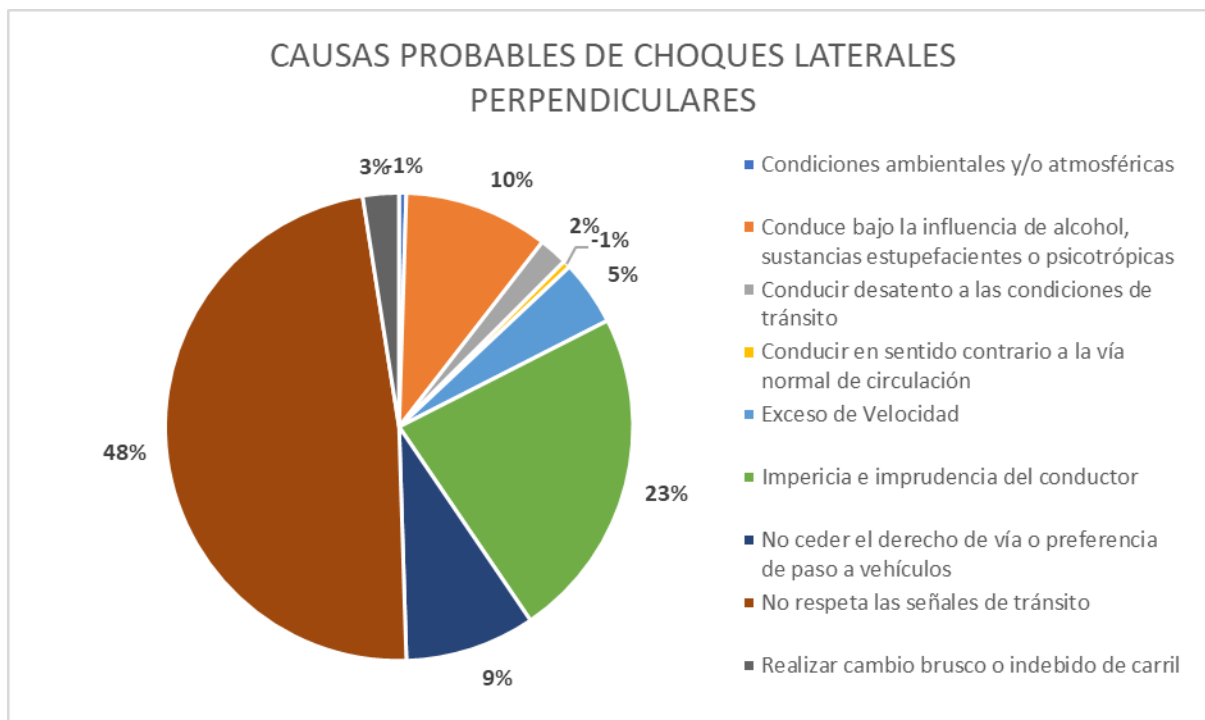
Ilustración 80: Causas Probables de Choques Laterales Perpendiculares  
 Fuente: EMOV EP  
 Elaboración Propia

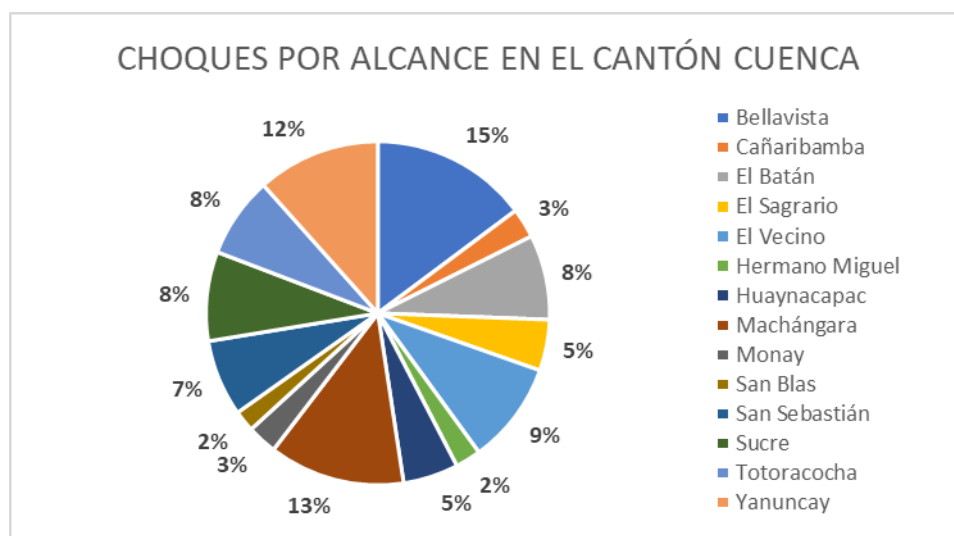
*Ilustración 82: Influencia de los Choques por Alcance en las Parroquias Urbanas de Cuenca*  
 Fuente: EMOV EP  
 Elaboración Propia

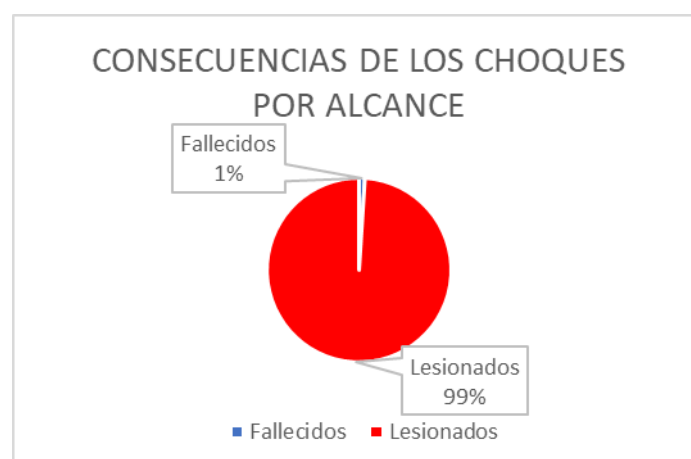
*Ilustración 83: Consecuencias de los Choques por Alcance*  
 Fuente: EMOV EP  
 Elaboración Propia

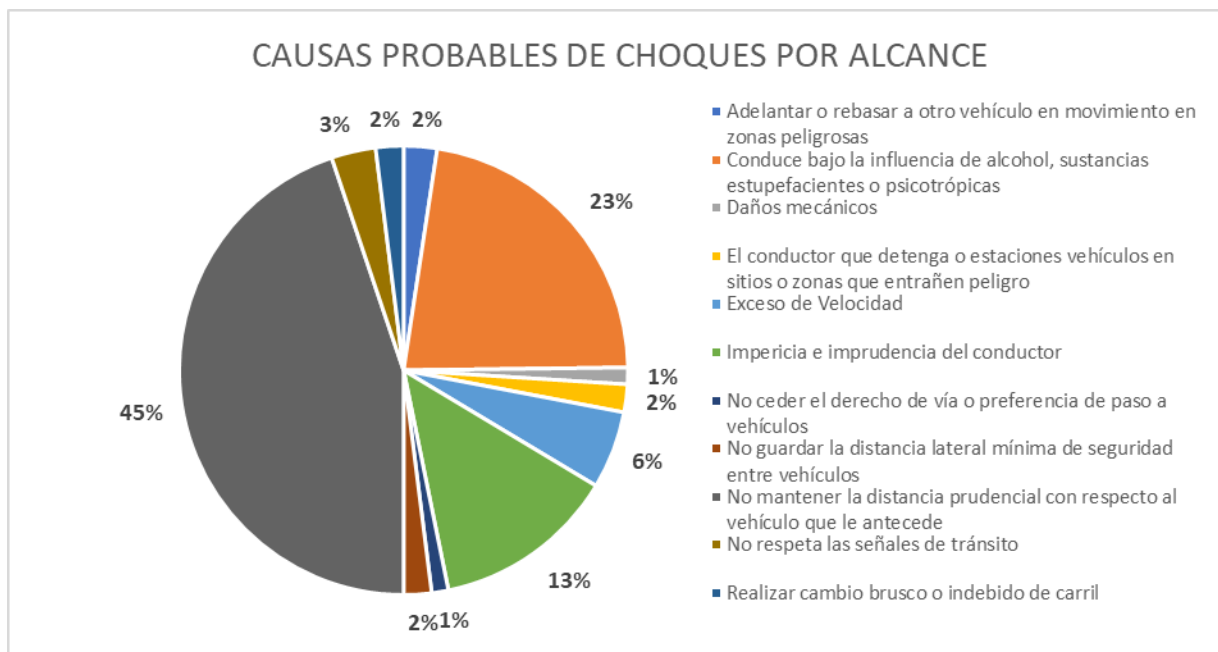
Ilustración 85: Causas Probables de Choques por Acercamiento  
 Fuente: EMOV EP  
 Elaboración Propia

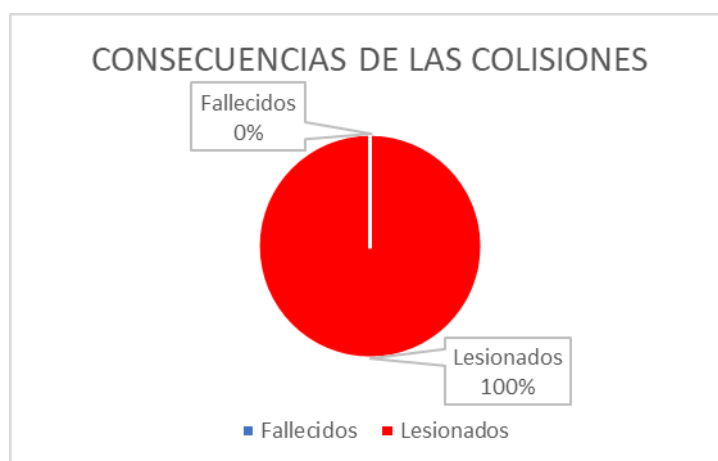
Ilustración 88: Consecuencias de las Colisiones

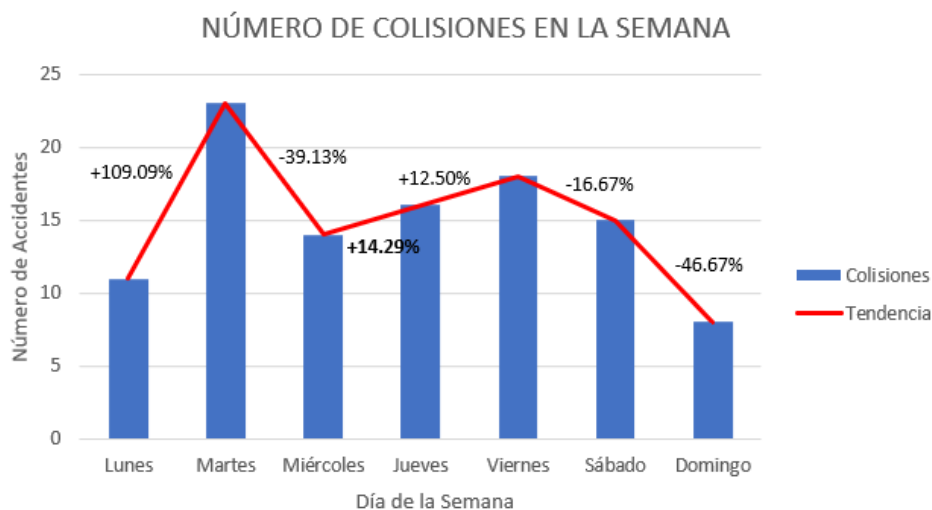
Ilustración 89: Tendencia de las Colisiones en la Semana  
Fuente: EMOV EP  
Elaboración Propia

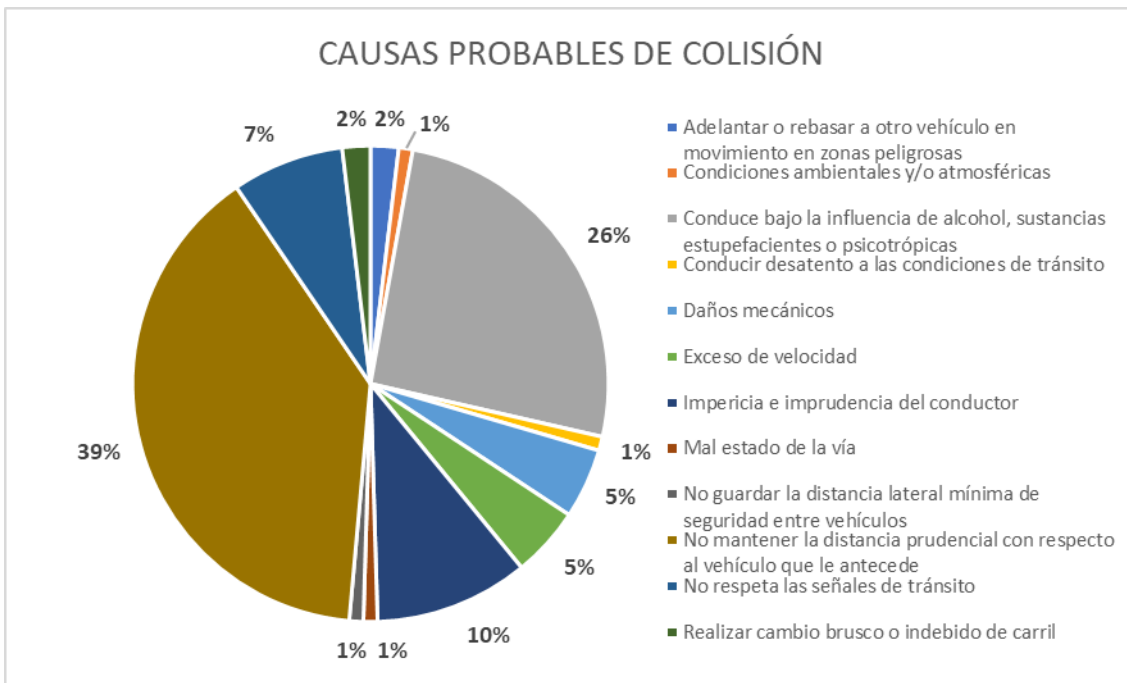
Ilustración 90: Causas Probables de Colisiones  
 Fuente: EMOV EP  
 Elaboración Propia

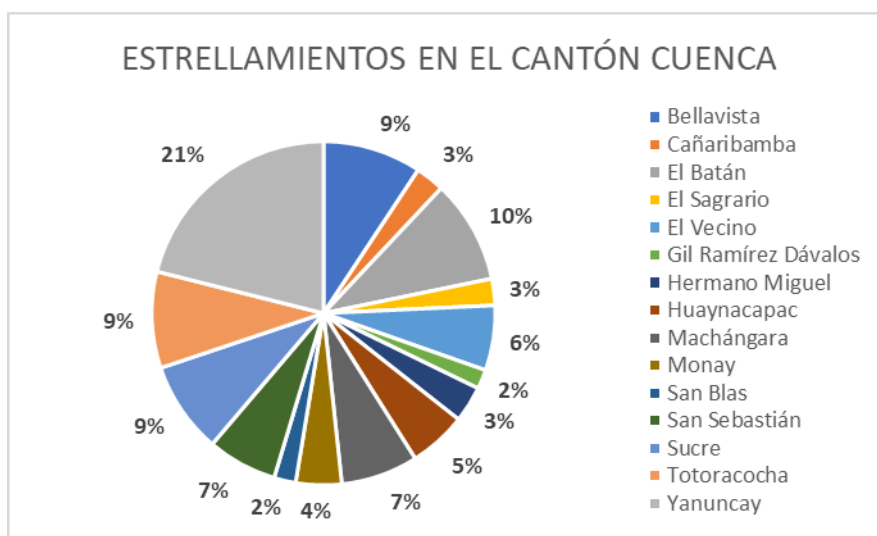
Ilustración 92: Influencia de los Estrellamientos en las Parroquias Urbanas de Cuenca  
Fuente: EMOV EP  
Elaboración Propia

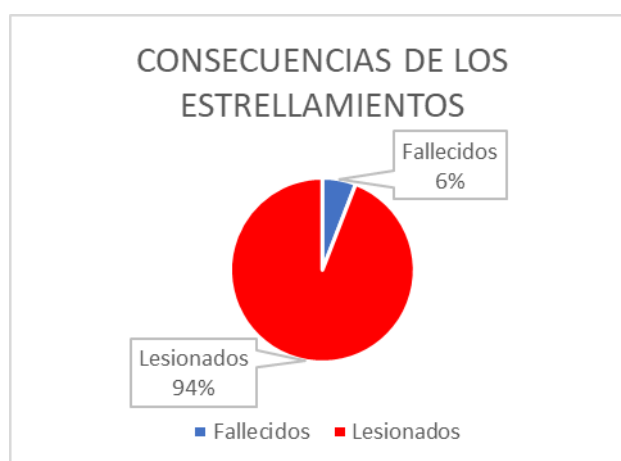
Ilustración 93: Consecuencias de los Estrellamientos  
Fuente: EMOV EP  
Elaboración Propia

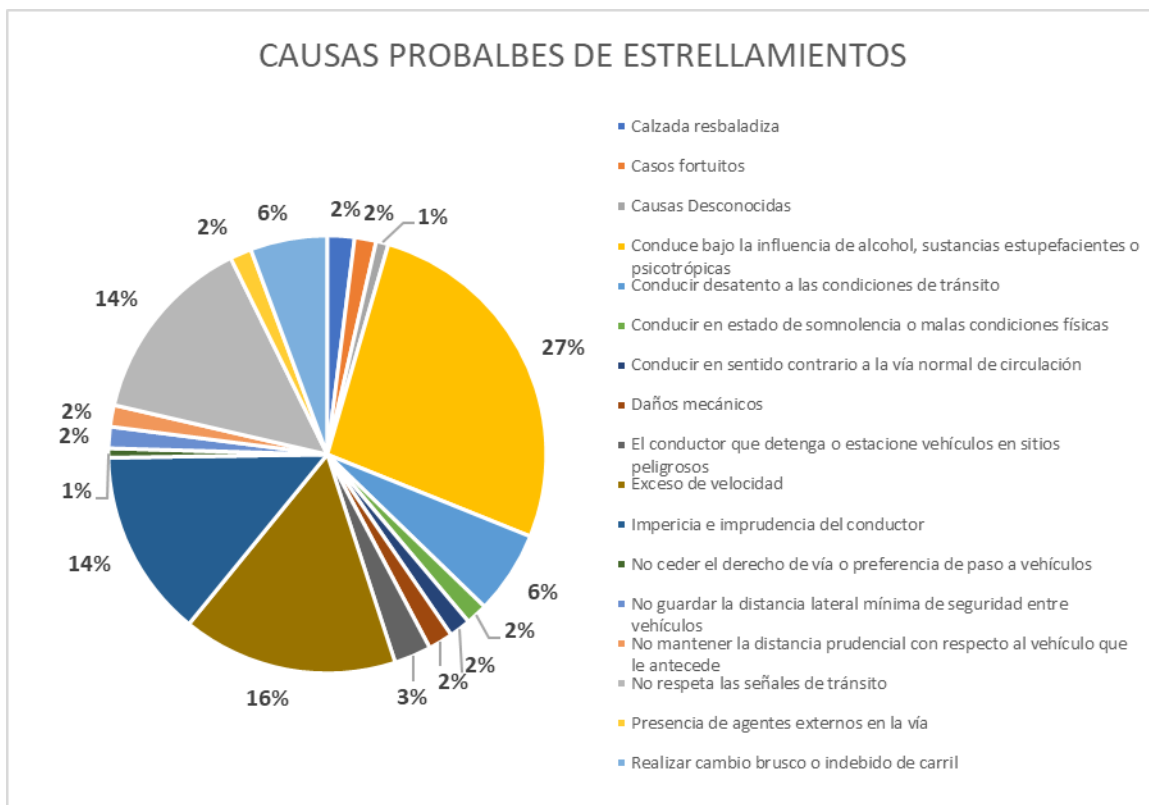
Ilustración 95: Causas Probables de Estrellamientos  
 Fuente: EMOV EP  
 Elaboración Propia

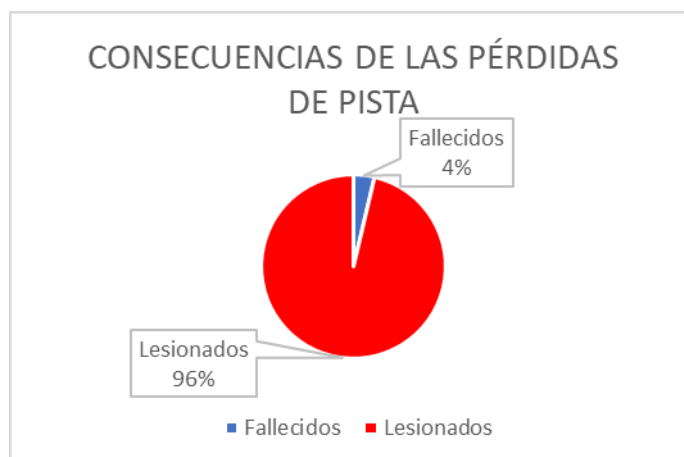
*Ilustración 98: Consecuencias de las Pérdidas de Pista*  
*Fuente: EMOV EP*  
*Elaboración Propia*

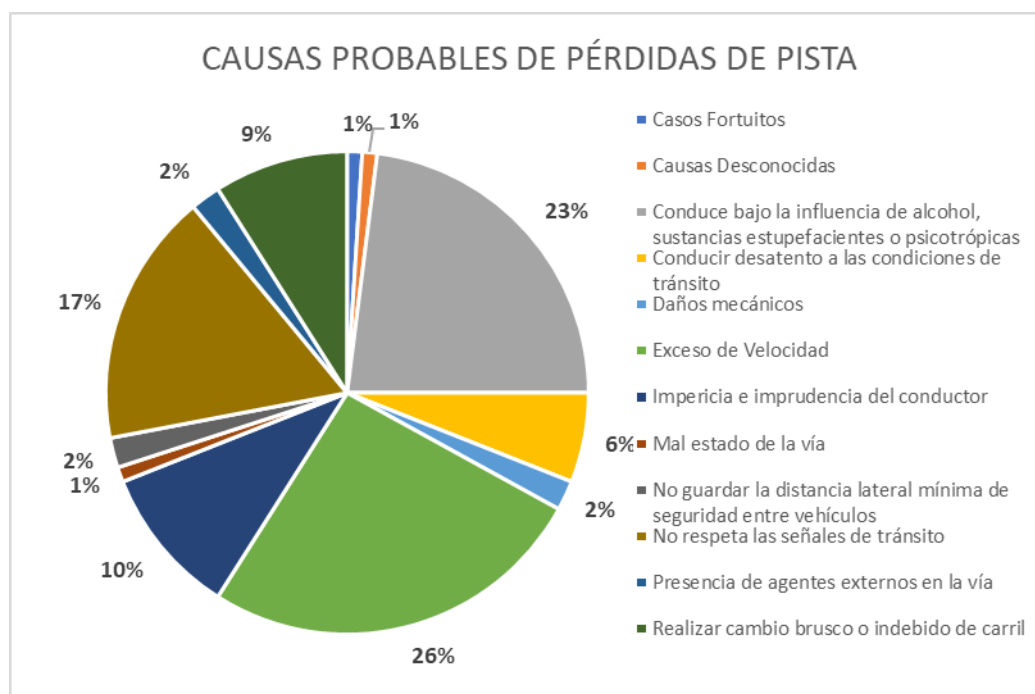
Ilustración 100: Causas Probables de Pérdidas de Pista

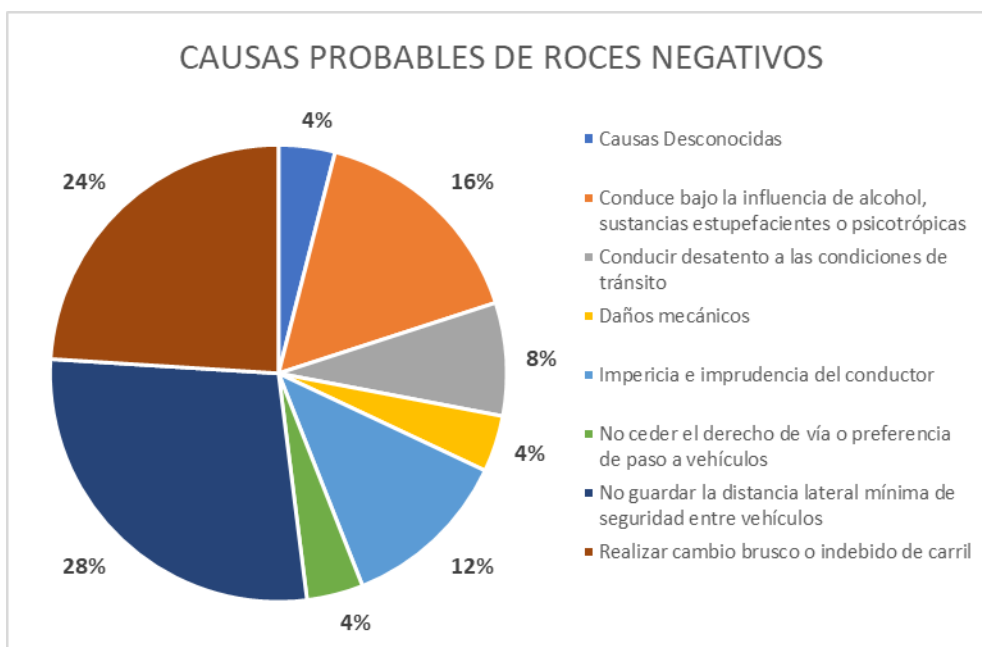
Ilustración 105: Causas Probables de Roces Negativos  
 Fuente: EMOV EP  
 Elaboración Propia

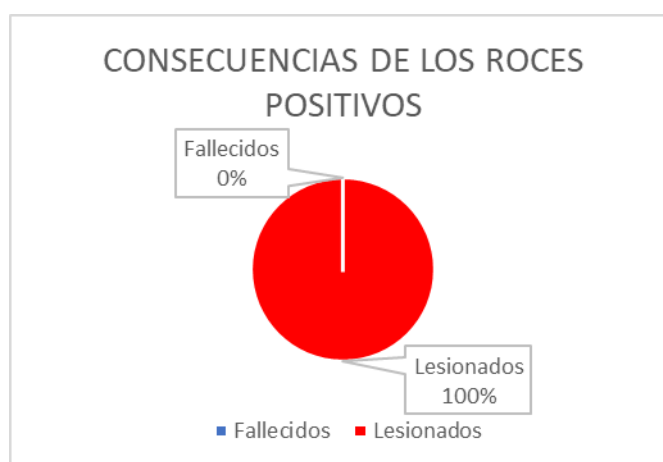
*Ilustración 108: Consecuencias de los Roces Positivos*

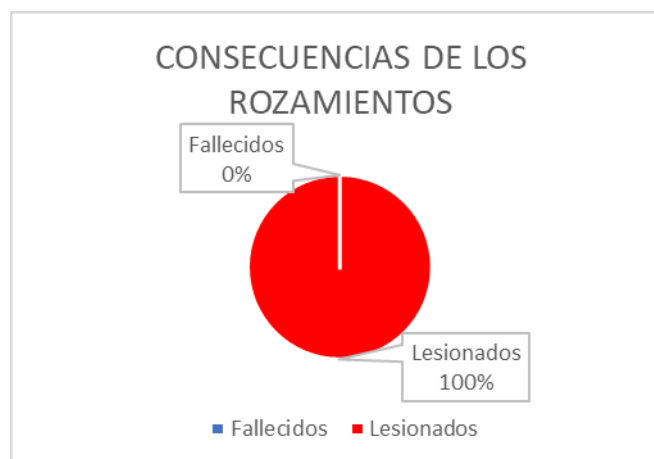
*Ilustración 113: Consecuencias de los Rozamientos*

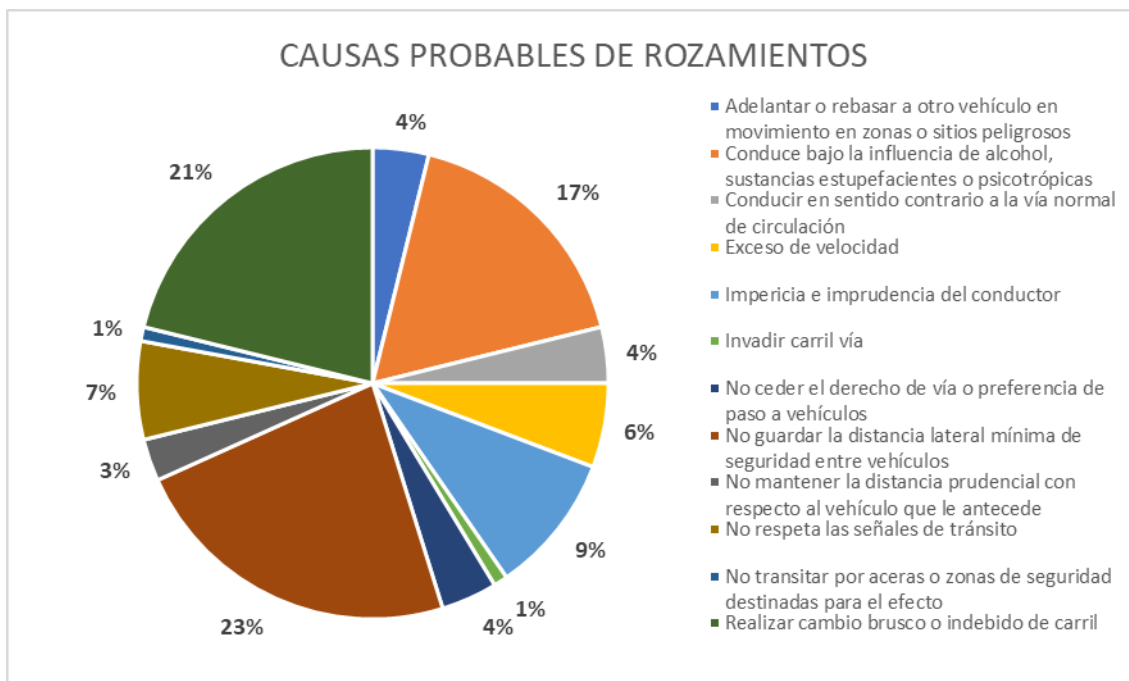
Ilustración 115: Causas Probables de Rozamientos  
 Fuente: EMOV EP  
 Elaboración Propia

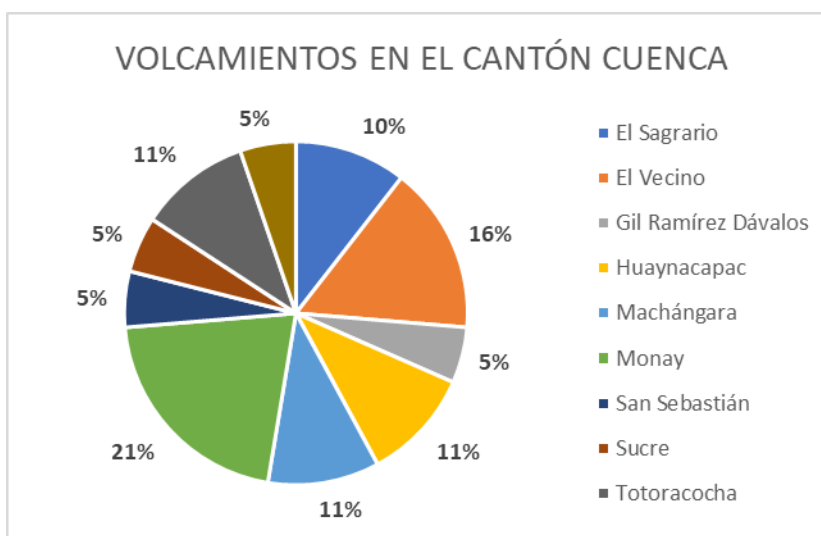
*Ilustración 117: Influencia de los Volcamientos en las Parroquias Urbanas de Cuenca*  
Fuente: EMOV EP  
Elaboración Propia

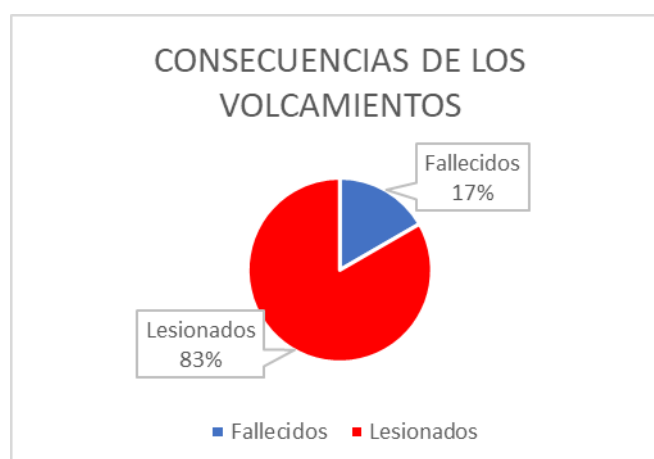
*Ilustración 118: Consecuencias de los Volcamientos*  
Fuente: EMOV EP  
Elaboración Propia

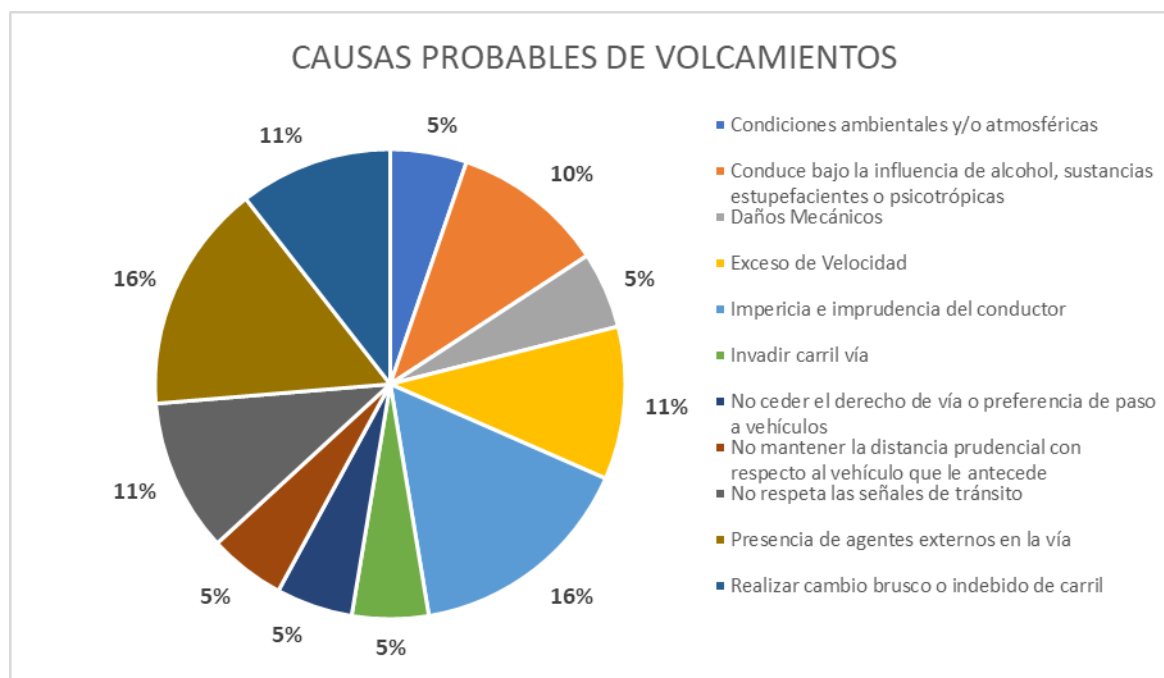
*Ilustración 120: Causas Probables de Volcamientos*  
*Fuente: EMOV EP*  
*Elaboración Propia*

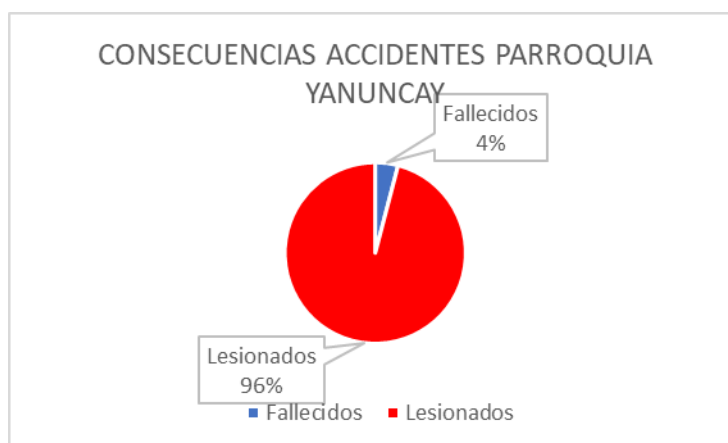
*Ilustración 124: Consecuencias de los Accidentes en la Parroquia Yanuncay*  
Fuente: EMOV EP  
Elaboración Propia

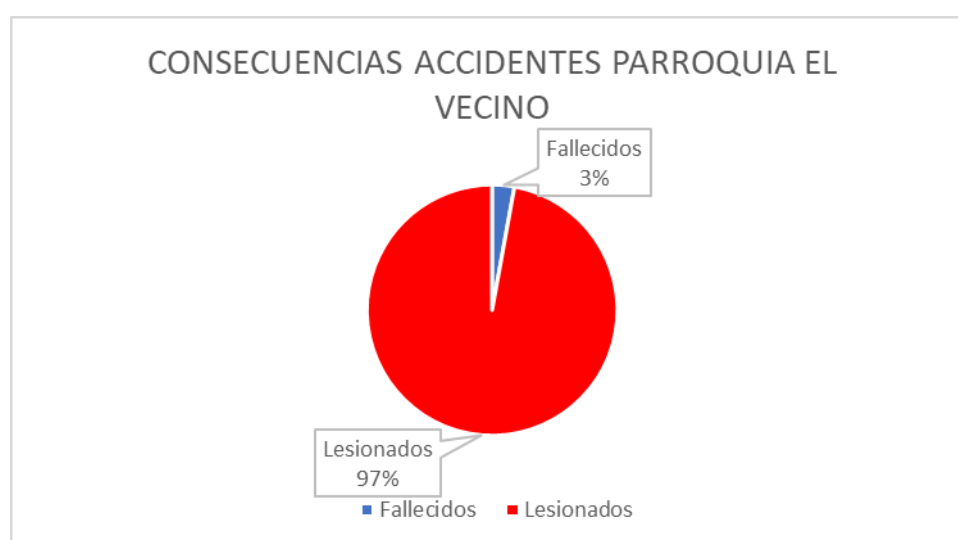
Ilustración 127: Consecuencias de los Accidentes en la Parroquia El Vecino  
Fuente: EMOV EP  
Elaboración Propia
