UNIVERSIDAD  
CATÓLICA DE CUENCA  
COMUNIDAD EDUCATIVA AL SERVICIO DEL PUEBLO

## UNIVERSIDAD CATÓLICA DE CUENCA

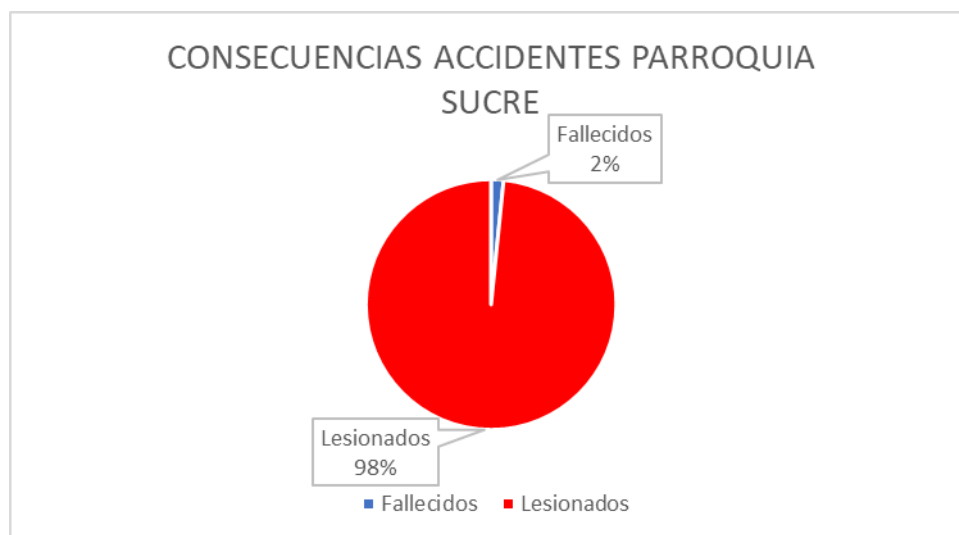
*Ilustración 130: Consecuencias de los Accidentes en la Parroquia Sucre*

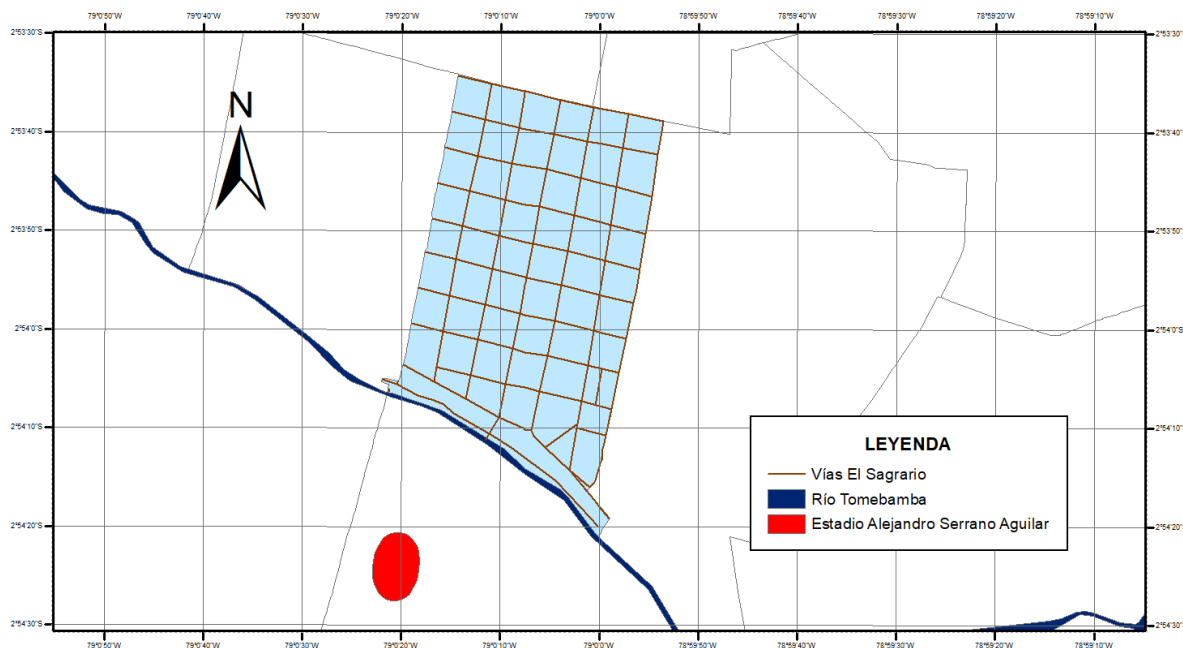
Ilustración 139: Parroquia El Sagrario

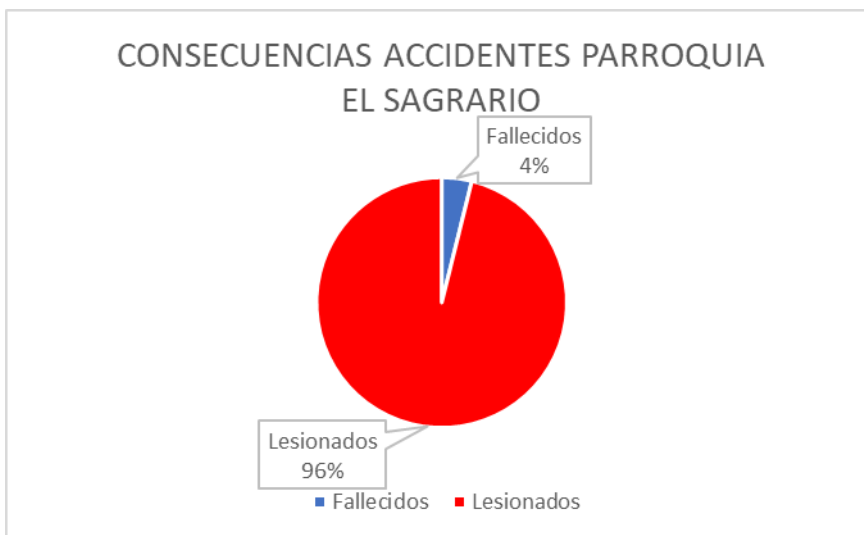
Ilustración 141: Consecuencias de los Accidentes en la Parroquia El Sagrario  
 Fuente: EMOV EP  
 Elaboración Propia

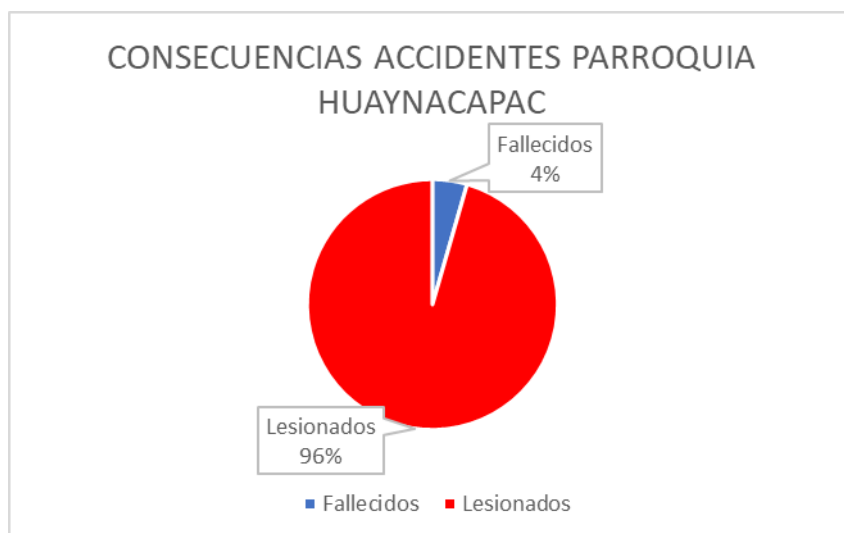
*Ilustración 144: Consecuencias de los Accidentes en la Parroquia Huaynacapac*

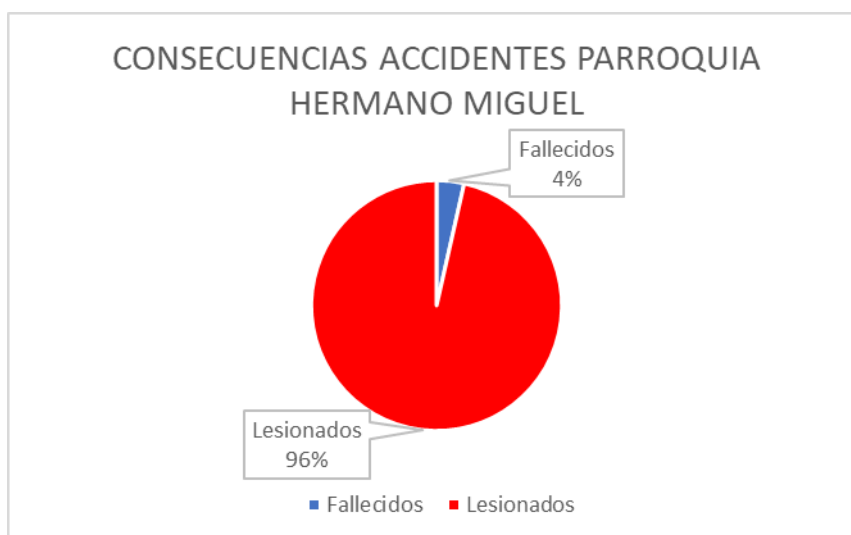
Ilustración 147: Consecuencias de los Accidentes en la Parroquia Hermano Miguel  
Fuente: EMOV EP  
Elaboración Propia

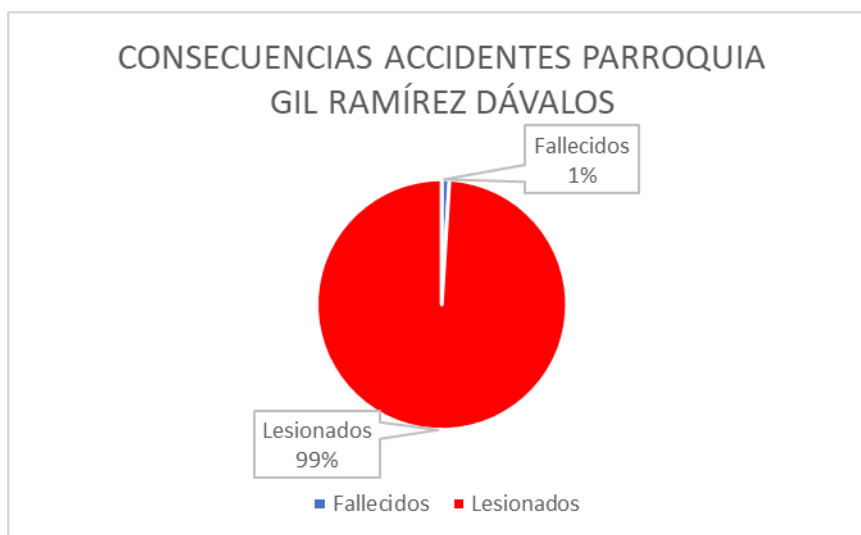
*Ilustración 151: Consecuencias de los Accidentes en la Parroquia Gil Ramírez Dávalos*  
Fuente: EMOV EP  
Elaboración Propia

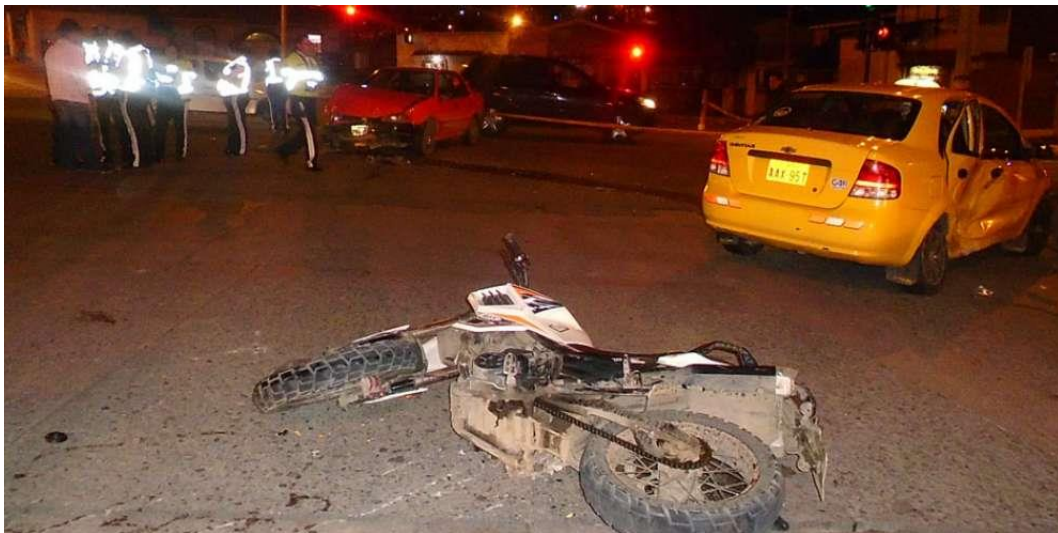
*Ilustración 158: Choque ocurrido en la Av. De las Américas y Luis Cordero el 22/04/2017  
Fuente: Diario El Tiempo*

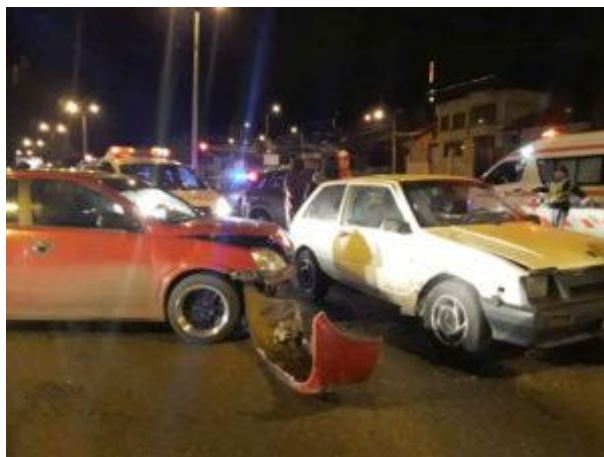
*Ilustración 164: Choque ocurrido en la Av. De las Américas y Nicanor Merchán el 25/06/2018  
Fuente: Diario El Mercurio*

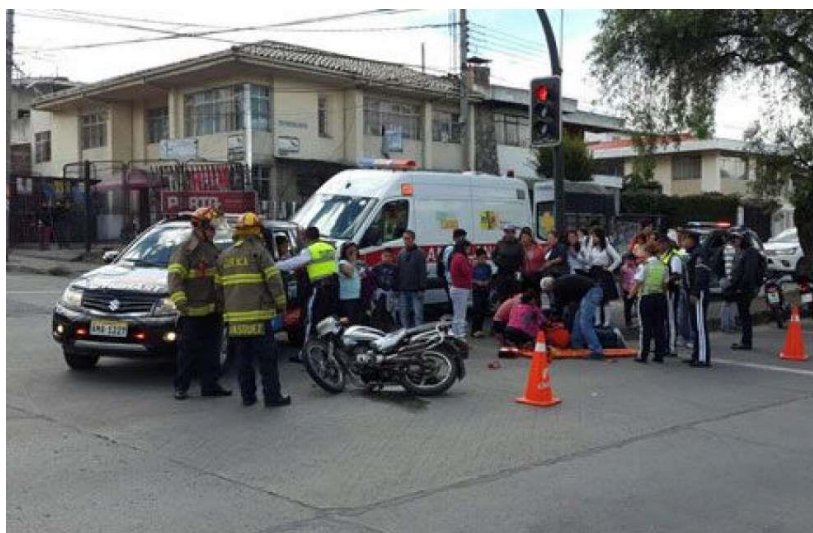
*Ilustración 177: Choque en la Av. Héroes de Verdeloma y Tarqui el 19/07/2016  
Fuente: Diario El Tiempo*

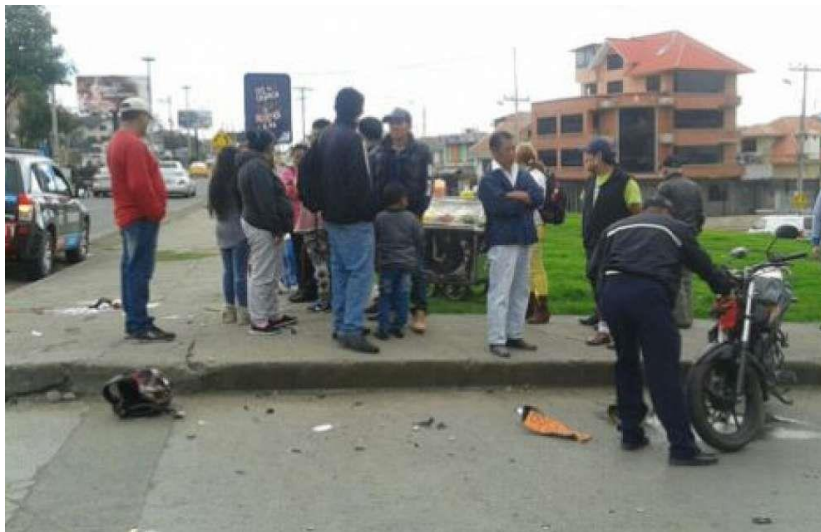
*Ilustración 189: Choque ocurrido en la Av. de las Américas y Barrial Blanco el 04/07/2016  
Fuente: Diario El Tiempo*

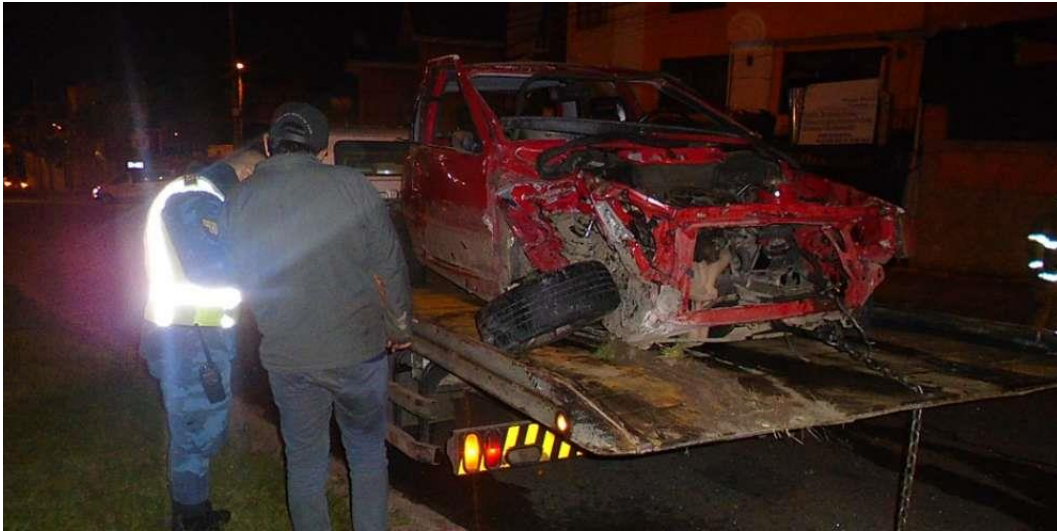
*Ilustración 201: Auto implicado en Choque en la Av. de las Américas y Obispo Miguel León  
Fuente: Diario El Tiempo*

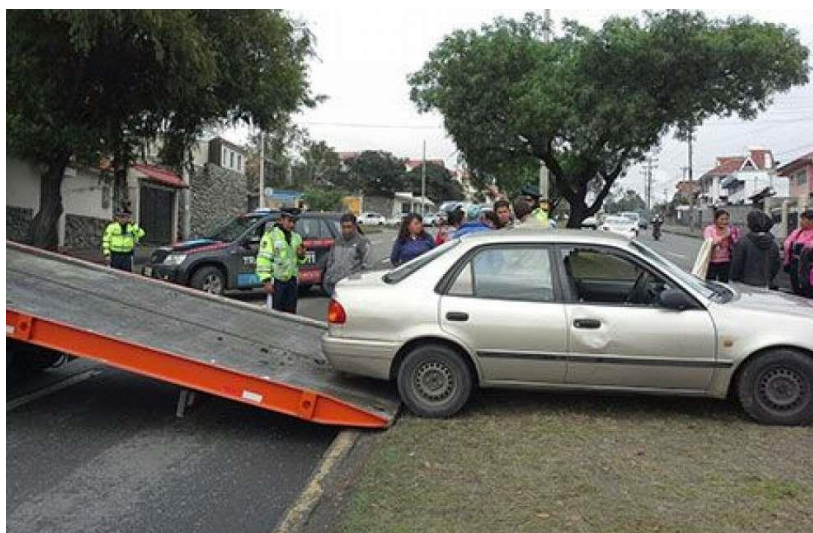
*Ilustración 206: Vehículo implicado en el atropellamiento ocurrido en la Av. de las Américas y Armenillas*  
*Fuente: Diario El Tiempo*

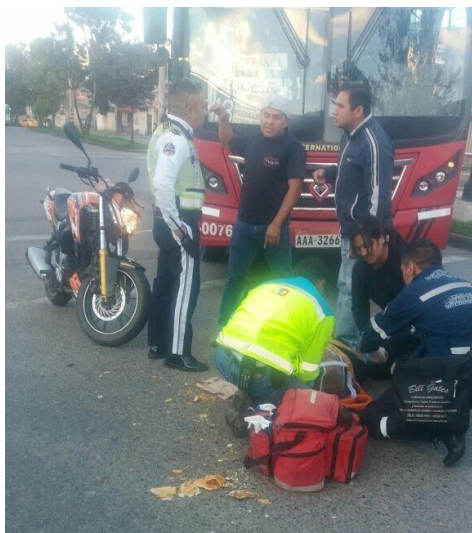
*Ilustración 213: Atropello ocurrido en la Calle Vieja y Turuhuayco el 30/06/2017  
Fuente: Ivan Velesaca*

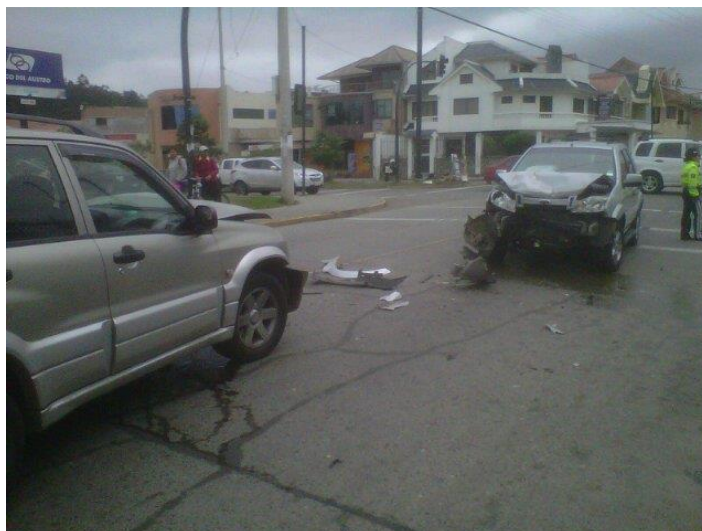
*Ilustración 220: Choque en la Av. 12 de Octubre y Av. Don Bosco el 02/12/2015  
Fuente: La Voz del Tomebamba*

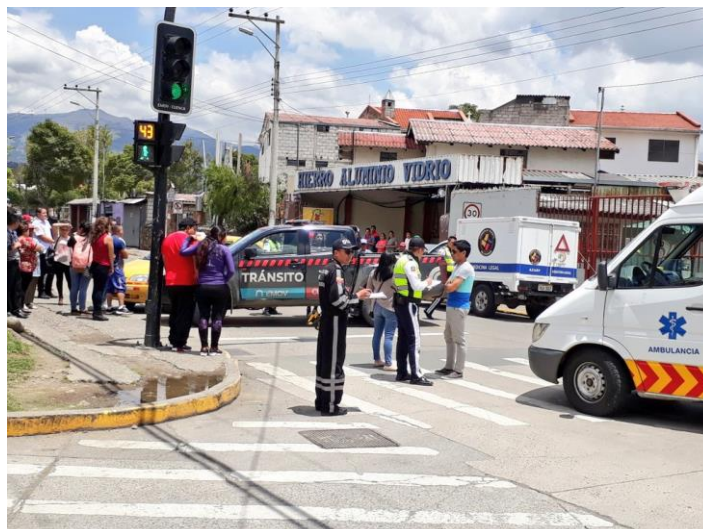
*Ilustración 241: Arrollamiento ocurrido en la Av. Don Bosco y Fernando de Aragón el 04/05/2015  
Fuente: Crónica El Mercurio*

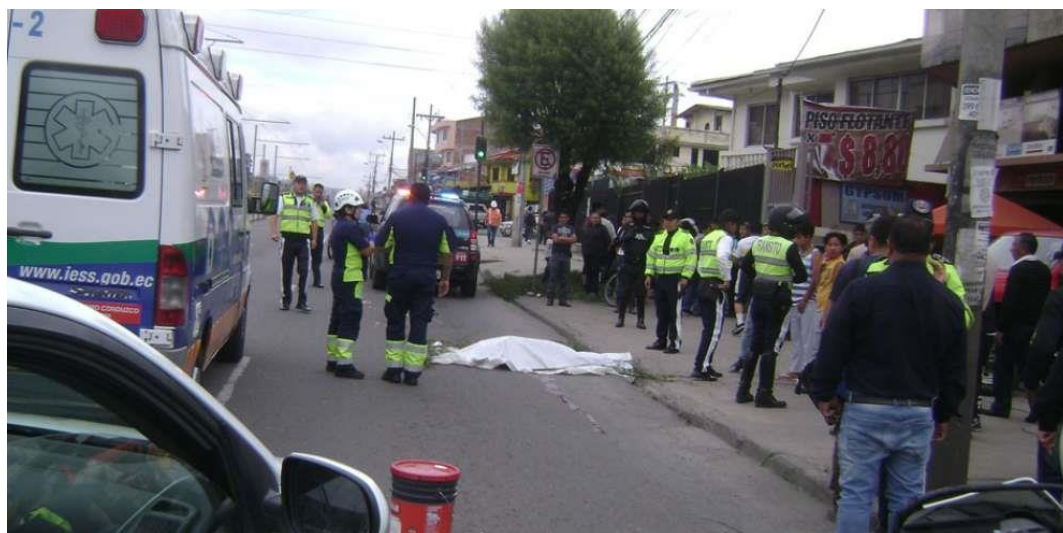
Ilustración 246: Atropello ocurrido en la Av. De las Américas y Av. Don Bosco el 14/02/2018  
Fuente: Diario El Tiempo

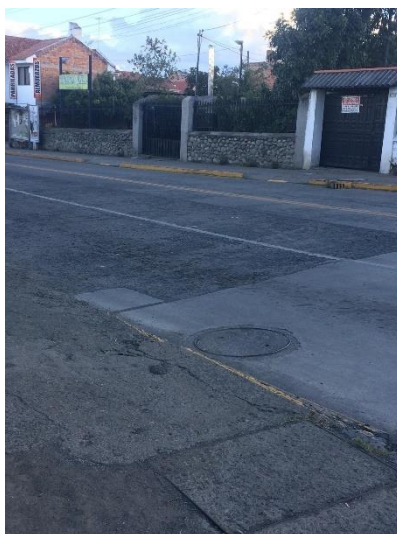
*Ilustración 313: Falta de rugosidad en la calle Luis Cordero, evidencia de nivel de desgaste.  
Fuente: La autora*

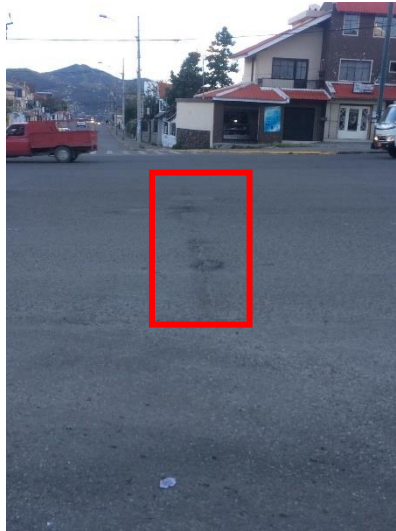
*Ilustración 314: Grieta en la Av. De las Américas sentido Este - Oeste.  
Fuente: La autora.*

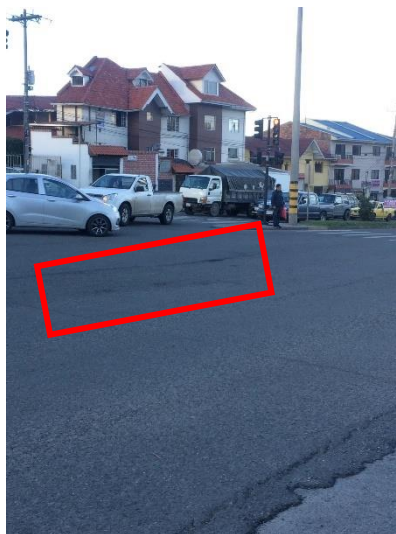
*Ilustración 315: Grietas en la Av. De las Américas sentido Oeste - Este.  
Fuente: La autora*

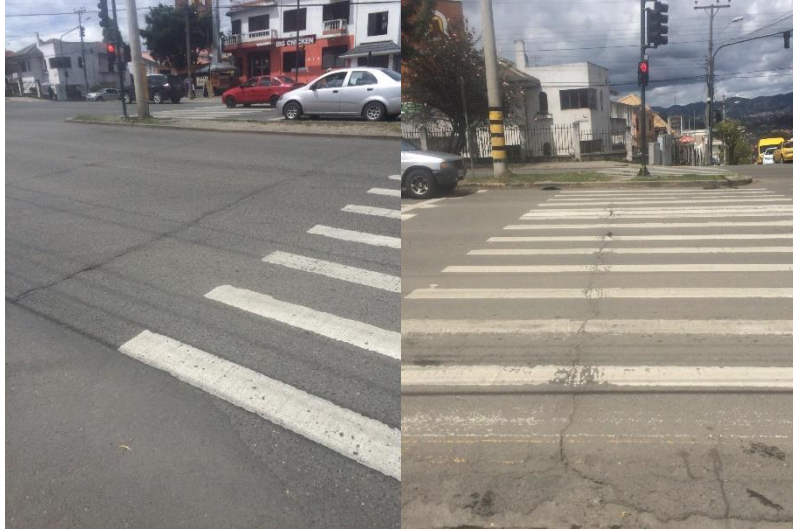
*Ilustración 323: Fisuras sin tratar en la Av. De las Américas sentido Este - Oeste.  
Fuente: La autora.*

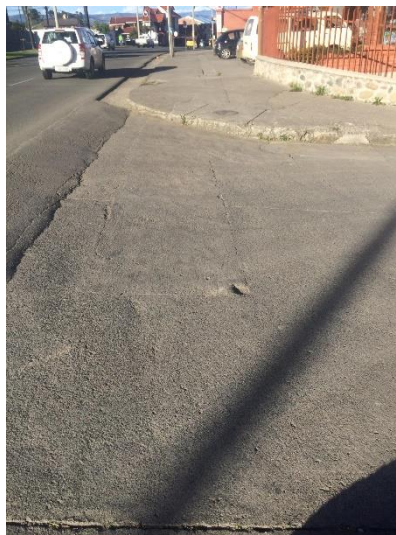
*Ilustración 325: Adecuado nivel de rugosidad en la Francisco Tamaríz.  
Fuente: La autora.*

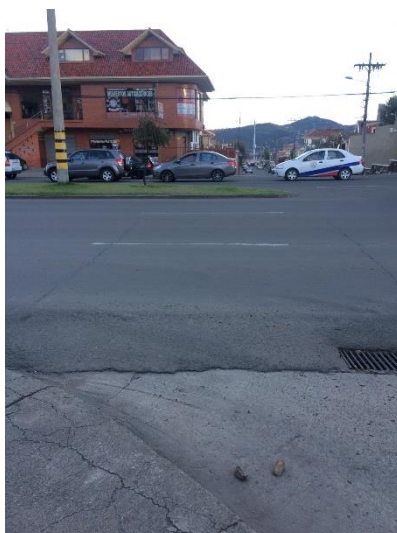
*Ilustración 326: Fisuras en la Av. De las Américas sentido Este - Oeste.  
Fuente: La autora.*

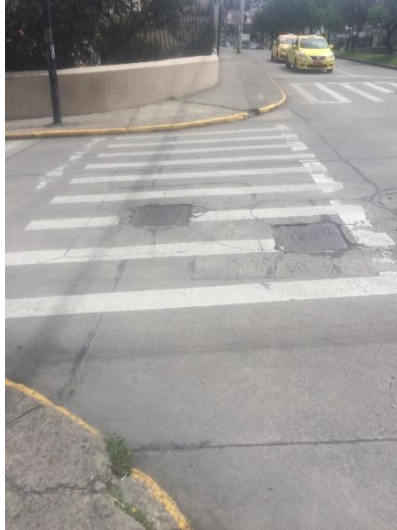
*Ilustración 332: Hundimiento de tapas de agua potable en la calle Tarqui.  
Fuente: La autora.*

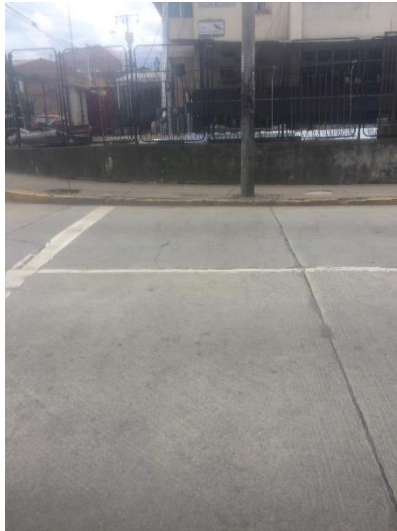
*Ilustración 333: Fisura sin sellar en la Av. Héroes de Verdeloma sentido Este - Oeste.  
Fuente: La autora.*

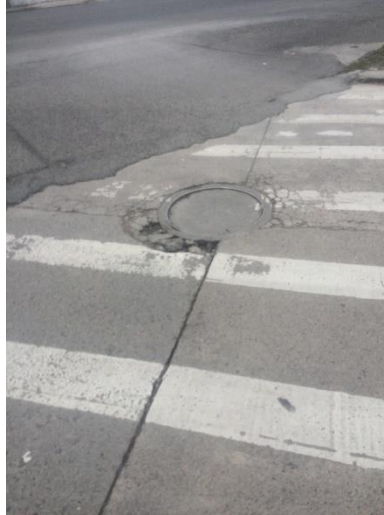
*Ilustración 337: Tapa de alcantarillado hundida en la Av. Héroes de Verdeloma.  
Fuente: La autora.*

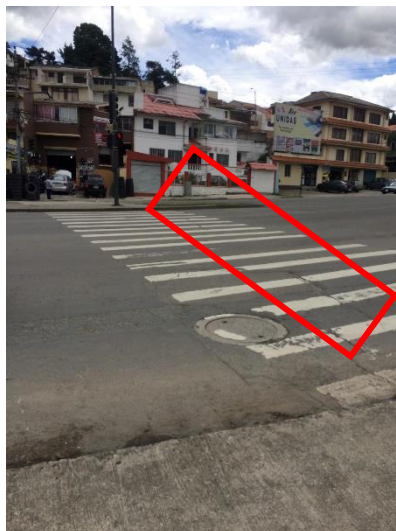
*Ilustración 338: Fisura sin sellar en la Av. De las Américas sentido Sur - Norte.  
Fuente: La autora*

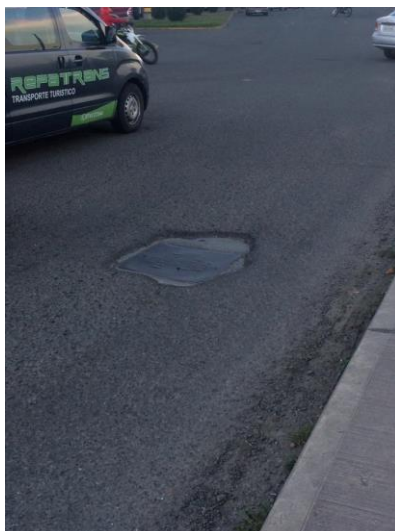
*Ilustración 344: Hundimiento tapa de agua potable en la Av. De las Américas.  
Fuente: La autora.*

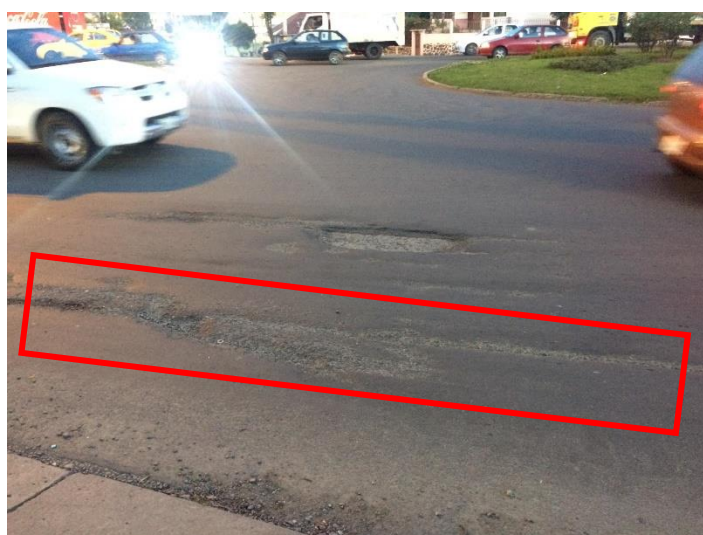
*Ilustración 345: Grieta sin tratar en la Av. De las Américas sentido Este - Oeste.  
Fuente: La autora.*

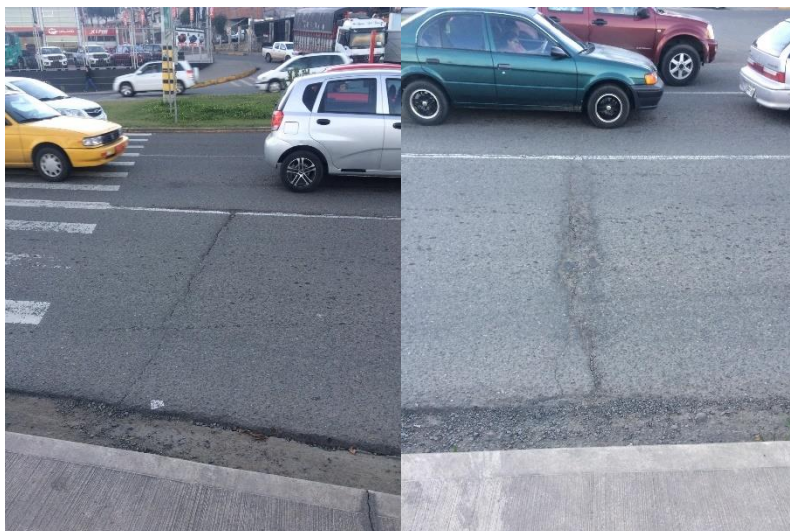
*Ilustración 346: Fisuras sin tratar en la Av. De las Américas sentido Oeste - Este.  
Fuente: La autora.*

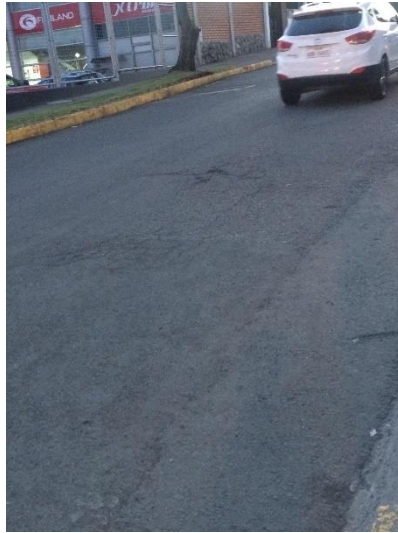
*Ilustración 353: Fisura como piel de cocodrilo en la Turuhuayco sentido Norte - Sur.  
Fuente: La autora.*

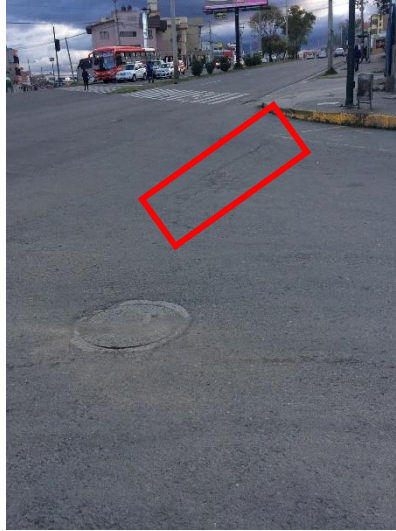
*Ilustración 358: Hundimiento en la calle Obispo Miguel León.  
Fuente: La autora.*

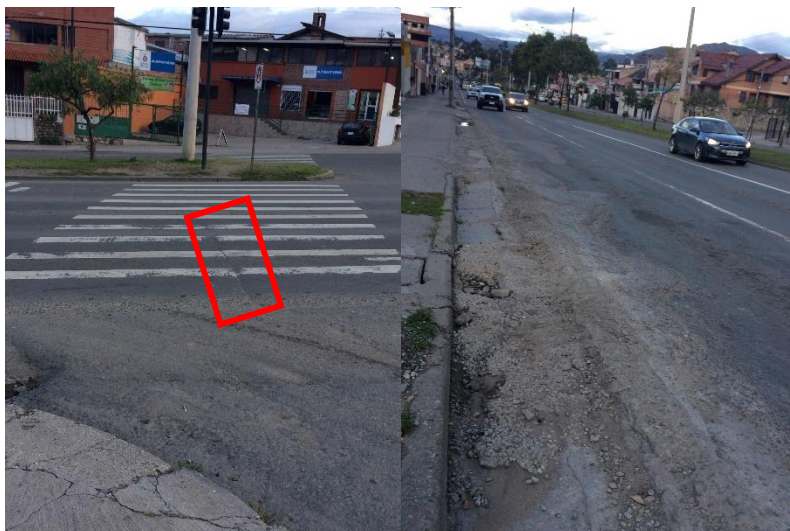
*Ilustración 359: Grietas y fisuras en la Av. De las Américas sentido Este - Oeste.  
Fuente: La autora.*

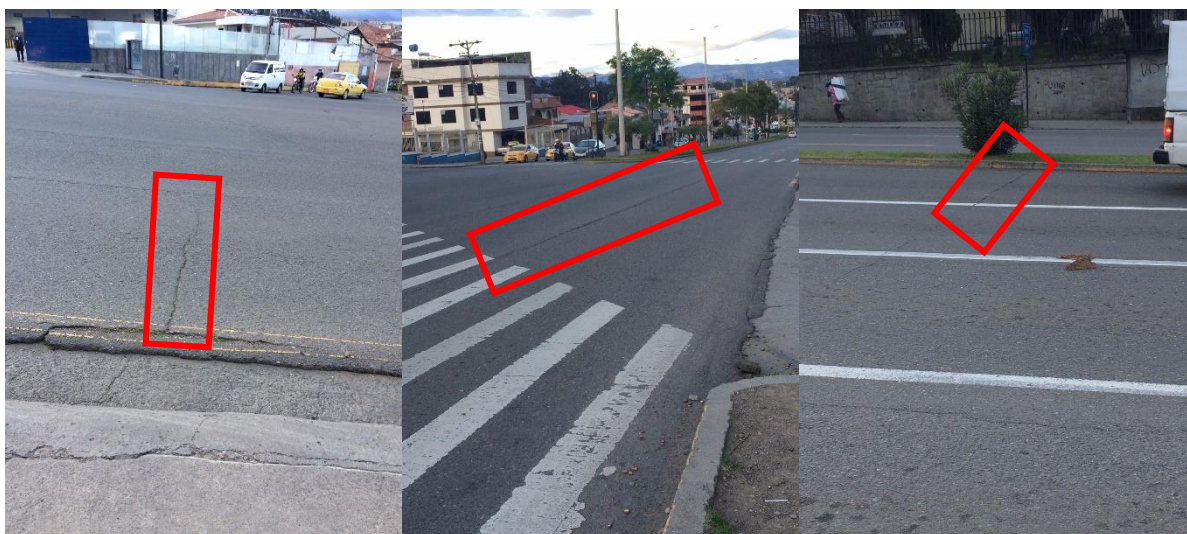
*Ilustración 360: Fisuras sin tratar en la Av. De las Américas sentido Oeste – Este.  
Fuente: La autora.*

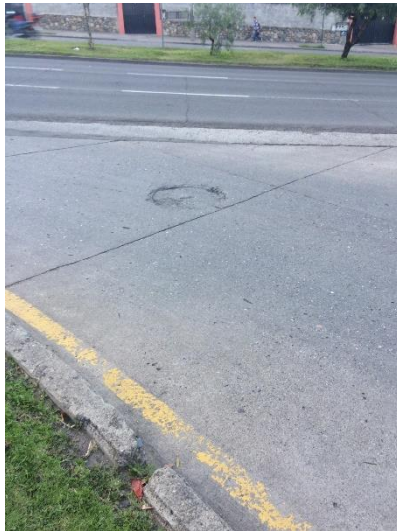
*Ilustración 366: Hundimiento tapa de alcantarillado en la calle Armenillas.  
Fuente: La autora.*

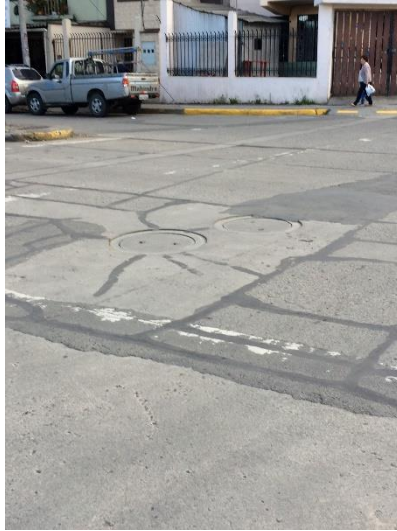
*Ilustración 370: Hundimiento de tapas de alcantarillado en la intersección de la Calle Vieja y Turuhuayco.  
Fuente: La autora.*

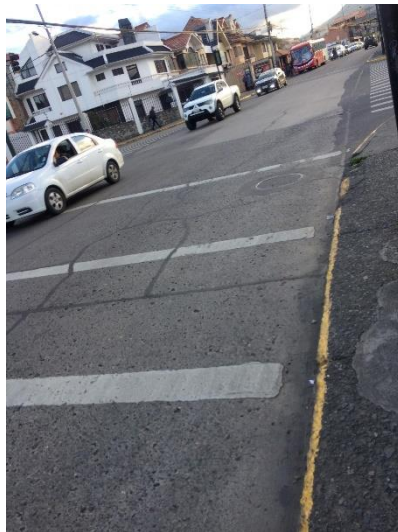
*Ilustración 376: Rugosidad adecuada en la Av. Don Bosco*  
*Fuente: La autora*

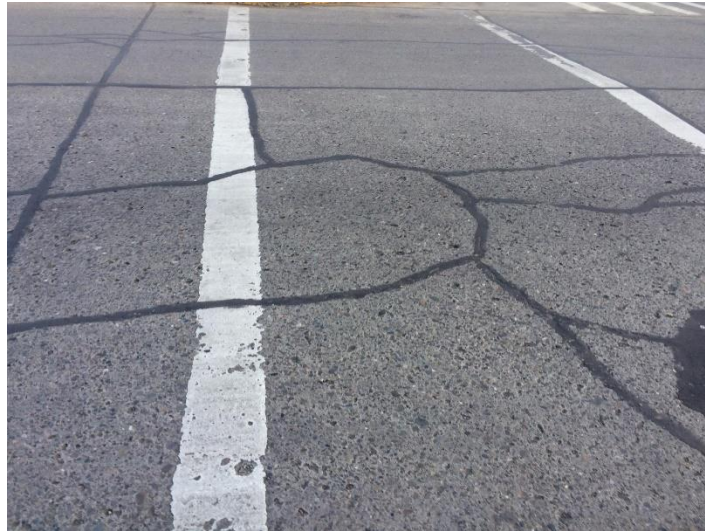
*Ilustración 377: Fisuras selladas en la Av. Don Bosco.  
Fuente: La autora.*

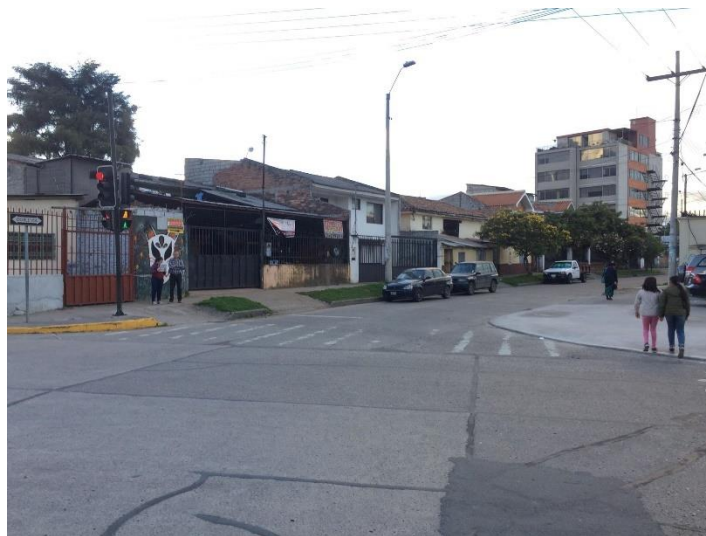
*Ilustración 385: Nivel adecuado de rugosidad en la Fernando de Aragón.  
Fuente: La autora.*

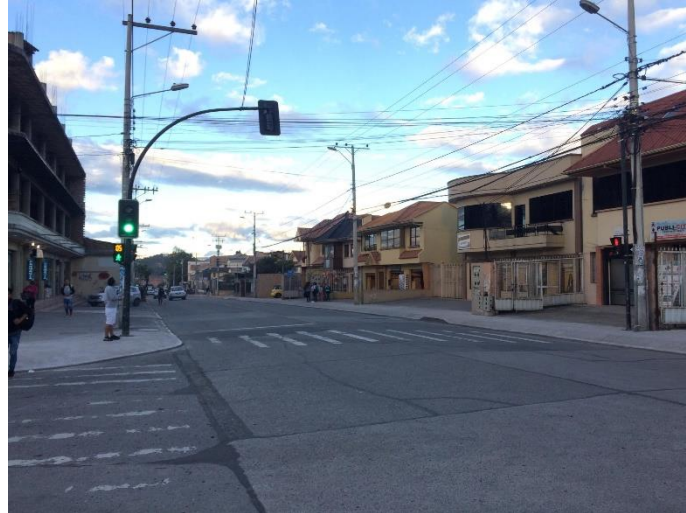
*Ilustración 386: Fisuras selladas en la Av. Don Bosco.  
Fuente: La autora.*

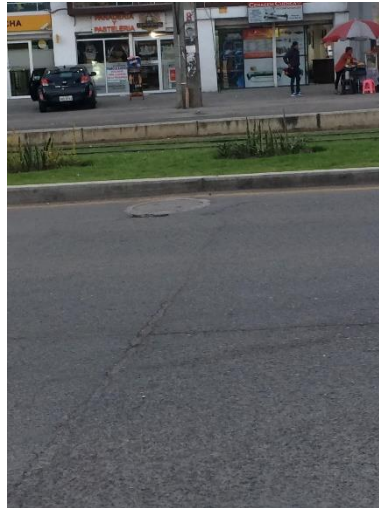
*Ilustración 389: Tapa de alcantarillado levantada en la Av. de las Américas sentido Sur – Norte.  
Fuente: La autora.*

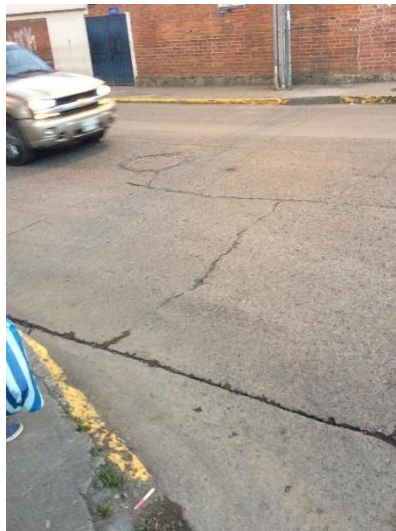
*Ilustración 390: Fisura sin sellar en la Av. Don Bosco.  
Fuente: La autora.*
