Análisis Arquitectónico de la transformación de las fachadas en base a la imagen digital:

Tramo Puente Centenario
al Puente Mariano Moreno

TRABAJO DE GRADUACIÓN PREVIO A LA OBTENCIÓN DEL
TÍTULO DE ARQUITECTA

2018

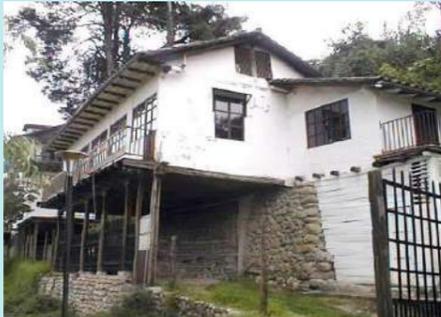
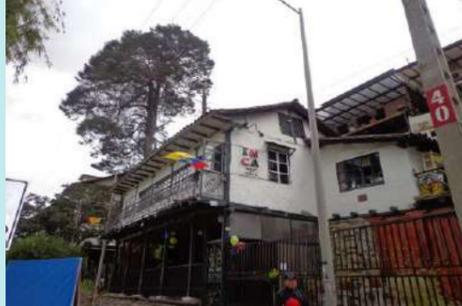
Piedra	X	Blanco	X	Sólido %		10	Al existir un cambio de uso en el inmueble de casa tradicional a comercio, existe un mantenimiento constante, por ello su estado de conservación es óptimo.			
Madera	X	Marrón								
Ladrillo		Ocres								
Acero		Negro								
Adobe	X	Gris								
Hierro Forjado	X	Verde	X							
Cemento										
Vidrio				Deterioro %						
Champeado				Ruinoso %						
Pintura										
Hierro										
Emplazamiento:	Transformación de la fachada:

1999			2016						
DESCRIPCIÓN DE LA FACHADA: Inmueble compuesto por planta única, cuyo acceso es lateral. Resalta la distribución de ventanas en armonía con el balcón. Inmueble adaptado a la topografía particular del sector gracias al muro de contención.				RESULTADOS DE LA EVOLUCIÓN: Para el análisis, se ha encontrado dos fotografías en los cuales es posible establecer comparaciones: <ul style="list-style-type: none"> - Colocación de mampara de vidrio para cerrar el acceso al portal soportante - Mantenimiento constante del inmueble por cambio de uso.

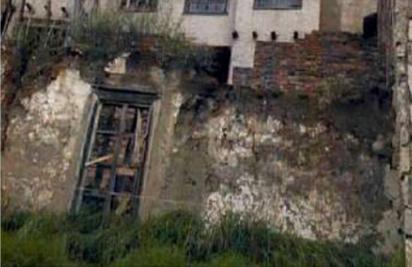
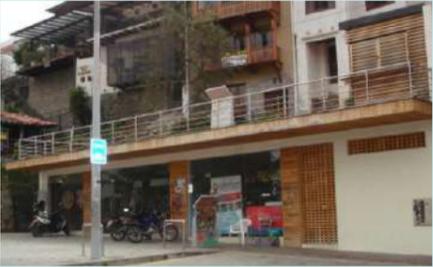
Madera	X	Marron		Sólido %		40		A pesar que se está analizando una construcción nueva, ya presenta un cierto porcentaje de daños y patologías.
Ladrillo		Ocres	X					
Acero		Negro						
Adobe		Gris						
Hierro Forjado		Verde						
Cemento	X			Deterioro %				
Vidrio				Ruinoso %				
Champeado								
Pintura								
Hierro								
Emplazamiento:	Transformación de la fachada:

2009			2015				
DESCRIPCIÓN DE LA FACHADA: Inmueble compuesto por dos plantas definidas por el balcón, segunda planta baja se identifica por un juego de mamparas de vidrio y columnas que dan variación y ritmo. Esta composición se rompe en planta alta al ser su estructura metálica, solo se identifican vanos abiertos sin ninguna armonía.				RESULTADOS DE LA EVOLUCIÓN: En este análisis se puede observar el cambio drástico que tiene el predio, pues se retiró lo poco que quedo de un muro tradicional para dar paso a una construcción nueva.

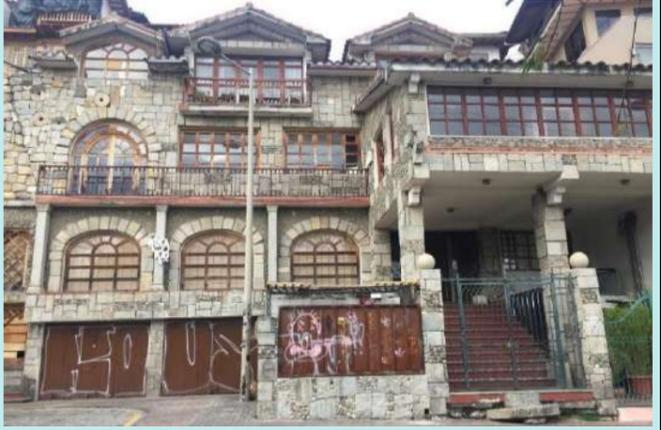
FICHAS DE RECOPIACIÓN DE DATOS							TBM1-005		
DATOS DE IDENTIFICACIÓN:					Fotografía Actual:				
Clave Catastral:	0102058013000	Intervenciones :	SI	X

Nombre del Propietario:	Santiago Fraile Julia		NO						
		Intersección:	S/N	CUALES: Demolición del inmueble original para dar paso a la construcción					
Calle Principal:	3 de Noviembre								
TIPOLOGÍA:									
Arquitectura:	Civil	TIPOS DE USOS:		Vivienda					
Categoría:	Casa			Vivienda Comercio	X				
Subcategoría:	Casa Tradicional			Comercio					
Número de Pisos:	4			Bodega					
ESTILO DOMINANTE/ ÉPOCA:				Vivienda Bodega					
Época:	Moderna	Baldío							
MATERIALIDAD									
VENTANAS:		PUERTAS:		BALCONES:		ELEMENTOS BALCONES:		CIELO RASO:	
Carpintería Metálica		Carpintería Metálica		Madera		Torneado	X	Madera	
Carpintería de Madera	X	Carpintería de Madera		Hierro	X	Liso		Yeso	
Vidrio Claro	X	Hierro		Hormigón		Calada		Gypsum	
Vidrio Translucido		Aluminio		Acero		Forjado		Hierro

Piedra		Blanco		Sólido %	35	A pesar que se está analizando una construcción nueva, ya presenta un cierto porcentaje de daños y patologías.			
Madera	X	Marron							
Ladrillo		Ocres	X						
Acero		Negro							
Adobe		Gris	X						
Hierro Forjado		Verde		Deterioro %					
Cemento									
Vidrio									
Champeado									
Pintura				Ruinoso %					
Hierro									
Emplazamiento:	Transformación de la fachada:

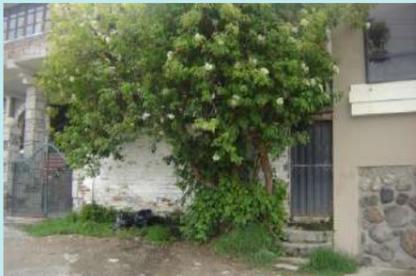
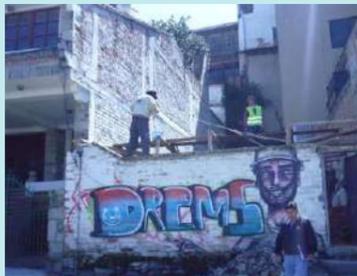
Madera		Marrón	X	Sólido %	10	Originalmente terreno baldío solo con cerramiento posteriormente construcción nueva, que se encuentra en excelente estado de conservación.					
Ladrillo	X	Ocres									
Acero		Negro		Deterioro %							
Adobe		Gris									
Hierro Forjado		Verde		Ruinoso %							
Cemento											
Vidrio	X										
Champeado											
Pintura											
Hierro											
Emplazamiento:			Transformación de la fachada:

2008		2010		2015				
DESCRIPCIÓN DE LA FACHADA: Inmueble compuesto por cuatro niveles claramente identificados por los vanos horizontales que son la sensación de proporción en la fachada. El diseño general es moderno, creando exclusivamente para definir el uso comercial.					RESULTADOS DE LA EVOLUCIÓN: Al haber sido terreno baldío a construcción nueva, no existe un parámetro de comparación para su evolución.

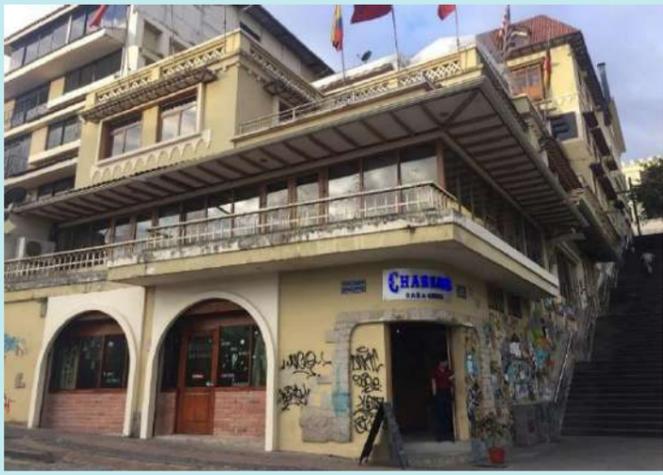
FICHAS DE RECOPIACIÓN DE DATOS							TBM1-008			
DATOS DE IDENTIFICACIÓN:						Fotografía Actual:				
Clave Catastral:	0102058012000	Intervenciones :	SI		CUALES:

Madera	X	Marron		Sólido %	30	Al tener cambios de uso constantes en el inmueble, requiere un mantenimiento constante por lo que existen mayor daño en la edificación.				
Ladrillo		Ocres	X							
Acero		Negro								
Adobe		Gris								
Hierro Forjado		Verde								
Cemento	X			Deterioro %						
Vidrio										
Champeado										
Pintura										
Hierro				Ruinoso %						
Emplazamiento:	Transformación de la fachada:

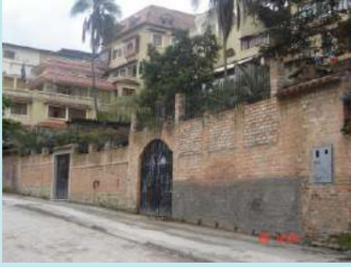
Piedra	X	Blanco	X	Sólido %		40	Por la falta de mantenimiento en el inmueble se encuentran cierto grado de daños y patologías.			
Madera	X	Marrón								
Ladrillo	X	Ocres								
Acero		Negro	X							
Adobe		Gris								
Hierro Forjado		Verde								
Cemento										
Vidrio				Deterioro %						
Champeado				Ruinoso %						
Pintura										
Hierro										
Emplazamiento:	Transformación de la fachada:

2008										
DESCRIPCIÓN DE LA FACHADA: Es una muestra de la arquitectura moderna de los años 80, edificación que resaltan la verticalidad por sobre la proporción, encajando en la topografía del sector.						RESULTADOS DE LA EVOLUCIÓN: Por falta de información no se puede establecer parámetros de comparación y para los resultados de la evolución.

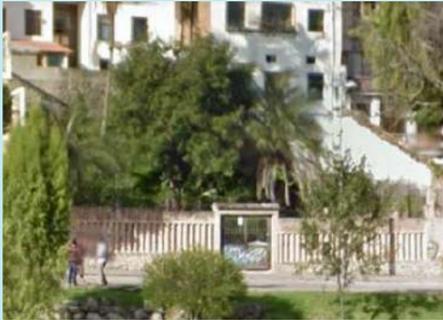
2015			
DESCRIPCIÓN DE LA FACHADA: Al ser una construcción nueva en proceso de intervención aún no se puede definir la composición de la fachada.				RESULTADOS DE LA EVOLUCIÓN: Por falta de información no se puede establecer parámetros de comparación y para los resultados de la evolución.

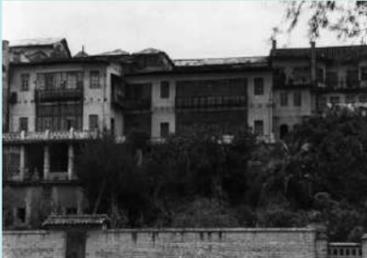
DESCRIPCIÓN DE LA FACHADA: Inmueble compuesto por cinco niveles fácilmente identificados por las galerías conformadas por los vanos, conservando tipologías y composición tradicionales.						RESULTADOS DE LA EVOLUCIÓN: Por falta de información no se puede establecer parámetros de comparación y para los resultados de la evolución.

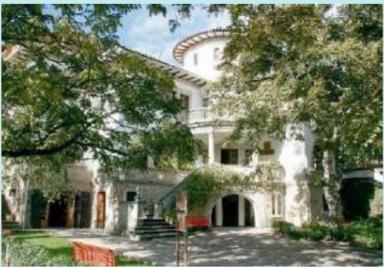
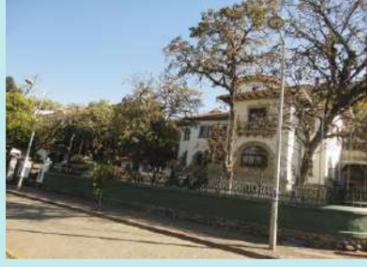
Piedra	X	Blanco	X	Sólido %	10	<p>Al ser una entidad pública(Museo) tiene mantenimiento constante por tanto no presenta daños o patologías de relevancia.</p>					
Madera	X	Marron									
Ladrillo		Ocres									
Acero		Negro									
Adobe		Gris	X								
Hierro Forjado		Verde	X								
Cemento				Deterioro %							
Vidrio											
Champeado				Ruinoso %							
Pintura	X										
Hierro											
Emplazamiento:	Transformación de la fachada:

2007			2016							
DESCRIPCIÓN DE LA FACHADA: Inmueble compuesto por cuatro niveles cada uno de ellos identificables por su juego de portales, soportales y arcos en los vanos, resalta su forma circular en el último nivel .				RESULTADOS DE LA EVOLUCIÓN: Al establecer la comparación del inmueble, se observa que se ha conservado igual, debido al mantenimiento constante del inmueble.
