**UNIDAD ACADÉMICA DE INGENIERIA,  
INDUSTRIA Y CONSTRUCCIÓN**

**CARRERA DE ARQUITECTURA**

**ANÁLISIS CRÍTICO DE LOS PROCESOS DE  
INTERVENCIÓN ARQUITECTÓNICO EN EL CENTRO  
HISTÓRICO DE CUENCA ENTRE LOS AÑOS 2020 Y 2023  
PROYECTO DE TITULACIÓN PREVIO A LA OBTENCIÓN DEL  
TÍTULO DE ARQUITECTO**

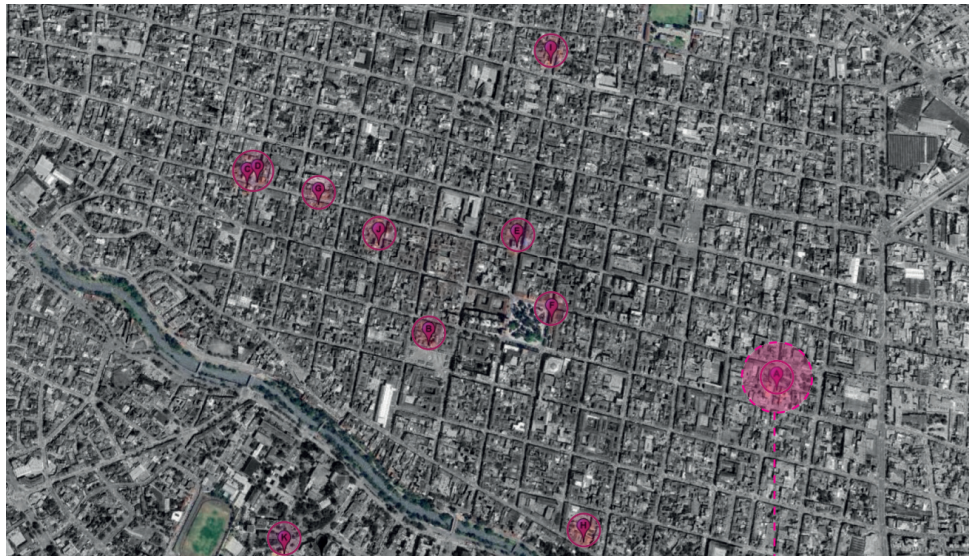
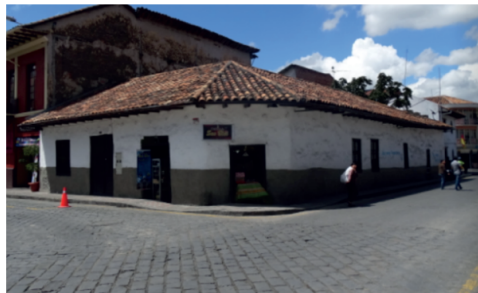
FIGURA 2.1: Ganador de la presea en la categoría conservación año 2021. Fuente: GAD Municipal de Cuenca (2023). Elaboración: propia.

Año 2021	
Categoría: conservación	Intervenciones realizadas:
- Inmueble: propiedad de la Sra. Saida Andrade Vélez - Arq. Salvador Astudillo	- Sustitución de tejas deterioradas de la cubierta - Retiro de capas de pintura interior para dar mantenimiento, ya que se encontraba en mal estado - Reparación de daños, roturas y fisuras de la fachada de forma manual con obreros - Retiro de puertas y ventanas de madera en mal estado e implementación de elementos nuevos
<b>Ubicación: Tomás Ordóñez y calle San Blas</b>

En el año 2021 dentro de la categoría de conservación, se observa un ganador, la Dirección General de Áreas Históricas establece que la edificación en cuestión mantiene intacto los atributos constructivos, estilísticos y arquitectónicos que el bien patrimonial poseía antes de su intervención ([GAD Municipal de Cuenca, 2023](#)) (Anexo 1). A continuación, se detallan las acciones de intervención ejecutadas:

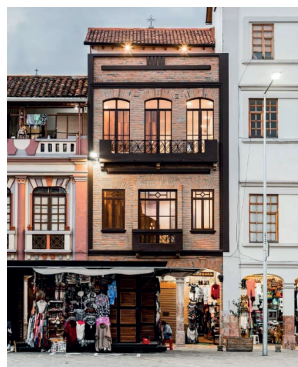
<b>Año 2021</b>	
<b>Categoría: readecuación</b>	<b>Intervenciones realizadas:</b>
- Inmueble: propiedad del Sr. José Antonio Vásquez Espinoza - Arq. Pedro Moncayo Torres	- Mantenimiento de la cubierta - Sustitución de tejas deterioradas de la cubierta - Implementación de ladrillo en toda la fachada frontal de la edificación - Retiro de puertas y ventanas de madera en mal estado e implementación de elementos nuevos - Reparación de daños, roturas y fisuras de la pared de la fachada frontal de forma manual con obreros
<b>Ubicación: calle San Francisco 10-60 entre General Torres y Padre Aguirre</b>

FIGURA 2.2: Ganador de la presea en la categoría readecuación año 2021. Fuente: GAD Municipal de Cuenca (2023). Elaboración: propia.

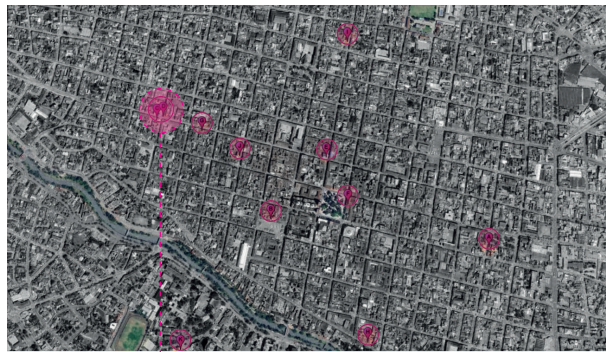
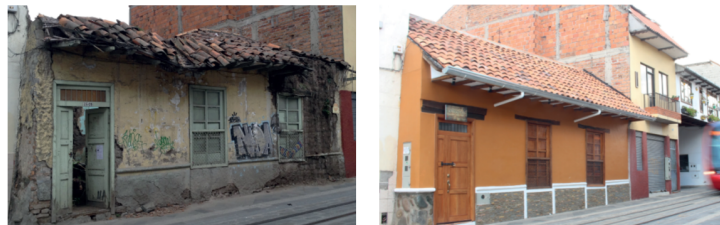
En relación a la propiedad del Sr. Oscar Medardo Guillén, la Dirección General de Áreas Históricas determina que esta se hallaba en un estado avanzado de deterioro. La

<b>Año 2021</b>	
<b>Categoría: readecuación</b>	<b>Intervenciones realizadas:</b>
<ul style="list-style-type: none"> <li>- Inmueble: propiedad del Sr. Oscar Merdado Guillén</li> <li>- Arq. Álvaro Maldonado</li> </ul>	<ul style="list-style-type: none"> <li>- Mantenimiento de la cubierta</li> <li>- Sustitución de tejas deterioradas de la cubierta</li> <li>- Mantenimiento de la pared de adobe de la fachada frontal</li> <li>- Retiro de capas de pintura interior para dar mantenimiento, ya que se encontraba en mal estado</li> <li>- Reparación de daños, roturas y fisuras de la pared de la fachada frontal de forma manual con obreros</li> <li>- Retiro de puertas y ventanas de madera en mal estado e implementación de elementos nuevos</li> <li>- Mantenimiento de vigas y columnas de madera de toda la edificación</li> <li>- Implementación de fachaleta de piedra en la pared del cerramiento</li> <li>- Sustitución de piso que se encontraba en mal estado en toda la edificación (una sola planta)</li> </ul>

FIGURA 2.3: Ganador de la presea en la categoría readecuación año 2021. Fuente: GAD Municipal de Cuenca (2023). Elaboración: propia.

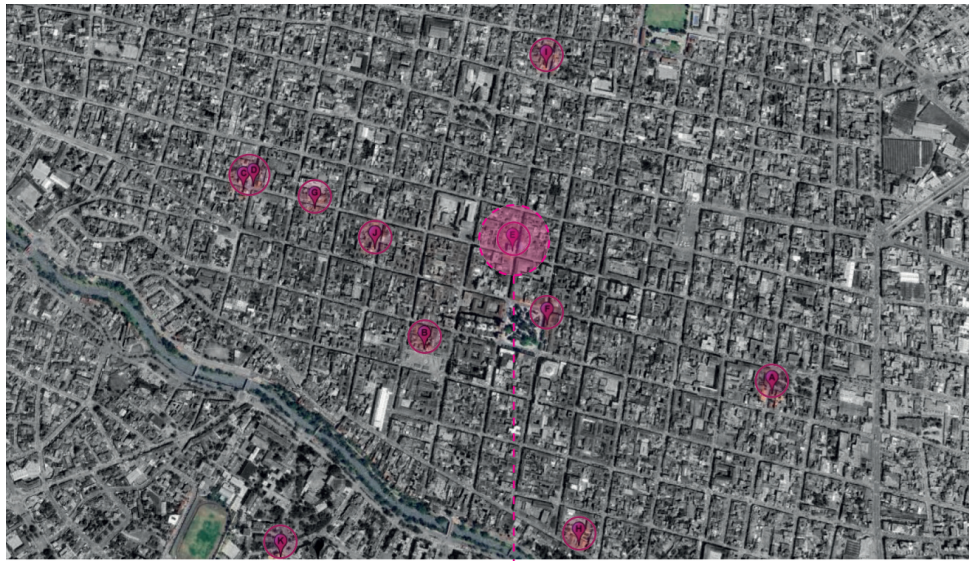
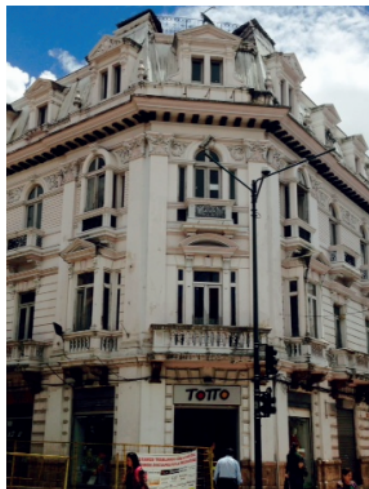
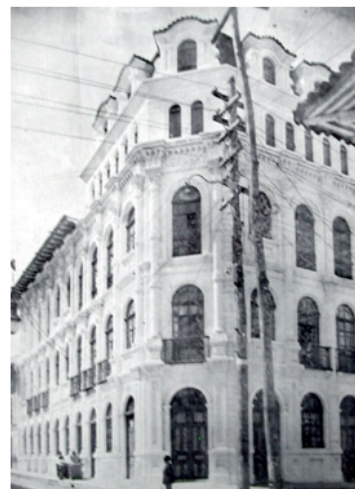
En el año 2022, en la categoría de restauración, se han reconocido con la presea a 2 edificaciones. En el caso del Hotel Boutique Internacional Itza, la Dirección General de Áreas Históricas indicó que se llevaron a cabo labores de restauración en elementos de la edificación que evidenciaban un notorio nivel de deterioro. Además, se mantuvo el uso original de la edificación, que es destinado para alojamiento ([GAD Municipal de Cuenca, 2023](#)) (Anexo 2). Las intervenciones específicas que se llevaron a cabo en esta edificación se resumen a continuación:

FIGURA 2.4: Primer ganador de la presea en la categoría restauración año 2022. Fuente: GAD Municipal de Cuenca (2023). Elaboración: propia.

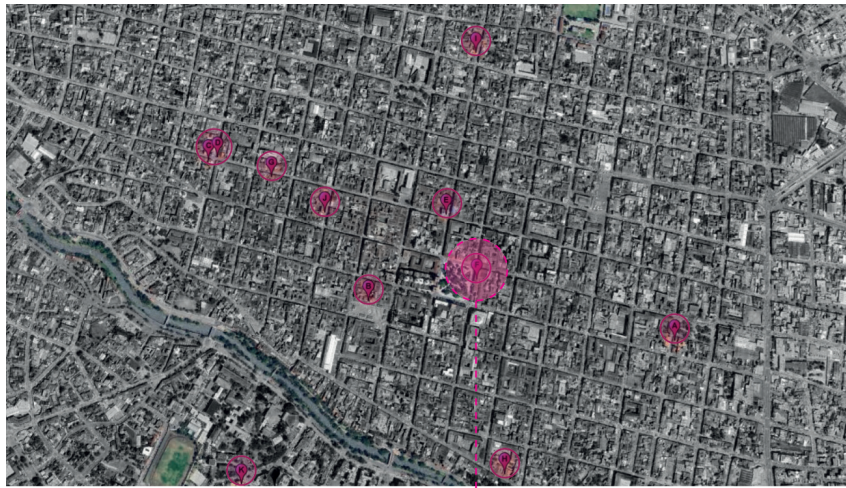
- Implementación de refuerzo estructural en todos los niveles de la edificación
- Colocación del mismo papel tapiz en las paredes interiores
- Implementación de puertas de madera nuevas
- Mantenimiento de paredes interiores de adobe que se encontraban con daños, roturas y fisuras
- Mantenimiento de tragaluz de vidrio que se encuentra en la cubierta de la primera planta alta

FIGURA 2.5: Segundo ganador de la presea en la categoría restauración año 2022. Fuente: GAD Municipal de Cuenca (2023). Elaboración: propia.

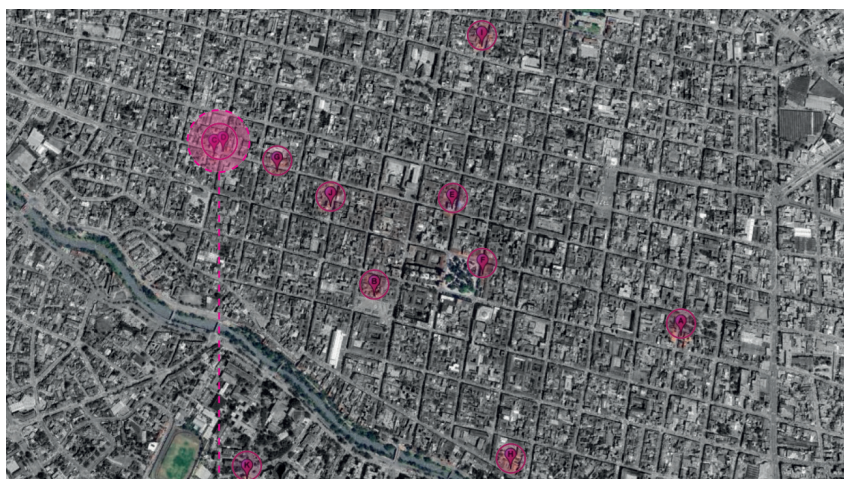
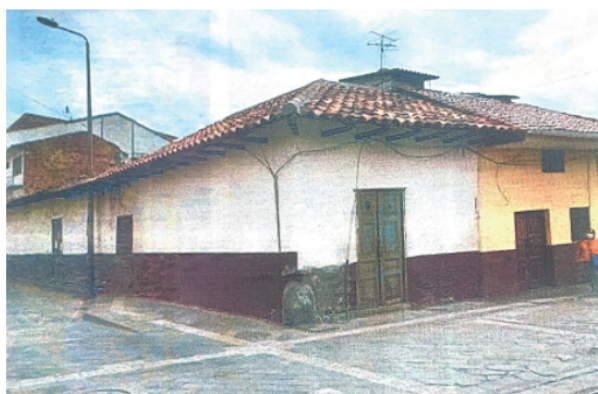
En la categoría de conservación, la Dirección General de Áreas Históricas establece que la edificación Casa Vásconez ha conseguido detener el deterioro del elemento patrimonial, al tiempo que ha mantenido intactos los valores constructivos, formales y arquitectónicos del inmueble (GAD Municipal de Cuenca, 2023) (Anexo 2). Las intervenciones específicas que se llevaron a cabo en esta edificación se resumen a continuación:

<b>Año 2022</b>	
<b>Categoría: conservación</b>	<b>Intervenciones realizadas:</b>
<ul style="list-style-type: none"> <li>- Casa Vásconez</li> <li>- Arq. Wilson Chávez</li> </ul>	<ul style="list-style-type: none"> <li>- Mantenimiento de la cubierta</li> <li>- Sustitución de tejas deterioradas de la cubierta</li> <li>- Retiro de capas de pintura interior para dar mantenimiento, ya que se encontraba en mal estado</li> <li>- Reparación de daños, roturas y fisuras de la pared de la fachada frontal de forma manual con obreros</li> </ul>
<b>Ubicación: Gran Colombia 10-16 y Coronel Talbot, esquina</b>

FIGURA 2.6: Ganador de la presea en la categoría conservación año 2022. Fuente: GAD Municipal de Cuenca (2023). Elaboración: propia.

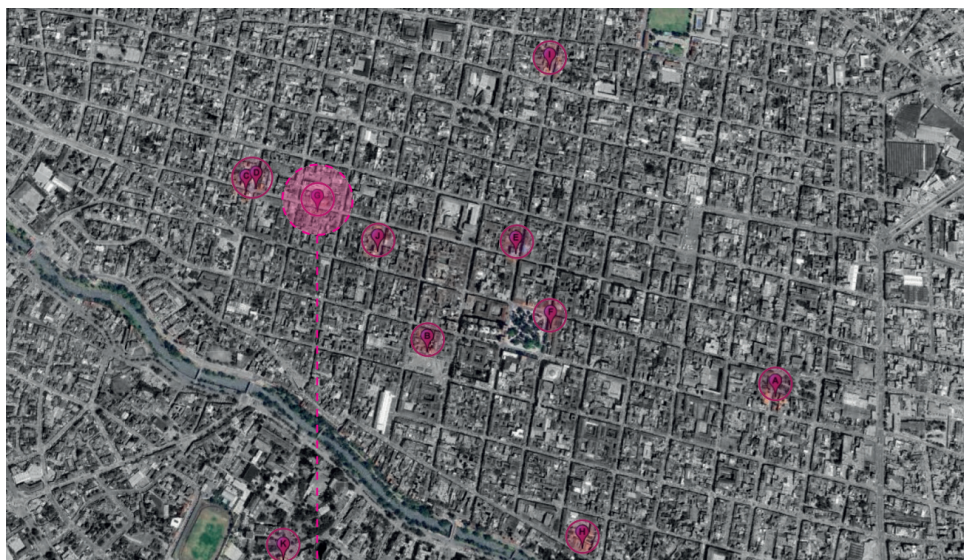
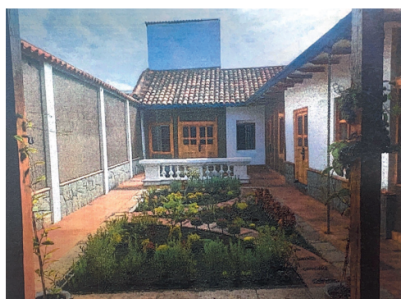
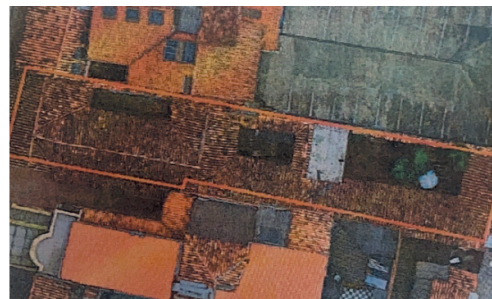
En cuanto a la categoría de readecuación, la Dirección General de Áreas Históricas determina que la edificación perteneciente a la Sra. María Elena León Rodríguez ha conseguido detener el proceso de deterioro del bien patrimonial. Además, se ha priorizado el uso de materiales tradicionales autóctonos, como la madera, la piedra, el ladrillo y el mármol (GAD Municipal de Cuenca, 2023) (Anexo 2). Las intervenciones específicas que se llevaron a cabo en esta edificación se resumen a continuación:

<b>Año 2022</b>	
<b>Categoría: readecuación</b>	<b>Intervenciones realizadas:</b>
<ul style="list-style-type: none"> <li>- Inmueble: propiedad de la Sra. María Elena León Rodríguez</li> <li>- Arq. Boris Vélez</li> </ul>	<ul style="list-style-type: none"> <li>- Sustitución de tejas deterioradas de la cubierta</li> <li>- Mantenimiento y regeneración de los tres patios de la edificación</li> <li>- Cambio de uso, únicamente de ser vivienda, paso a ser comercio y vivienda</li> <li>- Mantenimiento de paredes interiores de adobe que se encontraban con daños, roturas y fisuras</li> <li>- Retiro de puertas y ventanas de madera en mal estado e implementación de elementos nuevos</li> <li>- Añadidura de pilastras en el muro de cerramiento para dar soporte a la estructura</li> <li>- Sustitución de piso que se encontraba en mal estado en los patios de la vivienda</li> <li>- Mantenimiento de vigas y columnas de madera en toda la edificación</li> <li>- Implementación de fachaleta de piedra en la pared del cerramiento</li> <li>- Retiro de capas de pintura exterior para dar mantenimiento, ya que se encontraba en mal estado</li> <li>- Implementación de pérgola de metal removible en uno de los patios de la vivienda</li> </ul>

FIGURA 2.7: Primer ganador de la presea en la categoría readecuación año 2022. Fuente: GAD Municipal de Cuenca (2023). Elaboración: propia.

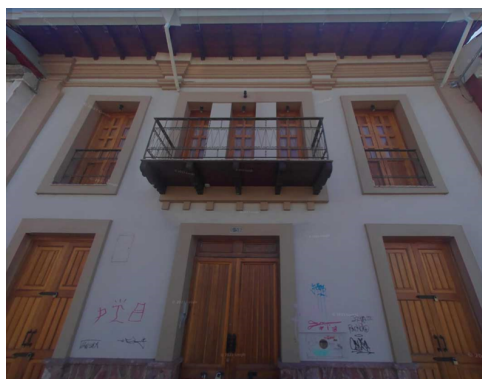
- Recuperación total de la cubierta de estructura de madera
- Sustitución de tejas deterioradas de la cubierta
- Mantenimiento de cielo raso de madera
- Mantenimiento de canchillos, fueron desmontados y llevados al taller de restauración
- Mantenimiento de paredes interiores de adobe que se encontraban con daños, roturas y fisuras
- Mantenimiento de vigas y columnas de madera en planta baja y alta
- Retiro de puertas y ventanas de madera en mal estado e implementación de elementos nuevos

FIGURA 2.8: Segundo ganador de la presea en la categoría readecuación año 2022. Fuente: GAD Municipal de Cuenca (2023). Elaboración: propia.

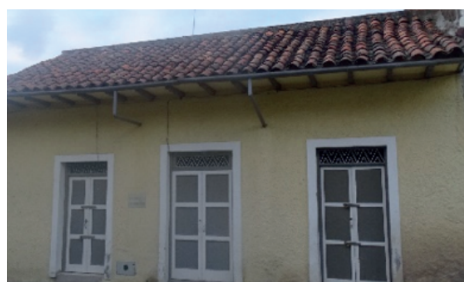
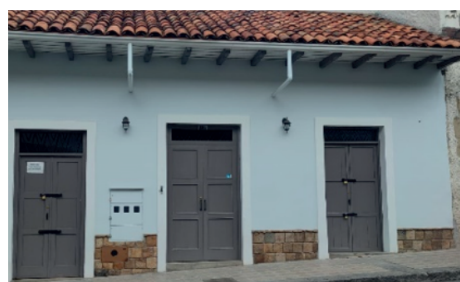
En el año 2023 en la categoría de readecuación, 2 edificaciones ganadoras. En cuanto a la propiedad de la Sra. María Esperanza Quezada Quezada, de acuerdo con la evaluación de la Dirección General de Áreas Históricas, la intervención efectuada ha conseguido frenar el proceso de deterioro, y se ha priorizado la utilización de materiales autóctonos de la zona, tales como la madera, la piedra y el adobe ([GAD Municipal de Cuenca, 2023](#)) (Anexo 3). Las intervenciones específicas que se llevaron a cabo en esta edificación se resumen a continuación:

<p><b>Categoría: readecuación</b></p> <ul style="list-style-type: none"> <li>- Inmueble: propiedad de la Sra. María Esperanza Quezada Quezada</li> <li>- Arq. Carlos Espinoza</li> </ul>	<p><b>Intervenciones realizadas:</b></p> <ul style="list-style-type: none"> <li>- Recuperación de la cubierta de estructura de madera</li> <li>- Sustitución de tejas deterioradas de la cubierta</li> <li>- Retiro de capas de pintura interior para dar mantenimiento, ya que se encontraba en mal estado</li> <li>- Reparación de daños, roturas y fisuras de la fachada de forma manual con obreros</li> <li>- Mantenimiento de la pared de adobe de la fachada frontal</li> <li>- Retiro de puertas de madera en mal estado e implementación de elementos nuevos</li> <li>- Mantenimiento de canchillos, fueron desmontados y llevados al taller de restauración</li> <li>- Añadidura de piedra en la fachada de la edificación</li> </ul> <p><b>Ubicación: Benigno Malo 14-29 entre Rafael María Arízaga y Pio Bravo</b></p>

FIGURA 2.9: Primer ganador de la presea en la categoría readecuación año 2023. Fuente: GAD Municipal de Cuenca (2023). Elaboración: propia.

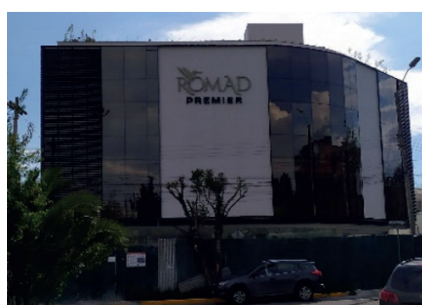
<b>Año 2023</b>	
<b>Categoría: nueva edificación</b>	<b>Intervenciones realizadas:</b>
- Inmueble: propiedad del Sr. Rómulo Eduardo Guerrero Vicuña	- Construcción de nueva edificación con nuevos materiales
- Arq. Pedro Samaniego	
<b>Ubicación: Agustín Cueva Vallejo 2-13 entre Inés Salcedo, esquina</b>

FIGURA 2.11: Ganador de la presea en la categoría Nueva Edificación año 2023. Fuente: GAD Municipal de Cuenca (2023). Elaboración: propia.

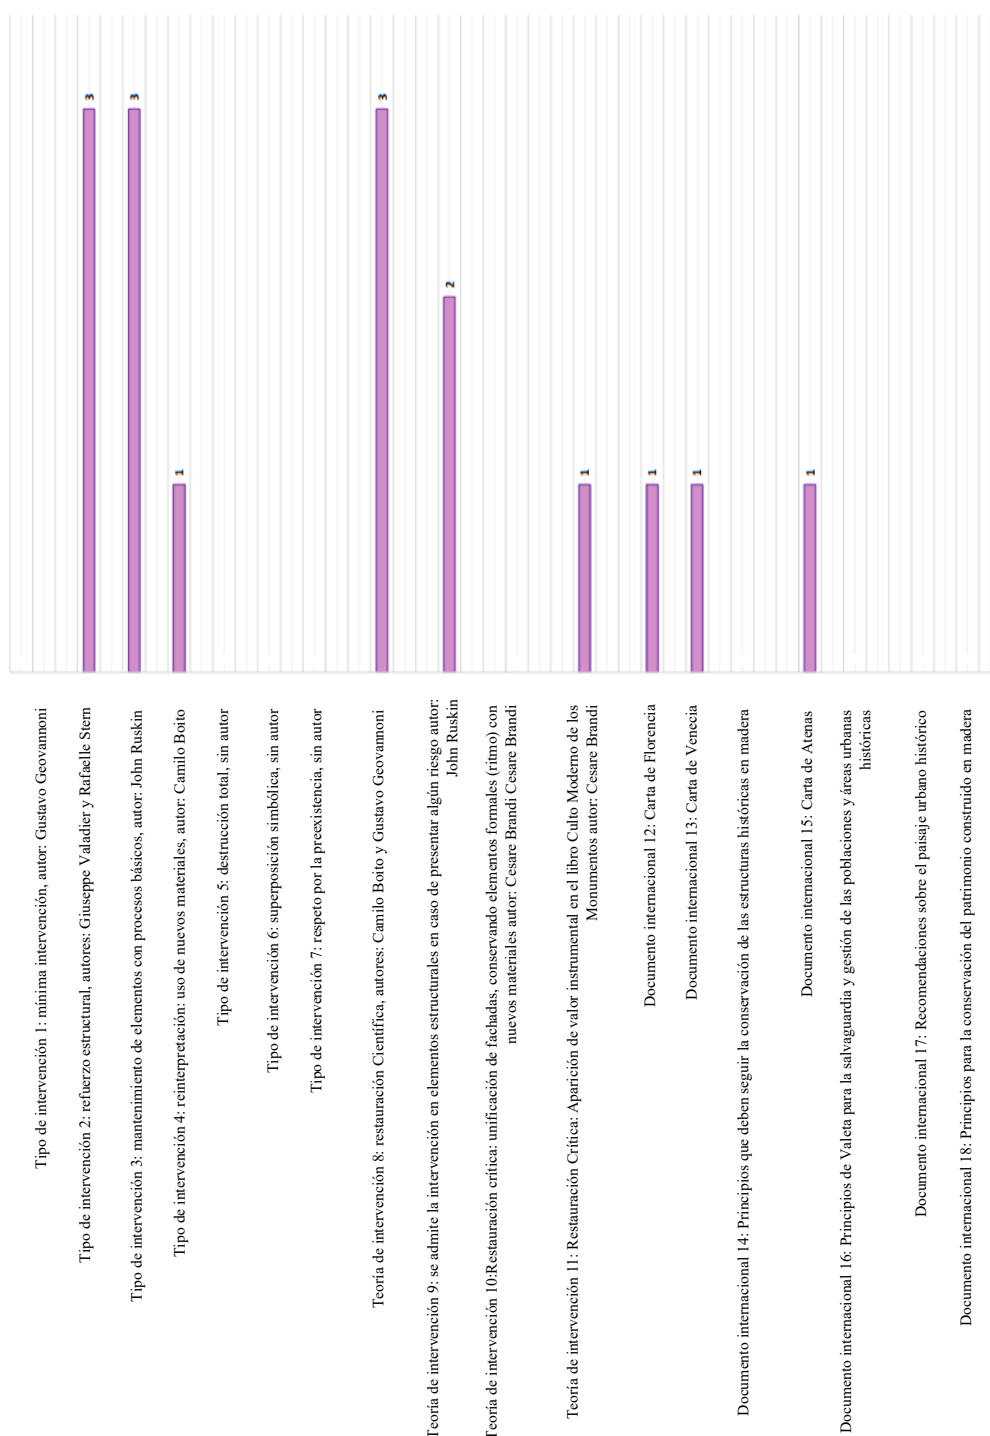
FIGURA 2.16: Intervenciones en el año 2021 en la categoría de Conservación. Fuente: GAD Municipal de Cuenca (2021). Elaboración: propia.

En el año 2021, en la categoría conservación, se establece que los criterios de intervención con mayor uso son; 1). Mínima intervención valorizando el máximo de la autenticidad según la visión de Gustavo Geovannoni; se aplica 3 veces; 2). Mantenimiento de elementos con procesos básicos de John Ruskin, con 3 casos y, finalmente, 3). Respeto por la preexistencia, con un total de 3 casos. Los procesos de intervención identificados, se encuentran explicados en la Tabla 2.

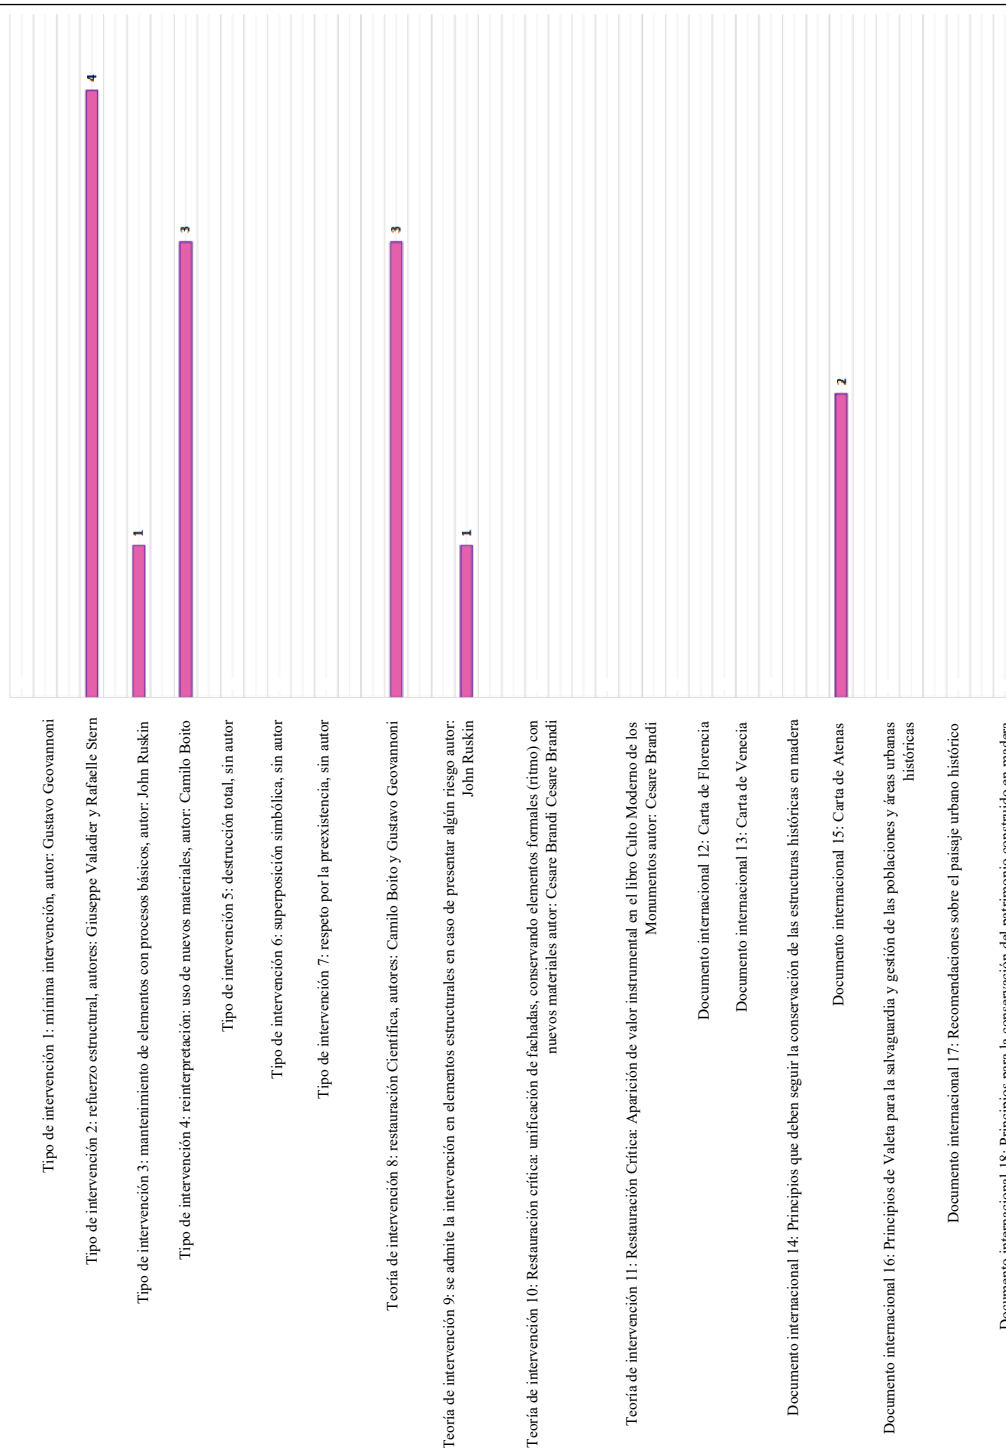
FIGURA 2.18: Intervenciones en el año 2022 en la categoría de Conservación. Fuente: GAD Municipal de Cuenca (2022). Elaboración: propia.

En cuanto al año 2022 en la categoría Conservación, se puede observar en base a los resultados obtenidos que, los criterios de intervención que predominan, son; 1). Mínima intervención valorizando el máximo de la autenticidad según la visión de Gustavo Geovannoni; se aplica 4 veces, 2). Mantenimiento de elementos con procesos básicos de John Ruskin con 3 casos, y, finalmente, 4). Respeto por la preexistencia, con un total de 3 casos. De la misma manera, los procesos de intervención identificados, se encuentran explicados en la Tabla 2.

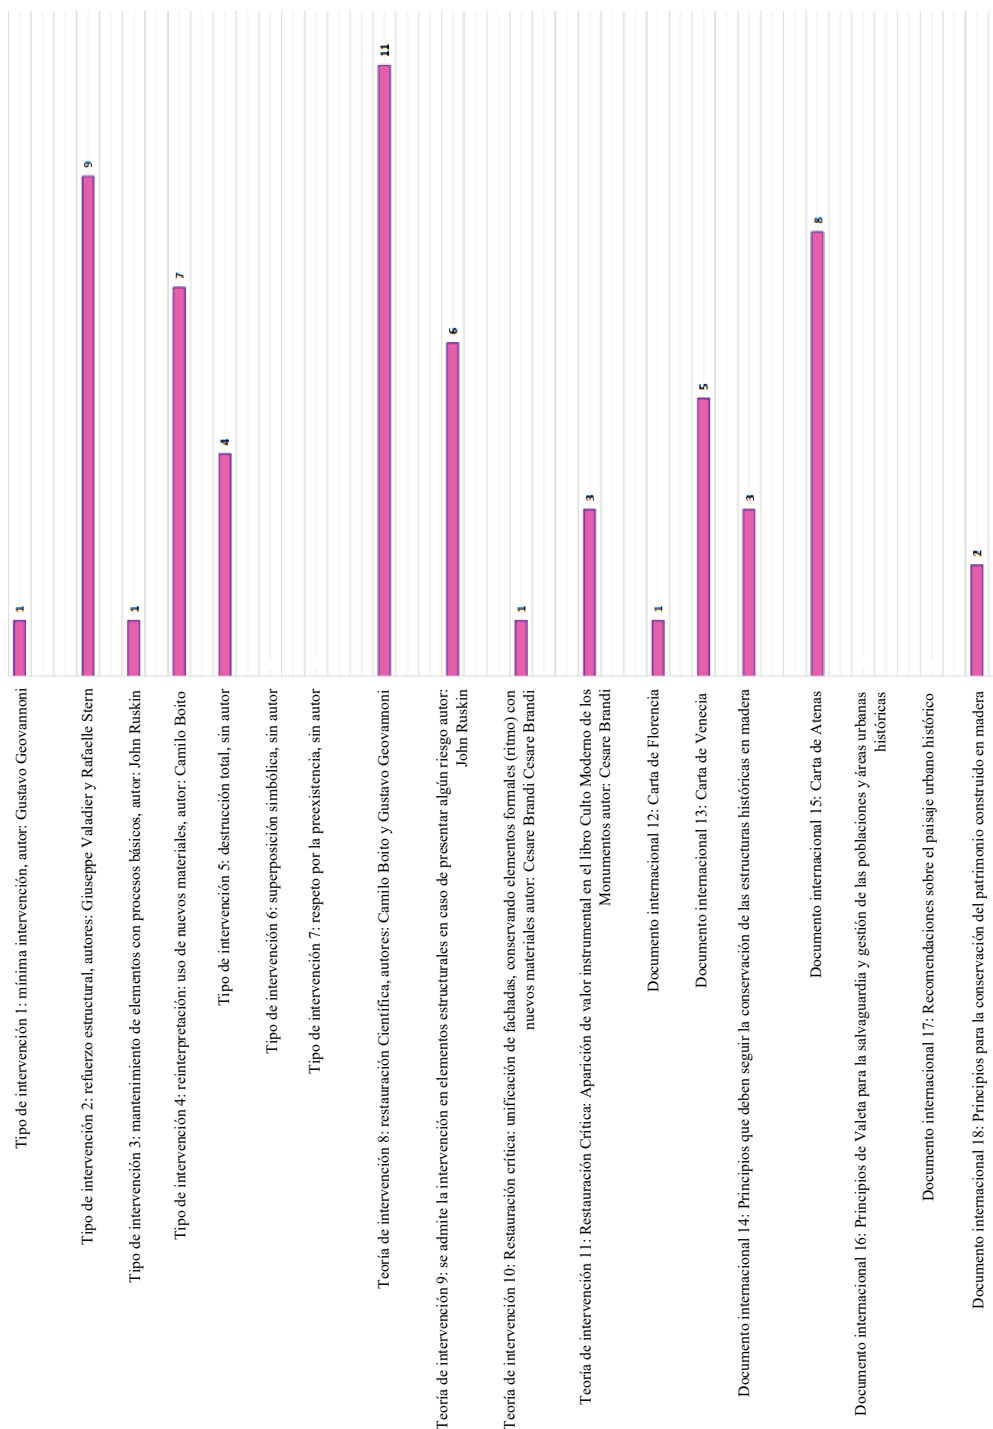
FIGURA 2.20: Intervenciones en el año 2022 en la categoría de Readecuación. Fuente: GAD Municipal de Cuenca (2022). Elaboración: propia.

En la categoría de Readecuación del mismo año, se establece que, los criterios que predominan son; 1). Respeto por la preexistencia, con 11 casos, 2). Mínima intervención valorizando el máximo de la autenticidad según la visión de Gustavo Geovannoni; con 9 aplicaciones y, finalmente, 3). Carta de Atenas: restauro debido a degradaciones o destrucciones, se respetará la obra histórica y artística preexistente sin proscribir el estilo de ninguna época, con un total de 8 casos. Los procesos de intervención identificados, se encuentran explicados en la Tabla 2.

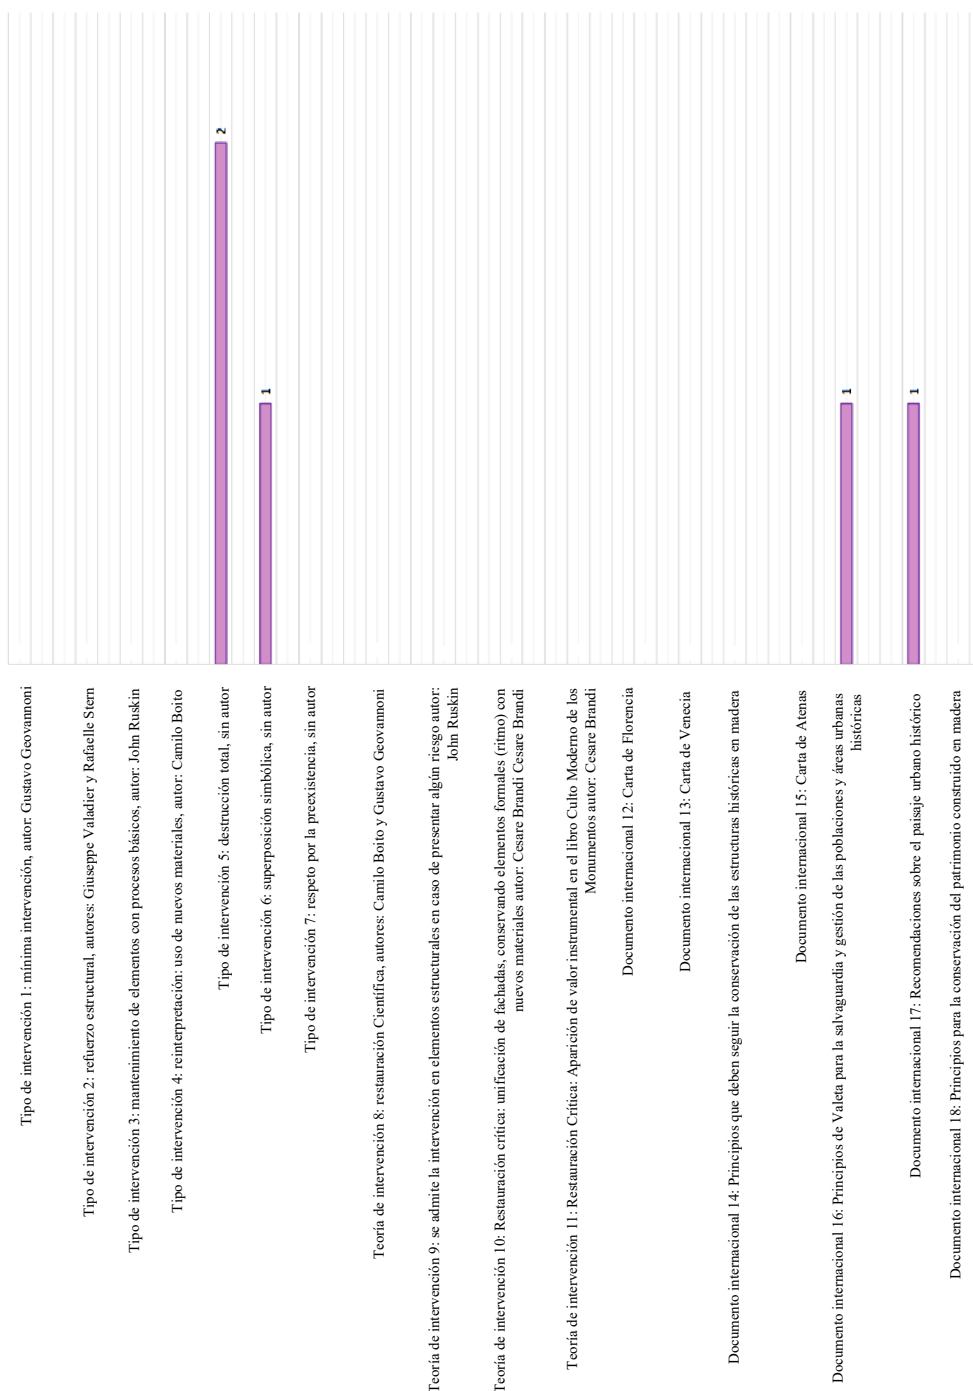
FIGURA 2.22: Intervenciones en el año 2023 en la categoría de Nueva Edificación. Fuente: GAD Municipal de Cuenca (2023). Elaboración: propia.

Sobre la categoría Nueva Edificación del mismo año, es aquella con menos ganadores a lo largo de la historia de la preselección. Los criterios de intervención identificados en esta categoría son; 1). Reinterpretación: uso de nuevos materiales en la construcción de nuevos elementos de Camilo Boito, 2). Destrucción total, 3). Principios de Valetta para la salvaguardia y gestión de las poblaciones y áreas urbanas históricas y, finalmente, 4). Recomendaciones sobre el paisaje urbano histórico: integración de las estrategias de conservación del patrimonio urbano en base a un desarrollo sostenible. Los procesos de intervención identificados, se encuentran explicados en la Tabla 2.
