**UNIDAD ACADÉMICA DE INGENIERÍA, INDUSTRIA
Y CONSTRUCCIÓN**

CARRERA DE ARQUITECTURA

**“ANTEPROYECTO DE REGENERACIÓN URBANA
ARQUITECTÓNICA PARA LA PLAZA CENTRAL DE
LLACAO: APLICACIÓN DE LA TEORÍA DE LAS
VENTANAS ROTAS”**

**PROYECTO DE TITULACIÓN PREVIO A LA OBTENCIÓN DEL
TÍTULO DE ARQUITECTO**

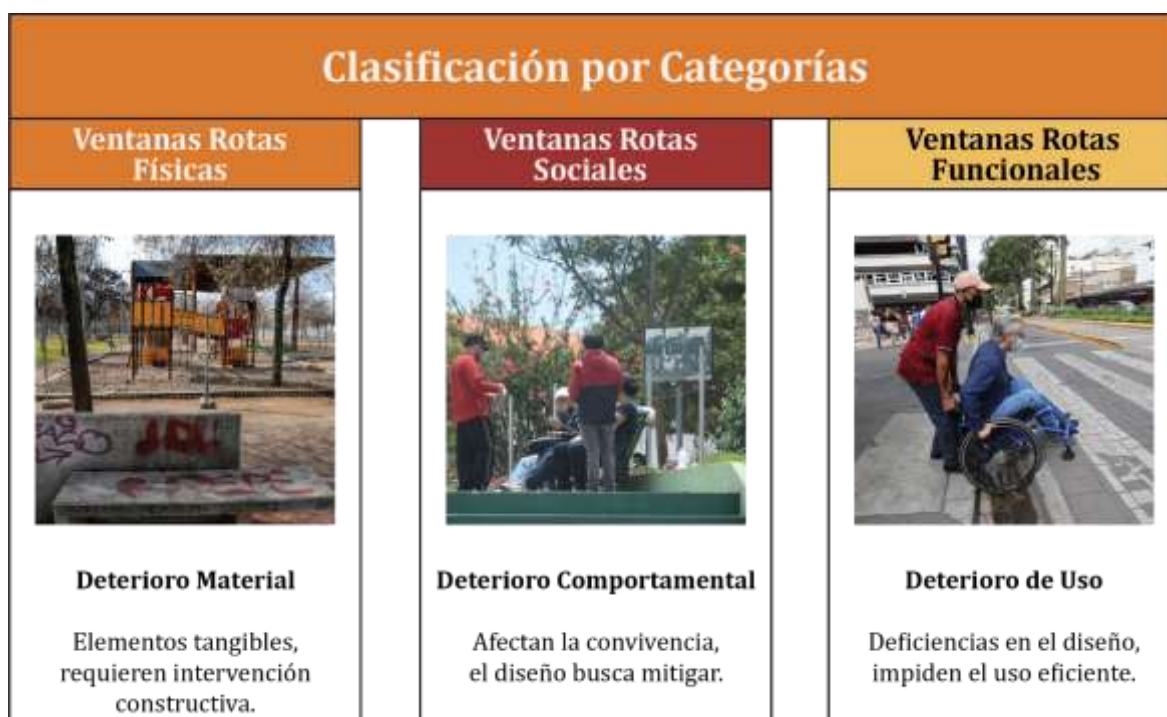
Figura 9: Tipologías de Ventanas Rotas en el Entorno Urbano.

- **Ventanas Rotas Físicas (Deterioro Material):** Elementos tangibles que denotan descuido y requieren intervención constructiva inmediata (p. ej., mobiliario dañado, pavimentos irregulares, infraestructura de iluminación defectuosa).
- **Ventanas Rotas Sociales (Deterioro Comportamental):** Manifestaciones de desorden que afectan la convivencia y que el diseño busca mitigar indirectamente (p. ej., ocupación no regulada, consumo de sustancias en público).
- **Ventanas Rotas Funcionales (Deterioro de Uso):** Deficiencias en el diseño que impiden la accesibilidad o el uso eficiente del espacio (p. ej., falta de rampas, áreas mal jerarquizadas u obstruidas).

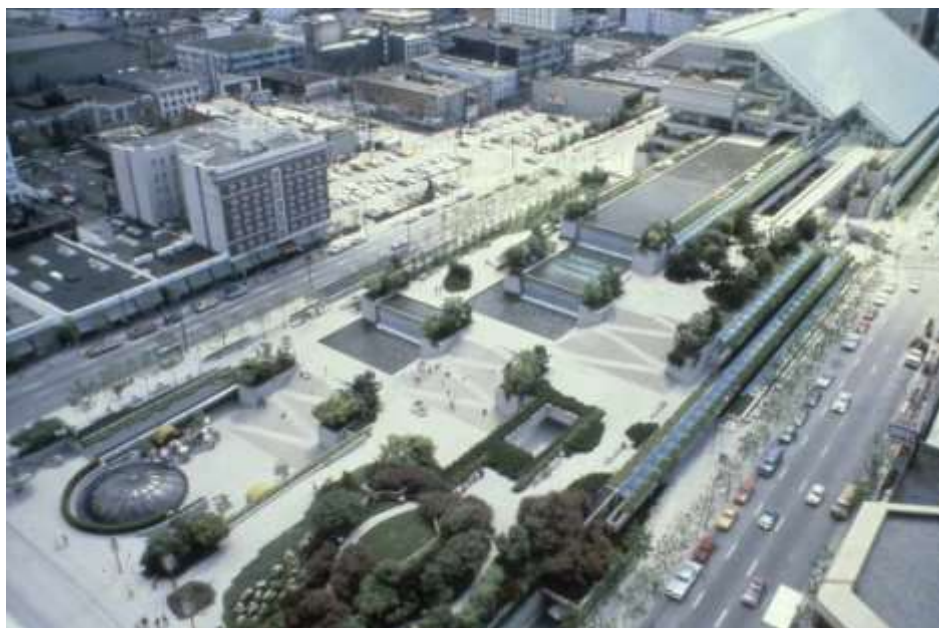
Figura 22: Vista general de Robson Square con rampas y terrazas activas.

En el caso del proyecto desarrollado para la **Plaza Central de Llaqueo**, se aplica una **estrategia de conectividad mediante rampas integradas y terrazas abiertas**, reemplazando muros cerrados por recorridos accesibles que promueven la transparencia espacial y la vigilancia natural.

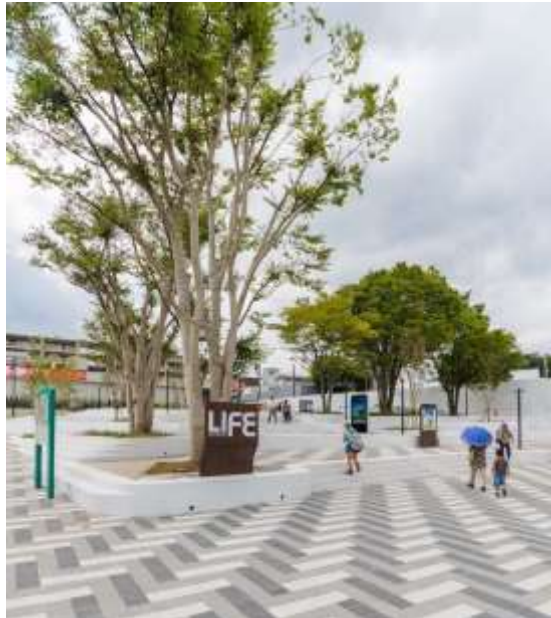
Figura 23: Fotográfica de la plaza.

Este referente transformó un atrio ferroviario en un espacio público abierto mediante **lomas artificiales y terrazas suaves** que permiten circulación, juego y permanencia.

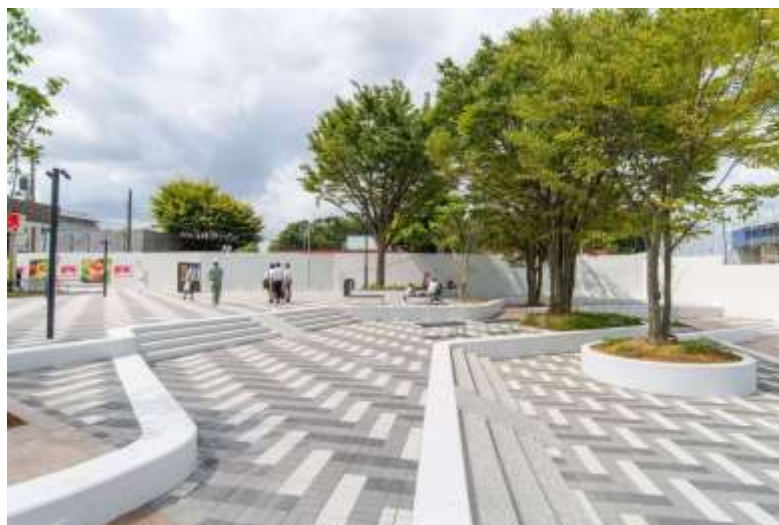
Figura 24: Rampas de acceso y gradas.

El pavimento homogéneo y las pendientes suaves (<8%) garantizan la **accesibilidad universal**, integrando rampas y áreas de estancia en un mismo lenguaje formal.

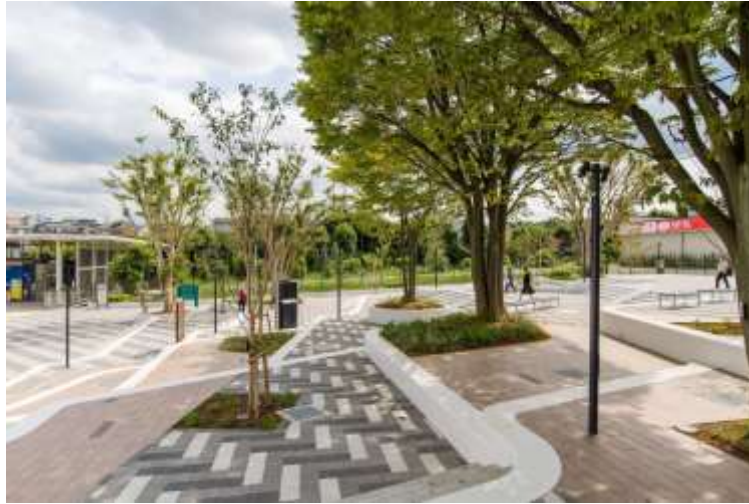
Figura 25: Vegetación y mobiliario integrado en la plaza.

Se emplea vegetación baja y mobiliario integrado a la topografía, lo que asegura **control visual completo** y permanencia en distintos puntos de la plaza.

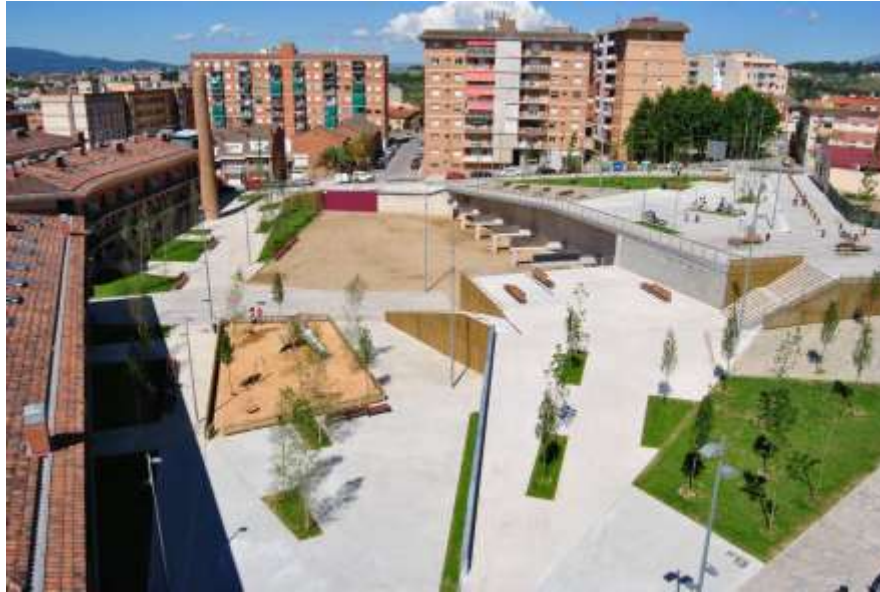
Figura 27: Fotografía aérea.

Ubicado en una zona de pendiente pronunciada, este parque urbano convirtió un desnivel en un **sistema de terrazas escalonadas** para el uso comunitario.

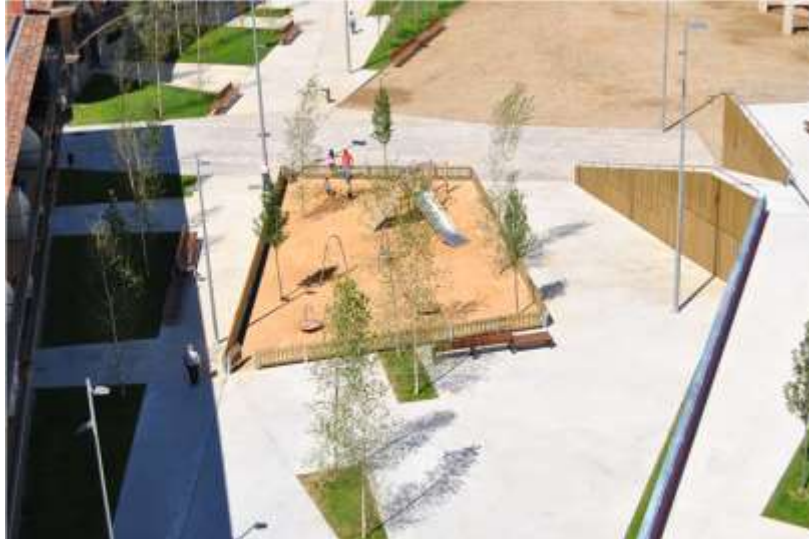
Figura 28: Terrazas, rampas y escalinatas.

El diseño organiza **plataformas a diferentes alturas** conectadas mediante rampas y escalinatas transversales, con funciones diferenciadas en cada nivel (miradores, áreas de juego, graderíos).

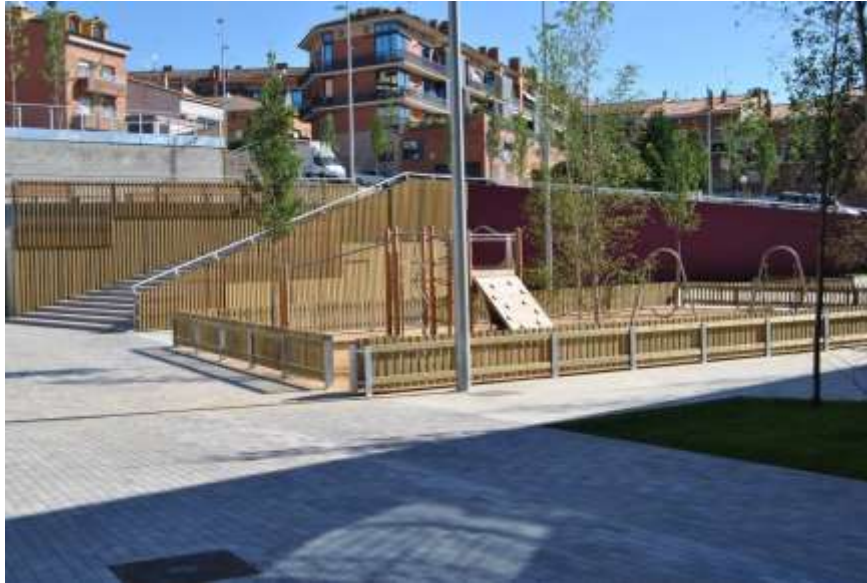
Figura 29: Vista de la plaza

Las plataformas abiertas aseguran **visibilidad cruzada** y vigilancia natural, reduciendo zonas residuales o inseguras.

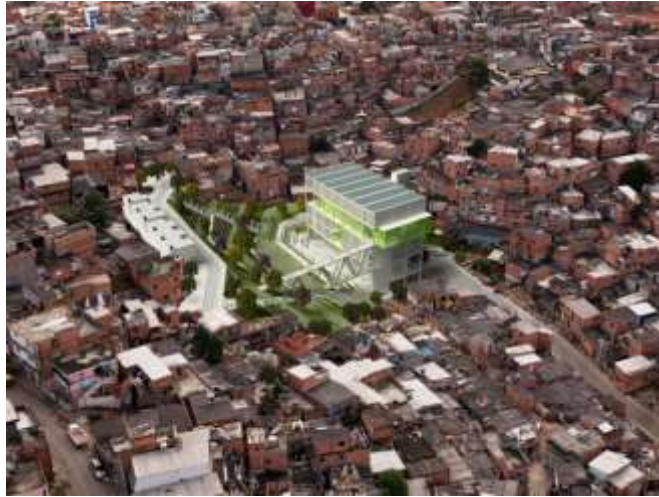
Figura 31: Representación del edificio en el sitio existente.

El área de intervención presentaba **desniveles pronunciados y riesgo geotécnico**, lo que limitaba el uso del suelo y generaba exclusión social.

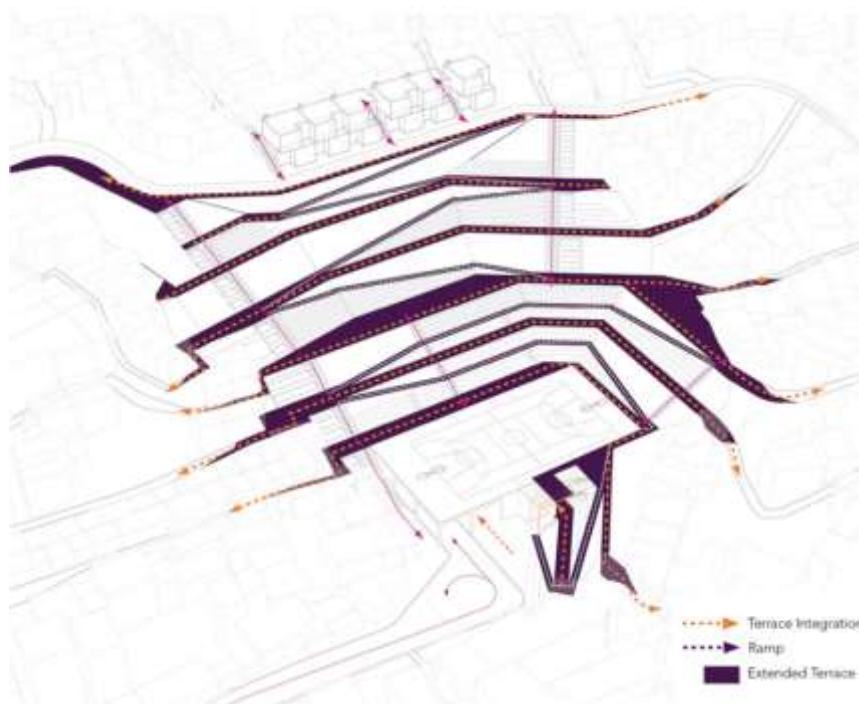
Figura 32: Circulación de la terraza

El proyecto reorganizó el terreno mediante **terrazas habitables**, escalinatas y rampas, articulando áreas deportivas, culturales y de encuentro comunitario en distintos niveles.

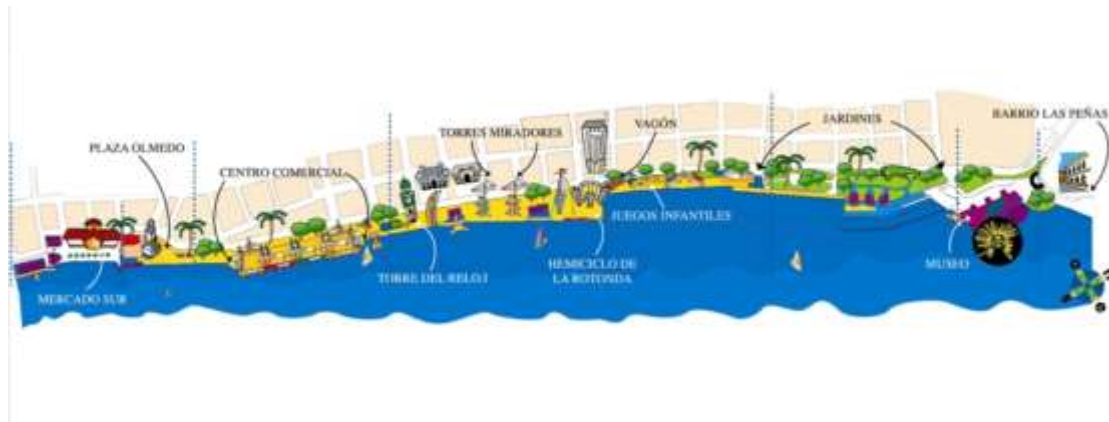
Figura 36: Emplazamiento del Malecón 2000

El rediseño estableció **circulaciones jerarquizadas** con un paseo peatonal principal continuo y rampas universales que aseguraron conectividad fluida para todo tipo de usuario.

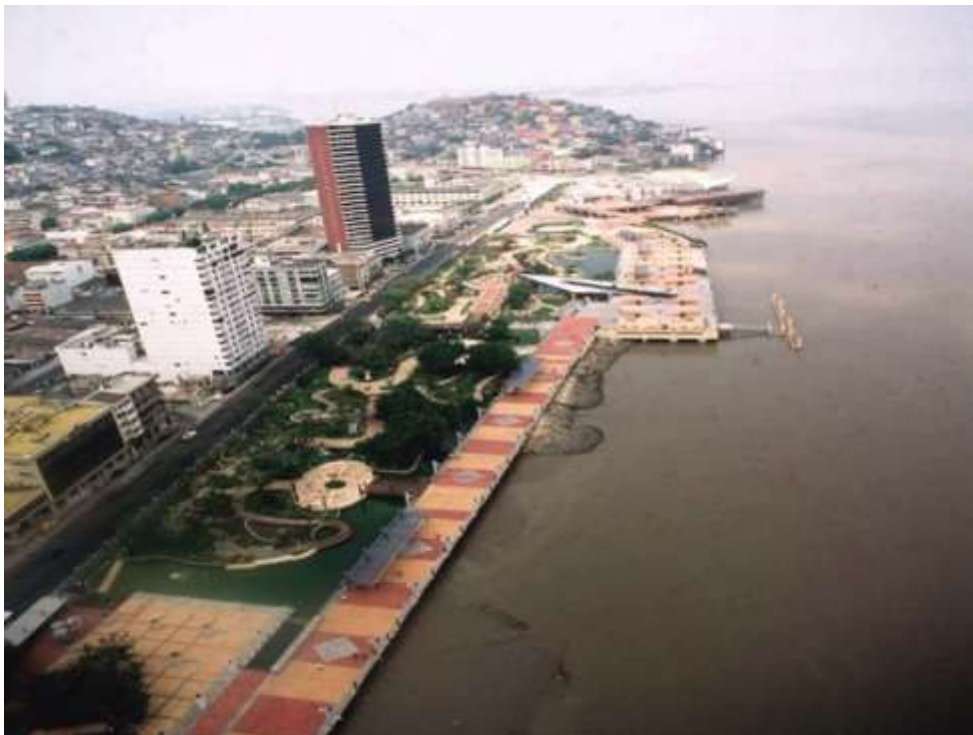
Figura 37: Vista aérea Malecón.

La apertura visual hacia el río y la integración de programas recreativos, culturales y comerciales atrajeron un flujo constante de usuarios, reduciendo la inseguridad percibida.

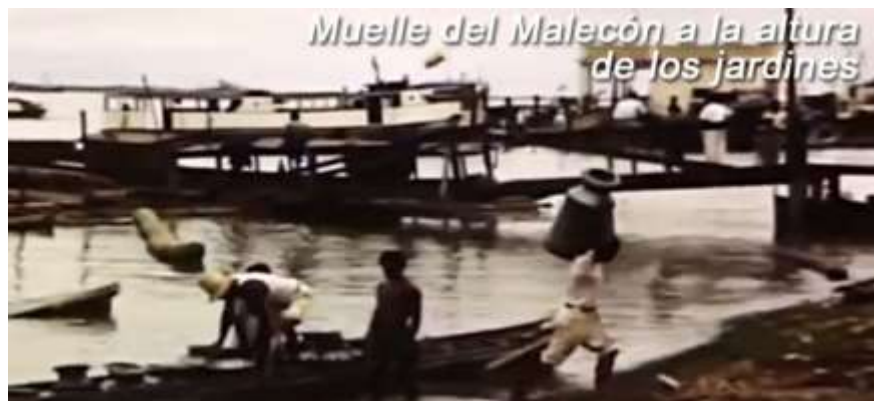
Previo a su intervención, el malecón era un espacio deteriorado, inseguro y ocupado informalmente, con baja percepción de seguridad ciudadana.

Figura 38: Malecón Simón Bolívar (Guayaquil), estado deteriorado (circa 1995-1999)

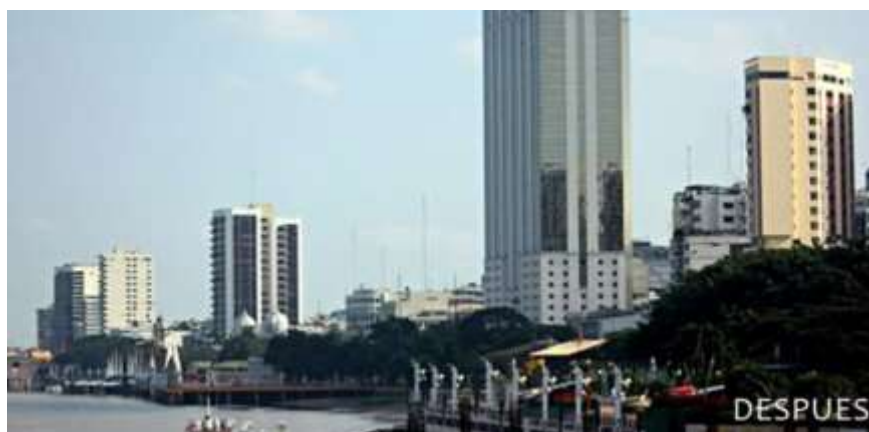
Este caso refuerza la importancia de diseñar una plaza que combine **accesibilidad universal, diversidad de usos y transparencia espacial**, garantizando vitalidad comunitaria a lo largo del día.

Figura 39: Malecón Simón Bolívar como Malecón 2000, después de su rehabilitación (2000)

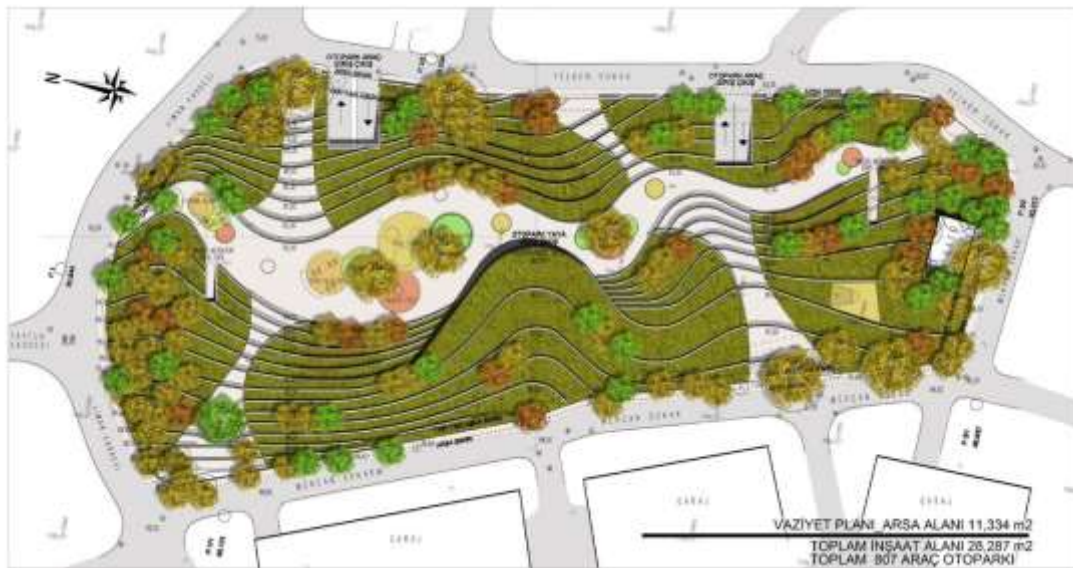
Figura 40: Emplazamiento Bahcesehir Transfer Station.

Este proyecto transforma una estación de transporte en un **parque aterrazado**, integrando el flujo de pasajeros con áreas verdes públicas.

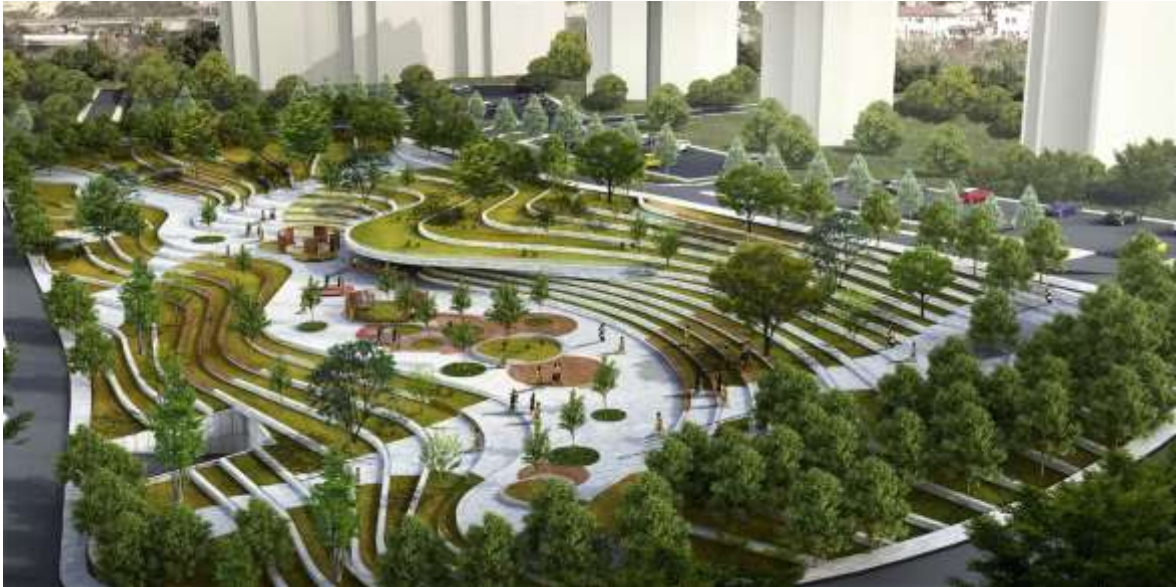
Figura 42: Vegetación en Bahcesehir Transfer Station.

La vegetación baja y media en las plataformas mejora el confort climático y garantiza la visibilidad, reduciendo riesgos de inseguridad.

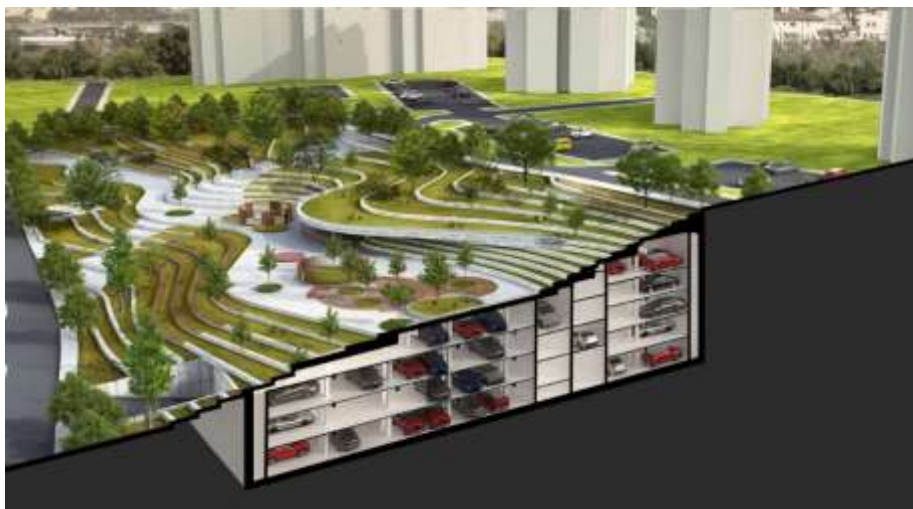
Figura 43: Vista de terrazas verdes en Bahcesehir Transfer Station.

El proyecto aporta la idea de **integrar rampas y terrazas verdes** en accesos y bordes de la plaza, generando espacios públicos atractivos en zonas de circulación intensa.

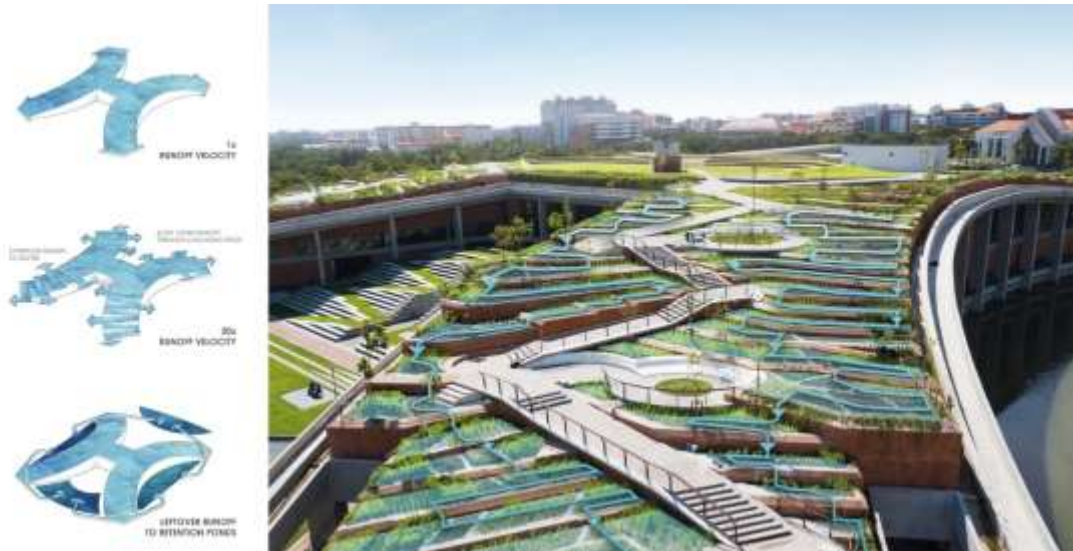
Figura 44: Vista general

La universidad Thammasat creó la azotea agrícola más grande de Asia, diseñada como **paisaje en terrazas** que gestiona agua y cultiva alimentos.

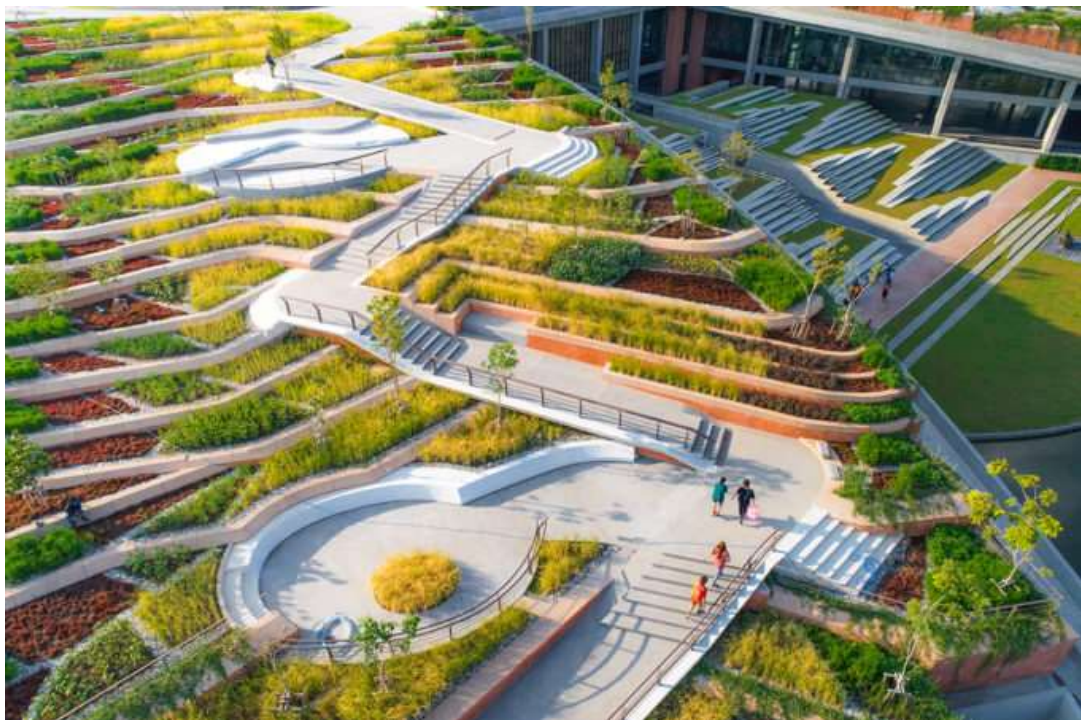
Figura 45: Rampas y graderíos de accesibilidad.

El recorrido se organiza en rampas en zigzag que distribuyen agua de lluvia hacia reservorios inferiores. Las terrazas cumplen doble función: circulación y producción agrícola.

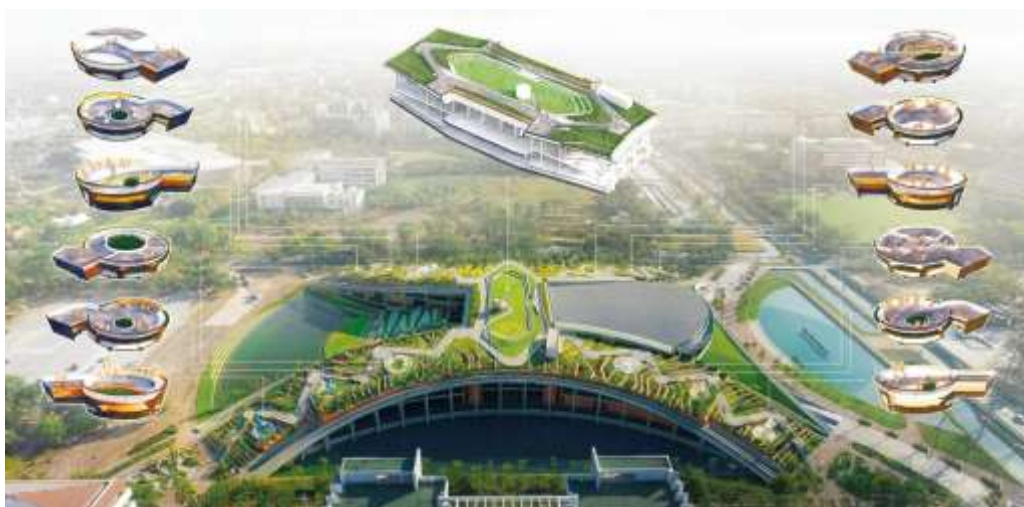
Figura 46: Axonometría del sistema de terrazas agrícolas en Thammasat.

Este referente inspira la idea de que las **terrazas urbanas pueden tener funciones ecológicas**, como captación de agua pluvial, sombra y paisajismo sostenible en la plaza central.

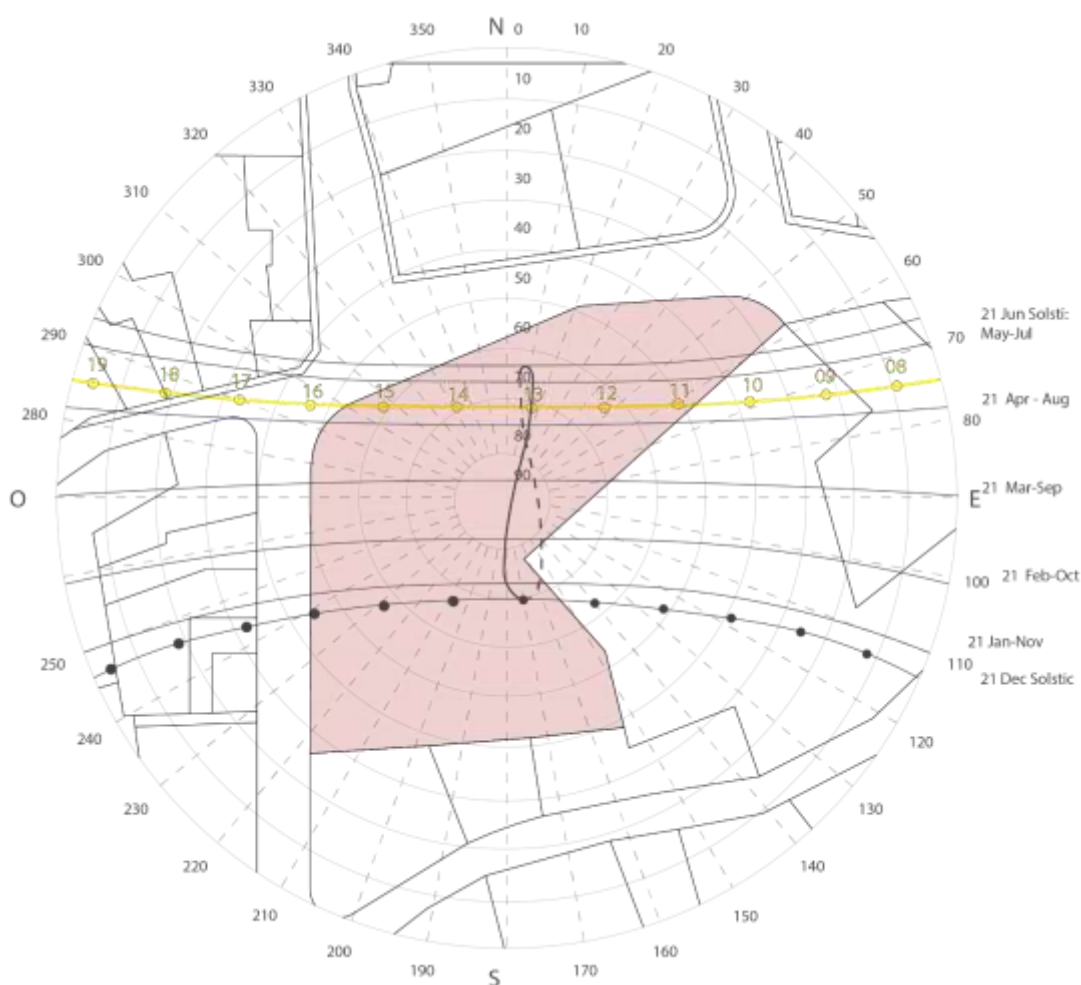
Figura 65: Diagrama de soleamiento y confort térmico en la plaza central de Llaaco.

- **Zonas de descanso sombreadas** mediante vegetación, pérgolas o cubiertas ligeras.
- **Trazados de circulación** que optimicen la **iluminación natural** y mantengan condiciones térmicas adecuadas durante el día.

Es fundamental evitar la exposición solar prolongada sobre superficies duras como plazas o canchas para garantizar el **confort térmico y la habitabilidad** del espacio (BID, 2020).

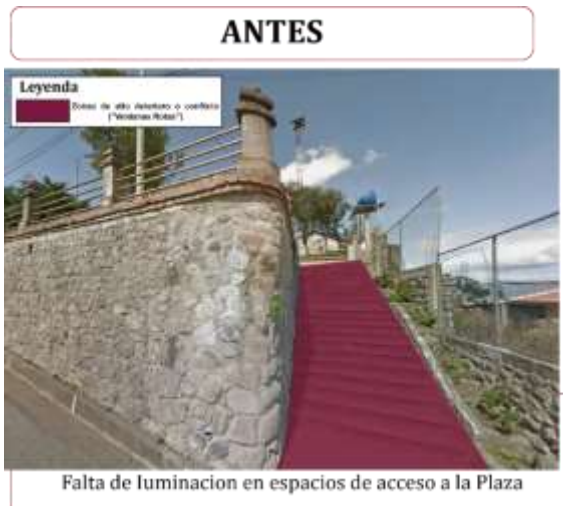
Figura 69: Falta de Iluminacion en la Plaza

- **Iluminación Deficiente:** La ausencia de un sistema de iluminación uniforme y operativo crea zonas oscuras. Este deterioro físico reduce drásticamente la **Vigilancia Natural (CPTED)**, haciendo que el espacio sea percibido como inseguro.

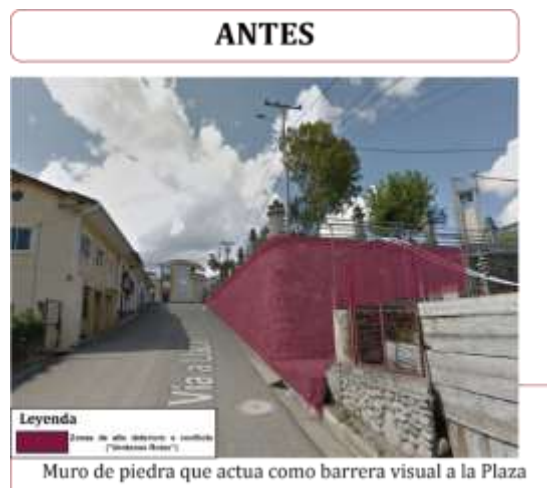
Figura 70: Muro de Piedra barrera visual

- **Barrera perimetral (muro de piedra):** El muro de piedra ubicado en el **borde de la plaza** funciona como un **elemento físico que interrumpe la visibilidad y restringe la permeabilidad visual**.

Al bloquear la vista hacia las edificaciones vecinas, **reduce la vigilancia natural** conocida como los “ojos sobre la calle” (Jacobs, 1961) y genera **puntos ciegos** que propician comportamientos inadecuados, como el consumo de alcohol o actos de vandalismo.

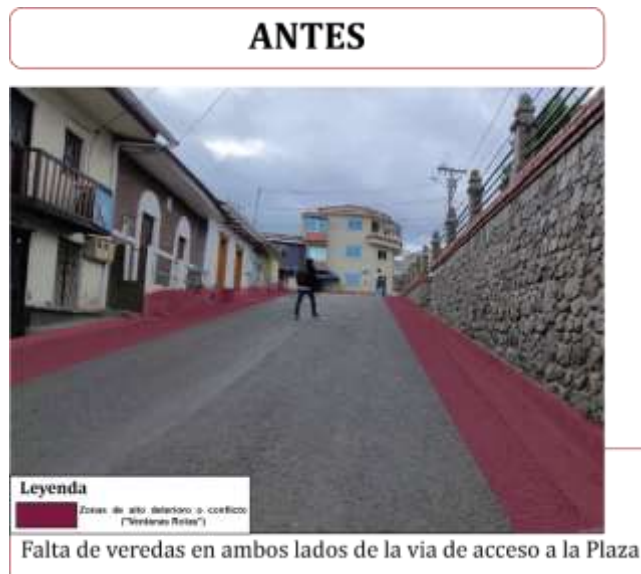
Figura 71: Ausencia de veredas Alrededor de la Plaza acceso principales.

- **Falta de Infraestructura Peatonal:** La ausencia de veredas adecuadas en el perímetro genera conflictos entre el tránsito vehicular y los transeúntes. Esta falla funcional compromete la **Accesibilidad Universal** y la seguridad vial, desincentivando el uso peatonal y el movimiento alrededor del parque.

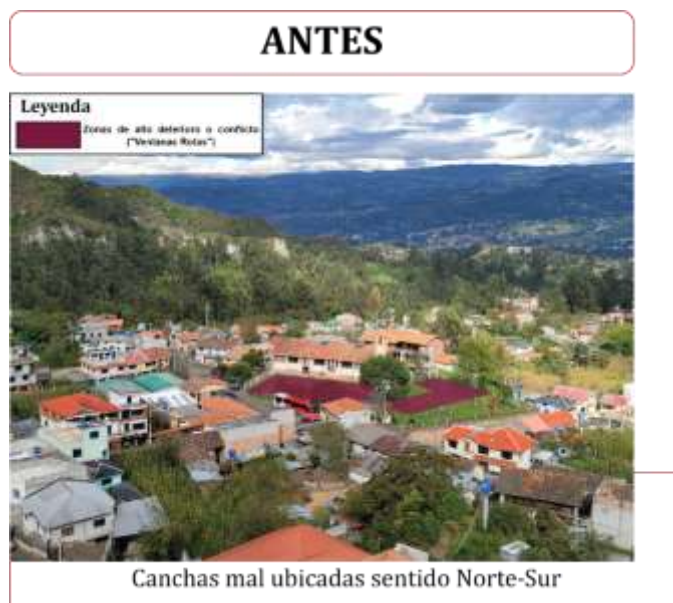
Figura 72: Canchas mal ubicadas sentido Norte-Sur

- **Diseño Deficiente de Canchas:** La orientación **Este-Oeste** de las canchas de índor y ecuavóley es una **Ventana Rota Funcional** que afecta la jugabilidad por deslumbramiento. Esto reduce la calidad de uso legítimo, contribuyendo al subutilización de la zona.

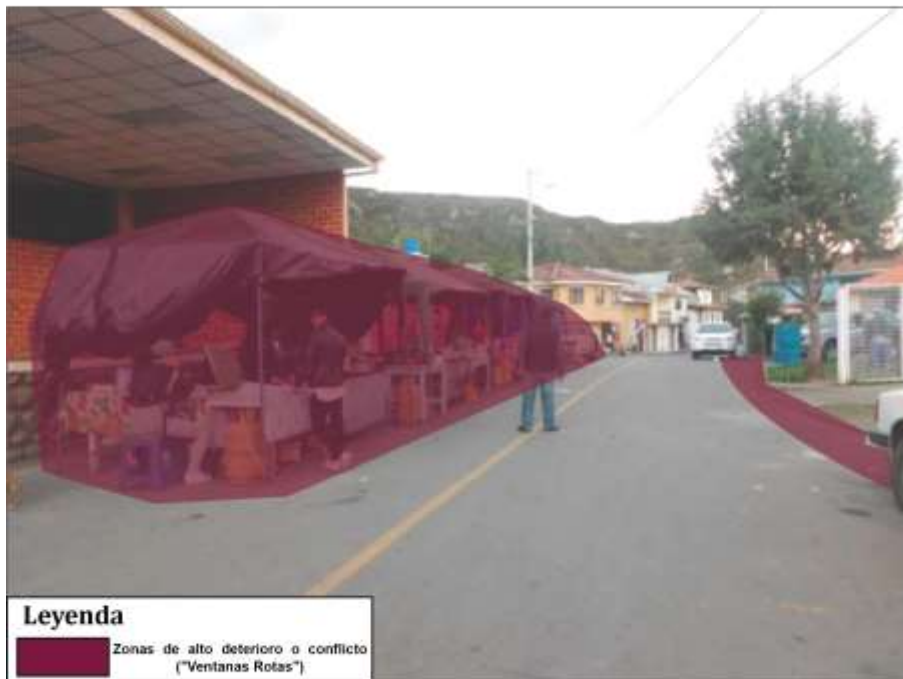
Figura 73: Mercadillo provisional fines de semana

Por tal motivo, se recomienda **reubicar y reorganizar** esta actividad dentro de la propuesta de diseño urbano, garantizando la funcionalidad del espacio y la convivencia entre peatones y vehículos.

Mercadillo actual 2025 y Falta de Veredas

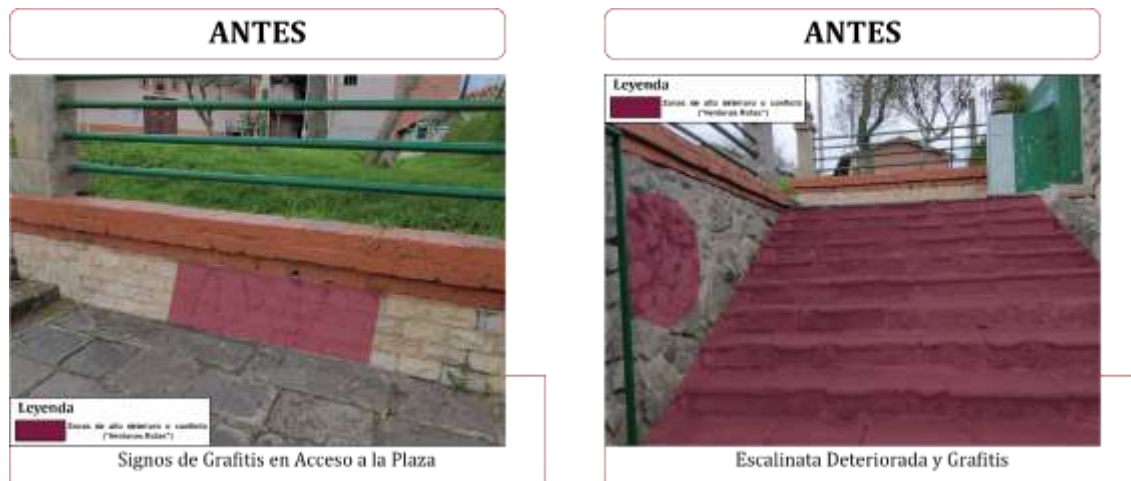
Figura 74: Grafitis dentro de la Plaza Central

- **Consumo y Vandalismo:** La concentración de vandalismo y consumo de alcohol en zonas de baja visibilidad (detrás del muro y en puntos ciegos) es la manifestación directa del escalamiento del desorden (TVR). Esto confirma que el diseño fallido facilita el comportamiento antisocial.

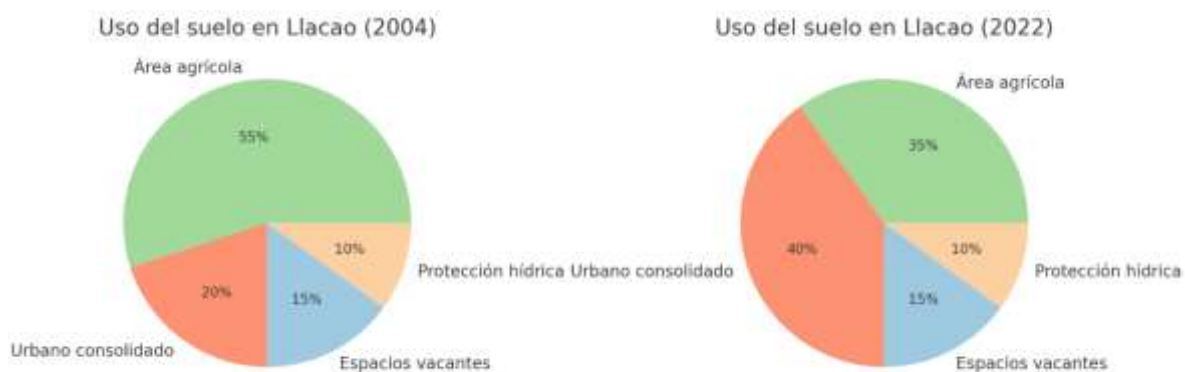
Figura 99: Comparativa histórica del uso del suelo en Llaaco (2004 vs. 2022).

La comparación cartográfica evidencia **reducción de áreas agrícolas** en el entorno inmediato, **aumento de lotizaciones** sin planificación vial, **bordes urbanos consolidados** sin suficiente espacio público y **pérdida parcial de la franja de protección del río** por ocupaciones no regularizadas. Este comportamiento confirma una **urbanización espontánea** con insuficiente estructura urbana, tal como documenta la **actualización cantonal 2023–2027**. (GAD Municipal de Cuenca, PDOT 2023–2027).

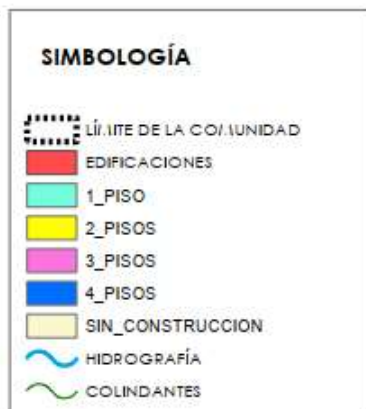
Figura 101: Mapa de alturas (número de pisos) en el entorno de la plaza.

Alturas	Pedidos	Hectáreas	Porcentaje
2 Pisos	4	0,23	45,10%
Sin Construcción	2	0,28	54,90%
Total	6	0,51	100,00%

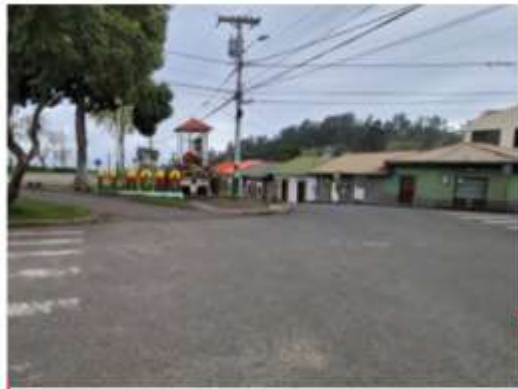
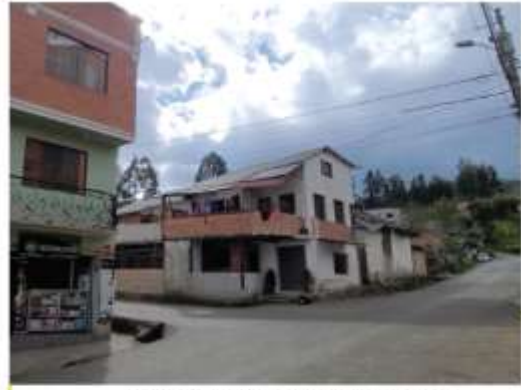
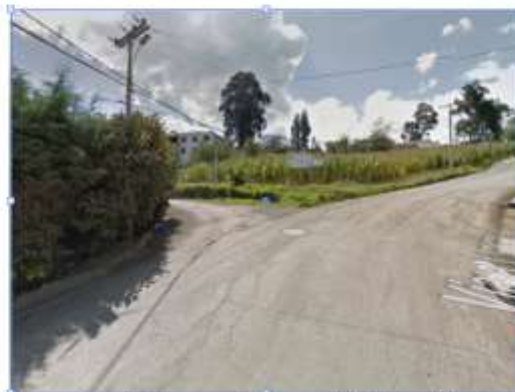
Figura 105: Intersecciones Conflictivas

Intersección conflictiva 1

Intersección conflictiva 2

Intersección conflictiva 3

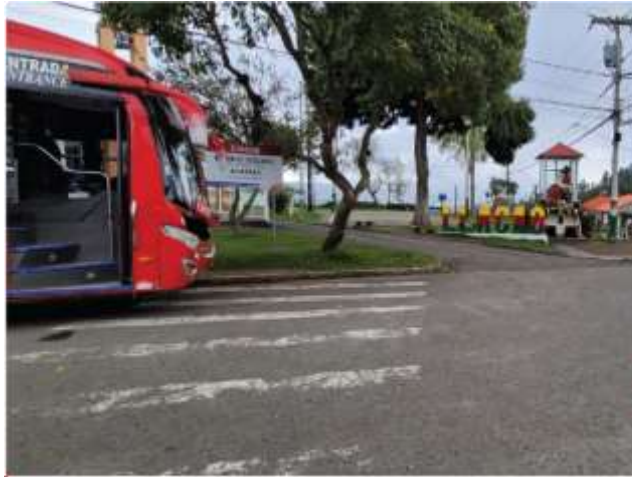
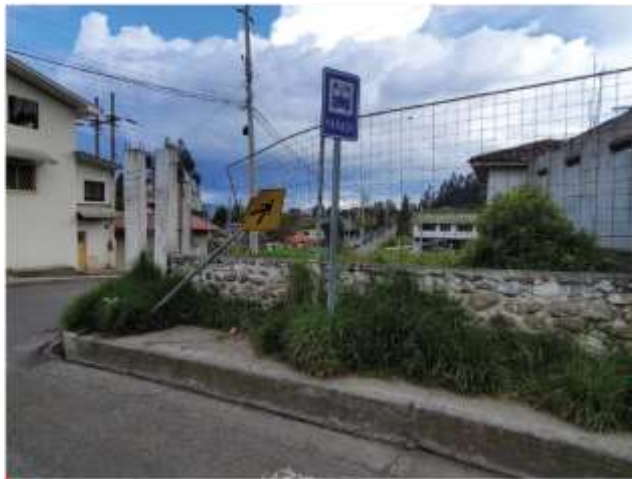
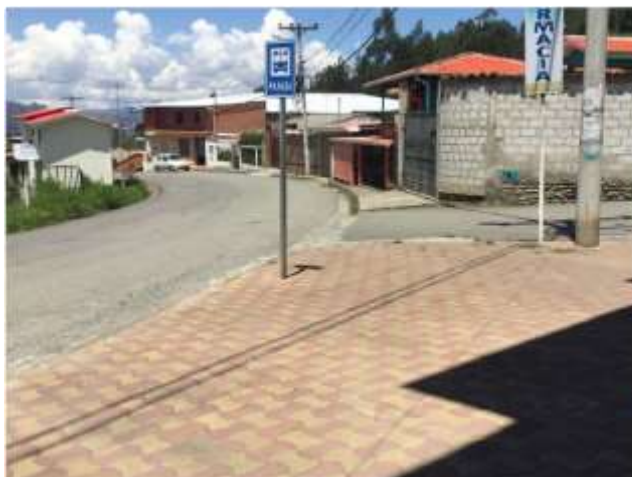
Figura 107: Paradas de bus actual / Propuesta de parada de bus

Parada de bus Actual(Plaza)

Parada de bus Actual

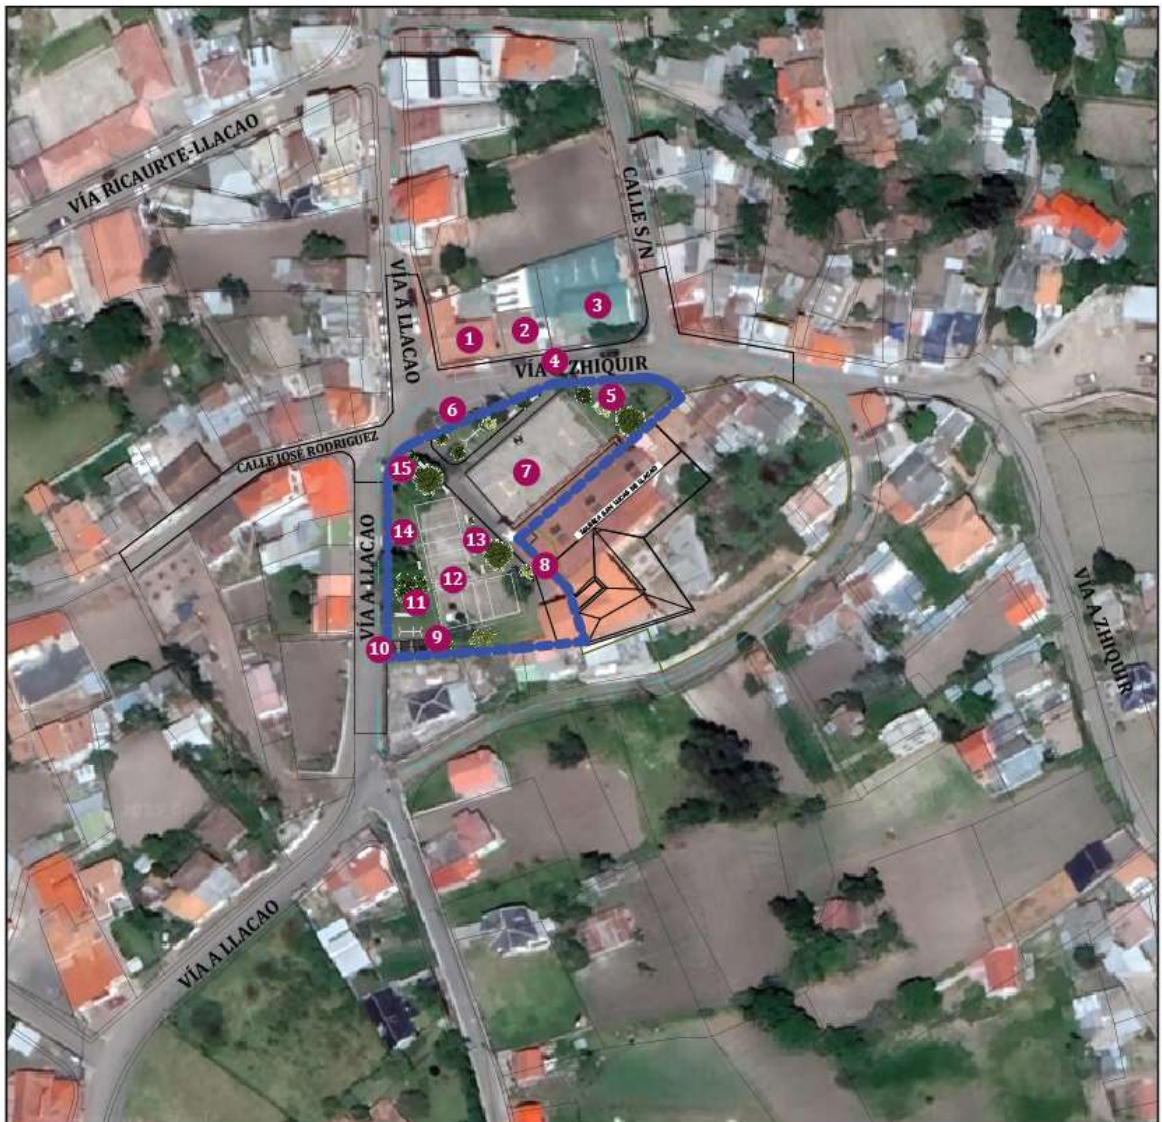
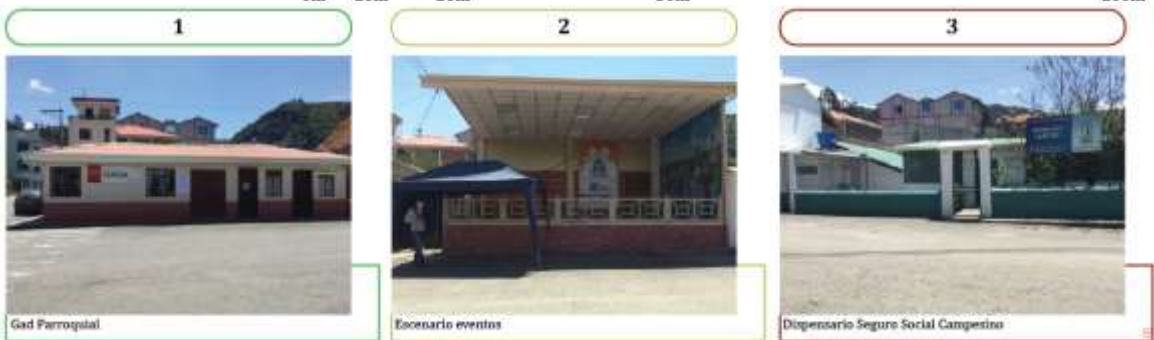
Figura 111: Plano síntesis del diagnóstico urbano-arquitectónico de la Plaza Central de Llaaco.

- Jerarquización de áreas según su uso.
- Integración de mobiliario inclusivo y accesible.
- Definición de bordes y transición controlada entre la plaza y la calzada.

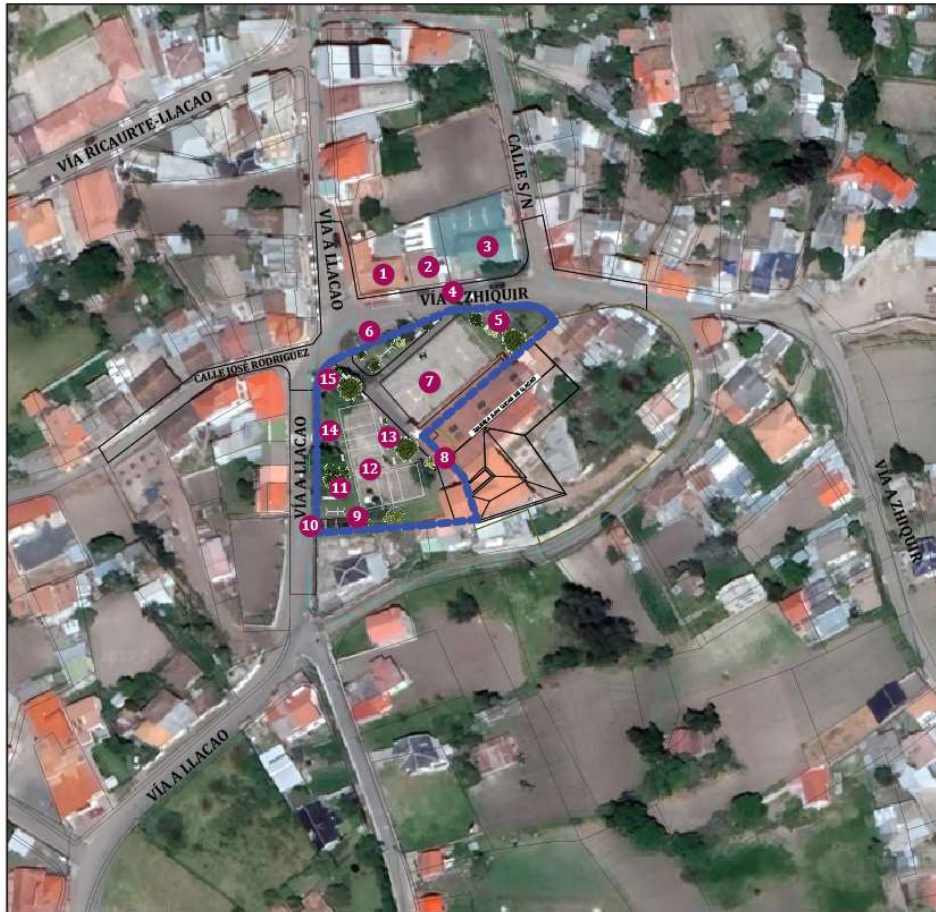
Este plano resume los principales hallazgos del diagnóstico previo: deterioro del pavimento, barreras visuales, áreas sin iluminación y falta de accesibilidad. Los ejes de intervención se definen a partir de estas condiciones, orientando la propuesta hacia la regeneración funcional y simbólica del espacio público.

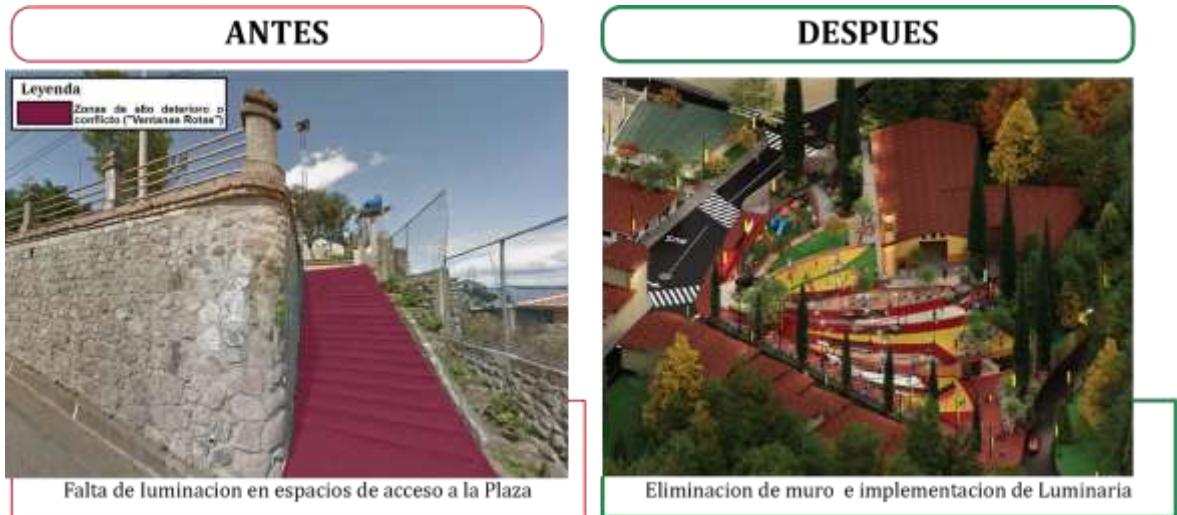
Figura 144: Muro de piedra antes de rehabilitación (barrera visual – inseguridad).

La propuesta aplica los principios de la TVR como metodología proyectual, actuando sobre los signos de deterioro identificados en el diagnóstico: muros opacos, falta de iluminación, desorden comercial y barreras de accesibilidad.

Se eliminaron cierres visuales, se incorporaron rampas accesibles y se reorganizó el comercio temporal en módulos estandarizados. Además, la nueva iluminación LED y el mobiliario urbano refuerzan la vigilancia natural y la percepción de seguridad.

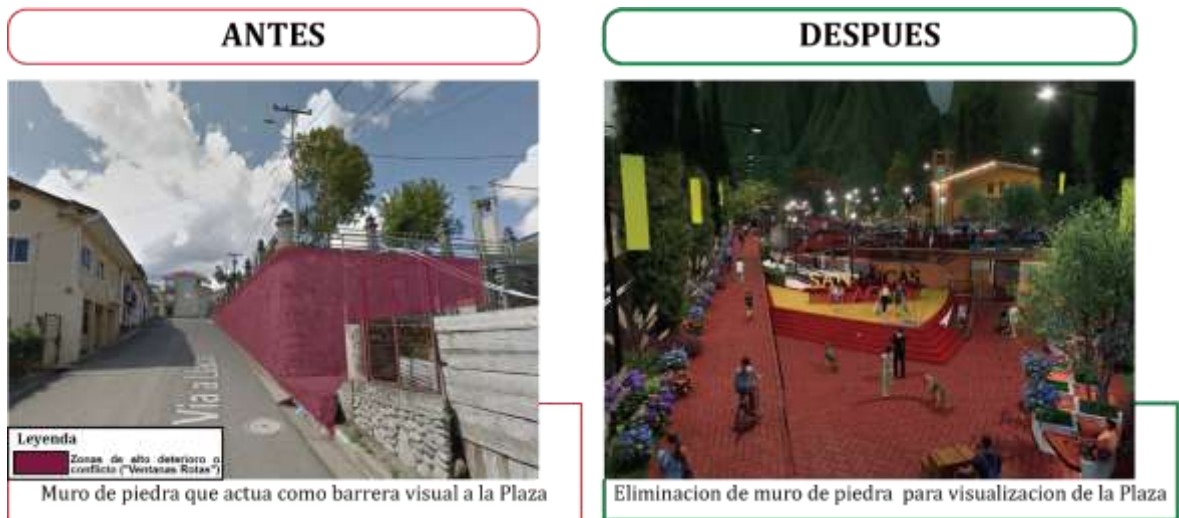
Figura 145: Eliminación del muro y apertura visual hacia la plaza.
