**UNIDAD ACADÉMICA DE INGENIERÍA, INDUSTRIA
Y CONSTRUCCIÓN**

CARRERA DE ARQUITECTURA

**“ANTEPROYECTO DE REGENERACIÓN URBANA
ARQUITECTÓNICA PARA LA PLAZA CENTRAL DE
LLACAO: APLICACIÓN DE LA TEORÍA DE LAS
VENTANAS ROTAS”**

**PROYECTO DE TITULACIÓN PREVIO A LA OBTENCIÓN DEL
TÍTULO DE ARQUITECTO**

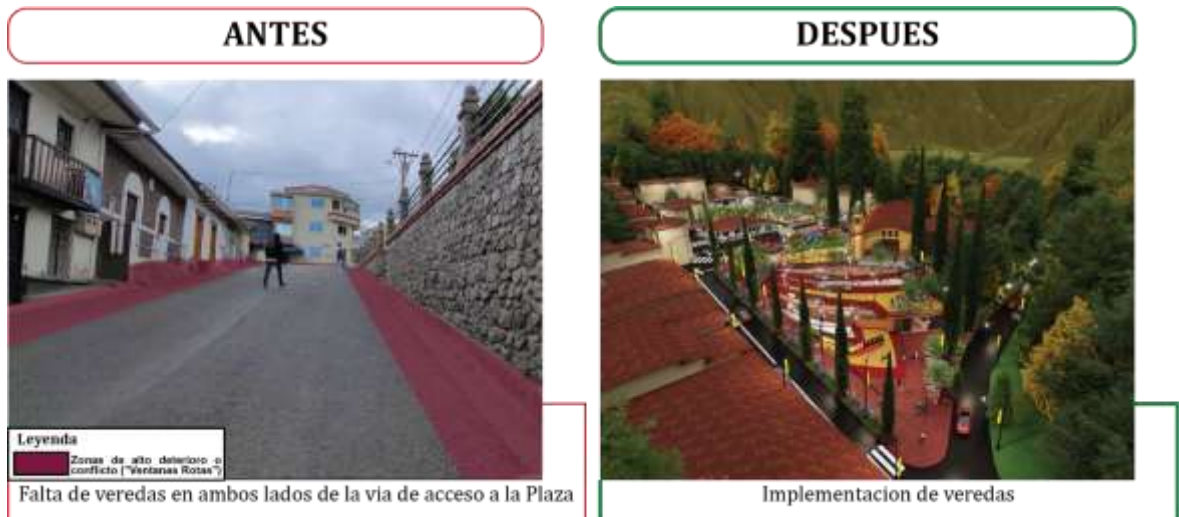
Figura 146: Implementación de veredas accesibles en el acceso a la plaza.

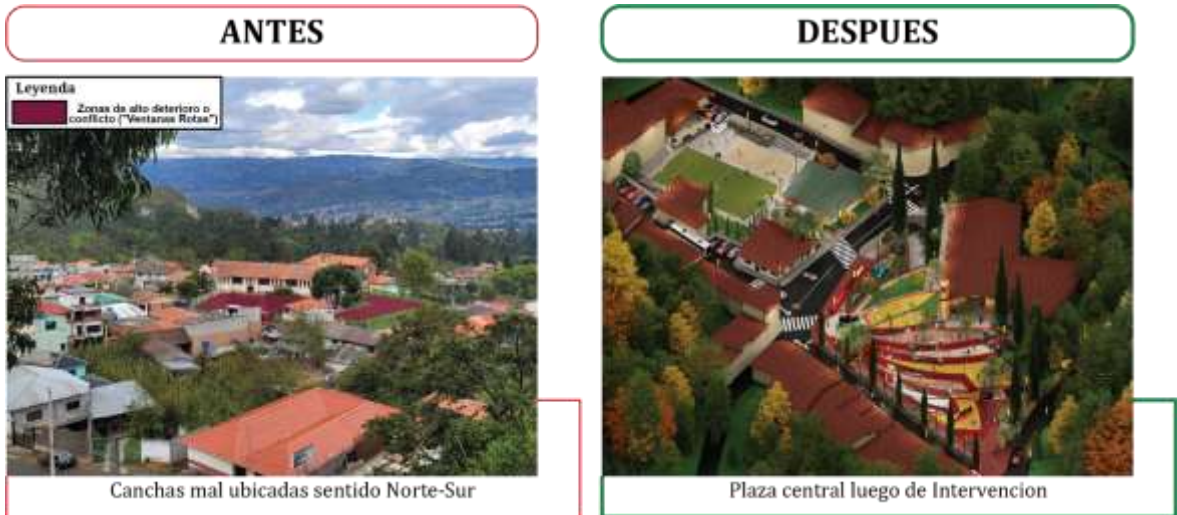
Figura 148: Reubicación de canchas.

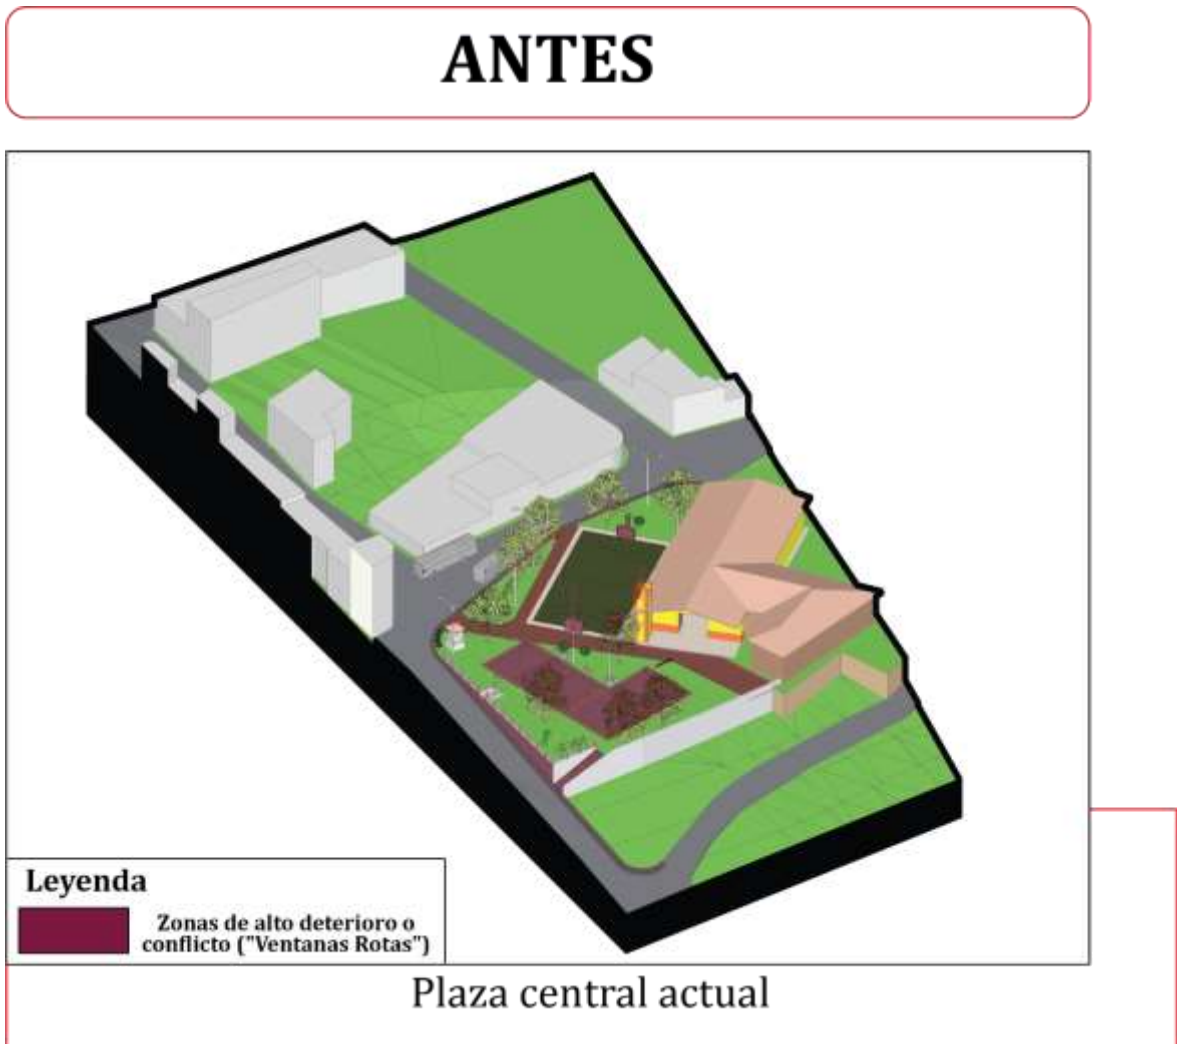
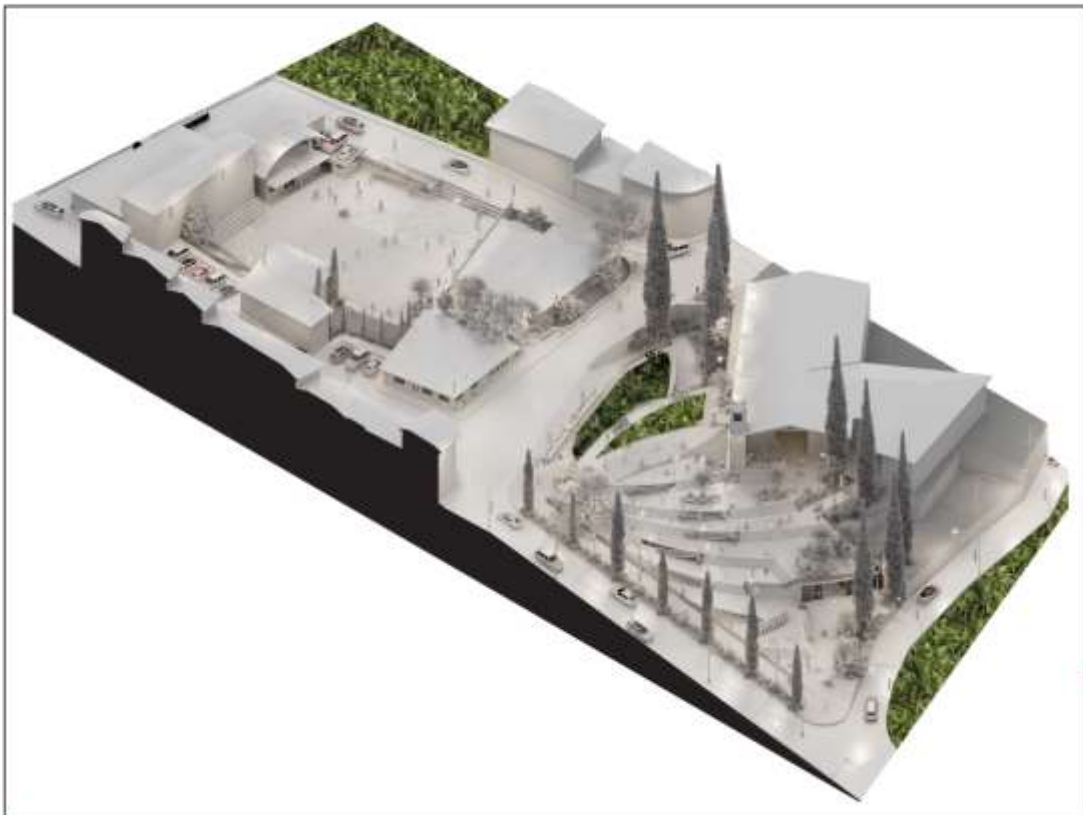
Plaza central actual despues de regeneracion urbana

Figura 149: Comparativo antes y después de la Regeneración urbana.

Los gráficos comparativos antes y después demuestran cómo la intervención aborda directamente los puntos críticos de deterioro físico y funcional, logrando una lectura visual de orden, limpieza y accesibilidad continua.

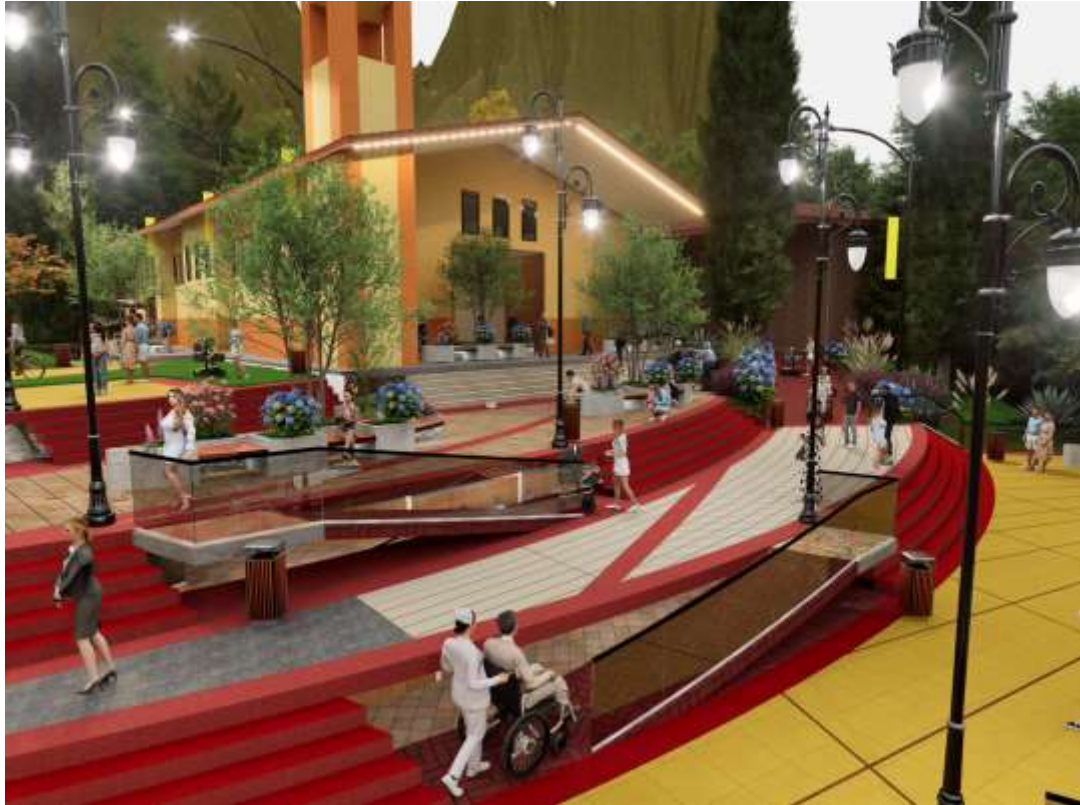
Figura 150: Rampas de acceso plaza 7% pendiente

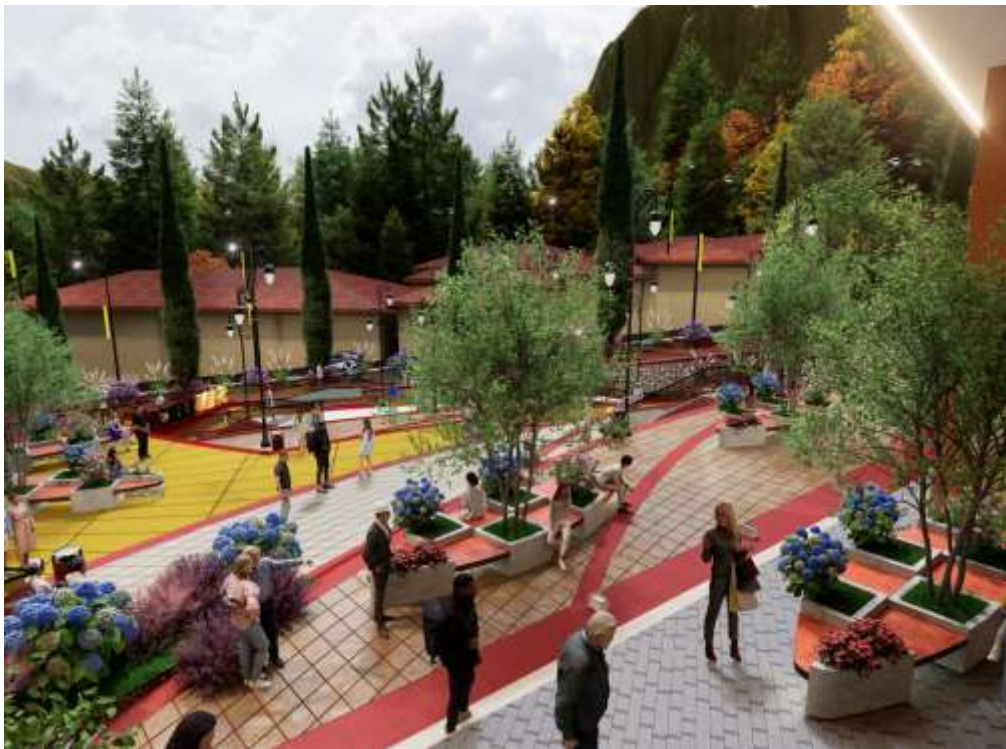
Figura 151: Vista de banca y luminaria y diseño de piso

Los tonos ocres, amarillos y verdes se aplican en pavimentos, mobiliario y luminarias, evocando la cromática del grano. Los patrones radiales del maíz inspiran la disposición de losas, jardineras y luminarias, generando una identidad visual coherente y reconocible.

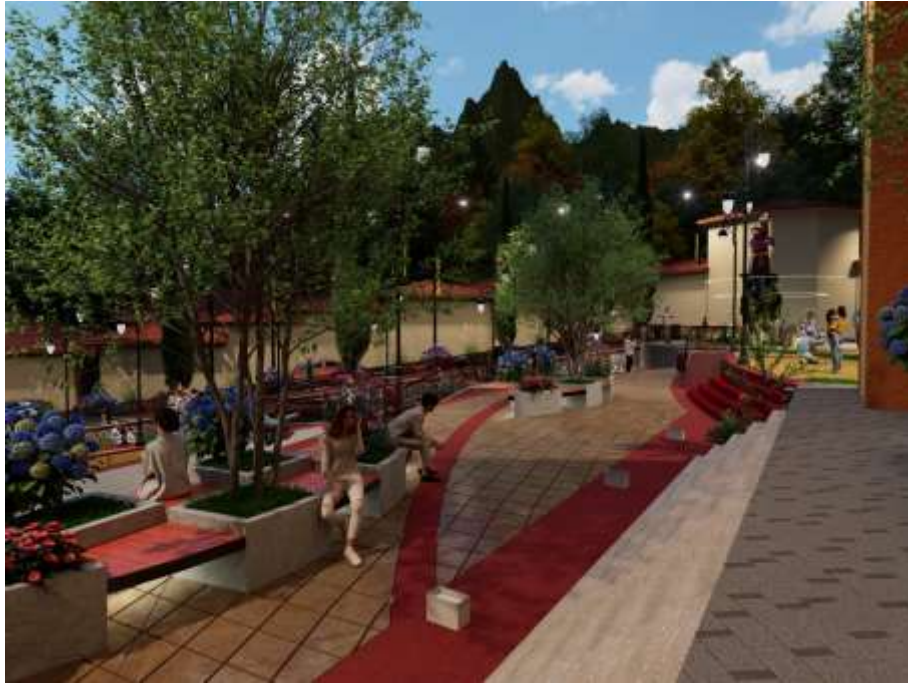
Figura 152: Render de pavimento con mosaico inspirado en granos de maíz.

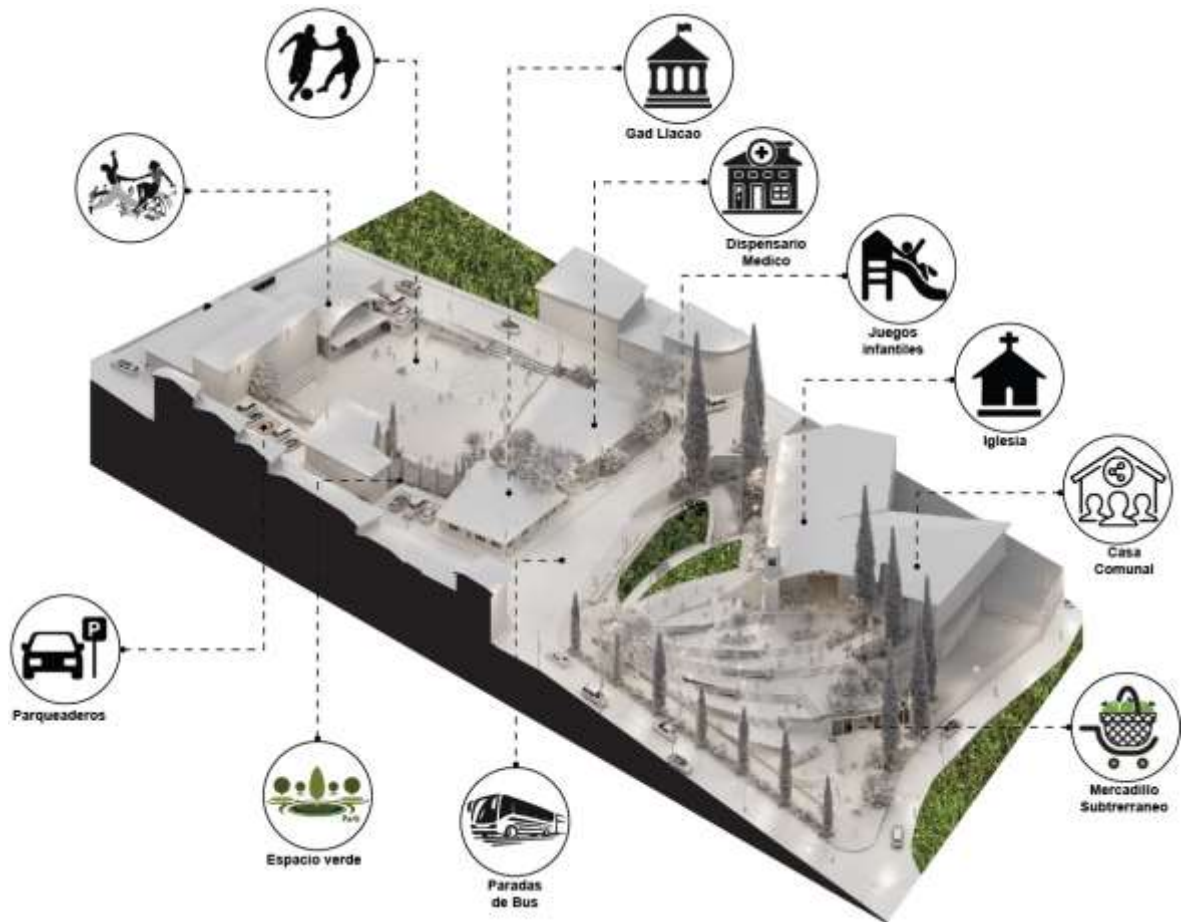
Figura 154: Axonometría general con zonificación funcional en tres niveles conectados.

Las zonas laterales se destinan a actividades complementarias recreación, comercio y descanso, distribuidas para mantener la visibilidad desde todos los puntos.

Este orden espacial garantiza **vigilancia natural, circulación fluida y legibilidad del entorno**, principios esenciales de la **TVR** para reforzar seguridad y apropiación ciudadana.

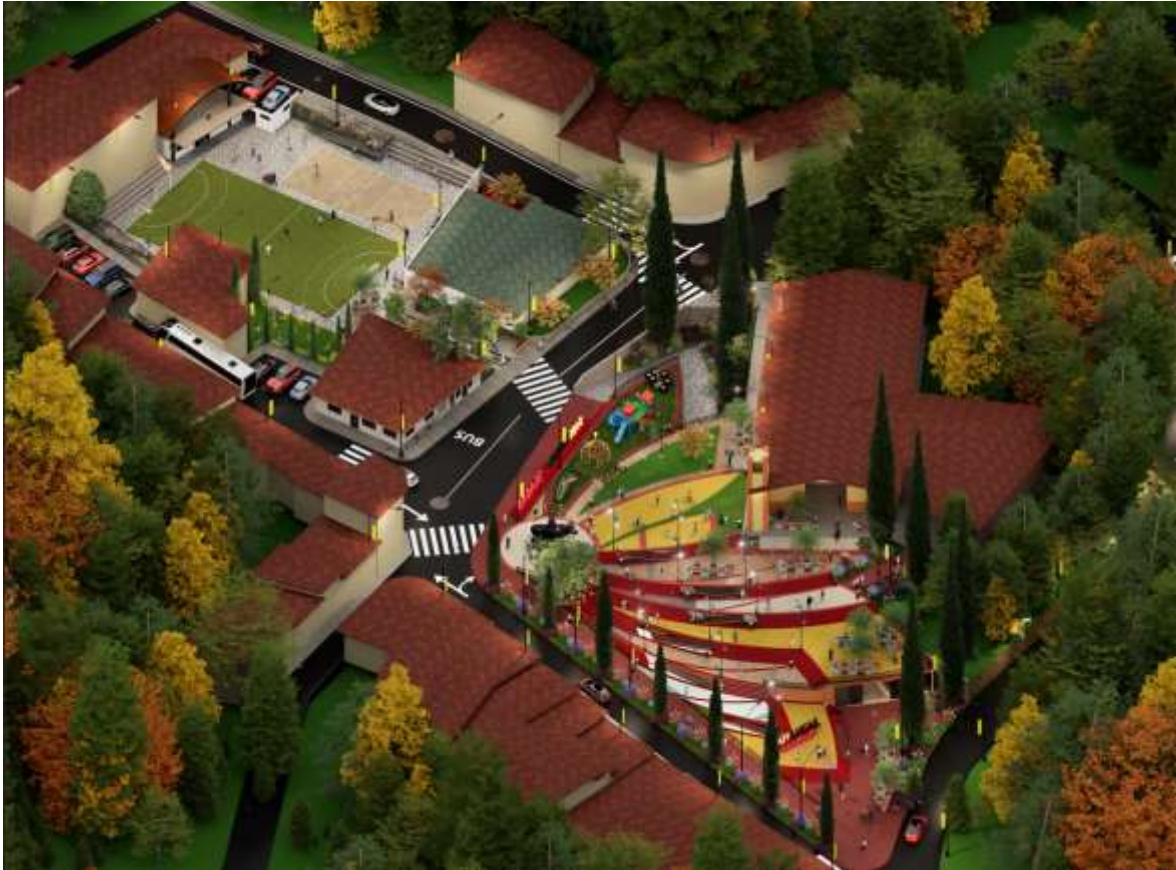
Figura 159: Vista aérea del proyecto y su integración con el entorno urbano inmediato.

La propuesta integra el espacio cívico con la iglesia, la casa comunal y el área recreativa, configurando un conjunto armónico y legible que fortalece la identidad de Llaqueo.

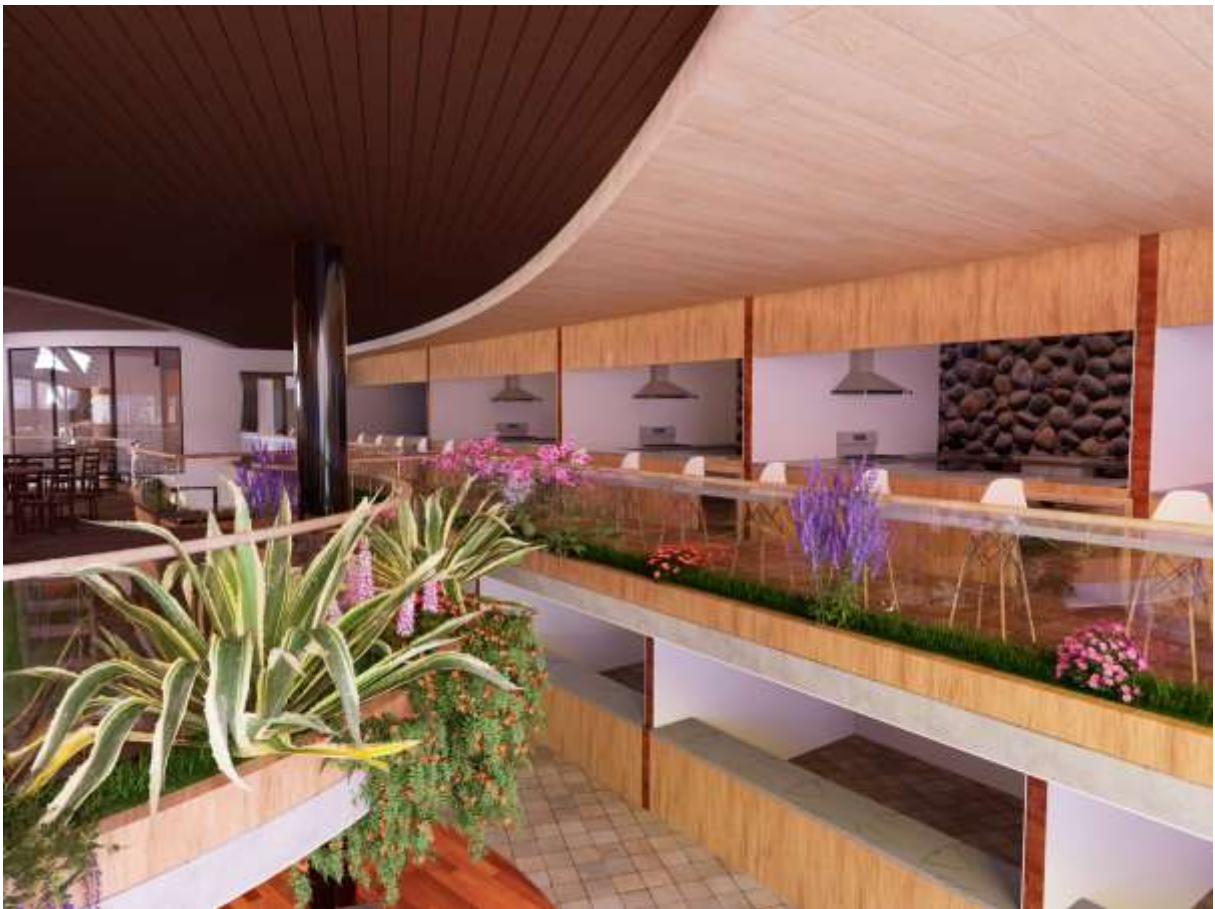
Figura 165: Render Mercadillo Subterráneo

El mercadillo ordenado ejemplifica la aplicación directa de la Teoría de las Ventanas Rotas: eliminar el caos físico para restablecer la percepción de seguridad y confianza ciudadana.

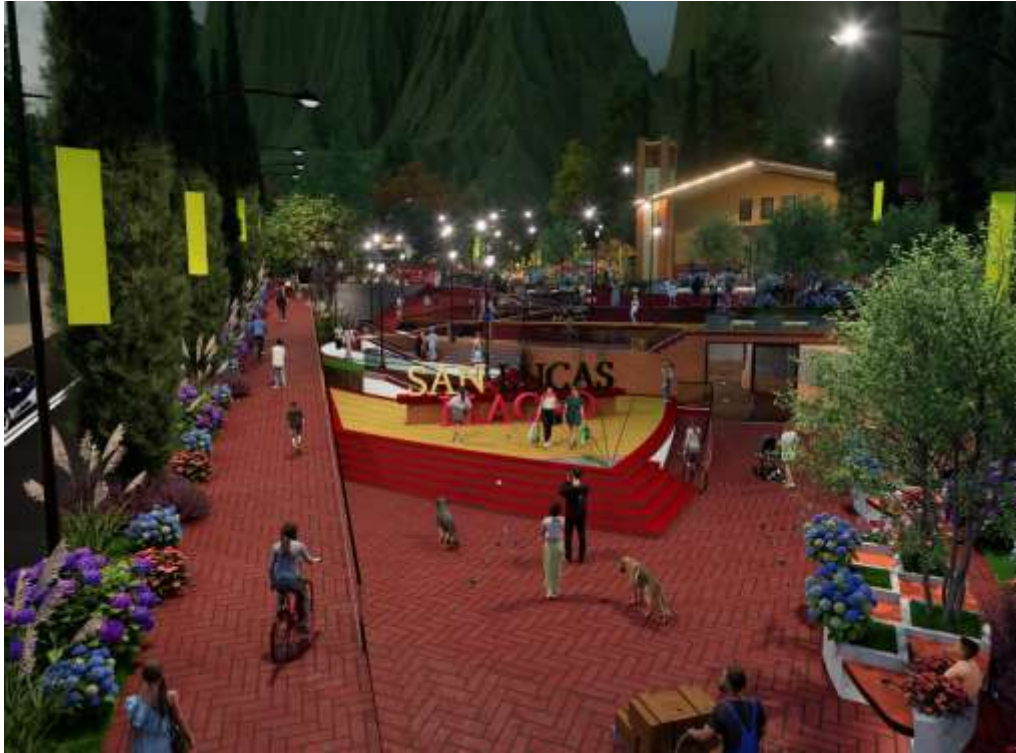
Figura 166: Acceso al Mercadillo Subterráneo

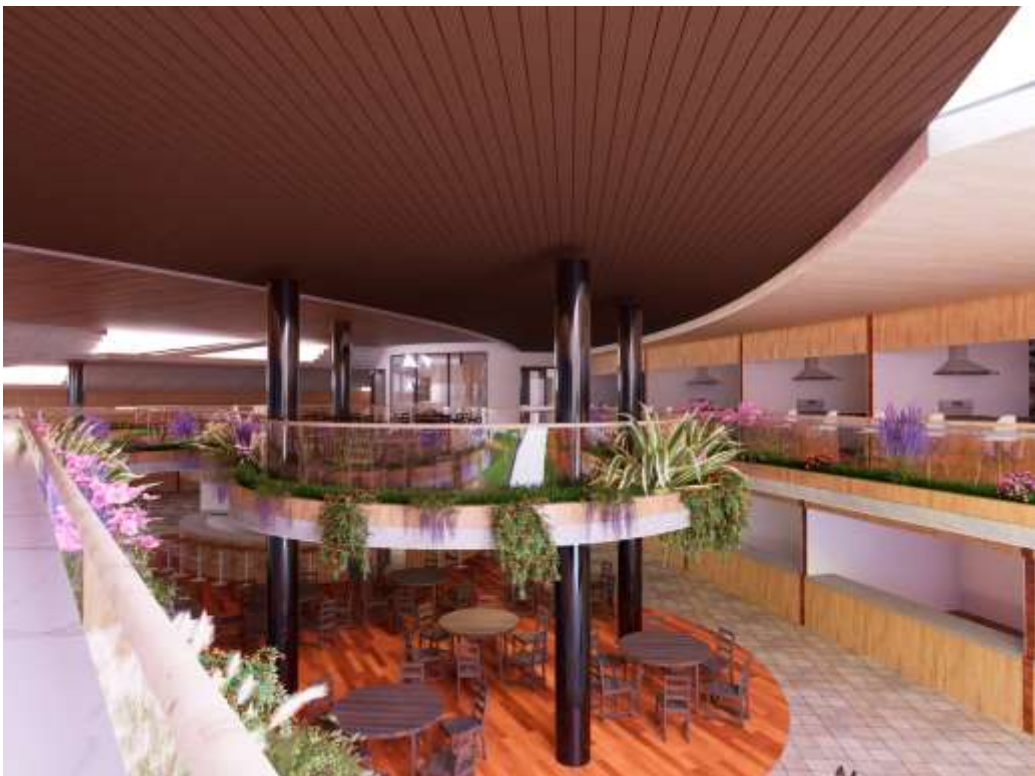
Figura 167: Puestos del Mercadillo Subterráneo

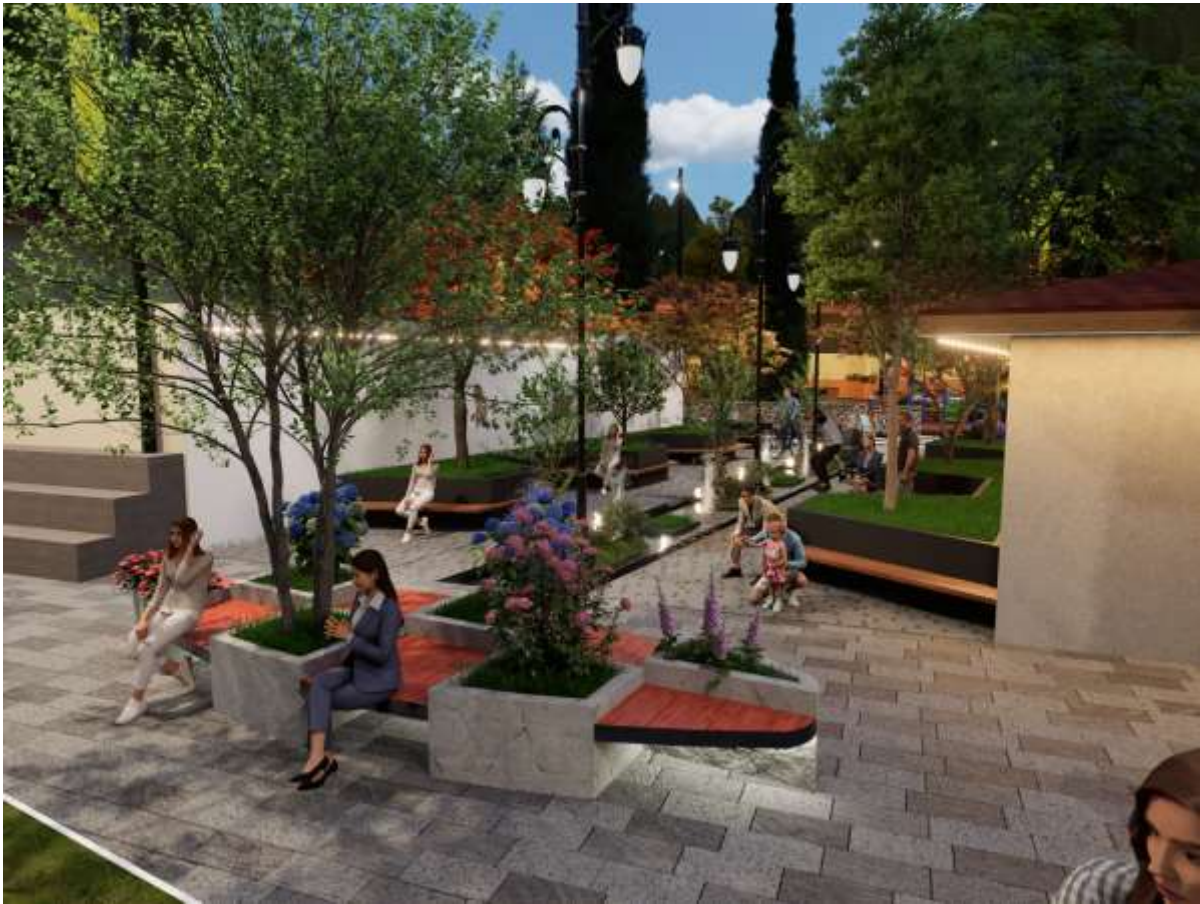
Figura 168: Banca en forma abstracta de maíz idea rectora

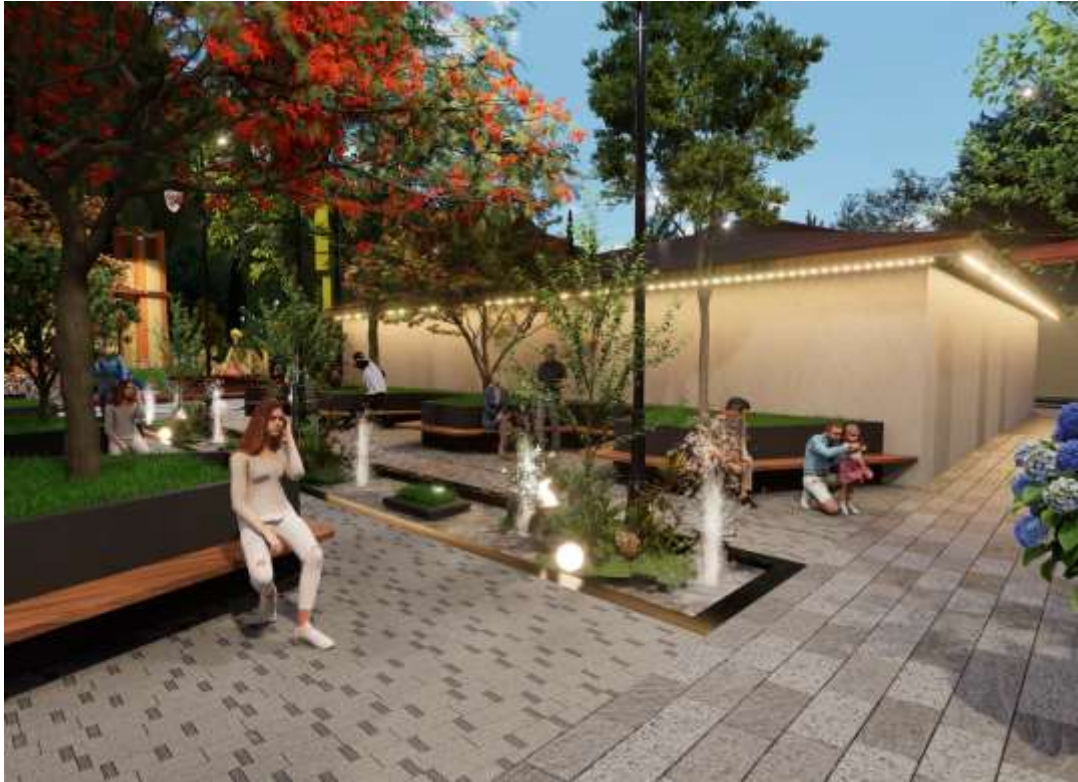
Figura 169: Banquetas en espacio de transición plaza-zona deportiva

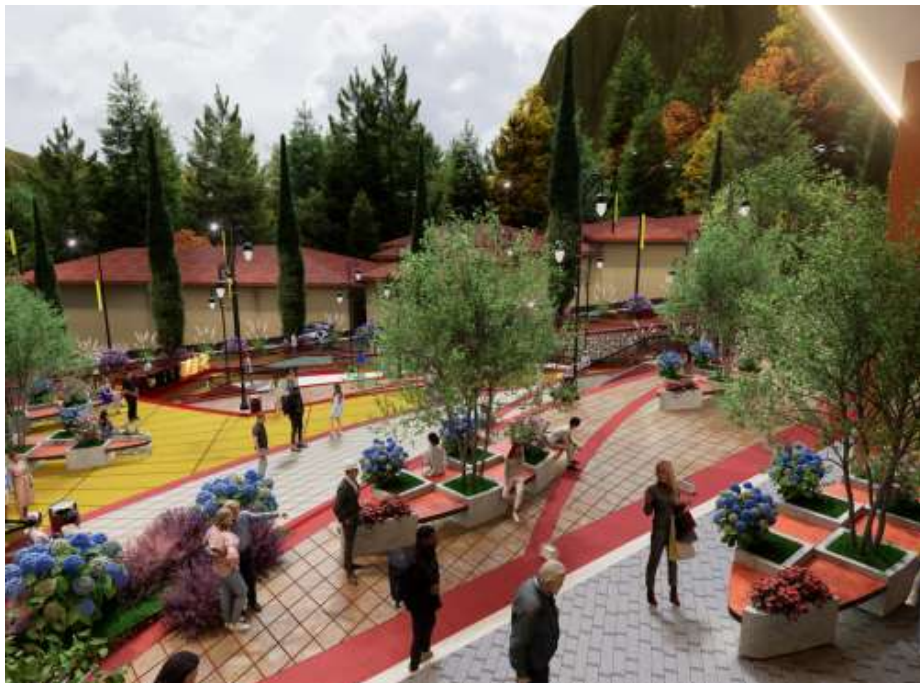
Figura 170: Vista cercana de banca y luminaria y diseño de piso

La figura destaca la integración del mobiliario con la vegetación y la cromática general del conjunto.

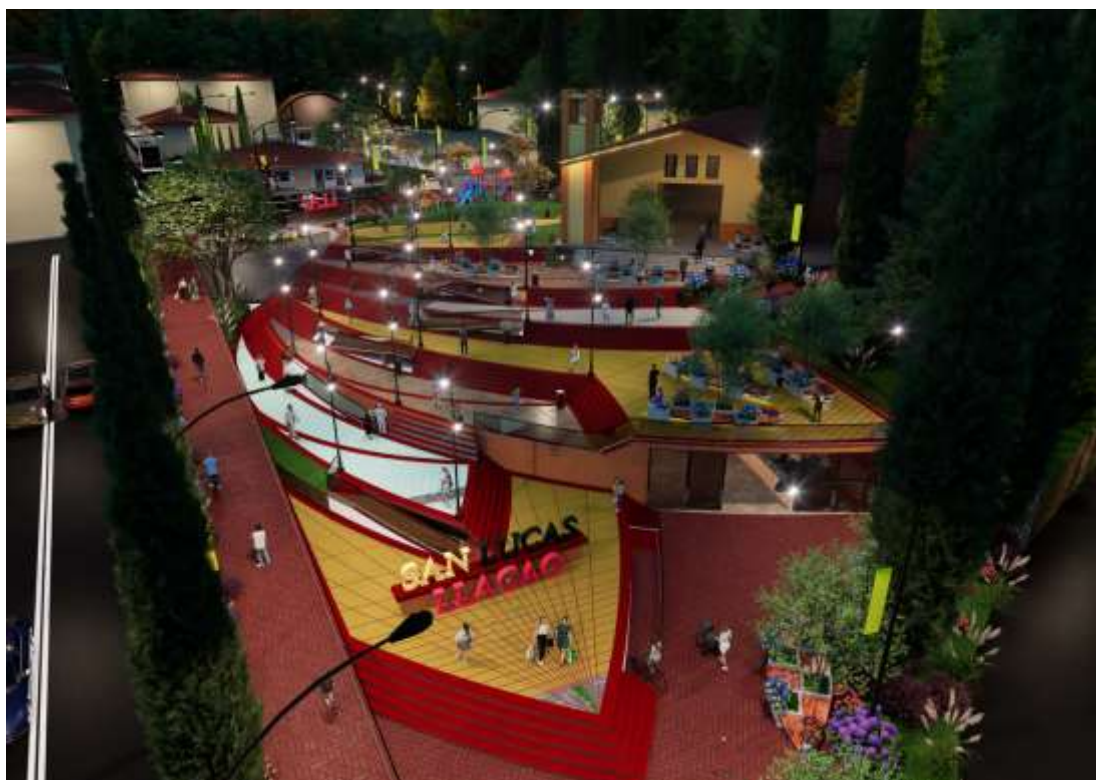
Figura 173: Implementación de Vegetación en el Plaza

Se incorporan especies nativas como cipreses, alisos y retamas por su adaptabilidad al clima templado de Llaqueo y bajo requerimiento hídrico.

Los pavimentos permeables y la correcta orientación de la vegetación contribuyen al drenaje natural del terreno, evitando acumulaciones de agua y mejorando el microclima.

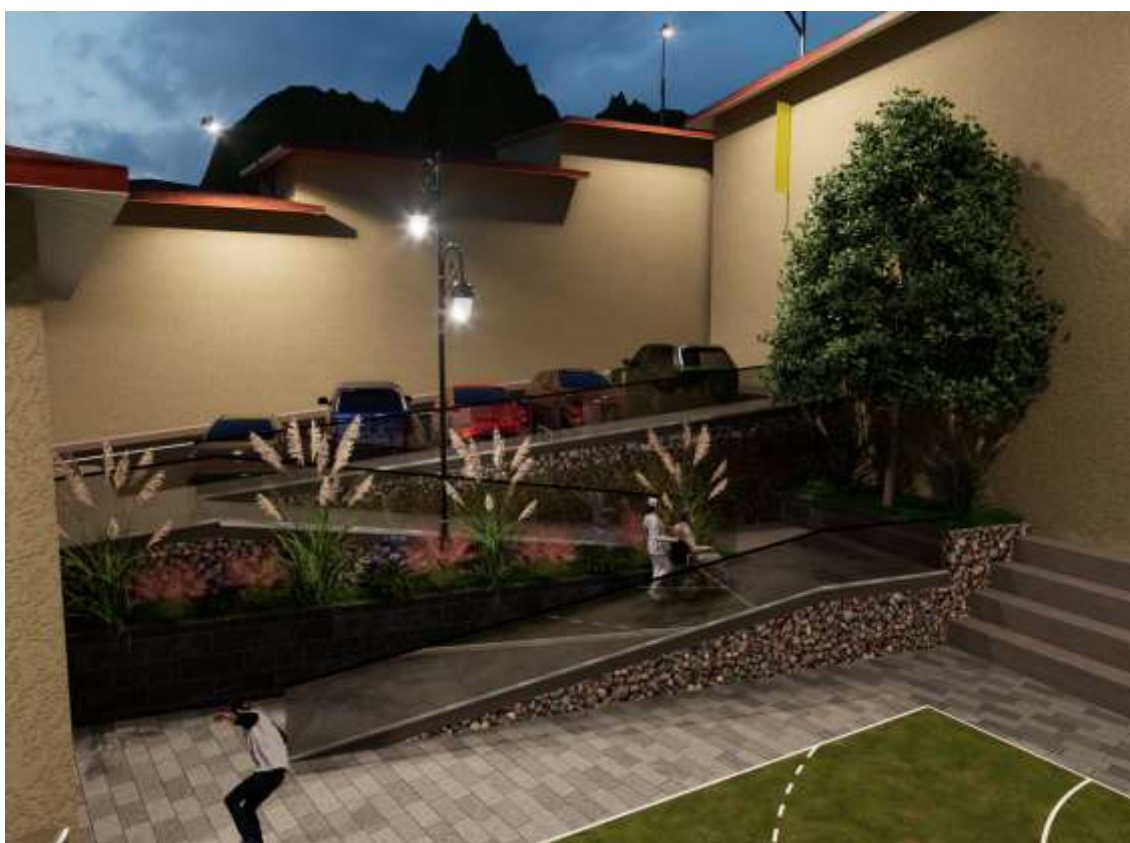
Figura 175: Vegetación en rampas de acceso

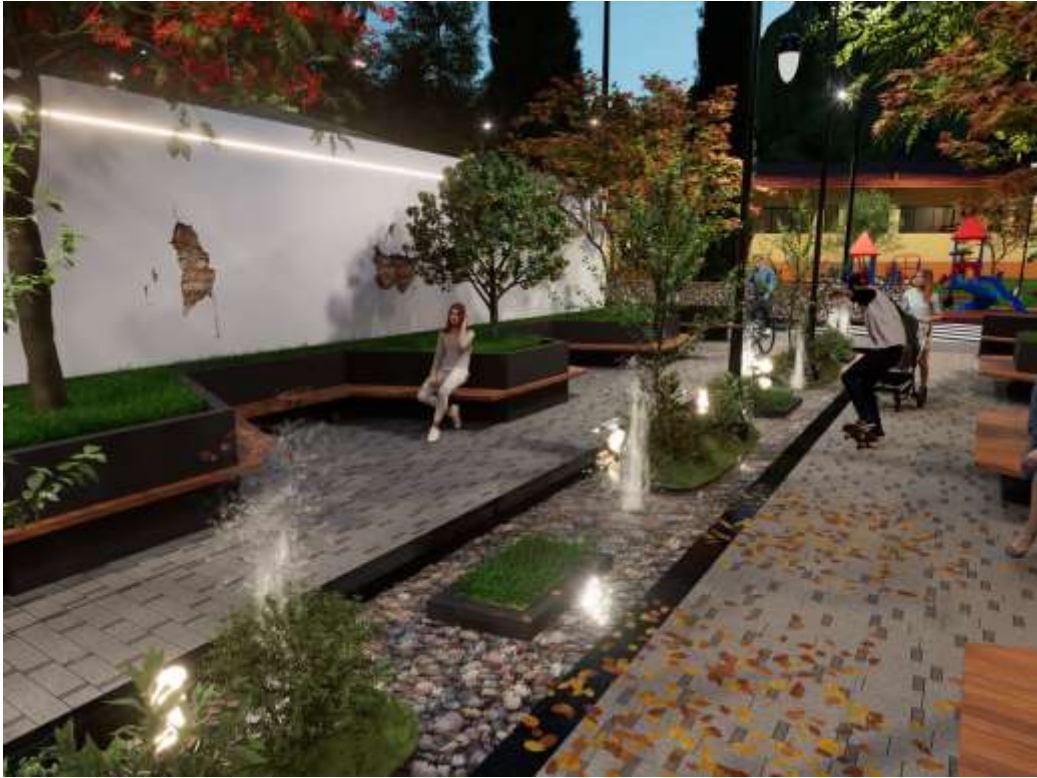
Figura 176: Render nocturno Iluminación en el espacio de transición plaza-zona deportiva

El control direccional de luz evita el deslumbramiento y optimiza el consumo energético, reduciendo la contaminación lumínica.

Esta estrategia se articula con la **Teoría de las Ventanas Rotas**, al mantener un entorno ordenado, limpio y constantemente iluminado, lo que incrementa la percepción de seguridad y apropiación ciudadana.

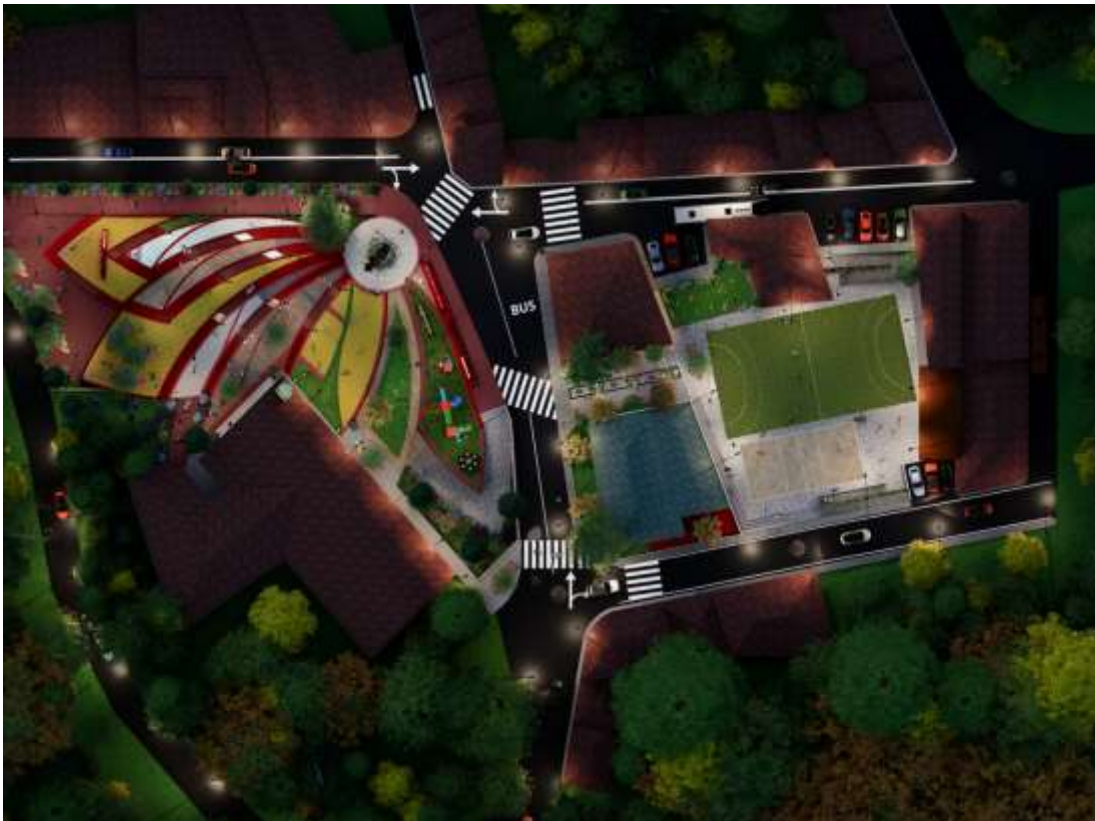
Figura 177: Render aéreo nocturno con la iluminación inspirada en la planta de maíz

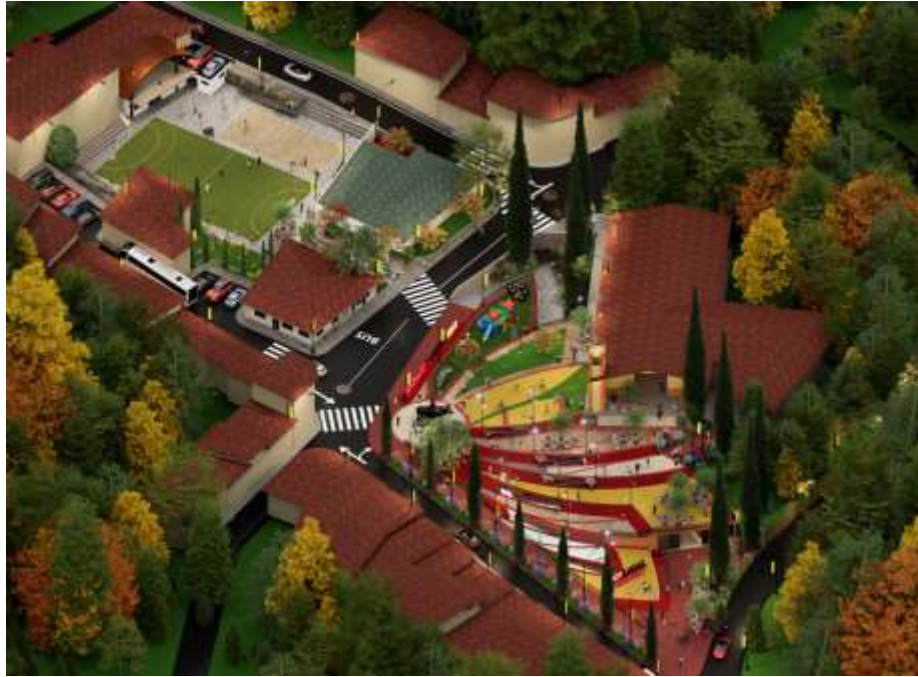
Figura 181: Render aéreo diurno mostrando la morfología completa

La vista aérea muestra la jerarquía espacial y las conexiones visuales entre la plaza, el atrio y la zona deportiva. La integración de rampas, plataformas y vegetación refuerza la continuidad y accesibilidad del conjunto.

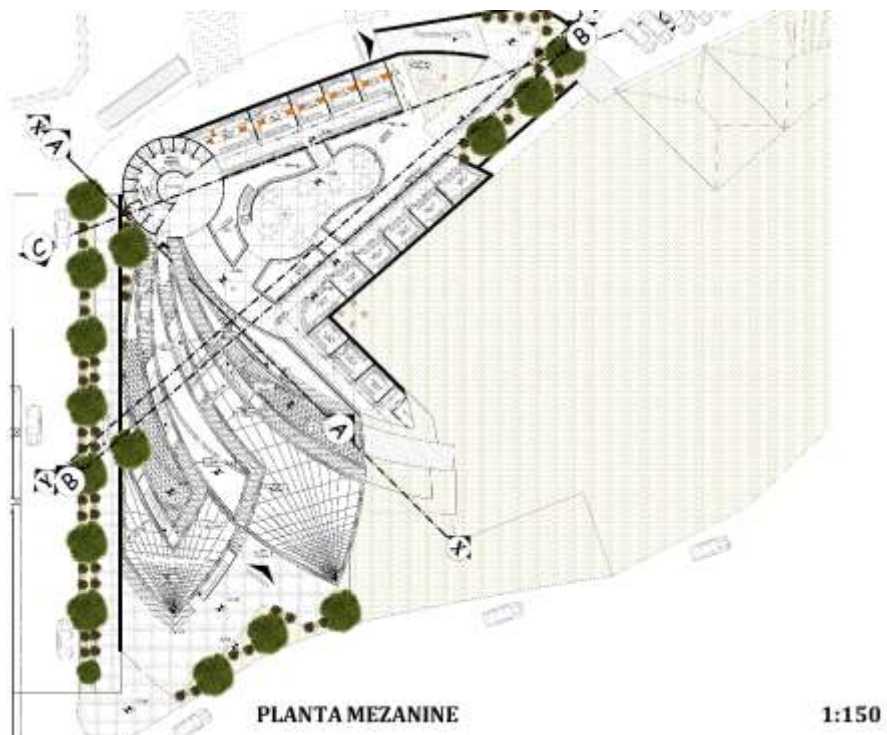
Figura 185: Planta Mezanine mercadillo

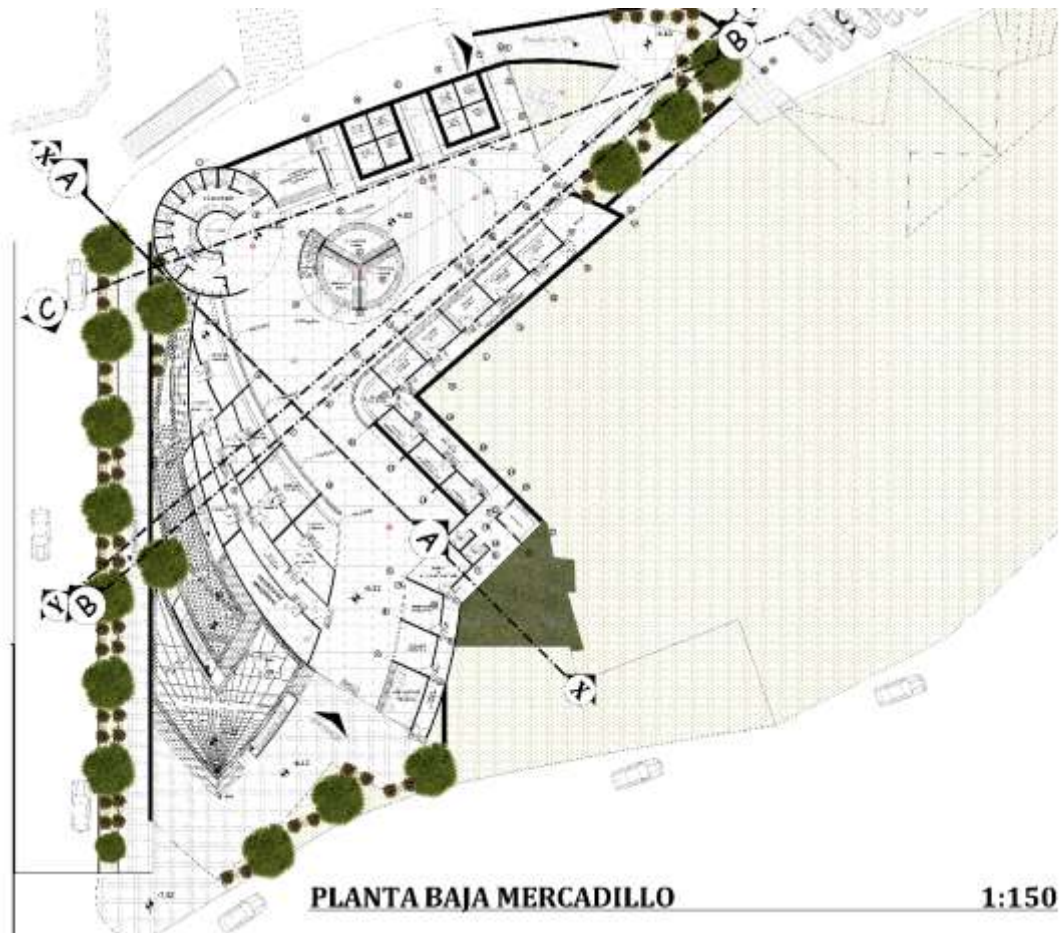
Figura 186: Planta Baja Mercadillo

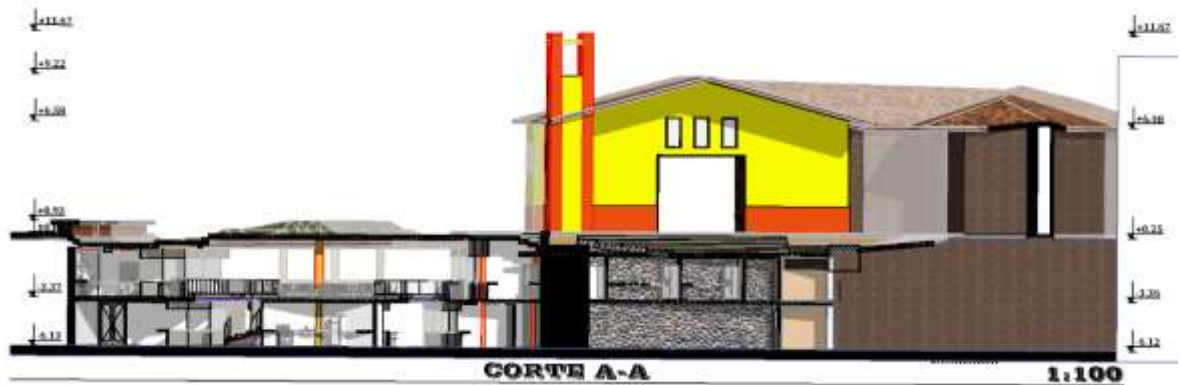
Figura 189: Corte A–A (color).

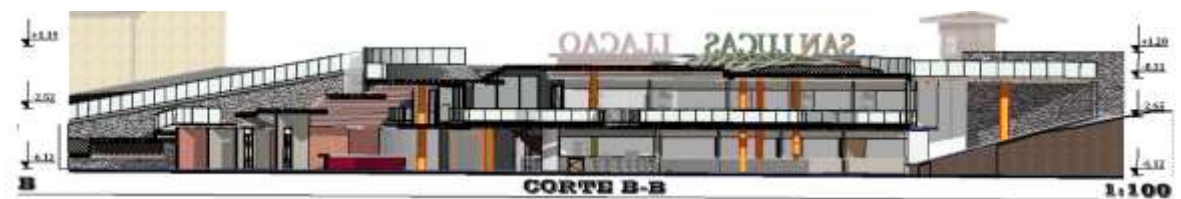
Figura 190: Corte B–B (color).

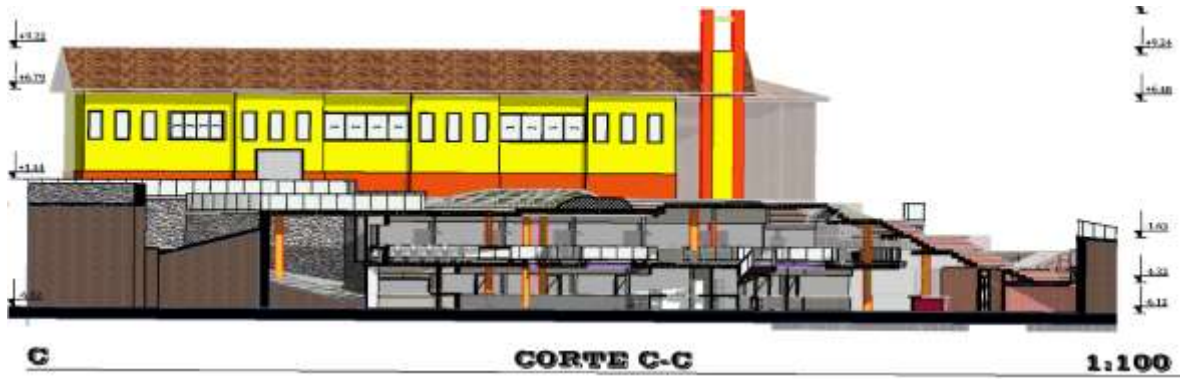
Figura 191: Corte C–C (color).

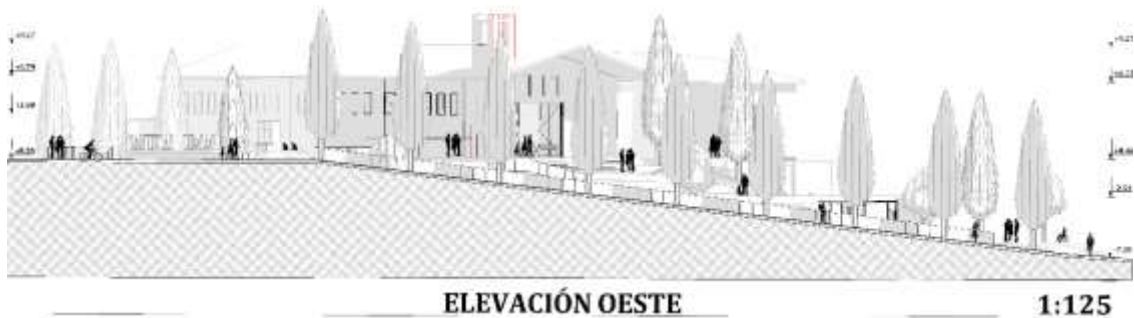
Figura 192: Elevación Oeste

Destaca la escala humana, la composición horizontal y la relación visual con el atrio religioso.

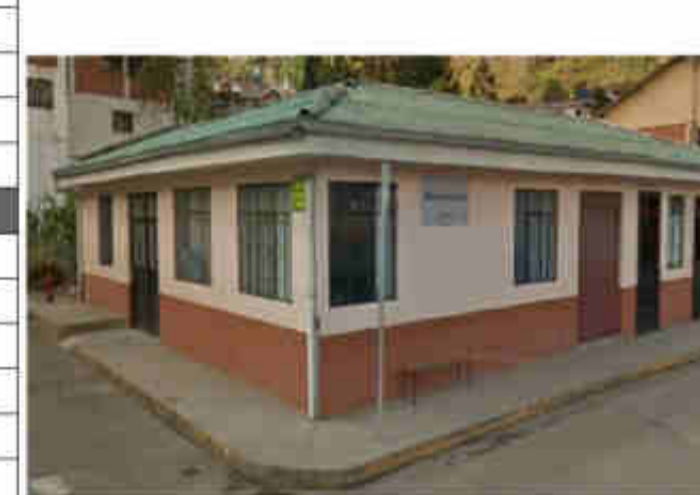
UNIVERSIDAD CATÓLICA DE CUENCA
 ANTEPROYECTO DE REGENERACIÓN URBANA ARQUITECTÓNICA PARA LA PLAZA CENTRAL DE LLACAO
 ANALISIS DE LOS ELEMENTOS QUE COMPONEN LA IMAGEN URBANA EN LA PLAZA DE SAN LUCAS DE LLACAO
 CALLE: A ZHIQUIR No: EXTERIOR: DISPENSARIO MEDICO

GENERO EDIF.	ADMVO	HABITACIONAL	COMERCIO	UBICACION			
TIPO DE EDIFICACION							
HISTORICA							
TRADICIONAL							
MODERNA			X				
ELEMENTOS QUE LA COMPOEN	SISTEMA CONSTRUCTIVO						
CUBIERTA	HIERRO		X				
	MADERA						
	TEJA						
	OTRA		X				
	LADRILLO						
MUIROS	BLOQUE		X				
	ADOBE						
	OTRA						
PUERTAS Y VENTANAS	ELEMENTOS EN VANOS						
RECTANGULAR	X	MADERA					
ANGULAR		HERRERIA	X				
MEDIO PUNTO		VIDRIO	X				
REBAJADO		No. DE VENTANAS	9				
MIXTILENEO		No. DE PUERTAS	6				
ORIENTACION							
PEDESTAL		CORNISA					
BASA		ENTABLAMIENTO					
FUSTE		CONSOLA					
CAPITEL		REPISON					
PILAISTRA		MARCO M					
ARQUITRABE		CLAVE					
FRISO		CORNISUELO					
DENTICULADO		OTRO	X				
ACABADOS							
LIBO			X				
TEXTURA			X				
PINTURA			X				
OTRO							
ESTADO DEL EDIFICIO							
BUENO			X				
MALO							
PESIMO							
CARACTERISTICAS DE DISEÑO							
SIMETRICA	X	VIRTUAL CONCRETO	X	PRINCIPAL	SECUNDARIO	ATENUACION	ESTILO
ASIMETRICA	X	SEMI VIRTUAL CONCRETO	X	BLANCO	VERDE	VERDE	CONTEMPORANEO

RITMO		HORIZONTAL		ALTURA		No DE PISOS	
REPETICION	X	CORTINO DISCONTINUO	X	3,00 m		1	
VEGETACION	X			FUNCIONALIDAD	DISPENSARIO MEDICO DEL SEGURO SOCIAL CAMPESINO

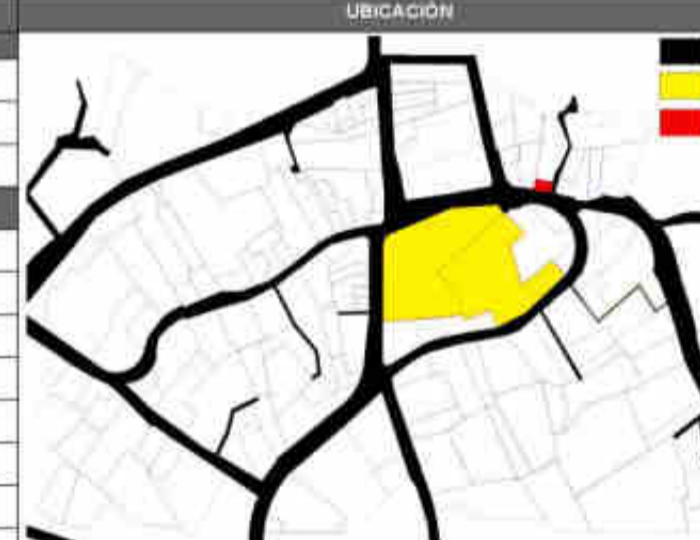
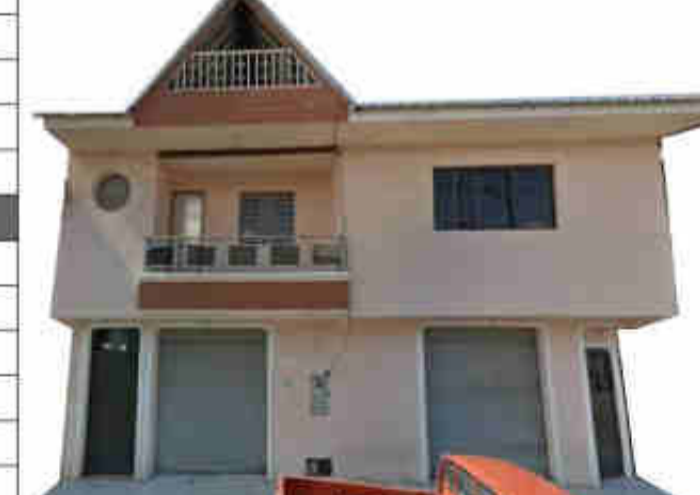
UNIVERSIDAD CATÓLICA DE CUENCA
 ANTEPROYECTO DE REGENERACIÓN URBANA ARQUITECTÓNICA PARA LA PLAZA CENTRAL DE LLACAO
 ANALISIS DE LOS ELEMENTOS QUE COMPONEN LA IMAGEN URBANA EN LA PLAZA DE SAN LUCAS DE LLACAO
 CALLE: A ZHIQUIR No: EXTERIOR: S/N SOMBREROS DE PAJA TOQUILLA

GENERO EDIF.	ADMVO	HABITACIONAL	COMERCIO	UBICACION			
TIPO DE EDIFICACION							
HISTORICA			X				
TRADICIONAL							
MODERNA							
ELEMENTOS QUE LA COMPOEN	SISTEMA CONSTRUCTIVO						
CUBIERTA	HIERRO						
	MADERA		X				
	TEJA		X				
	OTRA						
	LADRILLO						
MUIROS	BLOQUE						
	ADOBE		X				
	OTRA		X				
PUERTAS Y VENTANAS	ELEMENTOS EN VANOS						
RECTANGULAR	X	MADERA	X				
ANGULAR		HERRERIA					
MEDIO PUNTO		VIDRIO	X				
REBAJADO		No. DE VENTANAS	10				
MIXTILENEO		No. DE PUERTAS	8				
ORIENTACION							
PEDESTAL		CORNISA					
BASA	X	ENTABLAMIENTO					
FUSTE		CONSOLA					
CAPITEL		REPISON	X				
PILAISTRA		MARCO M					
ARQUITRABE		CLAVE					
FRISO		CORNISUELO					
DENTICULADO	X	OTRO	X				
ACABADOS							
LIBO			X				
TEXTURA			X				
PINTURA			X				
OTRO							
ESTADO DEL EDIFICIO							
BUENO							
MALO				X			
PESIMO							
CARACTERISTICAS DE DISEÑO							
SIMETRICA	X	VIRTUAL CONCRETO		PRINCIPAL	SECUNDARIO	ATENUACION	ESTILO

ASIMETRICA	X	SEMI VIRTUAL CONCRETO	X	BLANCO	NARANJA	BLANCO	VERNACULO
RITMO	X	HORIZONTAL		ALTURA		No DE PISOS	
REPETICION	X	CORTINO DISCONTINUO	X	9,00 m		3	
VEGETACION				FUNCIONALIDAD	VIVIENDA, MICRO-FABRICA DE SOMBREROS DE PAJA TOQUILLA.
