**UNIDAD ACADÉMICA DE INGENIERÍA, INDUSTRIA
Y CONSTRUCCIÓN**

CARRERA DE ARQUITECTURA

**“ANTEPROYECTO DE REGENERACIÓN URBANA
ARQUITECTÓNICA PARA LA PLAZA CENTRAL DE
LLACAO: APLICACIÓN DE LA TEORÍA DE LAS
VENTANAS ROTAS”**

**PROYECTO DE TITULACIÓN PREVIO A LA OBTENCIÓN DEL
TÍTULO DE ARQUITECTO**

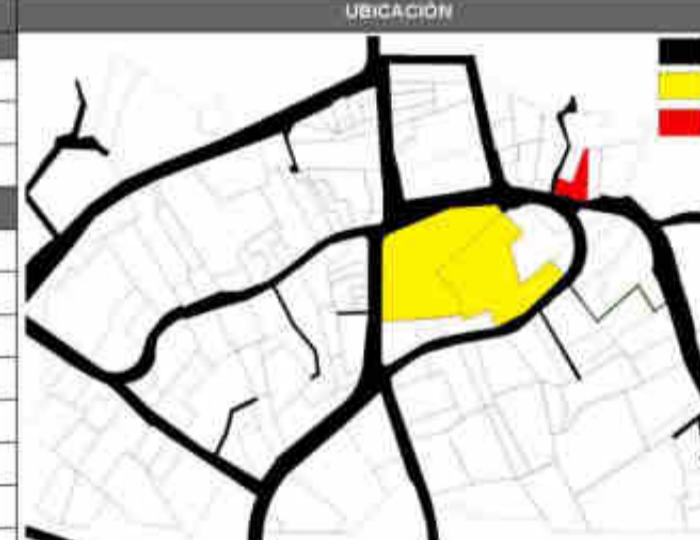
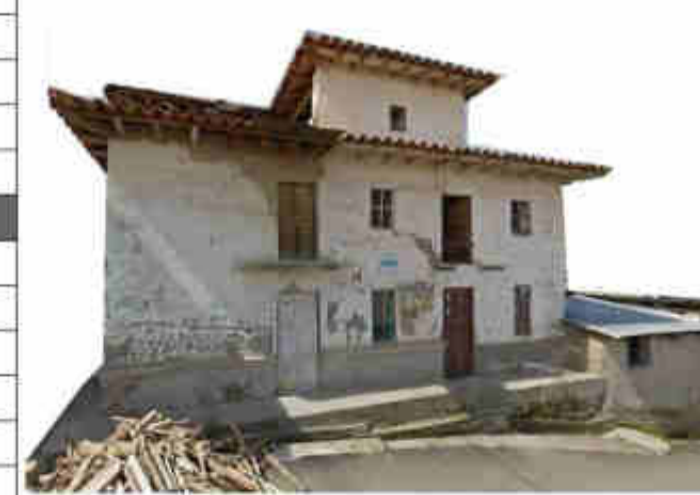
UNIVERSIDAD CATÓLICA DE CUENCA
 ANTEPROYECTO DE REGENERACIÓN URBANA ARQUITECTÓNICA PARA LA PLAZA CENTRAL DE LLACAO
 ANALISIS DE LOS ELEMENTOS QUE COMPONEN LA IMAGEN URBANA EN LA PLAZA DE SAN LUCAS DE LLACAO
 CALLE: A ZHIQUIR No: EXTERIOR: S/N VIVIENDA

PUERTAS Y VENTANAS				ELEMENTOS EN VANOS						
RECTANGULAR	X			MADERA	X					
ANGULAR				HERRERIA	X					
MEDIO PUNTO				VIDRIO	X					
REBAJADO				No. DE VENTANAS	3					
MIXTILENEO				No. DE PUERTAS	4					
ORIENTACIÓN				PEDESTAL <input type="checkbox"/> BASA <input checked="" type="checkbox"/> ENTABLAMIENTO FUSTE <input type="checkbox"/> CAPITEL <input type="checkbox"/> PILASTRA <input type="checkbox"/> ARQUITRABE <input type="checkbox"/> FRISO <input type="checkbox"/> DENTICULADO <input type="checkbox"/> OTRO <input checked="" type="checkbox"/>						
ACABADOS				LISO <input type="checkbox"/> TEXTURA <input type="checkbox"/> PINTURA <input checked="" type="checkbox"/> OTRO <input checked="" type="checkbox"/>						
ESTADO DEL EDIFICIO				BUENO <input checked="" type="checkbox"/> MALO <input type="checkbox"/> PESIMO <input type="checkbox"/>						
CARACTERÍSTICAS DE DISEÑO				PARES SEMÁNTICOS						
SIMÉTRICA	X			VIRTUAL CONCRETO	X		PRINCIPAL	SECUNDARIO	ATENUACIÓN	ESTILO

ASIMÉTRICA	X			SEM VIRTUAL CONCRETO	X		BLANCO	NARANJA	NARANJA	CONTEMPORANEO
RITMO				HORIZONTAL VERTICAL			ALTURA	No DE PISOS		
REPETICIÓN				CORTINUO DISCONTINUO			9.00 m	2 Y 1 BUHARDILLA		
VEGETACIÓN	X			FUNCIONALIDAD: Vivienda.

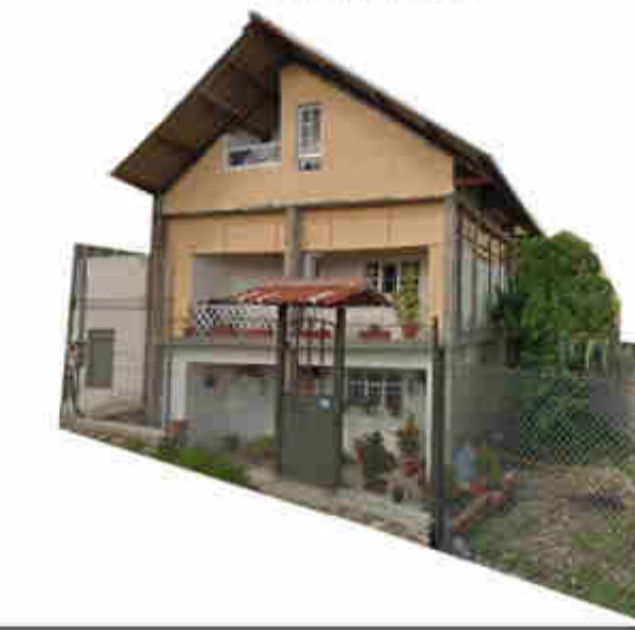
UNIVERSIDAD CATÓLICA DE CUENCA										
ANTEPROYECTO DE REGENERACIÓN URBANA ARQUITECTÓNICA PARA LA PLAZA CENTRAL DE LLACAO										
ANÁLISIS DE LOS ELEMENTOS QUE COMPONEN LA IMAGEN URBANA EN LA PLAZA DE SAN LUCAS DE LLACAO										
CALLE: A ZHIQUIR			No: EXTERIOR: S/ N VIVIENDA							
GENERO EDIF:	ADMVO	HABITACIONAL	COMERCIO	UBICACIÓN			<input type="checkbox"/> Via <input checked="" type="checkbox"/> Plaza <input type="checkbox"/> Casa			
TIPO DE EDIFICACIÓN										
HISTÓRICA				X						
TRADICIONAL										
MODERNA										
ELEMENTOS QUE LA COMPOENEN				SISTEMA CONSTRUCTIVO						
CUBIERTA				LOSA C. <input type="checkbox"/> MADERA <input checked="" type="checkbox"/> TEJA <input checked="" type="checkbox"/> OTRA <input type="checkbox"/> LADRILLO <input checked="" type="checkbox"/>						
MUROS				BLOQUE <input type="checkbox"/> ADOBE <input type="checkbox"/> OTRA <input checked="" type="checkbox"/>

PUERTAS Y VENTANAS				ELEMENTOS EN VANOS						
RECTANGULAR	X			MADERA	X					
ANGULAR				HERRERIA	X					
MEDIO PUNTO				VIDRIO	X					
REBAJADO				No. DE VENTANAS	4					
MIXTILENEO				No. DE PUERTAS	2					
ORIENTACIÓN				PEDESTAL <input type="checkbox"/> BASA <input type="checkbox"/> ENTABLAMIENTO FUSTE <input type="checkbox"/> CAPITEL <input type="checkbox"/> PILASTRA <input type="checkbox"/> ARQUITRABE <input type="checkbox"/> FRISO <input type="checkbox"/> DENTICULADO <input type="checkbox"/> OTRO <input checked="" type="checkbox"/>						
ACABADOS				LISO <input type="checkbox"/> TEXTURA <input type="checkbox"/> PINTURA <input checked="" type="checkbox"/> OTRO <input checked="" type="checkbox"/>						
ESTADO DEL EDIFICIO				BUENO <input checked="" type="checkbox"/> MALO <input type="checkbox"/> PESIMO <input type="checkbox"/>						
CARACTERÍSTICAS DE DISEÑO				PARES SEMÁNTICOS						
SIMÉTRICA	X			VIRTUAL CONCRETO	X		PRINCIPAL	SECUNDARIO	ATENUACIÓN	ESTILO

ASIMÉTRICA	X			SEM VIRTUAL CONCRETO	X		BLANCO	ROJO	NARANJA	CONTEMPORANEO
RITMO				HORIZONTAL VERTICAL			ALTURA	No DE PISOS		
REPETICIÓN				CORTINUO DISCONTINUO			6.00 m	2		
VEGETACIÓN				FUNCIONALIDAD: Vivienda.

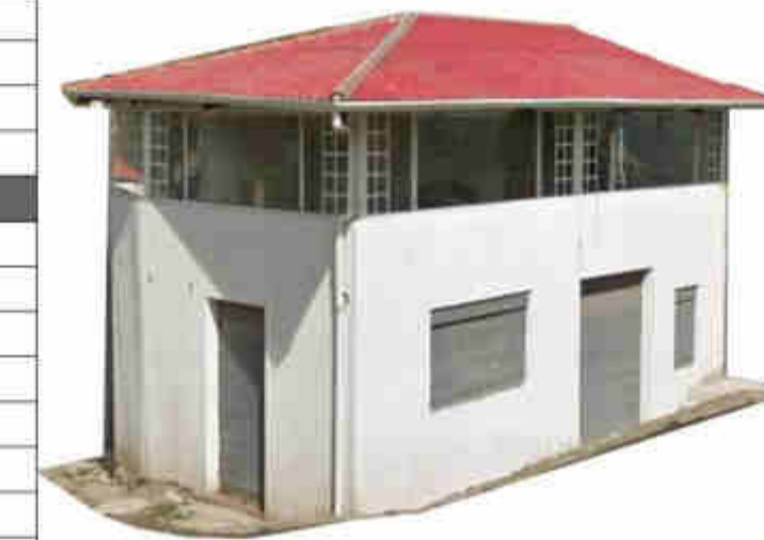
UNIVERSIDAD CATÓLICA DE CUENCA										
ANTEPROYECTO DE REGENERACIÓN URBANA ARQUITECTÓNICA PARA LA PLAZA CENTRAL DE LLACAO										
ANÁLISIS DE LOS ELEMENTOS QUE COMPONEN LA IMAGEN URBANA EN LA PLAZA DE SAN LUCAS DE LLACAO										
CALLE: S/ N			No: EXTERIOR: S/ N VIVIENDA							
GENERO EDIF:	ADMVO	HABITACIONAL	COMERCIO	UBICACIÓN			<input type="checkbox"/> Via <input checked="" type="checkbox"/> Plaza <input type="checkbox"/> Casa			
TIPO DE EDIFICACIÓN										
HISTÓRICA				X						
TRADICIONAL										
MODERNA										
ELEMENTOS QUE LA COMPOENEN				SISTEMA CONSTRUCTIVO						
CUBIERTA				LOSA C. <input type="checkbox"/> MADERA <input type="checkbox"/> TEJA <input checked="" type="checkbox"/> OTRA <input type="checkbox"/> LADRILLO <input checked="" type="checkbox"/>						
MUROS				BLOQUE <input type="checkbox"/> ADOBE <input type="checkbox"/> OTRA <input checked="" type="checkbox"/>						
PUERTAS Y VENTANAS				ELEMENTOS EN VANOS

RECTANGULAR	X			MADERA	X					
ANGULAR				HERRERIA	X					
MEDIO PUNTO				VIDRIO	X					
REBAJADO				No. DE VENTANAS	5					
MIXTILENEO				No. DE PUERTAS	4					
ORIENTACIÓN				PEDESTAL <input type="checkbox"/> BASA <input checked="" type="checkbox"/> ENTABLAMIENTO FUSTE <input type="checkbox"/> CAPITEL <input type="checkbox"/> PILASTRA <input type="checkbox"/> ARQUITRABE <input type="checkbox"/> FRISO <input type="checkbox"/> DENTICULADO <input checked="" type="checkbox"/> OTRO <input checked="" type="checkbox"/>						
ACABADOS				LISO <input type="checkbox"/> TEXTURA <input type="checkbox"/> PINTURA <input checked="" type="checkbox"/> OTRO <input checked="" type="checkbox"/>						
ESTADO DEL EDIFICIO				BUENO <input checked="" type="checkbox"/> MALO <input type="checkbox"/> PESIMO <input type="checkbox"/>						
CARACTERÍSTICAS DE DISEÑO				PARES SEMÁNTICOS						
SIMÉTRICA	X			VIRTUAL CONCRETO	X		PRINCIPAL	SECUNDARIO	ATENUACIÓN	ESTILO

ASIMÉTRICA	X			SEM VIRTUAL CONCRETO	X		BLANCO-ROJO	NARANJA	NARANJA	CONTEMPORANEO
RITMO				HORIZONTAL VERTICAL			ALTURA	No DE PISOS		
REPETICIÓN				CORTINUO DISCONTINUO			6.00 m	2		
VEGETACIÓN	X			FUNCIONALIDAD: Vivienda.

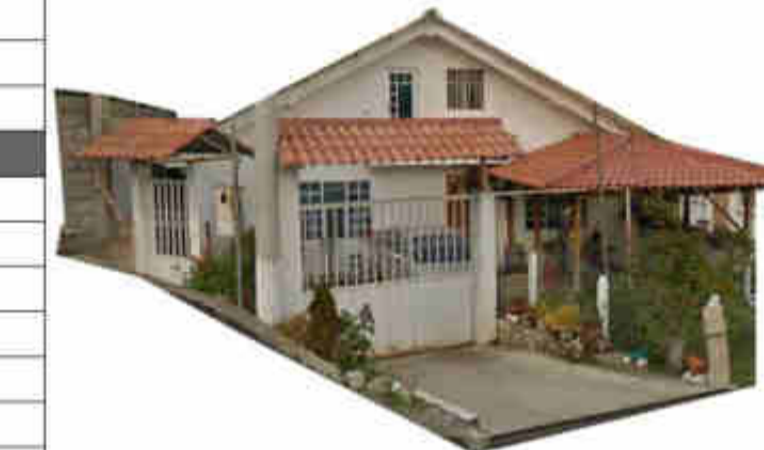
UNIVERSIDAD CATÓLICA DE CUENCA										
ANTEPROYECTO DE REGENERACIÓN URBANA ARQUITECTÓNICA PARA LA PLAZA CENTRAL DE LLACAO										
ANÁLISIS DE LOS ELEMENTOS QUE COMPONEN LA IMAGEN URBANA EN LA PLAZA DE SAN LUCAS DE LLACAO										
CALLE: S/ N			No: EXTERIOR: S/ N VIVIENDA							
GENERO EDIF:	ADMVO	HABITACIONAL	COMERCIO	UBICACIÓN			<input type="checkbox"/> Via <input checked="" type="checkbox"/> Plaza <input type="checkbox"/> Casa			
TIPO DE EDIFICACIÓN										
HISTÓRICA				X						
TRADICIONAL										
MODERNA										
ELEMENTOS QUE LA COMPOENEN				SISTEMA CONSTRUCTIVO						
CUBIERTA				LOSA C. <input type="checkbox"/> MADERA <input checked="" type="checkbox"/> TEJA <input checked="" type="checkbox"/> OTRA <input type="checkbox"/> LADRILLO <input type="checkbox"/>						
MUROS				BLOQUE <input type="checkbox"/> ADOBE <input checked="" type="checkbox"/> OTRA <input checked="" type="checkbox"/>

PUERTAS Y VENTANAS				ELEMENTOS EN VANOS						
RECTANGULAR	X			MADERA	X					
ANGULAR				HERRERIA	X					
MEDIO PUNTO				VIDRIO	X					
REBAJADO				No. DE VENTANAS	4					
MIXTILENEO				No. DE PUERTAS	6					
ORIENTACIÓN				PEDESTAL <input type="checkbox"/> BASA <input checked="" type="checkbox"/> ENTABLAMIENTO FUSTE <input type="checkbox"/> CAPITEL <input type="checkbox"/> PILASTRA <input type="checkbox"/> ARQUITRABE <input type="checkbox"/> FRISO <input type="checkbox"/> DENTICULADO <input checked="" type="checkbox"/> OTRO <input checked="" type="checkbox"/>						
ACABADOS				LISO <input type="checkbox"/> TEXTURA <input type="checkbox"/> PINTURA <input checked="" type="checkbox"/> OTRO <input checked="" type="checkbox"/>						
ESTADO DEL EDIFICIO				BUENO <input checked="" type="checkbox"/> MALO <input type="checkbox"/> PESIMO <input type="checkbox"/>						
CARACTERÍSTICAS DE DISEÑO				PARES SEMÁNTICOS

SIMÉTRICA	X			VIRTUAL CONCRETO	X		PRINCIPAL	SECUNDARIO	ATENUACIÓN	ESTILO
ASIMÉTRICA	X			SEM VIRTUAL CONCRETO	X		BLANCO	CYAN	NARANJA	VERNACULO
RITMO				HORIZONTAL VERTICAL			ALTURA	No DE PISOS		
REPETICIÓN				CORTINUO DISCONTINUO			3.00 m	1		
VEGETACIÓN	X			FUNCIONALIDAD: Vivienda.

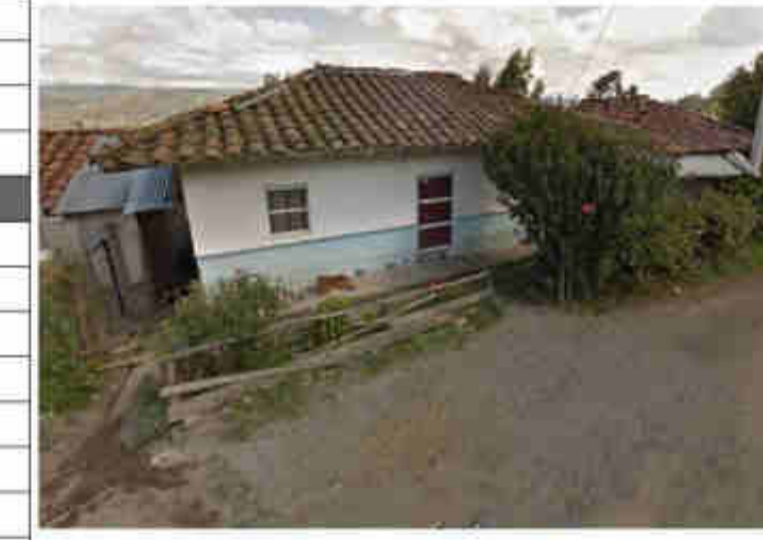
UNIVERSIDAD CATÓLICA DE CUENCA										
ANTEPROYECTO DE REGENERACIÓN URBANA ARQUITECTÓNICA PARA LA PLAZA CENTRAL DE LLACAO										
ANÁLISIS DE LOS ELEMENTOS QUE COMPONEN LA IMAGEN URBANA EN LA PLAZA DE SAN LUCAS DE LLACAO										
CALLE: S/ N			No: EXTERIOR: S/ N VIVIENDA							
GENERO EDIF:	ADMVO	HABITACIONAL	COMERCIO	UBICACIÓN			<input type="checkbox"/> Via <input checked="" type="checkbox"/> Plaza <input type="checkbox"/> Casa			
TIPO DE EDIFICACIÓN										
HISTÓRICA				X						
TRADICIONAL										
MODERNA										
ELEMENTOS QUE LA COMPOENEN				SISTEMA CONSTRUCTIVO						
CUBIERTA				LOSA C. <input type="checkbox"/> MADERA <input checked="" type="checkbox"/> TEJA <input checked="" type="checkbox"/> OTRA <input type="checkbox"/> LADRILLO <input type="checkbox"/>						
MUROS				BLOQUE <input type="checkbox"/> ADOBE <input checked="" type="checkbox"/> OTRA <input checked="" type="checkbox"/>

PUERTAS Y VENTANAS				ELEMENTOS EN VANOS						
RECTANGULAR	X			MADERA	X					
ANGULAR				HERRERIA	X					
MEDIO PUNTO				VIDRIO	X					
REBAJADO				No. DE VENTANAS	2					
MIXTILENEO				No. DE PUERTAS	1					
ORIENTACIÓN				PEDESTAL <input type="checkbox"/> BASA <input type="checkbox"/> ENTABLAMIENTO FUSTE <input type="checkbox"/> CAPITEL <input type="checkbox"/> PILASTRA <input type="checkbox"/> ARQUITRABE <input type="checkbox"/> FRISO <input type="checkbox"/> DENTICULADO <input checked="" type="checkbox"/> OTRO <input checked="" type="checkbox"/>						
ACABADOS				LISO <input type="checkbox"/> TEXTURA <input type="checkbox"/> PINTURA <input checked="" type="checkbox"/> OTRO <input checked="" type="checkbox"/>						
ESTADO DEL EDIFICIO				BUENO <input checked="" type="checkbox"/> MALO <input type="checkbox"/> PESIMO <input type="checkbox"/>						
CARACTERÍSTICAS DE DISEÑO				PARES SEMÁNTICOS						
SIMÉTRICA	X			VIRTUAL CONCRETO	X		PRINCIPAL	SECUNDARIO	ATENUACIÓN	ESTILO

ASIMÉTRICA	X			SEM VIRTUAL CONCRETO	X		BLANCO-PURPURA	NARANJA	NARANJA	VERNACULO
RITMO				HORIZONTAL VERTICAL			ALTURA	No DE PISOS		
REPETICIÓN				CORTINUO DISCONTINUO			3.00 m	1		
VEGETACIÓN	X			FUNCIONALIDAD: Vivienda.

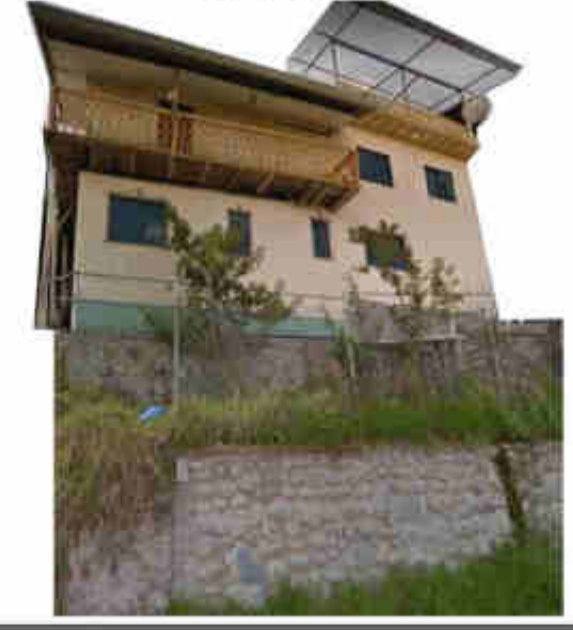
PUERTAS Y VENTANAS				ELEMENTOS EN VANOS						
RECTANGULAR	X			MADERA	X					
ANGULAR				HERRERIA	X					
MEDIO PUNTO				VIDRIO	X					
REBAJADO				No. DE VENTANAS	7					
MIXTILENEO				No. DE PUERTAS	4					
ORIENTACIÓN				PEDESTAL <input type="checkbox"/> BASA <input checked="" type="checkbox"/> ENTABLAMIENTO FUSTE <input type="checkbox"/> CAPITEL <input type="checkbox"/> PILASTRA <input type="checkbox"/> ARQUITRABE <input type="checkbox"/> FRISO <input type="checkbox"/> DENTICULADO <input checked="" type="checkbox"/> OTRO <input checked="" type="checkbox"/>						
ACABADOS				LISO <input type="checkbox"/> TEXTURA <input type="checkbox"/> PINTURA <input checked="" type="checkbox"/> OTRO <input checked="" type="checkbox"/>						
ESTADO DEL EDIFICIO				BUENO <input checked="" type="checkbox"/> MALO <input type="checkbox"/> PESIMO <input type="checkbox"/>						
CARACTERÍSTICAS DE DISEÑO				PARES SEMÁNTICOS

SIMÉTRICA	X			VIRTUAL CONCRETO	X		PRINCIPAL	SECUNDARIO	ATENUACIÓN	ESTILO
ASIMÉTRICA	X			SEM VIRTUAL CONCRETO	X		AMARILLO	VERDE LIMON	AMARILLO	VERNACULO
RITMO				HORIZONTAL VERTICAL			ALTURA	No DE PISOS		
REPETICIÓN				CORTINUO DISCONTINUO			9.00 m	3		
VEGETACIÓN	X			FUNCIONALIDAD: Vivienda.

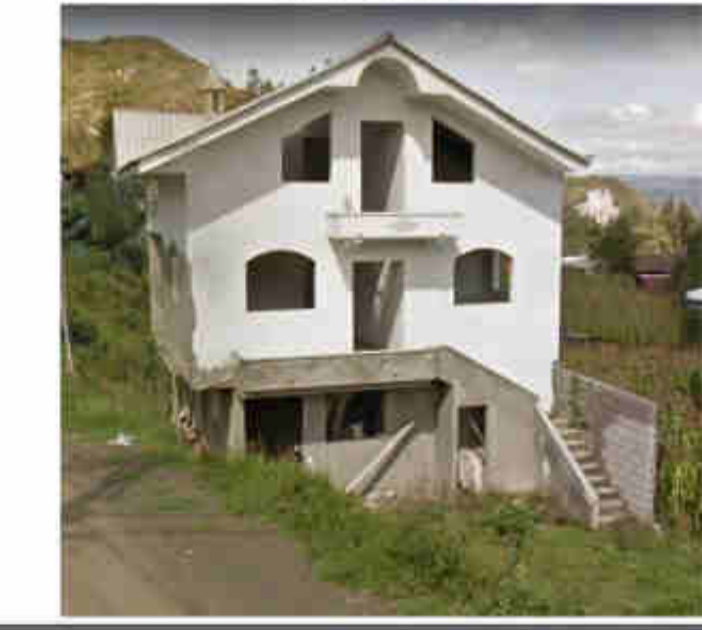
UNIVERSIDAD CATÓLICA DE CUENCA										
ANTEPROYECTO DE REGENERACIÓN URBANA ARQUITECTÓNICA PARA LA PLAZA CENTRAL DE LLACAO										
ANÁLISIS DE LOS ELEMENTOS QUE COMPONEN LA IMAGEN URBANA EN LA PLAZA DE SAN LUCAS DE LLACAO										
CALLE: S/ N			No: EXTERIOR: S/ N VIVIENDA							
GENERO EDIF:	ADMVO	HABITACIONAL	COMERCIO	UBICACIÓN			<input type="checkbox"/> Via <input checked="" type="checkbox"/> Plaza <input type="checkbox"/> Casa			
TIPO DE EDIFICACIÓN										
HISTÓRICA				X						
TRADICIONAL										
MODERNA										
ELEMENTOS QUE LA COMPOENEN				SISTEMA CONSTRUCTIVO						
CUBIERTA				LOSA C. <input type="checkbox"/> MADERA <input type="checkbox"/> TEJA <input checked="" type="checkbox"/> OTRA <input type="checkbox"/> LADRILLO <input checked="" type="checkbox"/>						
MUROS				BLOQUE <input type="checkbox"/> ADOBE <input type="checkbox"/> OTRA <input checked="" type="checkbox"/>						
PUERTAS Y VENTANAS				ELEMENTOS EN VANOS

RECTANGULAR	X			MADERA	X					
ANGULAR				HERRERIA	X					
MEDIO PUNTO				VIDRIO	X					
REBAJADO				No. DE VENTANAS	16					
MIXTILENEO				No. DE PUERTAS	7					
ORIENTACIÓN				PEDESTAL <input type="checkbox"/> BASA <input type="checkbox"/> ENTABLAMIENTO FUSTE <input type="checkbox"/> CAPITEL <input type="checkbox"/> PILASTRA <input type="checkbox"/> ARQUITRABE <input type="checkbox"/> FRISO <input type="checkbox"/> DENTICULADO <input checked="" type="checkbox"/> OTRO <input checked="" type="checkbox"/>						
ACABADOS				LISO <input type="checkbox"/> TEXTURA <input type="checkbox"/> PINTURA <input checked="" type="checkbox"/> OTRO <input checked="" type="checkbox"/>						
ESTADO DEL EDIFICIO				BUENO <input checked="" type="checkbox"/> MALO <input type="checkbox"/> PESIMO <input type="checkbox"/>						
CARACTERÍSTICAS DE DISEÑO				PARES SEMÁNTICOS						
SIMÉTRICA	X			VIRTUAL CONCRETO	X		PRINCIPAL	SECUNDARIO	ATENUACIÓN	ESTILO

ASIMÉTRICA	X			SEM VIRTUAL CONCRETO	X		BLANCO	GRIS	NARANJA	CONTEMPORANEO
RITMO				HORIZONTAL VERTICAL			ALTURA	No DE PISOS		
REPETICIÓN				CORTINUO DISCONTINUO			9.00 m	3		
VEGETACIÓN	X			FUNCIONALIDAD: Vivienda.
