**DISEÑO DEL ANTEPROYECTO DE REGENERACIÓN Y
ADECUACIÓN DEL PARQUE LA CUSINGA EN LA CIUDAD DE
CUENCA**

**PROYECTO DE TITULACIÓN PREVIO A LA OBTENCIÓN DEL
TÍTULO DE ARQUITECTA**

AUTOR: LESLI VIVIANA ALVARADO UZHO

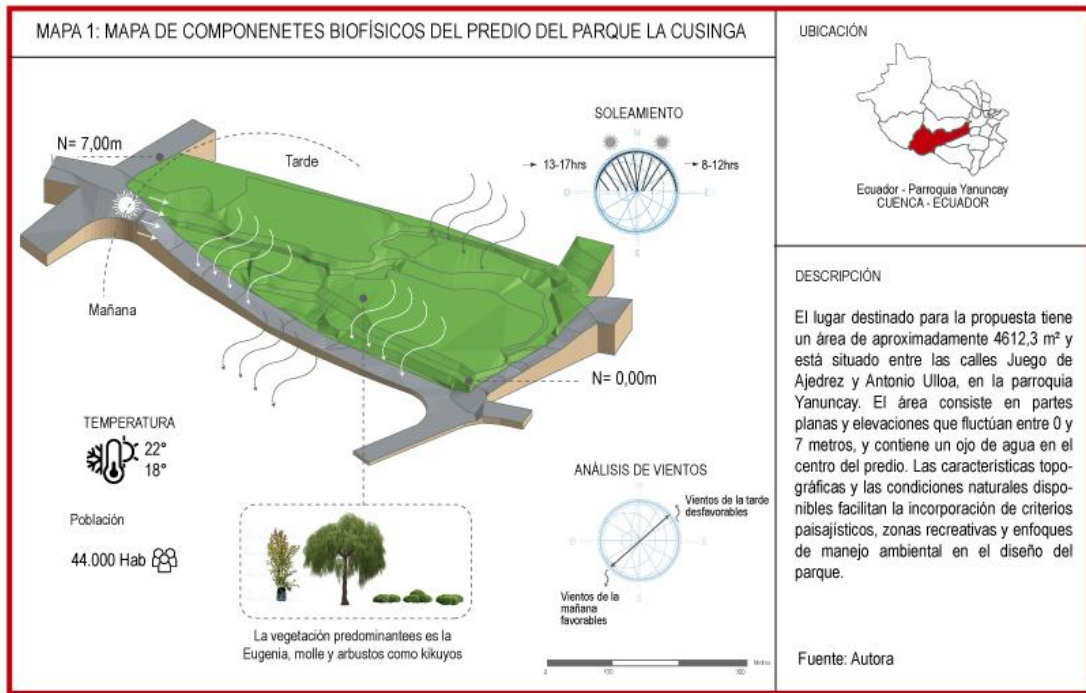
Figura 9: Mapa biofísico.

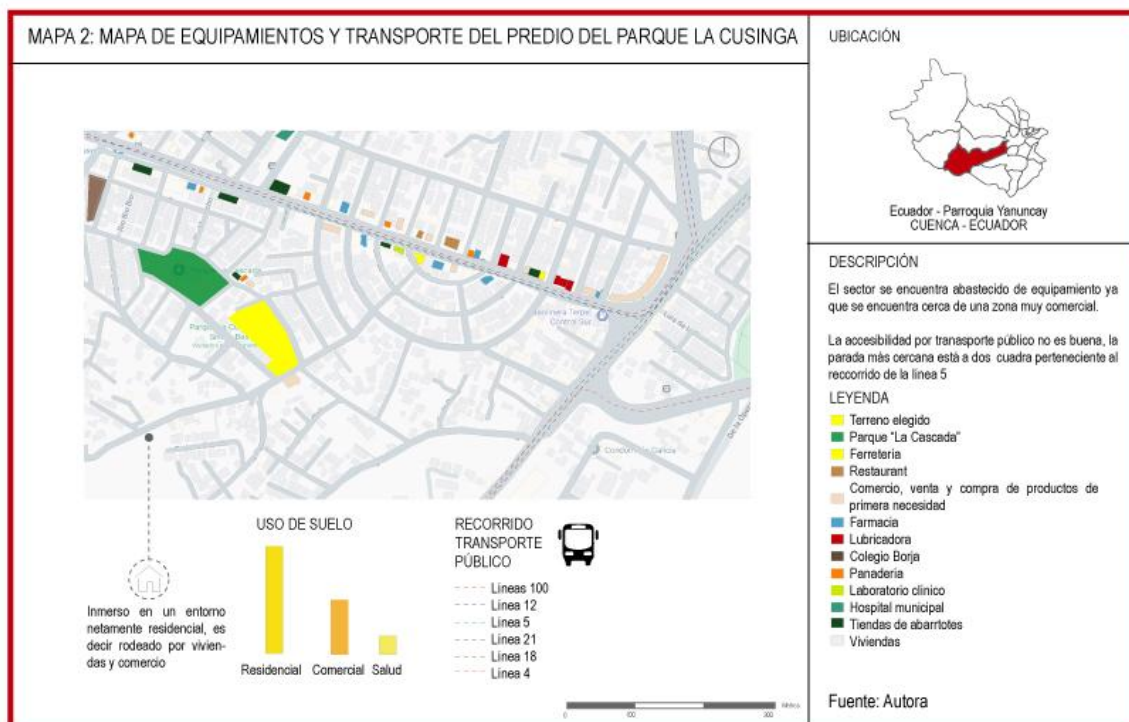
Figura 11: Mapa de equipamiento y transporte del predio del Parque La Cusinga

En este ámbito, el proyecto necesita incluir estrategias de accesibilidad universal, optimización de conexiones peatonales y clasificación de accesos primarios, asegurando una integración efectiva entre el parque y la red vial existente. La interpretación del Mapa de equipamiento y transporte facilita observar estas interconexiones y respalda la urgencia de reestructurar los accesos y mejorar la conectividad entre barrios.

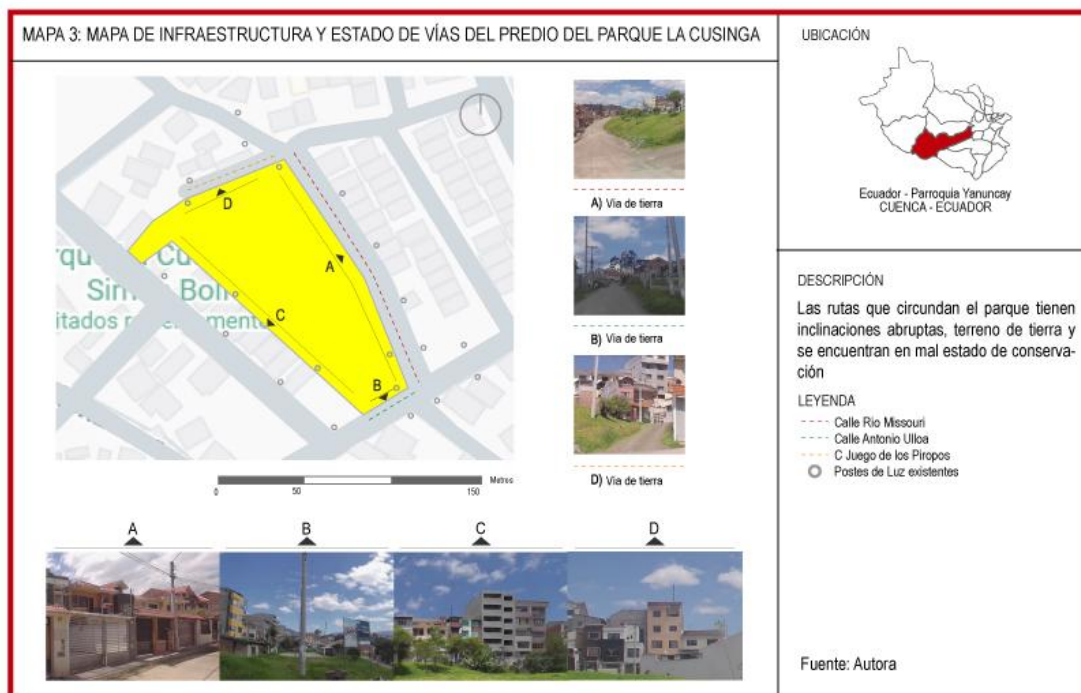
Figura 12: Mapa de infraestructura y estado de las vías del predio del Parque La Cusinga

El Mapa de infraestructura y estado de caminos facilita observar esta situación, destacando la conexión entre los servicios disponibles, la calidad de las vías y la conectividad para peatones. Su análisis valida que la propuesta necesita incluir la mejora de la iluminación, la reestructuración de los accesos y la consolidación del mobiliario urbano como elemento de una estrategia global

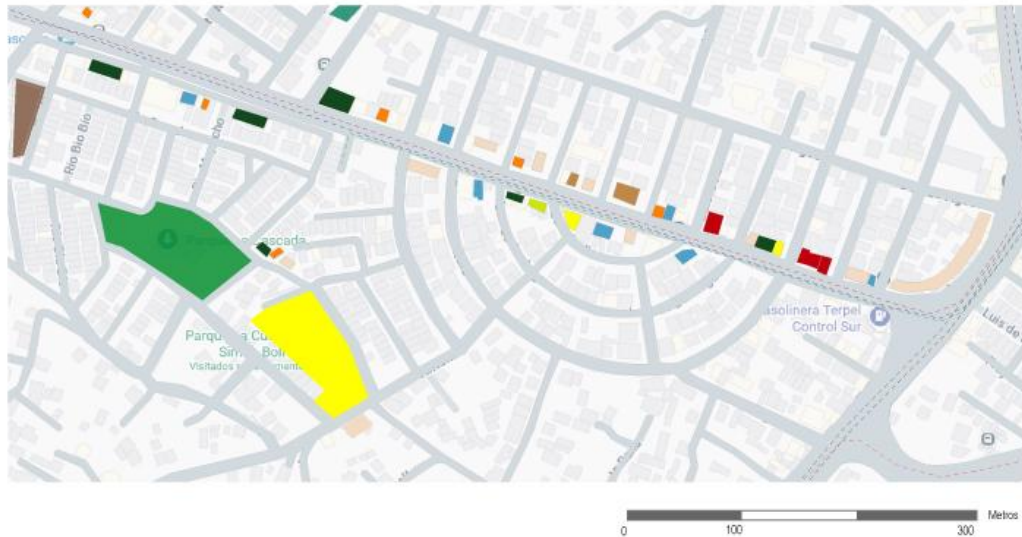
Figura 13: Distribución espacial de equipamientos existentes en el Parque La Cusinga.

ELEMENTO	CANTIDAD	ESTADO ACTUAL	ACCIÓN PROPUESTA
Cancha múltiple	1	Superficie deteriorada, cerramiento incompleto.	Rehabilitación completa
Arcos metálicos	2	Oxidación y degradación estructural	Reemplazo

Estructura cubierta lateral	1	Degradación evidente, pintadas	Derribo o restauración
Bancas	0	Inexistentes	Incluir mobiliario urbano
Luminarias internas	0	Inexistentes	Incorporar iluminación LED
Senderos formales	0	Movilidad no oficial sobre hierba	Crear camineras permeables
Césped / área verde	Aprox. 2.000 m2	Cobertura inconsistente, deterioro	Reforestación y nivelación
Taludes sin tratamiento	2 zonas	Desgaste de la superficie	Estabilización de vegetación
Señalética	0	Inexistentes	Implementar señalética
Sistema de drenaje visible	0	No identificado	Incorporar drenaje sostenible

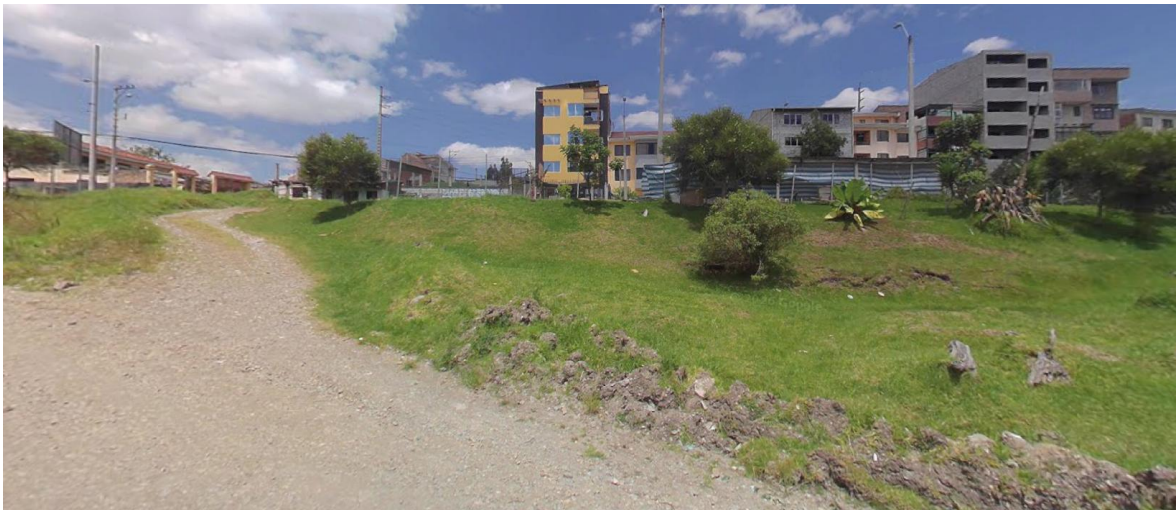
Figura 14: Condición actual del acceso principal por vía no pavimentada.

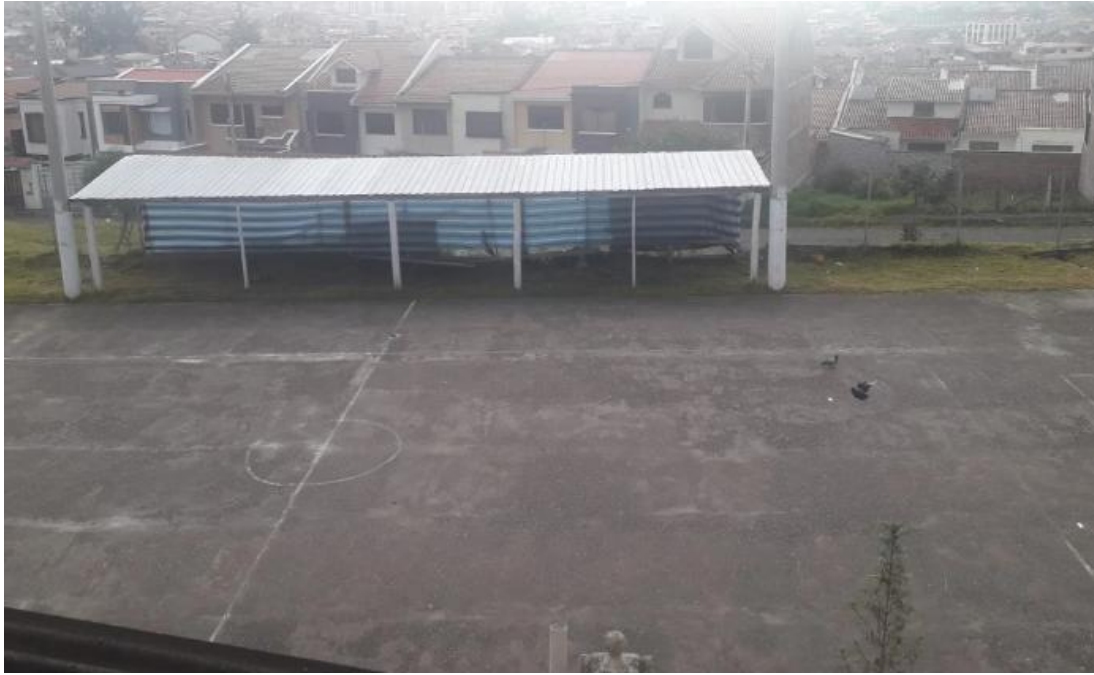
Figura 17: Estado físico actual de la cancha deportiva comunitaria.

En el ámbito funcional, no hay instalaciones recreativas establecidas. La cancha temporal creada por la comunidad muestra una necesidad social no atendida, pero su condición técnica no responde a estándares de seguridad ni accesibilidad (Gehl, 2010). Este hecho demuestra que el problema no es la falta de interés por parte de los ciudadanos, sino la carencia de una intervención institucional organizada.

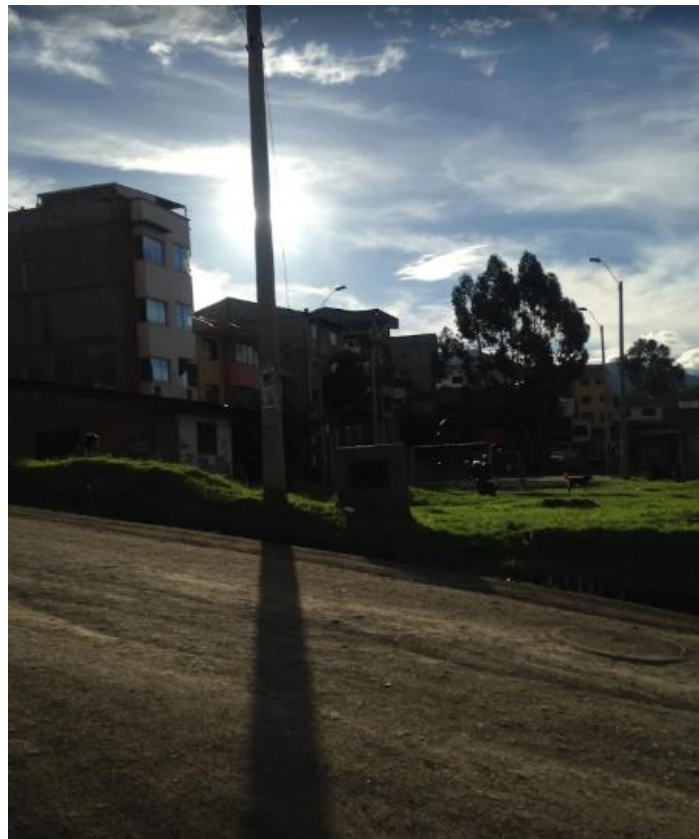
Figura 18: Condición de la vegetación alta y cobertura arbórea existente.

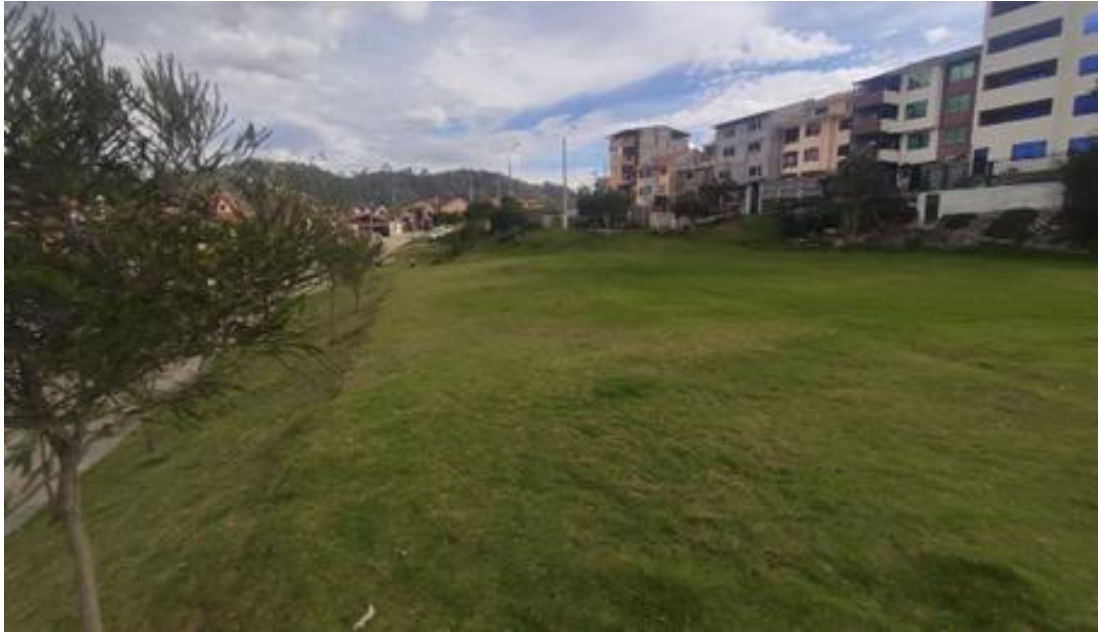
Figura 19: Sectores con vegetación irregular y ausencia de mantenimiento.

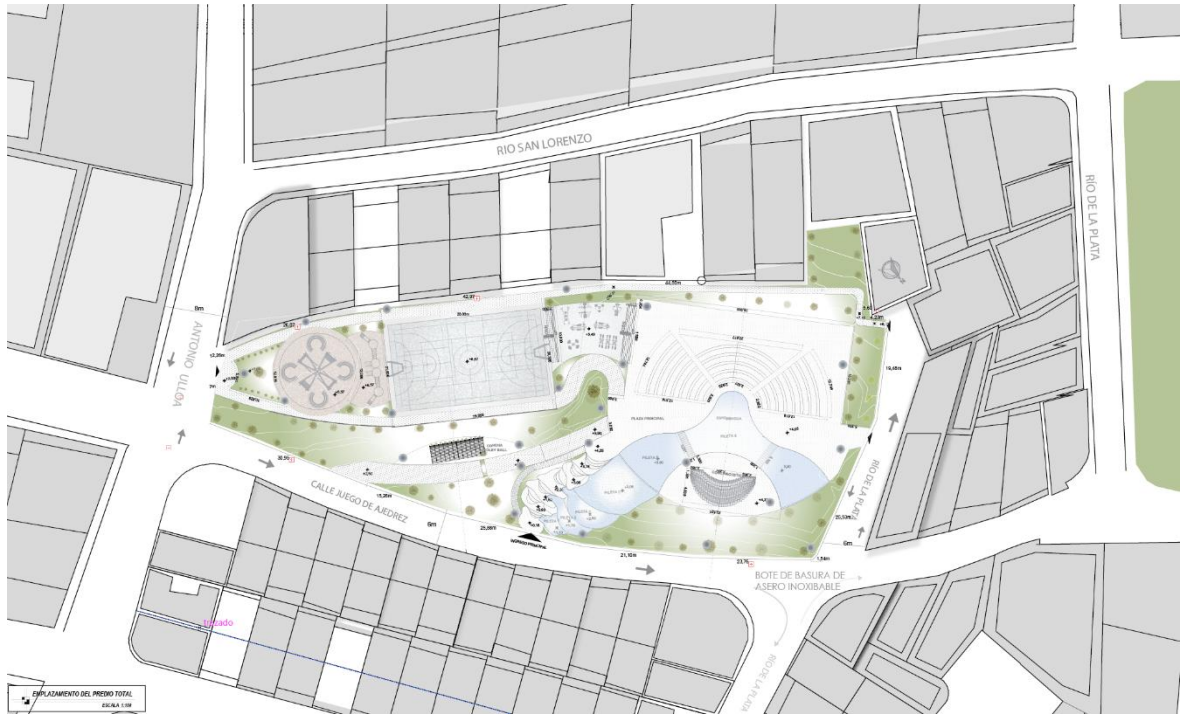
Figura 37 Zonificación Funcional

El objetivo es prolongar el tiempo de estadía, mejorar la vigilancia natural y consolidar el parque como un lugar de convivencia intergeneracional, alineándose con las ideas de Jacobs (1961). La zonificación funcional se puede apreciar en la Tabla 7 (Programa Arquitectónico General), imagen que corresponde al programa arquitectónico. Este lineamiento aborda el problema estratégico PE4 y el objetivo de impulsar la dinamización social.

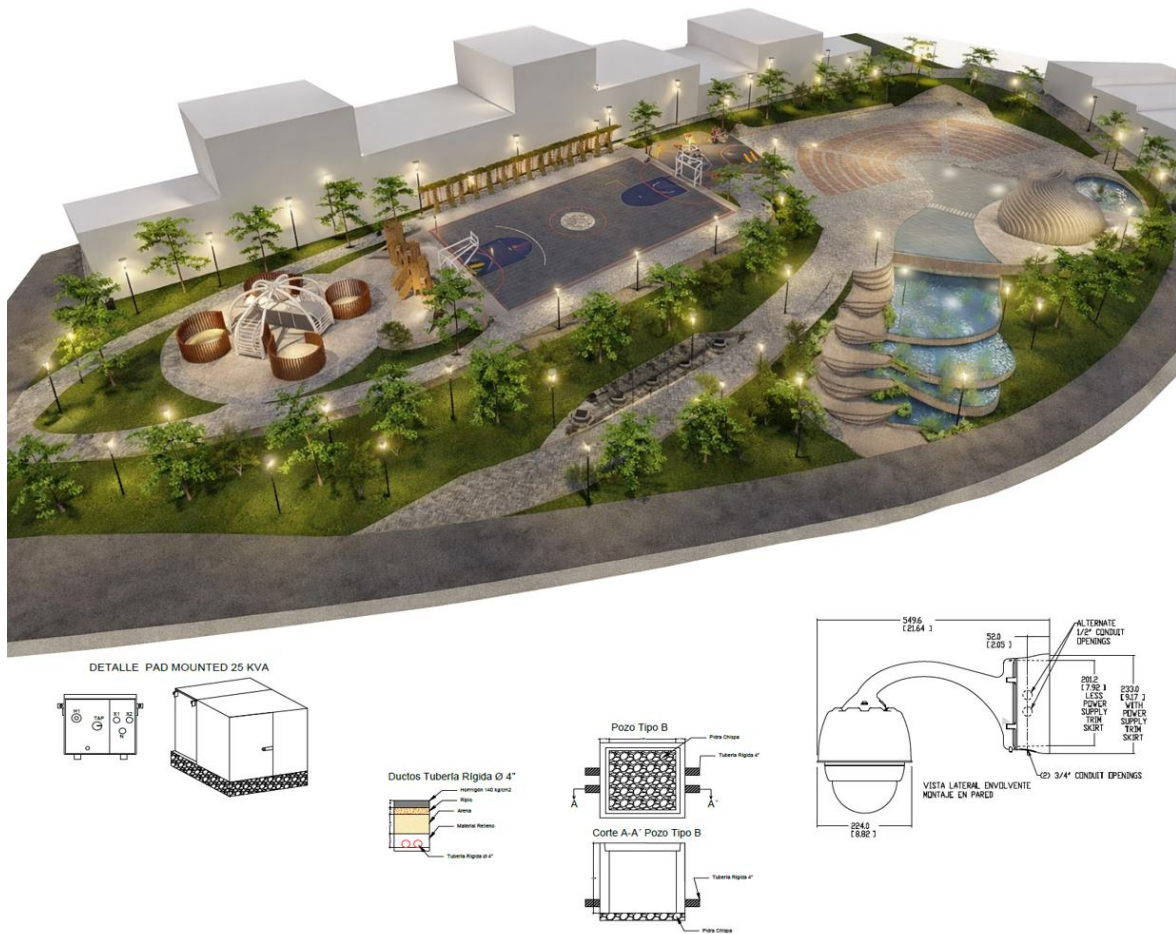
Figura 38 Sistema de iluminación urbana.

El objetivo deseado es aumentar la utilización nocturna, reforzar la percepción de seguridad y dinamizar el parque como un área continua a lo largo del día. Este lineamiento aborda el desafío estratégico PE2.

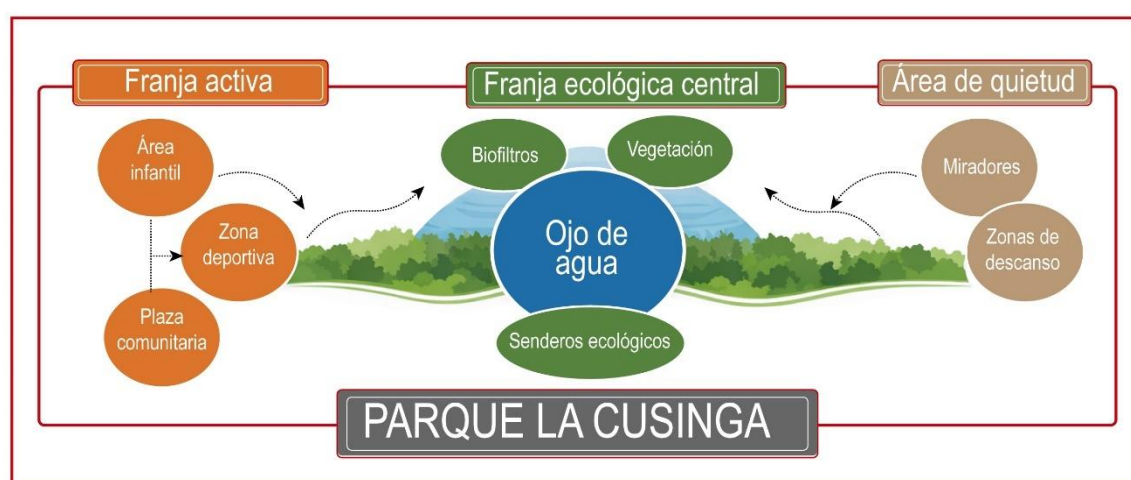
Figura 40 Diagrama de relaciones espaciales del Parque La Cusinga

La jerarquía espacial mencionada se ilustra en la Figura 40: Diagrama de relaciones espaciales del Parque La Cusinga, donde se observa la interacción entre la franja activa, el corredor ecológico y la zona de transición.

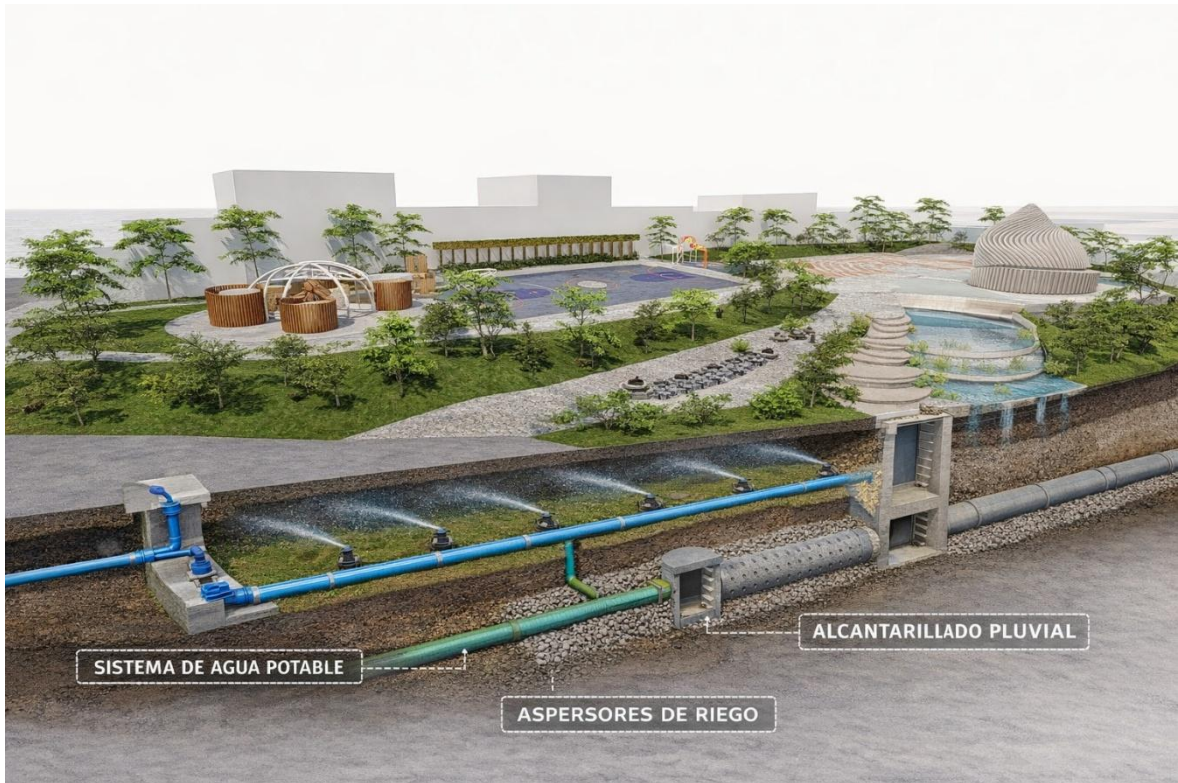
Figura 42 Sistema de agua potable, aspersores y alcantarillado pluvial

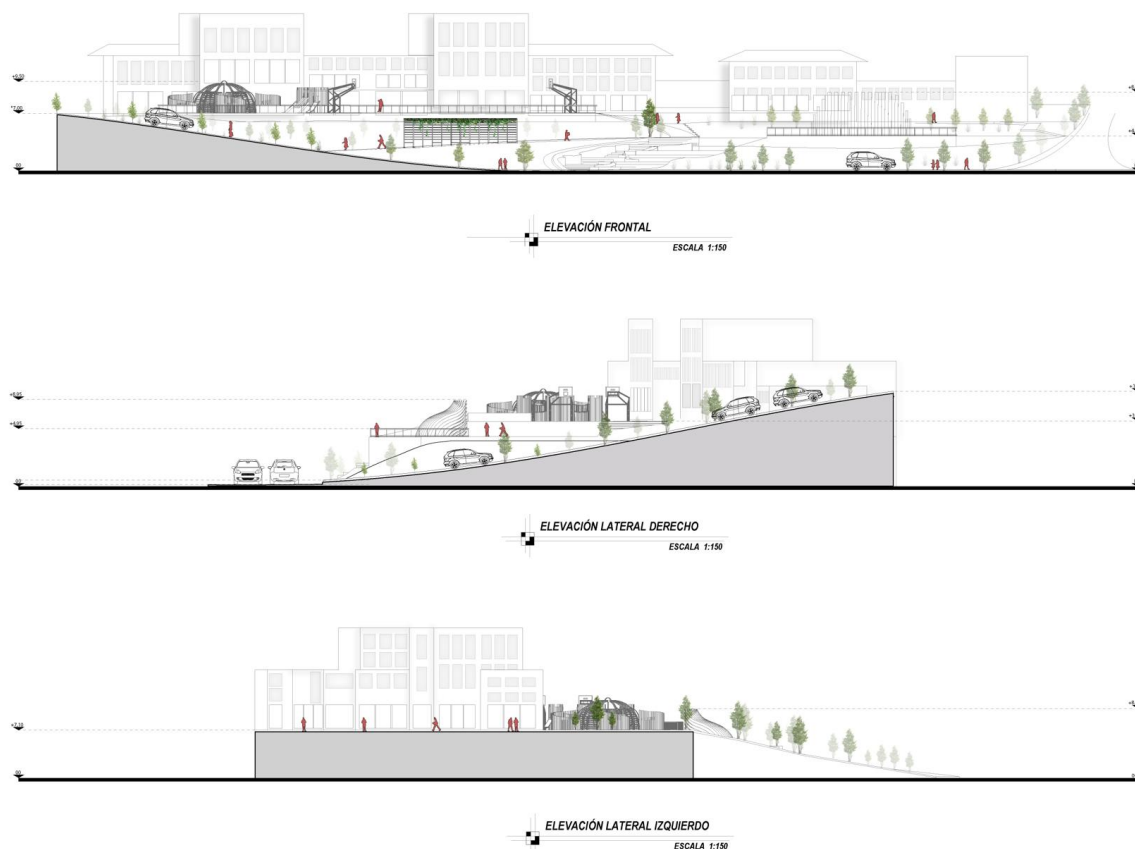
Figura 44 Elevaciones del parque

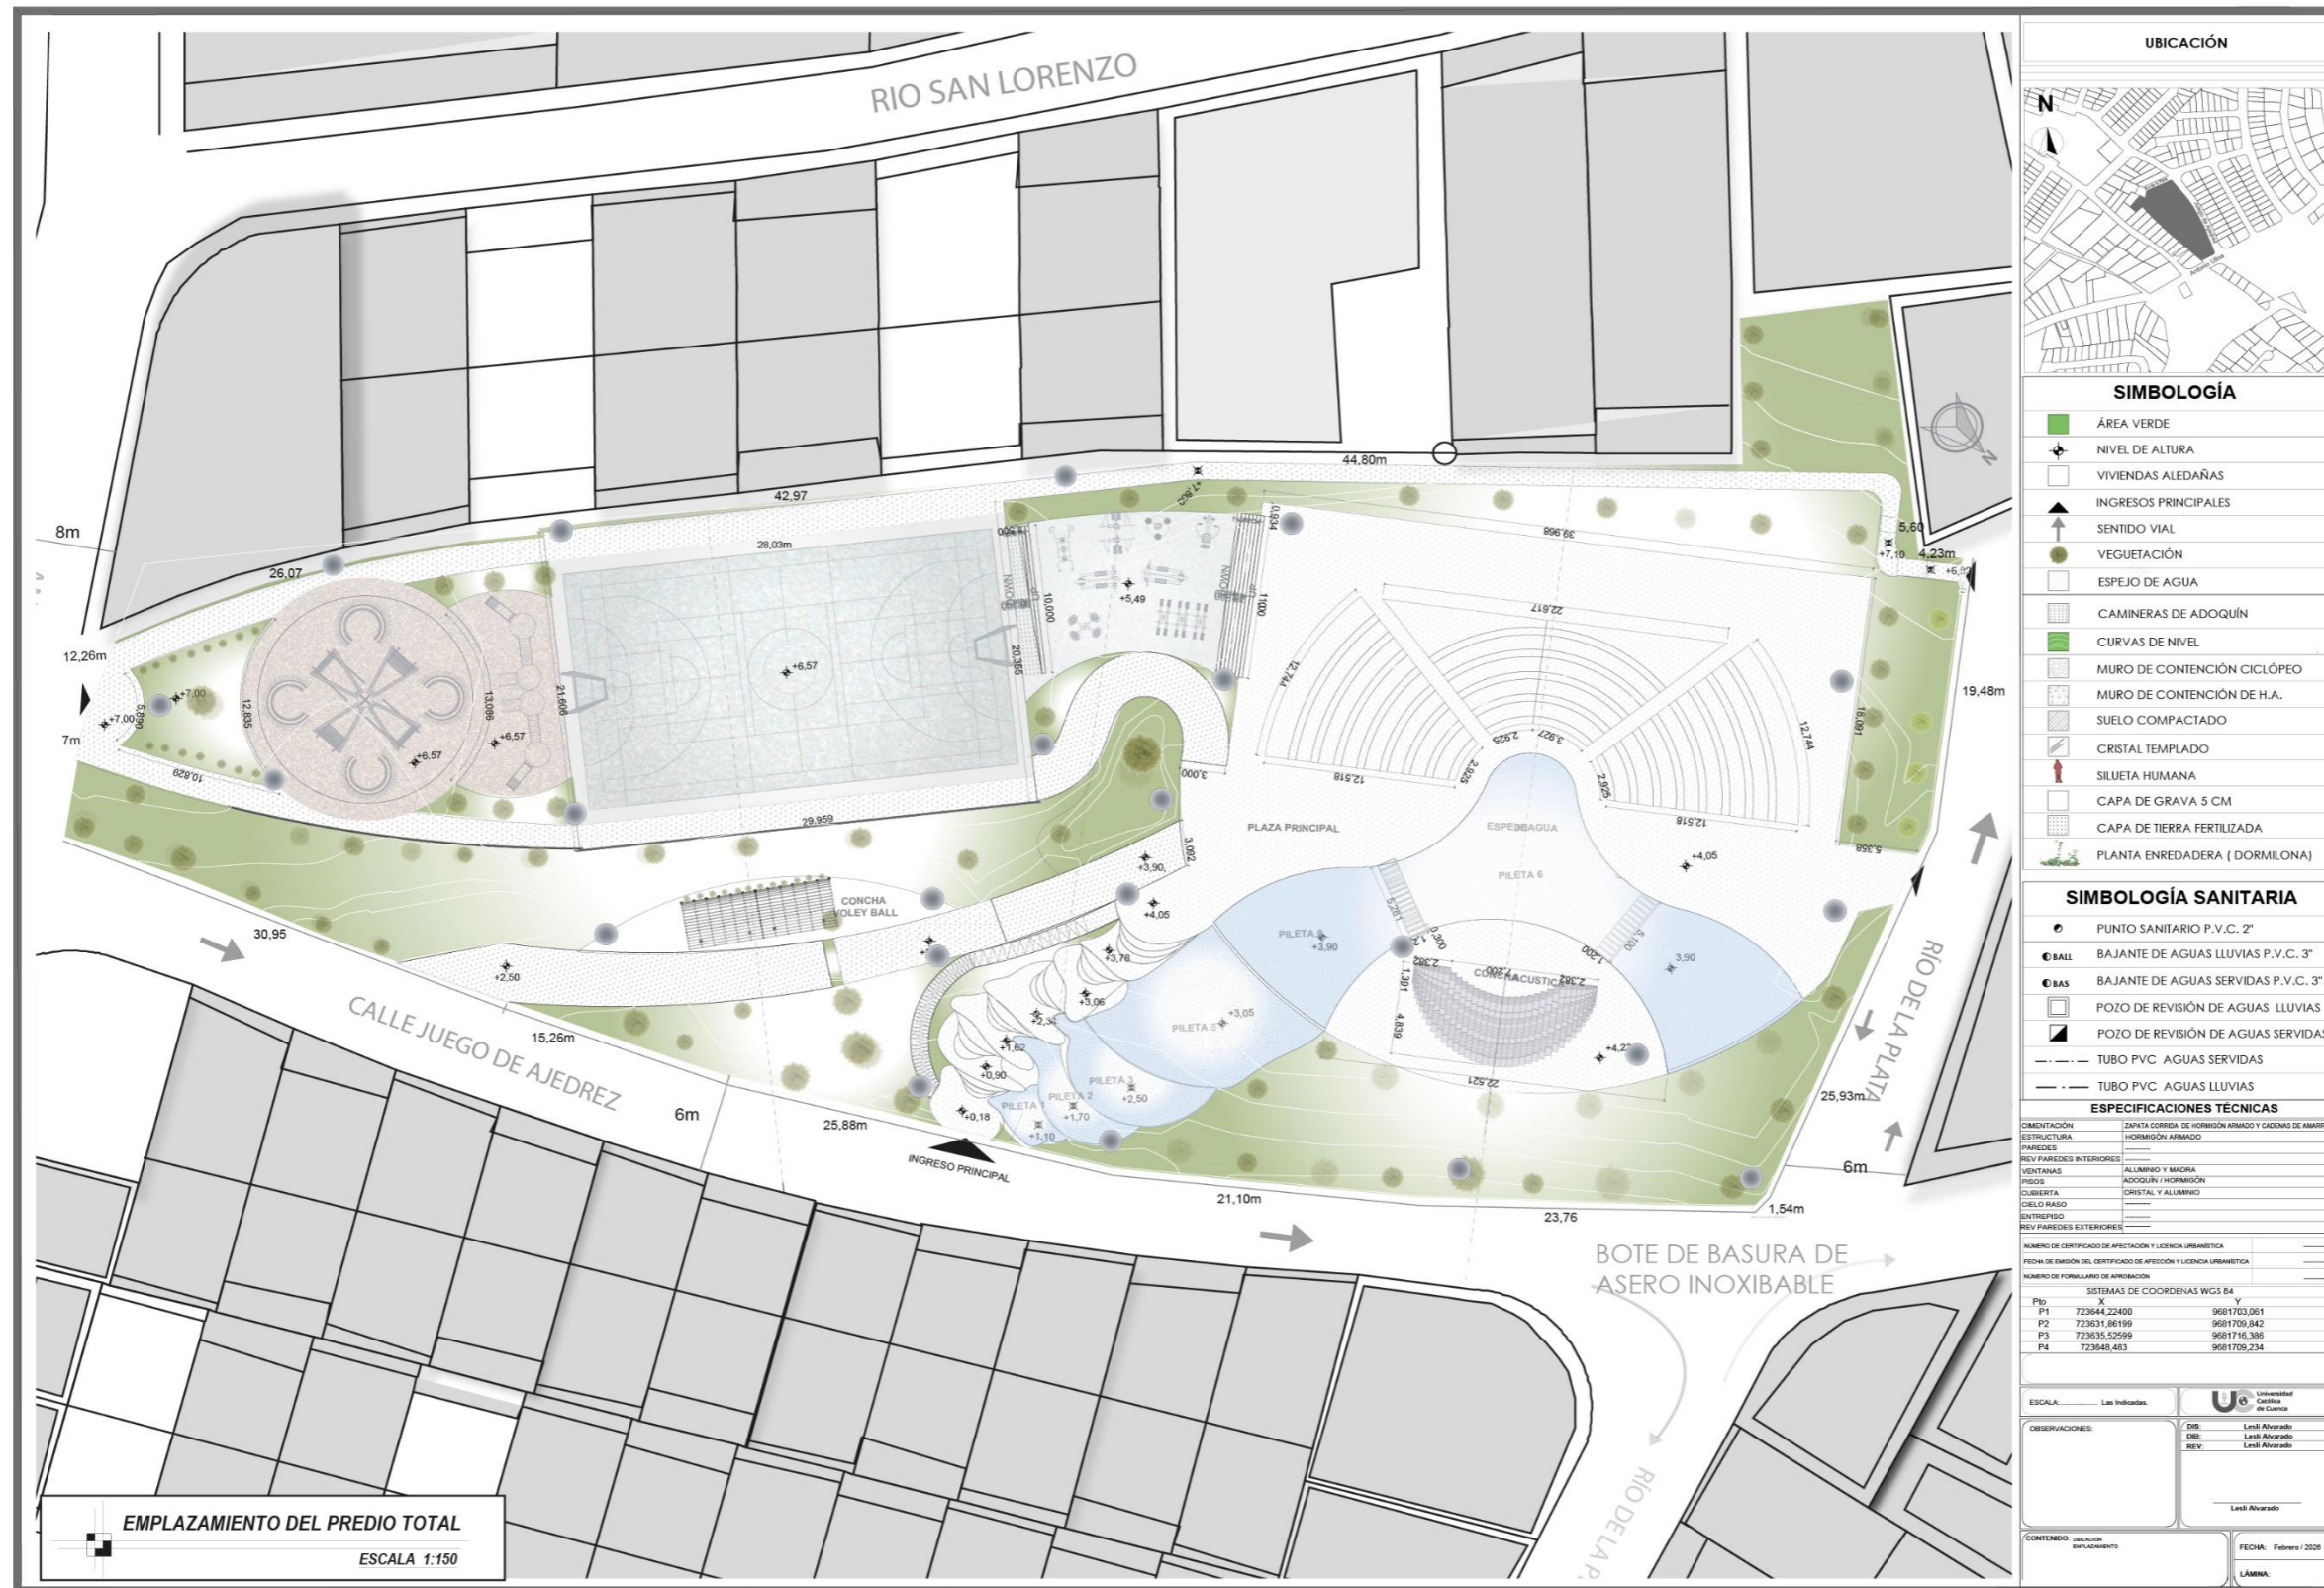
Anexo 1: Emplazamiento del predio

Figura 45 Plano del emplazamiento
