**PROPUESTA DE DISEÑO PARA INTERSECCIONES  
PEATONALES. CASO DE ESTUDIO: ÁREA DE PRIMER  
ORDEN DE LA CIUDAD DE AZOGUES**

**TRABAJO DE TITULACIÓN PREVIO A LA OBTENCIÓN DEL  
TÍTULO DE ARQUITECTO**

**AUTOR: GERARDO SEBASTIAN MEDINA VINTIMILLA**

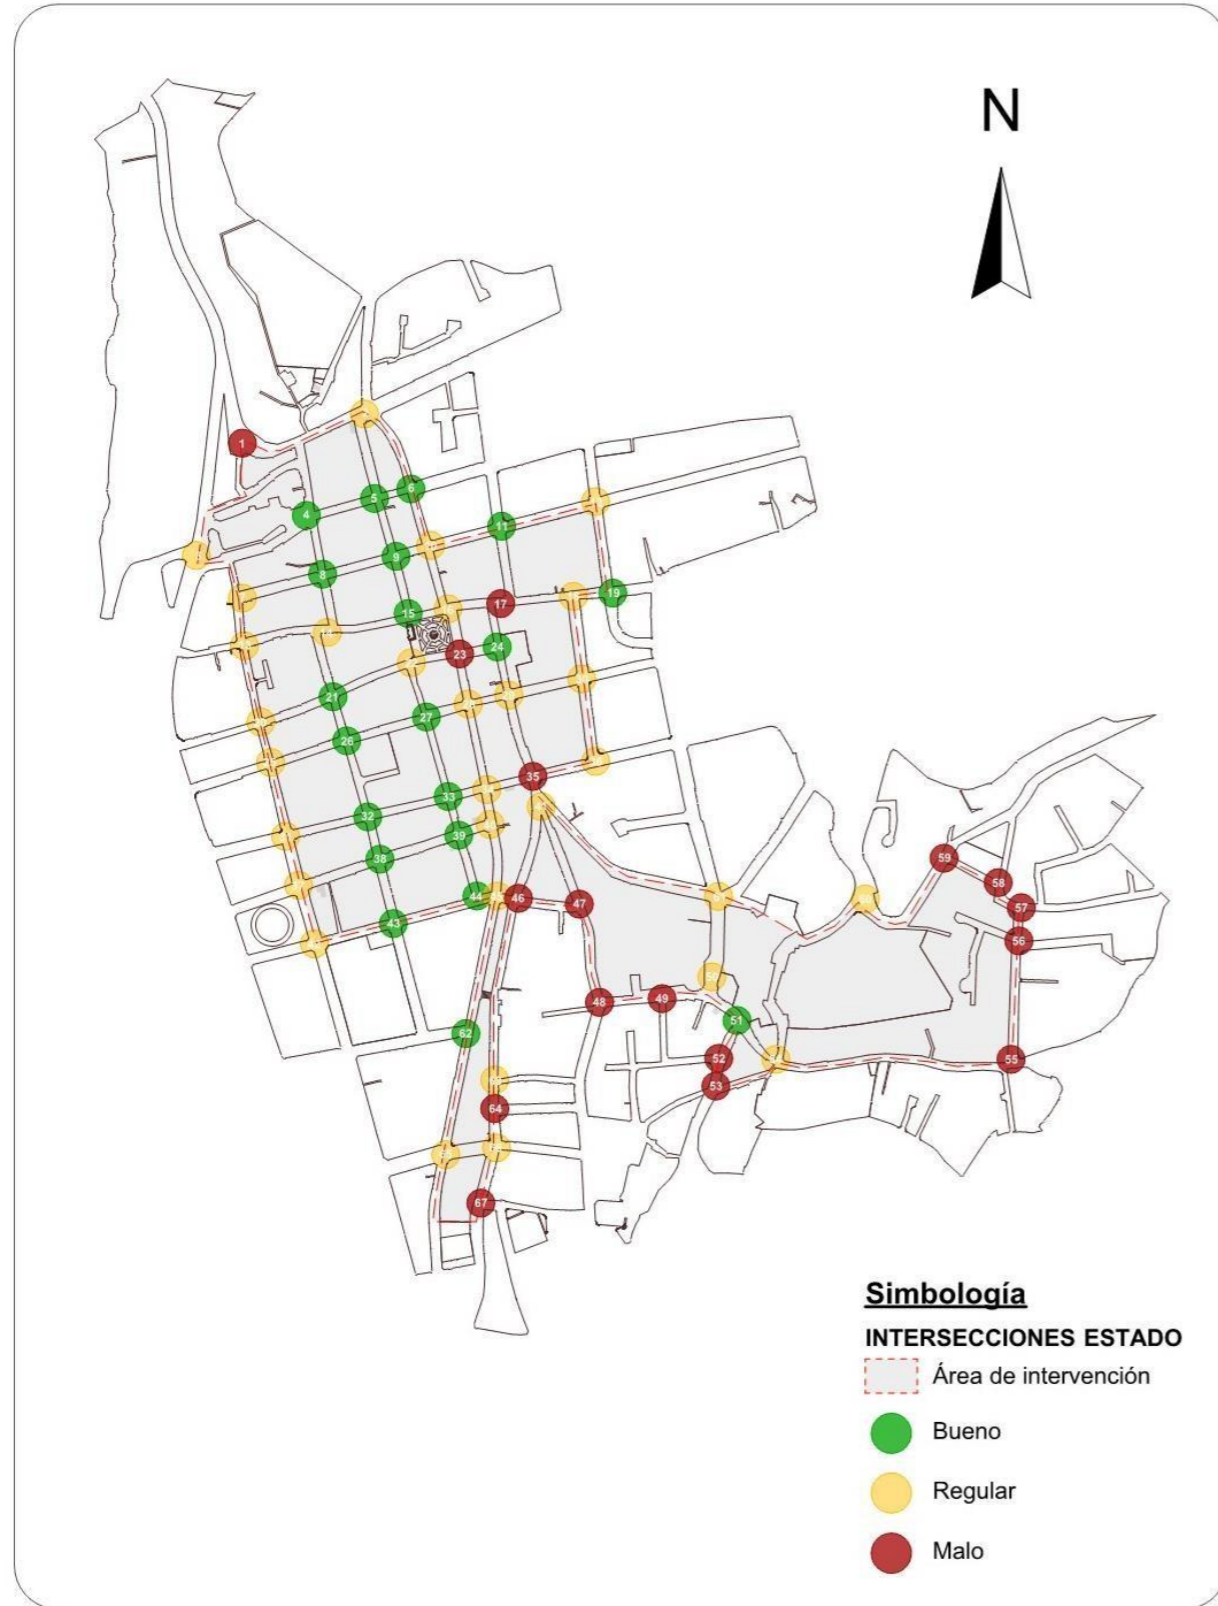
Figura 41

Estado de las intersecciones

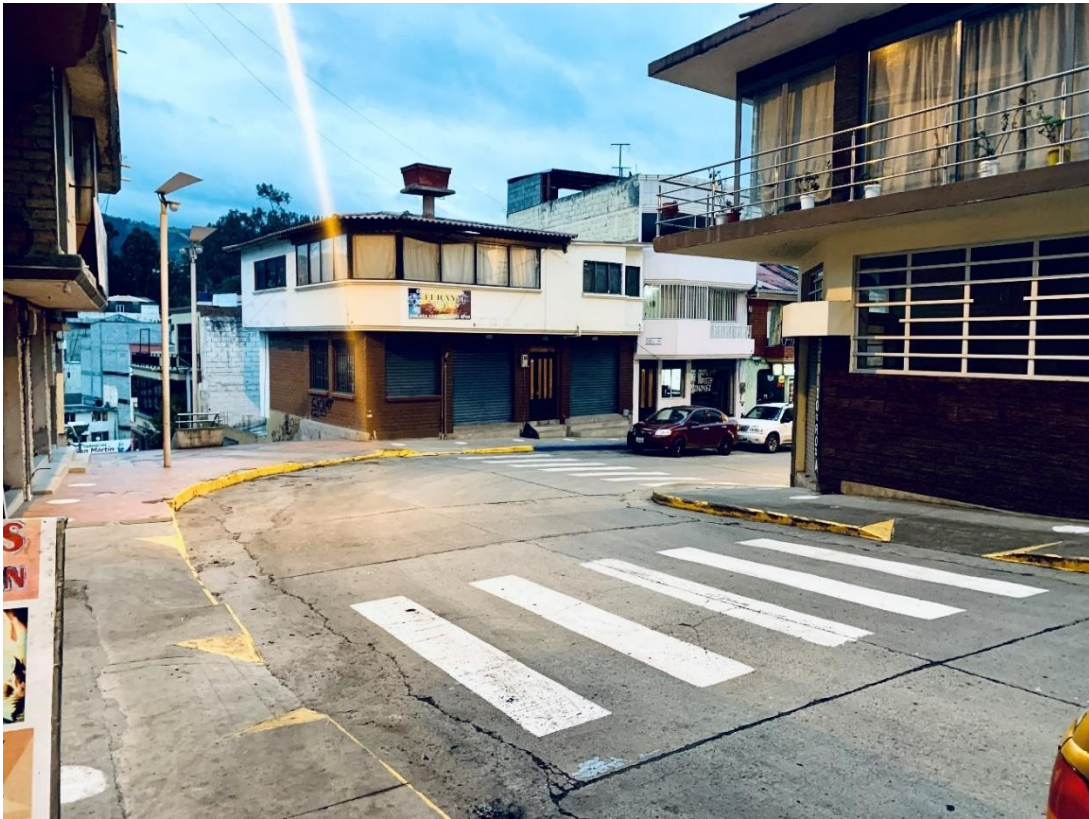
*Imagen 21. Estado actual del cruce en la calle Luis Cordero*

*Vista 2. Propuesta para el cruce en la calle Luis Cordero*

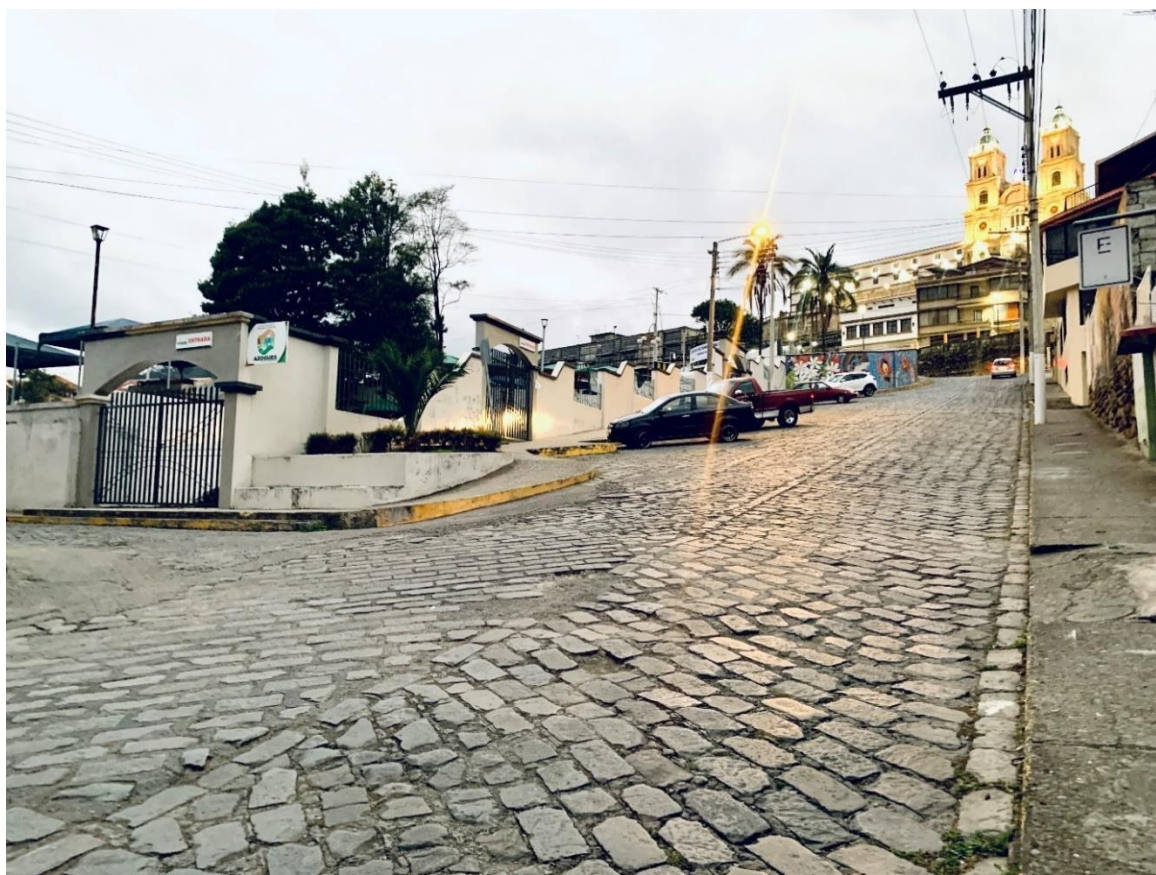
*Imagen 25. Estado actual del cruce en la calle Atahualpa*

*Vista 10. Propuesta de cruce para la calle Atahualpa*

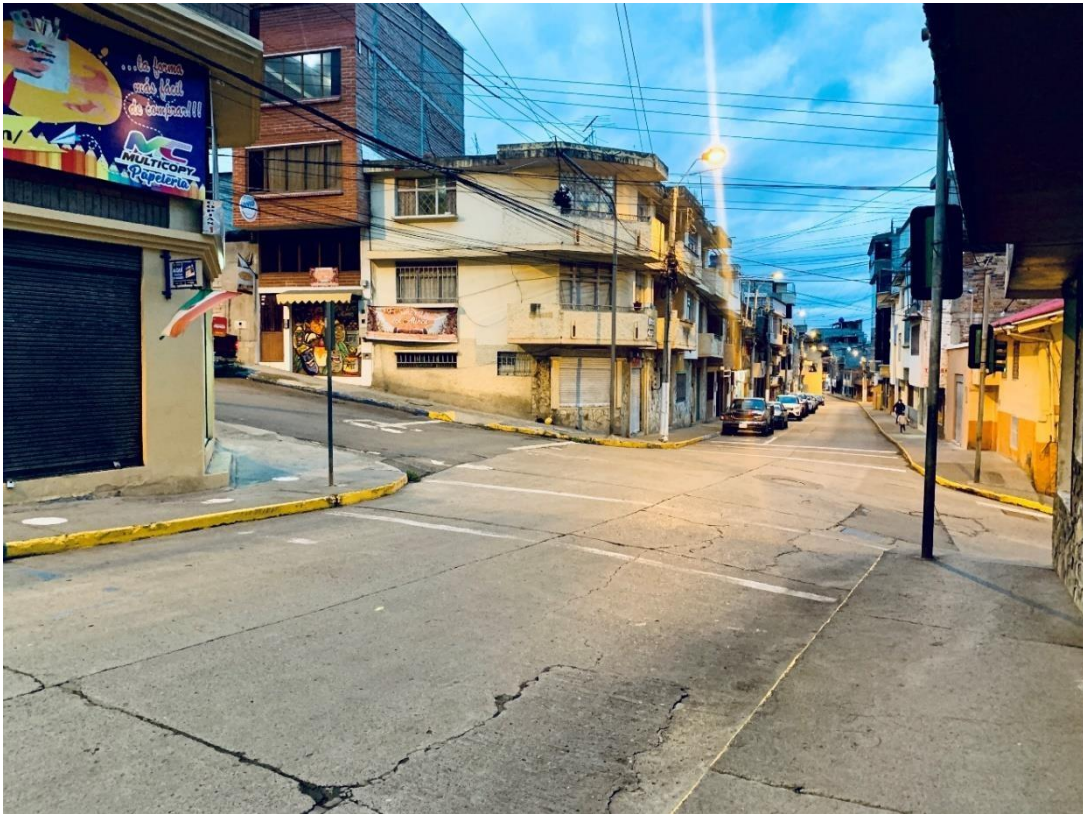
*Imagen 32. Estado actual del cruce en la calle Emilio Abad*

*Vista 19. Propuesta de cruce para la calle Emilio Abad*

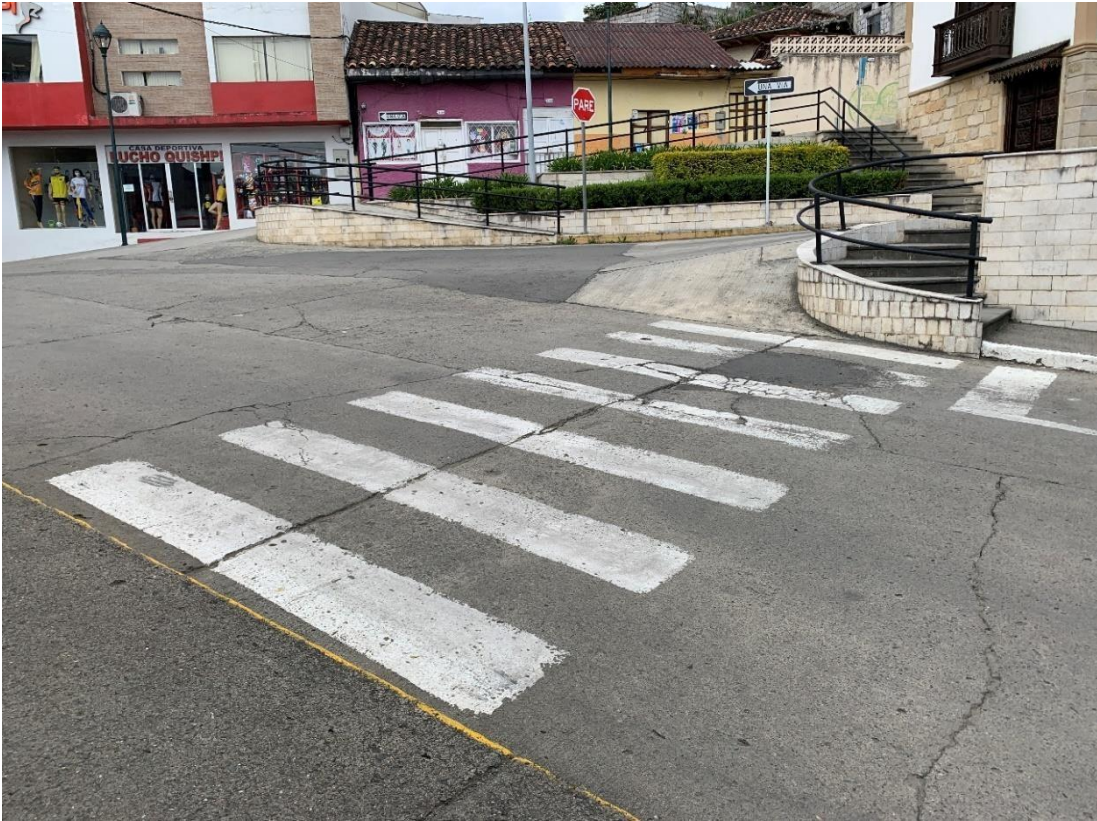
*Imagen 38. Estado actual del cruce en la calle Emilio Abad*

*Vista 27. Propuesta de cruce para la calle Emilio Abad*

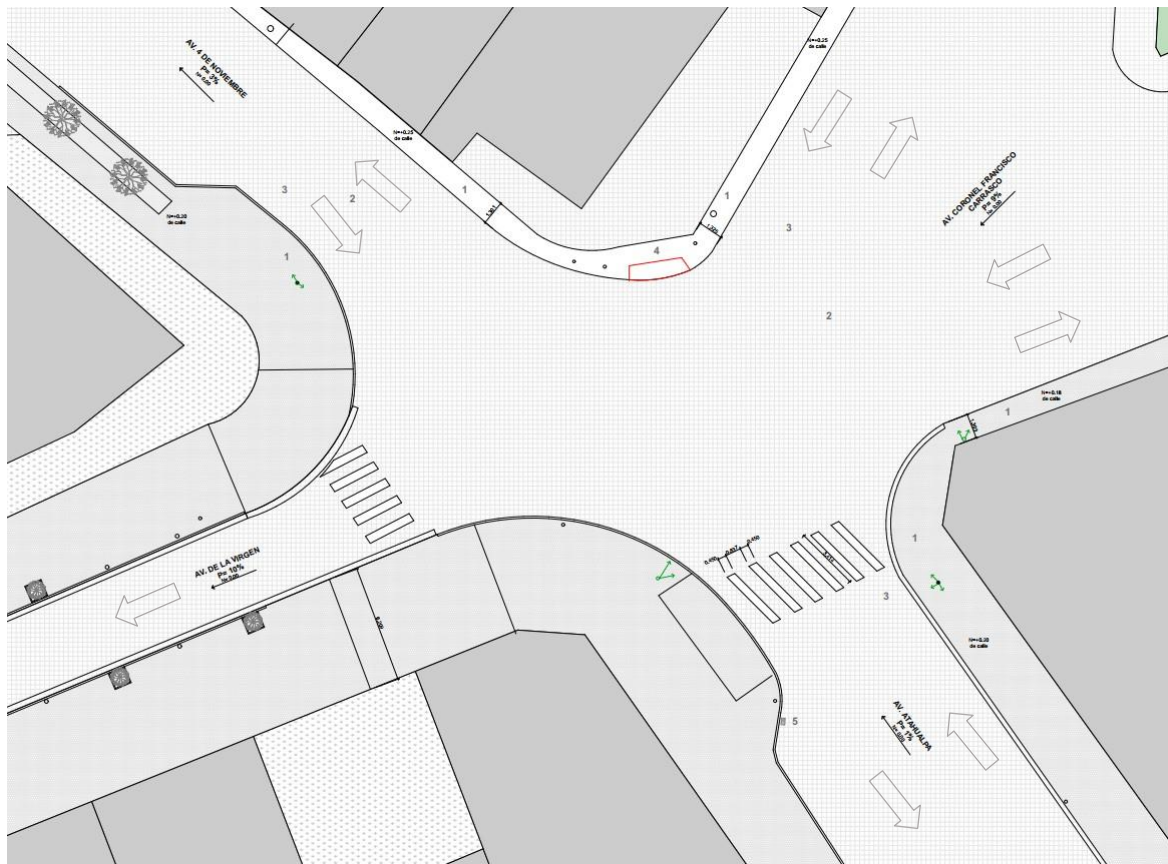
## Ilustración 15

- Faltan rampas peatonales, solo posee dos. **1**
- Faltan dos pasos cebra. **2**
- Inexistencia de rayas de alto. **3**
- Zonas de espera deterioradas. **4**
- Inexistencia de señalización vertical que beneficie al peatón.
- Inexistencia de semáforos peatonales.
- Cuanta con únicamente una rejilla de drenaje. **5** Ver Ilustración 15

### Situación actual de la Intersección I61

*Propuesta de la Intersección I61*

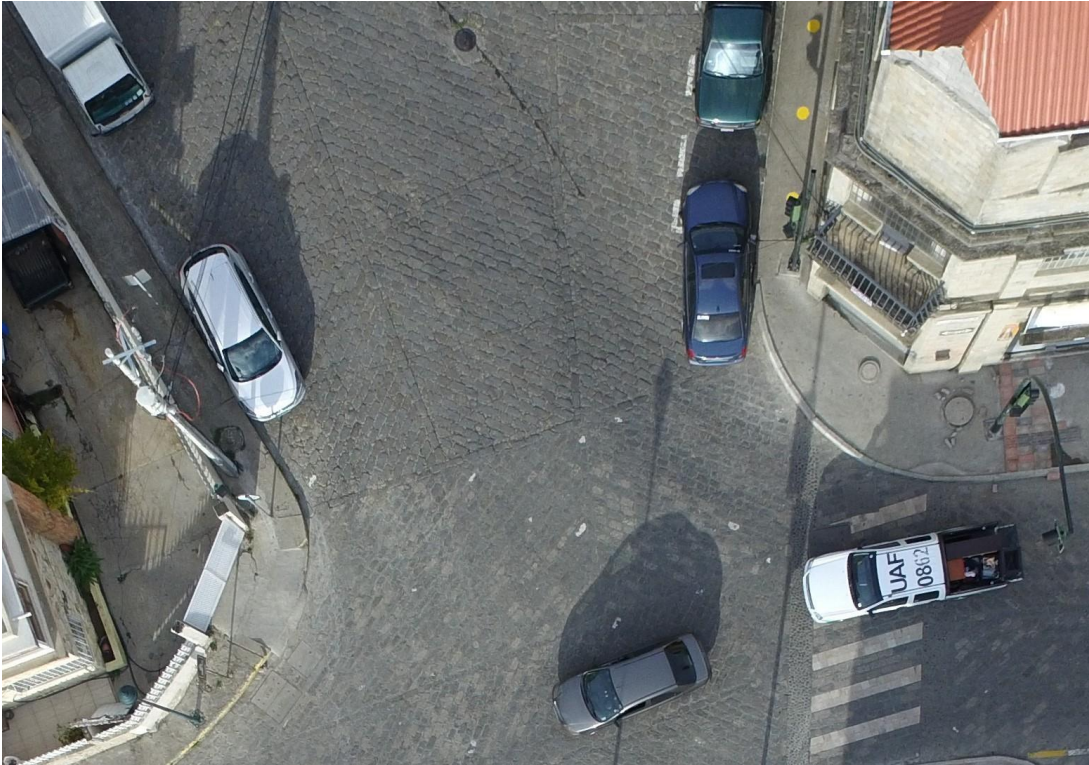
*Imagen 43. Estado actual del cruce en la Av. Coronel Francisco Carrasco*

*Vista 32. Propuesta de cruce para la Av. Coronel Francisco Carrasco*

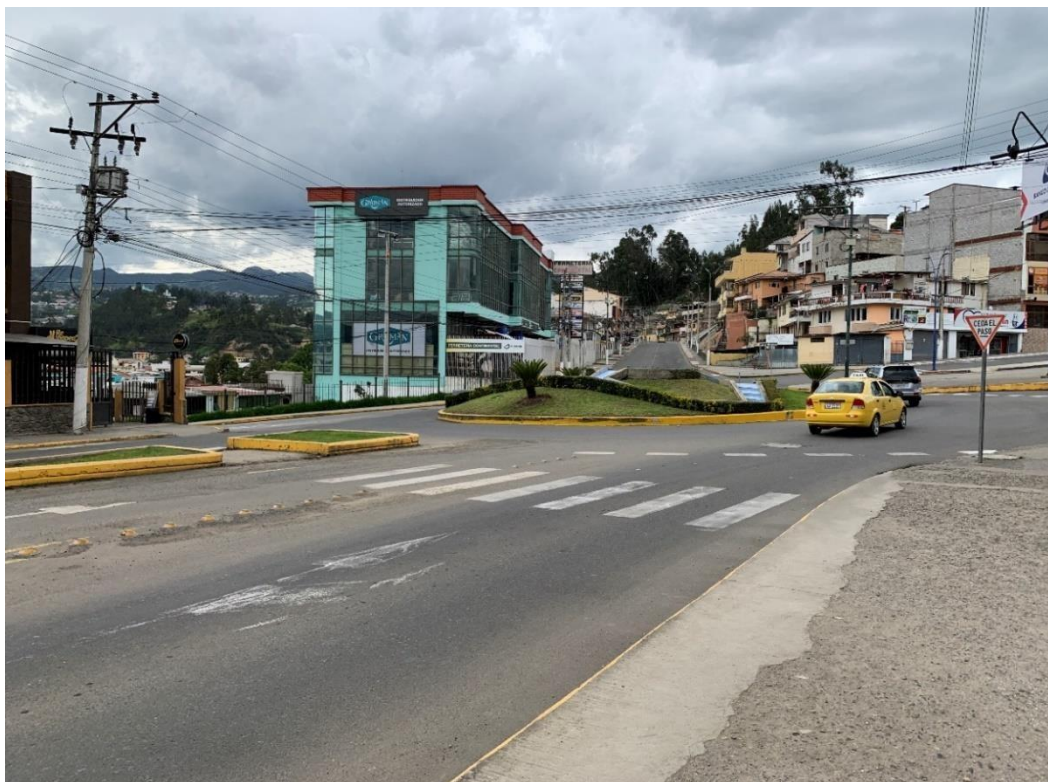
*Imagen 54. Estado actual del cruce en la Av. 24 de mayo*

*Vista 43. Propuesta de cruce para la Av. 24 de mayo*

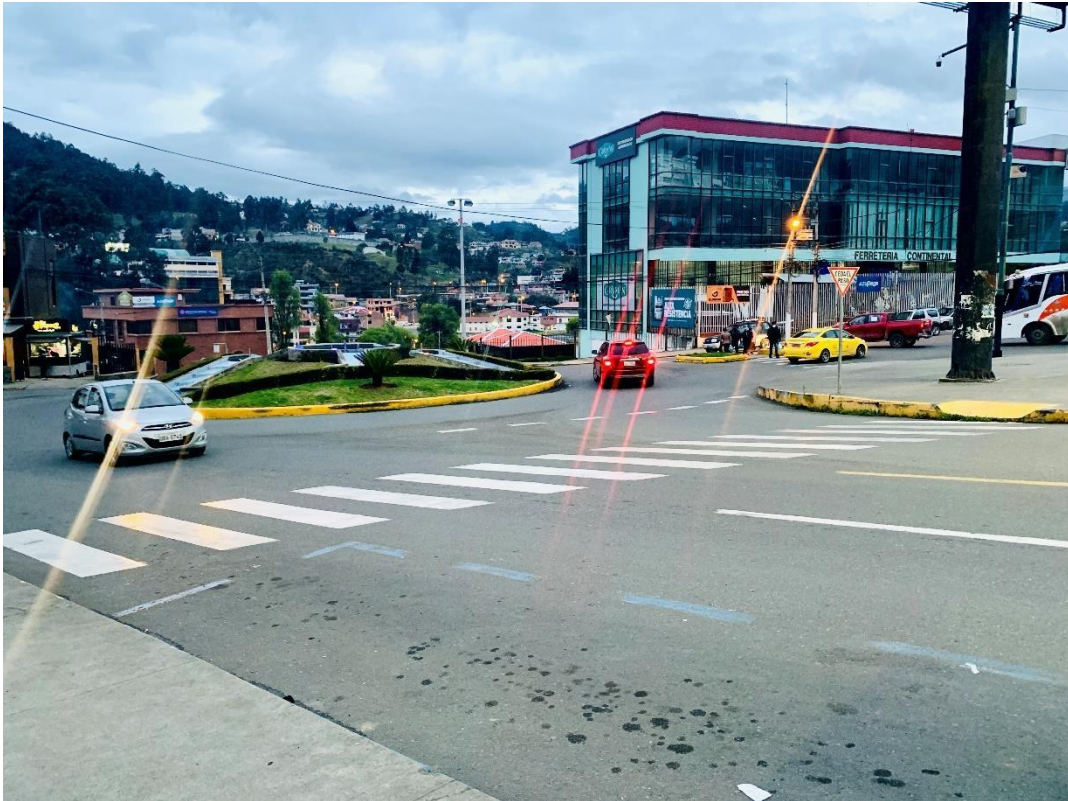
*Imagen 56. Estado actual del cruce en la calle Azuay*

*Vista 45. Propuesta de cruce para la calle Azuay*
