**EVALUACIÓN DE LA VULNERABILIDAD SÍSMICA Y
SISTEMAS CONSTRUCTIVOS EN VIVIENDAS DE UNO Y
DOS PISOS DE LA ZONA URBANA DEL CANTÓN CAÑAR
CON FEMA P – 154.**

**PROYECTO DE TITULACIÓN PREVIO A LA OBTENCIÓN DEL TÍTULO DE
INGENIERO CIVIL**

AUTOR: MARIO XAVIER ORTIZ CRESPO.

AZOGUES - ECUADOR

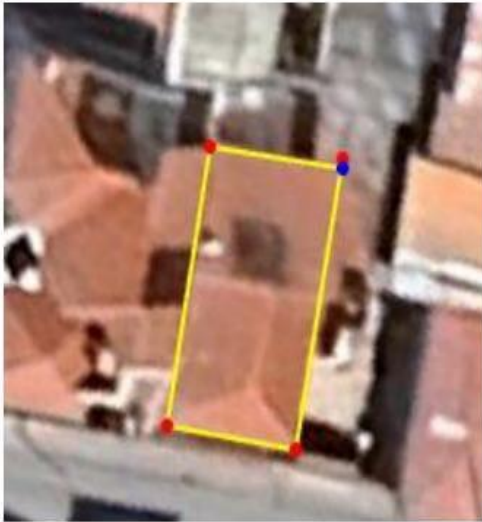
EVALUACIÓN VISUAL RÁPIDA DE VULNERABILIDAD

A continuación, en la **¡Error! No se encuentra el origen de la referencia.** Se expone el formulario FEMA P-154 usado para la investigación.

DATOS DE LA EDIFICACIÓN:									
				Dirección: CALLE COTOYACO Y UCUBAMBA.									
				Nombre de la edificación: SN									
				Sitio de referencia: CDLA EL CHOFER.									
				Tipo de uso: RESIDENCIAL.					Fecha de evaluación: 13/11/24				
				Año de construcción: 2002					Año de Remodelación:				
				Área Construida (m ²): 187.14					Número pisos: 2				
DATOS DEL PROFESIONAL:													
Nombre del evaluador: Xavier Ortiz Crespo.													
C.I. 0302543368													
Registro SENESCYT:

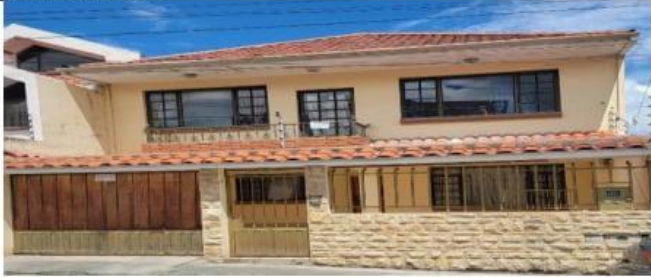
TIPOLOGÍA DEL SISTEMA ESTRUCTURAL.													
Madera	W1	Pórtico Hormigón Armado				C1	Pórtico Acero Laminado				S1		
Mampostería sin refuerzo	URM	Pórtico H. Armado con muros estructurales				C2	Pórtico Acero Laminado con diagonales				S2		
Mampostería Reforzada	RM	Pórtico H. Armado con mampostería confinada sin refuerzo				C3	Pórtico Acero Doblado en frío.				S3

Mixta acero-hormigón o mixta madera-hormigón	MX						Pórtico Acero Laminado con muros estructurales de hormigón armado.				S4		
		H. Armado prefabricado				PC	Pórtico Acero con paredes mampostería				S5		
PUNTAJES BÁSICOS, MODIFICADORES Y PUNTAJES FINALES.													
Tipología del sistema estructural	W1	URM	RM	MX	C1	C2	C3	PC	S1	S2	S3	S4	S5
Puntaje Básico	4.4	1.8	2.8	1.8	2.5	2.8	1.6	2.4	2.6	3	2	2.8	2
ALTURA DE LA EDIFICACIÓN													
Baja altura (menor a 4 pisos)	0	0	0	0	0	0	0	0	0	0	0	0	0
Mediana altura (4 a 7 pisos)	N/A	N/A	0.4	0.2	0.4	0.4	0.2	0.2	0.2	0.4	N/A	0.4	0.4
Gran altura (mayor a 7 pisos)	N/A	N/A	N/A	0.3	0.6	0.8	0.3	0.4	0.6	0.8	N/A	0.8	0.8
IRREGULARIDAD DE LA EDIFICACIÓN													
Irregularidad vertical	-2.5	-1	-1	-1.5	-1.5	-1	-1	-1	-1	-1.5	-1.5	-1	-1
Irregularidad en planta	-0.5	-0.5	-0.5	-0.5	-0.5	-0.5	-0.5	-0.5	-0.5	-0.5	-0.5	-0.5	-0.5
CÓDIGO DE LA CONSTRUCCIÓN													
Pre-código (construido antes de 1977) o auto construcción)	0	-0.2	-1	-1.2	-1.2	-1	-0.2	-0.8	-1	-0.8	-0.8	-0.8	-0.2

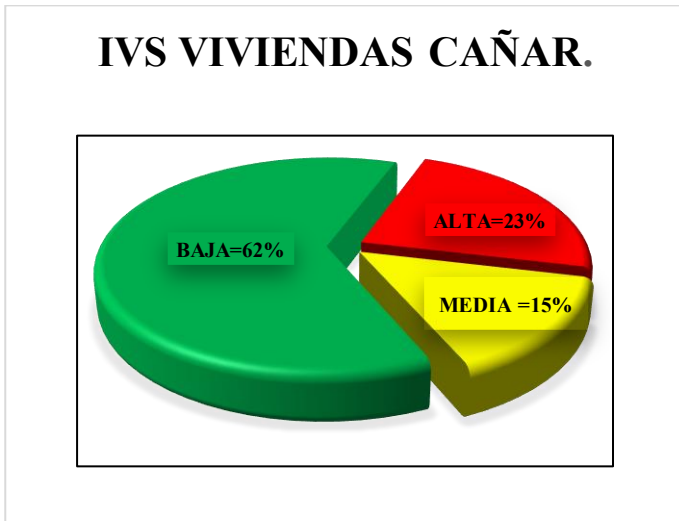
Luego de realizar el análisis de las 95 viviendas de la cabecera del cantón Cañar mediante la aplicación del formulario FEMA P-154 acredita la existencia de un 62% de la muestra total con una vulnerabilidad sísmica baja, mientras con el 15% una vulnerabilidad sísmica media y el 23% con una vulnerabilidad sísmica alta como se aprecia en la siguiente Fig. 4 IVS viviendas cantón Cañar.

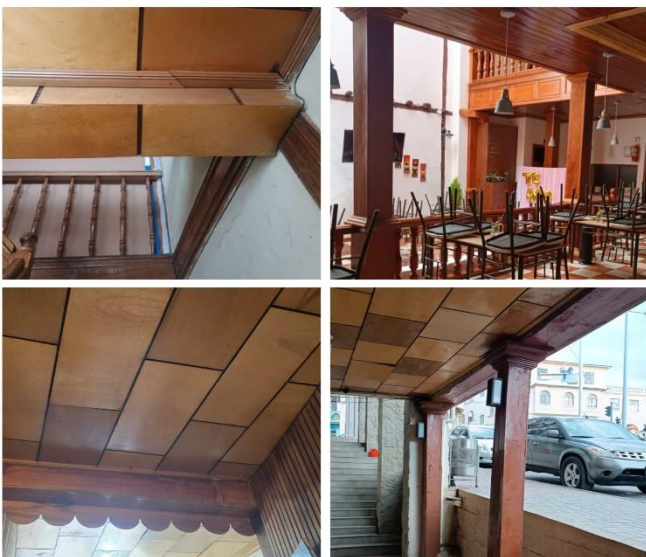
Fig. 5 Sistema estructural de madera W1.

W1: Madera.

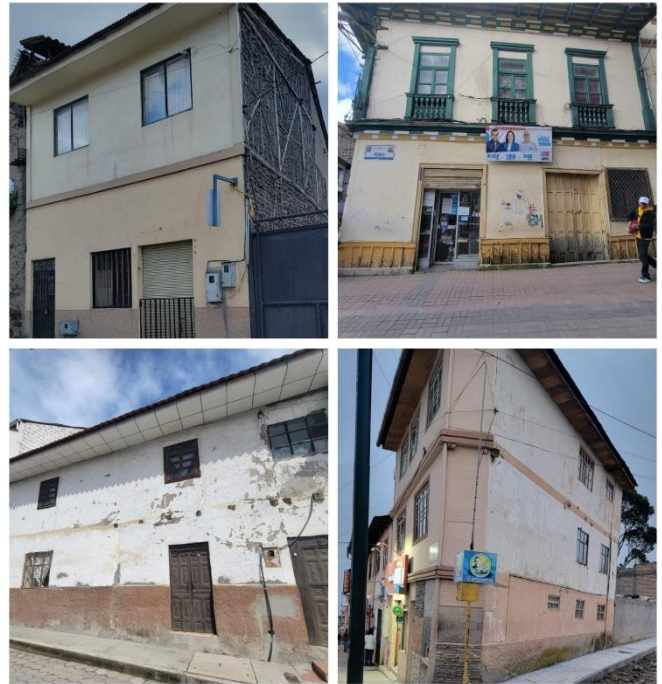
Fig. 6 Sistema estructural mampostería sin refuerzo UMR.

UMR: Mampostería sin refuerzo.

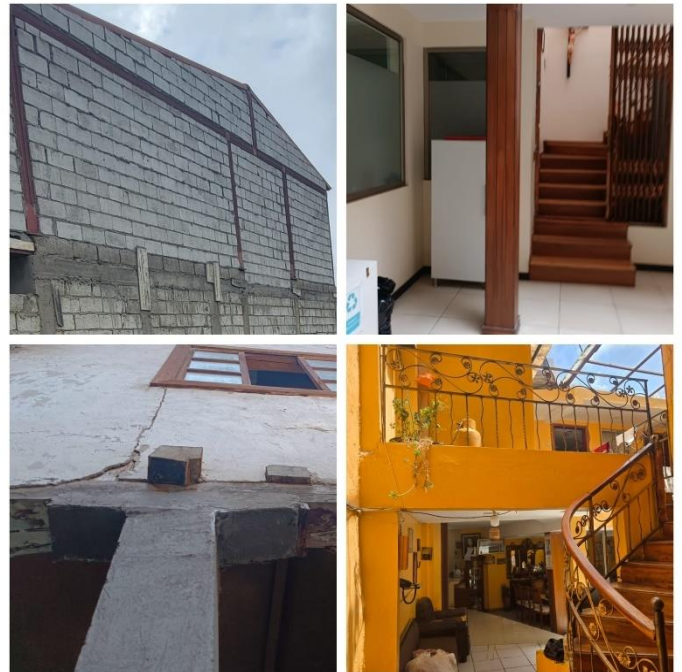
Fig. 7 Sistema estructural mixto MX.

MX: Mixta.

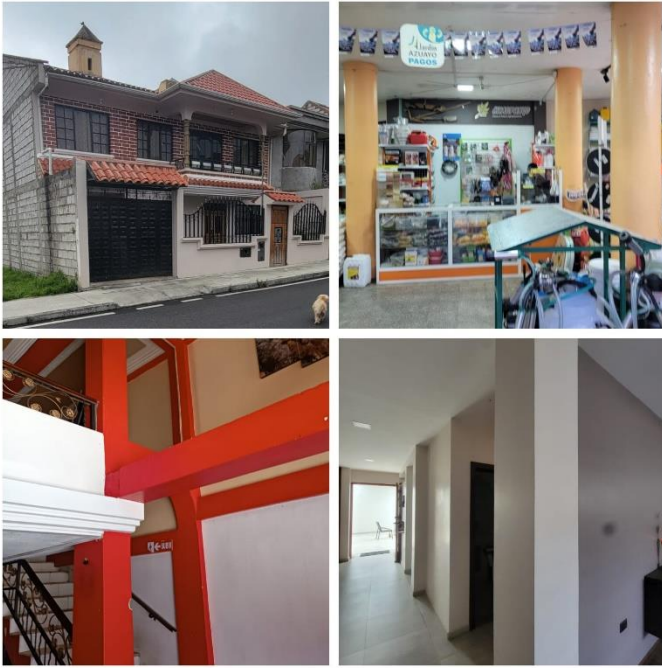
Fig. 8 Sistema estructural hormigón armado C3.

C3: Pórticos de hormigón armado con mampostería sin refuerzo.

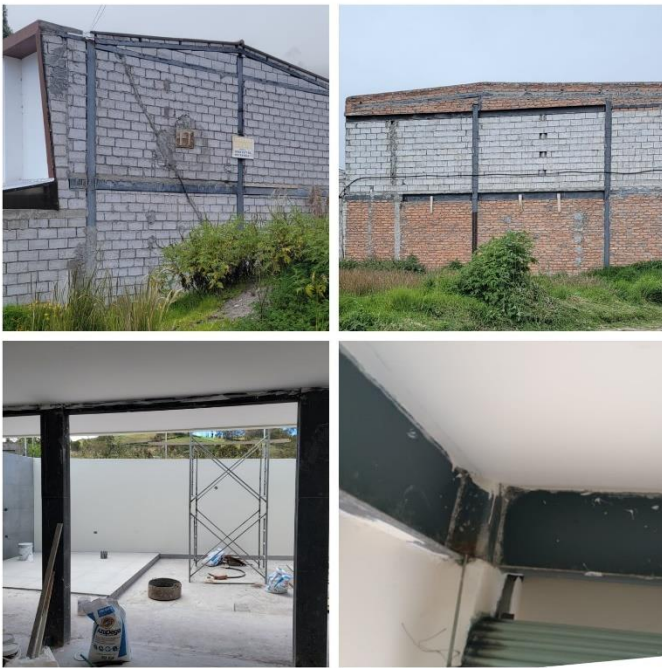
Fig. 9 Sistema estructural acero S5.

S5: Acero.

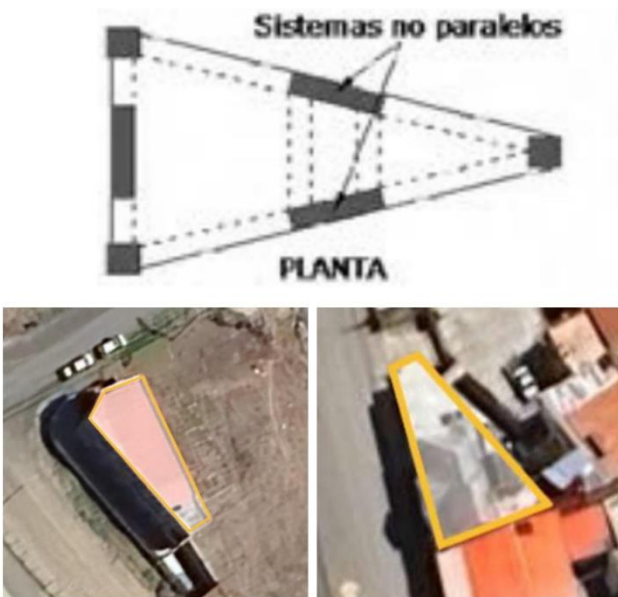
- Ejes estructurales no paralelos: Se considera que existe asimetría en los ejes estructurales cuando estos no coinciden de manera simétrica con los ejes principales, tal como se observa en la Fig. 13 Irregularidad en planta por ejes principales no paralelos. :

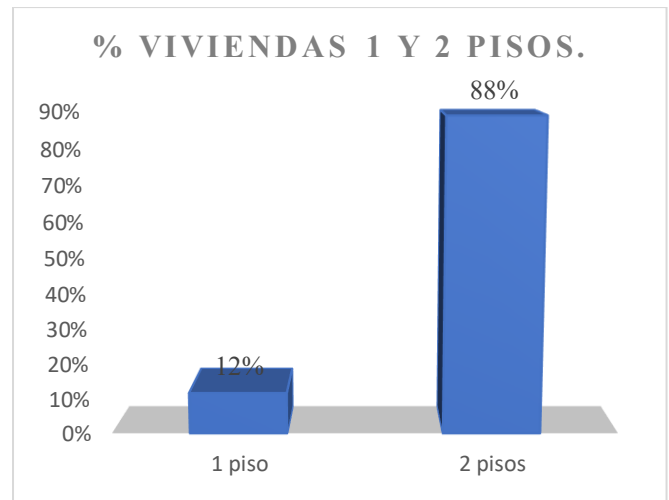
Recalcar que en esta investigación nos enfocamos únicamente a viviendas de 1 y 2 pisos como se observa en la siguiente Fig. 15 Número de viviendas de 1 y 2 pisos.

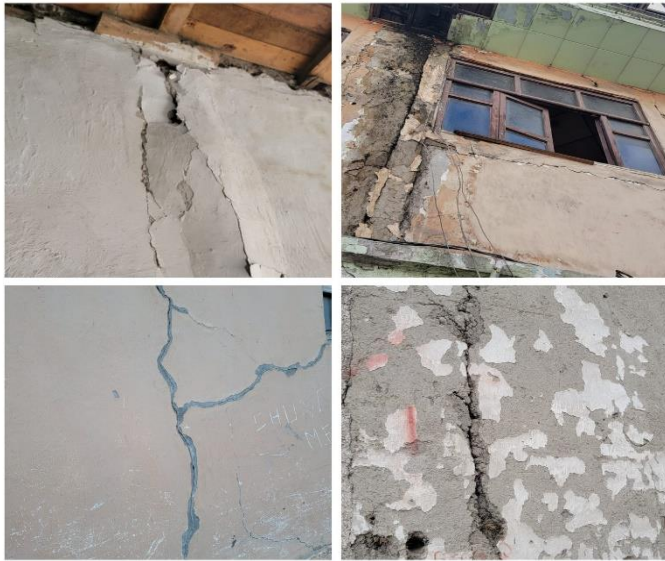
Así mismo 5 de estas viviendas tiene un sistema constructivo UMR muy antiguo considerado como vivienda patrimonial, identificando fallas no estructurales y estructurales de que se muestra a continuación en la Fig. 17 Fallas en viviendas UMR en S_1

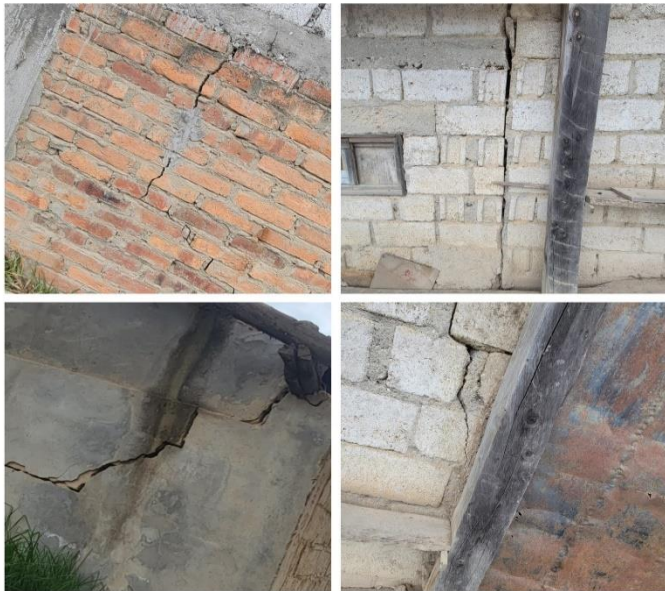
Fig. 18 Fallas estructurales en viviendas del S_18

Como se mencionó anteriormente en la cabecera cantonal de Cañar se considera una zona de riesgo, debido a la presencia de una falla geológica activa, provocando muchos daños a las edificaciones existentes en a la zona y sus alrededores. En el S_18 Zona de Riesgo, las fallas estructurales y no estructurales detectadas se ilustran en la Fig. 18 Fallas estructurales en viviendas del S_18.

Las grietas y fisuras observadas en las viviendas representan un indicio claro de deterioro estructural y de deficiencias en los sistemas constructivos, las cuales aumentan significativamente la vulnerabilidad frente a eventos sísmicos. Estos daños, aunque en algunos casos pueden parecer superficiales, reflejan problemas en la continuidad y resistencia de muros, columnas y conexiones, comprometiendo la estabilidad general de la edificación. Además, su presencia no solo afecta la seguridad de los ocupantes, sino también la habitabilidad y el valor de la vivienda, generando preocupación y riesgo para las familias. Por ello, es fundamental que las intervenciones de reforzamiento consideren tanto la reparación de estas fisuras como la implementación de medidas preventivas que reduzcan su aparición futura, promoviendo viviendas más seguras y resilientes.

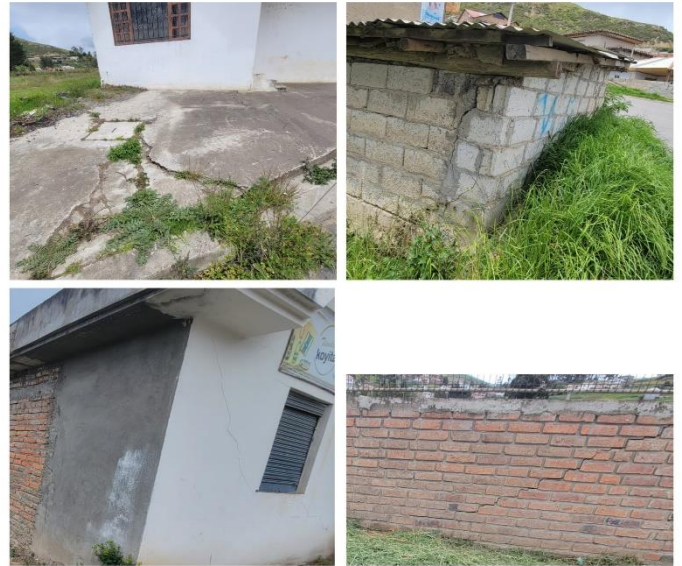
Entre los sectores aledaños a la zona de riesgo más afectados son los sectores Chaglaban S_17, Mangacusana S_16, Iza Vieja

S_15, El Estadio S_9, donde se identificó un gran número de fallas no estructurales y estructurales, como fisuras notorias en paredes, daños en mampostería, asentamientos como se muestra en la siguiente Fig. 19 Fallas de los sectores aledaños a la zona de riesgo

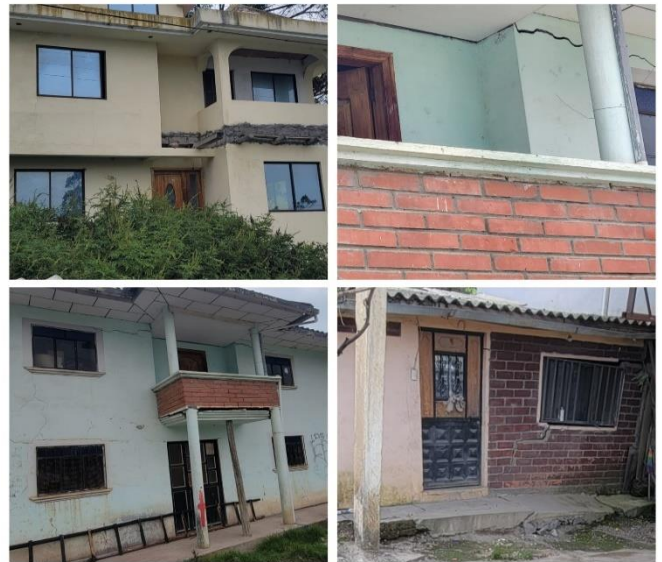
Fig. 20 Fallas en viviendas del sector 10 Correuro

Por otra parte, en el sector de Correuro S_10 se identificaron muchas casas abandonadas, a través de entrevistas a personas del sector dieron a conocer que la mayoría de viviendas en esta zona no tiene diseño constructivo, generando fallas y daños graves a las edificaciones como se indica a continuación en Fig. 20 Fallas en viviendas del sector 10 .
