REMOCIÓN DE UN INSTRUMENTO FRACTURADO DURANTE LA TERAPIA ENDODÓNTICA: REPORTE DE UN CASO

VÉLEZ-ASTUDILLO R.*
GUERRERO-COELLO M.**
CORDERO-LOPEZ P.***

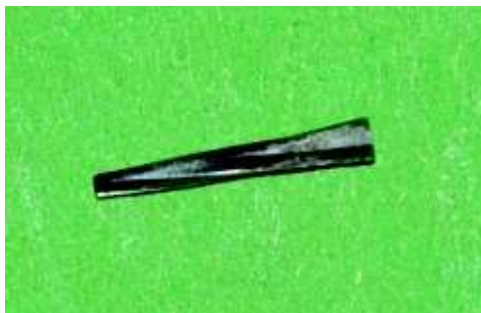
Con la ayuda de la fresa Gates Glidden número 1 (Dentsply Maillefer), se creó un espacio alrededor del instrumento para poder observarlo de mejor manera y posteriormente se lo sobrepasó con limas K número 15 y 20 (Dentsply Maillefer). Se colocaron dos limas Hedstrom número 15 y 20 (Dentsply Maillefer) alrededor de la fresa separada en distintos lados y se realizó un movimiento de tracción hacia coronal, que permitió que el instrumento sea removido del interior del conducto radicular (Fig. 3).

Figura 3. Instrumento removido del interior del conducto radicular

instrumento fracturado, para arrastrar el fragmento hacia coronal, después de haberlo sobrepasado con limas finas tipo K. Este principio coincide con el caso clínico citado, puesto que se utilizó dos limas Hedström en distintos lados del instrumento fracturado y posteriormente se realizó un movimiento de tracción, lo cual logró remover el instrumento hacia afuera. Aunque de manera contraria, Lovdahl et al.⁹ refieren que las limas Hedström no pueden enganchar instrumentos de acero y por lo tanto no funcionan en la remoción de instrumentos fracturados, léntulos o fresas Gates Glidden.

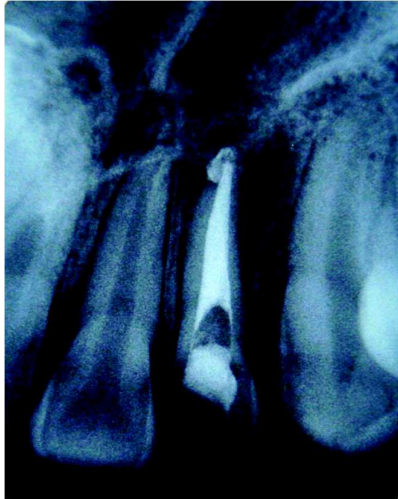
Se tomó una radiografía postoperatoria para evaluar la calidad de la obturación del conducto (Fig. 4.). El paciente no experimentó dolor u otras complicaciones postoperatorias, por lo que en una cita después de dos meses se llevó a cabo una restauración coronaria apropiada para asegurar el sellado adecuado (Fig. 5.). La radiografía de control tomada a los 4 meses mostró mejoría en los tejidos periradiculares, además; el paciente se presentó asintomático. El paciente será objeto de monitoreo a los 6, 9 y 12 meses para evaluar las respuestas periradiculares.

Figura 4. Radiografía postoperatoria (inicial)
