CARRERA DE ARQUITECTURA

**TERRITORIO HIDROSOCIAL: ESTRATEGIAS DE
DISEÑO URBANO PARA LA QUEBRADA DE
MILCHICHIG**

**PROYECTO DE TITULACIÓN PREVIO A LA OBTENCIÓN DEL
TÍTULO DE ARQUITECTO**

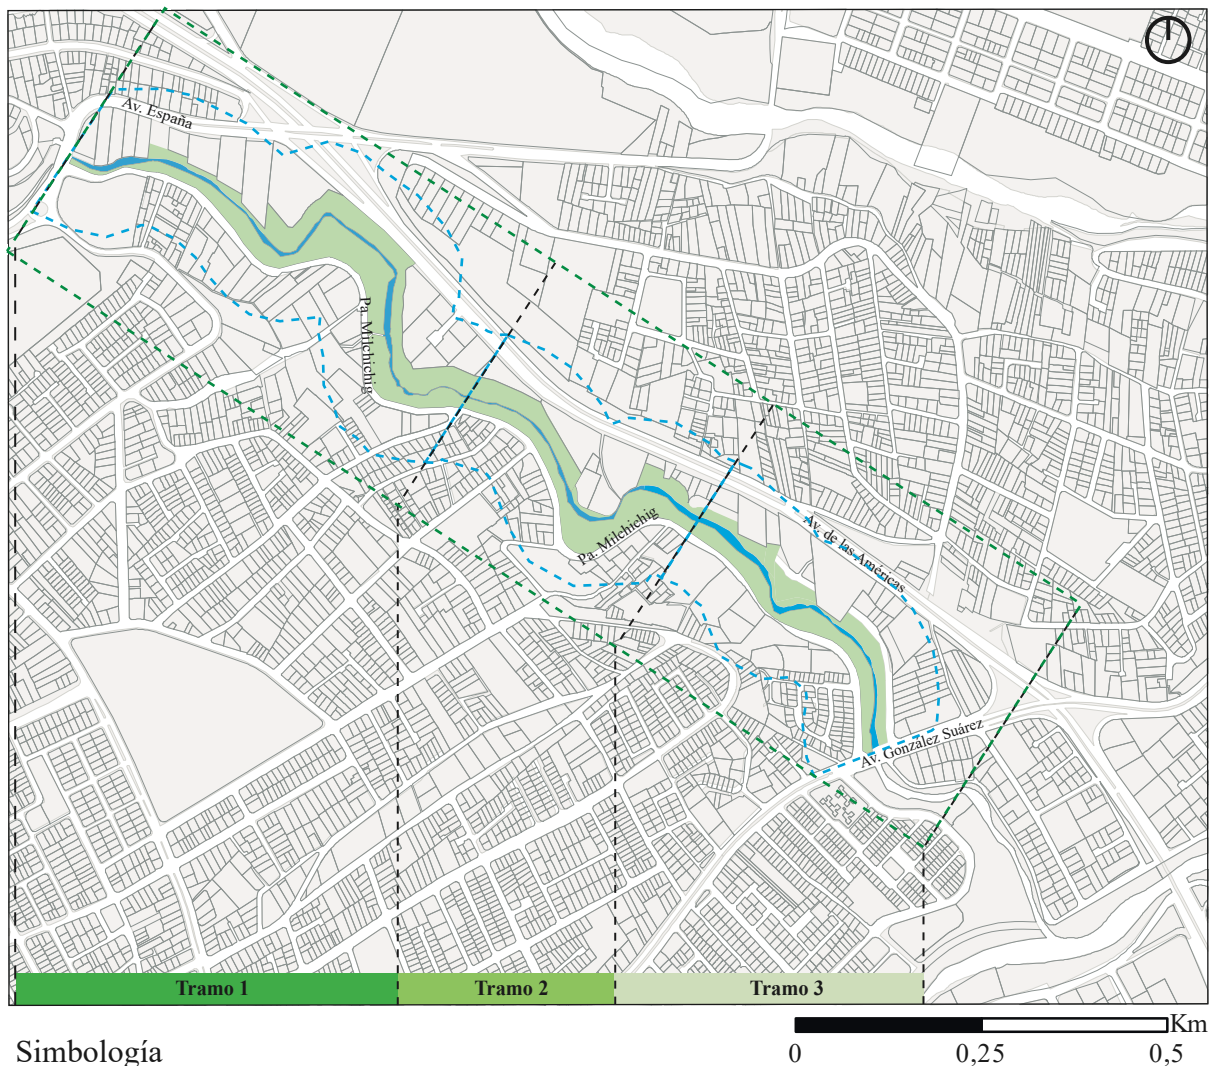
FIGURA 2.2: Mapa general de división de tramos

El sector de estudio y en la figura 2.2 se divide en tres tramos tomando en cuenta el tipo de uso de suelo vivienda, vivienda-comercio e industrias, con la finalidad, de captar el estado actual del campo de investigación a través de los métodos utilizados como: entrevistas, encuestas y recolección de información en campo, permitiendo conexiones, comprensión y conocimiento de las necesidades de la demanda local con la finalidad de obtener estrategias para solventar dichas problemáticas.

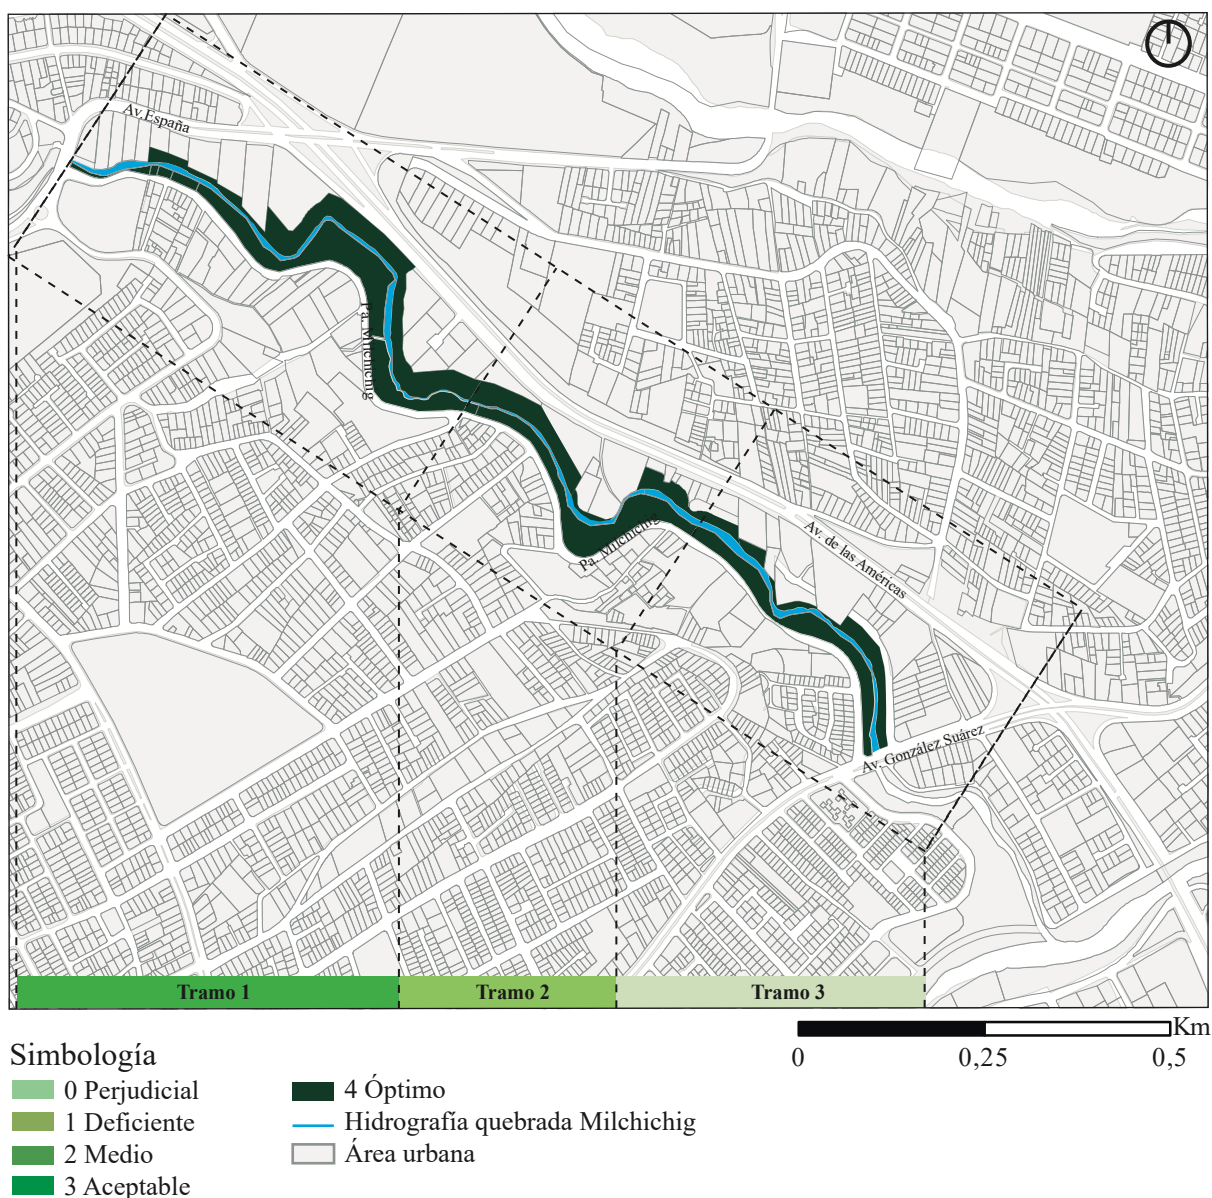
FIGURA 2.16: Mapa de resultados de alturas ponderadas de las edificaciones

En la figura 2.16 se representa los resultados de los indicadores, se destaca que el 45 % predomina las viviendas de 2 pisos más buhardilla y su uso principal es el de residencial comercial, el 35 % predominan las viviendas de 3 pisos y el uso principal es residencial. Sin duda es apreciable comprender que las alturas de las edificaciones tienen una valoración óptima.

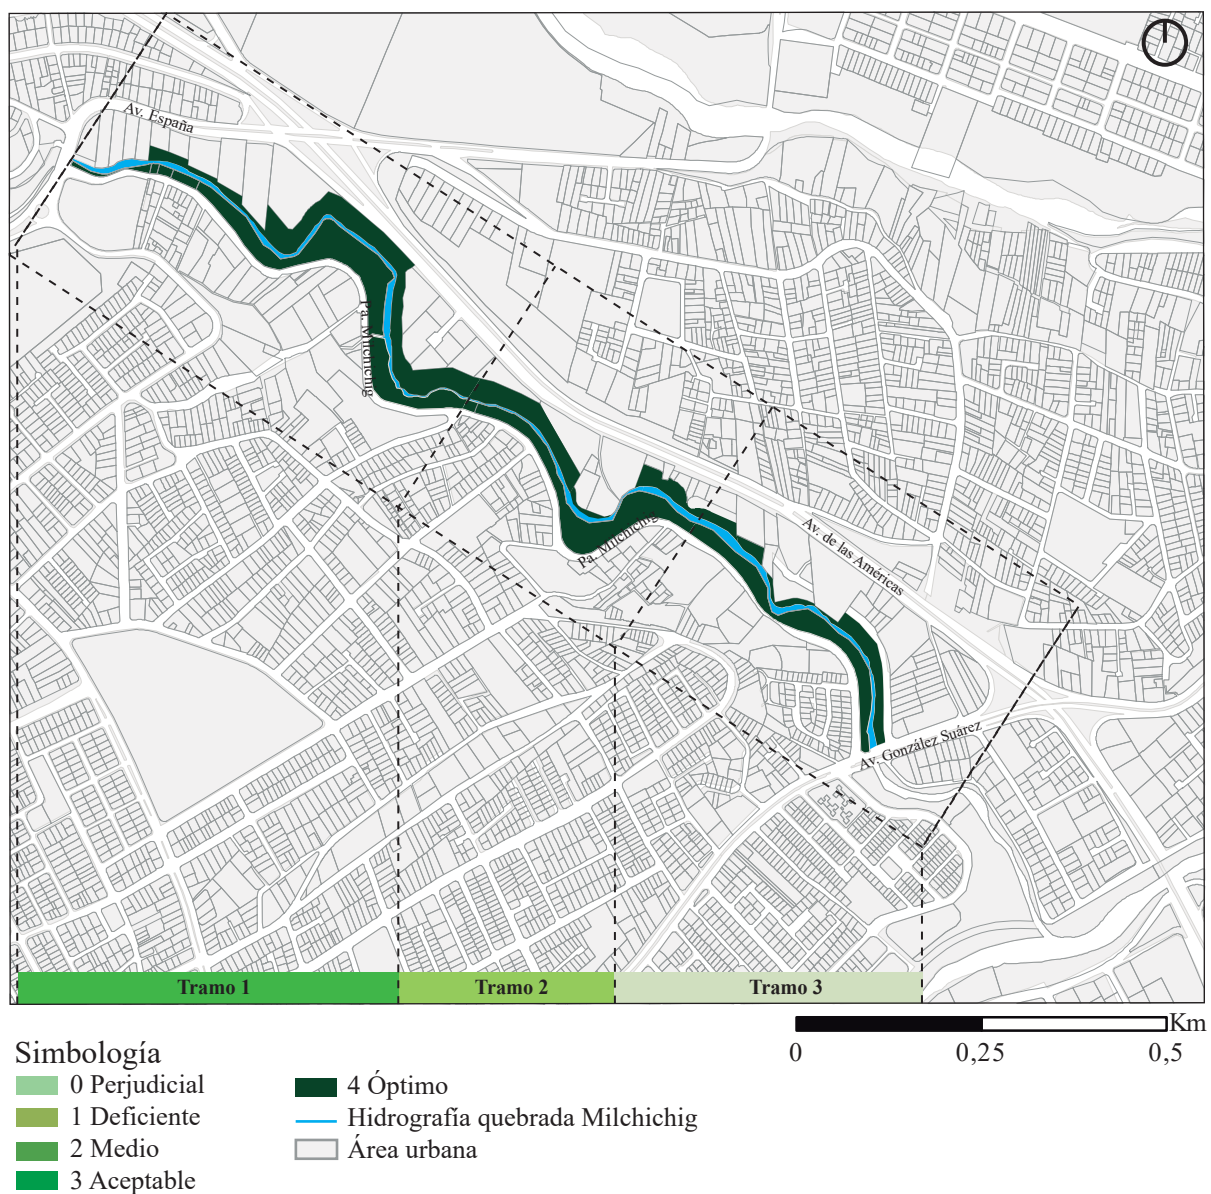
FIGURA 2.38: Mapa de resultados de mantenimiento y gestión del espacio público
Elaboración: Propia

El mantenimiento que se da dentro del lugar es constante y debido a eso el lugar mantiene un ambiente limpio en las áreas verdes y camineras, sin embargo, en los bordes hacia el río es totalmente sucio, existe una gran cantidad de basura que ha generado mucha insalubridad.

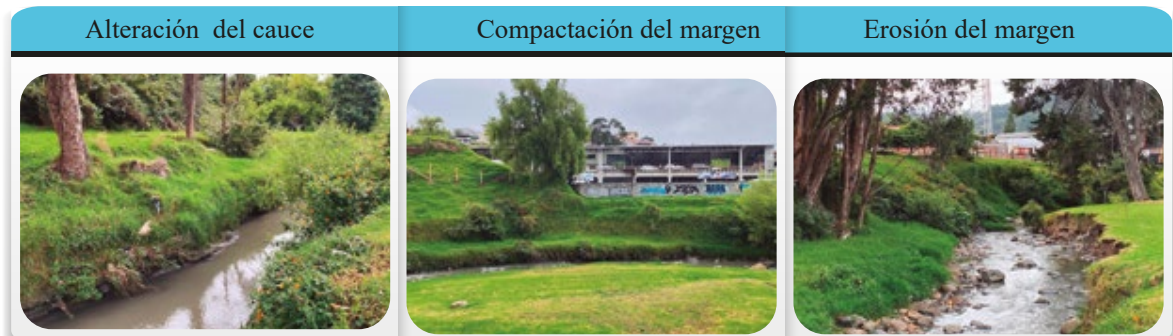
FIGURA 2.68: Levantamiento fotográfico de los conflictos paisajísticos

De la misma manera en la figura 2.68 se observa el estado actual del sitio mediante el

levantamiento fotográfico.

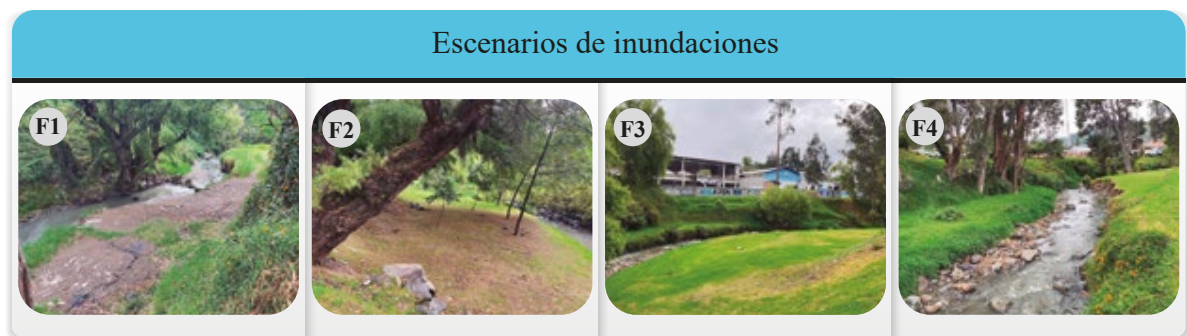
FIGURA 2.69: Levantamiento fotográfico de la suceptibilidad a inundaciones

El objetivo es mapear e identificar áreas propensas a riesgos, áreas propensas a deslizamientos de tierra, áreas propensas a desplazamientos masivos y propensas a inundaciones, se busca desarrollar estrategias de adaptación y recuperación.

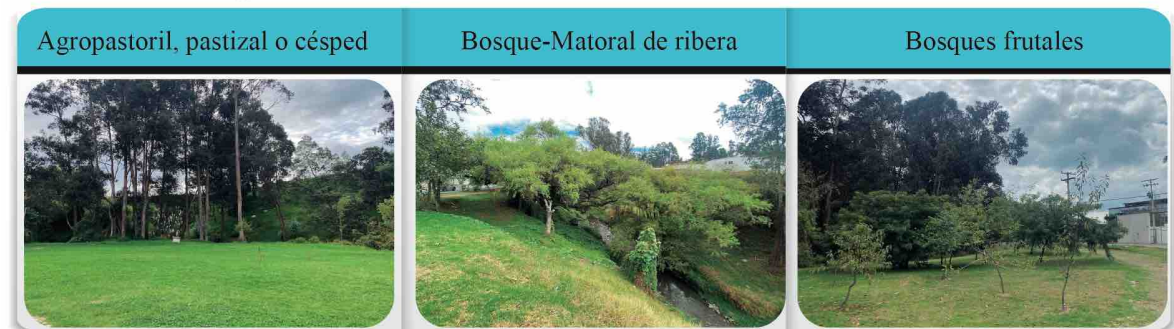
FIGURA 2.72: Ecosistemas

En la figura 2.72, se evidenció tres grandes grupos de ecosistemas como: agropastoril, pastizal o el cesped, en su mayoría se representa los matorrales de ribera y muy escaso son las zonas que se identifican los bosques frutales.

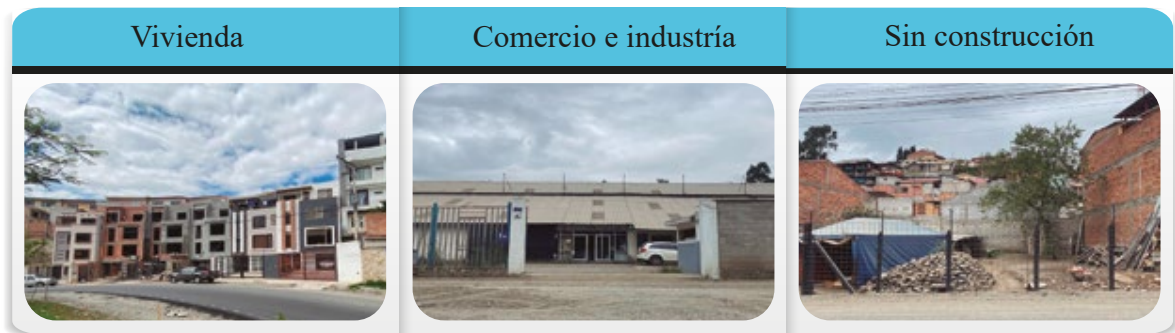
FIGURA 2.73: Tipos de unidad de paisaje

Dependiendo de las características de uso del suelo, vegetación y dinámica socioecológica, se distinguen tres tipos de unidades paisajísticas urbanas como: vivienda, comercio e industria y sin construcción. (Ver figura 2.73)

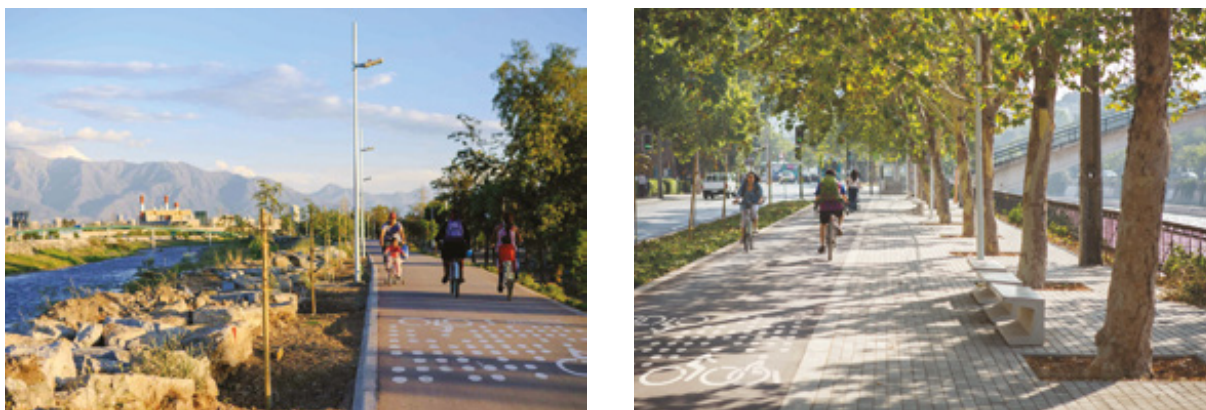
FIGURA 2.82: Propuesta de ciclovías

La clave principal de la propuesta propone es la integración, partiendo simultáneamente de los valores ambientales, urbanos y paisajísticos, como vía verde para la movilidad sostenible, acogiendo en un espacio a diferentes tipos de usuarios, con seguridad y conciencia ecológica. Experiencia en comunicación directa con el espacio fluvial; utiliza la ubicación del balcón abierto de la ciudad como una característica de la ribera del río Mapocho. Es un corredor arbolado continuo, sombreado por senderos para peatones y bicicletas, expresado como un elemento estructural y distintivo de la ribera del río.

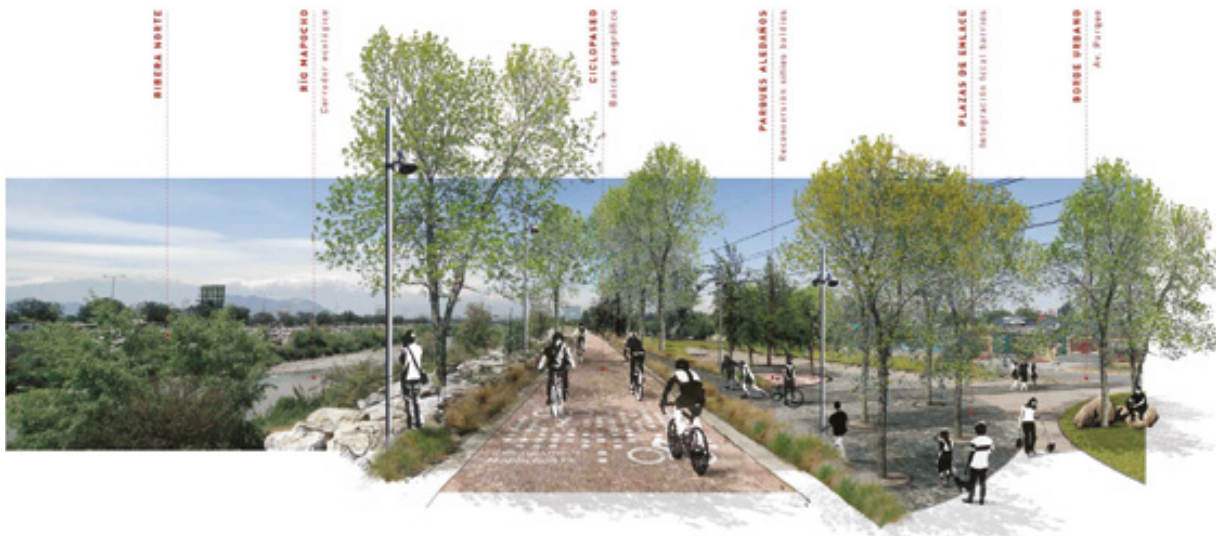
FIGURA 2.83: Propuesta del proyecto

La segunda fase incluye el diseño y propuesta técnica detallada del aparcamiento de bicicletas cuenta con siete tramos a elegir, el proyecto propuesto es una combinación de un corredor verde y una serie de plazas, a partir de la definición de un carril bici como zona verde, un corredor verde crea un espacio definido por dobles hileras de espigas como árboles, a la sombra de los senderos para peatones y ciclistas. Articulan diferentes áreas de actividad y entretenimiento. En segundo lugar, combina dos tipos de vías: vías de 3 m de ancho, compatibles con la accesibilidad universal, basadas en superficies asfálticas coloreadas. Este es también el paseo peatonal de Maicillo, formado por textura y exuberante vegetación, en algunos lugares conectado con áreas de descanso, parques infantiles o miradores.

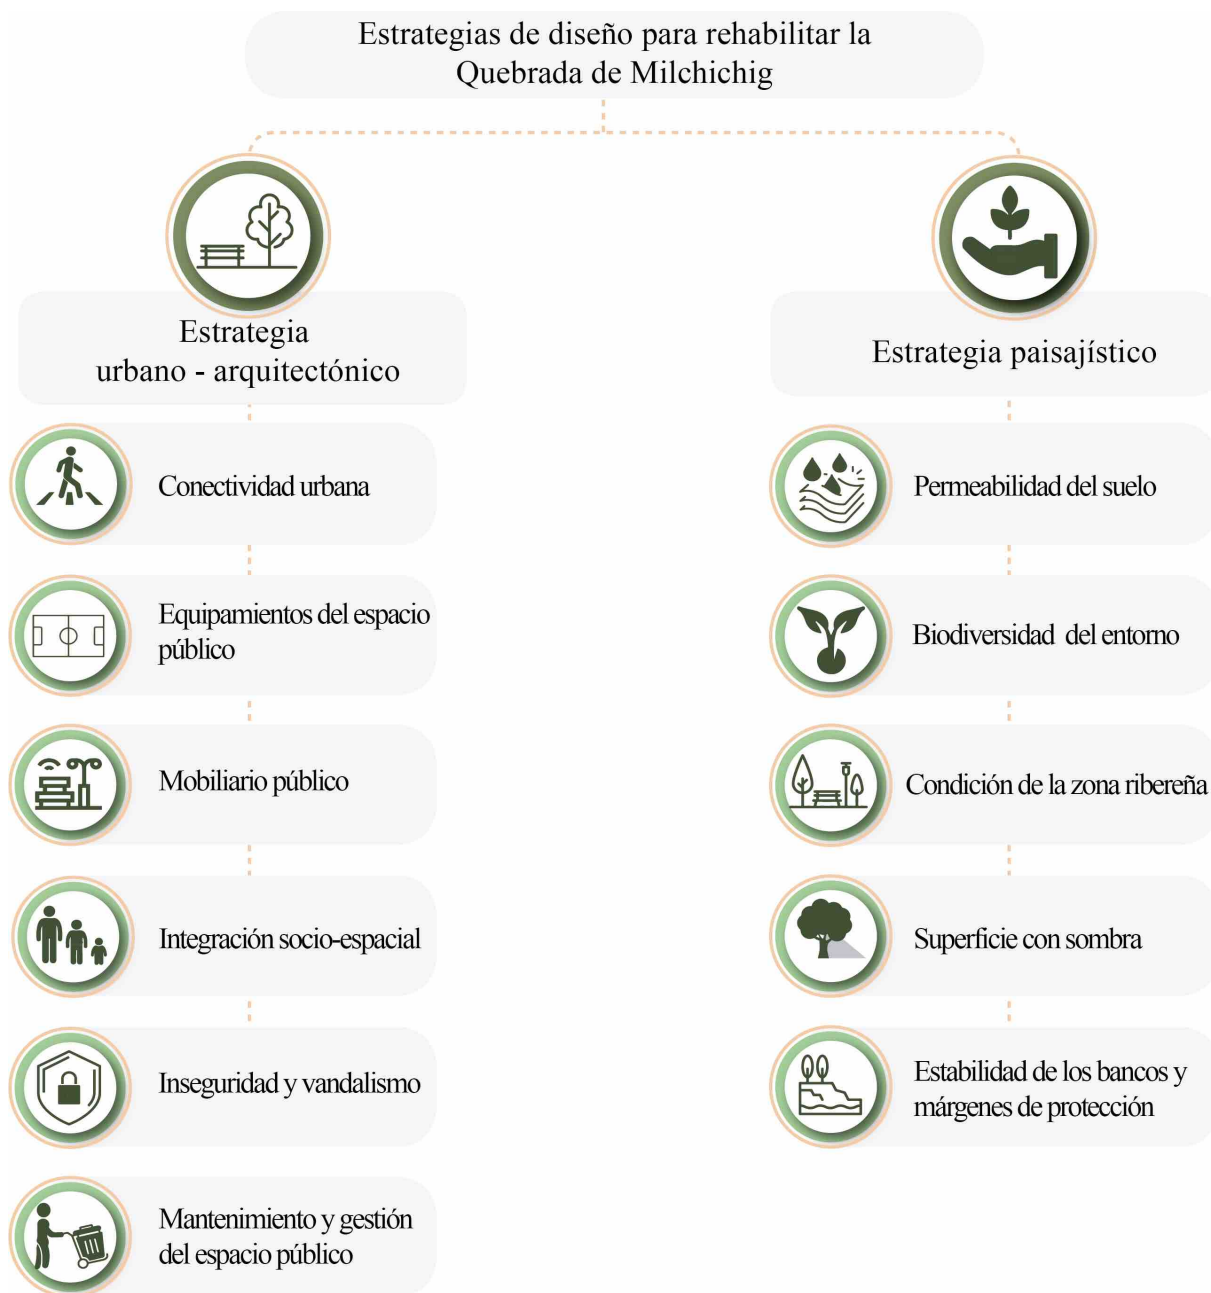
FIGURA 3.1: Estrategias de diseño para rehabilitar la quebrada

La propuesta se basa en brindar al visitante zonas con actividades recreativas y de relajamiento, que se integran con el entorno natural de la quebrada Milchichig desde la avenida España hasta la avenida Gonzáles Suárez. A partir de esto se planteó distintas zonas, con el objetivo de crear un recorrido con una visión paisajística y que a su vez sea funcional y confortable de acuerdo a las necesidades de los usuarios, es decir, busca articular las múltiples estrategias y se enfoca en mejorar la dinámica del sector, con la finalidad de crear un entorno transitable, recreativo, dinámico, priorizando al peatón, volviéndose espacios confortables y conectando las zonas adyacentes.

Para intervenir la quebrada Milchichig es importante tener en cuenta las siguientes estrategias. (Ver figura 3.1)

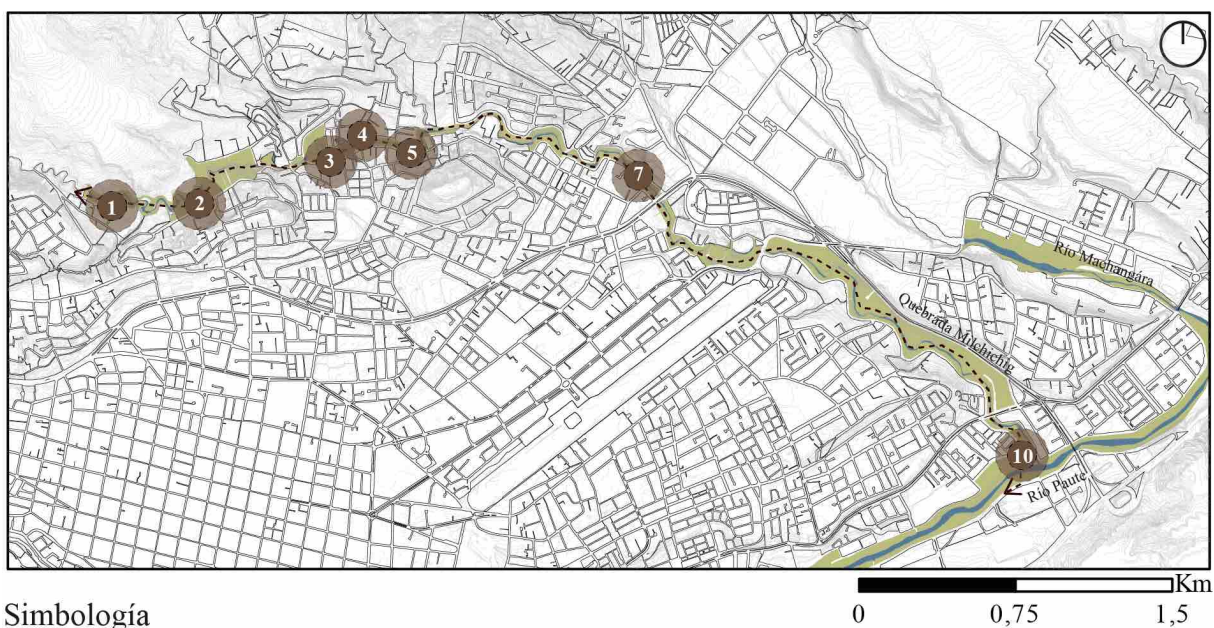
Por otra parte, la conexión de la ciclovía ofrece espacios y lugares de estancia, recreación y de aprovechamiento, con el objetivo de que se genere y se enlacen con los parques existentes que forman parte de la quebrada de Milchichig y con los parques que se propone para obtener uniformidad en el corredor, formando un solo recorrido uniendo a la ciclovía con la propuesta de parques. (Ver figura 3.7)

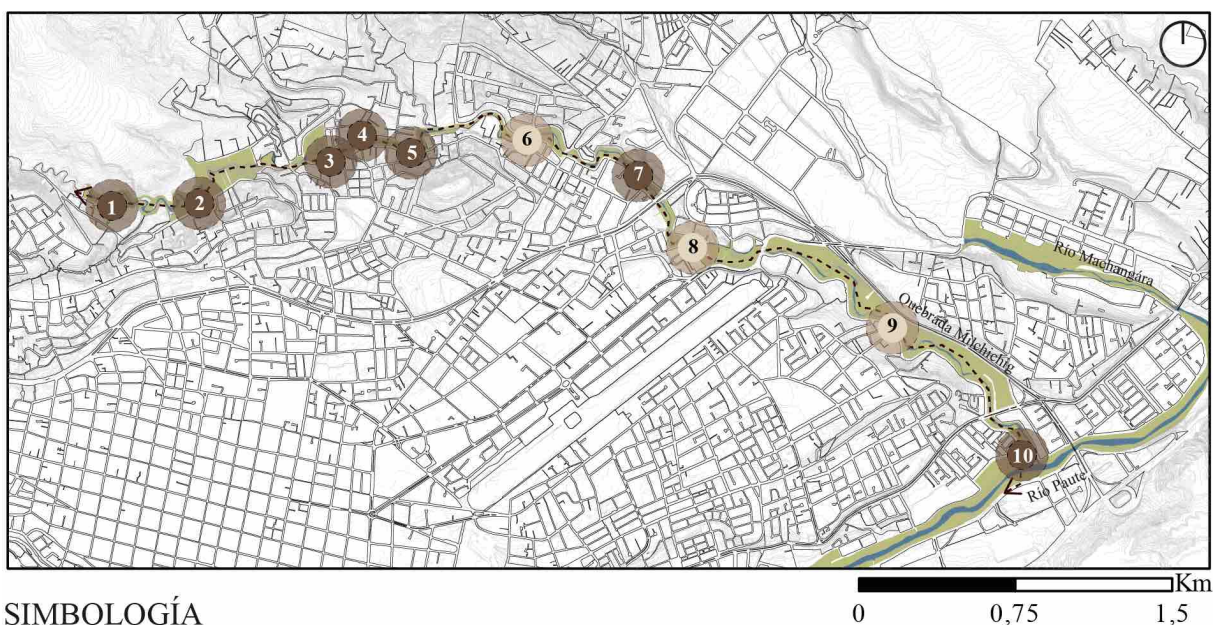
En base a los 7 parques existentes y pendientes no mayores al 15% en toda la longitud de la quebrada nos permiten generar una relación para lograr un solo parque milchichig, por lo que se une la parte rural con la parte urbana mediante estos espacios públicos y complementa un solo parque verde con los demás corredores verdes de la ciudad. (Ver figura 3.8)

● Parques existentes	● Parques propuestos	---- Conexión urbana
1 Parque Zenón	6 Parque A	— Curvas de nivel
2 Parque La Floresta	8 Parque B	— Hidrografía quebrada Milchichig
3 Parque Llactahuasi II	9 Parque C	
4 Parque Carlos Crespi		
5 Parque Las Peñas		
7 Parque Lineal #13 Jacaranda		
10 Parque Los Eucaliptos

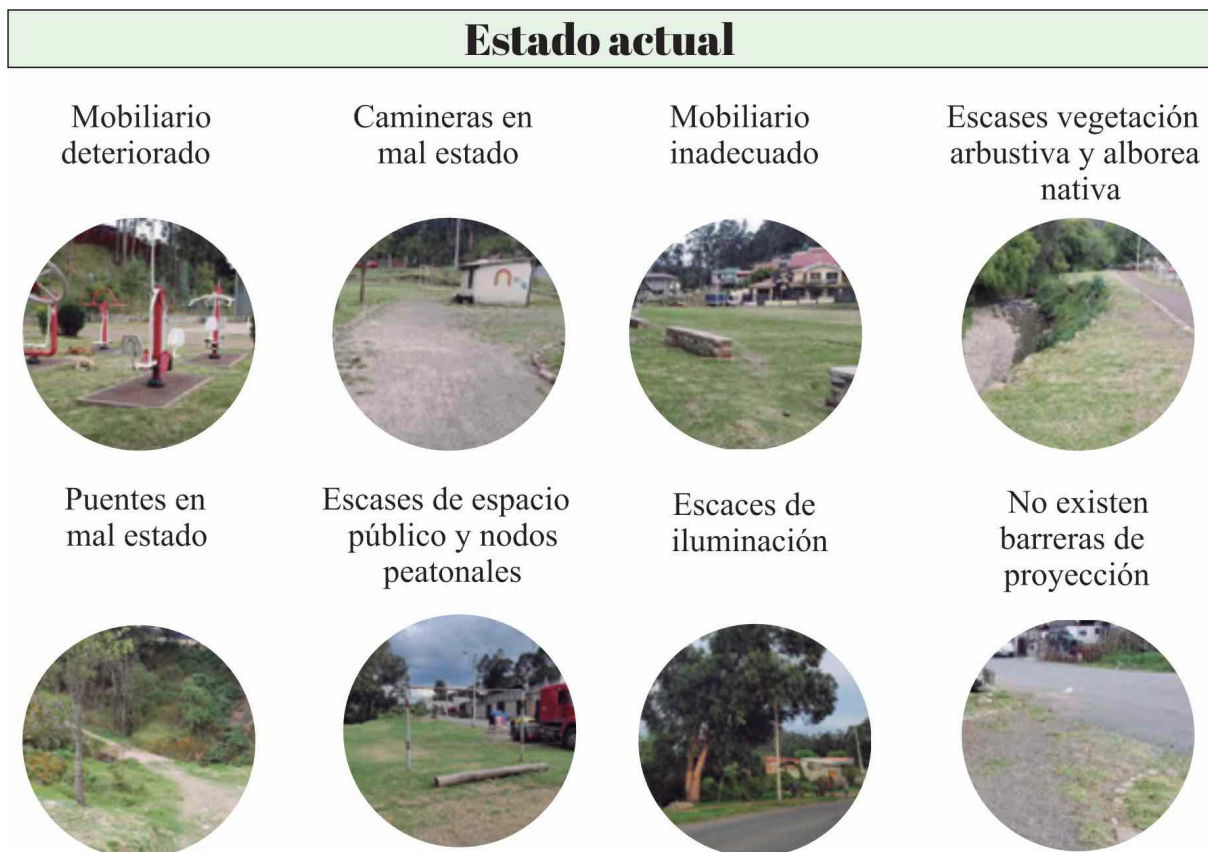
FIGURA 3.24: Estado actual de la quebrada Milchichig

El recorrido de la quebrada Milchichig tiene una gran extensión y se encuentra en deterioro (3.24), cuentan con zonas de contaminación, que se observa una gran cantidad de basura, malos olores y por ende se vuelven zonas desoladas (ver figura 3.25), de la misma manera, busca la continuidad del tramo obteniendo visuales sensoriales en cada espacio. Es importante conocer los puntos estratégicos de actividad y el flujo de personas para determinar actividades de acuerdo al tipo de usuario (ver figura 3.26), de la misma manera, la articulación de los parques, inicia con la movilidad a través de senderos, ciclovía longitudinal y transversal, garantiza la comunicación entre las zonas.

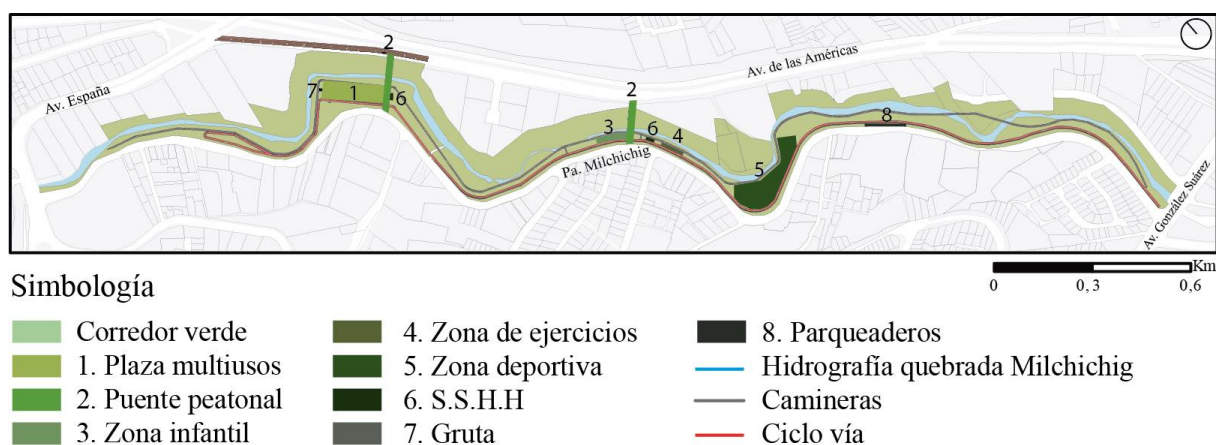
FIGURA 3.32: Zonificación de intervención urbana

Se crearon espacios urbanos con diversidad de actividades y lograr generar zonas acogedoras y con una mixticidad de usos. (Ver figura 3.32)

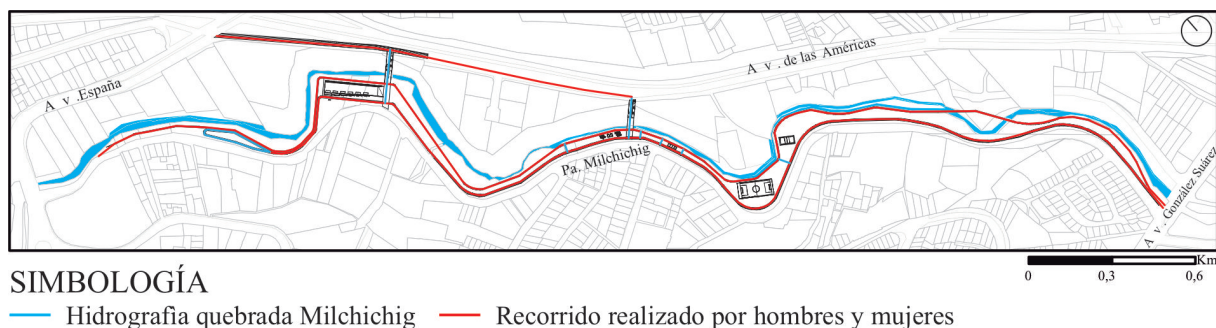
FIGURA 3.33: Recorrido de personas

El espacio se divide estratégicamente según diferentes dinámicas, lo que se logra a través de combinaciones y movimientos con varias intersecciones para fortalecer el sector y crear un vínculo.

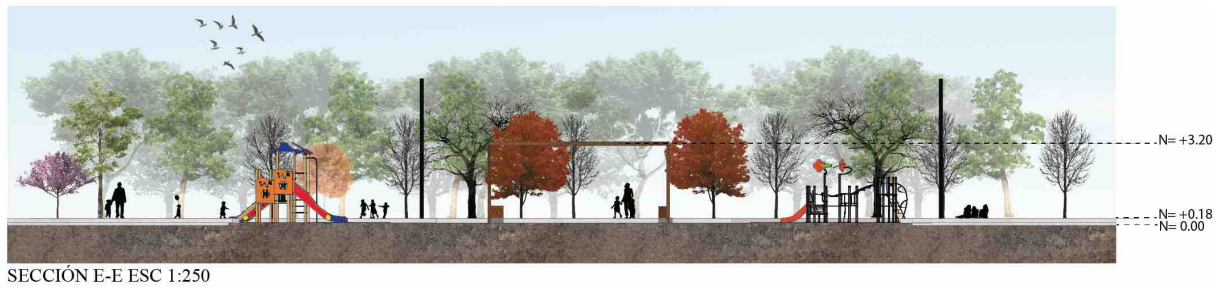
FIGURA 3.41: Sección de espacios para niños

Deben contar con espacios propicios para el entretenimiento para diferentes grupos de personas en diversos rangos de edad, a través de juegos infantiles, equipos de ejercicio y tener un plan de mantenimiento que permita un seguimiento constante de su estado y evitando accidentes. (Ver figura 3.41)

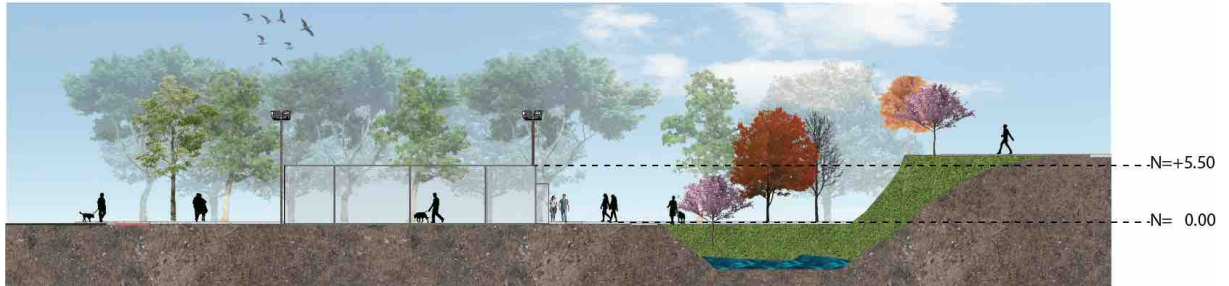
FIGURA 3.43: Sección de espacios deportivos

Una estrategia para revitalizar los espacios públicos es crear canchas deportivas que permitan una socialización más cercana, se conviertan en lugares de encuentro y las personas se apropien de ellos. (Ver figura 3.43)

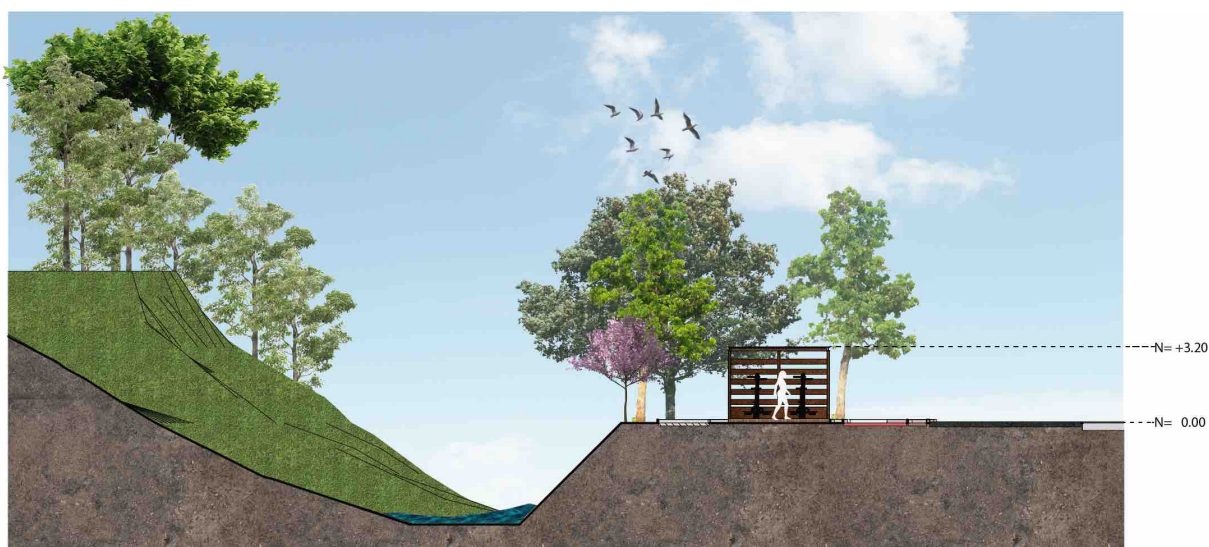
FIGURA 3.56: Sección de los espacios de ejercicios cubiertos

SECCIÓN G-G ESC 1:250
