UNIVERSIDAD CATÓLICA DE CUENCA.

***PROPUESTA DE INTERVENCIÓN ARQUITECTONICA APLICADA A UN CASO
DE RECONSTRUCCION RUPTURISTA O FALSO ARQUITECTÓNICO EN EL
CENTRO HISTÓRICO DE CUENCA.***

Trabajo de graduación previa a la obtención del título de Arquitecto.

Autor: Pedro Andrés Reyes Andrade.

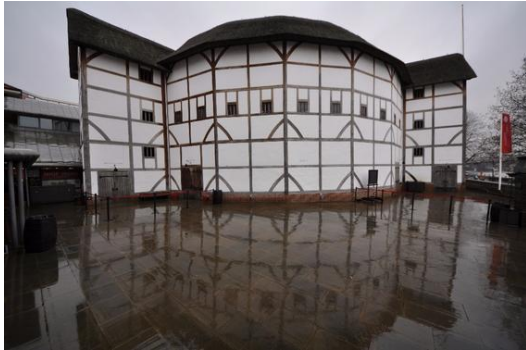
<p data-bbox="239 1653 651 1731">Fotografía N.3: Globe Theatre. Fuente; Lomelí, 2015.</p>	<p data-bbox="810 1258 1353 1713">El teatro original, construido en 1599, se erigió sobre una planta circular con un escenario rectangular, el 29 de junio de 1613, luego de un incendio, se redujo a cenizas. Se construyó uno nuevo como sede de la compañía Lord Chamberlain's Men hasta su clausura en 1642. Fue demolido en 1644 y sólo se dejó como testimonio una placa conmemorativa. Se reconstruyó en el siglo XX y se inauguró en 1997.</p>

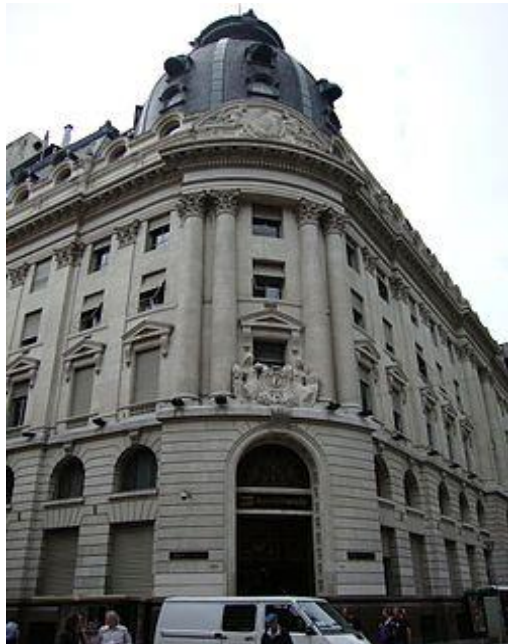
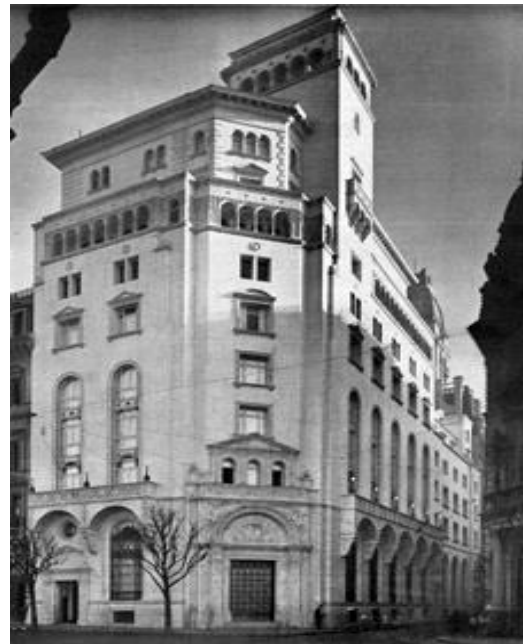
Fotografía N.7: BBVA Banco Francés. La Boca.
Fuente; Autor desconocido, Revista de Arquitectura (1933).

En el segundo caso, el Banco BBVA Francés (ver Fotografía N.7), ubicado en la intersección de las calles Alte Brown y Lamadrid, tiene su entrada principal coronada con un remate escultórico, actualmente en desuso, aunque existe el proyecto de convertirla en sede de la Fundación Museo Histórico de La Boca.

Esta edificación es ejemplo de patrimonio local, según Bartes (2015) es un conjunto volumétrico de características arquitectónicas neorenacentistas italiana, fue diseñado, mediante concurso público, por los arquitectos rosarinos De Lorenzi, Otaola y Rocca en 1929. Destaca el acceso principal a través de pilastras sobre las que reposa un arco de medio punto con figuras en alto relieve y que culmina con el frontis, se erigió en la esquina una torre de planta cuadrada que también estilizó al edificio. Las fachadas del fueron revestidas en travertino italiano, el salón principal se eligió el mármol de Botticino, mientras que para el Gran Salón de Asambleas y Directorio primó el nogal de Italia esculpido, las salas como las oficinas se revistieron con roble y cedro (Bartes, 2015, p.1). Una de las principales características de los bancos en Argentina es el estilo Neoclásico; edificios monumentales, caracterizados por muros elevados y ausencia de ventanas, estas

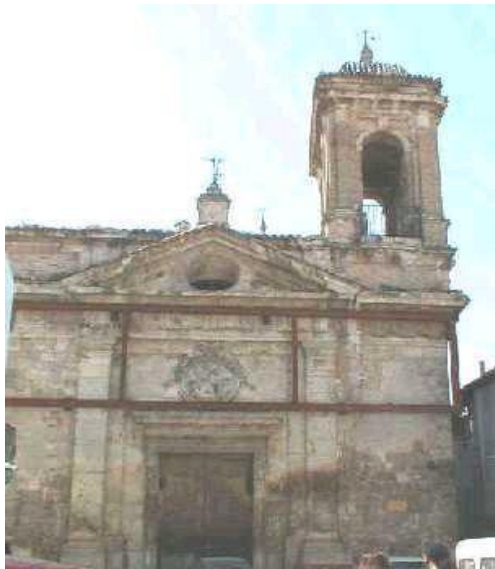
Fotografía N.8: Fachada y Cúpula Iglesia San Nicolás.
Fuente: Gárate, 2012.

Esta iglesia se construyó por los primeros pobladores cristianos de la Villa, la fachada original de estilo gótico fue destruida en 1706 por los bombardeos durante la Guerra de Sucesión. La intervención del nuevo estilo neoclásico en estructuras de siglos y estilos anteriores hizo que los nuevos basamentos y paredes de las torres penetraran y rompieran en la bóveda gótica del primer tramo, debilitando la estructura. La intervención más importante efectuada en el interior del edificio fue el recubrimiento barroco de las nueve capillas. El abandono absoluto del templo se produjo en 1939 (Gárate, 2012, p.13). Sin embargo, se ha tratado de conservar las características arquitectónicas originales en el aspecto formal y funcional durante esas intervenciones (ver Fotografías N.8 y N.9).

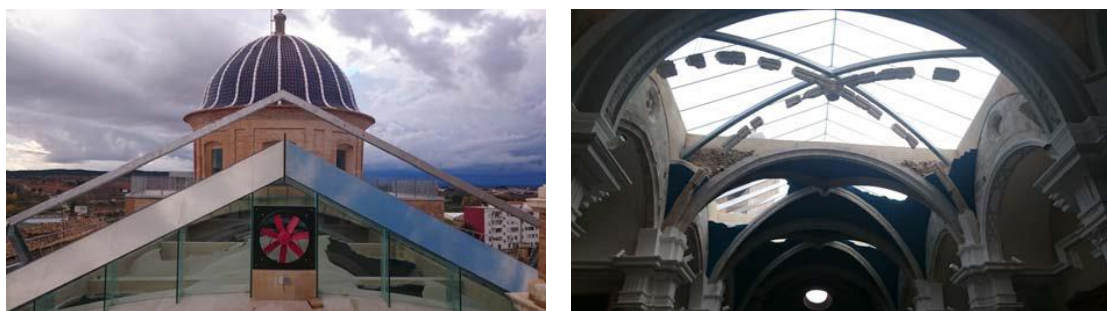
Fotografía N.10: Cúpula vista exterior e interior después de la intervención.
Fuente; Matoses, 2017.

Del estilo original, la iglesia conserva sólo la nave central, que es además única y cuyos cuatro tramos están cubiertos por bóvedas (ver Fotografía N.10). Los soportes son contrafuertes, muros transversales, entre los que se alojan las capillas, es decir que no sobresalen al exterior, la iluminación de la nave central se realizaba por óculos o rosetones de piedra, de forma que la nave central era más alta que la cubierta de las capillas.

La edificación tiene dos accesos diametralmente opuestos, lo cual aporta versatilidad a su uso y accesibilidad universal. Para lograr esa surrealista visión, se eliminaron los restos de la cubierta original, las pilastras, las cumbreras y demás, se realizó una estructura de

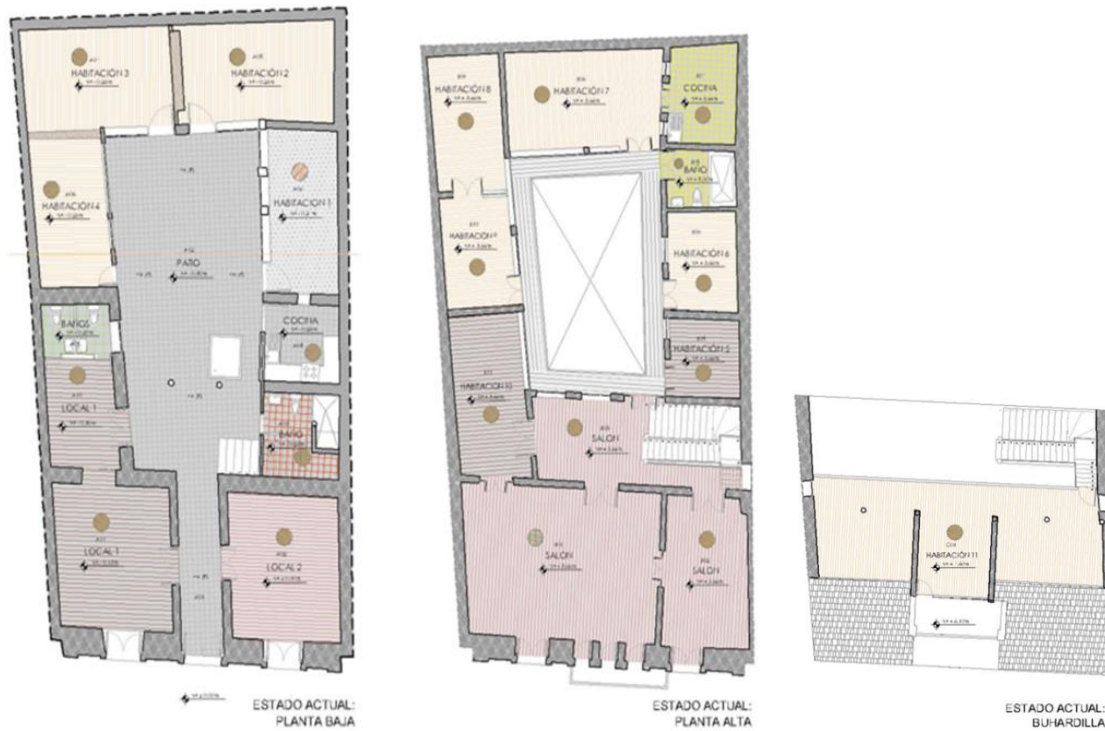
A	B	C
<p>Imagen N.1: Planta Baja, Planta Alta, Buhardilla (antes de intervenir) Fuente; Pacurucu, 2015.</p>

de las habitaciones ha sido habilitada para baño completo. Se emplaza una escalera de menor dimensión que permite acceder a la buhardilla (ver Imagen N.1, B).

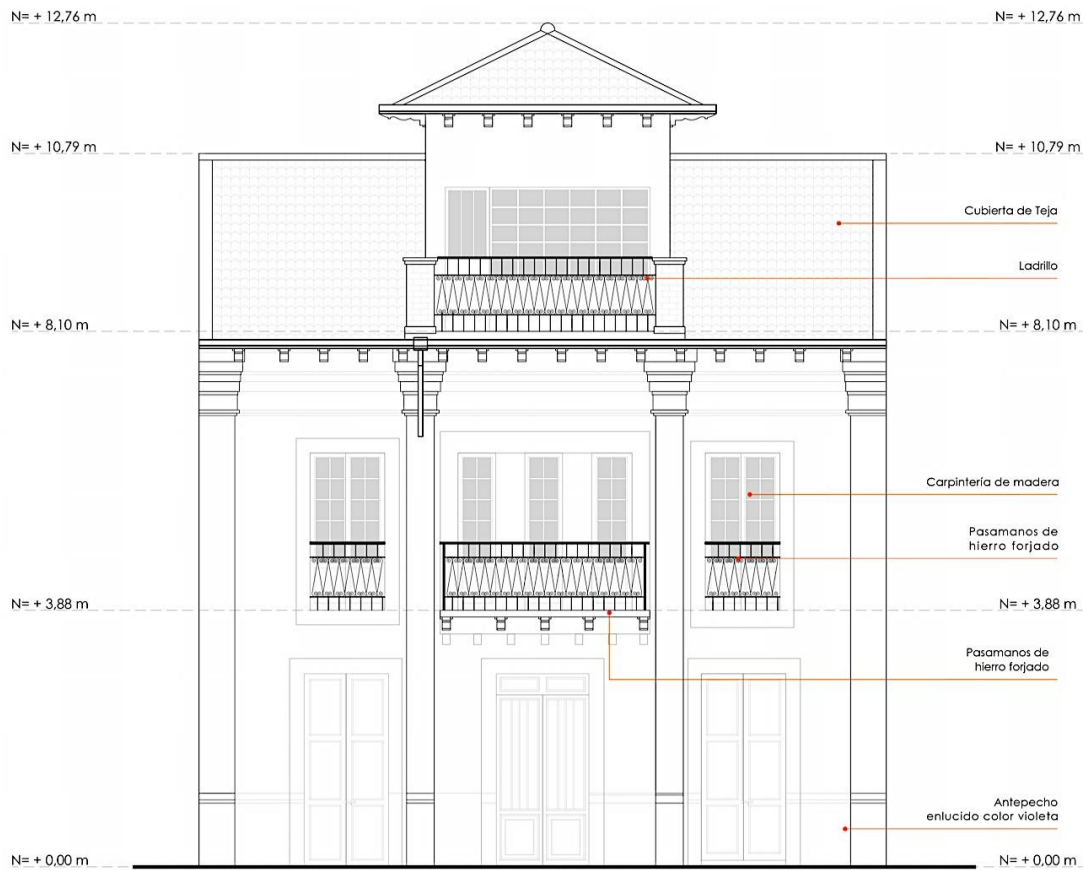
Imagen N.2: Características de la fachada.

Desde el vestíbulo de planta alta se accede a la planta de buhardilla, por una escalera más estrecha, existen dos tabiques que fraccionan el espacio en tres partes el espacio central permite acceder al exterior, a un balcón, ya que en este ambiente la altura de la cubierta se incrementa (ver Imagen N.1, C). La edificación en fachada muestra clara simetría, los elementos compositivos determinan dos niveles; en planta baja las puertas de acceso a los comercios y al acceso central con vanos enmarcados, y en planta alta puertas ventana con balaustres, y la central con balcón, estos dos niveles son distribuidos en tres planos, limitados por cuatro columnas, que en su capitel incrustan un friso, en donde se asienta la cubierta. El alero tiene canecillos de madera. (Pacurucu, 2015, p.4).

A partir de la descripción de los elementos funcionales y de fachada, se tiene idea de la conformación espacial y formal, sobre este criterio, la edificación está definida en cuanto al tipo de acabado, sección de paredes y materialidad, una de ellas, el bloque de mayor altura, hacia la Calle Larga, representada de color amarillo, en donde las dimensiones de los muros son de mayores, los que conforman el patio, de menor y diferente material (ver Imagen N.2).

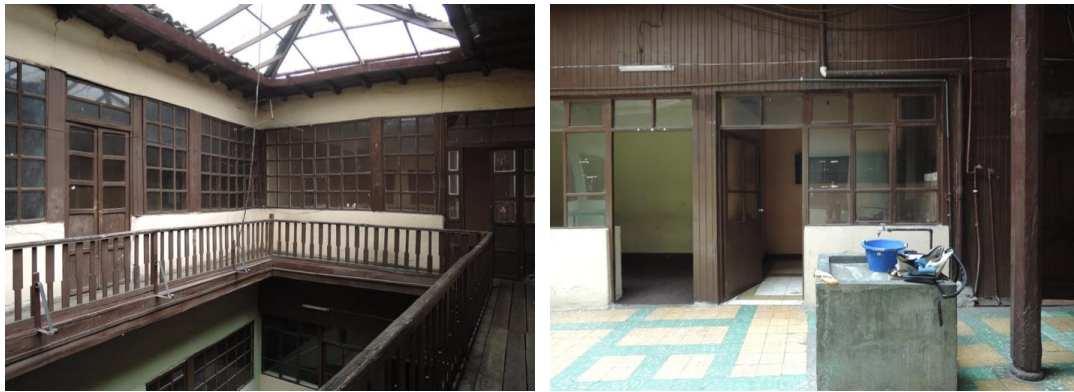
Fotografía N.11: Vista interior de planta alta y planta baja.
Fuente; Pacurucu, 2015.

El objetivo de la intervención ha sido proteger la edificación de las condiciones de deterioro, proponiendo un nuevo uso, mediante un proceso técnico de conservación total, adaptando la imagen de la edificación al tramo urbano. En la parte posterior se propone la restitución de los elementos constitutivos, respetando la esencia funcional, basada en la organización de edificaciones con patio central, evidenciando la inserción del nuevo elemento, en el contexto histórico de manera que conserve su característica espacial y constructiva (ver Fotografía N.11).

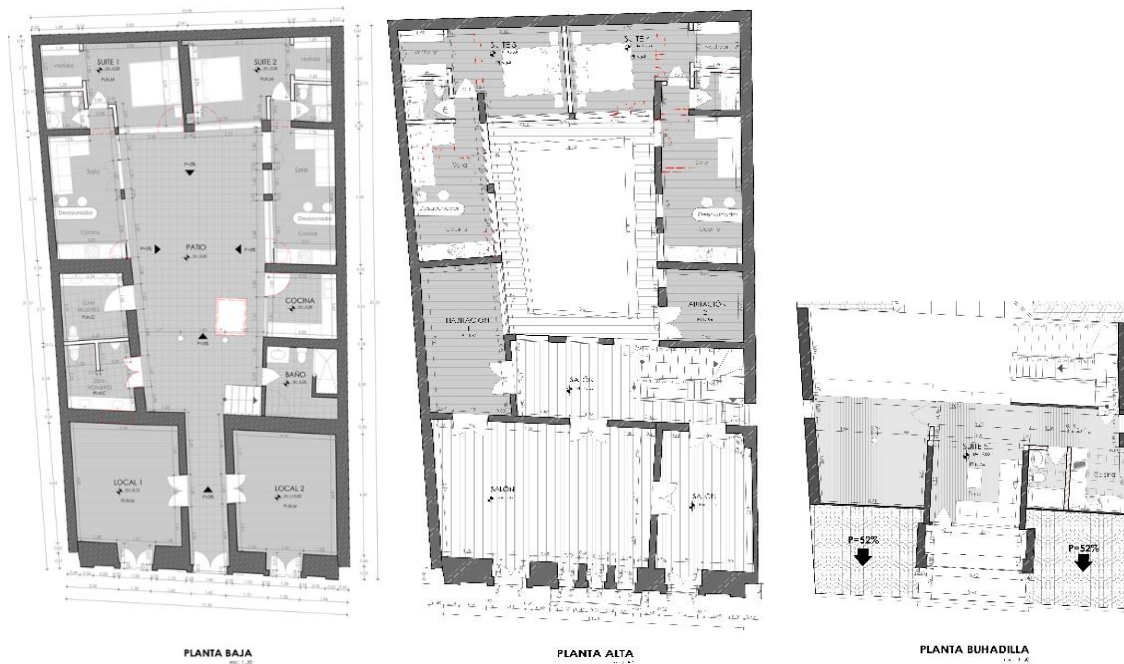
A	B	C
<p>Imagen N.3: Planta Baja, Planta Alta, Buhardilla (propuesta de intervención) Fuente; Pacurucu, 2015.</p>

Para la propuesta de intervención, se parte de la categorización de ambientes. El planteamiento arquitectónico no altera sustancialmente la disposición formal, para lograr este propósito se plantea acciones como; conservación, consolidación, recuperación espacial tipológica del bloque frontal, la disposición espacial está regida por la organización de edificaciones con patio central (ver Imagen N.3).

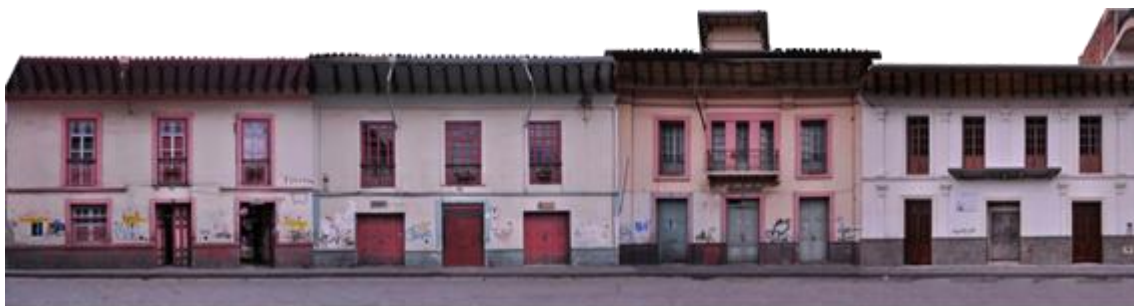
<p>Imagen N.4: Levantamiento de tramo, Calle Larga. Fuente; Pacurucu, 2015.</p>
--

Con respecto a la fachada el objetivo es mantener en la unidad formal del tramo. Es evidente que han existido intervenciones anteriormente, las cuales han causado modificaciones en las características del inmueble, además ha sido víctima del vandalismo, por lo tanto, tiene un aporte negativo a la imagen del tramo. A pesar de ello, las características formales son homogéneas en cuanto a altura, conservando la integridad volumétrica al igual que las edificaciones del contexto, así mismo conserva la disposición de elementos tradicionalmente usados en las edificaciones en Cuenca, como el uso de vanos, frisos y canchillos (ver Imagen N.4).

Para fortalecer la unidad formal, se utiliza el color a los elementos de madera, acero y mampostería; unificarlos y potenciarlos, y dar una lectura más clara a los elementos. A las columnas darles carácter como elementos estructurales, el zócalo y los materiales de madera se enfatizan, y son más notorios, eliminando el color esmalte verde que posee. Los enmarcados con color café más intenso, que se asocie a la materialidad de puertas y ventanas (ver Imagen N.4).

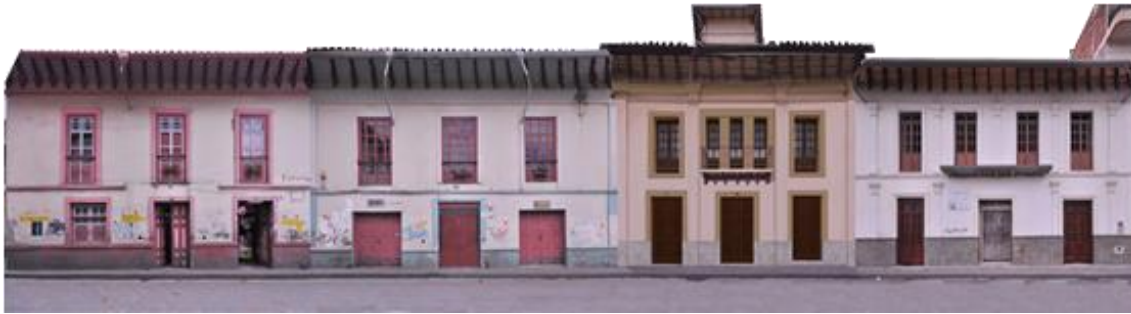
Imagen N.5: Levantamiento de tramo, Calle Larga. Intervención al inmueble.
Fuente; Pacurucu, 2015.

El uso para la edificación se considera de la siguiente manera, en el primer espacio de la crujía frontal, se plantea mantener inalterado, utilizándose como comercio, como ha sido utilizado hasta el momento. Al interior se establece como re funcionalización para dar cabida a cinco unidades menores tipo suite, en las cuales se implantan baños, cocina, closet; si bien esta adaptación requiere una intervención en su consistencia materia, su justificación principal es ponerla en eficiencia y destinarla a un uso contemporáneo válido para el Centro Histórico (ver Imagen N.5).

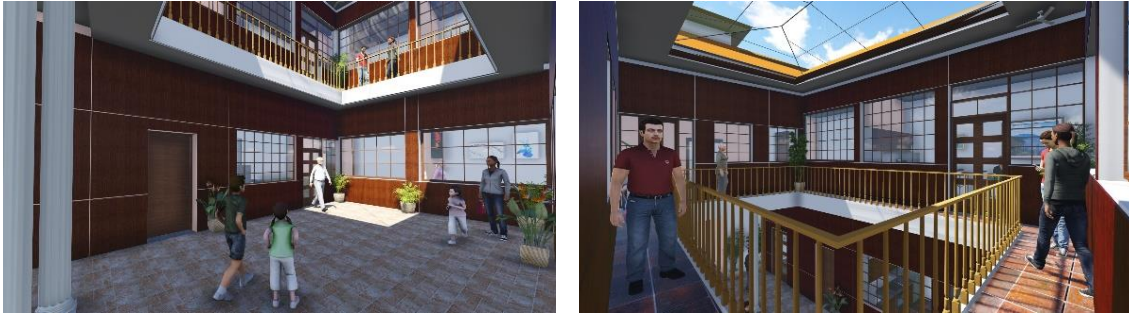
Imagen N.6: Propuesta de intervención interior.
Fuente; Pacurucu, 2015.

Los materiales propuestos son madera, porcelanato, ladrillo, adobe, vidrio; para la inclusión de baños, losas de concreto alivianado, por lo que se incluye en ciertos sectores estructura metálica. También se propone la eliminación de barreras arquitectónicas en la planta baja, suprimiendo los peldaños de acceso (ver Imagen N.6).

Como indica Pacurucu (2015) en el Anteproyecto, se tiene la precaución de no alterar la planta de cubierta, en su forma, pendiente, y materialidad, pero es necesario realizar el mantenimiento correctivo para mitigar los daños producidos por el agua lluvia.

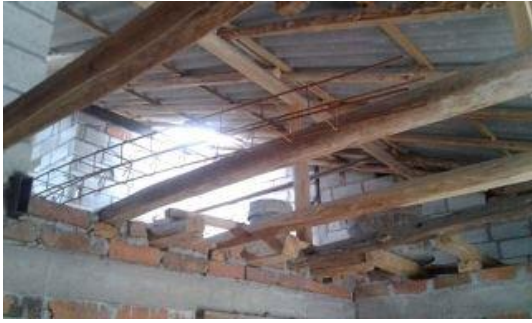
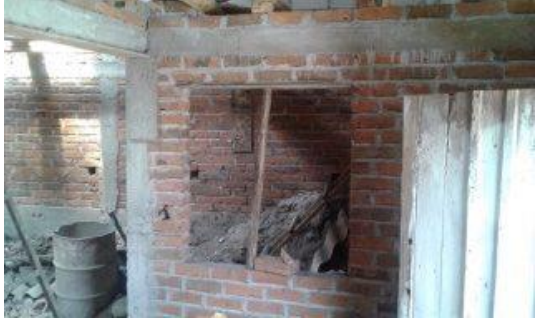
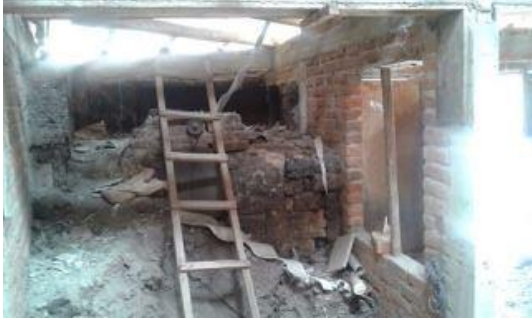
<p>Vestíbulo (1)</p>	<p>Cocina (3)</p>
<p>Cuadro N.2: Vista interior, estado actual Casa Orellana. Fuente; el autor.</p>

El estado actual de la Casa Orellana se describe como en proceso de intervención (ver Cuadro N.2), en la cual, se realizaron obras interiores de demolición, reemplazando adobe por ladrillo y bloque, la estructura de madera por otra estructura de forma mixta acero y madera.

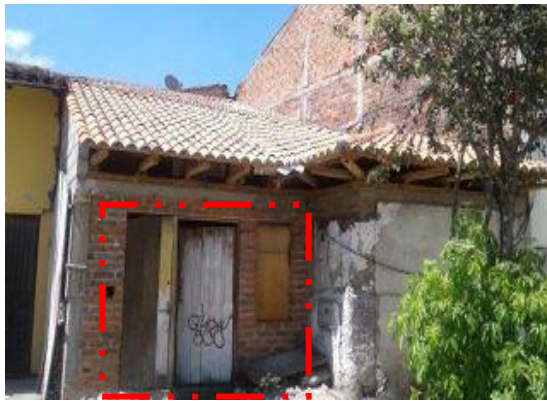
<i>Vanos de ventanas y puerta</i>	<i>Ventana de cocina cerrada</i>
<p>Cuadro N.3: Intervenciones en Fachada, Casa Orellana. Fuente; el autor.</p>

En la fachada se realizó la ampliación de la puerta de acceso y un vano lateral como ventana (ver Cuadro N.3), alterando las características arquitectónicas originales de la edificación en oposición a lo indicado en la Ordenanza para la Gestión y Conservación de las Áreas Históricas y Patrimoniales del Cantón Cuenca (2010, p.44) que indica “Las fachadas deberán mantener su característica original, por lo tanto, es prohibido alterar o añadir elementos extraños” Mientras que, el vano original de la ventana de cocina se cerró totalmente (ver Cuadro N.3).

De esta manera se evidencia la reconstrucción rupturista realizada, destacando la intervención realizada que ha afectado las condiciones originales, como el uso de materiales contemporáneos, la modificación de características arquitectónicas y la vulneración de los valores históricos que afectan la identidad y autenticidad de la edificación y el entorno urbano, por lo tanto, se deberá sanear estas acciones para devolver las características de valor patrimonial urbano, arquitectónico y reincorporarse al contexto.

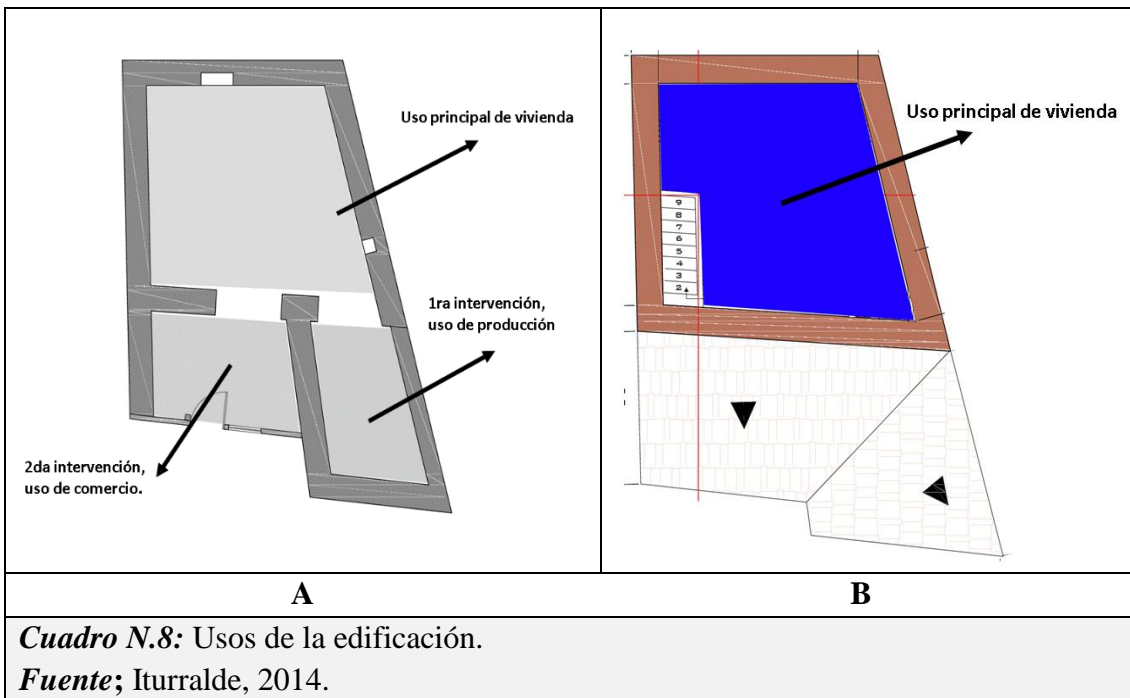
Cuadro N.8: Usos de la edificación.

La edificación en su diseño original tiene como uso principal de la vivienda, sin embargo, esta tuvo dos intervenciones que lo cambiaron, en la primera se construyó el horno de pan en la cocina, agregando el uso de producción, la segunda fue la intervención en fachada, ya que se construyó la pared de madera, con puerta y ventana cerrando el portal de la vivienda y generando un espacio que se usó como comercio, de esta manera se establece el nuevo uso en el inmueble (ver Cuadro N.8, A).

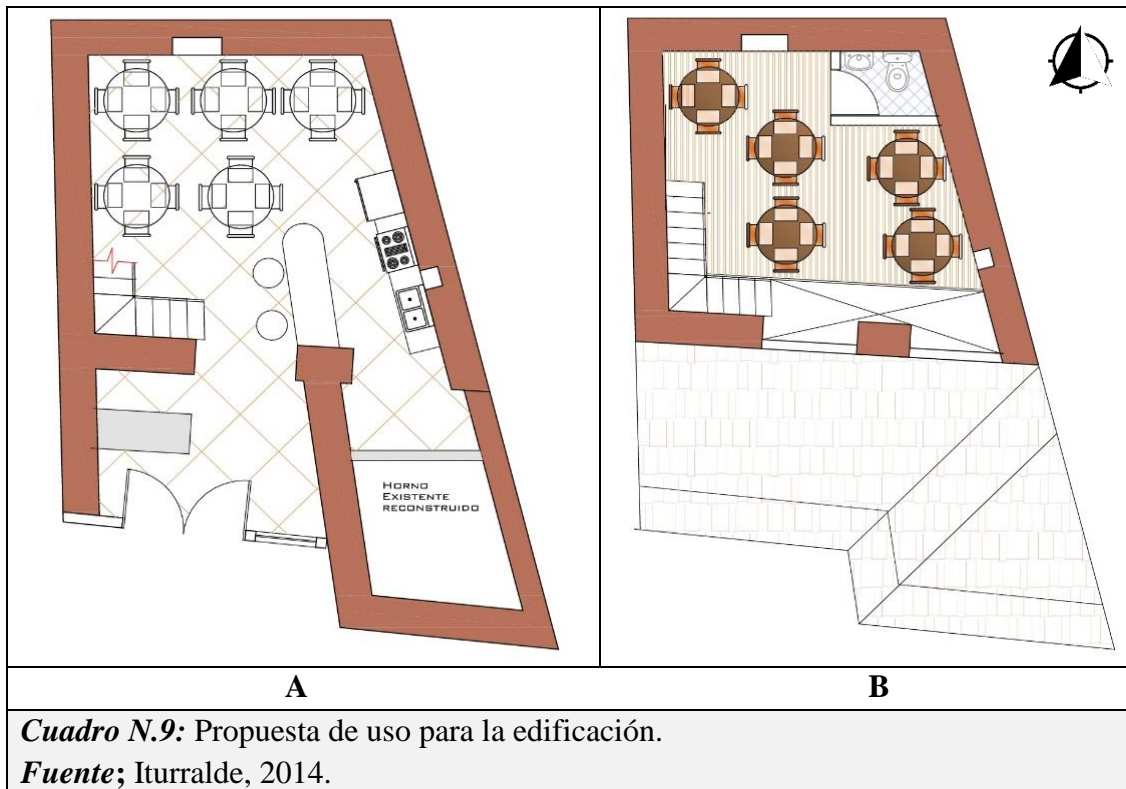
Cuadro N.9: Propuesta de uso para la edificación.

Según la última propuesta, la funcionalidad está enfocada únicamente al uso comercial, estableciendo la edificación como restaurante. La planta baja conformada por recepción, sala de comida y cocina, mientras que en la planta alta se ubica el baño y la sala de comida (ver Cuadro N.9).

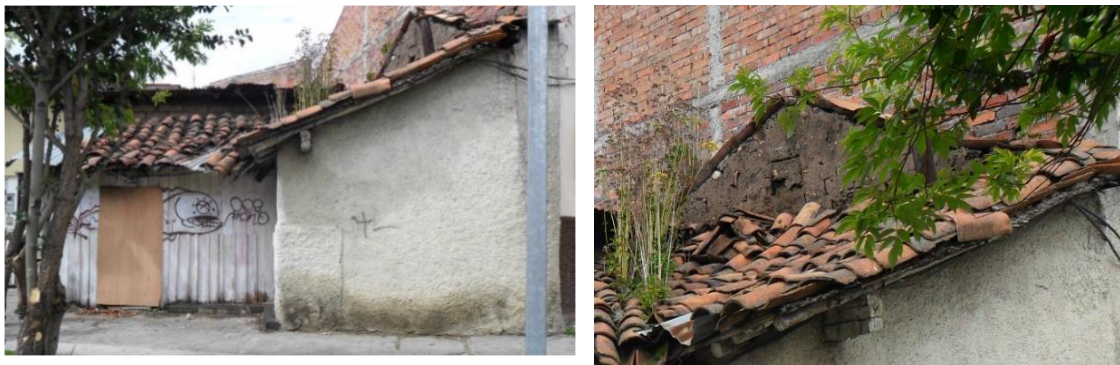
Fotografía N.13: Fachada y Cubierta en 2014.
Fuente; Iturralde, 2014.

La fotografía N.13 es la más antigua registrada del inmueble, se remonta al año 2014, no se aprecian en su totalidad las características originales, pero destacan detalles que concuerdan con el testimonio de la Sra. Julia Orellana (2017), antes de las intervenciones. En el Norte se aprecia un remanente de pared construido con adobe, que confirma que la edificación fue construida con este material. La cubierta está elaborada con estructura de madera, cama de carrizo y recubierta con teja artesanal, se evidencia en mal estado. Actualmente debido a las intervenciones, la edificación evidencia cambios en las características físicas, alterando la fachada y el entorno al interior del inmueble (ver fotografías N.14 y N.15). Denota el uso de hormigón, ladrillo y teja industrial.

La edificación en sus inicios, según Julia Inés Orellana Sinche (2017) propietaria, se define como un inmueble de una sola planta con piso de ladrillo, paredes de adobe, cubierta de teja artesanal, madera y carrizo, puertas y marcos de madera, materiales del sector y zonas aledañas. En base a este testimonio se podría decir que el estilo arquitectónico era vernáculo, propia de la época debido a los materiales usados y las técnicas constructivas. Según el Instructivo para Ficha de Registro e Inventario para bienes inmuebles, Instituto Nacional de Patrimonio y Cultura (2011, p.79) se indica como “Vernácula: Al tipo de arquitectura que se caracteriza por ser construida por habitantes del lugar usando materiales de la misma zona, manejando técnicas y sistemas constructivos ancestrales aún vivos”. Coincide con la descripción dada por la Sra. Orellana.

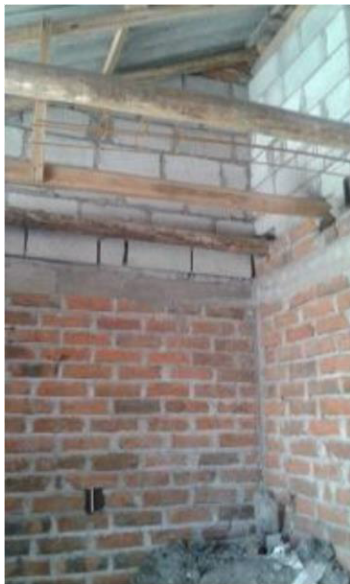
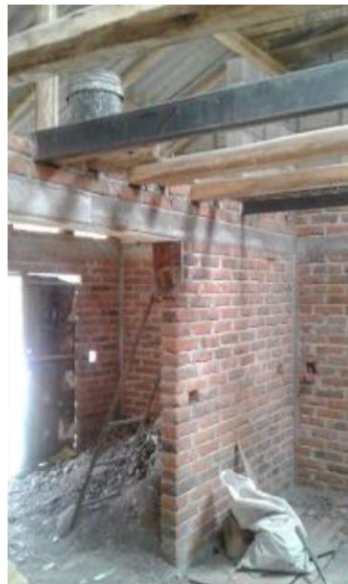
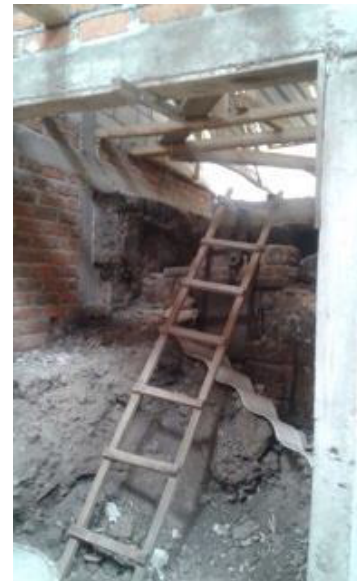
Fotografía 15: Mampostería de ladrillo y bloque. Estructura de madera y acero.
Fuente; el autor.

Según las nuevas condiciones del inmueble se puede concluir que el estilo y tipo arquitectónico se enmarcan en una forma ecléctica local condicionada a las múltiples intervenciones que han sido realizadas sin tomar en cuenta el valor característico implantando materiales ajenos al contexto urbano, histórico y patrimonial, “su característica principal es la de combinar dos o más estilos arquitectónicos en una nueva

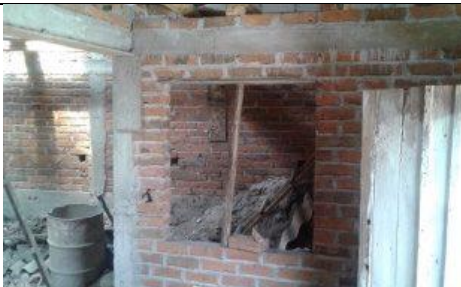
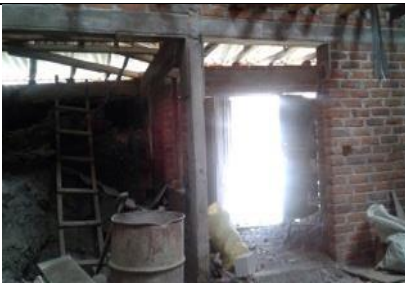
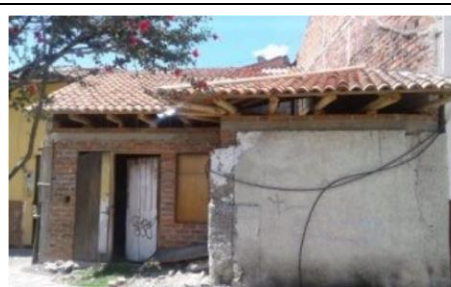
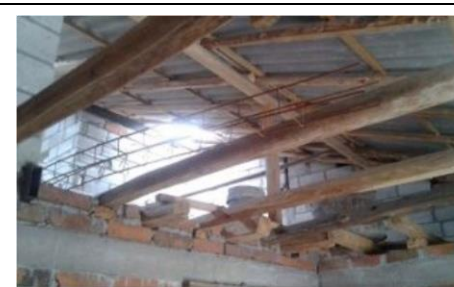
<p style="text-align: center;"> ■ Segundo Nivel </p>
<i>Estado Original</i>	<i>Primera Intervención</i>	<i>Segunda Intervención</i>	<i>Tercera Intervención</i>

<i>Cuarta Intervención</i>			
<p>Cuadro N.14: Etapas de Intervención. Fuente; el autor.</p>

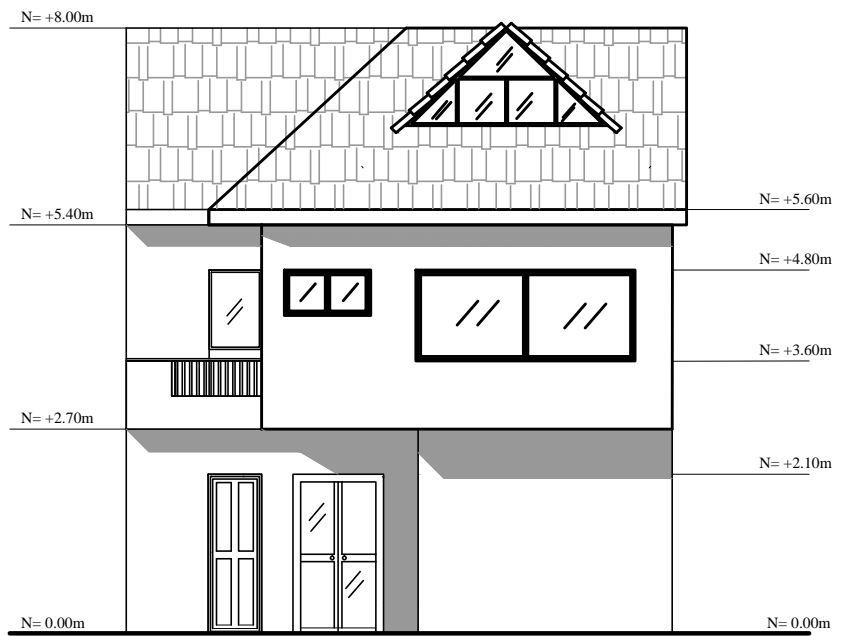
Fachada

Corte B-B

Corte A-A
