**UNIDAD ACADÉMICA DE INGENIERIA,  
INDUSTRIA Y CONSTRUCCIÓN**

**CARRERA DE ARQUITECTURA**

**ANÁLISIS COMPARATIVO DE CAMINABILIDAD EN LA  
CIUDAD DE CUENCA. ENFOCADO EN LOS  
POLÍGONOS DE INTERVENCIÓN PIT O-1 Y PIT O-20  
PROYECTO DE TITULACIÓN PREVIO A LA OBTENCIÓN DEL  
TÍTULO DE ARQUITECTO**

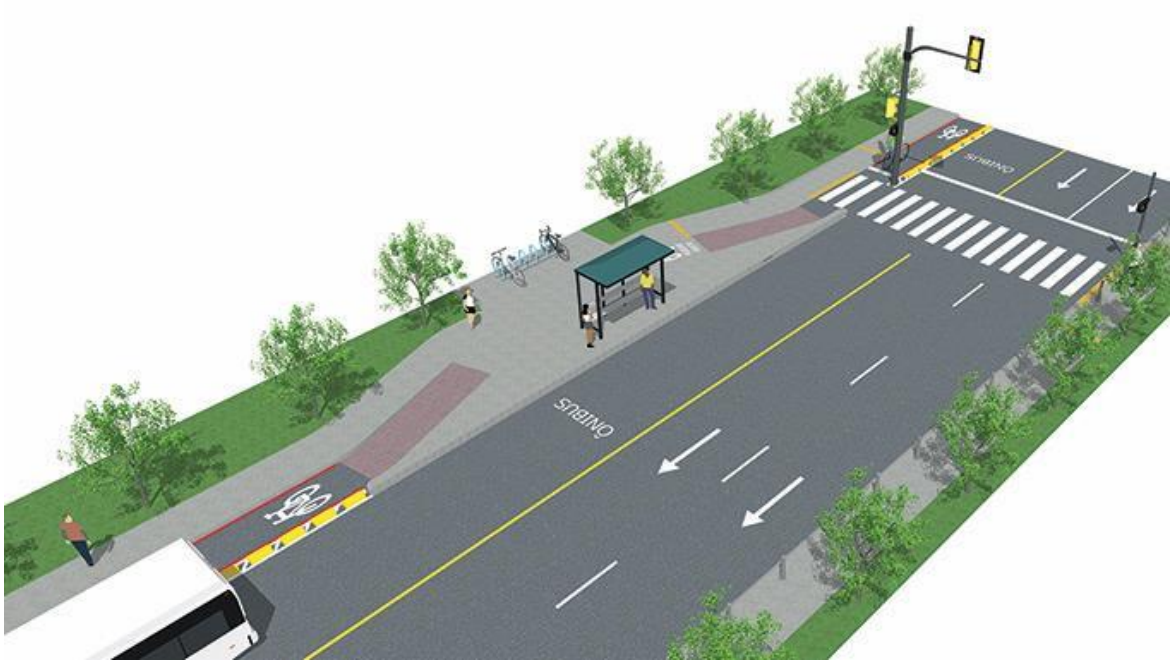
**Figura 4:** Componentes que conforman el espacio de tráfico en entornos urbanos.

El ambiente peatonal se define como un espacio donde la disposición de ciertos elementos y particularidades fomenta el desplazamiento a pie; la integración de estos elementos responde a las demandas y características específicas de la zona, como el uso del suelo, la población local, el volumen de tráfico y las condiciones climáticas, entre otros factores (Rey & Casas, 2021). Hay ciertos aspectos característicos del entorno peatonal que pueden ser clasificados de la siguiente manera:

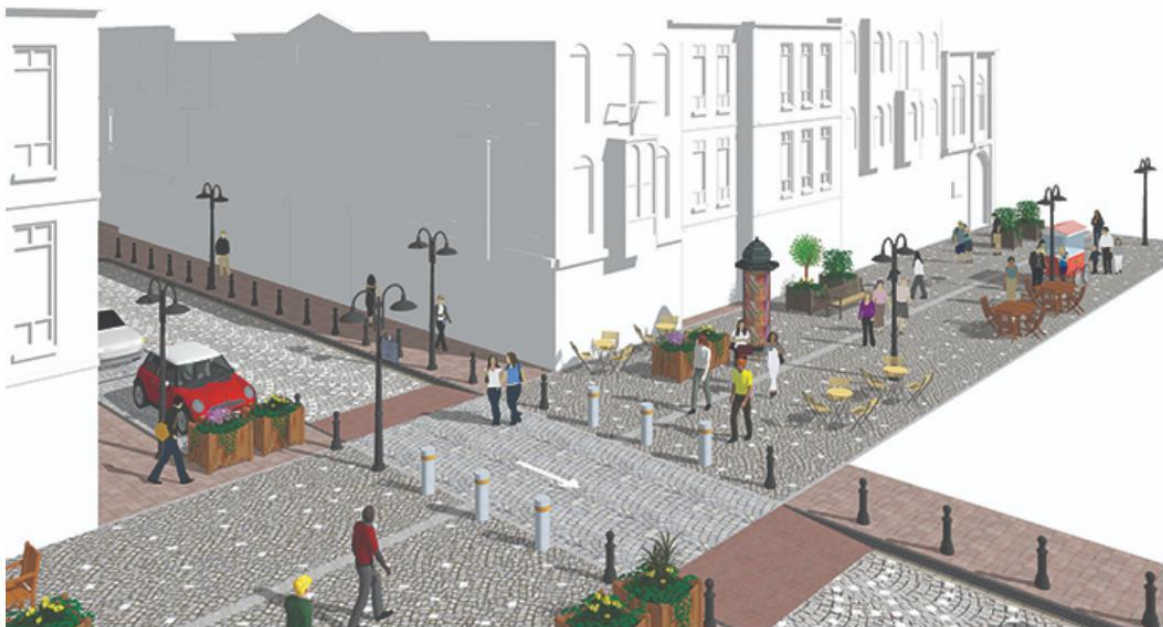
**Figura 6:** Ubicación de los elementos de mobiliario urbano en el entorno peatonal.

- **Equipamiento urbano:** Este término abarca todos los elementos que configuran o adaptan los espacios urbanos y que sirven para diversos propósitos en entornos peatonales, como bolardos, bancos, papeleras, semáforos, postes de iluminación, entre otros (Rey & Casas, 2021).

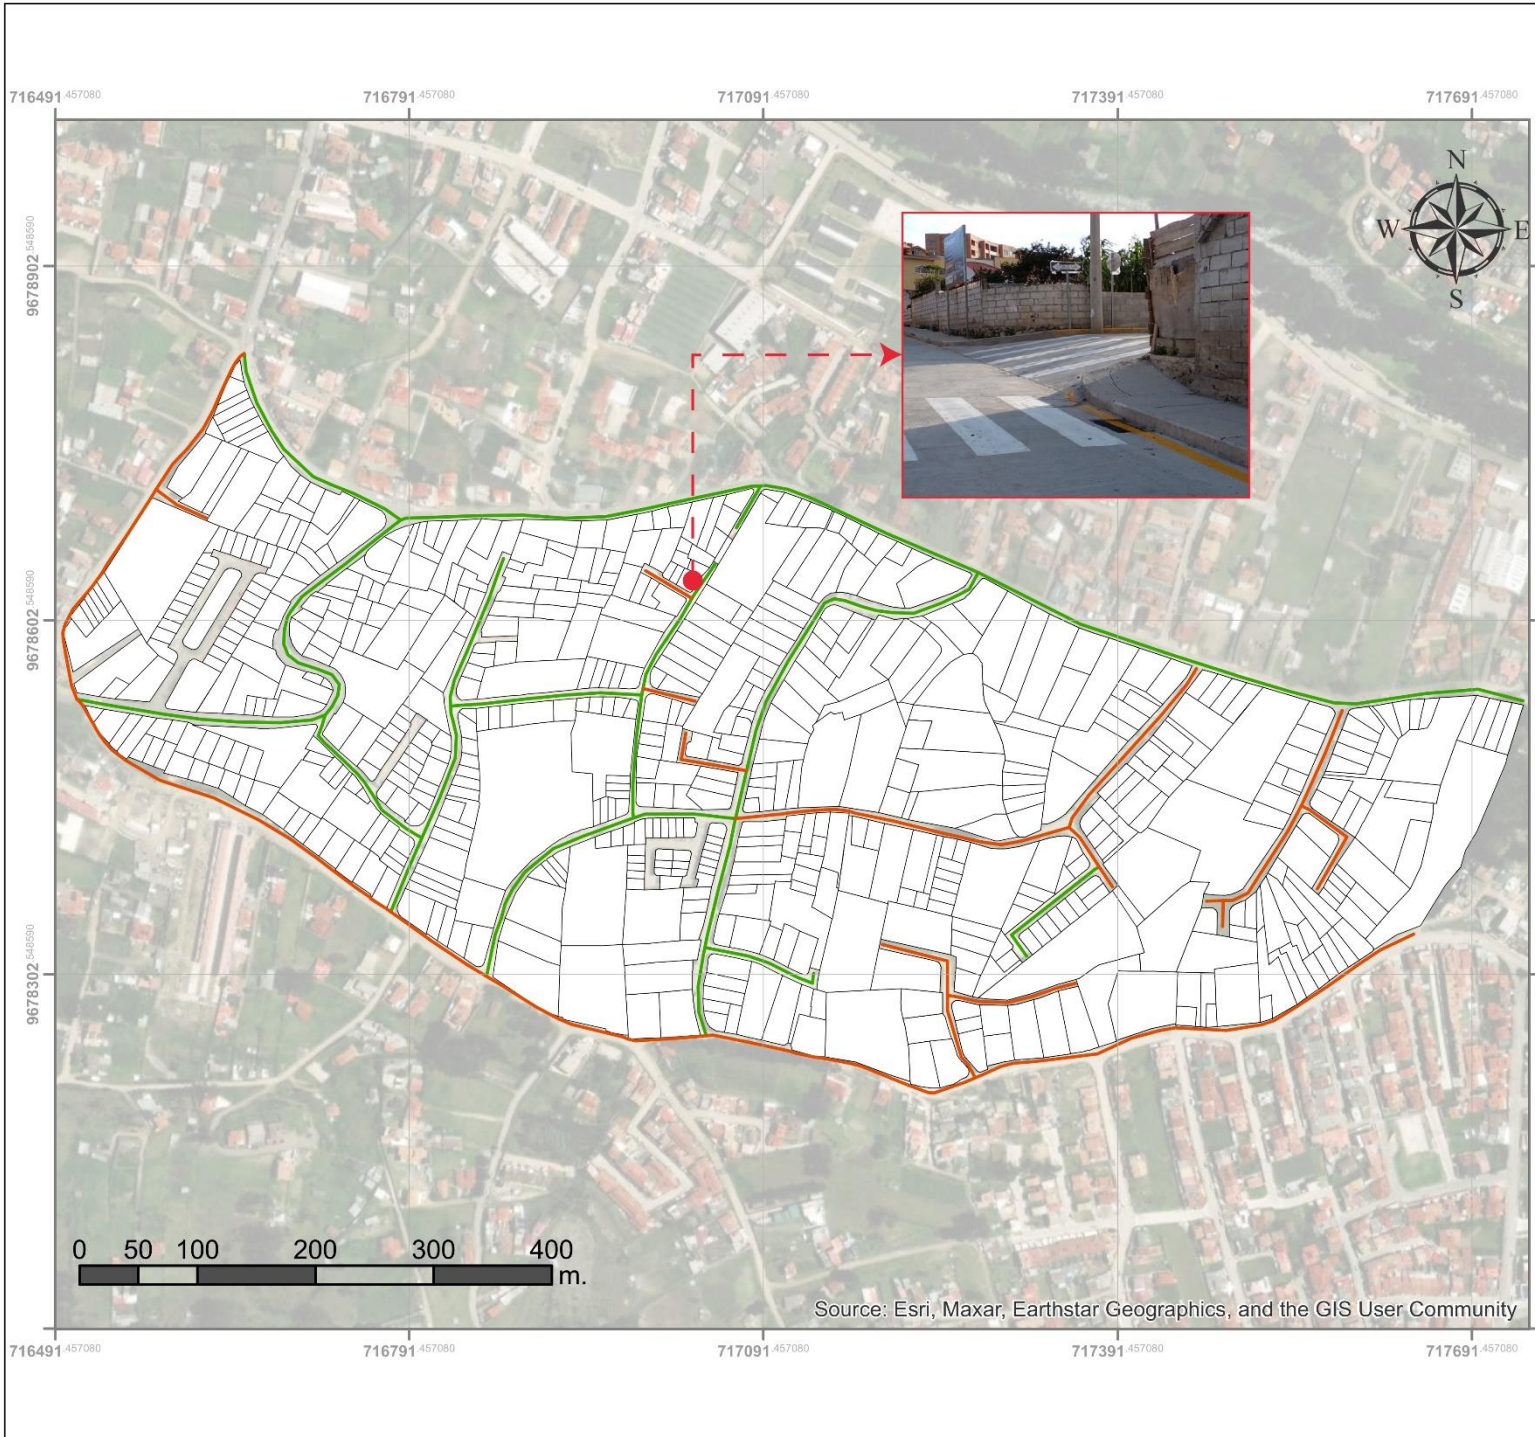
**Sector de análisis:** PIT O-20

En este mapa podemos observar dos tonalidades de líneas que identifican las calles con aceras y sin aceras. Mediante el levantamiento, se pudo identificar que una parte del sector cuenta con aceras asfaltadas, aunque algunas de ellas presentan dificultades para transitar debido a sus dimensiones, acumulación de basura, deterioro, maleza, entre otros factores. Por otro lado, la otra parte del sector no cuenta con aceras ni calzadas asfaltadas, lo que representa una dificultad para que los peatones se movilicen de manera segura.

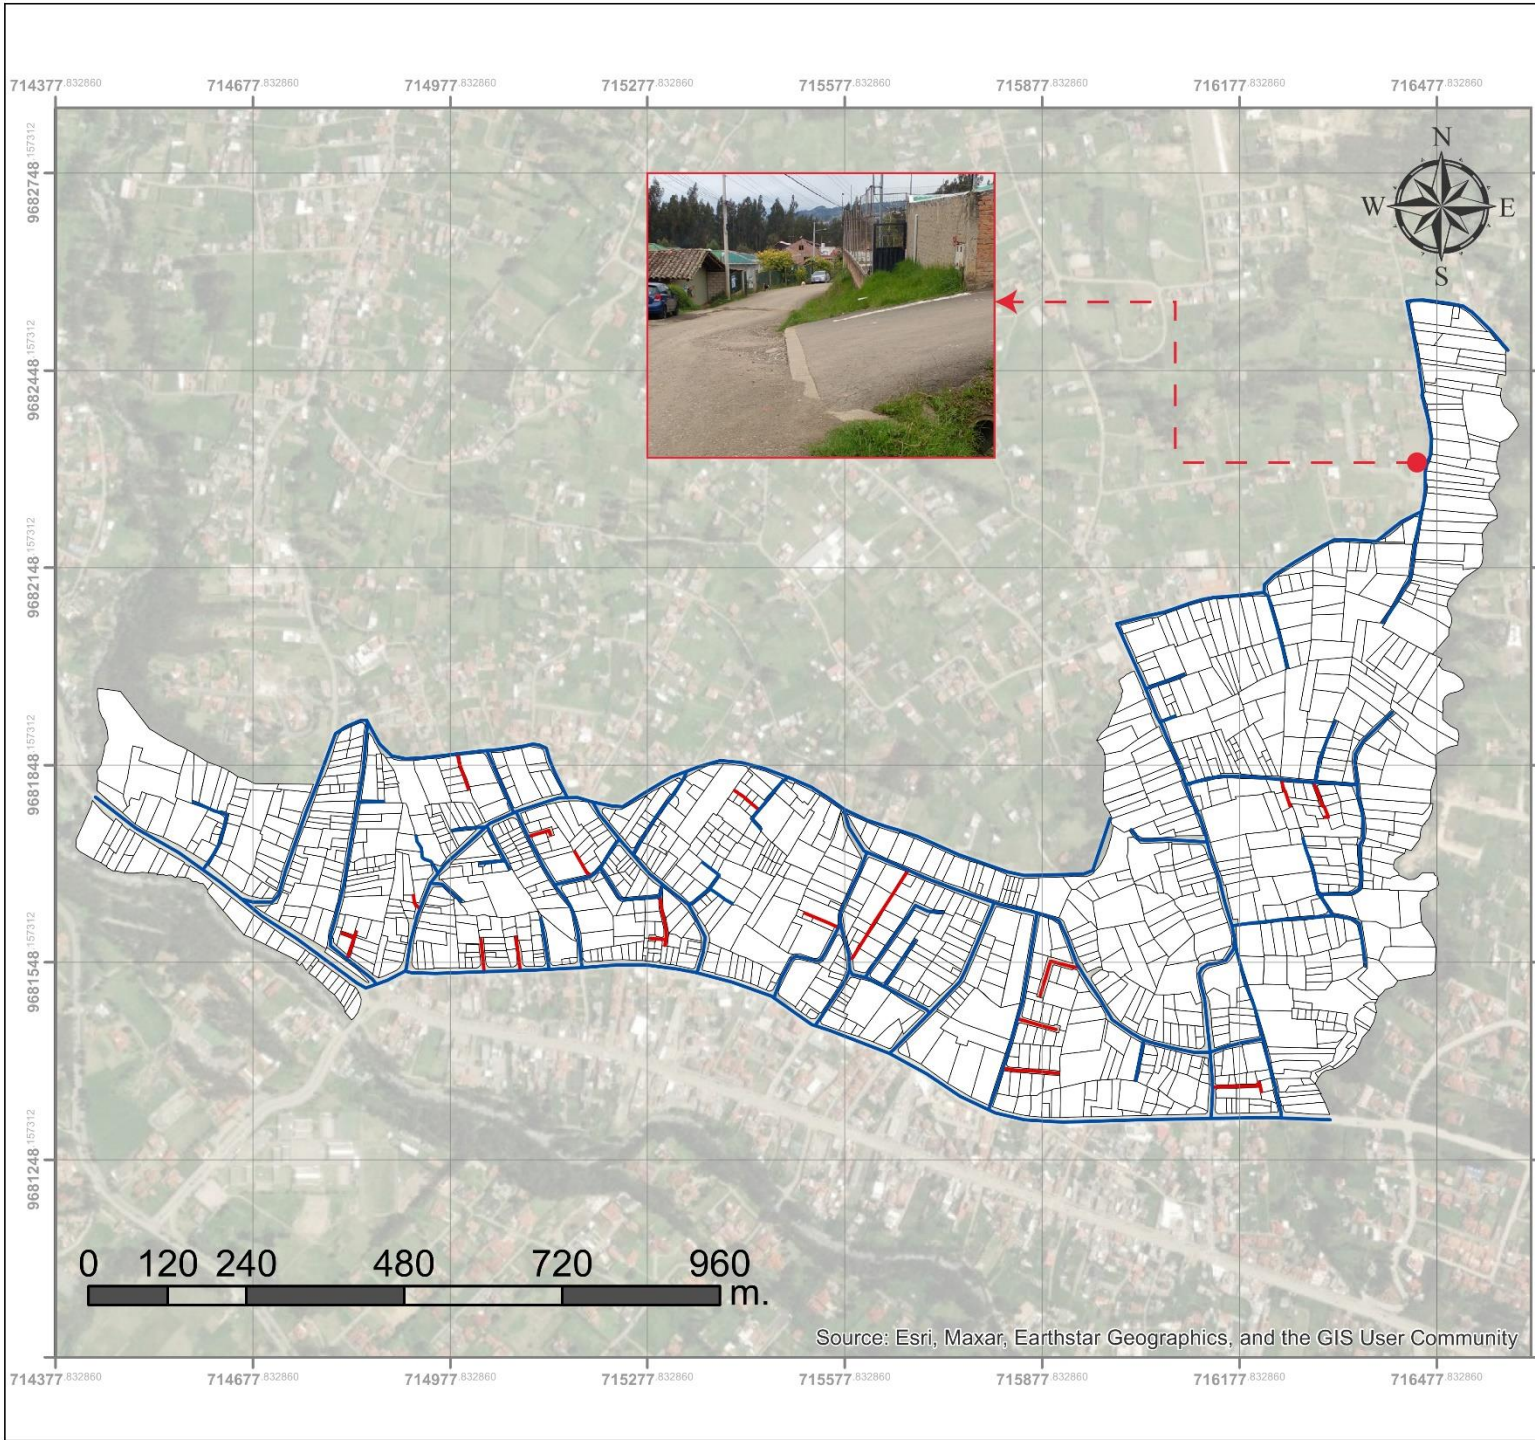
<b>Sector de análisis:</b> PIT O-1
<b>Título:</b> Tipo de Vías
<b>Simbología:</b> <ul style="list-style-type: none"> <li><span style="color: blue;">—</span> Vía pública</li> <li><span style="color: red;">—</span> Vía privada</li> </ul>
<b>Descripción:</b> <p>Para iniciar el levantamiento de información en el sector, nuestra atención se centra en la identificación de calles, distinguiendo entre aquellas de uso público y privado. La exclusión de las calles privadas, vinculadas mayormente a urbanizaciones, se justifica debido a las restricciones de acceso inherentes. A través de nuestro mapa detallado, resaltamos con precisión las áreas excluidas, donde no se ha llevado a cabo el levantamiento. Prevalece de manera evidente un entorno mayoritario de uso público, constituyendo el enfoque central de nuestro estudio para garantizar un levantamiento efectivo y representativo del sector.</p>
<b>Mapa:</b> 25

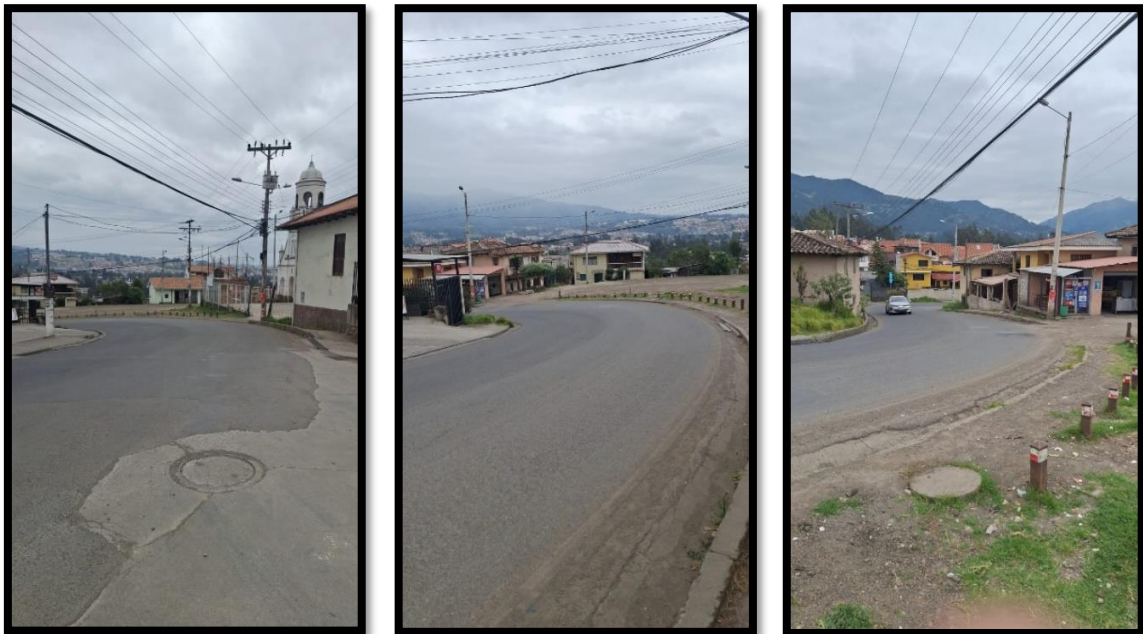
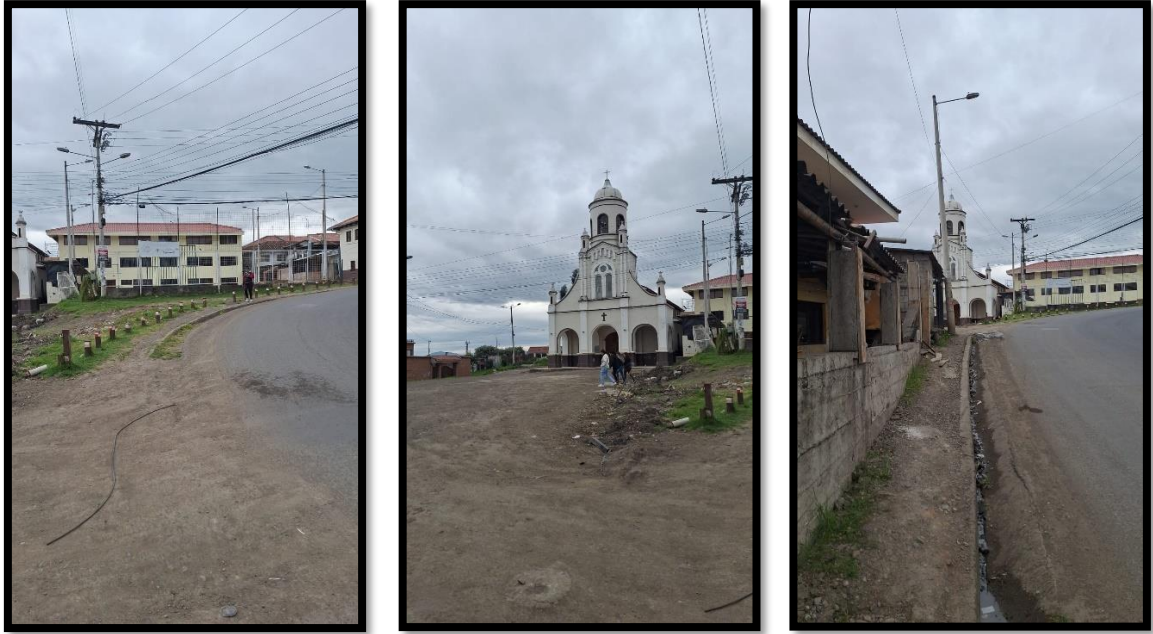
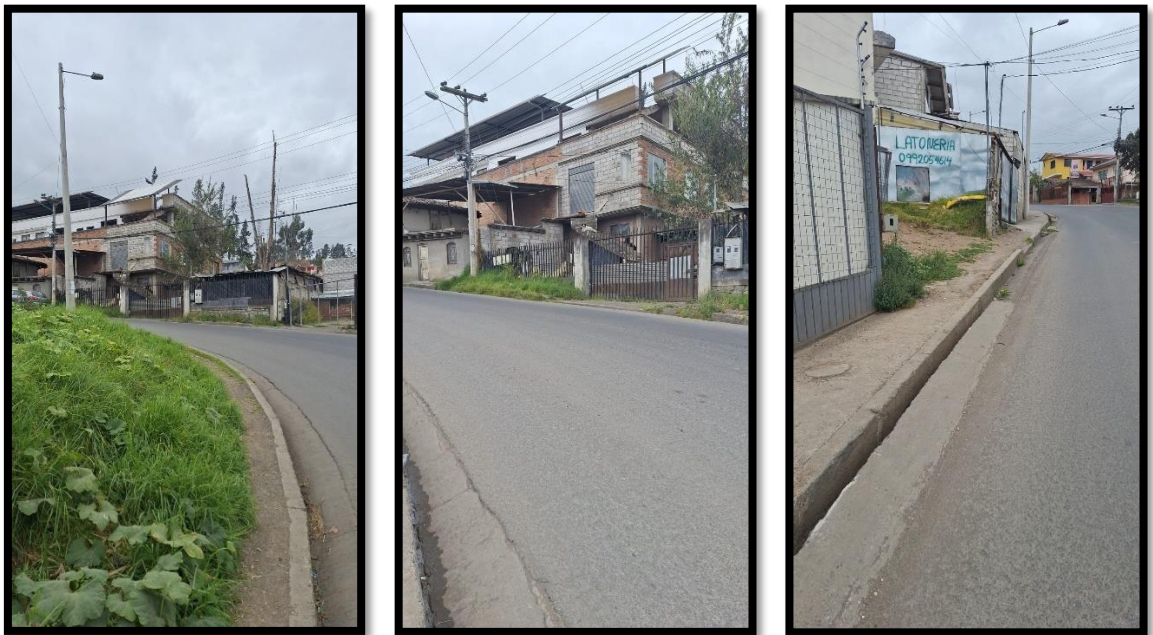
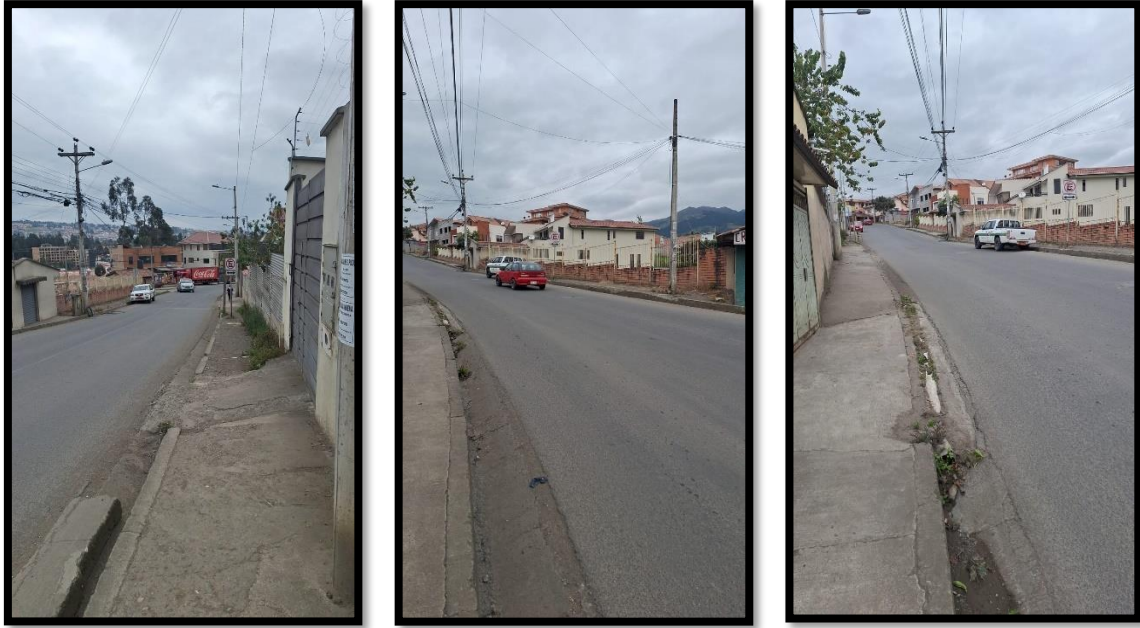
**Figura 11:** Visuales del sitio a intervenir.

**Figura 12:** Visuales del sitio a intervenir.

**Figura 13:** Visuales del sitio a intervenir.

**Figura 14:** Visuales del sitio a intervenir.

Mediante el levantamiento fotográfico se evidenciaron numerosas deficiencias en este tramo urbano. Las aceras se encuentran en mal estado y son discontinuas, lo que impide un tránsito peatonal fluido y seguro. Además, no se dispone de mobiliario urbano como asientos públicos donde los peatones puedan descansar.

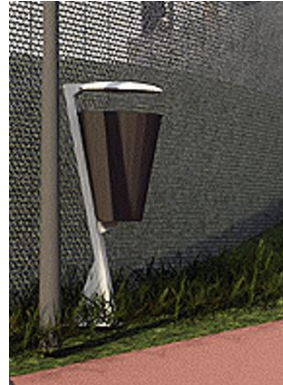
**Figura 16:** Idea rectora aplicado en basurero.

La descomposición de estos elementos dio lugar al diseño de mobiliarios específicos, incluyendo espacios de asientos públicos, basureros y bolardos. Los asientos públicos se diseñaron para ofrecer comodidad y fomentar la interacción, mientras que los basureros se

integraron para mantener la limpieza del entorno. Por último, los bolardos se implementaron para organizar y proteger áreas específicas, garantizando la seguridad y funcionalidad del espacio.

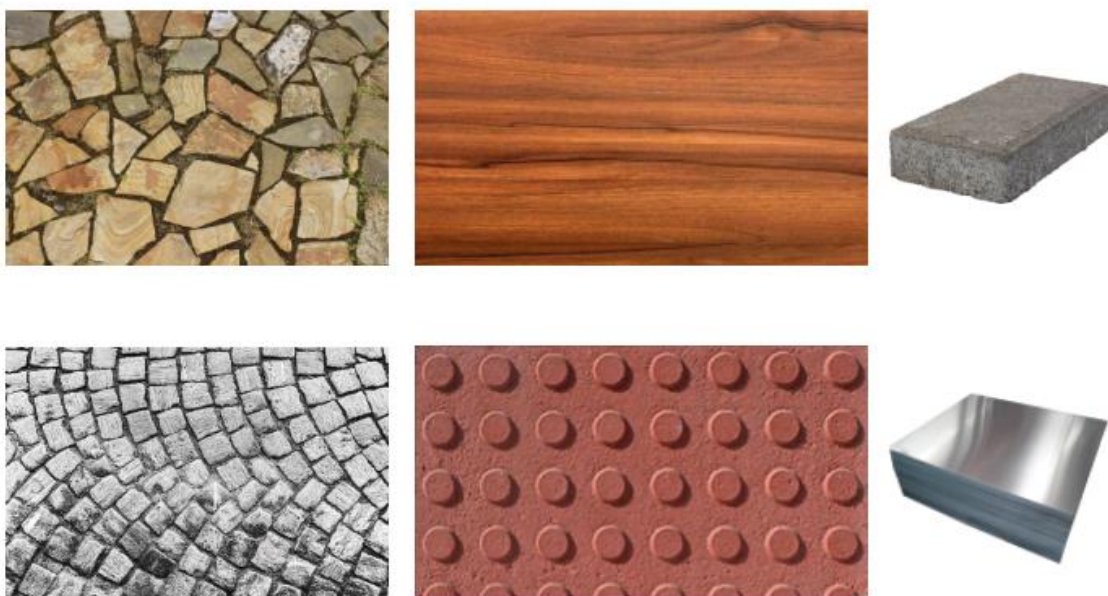
**Figura 19:** Materiales para propuesta.

Para la elección de la materialidad en el diseño urbano, nos centramos en el contexto específico del lugar, asegurando que los espacios sean armónicos y coherentes entre sí. Se utilizarán materiales como madera, aluminio, piedra, adoquines de hormigón y pintura, aplicados de manera integral en toda la fase de propuesta. Esta selección responde al enfoque de Gehl

(2014), quien destaca la importancia de considerar cómo los materiales afectan la experiencia sensorial, el confort y la percepción estética de los espacios urbanos. La elección cuidadosa de estos materiales busca no solo crear un entorno visualmente atractivo, sino también mejorar la calidad de vida de las personas, fomentando un ambiente que promueva el bienestar y la interacción social positiva.

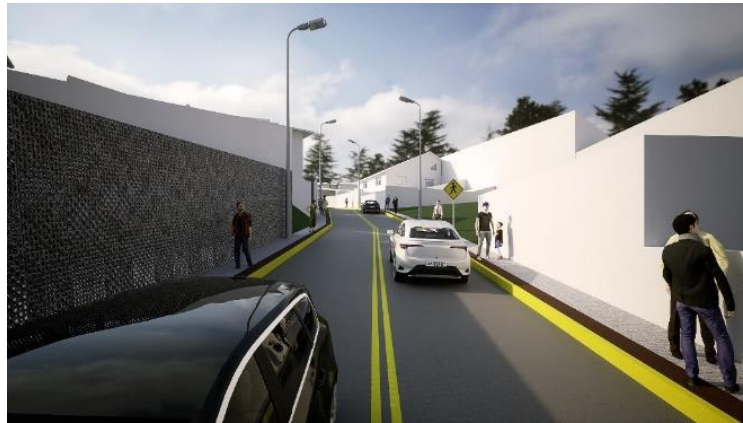
**Figura 20:** Diseño Convencional.

En nuestro análisis, hemos identificado que abordar estos problemas de manera convencional no integraría adecuadamente la caminabilidad y los principios que hablan algunos autores. Simplemente incorporar aceras, mobiliario público o señalización peatonal no sería suficiente para cumplir con los principios de un entorno verdaderamente caminable.

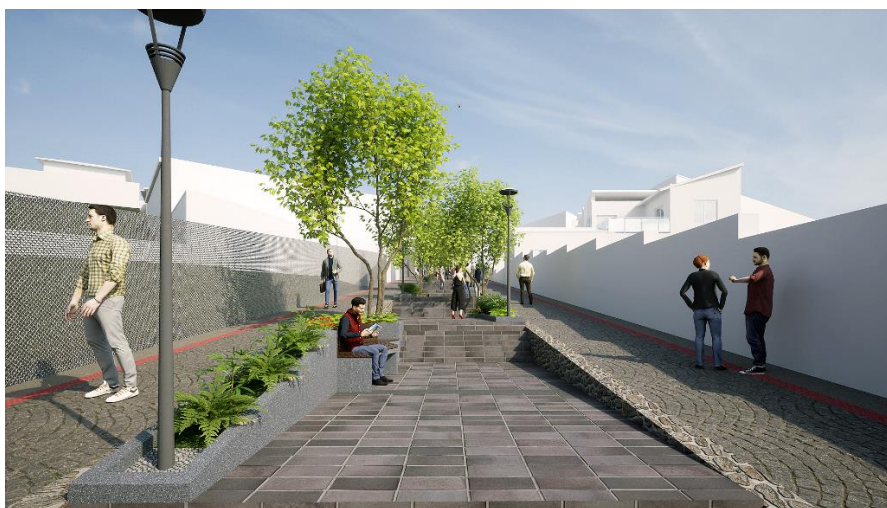
**Figura 24:** Diseño de plataformas.

Se construyen plataformas elevadas de 21 m<sup>2</sup> cada una, ubicadas a lo largo de la vía con pendiente. Estas plataformas brindan a los peatones la oportunidad de descansar y disfrutar de su entorno.

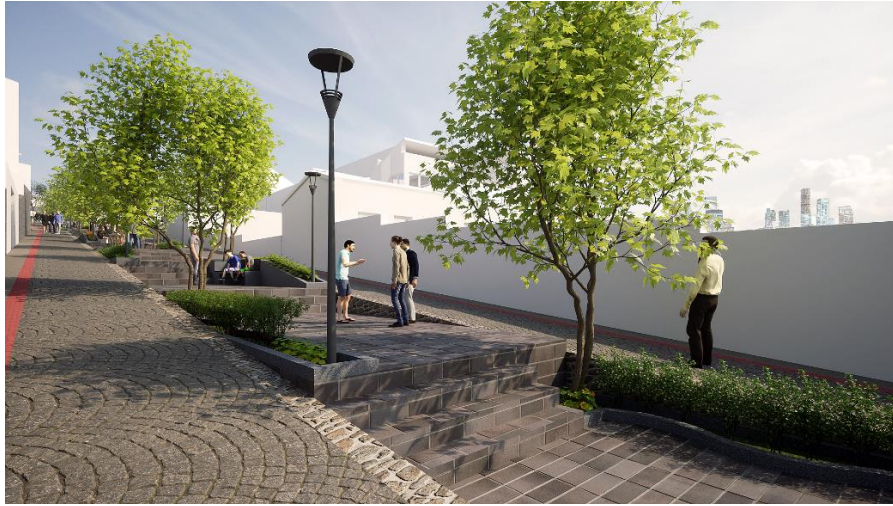
**Figura 25:** Diseño de escaleras.

Se ha decidido ubicar las escaleras junto a las plataformas, asegurando que sean lo suficientemente amplias para facilitar el acceso. En el tramo donde las viviendas tienen salida directa a la calle, se ha optado por dejar los extremos con pendiente y centrar las plataformas a lo largo de la vía. Esto permite que los propietarios salgan con facilidad de su vivienda y que caminen sin interrupciones.

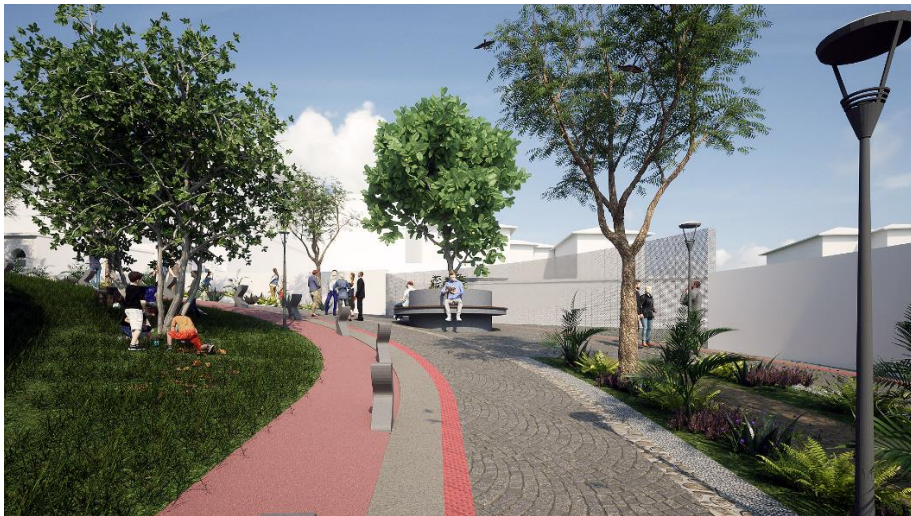
**Figura 26:** Propuesta de lámparas exteriores.

Para garantizar la seguridad y visibilidad durante la noche, se instalarán lámparas exteriores a lo largo de toda la vía, además de incorporar iluminación LED.

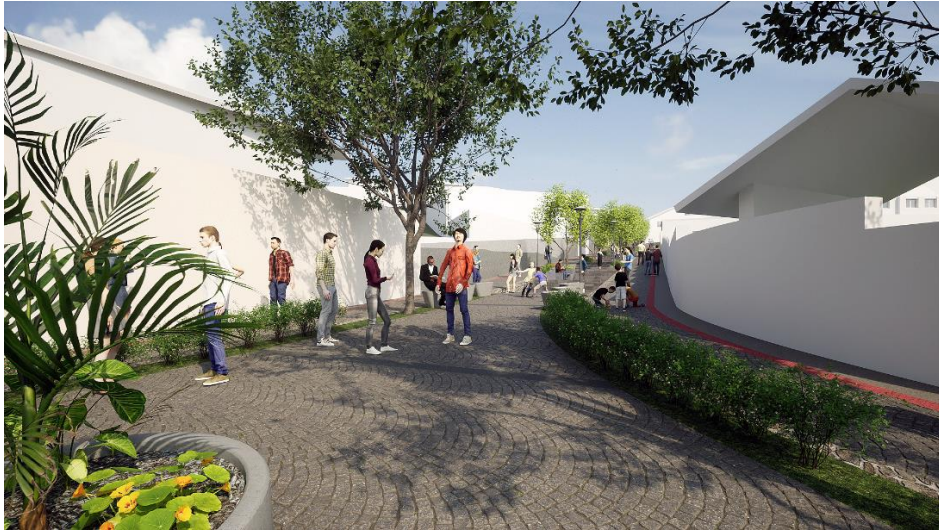
**Figura 27:** Propuesta de calle peatonal.

Como se mencionó en nuestro análisis, este tramo requería señalización para proteger a los peatones de los vehículos. Sin embargo, dado que se ha decidido convertir la calle en peatonal, la instalación de señalización ya no es necesaria, ya que no hay peligro potencial.

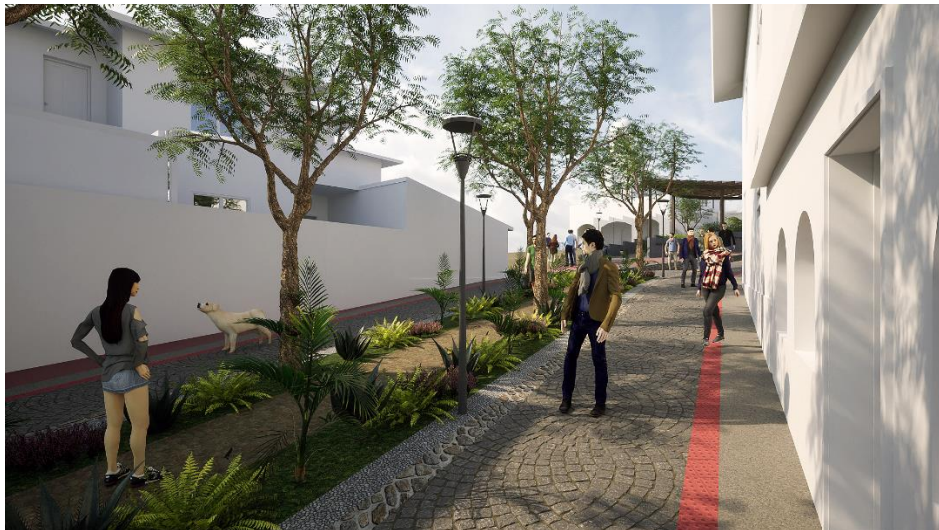
**Figura 28:** Propuesta de vegetación.

Se llevará a cabo la implementación de vegetación de tamaño medio y bajo en cada plataforma ya lo largo de toda la trama, con el objetivo de mejorar la estética del espacio y crear áreas de sombra durante las horas de mayor exposición solar. Para ello, se seleccionarán especies vegetales predominantes de la ciudad de Cuenca.

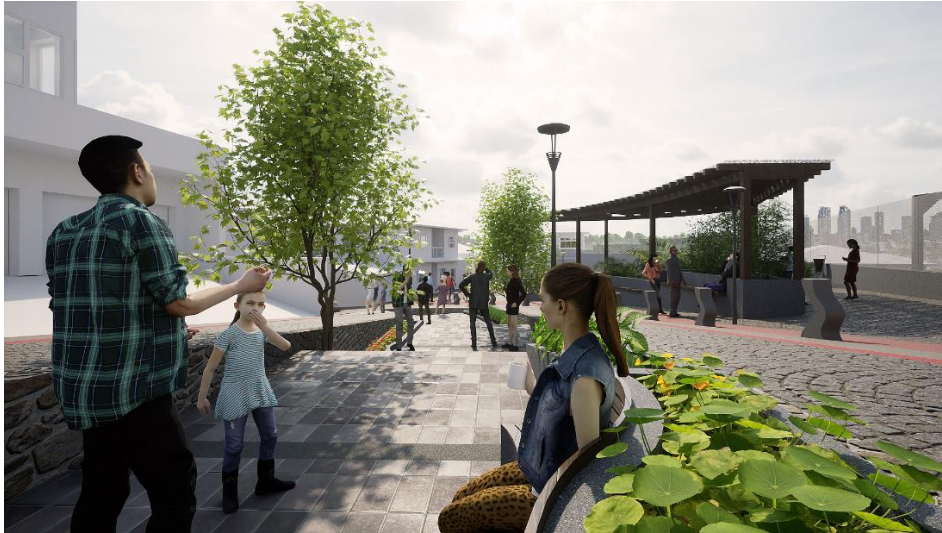
**Figura 29:** Diseño de asientos públicos.

Se han dispuesto muebles de descanso en determinadas plataformas, invitando a los peatones a relajarse y socializar. Al diseñar estas plataformas, se consideró cuidadosamente el mobiliario peatonal, ya que un diseño totalmente en pendiente no permitiría la creación de espacios adecuados para instalar mobiliarios.

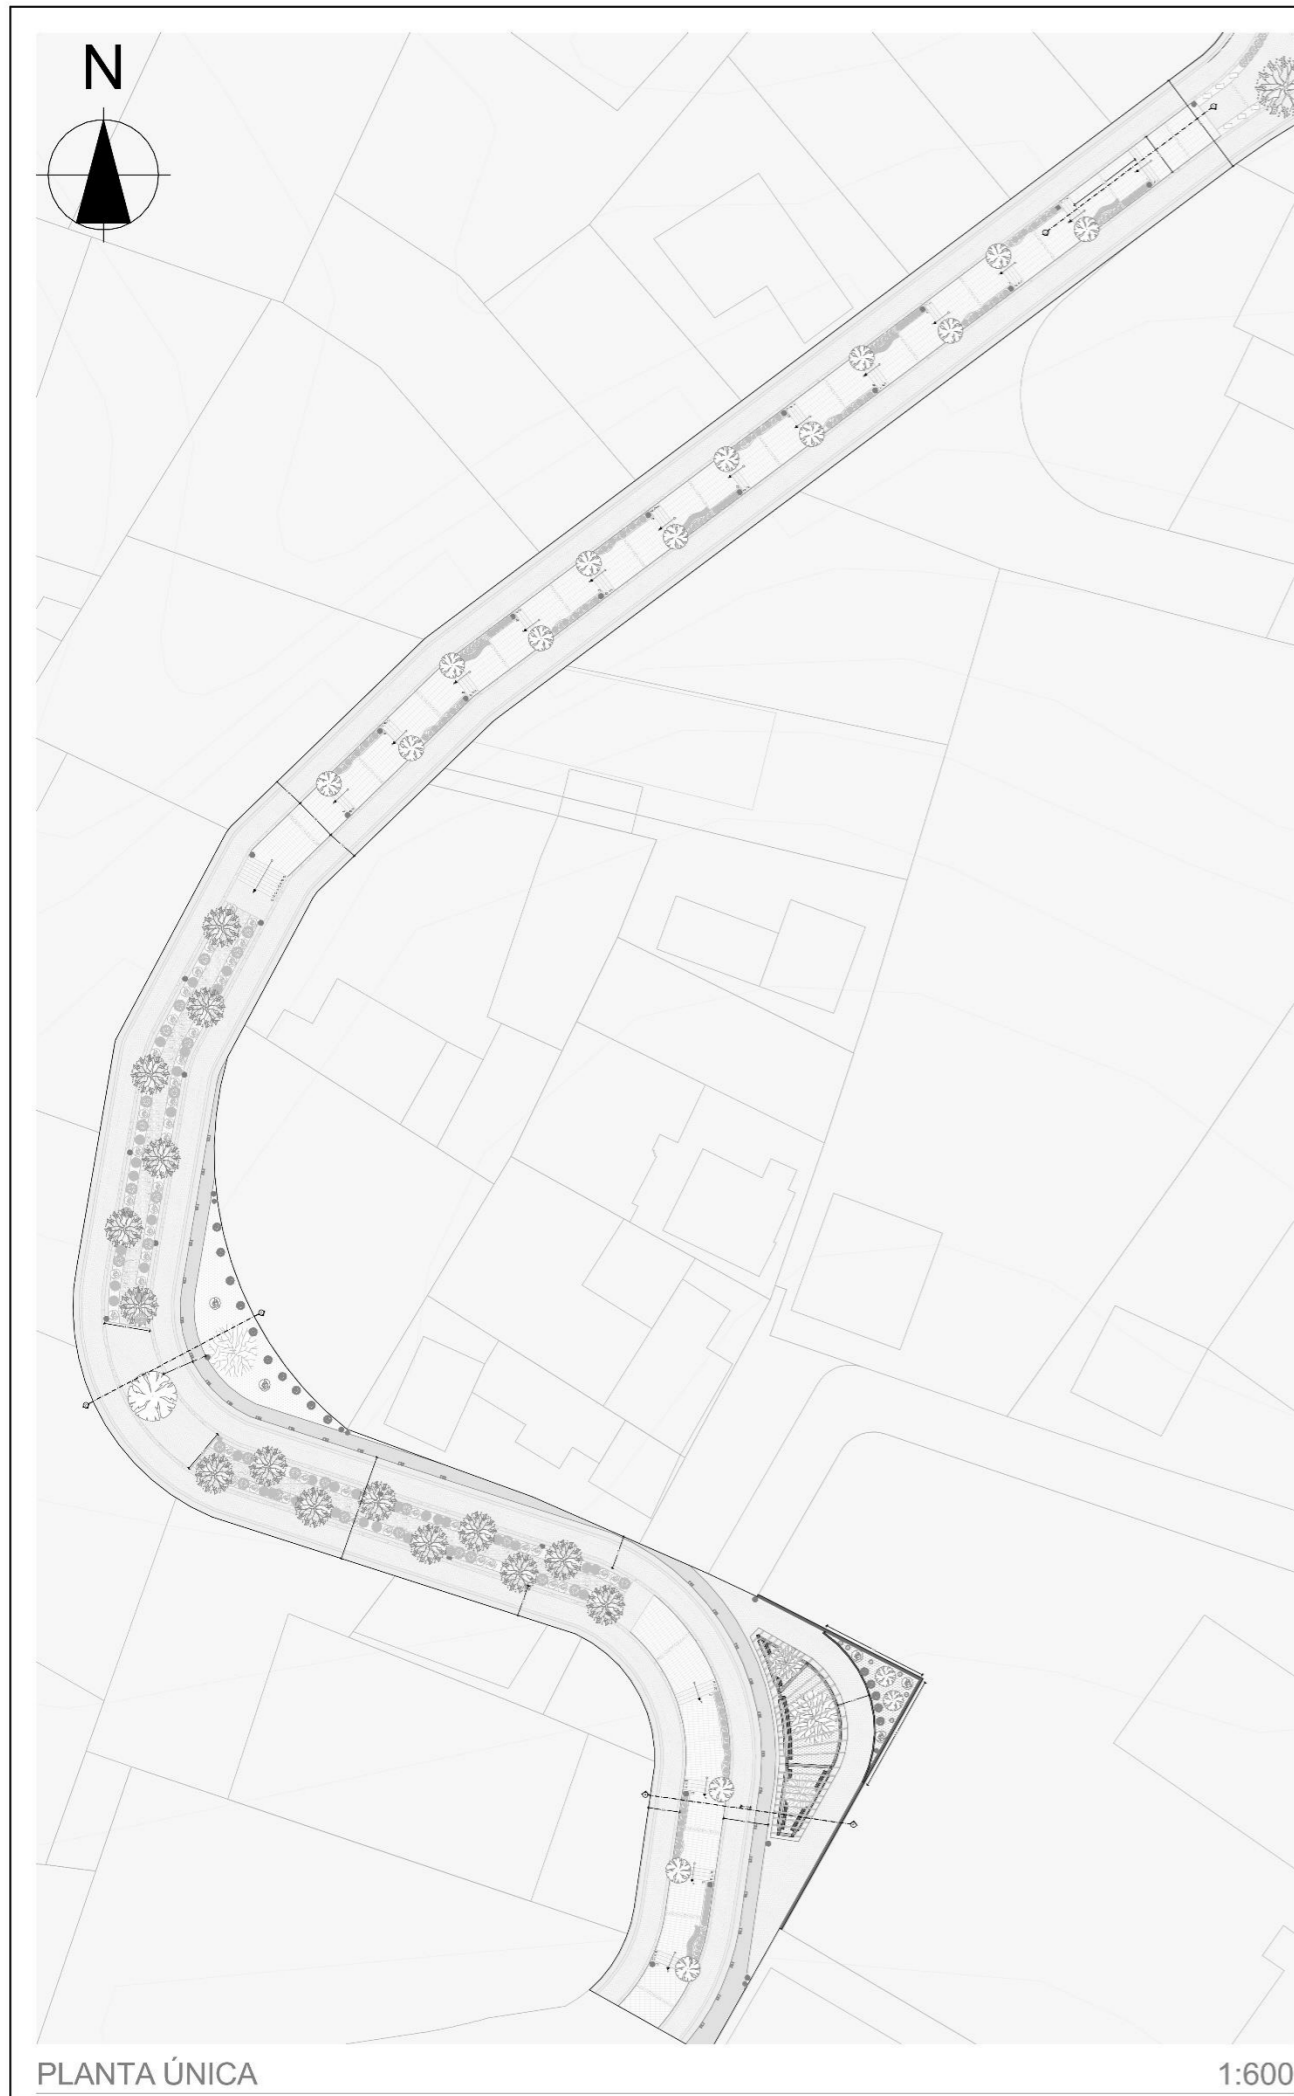
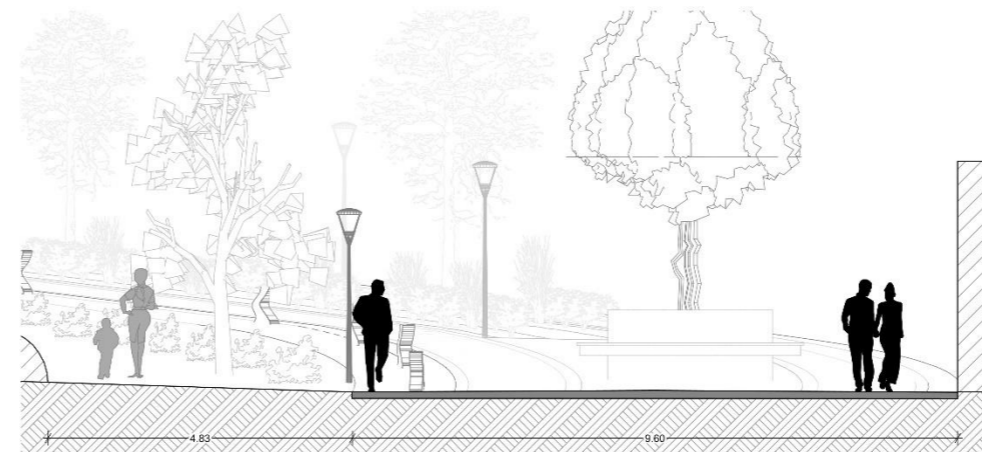
DESCRIPCIÓN: Planta Única Cortes JULIO 2024 LÁMINA: 1/3

MATERIALIDAD	
TEXTURA	NOMBRE
	Césped
	Adoquin de hormigón rectangular (Marrón)
	Adoquin de hormigón irregular (Gris)
	Pavimento podotáctil
	Hormigón
	Piedra Tosca para piso

CUADRO DE ÁREA	
Área de intervención	2358.14 m <sup>2</sup>

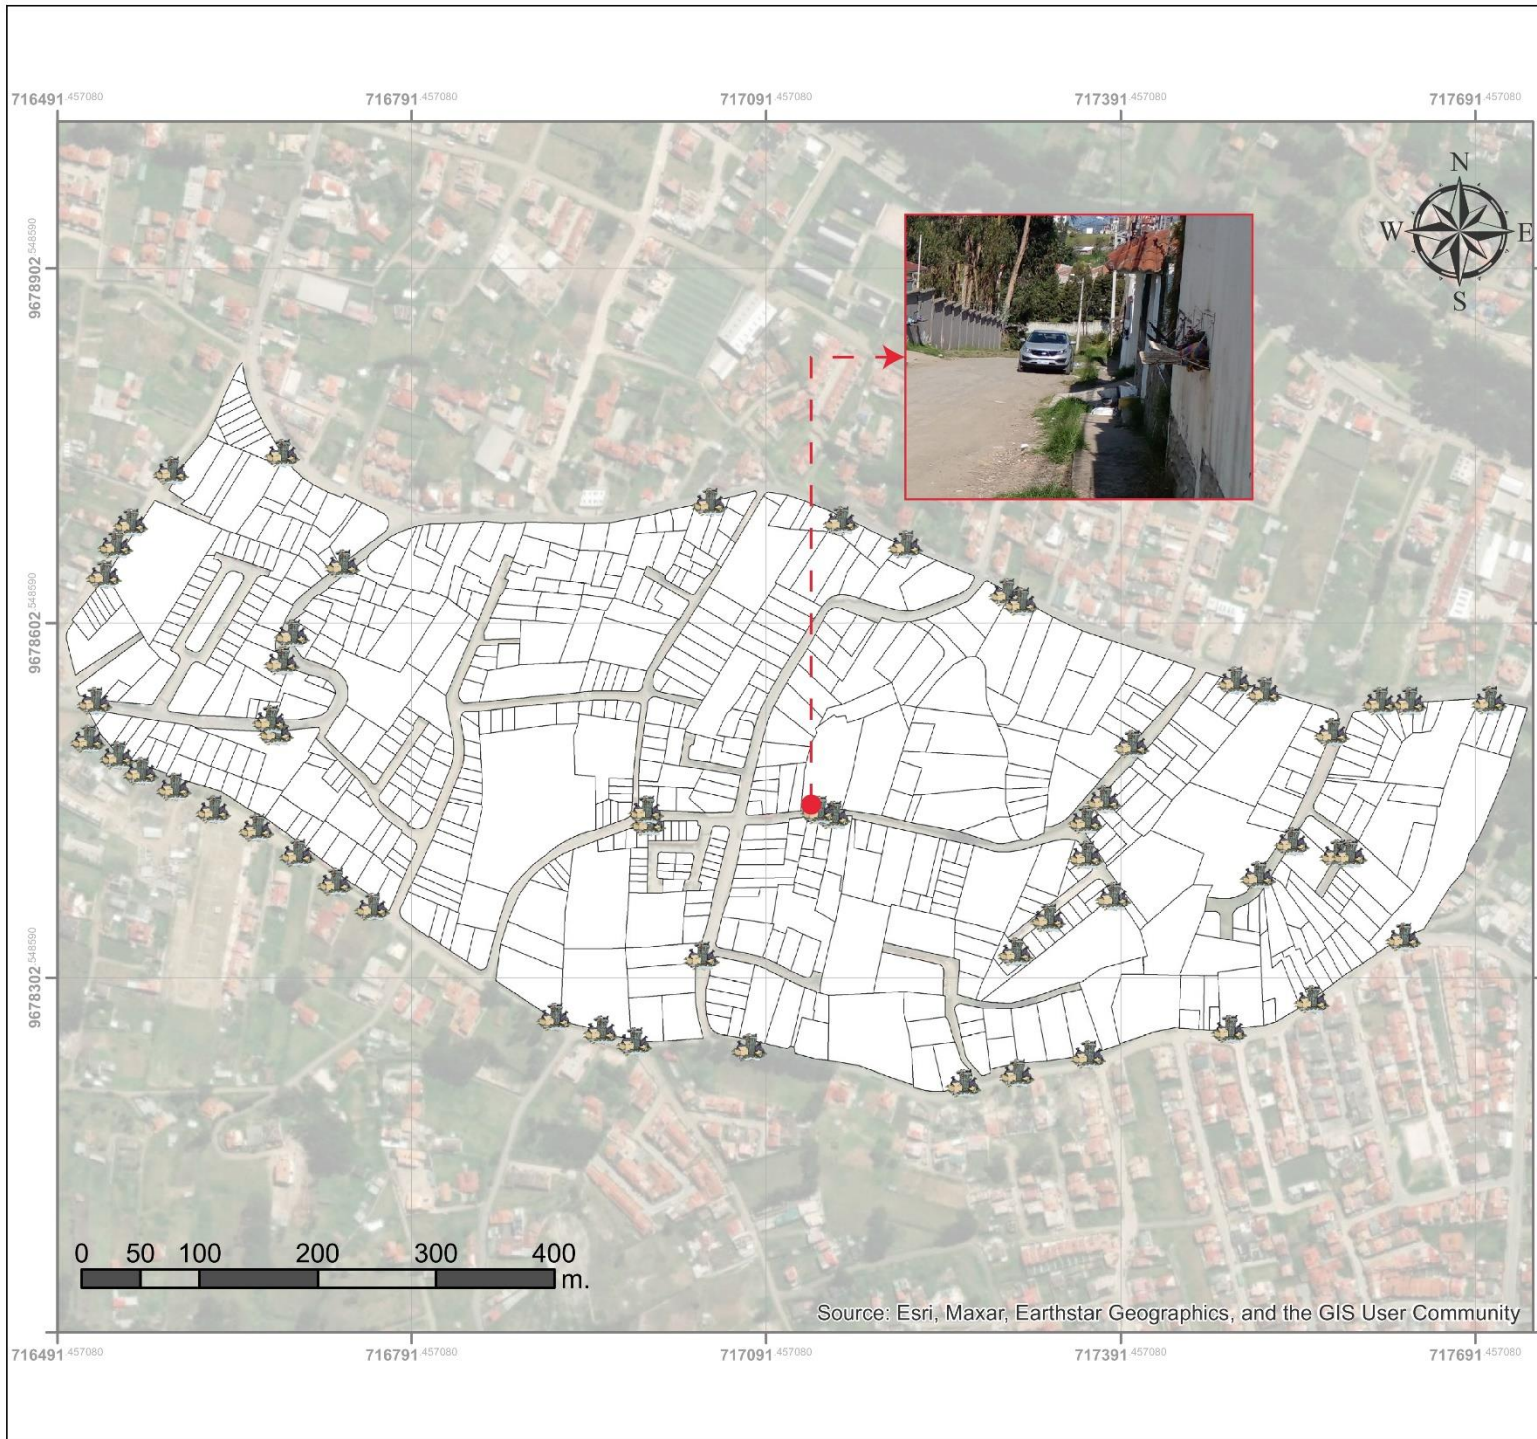
<b>Sector de análisis:</b> PIT O-20
<b>Título:</b> Basura
<b>Simbología:</b>

<b>Descripción:</b> En este mapa, identificamos los puntos con mayor acumulación de basura, tanto en las vías con aceras como en las que no las tienen. Esto resulta negativo para la comunidad, ya que da un mal aspecto a cada calle y, en algunos lugares con aceras, la basura interrumpe el paso de los peatones debido a las dimensiones muy estrechas.
<b>Mapa:</b> 16
<b>Fuente:</b> Elaboración propia
<b>Escala:</b> 1:6400

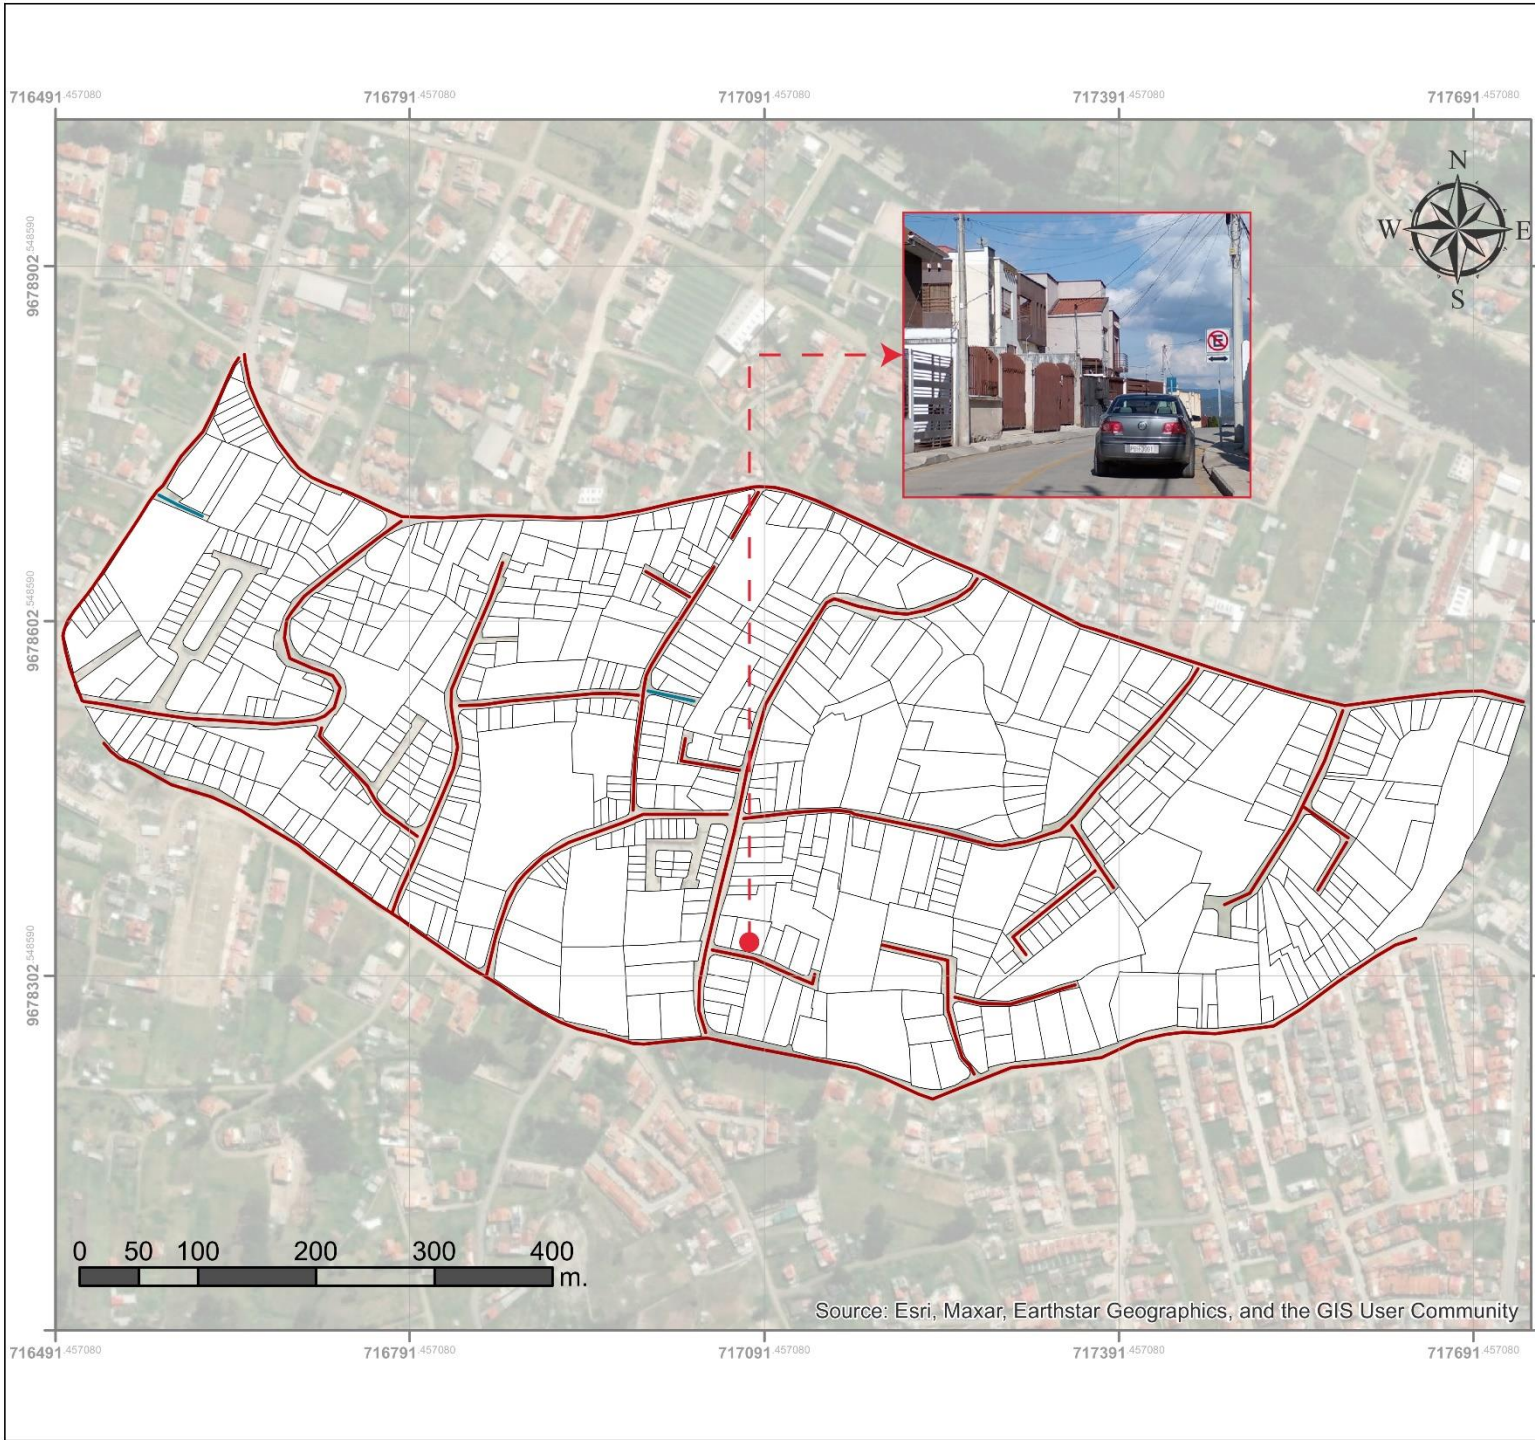
<b>Sector de análisis:</b> PIT O-20
<b>Título:</b> Número de carriles para vehículos
<b>Simbología:</b> <ul style="list-style-type: none"> <li><span style="color: red;">—</span> Dos carriles</li> <li><span style="color: blue;">—</span> Un carril</li> </ul>
<b>Descripción:</b> <p>En este mapa, se observa que la mayor parte del sector está destinado a dos carriles, lo que permite que los vehículos transiten sin inconvenientes, facilitando el acceso a sus viviendas y la realización de actividades cotidianas. En el mapa, esto se representa con dos líneas de distintos colores, predominando la roja.</p>
<b>Mapa:</b> 20
<b>Fuente:</b> Elaboración propia
<b>Escala:</b> 1:6400
