**UNIDAD ACADÉMICA DE INGENIERIA,  
INDUSTRIA Y CONSTRUCCIÓN**

**CARRERA DE ARQUITECTURA**

**ANÁLISIS COMPARATIVO DE CAMINABILIDAD EN LA  
CIUDAD DE CUENCA. ENFOCADO EN LOS  
POLÍGONOS DE INTERVENCIÓN PIT O-1 Y PIT O-20  
PROYECTO DE TITULACIÓN PREVIO A LA OBTENCIÓN DEL  
TÍTULO DE ARQUITECTO**

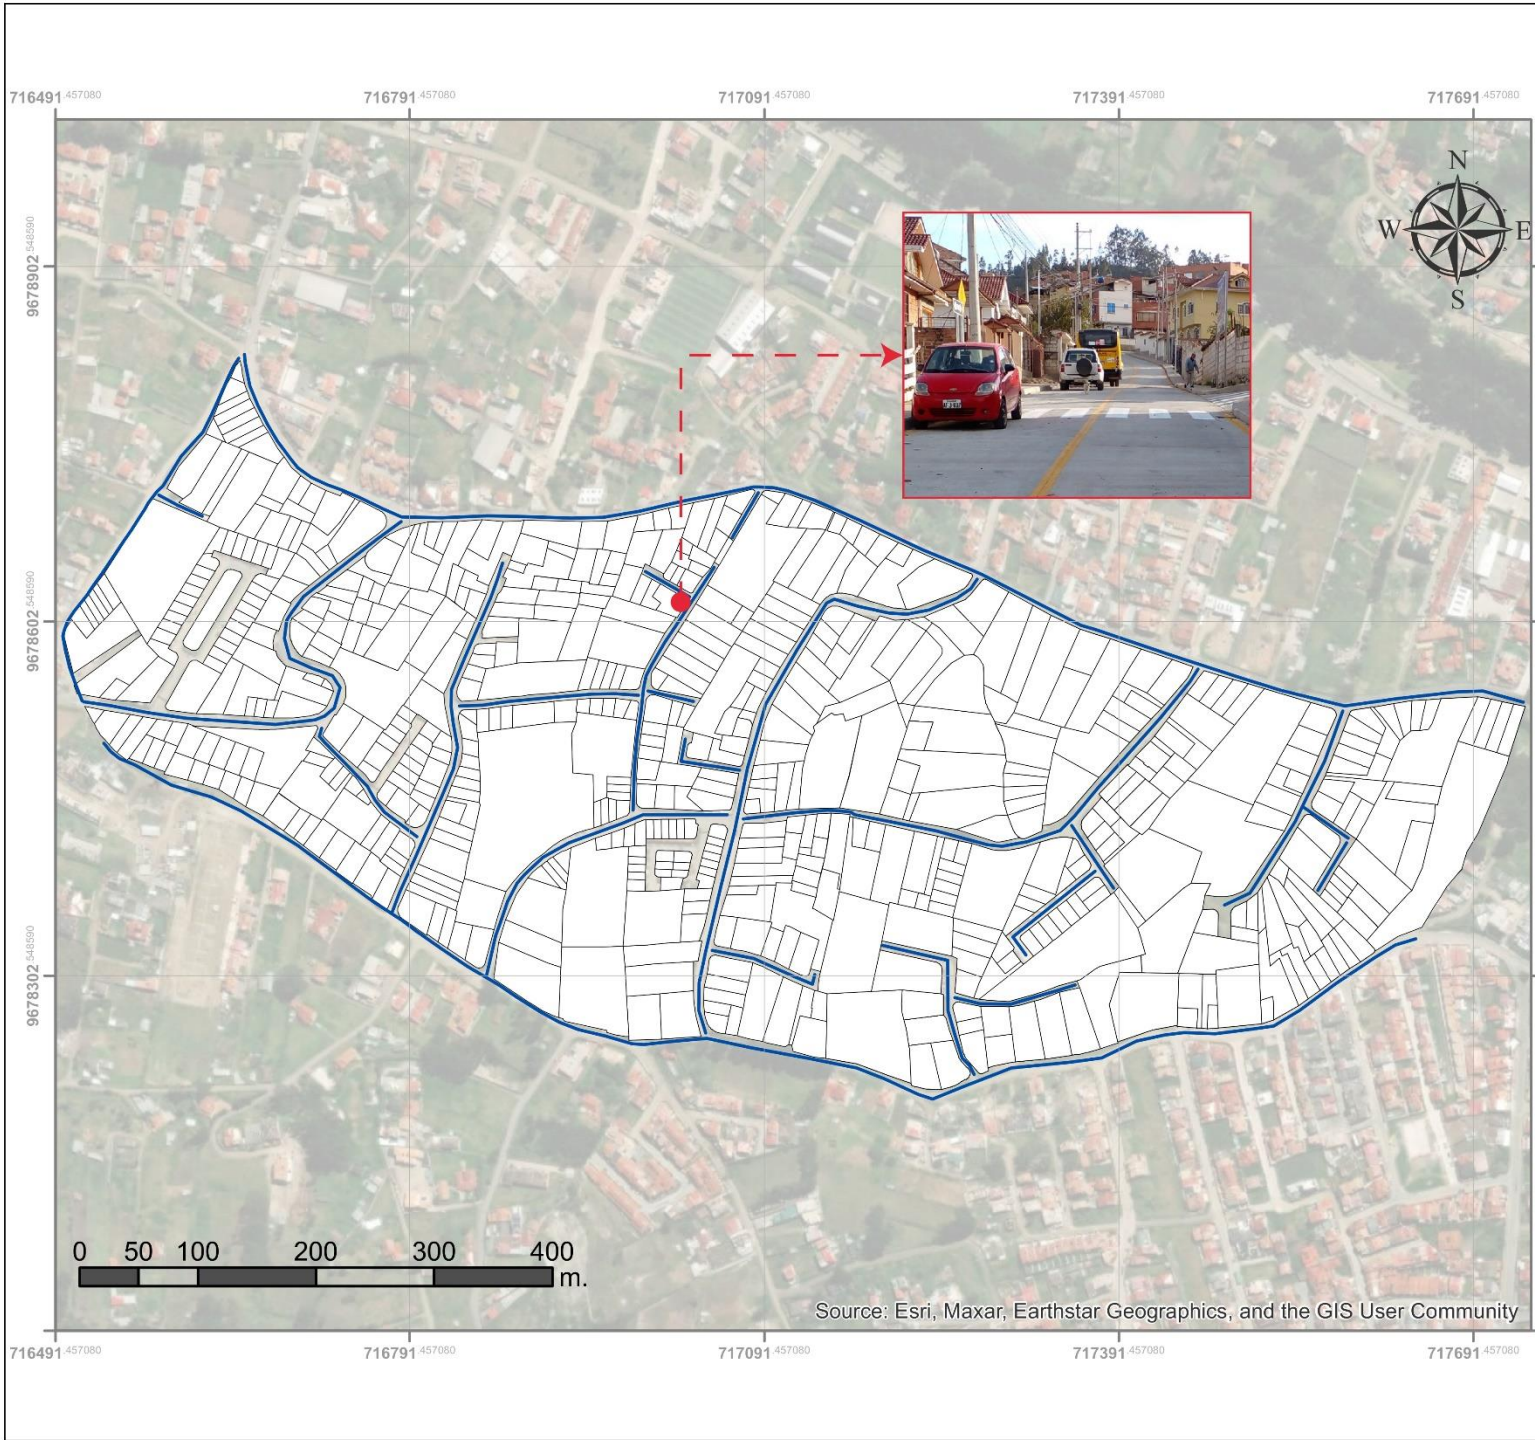
<b>Sector de análisis:</b> PIT O-20
<b>Título:</b> Tráfico de doble sentido
<b>Simbología:</b> — Doble sentido
<b>Descripción:</b> Se puede evidenciar que en todo el sector hay tráfico en doble sentido, lo que permite una mayor fluidez vehicular y evita la congestión en las vías. En el mapa, esto se representa con una línea de tonalidad azul que abarca todo el sector.
<b>Mapa:</b> 21
<b>Fuente:</b> Elaboración propia
<b>Escala:</b> 1:6400

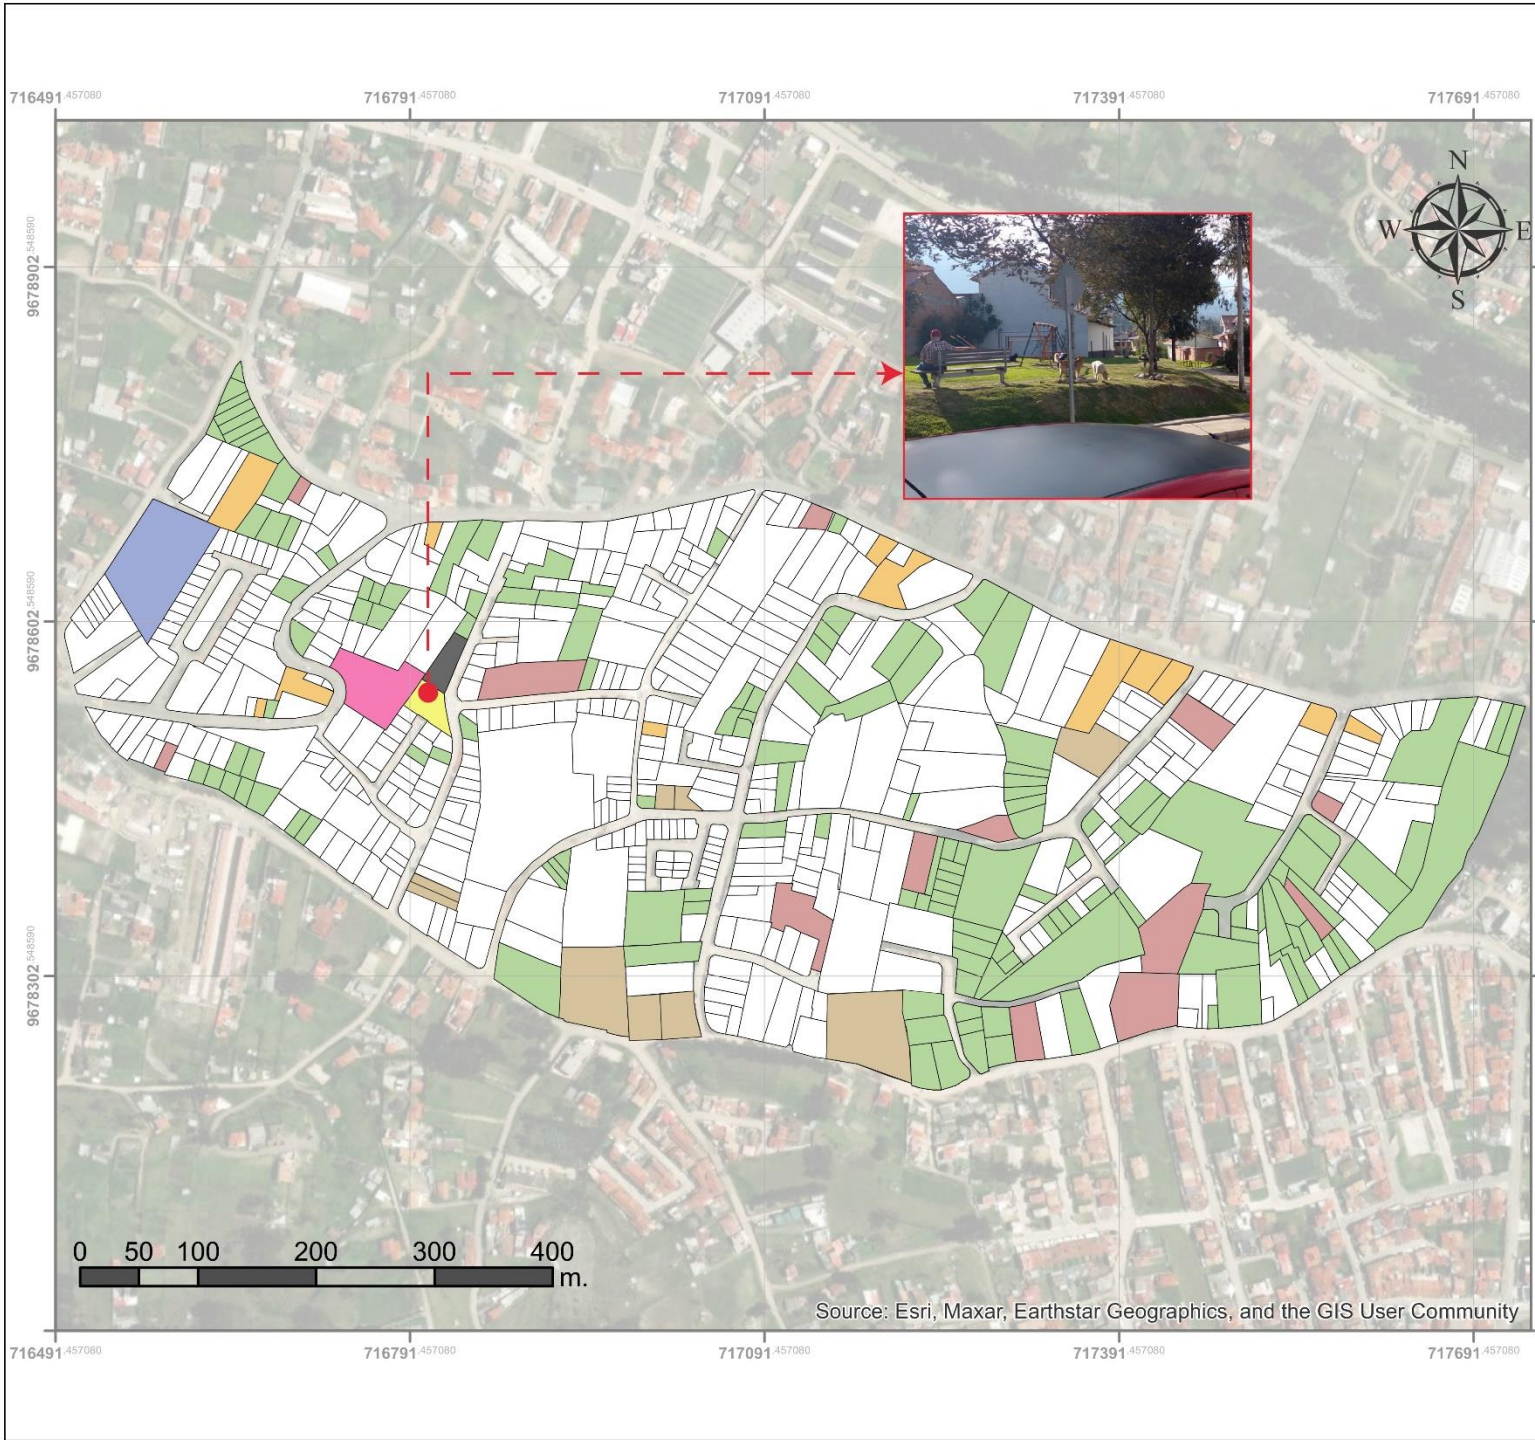
<b>Descripción:</b>
<p>En este mapa, se pueden observar los usos del suelo en este sector, identificados con diferentes colores. Se evidencia que predominan las viviendas y los lotes vacíos, lo que indica que el área está en proceso de consolidación. Además, se puede ver que el sector cuenta con todos los equipamientos necesarios, desde pequeños comercios que abastecen a los residentes hasta un cementerio cercano a la iglesia local.</p>
<b>Mapa:</b> 23
<b>Fuente:</b> Elaboración propia
<b>Escala:</b> 1:6400

- **Recreativo.** Ver (Mapa 23)
  - **Bueno** (no se observa la presencia de parques) = 0
  - **Regular** (en el tramo se encuentra ubicado un parque) = 0.5
  - **Malo** (el tramo cuenta con múltiples parques en pésimas condiciones) = 1
- **Educativo.** Ver (Mapa 23)
  - **Bueno** (no se observa la presencia de centros educativos) = 0
  - **Regular** (en el tramo se encuentra ubicado un centro educativo) = 0.5
  - **Malo** (el tramo cuenta con múltiples centros educativos en su área) = 1

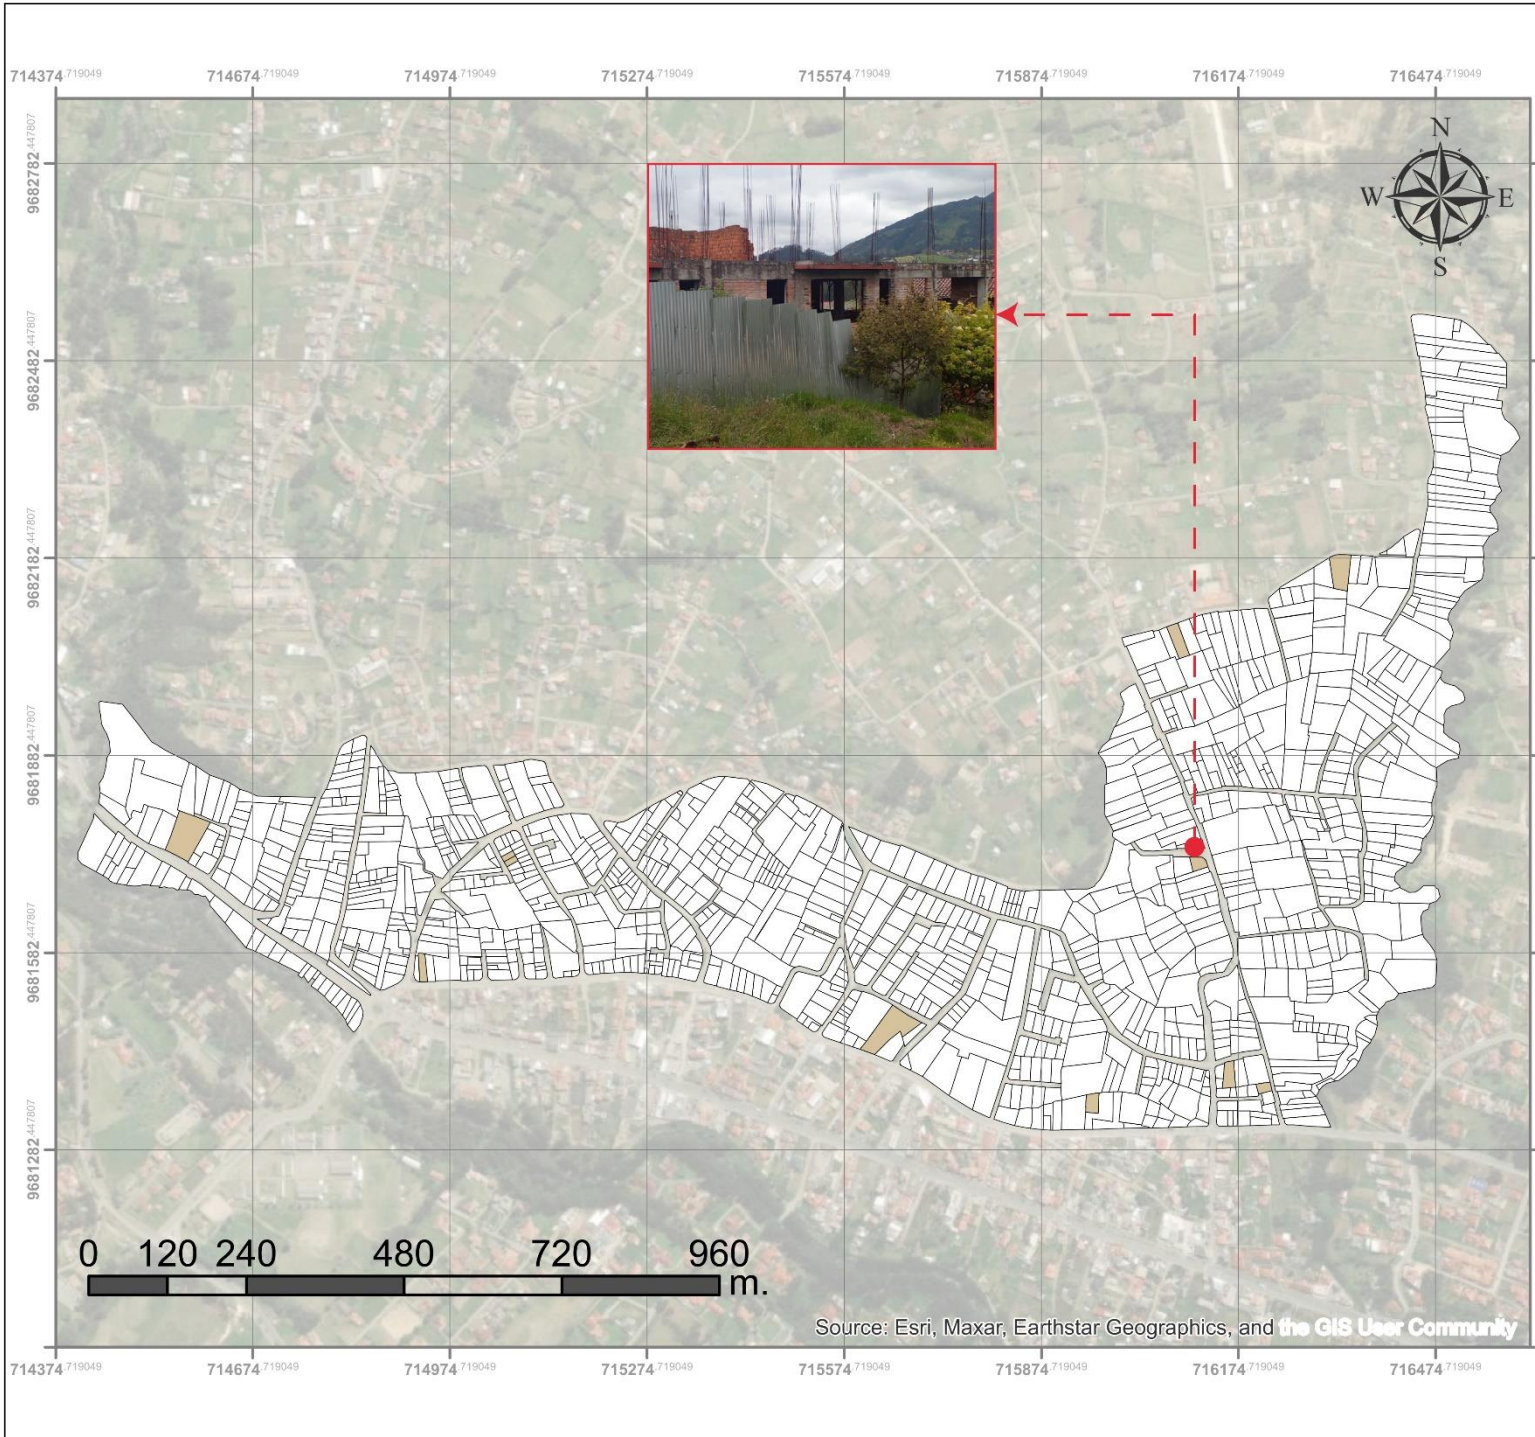
<b>Sector de análisis:</b> PIT O-1
<b>Título:</b> Predios en construcción
<b>Simbología:</b> 
<b>Descripción:</b> En el mapa se identifican varias construcciones de viviendas, algunas en obra gris y otras en proceso de construcción.
<b>Mapa:</b> 39
<b>Fuente:</b> Elaboración propia
<b>Escala:</b> 1:11500

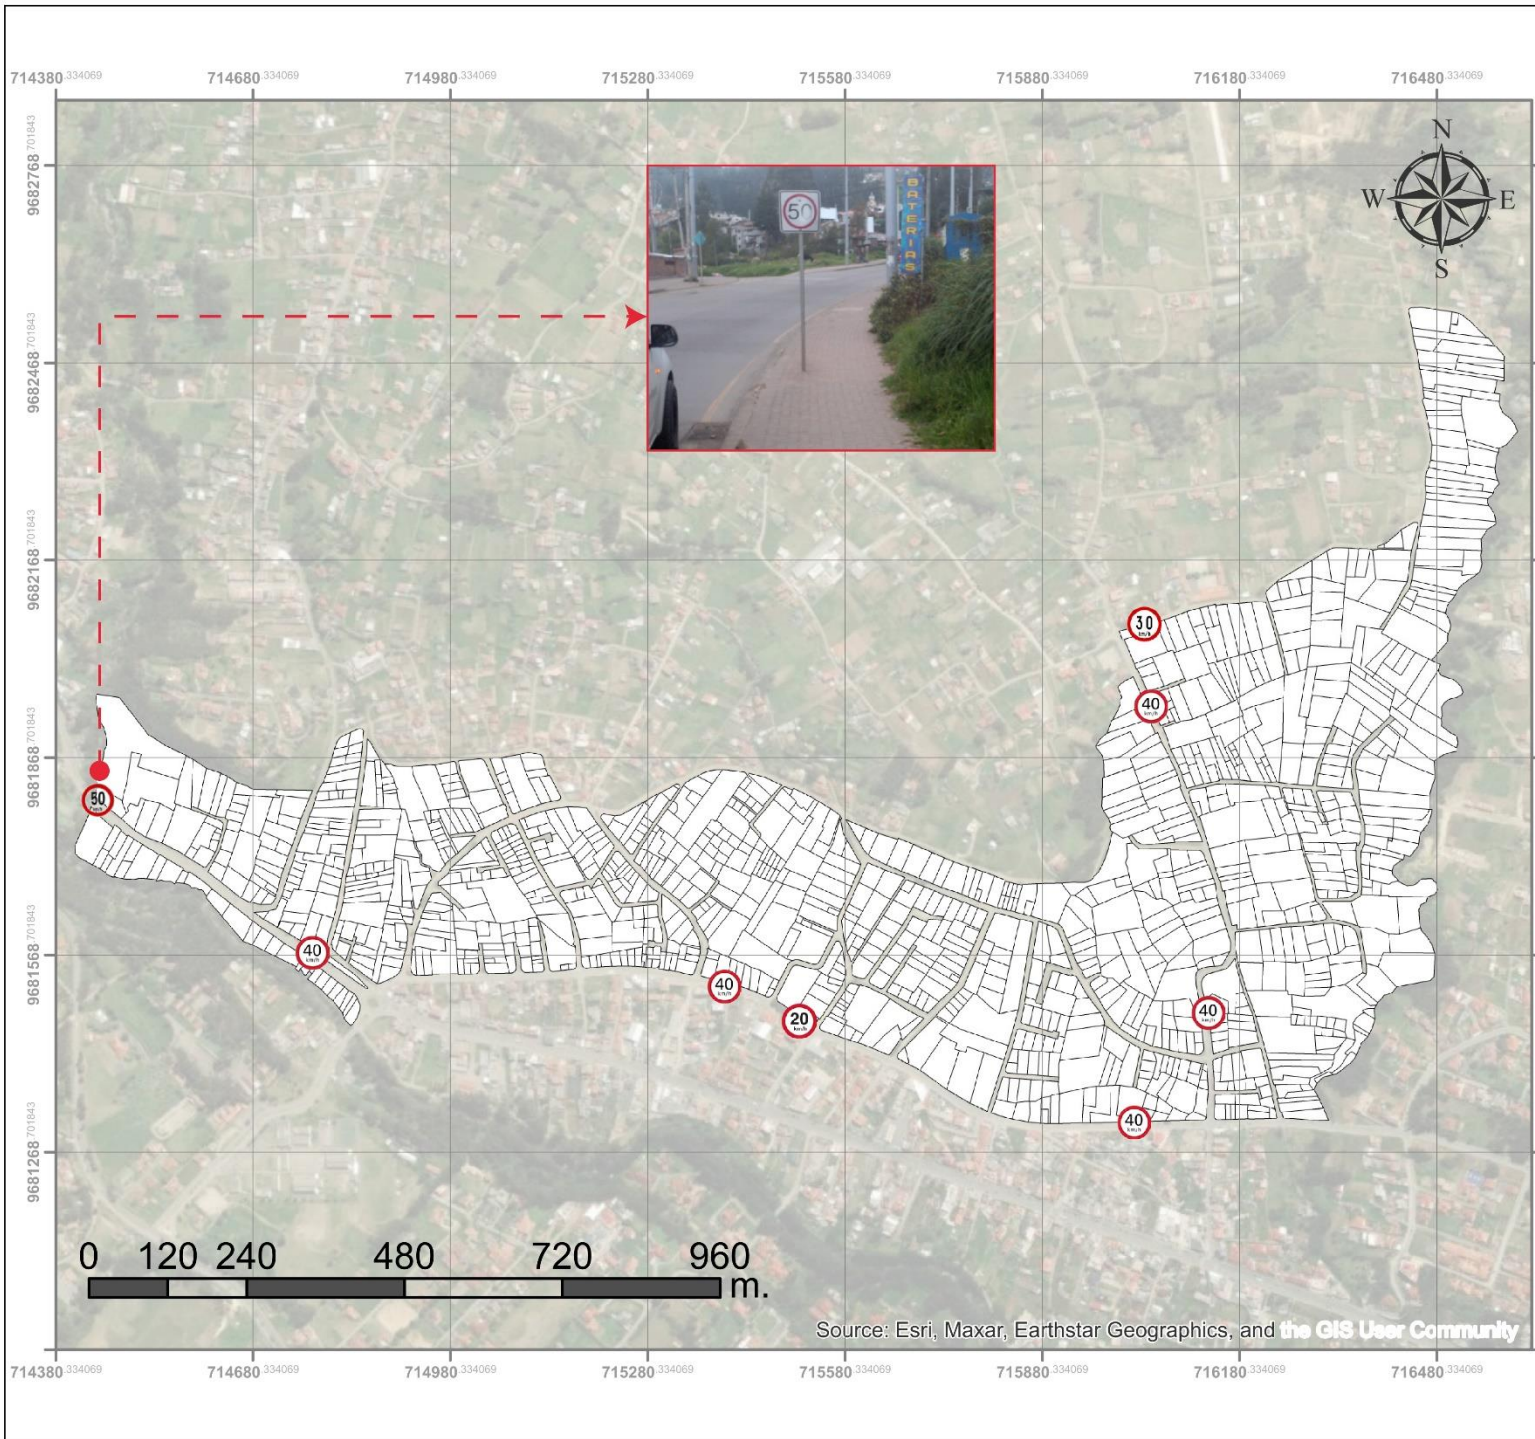
<b>Sector de análisis:</b> PIT O-1
<b>Título:</b> Velocidad del Vehículo
<b>Simbología:</b>
<b>Descripción:</b>
Al realizar el levantamiento del sector, se evidencia que solo en la vías "Camino del Tejar, Av. Ordoñez Lasso y San Miguel de Putushi " existe este tipo de señalización, que permite al conductor respetar los límites de velocidad y reduce el peligro para los peatones que cruzan la calle. Como se puede observar, hemos identificado los puntos exactos donde se sitúan estas señalizaciones, que indican límites de velocidad de entre 20,30,40 y 50 km/h.
<b>Mapa:</b> 43
<b>Fuente:</b> Elaboración propia
<b>Escala:</b> 1:11500
