UNIVERSIDAD CATÓLICA DE CUENCA

ANTEPROYECTO DE DISEÑO DEL PARQUE LINEAL
AUTOSUTENTABLE DE LA PARROQUIA TARQUI

TRABAJO PREVIO A LA OBTENCIÓN DEL TÍTULO
DE ARQUITECTO

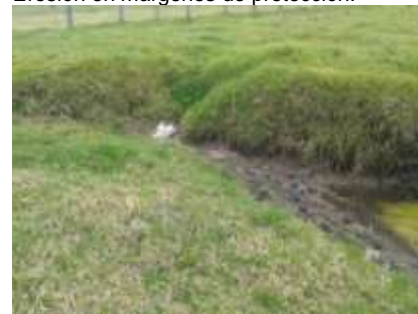
Foto N°3
Erosión en márgenes de protección.

El único acceso es la vía Tarqui - Turi, considerando que se encuentra planificada una vía adyacente al margen de protección, esta servirá para el ingreso de los visitantes. Existe evidencia del deterioro del lugar entre las que se puede mencionar taponamiento de cauce, la erosión del suelo por los movimientos de tierras, los estancamientos de aguas provocadas por las inundaciones que va dejando el desbordamiento del río Tarqui (Ver pág.4, foto N° 3,4,5,6).

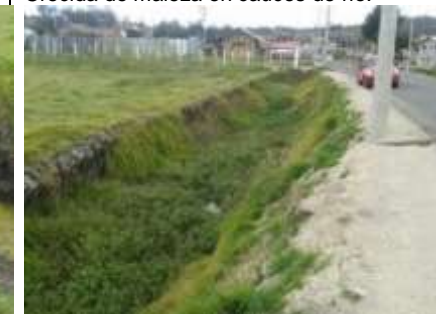
Foto N°4
Crecida de maleza en cauces de río.

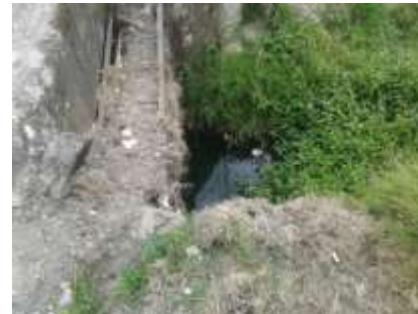
Foto N°5
Botadero de basura en el cauce de río.

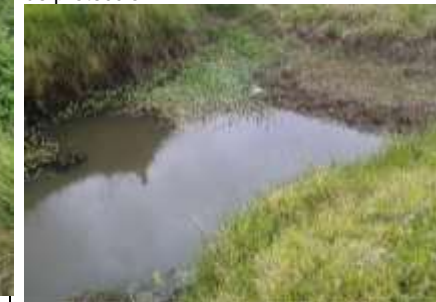
Foto N°6
Estancamiento de aguas en los márgenes de protección.

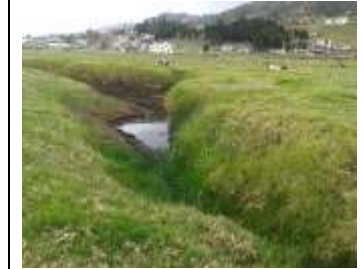
Foto N°26
Pérdida de cause por acumulación de sedimentos.

| PROBLEMÁTICA DEL ÁREA A INTERVENIR EN LOS MÁRGENES DE PROTECCIÓN DEL RÍO TARQUI | | |
|--|---|---|
| Es un problema grave que afecta directamente a los causes normales del río Tarqui. | Direccionar correctamente el cause del río y recuperar esos espacios que están definidos con la introducción de vegetación propia de la zona. | Se necesita la pronta intervención, ya que se presenta como un espacio que ha sufrido de erosiones, como la pérdida de su cause normal del río. |

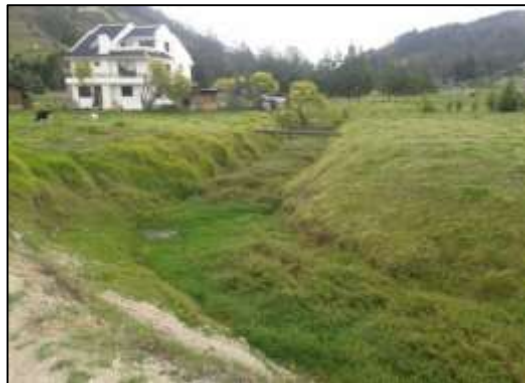
Foto N°36
Formaciones dejadas por la acumulación de sedimentos.

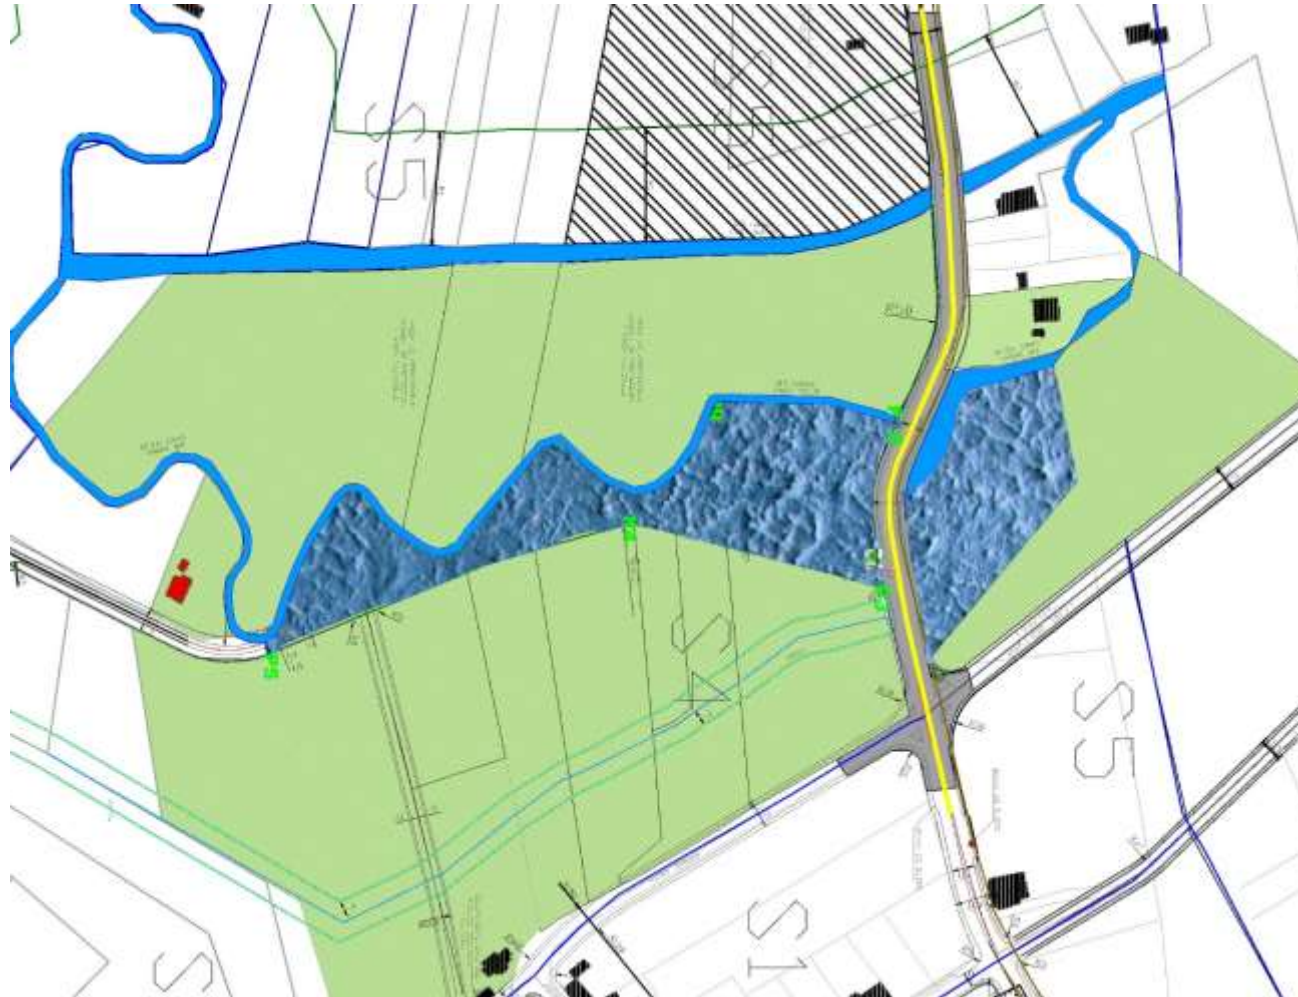
Gráfico N° 6
Área con el servicio de agua potable.

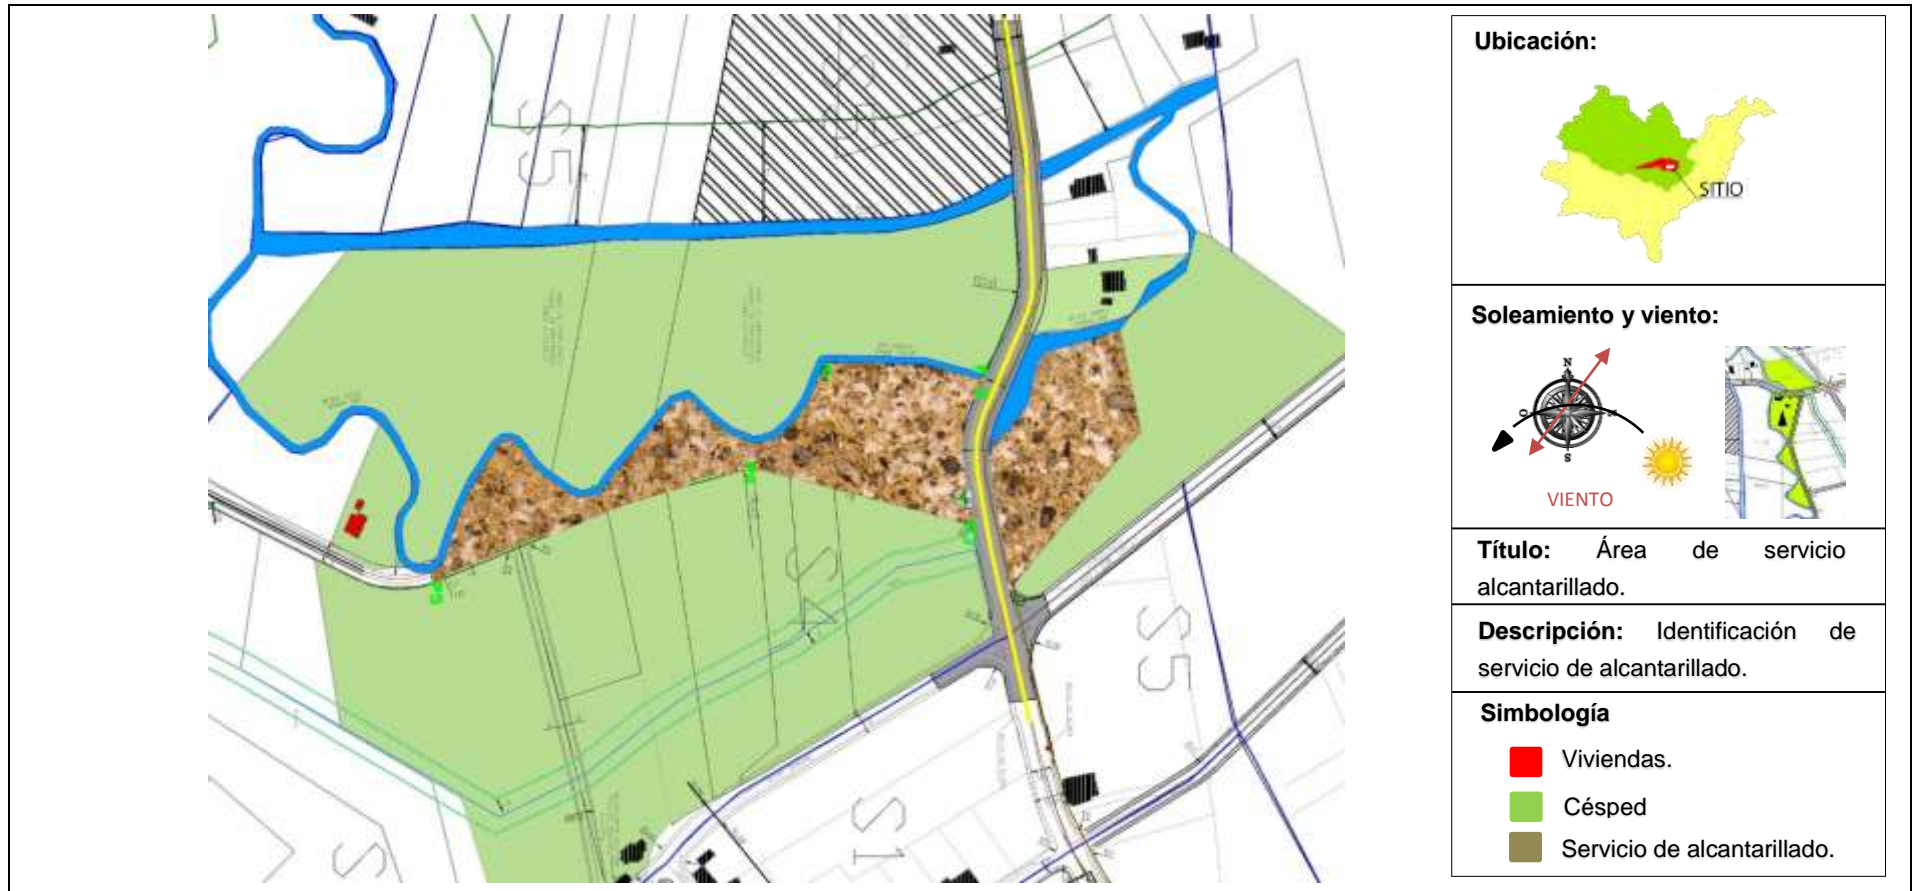
tipo individual, que se refiere a la evacuación de aguas servidas; este proyecto lo ha ejecutado la junta parroquial, los sectores dispersos pertenecientes al centro parroquial no poseen este servicio y la eliminación se lo realiza mediante la acumulación en fosas sépticas en otros casos desviando hacia los ríos, según el POT Tarqui identifica que apenas el 12% de las viviendas ocupadas eliminan las aguas servidas a través de la red pública de alcantarillado.

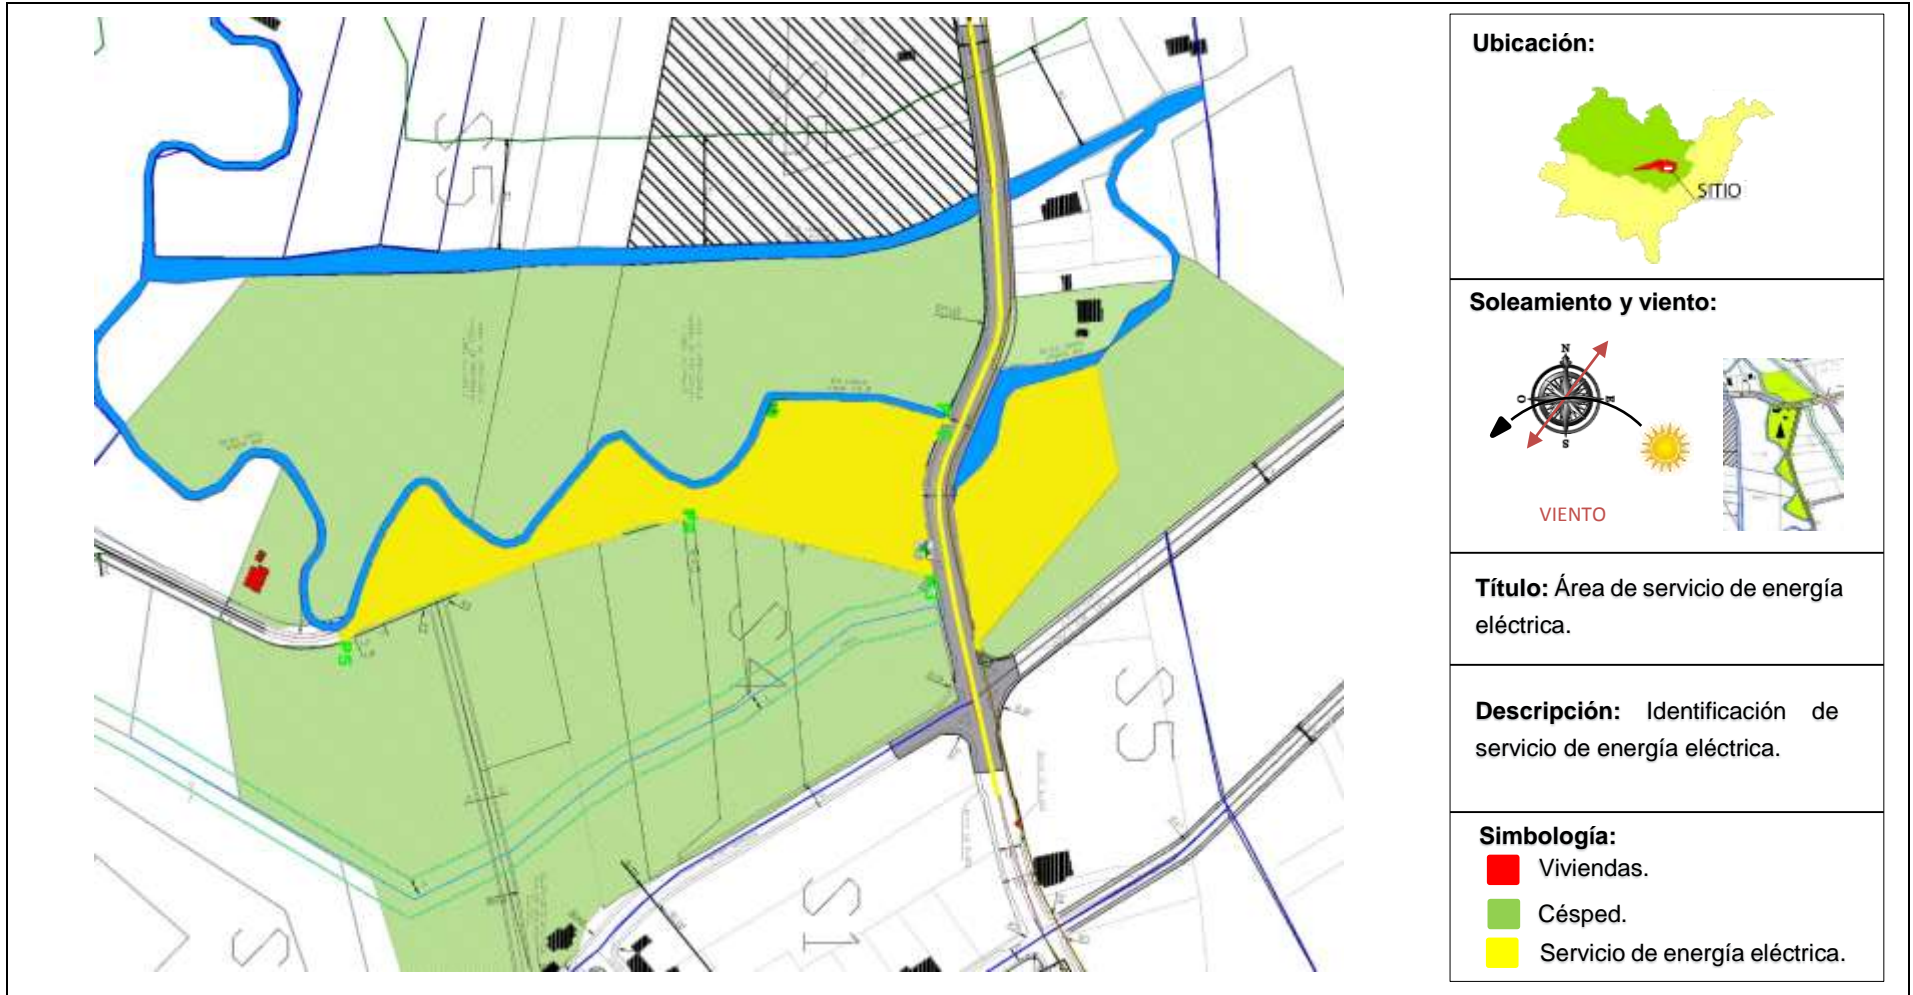
Gráfico N° 8
Área con el servicio de energía eléctrica.
