**PROPUESTA DE RESTAURACIÓN ECOLÓGICA EN LA
QUEBRADA CURIQUINGUE DE LA PARROQUIA BAÑOS
PERTENECIENTE AL CANTÓN CUENCA**

**TRABAJO DE TITULACIÓN PREVIO A LA OBTENCIÓN DEL TÍTULO
DE INGENIERA AMBIENTAL**

AUTOR: ANGELICA ROSALIA REINOSO SARAGURO.

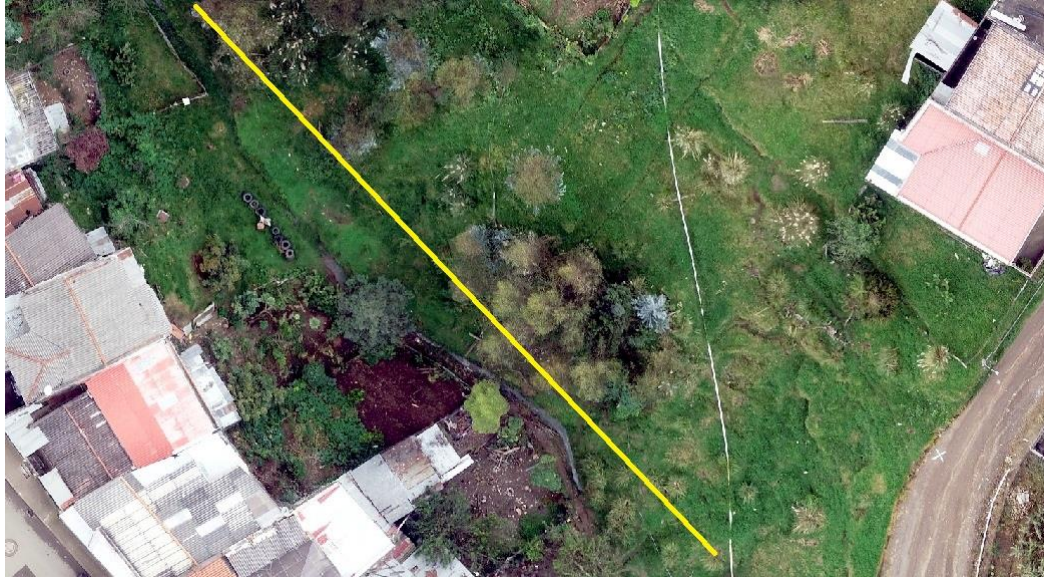
Figura 4. Transecto para el análisis de biodiversidad

Se realizó un recorrido de la zona donde se utilizó el método de transecto (Fig. 4), para determinar las especies vegetales, en el recorrido de la quebrada se realizó un inventario de las especies que existen en la zona, se trabajó con las coordenadas UTM 17S, se tomó en cuenta 2 transectos para el análisis de las especies vegetales. Los puntos de los transectos se describen en la (tabla 1):

El método de transecto es considerablemente utilizado por su eficacia y rapidez ya que aporta gran heterogeneidad con la que se muestra la vegetación. El método del transecto se realizó para determinar el número de individuos y las especies existentes dentro del recorrido y así definir la vegetación existente, el tamaño de los transectos fue de 50x50 (Bolfor & Bonifacio, 2000).

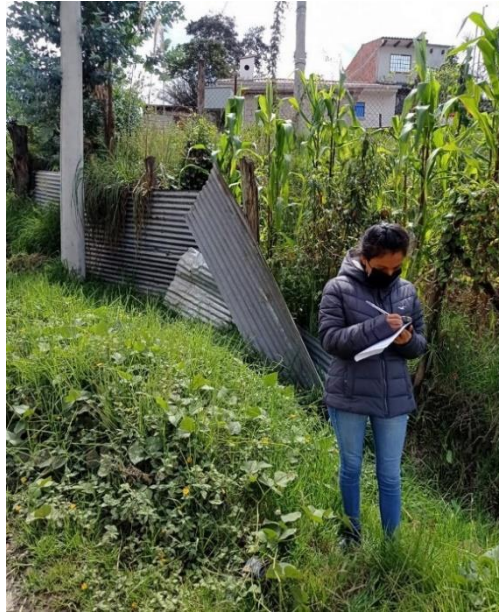
Figura 5. Levantamiento de datos para el procesamiento del Índice QBR

El índice QBR se realizó en las riberas de la quebrada Curiquingue (Fig. 5) cada 200 metros, teniendo así 5 puntos de muestreo. En cuanto a la calidad de vegetación se evaluaron 4 apartados: “grado de cubierta de la zona de ribera, estructura de la cubierta de la zona de ribera, calidad de cubierta de ribera y grado de naturalidad del canal fluvial”(Acosta et al., 2014).

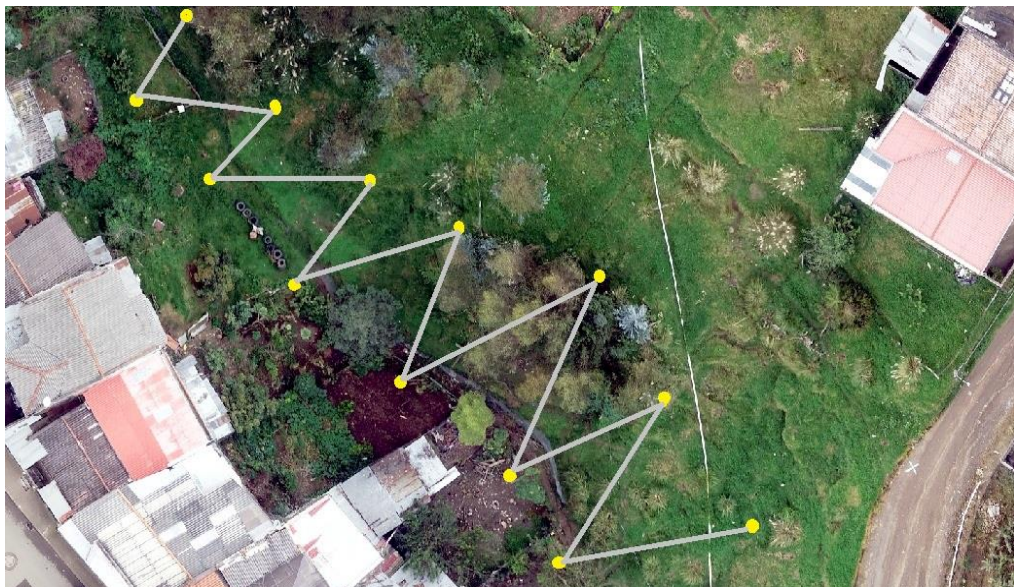
Figura 8. Muestreo de suelo en zigzag

En la Fig. 8 se muestra la zona de estudio donde se realizaron los diferentes puntos de en zigzag para la obtención de muestras de suelo.

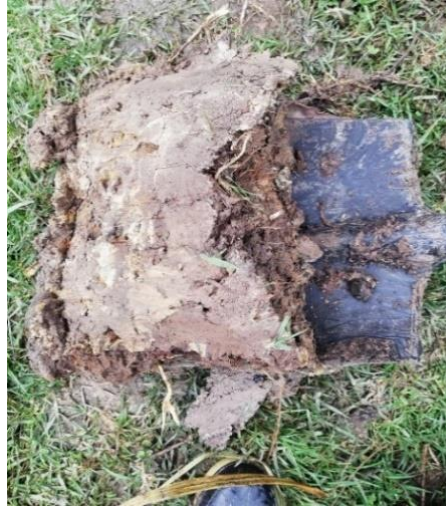
Figura 9. Muestreo con pala recta

Al utilizar la pala para el muestreo (Fig. 9) es indispensable que la proporción de tierra muestreada en cada punto sea equivalente al resto de los puntos tomados de modo de que todos los puntos del área muestreada queden homogéneamente representados.

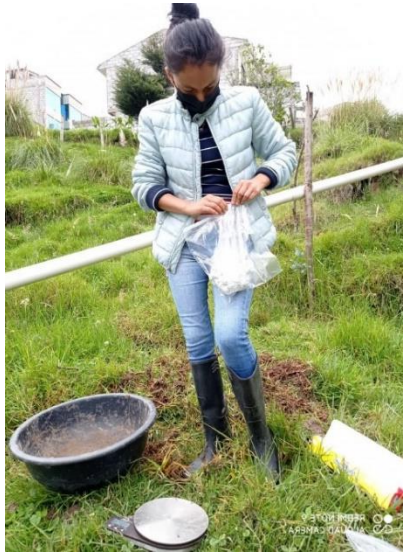
Figura 10. Envasado de las muestras de suelo

Después de haber colectado todas las submuestras, éstas se mezclaron en un recipiente. Una vez mezclada y homogeneizada, se procedió a envasar la muestra del suelo en papel aluminio para posteriormente colocar en una bolsa de polietileno nueva o previamente desinfectada (Fig. 10), con el propósito de que las muestras no se contaminen por elementos externos y esta pueda afectar a los resultados en los diferentes análisis de suelo, con la consecuente falla en su interpretación (Villarroel, 2011).

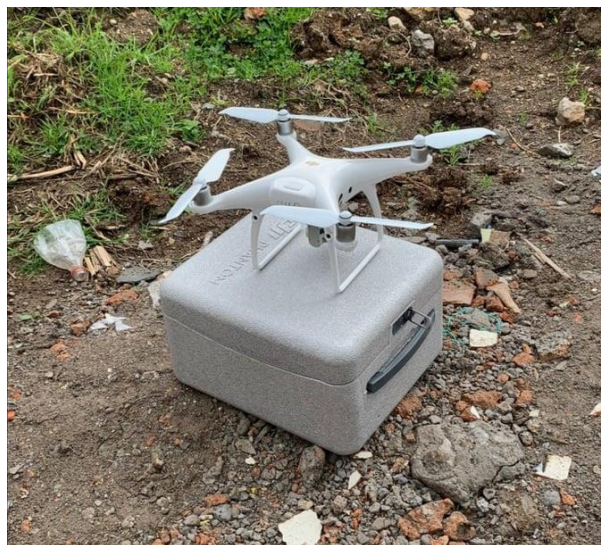
Figura 13. Levantamiento con dron

Se realizó un levantamiento topográfico con dron (Fig. 13), se analizó todo el centro de las casas que descargan las aguas residuales a la quebrada, se capturó una ortofoto de los puntos claves de la zona donde se incluyeron las casas que vierten las aguas grises a la quebrada.

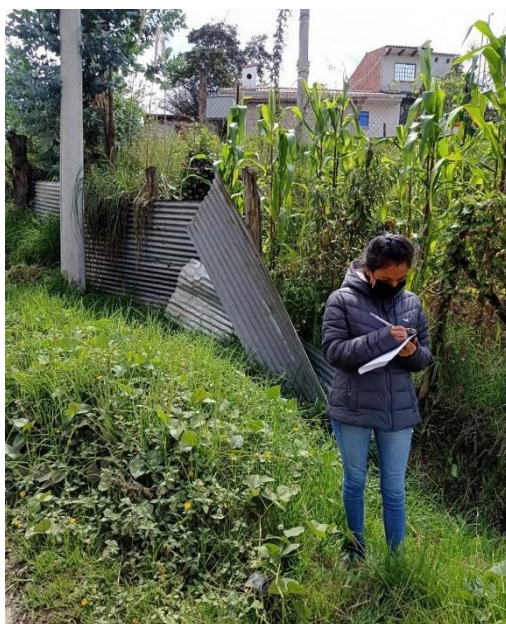
Figura 24. Datos del Índice de ribera (QBR).

De acuerdo con los resultados obtenidos en el presente análisis, resulta importante establecer o desarrollar de políticas a corto y mediano plazo para asegurar la integridad ecológica del sistema de la quebrada Curiquingue ya que, como se muestra en los resultados, ningún punto presentó características con calidad buena o muy buena, por el contrario, la clasificación fluctuó entre regular, mala y muy mala. En la (Fig.24) se puede observar los apuntes de las diferentes puntuaciones para el índice QBR.

En el tramo 1, se identificó que la estructura y calidad de la cubierta de rivera es regular debido a que existen menores actividades agrícolas y mayor recubrimiento de la flora con una distribución regular, no se visualiza vertidos de aguas residuales y el canal de la quebrada no ha sido gravemente modificado.

El deterioro de las riberas es más fuerte en los tramos 2 y 3 de la zona de estudio, debido a procesos antropogénicos como la agricultura y ganadería que ocasionan daños significativos en las riberas, alterando así el ecosistema y paisaje, también es notorio los vertidos de aguas residuales domiciliarias en la quebrada ocasionando contaminación en el recurso hídrico, lo cual afecta a la vegetación cercana, por los tubos que conducen estas aguas grises por falta de alcantarillado, por ende los resultados de esta investigación concuerdan con los resultados obtenidos a partir del índice QBR en la quebrada Curiquingue.

Finalmente, en los tramos 4 y 5 de la parte baja de la zona de estudio se observó deterioro de la vegetación de ribera por la agricultura y ganadería afectando al paisaje, esto se comprobó con los resultados obtenidos mediante el índice QBR, teniendo como resultado una mala calidad mostrando así las condiciones actuales del ecosistema ripario.

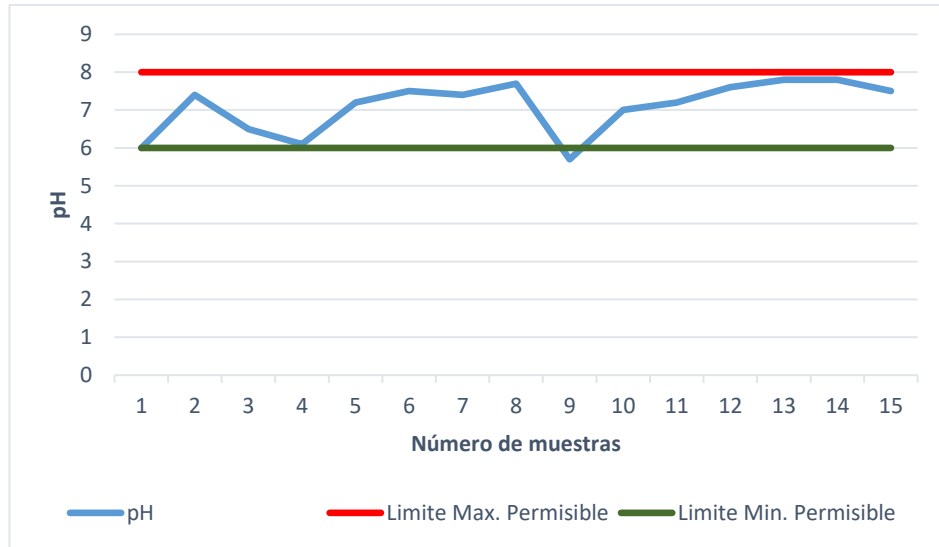
Figura 25. Variación del pH en la zona de estudio

En la Fig. 25 el pH en el suelo de la zona de estudio de las 15 muestras solo 14 están dentro de los límites máximos establecidos por la ley. El pH del suelo tiene gran dominio sobre la naturaleza de la vegetación que éste soporta y además determina la movilidad de los distintos elementos por ende los suelos con pH dentro de los rangos son ideales para procesos de restauración ecológica.

En el punto 9 se puede observar que el pH se encuentra por debajo de los límites mínimos permisibles con un valor de 5.7 esto puede deberse a diversos factores principalmente al excesivo uso de fertilizantes, Según Castro & Gómez, (2003) manifiestan que los valores inferiores a 5.7 demuestran problemas de acidez.

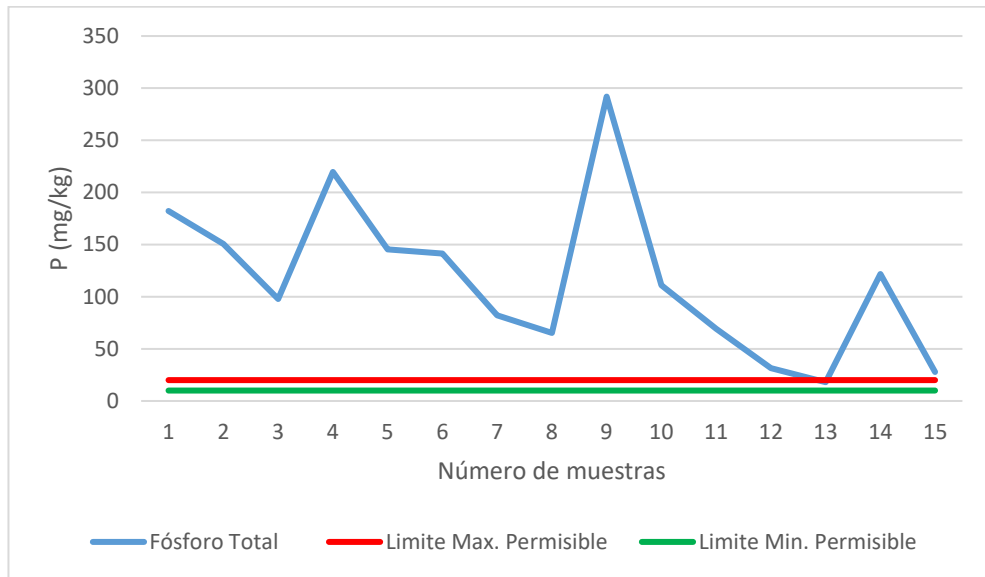
Figura 27. Variación del Fósforo total en la zona de estudio

En la Fig. 27 en los diferentes puntos de muestreo la concentración de P sobrepasó los límites máximos permisibles establecidos por el COA (Anexo II), el incremento de potasio presenta un inconveniente para la filtración de ciertos micronutrientes como es el caso de zinc que no es procesado por la planta en grandes concentraciones de fósforo. De acuerdo con Ortiz & Sánchez, (2011). La aplicación de abonos como el estiércol de distintos animales, da lugar a suelos ricos en fósforo este solo se da en la capa más delgada del suelo.

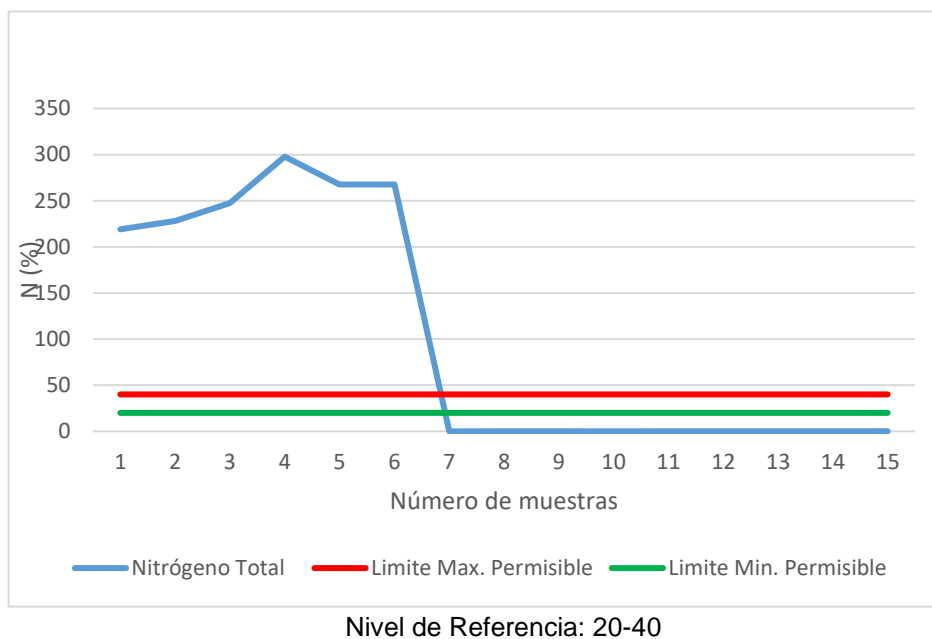
Figura 29. Variación del Nitrógeno en la zona de estudio

Como se observa en la Fig. 29 en los primeros puntos de muestreo existen concentraciones de nitrógeno que sobrepasan los valores recomendados y presentan una tendencia baja desde los puntos 7 al punto 15 que están por debajo de los límites mínimos permisibles. La urea es uno de los principales abonos químicos que se utilizan dentro de la zona de estudio ya que, al ser aplicado al suelo, la mezcla del agua y la ureasa determina que la concentración del nitrógeno se vea reducido

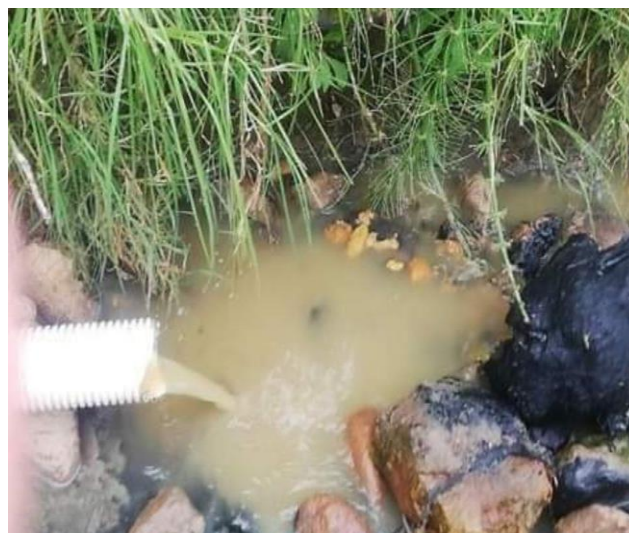
Figura 41. Estado de la quebrada Curiquingue

En la quebrada Curiquingue el problema ambiental es muy evidente a simple vista, ya que los habitantes de esta zona vierten sus aguas residuales domiciliarias directamente a la quebrada (Fig. 41) debido a que no tiene donde arrojar sus aguas residuales por falta de alcantarillado, la presencia de vectores que puedan ocasionar enfermedades a las familias que viven cerca a la quebrada, es por ello que se realizará una propuesta de restauración ecológica para los márgenes de esta quebrada.

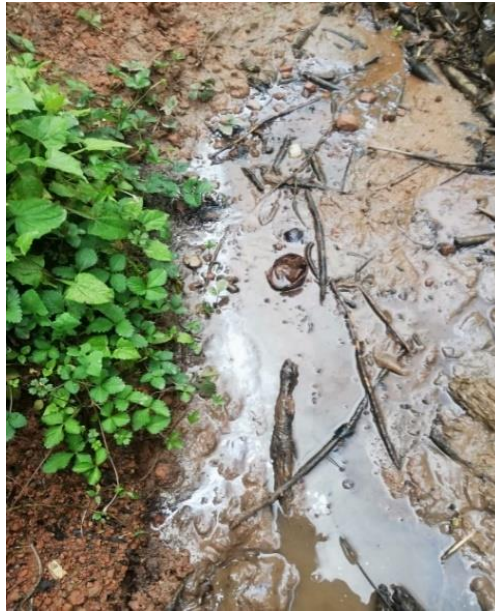
Figura 42. Riberas afectadas en la Quebrada Curiquingue

contaminación de la quebrada debido a las aguas residuales generadas por los habitantes por falta de alcantarillado, por lo que ha causado degradación de las riberas afectando así el ecosistema (Fig. 42).
