CARRERA DE ARQUITECTURA Y URBANISMO

**EVALUACIÓN DE LA ACCESIBILIDAD Y MOVILIDAD
INCLUSIVA URBANA DE UN SECTOR DE MISICATA Y
MIRAFLORES**

**PROYECTO DE TITULACIÓN PREVIO A LA OBTENCIÓN DEL
TÍTULO DE ARQUITECTO**

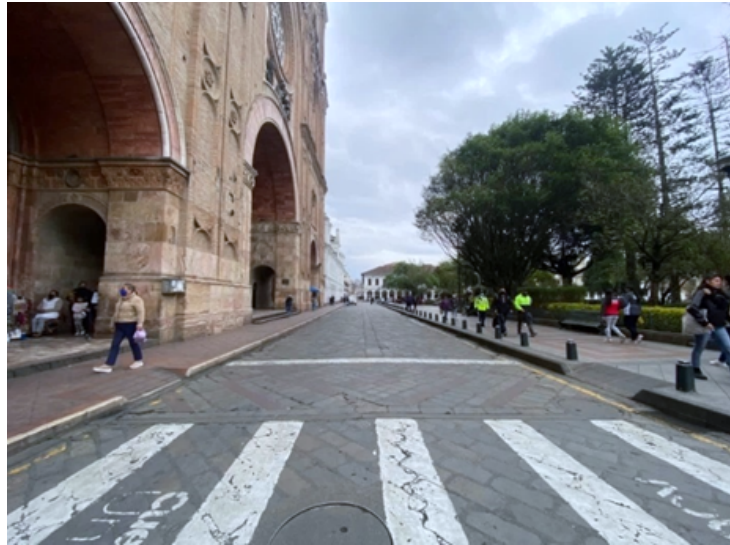
FIGURA 1.7: Calle Benigno Malo. La imagen muestra la Calle Benigno Malo. Fuente: Propia

En la Figura 1.7 se observa la calle Benigno Malo que es un escenario de dispersión debido a los elementos que lo conforman como las aceras y calzadas que permiten conectar varios espacios públicos, como el Parque Calderón con la iglesia catedral de la Inmaculada Concepción. generando un espacio de interacción y cohesión social de la población.

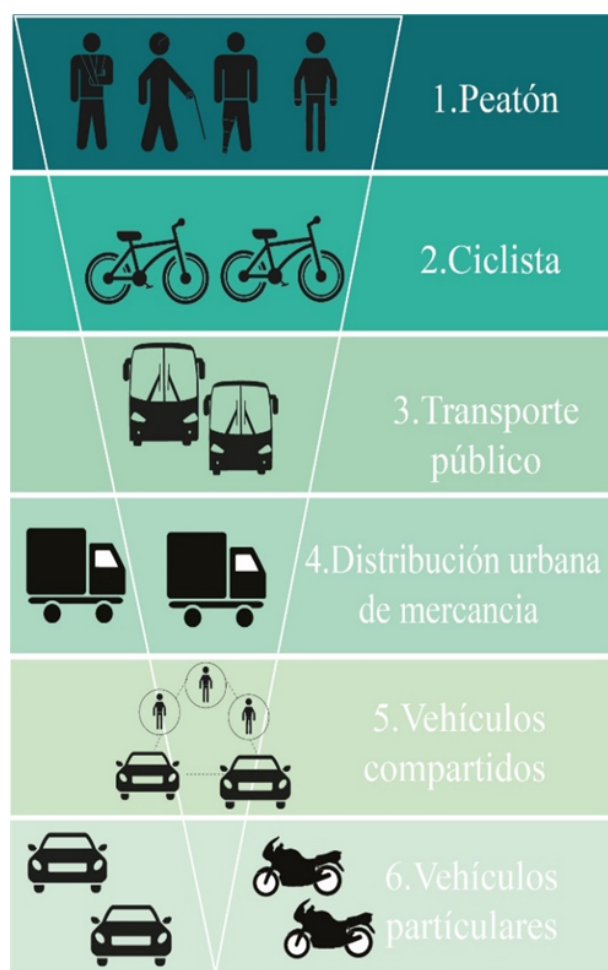
FIGURA 1.10: Orden para resolver la movilidad urbana. La imagen muestra la pirámide de movilidad urbana según la IDEA. Recuperado:07/08/2022. Elaboración: propia.

1. Peatón: Es el usuario más vulnerable y el que menor impacto ambiental genera, incluyendo personas mayores, niños, adultos y personas con movilidad reducida.
2. Ciclistas: Es un modo de desplazamiento económico eficiente y sostenible. Además, que permite desplazarse largas distancias.
3. Transporte colectivo: Es el sistema de transporte más eficiente, ya que produce bajas emisiones y ocupa menos espacio en la vía pública.
4. Transporte de bienes y servicios: Es un sistema de transporte necesario que genera altas emisiones de gases.
5. Vehículos compartidos: Reduce los recorridos, el consumo de energía y emisiones por viaje.
6. Vehículo particular: Transporte importante que se debe racionalizar su uso debido a que genera altas emisiones gracias a la cantidad de veces de recorrido que un solo usuario puede desplazarse al día. (IDEA,2022.)

El problema del transporte urbano y la accesibilidad viene creciendo desde el siglo XX, debido a que la planificación se basaba en torno al automóvil, causando detrimento del desarrollo de las ciudades y sus habitantes en espacios densos y complejos en su forma y funcionamiento, que no admite la inclusión en las ciudades. (Ruiz, 2021). Es por ello que el Instituto para la Diversificación y Conservación de la Energía del IDAE ha clasificado los modos de transporte tal y como se muestra en la Figura 1.10.

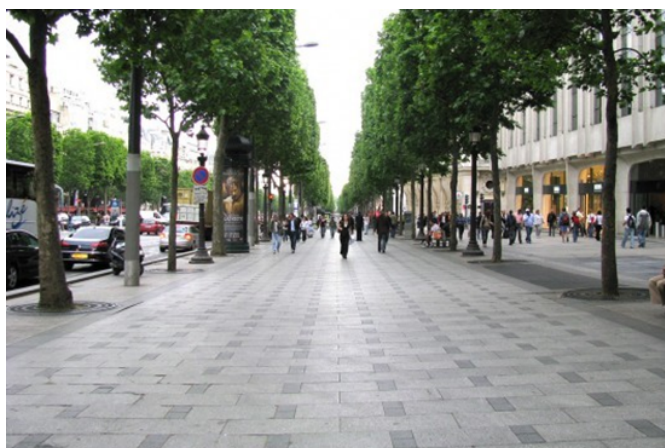
FIGURA 1.11: Accesibilidad en espacios públicos (Veredas). Recuperado él: 19/08/22. Fuente: <https://images.app.goo.gl/brEqZVrN83nvVqPD7>

En la figura se observan veredas con buenos dimensionamientos debido a que permite una correcta circulación de la densidad de personas que pasan por ahí, a su vez también por un correcto uso de la vegetación.

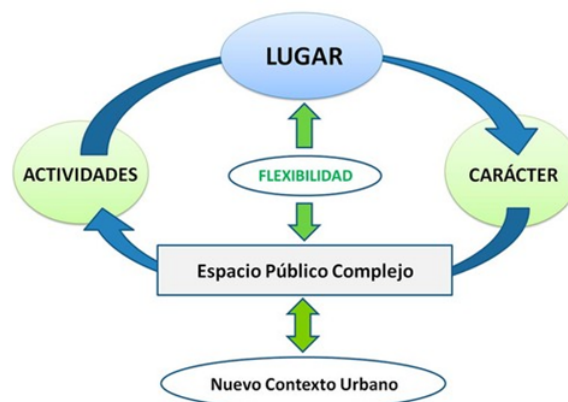
FIGURA 1.14: Organigrama de espacio público. Recuperado él: 19/08/22. Fuente: <https://images.app.goo.gl/jKWB8coQkwwS66nWA>

La función del organigrama que vemos a continuación es mostrar cual es el uso correcto para diseñar espacios públicos accesibles, se pretende entender como es el orden propicio que se debe seguir para tener mayor flexibilidad en estos lugares.

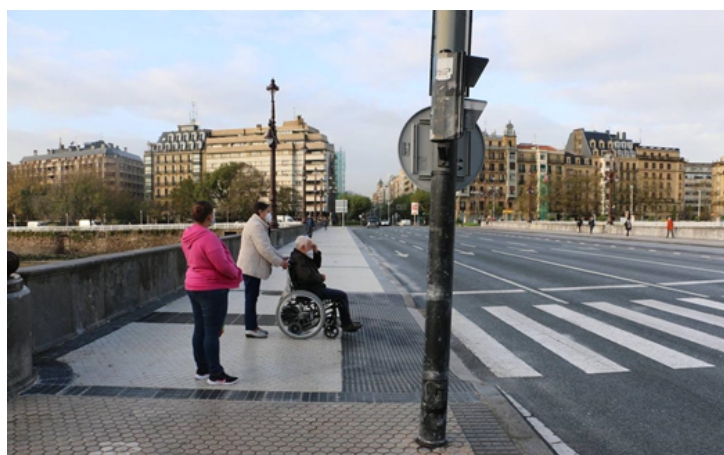
FIGURA 1.20: Accesibilidad en vías públicas. Recuperado él: 19/08/22. Fuente: <https://images.app.goo.gl/yT3emM4Lf59R2KCGA>.

En esta figura se ve la importancia de la mejora de la accesibilidad, como rebajes de aceras o la construcción de rampas, principalmente en los itinerarios a centros de salud, casas de cultura y puntos de interés. En conjunto con una buena señalización peatonal.

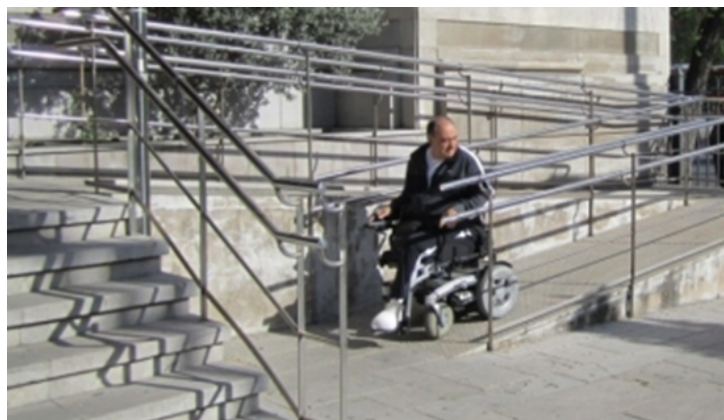
FIGURA 1.21: Rampas y accesibilidad en espacios públicos. Recuperado él: 19/08/22. Fuente: <https://images.app.goo.gl/3RshWf4y1YvLUNqS6>.

En cambio, en esta imagen se ve a un usuario que circula en un espacio público accesible como elemento de integración social. Tiene aplicación en zonas laterales de edificaciones para mayor comodidad al acceder.

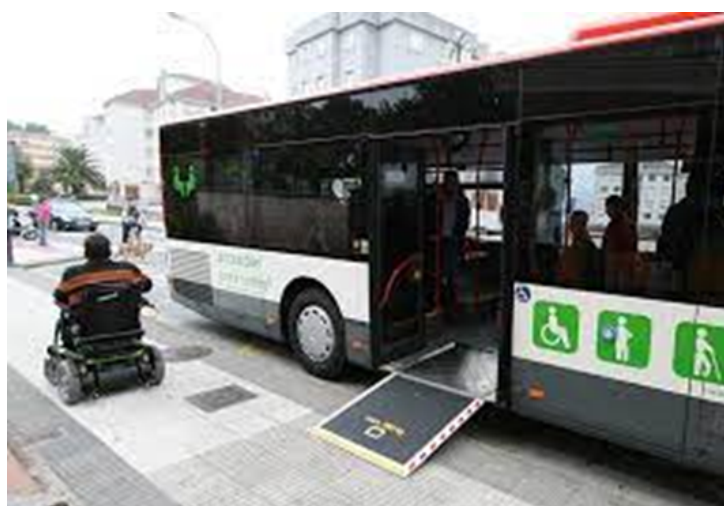
FIGURA 1.24: Acceso a transporte público. Recuperado él: 19/08/22. Fuente: <https://images.app.goo.gl/YDbFUSRrhSUEP1cUA>.

La Accesibilidad en los autobuses en otros países son de atención integral con facilidad e implementos de apoyo dando realce a estos usuarios para una mejor movilidad e ingreso al transporte público.

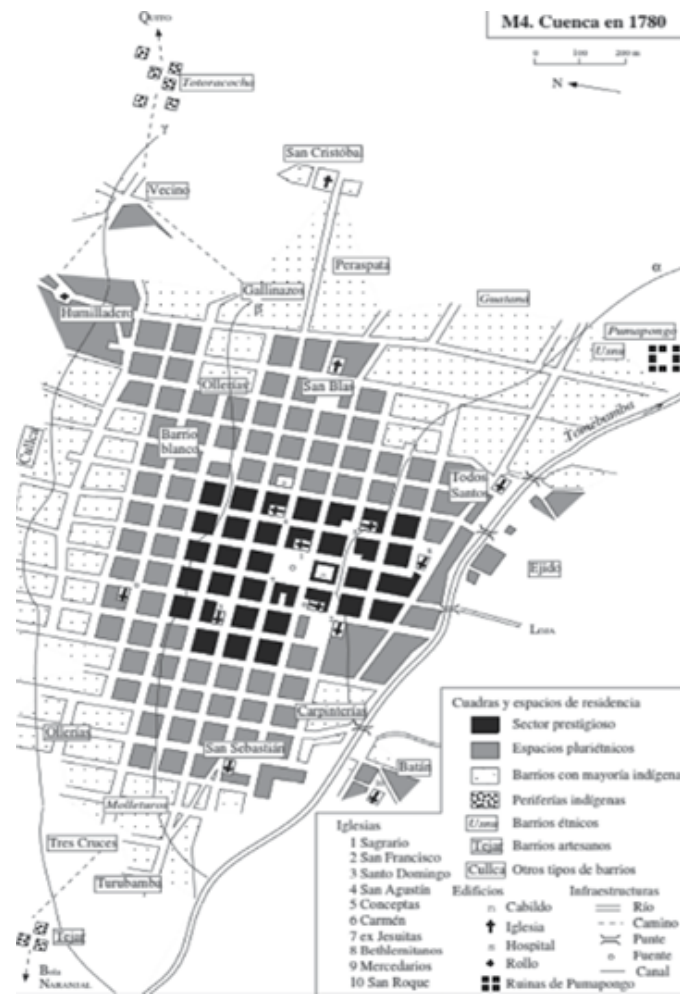
FIGURA 2.2: Configuración de la ciudad de Cuenca XVI-XVIII. La imagen muestra Configuración de la ciudad de Cuenca XVI-XVIII. Recuperado él: 19/08/22. Fuente: Junta de Andalucía, 2007, p. 16.

Durante este período, la ciudad siguió creciendo en sus cuatro direcciones y se caracterizó por la marginación social y racial, ya que los barrios de las ciudades se dividieron en caseríos blancos, indios y mestizos según las condiciones socio-étnicas. Como se muestra en la Figura 2.2

“Los indígenas vivían en las afueras de la ciudad, en los barrios que hoy se conocen como San Blas y San Sebastián, llamados “barrio de indios”, mientras que los españoles, criollos se ubicaron en el centro de la ciudad, en lo que hoy se comprende el sector del Sagrario.” (Junta de Andalucía, 2007, p. 16).

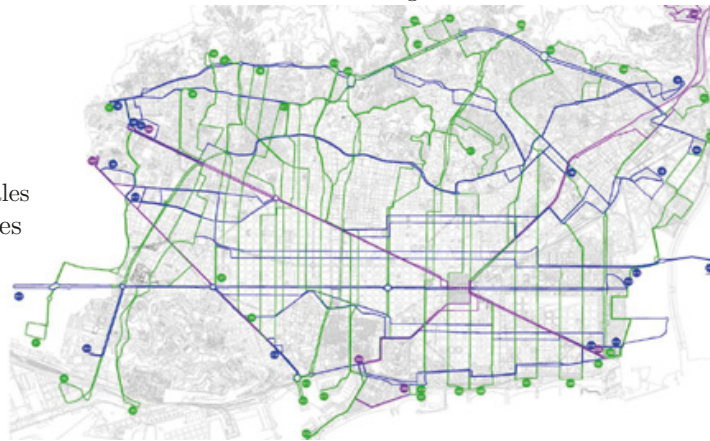
Propuesta de red ortogonal de autobuses del plan de movilidad urbana de Barcelona 2013-2018 Fuente:https://ajuntament.barcelona.cat/ecologiaurbana/sites/default/files/PMU_Sintesi_Catala.pdf. Recuperado el:8/08/2022

Como se observa esta red , estable líneas ortogonales “que son los recorridos horizontales Llobregat-Besòs identificadas con la letra “H” seguida de un número par y de color azul, y otras con itinerarios verticales mar-montaña identificadas con la letra “V” seguida de un número impar e identificada por el color verde, que se cruzan en ángulo recto) y diagonales (identificadas con la letra “D” seguida de un número que va de diez en diez empezando por el 20, e identificada por el color lila), porque los trayectos evitan siempre que es posible las curvas que aminoran la marcha y alteran la regularidad. Además, estos recorridos rectilíneos facilitan la implantación de medidas que minimizan las paradas”(Ayuntamiento de Barcelona y TMB 2019)

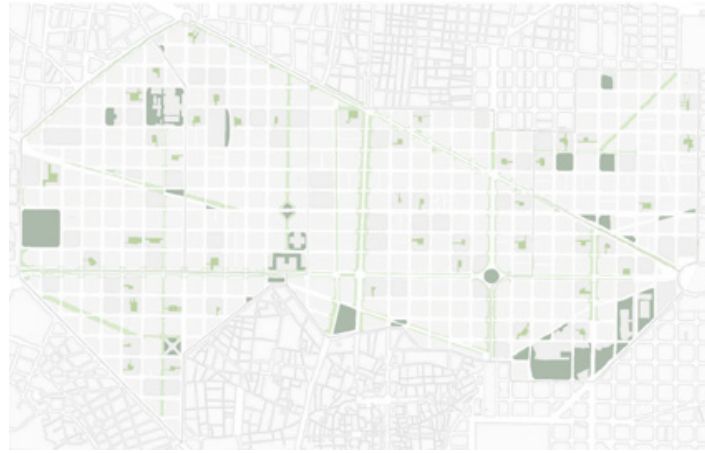
Espacios libres y de uso público con la implementación de las supermanzanas. Fuente: file:///G:/Carlos_Belmonte_Bermejo_TFG_Un_Nuevo_Ensanche.pdf. Recuperado el:8/08/2022

Con la implementación de las supermanzanas se pretende reducir drásticamente la ocupación del espacio público por el vehículo privado para crear un nuevo modelo de movilidad que garantice la funcionalidad urbana y un nuevo concepto del espacio público como se observa en la figura

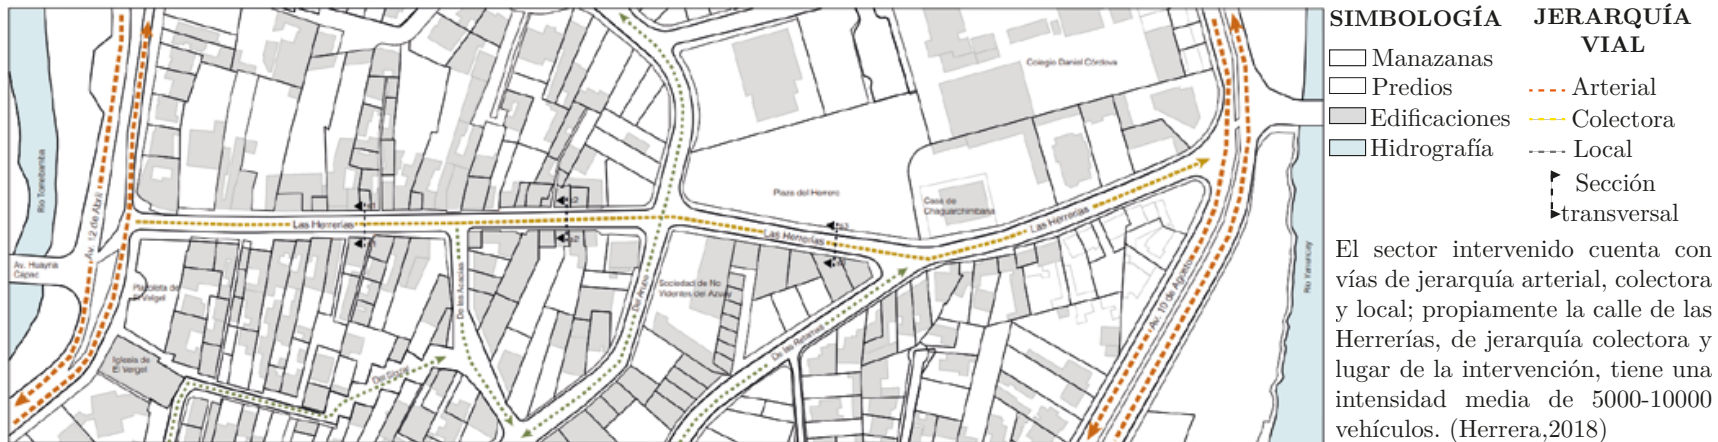
VIALIDAD

Tramo de vías donde se ejecutará el proyecto. Fuente: (Herrera, Rodas, 2018). Recuperado el:8/08/2022.

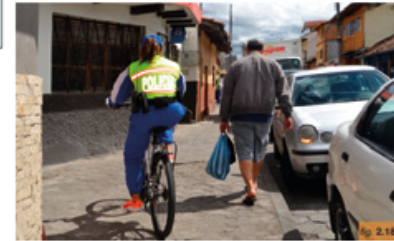
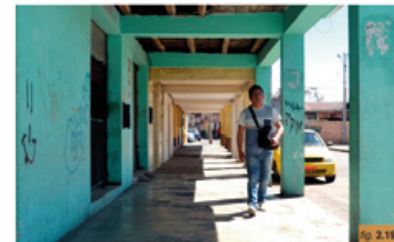
Aceras con dimensiones heterogéneas (tramo2). Aceras con dimensiones óptimas (tramo 3) Fuente: (Herrera, Rodas, 2018).Recuperado el:8/08/2022.

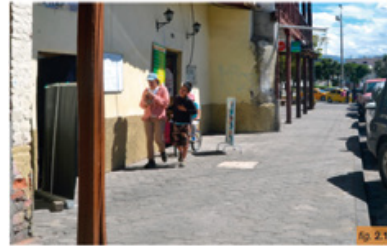
Aceras con dimensiones heterogéneas (tramo 2).

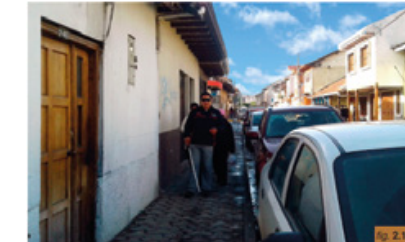
Aceras con dimensiones óptimas (tramo 3). Fuente: (Herrera, Rodas, 2018). Recuperado el: 8/08/2022.

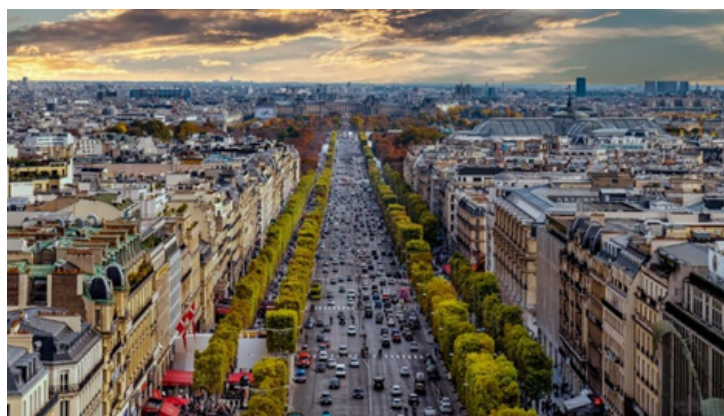
FIGURA 2.9: Bulevar de los campos Elíseos. La imagen muestra la banda de equipamiento urbano. Francia- París. Fuente: <https://m.com.do/los-campos-eliseos-la-avenida-mas-cara-de-europa/>. Recuperado :07/08/2022

- **Bulevar:** representa calles anchas de doble sentido y arboleadas con un andén central. (ver Figura 2.9)

En la Figura 2.9. se observa el bulevar de los campos Elíseos en París que tiene una longitud de casi 2 kilómetros y 7 metros de ancho que va desde la plaza de la Concordia hasta el Arco del Triunfo

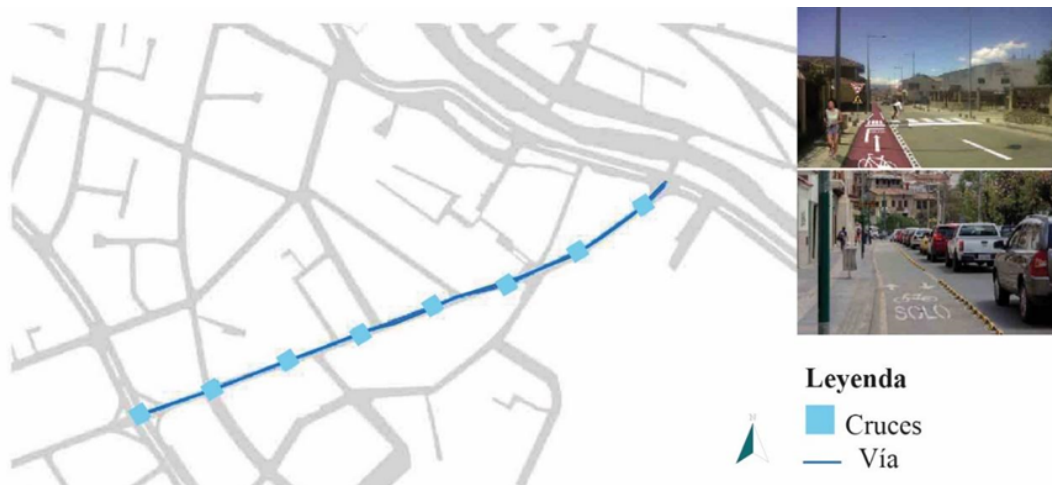
FIGURA 2.20: Delimitación de Intervención de veredas desde Av. Loja hasta la Av. Paucarbamba. Nota. la imagen muestra la intervención de veredas desde Av. Loja hasta la Av. Paucarbamba. Fuente: https://www.cuenca.gob.ec/system/files/PMEP_CUENCA_2015_tomo_I.pdf. Recuperado: 14/08/2022.

Desde 2010, la ciudad de Cuenca implementa el Plan de Movilidad y Espacios Públicos. Que tiene como objetivo crear un modelo estable en los usos e infraestructura de los espacios públicos, transporte y movilidad (Donoso, 2018). Mediante corredores Como se muestra en la figura 98, un carril delimitado que forma parte del plan piloto MOVERE para la reconfiguración de veredas desde la AV. Loja hasta la Av. Paucarbamba

1. Creación de infraestructura personal para peatones.
2. Utilizar el concepto de espacio público desde una perspectiva de sistemas.
3. Planificación inversa de la proximidad a la distancia” (Municipio de Cuenca, 2015) como se muestra en la Figura 98.

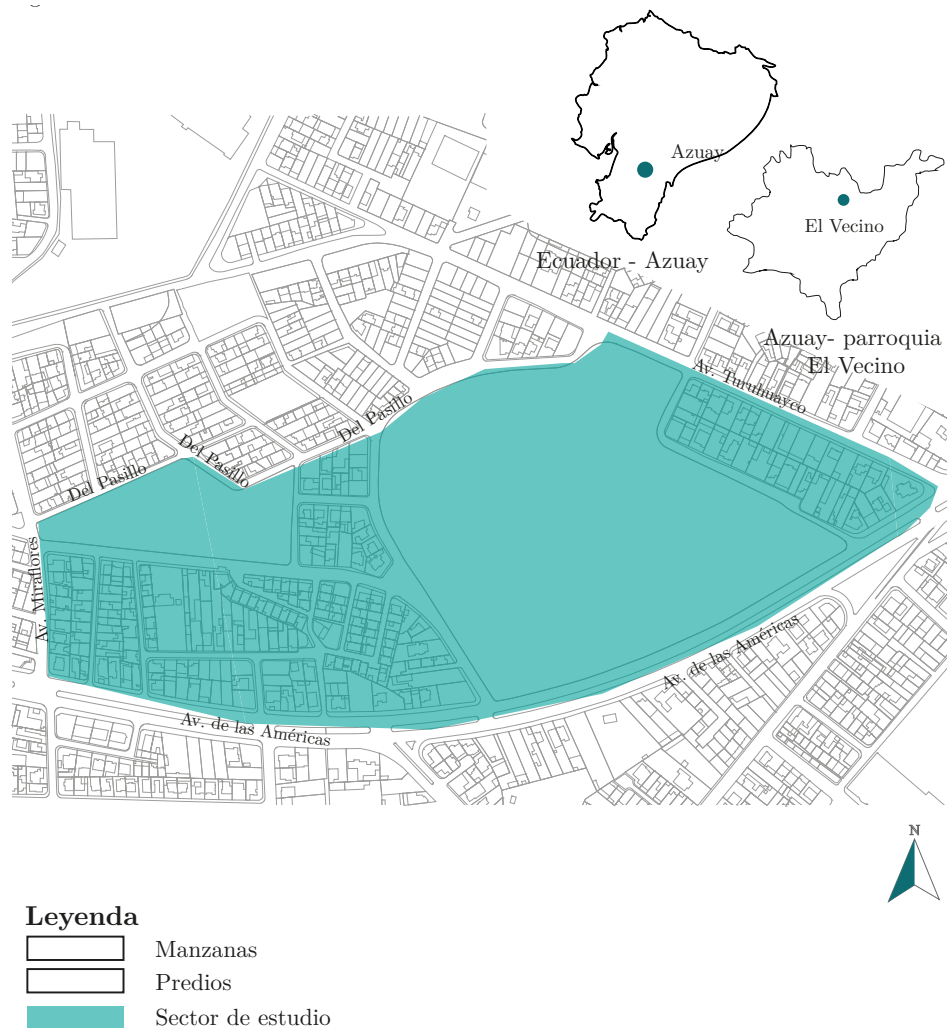
FIGURA 3.2: Ubicación del sector de estudio, Miraflores. Fuente: Propia.

Se encuentra ubicado en la provincia del Azuay, en el noreste del catón Cuenca en el sector de Miraflores en la parroquia el Vecino. Se encuentra limitada al norte por la calle del Pasillo, al sur por la Av. de las Américas, al este la Av. Turuhuayco, y en el oeste la Av. Miraflores. El área de intervención posee un área de 188.000 m². Como se muestra en la Figura

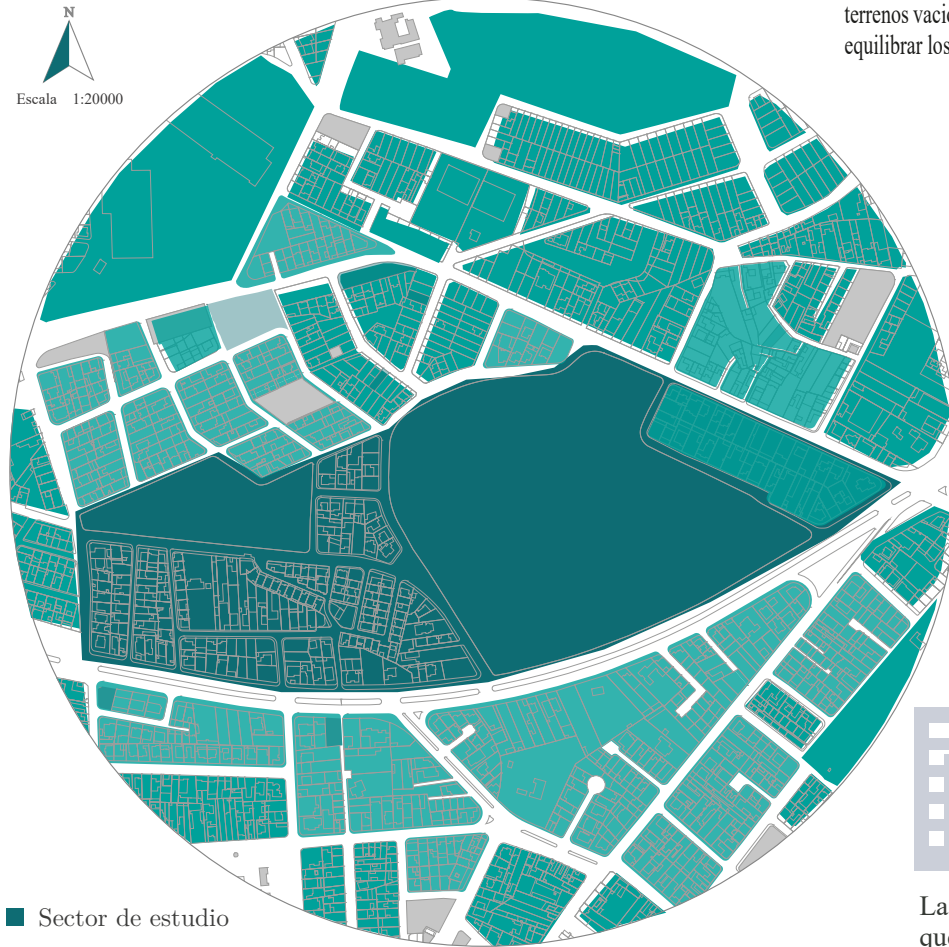
ELEMENTOS CONSTRUIDOS EXISTENTES

RELACIÓN ENTRE LO LLENO Y VACIO

A 500m a la redonda por el predio existe una minoría de predios vacíos sin una construcción, se comprende que el sector está lleno en su totalidad de edificaciones y zonas comerciales, donde destacan las viviendas y algunos terrenos vacíos usados para parqueaderos, terrenos donde se puede tener en cuenta las estrategias de diseño para equilibrar los elementos que sobresalen en el barrio y así tener una identidad bien definida.

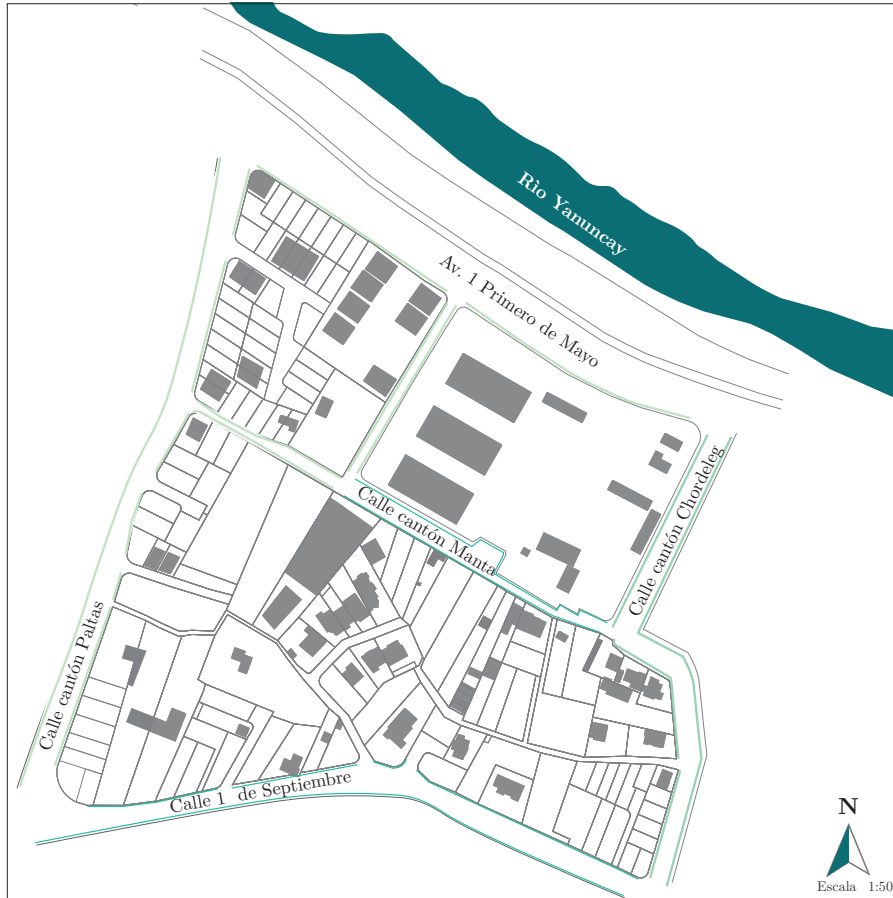
1. Dimensiones de aceras

CONDICIONES DE ACCESIBILIDAD EN EL SECTOR DE ESTUDIO MISICATA

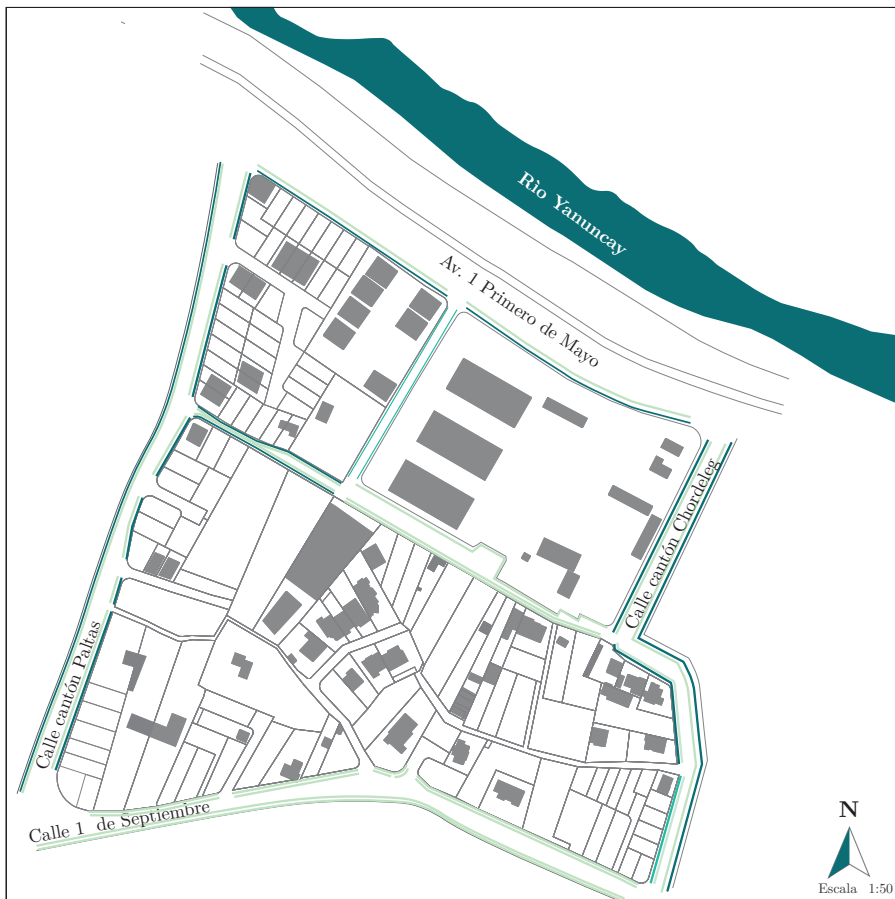
2. Tipo de pavimento y estado

SIMBOLOGÍA		TIPO DE PAVIMENTO					
	Predios		Adoquin		Adocreto		Bueno
	Edificaciones		Concreto		Ladrillo		Regular
	Hidrografía		Hormigón				Malo

TIPO DE PAVIMENTO	ESTADO DE PAVIMENTO	
Adoquín		
Adocreto		
Ladrillo		
Hormigón	x	Regular
Concreto

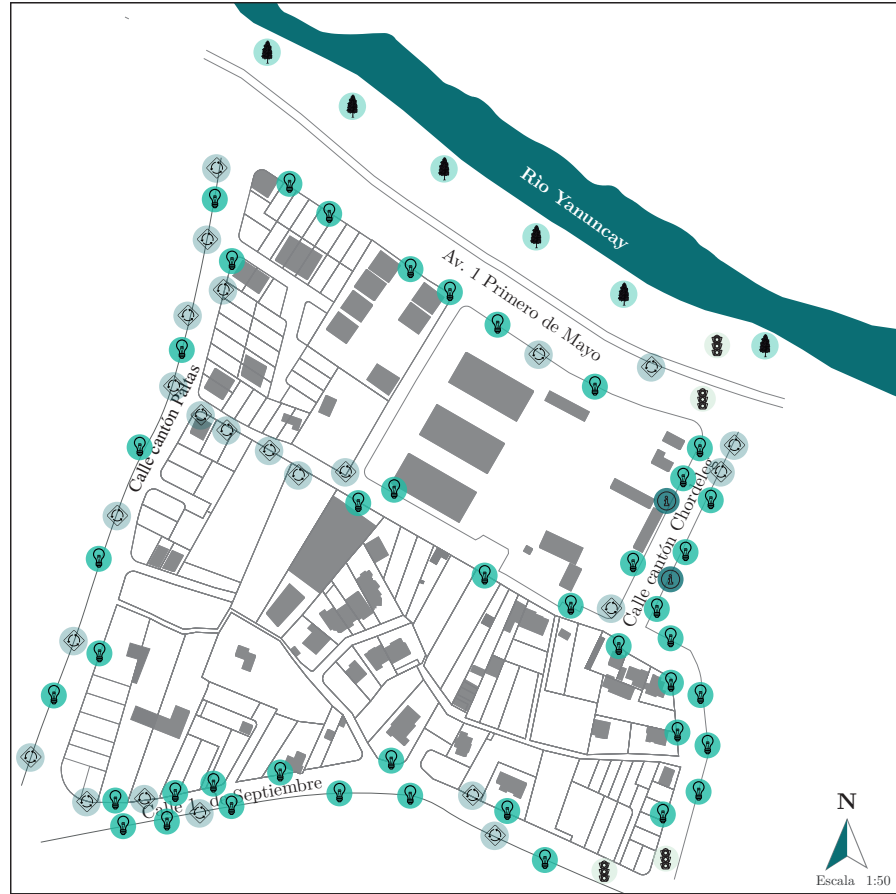
3.Equipamiento urbano:Mobiliario, vegetación, señalética.

SIMBOLOGÍA		EQUIPAMIENTO URBANO	
	Predios		Mobiliario
	Edificaciones		Señales de tránsito
	Hidrografía		Postes de luz
			Vegetación
			Letretos de comida
			Letreros informativos
			Paradas de bus
			Basureros
			Semáforos

EQUIPAMIENTO URBANO	CANTIDAD	ESTADO
Señales de tránsito	24	Bueno
Vegetación	300	Bueno
Letretos de comida	0	-
Postes de luz	46	Bueno
Letreros informativos	2	Bueno
Paradas de bus	1	Regular
Basureros	0	Mala
Mobiliario	0	-
Semáforos	4	Bueno

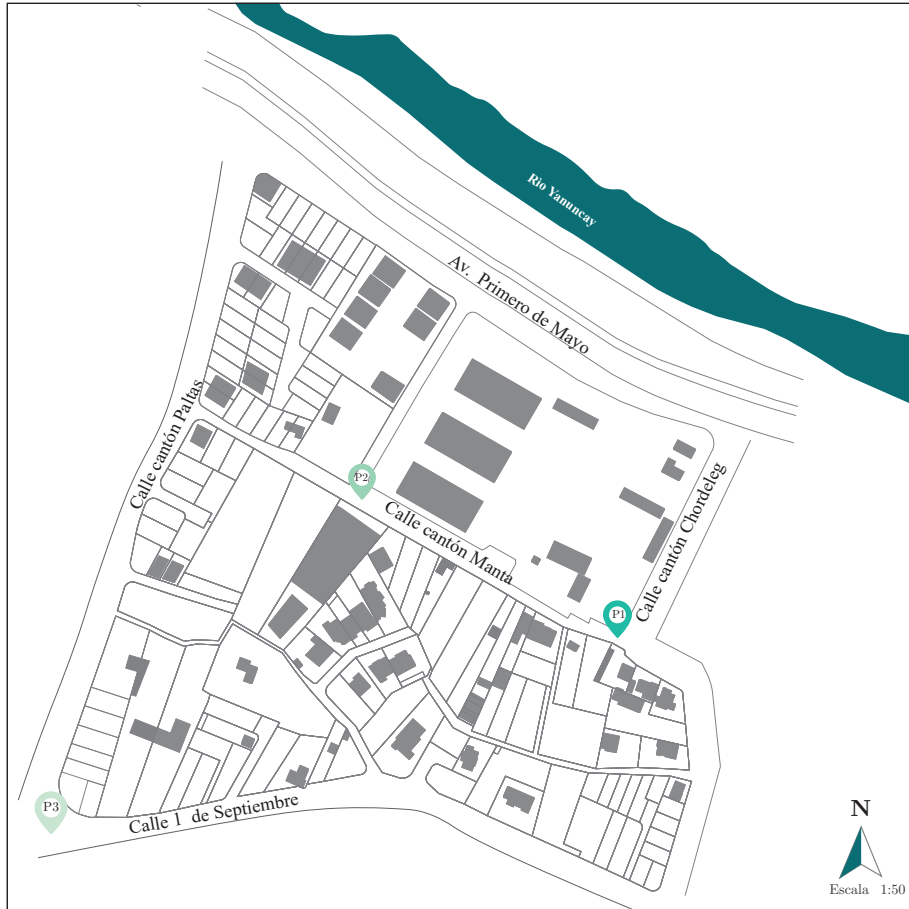
5. Puntos de conflicto

PUNTOS DE CONFLICTO
 [Red Dot] Punto de conflicto 1
 [Orange Dot] Punto de conflicto 2
 [Green Dot] Punto de conflicto 3

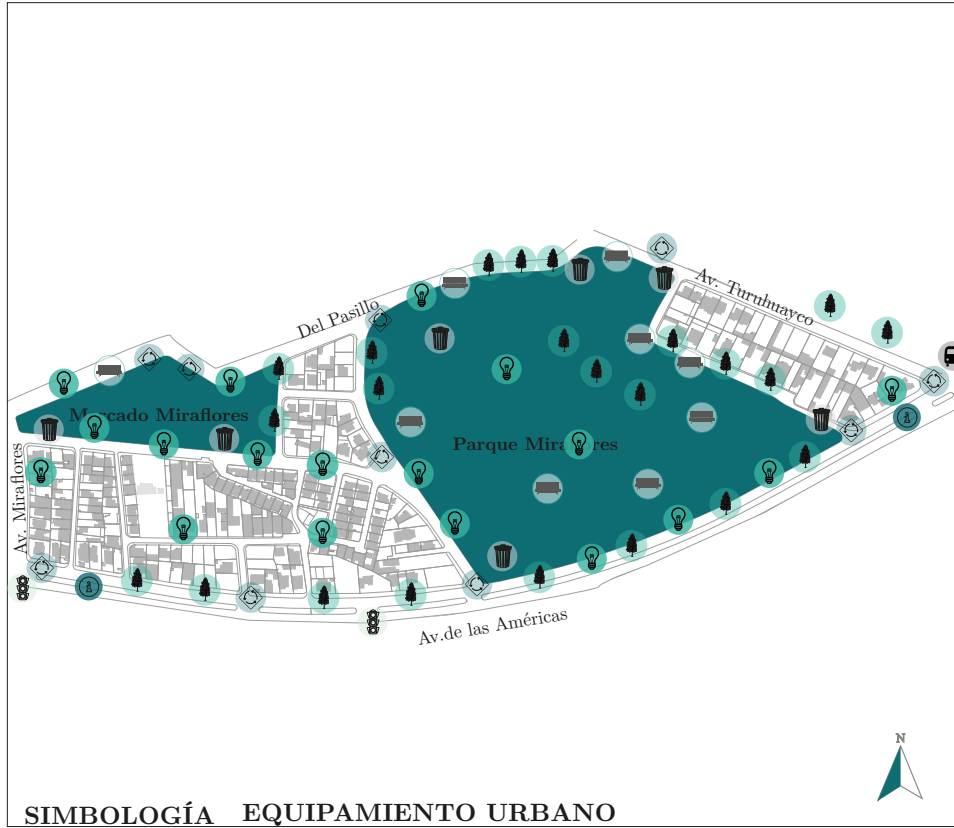
3.Equipamiento urbano:Mobiliario, vegetación, señalética.

EQUIPAMIENTO URBANO	CANTIDAD	ESTADO
Señales de tránsito	36	Regular
Vegetación	140	Bueno
Letretos de comida	0	-
Postes de luz	120	Regular
Letreros informativos	2	Bueno
Paradas de bus	1	Regular
Basureros	10	Bueno
Mobiliario	8	Regular
Semáforos	2	Bueno

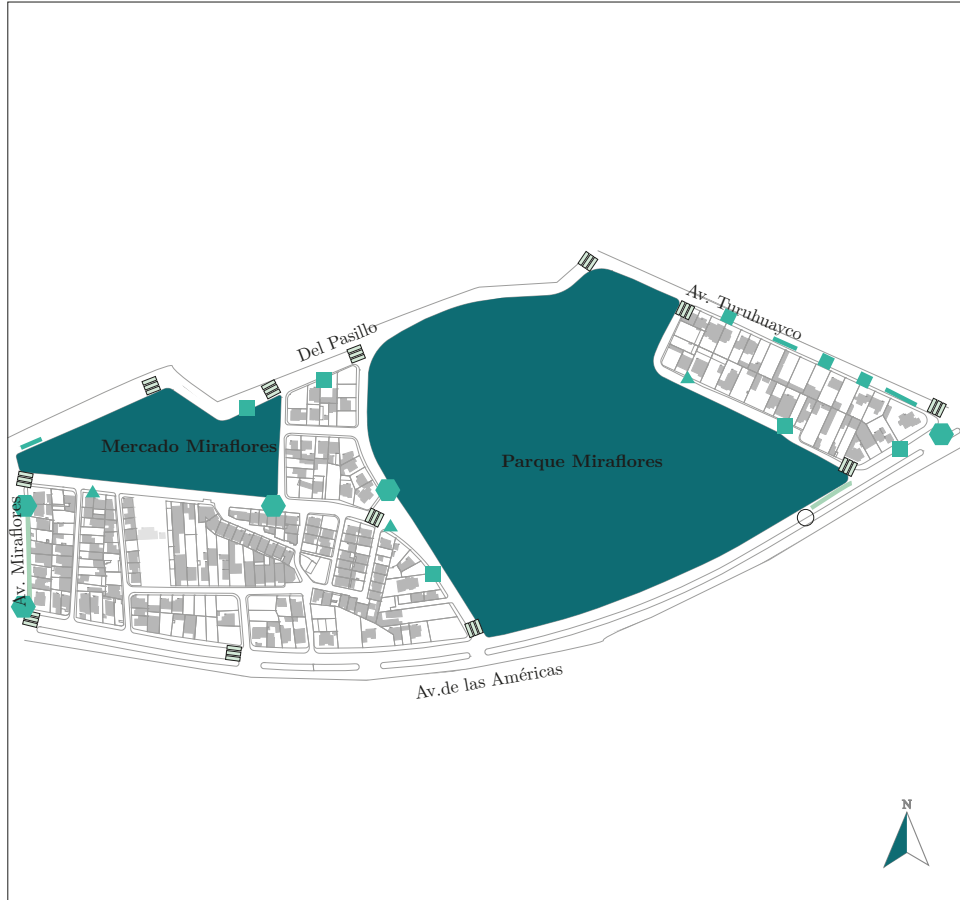
4. Accesibilidad al medio físico

SIMBOLOGÍA	ELEMENTOS DE ACCESIBILIDAD	ESTADO
Predios	Vado de plano único	Bueno
Edificaciones	Vado de dos planos inclinados y uno horizontal	Malo
Hidrografía	Vado en cruce peatonal	Regular
	Banda podotáctica	
	Cruce peatonal

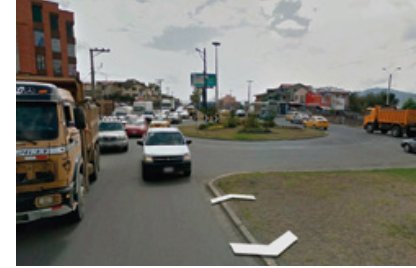
PUNTO DE CONFLICTO 1

El punto de conflicto 1 se localiza en la Av. de las Américas específicamente en la intersección en el redondel, la accesibilidad para personas con discapacidad es escasa problema de movilidad debido a la falta de pasos cebra y rampas

Punto de conflicto 1. Localizado en la Av. de las Américas
Fuente: google maps.

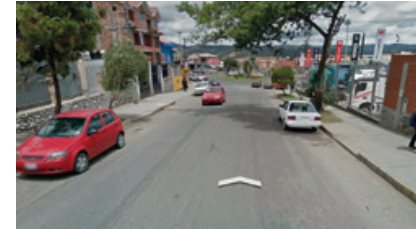
PUNTO DE CONFLICTO 2

El punto de conflicto 2 se encuentra ubicado calle Turuhuyaco en este punto se ve que no existen elementos de accesibilidad, en cuanto a las aceras calle tienen medidas no óptimas para el nivel de tránsito peatonal de la calle.

Punto de conflicto 2. Localizado en la calle Turuhuyaco
Fuente: google maps.

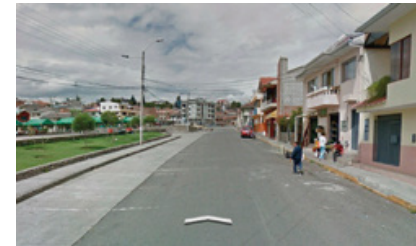
PUNTO DE CONFLICTO 3

En este punto existen conflictos en estacionamientos y tránsito peatonal debido a que existe el mercado Miraflores, siendo transitado por camiones y alto tránsito vehicular y peatonal que no cuenta con ningún tipo de mobiliario ni de accesibilidad.

Punto de conflicto 3. Localizado en la calle Pasacalle en el Mercado Miraflores
Fuente: google maps.

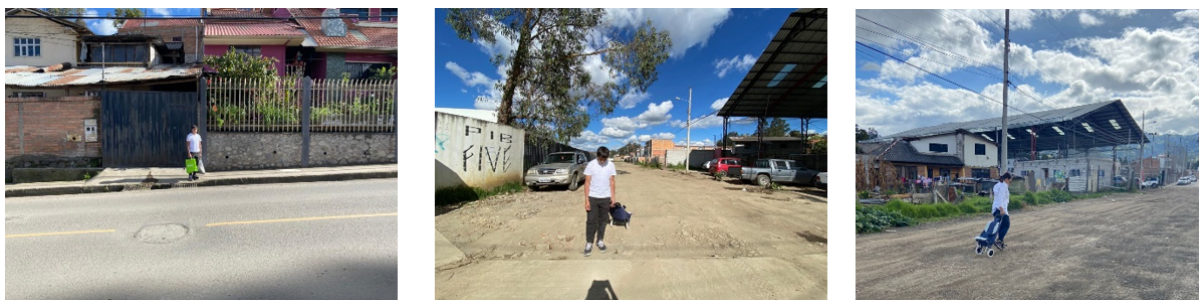
Paulina Torres Pesantes 38 años *“Pienso que las veredas son muy angostas por qué cuando venía gente tenía que bajarme a la calle para seguir caminando, eso más los postes que no permiten que pueda circular hacen que sea mucho más inseguro e incómodo. Además, qué existen veredas que son muy altas y otras que son muy bajas como desniveles que están mal ubicados o mal hechos por qué te caes “En conclusión pienso que es necesario que se considere al peatón y a las personas con discapacidad en las ciudades.”*

FIGURA 4.7: Problemas de movilidad en los recorridos de los tramos. Fuente: propia.

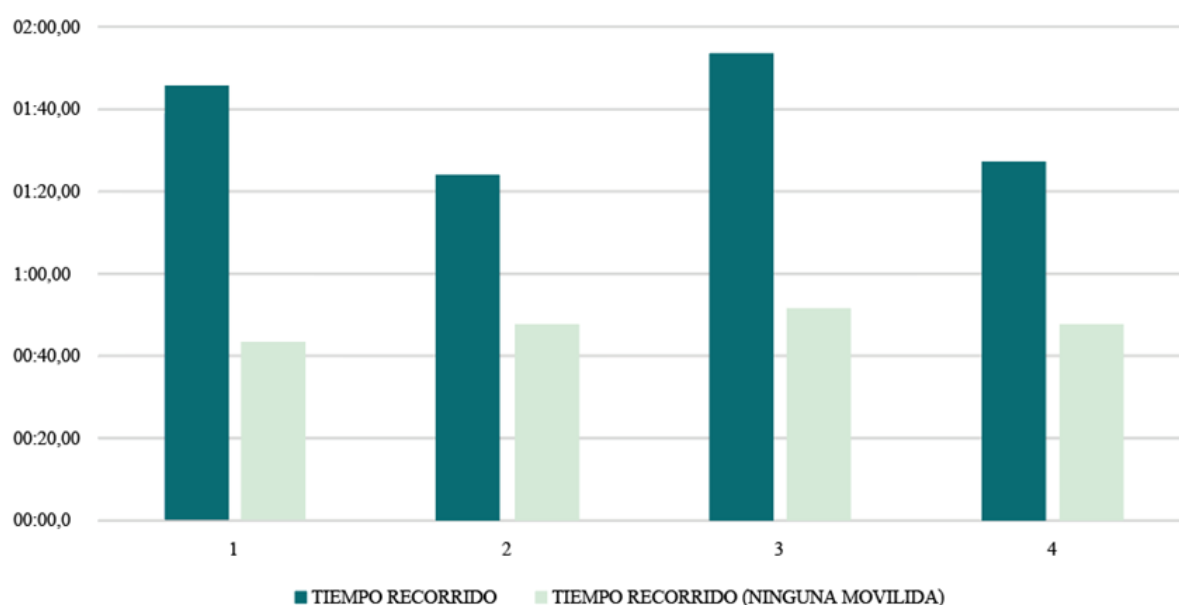
TRAMO	MOVILIDAD REDUCIDA	TIEMPO RECORRIDO	TIEMPO RECORRIDO (NINGUNA MOVILIDA)
Tramo 1	visual (ciego)	01:46,6	00: 42,52
Tramo 2	Motriz (coche de bebe)	01:25,81	00:46,40
Tramo 3	Motriz (cargas pesadas)	01:57,84	00:57,44
Tramo 4	Motriz (muletas)	01: 35,73	00:47, 73

FIGURA 4.10: Gráfico de barras del tiempo recorrido en los tramos 01, 02, 03 y 04 de las personas con movilidad reducida vs las personas sin ningún tipo de movilidad. Fuente: propia.

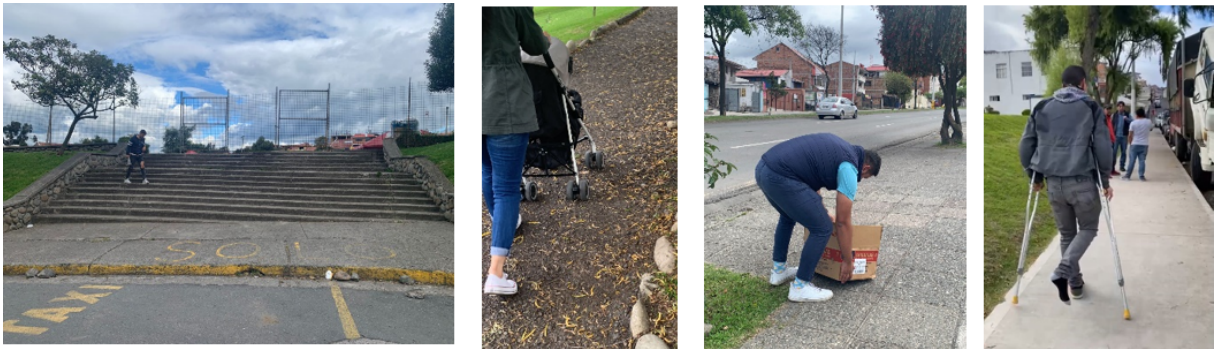
Andrés Roberto Segarra Cárdenas de 29 años *“La verdad es que no sentí mucha incomformidad, más bien pienso que los trayectos son bastante cansados en donde sí se requiere de bastante esfuerzo físico, la gente debería ser más consiente e implantar ayuda para las personas que lo necesiten, sentí cansancio nada más que eso, pero sé que las veredas son bastante angostas y sin mantenimiento con bastantes barreras e impedimentos de circulación.”*

FIGURA 4.14: Problemas de movilidad en los recorridos de los tramos. Fuente: propia.

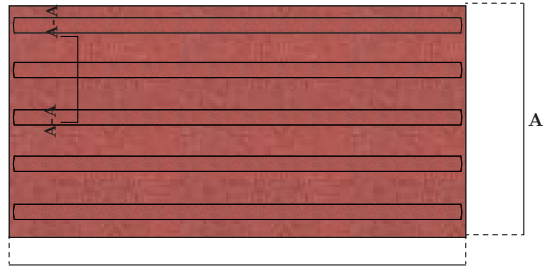
PLANTA

PROTIPOS- ESPECIFICACIONES TÉCNICAS
Piso podotáctil (baldosa podotáctil)

Patrón de alto relieve rectangular segmentado

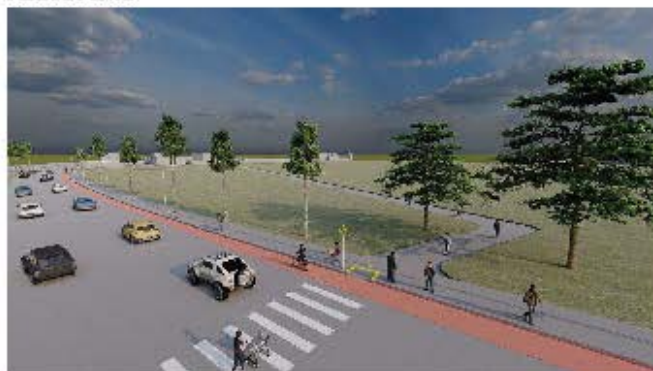
ACCESO EN VADO DE PLANO ÚNICO Y CAMINERA INTERNA EN LA AV. DE LAS AMÉRICAS

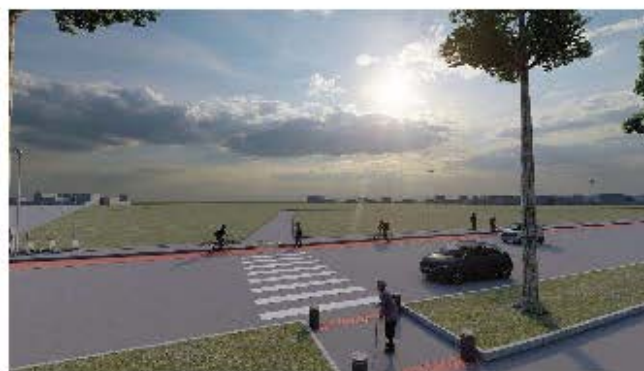
ACCES POR MEDIO DE LA MEDIANA EN LA AV. DE LAS AMÉRICAS

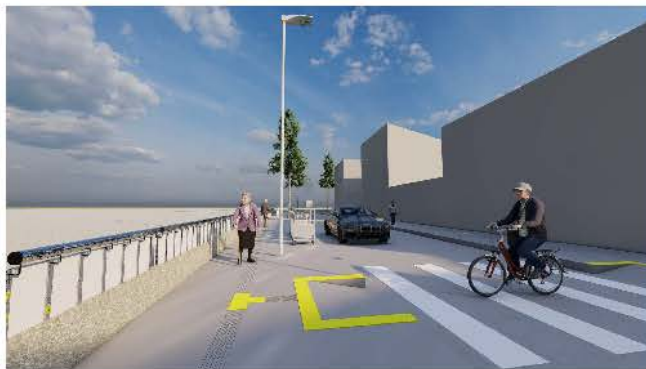
PROTOTIPOS DE BARANDAS DE APOYO CON SISTEMA BRAILE EN LA CALLE DEL PASILLO

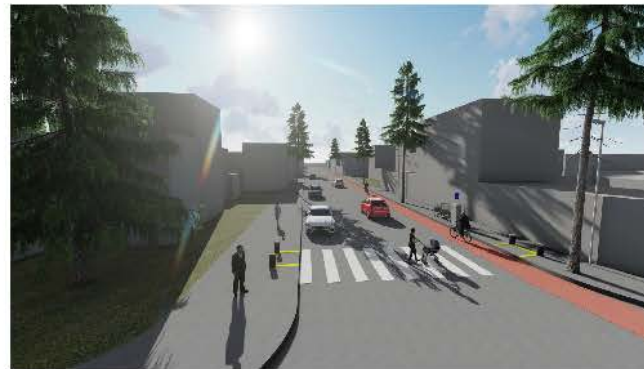
PROTOTIPOS DE BOLARDOS, LUMINARIAS, ESTACIÓN DE CARROS DE CARGAS PESADAS

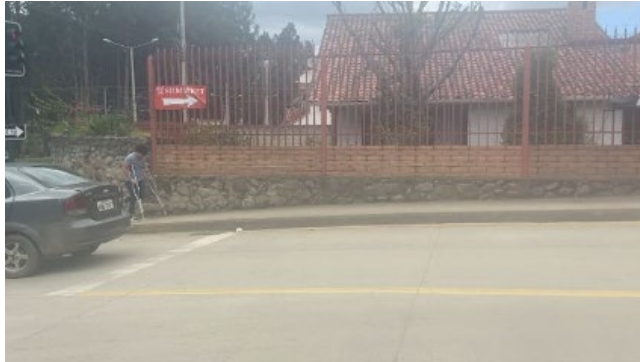
FIGURA 1. Simulación del objeto de estudio en muletas en el tramo 1 del sector de estudio Misicata en el punto de partida **P1** de la calle Chordeleg tramo 01. Fuente: Propia.

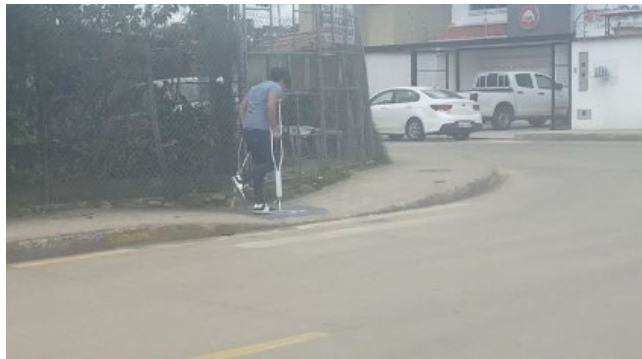
Esquina Calla cantón Chordeleg P2

FIGURA 2. simulación del objeto de estudio en muletas en el tramo 1 del sector de estudio Misicata en el punto de llegada **P2** de la calle Chordeleg. Circulando por un vado de dos planos inclinados. Fuente: Propia.

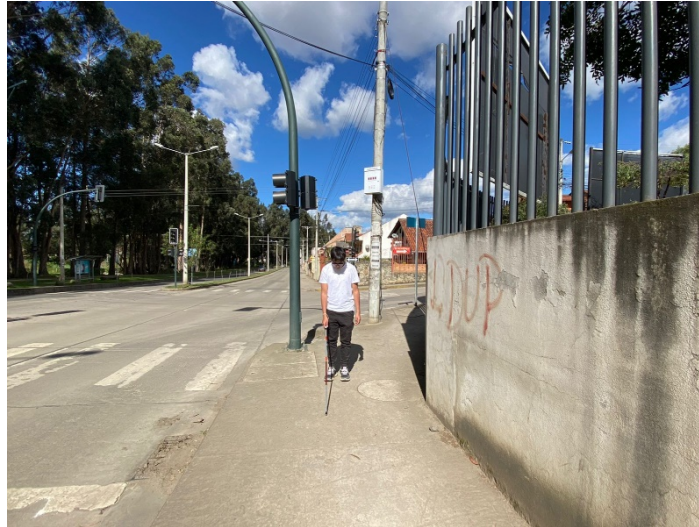
Esquina Av. Primero de Mayo. **P1**

FIGURA 4. Simulación del objeto de estudio con movilidad reducida visual del sector de estudio Misicata en el punto de partida **P1** de la Av. Primero de Mayo del tramo 02. Fuente: Propia.

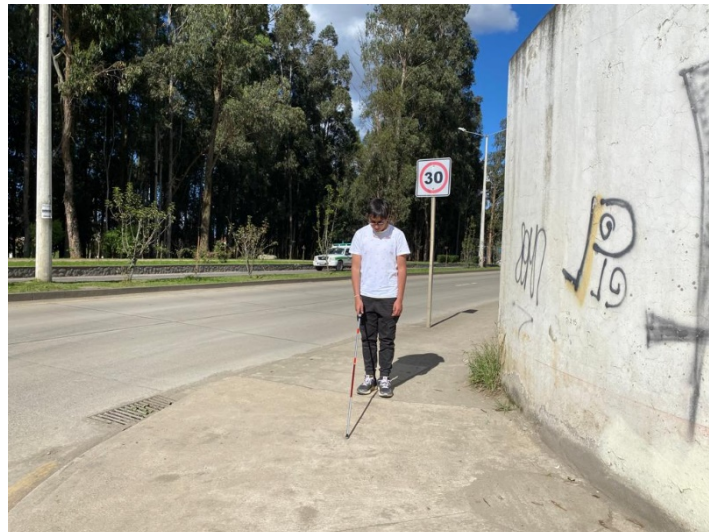
Esquina Av. Primero de Mayo. **P2**

FIGURA 5. simulación del objeto de estudio con movilidad reducida visual del sector de estudio Misicata en el punto de llegada **P2** de la AV. Primero de Mayo . Fuente: Propia.

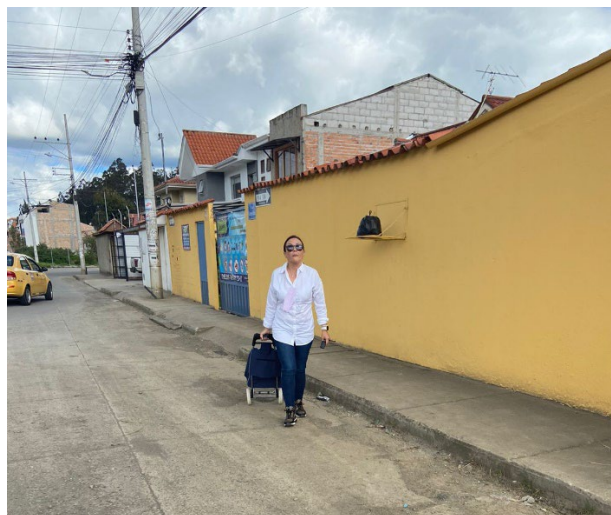
Esquina calle cantón Manta. **P1**

FIGURA 7. Simulación del objeto de estudio con cargas pesadas del sector de estudio Misicata en el punto de partida **P1** de la calle cantón Manta del tramo 03. Fuente: Propia.

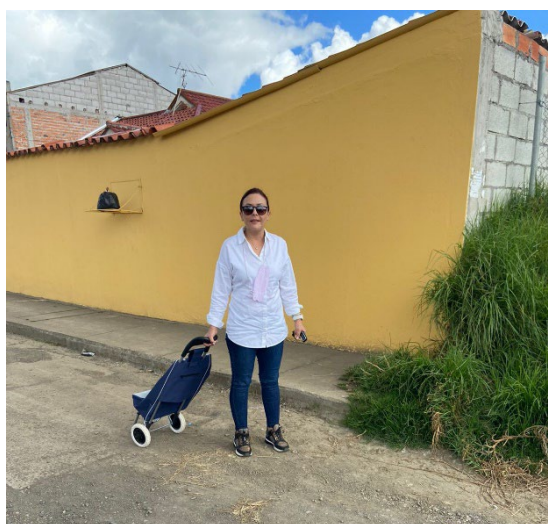
Esquina calle cantón Manta **P2**

FIGURA 8. simulación del objeto de estudio con cargas pesadas del sector de estudio Misicata en el punto de llegada **P2** de la calle cantón Manta. Fuente: Propia.

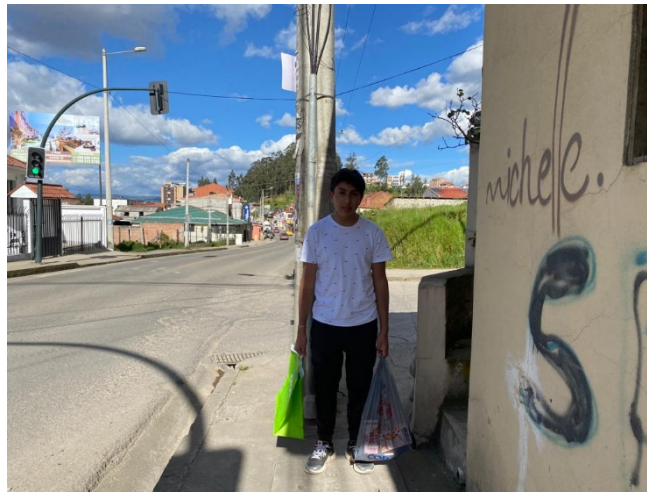
Esquina calle 1 de septiembre. **P1**

FIGURA 10. Simulación del objeto de estudio con cargas pesadas del sector de estudio Misicata en el punto de partida **P1** de la calle 1 de septiembre del tramo 04. Fuente: Propia.

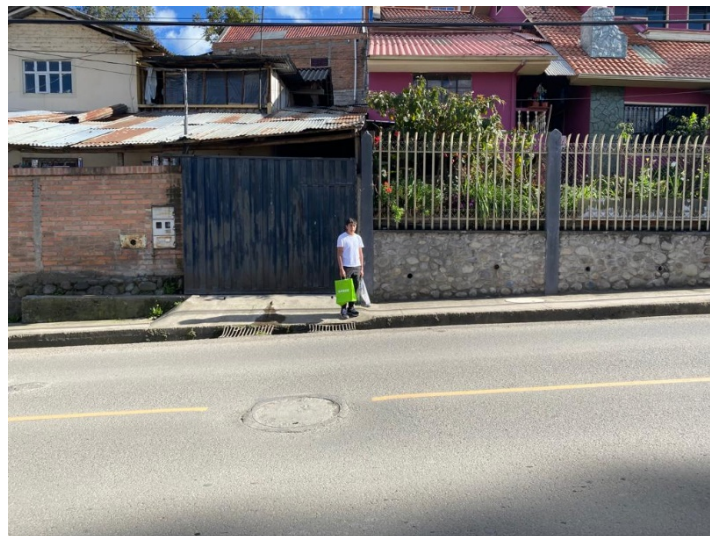
Esquina calle 1 de septiembre **P2**

FIGURA 11. simulación del objeto de estudio con cargas pesadas del sector de estudio Misicata en el punto de llegada **P2** de la calle 1 de septiembre. Fuente: Propia.

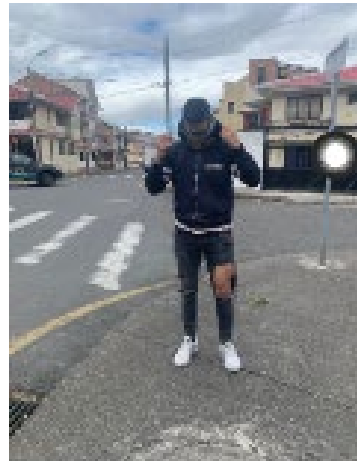
Mercado Miraflores esquina Calle Pasacalle
(P1)

FIGURA 13 Registro fotográfico de la simulación del objeto de estudio con la persona no vidente en el tramo 1 del sector de estudio Miraflores en el punto de partida de la calle Pasacalle. Fuente: propia.

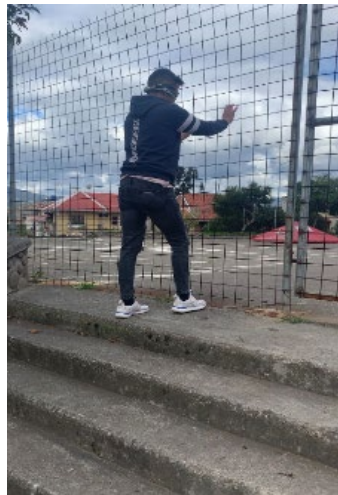
Ingreso al mercado Miraflores en la calle
Pasacalle (P2)

FIGURA 14 Registro fotográfico de la simulación del objeto de estudio con la persona no vidente en el tramo 1 del sector de estudio Miraflores en el punto de partida de la calle Pasacalle. Fuente: propia.

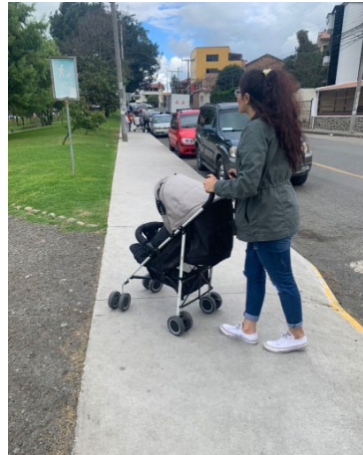
Calle Cumana, camineras internas del Parque Miraflores (P1)

FIGURA 16: Registro fotográfico de la simulación del objeto de estudio con coche de bebe en el tramo 2 del sector de estudio Miraflores en el punto de partida de la calle Cumana. Fuente: propia.
