CARRERA DE ARQUITECTURA Y URBANISMO

**EVALUACIÓN DE LA ACCESIBILIDAD Y MOVILIDAD
INCLUSIVA URBANA DE UN SECTOR DE MISICATA Y
MIRAFLORES**

**PROYECTO DE TITULACIÓN PREVIO A LA OBTENCIÓN DEL
TÍTULO DE ARQUITECTO**

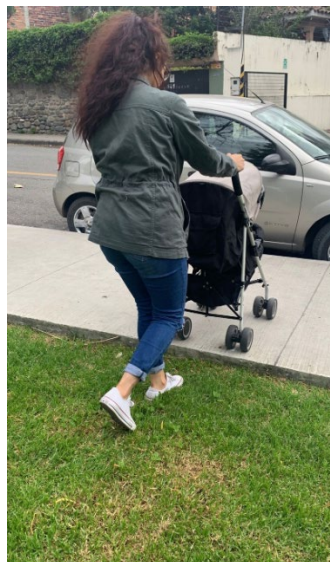
Vereda de la calle Cumana en el parque Miraflores (P2)

FIGURA 17: Registro fotográfico de la simulación del objeto de estudio con coche de bebe en el tramo 2 del sector de estudio Miraflores en el punto de partida de la calle Cumana. Fuente: propia.

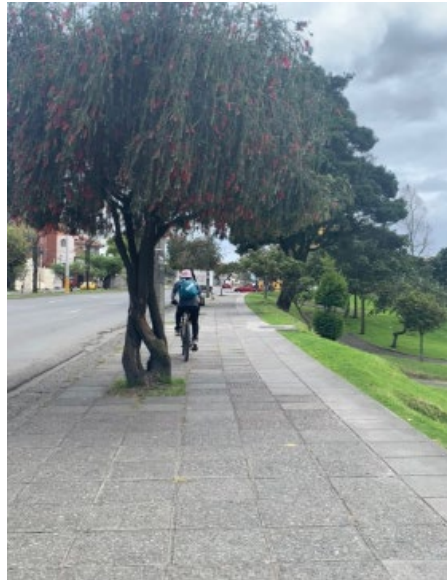
Av. de las Américas contorno del parque
Miraflores (P1)

FIGURA 18: Registro fotográfico de la simulación del objeto de estudio con carga pesada en el tramo 3 del sector de estudio Miraflores en el punto de partida de la Av. de las Américas. Fuente: propia.

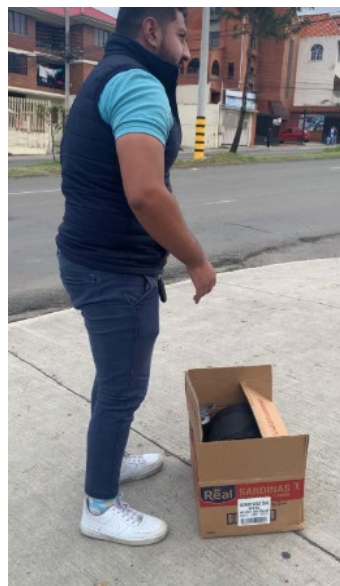
Av de las Américas y calle Cumána (esquina)
(P2)

FIGURA 19: Registro fotográfico de la simulación del objeto de estudio con carga pesada en el tramo 3 del sector de estudio Miraflores en el punto de partida de la Av. de las Américas. Fuente: propia.

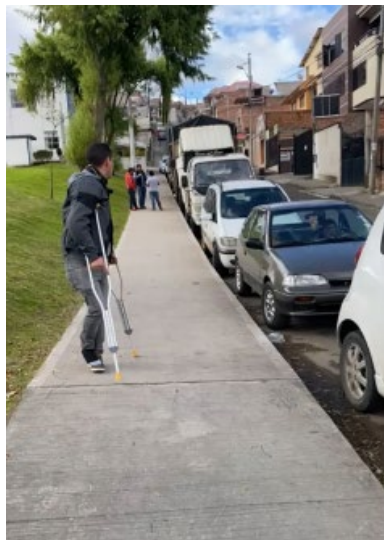
Esquina de la calle de la Ocarina (P1)

Registro fotográfico de la simulación del objeto de estudio con muletas en el tramo 4 del sector de estudio Miraflores en el punto de partida de la calle la Ocarina. Fuente: propia.

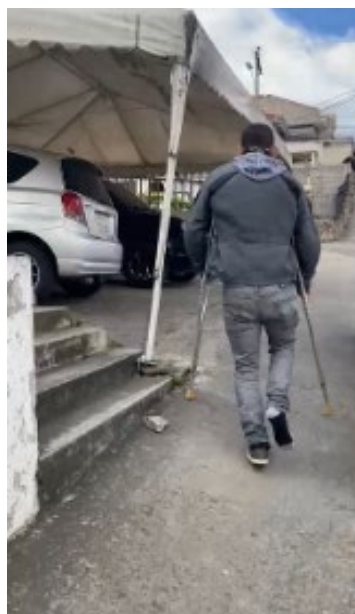
PUNTO DE LLEGADAAv. Turuhuayco y calle de la Ocarina (Esquina)
(P2)

FIGURA 21: Registro fotográfico de la simulación del objeto de estudio con muletas en el tramo 4 del sector de estudio Miraflores en el punto de partida de la calle la Ocarina Fuente: propia.
