CARRERA DE INGENIERÍA CIVIL

**ANÁLISIS DE LA GEOLOGÍA EN EL SECTOR MARIANZA –
SAYAUSÍ Y SU RELACIÓN CON ZONAS VULNERABLES A
DESLIZAMIENTO**

**PROYECTO DE TITULACIÓN PREVIO A LA OBTENCIÓN DEL
TÍTULO DE INGENIERO CIVIL**

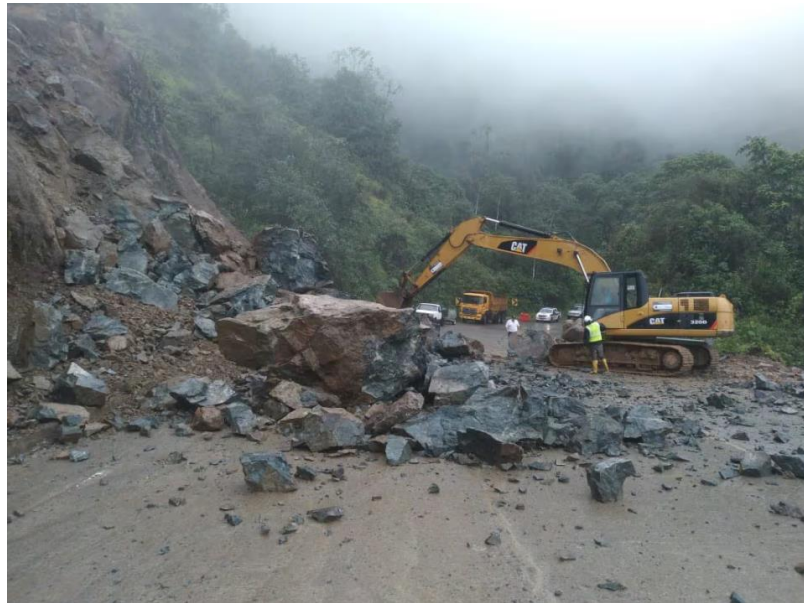
Caída del material en la vía Cuenca – Molleturo – El Empalme

- **Caídas, desprendimientos, desplomes:** Según (Segarra & Montalván, 2022), las caídas se definen como deslizamientos de tierras que ocurren en pendientes empinadas, donde el material desciende rápidamente a través del aire por caída libre o rebotando. Por otro lado, los desprendimientos implican una disgregación o separación del terreno, ya sea de suelo, roca fracturada o roca descompuesta, un ejemplo de caídas es la vía Cuenca – Molleturo – El Empalme, como se observa en la Figura 1. En cuanto a los desplomes, (Reyes, 2023) los describe como un colapso de una masa litológica de volumen considerable que se desploma sobre su base, formando en ella un depósito de material grueso.

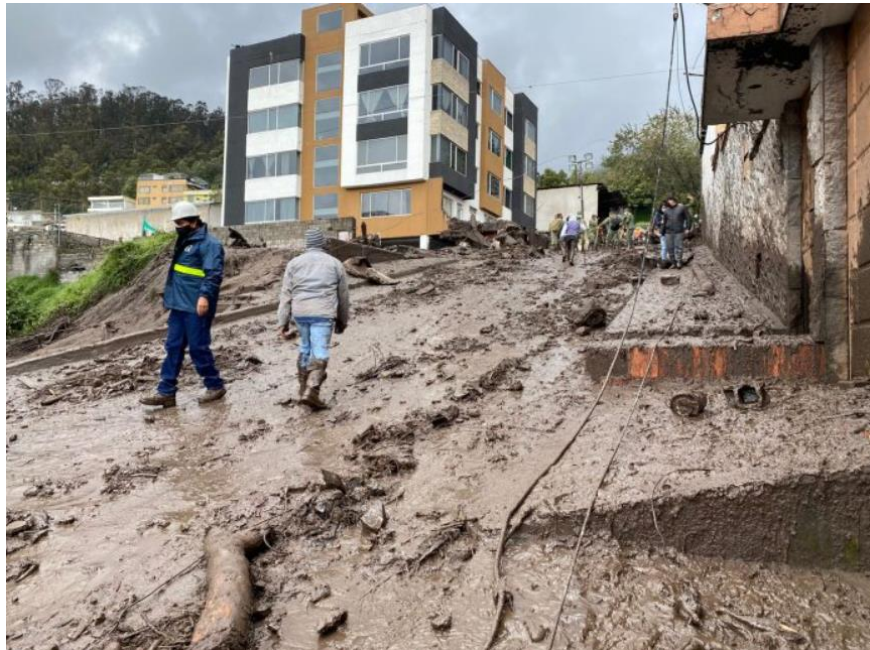
Flujo de lodo producido por el aluvión de Gasca - Quito

- **Flujos:** Este tipo de movimiento se puede clasificar en dos categorías principales: flujos de lodo y flujos de roca. Los flujos de lodo son movimientos rápidos compuestos por una mezcla de suelos finos saturados como arcillas y limos, que presentan una baja cohesión, como es el caso de Gasca – Quito ilustrado en la Figura 2. Por otro lado, los flujos de roca ocurren en áreas de rocas muy fracturadas y a lo largo de drenajes con pendientes pronunciadas. Estos últimos pueden tener una velocidad variable, desde rápidos hasta lentos, dependiendo de la saturación del suelo y el grado de fracturamiento de la roca. En ambos casos, el factor desencadenante principal es la presencia de agua, que reduce la resistencia al esfuerzo cortante de los materiales involucrados y ocasiona este tipo de movimientos de masa (Vargas, 2000).

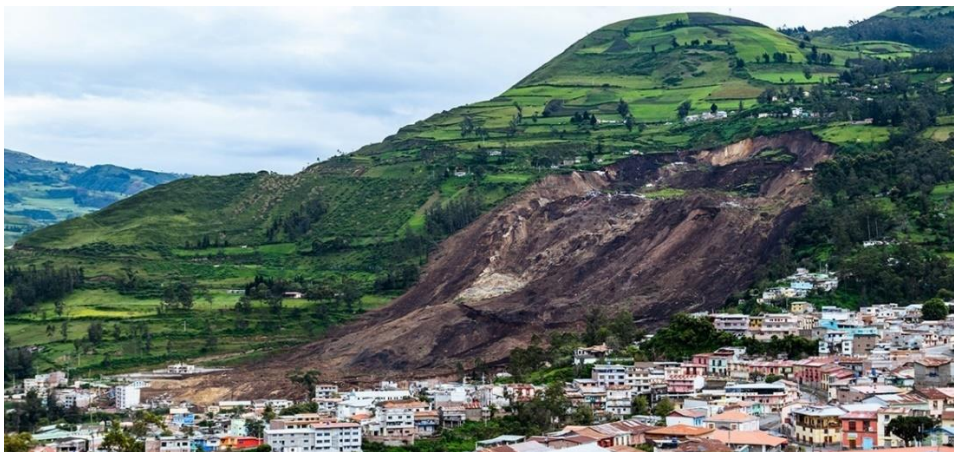
Deslizamiento rotacional en el cantón Alausí.

masa deslizando experimenta una rotación que puede fragmentarla en bloques escalonados. En la parte inferior de la ladera, el material desplazado se acumula formando un depósito ondulado con grietas de tracción transversales, como ocurrió en el cantón Alausí demostrado en la Figura 3. Este patrón distintivo de movimiento y deposición es clave para identificar y comprender la dinámica de los deslizamientos rotacionales (Quezada, 2015).

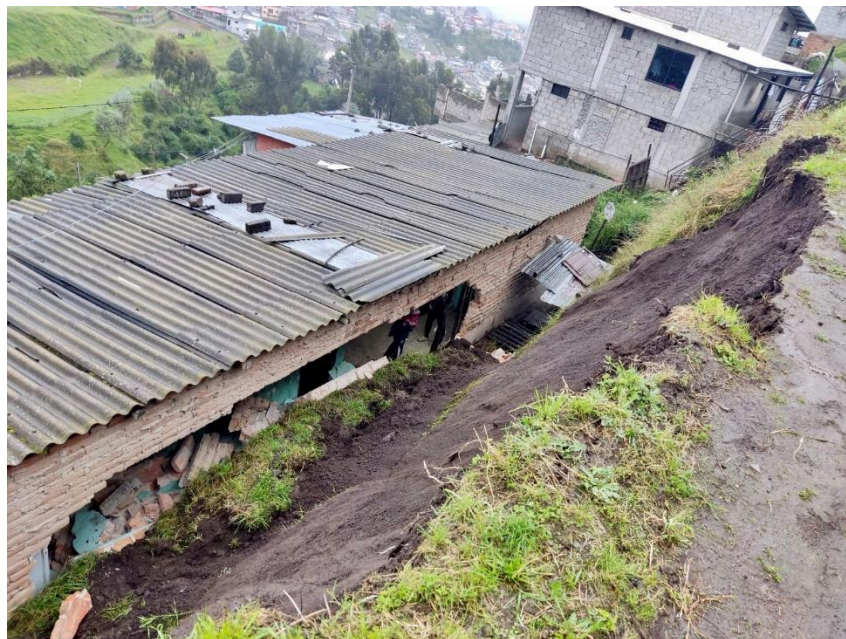
Deslizamiento traslacional en Atucucho, Quito.

Deslizamiento traslacional: Los deslizamientos traslacionales se caracterizan por un movimiento paralelo a la superficie del terreno, ocurriendo a lo largo de una superficie de ruptura plana o ligeramente ondulada. Estos deslizamientos suelen aprovecharse de planos de debilidad preexistentes como fallas, diaclasas, juntas, planos de estratificación o interfaces entre roca y materiales coluviales, lo mismo que ocurrió Atucucho – Quito, como se presenta en la Figura 4. Durante el proceso, la masa deslizando puede sufrir deformación y desintegración, potencialmente evolucionando a un flujo. Típicamente, los deslizamientos traslacionales presentan una relación entre profundidad y longitud (D_r/L_r) inferior a 0.1, y su velocidad puede variar desde rápida hasta extremadamente rápida (Chiriboga & Méndez, 2022).

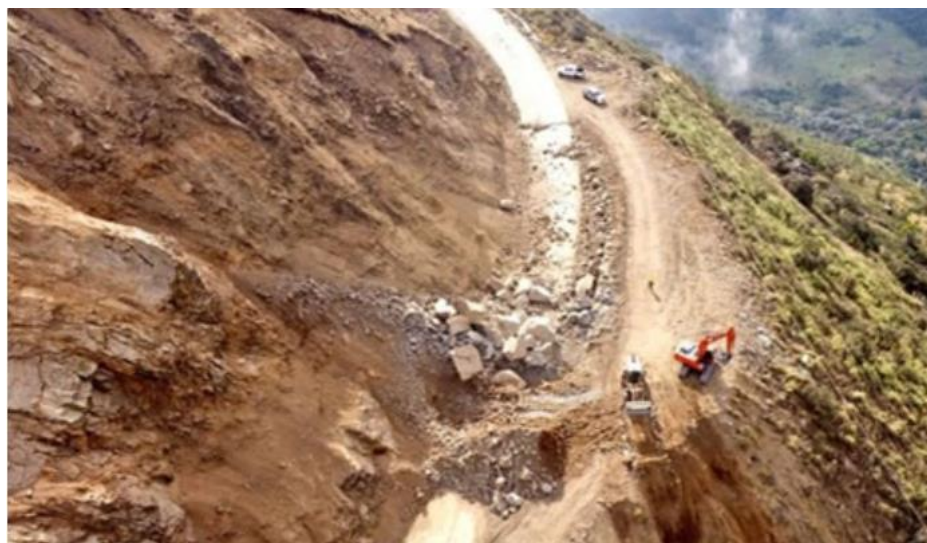
Deslizamiento planar: El deslizamiento planar es un fenómeno gravitacional que ocurre cuando un bloque de roca se asienta sobre una discontinuidad geológica. Para que este tipo de movimiento se produzca, deben cumplirse tres condiciones fundamentales; la pendiente de la discontinuidad debe ser menor que la del talud natural, la inclinación del plano de deslizamiento debe superar el ángulo de fricción interna de ese plano y el rumbo del plano de deslizamiento debe ser aproximadamente paralelo al del talud. Estas condiciones geométricas y mecánicas crean una situación inestable donde la fuerza de la gravedad supera la resistencia al deslizamiento, propiciando el movimiento del bloque rocoso a lo largo de la superficie de discontinuidad (Ramírez, 2017), un ejemplo de este deslizamiento es la vía Cuenca – Molleturo, como se ilustra en la Figura 6.

Deslizamiento planar suscitado en la vía Cuenca -Molleturo.

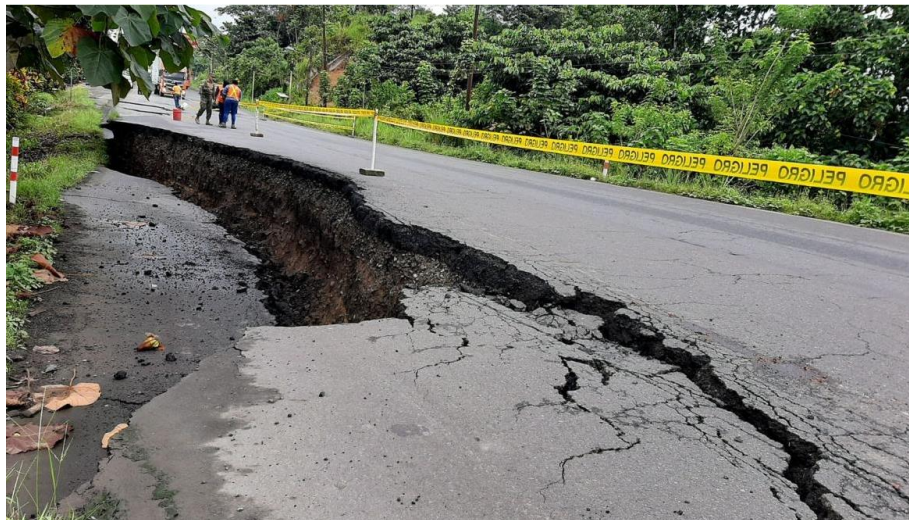
Hundimientos causados por las lluvias en las carreteras de Esmeraldas.

- **Hundimientos o subsidencia:** Los hundimientos son movimientos generalmente verticales de masas de suelo, en los cuales ocurre una disminución del volumen del terreno. Los procesos de hundimiento de gran magnitud se clasifican como parte de los movimientos en masa o deslizamientos, aunque su ocurrencia no requiere necesariamente la presencia de un talud. Estos pueden ser de gran escala o relativamente pequeños, como son los casos de las carreteras de Esmeraldas, presentada en la Figura 9. Los hundimientos por deformación geológica a gran escala ocurren bajo la influencia de la gravedad. Se presentan en macizos rocosos aparentemente competentes donde han ocurrido procesos internos de cambio de esfuerzos (Suarez, 2009). La subsidencia consiste en un hundimiento generalizado del

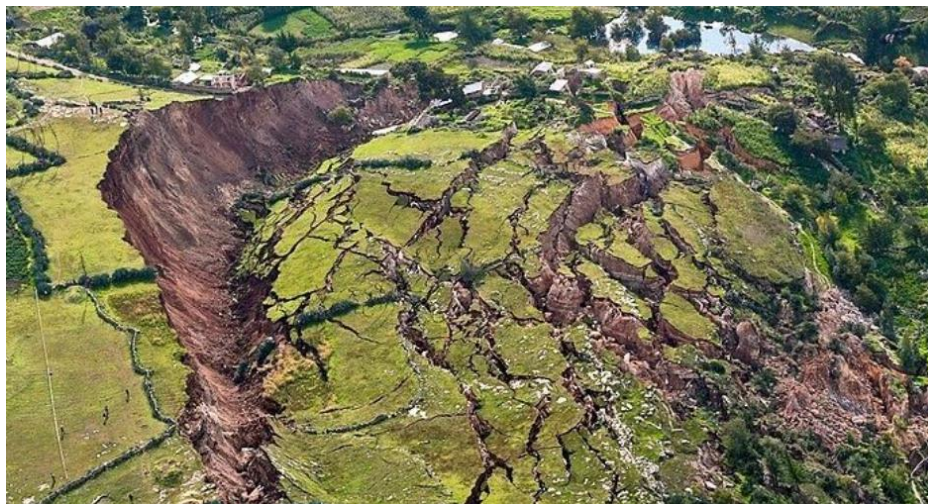
- **Movimientos complejos:** Este movimiento ocurre cuando se presentan diferentes tipos de rupturas o fallas en el terreno y la combinación de dos o más tipos de movimientos en masa (Vargas, 2000), un ejemplo de este movimiento es el caso de Gasca – Quito, expresada en la Figura 11.

Movimientos complejos provocado por fuertes tormentas en Gasca – Quito – Ecuador.

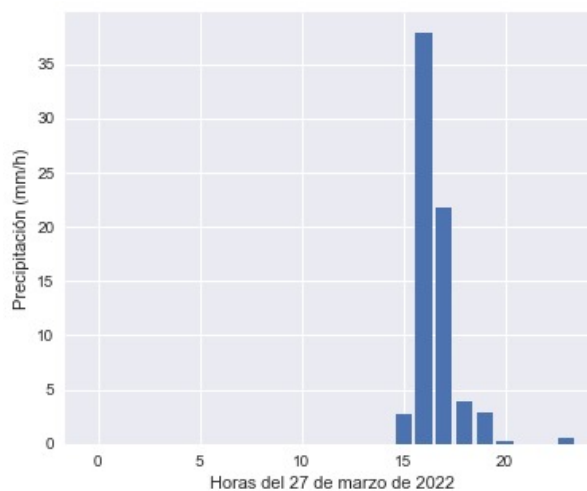
Figura 13.

Precipitación del 27 de marzo 2022.

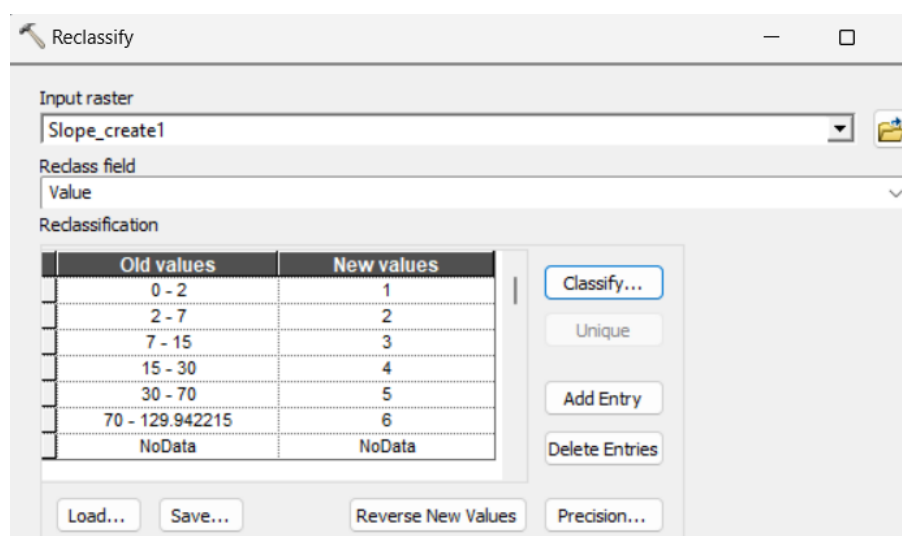
Figura 22.*Clasificación de pendientes.*

- Luego, con la herramienta Reclassify se realiza una clasificación en 6 clases con los rangos que establece el INIGEMM, para obtener un mejor análisis de susceptibilidad, como se indica en la Figura 22.

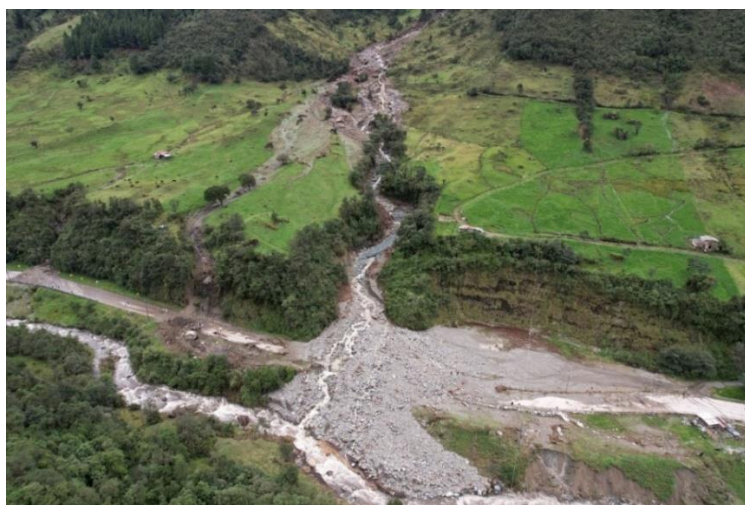
Figura 26.*Flujo de detritos en el km 14*

Los deslizamientos presentados en el kilómetro 13 y 14, corresponden al ocurrido el 5 de mayo del 2024. Este deslizamiento es de tipo flujo de detritos, mismos que fueron desencadenado por la presencia de las intensas lluvias, como se observa en la Figura 26.

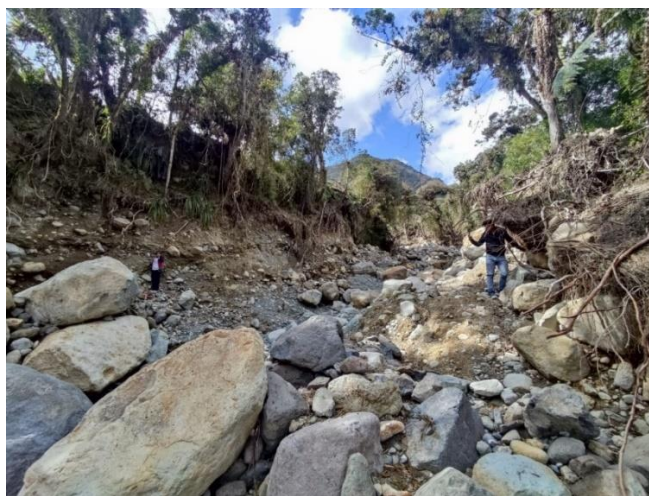
En esta zona de flujo de detritos del km 14, se pudo identificar que el material arrastrado se compone de grandes fragmentos de roca, bloques, arenas y material arcilloso, materiales propios de depósitos coluviales, fluviales y depósitos glaciares. En la Figura 27, se aprecia una mezcla heterogénea de materiales de diversos tamaños y formas, mismas que dejan en evidencia la alta energía de arrastre del flujo.

Litología en la zona de flujo de detritos

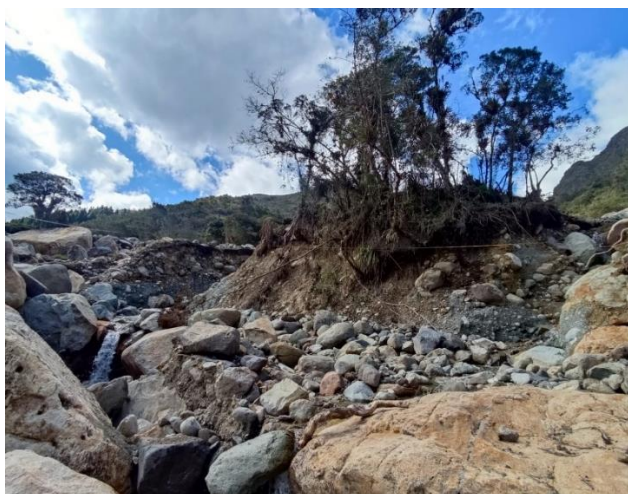
El área afectada por el deslizamiento revela la presencia de un antiguo depósito glaciar. La evidencia geológica, caracterizada por una amplia gama de materiales, desde arcillas hasta grandes bloques, corrobora esta interpretación. Según información recopilada, estos suelos son altamente susceptibles al incremento de la presión intersticial, durante los eventos de lluvia intensa, como se indica en la Figura 28.

Depósito glaciar en la zona de flujo de detritos del km 14

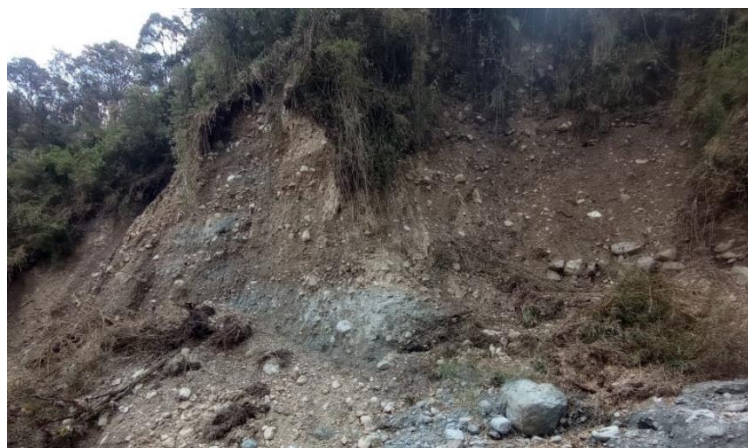
El área afectada por el flujo del kilómetro 14, presenta depósitos coluviales no consolidados, los cuales, son altamente susceptibles a la erosión hídrica. La saturación de estos materiales a causa del agua reduce significativamente su cohesión, incrementando el riesgo de generación de flujos de detritos. En la Figura 29, se muestra la presencia de depósitos coluviales no consolidados, con presencia de bloques y gravas envueltas en una matriz arcillosa.

Deposito coluvial no consolidado

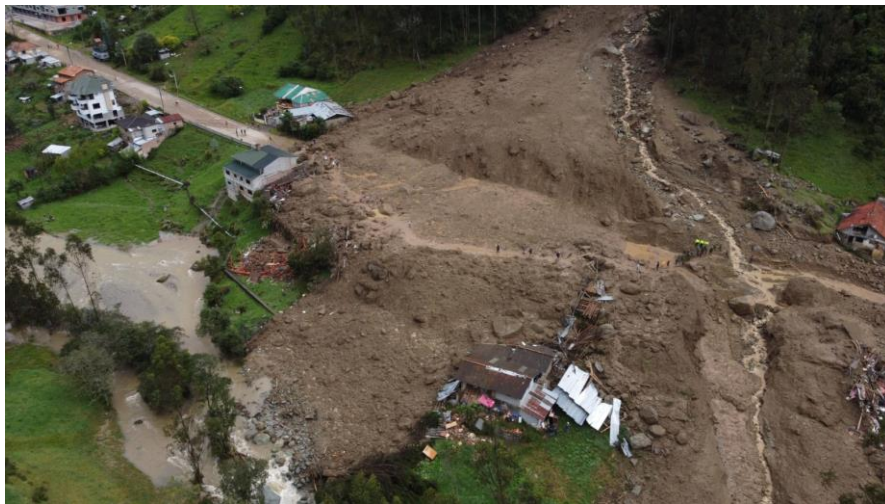
La Figura 30, muestra el segundo deslizamiento analizado que corresponde al ocurrido el 27 de marzo de 2022 entre el kilómetro 10 de la vía Cuenca-Molleturo-Naranjal, este se clasifica como un flujo de detritos, este evento es considerado uno de los más catastróficos para el sector Marianza.

Deslizamiento de flujos de detritos en el km 10.

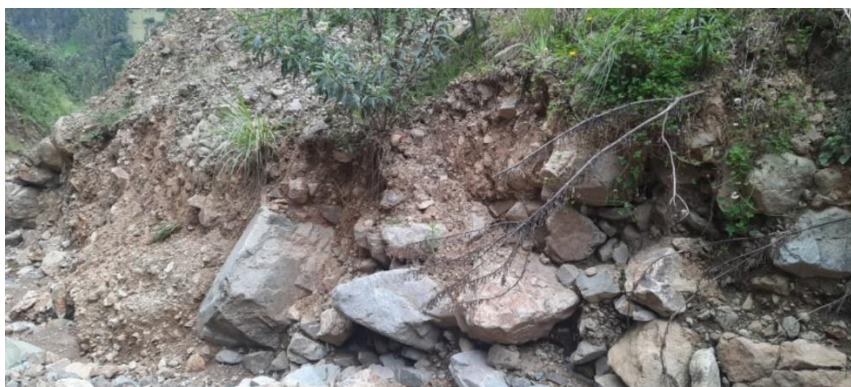
El área de este deslizamiento está influenciado por la presencia de depósitos coluviales gruesos, con características similares al primer deslizamiento, durante las intensas lluvias estos materiales pierden cohesión provocando el flujo de detritos. En la Figura 31, se observa la presencia del depósito coluvial grueso, con bloques angulares de gran tamaño, compuestas por una matriz de material fino, el cual no presenta una estratificación definida.

Deposito coluviales gruesos.

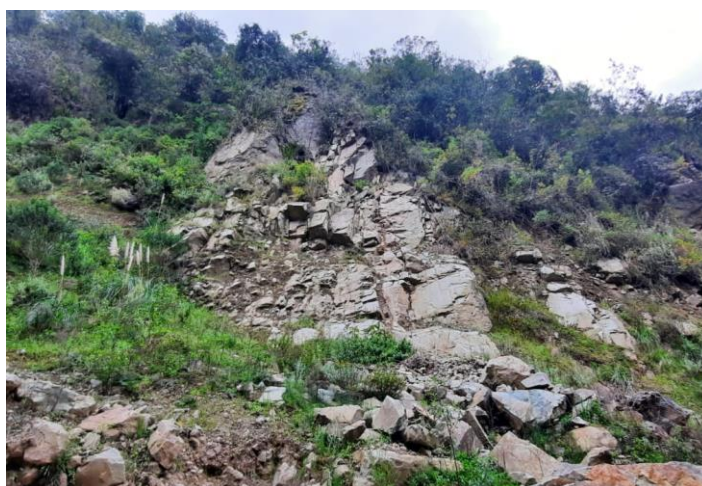
Durante la inspección, se observaron afloramientos rocosos en la quebrada, los cuales presentan una intensa meteorización y erosión. La presencia de bloques de gran tamaño, con diámetros desde los 170 cm, indica una fragmentación de la roca y un alto potencial de desprendimientos, como se aprecia en la Figura 32.

Afloramientos rocosos fracturados.

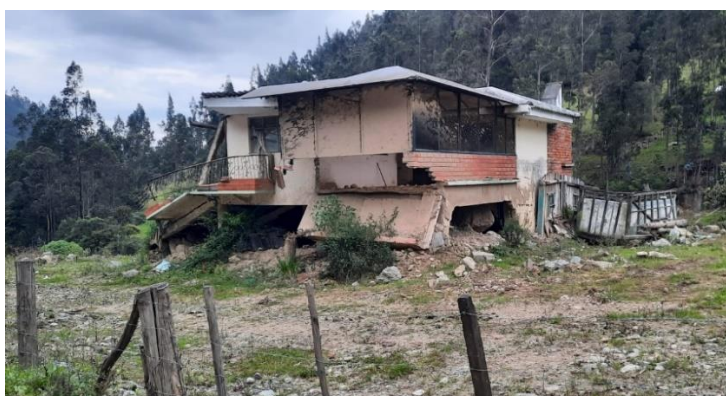
Figura 33.

La Figura 33, evidencia las graves consecuencias del deslizamiento en el kilómetro 10: una vivienda totalmente destruida e inhabitable. El deslizamiento depositó cerca de 7000 metros cúbicos de material, destruyendo todo a su paso.

Vivienda afectada en el km 10

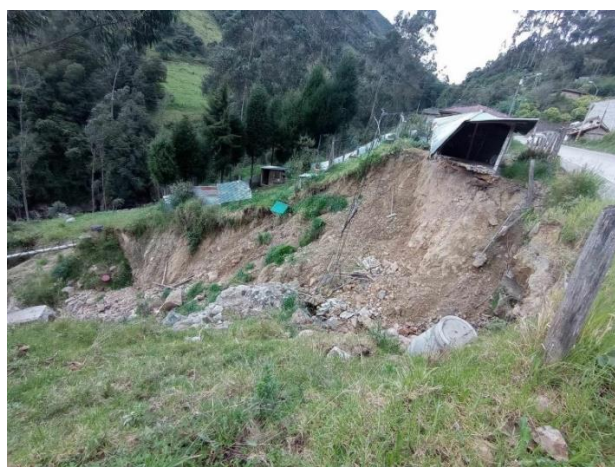
Figura 34.

En la Figura 34, se observa otra estructura colapsada, por un deslizamiento producido por la actividad antrópica y un inadecuado drenaje de aguas.

Deslizamiento por actividades antrópicas.

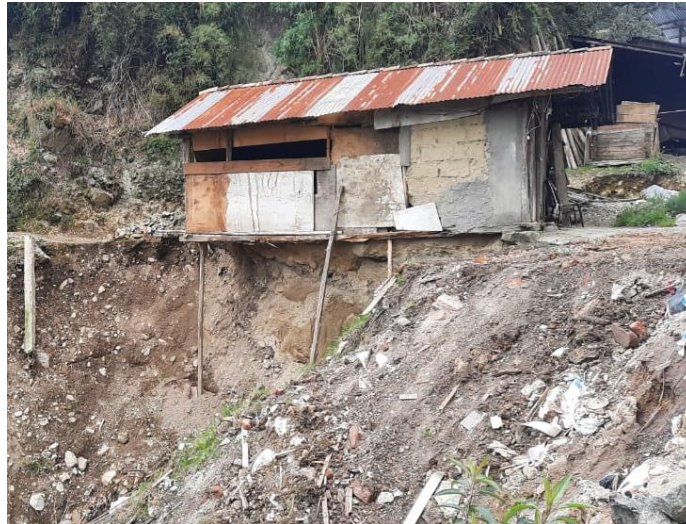
Figura 35.

Los deslizamientos ocasionados el 5 de mayo, también trajeron grandes repercusiones como la destrucción de una vivienda en el km 13 como se muestra en la figura 35 y la afectación de más 2.000 metros de vías con 10.000 metros cúbicos depositados.

Afectación en el km 13.

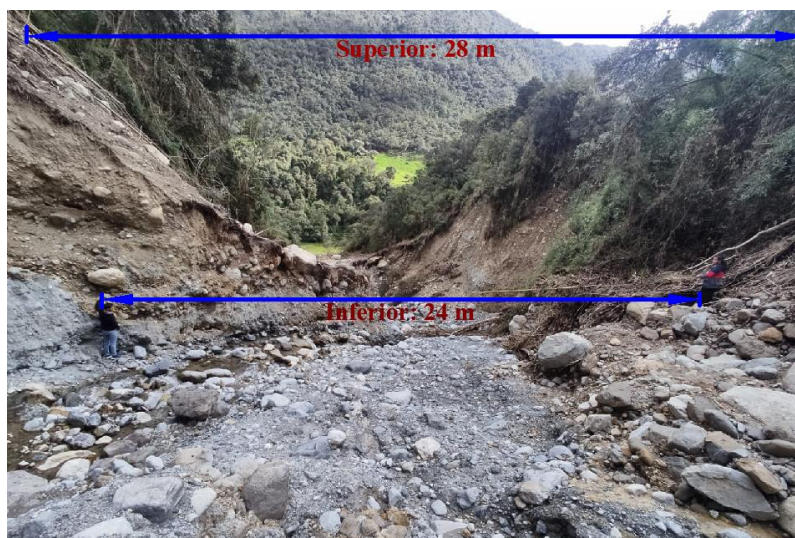
En el flujo que se presentó en el kilómetro 14, se pudo determinar que el ancho afectado va desde los 16.1 m hasta los 28.1 metros en la parte inferior, mientras que en la parte superior este valor incrementa desde los 22.4m m hasta los 36.25 metros, como se aprecia en la Figura 36.

Medición del ancho de canal afectado del km14

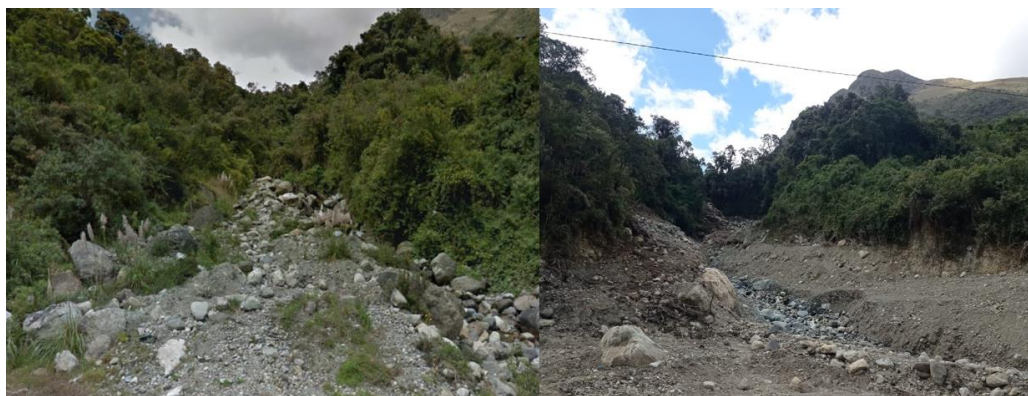
Figura 37.

En la Figura 37, se expone una imagen del antes y después de la ocurrencia del flujo en el kilómetro 14, donde es evidente la expansión del cauce a consecuencia del flujo de detritos.

Afectación del flujo de detritos en el kilómetro 14.

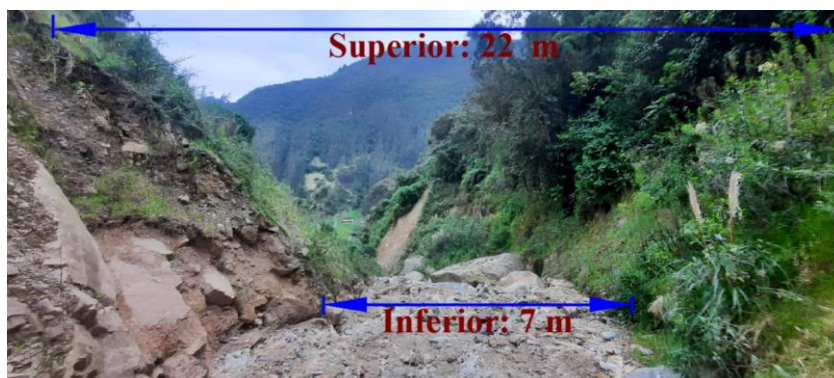
En el flujo del kilómetro 10 los anchos medidos en la parte inferior de la quebrada van desde los 3.8 m hasta 9.57 metros, mientras que, en la parte superior los anchos afectados van desde los 19.2 m hasta los 26.25 metros, como se observa en la Figura 38.

Medición del ancho de canal afectado del kilómetro 10

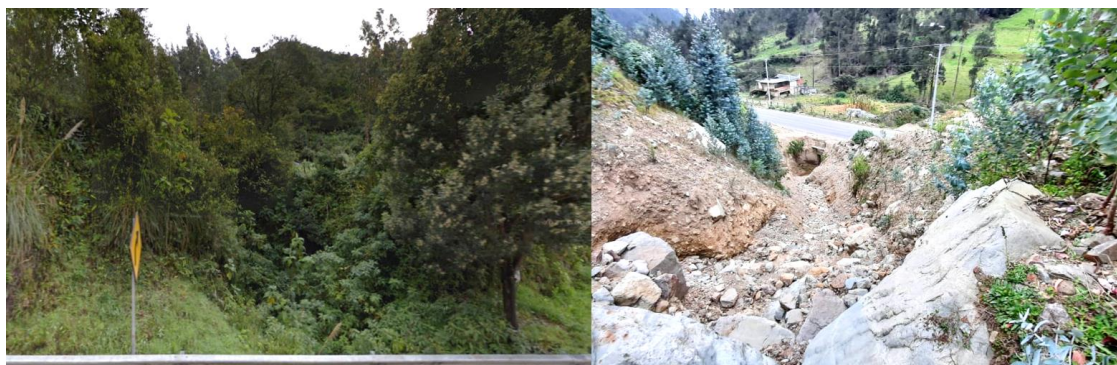
Figura 39.

En la Figura 39, se expone el cambio que experimentó la quebrada después de los deslizamientos, donde se evidencia el cambio en la morfología del terreno y las dimensiones producidas por el evento.

Afectación del flujo de detritos en el km 10.

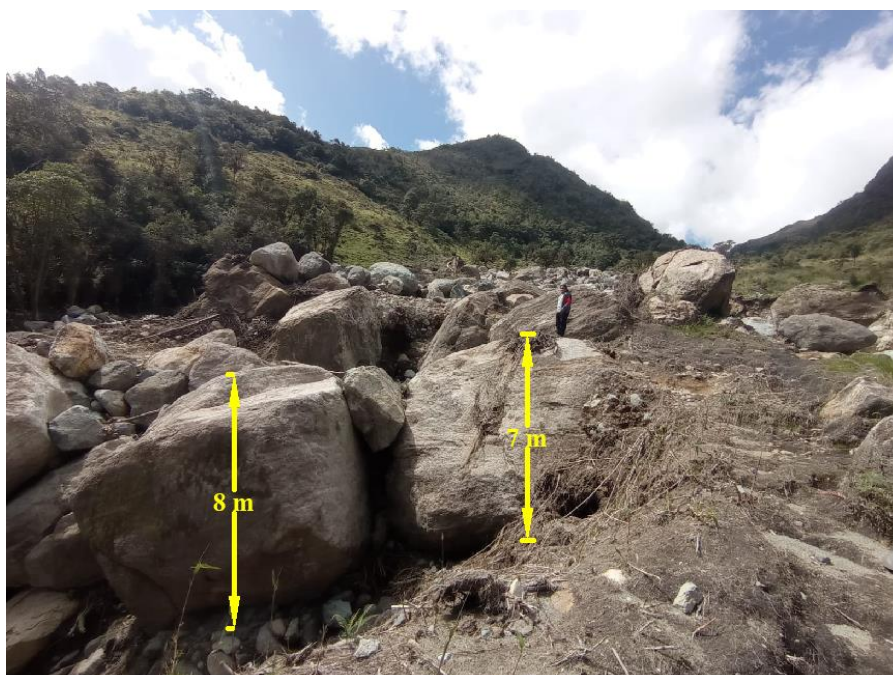
Figura 40.

diámetro nominal promedio. La Figura 40, perteneciente al flujo del kilómetro 14, muestra la presencia de estos bloques de grandes dimensiones con tamaños superiores a 7 metros de diámetro. El tamaño de estas rocas representa un peligro potencial para las infraestructuras que se presentan aguas abajo.

Determinación de tamaños de grandes bloques.

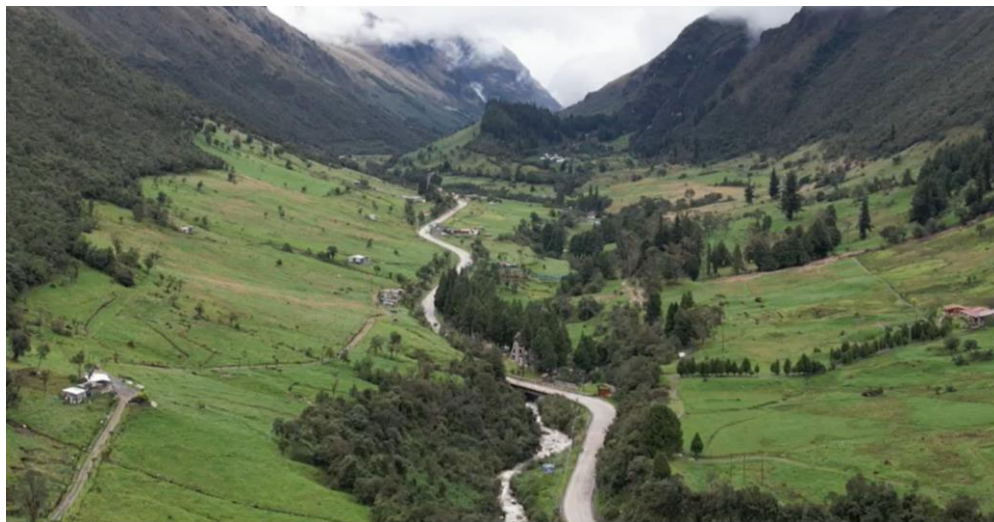
morfología es típica de regiones montañosas sometidos a procesos glaciares. Esto se pudo apreciar durante el registro fotográfico realizado en la zona, como se exhibe la Figura 43.

Morfología del sector Marianza.

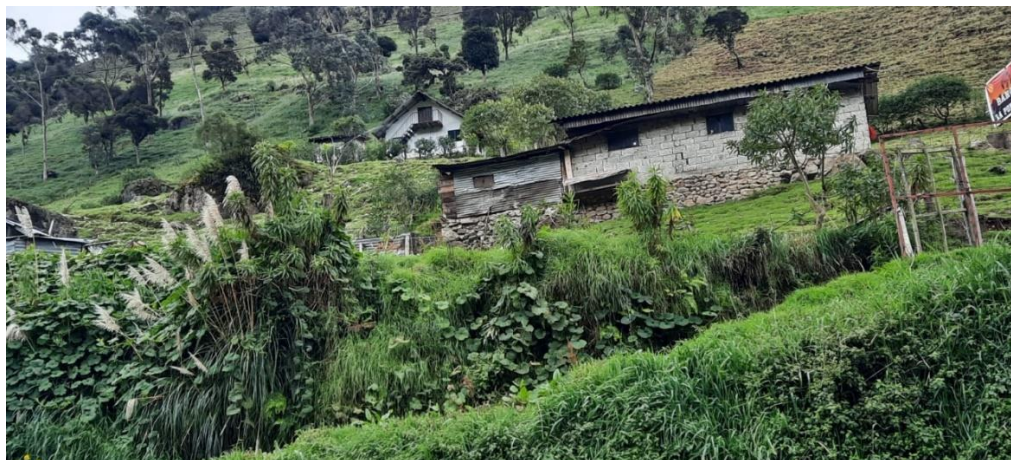
Figura 47.

En la Figura 47, se identifica la construcción de viviendas en pendientes pronunciadas representa un riesgo significativo para la seguridad de sus habitantes. En estas zonas, existe la posibilidad de desprendimientos de tierra que podrían arrastrar las estructuras y a sus ocupantes. El sector Marianza ejemplifica esta problemática, ya que la totalidad de sus viviendas se encuentra ubicada en terrenos con pendientes pronunciadas, lo que aumenta la vulnerabilidad de la población ante posibles deslizamientos.

Construcciones en pendiente.

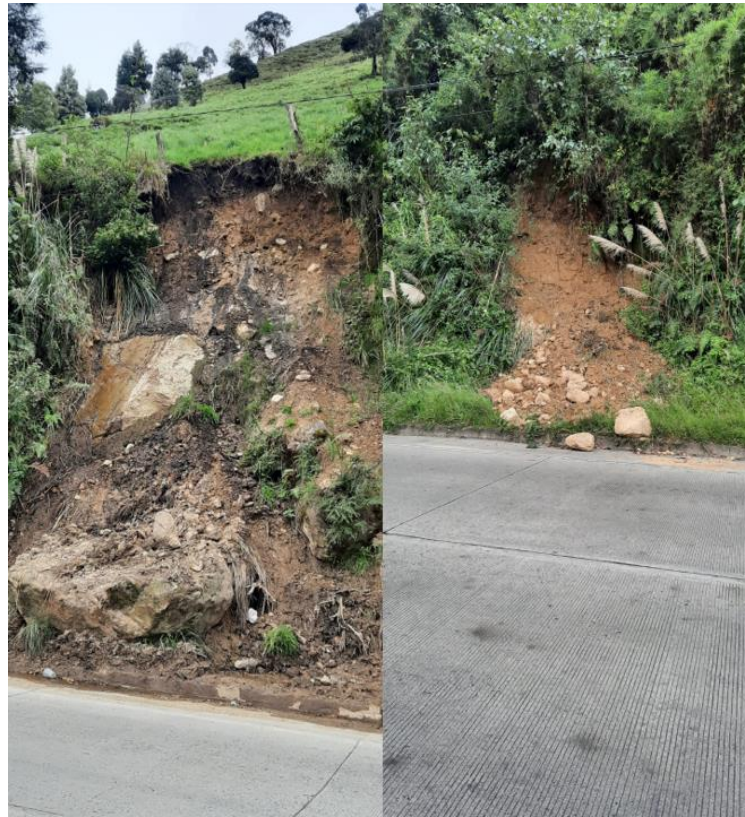
Marianza se encuentra ubicado a lo largo de la vía Cuenca – Molleturo – Naranjal, con base a los análisis y recorridos realizados debería considerarse un estudio Hidro – Geológico y de estabilidad de taludes que mejoren las condiciones y garanticen la seguridad tanto de la vía, como de las personas que habitan en la zona, como se aprecia en la Figura 48.

Deslizamientos en la vía Cuenca – Molleturo – Naranjal.

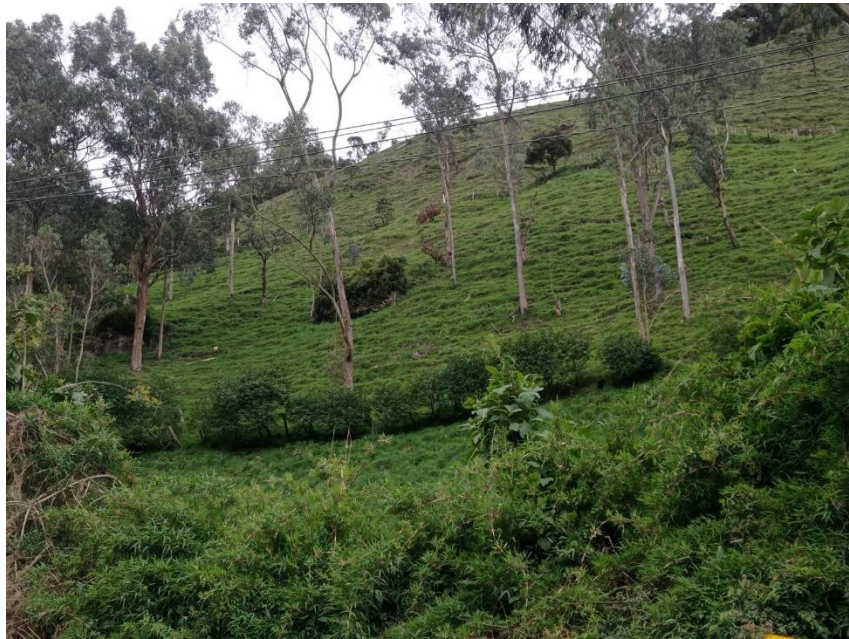
Figura 49.

La Figura 49 ilustra las consecuencias de la tala excesiva de árboles y la conversión del terreno en pastizales para la ganadería. El resultado es una superficie descubierta que, paradójicamente, aumenta la susceptibilidad a deslizamientos durante los períodos de lluvia intensa característicos de la zona. La ausencia de árboles priva al suelo de un mecanismo natural de absorción de grandes cantidades de agua y de estabilización del talud. Esta modificación del paisaje no solo altera el ecosistema local, sino que también incrementa significativamente el riesgo de movimientos de tierra, comprometiendo la seguridad y la estabilidad del área.

Deforestación para cultivo de pastos.

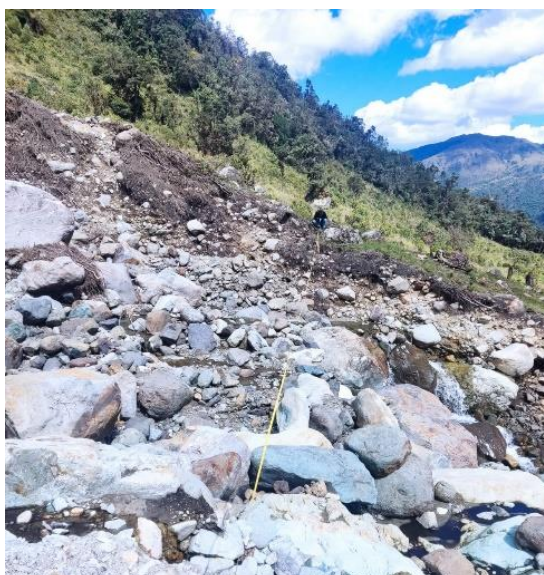
Anexo 1. Medición del ancho de la quebrada afectada del km 14.

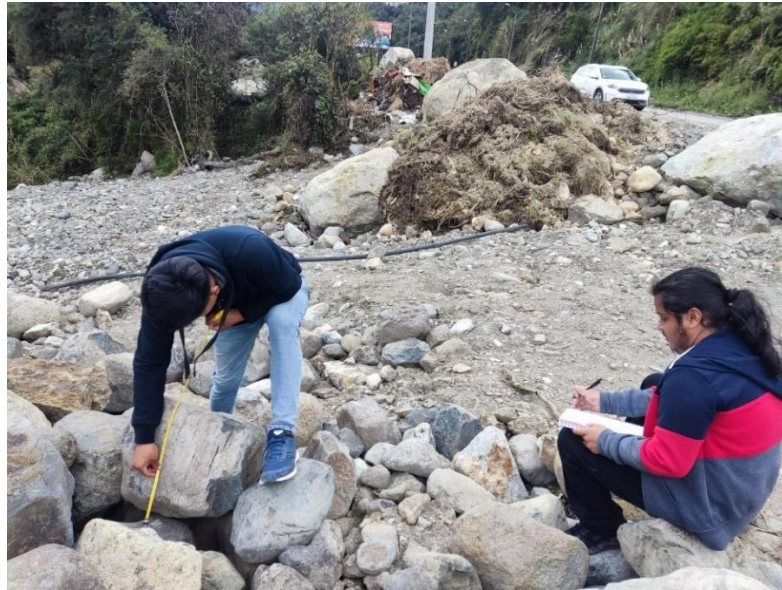
Anexo 2. Toma de muestra de los diámetros de rocas en el kilómetro 14.

Toma de muestras granulares		
Muestra 1	Diámetro (cm)	Dn (cm)
a1	68	59.024
b1	72	
c1	42	
Muestra 2	Diámetro (cm)	Dn (cm)
a2	48	49.298
b2	52	
c2	48	
Muestra 3	Diámetro (cm)	Dn (cm)
a3	58	46.379
b3	43	
c3	40	
Muestra 4	Diámetro (cm)	Dn (cm)
a4	69	71.780
b4	80	
c4	67	
Muestra 5	Diámetro (cm)	Dn (cm)
a5	38	24.605
b5	28	
c5	14

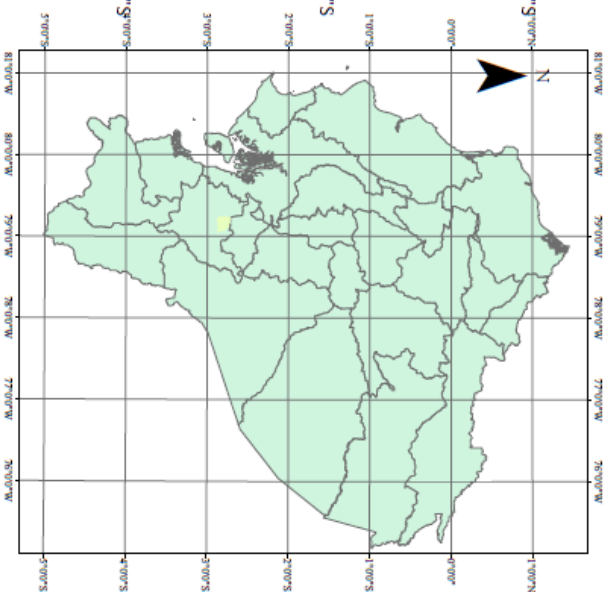
No. Mapa: 3

**SUSCEPTIBILIDAD A DESLIZAMIENTOS
EN EL SECTOR DE MARIANZA**

TRABAJO DE TITULACIÓN:	
Análisis de la geología en el sector Marianza - Sayausi y su relación con zonas vulnerables a deslizamientos	
MAPA DE PENDIENTES DE MARIANZA	
Autores: Juan Marañón - Gabriel Rosales	
Carrera: Ingeniería Civil

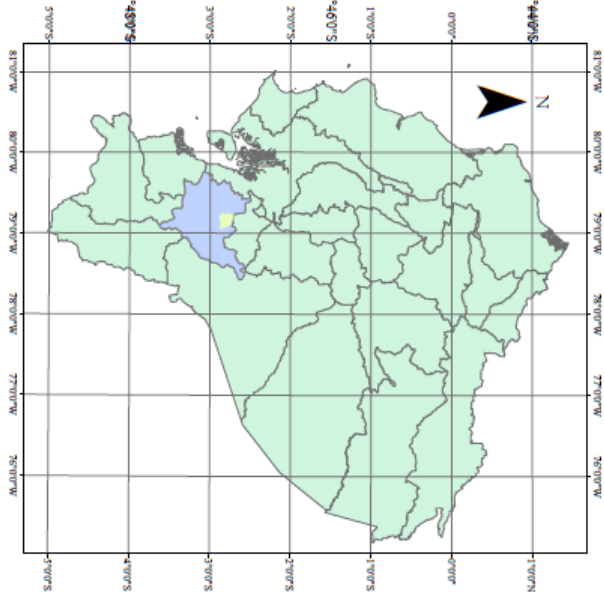
SUSCEPTIBILIDAD A DESLIZAMIENTOS EN LA COMUNIDAD DE MARIANZA

HIDROLOGIA DEL SECTOR MARIANZA
