**PROPUESTA DE INTERVENCIÓN PARA MEJORAR LA  
MOVILIDAD PEATONAL DEL CENTRO HISTÓRICO DE AZOGUES,  
CASO: ZONA SAN FRANCISCO**

**TRABAJO DE TITULACIÓN PREVIO A LA OBTENCIÓN DEL  
TÍTULO DE ARQUITECTA**

**AUTORA: ADRIANA ISABEL NAULA NARVÁEZ**

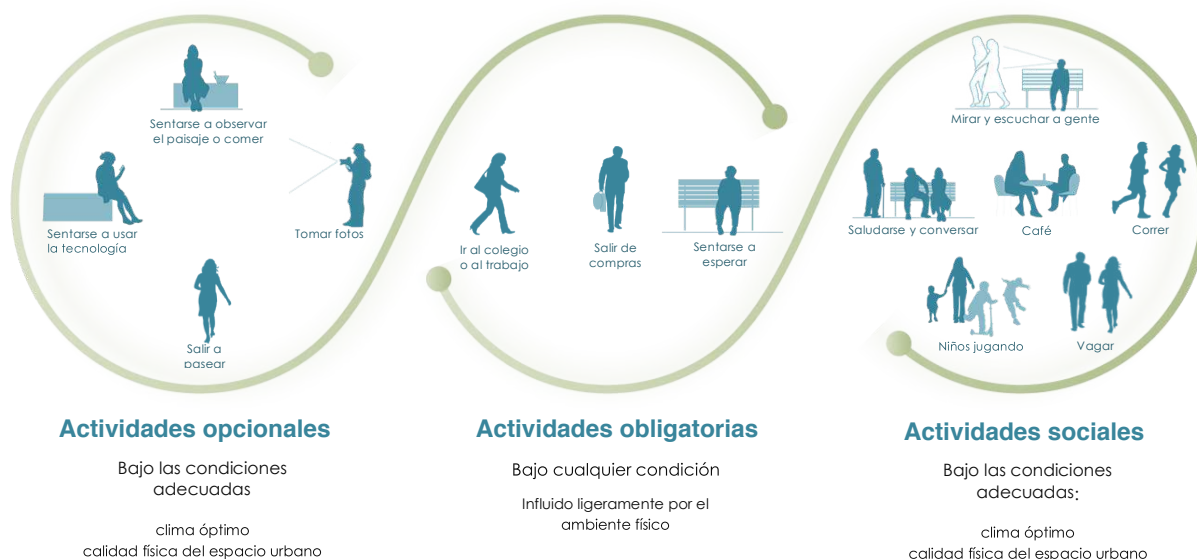
Figura 7: Tipo de actividades urbanas

Por lo tanto, las actividades obligatorias se dan independientemente de la calidad física del entorno, influido ligeramente por el ambiente e incluyen las que son más o menos obligatorias, como: ir al colegio o trabajo, esperar el transporte público o a una persona, salir de compras y en general las actividades cotidianas; por el contrario, las actividades opcionales dependen de la presencia de condiciones adecuadas para su desarrollo y se las realiza si existe el deseo de hacerlo, como: observar el paisaje, sentarse a disfrutar del clima o dar un paseo; y finalmente, las actividades sociales dependen de la presencia de otra persona y son el resultado de la combinación entre las actividades obligatorias y opcionales, se incluyen actividades de carácter pasivo como: mirar o escuchar lo que ocurre a nuestro alrededor cuando existe la presencia de otra persona, como el de carácter activo al generar encuentros entre amigos y familiares para dialogar, saludarse o jugar (Gehl, 2014) (ver figura 7).

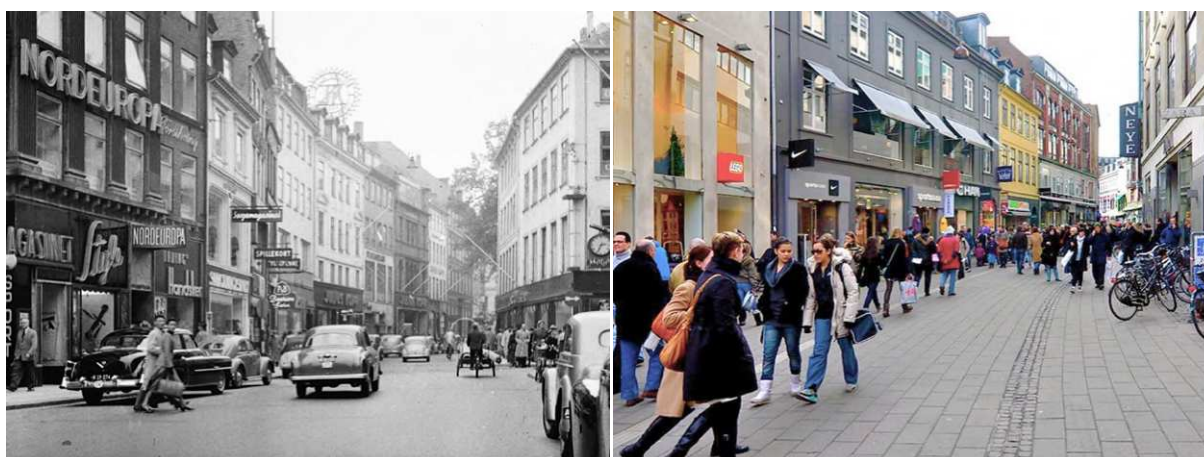
Figura 34: Calle Stroget, Copenhague, antes y después

Con la llegada de los automóviles en Copenhague, el centro histórico comenzó a presentar un detrimento en la movilidad urbana, quitándole vitalidad a la zona. Así, en respuesta a las nuevas problemáticas generadas, Copenhague se presenta como una de las primeras ciudades europeas en devolver las calles a la gente, presentando uno de los más altos índices de calidad de vida en todo el mundo y generando un nuevo estilo de vida en la población. Entre sus primeras actuaciones está la Calle Stroget, que es la arteria principal de Copenhague y pasó a ser considerada como una de las calles peatonales más grandes del mundo. La peatonalización de esta calle se realizó en 1962, en una longitud de 1,15km, a manera de experimento.

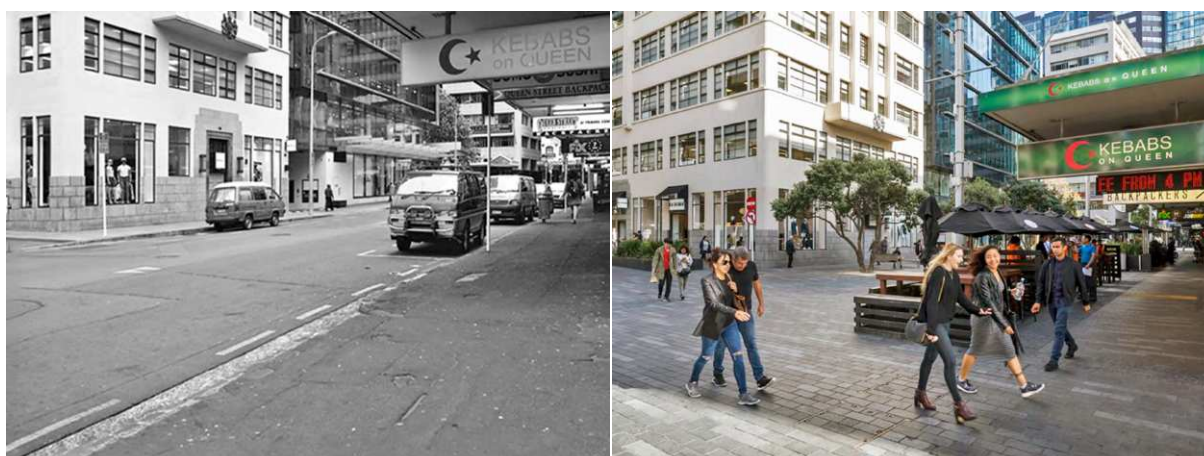
Figura 37: Fort Street, Auckland, antes y después

En el año 2010, el ayuntamiento de Auckland plantea el programa *Shared Spaces* con el objetivo de transformar a la ciudad en la más vivible del mundo, eliminando las separaciones físicas entre acera y calzada, para que tanto peatones como vehículos puedan compartir el espacio. Además, mediante este programa se plantea mejorar el carácter original del centro histórico, crear espacios de ocio y descanso, y crear un circuito que conecte todos los espacios públicos del lugar (Tella, 2017). Así, Fort Street es uno de los 7 espacios compartidos que fueron implementados en la ciudad y que ha sido un ejemplo de éxito nacional e internacional, el cual tiene el objetivo de mejorar la conectividad peatonal y proporcionar una calle de alta calidad.

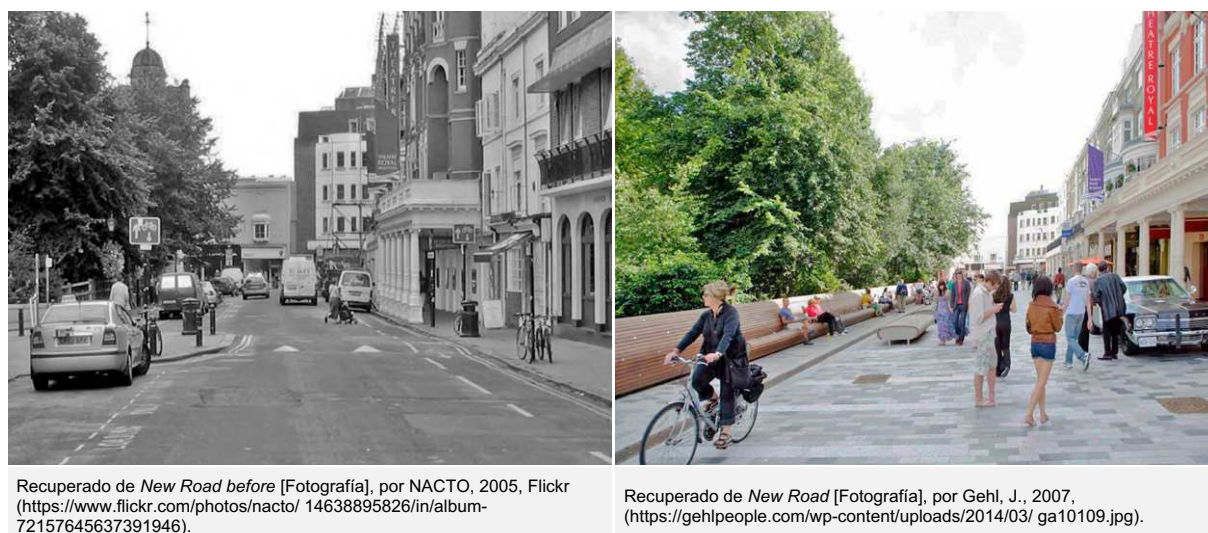
Figura 41: New Road, Brighton, antes y después

New Road forma parte de la Milla Cultural de la ciudad por presentar muchas atracciones culturales, bares y restaurantes. A pesar de esto, era un espacio que concentraba mucho comportamiento antisocial y presentaba características de inaccesibilidad. En respuesta, para el año 2005 el ayuntamiento planteó el programa de revitalización de New Road, donde el arquitecto y urbanista Jan Gehl tuvo un papel importante en su diseño, mediante la creación de la primera calle con espacio compartido de Inglaterra. Así, en el año 2007, New Road pasó a ser una calle de prioridad peatonal, a través de crear oportunidades para hablar y disfrutar.

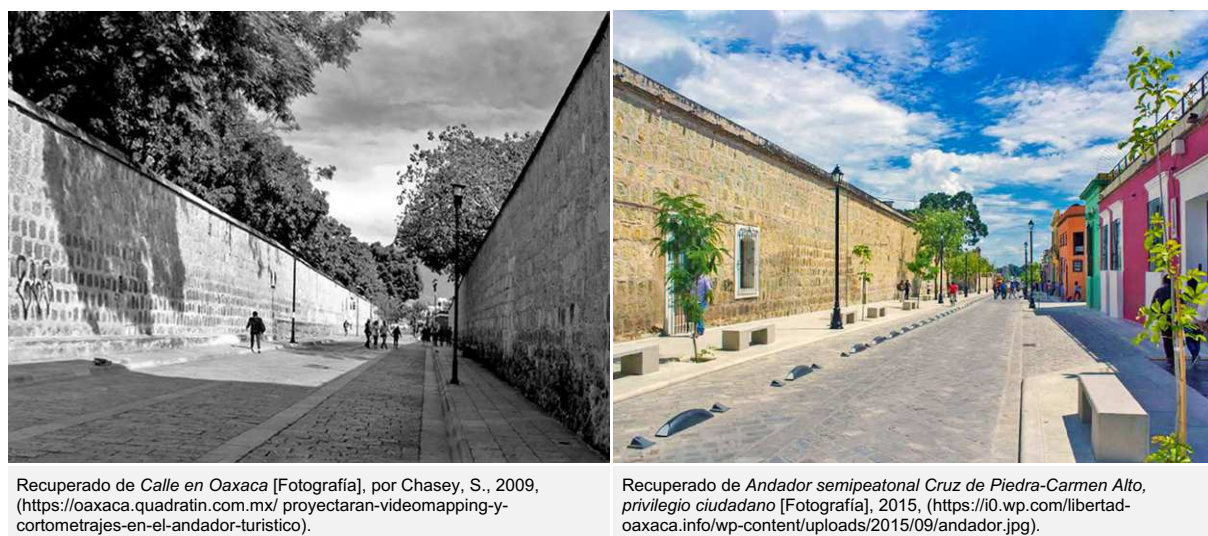
Figura 44: Andador Semipeatonal, Oaxaca, antes y después

Dentro del Centro Histórico de Oaxaca se generó un proyecto de intervención urbana denominado *Andador Semipeatonal Cruz de Piedra-Carmen Alto*. El proyecto integra ciertos tramos de las calles Macedonia Alcalá y García Vigil, con una construcción de poco más de 600m lineales y conecta dos de sus barrios de origen indígena más antiguos (Alameda y Zócalo) con el centro administrativo, religioso y cultural (Xochimilco). Su diseño contó con la aprobación del Instituto Nacional de Antropología e Historia, evitando alterar su valor histórico y con la participación de varios grupos sociales, como: personas con discapacidad, adultos mayores, ecologistas, transporte público, entre otros.

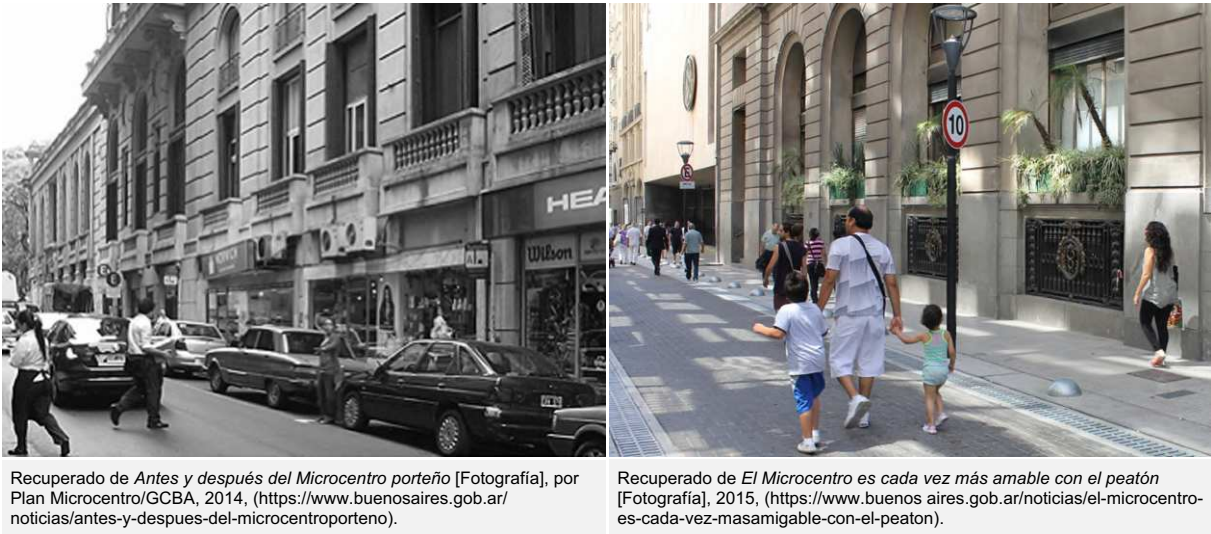
Figura 47: Calles con prioridad peatonal, Buenos Aires, antes y después

Bajo el contexto de una movilidad inadecuada en Argentina, con problemas en su infraestructura, como: ancho de aceras insuficientes, estacionamiento de vehículos indebidos, sendas peatonales inadecuadas, altas velocidades en los vehículos, paradas de buses mal ubicadas, entre otros, la ciudad implementa el *Plan de Movilidad Sustentable* con políticas como el Plan Prioridad Peatón, Plan Microcentro, Casco Histórico, entre otros. Estos planes tienen como objetivo principal el mejorar la calidad de vida de las personas mediante intervenciones donde se de prioridad peatonal y se reordene el espacio público de la ciudad. Así se han intervenido más de 130 tramos de calles en el centro de la ciudad.

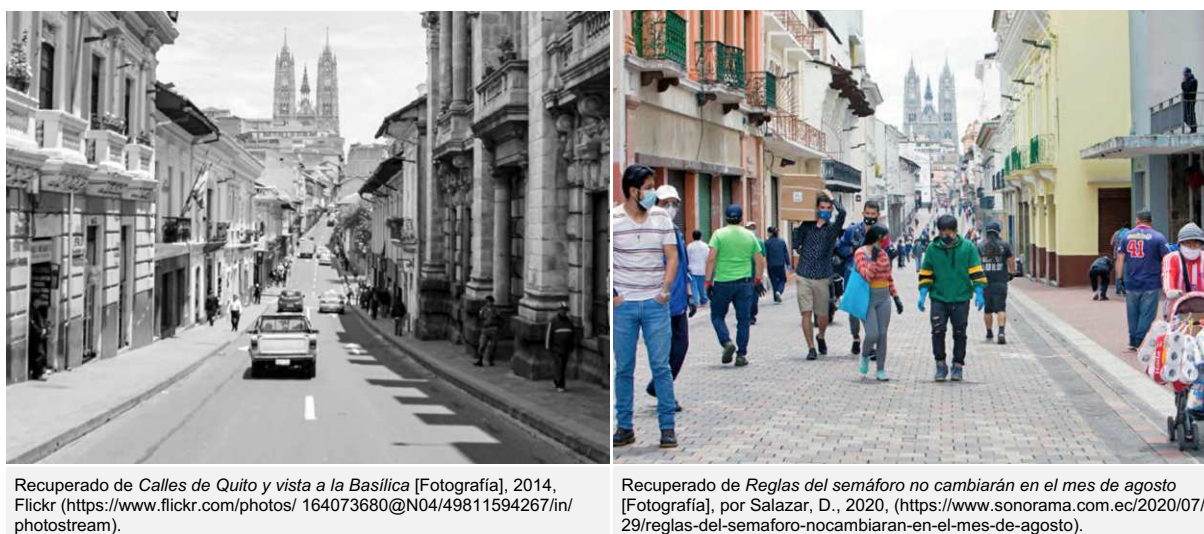
Figura 50: Calles peatonales, Quito, antes y después

La concentración de actividades y la cualidad de ser un paso obligado entre la zona norte y la zona sur de la ciudad propiciaron impactos negativos en el Centro Histórico de Quito. En consecuencia, se plantearon estrategias de revitalización urbana, como: instalación de un programa de calles peatonales, revitalización de espacios públicos, implantación de ciclorutas, entre otras. Así, se propone la Rehabilitación Urbano-Arquitectónica del Centro Histórico de Quito, enmarcado en mejorar el espacio público, conservar el patrimonio edificado y dar prioridad peatonal. En el año 2006, la municipalidad implementó la primera plataforma única en la Calle García Moreno hasta llegar a la actualidad, donde se han intervenido varias calles del CHQ.

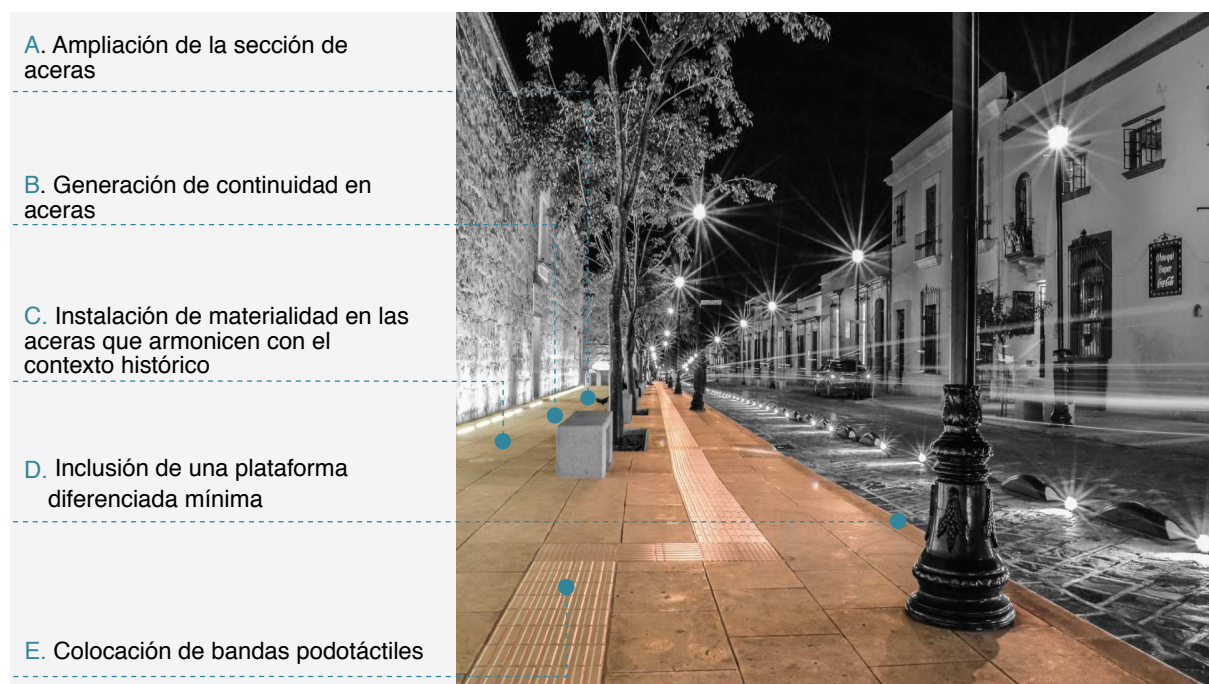
Figura 56: *Análisis de accesibilidad del Andador Semipeatonal, Oaxaca, México*

**E. Colocación de bandas podotáctiles:** se colocó bandas podotáctiles permitiendo el desplazamiento seguro de personas con discapacidad visual y apoyando su integración social. Así, se implementaron piezas prefabricadas con un ancho de 0,50m.

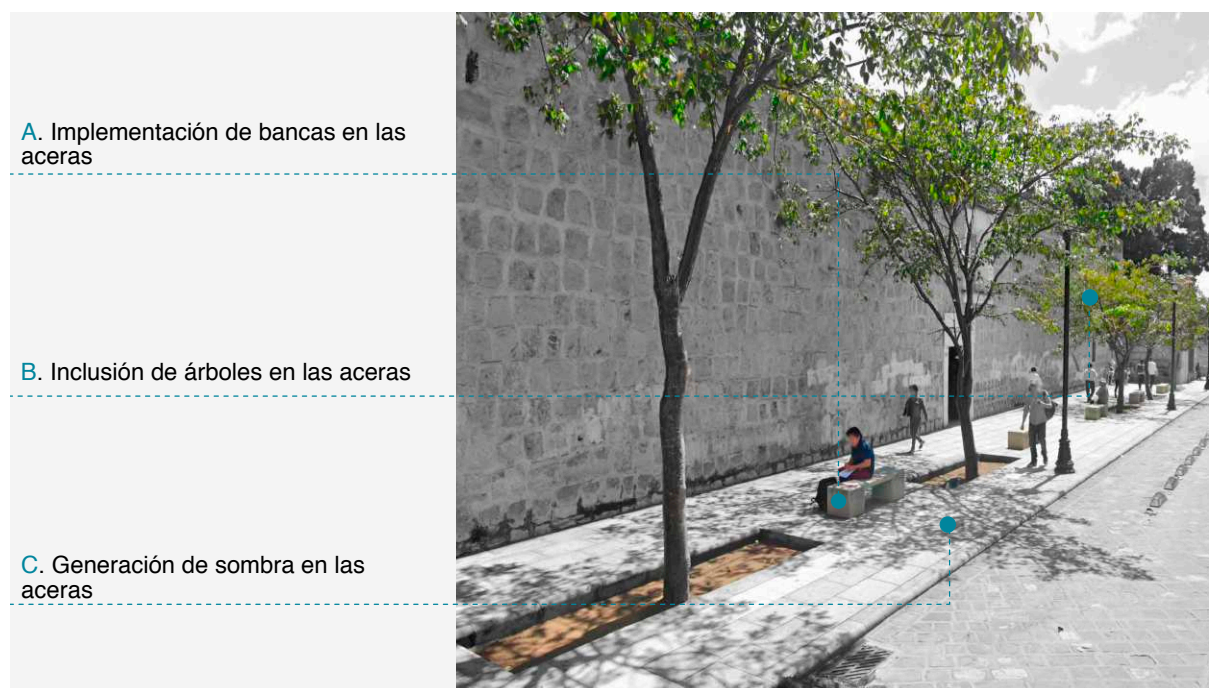
Figura 58: *Análisis de confort del Andador Semipeatonal, Oaxaca, México*

**C. Generación de sombra en las aceras:** se generó sombra en las aceras, causada por la presencia de arbolado que brinda confort a las personas que van a pie y a los usuarios que hacen uso de las bancas dispuestas en las aceras.

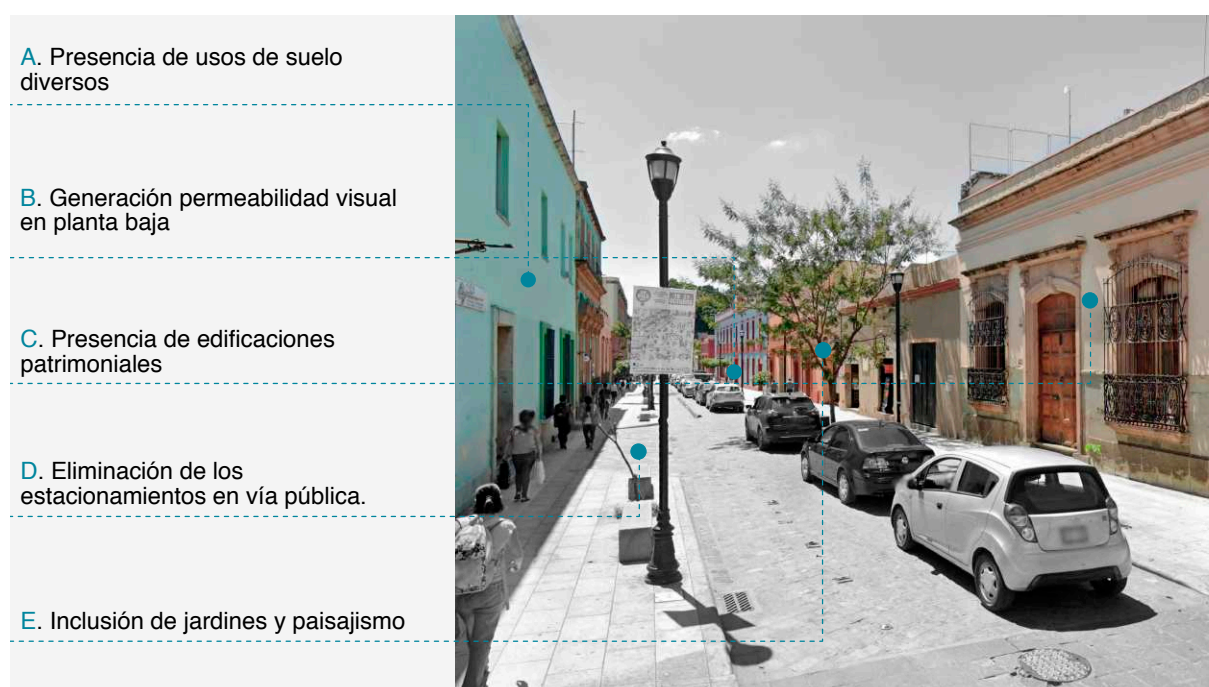
Figura 59: *Análisis de atracción del Andador Semipeatonal, Oaxaca, México*

**E. Inclusión de jardines y paisajismo:** se incluye jardines y paisajismo en el andador semipeatonal, mediante el uso de arbolado, con la finalidad de rescatar, aprovechar y conservar la armonía arquitectónica de la ciudad.

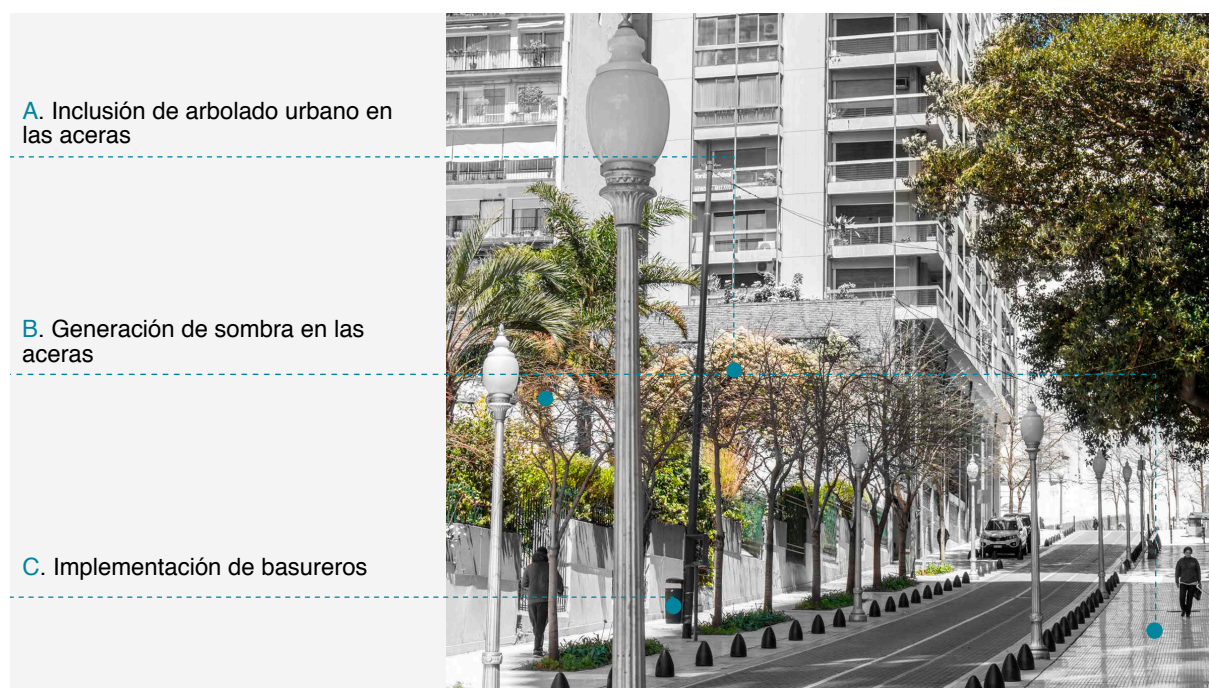
Figura 65: *Análisis de confort de las calles con prioridad peatonal en Buenos Aires, Argentina*

**C. Implementación de basureros:** se implementó basureros a lo largo de las calles, que promueven la limpieza urbana. Además, incluye basureros soterrados en zonas de alto flujo peatonal.

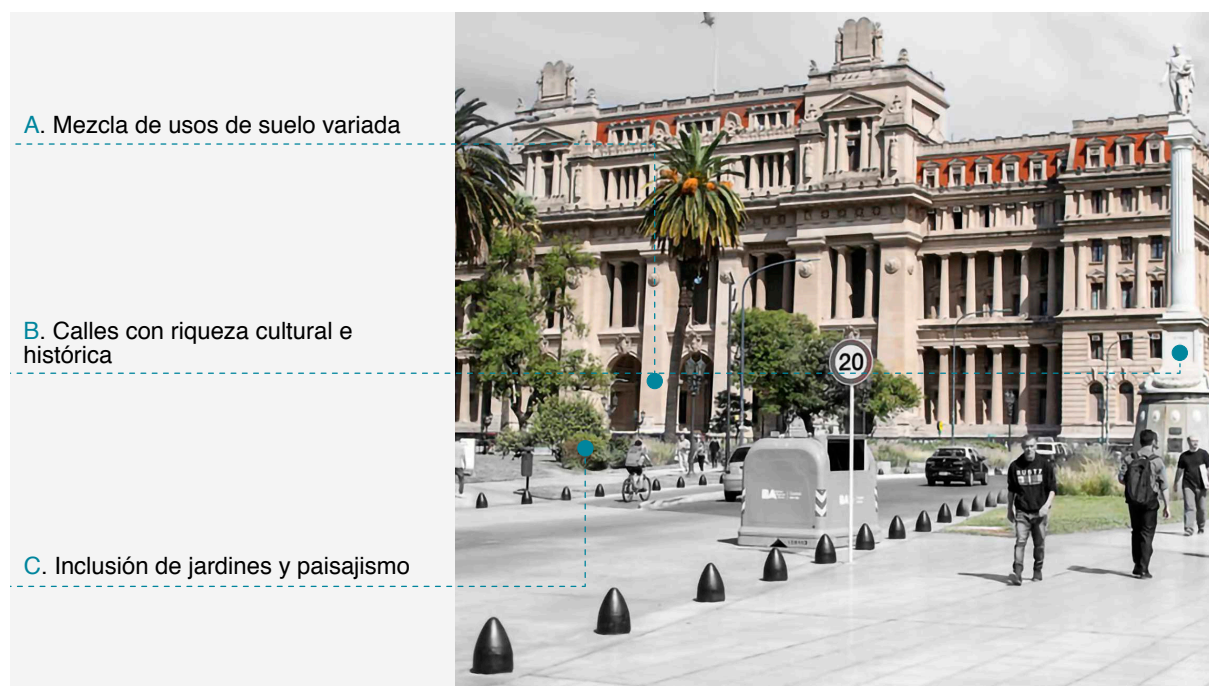
Figura 66: *Análisis de atracción de las calles con prioridad peatonal en Buenos Aires, Argentina*

**B. Calles con riqueza cultural e histórica:** las calles presentan una riqueza cultural e histórica, mediante edificaciones patrimoniales, en especial en su centro histórico, que promueven la visita de los ciudadanos y turistas.

**E. Dotación de bahías de estacionamiento para carga y descarga:** se colocan zonas de carga y descarga a lo largo de vía, como estrategia para contribuir al flujo vehicular.

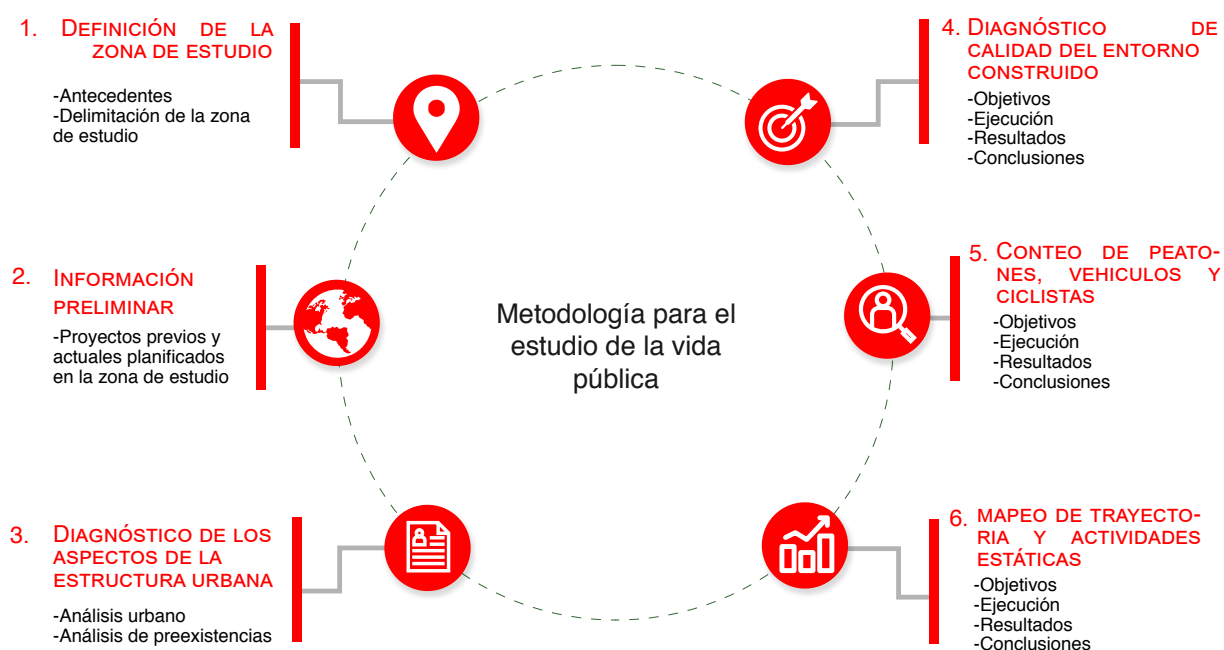
Figura 68: Metodología para el estudio de la vida pública

Así, para establecer una metodología que se acople al contexto local y a los requerimientos del proyecto actual se toma como base dos guías o manuales denominados: *Utilizando las Herramientas para la Vida Pública: Guía Completa* (2020) y el *Manual de Urbanismo Táctico para Cuenca* de Pineda y Cordoso (2020), los mismos que plantean una metodología para estudiar la vida pública de forma sistemática (ver figura 68).

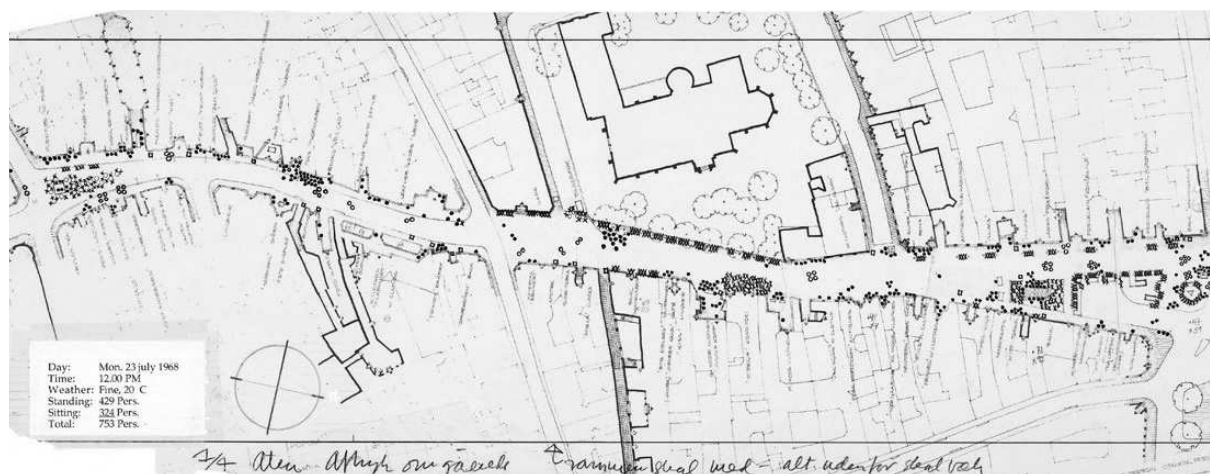
Figura 69: Mapeo de actividades estáticas en Vimmelskaftet Street, Copenhagen, 1968

Así, la figura 69 muestra el mapeo de actividades estáticas en una calle de Copenhague realizada en 1968, donde se registró que cerca de 30 % de personas se encontraban paradas frente a un escaparate, además, tuvo una concentración significativa cerca de un puesto de Hot Dogs (Gehl & Svarre, 2013). El anexo A muestra un ejemplo de una hoja base para la recolección de datos de actividades estáticas realizada por Gehl Institute.

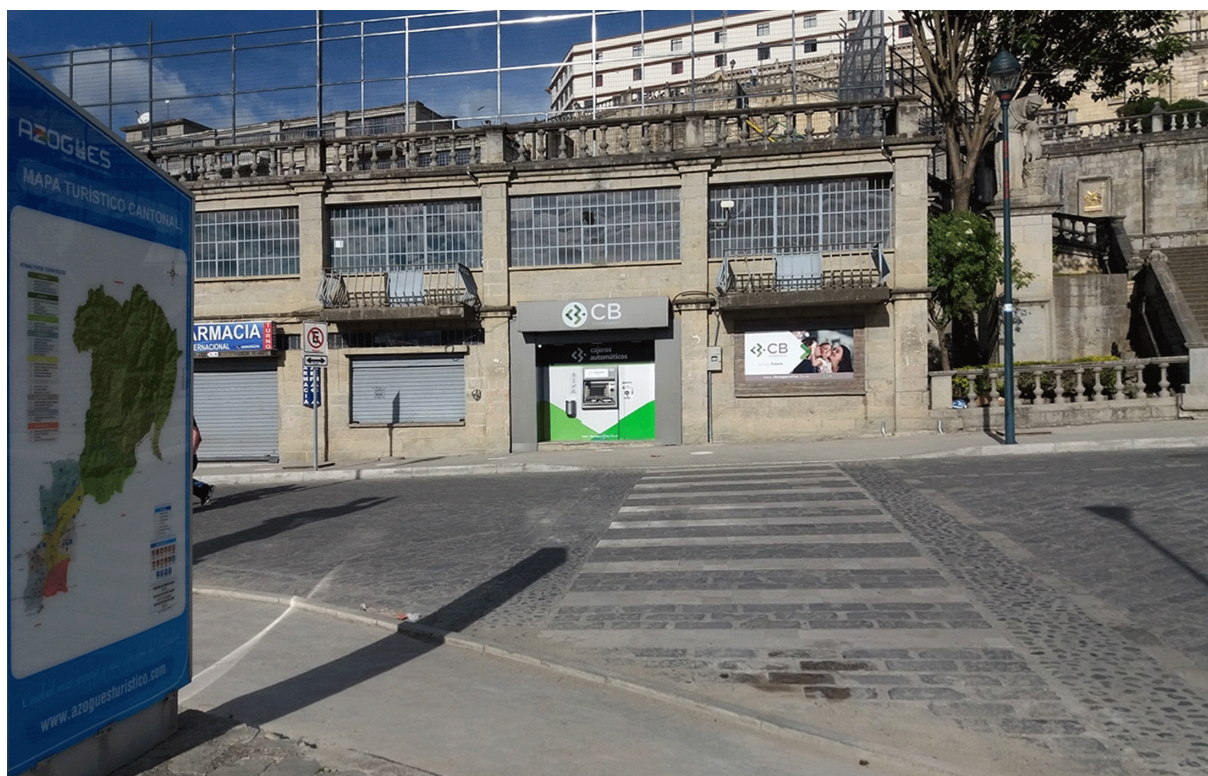
Figura 79: *Inclusión de pasos cebra permanentes, Calle 4 de Noviembre y Atahualpa, Azogues*

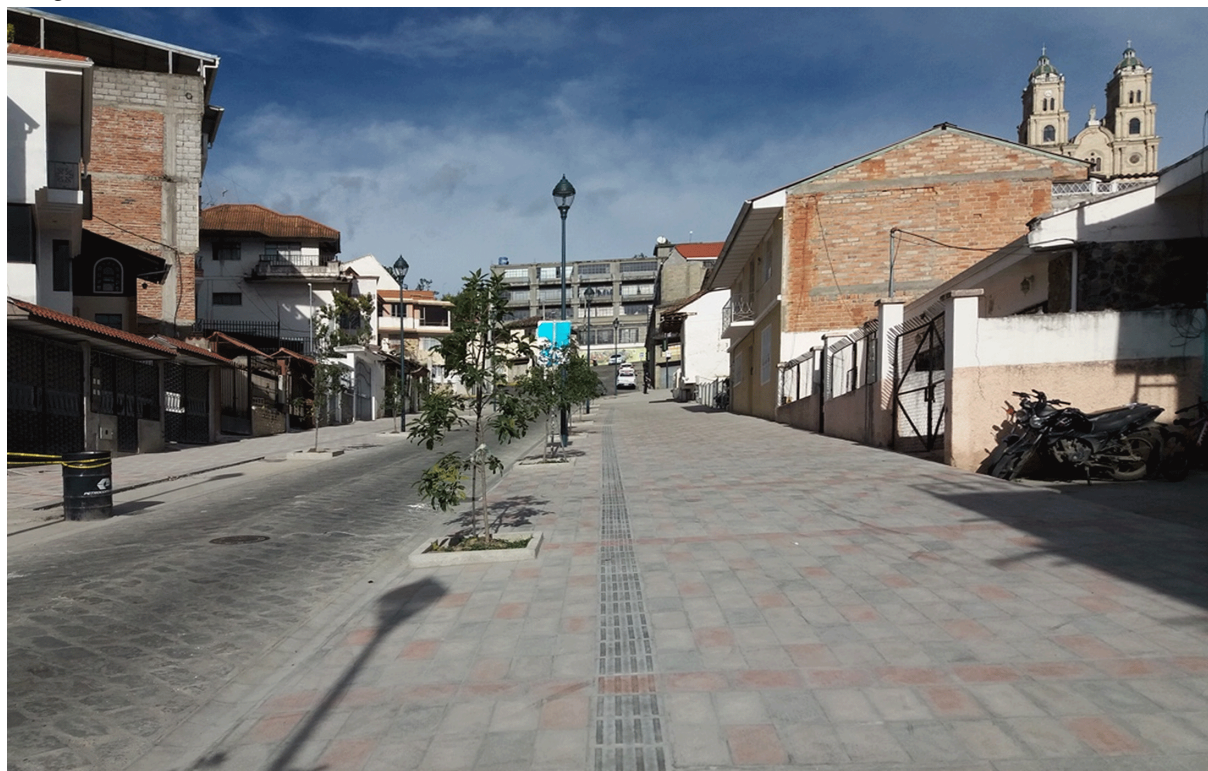
Figura 80: *Aceras amplias y continuas, bandas podotáctiles e inclusión de arbolado, Av. de la Virgen, Azogues*

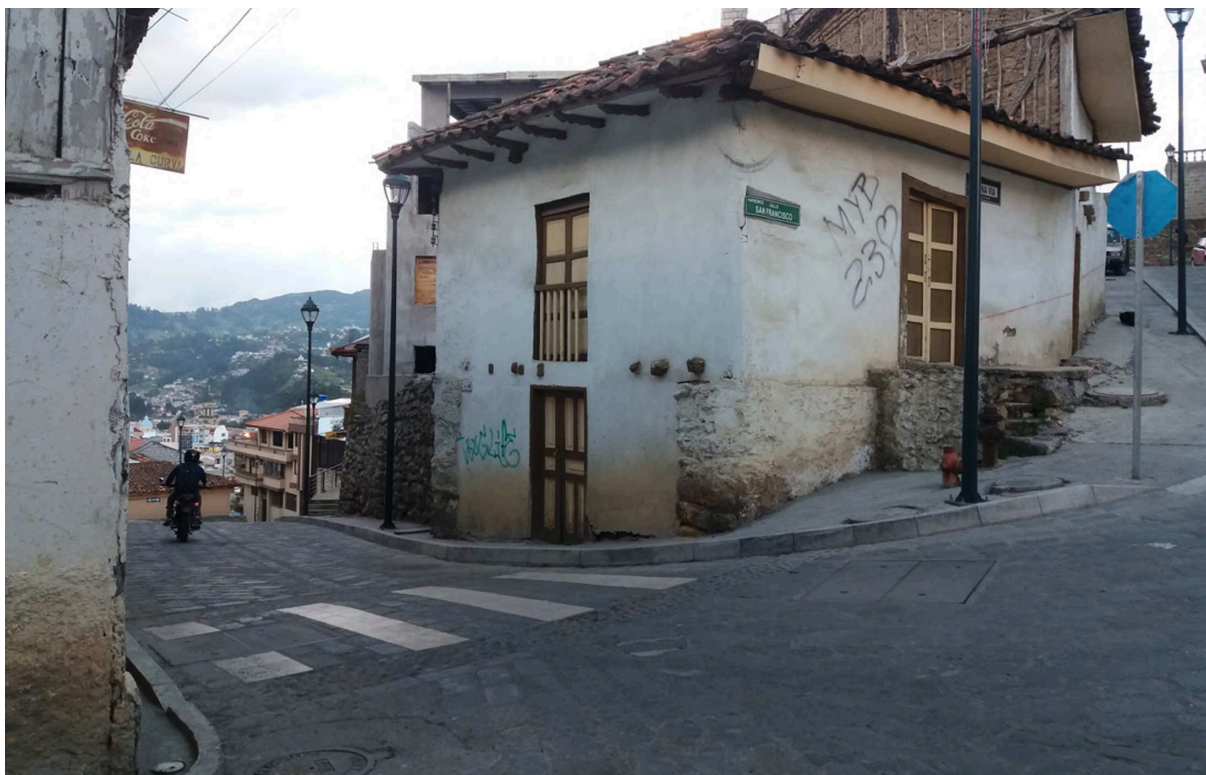
Figura 81: *Discontinuidad en el paso peatonal y aceras con dimensionamiento reducido, Calle 4 de Noviembre, Azogues*

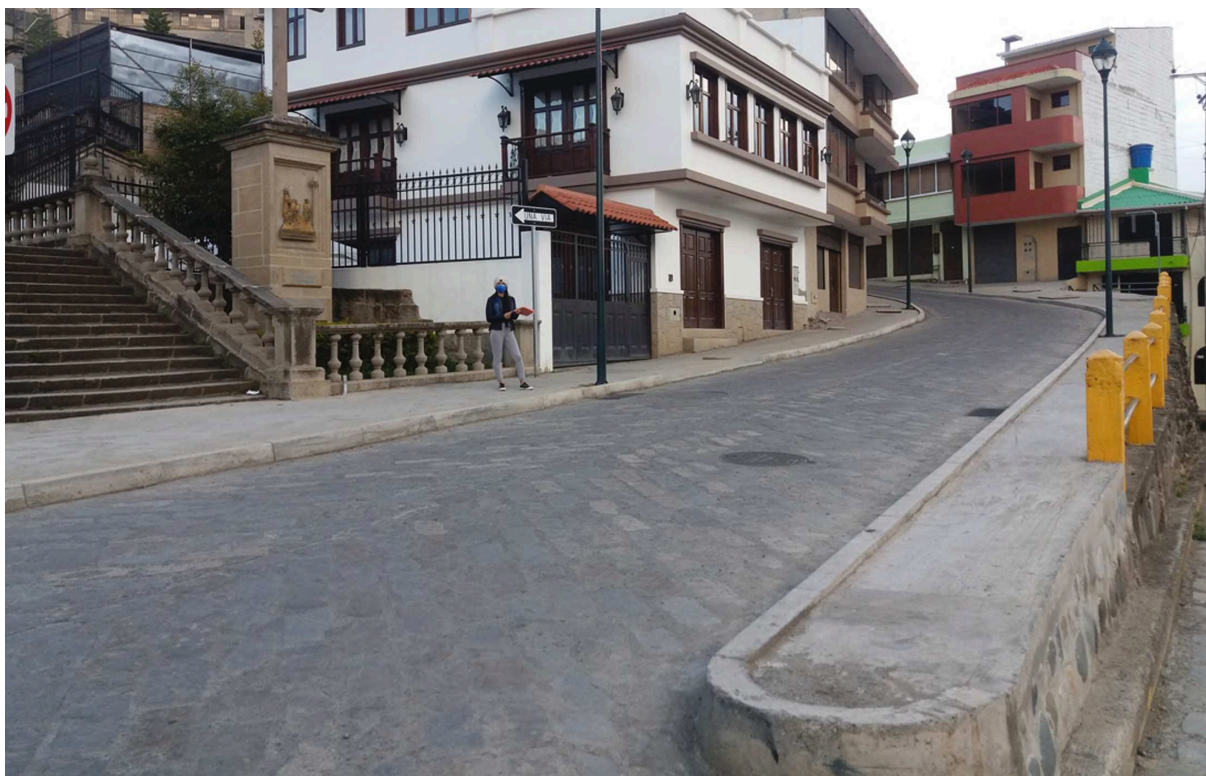
Figura 82: *Ausencia de paso peatonal, Calle 4 de Noviembre, Azogues*

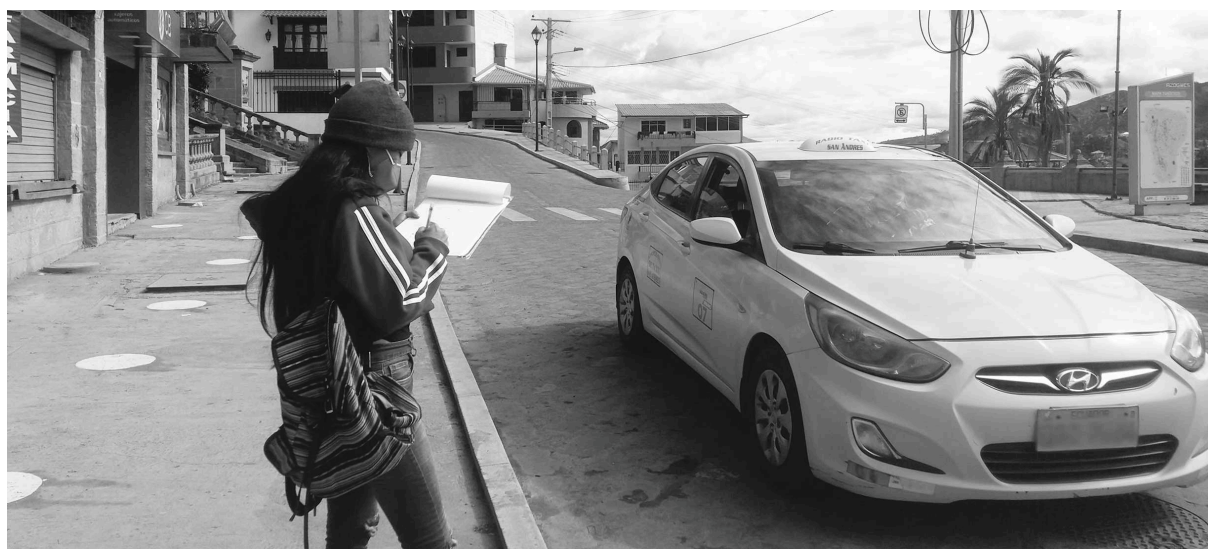
**Aplicación:** Esta herramienta se aplicó durante tres días, considerando los días hábiles y los fines de semana como días donde el comportamiento de las personas difieren a causa de los equipamientos presentes en la zona. Así, se tomó un día entre lunes y viernes considerados como días laborales, un sábado sustentado por la presencia del Mercado San Francisco y un día domingo debido a la variedad de actividades generadas por la concurrencia a la Iglesia San Francisco. En efecto, se aplicó una toma de datos de 9am a 6pm, cada tres horas durante 10 minutos de manera cronometrada, de modo que en un umbral de dos horas se logre registrar la información de los 15 tramos de calles. Así mismo, se fijó una línea imaginaria en la parte central de cada tramo vial, de manera que, cada peatón, ciclista o automóvil que cruce esta línea sea tomado como sujeto de conteo. Además, debido a la extensión de la zona se necesitó la ayuda de un voluntario que fue debidamente capacitado. Por otra parte, para el conteo de los tres actores de la vía pública (peatones, ciclistas y vehículos) se usó un formato único de cada calle, que consta de datos generales, como: ubicación, clima, fecha y hora; y datos específicos, como: el mapa del tramo vial estudiado y un cuadro para el registro del conteo de peatones (caminando, corriendo, cargado, asistido), ciclistas y vehículos (ver anexo C).

Figura 108: *Conteo peatonal, ciclista y vehicular en la Calle 4 de Noviembre, tramo E-F*

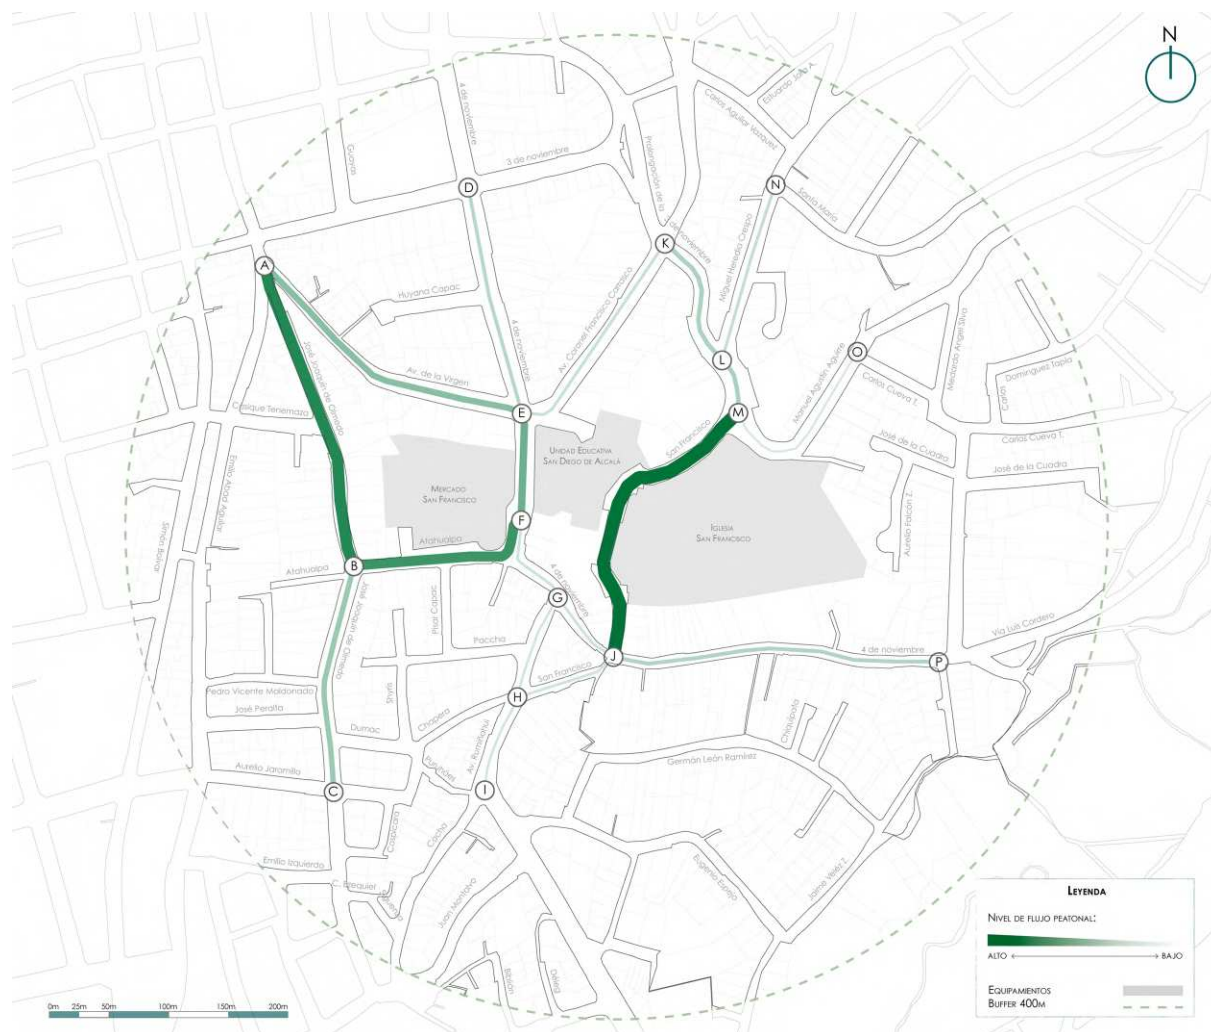
Figura 109: Mapa de intensidad del flujo peatonal en la Zona San Francisco

Con respecto al día domingo se destaca el tramo J-M de la Calle San Francisco, localizada junto al Templo Franciscano, pues es el tramo con mayor afluencia peatonal de la zona. Esta condición se deriva debido a que dentro de la religión católica se considera los días domingos como días sagrados y gran parte de la población acude al hito religioso. Similarmente, existe una afluencia media en los tramos B-F de la Calle Atahualpa y A-B de la Calle José Joaquín de Olmedo, considerados como calles de preferencia peatonal por los usuarios que acuden al servicio dominical, pues articula la zona Oeste de la ciudad con la Iglesia San Francisco.

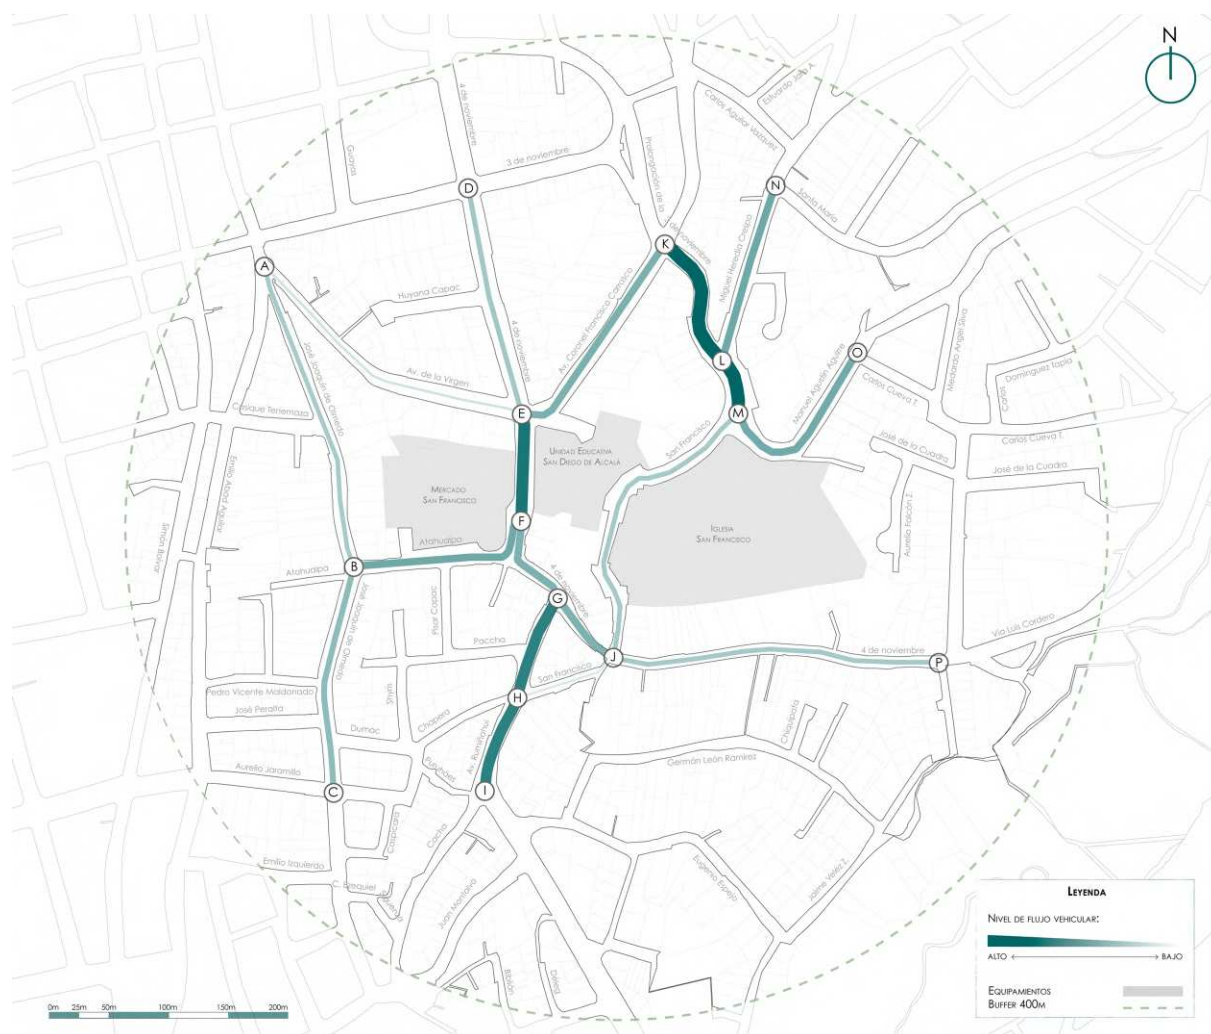
A través del conteo vehicular durante tres días, se obtuvo una recolección de datos donde se destacaron 3 tramos viales con un porcentaje alto de flujo vehicular promedio en los tramos: K-M de la Prolongación de la 3 de Noviembre, E-F de la Calle 4 de Noviembre y G-I de la Calle Rumiñahui, tomando porcentajes de flujo vehicular del 12%, 11% y 10%, respectivamente (ver tabla 27 y figura 111). Además, en el tramo J-M de la Calle San Francisco se pudo observar que los días domingos tiene restricción vehicular temporal (9:00am a 6:00pm), otorgando peatonalización parcial al espacio, debido a la gran cantidad de personas que acuden al Templo Franciscano, cualidad que se evidenció durante el conteo peatonal. Esta condición deriva que el porcentaje promedio de flujo vehicular sea muy bajo, tomando un valor del 2%.

Figura 111: Mapa de intensidad del flujo vehicular en la Zona San Francisco

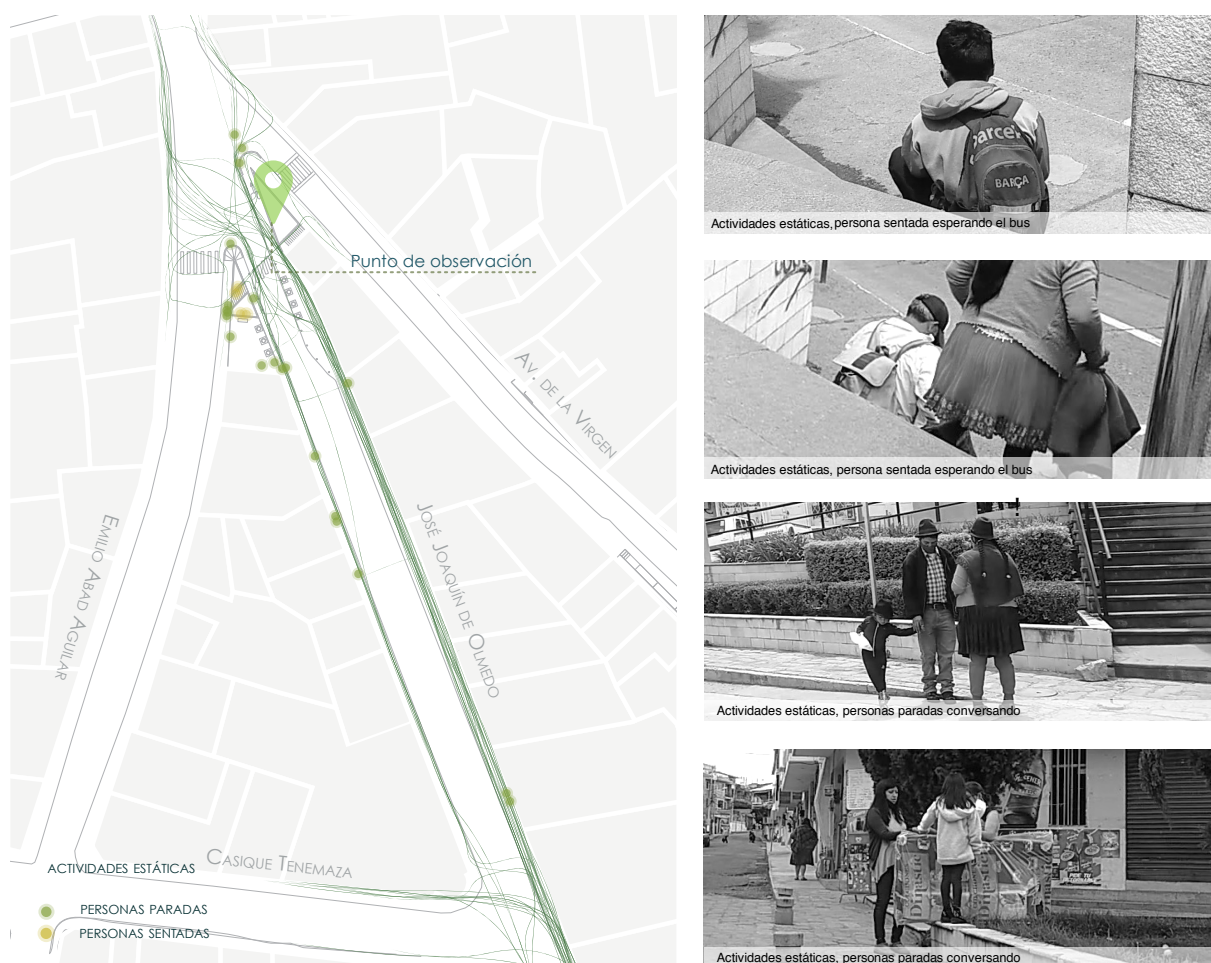
Figura 113: Mapeo de trayectoria peatonal y actividades estáticas, punto de observación 1

Con respecto a las actividades estáticas, se identificó que no existen espacios para descansar, a excepción de un banco colocado en la Plaza S/N, el mismo que no tiene un elemento que genere sombra, sin embargo, las personas optan por sentarse en borde de las aceras o en las escalinatas. Además, se pudo notar que existen personas de pie realizando actividades sociales en la vía pública, con mayor concentración en el área de intersección de las tres calles mencionadas.

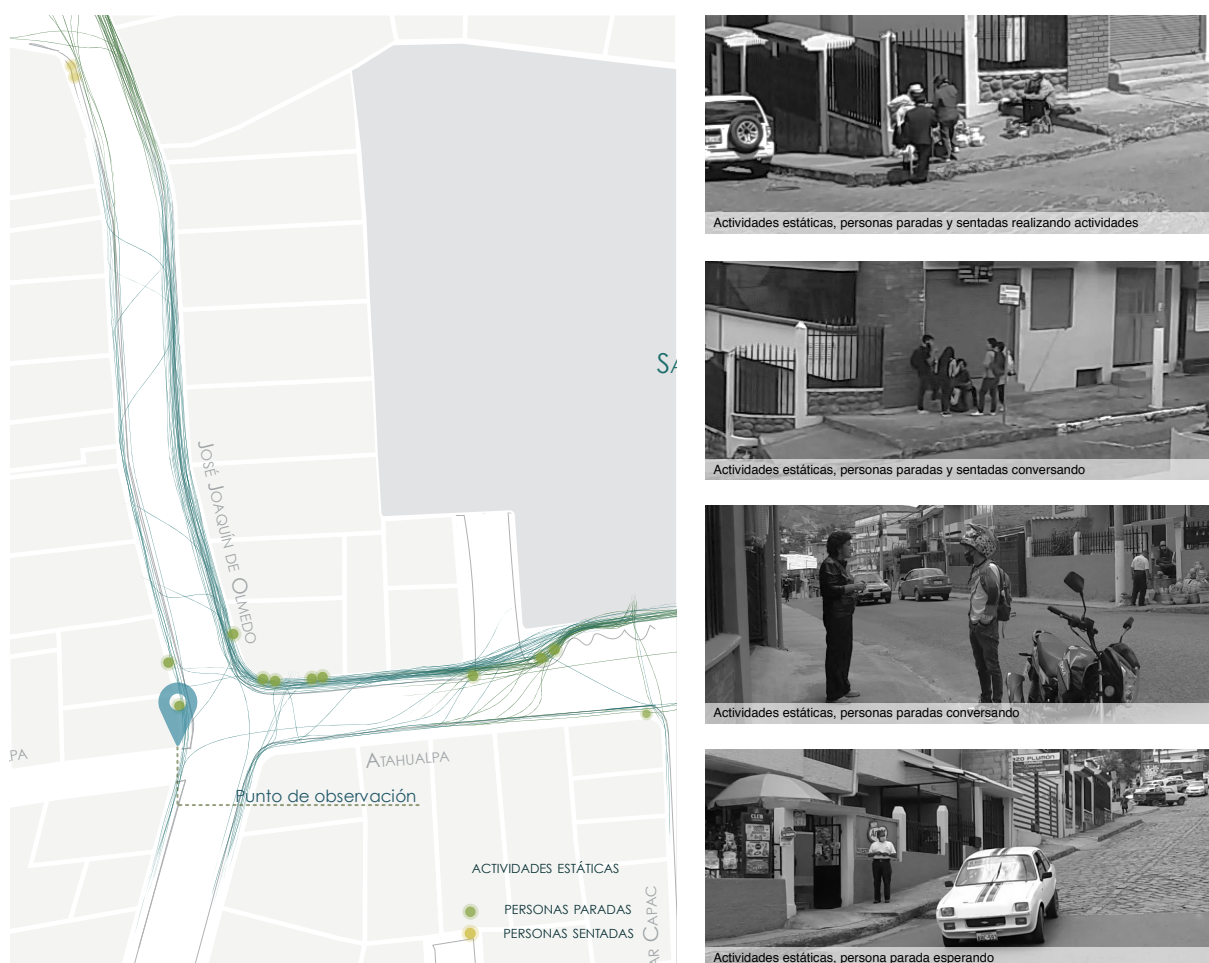
Figura 114: Mapeo de trayectoria peatonal y actividades estáticas, punto de observación 2

Por otra parte, las actividades estáticas en la sección analizada, se observó que no existen espacios para descansar, por lo que las personas se sientan en los bordes de las aceras o de las edificaciones. Además, las personas que realizan actividades sociales las realizan a pie o simplemente se detienen a esperar, mirar o usar la tecnología. Esta cualidad se observa con mayor concentración en la intersección entre la Calle José Joaquín de Olmedo y la Calle Atahualpa, continuando por la Calle Atahualpa hasta llegar al Mercado San Francisco.
