**PROPUESTA DE INTERVENCIÓN PARA MEJORAR LA  
MOVILIDAD PEATONAL DEL CENTRO HISTÓRICO DE AZOGUES,  
CASO: ZONA SAN FRANCISCO**

**TRABAJO DE TITULACIÓN PREVIO A LA OBTENCIÓN DEL  
TÍTULO DE ARQUITECTA**

**AUTORA: ADRIANA ISABEL NAULA NARVÁEZ**

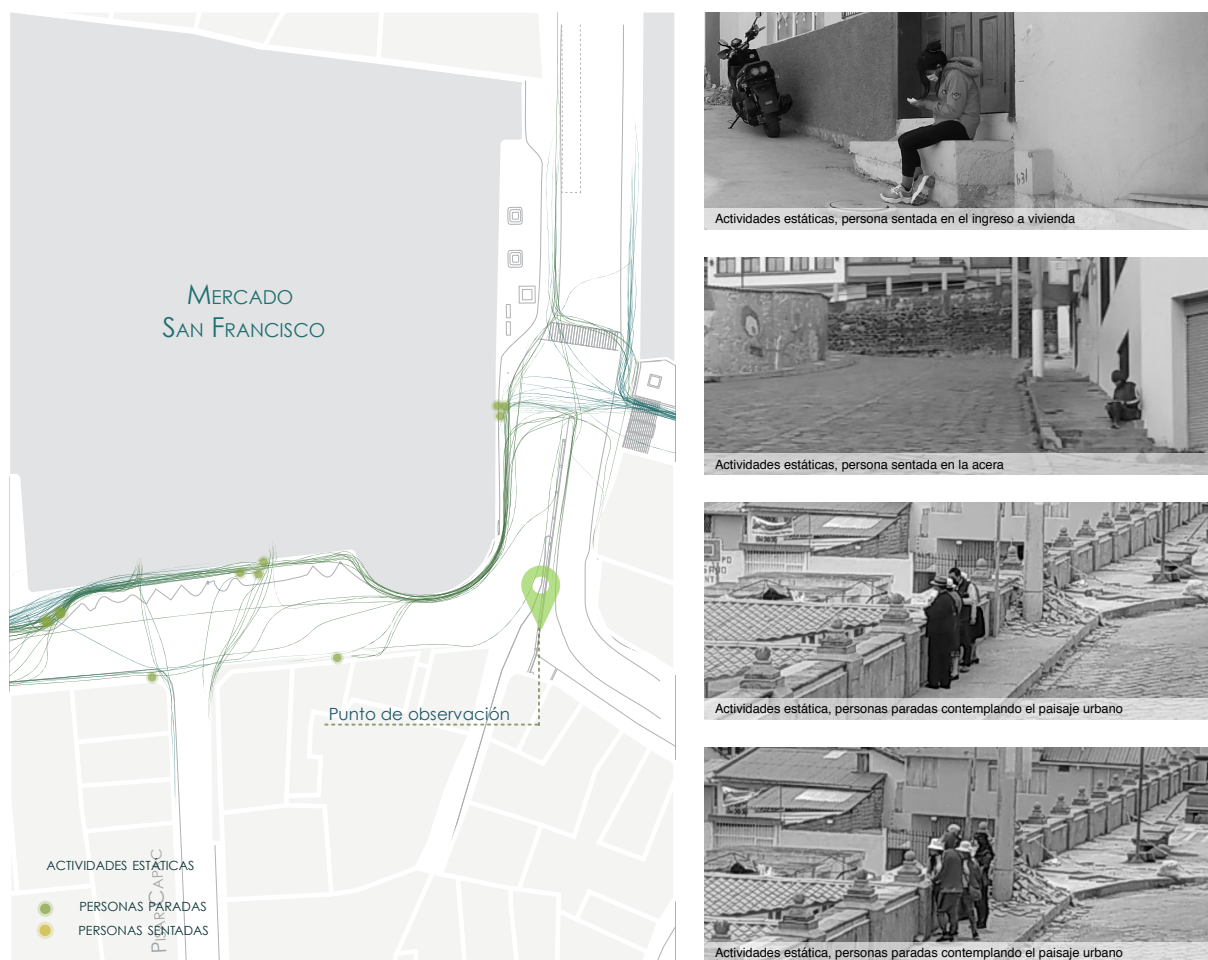
Figura 115: Mapeo de trayectoria peatonal y actividades estáticas, punto de observación 3

Además, existen dos puntos de conflicto peatonal que no propician seguridad. El primer punto se encuentra en los ingresos al mercado, donde se ubica el estacionamiento vehicular en diagonal, causando conflictos en el cruce peatonal hacia la Calle Pasar Capac, sumado a que el estacionamiento provoca muchos problemas de tráfico, a pesar que el mercado posee un amplio parqueadero público al interior del equipamiento que no es muy utilizado. El otro punto se sitúa en la Calle 4 de Noviembre, donde la ubicación del paso peatonal es poco utilizado, pues las personas que bajan por las Escalinatas del Santuario hacia el Mercado San Francisco o viceversa no lo usan, pues prefieren cruzar directamente.

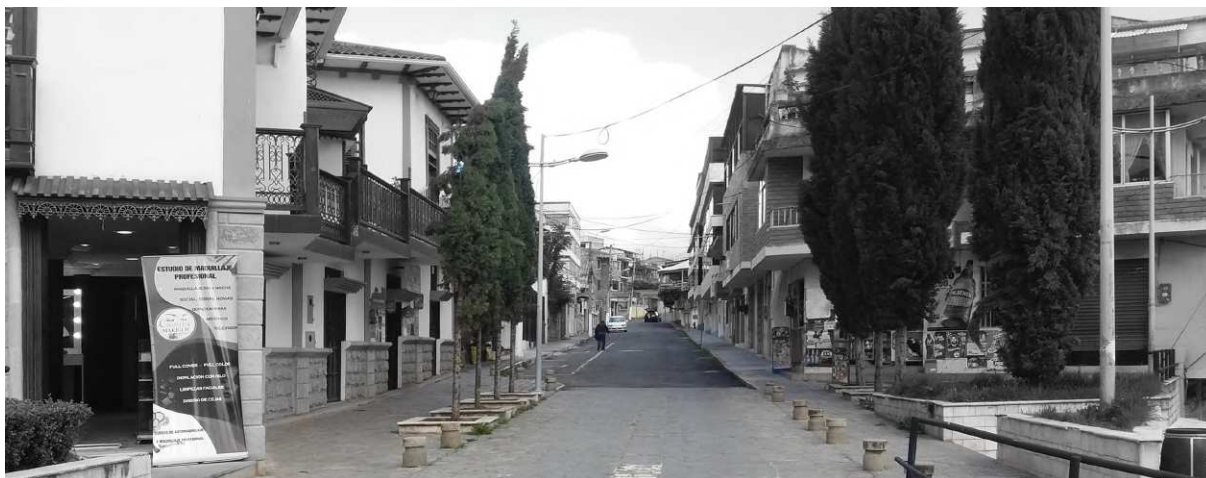
Figura 119: Estado actual de la Calle José Joaquín de Olmedo, tramo A-B, Azogues

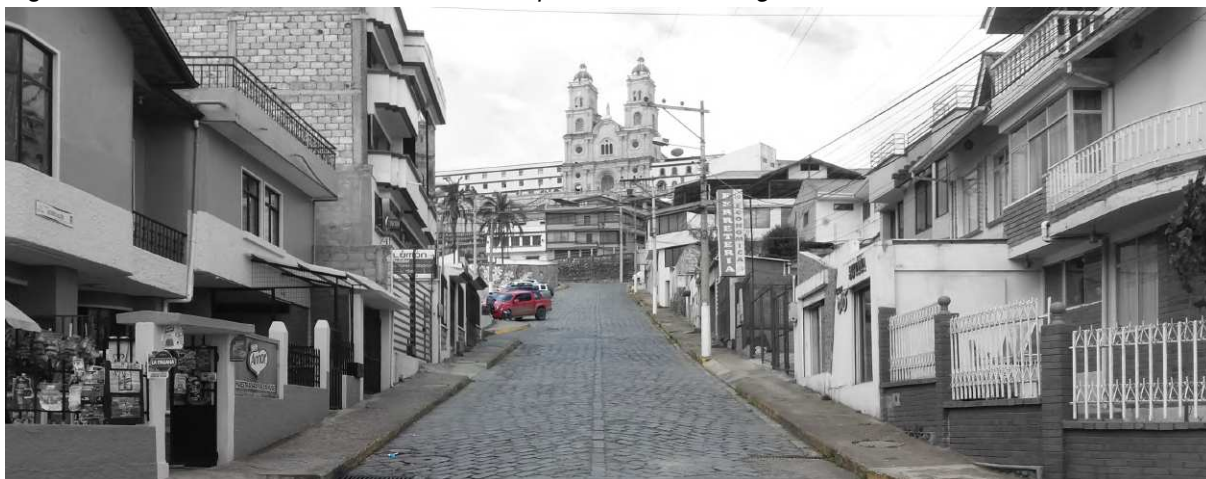
Figura 120: Estado actual de la Calle Atahualpa, tramo B-F, Azogues

La disposición actual de la Calle Atahualpa es de doble vía, la misma que propicia conflictos de tránsito vehicular en la entrada al Mercado San Francisco y genera dimensiones insuficientes en las aceras y el predominio vehicular en la zona. En consecuencia, se establece como estrategia el cambio de doble vía a una vía, en sentido Este-Oeste, tomando como base los datos de intensidad vehicular obtenidos en la fase de conteo vehicular, donde la Calle 4 de Noviembre posee un alto flujo vehicular a diferencia de la Calle José Joaquín de Olmedo. Por otra parte, un tramo de la Calle José Joaquín de Olmedo (entre la Calle Atahualpa y Cacique Tenemaza) es de doble vía, propiciando aceras reducidas, con dimensiones hasta de 60cm. En base a esto, se establece la disposición de un solo sentido vial, en dirección Sur-Este, otorgando un mayor espacio para realización de actividades sociales (ver figura 127 y 128).

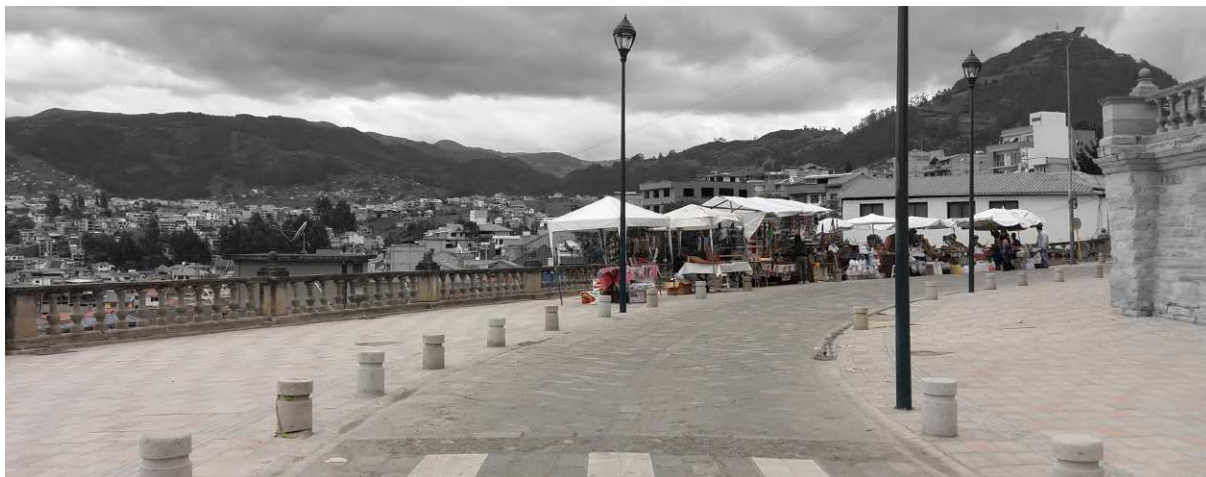
Figura 121: Estado actual de la Calle San Francisco, tramo M-J, Azogues

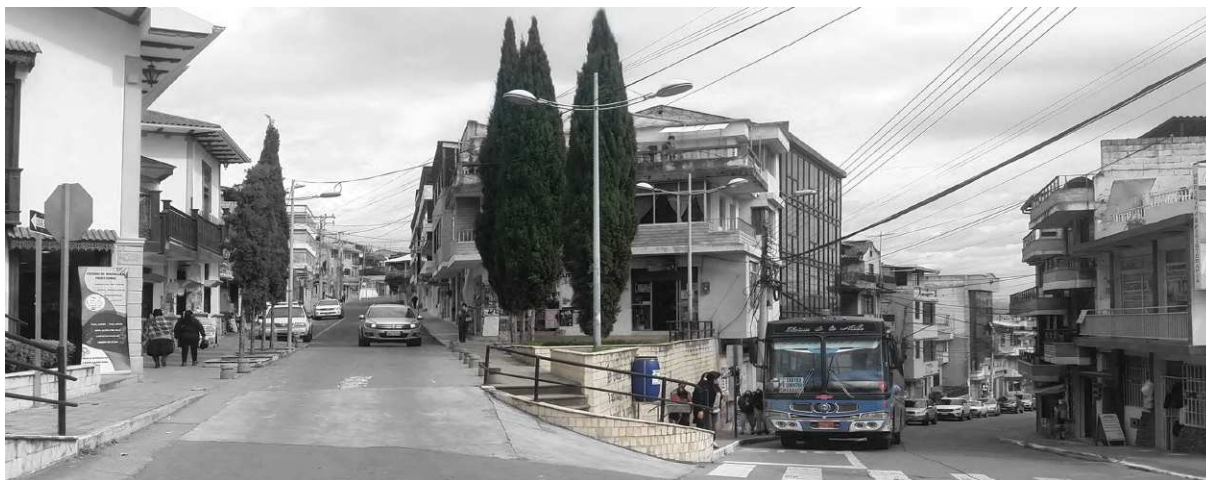
Figura 122: Estado actual de la Plaza S/N, Nodo 1, Azogues

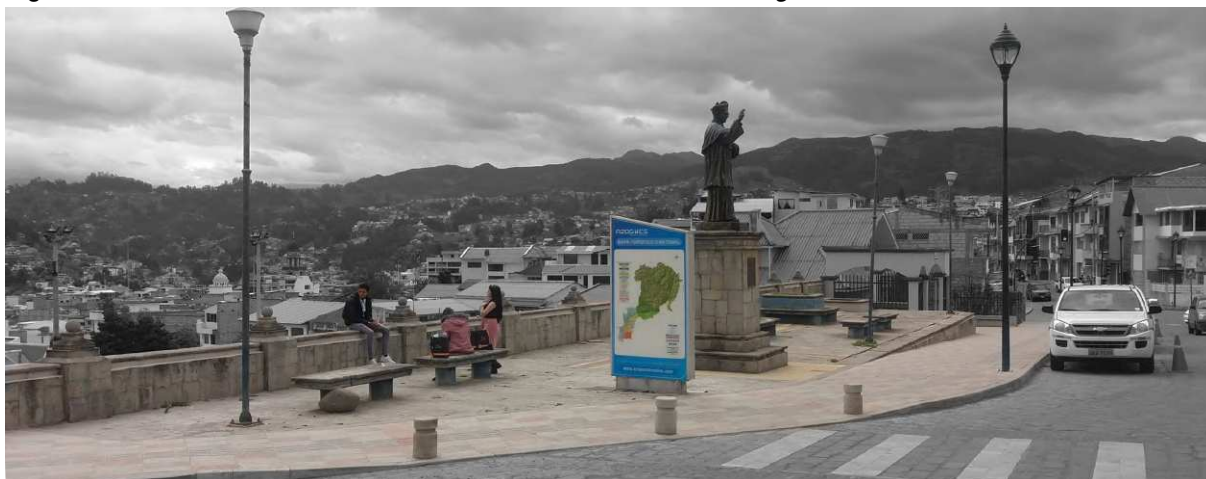
Figura 123: Estado actual del Mirador San Francisco, Nodo 2 Azogues

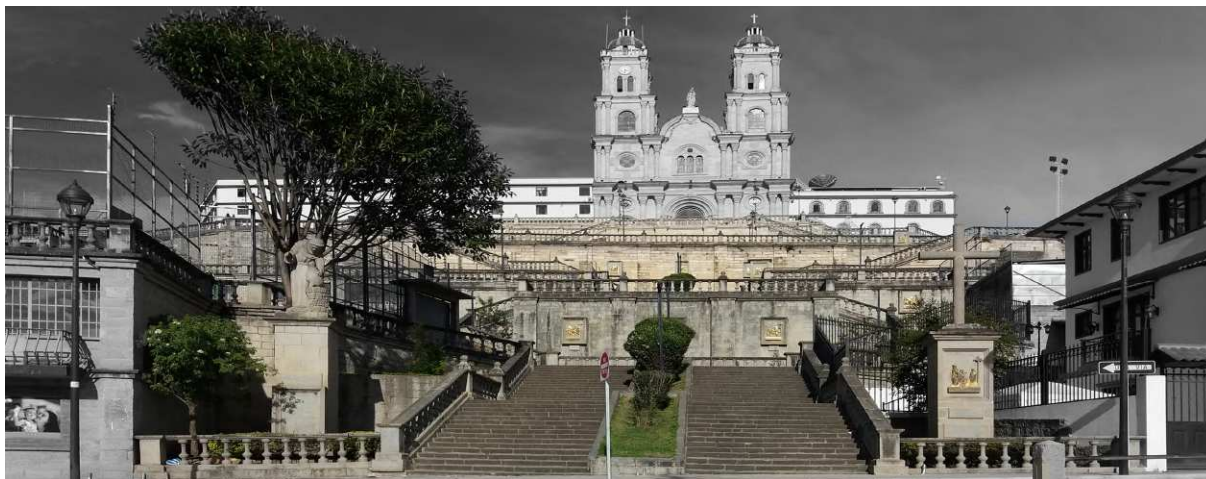
Figura 124: Estado actual de las Escalinatas del Santuario, Nodo 3, Azogues

Como estrategia para mejorar la imagen visual de la zona, se propone restaurar las piedras de cantera deterioradas con las que se encuentran constituidas las Escalinatas del Santuario, revalorizando y potenciando este elemento arquitectónico.

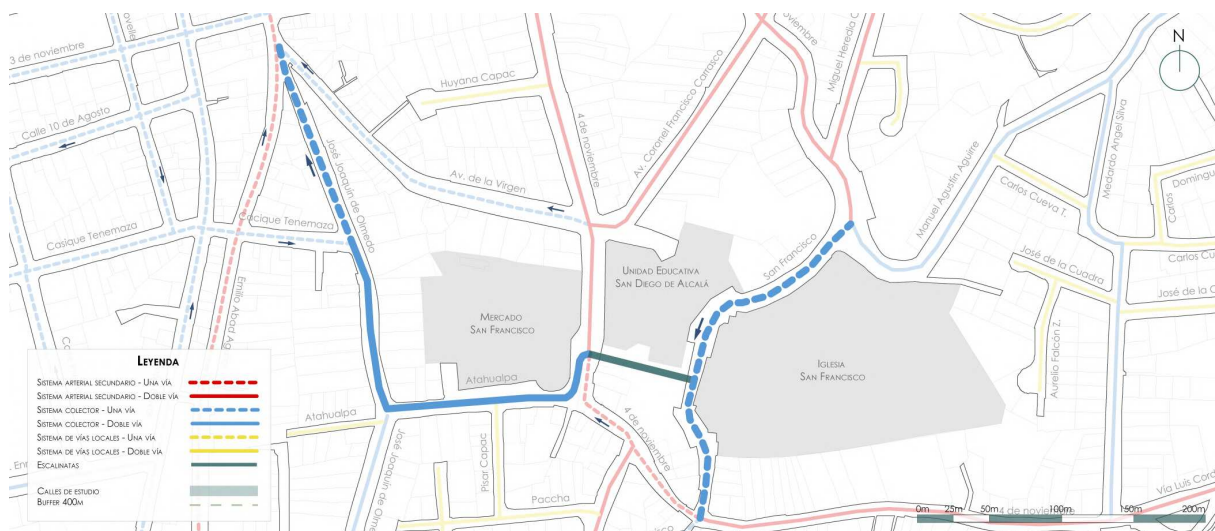
Figura 127: Mapa del sistema vial, estado actual

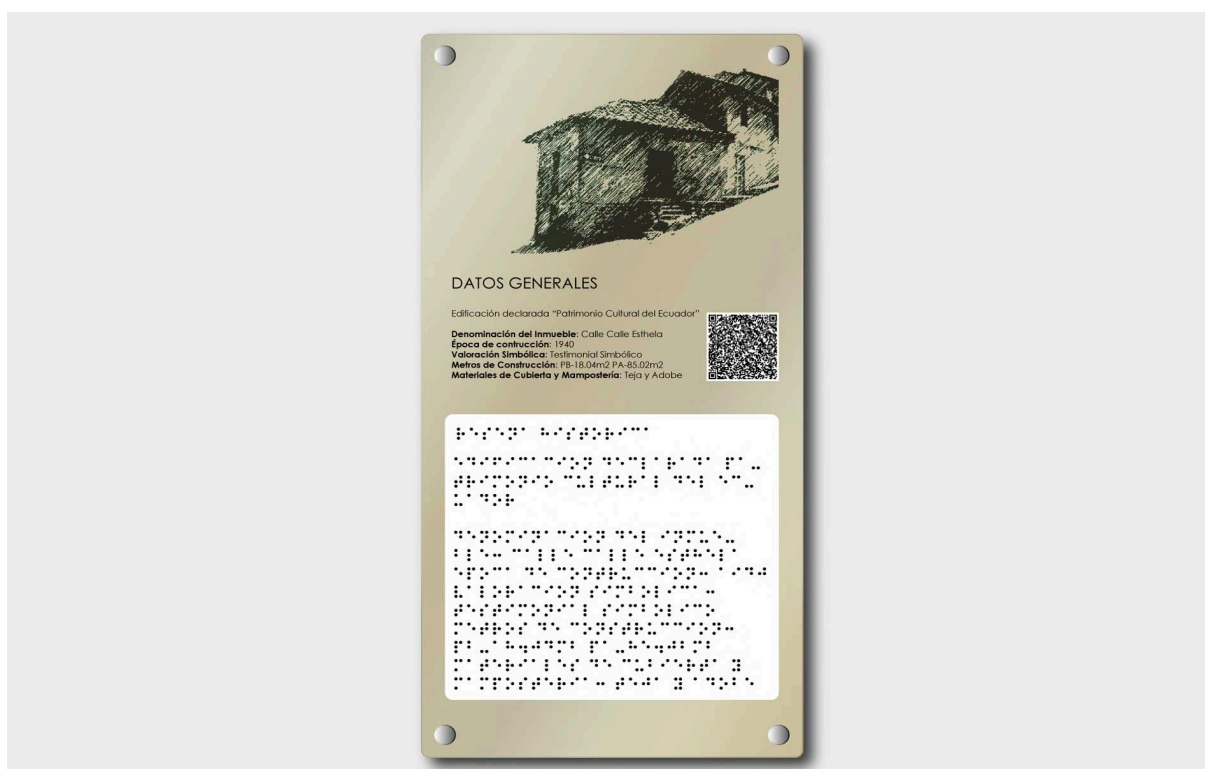
Como parte de la señalética informativa se propone instalar un sistema de placas patrimonio exteriores de acero, como estrategia para identificar y poner en valor los inmuebles patrimoniales de la zona. Esta placa dará a conocer datos generales sobre cada casa patrimonial, en español y sistema braille, incentivando al turismo local e internacional. Además de la incorporación de un código QR patrimonial donde se obtendrá información más completa en varios idiomas, fotografías del interior y el exterior de los edificios históricos, la ubicación exacta del mismo y la localización de otros edificios emblemáticos del Centro Histórico de Azogues (ver figura 131).

Figura 131: Señalética informativa para la edificación patrimonial ubicada en la Calle San Francisco, tramo J-M

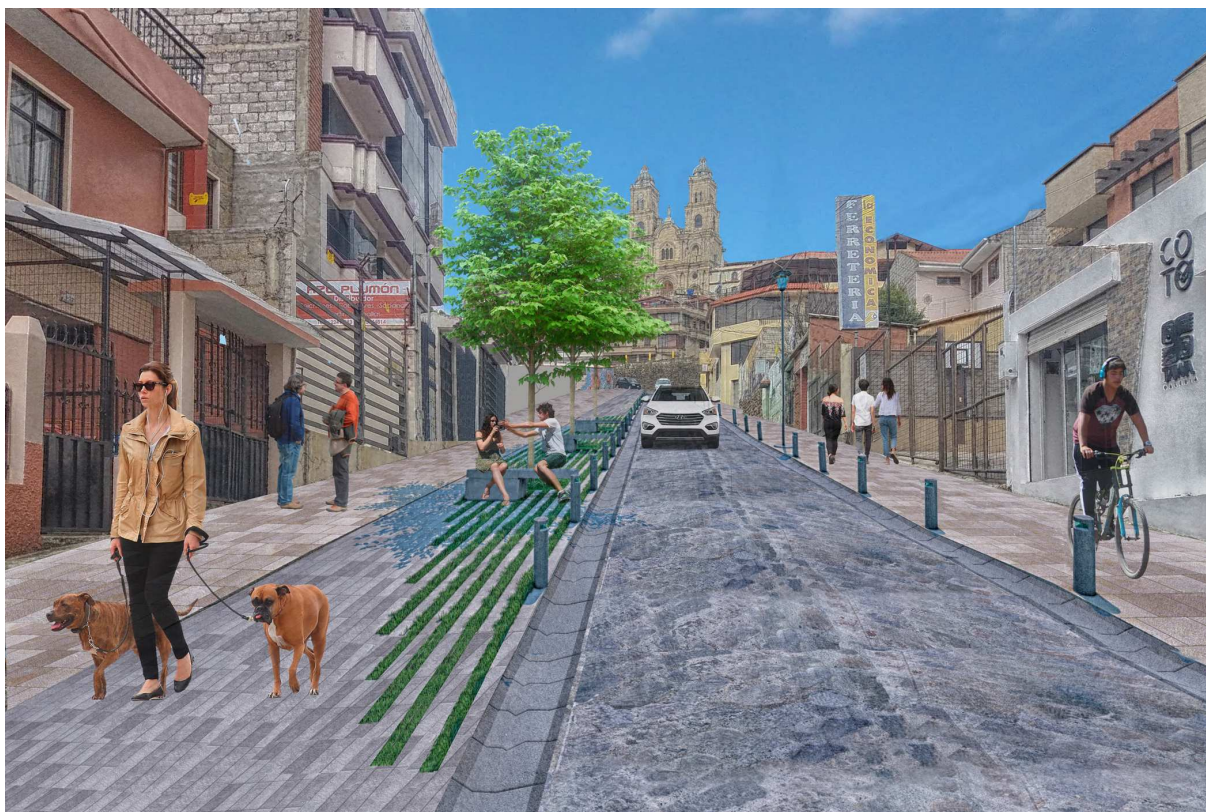
Figura 148: Fotomontaje. **Propuesta de diseño** de la Calle Atahualpa, tramo B-F

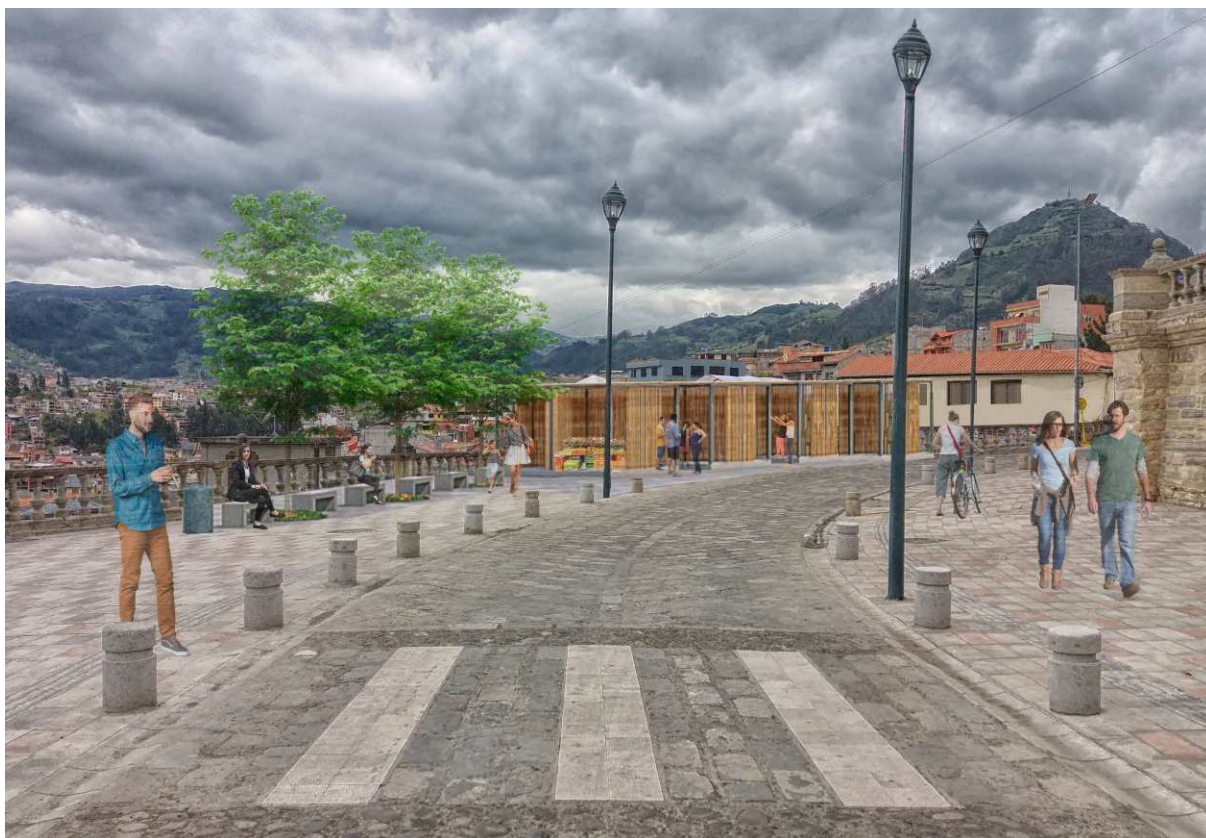
Figura 159: Fotomontaje. **Propuesta de diseño** de la Calle San Francisco, tramo J-M

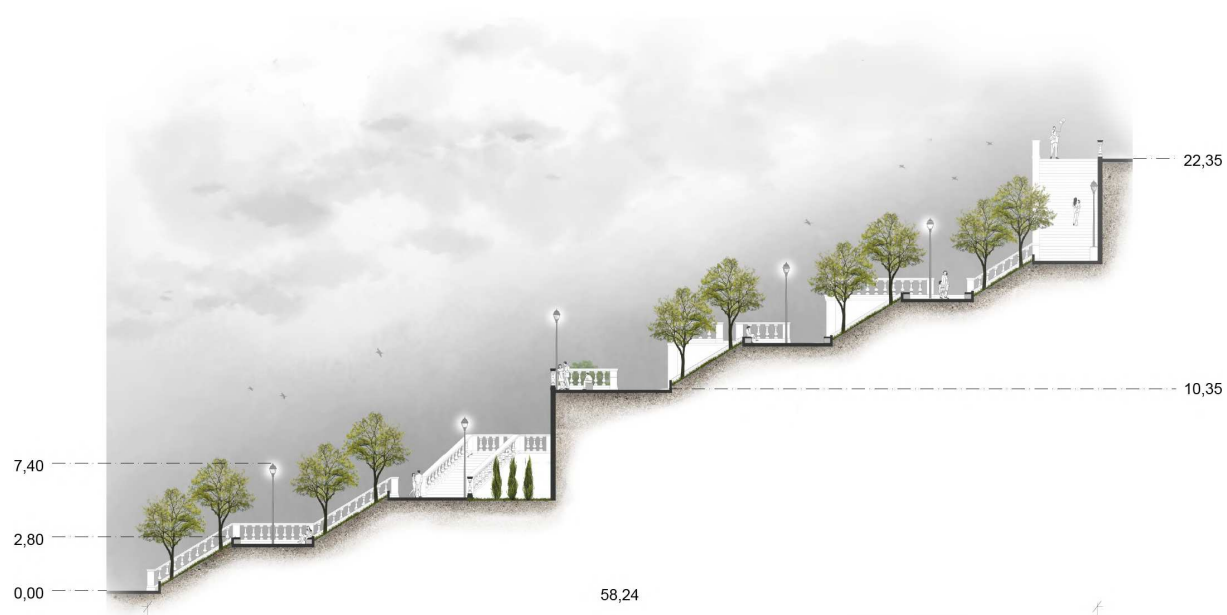
Figura 177: Sección H-H. **Propuesta de diseño** de las Escalinatas del Santuario, Nodo 3
