**UNIDAD ACADÉMICA DE INGENIERÍA,
INDUSTRIA Y CONSTRUCCIÓN**

CARRERA DE INGENIERÍA CIVIL

**“EVALUACIÓN DE LA SALUD ESTRUCTURAL DE LAS
PILAS DEL PUENTE PEATONAL DE NULTI”**

**PROYECTO DE TITULACIÓN PREVIO A LA OBTENCIÓN DEL
TÍTULO DE INGENIERO CIVIL**

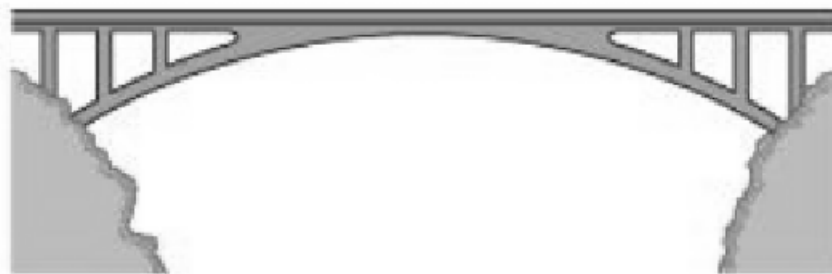
Ilustración 2 Puente Arco

Son estructuras que se tienen una forma curva, el cual la carga del puente se distribuye en el mismo arco permitiendo que sean unas estructuras bien sólidas, pueden ser de material como de acero o concreto etc., Puentes ende ser peatonales o vehiculares.

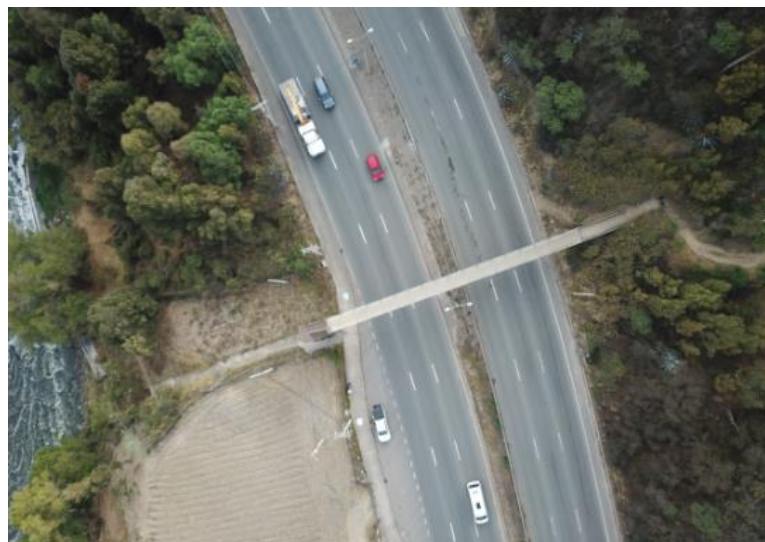
Ilustración 4 Vista aérea del Puente Peatonal de Nulti

El puente se encuentra ubicada en el km 15 de la vía Cuenca-Azogues, en la parroquia Nulti, cerca del cuartel General Dávalos, cuenta con 36 metros de longitud que permite el paso diario de habitantes de Nulti, ya que colapso debido a un impacto de un camión el 22 de enero del 2020. Cuenta con dos vigas metálicas, pasamanos y sus otros elementos para formar una superestructura de 36 m, con dos pilas de hormigón armado.

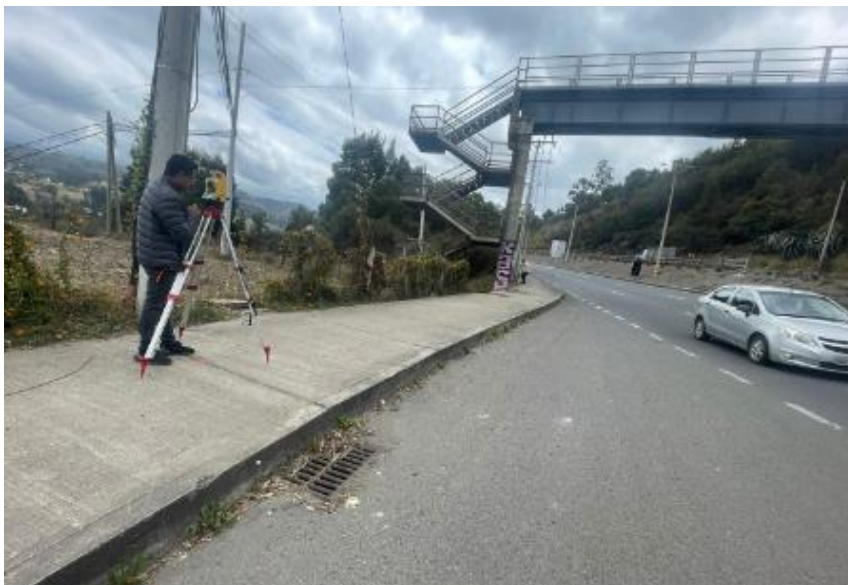
Ilustración 6 Ensayo Topográfico

Se obtuvieron datos en la parte superior e inferior de la pila obteniendo un desplome de 17.24 cm, se debe tener en cuenta que pudo ser a causa del accidente por el cual paso este puente.

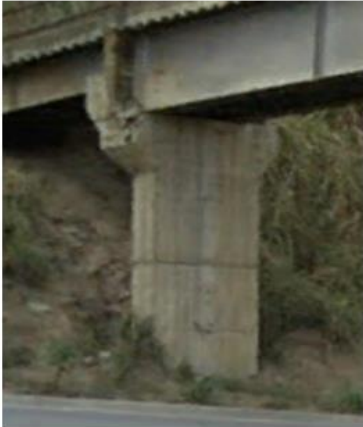
PILA 2

Se realizó lo mismo de la pila 1 en el cual se obtuvo un desplome de 5.36 cm esto en la pila 2.

<p>Geometría</p> <p>Centro X 730206.697</p> <p>Centro Y 9683334.486</p>	
					<p>Geometría</p> <p>Centro X 730206.710</p> <p>Centro Y 9683334.538</p>	
#PUNTOS	COORDENADAS		DESPLOME		LONGITUD TOTAL	
	X	Y	x	y	m	cm
1 Punto Superior Pila	730.206,697	9.683.334,486	-0,013	-0,052	0,05360037	5,36
2 Punto Inferior Pila	730.206,710	9.683.334,538

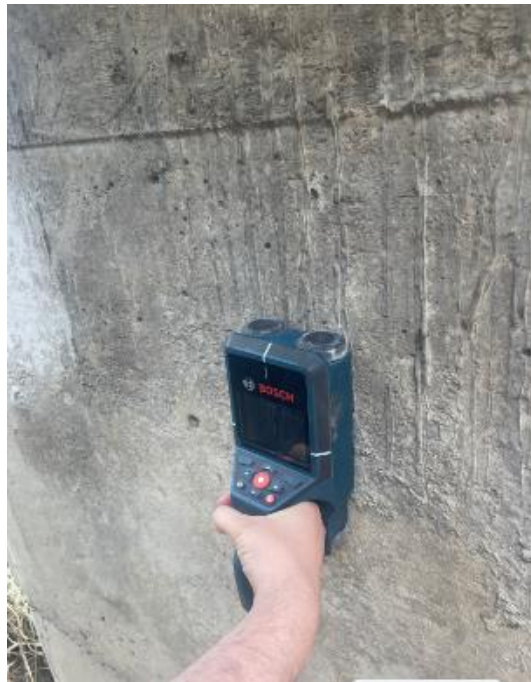
Ilustración 7 Ensayo de Scanner de hierros

- Con la ayuda del escáner de hierros, se colocó en cada una de las pilas de forma vertical y horizontal, para poder realizar se colocó en una superficie limpia sin obstrucciones para que no existan alteraciones durante el escaneo. La configuración del escáner se debe ajustar de acuerdo con las características del entorno y se debe conocer la profundidad para la penetración requerida. Se mueve el escáner sobre la superficie permitiendo que se identifique sus barras de refuerzos u otro cualquier elemento metálico, ya una vez obtenidos estos datos se puede determinar la distribución, así como también la orientación del concreto, al saber que con la ayuda del escáner se conoce todo lo interno que no se ve a simple vista, es un ensayo importante.

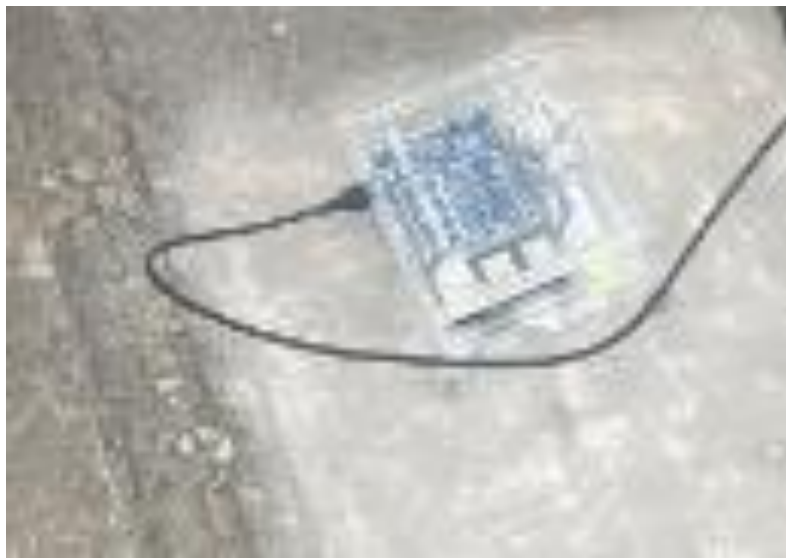
Ilustración 11 Ensayo Vibración Ambiental (Raspberry).

- Con el monitoreo de la vibración este se coloca, en una parte específica del puente para poder medir las diferentes cargas dinámicas, este proceso dura alrededor de unos 30 minutos cada pila, con la ayuda de un software específico se analizan los datos obtenidos se determinan si existen algún nivel de vibración o algún efecto perjudicial que pueda afectar al puente en cuanto a su integridad estructural.
- Ya una vez procesados estos datos son comparados con algunos estándares de seguridad para comprobar que se esté cumpliendo con las normativas de diseño preestablecidas.

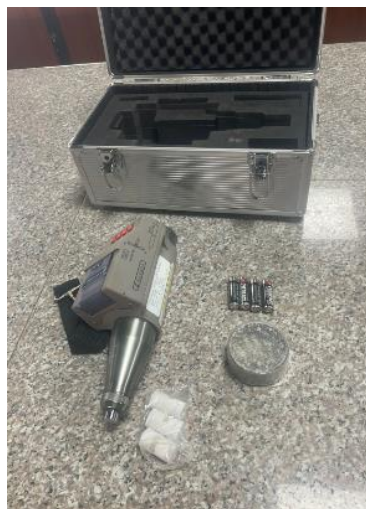
Ilustración 20 Esclerómetro

Para realizar este ensayo como nos estamos basando específicamente en las pilas, se tomaron muestras en algunas partes de la pila:

- Se debe asegurar que la zona en la cual se va a colocar el esclerómetro debe estar limpia y sin obstrucciones para esto nos ayudamos de una piedra abrasiva que pule la superficie, para quitar tener un espacio lo más limpia posible para evitar, datos erróneos,

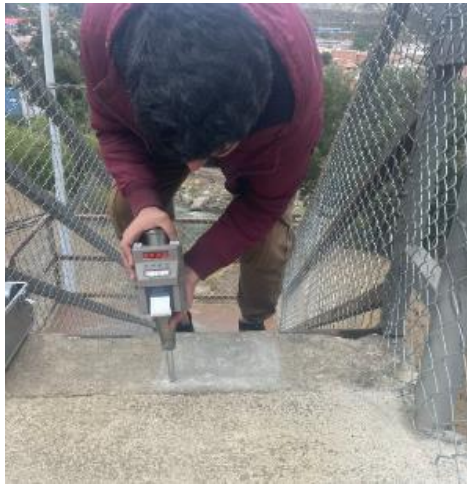
Ilustración 21 Ensayo con Esclerómetro

- Una vez que se realizan los ensayos los resultados se deben analizar para saber cuál es el índice de Esclerómetro y ya conocer la resistencia del concreto

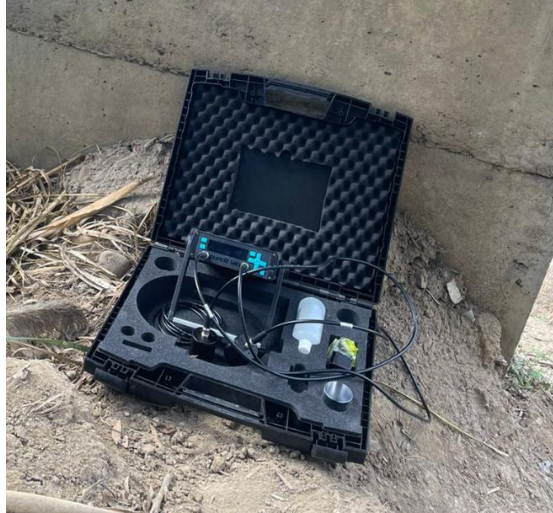
Ilustración 22 Ultrasonido

En la ilustración anterior, el equipo consta de un:

- Generador de Pulsos
- Sonda
- Acoplante
- Receptor
- Amplificador
- Unidad de visualización
- Registrador de almacenamiento

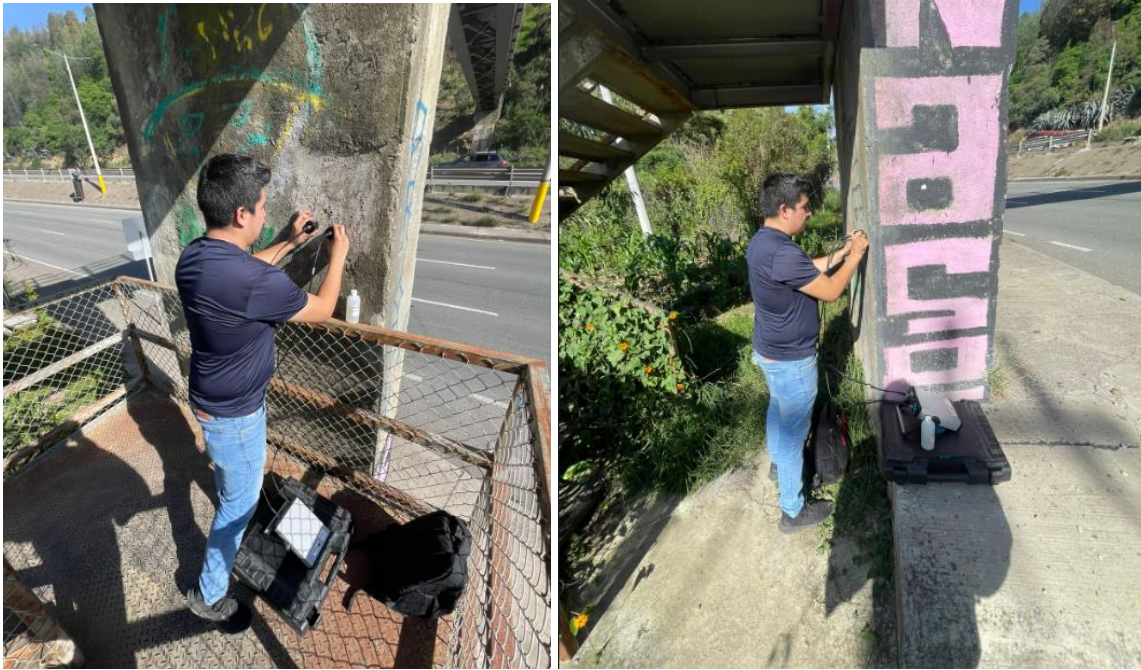
Primero se debe preparar el equipo comprobando que las sondas estén calibradas, se comenzó a limpiar la superficie de la pila para que no exista interferencias entre las sondas, para eso con ayuda de un acoplante que en este caso es el gel, las mediciones fueron tomadas en diferentes puntos de la pila teniendo como resultados 10 puntos para así registrar las mediciones de tiempo de tránsito de las ondas.

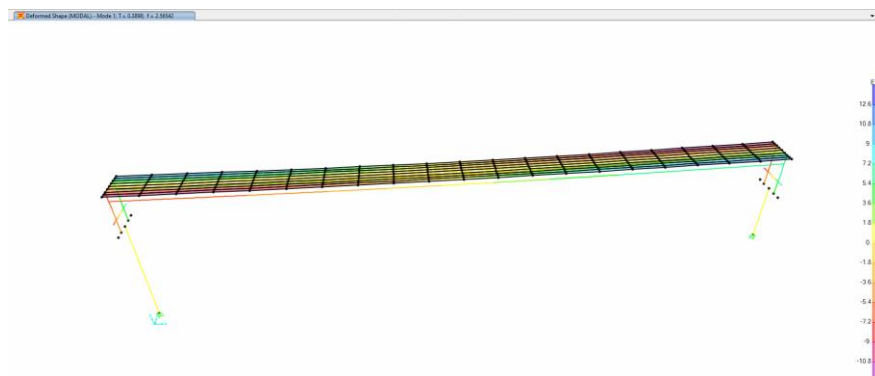
Ilustración 33 Ensayo Modal periodo 1

Un periodo de 0.39 segundos en el primer modo de vibración en la dirección X este eje es en dirección del puente sugiere que el puente peatonal tiene una respuesta dinámica moderadamente rápida a las cargas sísmicas en esta dirección. Este valor es indicativo de la rigidez estructural en la dirección longitudinal y es crucial para el análisis sísmico y el diseño adecuado de la estructura, considerando las normativas relevantes.

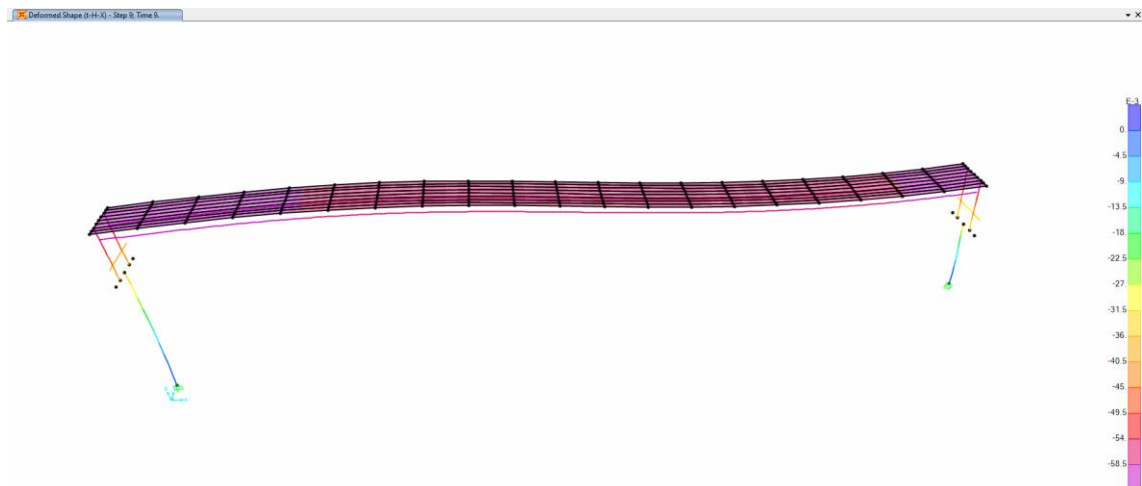
Ilustración 37 Resultado del tiempo -historia

El modelo del puente peatonal se analizó utilizando la señal del terremoto de Pedernales de 2016 en Ecuador, un evento de magnitud 7.8. Se estimó un desplazamiento máximo de 2.5 metros en la ruptura de la placa tectónica, lo que proporciona una representación realista de las fuerzas sísmicas para evaluar la respuesta estructural del puente bajo condiciones extremas

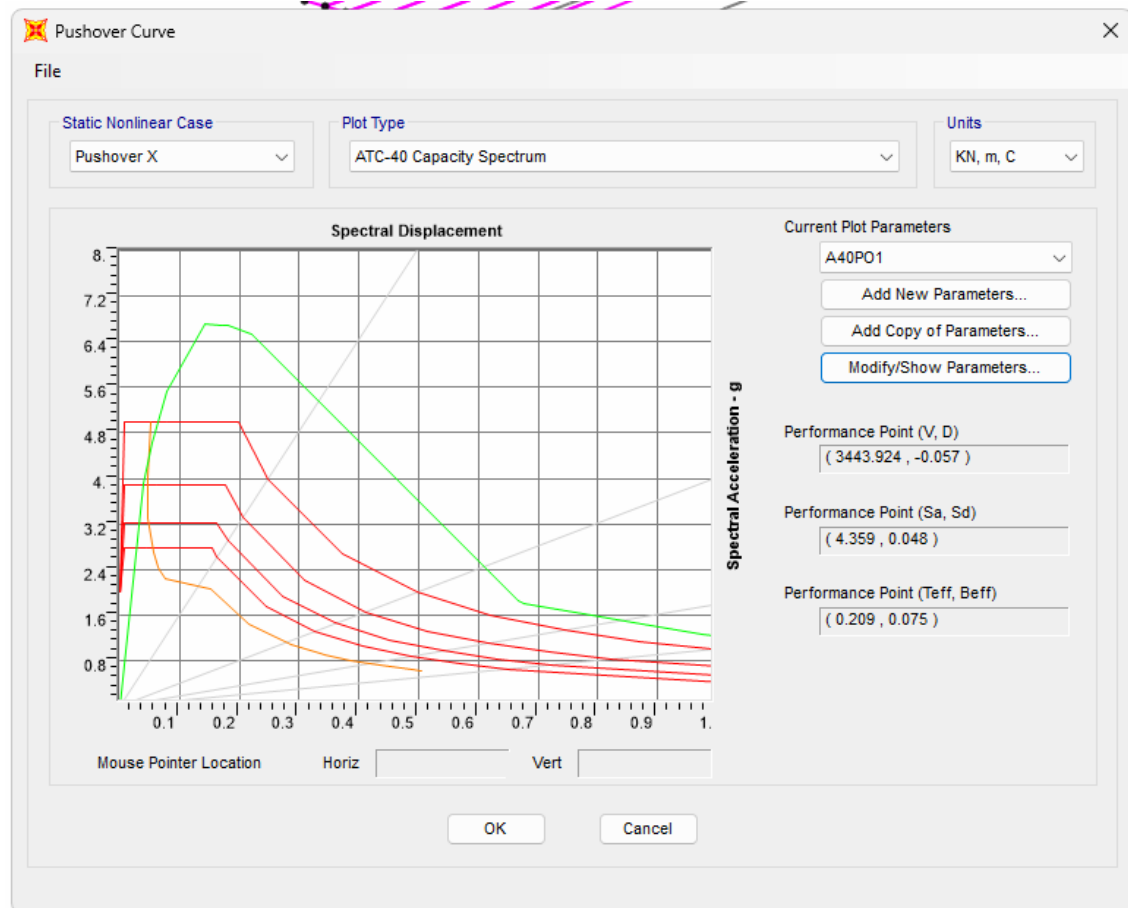
Ilustración 41 SAP-Comparación

El punto máximo de la curva verde, donde se alcanza la mayor fuerza cortante antes de que la capacidad de la estructura comience a degradarse, ocurre en un nivel de aceleración significativamente alto. Sin valores numéricos exactos en el eje de las aceleraciones, no se

La altura de las líneas rojas indica que los sismos modelados varían en intensidad, pero todos presentan demandas de aceleración que son menores que la capacidad máxima mostrada por la curva verde. Esto sugiere que la estructura puede soportar estos sismos sin alcanzar su punto máximo de capacidad, lo que es un indicativo de buen desempeño sísmico.

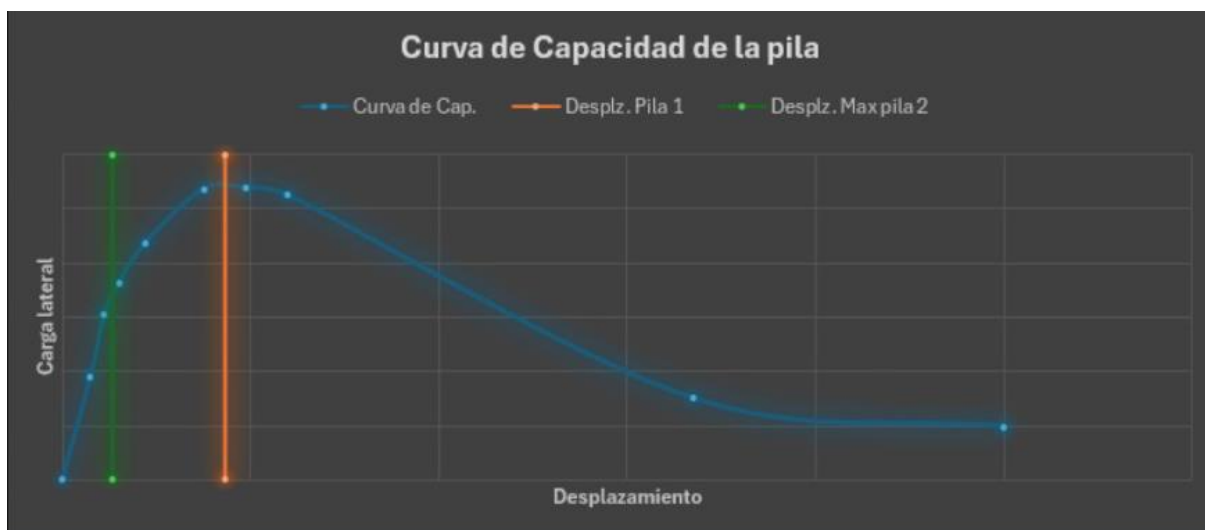
Ilustración 43 Curva de capacidad de las pilas

Desplazamiento pila 1	17.24cm	0,1724	Carga maxima	5382,63
Desplazamiento pila 2	5.36cm	0,0536	Desplazamiento	0,1741

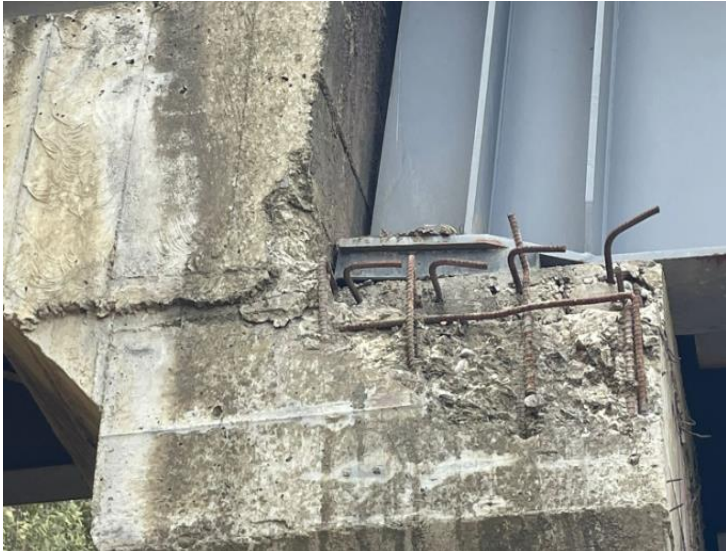
Tabla 10 Mantenimiento correctivo

ACCION	ELEMENTO	DETALLE	MATERIALES NECESARIOS	ENCARGADO
R E E M P L A Z O C O M P O N E N T E S	PILAS	DESGASTE EN LA PILA 2 TIENE LOS HIERRO EXPUESTOS	Se tiene que volver a fundir y realizar nuevamente un armado con ayuda de un empalme	MTOPO

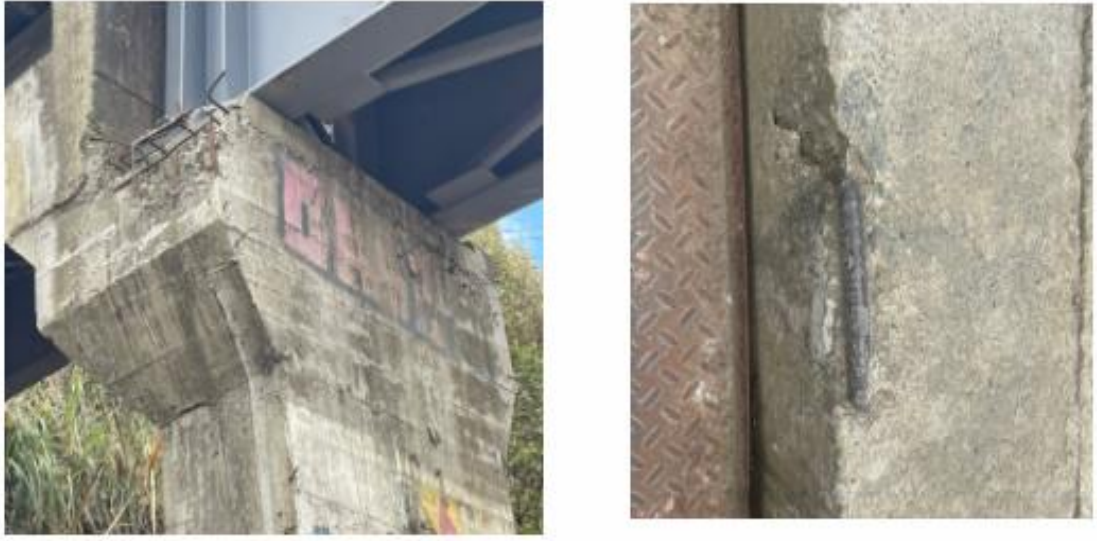
ACCION	ELEMENTO	DETALLE	MATERIALES NECESARIOS	ENCARGADO
R E V E S T I M I E	PILAS	AMBAS PILAS-ALAMBRES REVESTIMIENTO	REVESTIR LAS DOS VIGAS POR EL MAL ESTADO	MTOP
