**ANÁLISIS DE LA INFRAESTRUCTURA DE LA CICLOVÍA
Y SU IMPACTO EN LA SOSTENIBILIDAD “PASEO TRES
DE NOVIEMBRE, ENTRE AV. DE LOS CEREZOS Y
HUAYNACAPAC” CUENCA-AZUAY**

**PROYECTO DE TITULACIÓN PREVIO A LA OBTENCIÓN DEL
TÍTULO DE INGENIERO CIVIL**

AUTOR: ANDY ALEJANDRO BURBANO LÓPEZ

2025

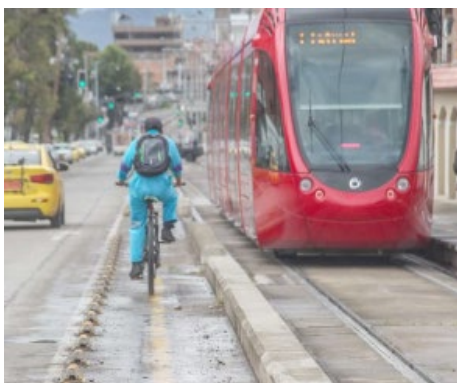
Figura 3

Se trata de un carril destinado exclusivamente a bicicletas, adaptado en las carreteras y que debe contar con bandas sonoras laterales para garantizar la seguridad del ciclista. La velocidad máxima permitida para los vehículos motorizados es de 50 km/h, y el ancho mínimo del espaldón debe ser de 1,20 metros (MTO, 2015), como se observa en la Figura 3.

Ciclovías en espaldón

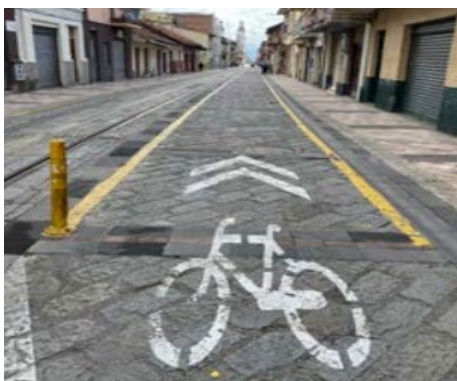
Figura 4

Tal como se ilustra en la Figura 4, la velocidad máxima autorizada para los vehículos motorizados es de 30 km/h, con un ancho de carril de hasta 3 metros, incluyendo marcas de pavimento ubicadas en el centro del carril (MTO, 2015).

Ciclovía compartida

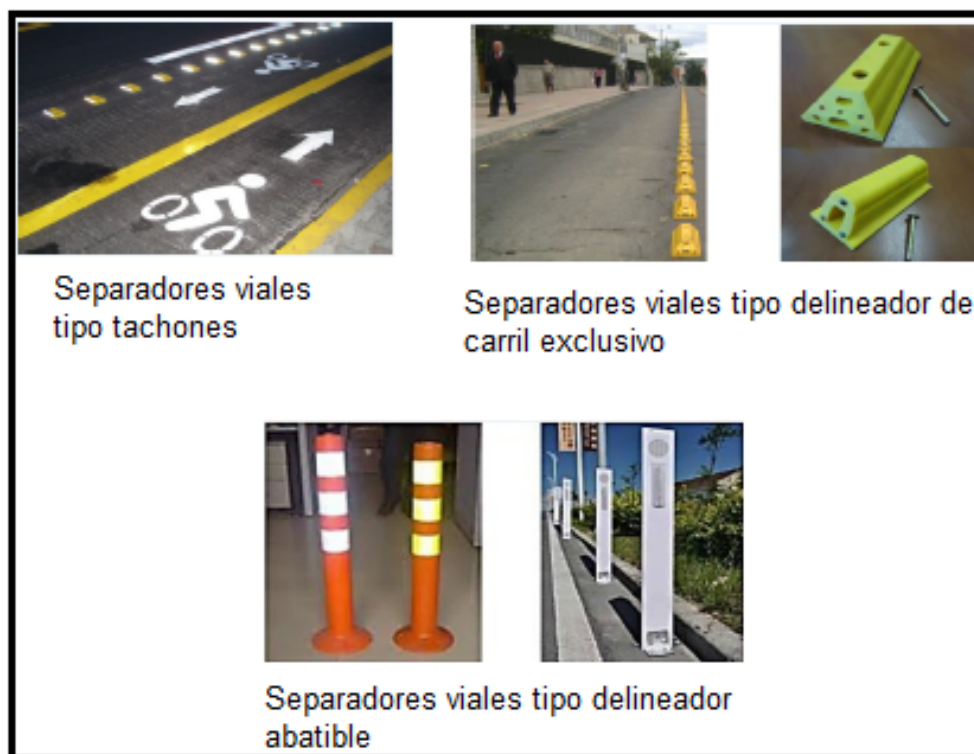
Figura 19

Separadores viales

Separadores viales tipo tachones

Separadores viales tipo delineador de carril exclusivo

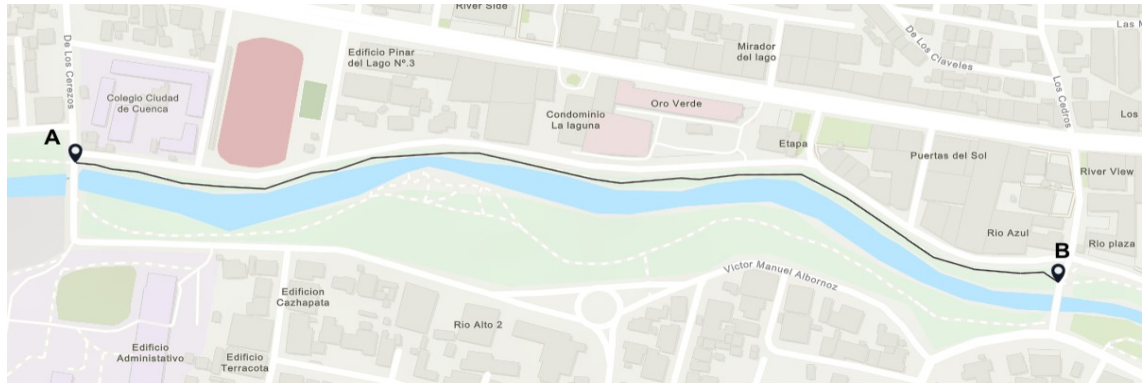
El tramo A – B como se muestra señalada en la Figura 23 corresponde a una ciclovía tipo senda, compartida entre ciclistas y peatones, con superficie natural de tierra ubicada junto a las riberas del río, cuenta con una longitud de 794.60 metros.

Tramo desde Av. De los Cerezos hasta calle Los Cedros

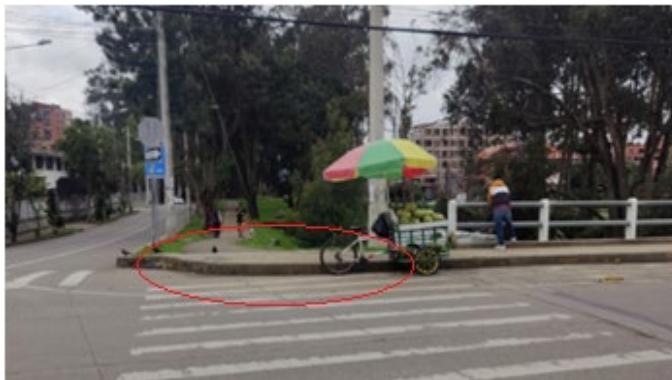
Inicio del tramo, desde Av. De los Cerezos

Al iniciar el recorrido en el tramo A – B desde la Av. De los Cerezos, se presenta una dificultad de acceso en el paso compartido ya que no existe una continuidad con la superficie de rodadura, como se observa en la Figura 24. Esta situación se ve agravada por la ausencia de señalización vertical y la presencia de una superficie natural de tierra, lo que puede generar incomodidad y riesgo para los usuarios, especialmente en las condiciones climáticas cuando llueve.

Nota. Dificultad para el ingreso al paso compartido.

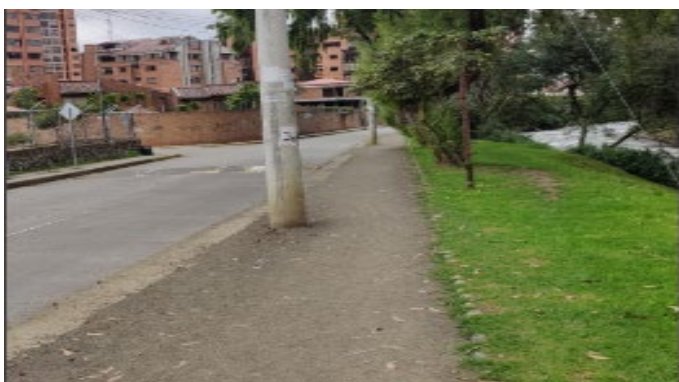
Tramo comprendido entre la Av. De los Cerezos y calle Los Cedros

Nota. Paso compartido no pavimentado, sin iluminación y sin señalización.

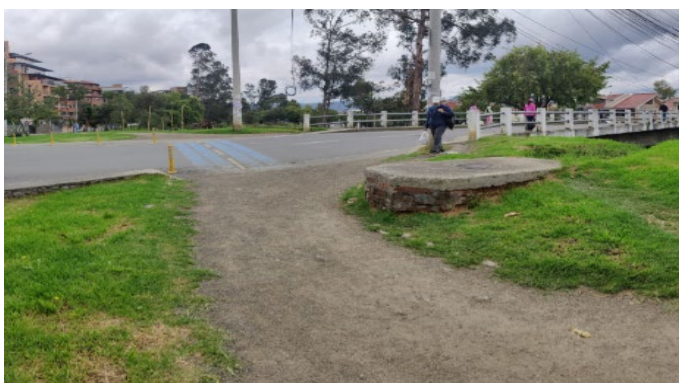
Paso bidireccional que conecta los tramos B – C, calle Los Cedros

Nota. Falta de señalización en el cruce.

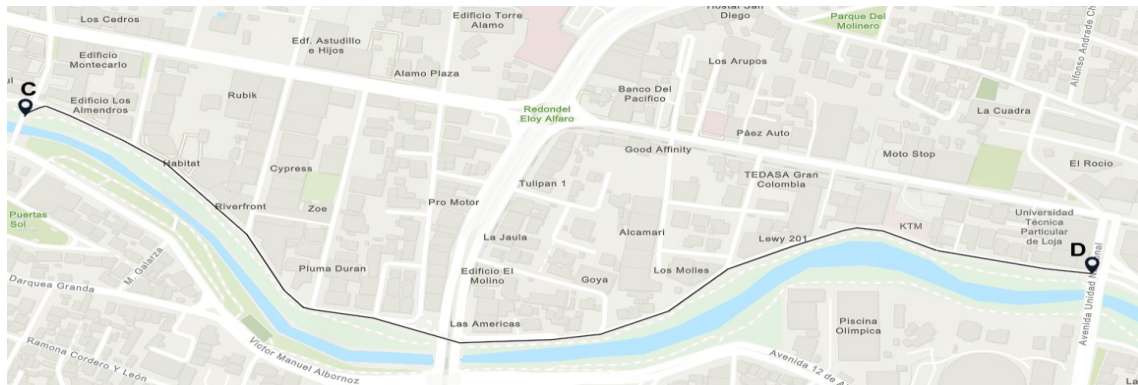
Figura 27

En el tramo C – D, como se observa en la Figura 27, la ciclovía tipo espaldón se encuentra segregada de la calzada mediante separadores viales tipo delineador exclusivo, dispuestos junto a la vía. Este segmento cuenta con una longitud de 1299.27 metros.

Tramo desde calle Los Cedros y Av. Unidad Nacional

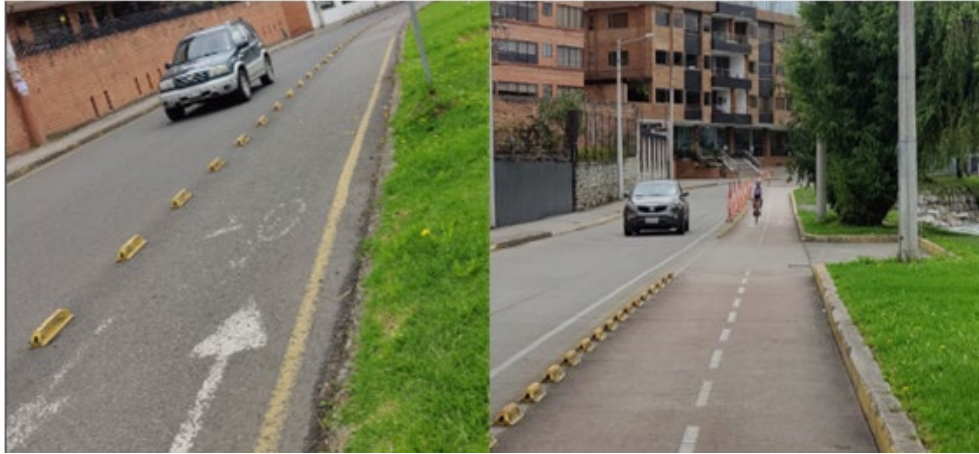
Tramo comprendido entre la calle de Los Cedros y Av. Unidad Nacional

En el tramo que está comprendido entre la calle Los Cedros y Av. Unidad Nacional, como se observa en la Figura 28, se encuentra la falta de mantenimiento de la señalización horizontal y la ausencia de señalización vertical. En ciertos sectores, existen estacionamientos para vehículos sin medidas de prevención ni señalización que adviertan a conductores y ciclistas sobre posibles conflictos de uso.

Nota. Desgaste de la señalización horizontal y falta de señalización vertical.

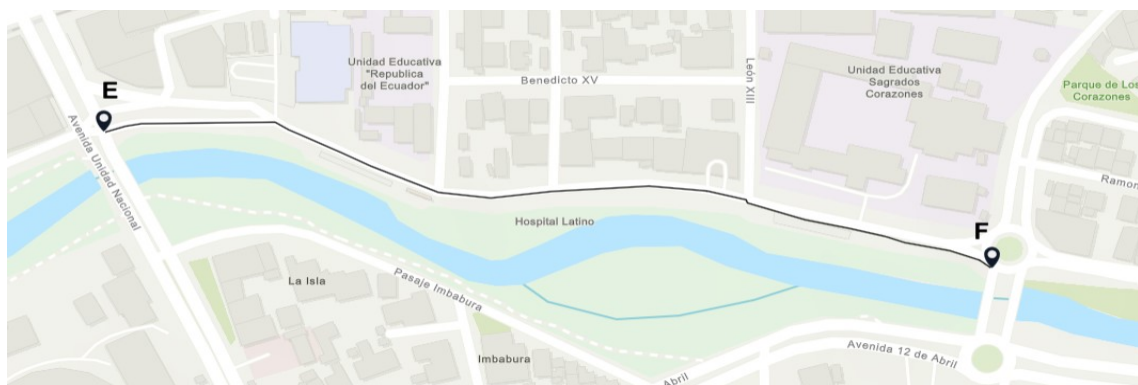
Figura 29

En el tramo E – F, como se observa en la Figura 29, la ciclovía tipo espaldón está segregada de la calzada mediante separadores viales tipo delineador exclusivo, dispuestos junto a la vía. Adicionalmente, se incorpora un espacio de resguardo frente a las zonas de estacionamiento vehicular, particularmente en el sector adyacente a la clínica Latinoamericano. Al finalizar este tramo se localiza la presencia de un redondel, identificado como punto crítico por la elevada interacción y el riesgo potencial de conflicto entre vehículos y bicicletas. La longitud total del segmento es de 507,99 metros.

Tramo desde Av. Unidad Nacional y calle Simón Bolívar

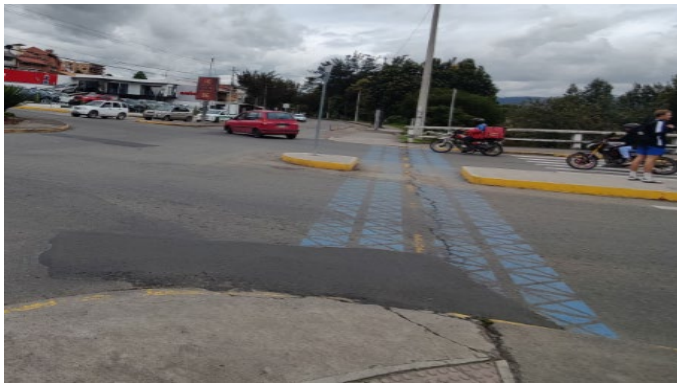
Paso bidireccional que conecta los tramos F – G, calle Simón Bolívar

Nota. Falta de mantenimiento de cruce y de señalización.

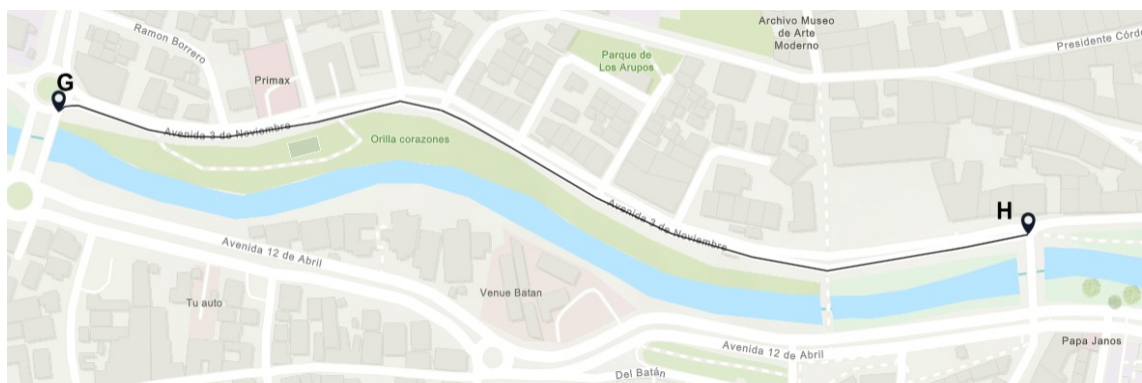
Figura 33

En el tramo G – H, como se observa en la Figura 33, la ciclovía tipo espaldón que está segregada de la calzada mediante separadores viales tipo delineador exclusivo, dispuestos junto a la vía. La longitud total de este segmento es de 602.28 metros.

Tramo desde la calle Simón Bolívar y Puente del Vado

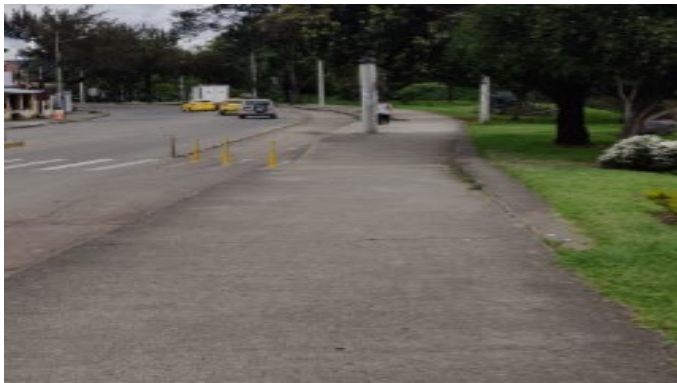
Inicio del tramo, desde la calle Simón Bolívar

Nota. Incorporación de ciclistas desde la acera a la ciclovia.

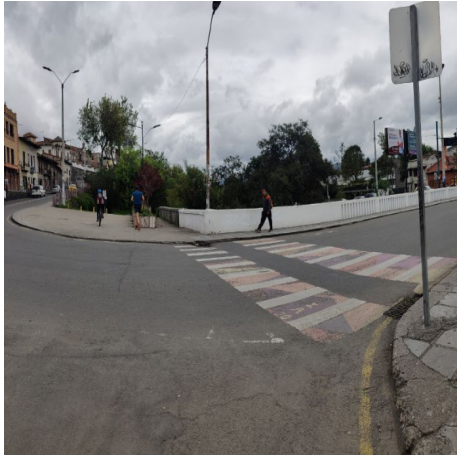
Paso bidireccional que conecta los tramos H – I, Puente Del Vado

Nota. Falta de señalización de cruce.

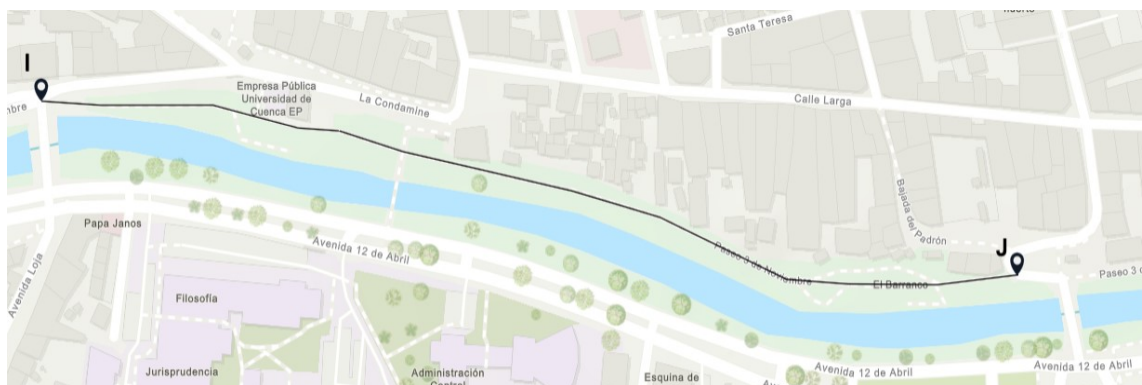
Figura 38

En el tramo I – J, como se observa en la Figura 38, se presenta una ciclovía tipo senda compartida entre ciclistas y peatones, ubicada junto a la ribera del río. La superficie de adoquinado reduce la comodidad y genera riesgos para la seguridad del desplazamiento, especialmente en condiciones de humedad o desgaste. La longitud del tramo es de 557,29 metros.

Tramo desde Puente del Vado y Puente del Centenario

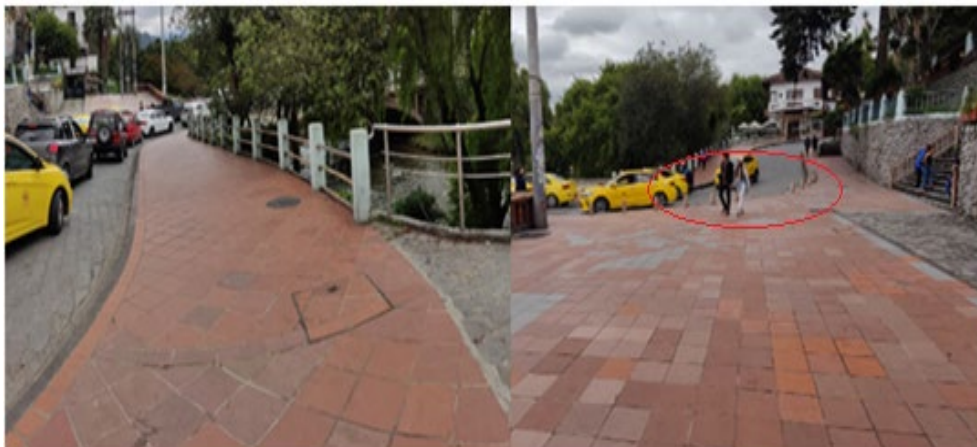
Paso bidireccional que conecta los tramos H – I, Puente Del Vado

Nota. Falta de continuidad con la superficie de rodadura y ausencia de señalización horizontal y vertical.

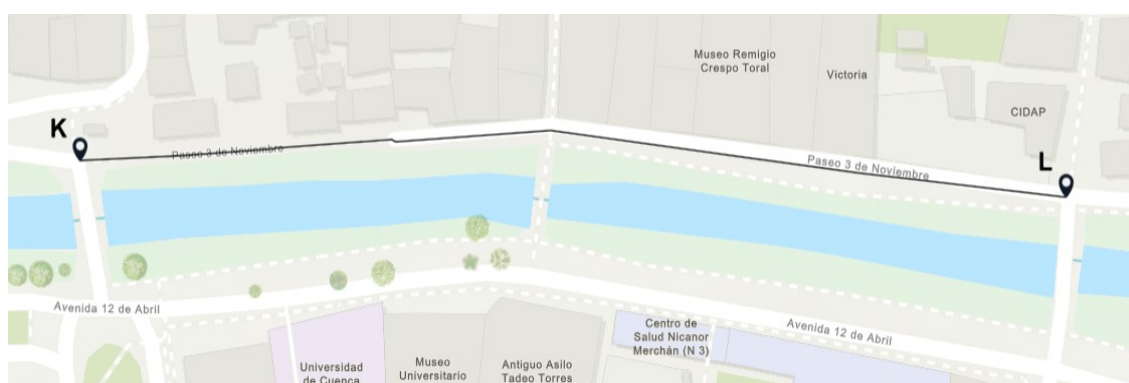
Figura 41

En el tramo K – L, comprendido en el tramo desde Puente del Centenario y el Puente Mariano Moreno, como se observa en la Figura 41, es una ciclovía tipo senda, la infraestructura presenta al inicio una superficie de adoquín, mientras que el resto del recorrido se desarrolla sobre la vereda, compartiendo espacio con el flujo peatonal. Cabe resaltar que el ancho disponible para el uso compartido peatón – ciclista es de tan solo 1 metro, lo que dificulta la circulación simultánea y genera posibles conflictos de uso, además de reducir la eficiencia y seguridad del desplazamiento. La longitud total del tramo es de 317.49 metros.

Tramo desde Puente del Centenario y Puente Mariano Moreno

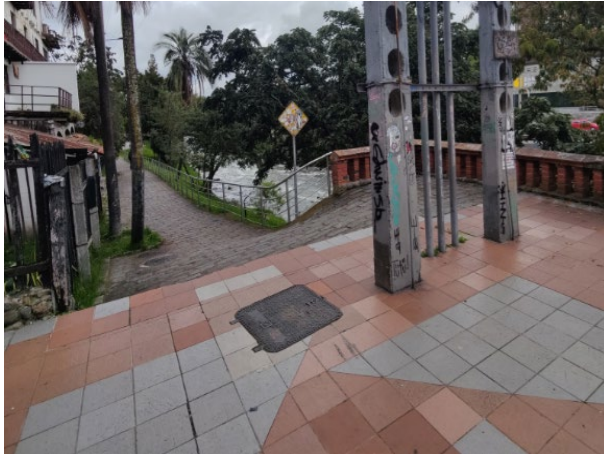
Inicio del tramo, desde Puente del Centenario

Nota. Falta de señalización horizontal y vertical a la incorporación de la superficie compartida peatonal – ciclista en adoquín.

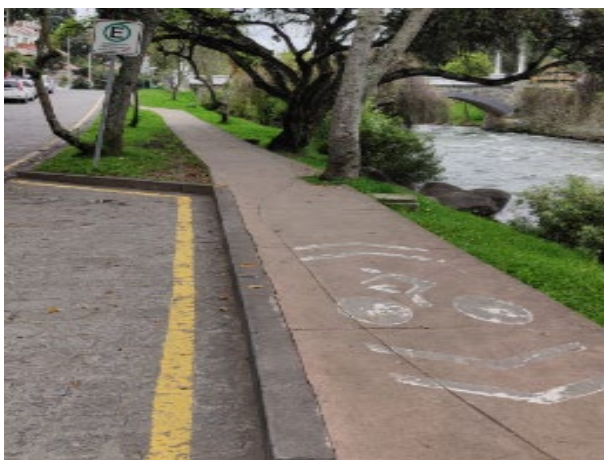
Tramo comprendido entre el Puente del Centenario y Puente Mariano Moreno

En el tramo comprendido entre el Puente del Centenario y Puente Mariano Moreno, como se observa en la Figura 43, se observa la ausencia de señalización vertical y el deterioro de la señalización horizontal, así como la falta de iluminación. La superficie compartida peatonal – ciclista presenta un ancho de 1 metro, lo que dificulta la circulación simultánea de peatones – ciclistas, incrementando el riesgo de incidentes.

Nota. Falta de señalización vertical y mantenimiento de la señalización horizontal, superficie compartida peatonal – ciclista.

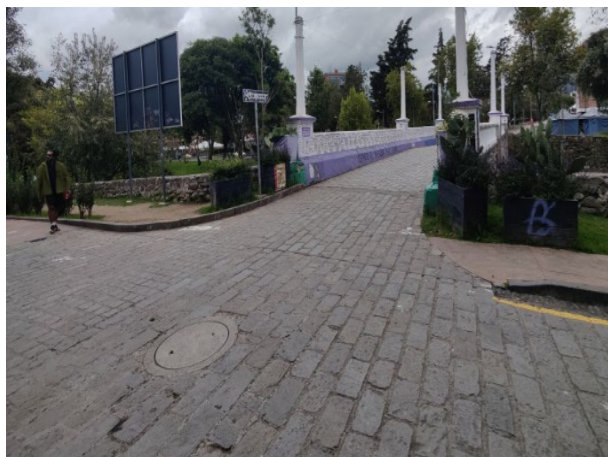
Paso bidireccional que conecta los tramos J – K, Puente Mariano Moreno

Nota. No existe señalización de cruce para los ciclistas.

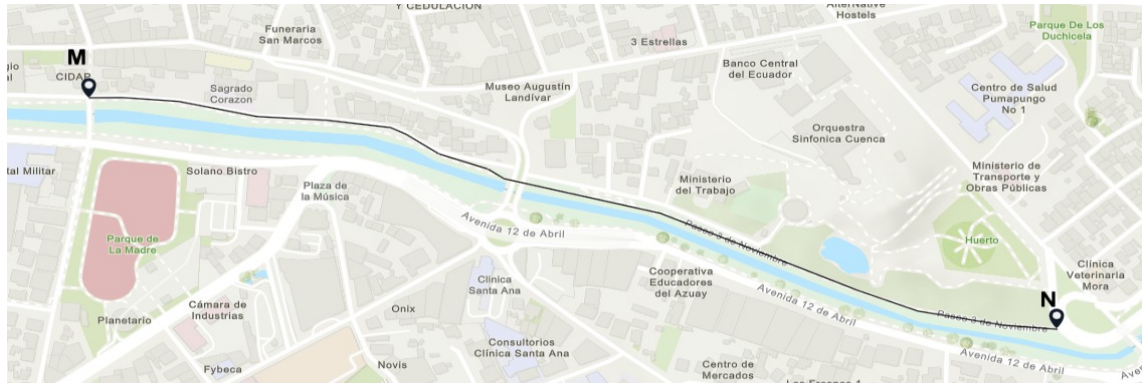
Figura 45

En el tramo M – N, como se observa en la Figura 45, inicia una ciclovía tipo espaldón que es exclusivo para ciclistas, se encuentra segregada de la calzada mediante separadores viales tipo delineador exclusivo. Sin embargo, al cruzar el subnivel del Puente de Todos Santos, la infraestructura se transforma en una ciclovía tipo senda junto a la ribera del río, con superficie natural de tierra. Su longitud total es de 1097,42 metros.

Tramo desde Puente Mariano Moreno y Av. Huayna Cápac

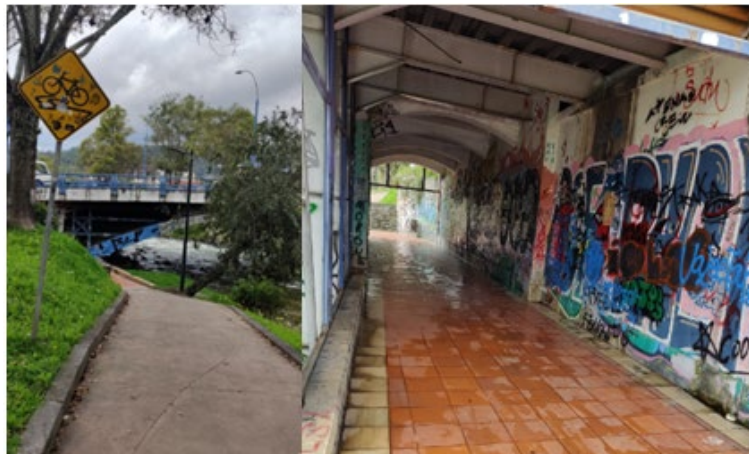
Tramo comprendido entre el Puente Mariano Moreno y el Puente de Todos Santos

Nota. Falta de mantenimiento en la señalización vertical y ausencia de señalización horizontal, además de un subnivel con superficie resbaladiza en el paso compartido peatonal – ciclista.

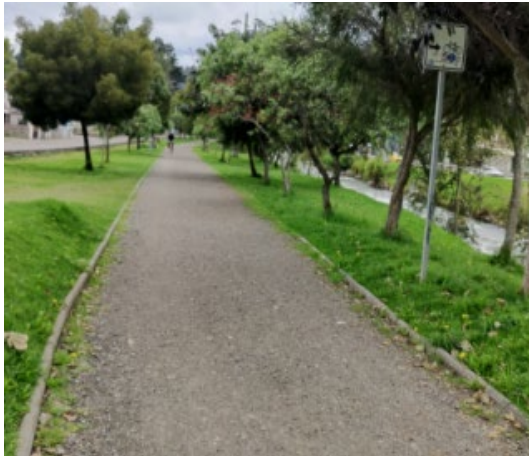
Tramo comprendido entre el Puente de Todos Santos y Av. Huayna Cápac

Nota. Ausencia de señalización en tramo con superficie de tierra compartida entre peatones y ciclistas.
