**UNIVERSIDAD  
CATÓLICA DE CUENCA**  
COMUNIDAD EDUCATIVA AL SERVICIO DEL PUEBLO

**CARRERA DE ARQUITECTURA Y URBANISMO**

**GENTRIFICACIÓN: CAMBIOS SOCIOESPACIALES EN LA AVENIDA ORDOÑEZ LAZO**

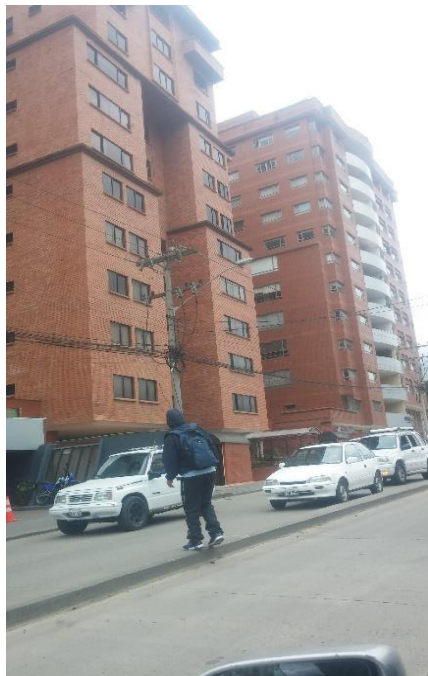
En relación al uso urbano, el área de intervención se encuentra dentro del sector de planeamiento oeste correspondiente a: O-9, O-10 y O-11 (Mapa 6), en donde, la ordenanza municipal indica las determinantes para la ocupación del suelo de los sectores anteriormente señalados (Imagen 20,21,22). Lo que caracteriza a estos sectores es el uso principal de vivienda, permitiendo edificaciones de hasta 12 pisos.

Imagen 17 V.1 Edificación de 12 pisos en la Av. Ordóñez Lazo  
Elaboración: María Paz González Durán

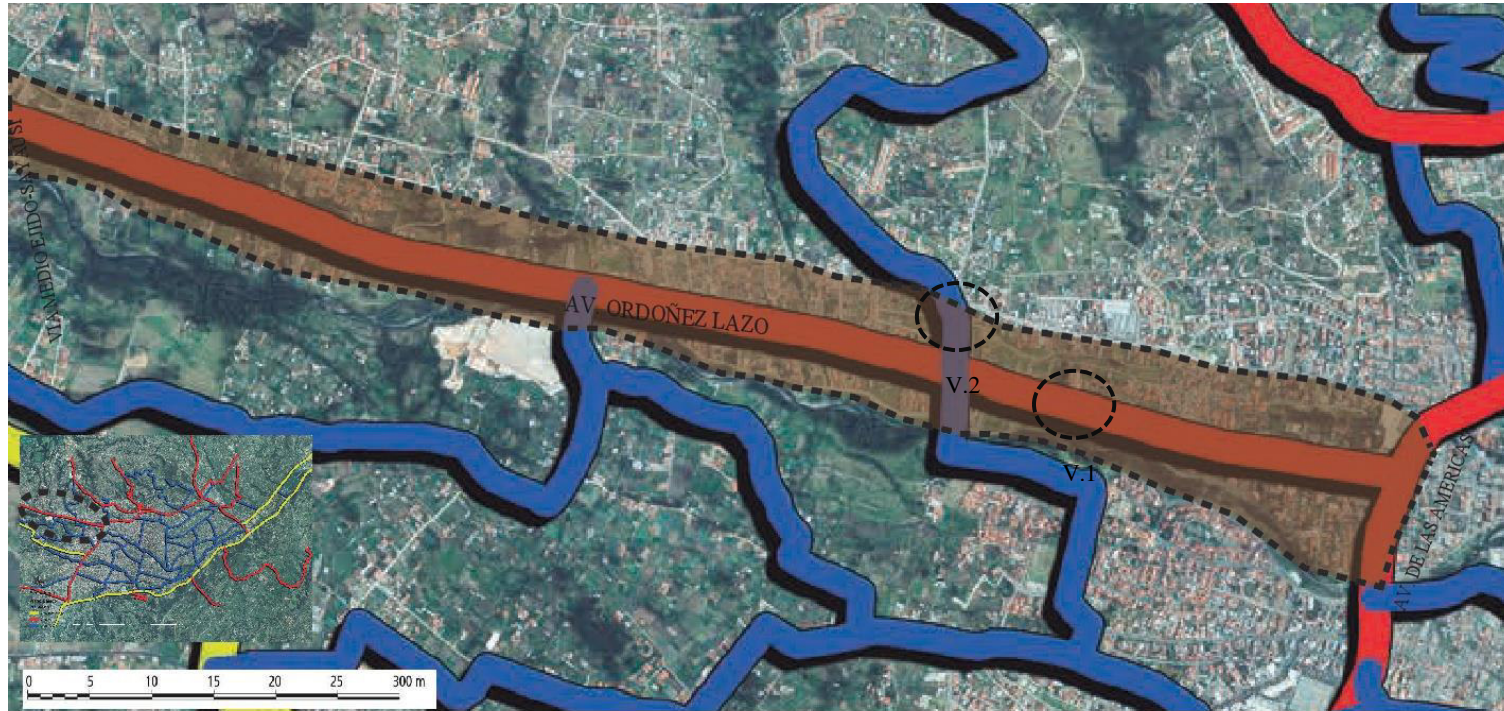
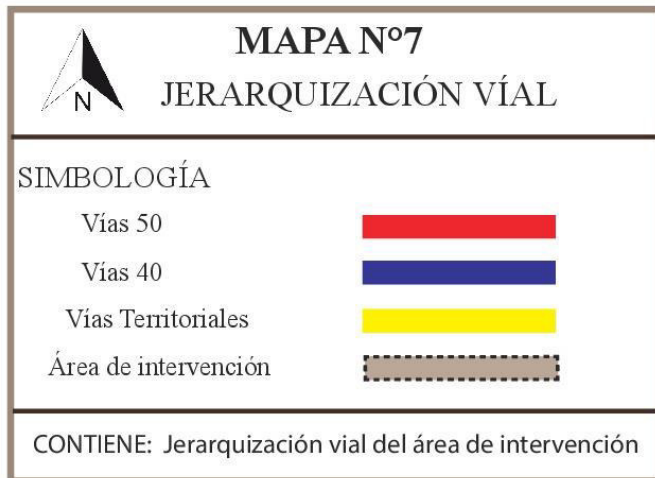
Mapa 7 Jerarquización vial  
Fuente: Plan de Movilidad y Espacios Públicos de Cuenca  
Elaboración: María Paz González Durán

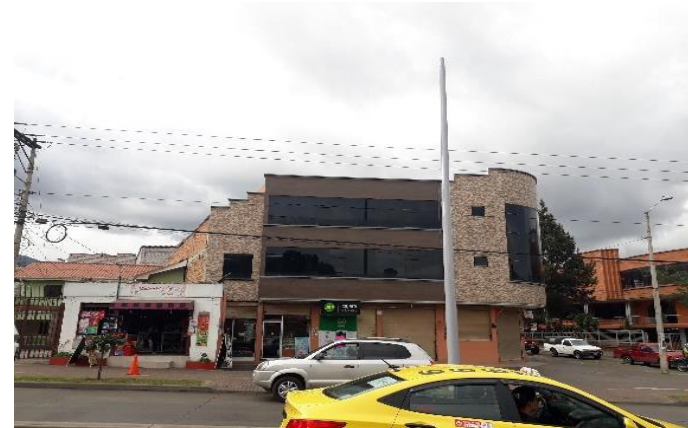
- Edificación 1 (E.1): Se observa mejoramiento de la fachada, mediante la incorporación de piedra. Ésta se caracteriza por estar dispuesta en tres pisos destinada a la vivienda y al comercio.

Imagen 38 Edificación 1 antes de la intervención en la Av. Ordóñez Lazo, 2015

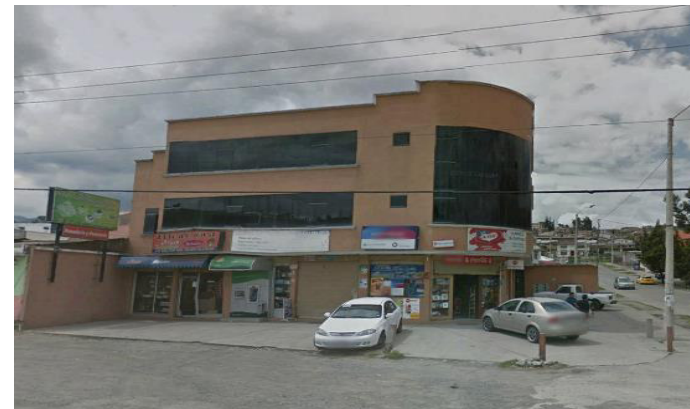
Imagen 39 Edificación 1 estado actual, 2018

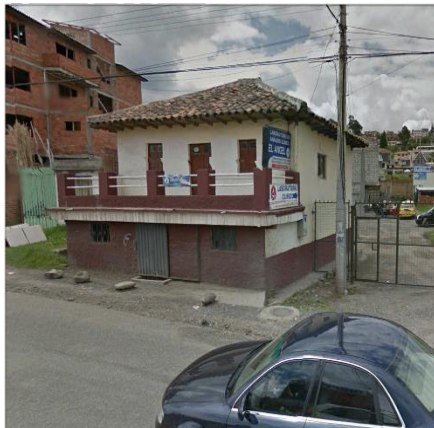
- Edificación 3 (E.3): Vivienda afectada en ensanchamiento de la vía pública. Se observa un deterioro en su diseño original, la intervención la hacen para evitar posibles filtraciones de aguas lluvias, cambiando el material de la techumbre, perdiendo sus materiales originales que le dieron en su tiempo un valor arquitectónico propio de la zona, en sus inicios.

Imagen 40 Edificación 3 antes de la intervención en la Av. Ordóñez Lazo, 2015  
Fuente: Fotografía Google Earth, 2015

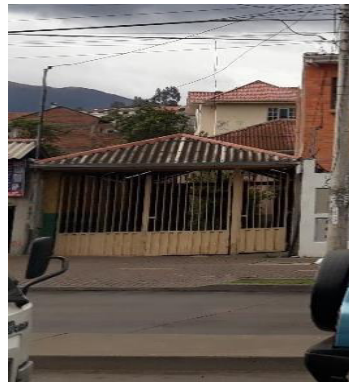
Imagen 47 Edificación 5 estado actual, 2018  
Elaboración: María Paz González Durán

- Edificación 5 (E.5). Actualmente está destinada únicamente a vivienda, antes funcionaba también como negocio.

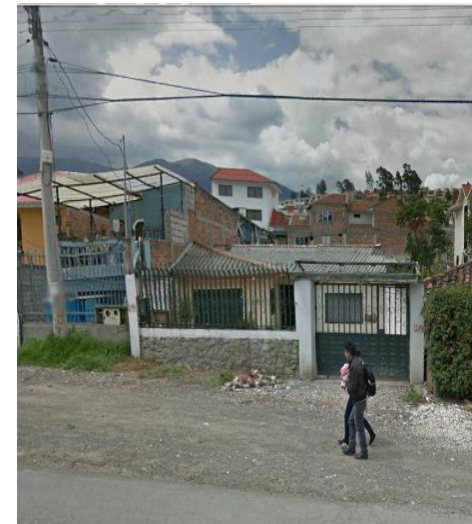
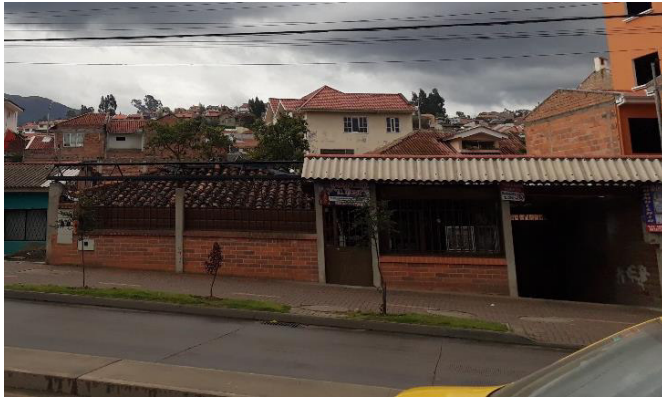
Imagen 48 Edificación 6 antes de la intervención en la Av. Ordóñez Lazo, 2015  
Fuente: Fotografía Google Earth, 2015

- Edificación 6 (E.6): Mantiene su estructura como vivienda y negocio, con cambios en el cerramiento por el ensanchamiento de la vía pública, se demolió el original y se construyó uno nuevo, un poco más adentro.

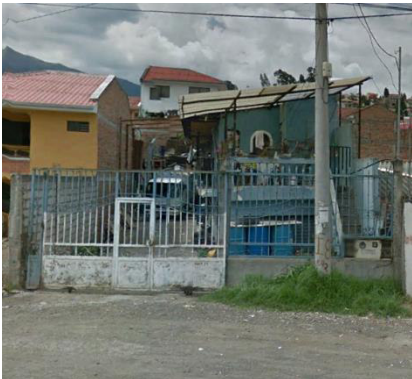
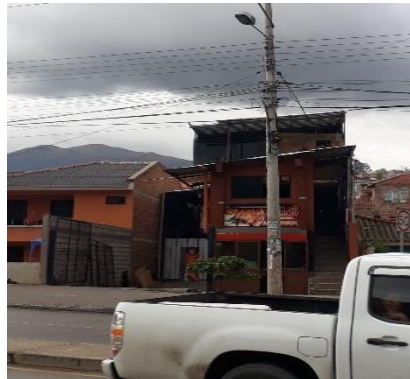
Imagen 50 Edificación 8 antes de la intervención en la Av. Ordóñez Lazo, 2015  
Fuente: Fotografía Google Earth, 2015

- Edificación 8 (E.8): Mantiene su estructura, sin embargo, la funcionalidad es diferente, pues ahora es vivienda y negocio.

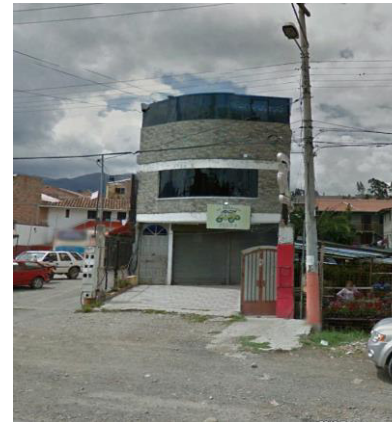
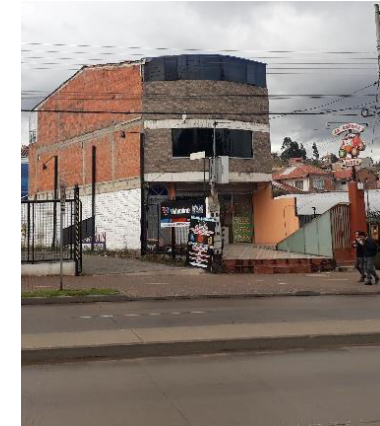
Imagen 52 Edificación 10 antes de la intervención en la Av. Ordóñez Lazo, 2015  
Fuente: Fotografía Google Earth, 2015

- Edificación 10 (E.10). Mantiene estructura y funcionalidad como vivienda y se ha incorporado el uso comercial.

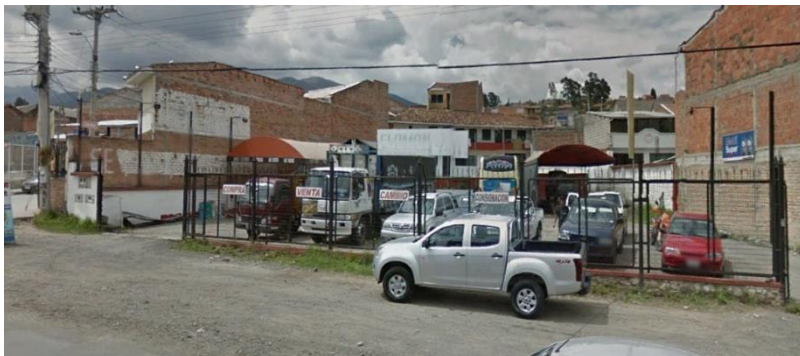
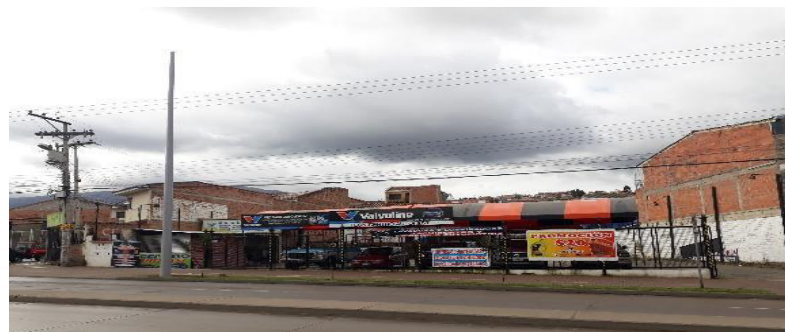
Imagen 54 Espacio Comercial antes de la intervención en la Av. Ordóñez Lazo, 2015  
Fuente: Fotografía Google Earth, 2015

- Espacio ocupado por una lavadora de carros (E.C), éste refleja mejoras en su disposición.

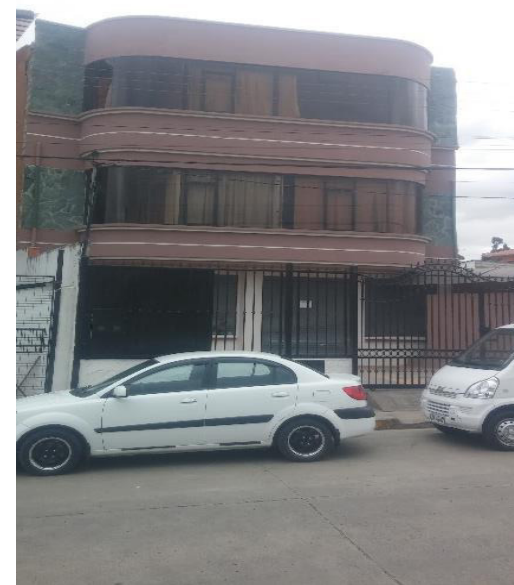
Imagen 57 Edificación 28 estado actual, 2018  
Elaboración: María Paz González Durán

- Edificación 28 (E.28): Mantiene estructura y funcionalidad como vivienda y negocio. Esta presenta una aplicación en la construcción de manera vertical (1 piso).

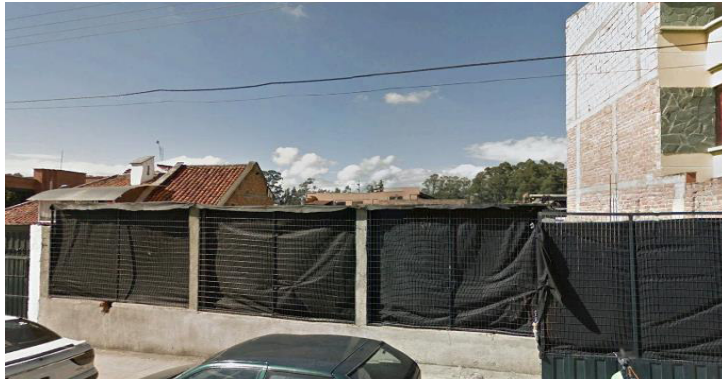
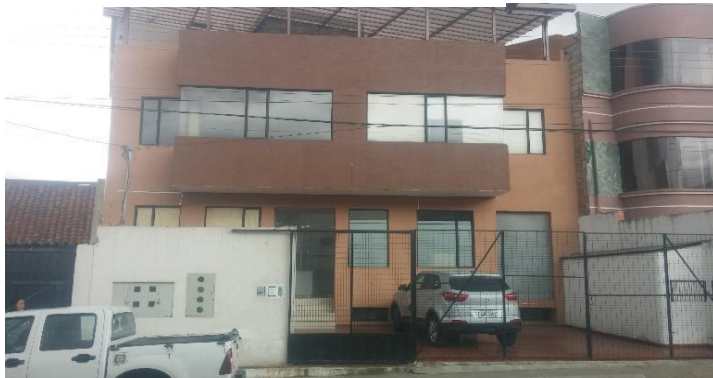
Imagen 58 Edificación 29 antes de la intervención en la Av. Ordóñez Lazo, 2015  
Fuente: Fotografía Google Earth, 2015

- Edificación 29 (E.29): Es una construcción nueva que se realiza luego de la intervención, caracterizada por 3 pisos, destinada a vivienda y comercio.

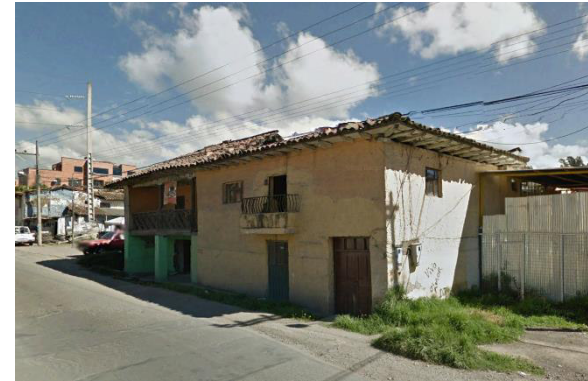
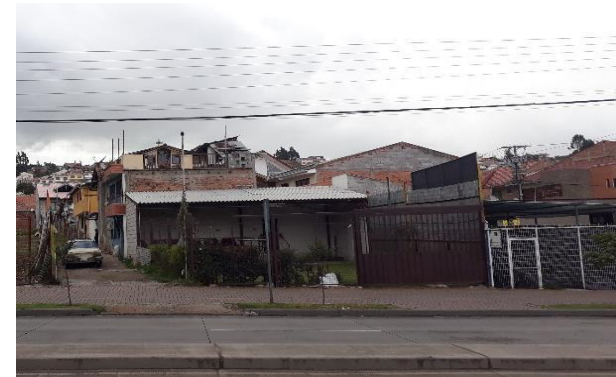
Imagen 66 Edificación 1 antes de la intervención en la Av. Ordóñez Lazo, 2015  
Fuente: Fotografía Google Earth, 2015

- Edificación 1(V.1): Antes estuvo destinada a la vivienda, sin embargo, con la intervención en la avenida, ésta es afectada totalmente, y en la actualidad no existe, en su lugar se ha levantado una estructura destinada a garaje y cuenta con cerramiento.

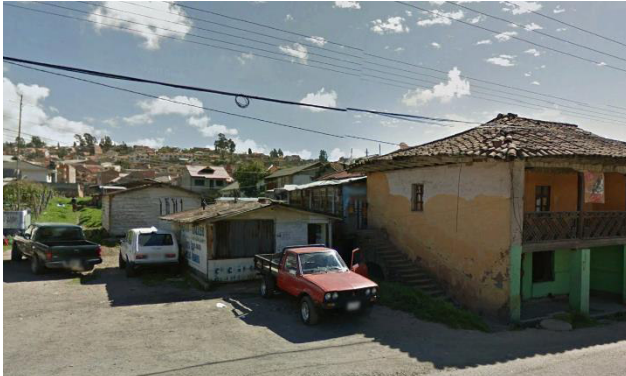
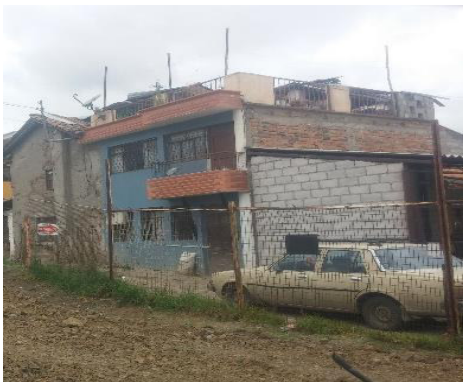
Imagen 68 Edificación 2 antes de la intervención en la Av. Ordóñez Lazo, 2015  
Fuente: Fotografía Google Earth, 2015

- Edificación 2 (V.2): Ésta es una estructura nueva destinada a vivienda, edificada sobre el área de la construcción afectada.

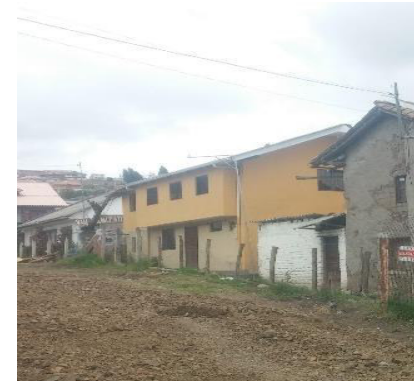
Imagen 70 Edificación 6 estado actual, 2018  
Elaboración: María Paz González Durán

- Edificación 6 (V.2). Ésta es una estructura nueva destinada a vivienda, edificada sobre el área de la construcción afectada.

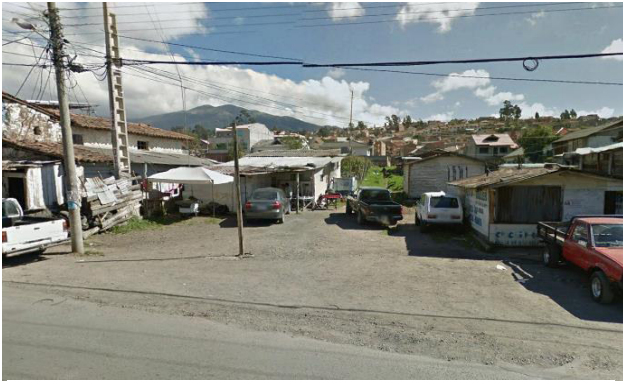
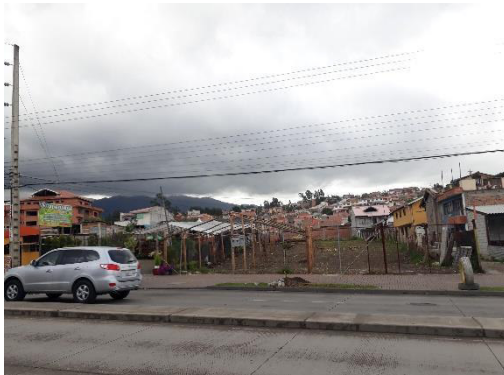
Imagen 71 Espacio para comercio antes de la intervención en la Av. Ordóñez Lazo, 2015  
Fuente: Fotografía Google Earth, 2015

- Espacio destinado a negocio (V.3), cercado, en el cual funciona un vivero. Esta área presenta modificaciones considerables, pues antes tenía estructuras improvisadas de un taller mecánico y actualmente no conserva ninguna de ellas.

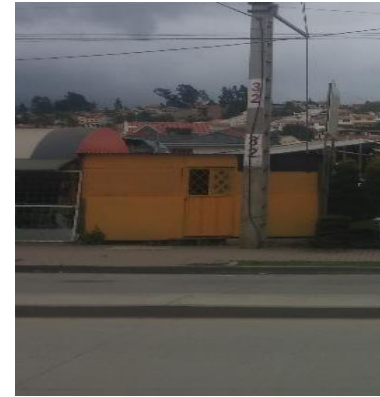
Imagen 73 Edificación 8 estado actual, 2018  
Elaboración: María Paz González Durán

- Edificación 8 (V.4). Edificación nueva destinada a comercio, en la que funciona un restaurante.

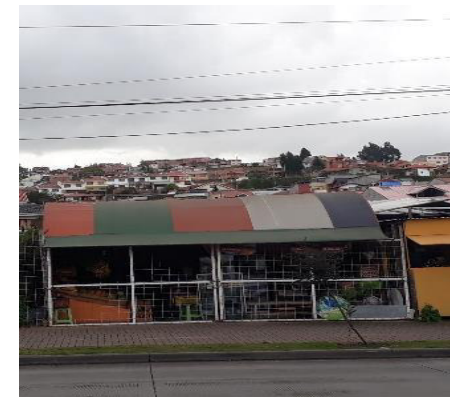
Imagen 74 Edificación 9 estado actual, 2018  
Elaboración: María Paz González Durán

- Edificación 9 (V.5). Edificación nueva destinada a comercio, en la que funciona una tienda de abarrotes.

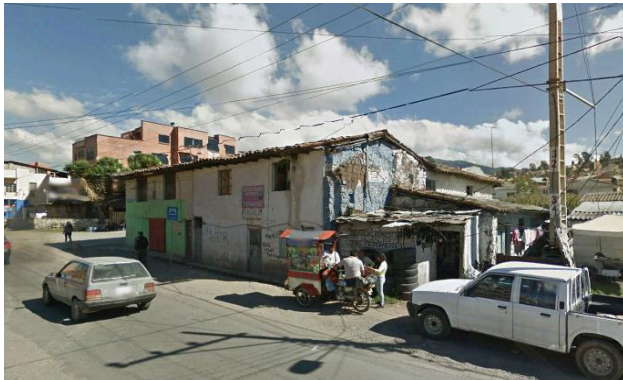
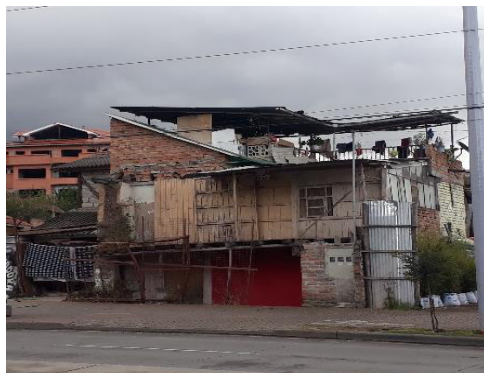
Imagen 75 Edificación 10 antes de la intervención en la Av. Ordóñez Lazo, 2015  
Fuente: Fotografía Google Earth, 2015

- Edificación 10 (V.6): Estructura destinada a vivienda que sufre transformaciones, debido a la incorporación de la vereda, quedando el 50% de la misma. Actualmente, se observan paneles de madera en reemplazo de las paredes que fueron derrumbadas.

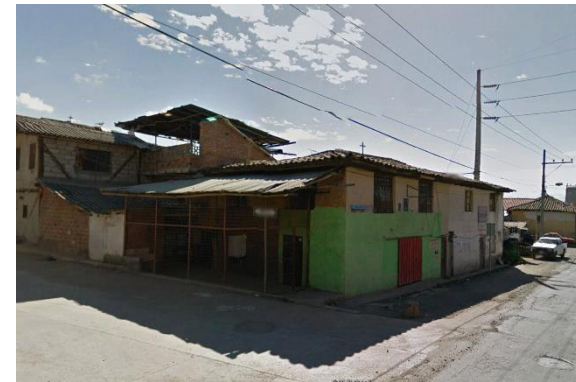
- Edificación 11 (V.7): Estructura destinada a vivienda, sufre transformaciones debido a la incorporación de la vereda, quedando el 50% de la misma. Actualmente, se evidencia un deterioro en la misma debido a la intervención que la afectó.

Imagen 77 Edificación 11 antes de la intervención en la Av. Ordóñez Lazo, 2015  
Fuente: Fotografía Google Earth, 2015

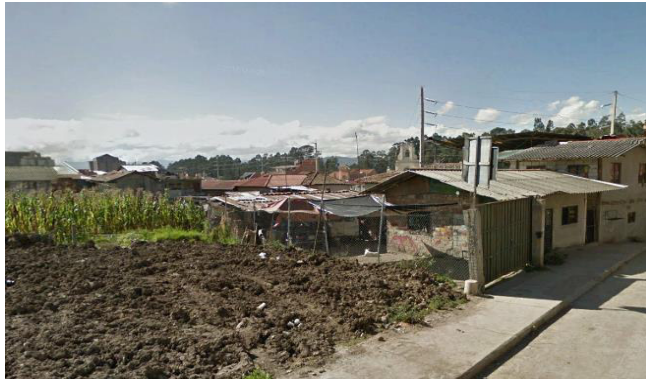
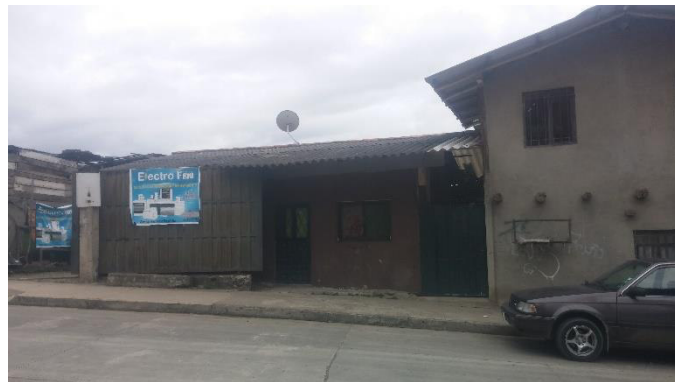
Imagen 79 Edificación 13 antes de la intervención en la Av. Ordóñez Lazo, 2015  
Fuente: Fotografía Google Earth, 2015

- Edificación 13 (V.8): Mantiene estructura y funcionalidad como vivienda, pero actualmente también funciona como comercio.

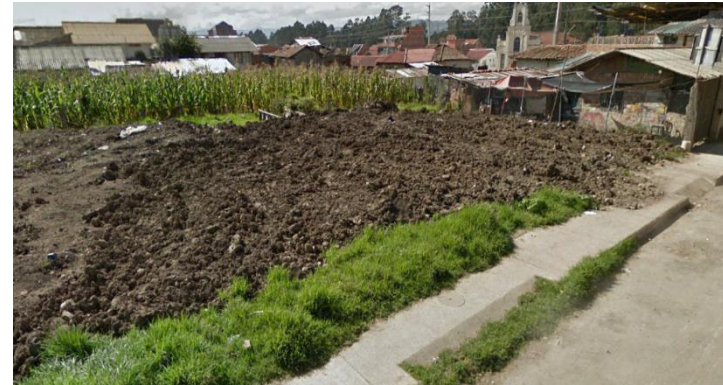
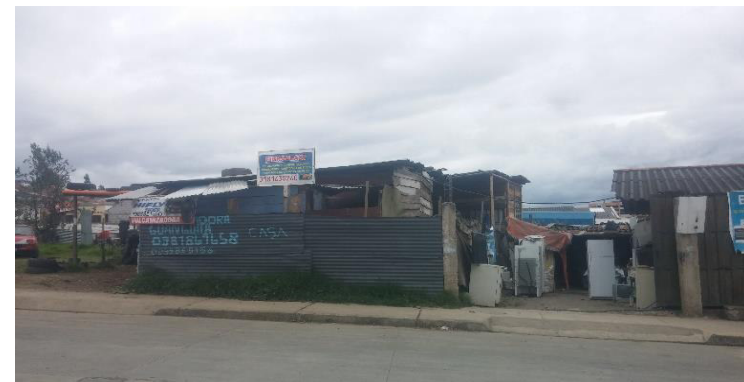
Imagen 81 Edificación 14 antes de la intervención en la Av. Ordóñez Lazo, 2015  
Fuente: Fotografía Google Earth, 2015

- Edificación 14 (V.9). Estructura nueva para negocio, antes era un terreno destinado al sembrío.

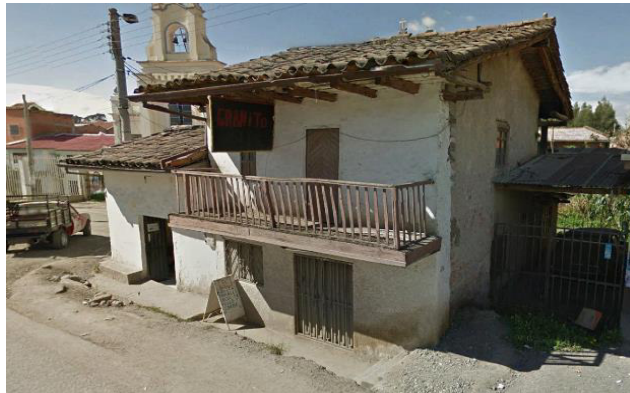
Imagen 89 Edificación 2 antes de la intervención en la Av. Ordóñez Lazo, 2015  
Fuente: Fotografía Google Earth, 2015

- Edificación 2 (E.1): Edificación nueva, antes funcionada como vivienda, pero fue derrumbada totalmente, no conserva nada de su estructura original y actualmente se ha dispuesto para vivienda y comercio.

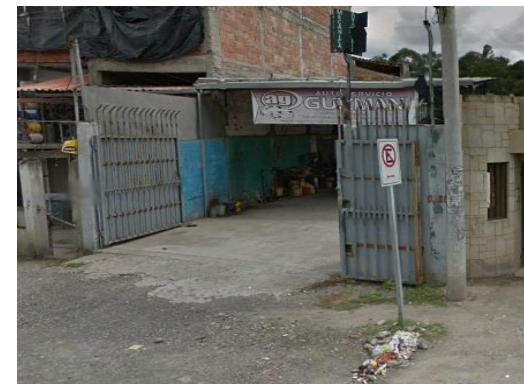
Imagen 91 Edificación 6 antes de la intervención en la Av. Ordóñez Lazo, 2015

- Edificación 6 (E2): Inicialmente funcionaba como comercio con una estructura acoplada para ello, sin embargo, en la actualidad se evidencia una edificación nueva en la cual se ha dispuesto una vivienda y se conserva el área comercial con notables mejoras.

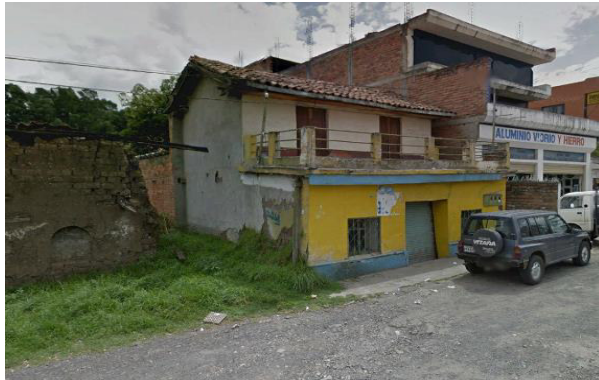
Imagen 93 Edificación 26 antes de la intervención en la Av. Ordóñez Lazo, 2015  
Fuente: Fotografía Google Earth, 2015

- Edificación 26 (E.3). Estructura totalmente afectada que ha quedado inutilizable.

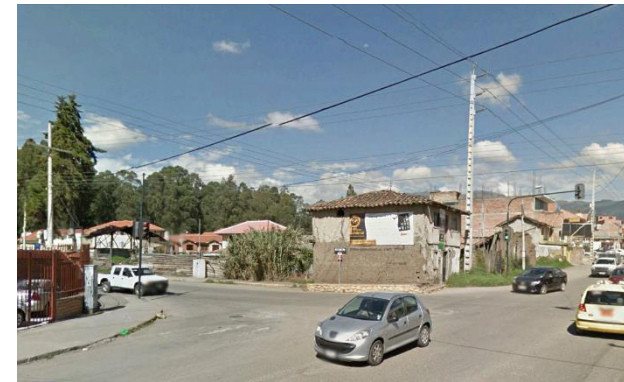
Imagen 95 Edificación 27 antes de la intervención en la Av. Ordóñez Lazo, 2015  
Fuente: Fotografía Google Earth, 2015

- Edificación 27 (E.4). Actualmente es una sola edificación empleada como vivienda con un área destinada para bodega. Este espacio antes comprendía 3 viviendas, de las que se conserva solo una, además en la actualidad cuenta con un cerramiento que ha limitado toda el área.

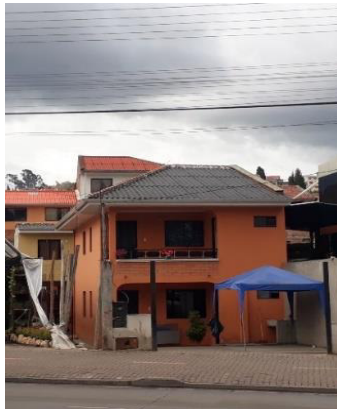
Imagen 97 Vivienda unifamiliar identificada en el área de estudio  
Elaboración: María Paz González Durán

- Vivienda unifamiliar: esta hace referencia a una construcción cuyo fin es albergar a una sola familia.

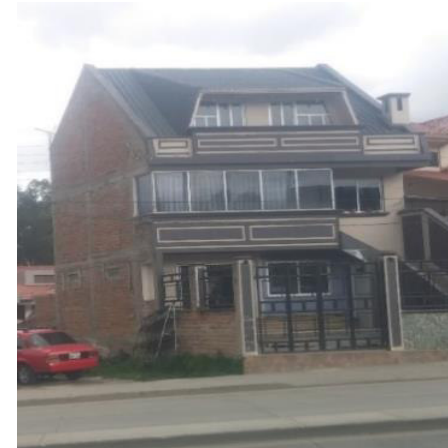
Imagen 98 vivienda bifamiliar identificada en el área de estudio  
Elaboración: María Paz González Durán

- Vivienda bifamiliar: caracterizada por tener dos áreas para residencia, son de dos pisos

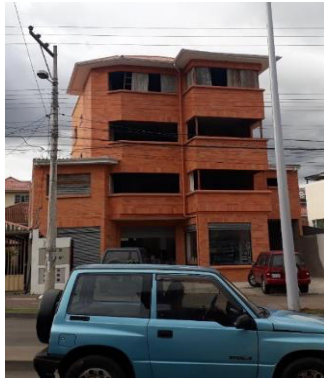
Imagen 99 Vivienda multifamiliar identificada en el área de estudio  
Elaboración: María Paz González Durán

- Viviendas multifamiliares: edificaciones donde existen más de tres unidades de vivienda con áreas comunales.

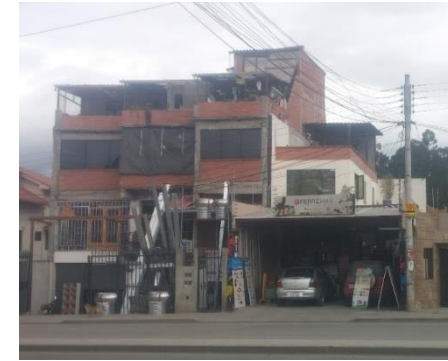
Imagen 100 Vivienda de uso mixto identificada en el área de estudio  
Elaboración: María Paz González Durán

- Vivienda de uso mixto (Vivienda con comercio): esta tipología normalmente tiene tiendas pequeñas o microempresas en la parte inferior de las viviendas. Siempre y cuando el uso sea compatible a la vivienda.

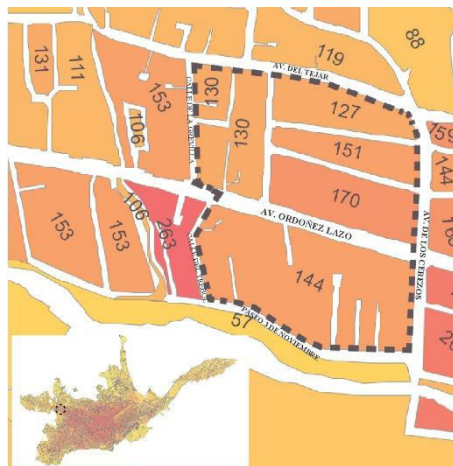
Imagen 103 Bienio 2014-2015.  
Fuente: Departamento de Avalúos y Catastros del Municipio de Cuenca  
Elaboración: María Paz González Durán

A continuación, se presenta el valor del suelo del área de estudio, el bienio 2014-2015 (Imagen 103) se usó antes de la intervención, el bienio 2016-2017 (Imagen 104) estuvo vigente durante la intervención; y finalmente el bienio 2018-2019 (Imagen 105) el que actualmente se encuentra vigente. Una vez analizadas las características del área de estudio, se llega a la siguiente conclusión:

AÑO BIENIO	2014 - 2015	2016 - 2017	2018 - 2019
Valor del suelo	\$120 - \$170	\$260 - \$276	\$300 - \$319

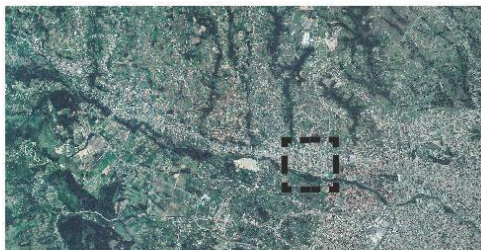
Predios		
Vivienda	(56)	
Vivienda y comercio	(19)	
Comercio	(21)	
Espacios vacíos	(7)	
Urbanizaciones privadas	(2)	
UPC	(1)	
Iglesia	(1)	
Influencia directa Av. del Tejar y calle Paseo Tres de Noviembre		
Proyección vial

CONTIENE: Mapa de cambios de funcionalidad de las edificaciones del área de estudio del año 2017

Una vez finalizado el análisis de los sectores, se ha podido identificar la existencia de 7 sitios vacíos, 21 espacios únicamente para comercio, 19 construcciones de vivienda y comercio, 56 edificaciones únicamente para vivienda y 2 urbanizaciones privadas, en las cuales no se pudo realizar el conteo de viviendas.
