ESTRATEGIAS DE DISEÑO PARA DISMINUIR LA
VULNERABILIDAD DE LOS ELEMENTOS DE LA VIVIENDA
EXPUESTA A RIESGOS VOLCÁNICOS.

ECUADOR - VOLCÁN TUNGURAHUA

**TRABAJO DE TITULACIÓN O PROYECTO DE INTEGRACIÓN
CURRICULAR PREVIO A LA OBTENCIÓN DEL TÍTULO DE
ARQUITECTA**

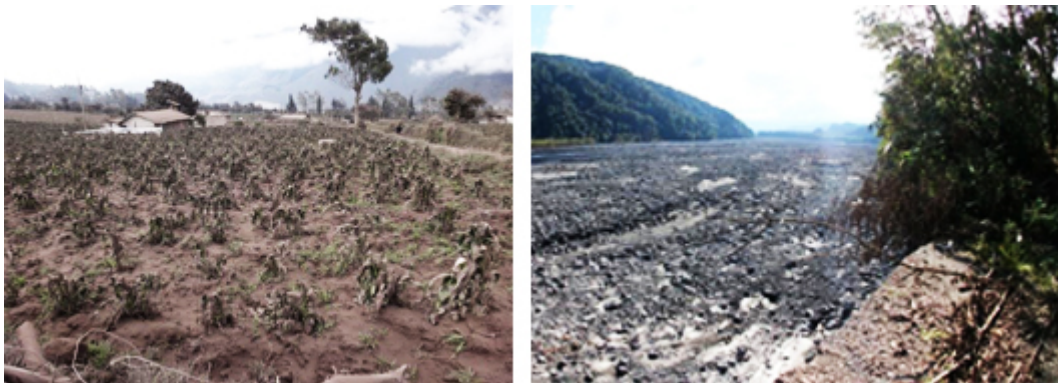
FIGURA 1.3: Caída de ceniza y piroclastos
Fuente: Propia

Entierran extensas áreas colindantes al volcán y proporcionan capas que oscilan entre milímetros y centímetros de piroclastos. El peligro que causa este fenómeno es función del volumen del material expulsado en el suceso volcánico, la violencia y la permanencia de la caída, el trayecto al punto de lanzamiento y la orientación del viento. (Ver figura. 1.3)

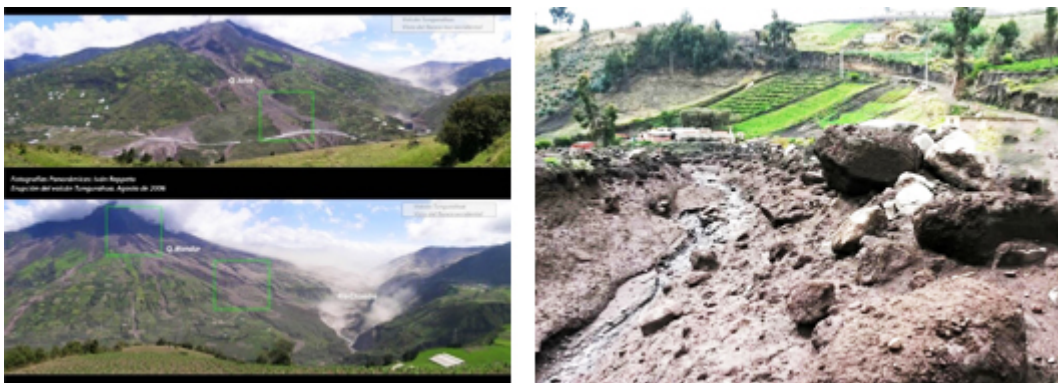
FIGURA 1.4: Flujos de lodo y escombros.
Fuente: Propia

2. **Flujos de Lodo y Escombros (Lahares):** Es el producto de la mezcla de materiales volcánicos sueltos (arena, ceniza, rocas, pómez), mismos que han sido combinados y re-movilizados por el líquido derivado de fuertes lluvias, o de la vinculación del casquete glaciario. Cuando se han formado, declinan de forma rápida por los flancos del cono, teniendo continuidad con las quebradas y valles. El peligro y magnitud de estos sucesos están determinados por la cantidad de agua y de los materiales sueltos disponibles, así como la inclinación de los terrenos y el grado de encañonamiento de los valles.

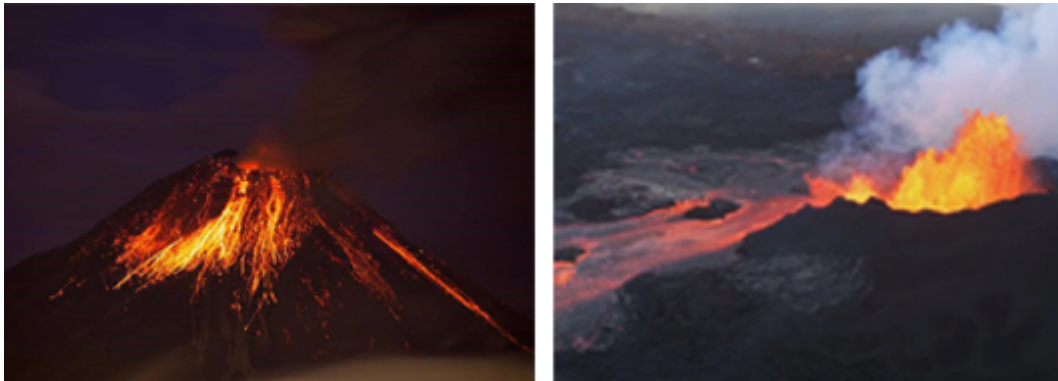
FIGURA 1.5: Flujo de lava
Fuente: Propia.

3. **Flujos de Lava:** Los flujos de lava son efusiones de piedra derretida muy ardiente, producidos en un cráter o en aberturas de los flancos del volcán, los cuales fluyen por los costados y las quebradas del cono con velocidad relativamente baja. (Ver figura. 1.5)

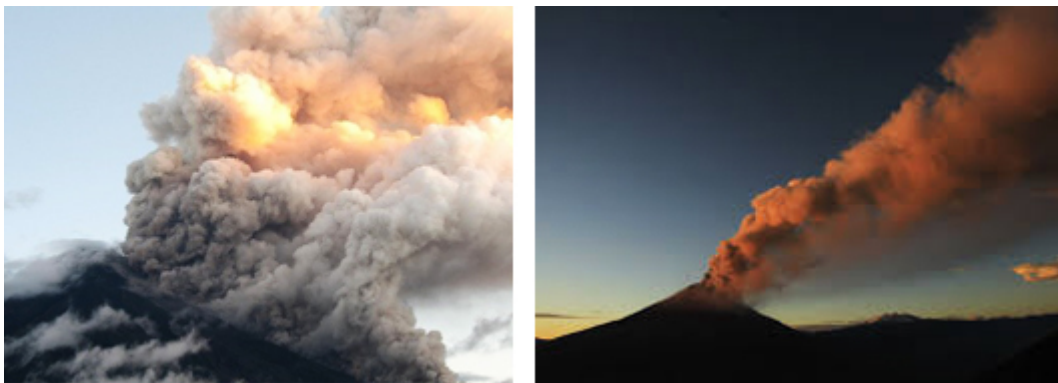
FIGURA 1.6: Flujos piroclásticos
Fuente: Propia.

- Flujos Piroclásticos (Nubes Ardientes):** Son nubes extremadamente ardientes ($500\text{ }^{\circ}\text{C}$) constituidas de ceniza, gases y segmentos de roca, que con gran velocidad descienden por los flancos del volcán en eventos eruptivos significativos. La parte más baja y densa del flujo se limita a los fondos de las quebradas y los valles, mientras que, la parte superior, poco densa puede alcanzar grandes alturas o inclusive sobre pasar relieves principales. En el caso de flujos piroclásticos derivados por la caída de una columna eruptiva intensa, o por el derrame de magma del cráter, algunos flancos del volcán podían estar dañados por este fenómeno.

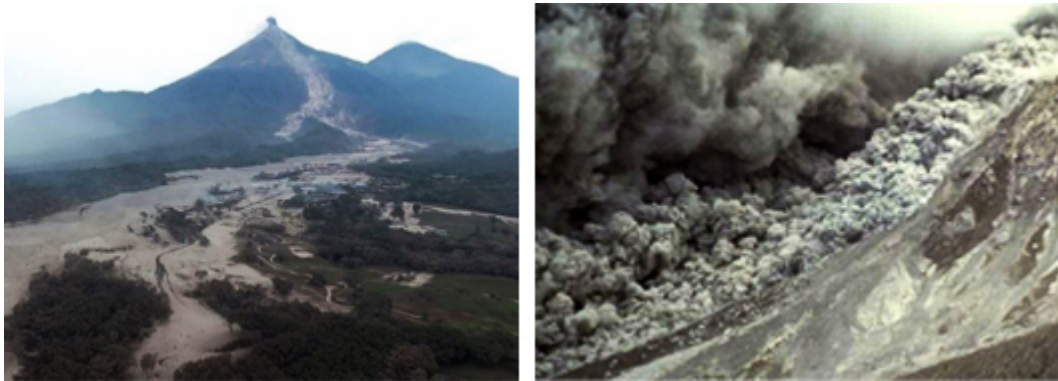
FIGURA 1.7: Avalancha de escombros.

- Avalanchas de escombros:** Son deslizamientos considerables de arena, rocas y ceniza, los cuales pueden provenir de un volcán como consecuencia del desequilibrio y colapso de sus flancos. Estos fenómenos pueden deberse a la intrusión del magma por dentro del edificio volcánico, a un fuerte sismo, o a la disminución de resistencia de la estructura interna del volcán provocado, puede ser, por una marcada variación hidrotermal. El declive del edificio puede presentarse acompañado por actividad magmática, distinguida por explosiones de violencia extrema que por lo general se encuentran direccionadas al mismo sentido del colapso. Las avalanchas de escombros son muy rápidas, móviles y arrasan con todo lo que se encuentre a su paso.

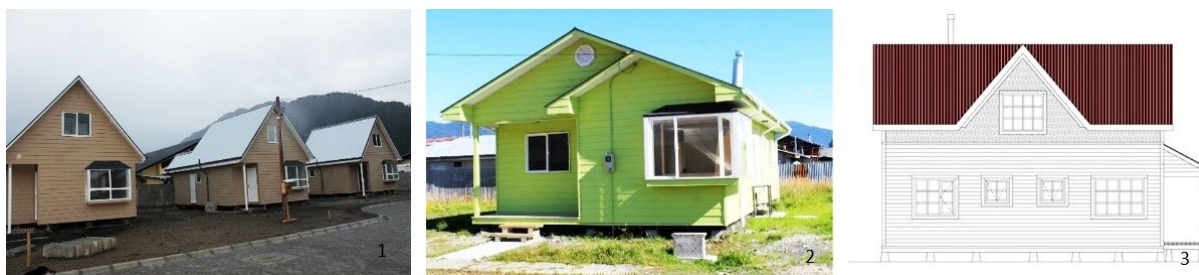
FIGURA 2.6: Entrega de Viviendas a Chaitén
Fuente y Elaboración: Plataforma Urbana (2008)

Hardy Grandjean director regional del Serviu, apreció el progreso de las construcciones que contemplan el 50 % para el año 2016, enunciando que este proyecto marca un acontecimiento significativo en relación a la construcción de Chaitén. En este año se hace la primera entrega de las viviendas, que contemplan 4 de un piso de 56,52m² y 4 de dos pisos de 59,82 m² (Ver figura 2.6) (Vivienda 1 y 3). Para el año 2018 se realiza la segunda entrega de 12 viviendas, que contemplan 56 m² de construcción con 3 dormitorios, baños, cocina y espacio de living-comedor (Ver figura 2.6) (Vivienda 1). El último proyecto contempla 60 viviendas de dos pisos, 16 de ellas de 65,34m², con dos dormitorios y las otras 44 de 71,07 m² con tres dormitorios (Ver figura. 2.6) (Vivienda 3).

Sin lugar a duda, la experiencia que tuvieron los habitantes influyó en el diseño de las viviendas, ya que, fueron parte importante dentro de los planes de reconstrucción. Debido a la inundación, una de las decisiones de diseño es levantar la vivienda del terreno.

Por la caída de ceniza y piroclastos que se albergan en las cubiertas, se las diseñó con una inclinación necesaria y con material liso que permita a los restos volcánicos deslizarse

y no provocar peso necesario para el colapso de las mismas. El material propio del lugar fue el más idóneo para la economía de las viviendas.

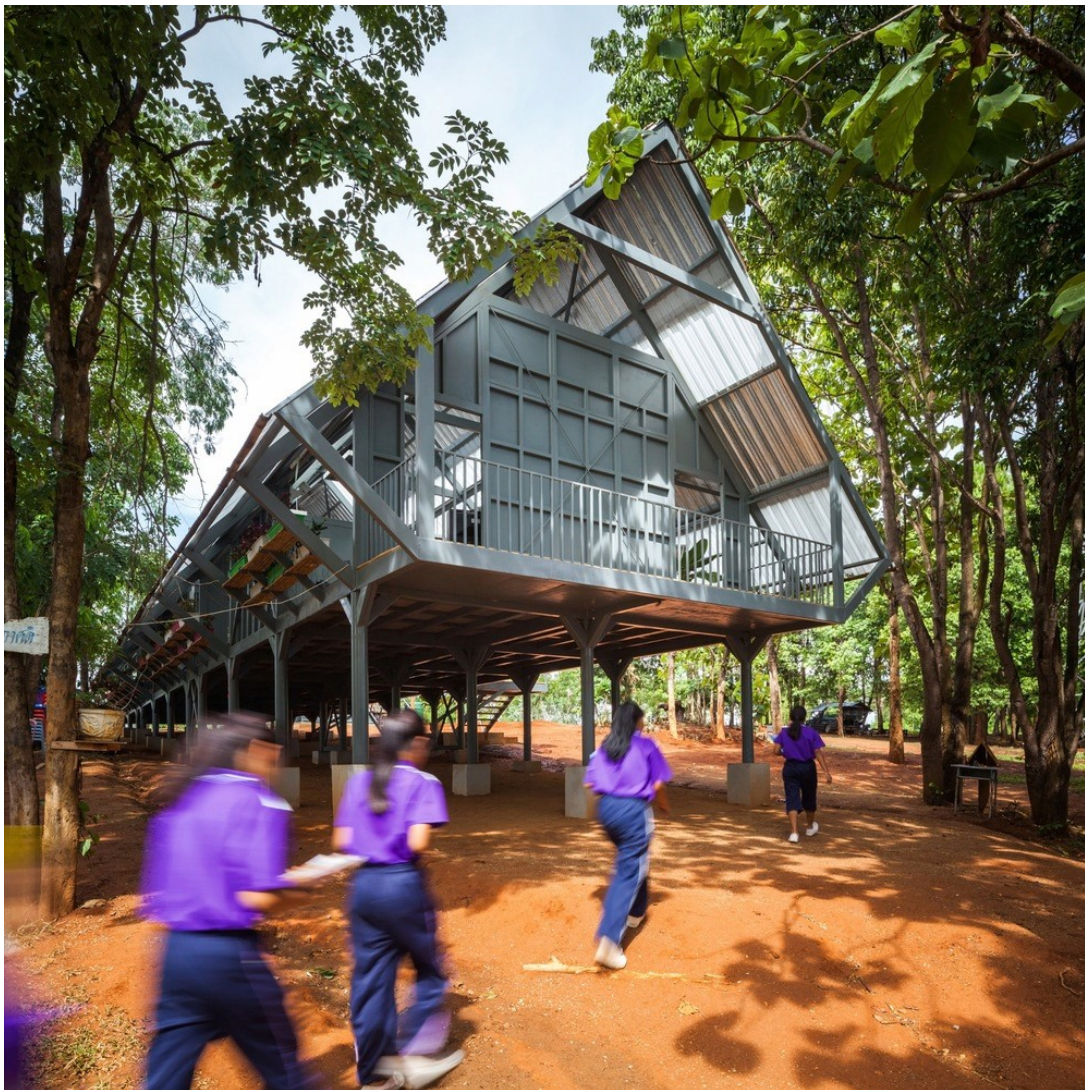
FIGURA 2.7: Escuela Baan Huay Sarn Yaw
Fuente: Plataforma Arquitectura
Elaboración: Vin Varavarn Architects

En el programa de una de las escuelas (Baan Huay Sarn Yaw) consta la necesidad de 3 aulas tipo, nuevas, para estudiantes de secundaria pertenecientes a familias primitivas, labor que ha sido asignada a Vin Varavarn Arquitectos. Las condiciones de diseño principales específicas y a las que la oficina debe acatarse son; un edificio resistente a terremotos, de fácil construcción inclusive para los trabajadores locales y lo más económico posible. (Ver figura. 2.7)

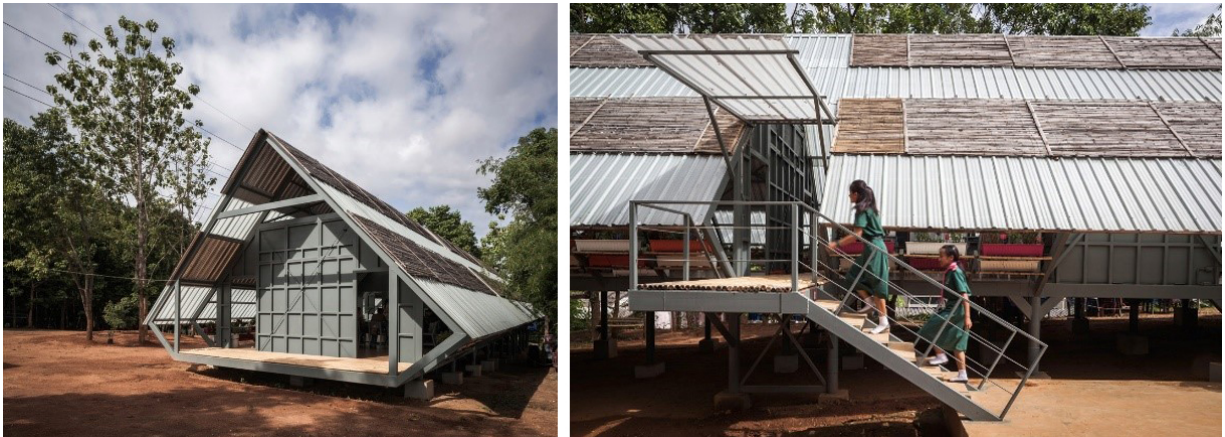
FIGURA 2.8: Escuela Baan Huay Sarn Yaw - – Diseño en pendiente
Fuente: Plataforma Arquitectura
Elaboración: Vin Varavarn Architects

El terreno en pendiente permitió enlazarlo con la arquitectura, creando de esta manera un área multifuncional semi-al aire libre por debajo del edificio. Se ha optado por la utilización de materiales naturales en zonas seleccionadas para enseñar cómo los materiales del lugar pueden ser utilizados y aprovechados de la mejor manera, armonizando la arquitectura con su contexto. (Ver figura. 2.8)

La estructura triangular propuesta, adquiere una gran rigidez, y evita deformaciones cuando las fuerzas externas actúen sobre él, ya que el triángulo es un polígono no deformable.

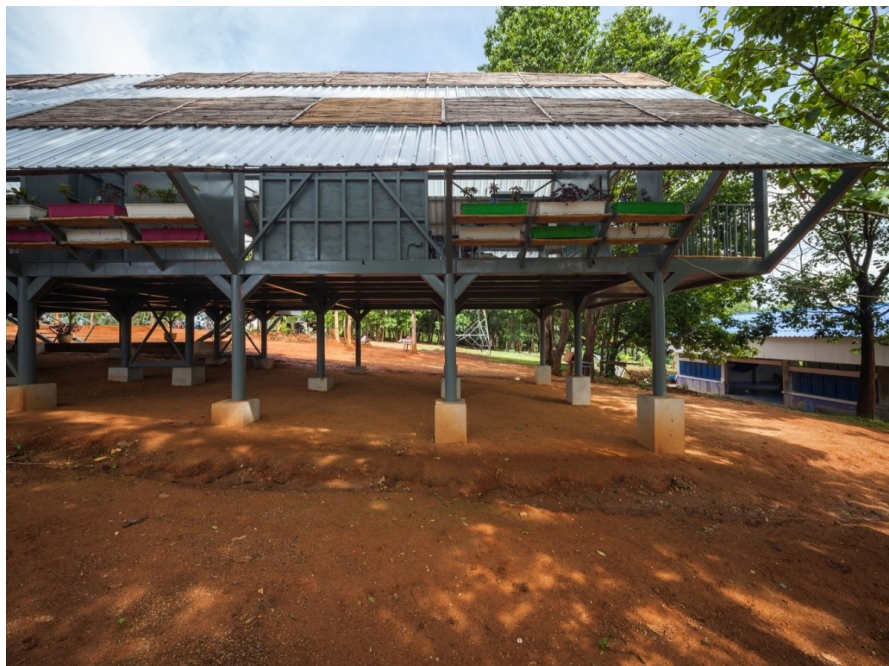
FIGURA 2.11: Escuela Baan Huay Sarn Yaw - Materiales Ligeros
Fuente: Plataforma Arquitectura
Elaboración: Vin Varavarn Architects

Los materiales de construcción seleccionados, en su mayoría, se optaron por elementos ligeros para disminuir el impulso horizontal que causa el peso de la edificación durante un terremoto.

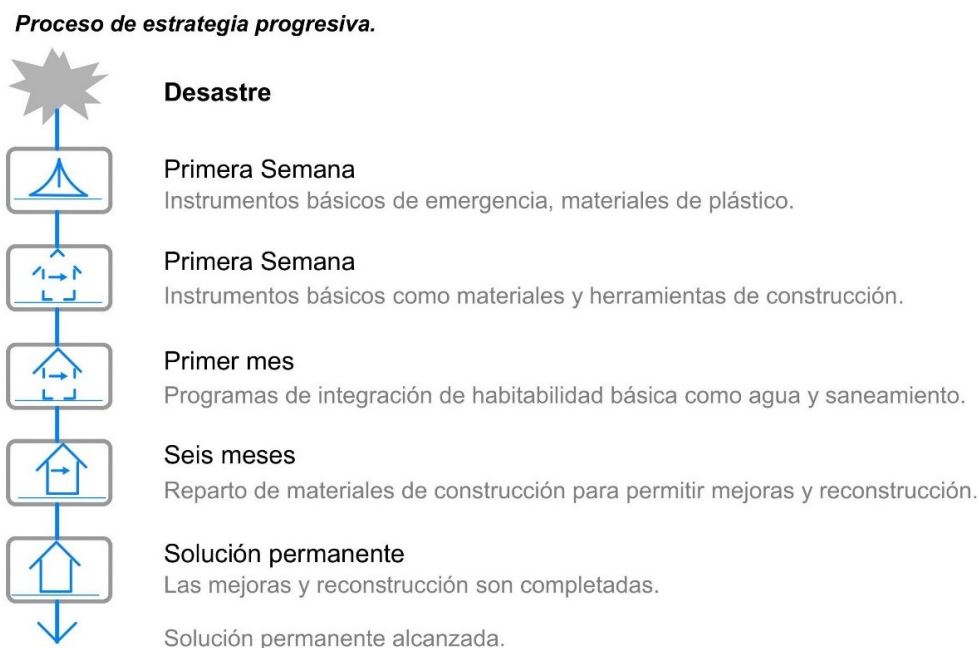
FIGURA 3.9: Estrategias de intervención
Fuente: Transitional Shelter Guidelines. Shelter Centre
Elaboración: Propia

El desarrollo de esta estrategia inicia con la ayuda a las personas y tiene una duración a largo plazo, tomando en cuenta que se debe tener los derechos de la tierra y la reconstrucción, trámites que pueden estar listos hasta en varios años, como se ha estimado en el proceso tradicional. A menudo, la reestructuración de una comunidad, dura varios años. El modelo progresivo empieza brindando ayuda inmediata y equipos luego de la acción de un desastre que serán de gran ayuda para progresar en un proyecto de vivienda hasta la terminación de la obra permanente. (Ver figura. 3.9)

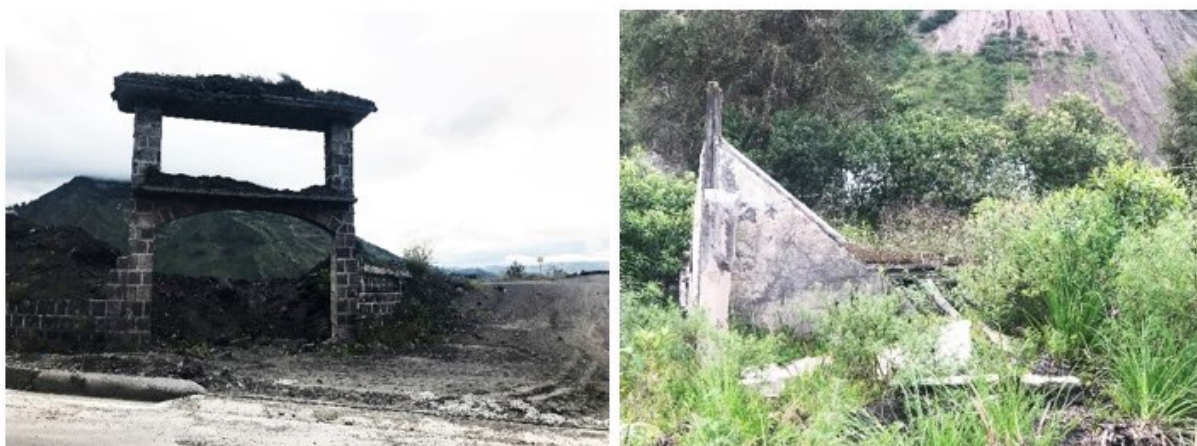
Las zonas identificadas cercanas al volcán Tungurahua han tenido evidentes cambios terrenales y pérdida de edificaciones a causa de los mismos. La recopilación fotográfica que se hizo en la visita a los lugares nos muestra la realidad que tiene cada uno de estos lugares, escuelas, viviendas, haciendas fueron destrozadas por el impacto volcánico.

FIGURA 3.18: Restos de hacienda que estuvo ubicada vía a Cusúa y Vivienda ubicada vía a Bilbao.

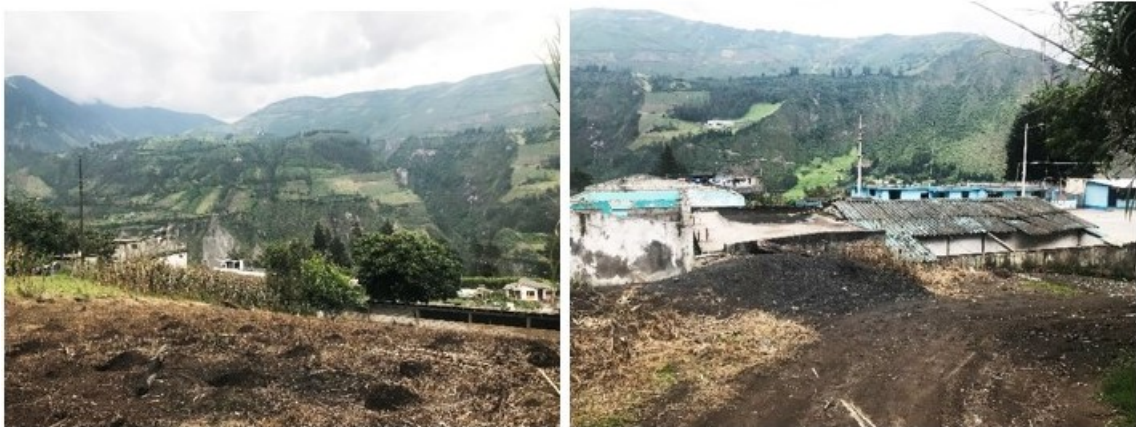
Dentro de las afecciones volcánicas tenemos la deformación del terreno, siendo desplazamientos provocados por la actividad de la lava expulsada hacia el exterior que induce variaciones topográficas. La imperfección se puede presentar horizontalmente (apertura de grietas) y/o vertical (inflamamiento del terreno). La acción de este fenómeno también llega a provocar significativas afecciones en edificaciones, elementos estructurales y rutas de conexión. La zona es afectada negativamente por los procesos de sedimentación y erosión, que influye desfavorablemente en la modificación del relieve. (Felpeto, Garcia, y Ortiz, 1996).

FIGURA 3.19: Paisaje Cusúa, terrenos modificados y Escuela de Cusúa.

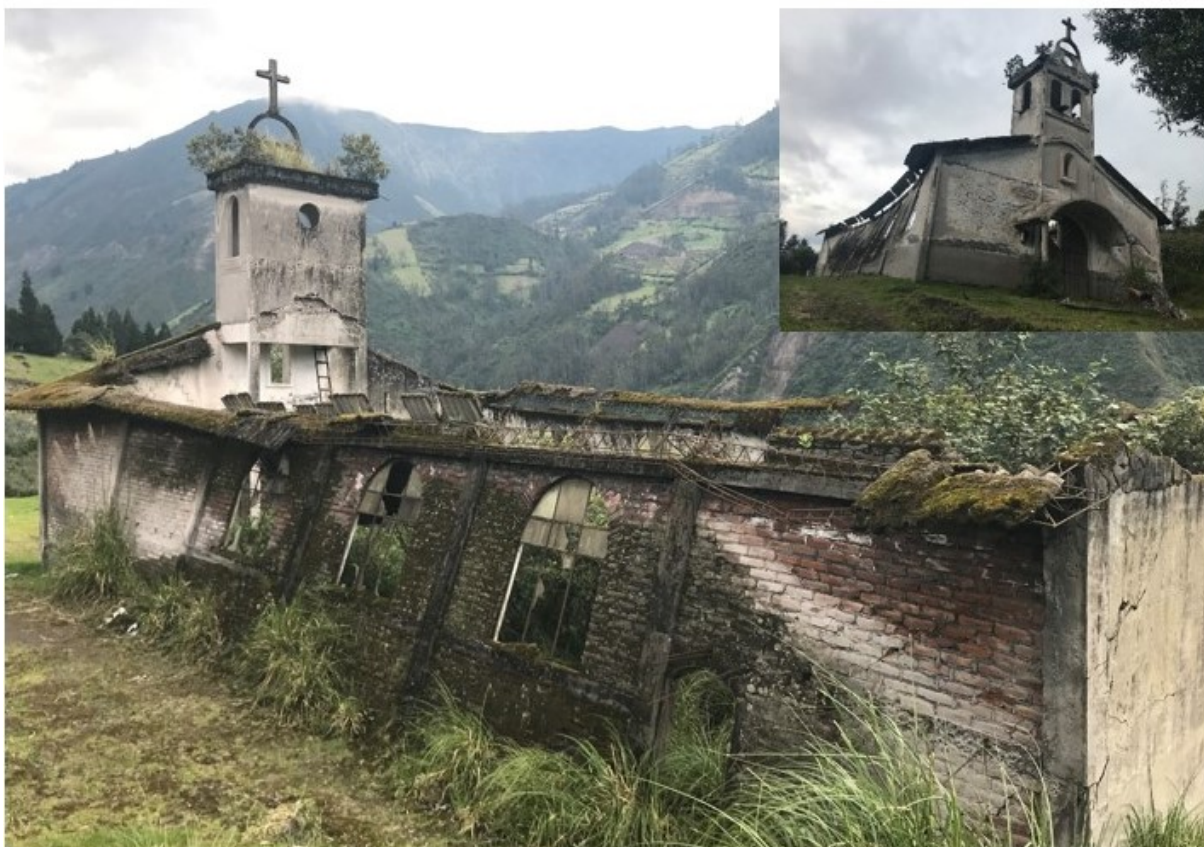
FIGURA 3.20: Iglesia - Bilbao
Fuente y Elaboración: Propia.

Como ejemplo de las consecuencias que este fenómeno desencadenó, tenemos la iglesia ubicada en la comunidad de Bilbao, sus elementos de cimentación probablemente tuvieron un deslizamiento, provocando el fracaso de sus paredes laterales, mismas que perdieron su verticalidad. La estructura de la iglesia evidentemente perdió su estabilidad junto con los apoyos de la cubierta, los que, se desprendieron de las paredes, provocando el colapso de la cubierta. El revestimiento en general se ve deteriorado con el pasar de los años y la ceniza impregnada aún en las paredes, estructura y ventanas le da un aspecto cada vez más precario.(3.19)

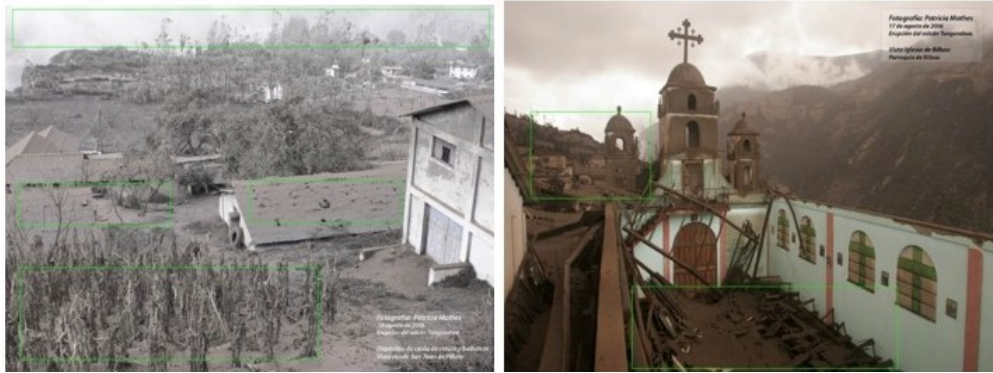
FIGURA 3.21: Ceniza acumulada en las cubiertas y Iglesia - Bilbao
Fuente y Elaboración: Propia.

Solorzano, J. (2019) Tecnólogo encargado del departamento de Turismo del Municipio de Penipe manifiesta que, los techos conformados por eternit y policarbonato se han deteriorado en un lapso de un año, por la mezcla de la ceniza y el agua.

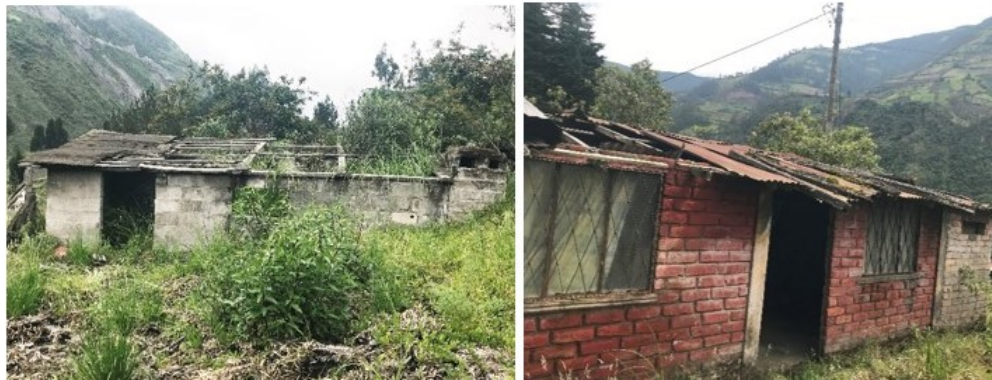
FIGURA 3.22: Vivienda vía Bilbao y Vivienda-Bilbao.
Fuente y Elaboración: Propia.

Con la visita de campo a los lugares aledaños al volcán Tungurahua, se constató que en estos lugares existen dos tipos de construcciones. 1) Tradicional: Hecha de bahareque y techos con teja, en las que fueron evidentes las afectaciones por la caída de ceniza, el peso y la alcalinidad del material hicieron que las cubiertas de este tipo de edificaciones colapsen. 2) Conformada por estructura de hormigón, paredes de bloque y ladrillo enlucidas y techo de losa, se mantienen en pie, pero a causa de la evacuación, las viviendas están siendo afectadas por la no utilización, el abandono y la falta de mantenimiento.

La teja de arcilla cocida, el fibrocemento y el zinc presentan evidente deterioro, desgaste, cambio de color, ruptura, etc.

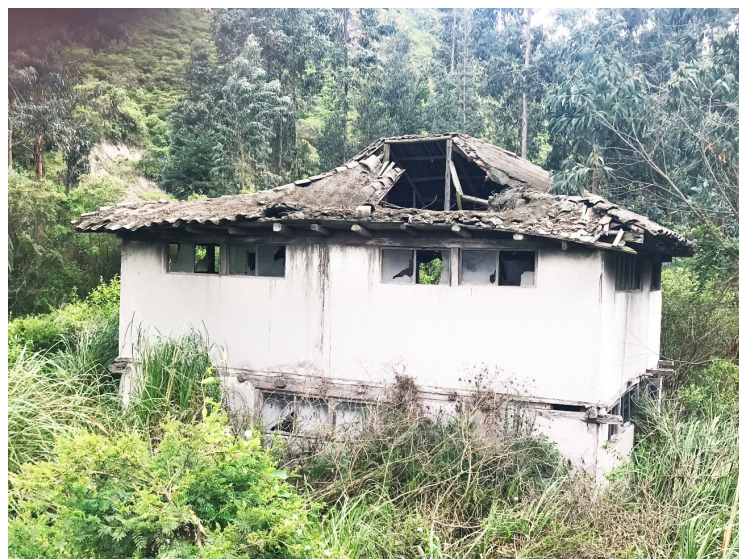
FIGURA 3.23: Vivienda tradicional vía a Bilbao
Fuente y Elaboración: Propia.

Existen viviendas tradicionales (estructura de madera, paredes de bahareque y techo de teja de arcilla cocida), iglesias y con estructura de hormigón (estructura de madera, paredes de bloque y ladrillo) que por el material que expulsó el volcán parte de ellas quedaron enterradas, dando lugar al abandono y al deterioro.

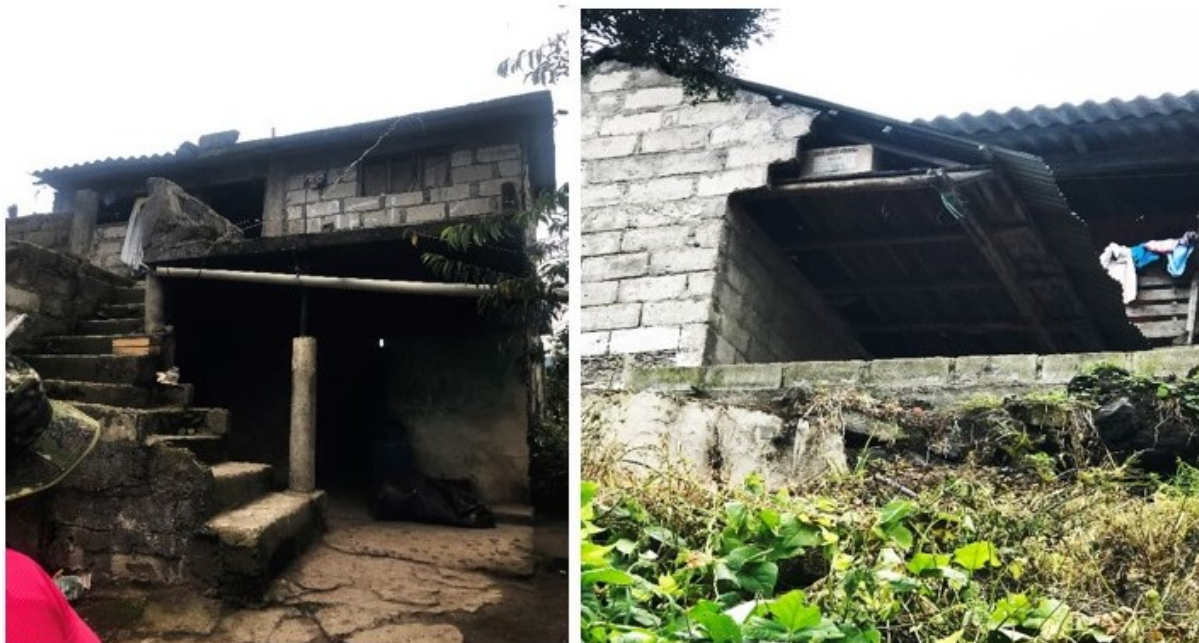
FIGURA 3.24: Vivienda en Cusúa
Fuente y Elaboración:Propia.

Los tremores causados por el volcán fueron considerables en la última actividad que se dio en el año 2016, éstos provocaron que los cristales ya sea de puertas o ventanas fracasasen. En este tipo de contextos no se piensa en la resistencia que debe cumplir un material para el peligro al que se exponen, diseñándose de manera imprevista, sin técnica constructiva y favoreciendo la autoconstrucción.

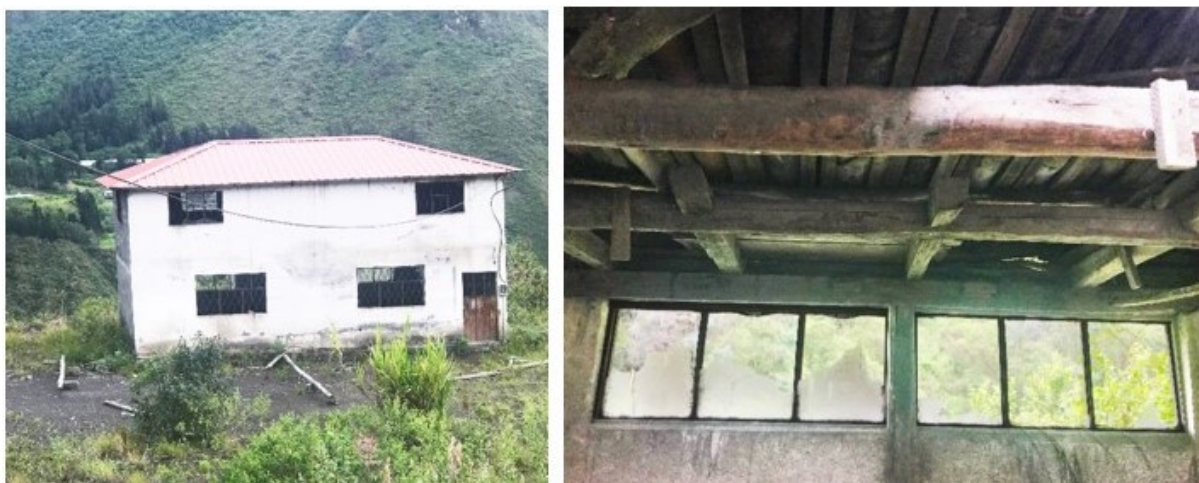
FIGURA 3.25: Vivienda vía a Cusúa y Vivienda vía a Bilbao.
Fuente y Elaboración:Propia.

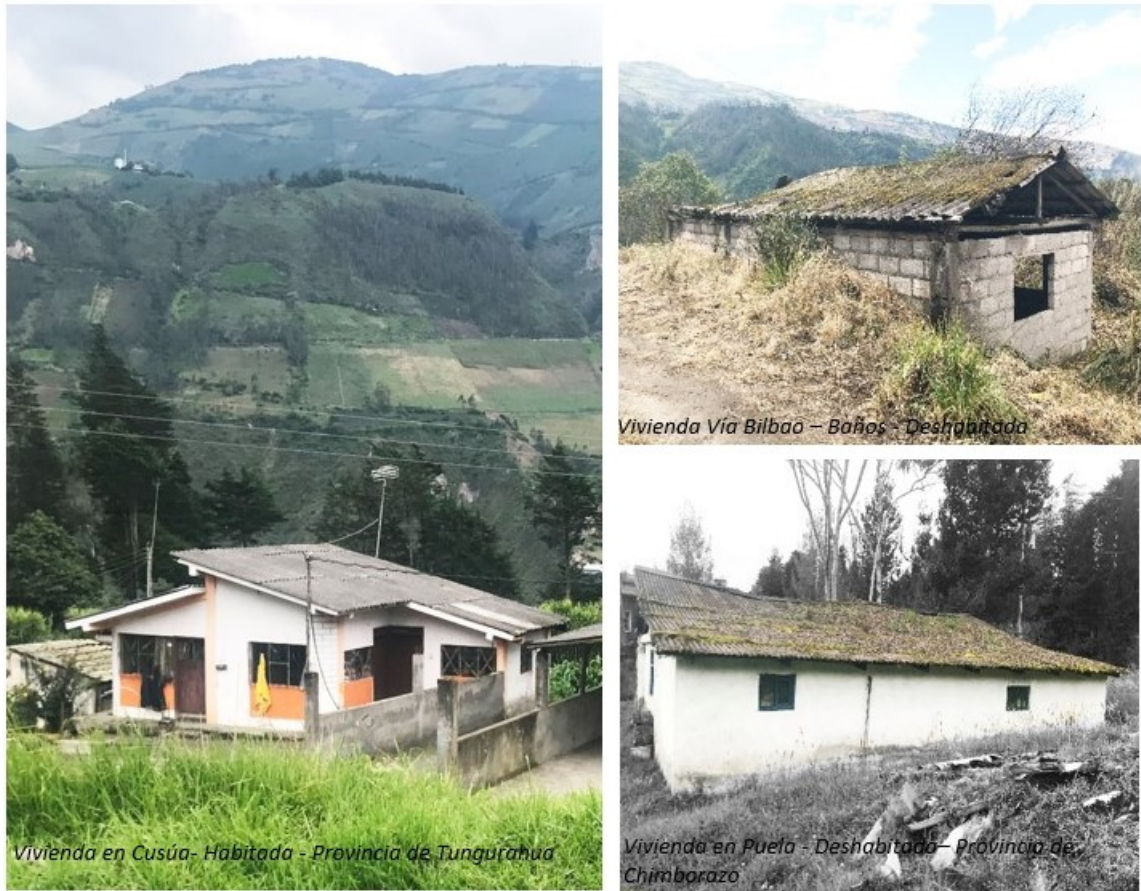
FIGURA 4.9: Viviendas con planchas de fibrocemento

Este tipo de lámina es accesible, ligero, permite una fácil limpieza al tener una superficie lisa, relativamente económico, su durabilidad y su resistencia a la humedad ha hecho que los ciudadanos opten por su utilización. (Ver figura. 4.9)

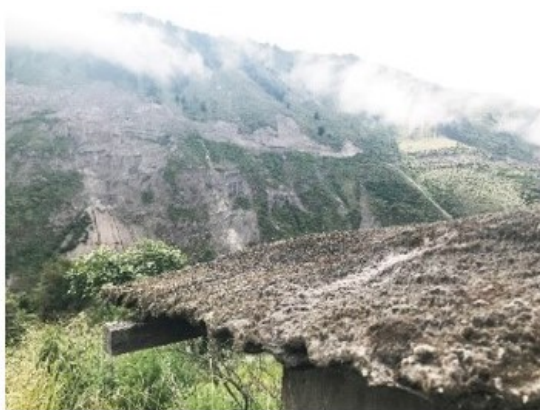
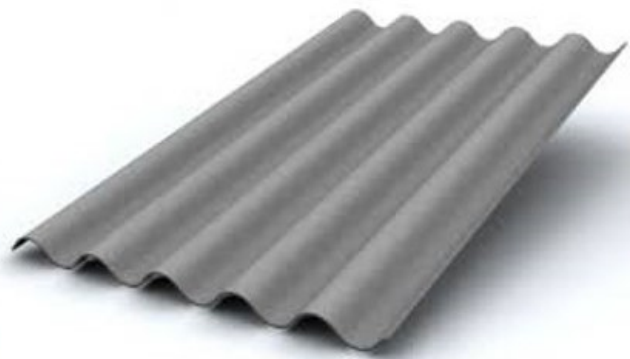
FIGURA 4.10: Proceso de ensayo

Una de ellas ha tenido una vida útil de aproximadamente 10 años, estuvo sometida a los efectos de la ceniza volcánica durante años durante las constantes activaciones del volcán (Ver Figura. 4.10); para la segunda muestra se optó por una plancha de fibrocemento nueva (Ver Figura. 4.10).

a). Techo de Fibrocemento cubierto por ceniza volcánica.

b). Plancha de Fibrocemento.

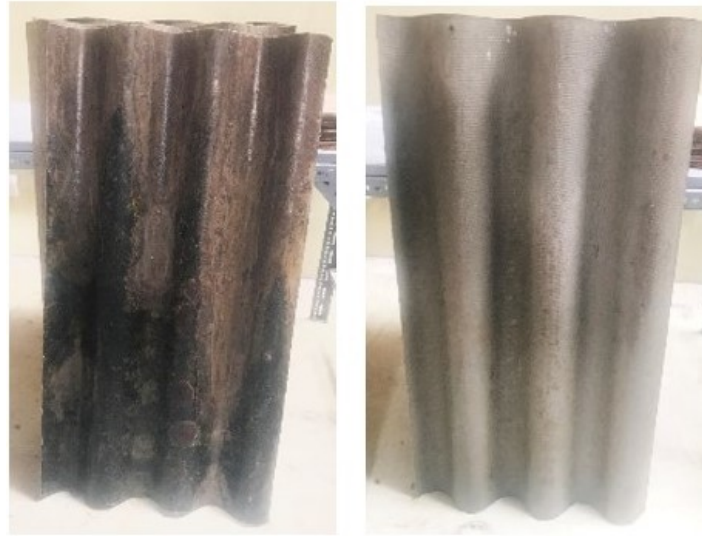
FIGURA 4.11: Proceso de ensayo

Se sumergen las piezas en un tanque con agua a temperatura ambiente por durante mínimo 24 horas (Ver Figura. 4.11) y se efectuará el ensayo antes de media hora de haberlos retirado.

c). Pieza Fibrocemento expuesta a ceniza volcánica, luego de haber sido sumergida en agua. d). Pieza Fibrocemento nueva, luego de haber sido sumergida en agua.

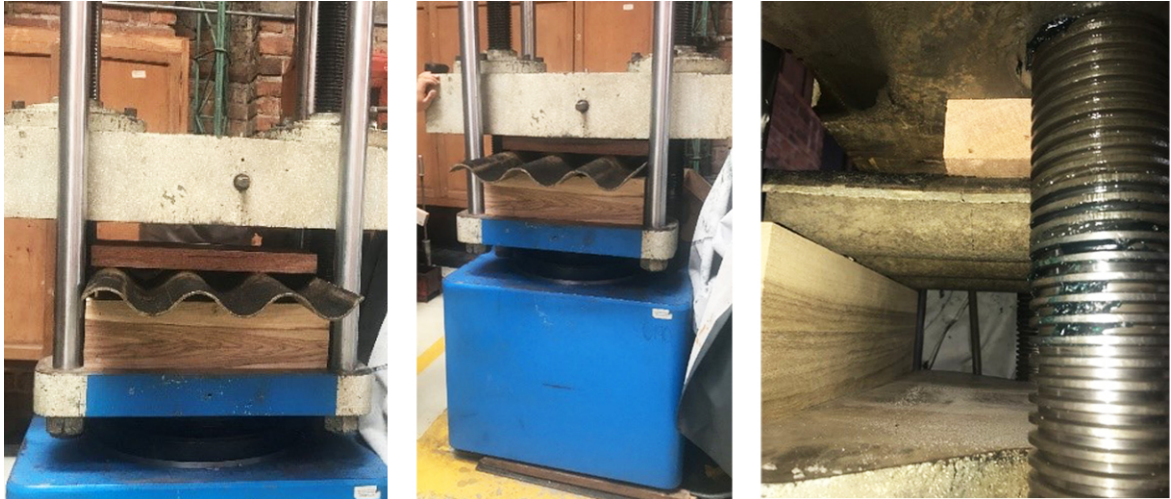
FIGURA 4.13: Proceso del Ensayo
Fuente: Propia
Elaboración: Propia

El procedimiento consiste en someter a las planchas onduladas de fibrocemento a una carga de flexión para conocer la resistencia máxima a la rotura.

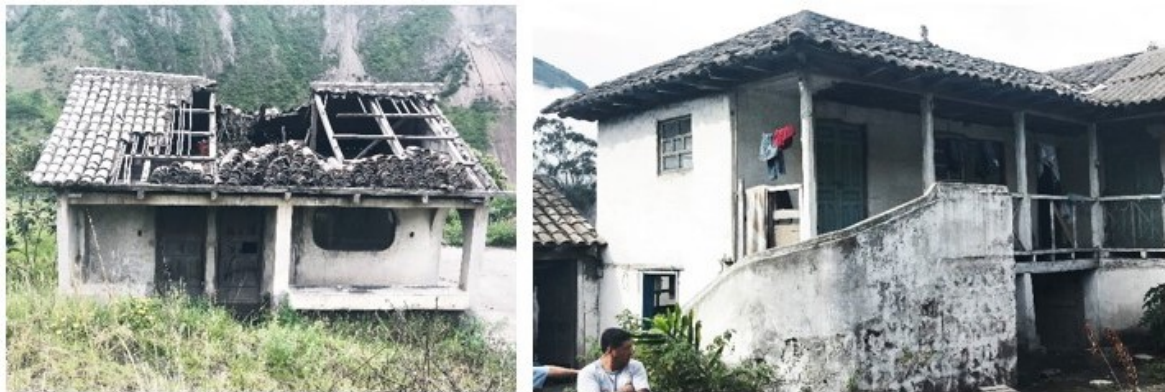
Muchas de las viviendas tradicionales cercanas al volcán Tungurahua utilizan techos con teja cerámica, mismas que por la ceniza han perdido sus características físicas, ya que se han decolorado, han perdido resistencia, su aspecto es mucho más poroso, etc. Esto se ha constatado con la visita al lugar.

a). Cubierta de teja, fracasada por el peso de la ceniza - Bilbao

b). Vivienda con cubierta de teja intacta, no fracasó luego de la erupción volcánica, tiene aún residuos de ceniza – El Manzano

Se evidencia en las presentes fotografías que las edificaciones fracasaron debido al peso de los residuos del volcán luego de la erupción, mismas que fueron abandonadas por sus propietarios, sin embargo, existen viviendas que se mantuvieron en pie, sin colapso de sus elementos importantes, los habitantes de éstas regresaron y dieron mantenimiento, en el caso de la teja, ha sido muy difícil la remoción de la ceniza, afectando su apariencia estética, su color se ha oscurecido y da un aspecto de un material demasiado antiguo. Diferentes tejas presentan grietas, se puede apreciar que ha perdido su resistencia y su elegancia.

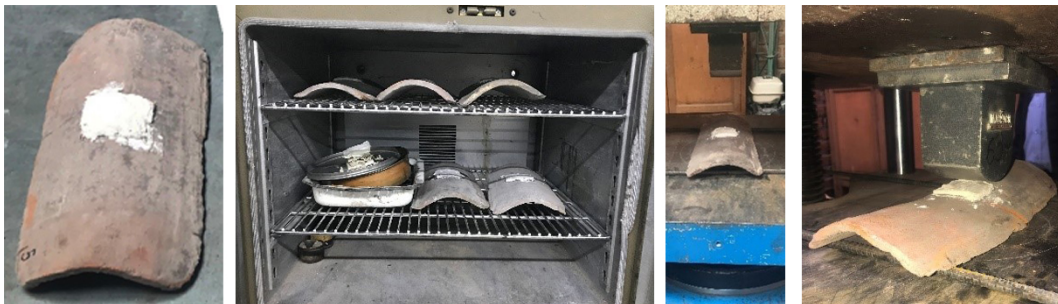
FIGURA 4.17: Teja de arcilla cocida

En campo fueron recolectadas muestras de teja de arcilla cocida, 5 expuestas a ceniza volcánica y 5 sin exposición a este factor nocivo.

En la parte superior de la teja en su parte central, se limitará un cuadrado de 6x6, rellenándolo con una capa plana de mortero de yeso calcinado, en el que se aplicará la carga.

El ensayo “se basa en la aplicación de una carga vertical progresiva sobre una teja colocada horizontalmente sobre soportes separados hasta llegar a la rotura de la teja”.

La carga de rotura que indica la máquina da a conocer la resistencia a la flexión de cada muestra ensayada.

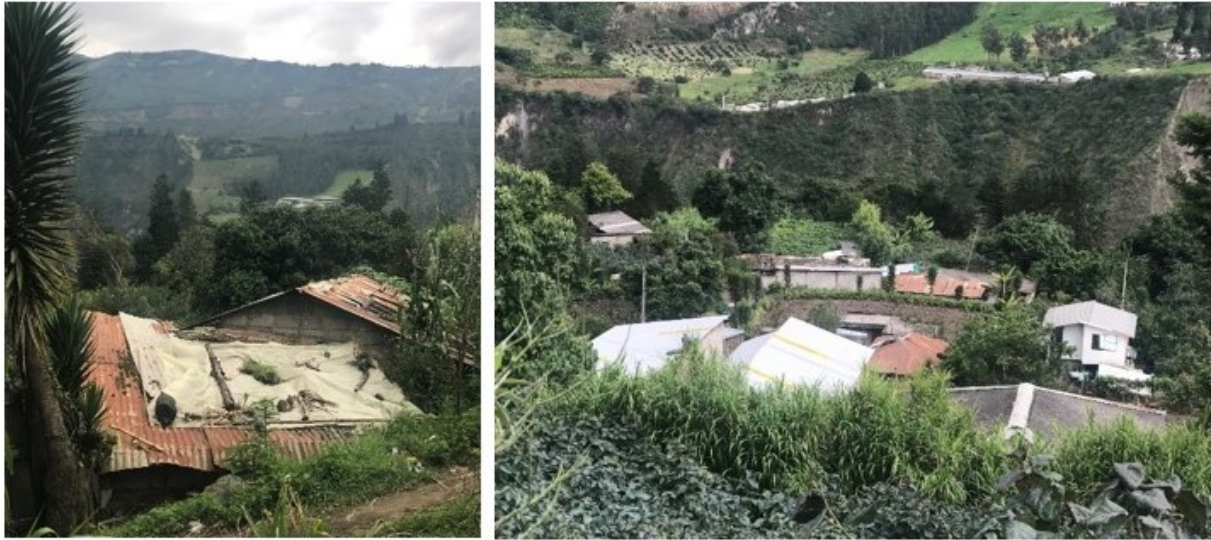
FIGURA 4.19: Viviendas con Zinc.

Ha sido muy común encontrar este tipo de material en las cubiertas de la mayoría de viviendas que se encuentran en el contexto volcánico recorrido. Estos lugares han sido recuperados por sus habitantes, sin respaldo de las autoridades para su reconstrucción, han optado por el empleo de materiales económicos que se ajustan a los ingresos por sus actividades agrícolas y ganaderas.

a). Cubiertas de Zinc – Cusúa – Baños de Ambato
b). Cubiertas de Zinc – Sector Cusúa - Baños
