MAPEO DEL CORREDOR ECOLÓGICO DEL RÍO BURGAY EN LA CIUDAD DE AZOGUES: Estrategias de
recuperación y mantenimiento de su ecosistema y paisaje urbano.
Trabajo de Titulación previo a la obtención del Título de Arquitecto

CARRERA DE ARQUITECTURA

MAPEO DEL CORREDOR ECOLÓGICO DEL RÍO BURGAY EN LA CIUDAD DE AZOGUES:
Estrategias de recuperación y mantenimiento de su ecosistema y paisaje
urbano.

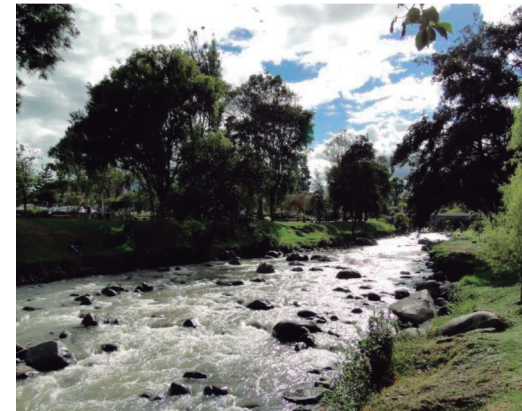
Fig. N°15
Cauce y orillas del río.
Fuente: N.V.V.V
2018

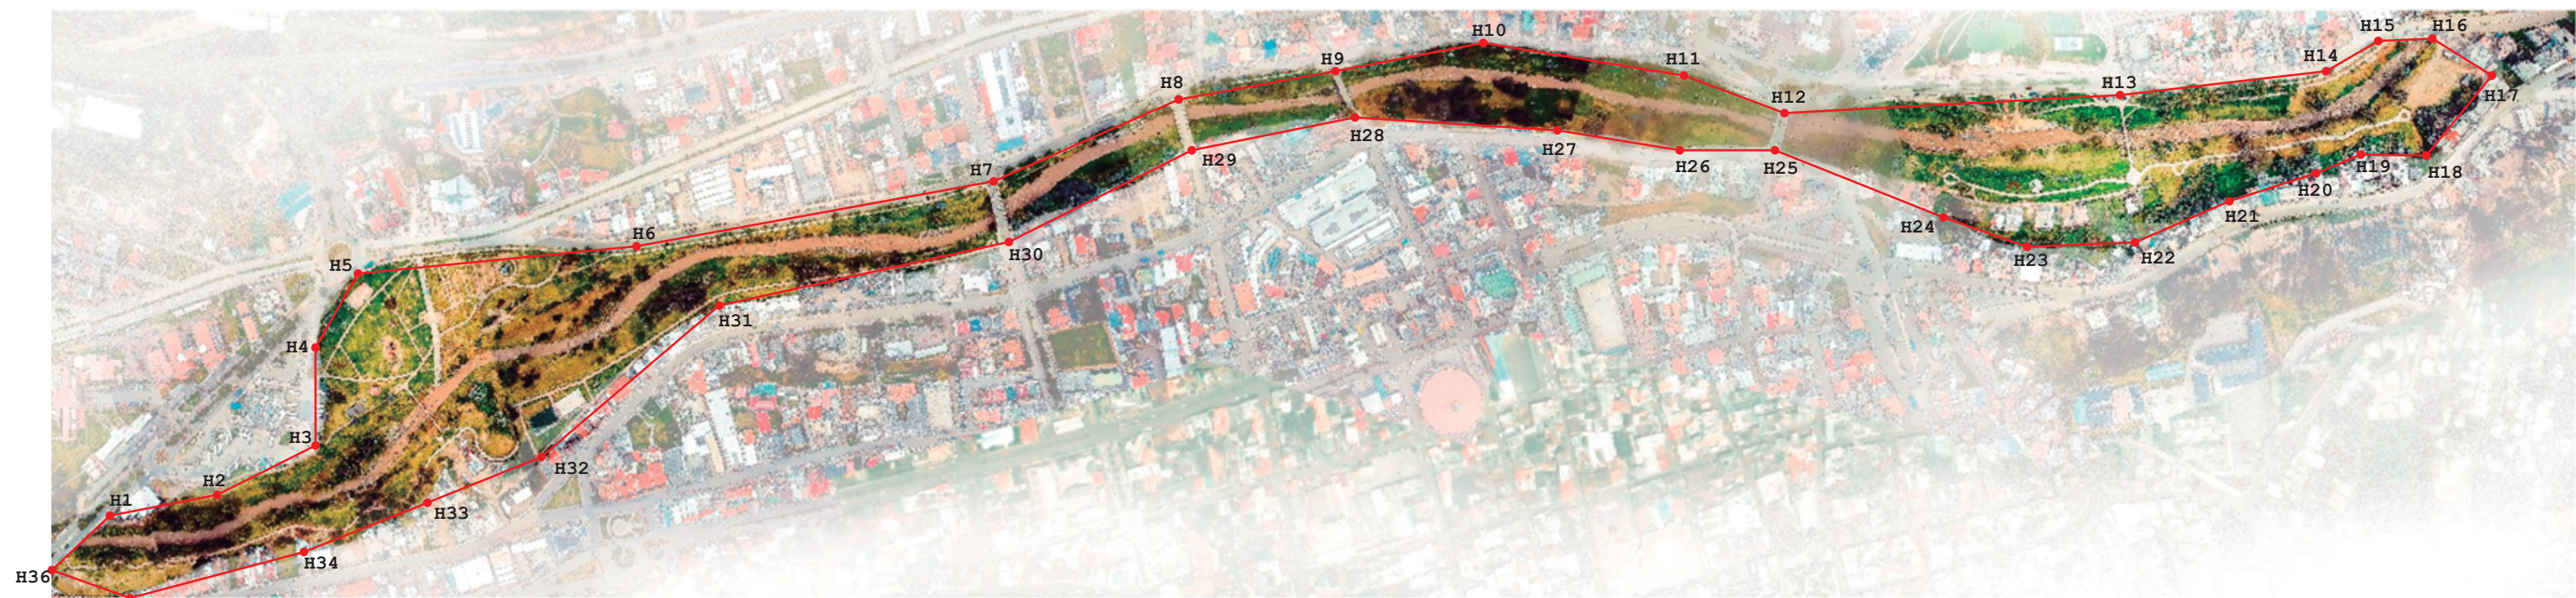
Fig. N°20
Río Burgay. Puntos Georeferenciados.
Fuente: N.V.V.V

En la Fig. N°20 se ha georeferenciado 36 puntos (H) de mayor influencia para ubicar correctamente, mediante las coordenadas (x,y) en el espacio real.

Los puntos georeferenciados se ha tomado de google maps, están en el sistema UTM WGS84, sistema de coordenadas geográficas mundial que permite localizar cualquier punto de la Tierra por medio de tres unidades dadas (x,y,z).

H1: -2.752095, -78.846989	H13: -2.735076, -78.850300	H25: -2.737959, -78.850063
H2: -2.751307, -78.847368	H14: -2.733288, -78.850461	H26: -2.738714, -78.850116
H3: -2.750483, -78.847533	H15: -2.732801, -78.850723	H27: -2.739935, -78.850283
H4: -2.750327, -78.848438	H16: -2.732417, -78.850707	H28: -2.741482, -78.850399
H5: -2.749998, -78.849155	H17: -2.732192, -78.850441	H29: -2.742959, -78.850389
H6: -2.747981, -78.849441	H18: -2.732874, -78.849968	H30: -2.744347, -78.849763
H7: -2.744458, -78.850212	H19: -2.733317, -78.849957	H31: -2.746630, -78.849148
H8: -2.743066, -78.850842	H20: -2.733727, -78.849870	H32: -2.748225, -78.847881
H9: -2.741704, -78.850965	H21: -2.734303, -78.849883	H33: -2.749201, -78.847465
H10: -2.740437, -78.851032	H22: -2.734856, -78.849430	H34: -2.751249, -78.846674
H11: -2.738634, -78.850622	H23: -2.735440, -78.849341	H35: -2.751866, -78.846469
H12: -2.737873, -78.850418	H24: -2.737008, -78.849811	H36: -2.752343, -78.846726

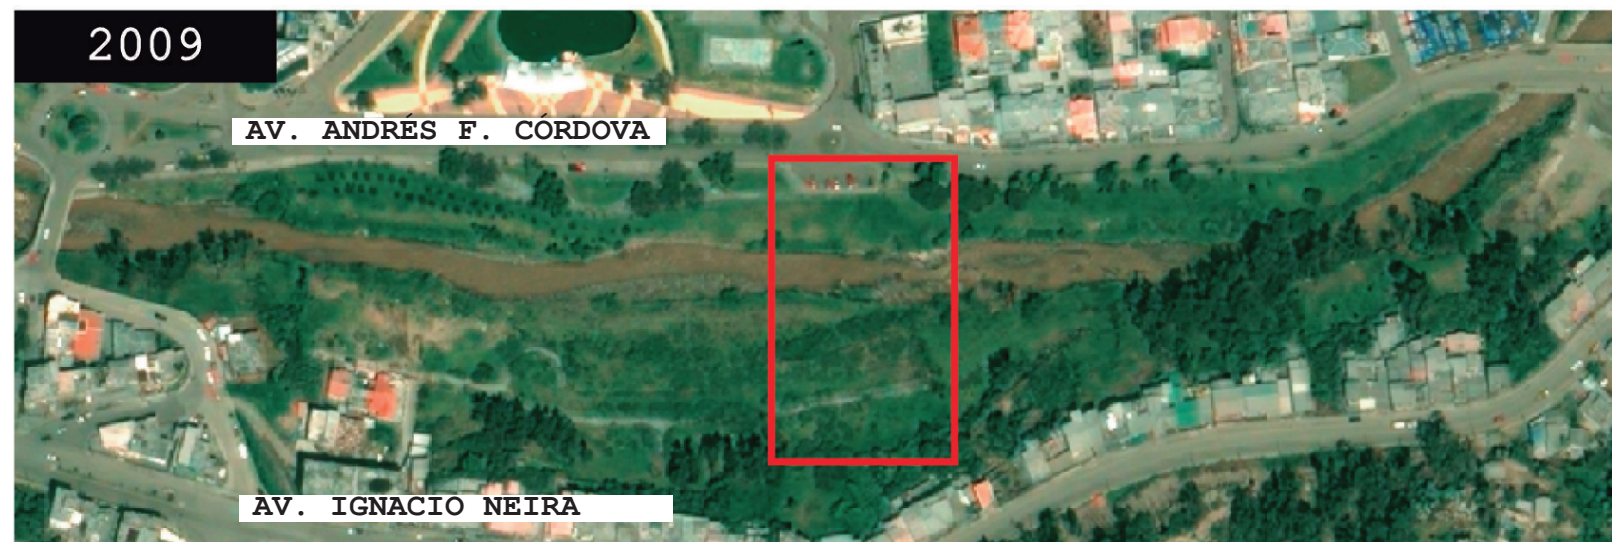
Fig. N°22
Río Burgay, 2009. Tramo 1.
Fuente: GAD Azogues.

Accesibilidad: No tiene caminerías ni accesos a las márgenes.
Vías: Se puede circular por la Av. Andrés F. Córdova, es doble vía.
Iluminación: Cuenta con mínimo diseño de iluminación.
Vegetación: Abundante vegetación, espesa.

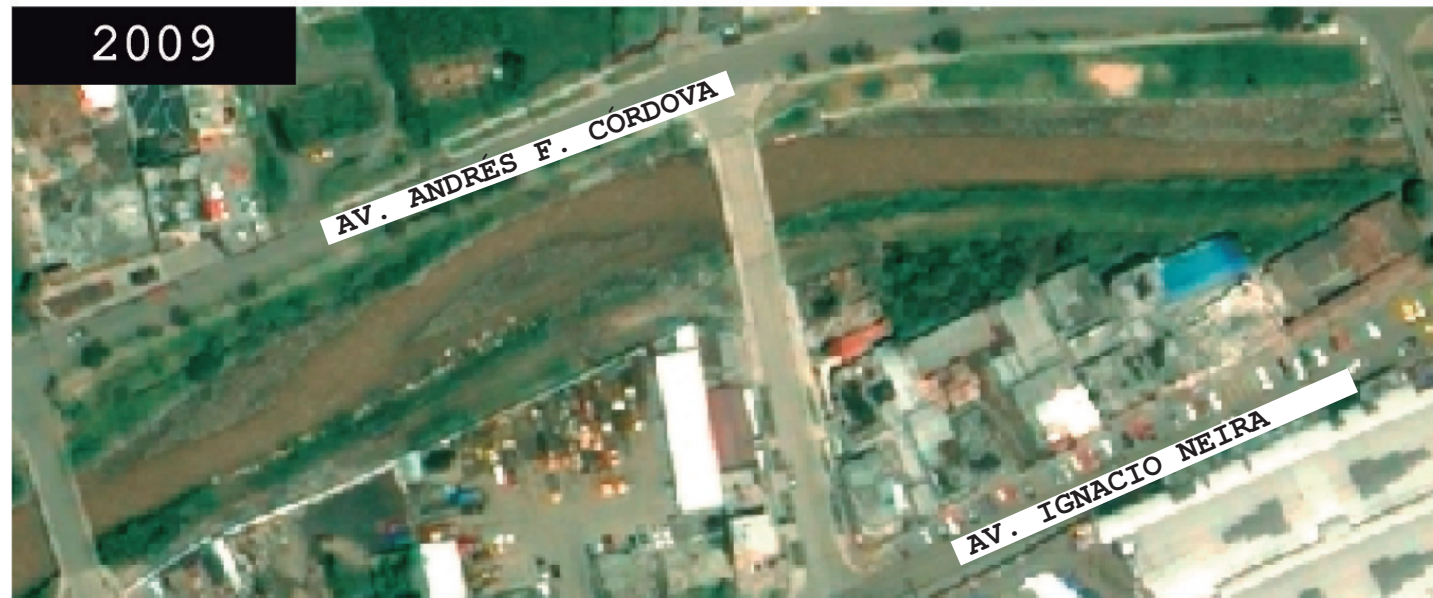
Accesibilidad: No tiene acceso. Peligroso.
 Vías: Se puede circular por la Av. Andrés F. Córdova, es doble vía.
 Iluminación: Cuenta con mínimo diseño de iluminación.
 Vegetación: Escasa vegetación, desplazamiento de taludes.

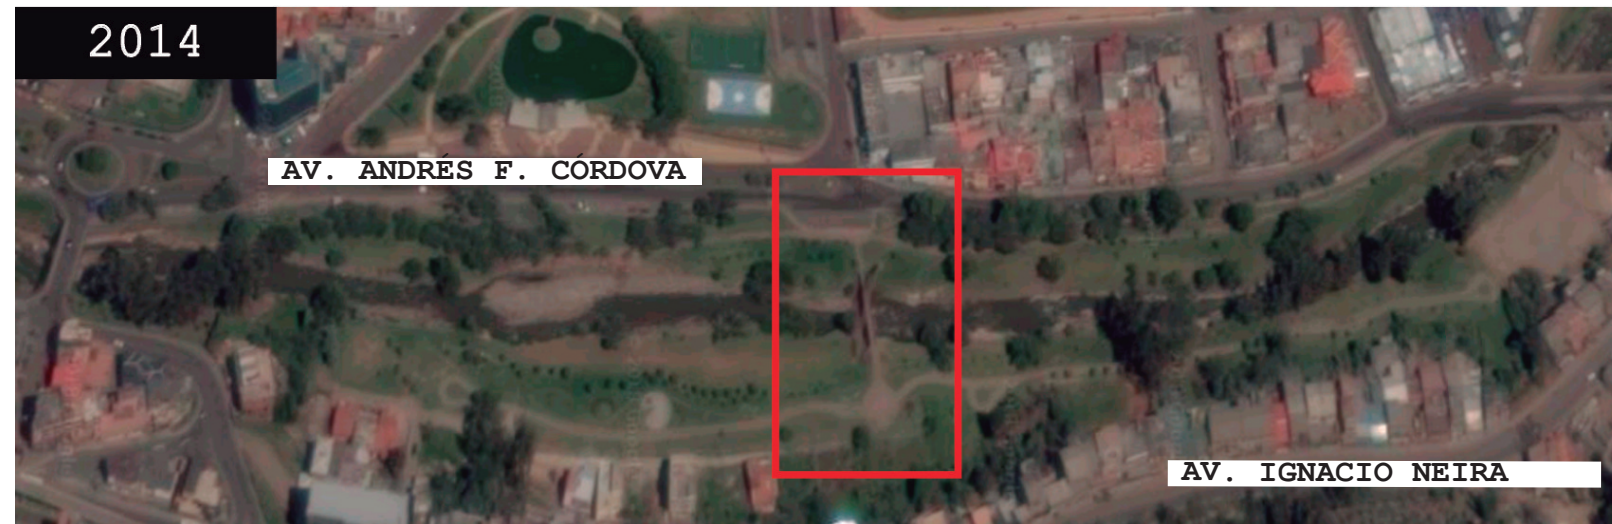
Fig. N°27
Río Burgay, 2014. Tramo 1.
Fuente: Google Maps

Accesibilidad: No tiene acceso.
Vías: Se puede circular por la Av. Andrés F. Córdova, doble vía.
Iluminación: Cuenta con mínimo diseño de iluminación.
Vegetación: Abundante vegetación, espesa. No ha recibido mantenimiento en su vegetación, se puede notar como las copas de los árboles son más anchas.

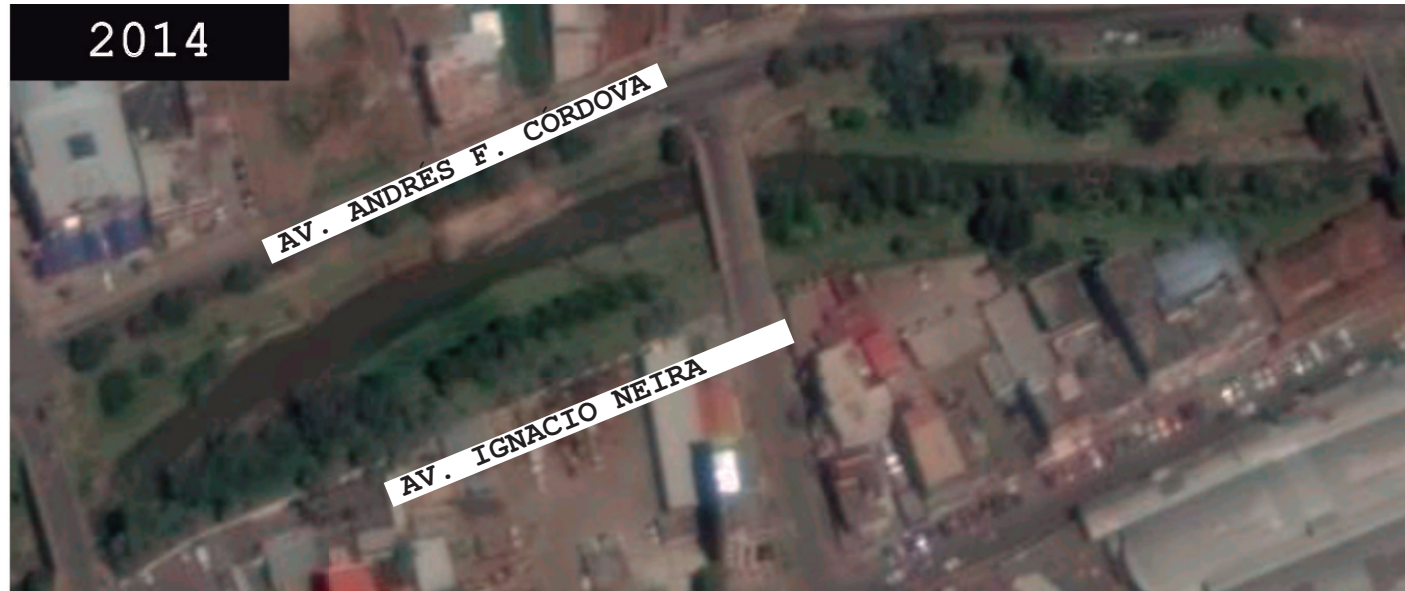
Fig. N°29
Río Burgay, 2014. Tramo 3.
Fuente: Google Maps

Accesibilidad: Acceso peatonal, cicloruta, en proceso de culminación.
Un uervo puente peatonal.
Vías: Se puede circular por la Av. Andrés F. Córdova y Av. Ernesto Che Guevara, las 2, son doble vía.
Iluminación: Empiezan obras de diseño de iluminación.
Vegetación: Escaso cuidado de la vegetación.

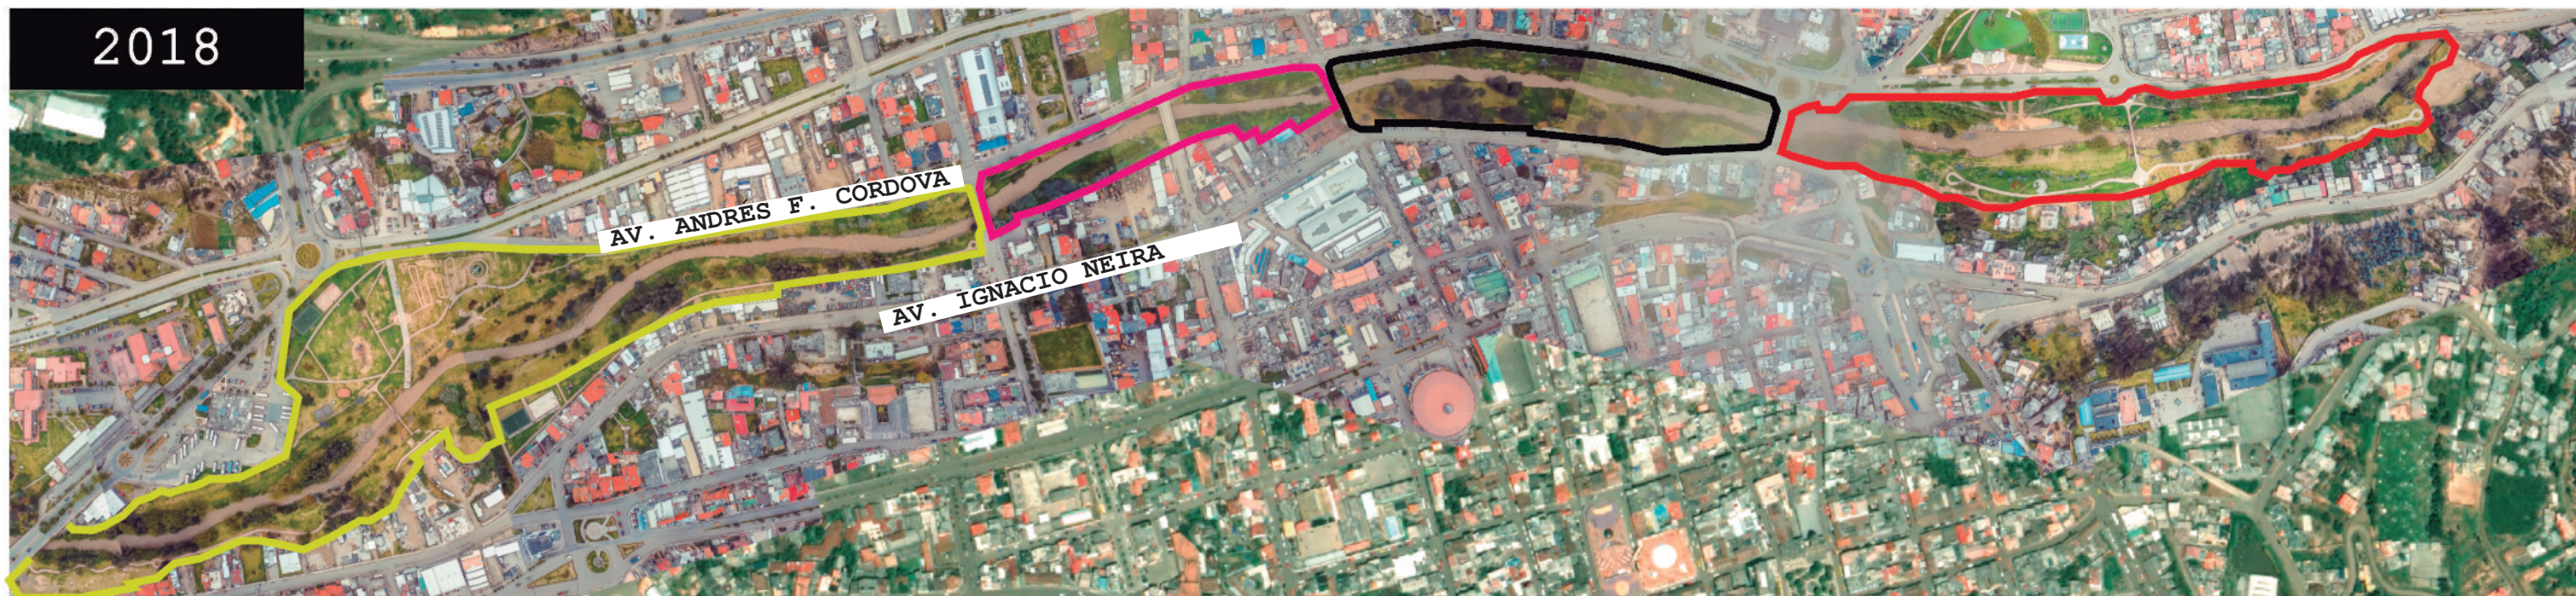
Fig. N°31
Río Burgay, 2018
Fuente: N.V.V.V, ortofoto con dron.

En el año 2018 se observa una mejor distribución de vegetación, diseño de nuevas caminerías, accesos a mayoría del tramo. En general la zona de estudio se encuentra en mejores condiciones urbanas.

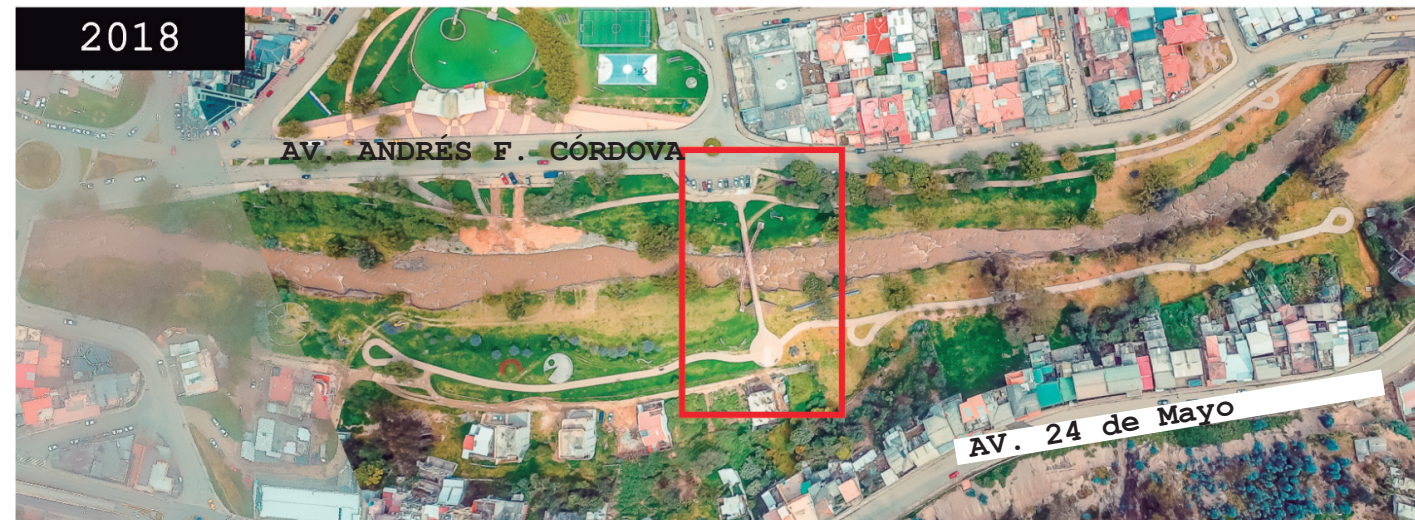
Fig. N°32
Río Burgay, 2018. Tramo 1.
Fuente: N.V.V.V, ortofoto con dron.

Accesibilidad: Acceso a los 2 lados de las márgenes, puente peatonal, en funcionamiento.

Vías: Se puede circular por la Av. Andrés F. Córdova, es una sola vía.

Iluminación: Mejora notablemente el diseño de iluminación, tanto en camineas como en el río.

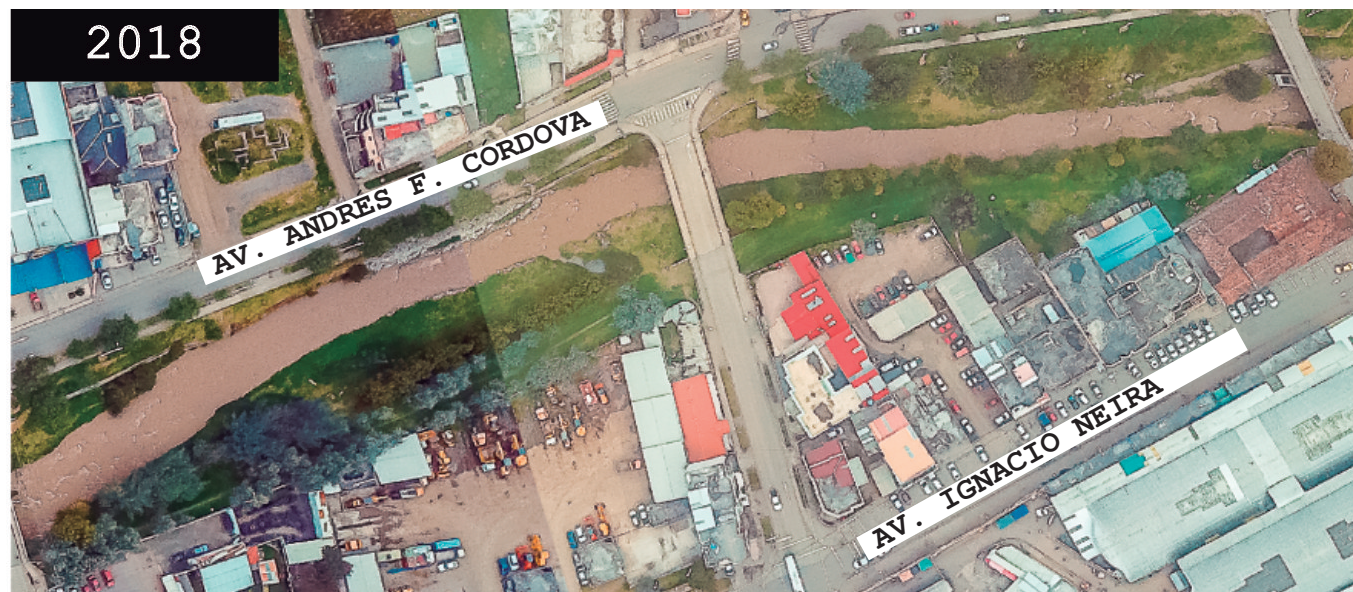
Fig. N°34
Río Burgay, 2018. Tramo 3.
Fuente: N.V.V.V, ortofoto con dron.

Accesibilidad: No tiene acceso, debido al constante deslizamiento de tierra.

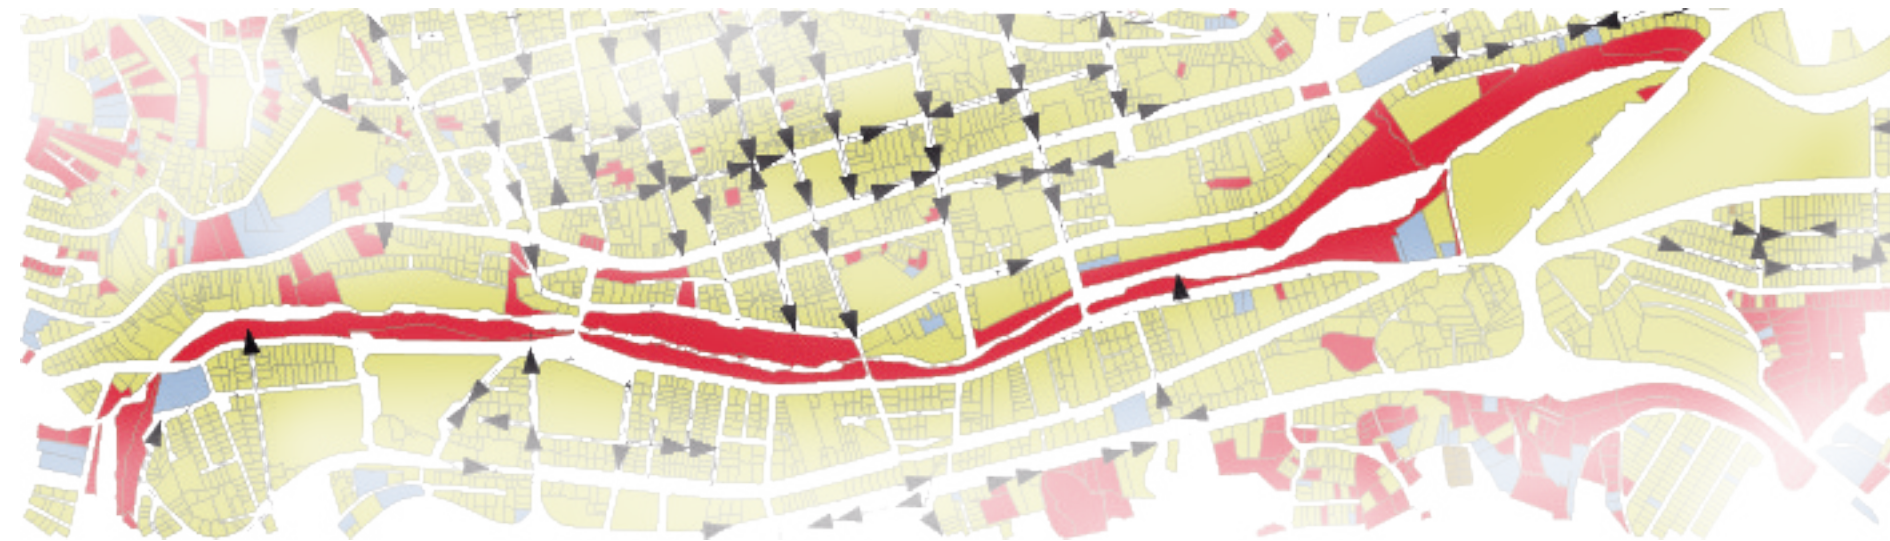
Fig. N°36
Estructura Básica Alcantarillado. Río Burgay, 2018.
Fuente: AZOGUES, PLAN DEL BUEN VIVIR Y ORDENACIÓN TERRITORIAL 2012 - 2025.

Se puede observar a que la zona de estudio del río Burgay, no presenta alcantarillado, pues hasta el año 2011 de elaboración de estos mapas, toda esta área se encontraba en constante contaminación, debido a la falta de colectores de aguas servidas. Actualmente el GAD municipal de la ciudad se encuentra trabajando en la implementación de dichos colectores. Pero los años de contaminación han tenido gran repercusión en el deterioro tanto del río como del paisaje urbano de la ciudad.

Uno de los problemas principales en esta zona, a pesar de los tratamientos que se han venido dando, es el mal olor y la afección que ha tenido la flora y fauna en esta zona urbana.

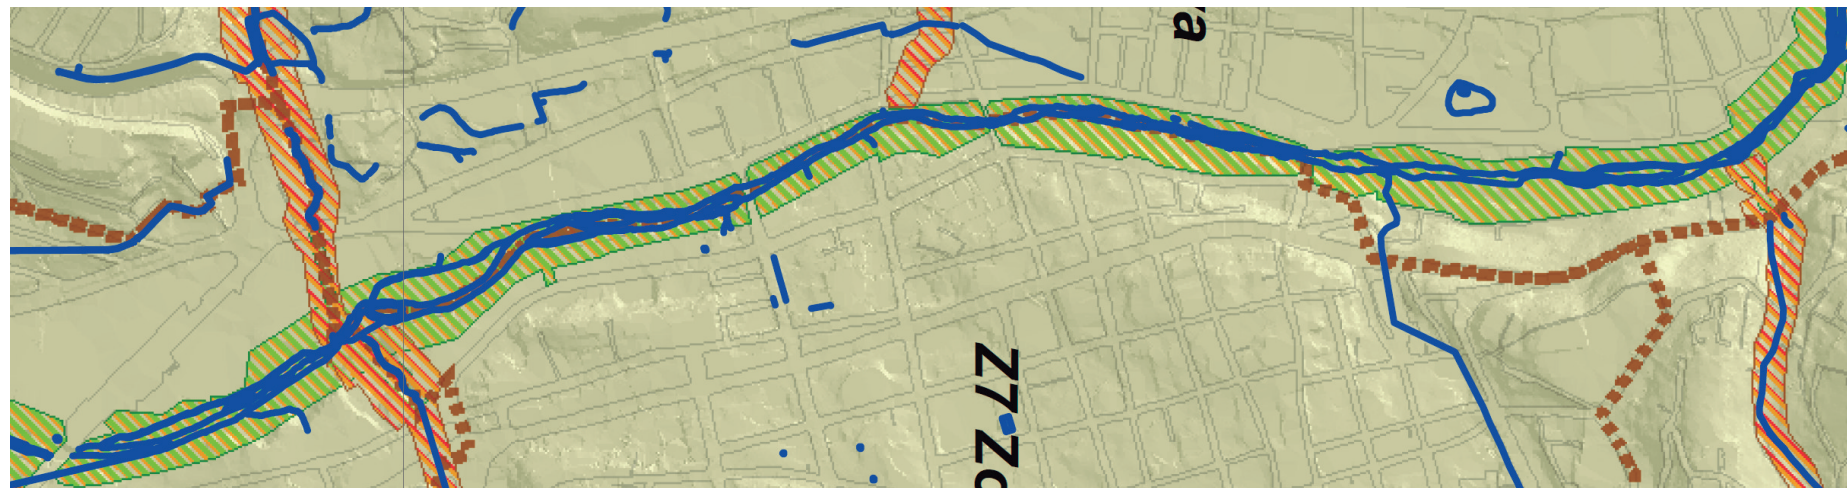
Fig. N°41
Zonas de Protección de Ríos y Quebradas. Río Burgay, 2018.
Fuente: AZOGUES, PLAN DEL BUEN VIVIR Y ORDENACIÓN TERRITORIAL 2012 - 2025.

En estas zonas no es recomendado realizar edificaciones.

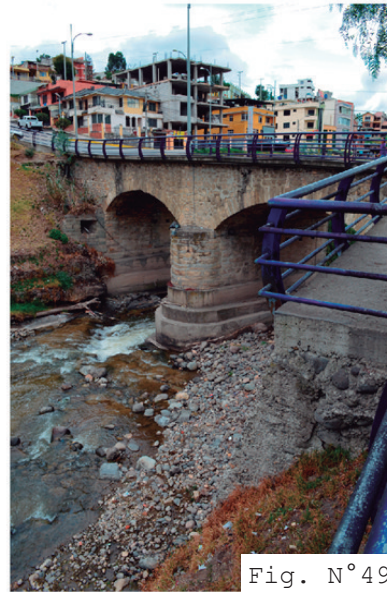
Fig. N°49

El problema en este sector del río y su imagen, es que existe basura y material despojado en sus orillas, existe desplazamiento de suelo, por lo que sus aceras se fisuran y su vegetación al tener un follaje denso, se cae hacia el río.

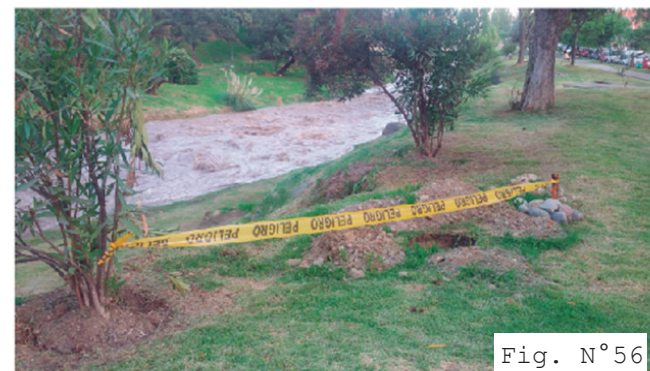
Fig. N°56

Las excavaciones encontradas, son para la obra de iluminación. Las mismas que ya fueron concluidas a lo largo de todo el río.

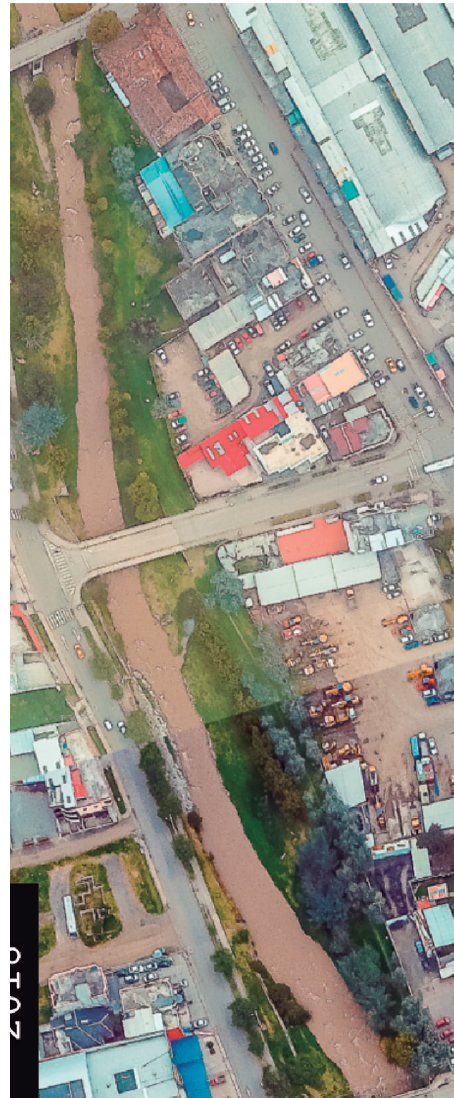
Fig. N°57

En este tramo existen recolectores de aguas servidas, las cuales deterioran la vegetación y su paisaje. Se ha realizado obras de estabilización de taludes pero debido a los fenómenos naturales como las fuertes lluvias, ha provocado el deslizamiento de tierra, en este sector es peligroso caminar por las veredas debido a su mal estado. Los árboles con sus grandes raíces, ha provocado el levantamiento de veredas y carretera.

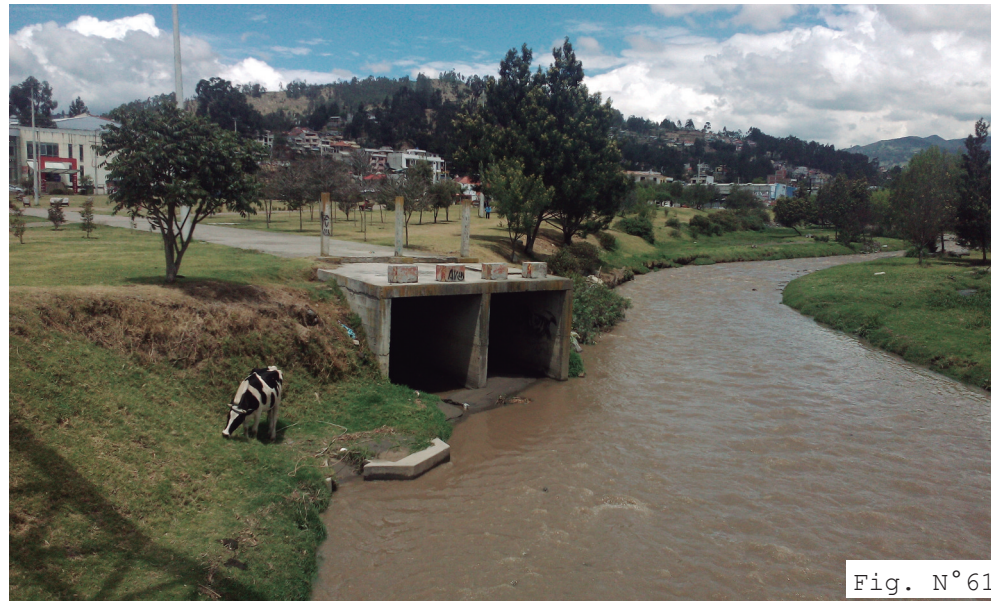
Fig. N°61

Fig. N°60.
Tramo 4. Ubicación de problemáticas.
Fuente: N.V.V.V
Fig. N°61.
Puente inconcluso
Fuente: N.V.V.V
Fig. N°62.
Vegetación invasiva.
Fuente: N.V.V.V

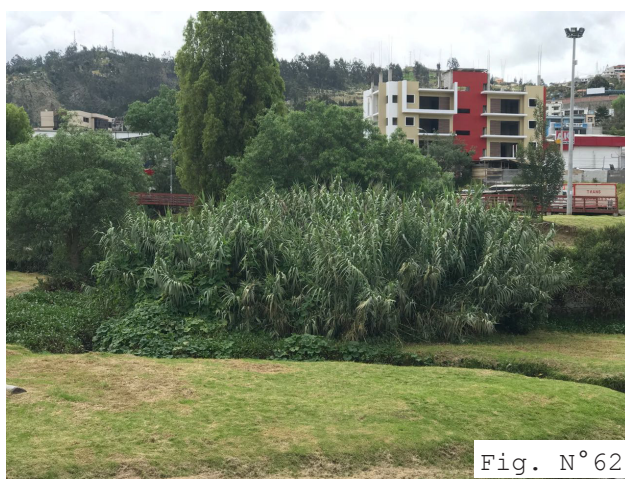
Fig. N°62

Se puede apreciar las obras realizadas en el parque del migrante, pero en la orillas del río ha crecido vegetación que se la conoce por su comportamiento invasivo, el cual debe ser controlado.

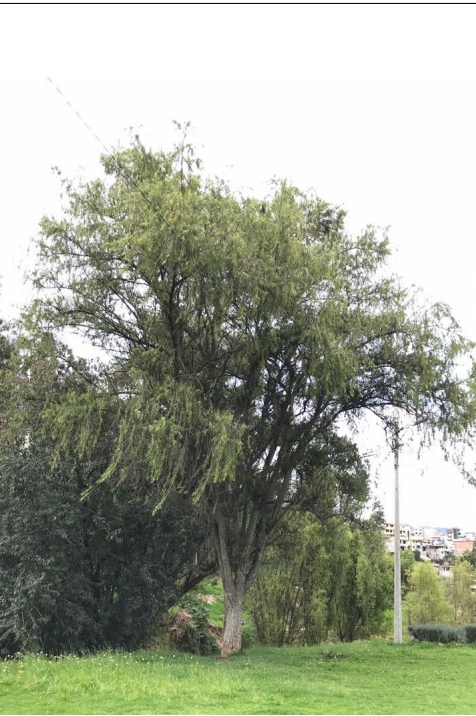
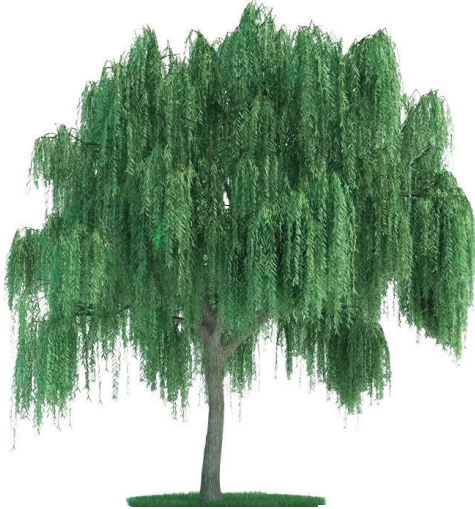
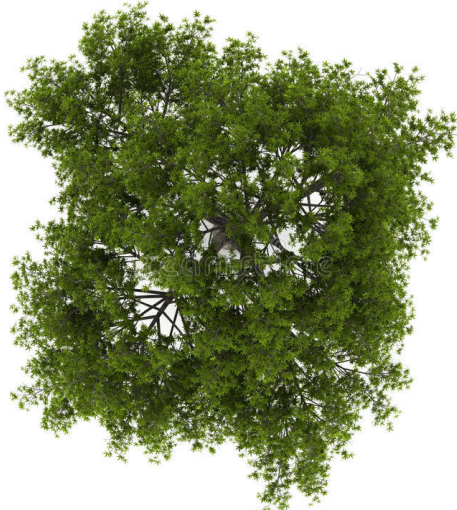
Ficha N°1

Ficha Técnica							
Código ID	1	Color ID		Perspectiva en la zona	Elevación	Planta	Uso
Nombre común:	Sauce real

Nombre científico:	<i>Salix humboldtiana</i>						
Sombra:	Densa	Media	Ligera				
Ambiente de desarrollo:	Pleno sol	Media sombra	Plena sombra				
Crecimiento:	Lento	Moderado	Rápido				
Tipo de planta:	Árbol	Arbusto	Mata				
Descripción							
Altura:	15-25 m						
Diámetro tronco:	0,30-0,60 m						
Tipo de raíz:	Extensa y profunda						
Tipo de suelo:	Húmedo						
Densidad de follaje:	Espesa	Mediana	Transparente				
Diámetro de copa:	4-6 m						
Mantenimiento	Fumigación, susceptible a plagas (loritas)						
Riego:	Poco	Moderado	Constante				
Uso recomendado	Recomendado en zonas húmedas, como orillas de ríos

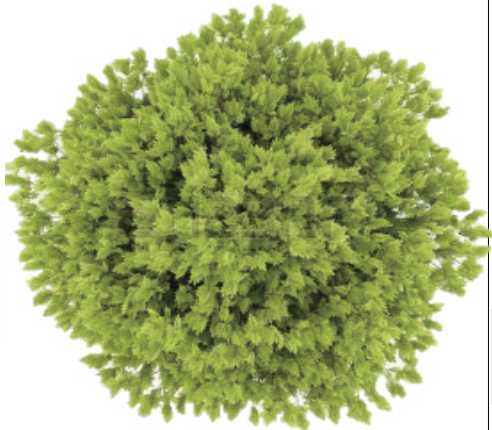
Ficha N°2

Ficha Técnica							
Código ID	2	Color ID		Perspectiva en la zona	Elevación	Planta	Uso
Nombre común:	Acacia

Nombre científico:	<i>Acacia sp.</i>						
Sombra:	Densa	Media	Ligera				
Ambiente de desarrollo:	Pleno sol	Media sombra	Plena sombra				
Crecimiento:	Lento	Moderado	Rápido				
Tipo de planta:	Árbol	Arbusto	Mata				
Descripción							
Altura:	7-12 m						
Diámetro tronco:	0,05- 0,15 m						
Tipo de raíz:	Raíces cortas						
Tipo de suelo:	Suelos y profundos, no muy húmedo.						
Densidad de follaje:	Espesa	Mediana	Transparente				
Diámetro de copa:	2-4 m						
Mantenimiento	Sensible al ataque de la plaga "escama algodonosa", al igual que a la contaminación por gases de vehículos.						
Riego:	Poco	Moderado	Constante				
Uso recomendado	Recomendado en zonas húmedas, como orillas de ríos. Parques.

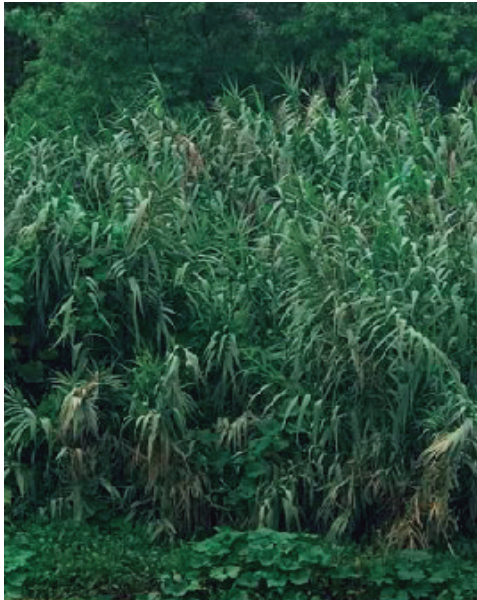
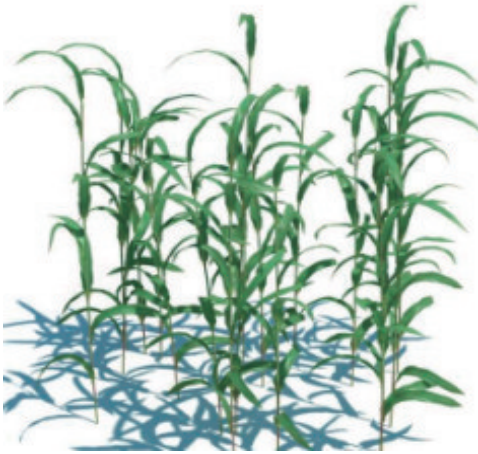
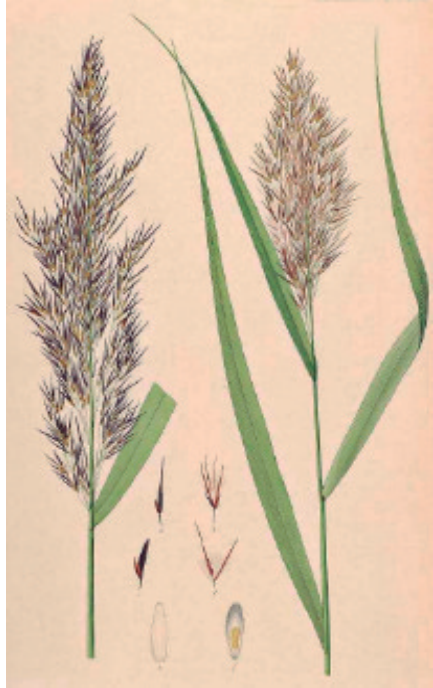
Ficha N°4

Ficha Técnica			
Código ID	4	Color ID		Perspectiva en la zona	Elevación	Planta	Uso
Nombre común:	Carrizo

Nombre científico:	<i>Phragmites australis</i>						
Sombra:	Densa	Media	Ligera				
Ambiente de desarrollo:	Pleno sol	Media sombra	Plena sombra				
Crecimiento:	Lento	Moderado	Rápido				
Tipo de planta:	Árbol	Arbusto	Planta				
Descripción							
Altura:	0,5 - 4 m						
Diámetro tronco:	0,05 m						
Tipo de raíz:	Raíces cortas						
Tipo de suelo:	Húmedo						
Densidad de follaje:	Espesa	Mediana	Transparente				
Diámetro de copa:	0,6-1,5 m						
Mantenimiento	Puede soportar bastante bien niveles moderados de salinidad en el agua y en el suelo.						
Riego:	Poco	Moderado	Constante				
Uso recomendado	Recomendado en zonas húmedas, como orillas de ríos. Se usa para sistemas constructivos.

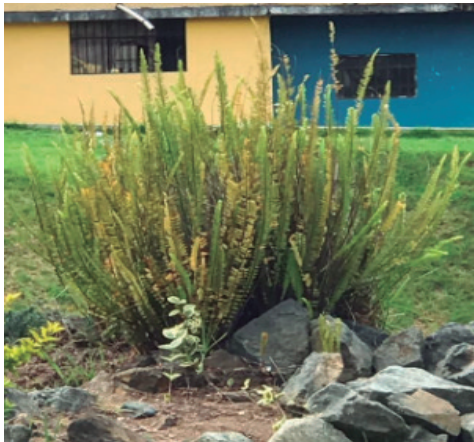
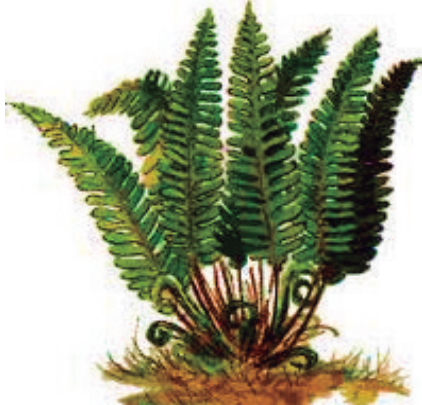
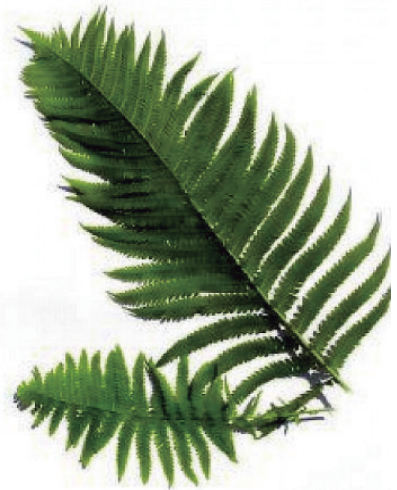
Ficha N°5

Ficha Técnica							
Código ID	5	Color ID		Perspectiva en la zona	Elevación	Planta	Uso
Nombre común:	Helechos

Nombre científico:	<i>Tracheophyta</i>						
Sombra:	Densa	Media	Ligera				
Ambiente de desarrollo:	Pleno sol	Media sombra	Plena sombra				
Crecimiento:	Lento	Moderado	Rápido				
Tipo de planta:	Árbol	Arbusto	Planta				
Descripción							
Altura:	0,5 - 1 m						
Diámetro tronco:	-						
Tipo de raíz:	Raíces cortas						
Tipo de suelo:	Húmedo						
Densidad de follaje:	Espesa	Mediana	Transparente				
Diámetro de copa:	0,6-1,5 m						
Mantenimiento	No requiere mayor cuidado ya que no produce flores ni semillas.						
Riego:	Poco	Moderado	Constante				
Uso recomendado	Recomendado en zonas húmedas, como orillas de ríos.

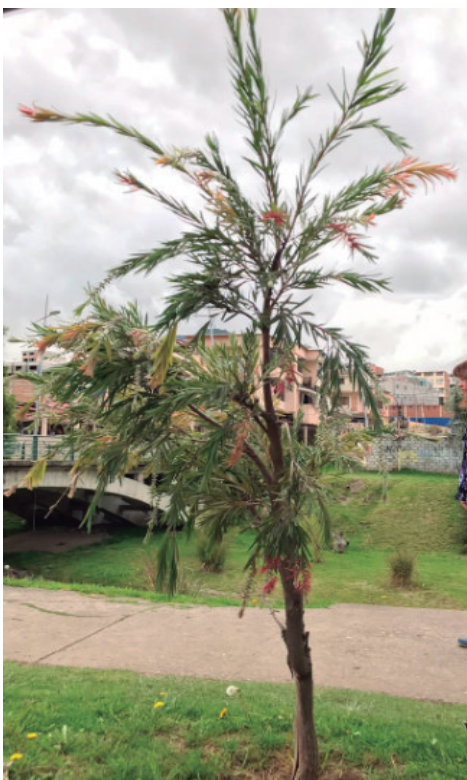
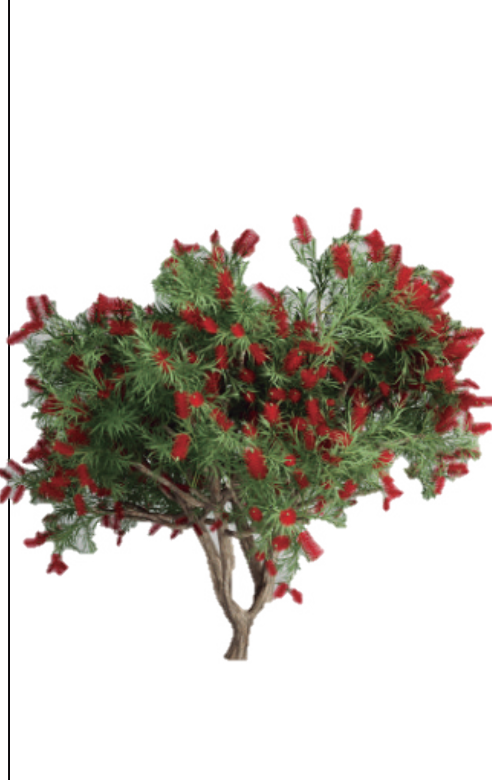
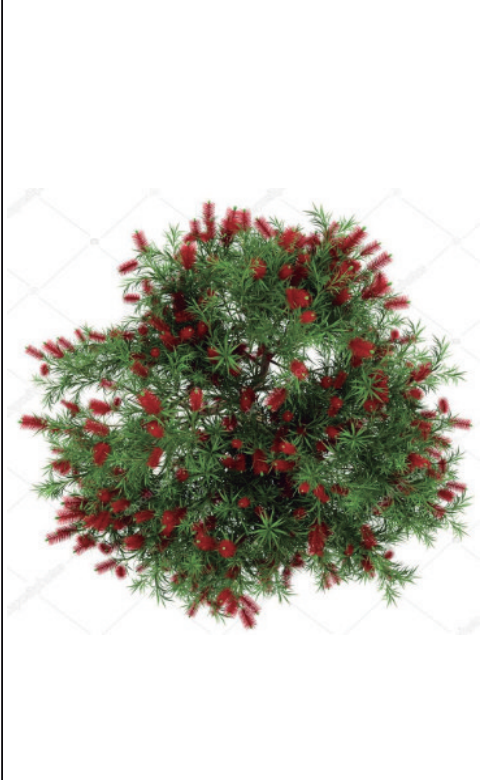
Ficha N°6

Ficha Técnica							
Código ID	6	Color ID		Perspectiva en la zona	Elevación	Planta	Uso
Nombre común:	Cepillo

Nombre científico:	<i>Callistemum</i>						
Sombra:	Densa	Media	Ligera				
Ambiente de desarrollo:	Pleno sol	Media sombra	Plena sombra				
Crecimiento:	Lento	Moderado	Rápido				
Tipo de planta:	Árbol	Arbusto	Planta				
Descripción							
Altura:	6 m						
Diámetro tronco:	0,15 m						
Tipo de raíz:	Raíces cortas						
Tipo de suelo:	Suelos sueltos, aireados y abonados.						
Densidad de follaje:	Espesa	Mediana	Transparente				
Diámetro de copa:	3-4 m						
Mantenimiento	Se las debe enraizar en ambientes abrigados y húmedos.						
Riego:	Poco	Moderado	Constante				
Uso recomendado	Parques, parterres centrales, laterales y aceras.

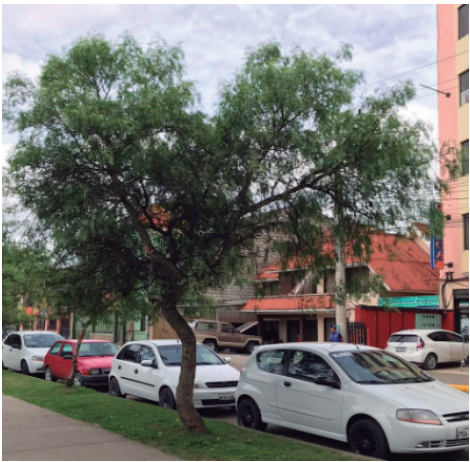
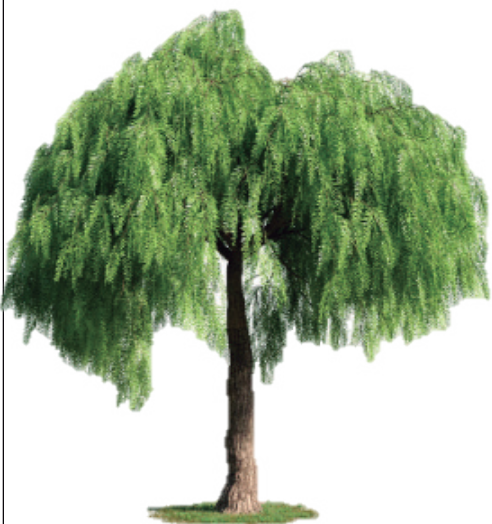
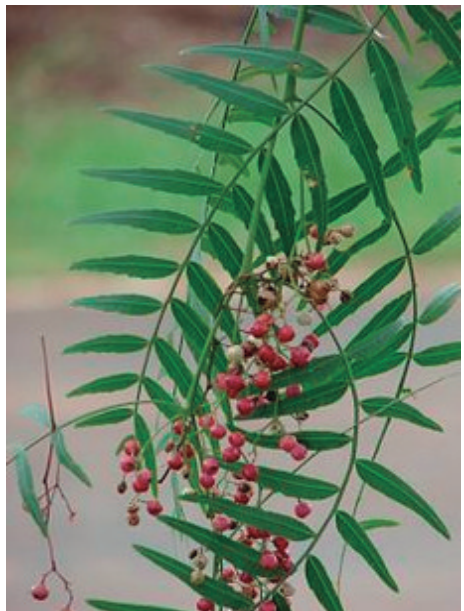
Ficha N°7

Ficha Técnica				Perspectiva en la zona	Elevación	Planta	Uso
Código ID	7	Color ID

Nombre común:	Molle						
Nombre científico:	<i>Schinus molle</i>						
Sombra:	Densa	Media	Ligera				
Ambiente de desarrollo:	Pleno sol	Media sombra	Plena sombra				
Crecimiento:	Lento	Moderado	Rápido				
Tipo de planta:	Árbol	Arbusto	Planta				
Descripción							
Altura:	7 m						
Diámetro tronco:	0,25 m						
Tipo de raíz:	Raíces cortas						
Tipo de suelo:	Humedo						
Densidad de follaje:	Espesa	Mediana	Transparente				
Diámetro de copa:	4-7 m						
Mantenimiento	El exceso de humedad lo perjudica, resiste a las fuertes sequías.						
Riego:	Poco	Moderado	Constante				
Uso recomendado	Recomendado en zonas no muy húmedas, se preferencia parteres y parques.

Descripción Molle.

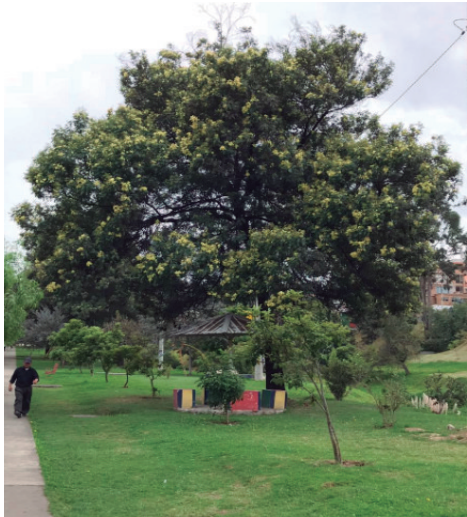
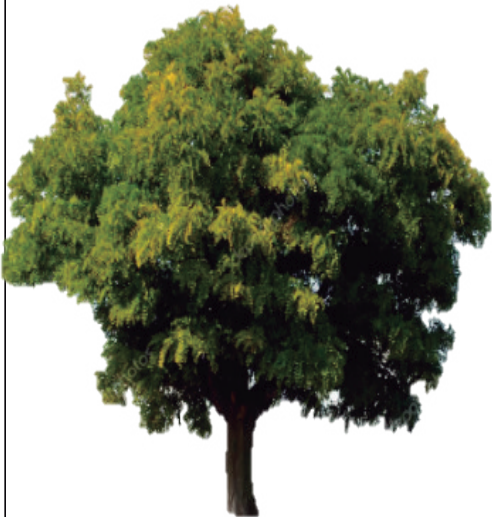
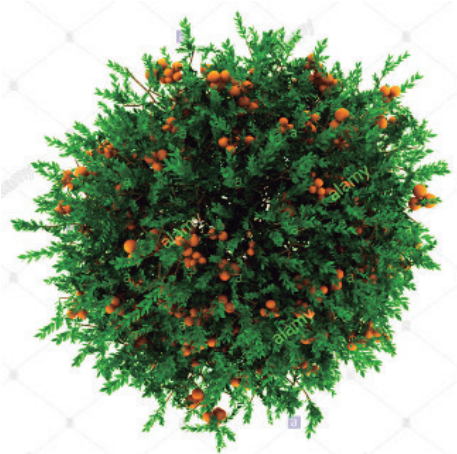
Ficha N°8

Ficha Técnica							
Código ID	8	Color ID		Perspectiva en la zona	Elevación	Planta	Uso
Nombre común:	Fresno, cholán amarillo

Nombre científico:	<i>Tecoma stans</i> H.B.K						
Sombra:	Densa	Media	Ligera				
Ambiente de desarrollo:	Pleno sol	Media sombra	Plena sombra				
Crecimiento:	Lento	Moderado	Rápido				
Tipo de planta:	Árbol	Arbusto	Planta				
Descripción							
Altura:	6 m						
Diámetro tronco:	0,30-0,60 m						
Tipo de raíz:	Raíces cortas						
Tipo de suelo:	Suelos sueltos, arenosos y ricos en materia orgánicas.						
Densidad de follaje:	Espesa	Mediana	Transparente				
Diámetro de copa:	4-6 m						
Mantenimiento	Admite podas fuertes y de rejuvenecimiento. Susceptible a ataque de "loritas".						
Riego:	Poco	Moderado	Constante				
Uso recomendado	Parques, parterres centrales, laterales y aceras.

Descripción Fresno.

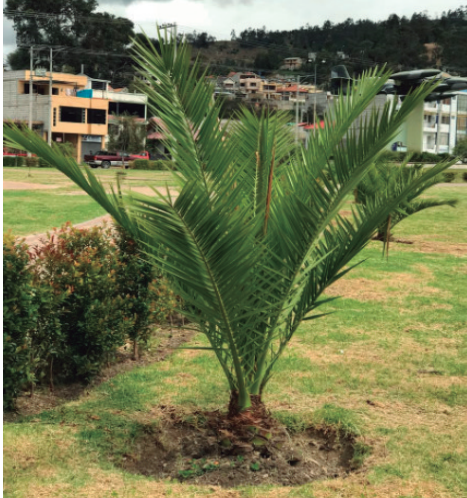
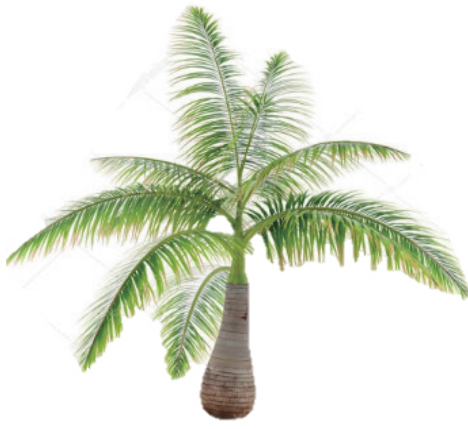
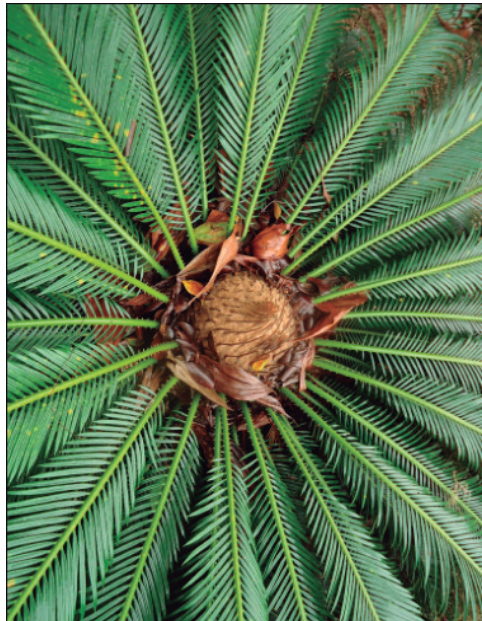
Ficha N°9

Ficha Técnica							
Código ID	9	Color ID		Perspectiva en la zona	Elevación	Planta	Uso
Nombre común:	Palma botella enana

Nombre científico:	<i>Hyophorbe lagenicaulis</i>						
Sombra:	Densa	Media	Ligera				
Ambiente de desarrollo:	Pleno sol	Media sombra	Plena sombra				
Crecimiento:	Lento	Moderado	Rápido				
Tipo de planta:	Árbol	Arbusto	Planta				
Descripción							
Altura:	6 m						
Diámetro tronco:	0,30 m						
Tipo de raíz:	Raíces cortas						
Tipo de suelo:	Suelo muy bien drenado y húmedo.						
Densidad de follaje:	Espesa	Mediana	Transparente				
Diámetro de copa:	0,6-1,5 m						
Mantenimiento	Requiere cortar sus ramas dañadas para que no perjudique a las demás.						
Riego:	Poco	Moderado	Constante				
Uso recomendado	Parques, parterres centrales, laterales y aceras.

Descripción Palma botella enana.

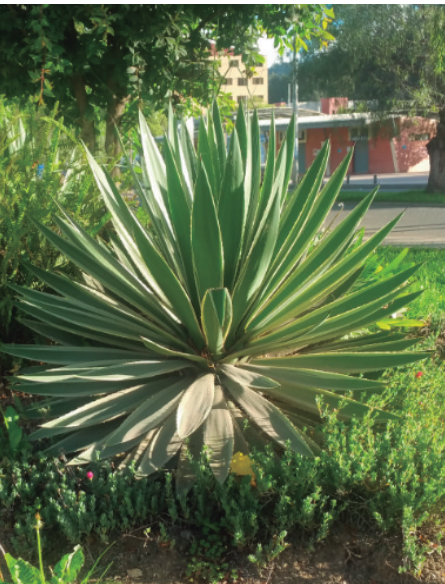
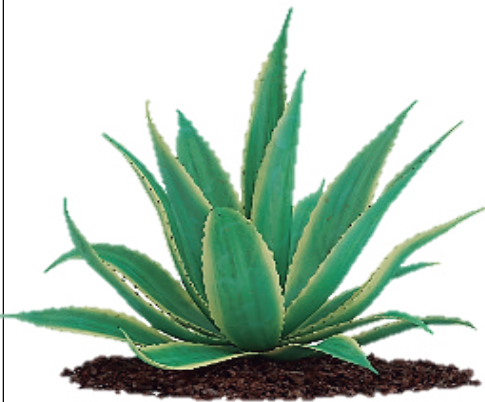
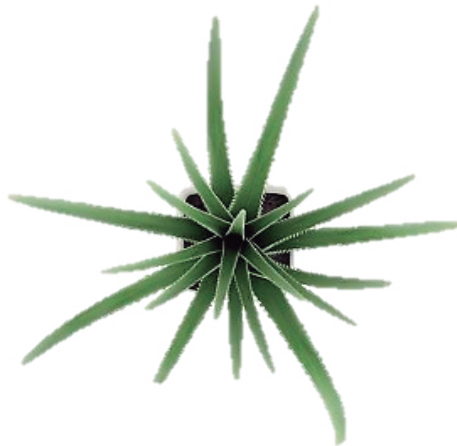
Ficha N°10

Ficha Técnica				Perspectiva en la zona	Elevación	Planta	Uso
Código ID	10	Color ID

Nombre común:	Penca						
Nombre científico:	<i>Agave angustifolia</i>						
Sombra:	Densa	Media	Ligera				
Ambiente de desarrollo:	Pleno sol	Media sombra	Plena sombra				
Crecimiento:	Lento	Moderado	Rápido				
Tipo de planta:	Árbol	Arbusto	Planta				
Descripción							
Altura:	3-5 m						
Diámetro tronco:	Hojas de 1.20 m de largo y 0,01 m de ancho.						
Tipo de raíz:	Raíces cortas						
Tipo de suelo:	Utilizar un sustrato fértil, suelto y bien drenado.						
Densidad de follaje:	Espesa	Mediana	Transparente				
Diámetro de copa:	1,20 m						
Mantenimiento	No requiere de fertilizante si se cultiva en el suelo.						
Riego:	Poco	Moderado	Constante				
Uso recomendado	Orillas de ríos. Jardines y parques.

Descripción Penca.
