MAPEO DEL CORREDOR ECOLÓGICO DEL RÍO BURGAY EN LA CIUDAD DE AZOGUES: Estrategias de
recuperación y mantenimiento de su ecosistema y paisaje urbano.
Trabajo de Titulación previo a la obtención del Título de Arquitecto

CARRERA DE ARQUITECTURA

MAPEO DEL CORREDOR ECOLÓGICO DEL RÍO BURGAY EN LA CIUDAD DE AZOGUES:
Estrategias de recuperación y mantenimiento de su ecosistema y paisaje
urbano.

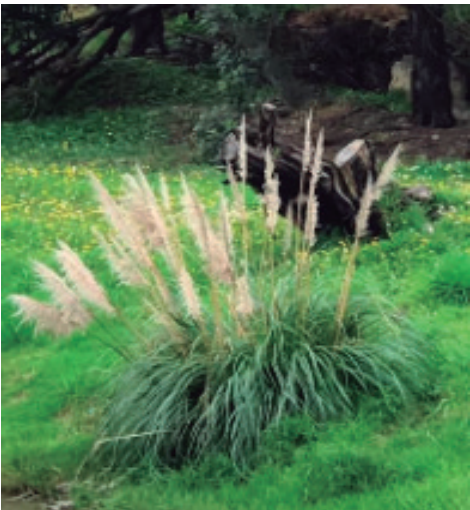
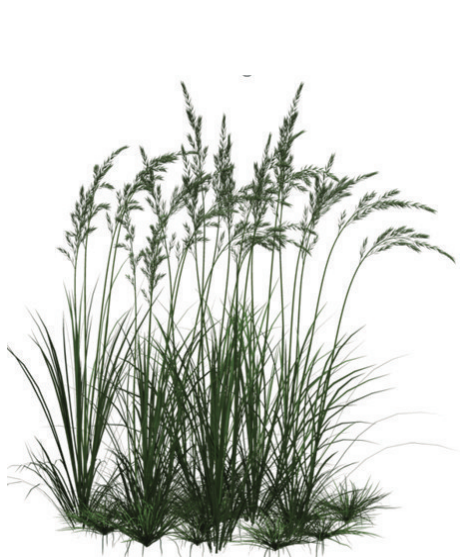
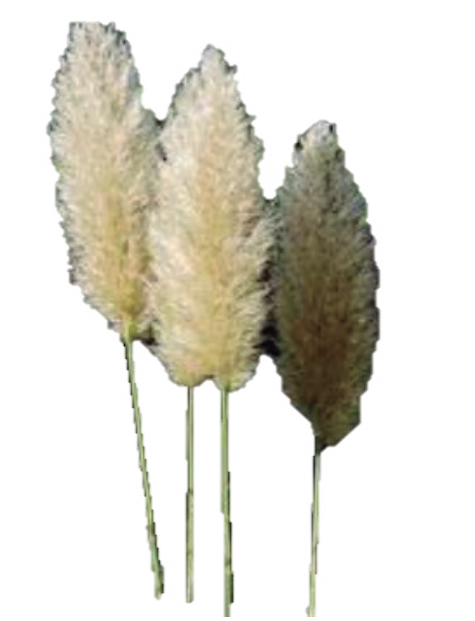
Ficha Técnica							
Código ID	11	Color ID		Perspectiva en la zona	Elevación	Planta	Uso
Nombre común:	Sigsal

Nombre científico:	<i>Cortadeira selloana</i>						
Sombra:	Densa	Media	Ligera				
Ambiente de desarrollo:	Pleno sol	Media sombra	Plena sombra				
Crecimiento:	Lento	Moderado	Rápido				
Tipo de planta:	Árbol	Arbusto	Planta				
Descripción							
Altura:	3-4 m						
Diámetro tronco:	Hojas semejantes a espadas						
Tipo de raíz:	Raíces cortas						
Tipo de suelo:	Húmedo						
Densidad de follaje:	Espesa	Mediana	Transparente				
Diámetro de copa:	1,5 m						
Mantenimiento	Comportamiento invasor y coloniza rápido. Necesita controlar su crecimiento.						
Riego:	Poco	Moderado	Constante				
Uso recomendado	Taludes, quebradas y orillas de ríos

Ficha N°11
 Descripción Sigsal.
 Fuente: Idrovo, E. (2001) y N.V.V.V.

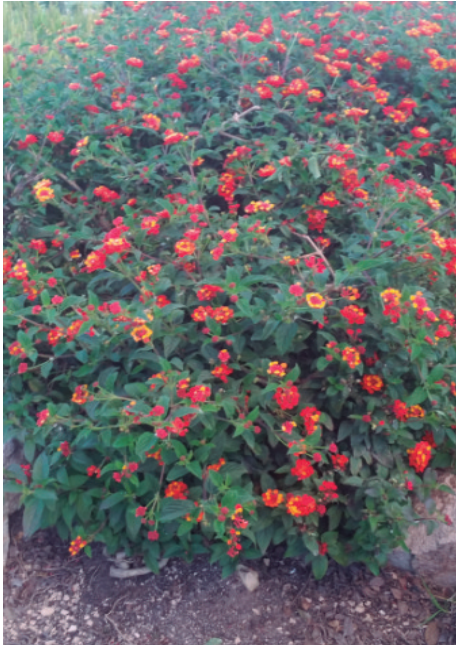
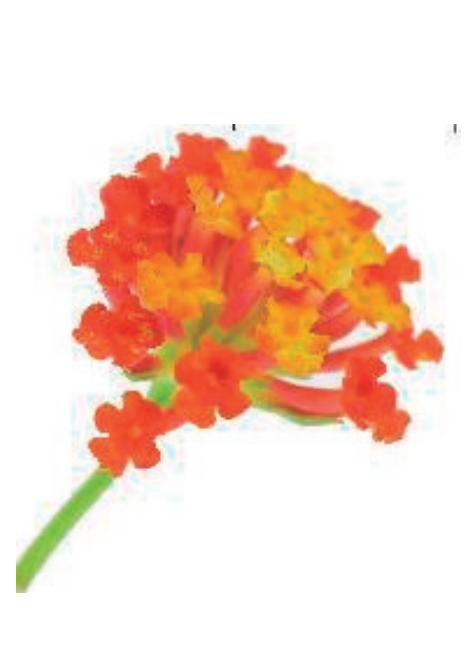
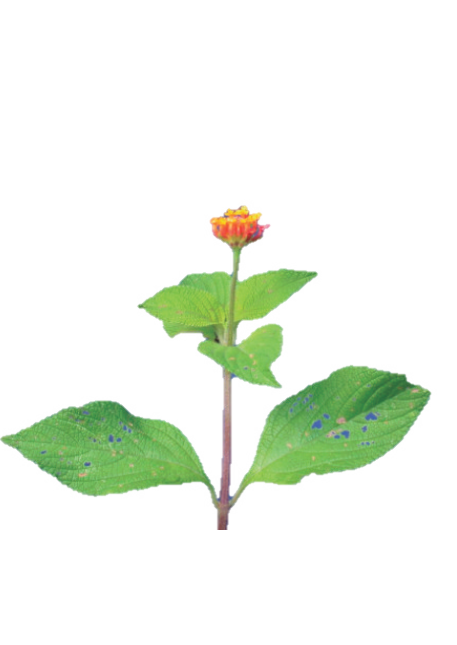
Ficha Técnica							
Código ID	12	Color ID		Perspectiva en la zona	Elevación	Planta	Uso
Nombre común:	Verbena, supirrosa

Nombre científico:	<i>Lantana rugulosa</i>						
Sombra:	Densa	Media	Ligera				
Ambiente de desarrollo:	Pleno sol	Media sombra	Plena sombra				
Crecimiento:	Lento	Moderado	Rápido				
Tipo de planta:	Árbol	Arbusto	Planta				
Descripción							
Altura:	Planta trepadora						
Diámetro tronco:	-						
Tipo de raíz:	Raíces cortas						
Tipo de suelo:	Suelos, orgánicos, francos y frescos.						
Densidad de follaje:	Esposa	Mediana	Transparente				
Diámetro de copa:	-						
Mantenimiento	Responde muy bien a la poda.						
Riego:	Poco	Moderado	Constante				
Uso recomendado	Planta solitaria en parques o parterres laterales.

Ficha N°12
 Descripción Verbena.
 Fuente: Idrovo, E. (2001) y N.V.V.V.

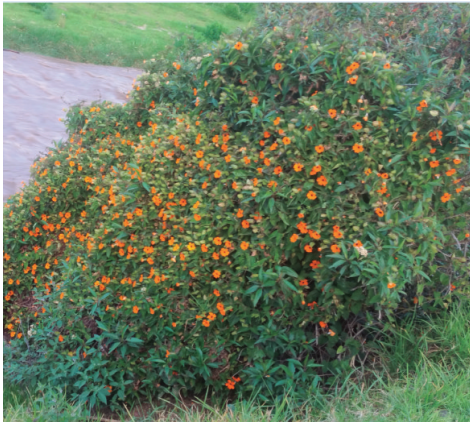
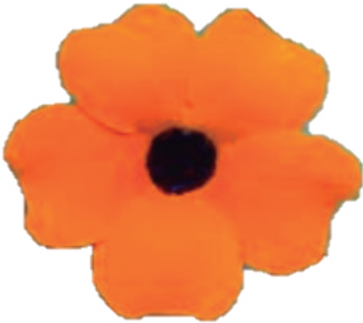
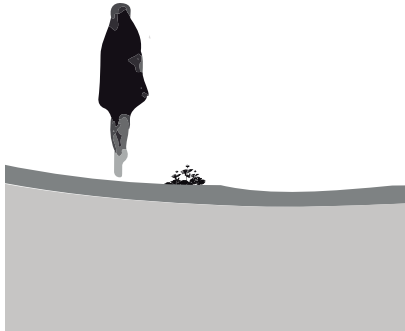
Ficha N°14

Ficha Técnica							
Código ID	14	Color ID		Perspectiva en la zona	Elevación	Planta	Uso
Nombre común:	Ojo de poeta

Nombre científico:	<i>Thunbergia alata</i>						
Sombra:	Densa	Media	Ligera				
Ambiente de desarrollo:	Pleno sol	Media sombra	Plena sombra				
Crecimiento:	Lento	Moderado	Rápido				
Tipo de planta:	Árbol	Arbusto	Planta				
Descripción							
Altura:	2-3 m						
Diámetro tronco:	-						
Tipo de raíz:	Raíces cortas						
Tipo de suelo:	Fresco, neutro, rico y drenado.						
Densidad de follaje:	Espesa	Mediana	Transparente				
Diámetro de copa:	3-4 m						
Mantenimiento	Flores blancas o amarillas						
Riego:	Poco	Moderado	Constante				
Uso recomendado	Es un arbusto trepador y se usa en parques y jardines como decoración.

Descripción Ojo de poeta.

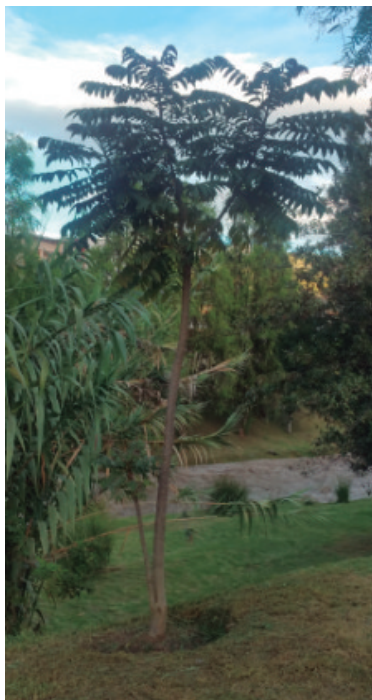
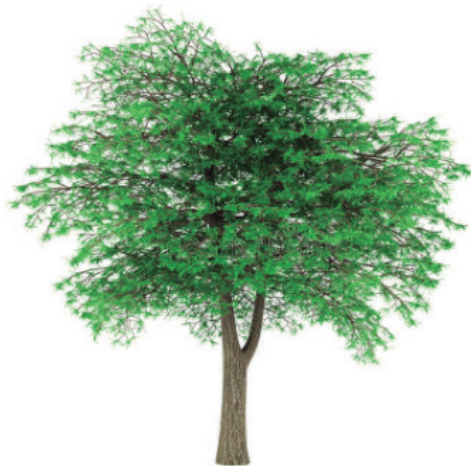
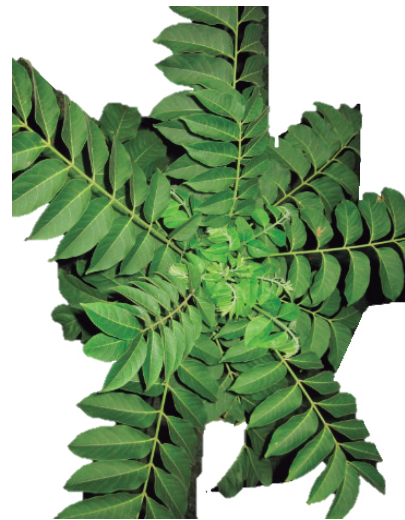
Ficha Técnica							
Código ID	15	Color ID		Perspectiva en la zona	Elevación	Planta	Uso
Nombre común:	Cedro

Nombre científico:	<i>Cedrella montana Turcz.</i>						
Sombra:	Densa	Media	Ligera				
Ambiente de desarrollo:	Pleno sol	Media sombra	Plena sombra				
Crecimiento:	Lento	Moderado	Rápido				
Tipo de planta:	Árbol	Arbusto	Planta				
Descripción							
Altura:	15-20 m						
Diámetro tronco:	0,30-0,60 m						
Tipo de raíz:	Raíces cortas						
Tipo de suelo:	Húmedo pero con buen drenaje. Arcillosos y arenosos.						
Densidad de follaje:	Espesa	Mediana	Transparente				
Diámetro de copa:	4-5m						
Mantenimiento	Responde bien a la poda.						
Riego:	Poco	Moderado	Constante				
Uso recomendado	Parques y orillas de ríos.

Ficha N°15
 Descripción Cedro.
 Fuente: Idrovo, E. (2001) y N.V.V.V.

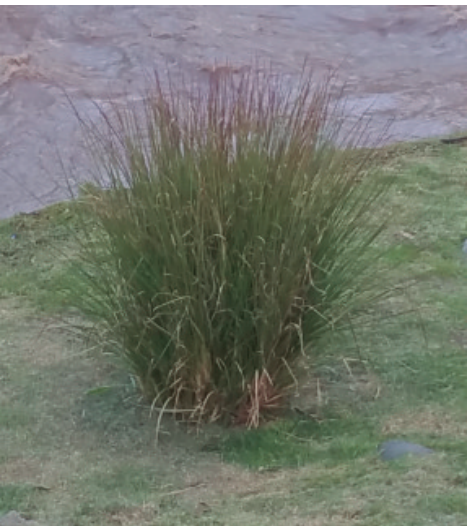
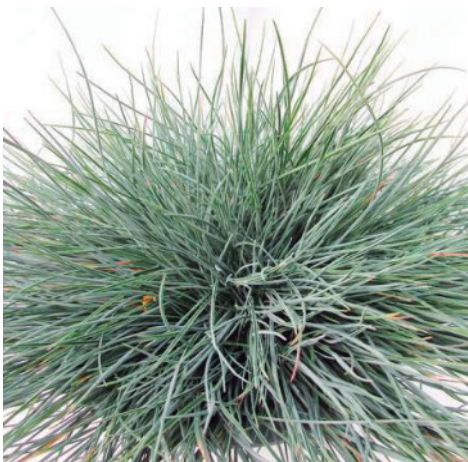
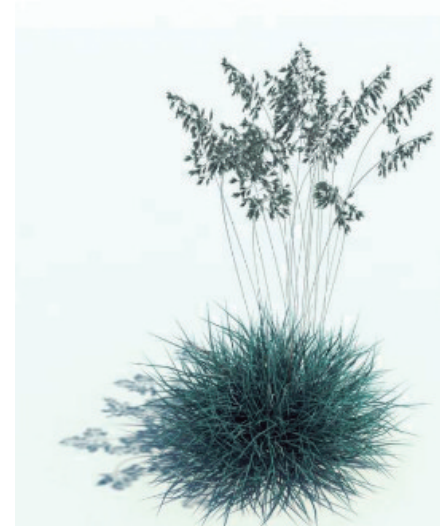
Ficha Técnica							
Código ID	16	Color ID		Perspectiva en la zona	Elevación	Planta	Uso
Nombre común:	Festuca

Nombre científico:	<i>Festuca glauca</i>						
Sombra:	Densa	Media	Ligera				
Ambiente de desarrollo:	Pleno sol	Media sombra	Plena sombra				
Crecimiento:	Lento	Moderado	Rápido				
Tipo de planta:	Árbol	Arbusto	Planta				
Descripción							
Altura:	0,20-0,40 m						
Diámetro tronco:	-						
Tipo de raíz:	Raíces cortas						
Tipo de suelo:	Todo tipo de suelo.						
Densidad de follaje:	Espesa	Mediana	Transparente				
Diámetro de copa:	0,6-1,5 m						
Mantenimiento	Resiste a los frios y épocas secas. Admite poda, para rejuvenecer. Se debe cortar a ras del suelo.						
Riego:	Poco	Moderado	Constante				
Uso recomendado	Taludes, bordea otras plantas y orillas de ríos.

Ficha N°16
 Descripción Festuca.
 Fuente: Idrovo, E. (2001) y N.V.V.V.

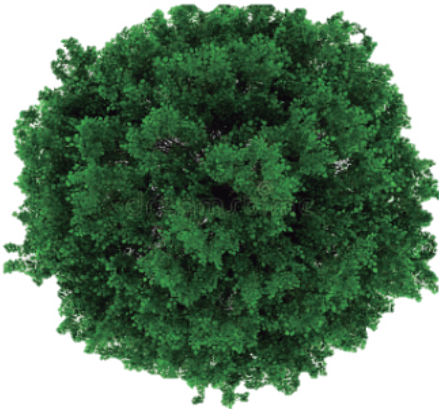
Ficha N°17

Ficha Técnica				Perspectiva en la zona	Elevación	Planta	Uso
Código ID	17	Color ID

Nombre común:	Platanillo						
Nombre científico:	<i>Platanus accidentales.</i>						
Sombra:	Densa	Media	Ligera				
Ambiente de desarrollo:	Pleno sol	Media sombra	Plena sombra				
Crecimiento:	Lento	Moderado	Rápido				
Tipo de planta:	Árbol	Arbusto	Planta				
Descripción							
Altura:	0,5 - 1 m						
Diámetro tronco:	0,15 m						
Tipo de raíz:	Raíces profundas						
Tipo de suelo:	Prefiere suelos profundos, sueltos y ricos en materi orgánica.						
Densidad de follaje:	Espesa	Mediana	Transparente				
Diámetro de copa:	4-6 m						
Mantenimiento	Responde bien a la poda de rejuvenecimiento. Se recomienda podas anuales.						
Riego:	Poco	Moderado	Constante				
Uso recomendado	Sus hoja controlan la contaminacion urbana, se usa en parques y parterres.

Descripción Platanillo.

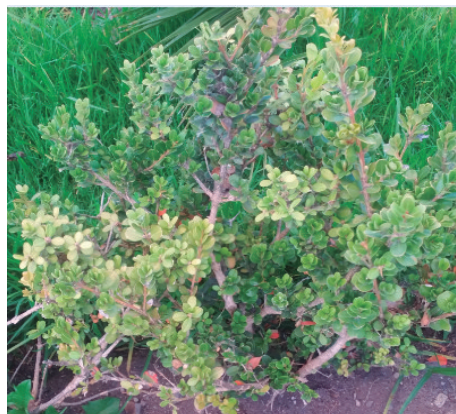
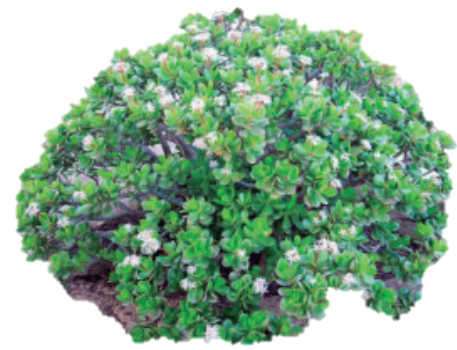
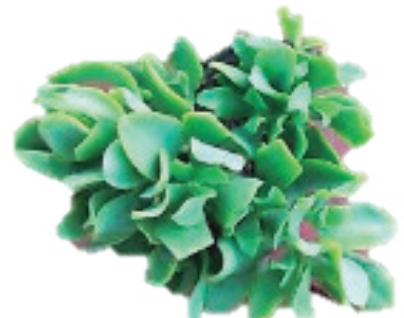
Ficha N°18

Ficha Técnica				Perspectiva en la zona	Elevación	Planta	Uso
Código ID	18	Color ID

Nombre común:	Hoja de la moneda						
Nombre científico:	<i>Crassula arborescens</i>						
Sombra:	Densa	Media	Ligera				
Ambiente de desarrollo:	Pleno sol	Media sombra	Plena sombra				
Crecimiento:	Lento	Moderado	Rápido				
Tipo de planta:	Árbol	Arbusto	Planta				
Descripción							
Altura:	0,5 - 1 m						
Diámetro tronco:	-						
Tipo de raíz:	Raíces cortas						
Tipo de suelo:	Suelto y abonado.						
Densidad de follaje:	Espesa	Mediana	Transparente				
Diámetro de copa:	0,6-1,5 m						
Mantenimiento	Susceptible a plagas.						
Riego:	Poco	Moderado	Constante				
Uso recomendado	Decorativa en parques y jardines.

Descripción Hoja de la moneda.

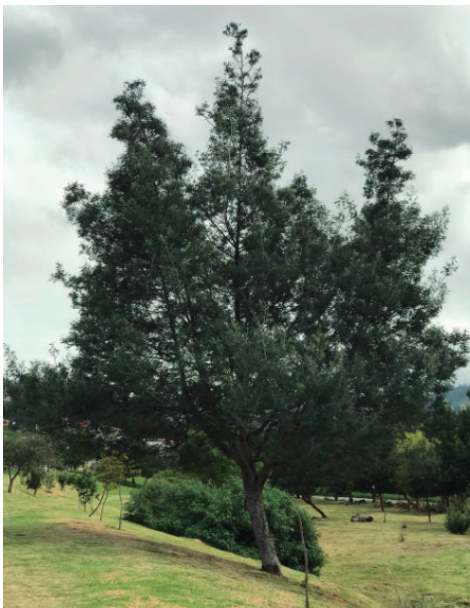
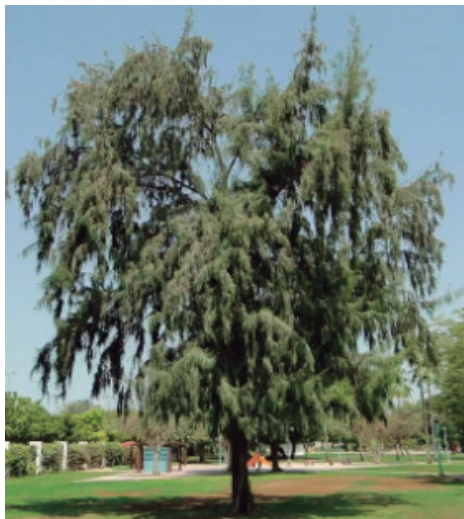
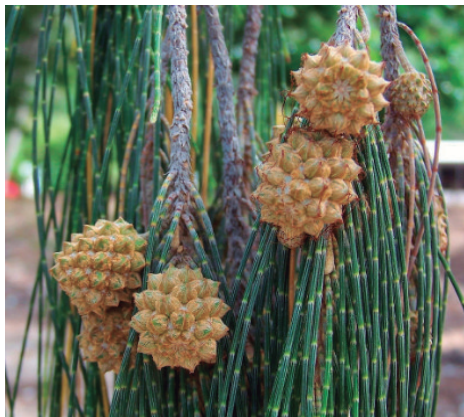
Ficha Técnica				Perspectiva en la zona	Elevación	Planta	Uso
Código ID	19	Color ID

Nombre común:	Casuarina						
Nombre científico:	<i>Casuarina equisetifolia</i>						
Sombra:	Densa	Media	Ligera				
Ambiente de desarrollo:	Pleno sol	Media sombra	Plena sombra				
Crecimiento:	Lento	Moderado	Rápido				
Tipo de planta:	Árbol	Arbusto	Planta				
Descripción							
Altura:	20 m						
Diámetro tronco:	0,30-0,60 m						
Tipo de raíz:	Raíces profundas.						
Tipo de suelo:	Profundos y frescos.						
Densidad de follaje:	Espesa	Mediana	Transparente				
Diámetro de copa:	2-4 m						
Mantenimiento	Resiste la poda fuerte y retoña con facilidad. No se recomienda sembrar la misma especie cerca.						
Riego:	Poco	Moderado	Constante				
Uso recomendado	Parques y parterres centrales.

Ficha N°19
 Descripción Casuarina.
 Fuente: Idrovo, E. (2001) y N.V.V.V.

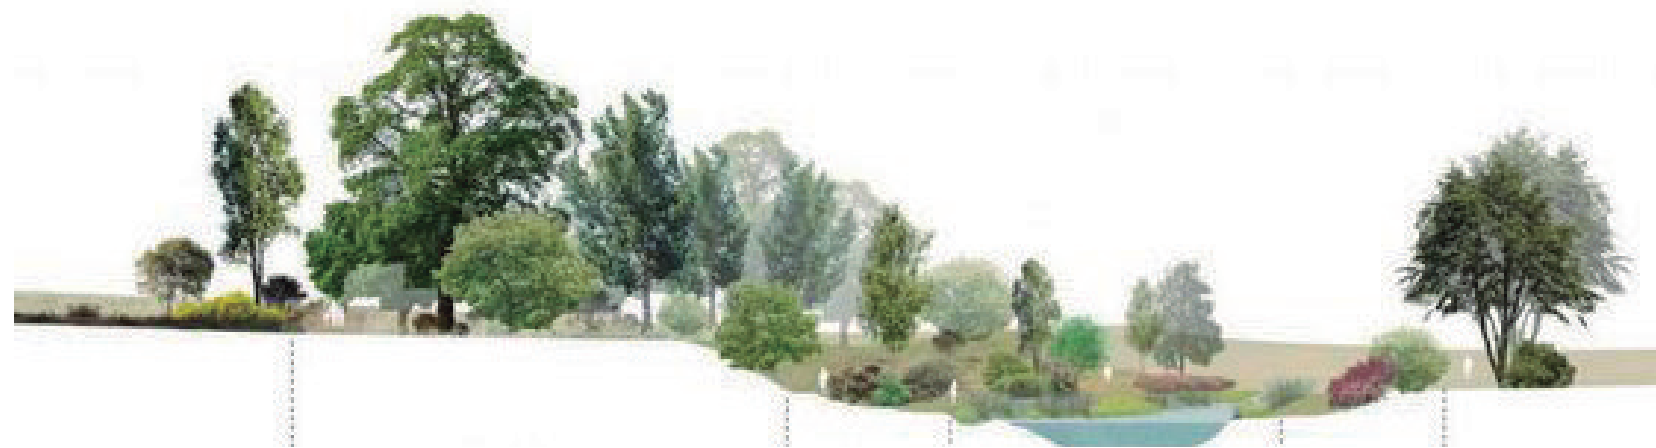
Corte transversal río

ID	Nombre común	Color
1	Sauce real	Dark Green
2	Acacia	Medium Green
3	Penca	Brown
4	Carrizo	Light Green
5	Helechos	Yellow-Green
6	Cepillo	Dark Green
7	Molle	Light Green
8	Fresno, cholán amarillo	Dark Green
9	Palma botella enana	Dark Green
10	Penca	Brown
11	Sigsal	Yellow-Green
12	Verbena, supirroja	Orange
13	Helecho Blanco	Red
14	Ojo de poeta	Light Orange
15	Cedro	Dark Green
16	Festuca	Yellow
17	Platanillo	Dark Green
18	Hoja de la moneda	Light Brown
19	Casuarina	Light Brown
20	Cholán rosado	Teal

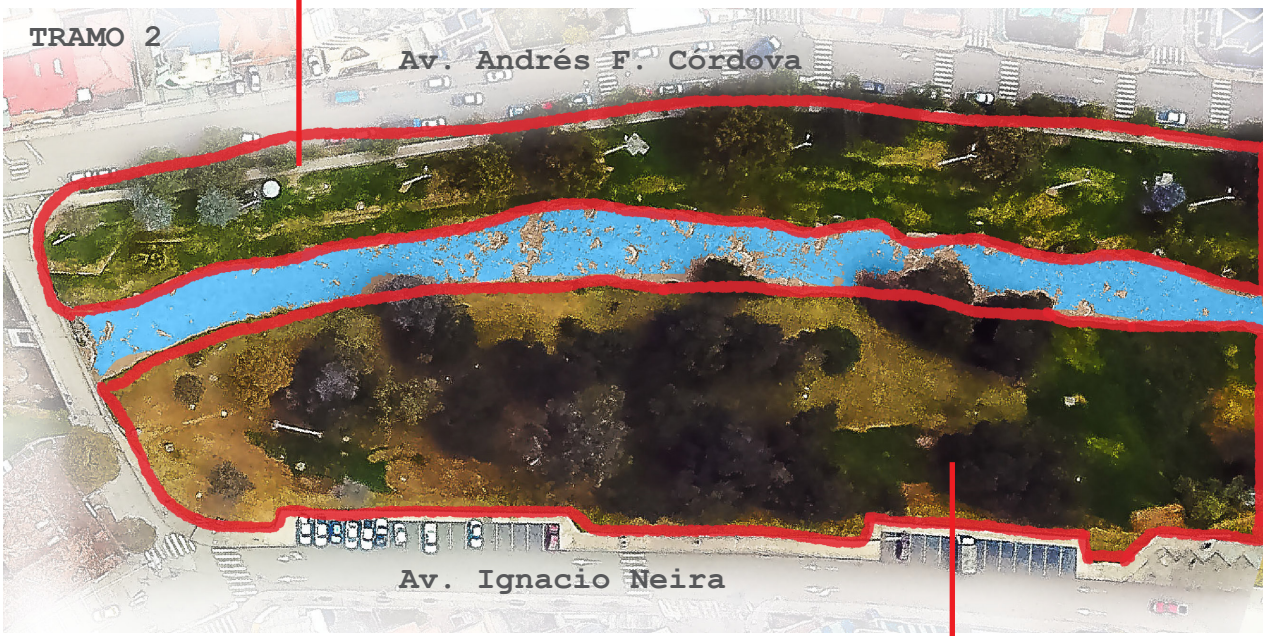
<p>Zona de mayor riesgo de erosión, para el control y cuidado al momento de utilizar el espacio.</p>
Estrategias	<ul style="list-style-type: none"> - Controlar el uso de espacios para evitar la erosión de suelo, con el fin de mitigar los riesgos ambientales de la zona, y a su vez educar a la sociedad en estos temas, que puede comprometer al paisaje urbano. 	
¿Cómo?	<ul style="list-style-type: none"> - Instar a la administración la aplicación y el uso de la ordenanza para sancionar en caso que esta se infrinja, a través del departamento de Parques y Jardines, para aprovechar el espacio para los pobladores. - Sugerir al departamento de cultura, crear programas de capacitación y educación del uso de los espacios verdes a la ciudadanía. - El departamento de Parques y Jardines deberá realizar programas de gestión, control y mantenimiento del lugar.

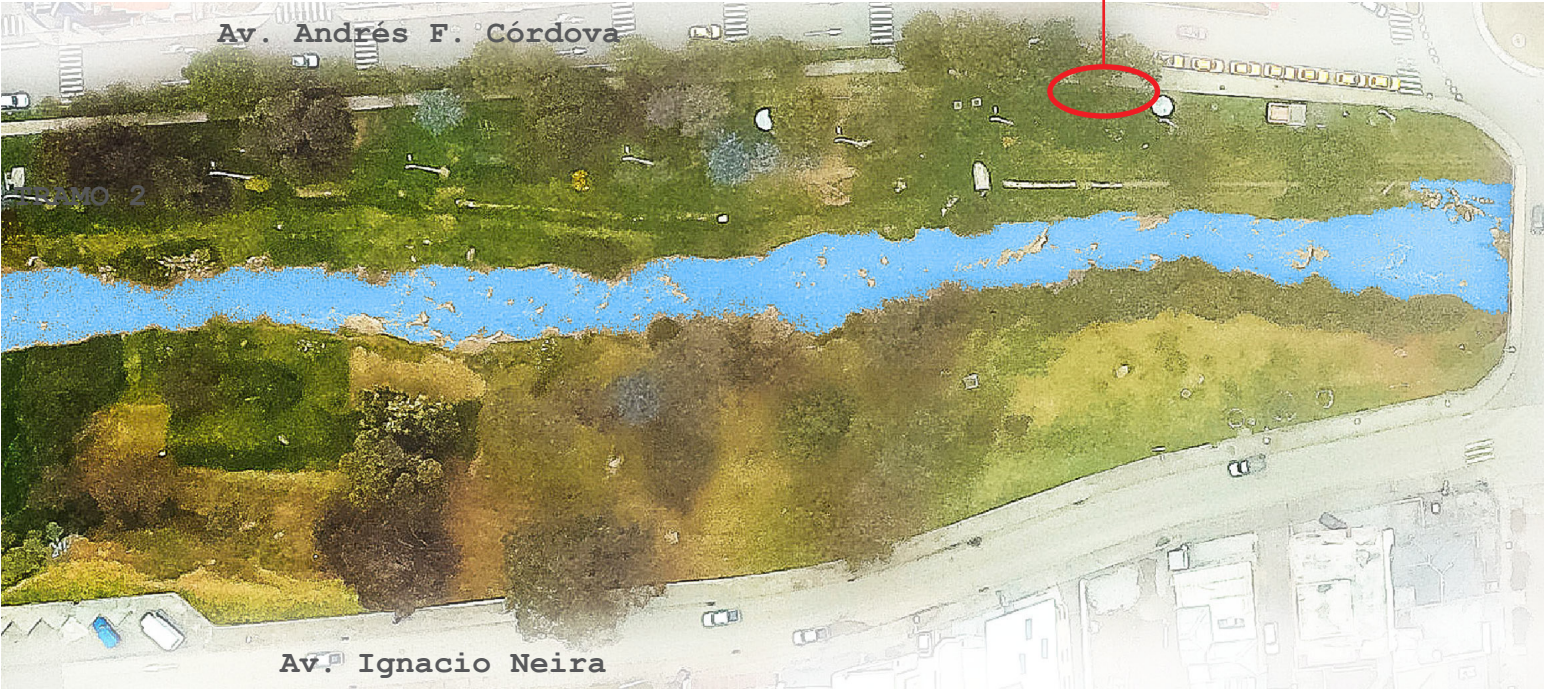
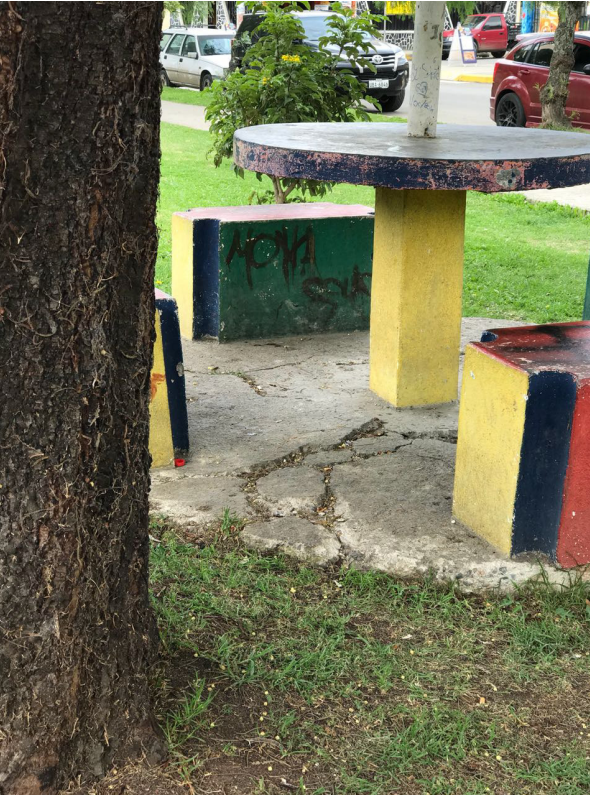
Estrategias	<ul style="list-style-type: none"> - Profundizar los estudios sobre el ciclo de vida de la vegetación que afecta a las veredas y el mobiliario. - Reforestar las márgenes del río, pues se tiene el espacio adecuado para nuevas especies vegetales, como: arupo, aliso, caucho, fresno porque estos árboles se adaptan mejor a las orillas de ríos, sin afectar a las veredas con sus raíces cortas. 		
¿Cómo?	<ul style="list-style-type: none"> - Plantar nuevas especies de raíces cortas cerca de la veredas como: arupo, aliso, caucho, fresno. - Reubicar el mobiliario urbano que este afectado por vergetación que no puede ser trasladada a otro lugar, a través de generar estudio para el análisis de cada mobiliario, del cual se obtenga una evaluación que permita el cambio, mejoramiento o dotación de nuevo mobiliario.
