**“Regeneración Urbana en la Ciudad de Sucúa: Propuesta para la
Revitalización del Parque Central de la Parroquia Huambi”**

**TRABAJO DE TITULACIÓN O PROYECTO DE INTEGRACIÓN
CURRICULAR PREVIO A LA OBTENCIÓN DEL TÍTULO DE
ARQUITECTO**

AUTOR: TANNIA GABRIELA GALARZA ZABALA

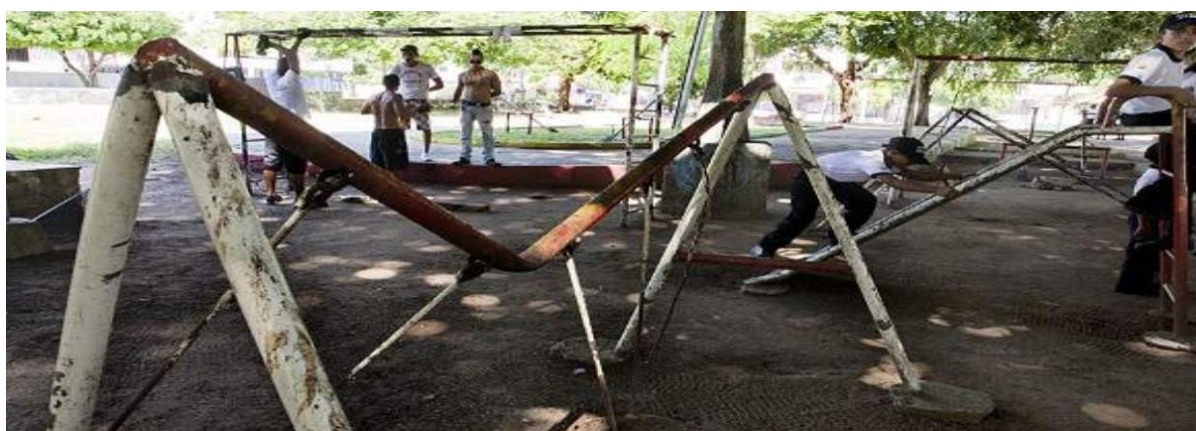
FIGURA 1.10: *Juegos infantiles deteriorados*

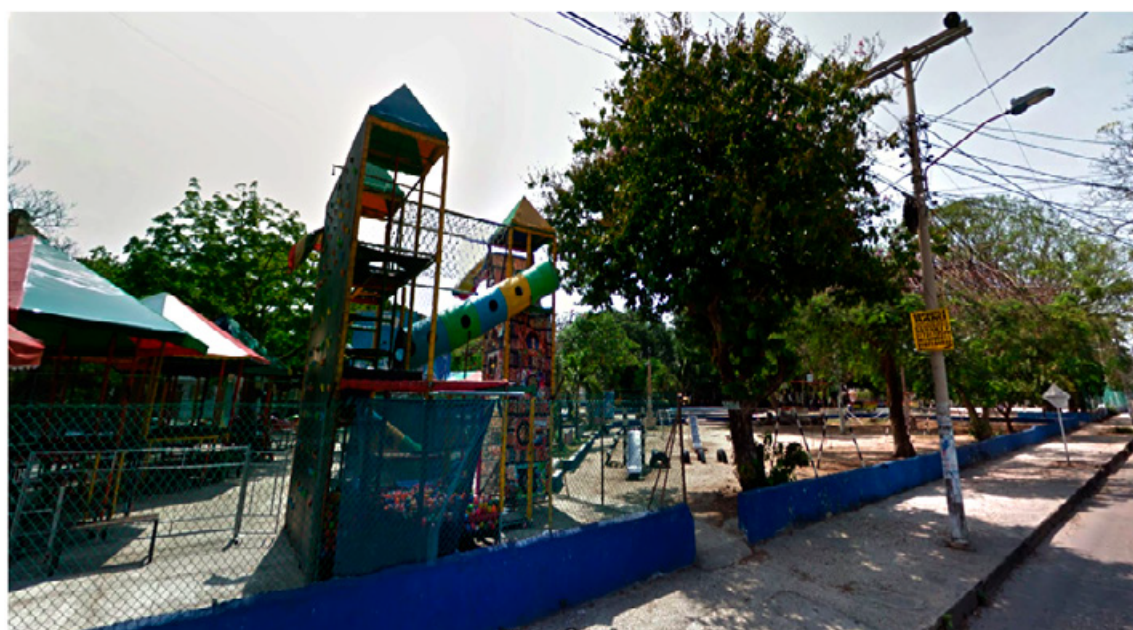
FIGURA 1.11: *Juegos infantiles deteriorados*

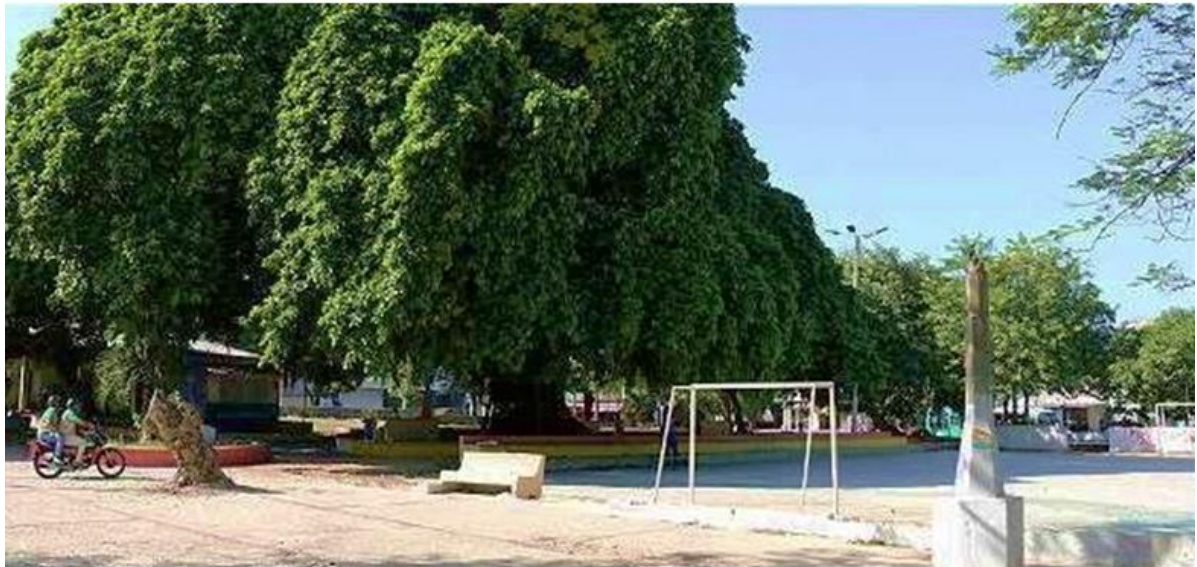
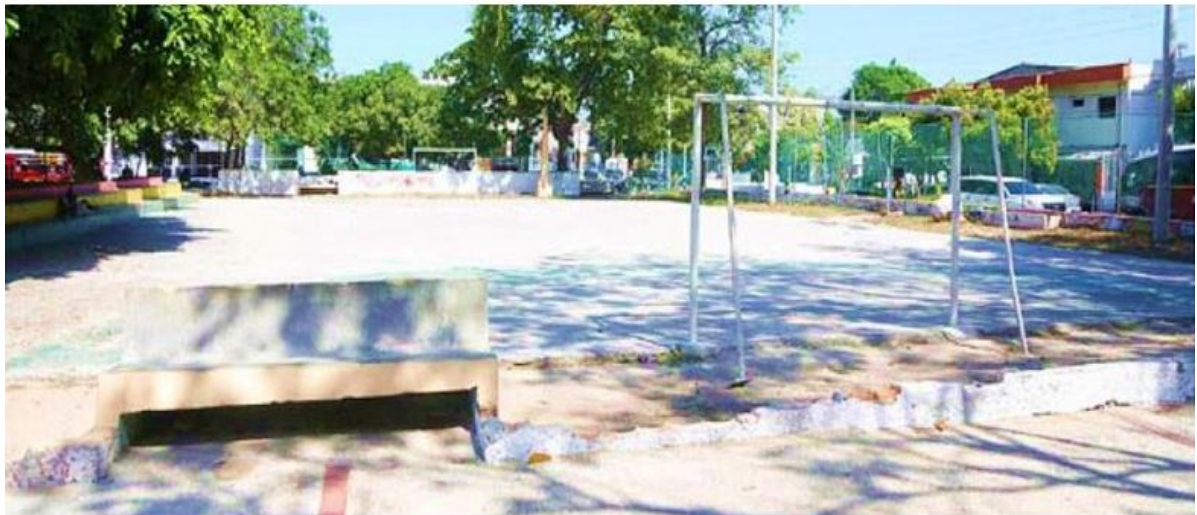
FIGURA 1.12: *Cancha de Futbol en diferentes ángulos deteriorada*

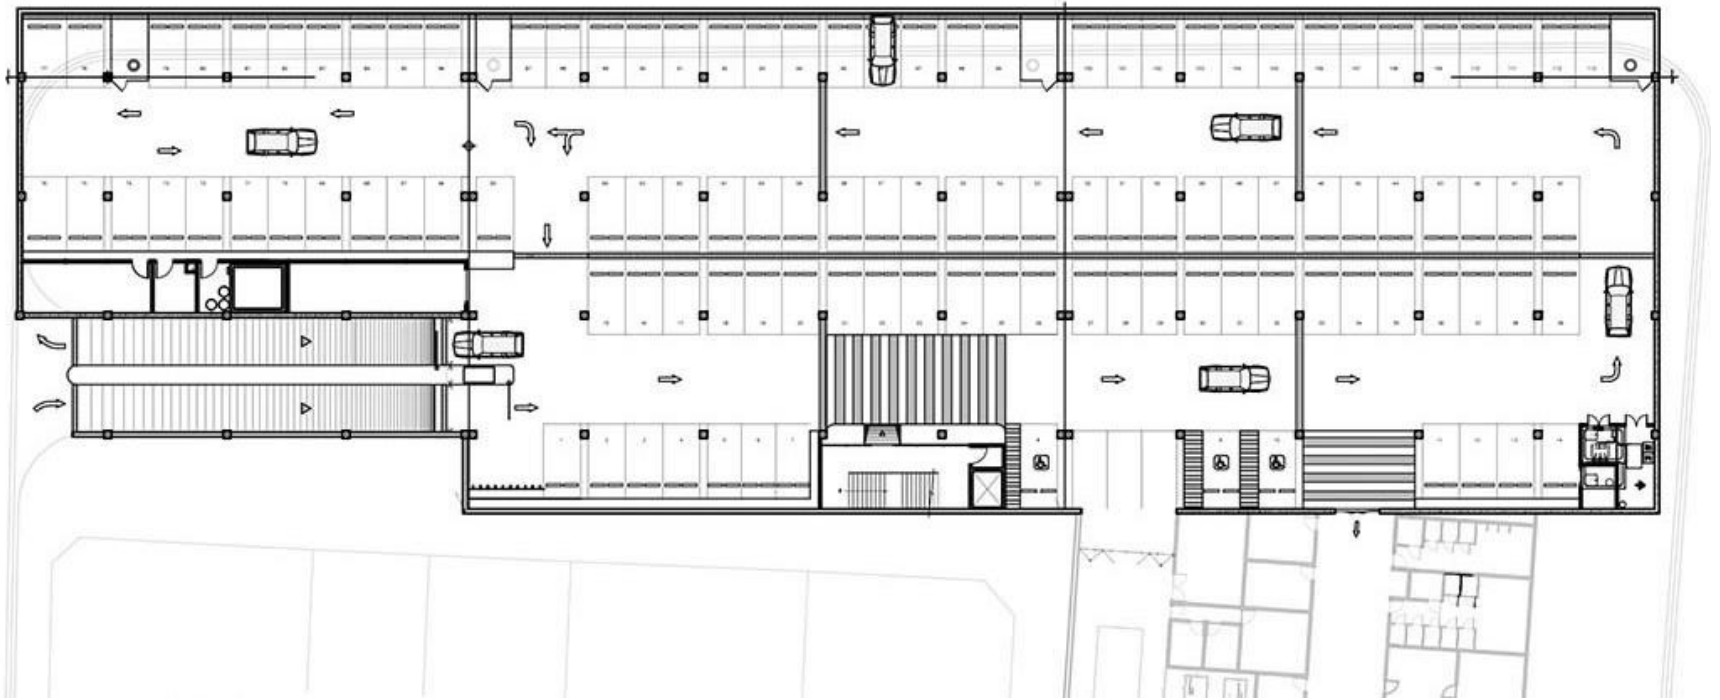
FIGURA 1.26: *Planta Subsuelo del Parquadero del Mercado 9 de Octubre*

En las siguientes imágenes se puede observar los planos en planta del Mercado 9 de Octubre que tienen actualmente.

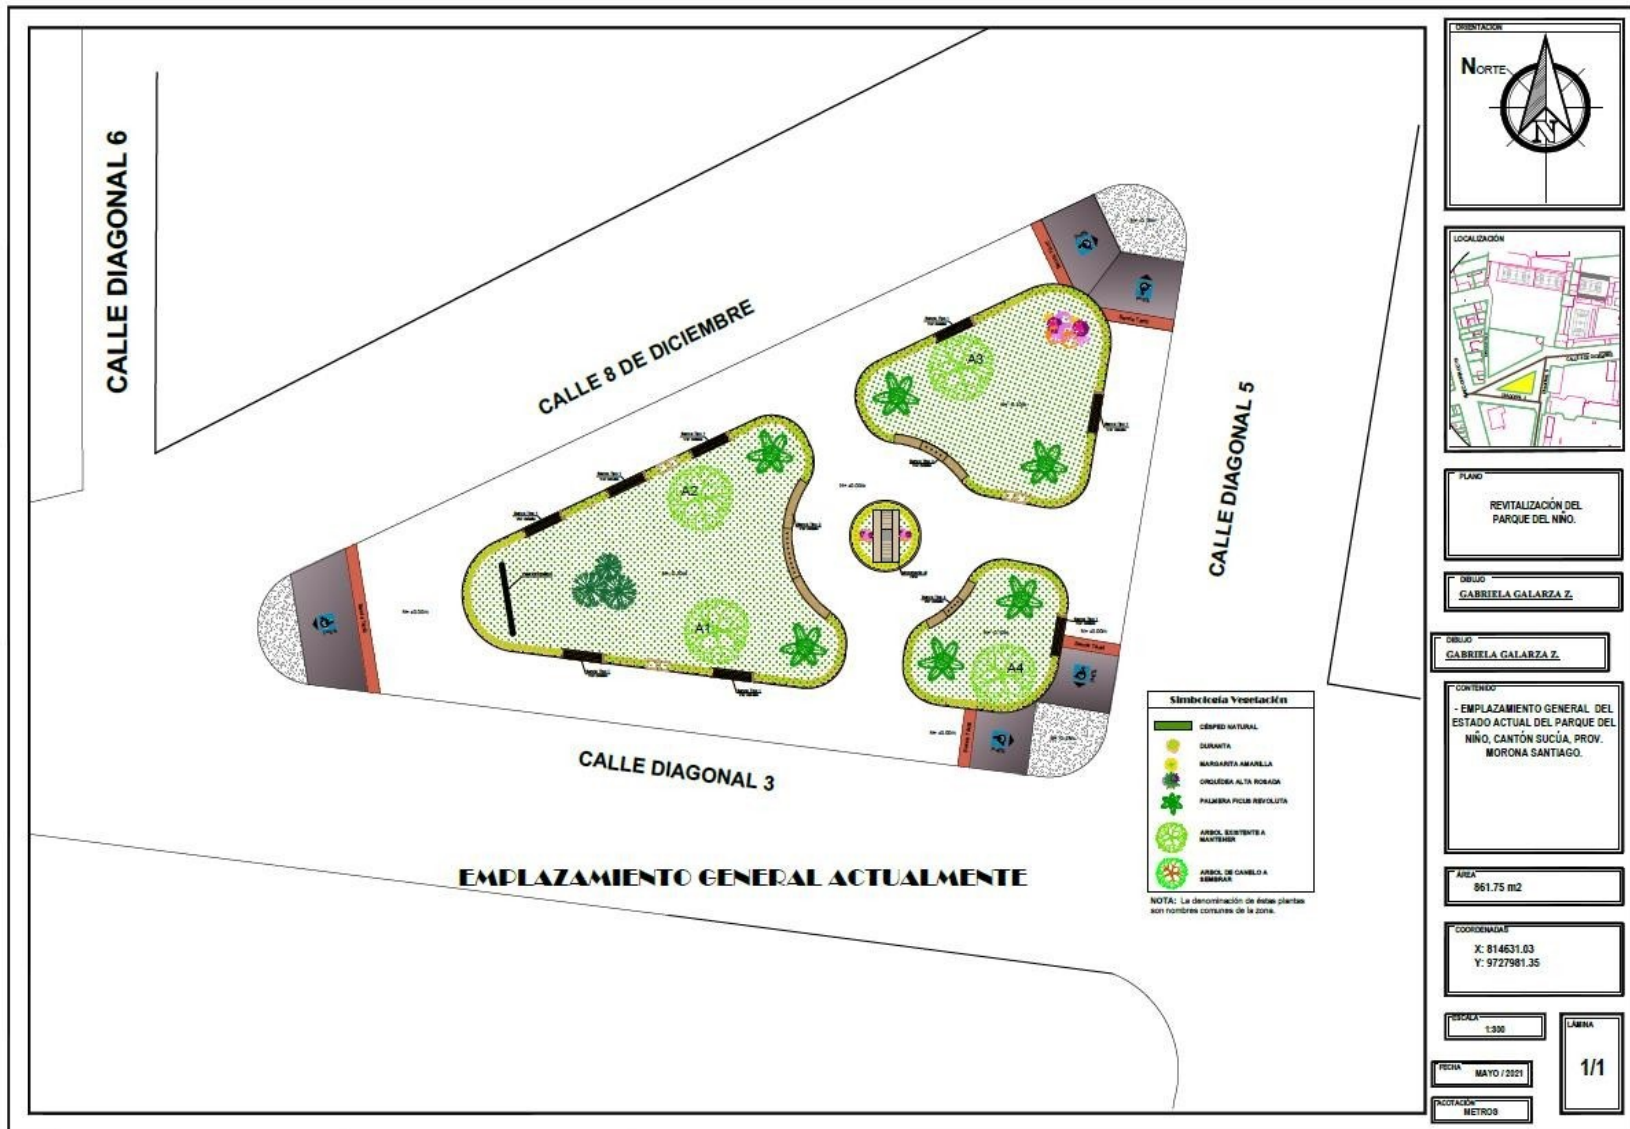
FIGURA 1.38: *Emplazamiento General de la Regeneración del Parque del niño*
 Fuente y Elaboración: (Galarza, 2021)

En este diseño rescataron algunos árboles que son importantes para dar sombra a este tipo de espacios y colocaron vegetación ornamental para embellecer esta área, crearon muchas más bancas fijas, colocaron nuevas lámparas led para mejorar la iluminación ya que ese sector era muy oscuro, colocaron basureros de acero inoxidable carecían de estos elementos.

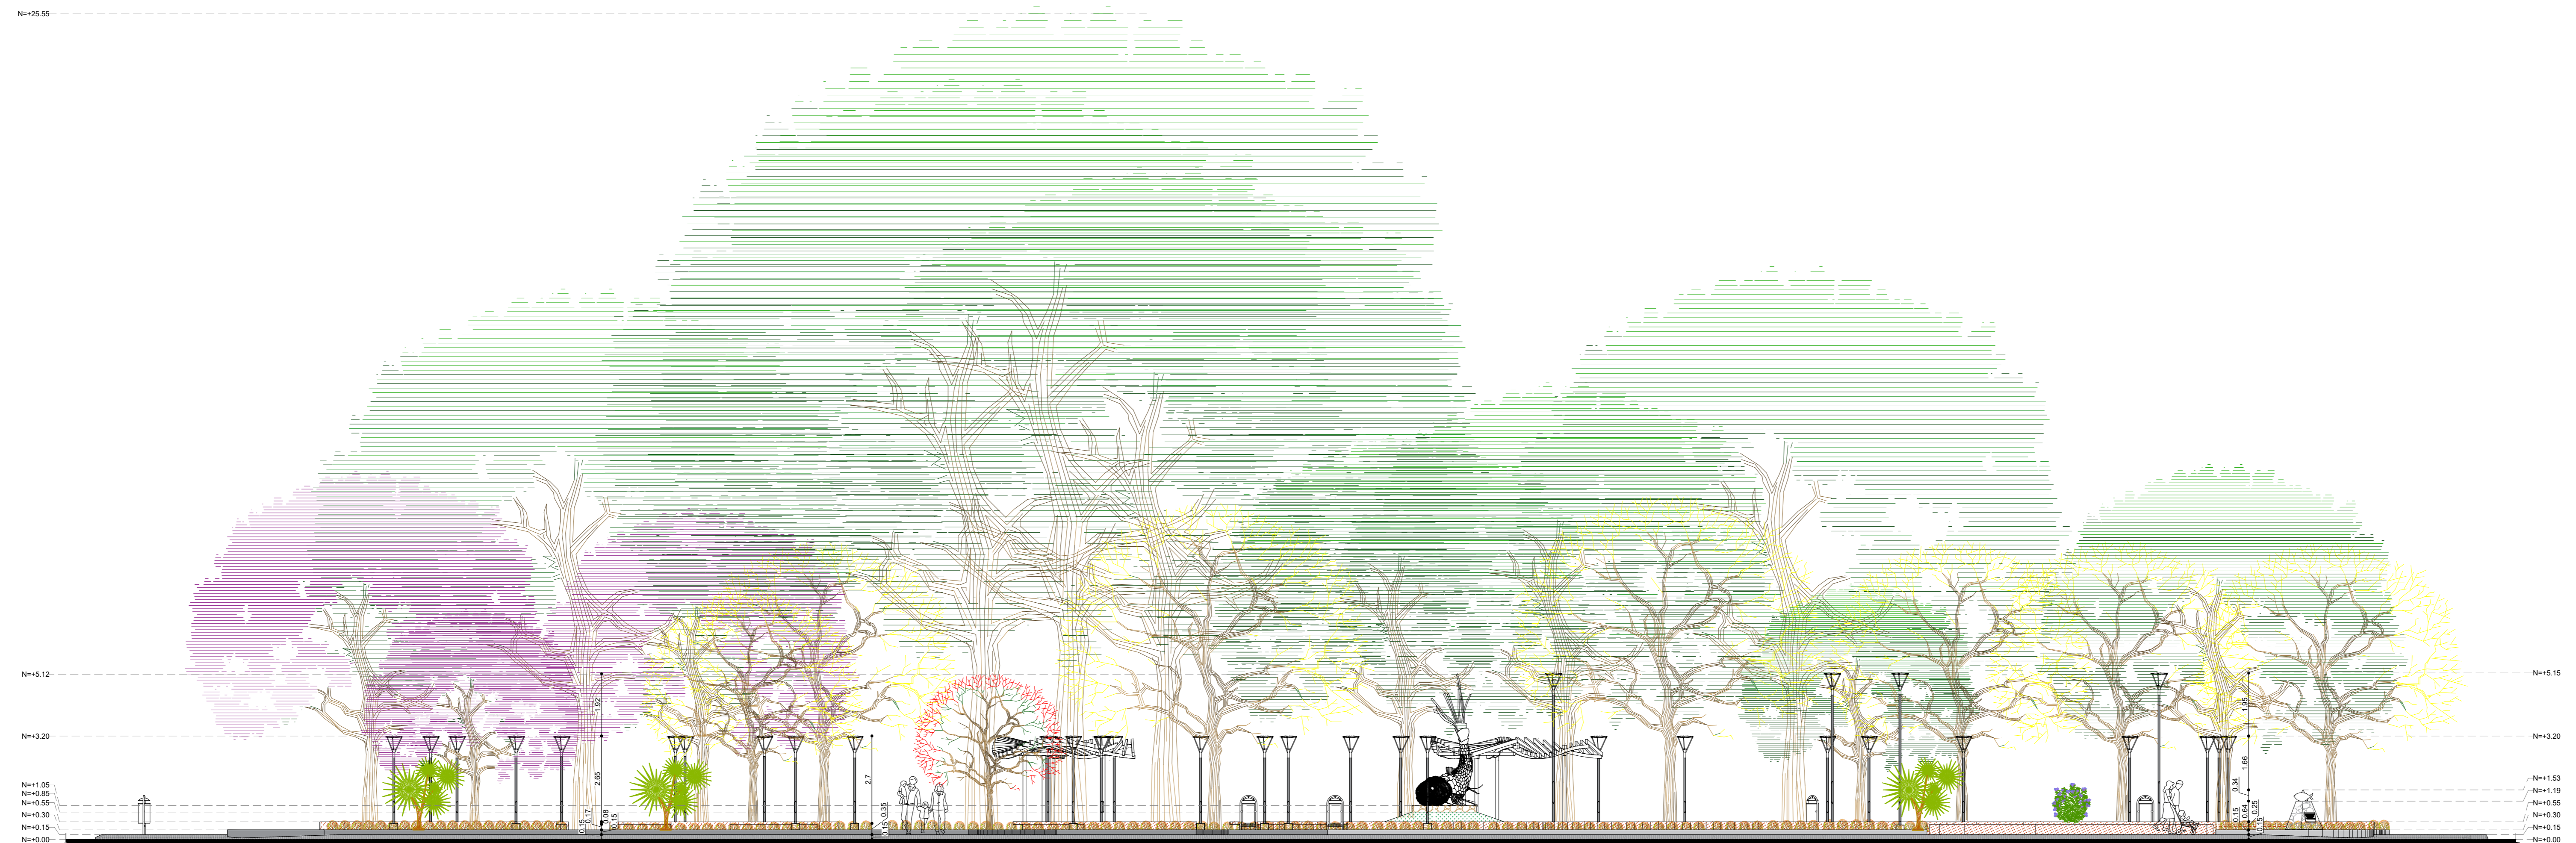
ELEVACIÓN LATERAL DERECHA REVITALIZADA

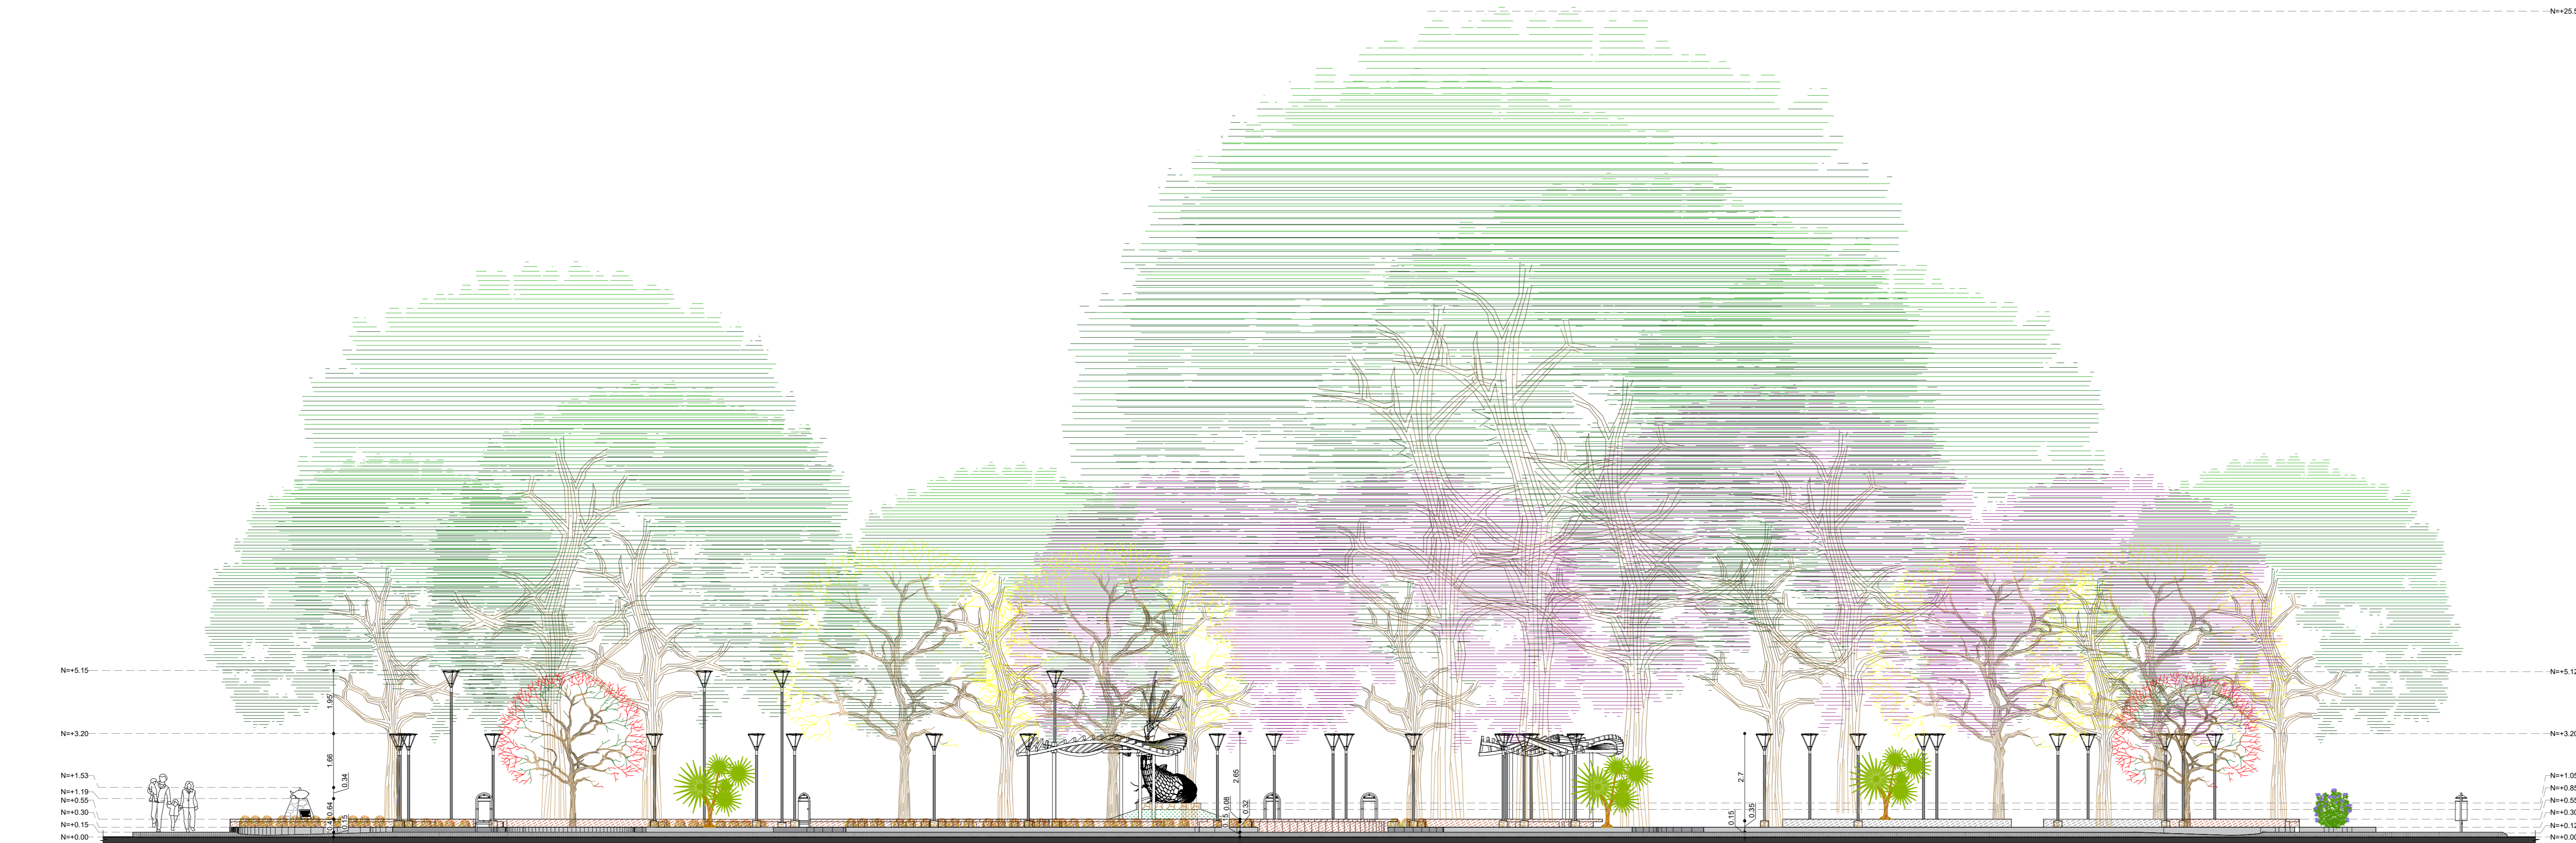
ELEVACIÓN LATERAL IZQUIERDA REVITALIZADA
