**FACULTAD DE INGENIERIA, INDUSTRIA Y
CONSTRUCCIÓN**

CARRERA DE ARQUITECTURA

**PERCEPCIÓN DE INSEGURIDAD URBANA Y PROPUESTA
DE INTERVENCIÓN DEL PARQUE CALDERÓN, CUENCA
PROYECTO DE TITULACIÓN PREVIO A LA OBTENCIÓN DEL
TÍTULO DE ARQUITECTO**

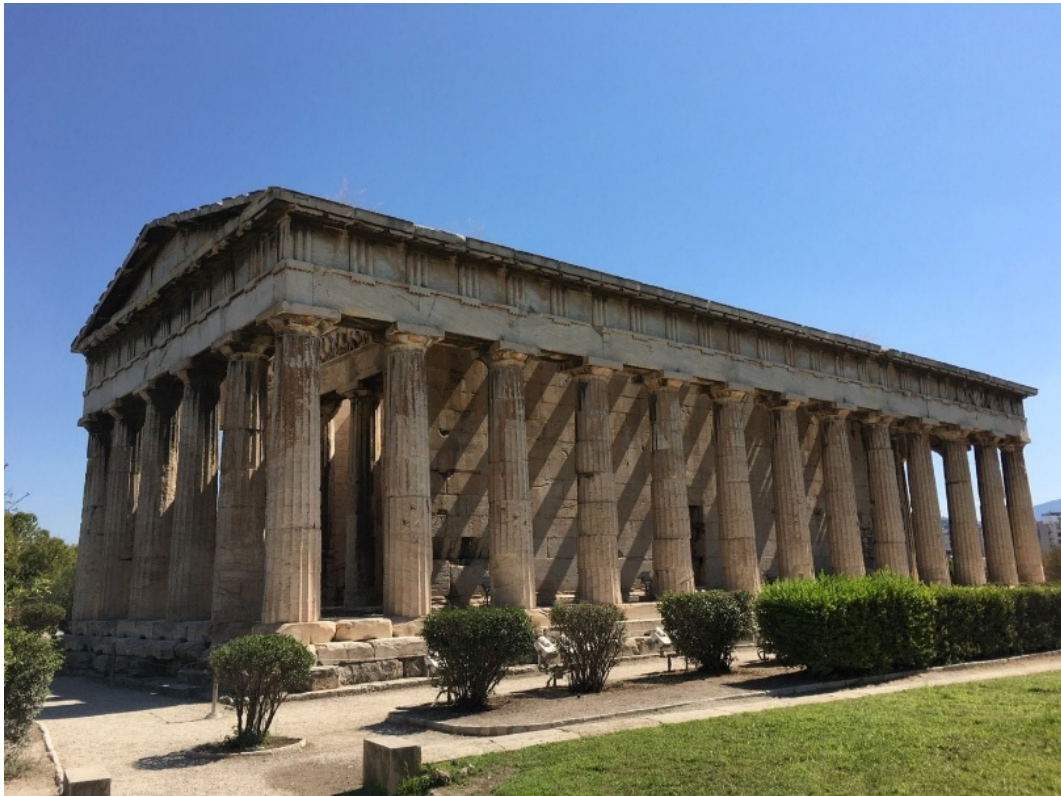
Figura 1: Templo de Hefesto en el Ágora de Atenas

Nota: La imagen muestra el estado de conservación de las columnas dóricas del templo.

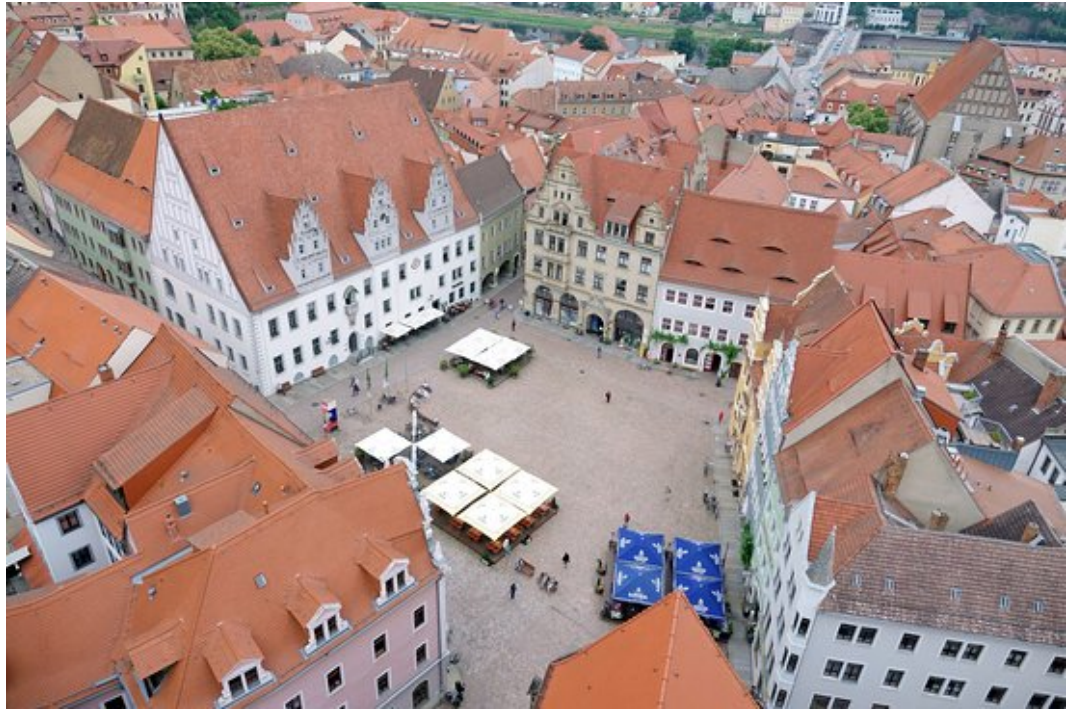
Figura 3: Vista superior de la plaza mercado desde la Frauenkirche en Meissen

Nota: La fotografía muestra la configuración del espacio público y la tipología de las cubiertas inclinadas en Meissen

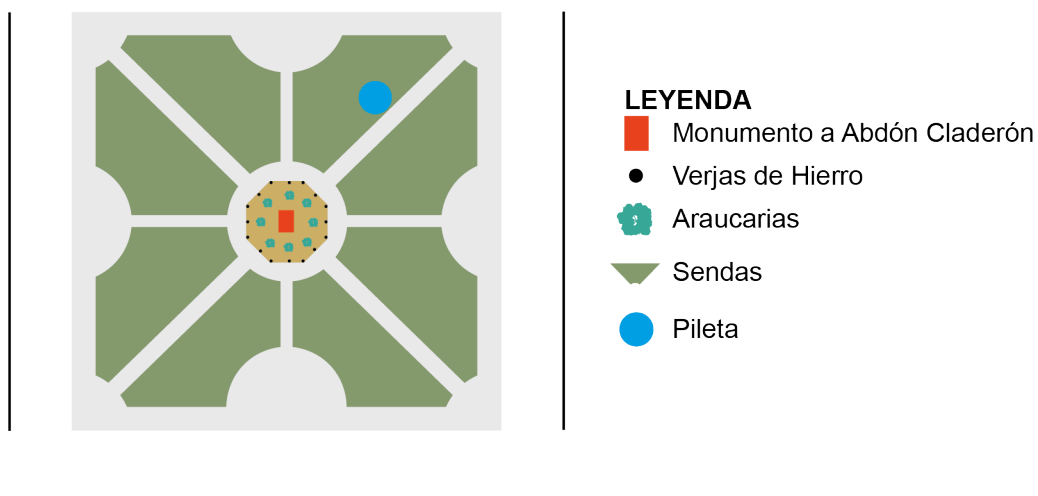
Figura 13: Parque Calderón 1951.

Posteriormente, en 1951 y 1952, el parque experimentó una transformación muy importante, se eliminaron las verjas perimetrales que lo aislaban del tejido urbano y se retiró una glorieta ubicada en el sector noreste. En su lugar se instaló la pileta ornamental que permanece hasta la actualidad, evidenciando un cambio en la concepción del espacio público, que pasó de ser un recinto cerrado y controlado a un espacio abierto de libre acceso e integración urbana (Carpio & Vázquez, 1994).

Nota: La imagen muestra una configuración de senderos y ajardinamiento.

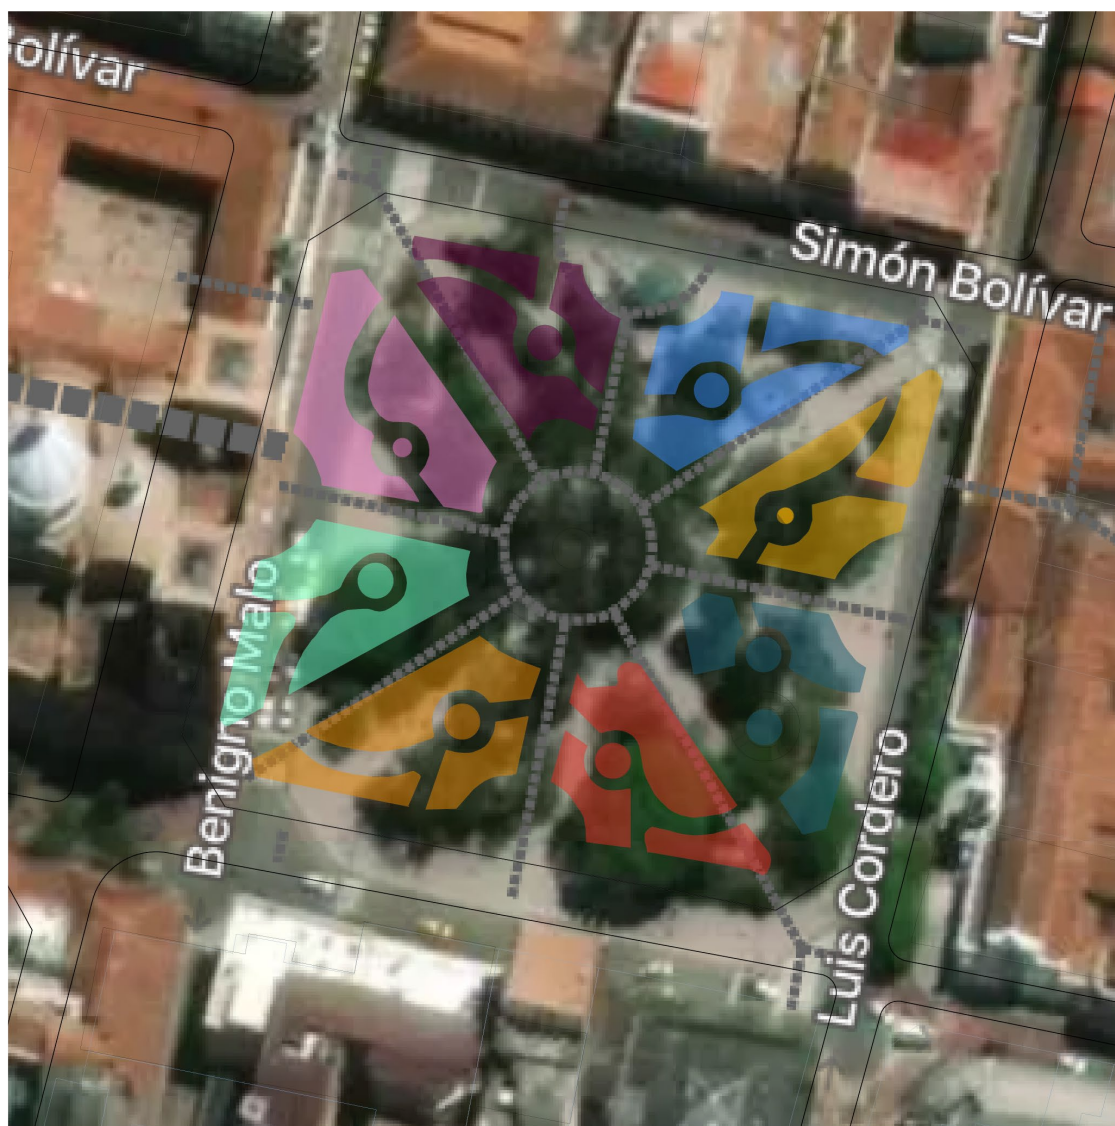
5.1.1 Matriz comparativa en función de los sectores

Tras la aplicación de los instrumentos de investigación a la muestra seleccionada, se obtuvieron resultados que permiten diagnosticar la situación actual del Parque Calderón bajo una escala del 1 – 4, donde 1= Deficiente, 2 = Regular, 3 = Adecuado y 4= Óptimo

5.1.2.10. Sectores de Transición (Sectores 1, 2, 3 y 7): Identificadas en tonos amarillos, son espacios con un desempeño bueno pero que presentan pequeños problemas dentro de los mismos como podrían ser el deterioro parcial del mobiliario que debilita la apropiación social.

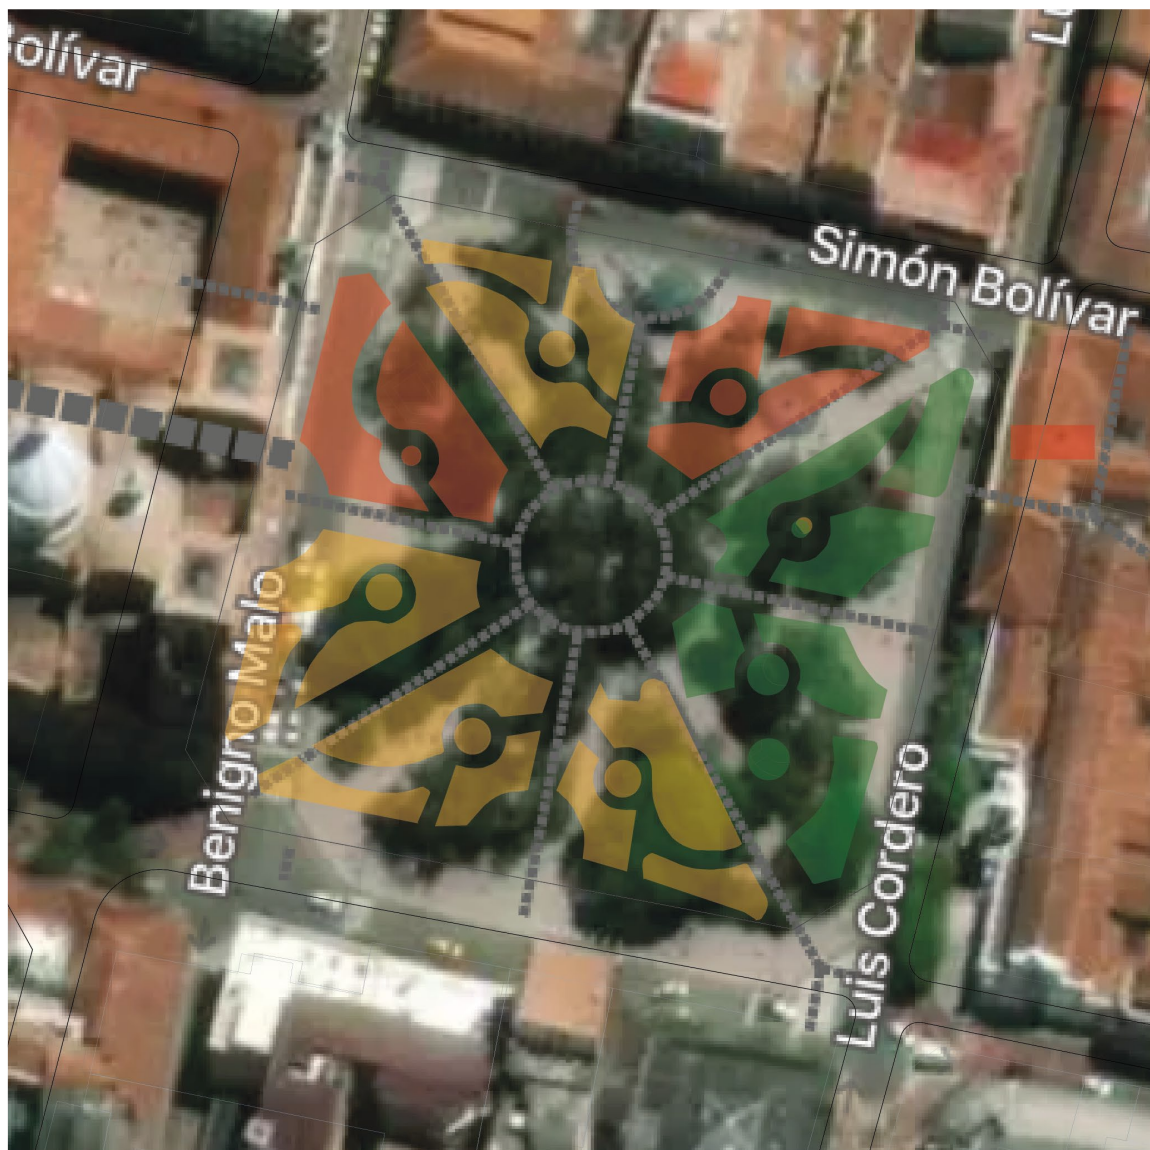
Figura 18: Mapa de calor del parque calderón.

Sectores de Confort ■ Sectores de Transición ■ Sectores Críticos ■

5.1.2.1. Sector 1: Este sector presenta un equilibrio moderado con un puntaje de 11/16. Según los datos obtenidos la cobertura lumínica es aceptable, aunque existen zonas de penumbra en los senderos internos que requieren tratamiento. El punto más crítico es el mobiliario obteniendo una puntuación de 2/4 (regular), donde el estado de deterioro de la madera es más que evidente por la radiación solar. La vegetación se mantiene en buen estado, aunque ramas bajas dificultan levemente la vigilancia natural nocturna.

- 5.1.2.6. Sector 6:** Es uno de los sectores más problemáticos con un puntaje de 9/16. La iluminación y la limpieza con puntuaciones de 2/4 son deficientes; se registra acumulación de residuos (hojas) y un bajo control del crecimiento de la vegetación que encierran el espacio. Este descuido proyecta una imagen de abandono por parte de las instituciones encargadas de su mantenimiento, siendo un punto focal donde la vigilancia natural es casi nula.

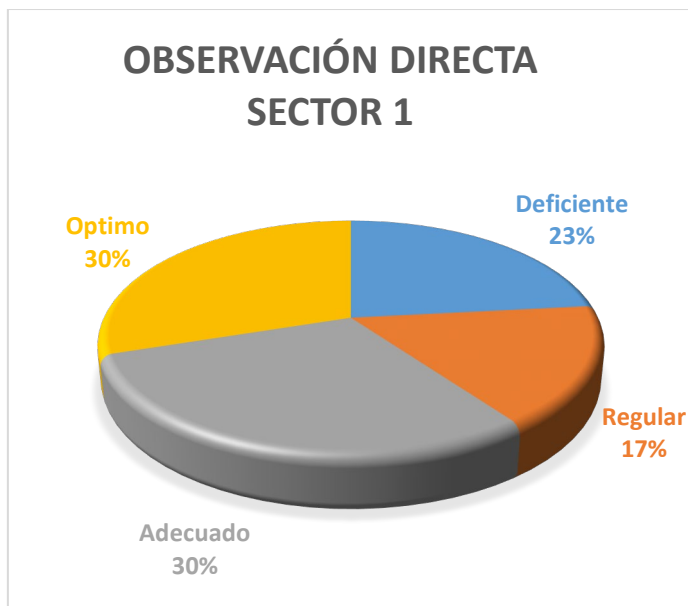
Anexo 2: Gráfico de pastel con porcentajes ficha de observación directa, sector 1

Nota: La imagen muestra un gráfico de pastel enseñando el resultado de la observación directa

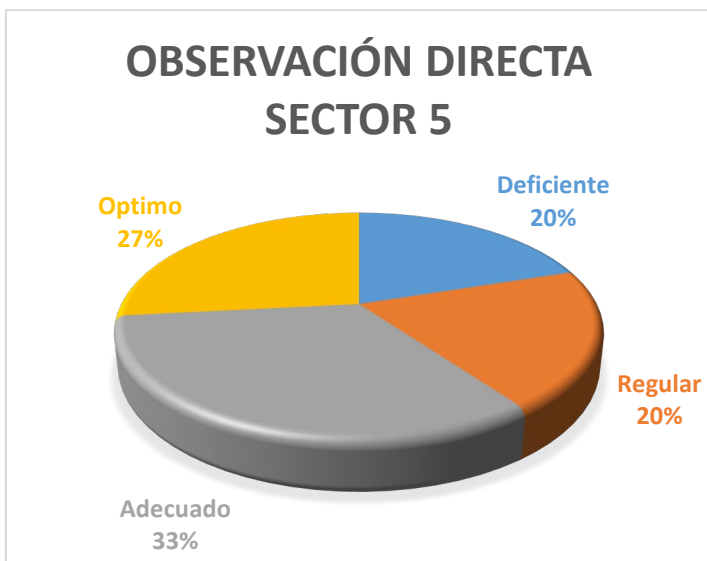
Anexo 10: gráfico de pastel con porcentajes ficha de observación directa, sector 5

Nota: La imagen muestra un gráfico de pastel enseñando el resultado de la observación directa

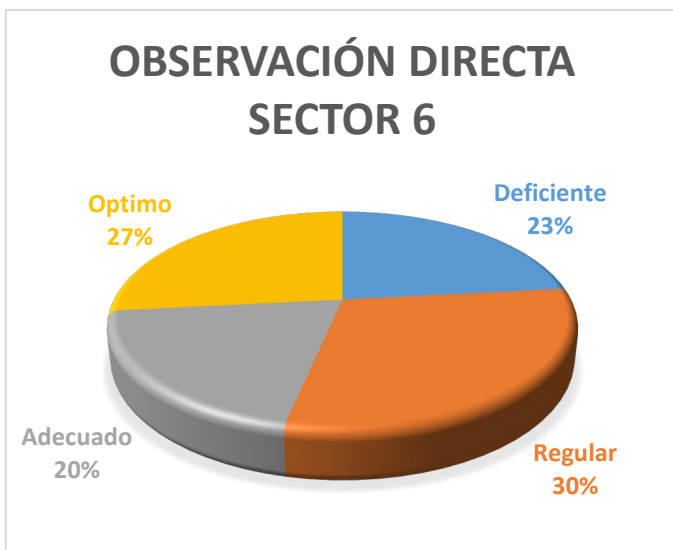
Anexo 12: gráfico de pastel con porcentajes ficha de observación directa, sector 6

Nota: La imagen muestra un gráfico de pastel enseñando el resultado de la observación directa

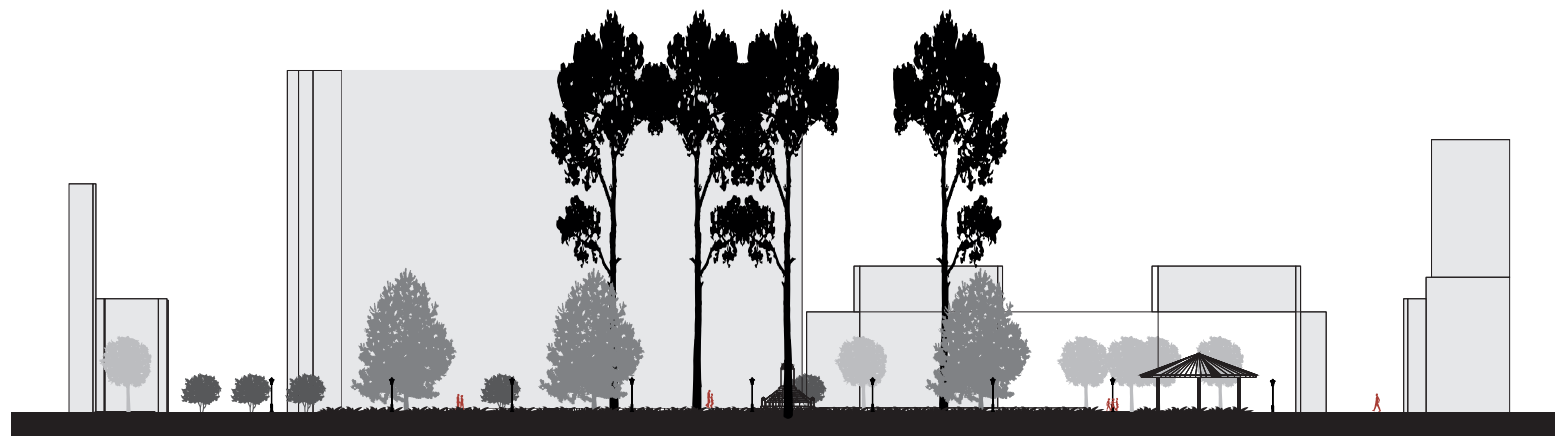
Corte A-A

E1:750

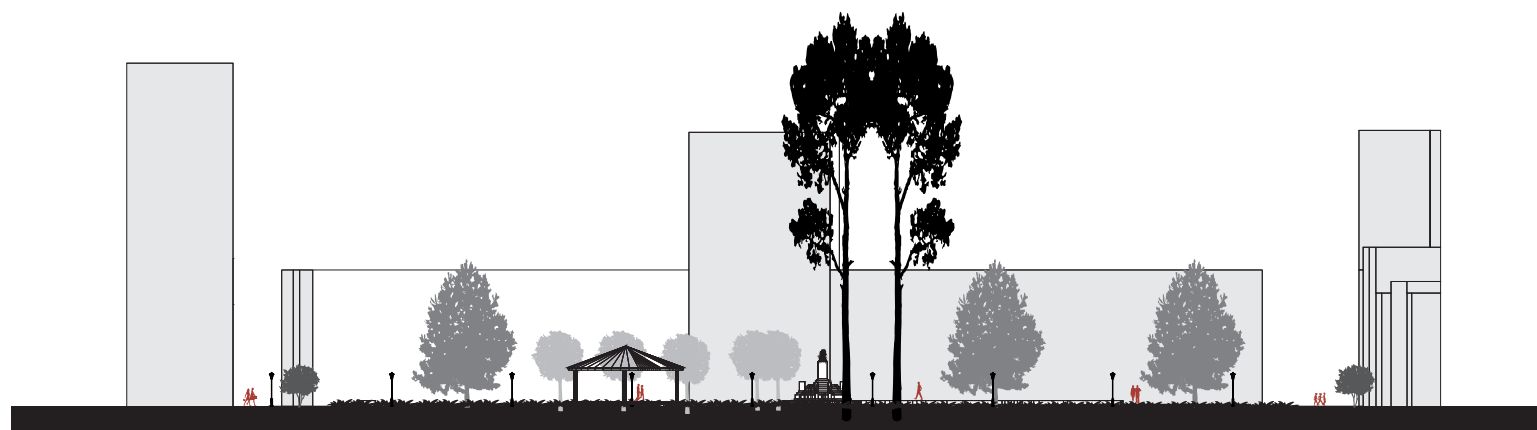
Corte B-B

E1:750

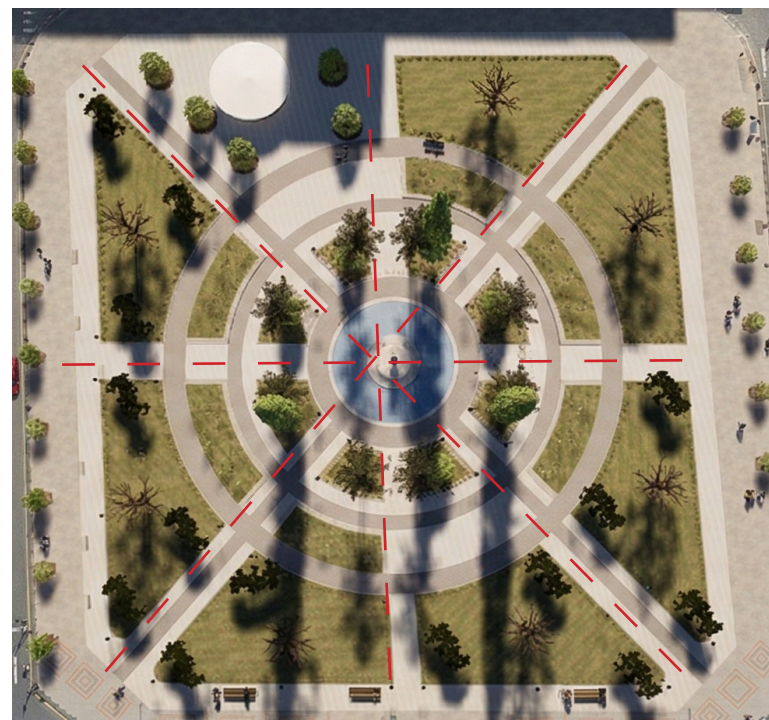
DESPUES

Articulación Histórica y Morfológica

La propuesta mantiene el eje central original, pero potencia las diagonales y accesos secundarios. Esto se hace para reconocer los "atajos naturales" que el usuario ya utiliza en el día a día, formalizándolos para evitar el desgaste de áreas verdes y mejorar la eficiencia del recorrido.

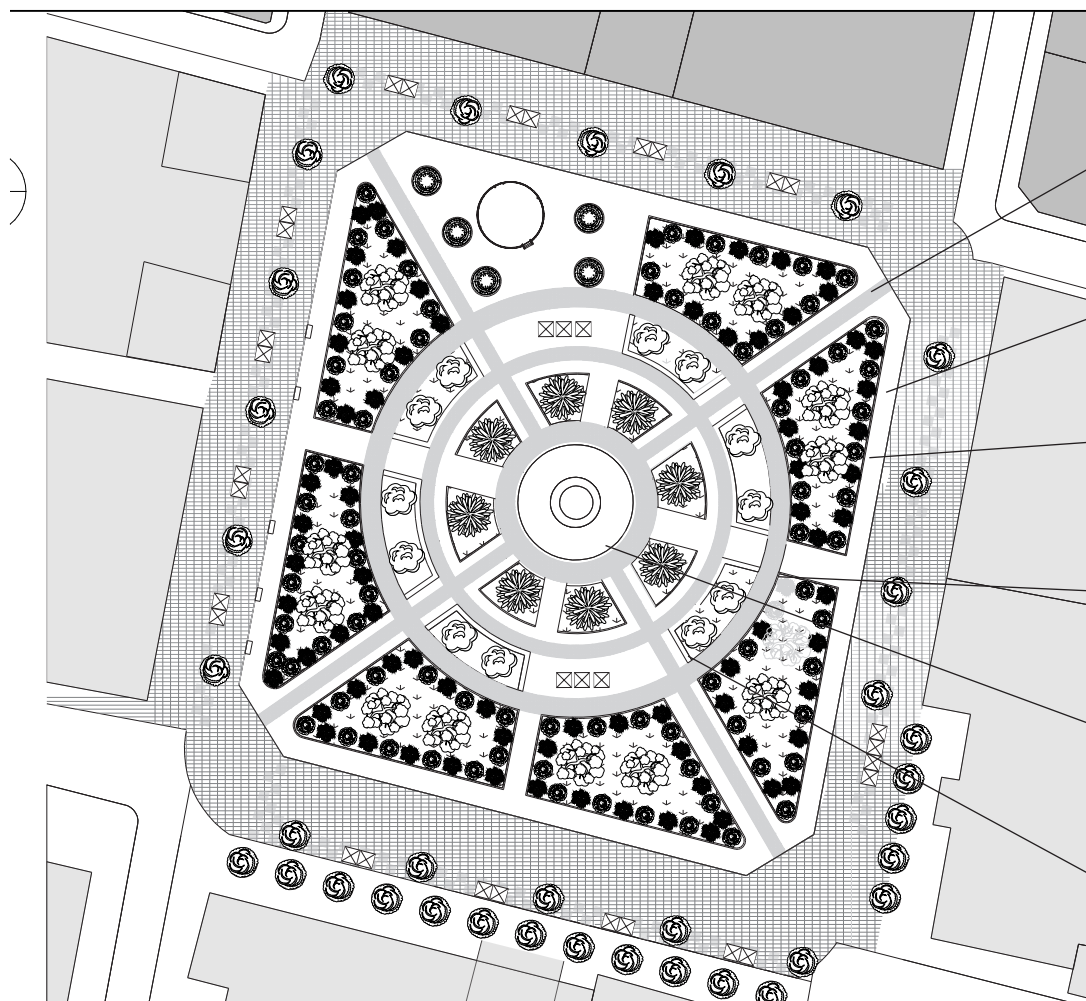
Adoquín de concreto vibropresado

Hormigón armado de alta resistencia (350 kg/cm²): Material estructural para mobiliario urbano y elementos permanentes. Se prioriza por su durabilidad, resistencia al vandalismo y bajo requerimiento de mantenimiento, en reemplazo de materiales de mayor desgaste como la madera.
